Pays de la Loire, Mayenne  
Vaiges  
Villeray

## Écart, Villeray

Numéro de dossier : IA53003942  
Date de l'enquête initiale : 2004  
Date(s) de rédaction : 2004  
Cadre de l'étude : inventaire topographique  
Degré d'étude : repéré

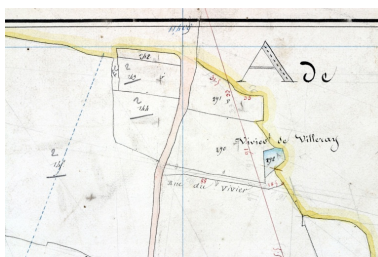
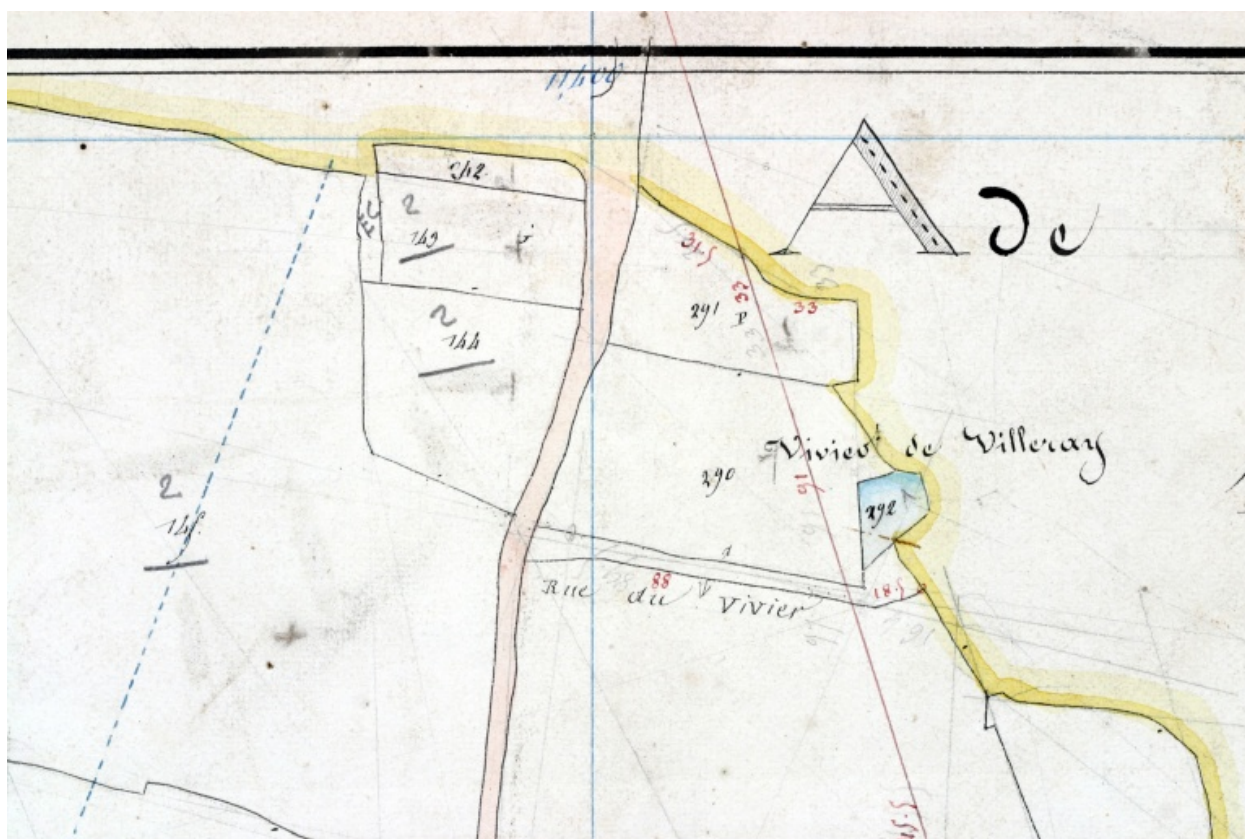
Extrait du plan cadastral de 1842,  
section A3 : le vivier de Villeray.  
Repro. François Lasa  
IVR52\_20045301073NUCA

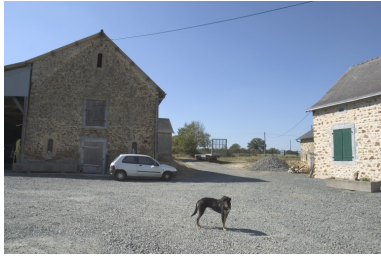
Ferme est : le pignon est de  
l'étable-grange et le logis  
vus depuis la cour à l'est.  
Phot. François Lasa  
IVR52\_20045302521NUCA

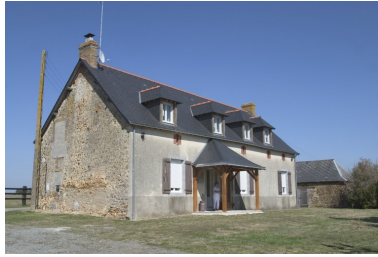
Ferme ouest : le logis.  
Phot. François Lasa  
IVR52\_20045302518NUCA

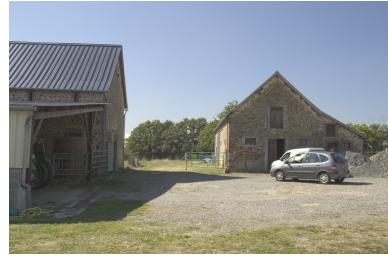
Ferme ouest : l'étable-  
grange et la seconde étable  
vues depuis la cour à l'est.  
Phot. François Lasa  
IVR52\_20045302517NUCA

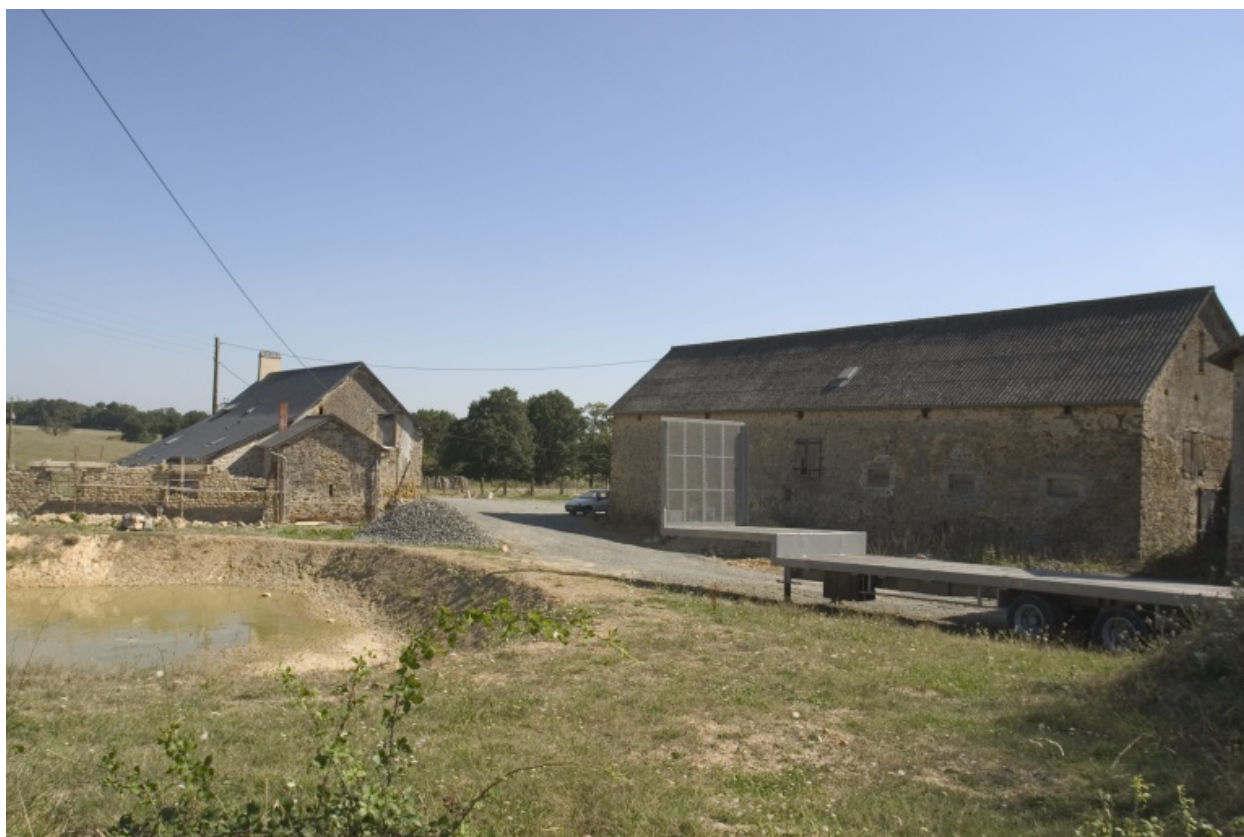
IVR52\_20045302519NUCA

Ferme est. Vue d'ensemble depuis le nord-ouest : le logis et les porcheries, l'étable grange.

Ferme est. Vue d'ensemble  
depuis le nord-ouest : le logis et  
les porcheries, l'étable grange.

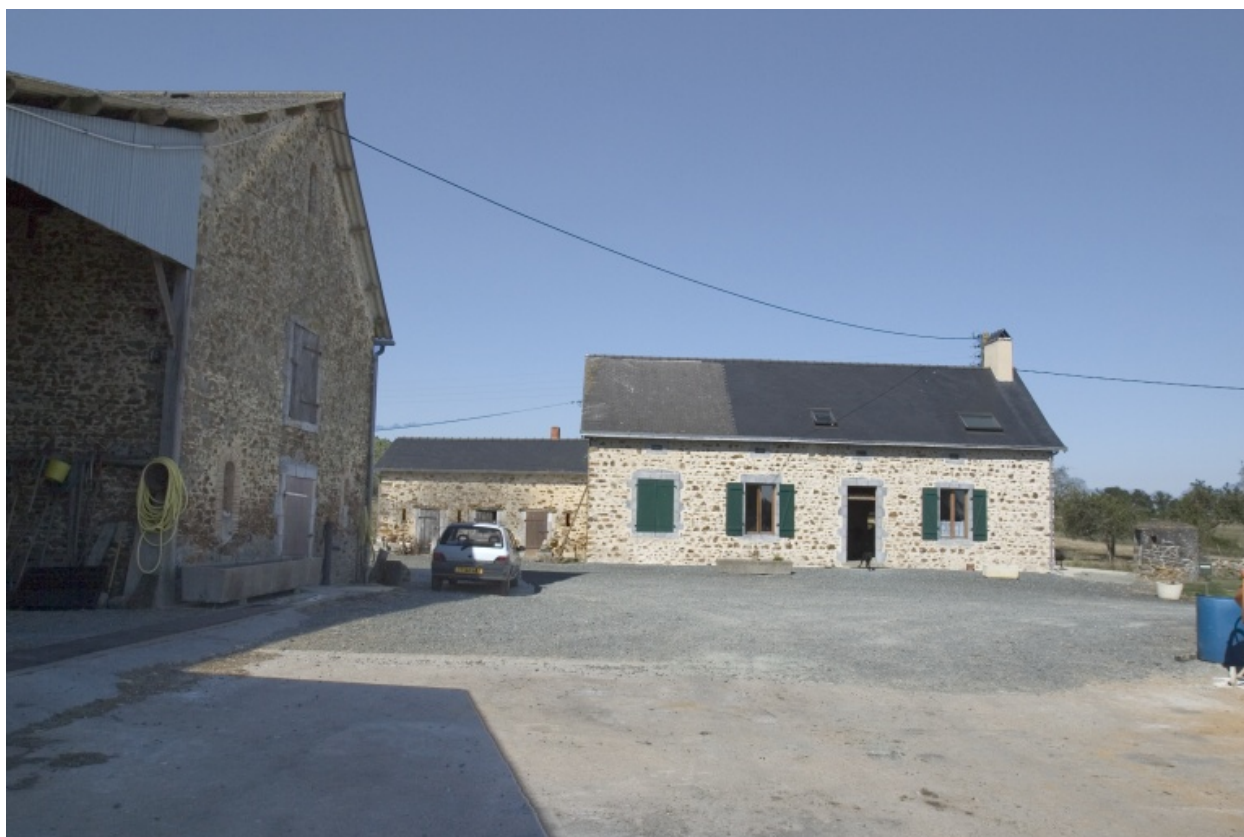
IVR52\_20045302520NUCA

Ferme est : le pignon est de l'étable-grange, le logis et la première porcherie vus depuis la cour au sud.

Ferme est : le pignon est de l'étable-  
grange, le logis et la première  
porcherie vus depuis la cour au sud.

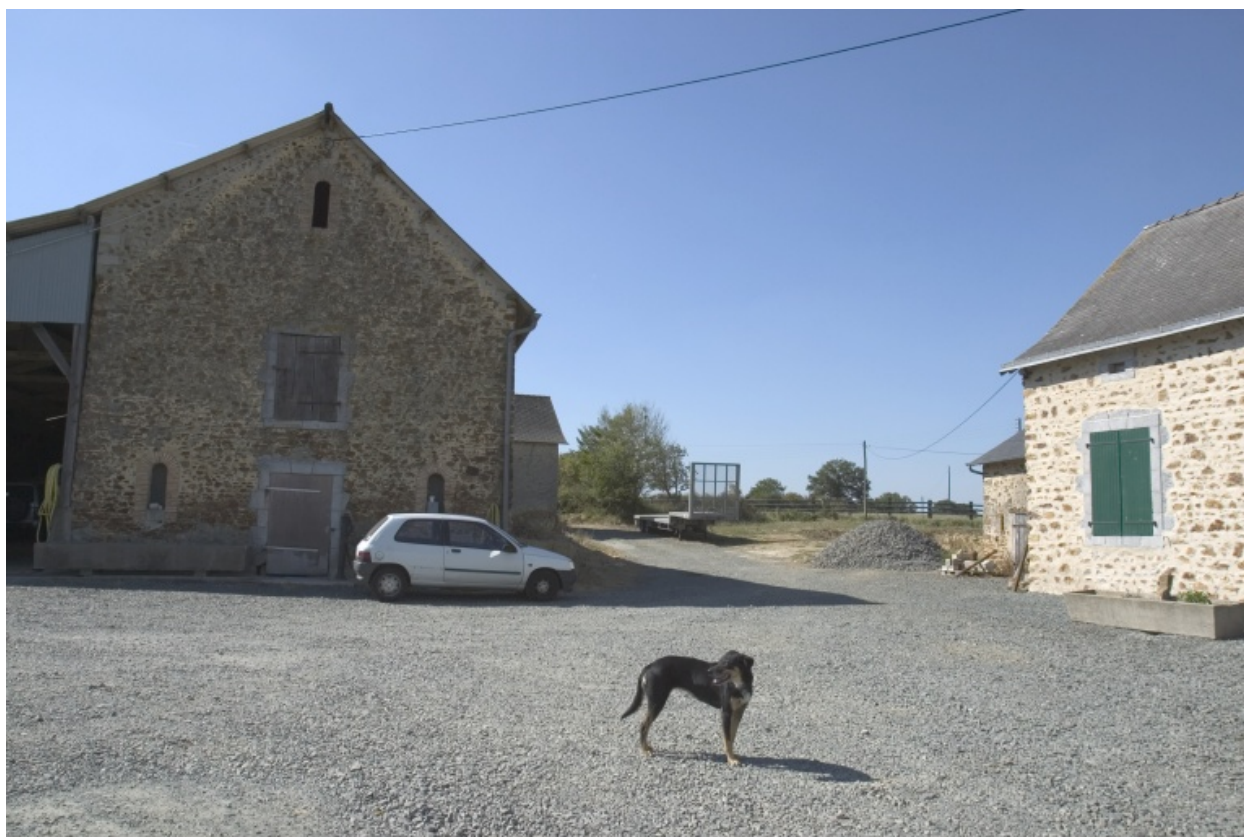
IVR52\_20045302521NUCA

Ferme est : le pignon est de l'étable-grange et le logis vus depuis la cour à l'est.

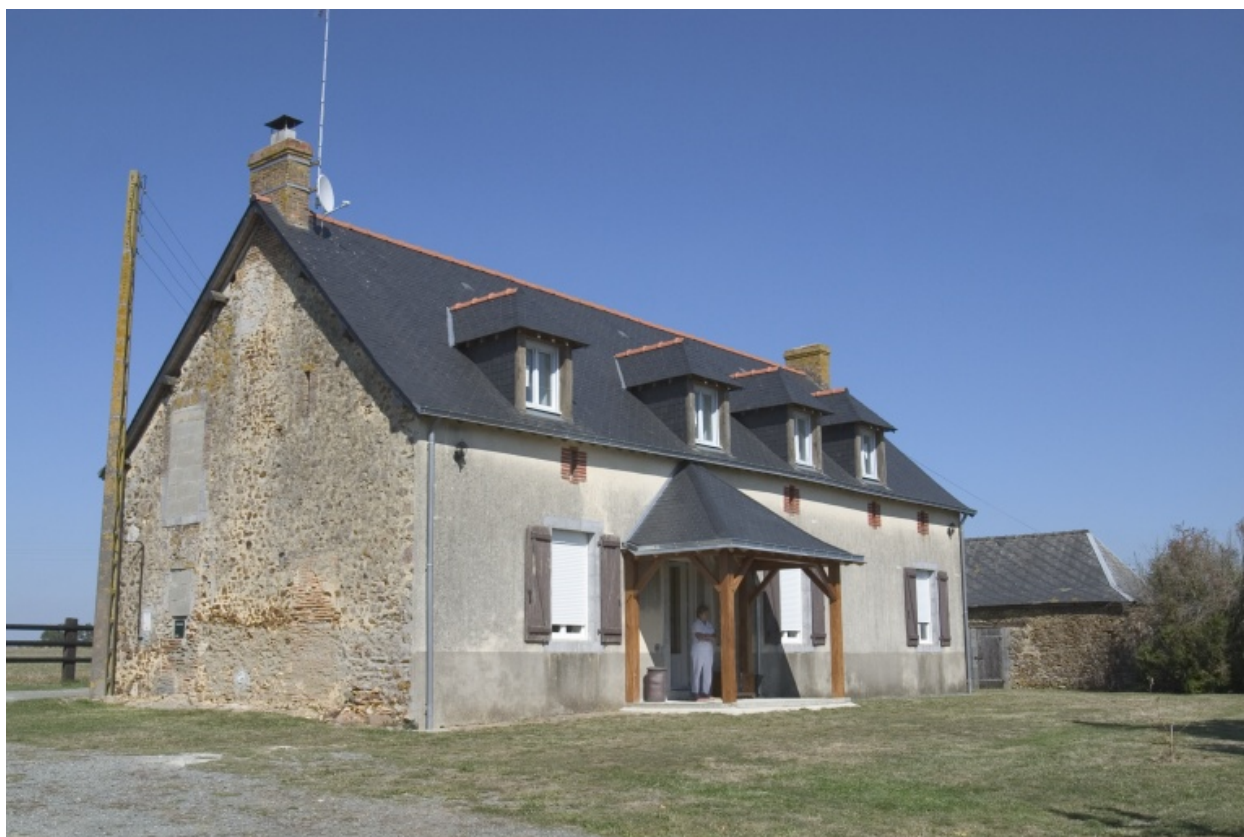
IVR52\_20045302518NUCA

Ferme ouest : le logis.

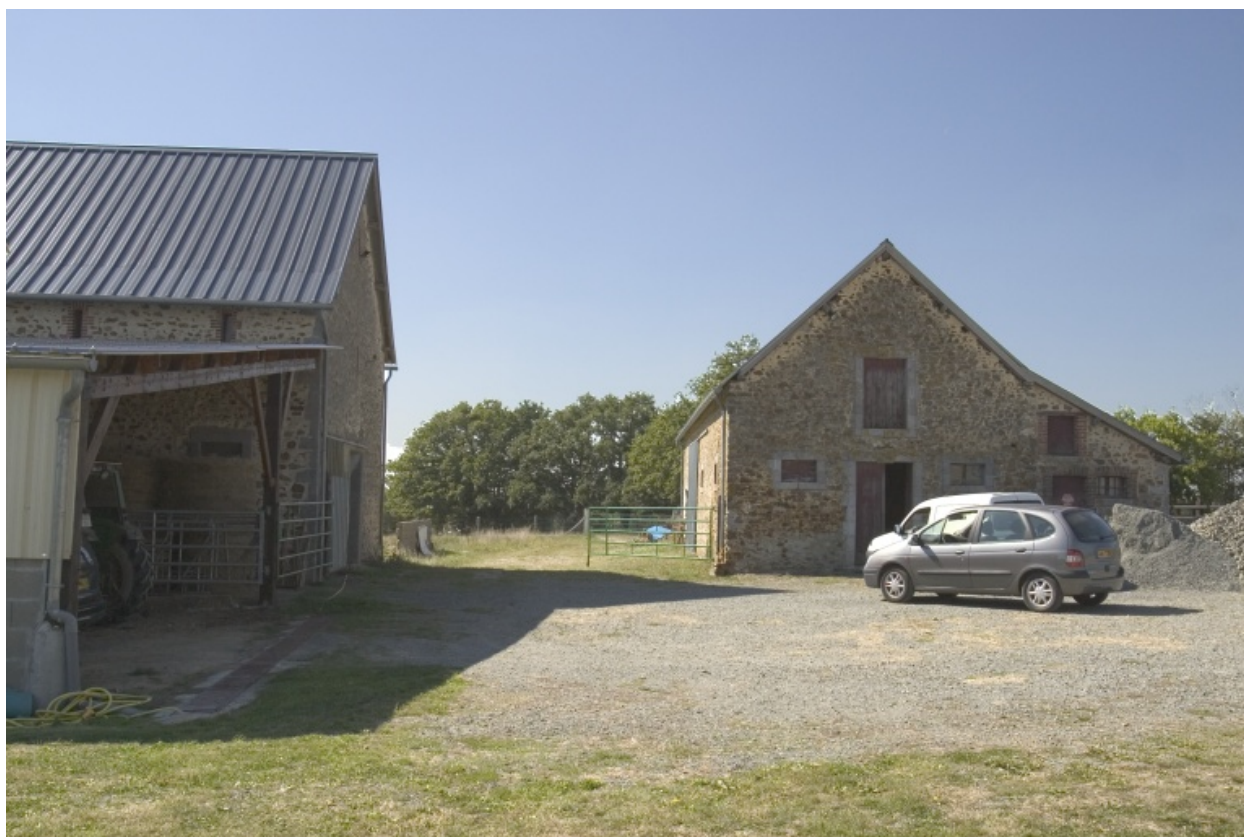
IVR52\_20045302517NUCA

Ferme ouest : l'étable-grange et la seconde étable vues depuis la cour à l'est.
