Pays de la Loire, Vendée  
L'Île-d'Elle  
Bonde des Jourdain (la)

## Ferme, actuellement dépendances ; la Bonde des Jourdain

Numéro de dossier : IA85002052  
Date de l'enquête initiale : 2018  
Date(s) de rédaction : 2019  
Cadre de l'étude : inventaire topographique Vallée de la Sèvre Niortaise, Marais poitevin  
Degré d'étude : recensé

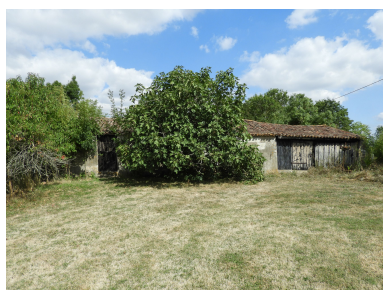
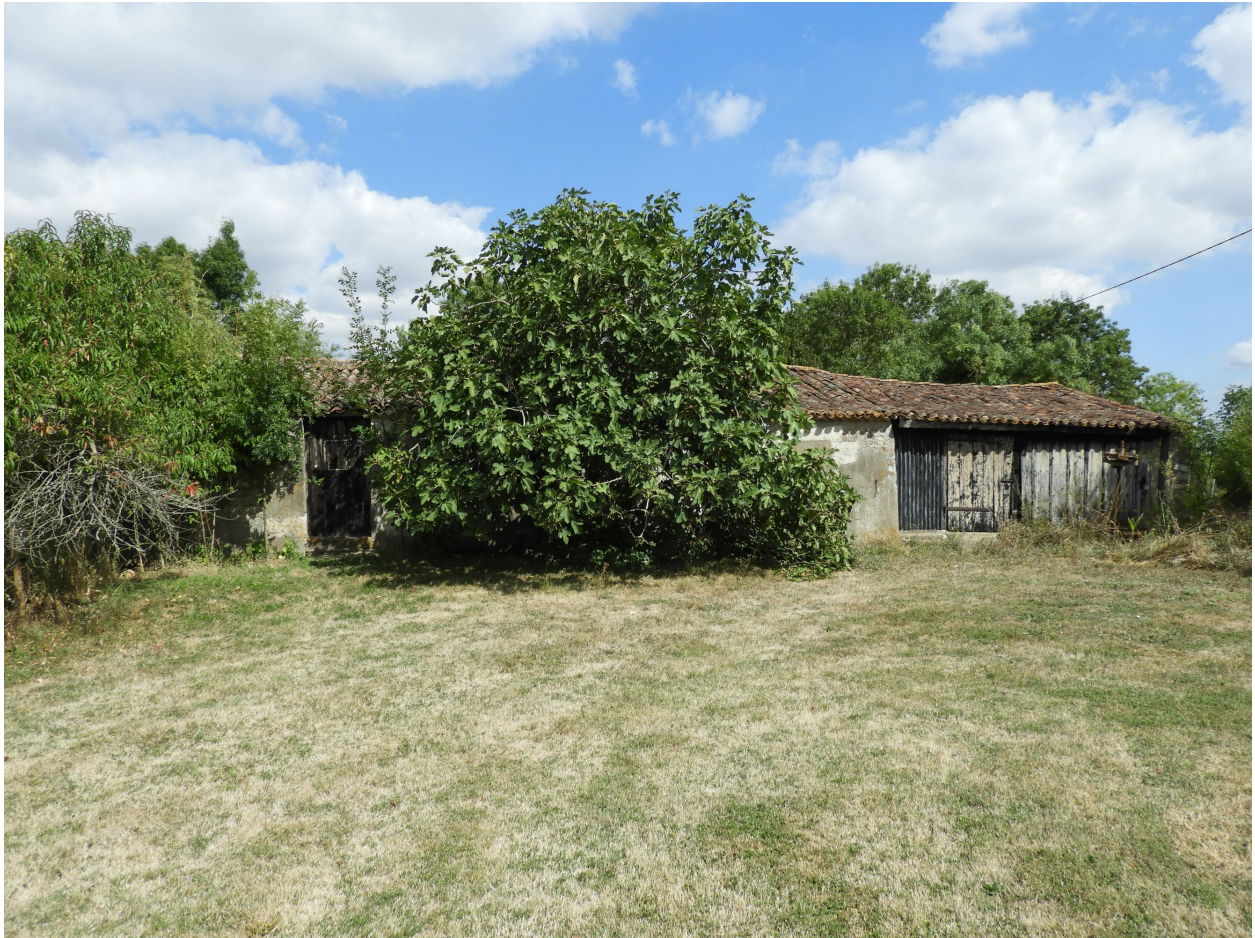
L'ancienne ferme vue  
depuis le sud-ouest.  
Phot. Yannis Suire  
IVR52\_20198500113NUCA

L'ancienne ferme vue depuis le sud-ouest.

Cette ancienne ferme, représentative de celles qui se trouvaient au coeur des marais mouillés, est construite sur une parcelle au sol surélevé, pour mieux résister à la montée des eaux lors de l'inondation. Elle est par ailleurs située à proximité à la fois de la Sèvre Niortaise et du Contrebot de Vix, ce qui facilitait la communication avec l'extérieur par bateau. La ferme comprenait un petit logis, une étable dans son prolongement et un toit à porcs à proximité. Le logis, en simple rez-de-chaussée, était constitué de deux petites pièces dans lesquelles se trouvent des cheminées. Sa façade, ornée d'une génoise, présentait trois ouvertures. Les murs de l'étable sont en partie en pierre, en partie en bardeaux de bois et de tôle. L'ensemble est couvert d'un même toit, en tuile et en roseau.

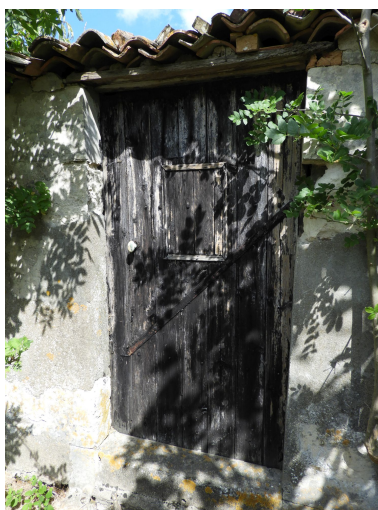
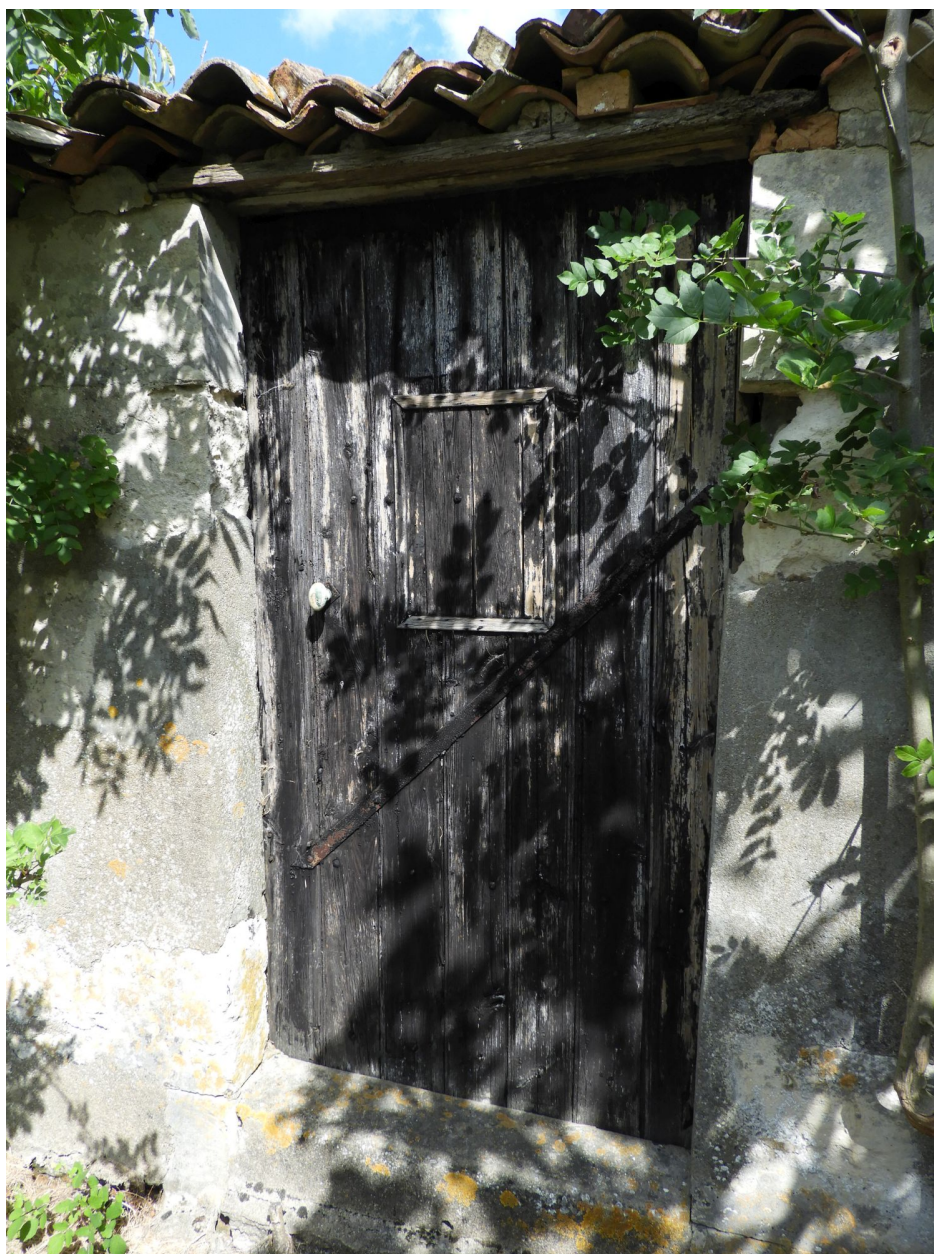
Une des portes du  
logis (pièce à gauche).  
Phot. Yannis Suire  
IVR52\_20198500121NUCA

Une des portes du logis (pièce à gauche).

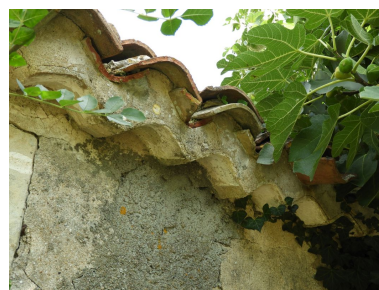
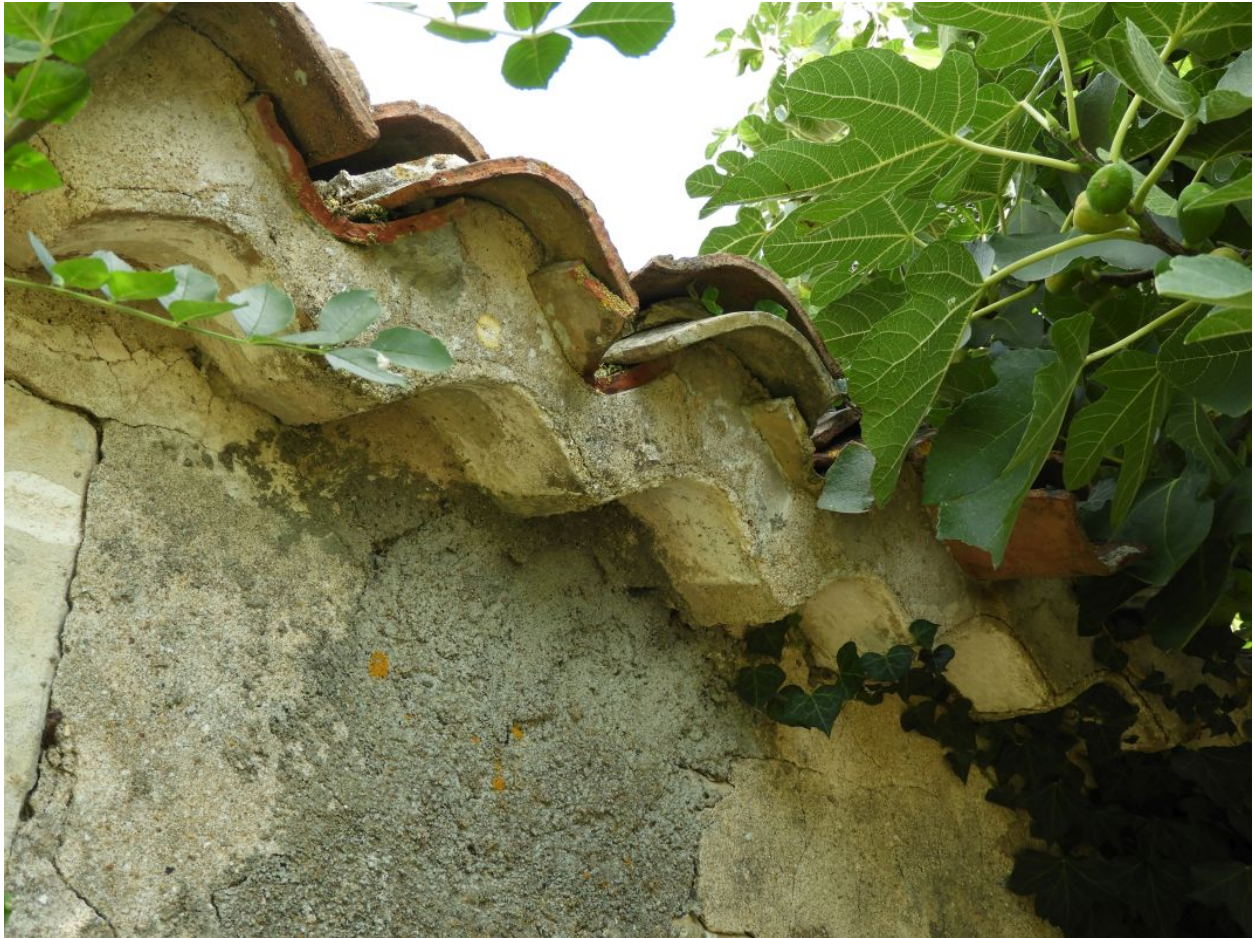
Détail de la génoise.  
Phot. Yannis Suire  
IVR52\_20198500122NUCA

Détail de la génoise.

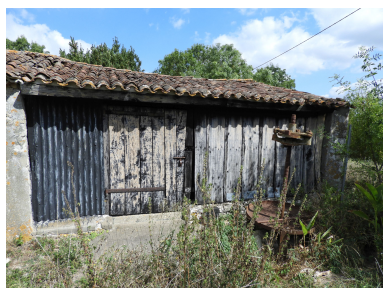
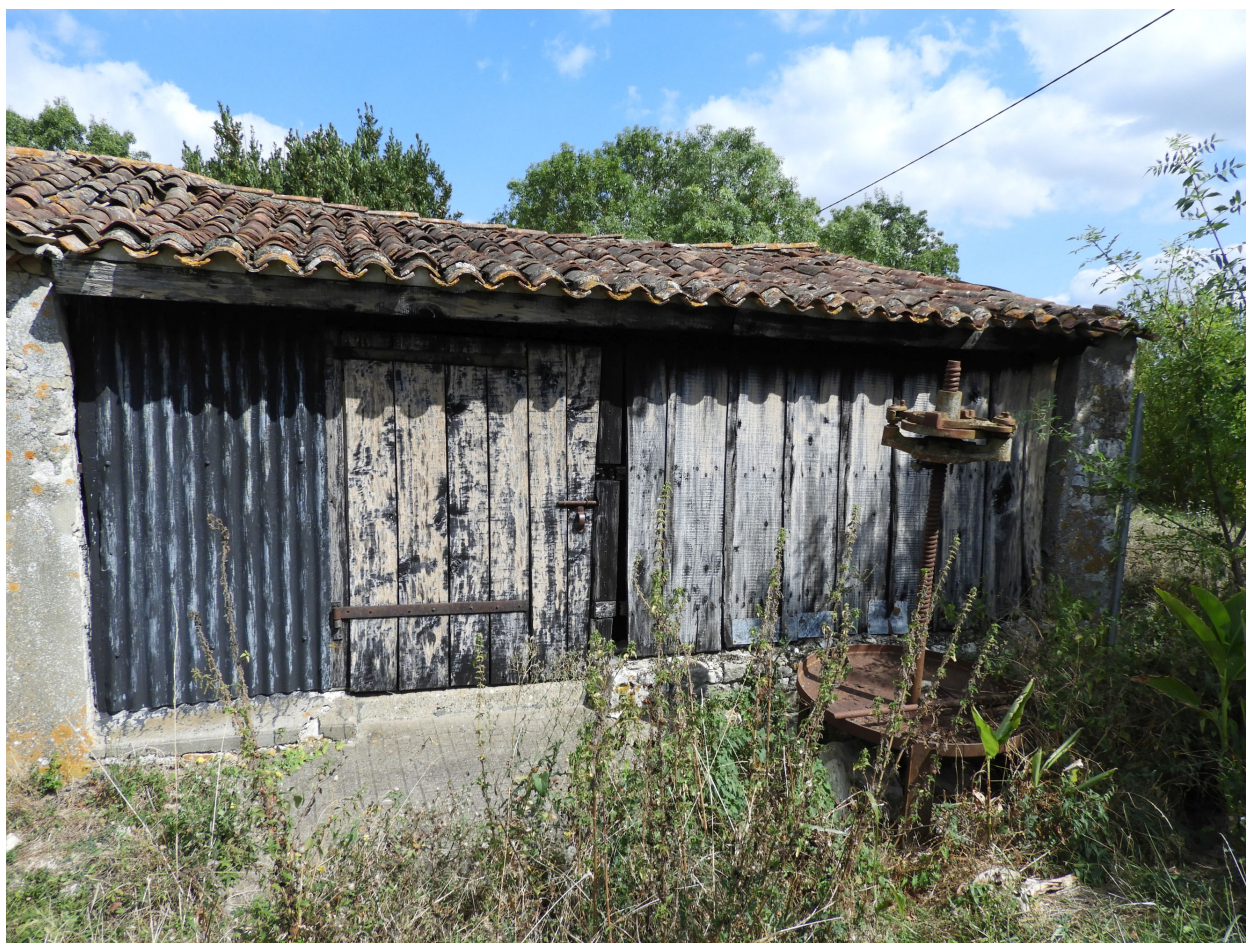
L'étable en pierre et en bois,  
dans le prolongement du logis.  
A l'avant, vestiges d'un pressoir.  
Phot. Yannis Suire  
IVR52\_20198500114NUCA

L'étable en pierre et en bois, dans le prolongement du logis. A l'avant, vestiges d'un pressoir.

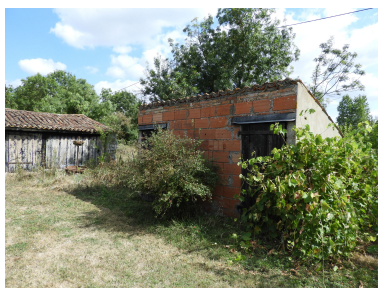
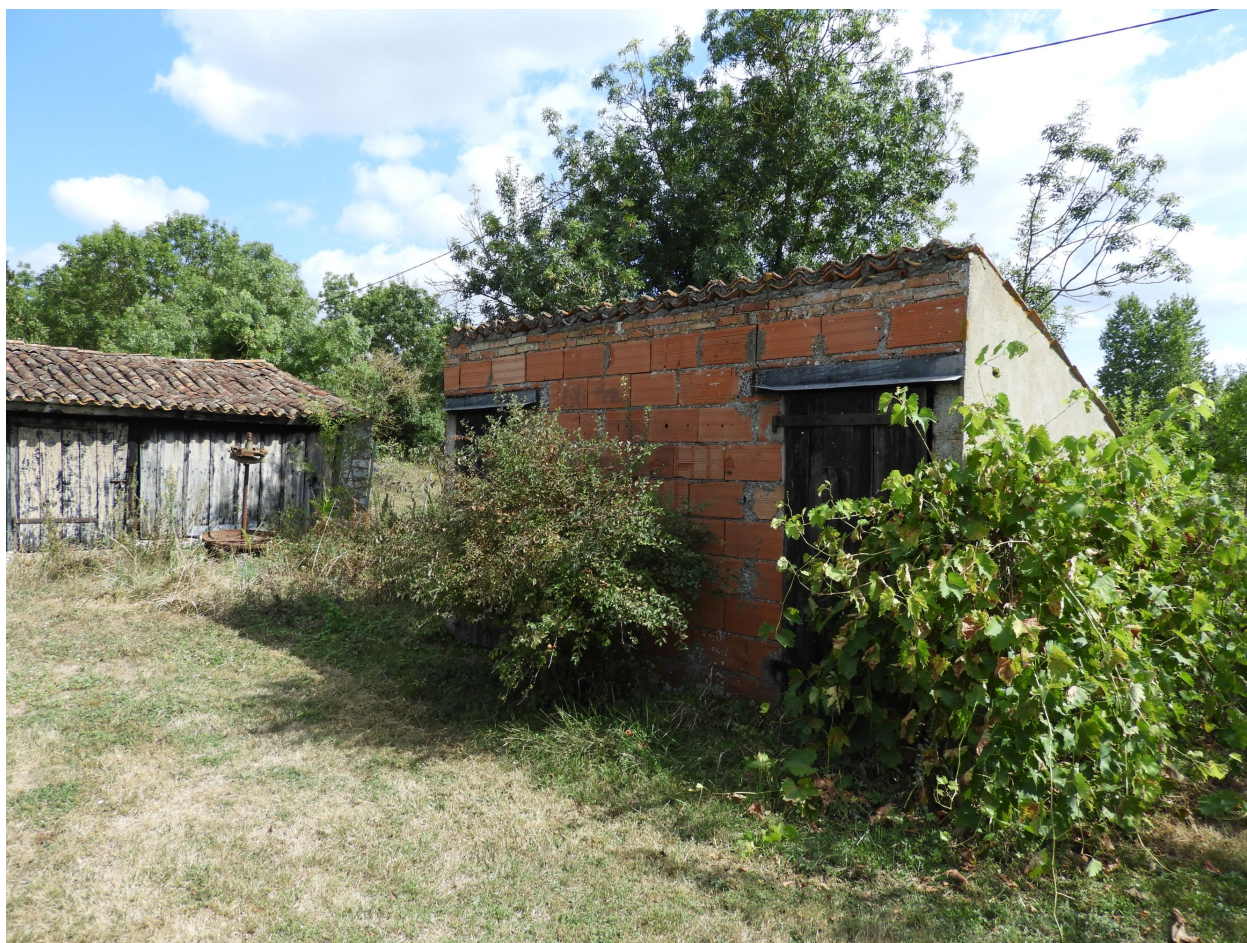
Anciens toits à porcs à  
proximité de l'étable.  
Phot. Yannis Suire  
IVR52\_20198500123NUCA

Anciens toits à porcs à proximité de l'étable.

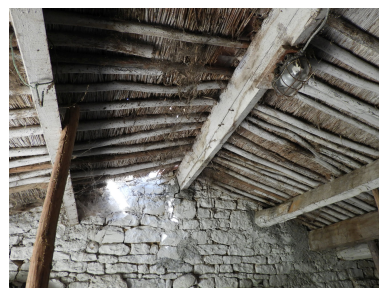
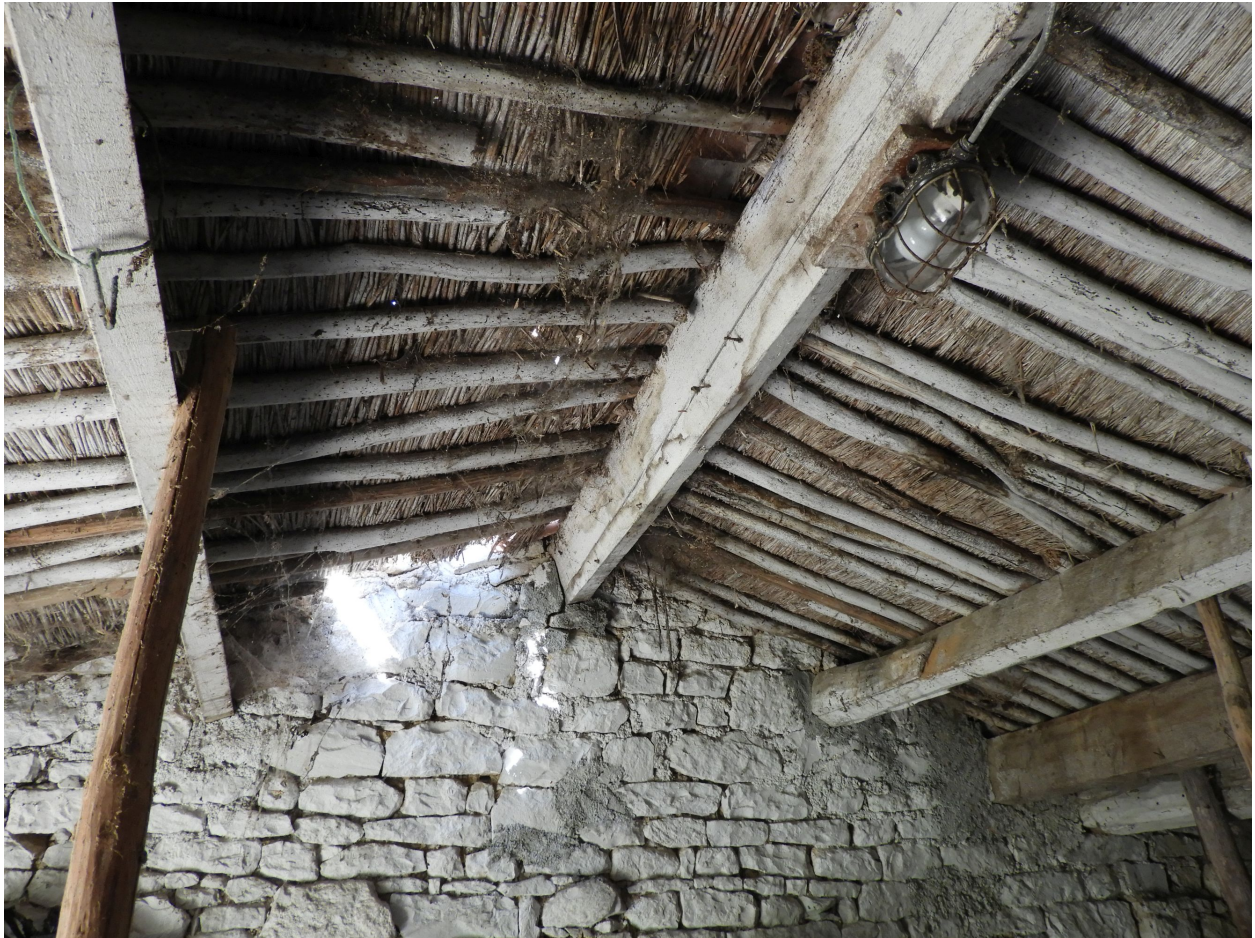
Toit en roseau à l'intérieur du logis.  
Phot. Yannis Suire  
IVR52\_20198500115NUCA

Toit en roseau à l'intérieur du logis.

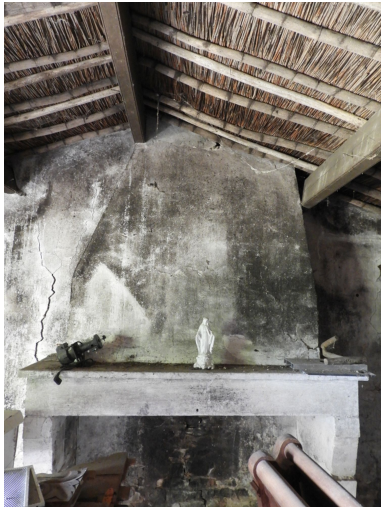
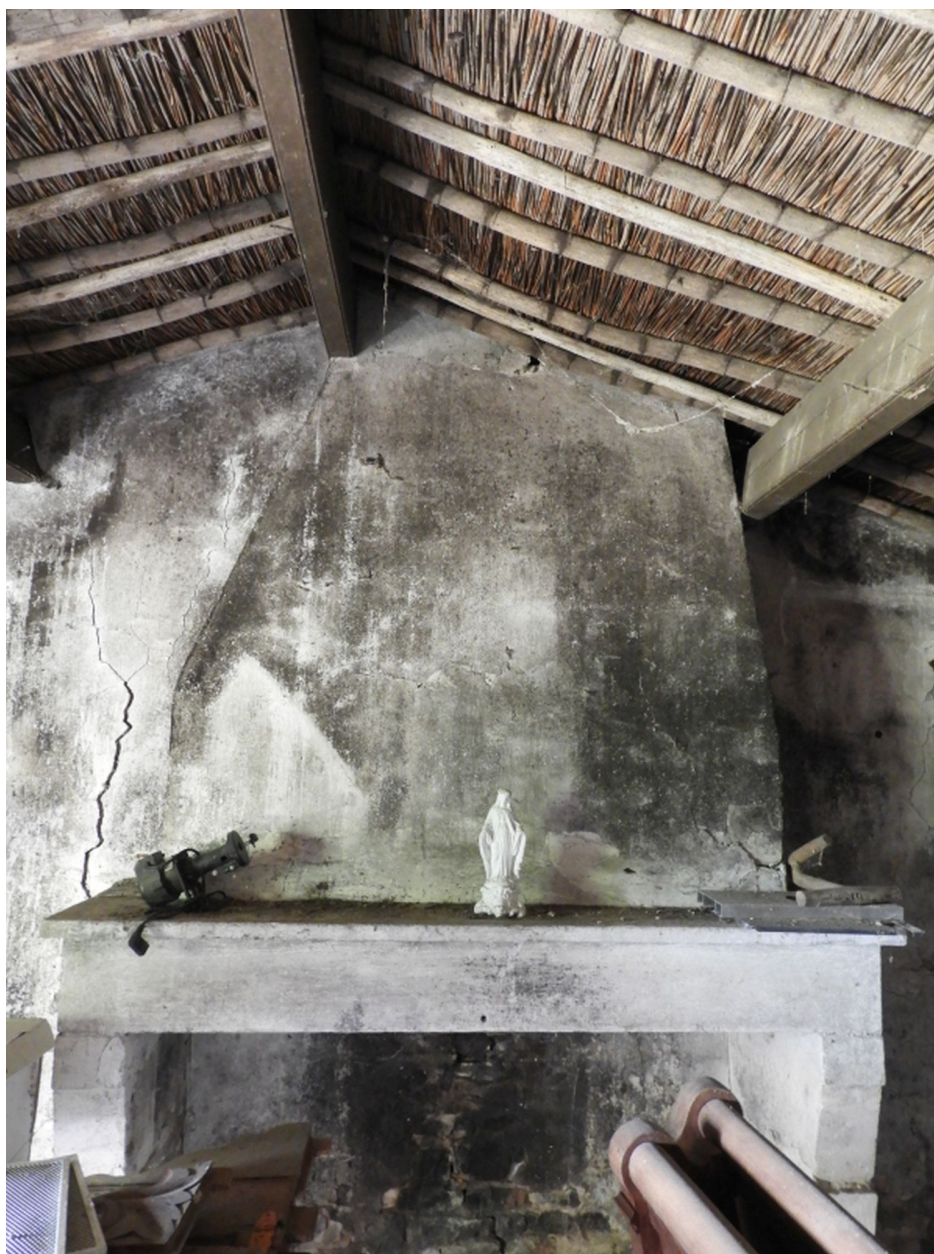
Cheminée et toit en roseau  
à l'intérieur du logis (pièce  
à gauche). Les murs sont  
noircis par l'activité viticole.  
Phot. Yannis Suire  
IVR52\_20198500119NUCA

Cheminée et toit en roseau à l'intérieur du logis (pièce à gauche). Les murs sont noircis par l'activité viticole.

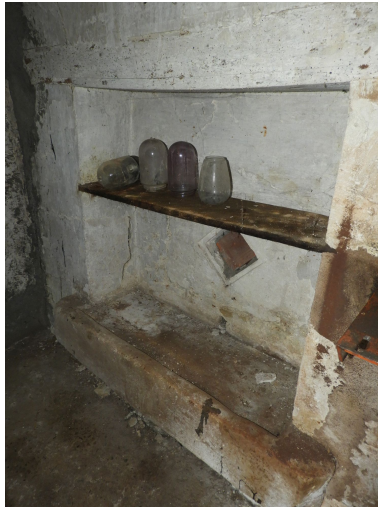
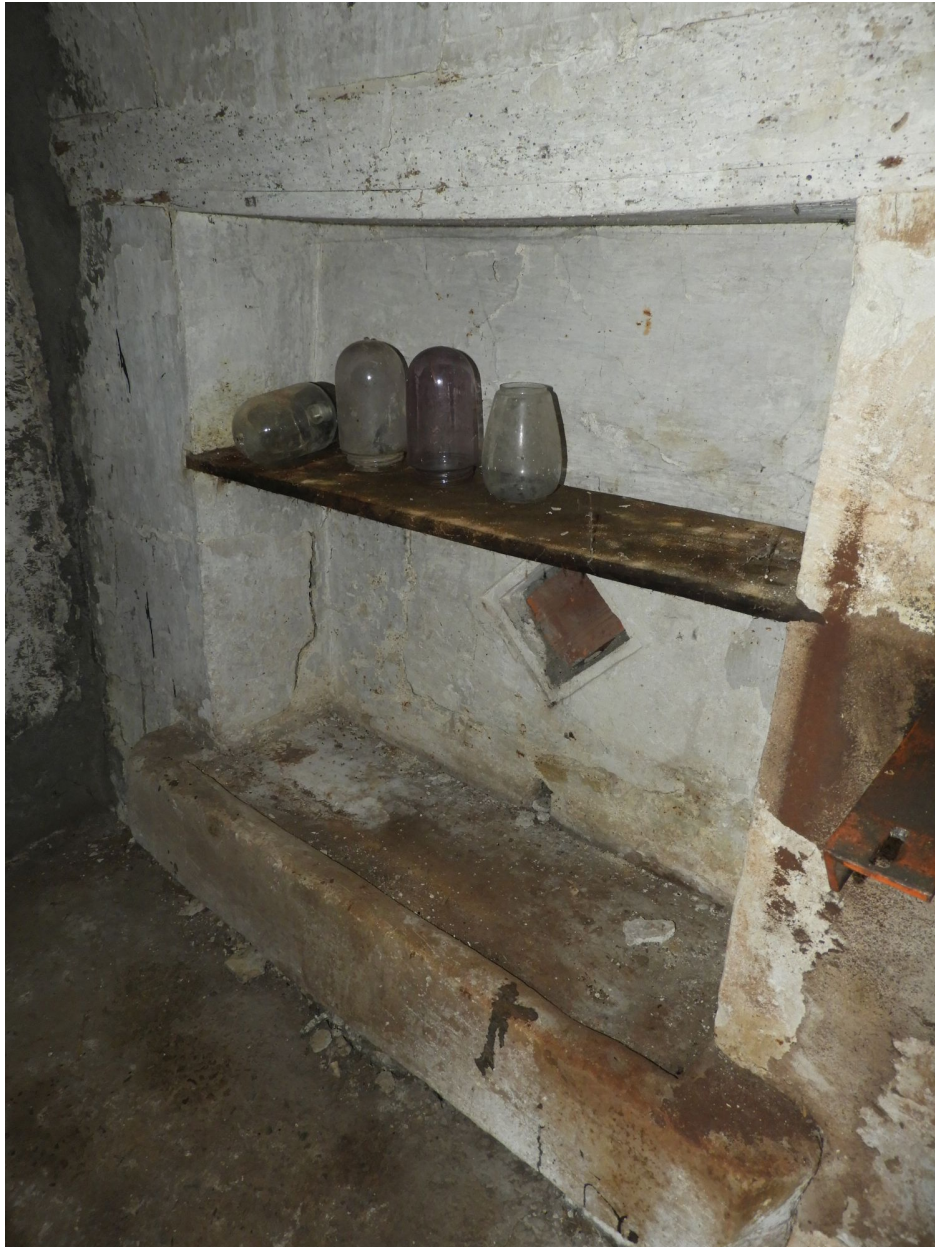
Placard aménagé dans  
l'épaisseur d'un mur.  
Phot. Yannis Suire  
IVR52\_20198500117NUCA

Placard aménagé dans l'épaisseur d'un mur.

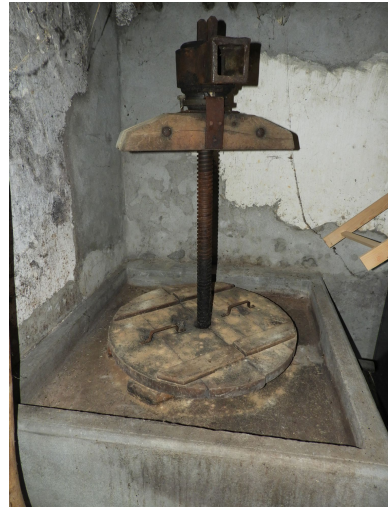
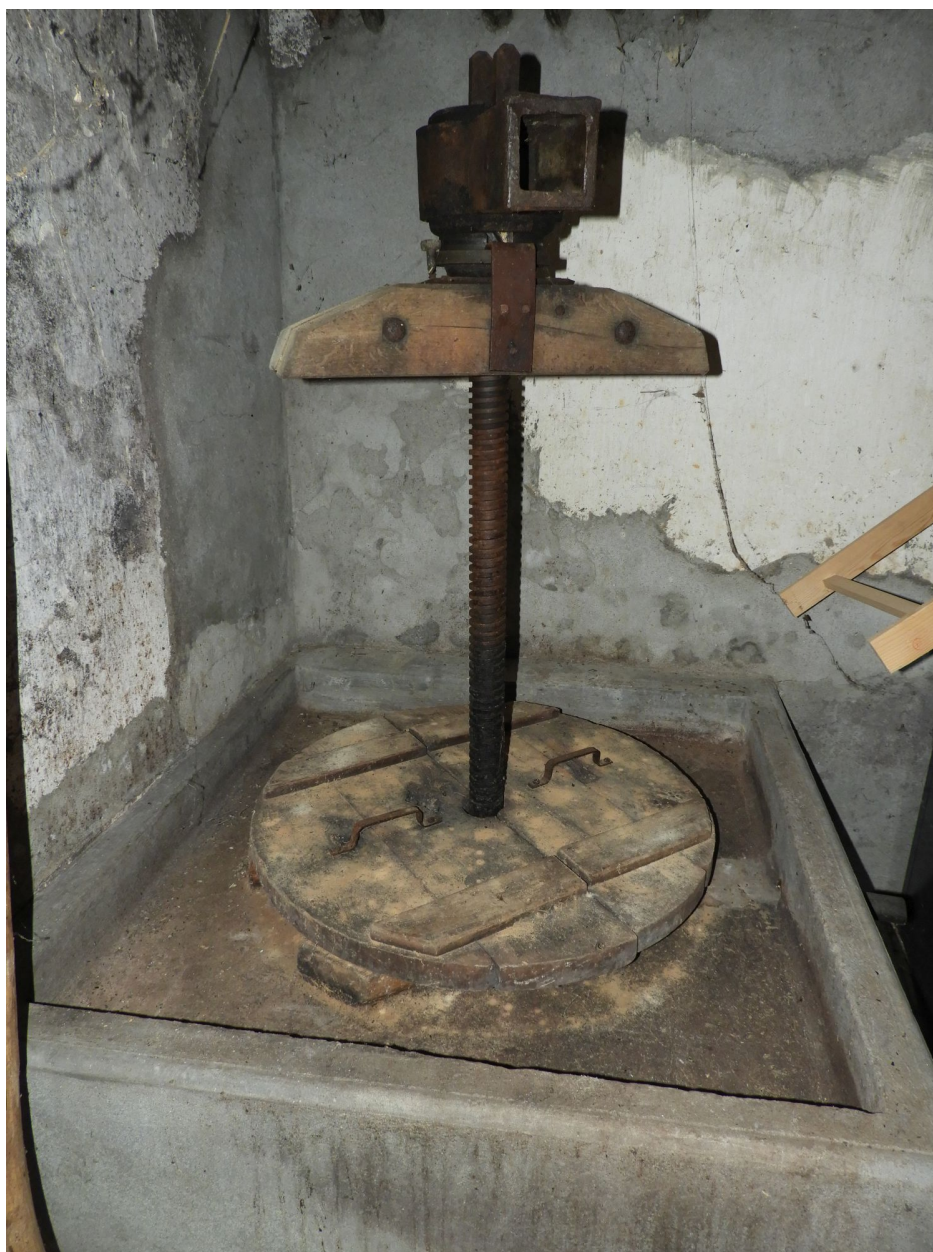
Ancien pressoir à l'intérieur du logis  
(pièce de gauche) transformé en chai.  
Phot. Yannis Suire  
IVR52\_20198500120NUCA

Ancien pressoir à l'intérieur du logis (pièce de gauche) transformé en chai.
