Pays de la Loire, Maine-et-Loire
Angers
quartier Centre-ville
8 quai des Carmes

Hôtel Lorin-Bourgonnier

Numéro de dossier : IA49000866
Date de l'enquête initiale : 1983
Date(s) de rédaction : 1990
Cadre de l'étude : inventaire topographique Angers intra-muros
Degré d'étude : étudié

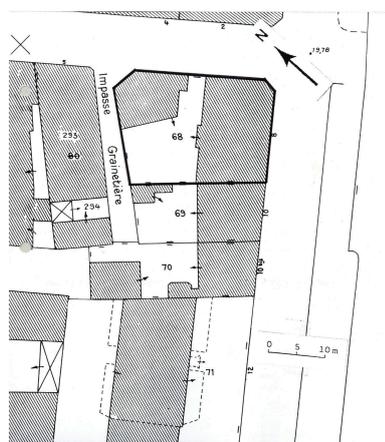
IVR52_20034901014A4

Plan-masse et de situation. D'après le plan cadastral, 1980, section HK, parcelle 68, éch. 1 : 500, agrandi.

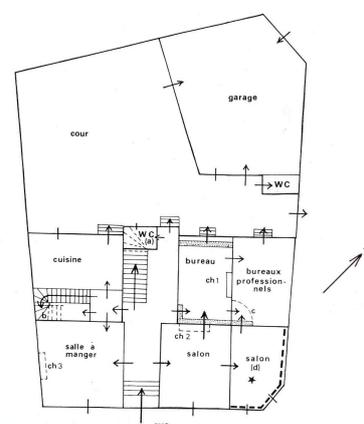
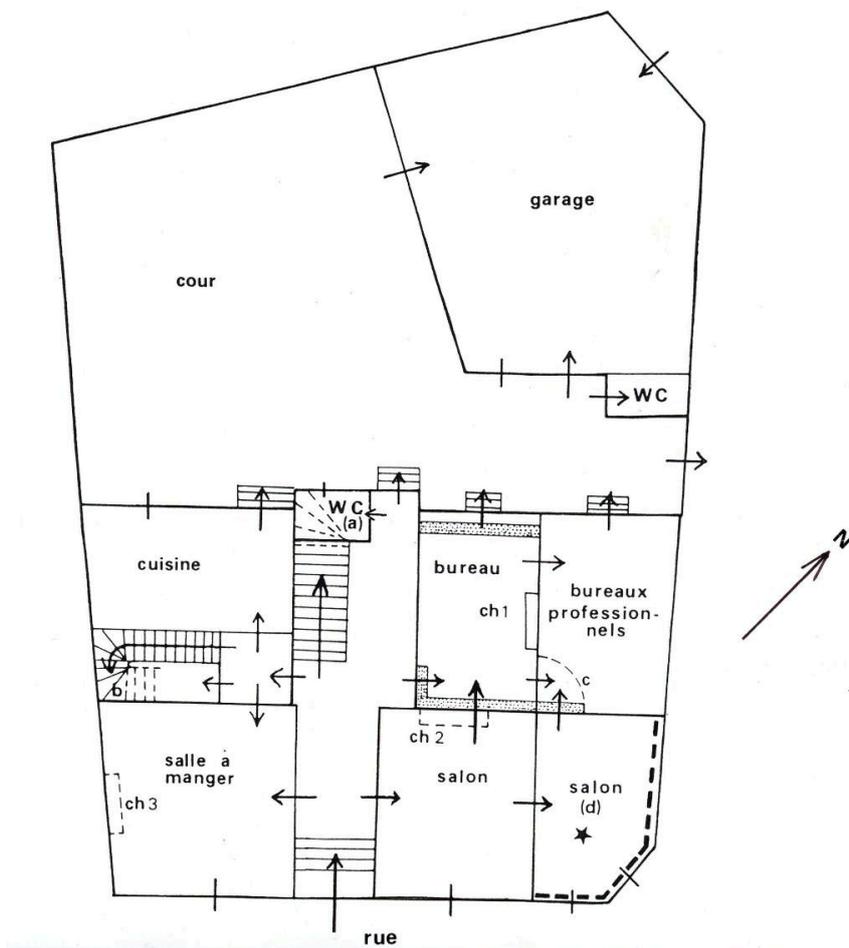
Plan schématique du rez-de-chaussée.

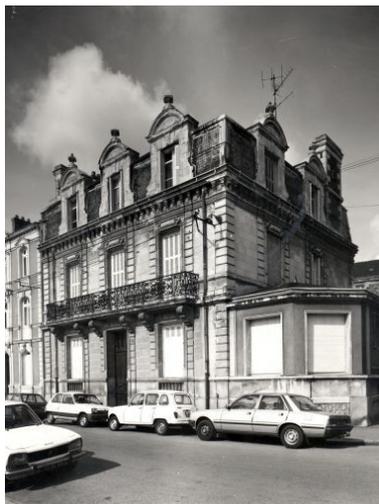
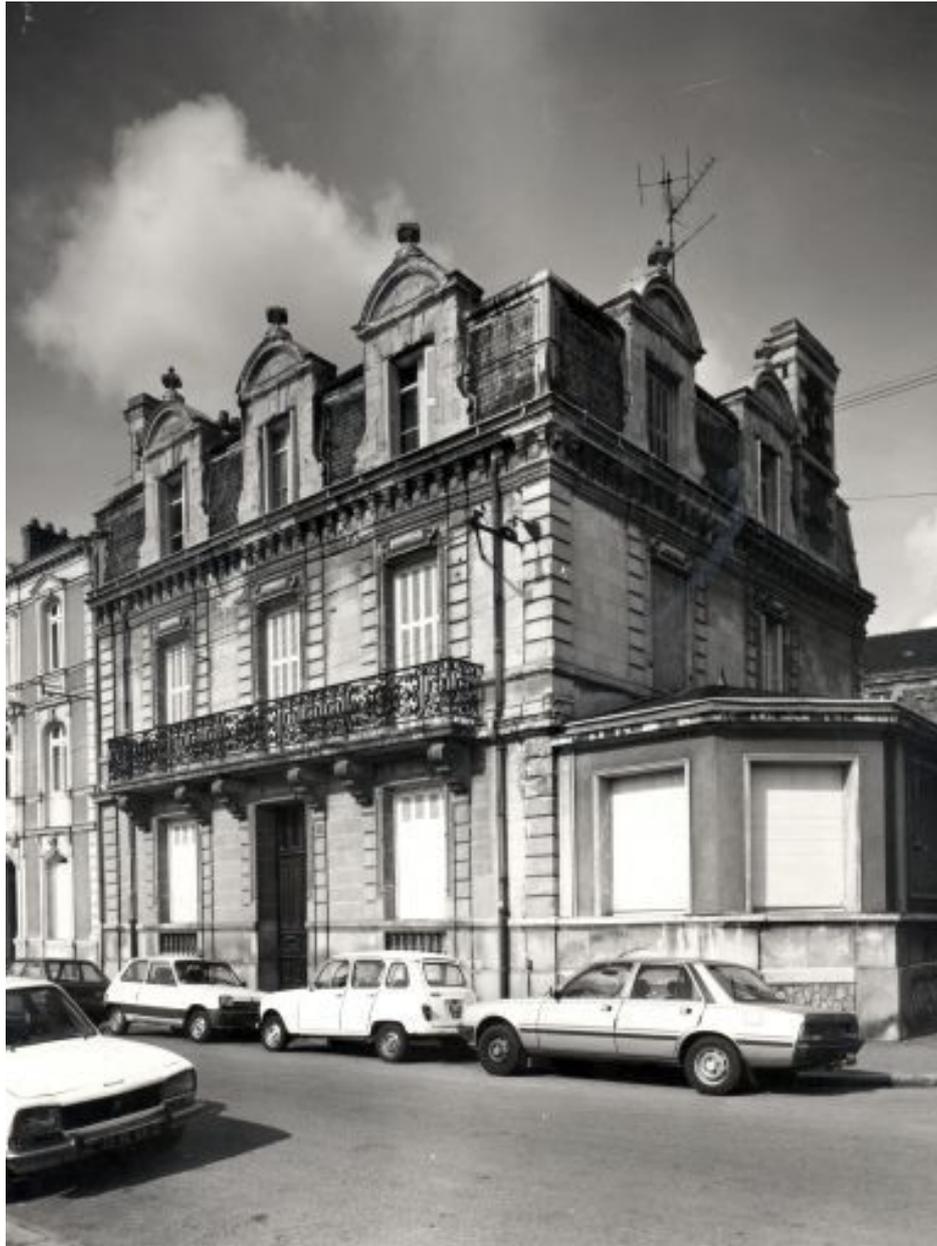
Elévations antérieure
et latérale droite.
Phot. François Lasa
IVR52_19834902096V

Elévations antérieure et latérale droite.

Hôtel constitué d'un corps de logis massé sur rue et d'un corps de communs sur la cour postérieure. Les élévations visibles, depuis le quai et la rue Garnier, sont en tuffeau, l'élévation postérieure est en schiste enduit. La couverture est à comble brisé.

Les élévations sont très sobrement décorées de tables en couronnement des fenêtres, éventuellement associées à des clés, le tout en des formes strictement géométrisées ; les lucarnes sont à fronton curviligne surmontées de pot à feu. D'imposantes consoles supportent le balcon continu en fonte orné de palmettes insérées dans des couronnes, au milieu de motifs en volutes. Un monogramme mosaïqué, portant les lettres LB entrelacées, orne le sol du vestibule. Arabesques, roses et cartouches composent le décor du plafond, rosace et voussures, du salon. Les voussures du plafond de la salle à manger sont agrémentées d'une frise de fruits et de légumes.

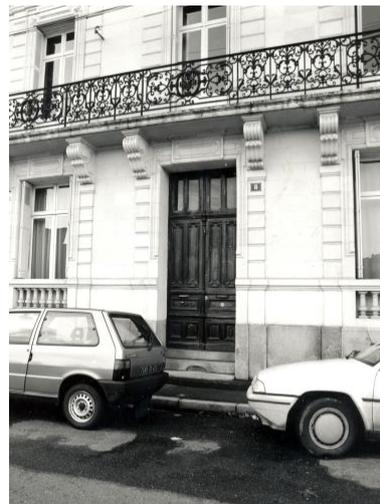
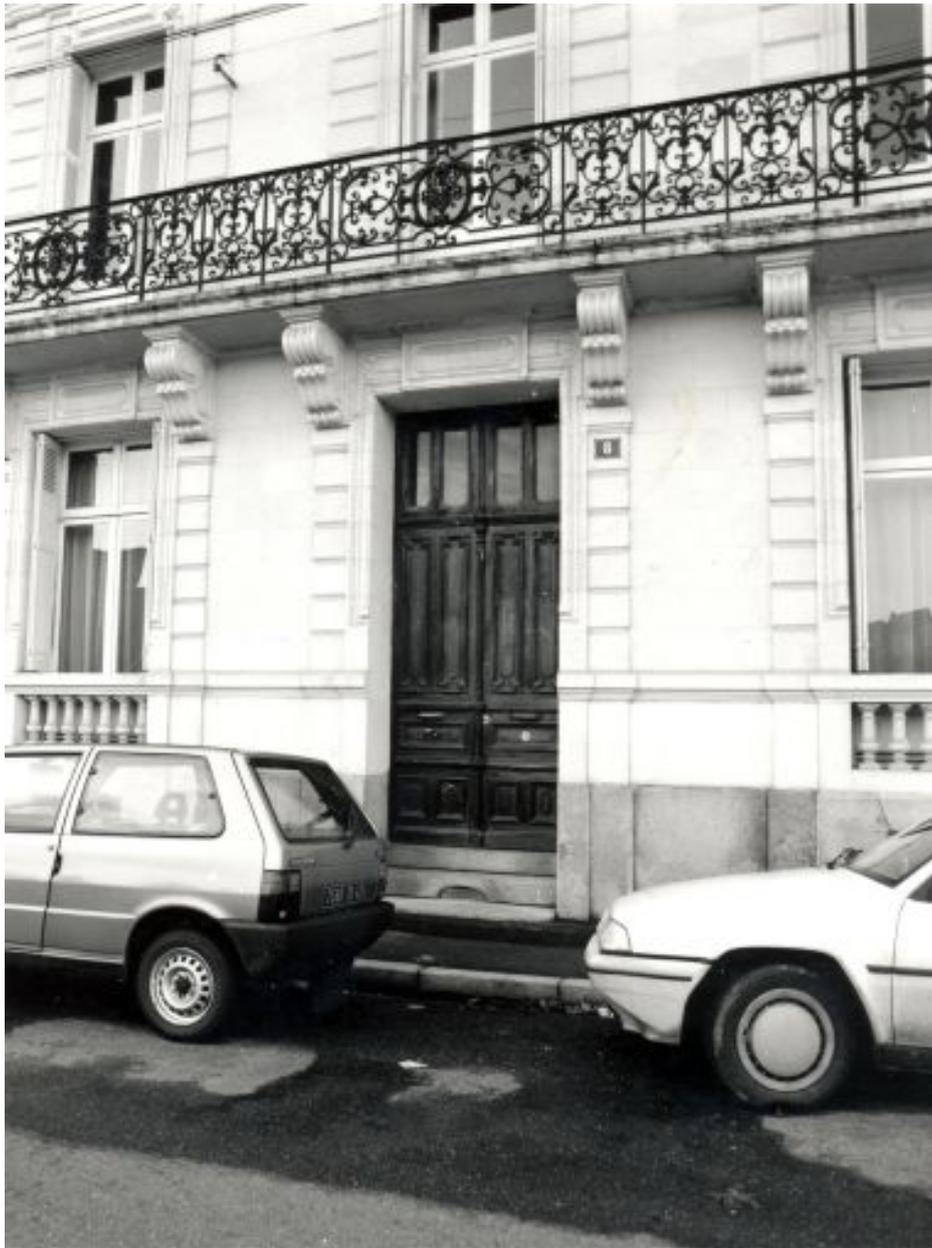
Porte d'entrée et balcon
du premier étage.
Phot. François Lasa
IVR52_19924901542X

Porte d'entrée et balcon du premier étage.

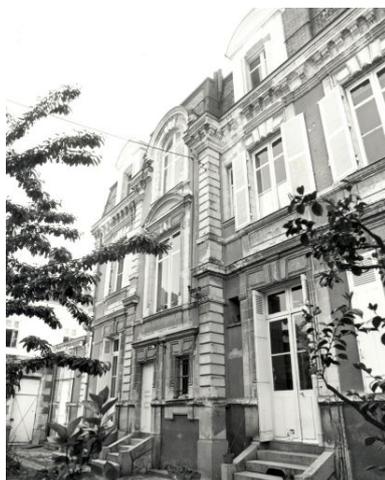
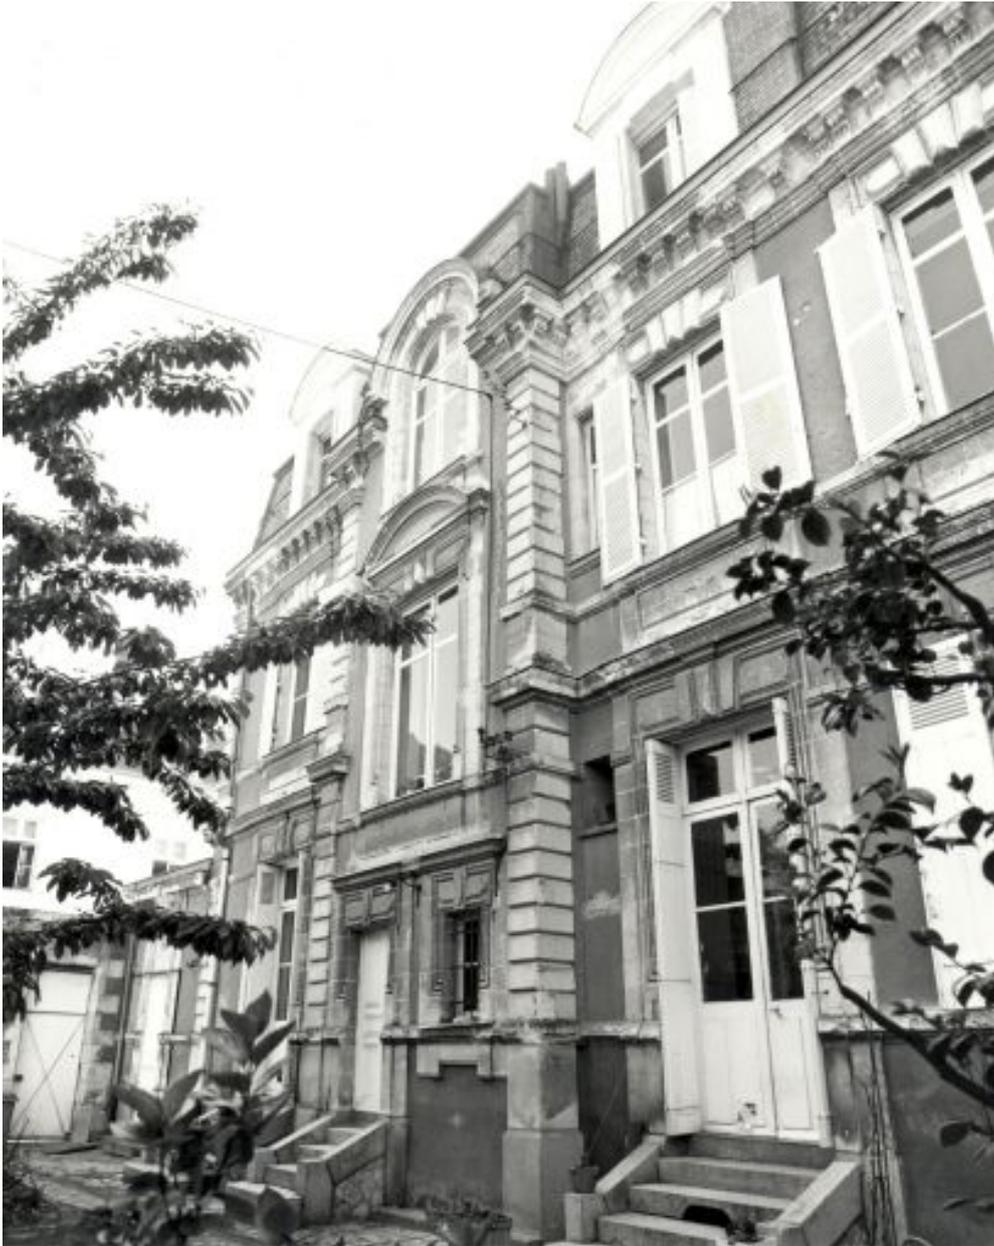
Elévation postérieure,
trois-quarts droit.
Phot. François Lasa
IVR52_19914900656X

Elévation postérieure, trois-quarts droit.

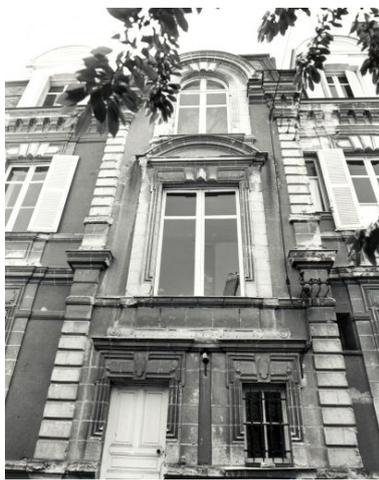
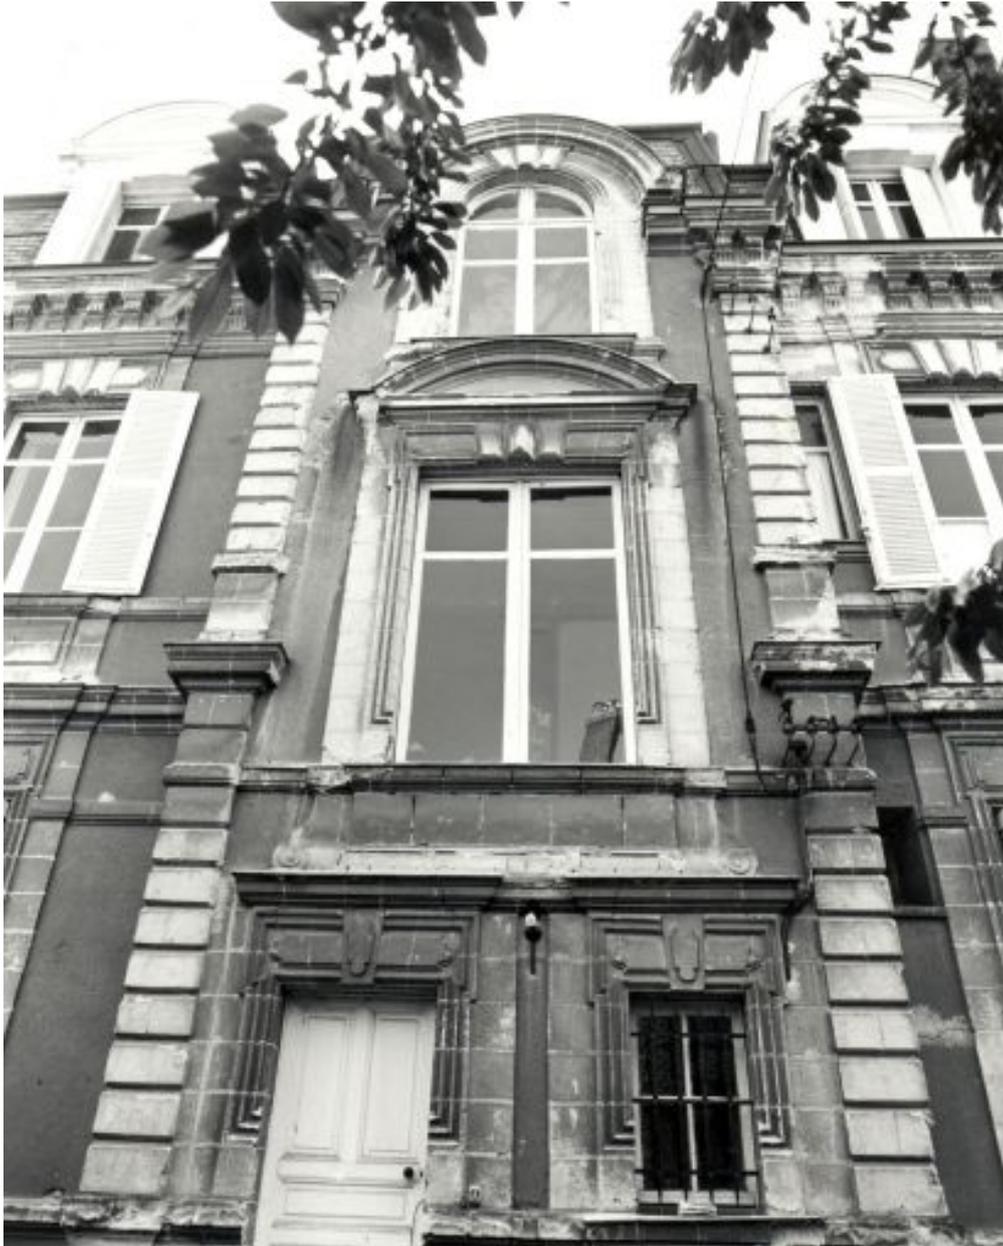
Elévation postérieure : avant-corps.
Phot. François Lasa
IVR52_19914900658X

Elévation postérieure : avant-corps.

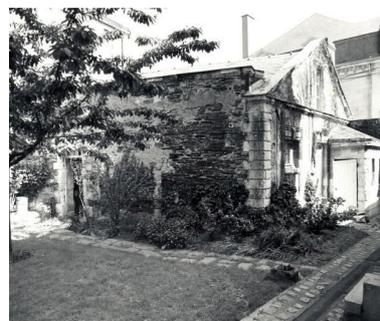
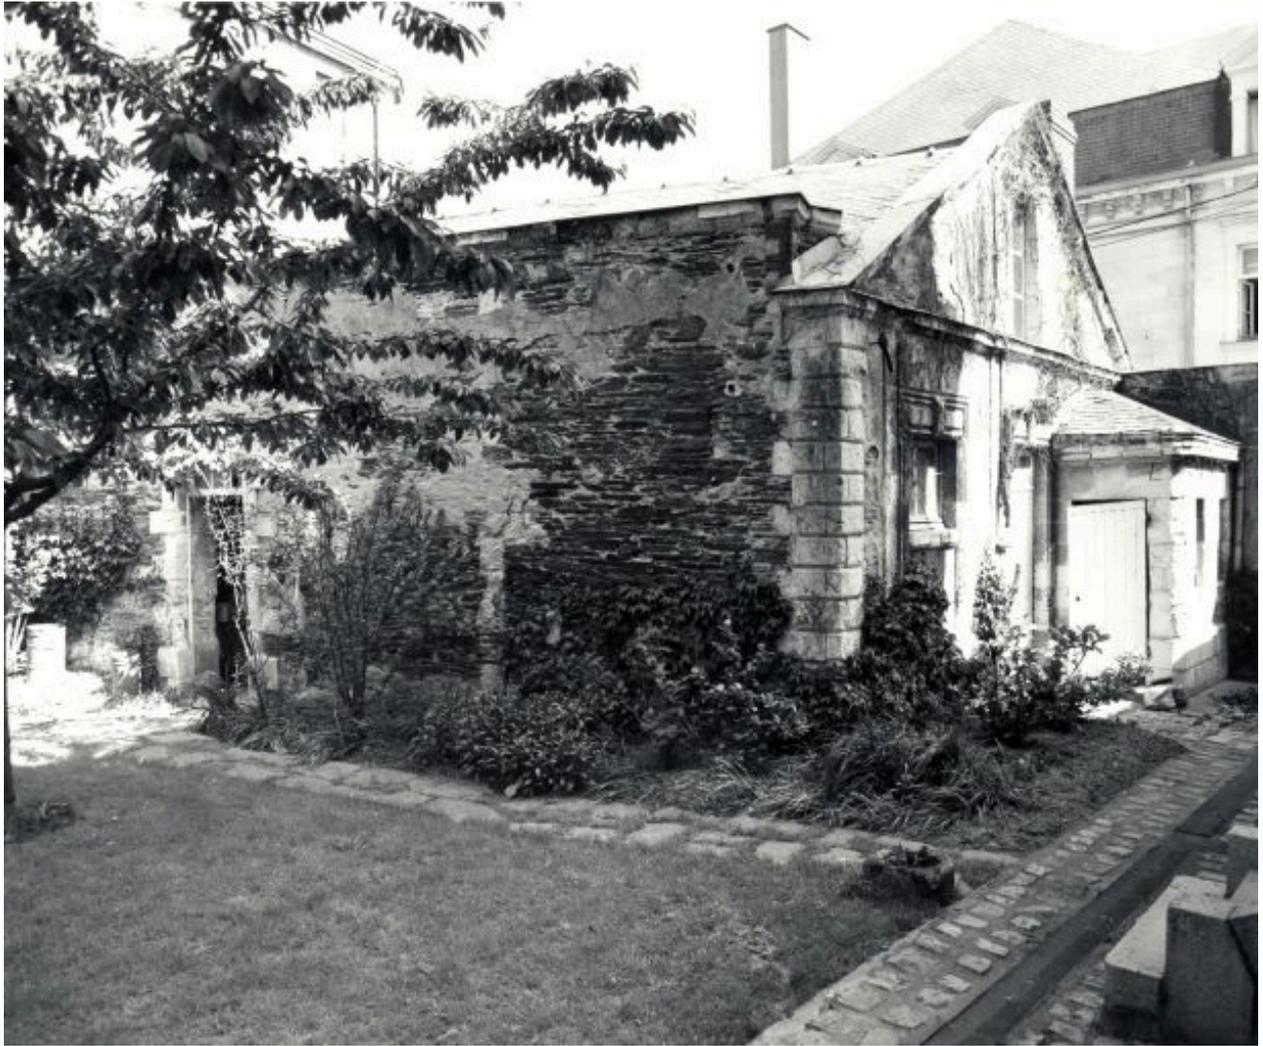
Bâtiment de la remise :
élévations sur la cour.
Phot. François Lasa
IVR52_19914900657X

Bâtiment de la remise : élévations sur la cour.

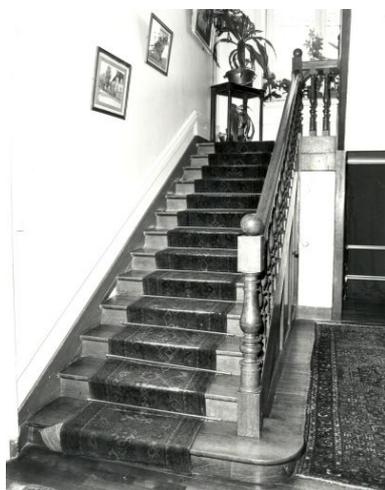
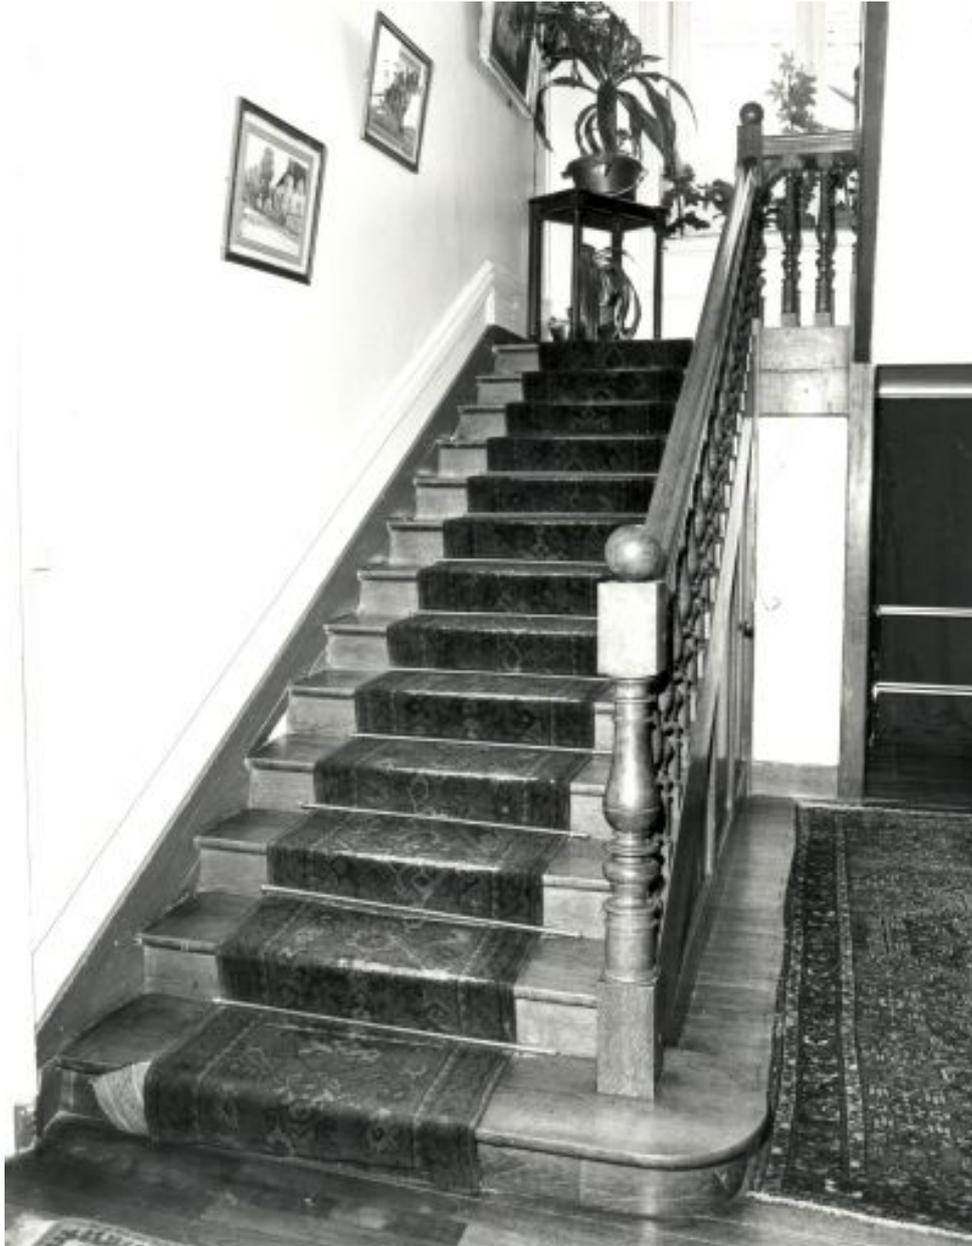
Vestibule : l'escalier, première volée.
Phot. François Lasa
IVR52_19914900665X

Vestibule : l'escalier, première volée.

Type(s) de couverture : toit à longs pans brisés ; toit à longs pans ; croupe ; pignon couvert ; pignon découvert
Escaliers : escalier dans-œuvre : escalier tournant à retours avec jour, en charpente, suspendu

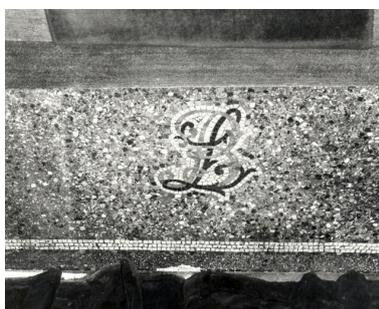
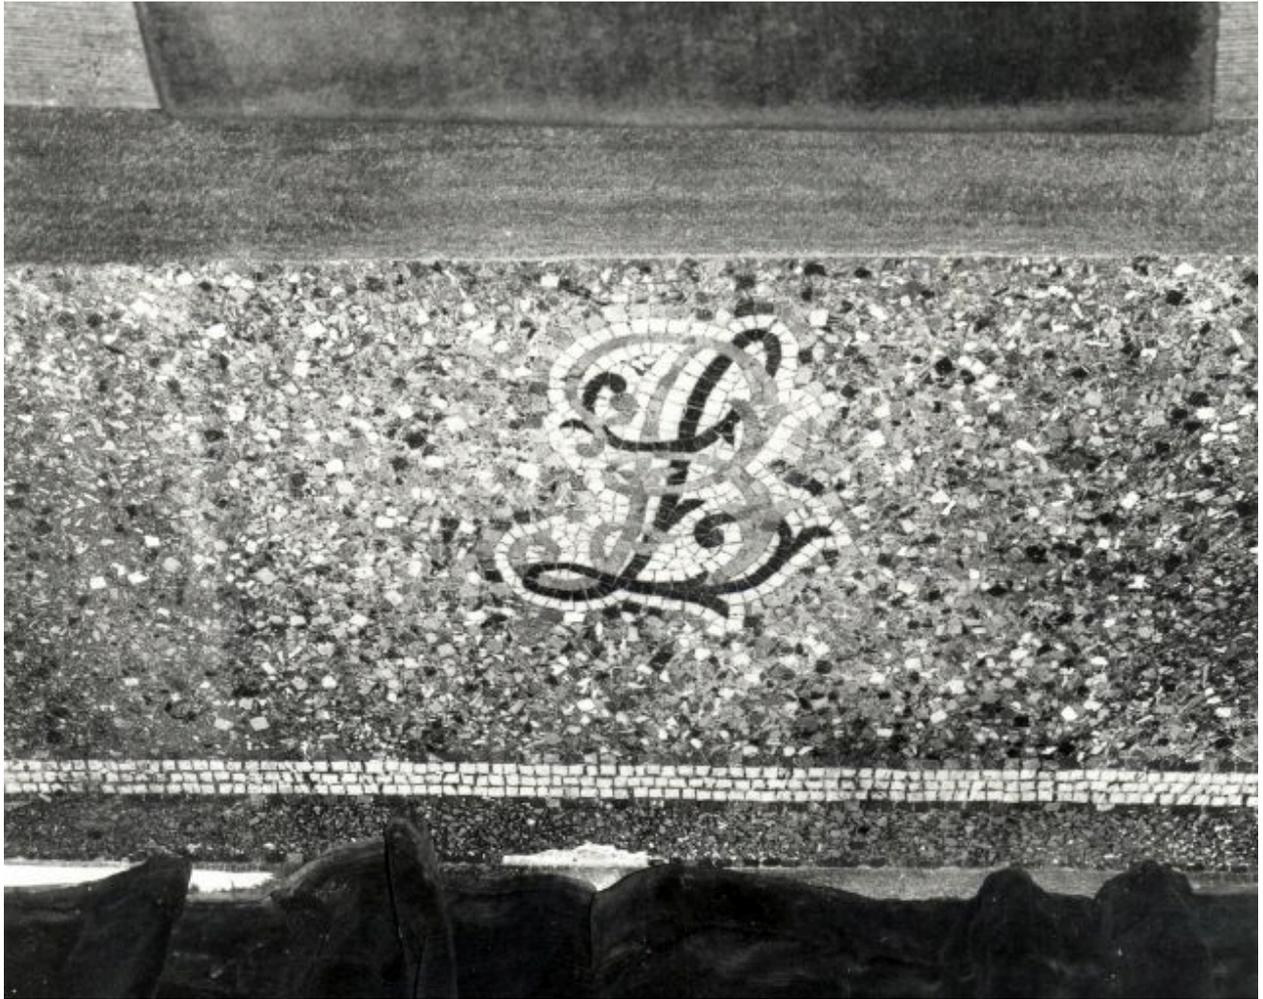
Degré du vestibule :
mosaïque de palier.
Phot. François Lasa
IVR52_19914900666X

Degré du vestibule : mosaïque de palier.

Hôtel construit vers 1896 par l'architecte Alexandre Perdreau (date et attribution par source) pour Paul Lorin-Bourgonnier, entrepreneur de vidanges : initiales LB sur le sol en mosaïque du vestibule. Un salon d'hiver à structure en fonte à l'angle de la rue Garnier est détruit lors d'un bombardement en 1944 et remplacé par une construction en béton de même gabarit. Dans le 3e quart du XXe siècle les cheminées du salon et de la salle à manger ainsi que les vitraux éclairant l'escalier sont supprimés. La cheminée du bureau a laissé place à une cheminée de la 2e moitié du XVIIIe siècle, provenant d'une demeure située sur la commune de Briollay en Maine-et-Loire.

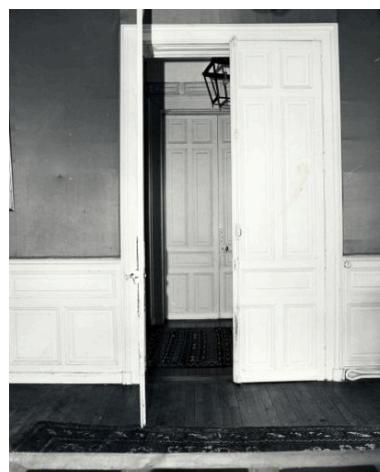
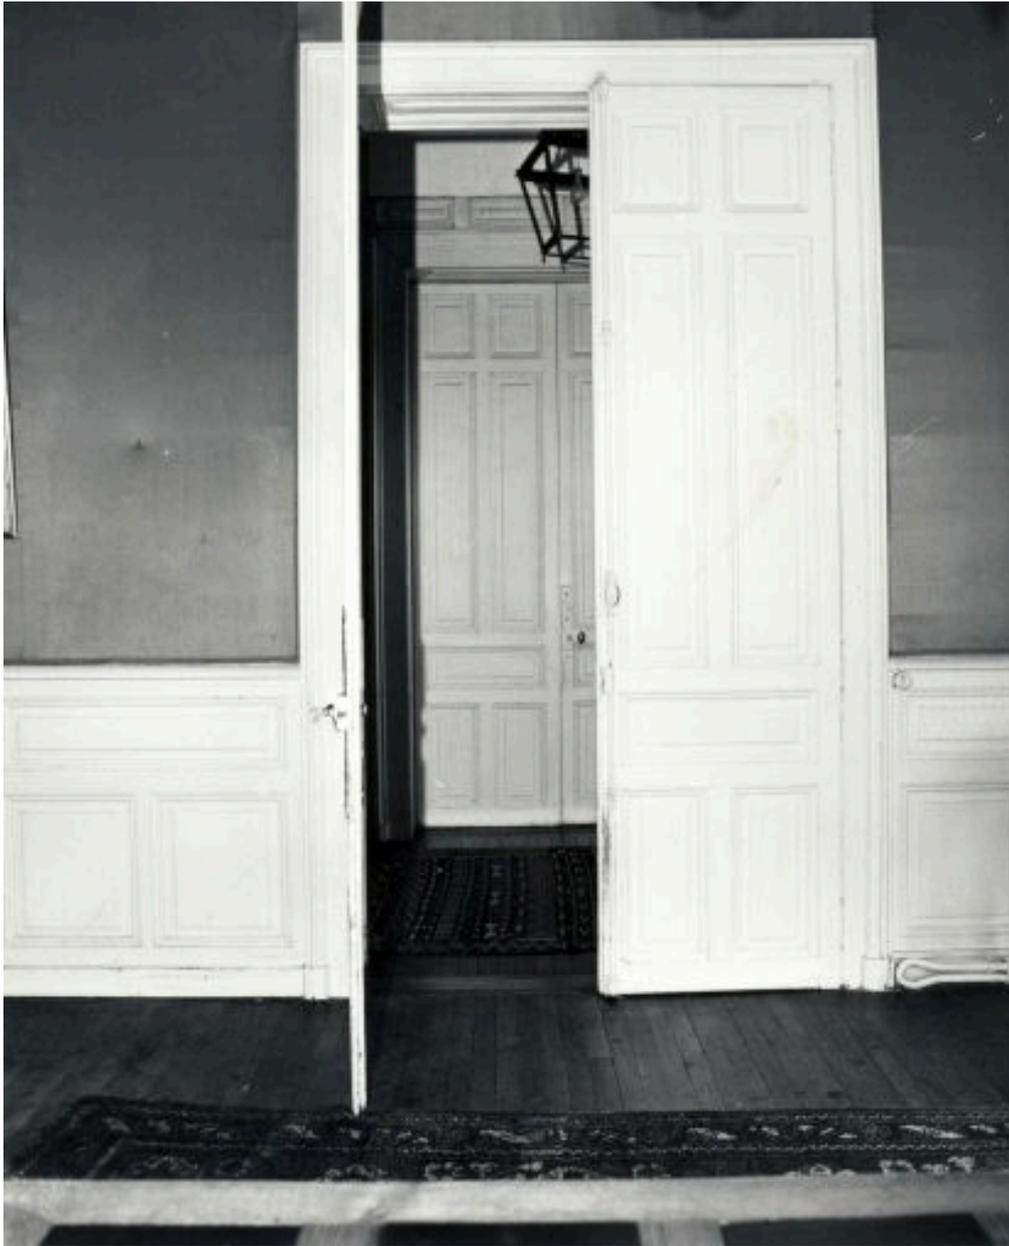
Enfilade des portes de la salle
à manger (au premier plan)
et du salon (au dernier plan).

Enfilade des portes de la salle à manger (au premier plan) et du salon (au dernier plan).

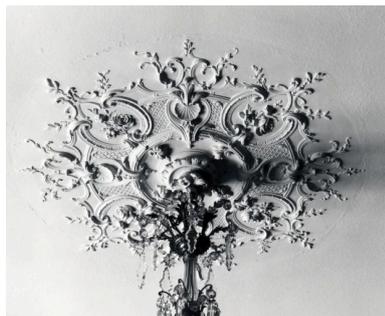
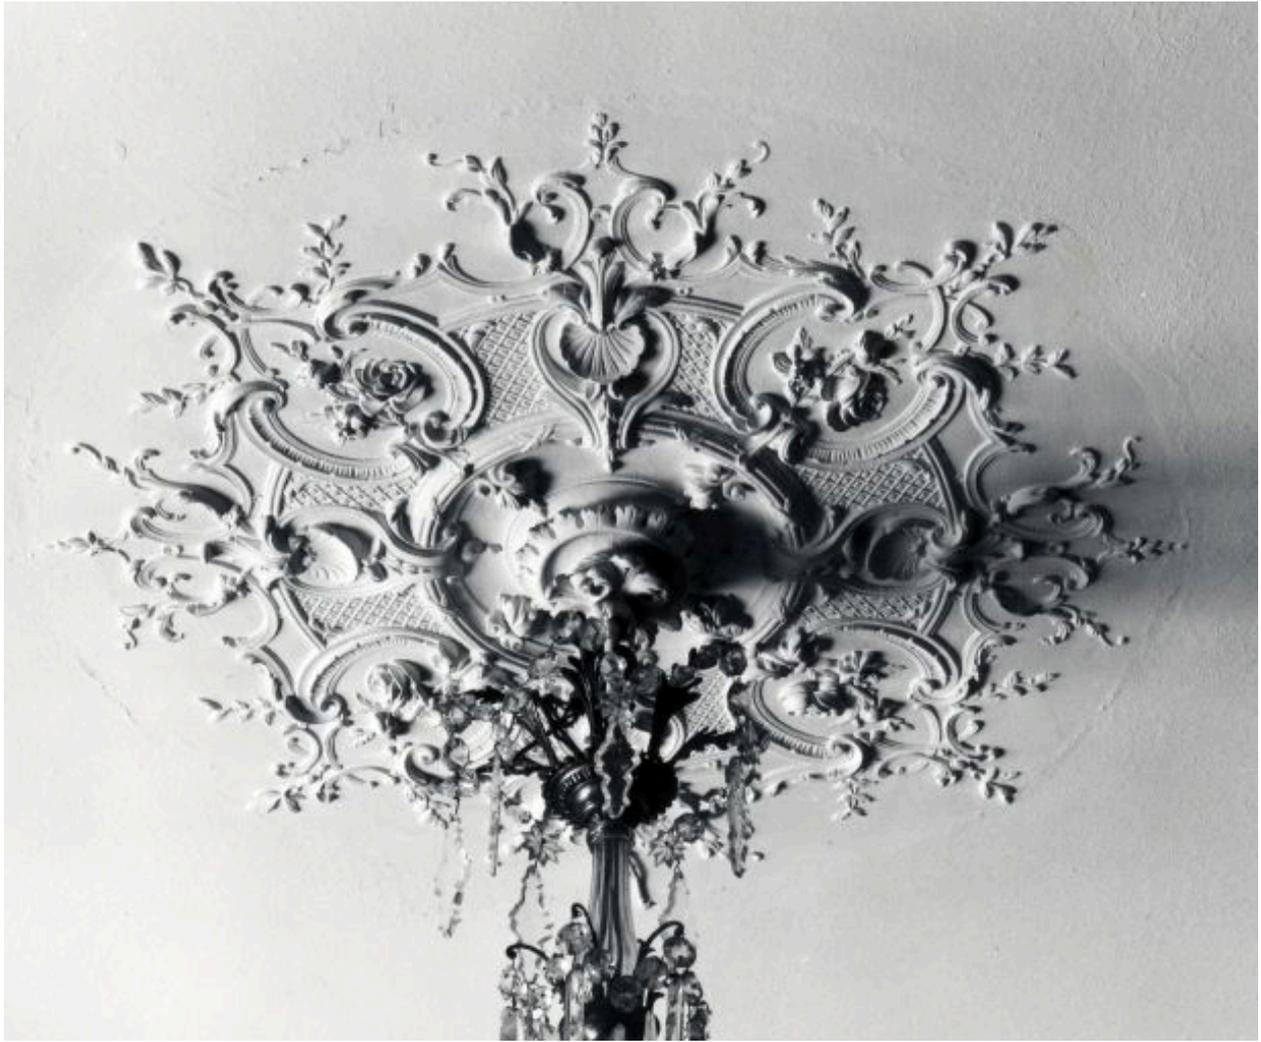
Salon : la rosace du plafond.
Phot. François Lasa
IVR52_19914900662X

Salon : la rosace du plafond.

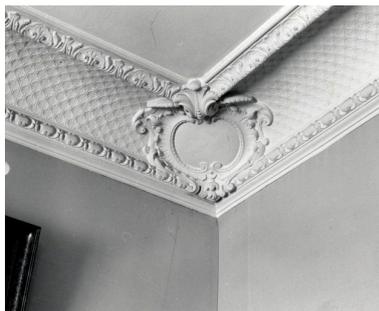
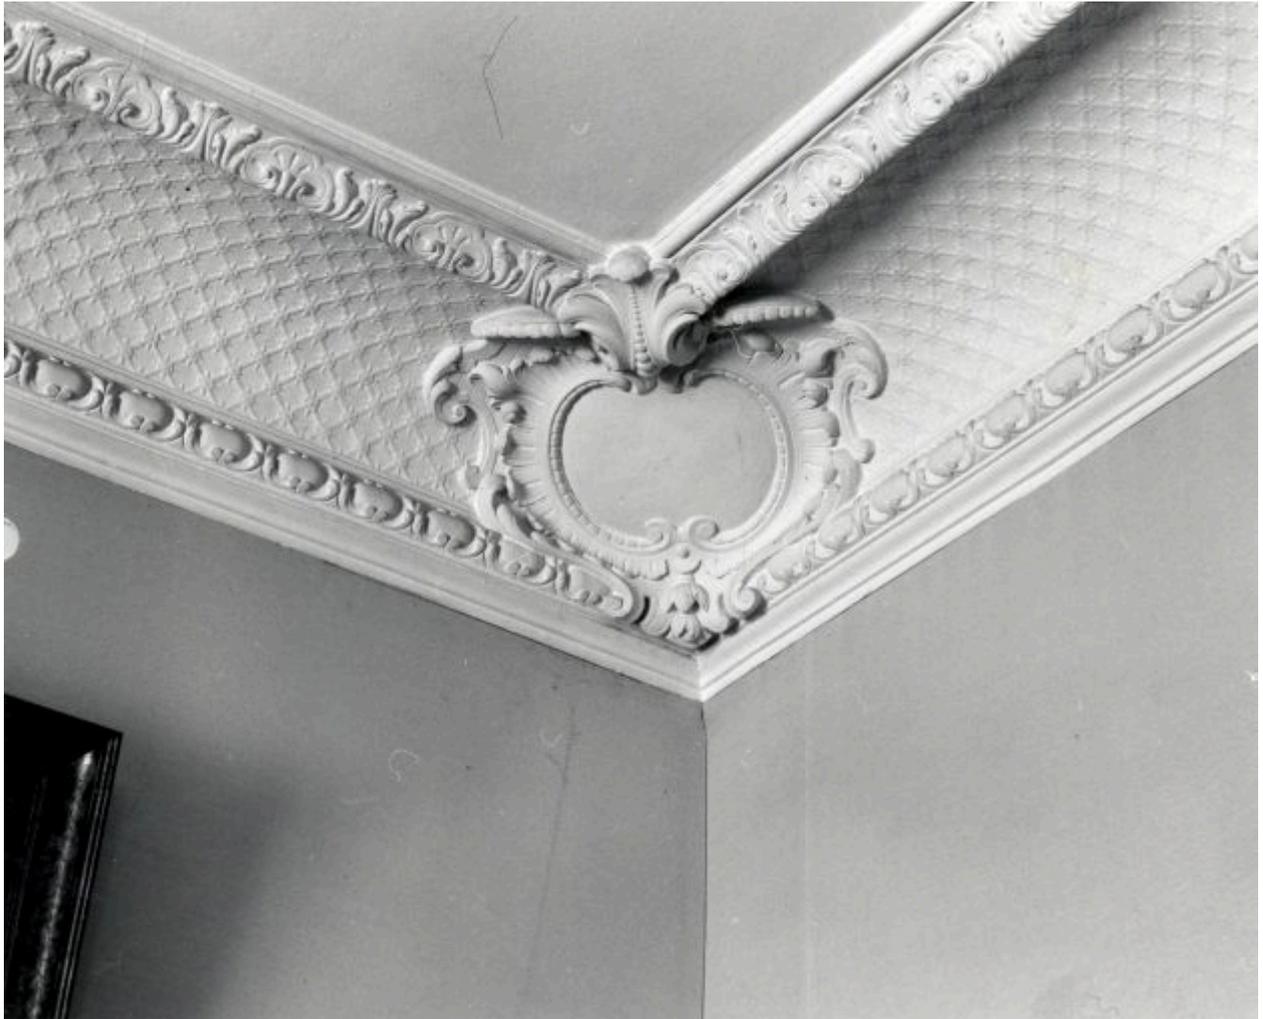
Salon, voussure du
plafond : motif d'angle.
Phot. François Lasa
IVR52_19914900661X

Salon, voussure du plafond : motif d'angle.

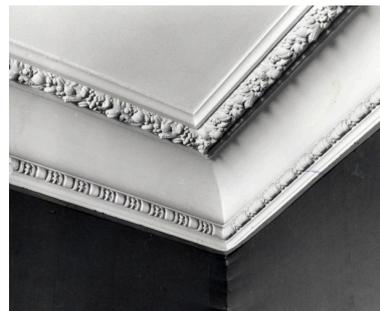
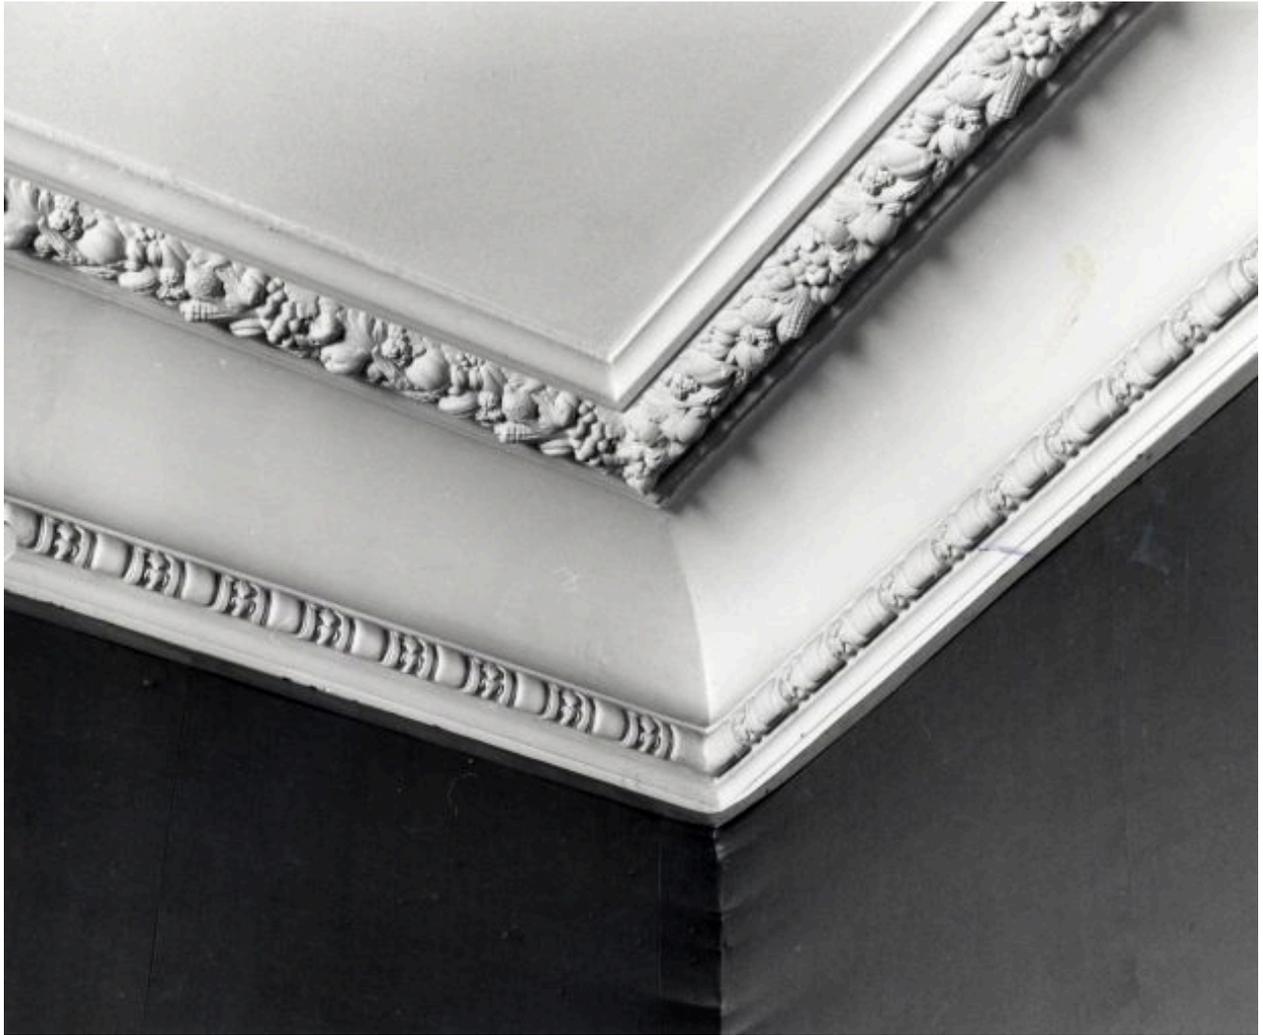
Salle à manger, voussure
du plafond : détail.
Phot. François Lasa
IVR52_19914900663X

Salle à manger, voussure du plafond : détail.

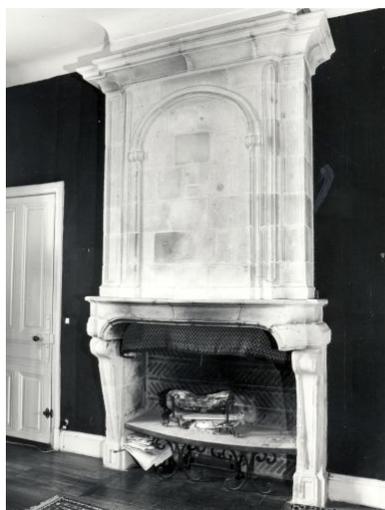
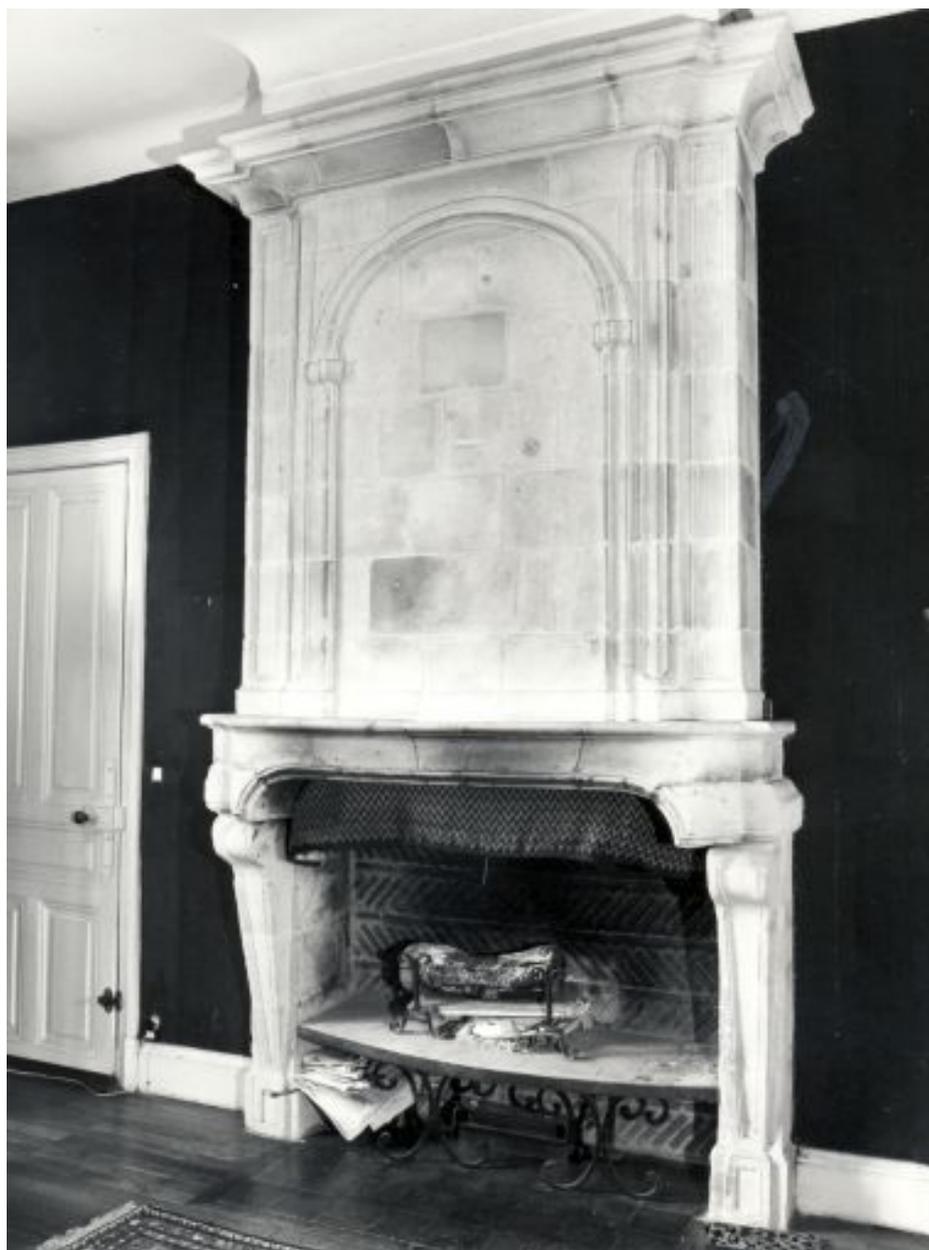
Bureau, mur droit : cheminée.
Phot. François Lasa
IVR52_19914900659X

Bureau, mur droit : cheminée.

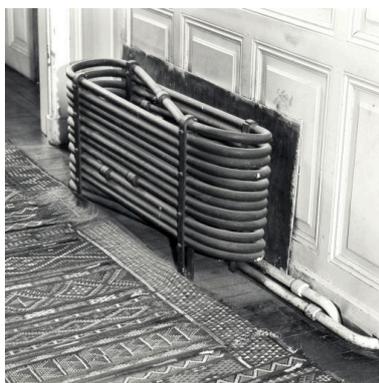
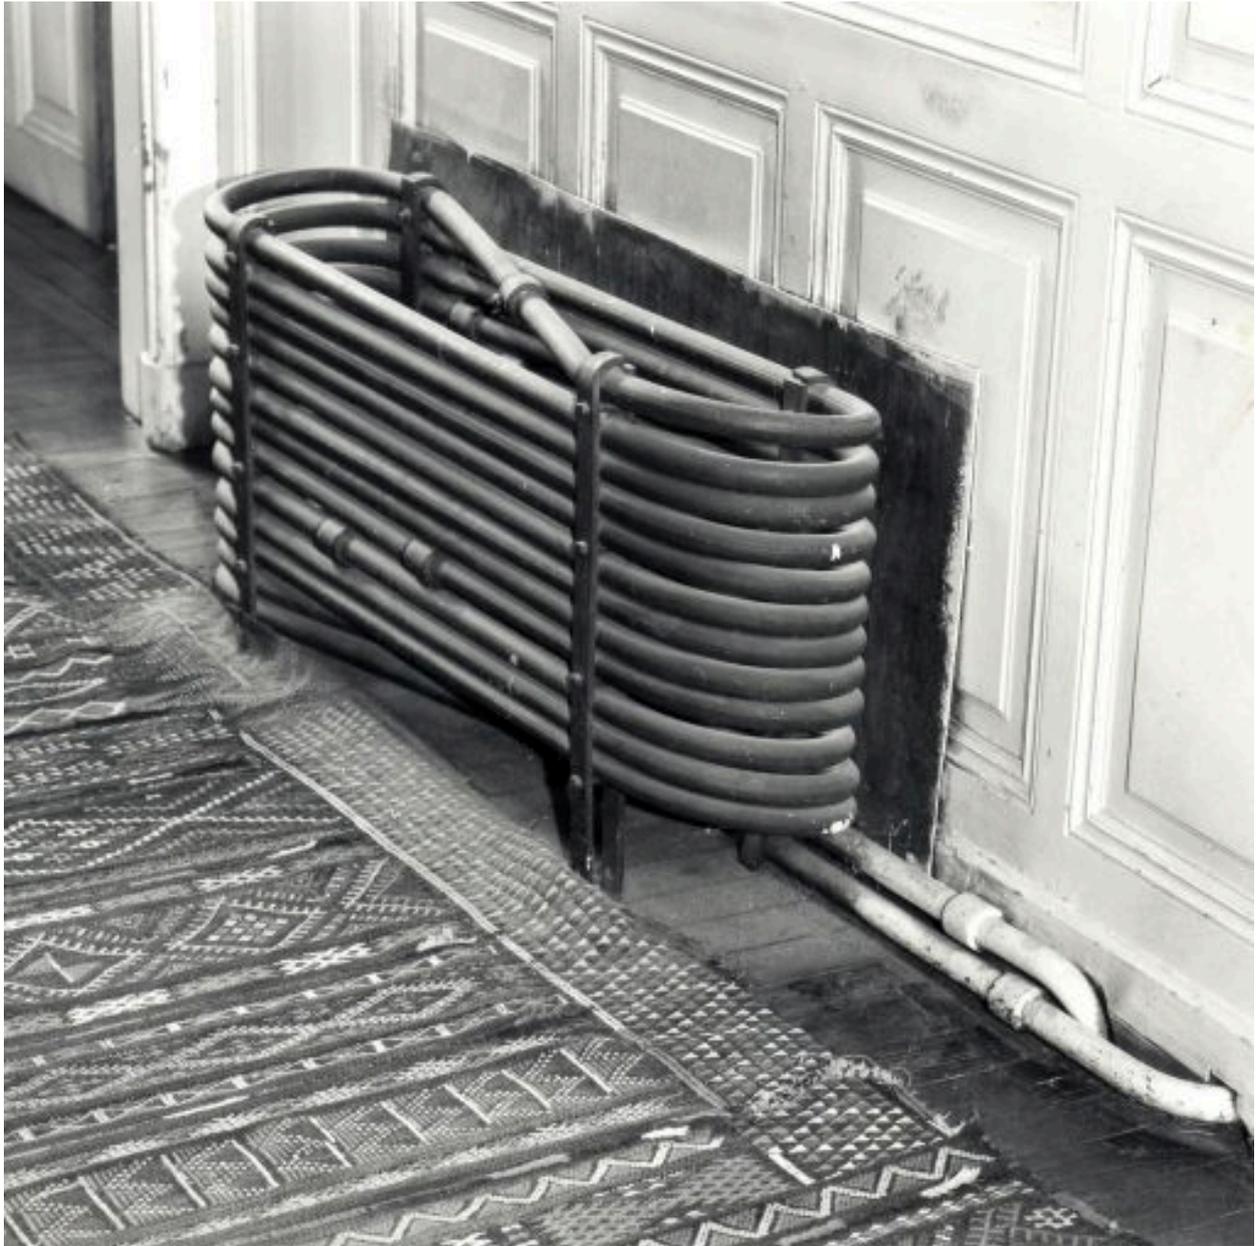
Vestibule, mur gauche :
radiateur de chauffage central.
Phot. François Lasa
IVR52_19914900667X

Vestibule, mur gauche : radiateur de chauffage central.

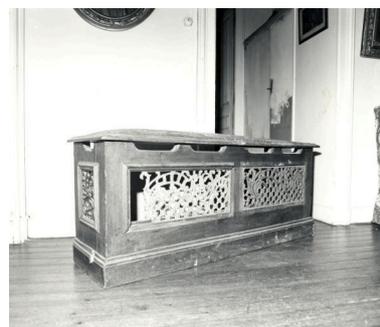
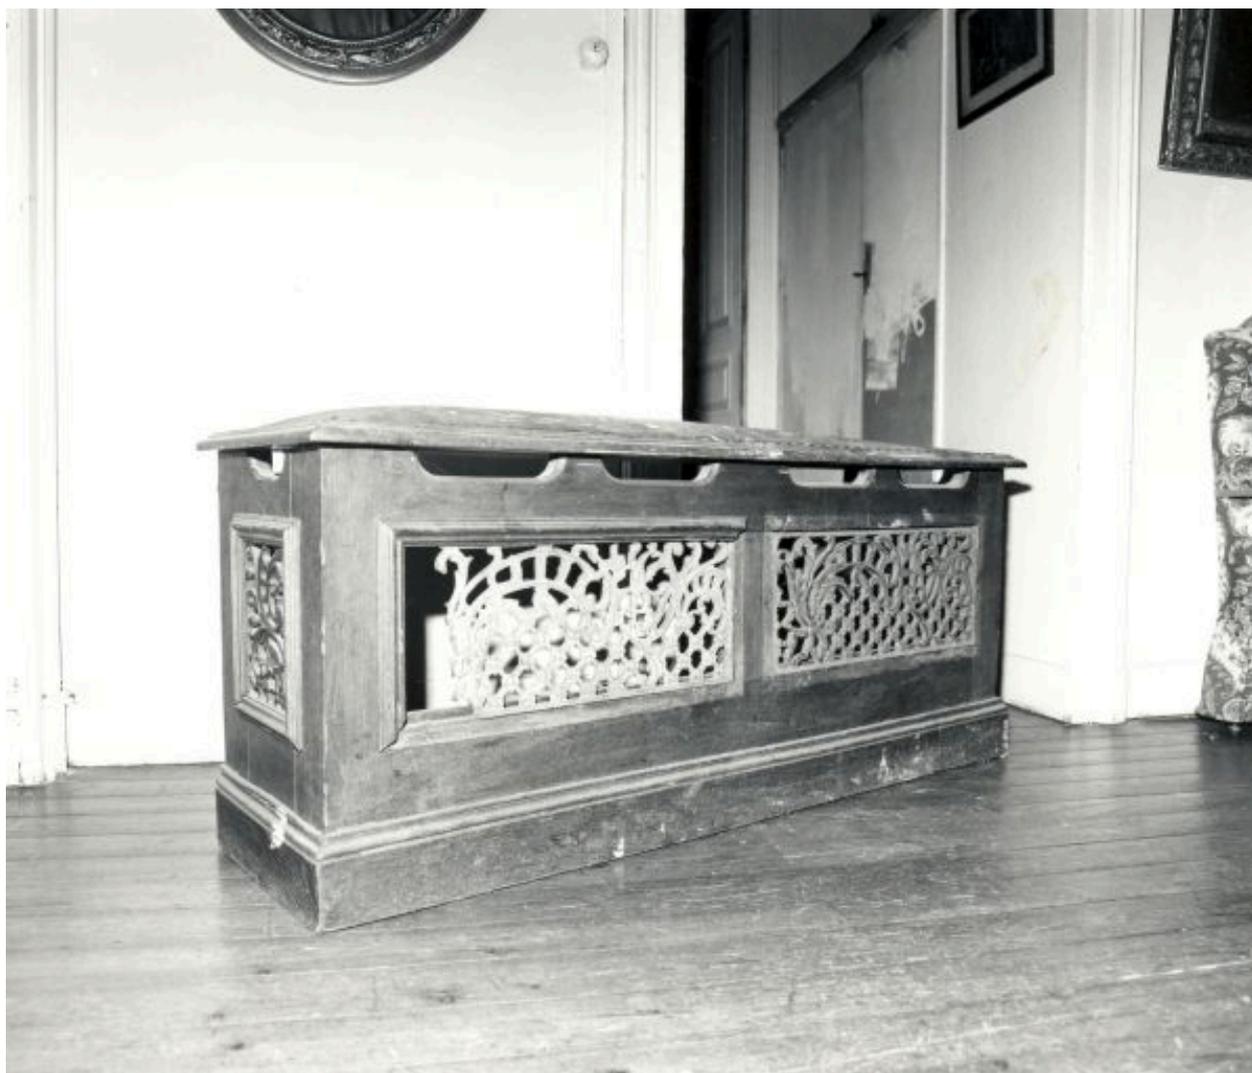
Vestibule, radiateur de chauffage
central : le meuble d'habillage.
Phot. François Lasa
IVR52_19914900668X

Vestibule, radiateur de chauffage central : le meuble d'habillage.
