Pays de la Loire, Maine-et-Loire
Angers
quartier Centre-ville
8 quai des Carmes

Hôtel Lorin-Bourgonnier

Numéro de dossier : IA49000866
Date de l'enquête initiale : 1983
Date(s) de rédaction : 1990
Cadre de l'étude : inventaire topographique Angers intra-muros
Degré d'étude : étudié

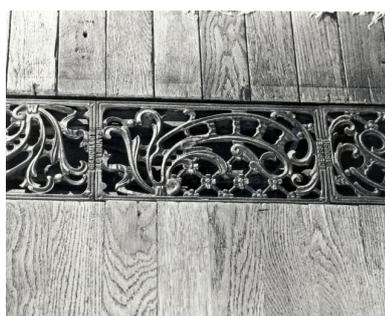
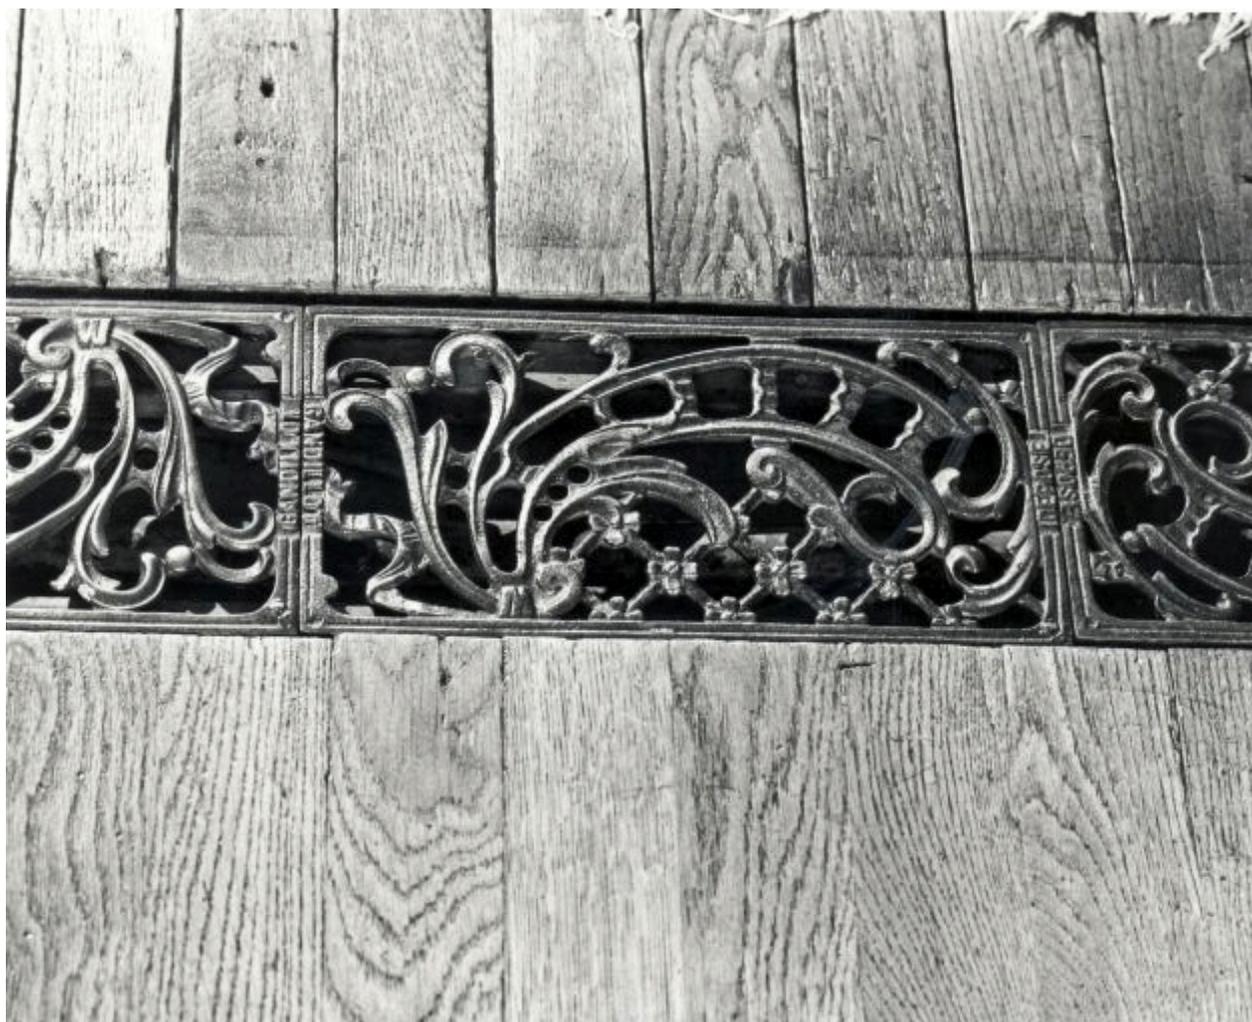
Jonction des parquets du salon et
du bureau : grille de couverture
d'une gaine de chauffage.
Phot. François Lasa
IVR52_19914900660X

Jonction des parquets du salon et du bureau : grille de couvremnt d'une gaine de chauffage.

▨ Grille en fonte au sol couvrant les conduits de chauffage

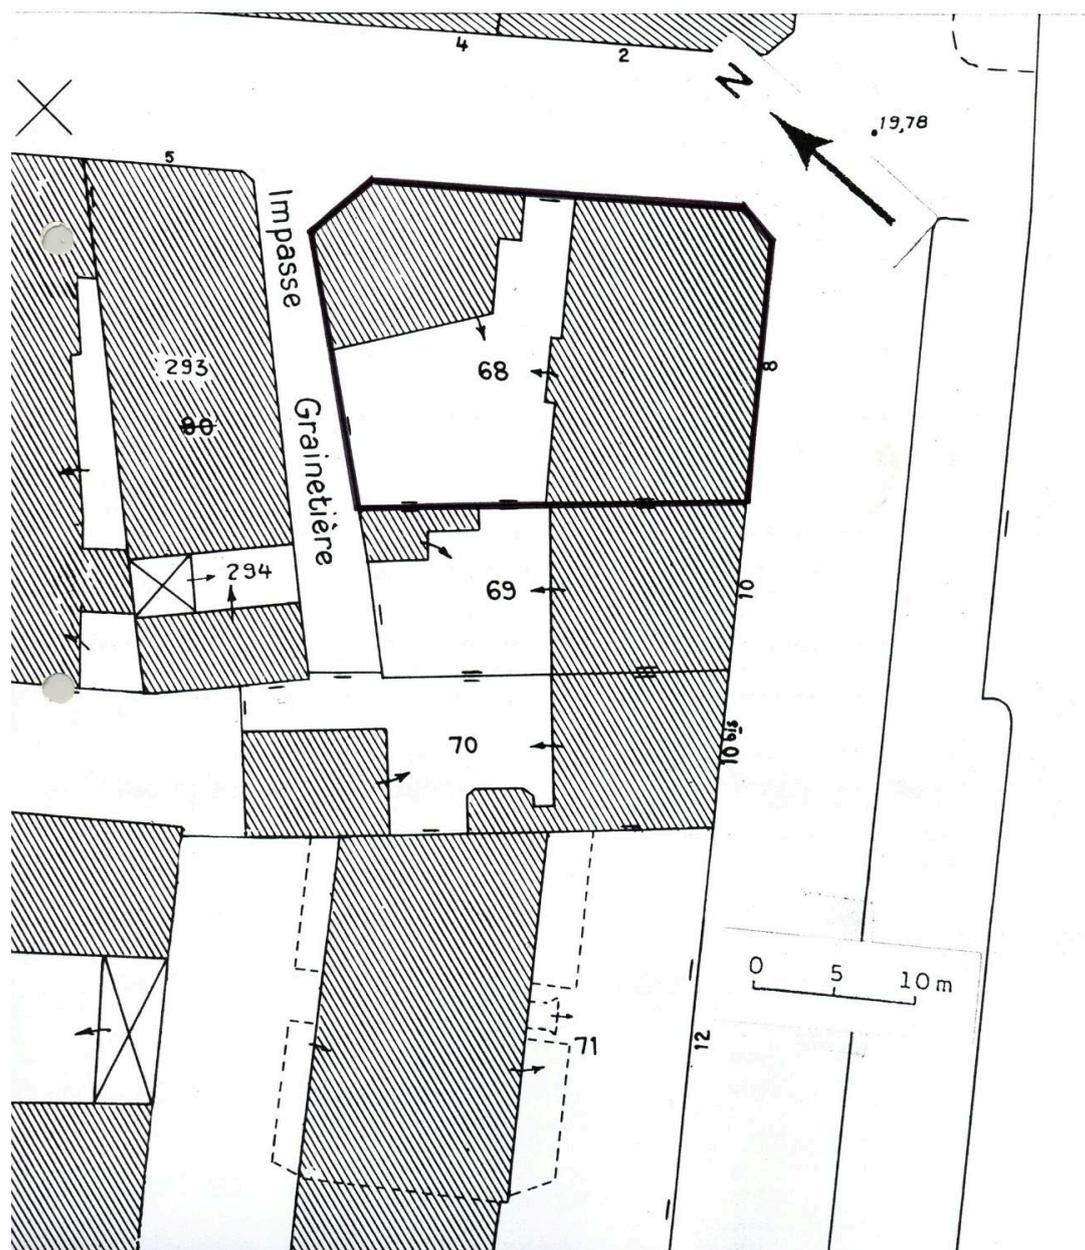
IVR52_20034901014A4

Plan-masse et de situation. D'après le plan cadastral, 1980, section HK, parcelle 68, éch. 1 : 500, agrandi.
