Pays de la Loire, Mayenne
Saint-Léger
le Bas-Taillis

Ferme, actuellement maison - le Bas-Taillis, Saint-Léger

Numéro de dossier : IA53003137
Date de l'enquête initiale : 2005
Date(s) de rédaction : 2005
Cadre de l'étude : inventaire topographique
Degré d'étude : étudié

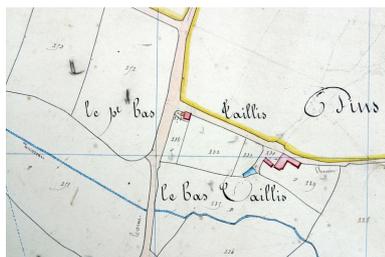
Extrait du plan cadastral de 1842, section D3.

Extrait du plan cadastral de 1842,section D3.

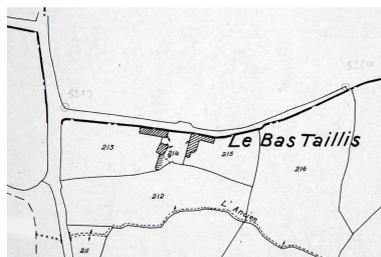
Extrait du plan cadastral révisé en 1936, réédité en 1982 et

régulièrement mis à jour entre 1982 et 2002, section D3.
Phot. François Lasa
IVR52_20055301231NUCA

Extrait du plan cadastral révisé en 1936, réédité en 1982 et régulièrement mis à jour entre 1982 et 2002, section D3.

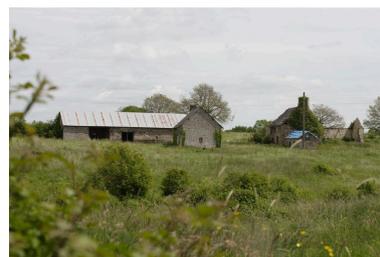
Vue d'ensemble depuis l'est : le nouveau logis, la porcherie, l'ancien logis, l'étable.
Phot. François Lasa
IVR52_20055301574NUCA

Vue d'ensemble depuis l'est : le nouveau logis, la porcherie, l'ancien logis, l'étable.

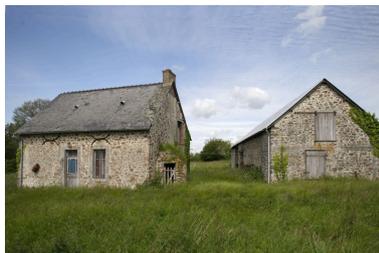
Le nouveau logis, le puits et l'étable-grange-remise vus depuis l'est.
Phot. François Lasa
IVR52_20055301562NUCA

Le nouveau logis, le puits et l'étable-grange-remise vus depuis l'est.

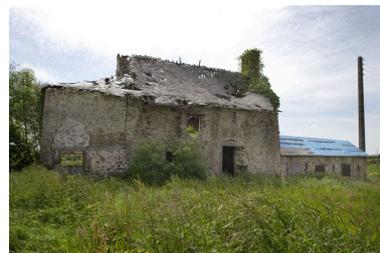
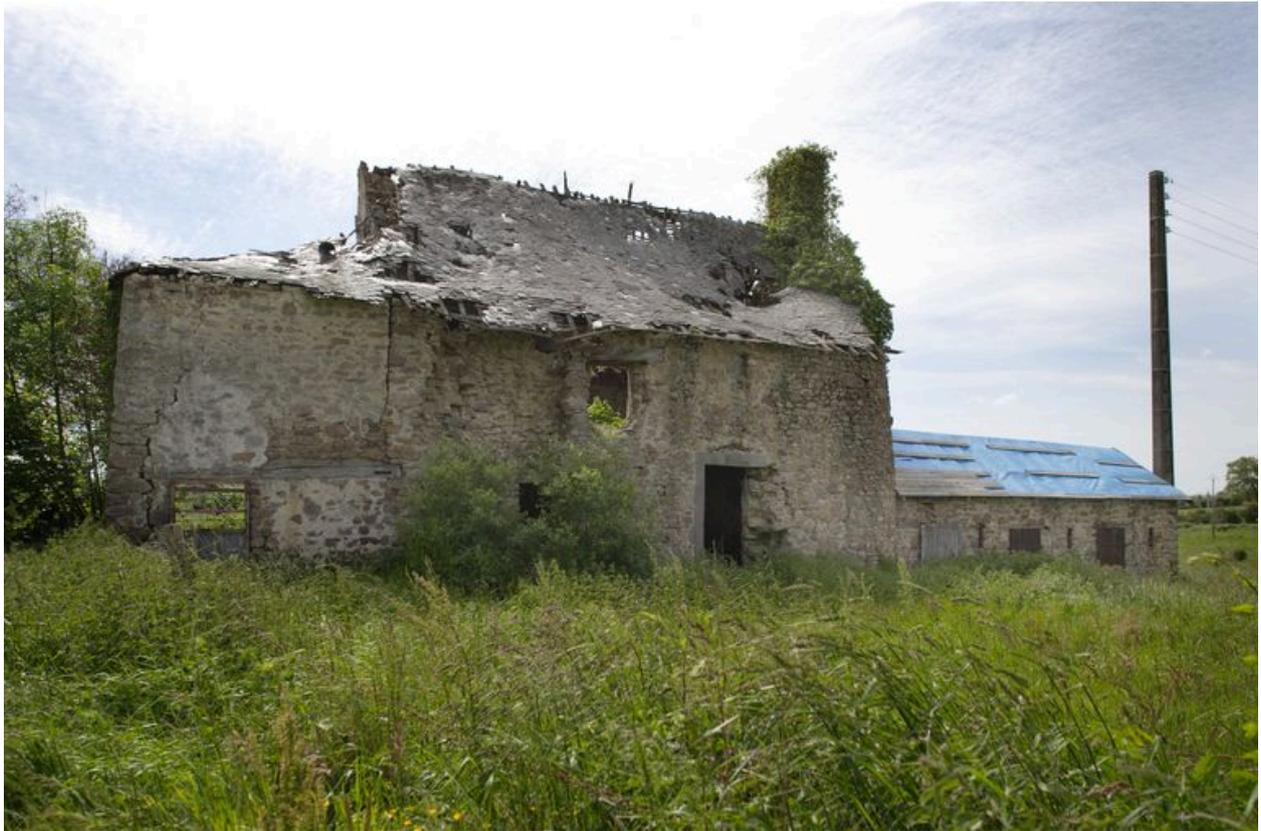
La façade principale de l'ancien logis vue depuis l'ouest. A gauche, l'étable, à droite, la porcherie.
Phot. François Lasa
IVR52_20055301561NUCA

La façade principale de l'ancien logis vue depuis l'ouest. A gauche, l'étable, à droite, la porcherie.

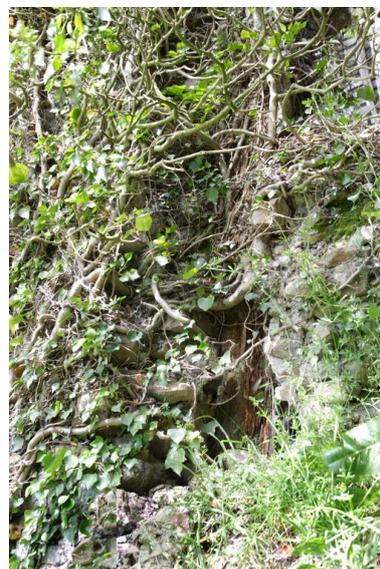
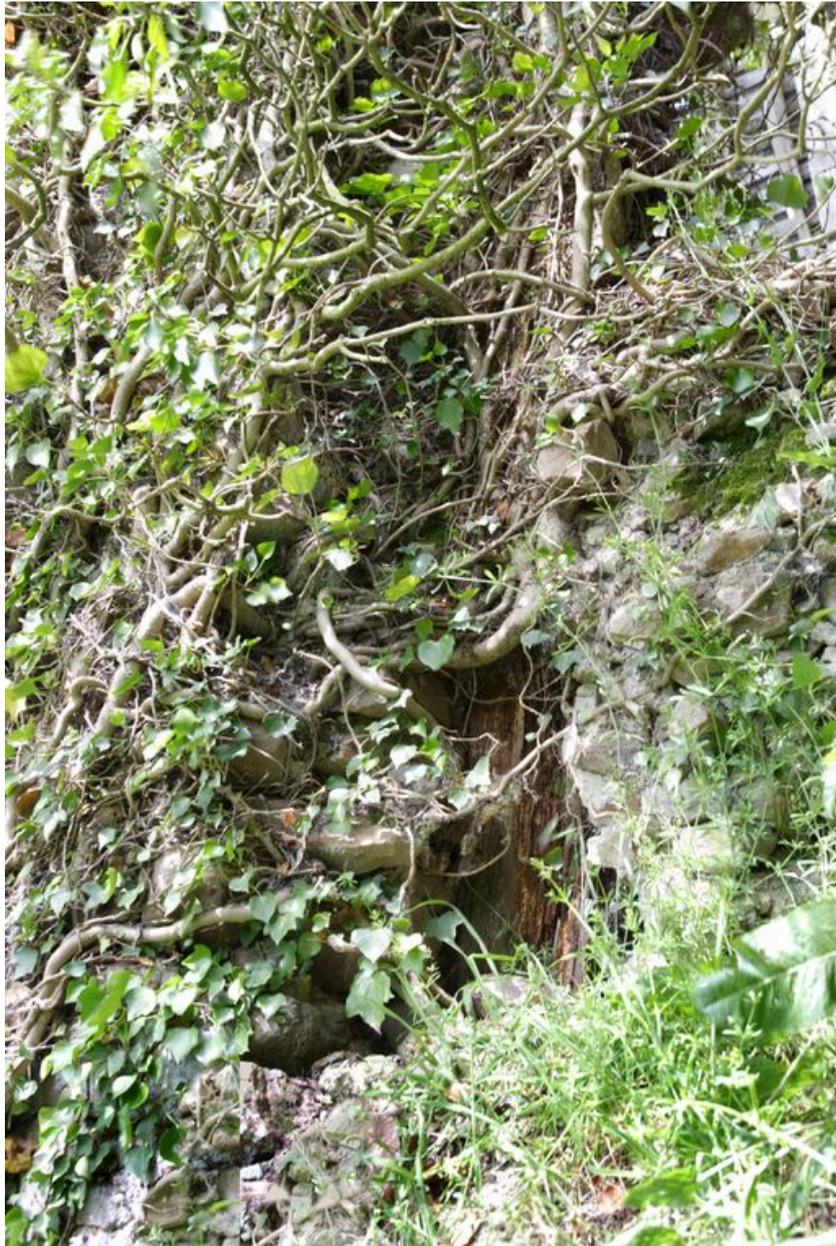
Détail du mur est de l'ancien logis : arétier nord de la partie centrale.
Phot. François Lasa
IVR52_20055301577NUCA

Détail du mur est de l'ancien logis : arétier nord de la partie centrale.

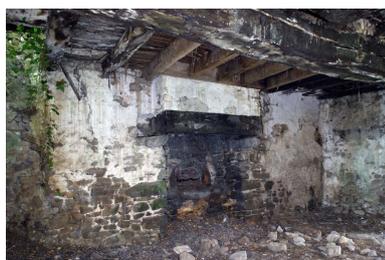
Rez-de-chaussée, pièce sud : vue d'ensemble depuis le nord-ouest.
Phot. François Lasa
IVR52_20055301564NUCA

Rez-de-chaussée, pièce sud : vue d'ensemble depuis le nord-ouest.

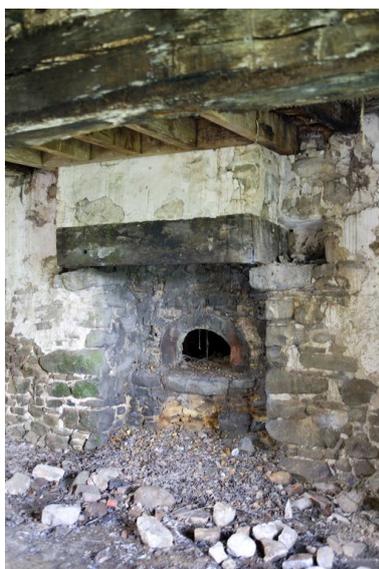
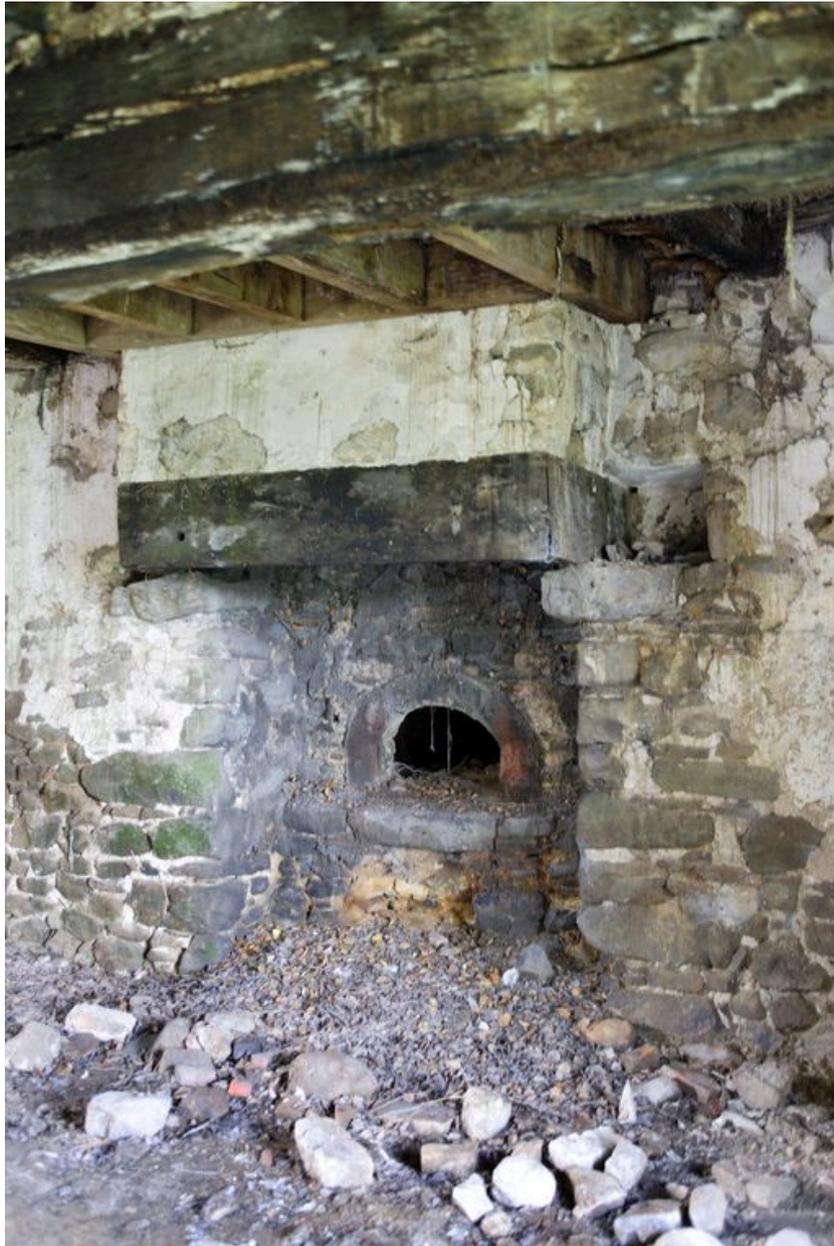
Rez-de-chaussée, pièce sud : la cheminée.
Phot. François Lasa
IVR52_20055301572NUCA

Rez-de-chaussée, pièce sud : la cheminée.

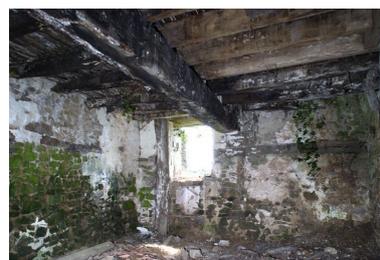
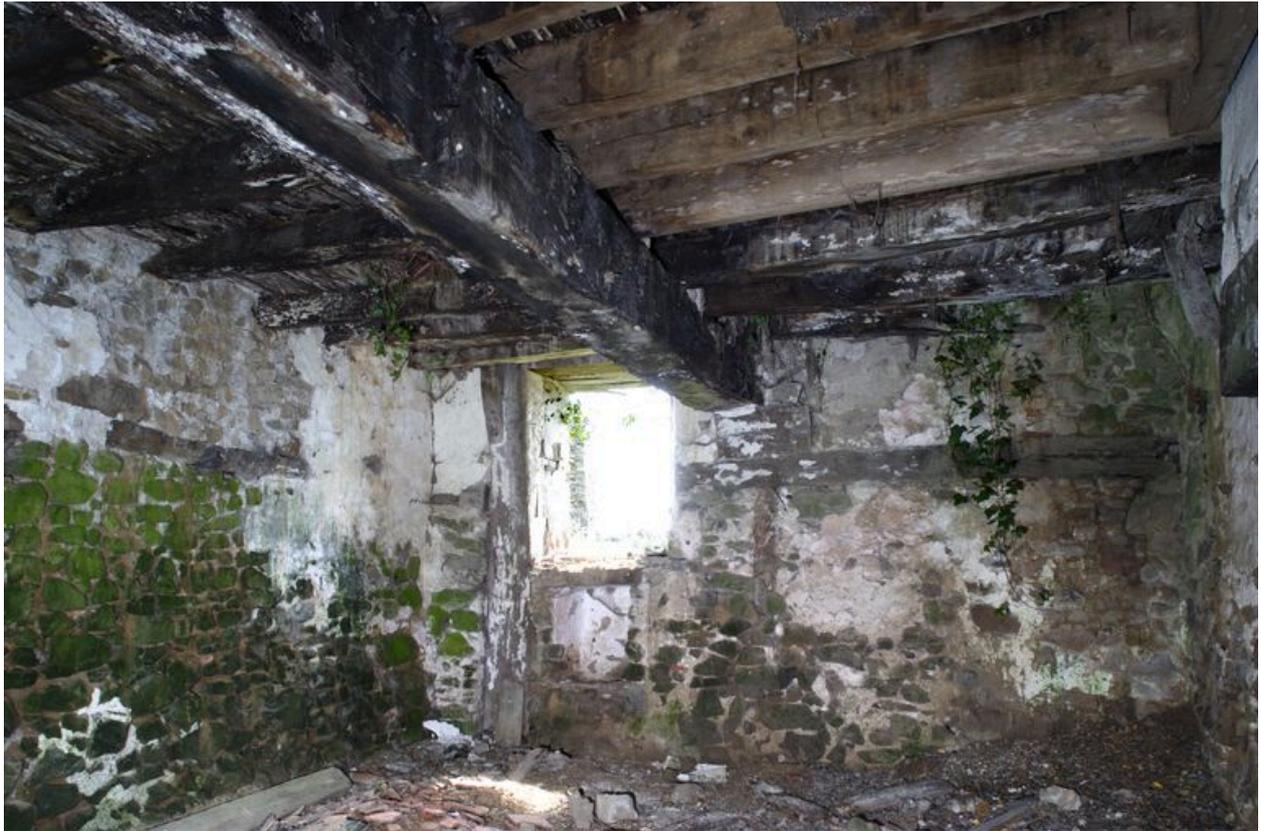
Rez-de-chaussée, pièce sud : le mur est.
Phot. François Lasa
IVR52_20055301563NUCA

Rez-de-chaussée, pièce sud : le mur est.

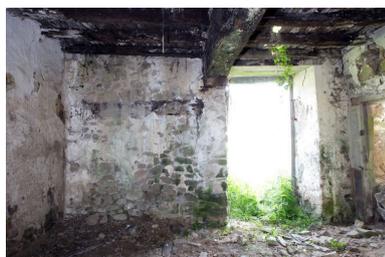
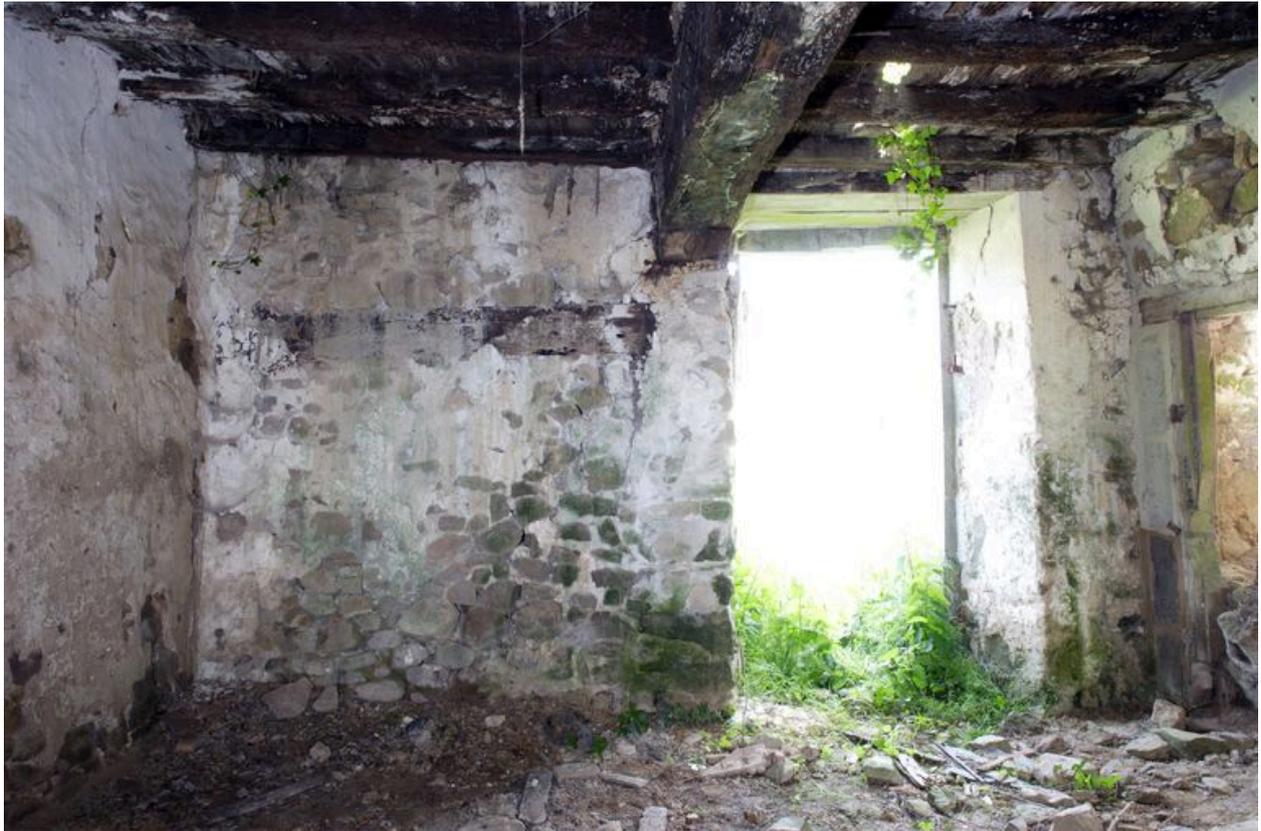
Rez-de-chaussée, pièce sud : le mur ouest.
Phot. François Lasa
IVR52_20055301565NUCA

Rez-de-chaussée, pièce sud : le mur ouest.

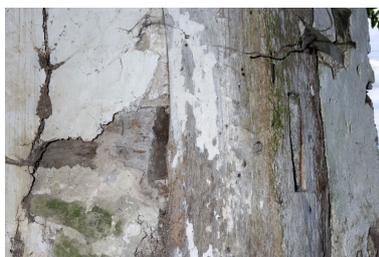
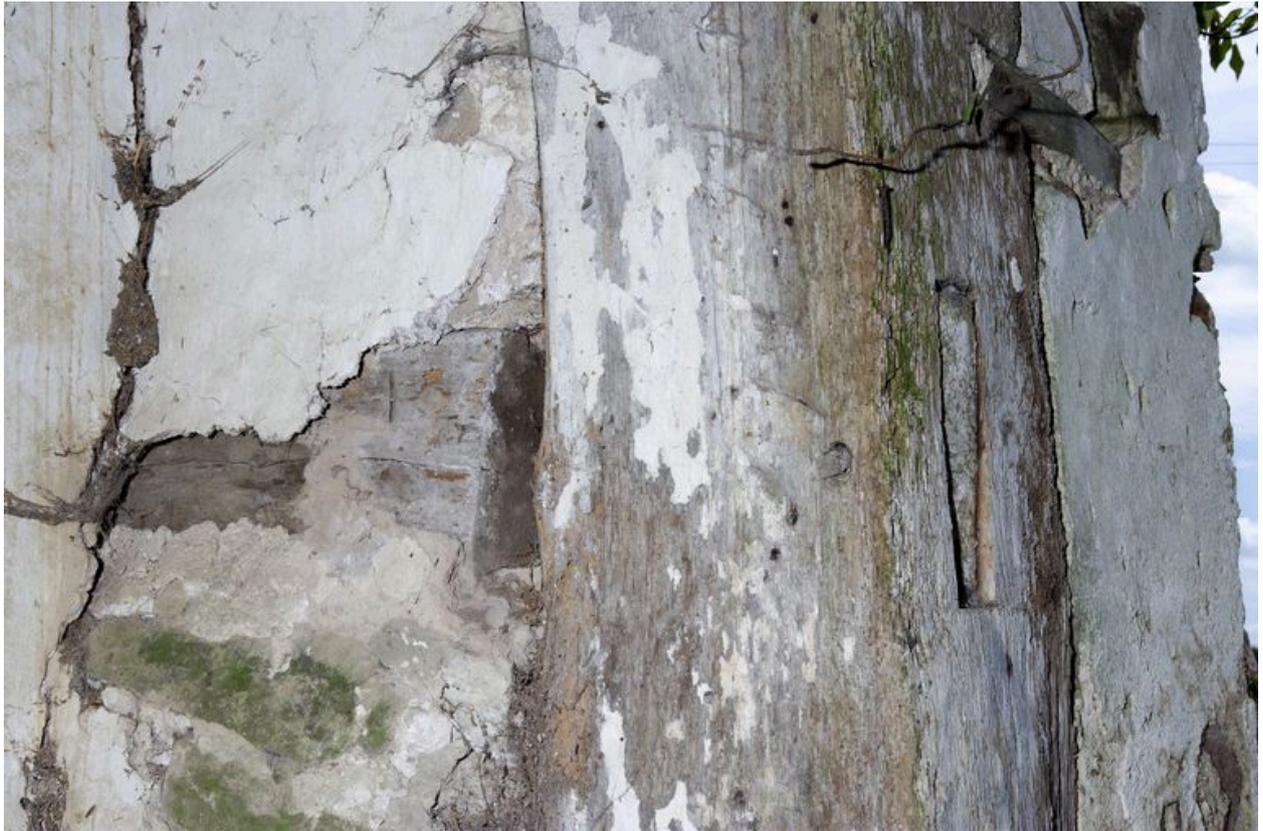
Rez-de-chaussée, pièce sud, mur est : détail de l'assemblage du poteau et de la poutre inférieure.
Phot. François Lasa
IVR52_20055301566NUCA

Rez-de-chaussée, pièce sud, mur est : détail de l'assemblage du poteau et de la poutre inférieure.

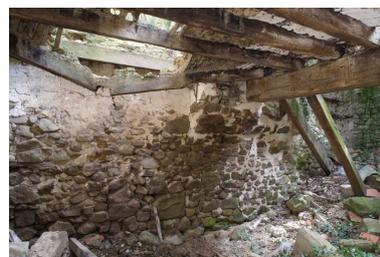
Rez-de-chaussée, pièce nord : le mur nord (?)
Phot. François Lasa
IVR52_20055301568NUCA

Rez-de-chaussée, pièce nord : le mur nord (?)

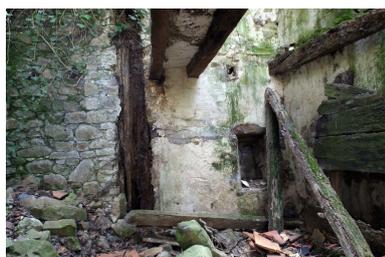
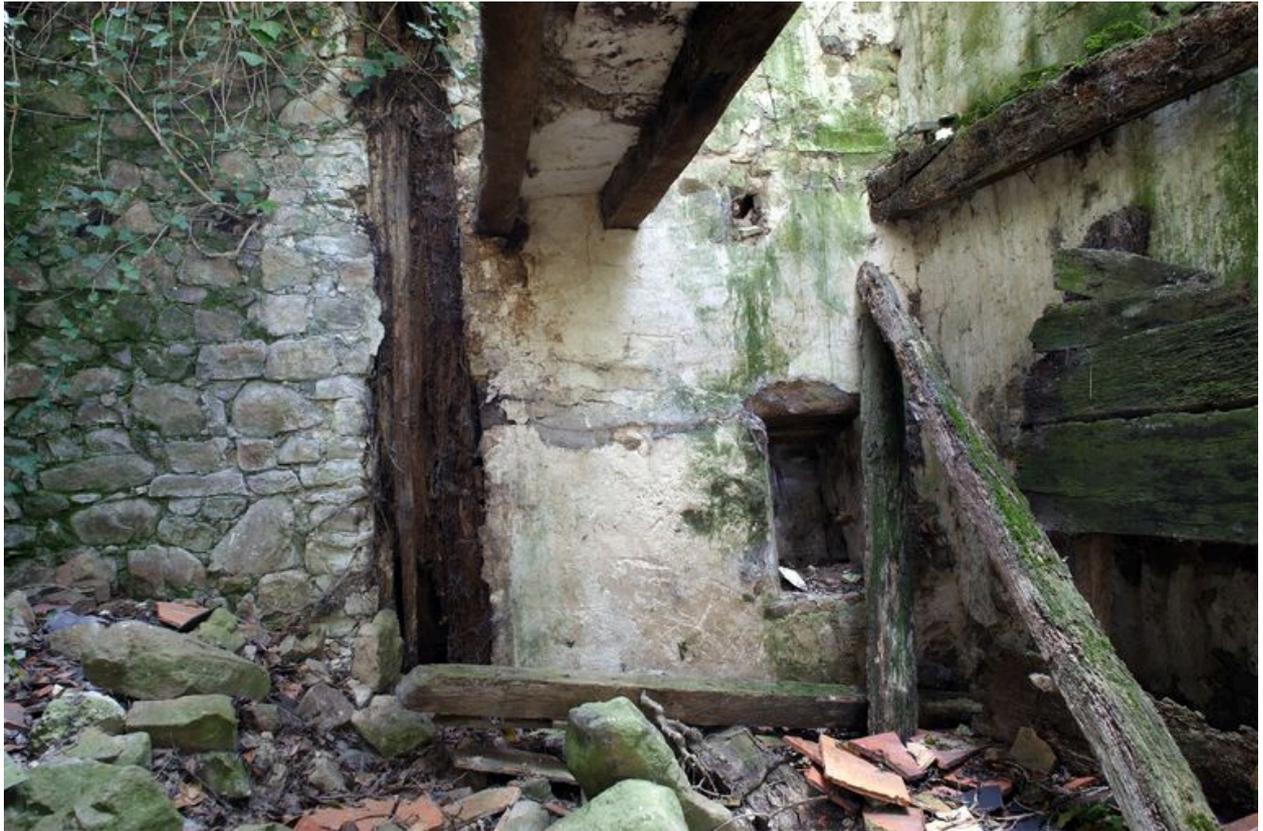
Rez-de-chaussée, pièce nord : le mur est.
Phot. François Lasa
IVR52_20055301569NUCA

Rez-de-chaussée, pièce nord : le mur est.

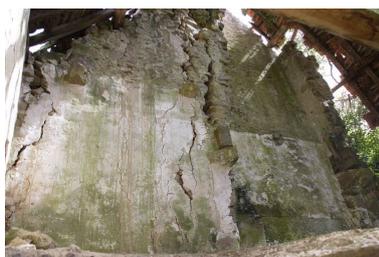
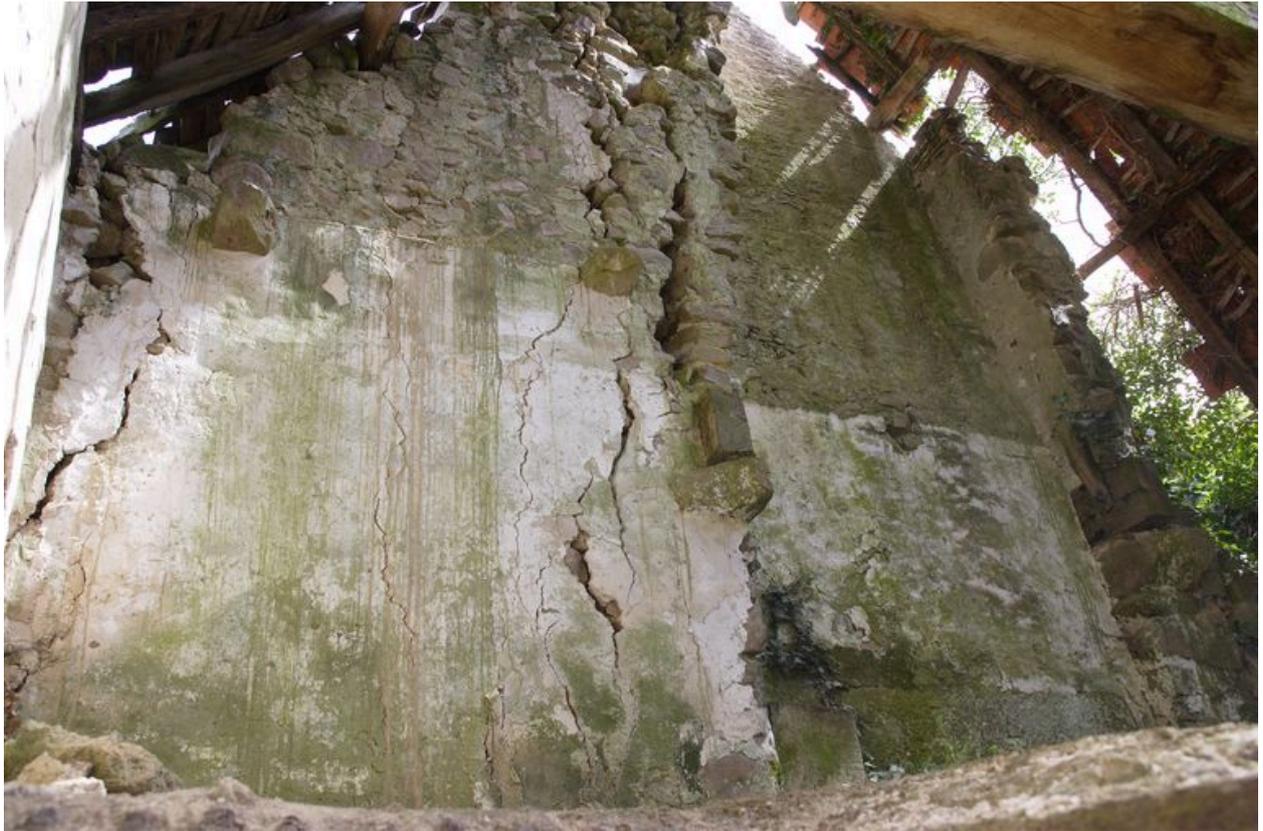
Etage : le pignon nord et les vestiges de la cheminée.
Phot. François Lasa
IVR52_20055301567NUCA

Etage : le pignon nord et les vestiges de la cheminée.

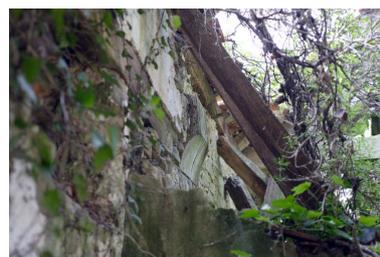
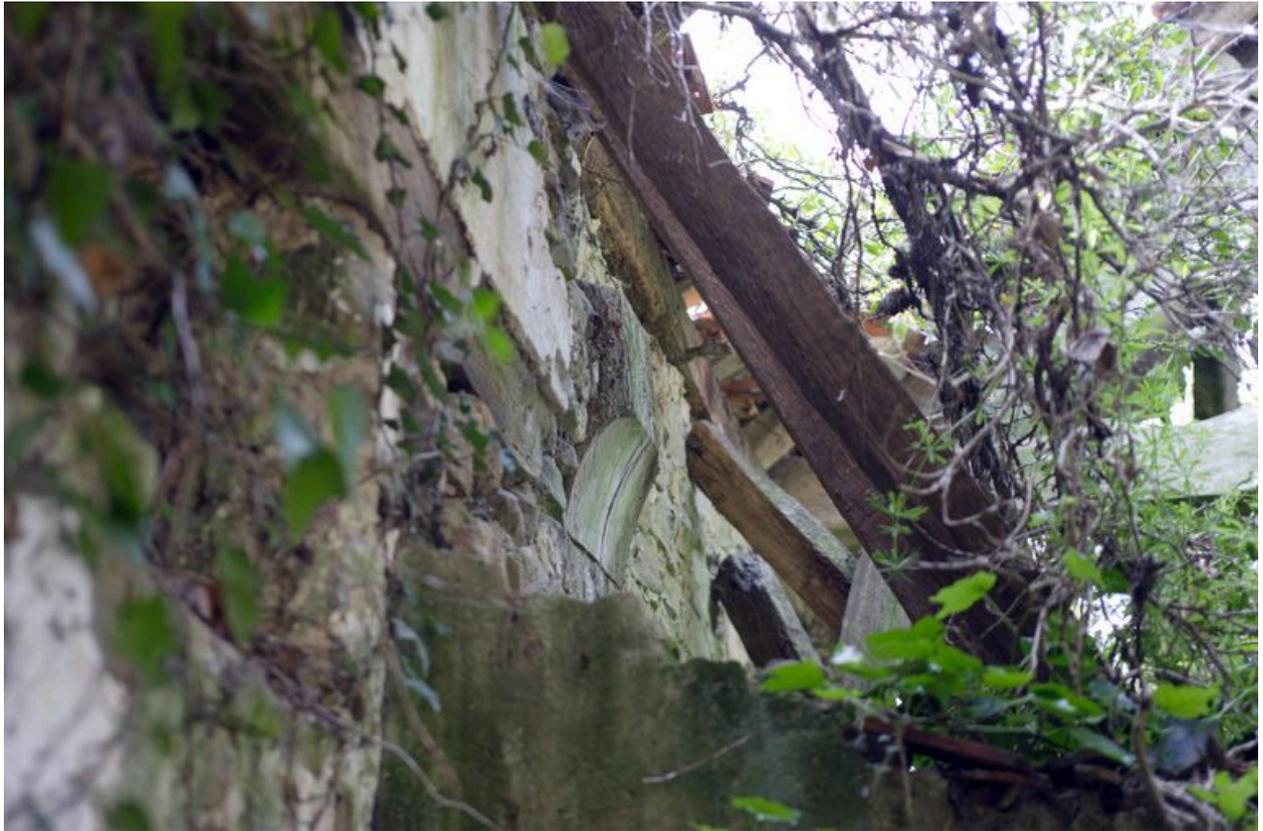
Etage : détail du mur est. L'extrémité du poteau sud est coupée sous la sablière.
Phot. François Lasa
IVR52_20055301571NUCA

Etage : détail du mur est. L'extrémité du poteau sud est coupée sous la sablière.

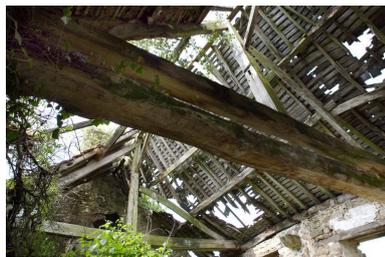
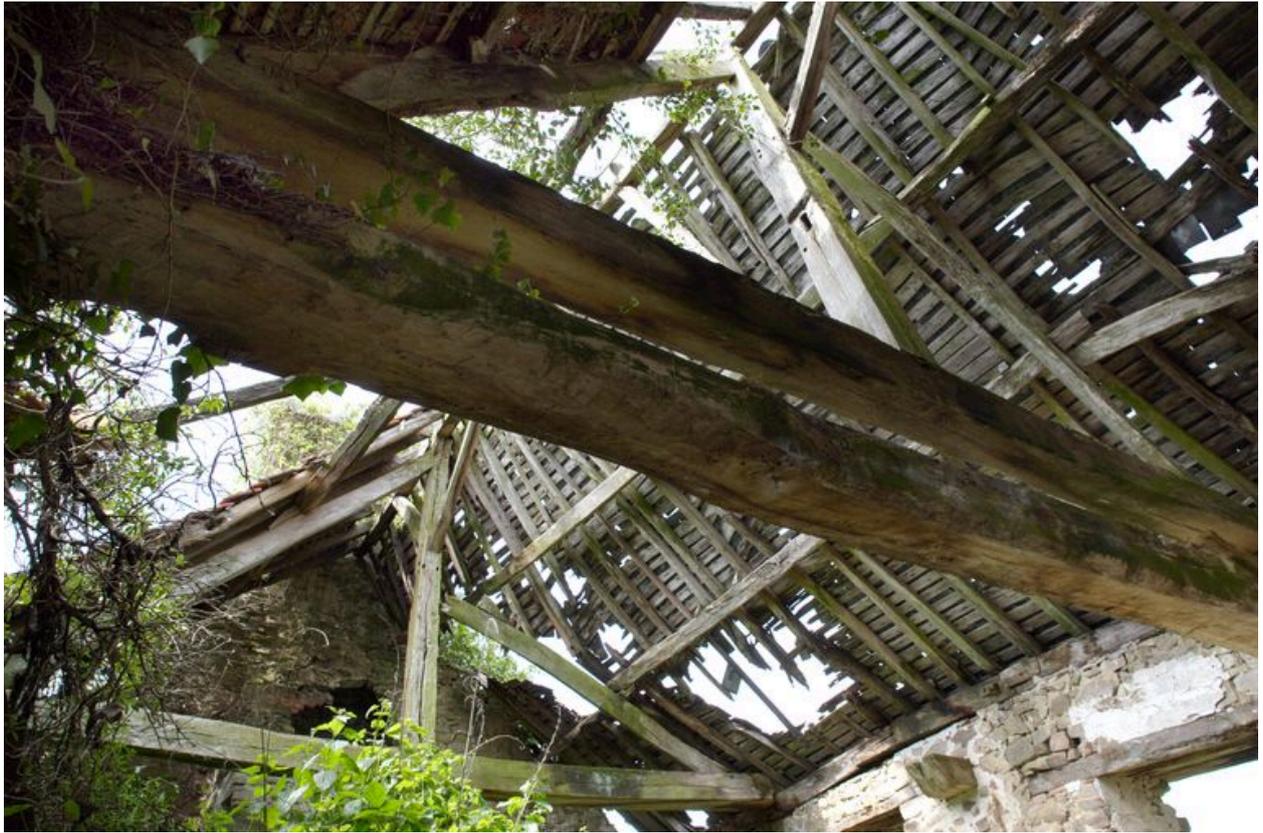
La charpente vue depuis le nord.
Phot. François Lasa
IVR52_20055301570NUCA

La charpente vue depuis le nord.

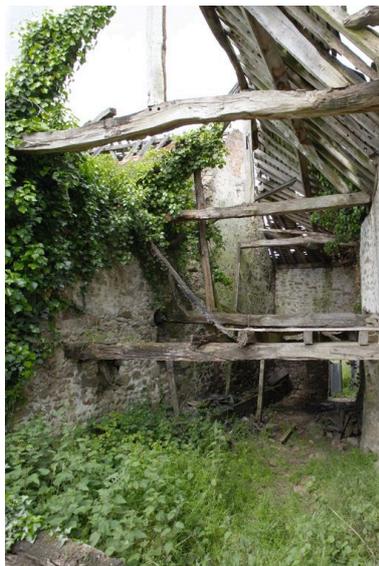
L'intérieur de l'étable vu depuis l'est.
Phot. François Lasa
IVR52_20055301579NUCA

L'intérieur de l'étable vu depuis l'est.

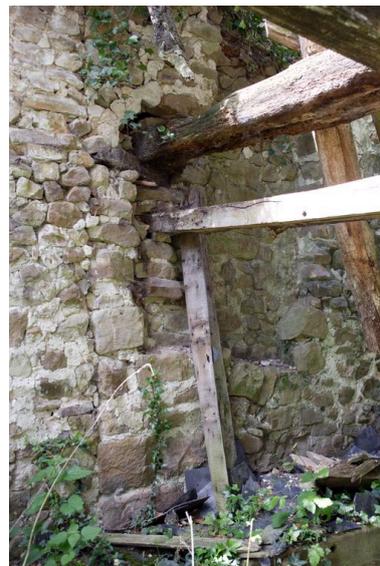
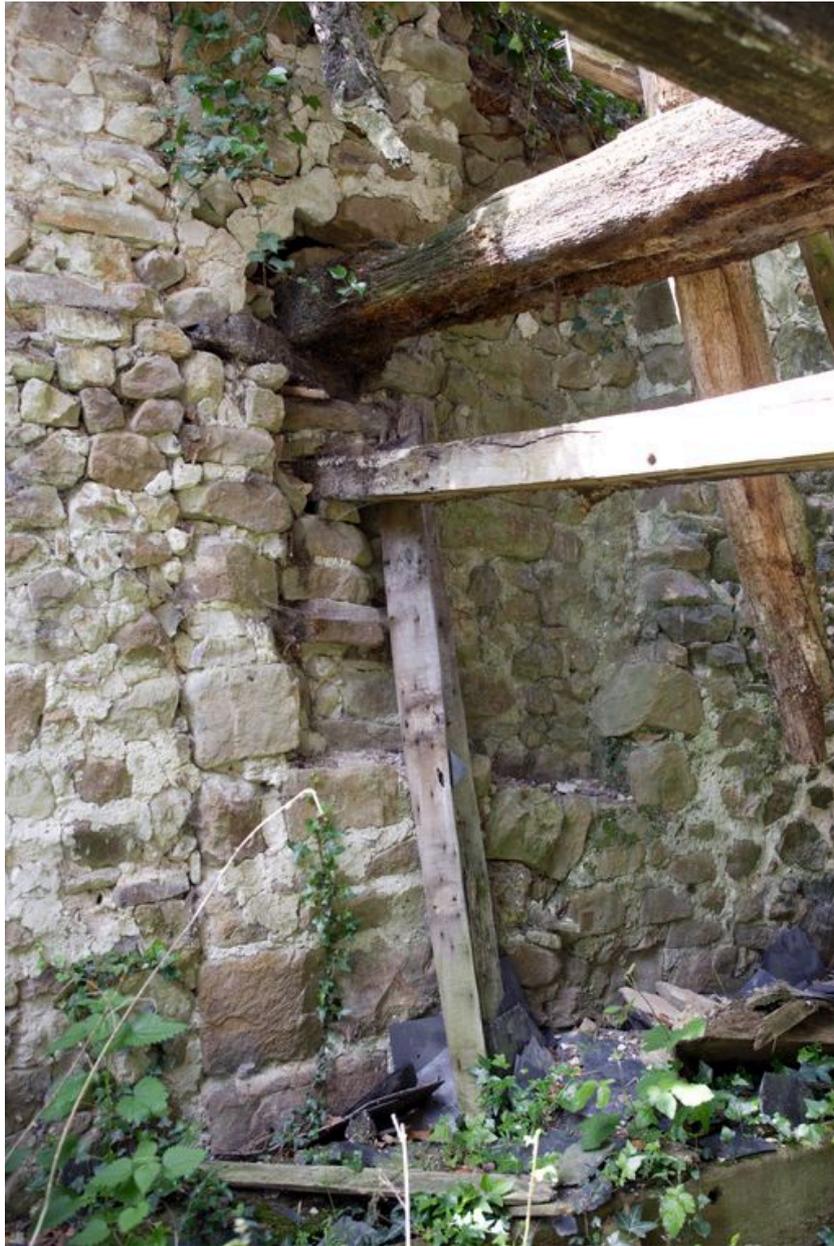
Intérieur de l'étable, mur sud :
jonction des maçonneries de
l'ancien logis et de l'étable.
Phot. François Lasa
IVR52_20055301578NUCA

Intérieur de l'étable, mur sud : jonction des maçonneries de l'ancien logis et de l'étable.

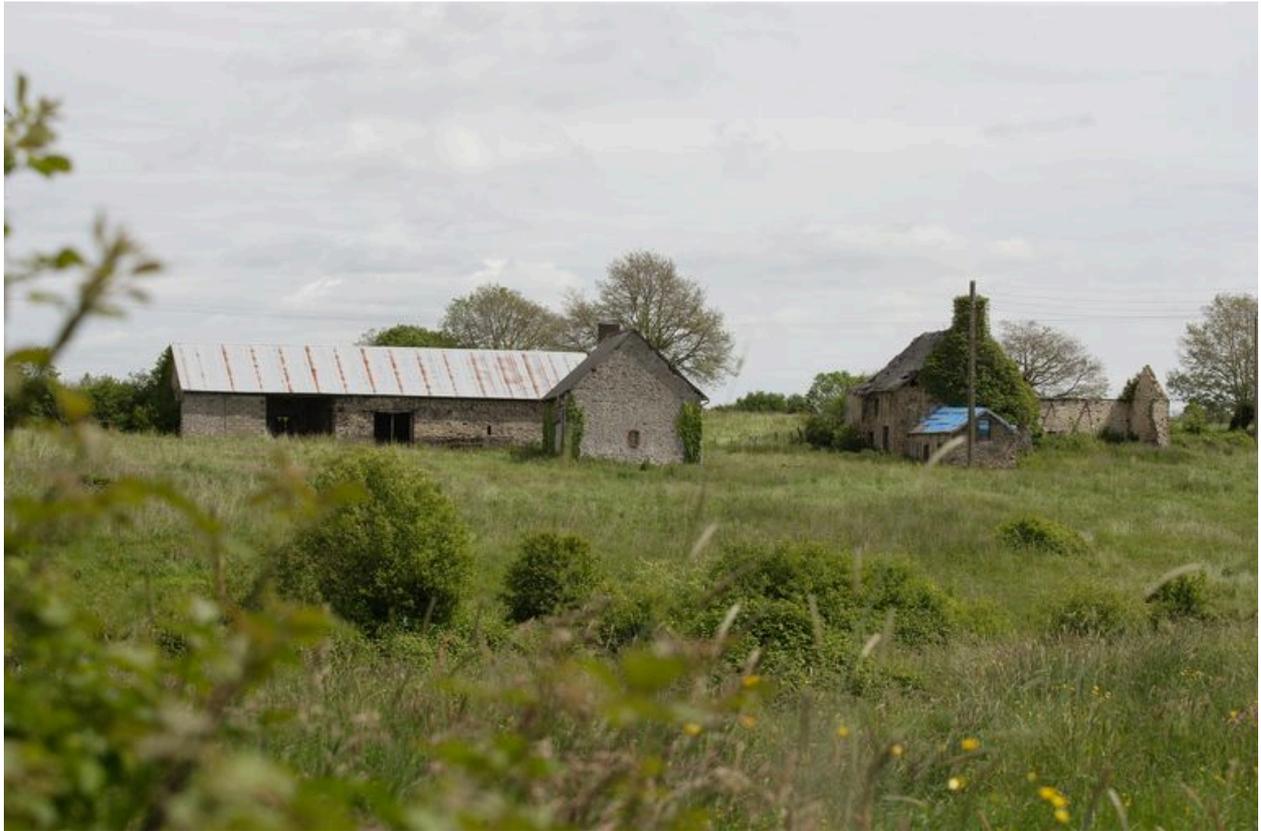
IVR52_20055301580NUCA

Vue d'ensemble depuis l'ouest : l'étable-grange-remise, l'actuel logis, l'ancien logis, l'étable.
