Pays de la Loire, Mayenne  
Vaiges  
Salver

## Ferme, Salver

Numéro de dossier : IA53003941  
Date de l'enquête initiale : 2004  
Date(s) de rédaction : 2004  
Cadre de l'étude : inventaire topographique  
Degré d'étude : repéré

Dénomination : ferme  
Parties constituantes non étudiées : étable à vaches, étable à chevaux, fournil, toit à porcs, porcherie, remise

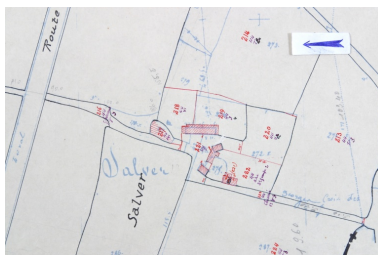
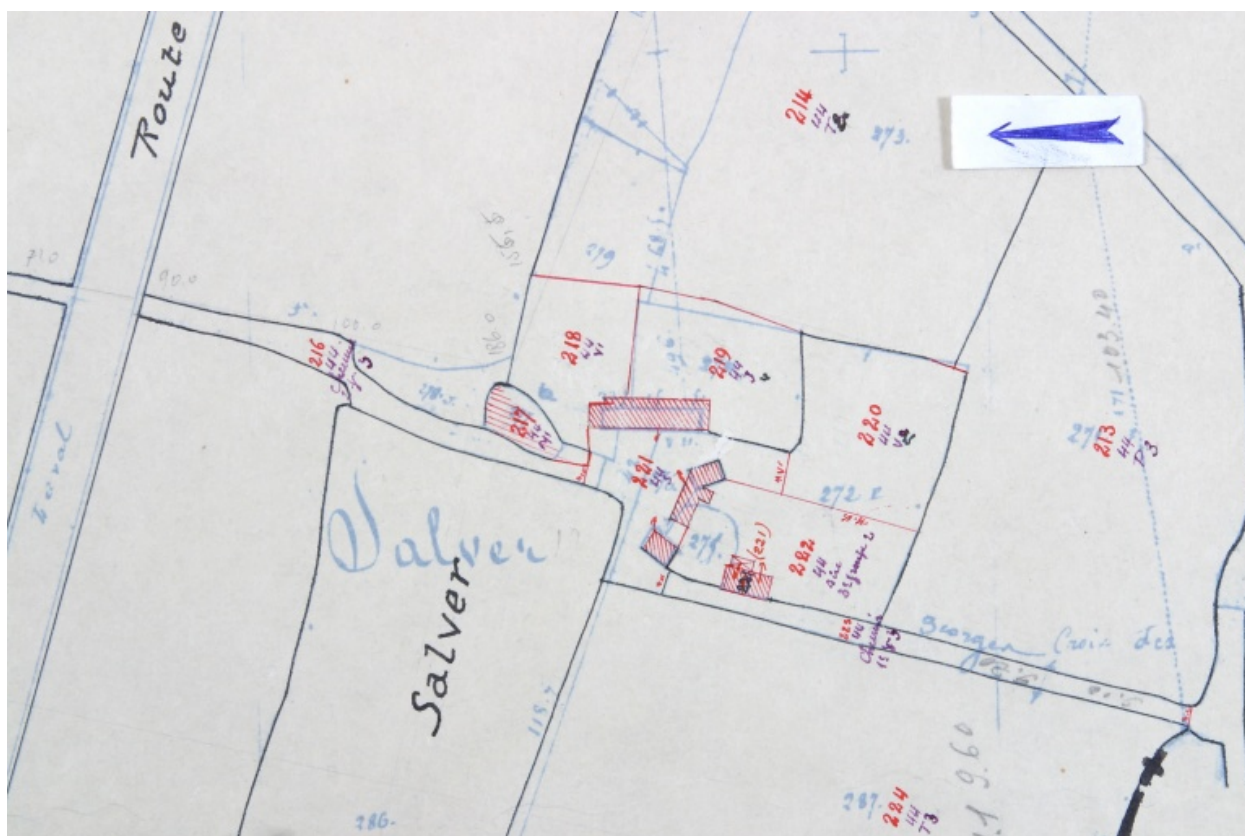
Extrait du plan cadastral  
de 1936, section K2.  
Repro. François Lasa  
IVR52\_20045301398NUCA

Extrait du plan cadastral de 1936, section K2.

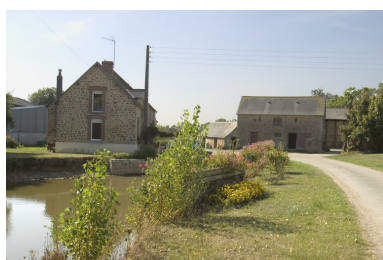
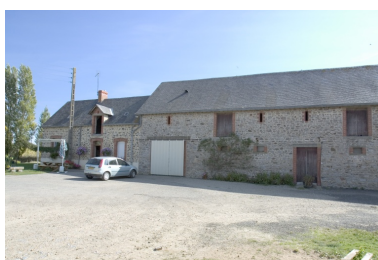
Le logis et l'étable-grange.

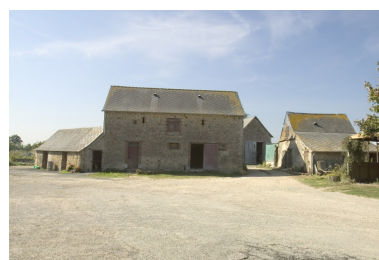
Phot. François Lasa  
IVR52\_20045302562NUCA

Vue d'ensemble depuis le  
chemin d'accès au nord : le  
pignon du logis, la porcherie  
et l'étable à chevaux-fournil.

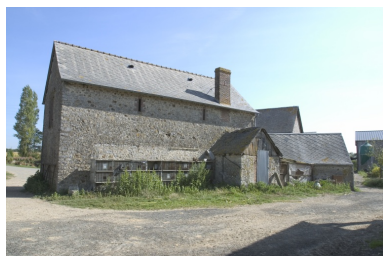
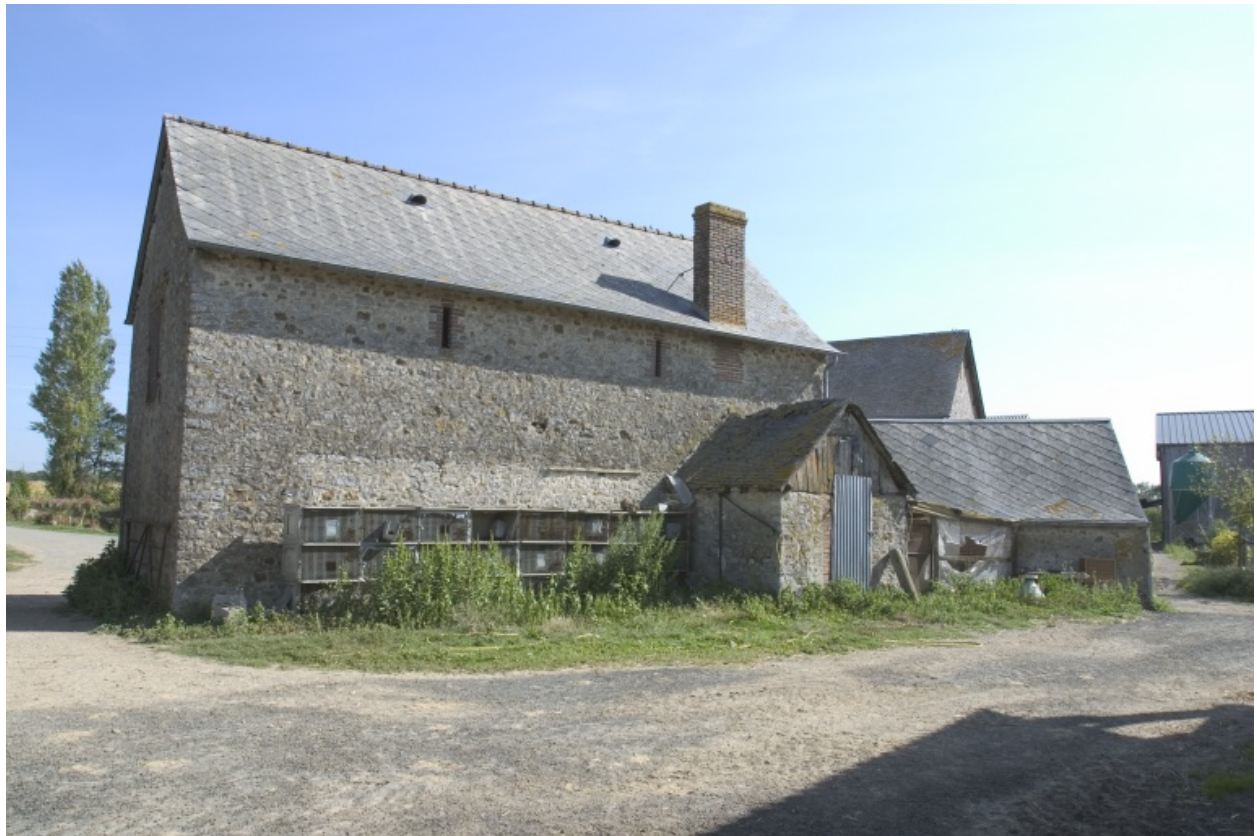
La façade postérieure de  
l'étable à chevaux-fournil.  
Phot. François Lasa  
IVR52\_20045302565NUCA

La façade postérieure de l'étable à chevaux-fournil.

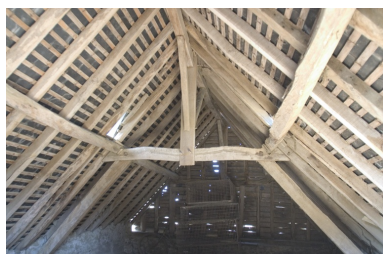
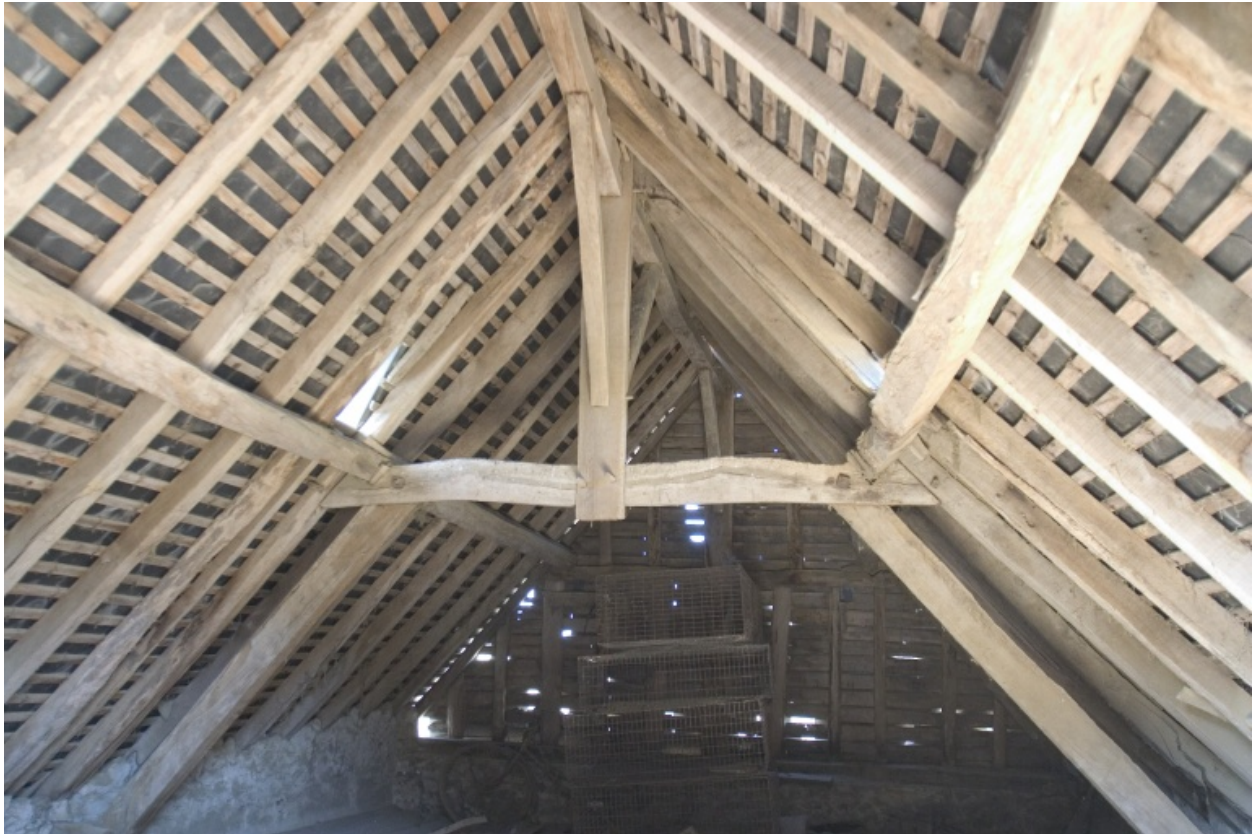
La charpente de l'ancienne "grange".  
Phot. François Lasa  
IVR52\_20045302567NUCA

La charpente de l'ancienne "grange".

La ferme de Salver est constituée de quatre bâtiments disposés irrégulièrement. Ils sont construits dans une maçonnerie mixte de moellons de calcaire marbrier et de grès et sont couverts d'ardoises. Le logis-étable est situé à l'est de la cour. Sa partie logis, au nord, aux baies en brique, possède un comble à surcroît accessible par une porte haute passante et par un petit escalier logé dans la pièce ajoutée à la fin du XIXe siècle. Celle-ci est légèrement surélevée par rapport au reste de la construction. La partie étable à vaches, au sud, est pourvue d'un comble à haut surcroît. Ses ouvertures sont en brique et en ciment. L'étable à chevaux-fournil possède également un comble à haut surcroît. Ses baies sont formées de piédroits en brique et de linteaux et d'appuis en bois. Seule la première assise de la porte est en calcaire marbrier taillé. Le bâtiment se prolonge au sud-est par un petit corps en rez-de-chaussée disposé obliquement et qui a sans doute servi de porcherie ou de bergerie. Sa charpente comprend une ferme de type à ferme et à panne sous chevron-porteur. Le petit édifice qui a dernièrement été utilisé comme porcherie (ancienne "grange" ?) prend place à l'ouest de la cour. Doté d'un simple rez-de-chaussée, il présentait le même type de charpente mais sa ferme centrale a été modifiée au XXe siècle (par l'ajout d'arbalétriers et le sectionnement du poinçon). Ses pignons présentent la particularité d'être d'être en pan de bois essenté d'ardoise. La trace d'un poteau de bois est encore visible dans la maçonnerie du mur-gouttereau sud et celle d'un poteau d'angle se distingue sur le mur-pignon est : il s'agit peut-être des vestiges d'une première construction à ossature

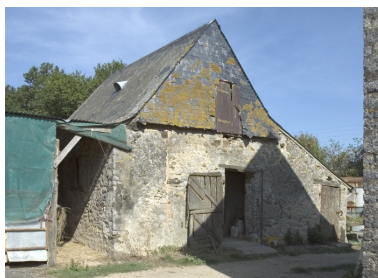
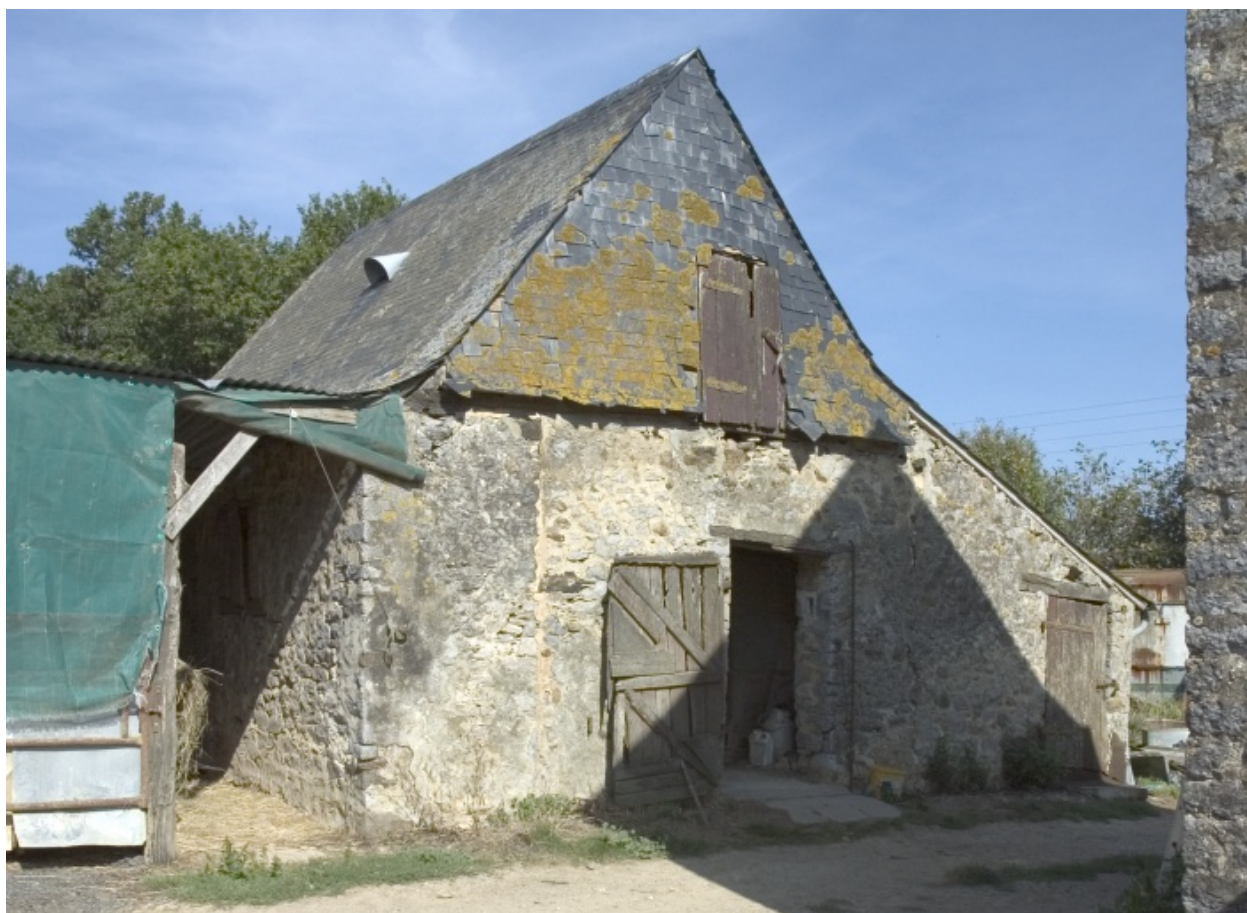
L'ancienne "grange"  
vue depuis le sud-est.  
Phot. François Lasa  
IVR52\_20045302568NUCA

L'ancienne "grange" vue depuis le sud-est.

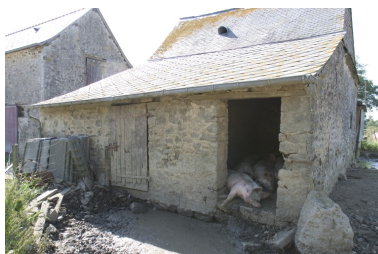
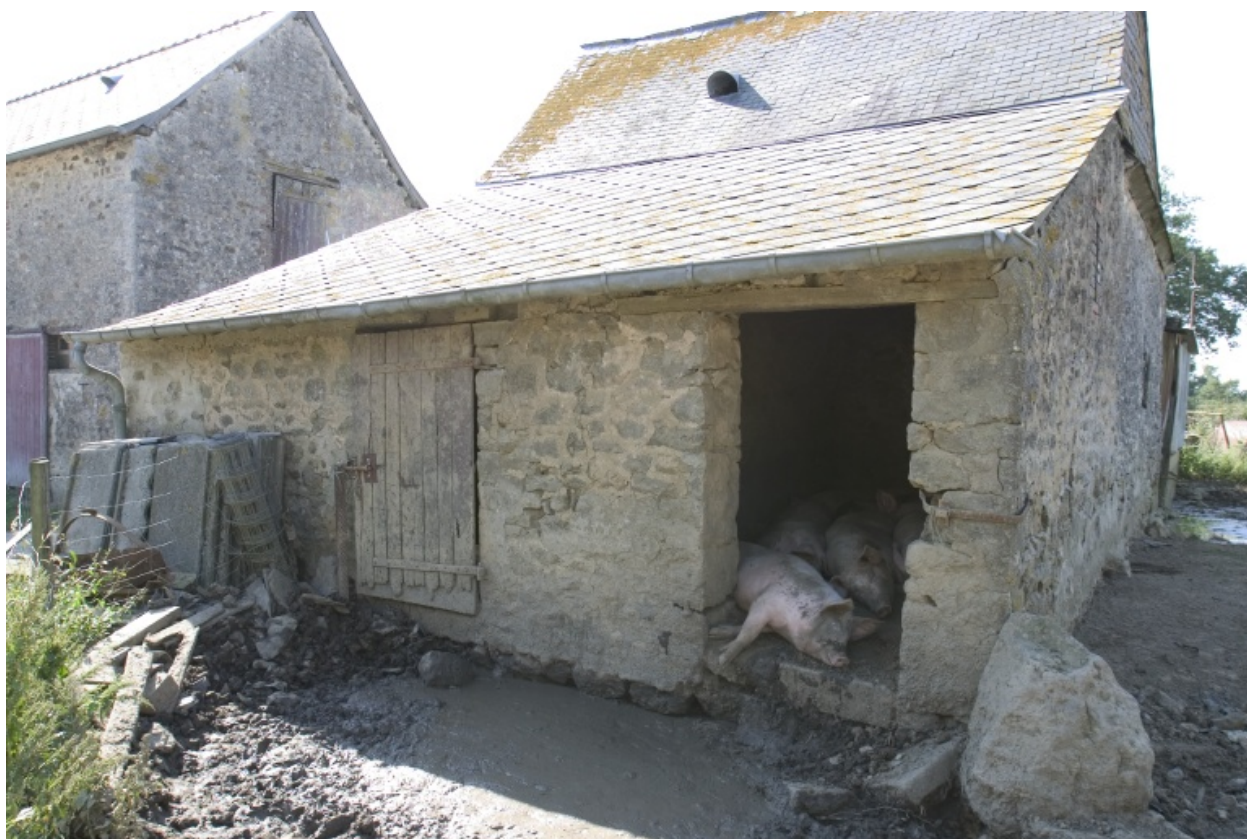
Le toit à porcs adossé  
à l'ancienne "grange".  
Phot. François Lasa  
IVR52\_20045302569NUCA

Le toit à porcs adossé à l'ancienne "grange".

en bois. Contre son mur nord s'appuie un appentis qui fait encore fonction de toit à porcs. Les murs de la remise établie au sud, hors du périmètre de la cour, sont renforcés aux angles par de gros moellons en calcaire marbrier. Sa porte est en moellon et à linteau de bois. Salver appartient au type IIB des fermes.

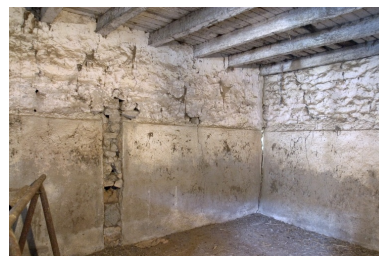
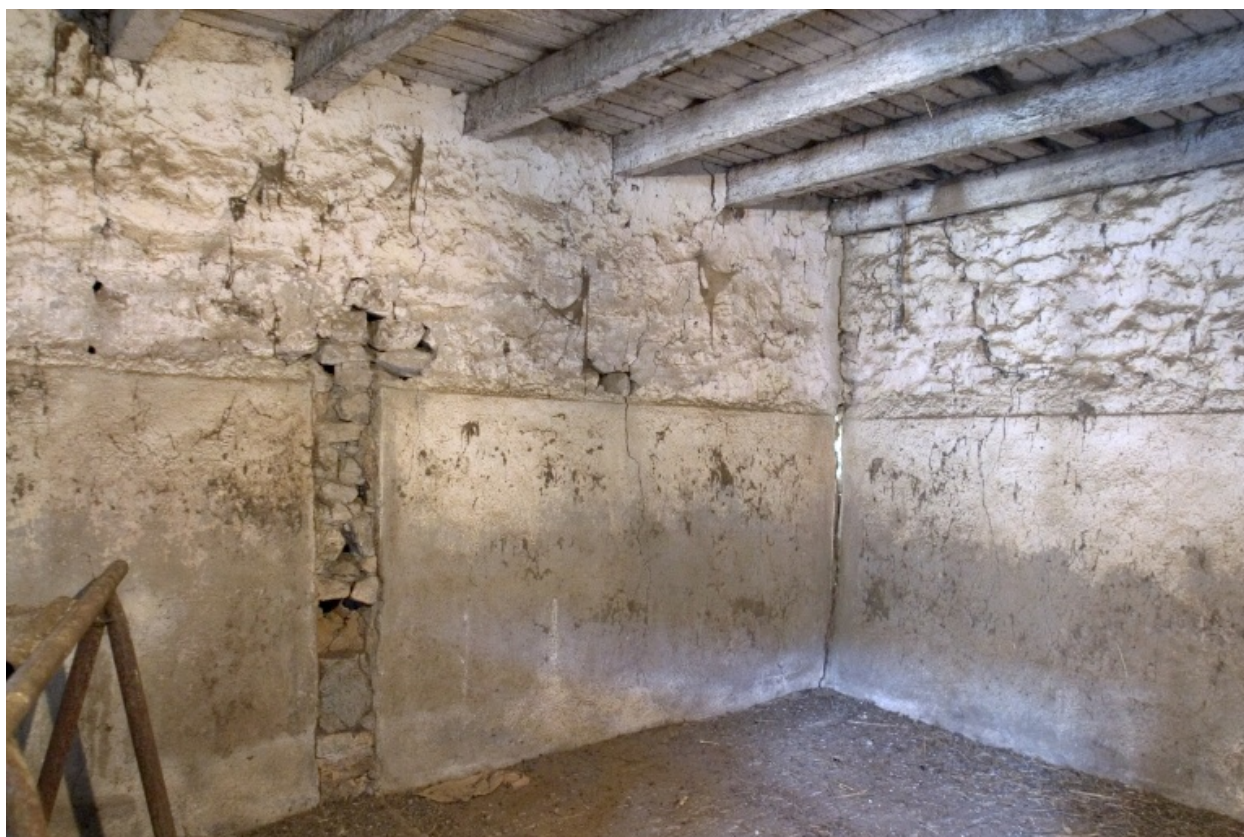
Rez-de-chaussée de l'ancienne  
"grange" : murs sud et ouest.  
Phot. François Lasa  
IVR52\_20045302566NUCA

Rez-de-chaussée de l'ancienne "grange" : murs sud et ouest.

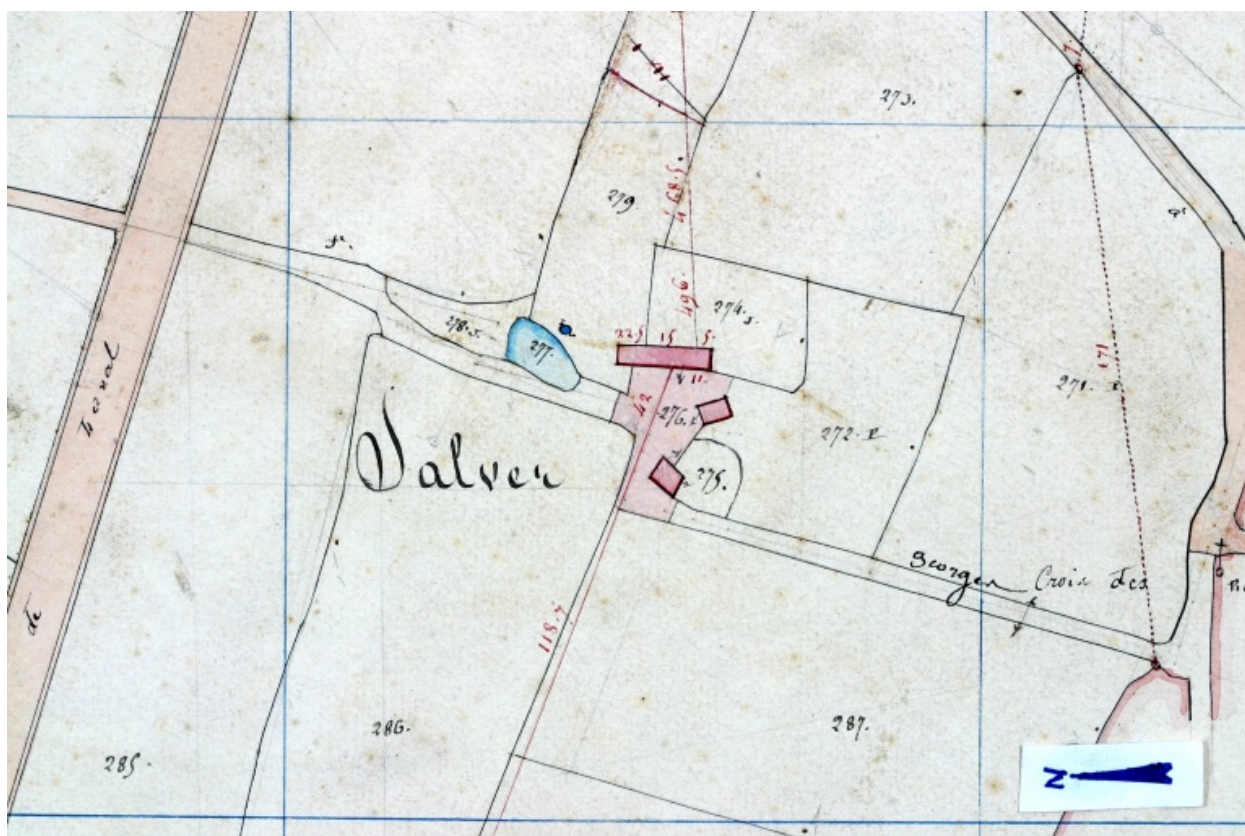
Extrait du plan cadastral  
de 1842, section K2.  
Repro. François Lasa  
IVR52\_20045301238NUCA

Extrait du plan cadastral de 1842, section K2.

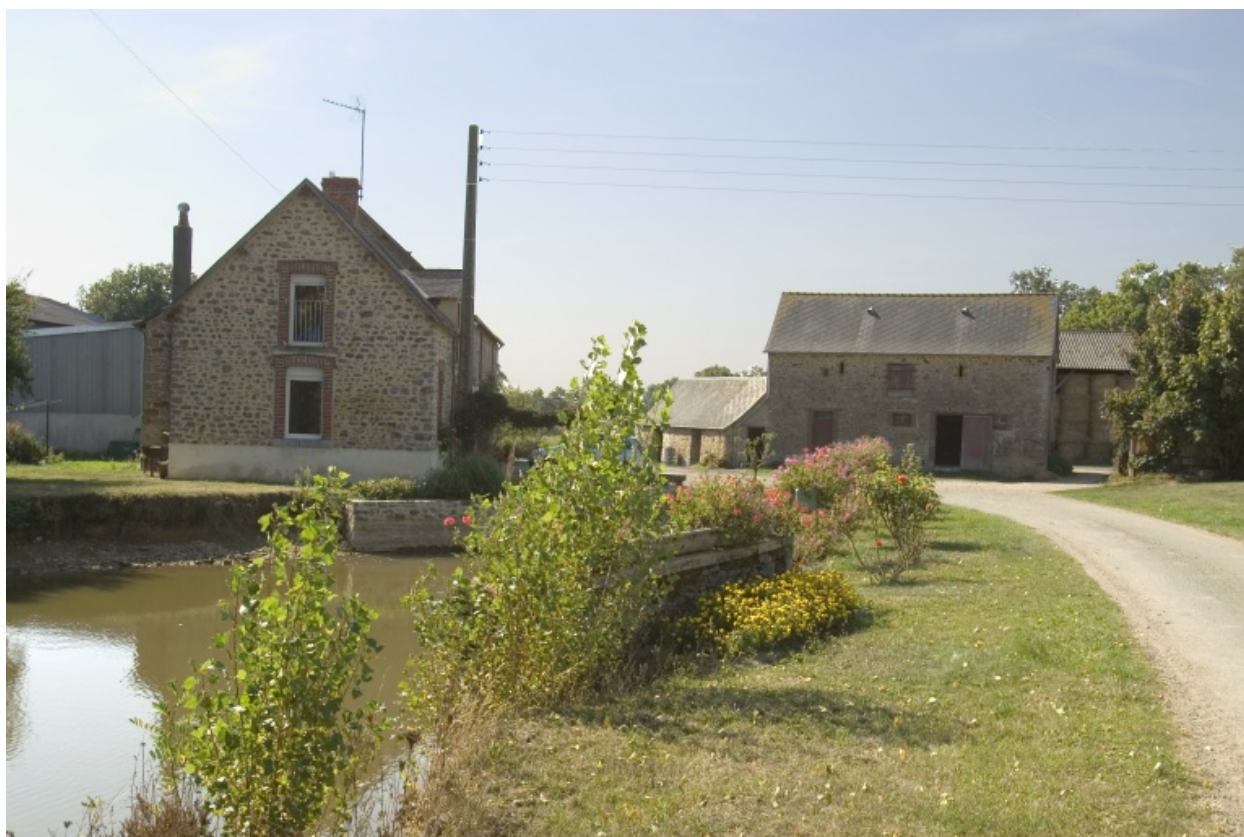
IVR52\_20045302562NUCA

Vue d'ensemble depuis le chemin d'accès au nord : le pignon du logis, la porcherie et l'étable à chevaux-fournil.

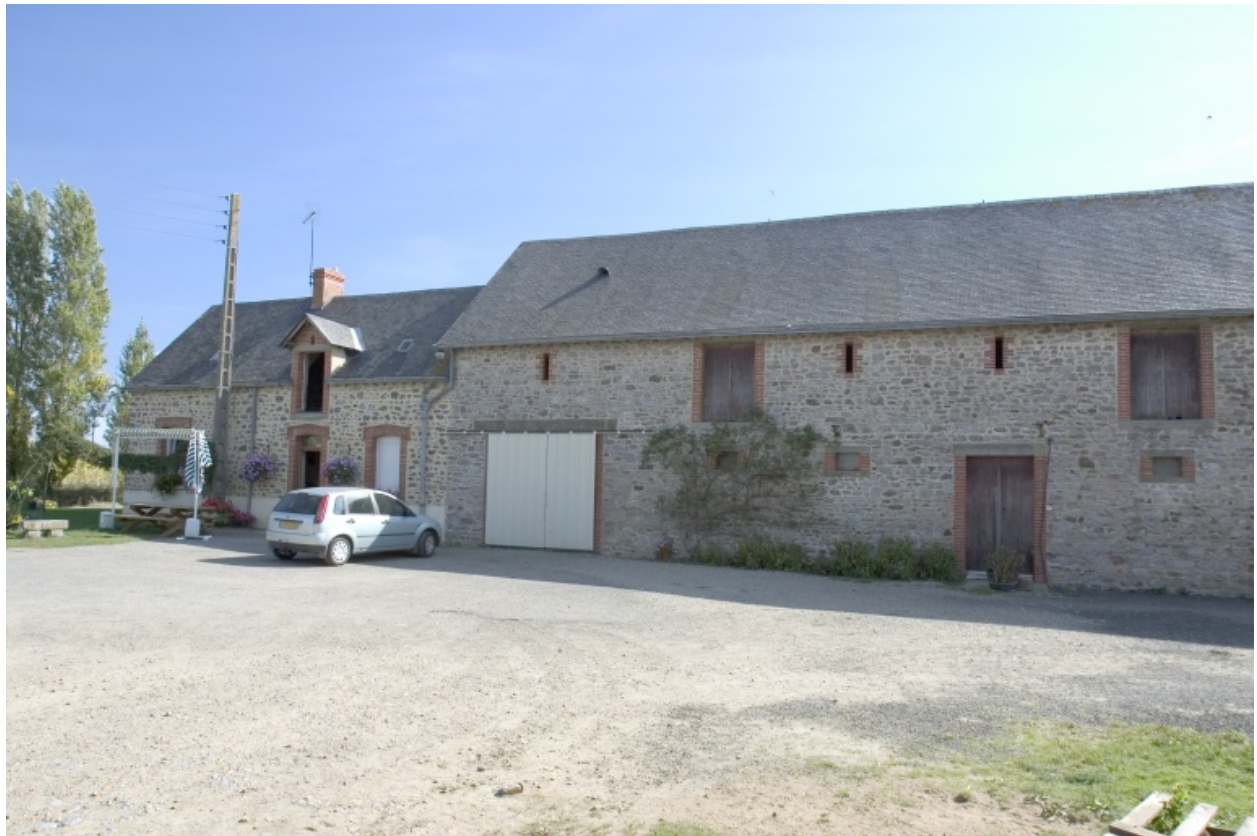
IVR52\_20045302564NUCA

Le logis et l'étable-grange.

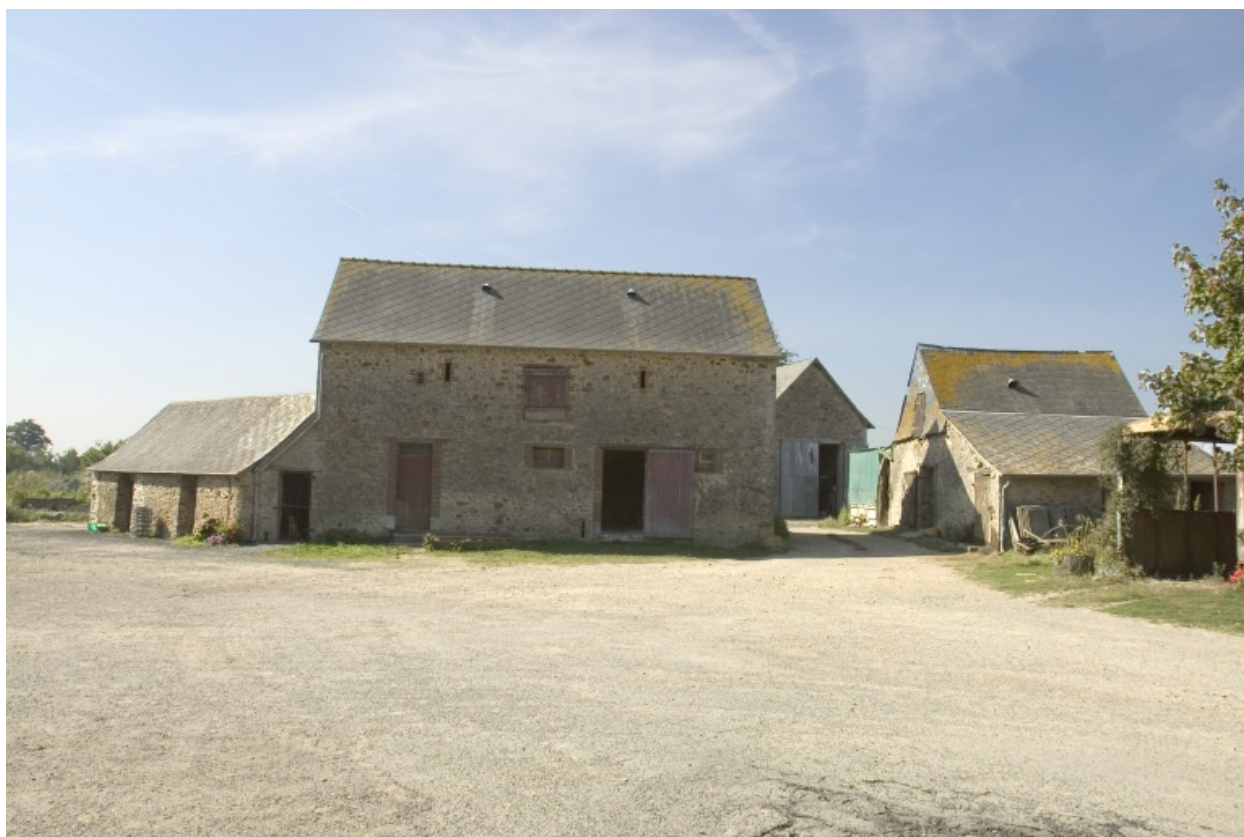
IVR52\_20045302563NUCA

La porcherie, l'étable à chevaux-fournil et l'ancienne "grange". Au fond la remise.
