Pays de la Loire, Sarthe  
Courcival  
Château de Courcival  
Château de Courcival

## Trumeau de cheminée, glace, tableau

Numéro de dossier : IM72002536  
Date de l'enquête initiale : 2010  
Date(s) de rédaction : 2010  
Cadre de l'étude : inventaire topographique  
Degré d'étude : étudié

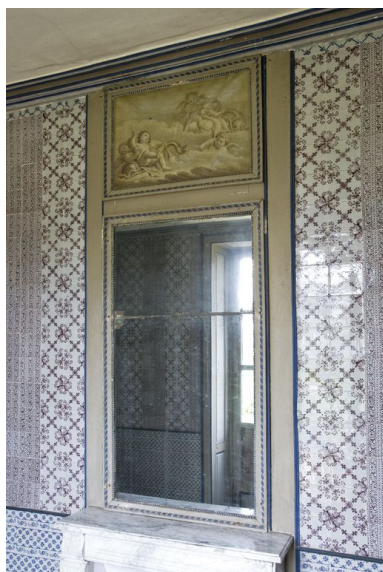
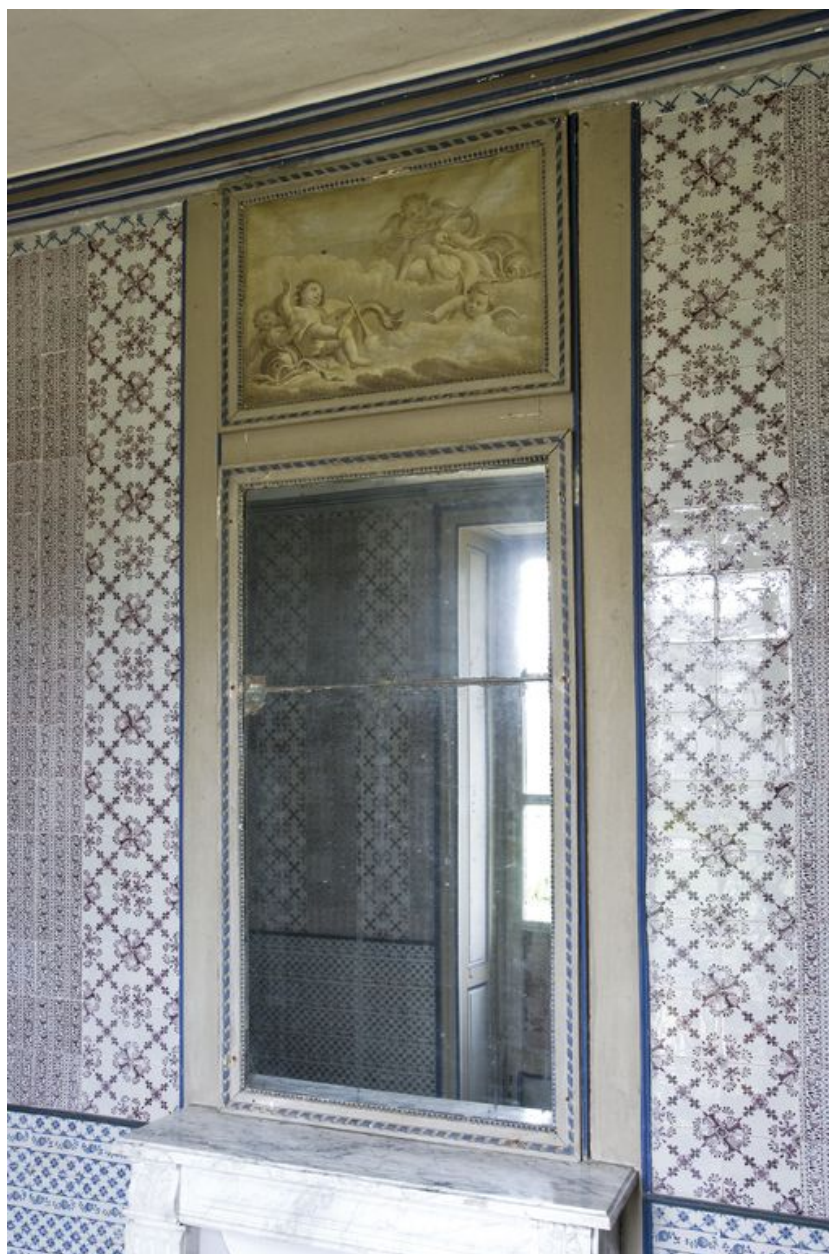
Le trumeau en bois peint occupe toute la hauteur du mur de séparation avec l'aile est du logis. Il porte un miroir composé de deux morceaux de glaces et un tableau (huile sur toile). Le miroir et le tableau sont chacun placés dans un cadre en bois sculpté et peint. Le trumeau et les cadres sont peints en beige rechapés de bleu, le tableau est peint en camaïeu. La cheminée en marbre blanc est postérieure au trumeau, elle remplace une cheminée plus ancienne.

bon état , repeint

Le vernis du tableau est usé et jauni. Le trumeau semble repeint (traces de jaune sous le beige), de même que le cadre du tableau (traces de vert sur la toile en limite de la couche picturale).

Château de Courcival,  
trumeau de cheminée du  
cabinet de bains de l'aile est.  
Phot. Yves Guillotin  
IVR52\_20107202018NUCA

Château de Courcival, trumeau de cheminée du cabinet de bains de l'aile est.

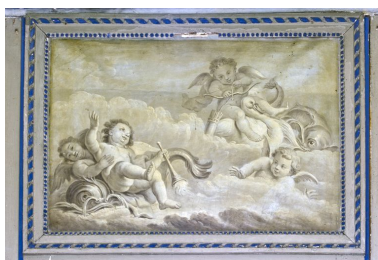
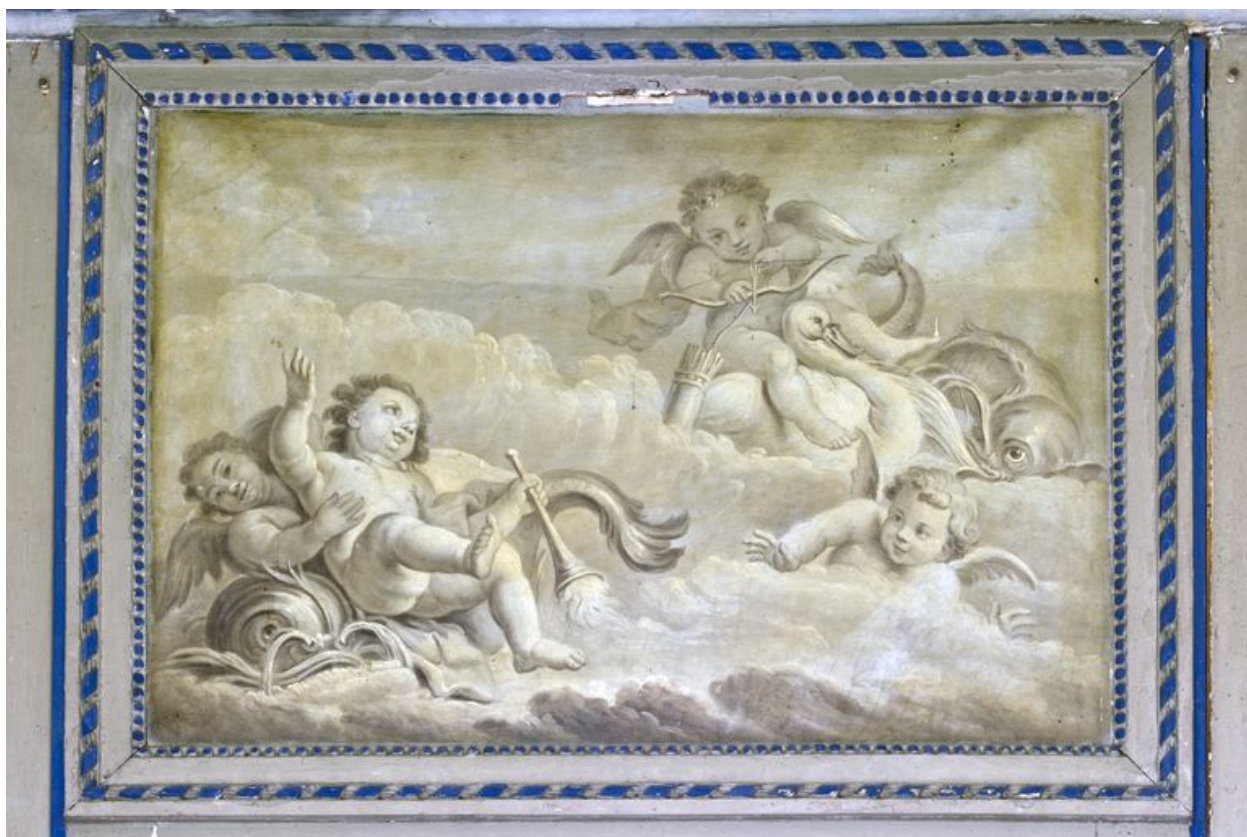
Le tableau figure, en haut à droite, Cupidon, assis sur un cygne et tourné vers l'observateur. Il tient son arc, flèche engagée. En bas à gauche, un putto assis sur un dauphin qu'un autre putto cherche à faire tomber, tient de la main gauche une torche renversée (symbole d'un amour malheureux ou fini). Les cadres du miroir et du tableau sont ornés d'un ruban enroulé et d'un rang de perle.

Château de Courcival, trumeau  
de cheminée du cabinet de bains  
de l'aile est, détail du tableau.  
Phot. Yves Guillotin  
IVR52\_20107202019NUCA

Château de Courcival, trumeau de cheminée du cabinet de bains de l'aile est, détail du tableau.
