Pays de la Loire, Vendée
Vix
Bas des Vignes (le)
12 chemin du Bas des Vignes

Ferme, actuellement maison ; le Bas des Vignes, 12 chemin du Bas des Vignes

Numéro de dossier : IA85002396
Date de l'enquête initiale : 2019
Date(s) de rédaction : 2019
Cadre de l'étude : inventaire topographique Vallée de la Sèvre Niortaise, Marais poitevin
Degré d'étude : recensé

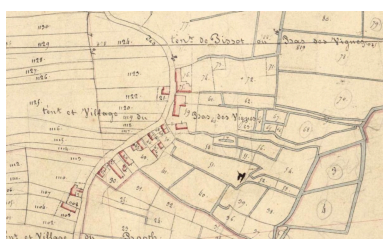
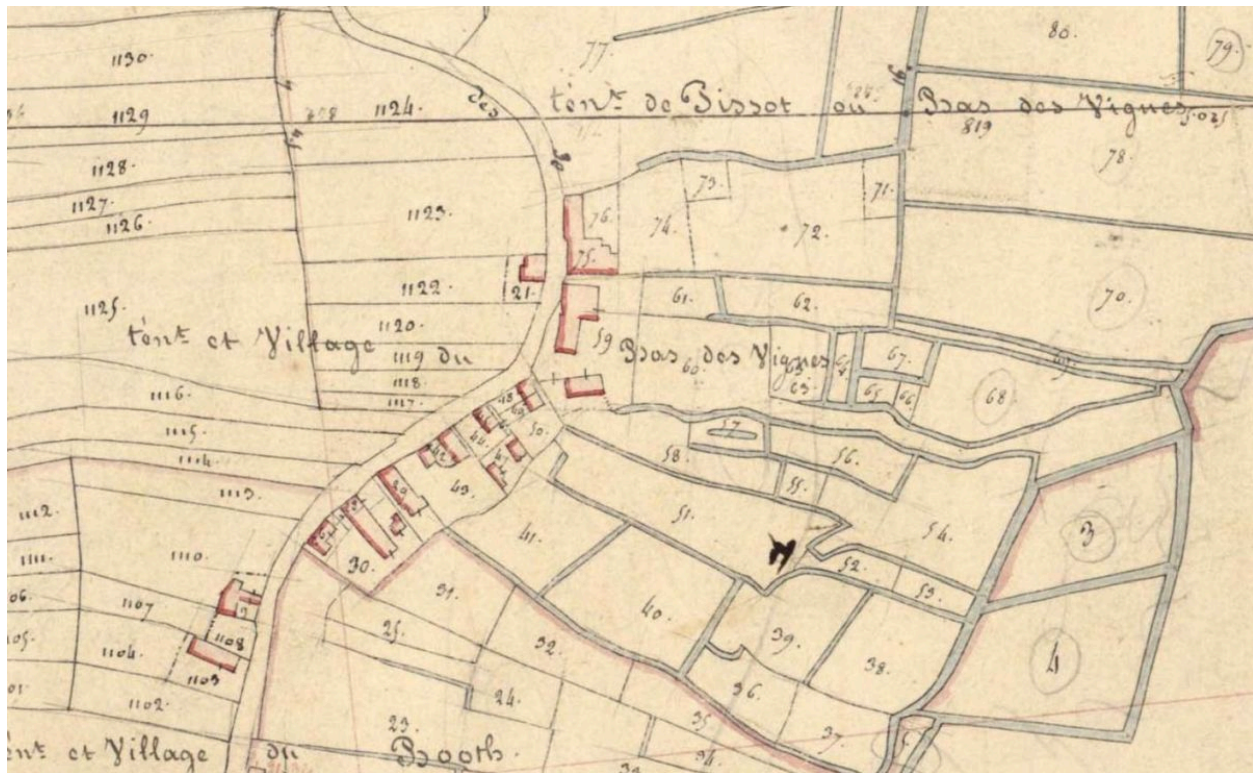
La parcelle 59, au centre, sur le plan cadastral de 1836.
Phot. Yannis (reproduction) Suire
IVR52_20198501658NUCA

La parcelle 59, au centre, sur le plan cadastral de 1836.

La partie la plus ancienne des bâtiments actuels est probablement constituée par le logement et les dépendances en arrière du logis. Ils apparaissent semble-t-il sur le plan cadastral de 1836, et pourraient remonter au début du 19^e siècle, voire avant. A cette date, ils appartiennent à Pierre Bonneau époux Phelippeau. Un agrandissement est réalisé en 1868, selon le cadastre, ce qui pourrait correspondre au logis accolé contre les autres bâtiments à l'est.

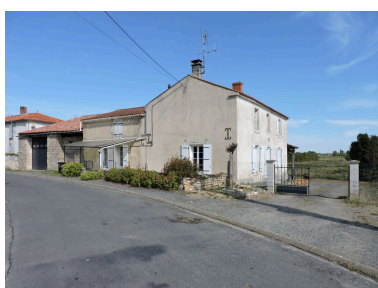
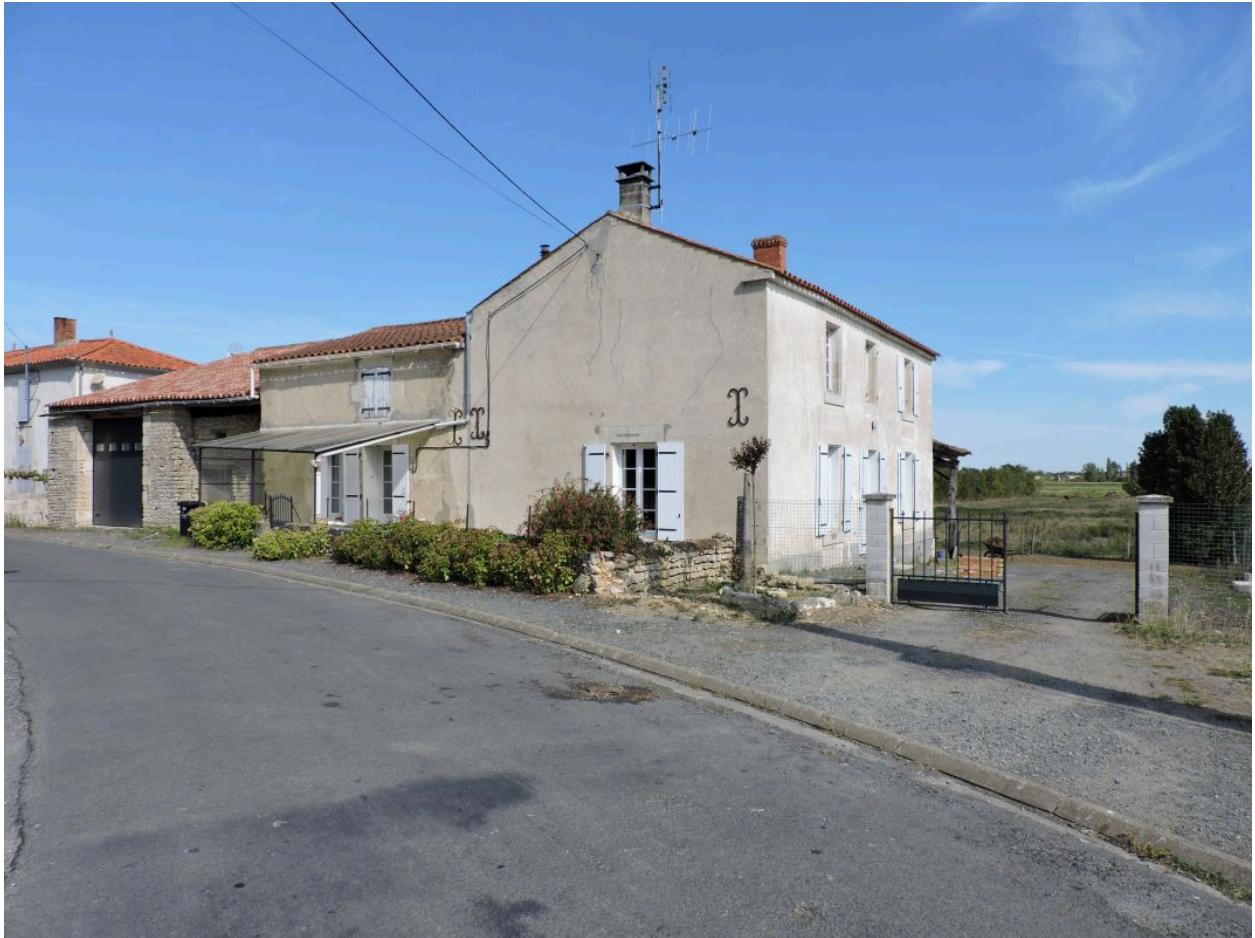
La ferme vue depuis le sud-est.
Phot. Yannis Suire
IVR52_20198503284NUCA

La ferme vue depuis le sud-est.

Cette ancienne ferme est située en bordure des marais, sur la pente du terrain qui la met à l'abri d'une éventuelle inondation. Elle comprend un logis (années 1860 ?), à l'est, un ancien logement en retour d'équerre à l'arrière, le long de la rue, et des dépendances (grange, étable ?) dans son prolongement. Le mur d'élévation de ces dépendances forme un retrait dans lequel est incorporé un puits. L'ancien logement est en rez-de-chaussée avec un étage. Il présente une seule travée d'ouvertures et deux baies au rez-de-chaussée. Le logis, plus grand, comprend un étage et présente en façade trois travées d'ouvertures, avec porte centrale et appuis saillants.

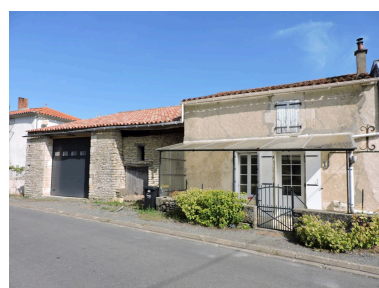
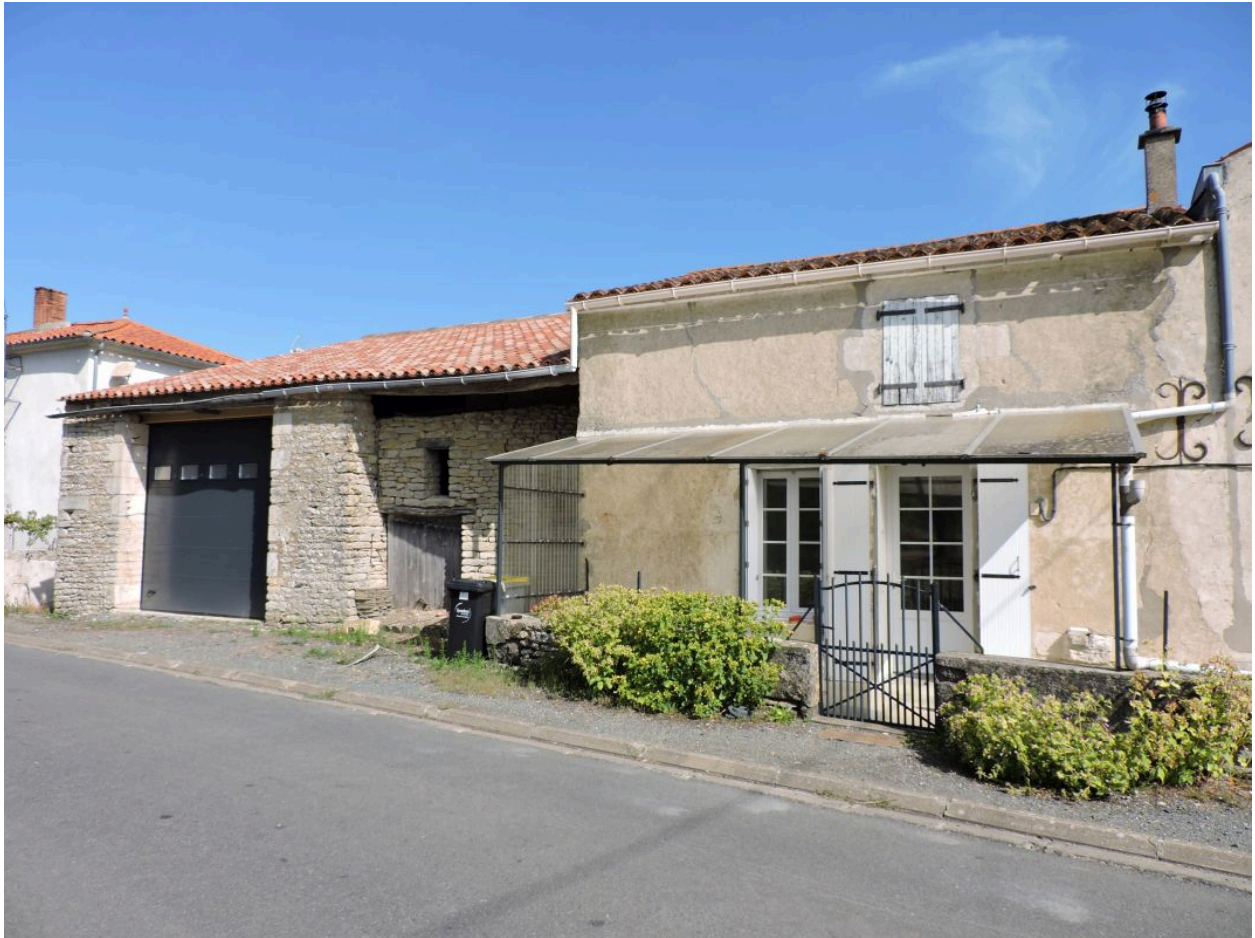
L'ancien logement, à droite, et les dépendances qui le prolongent.
Phot. Yannis Suire
IVR52_20198503285NUCA

L'ancien logement, à droite, et les dépendances qui le prolongent.

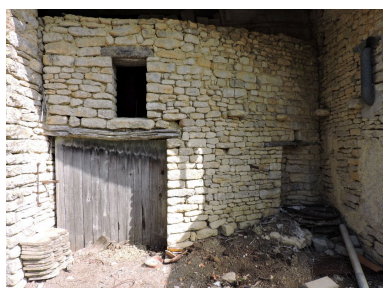
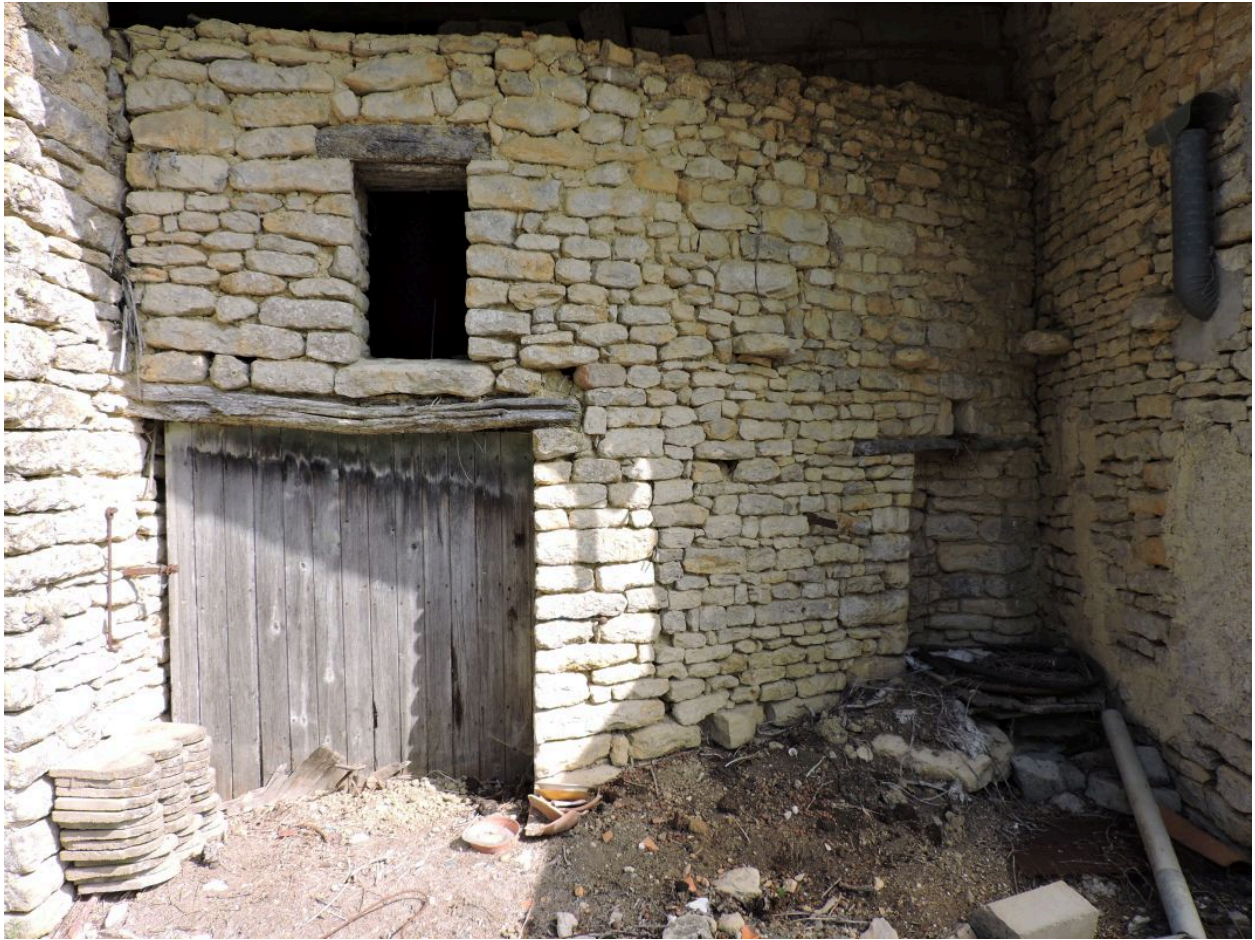
Ancienne étable en retrait ?
Phot. Yannis Suire
IVR52_20198503286NUCA

Ancienne étable en retrait ?

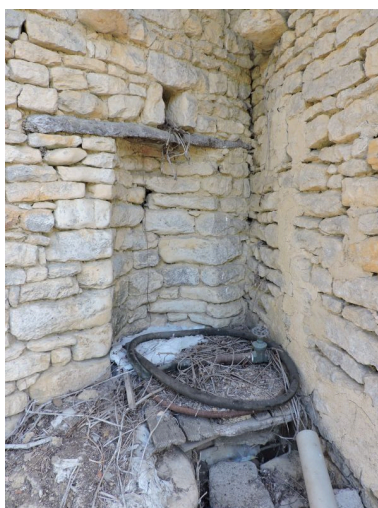
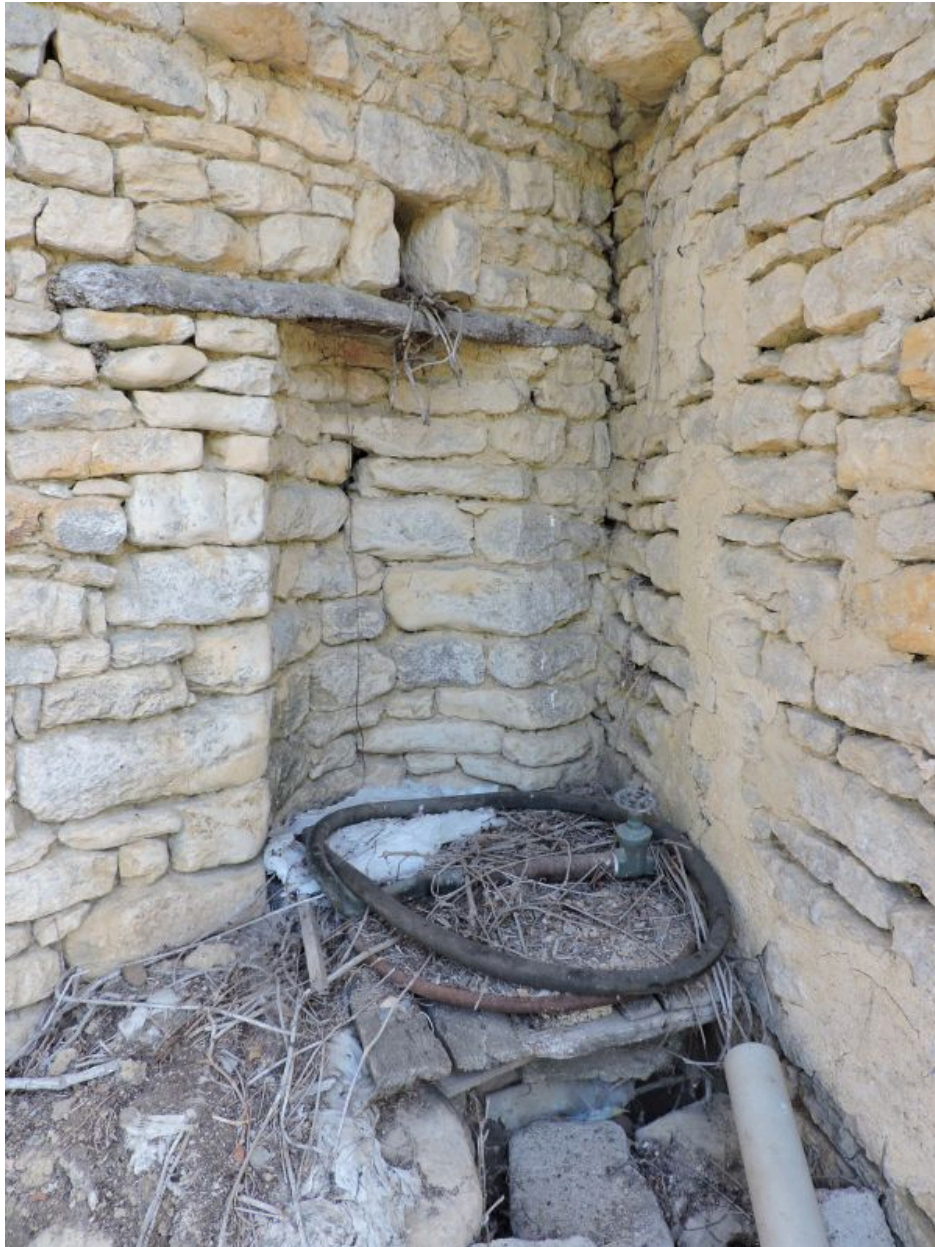
Puits compris dans le mur d'élévation de la dépendance.
Phot. Yannis Suire
IVR52_20198503287NUCA

Puits compris dans le mur d'élévation de la dépendance.
