Pays de la Loire, Mayenne
Vaiges
les Saillardières

Manoir-écart, les Saillardières

Numéro de dossier : IA53003856
Date de l'enquête initiale : 2004
Date(s) de rédaction : 2004
Cadre de l'étude : inventaire topographique
Degré d'étude : étudié

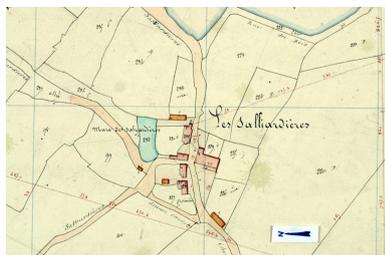
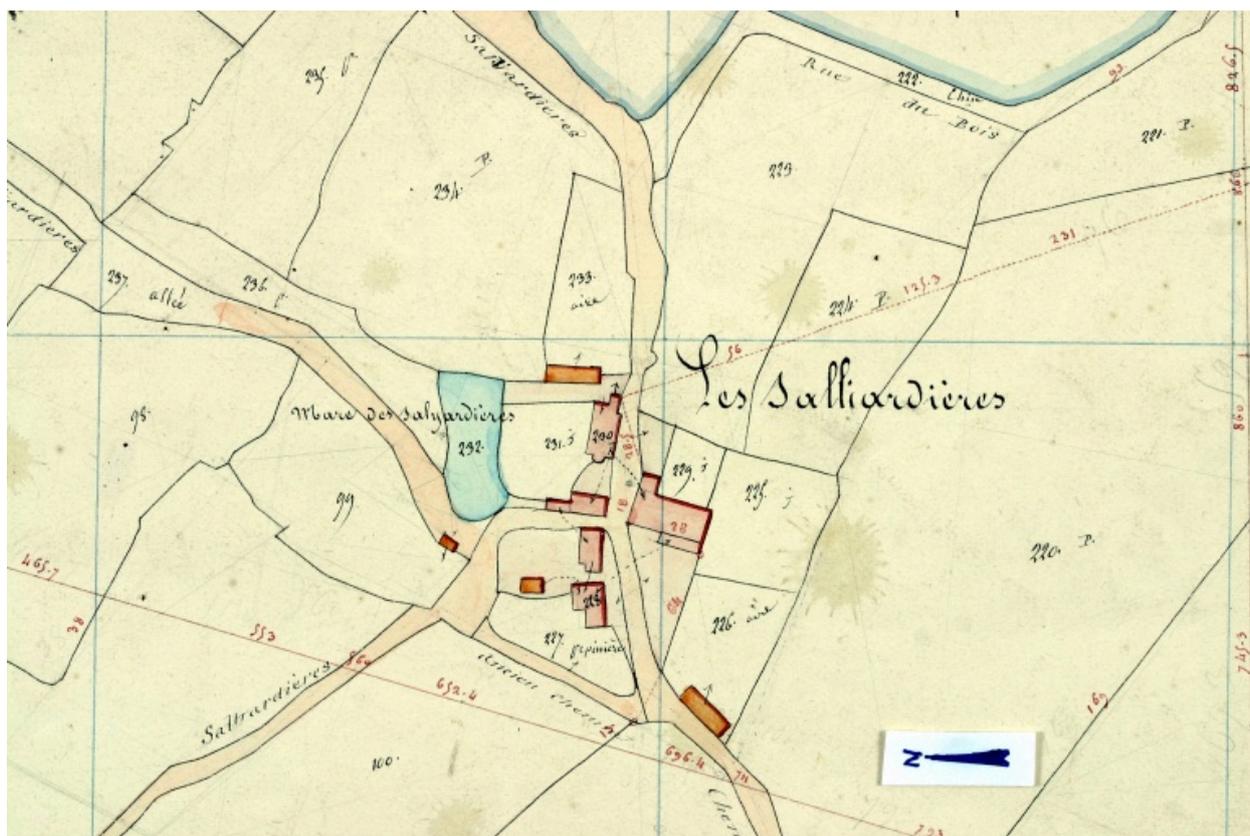
Extrait du plan cadastral
de 1842, section G2.
Repro. François Lasa
IVR52_20045301164NUCA

Extrait du plan cadastral de 1842, section G2.

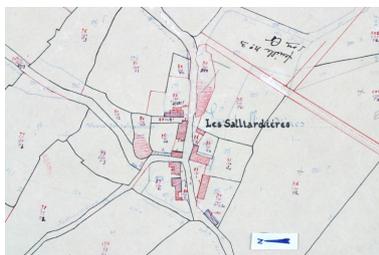
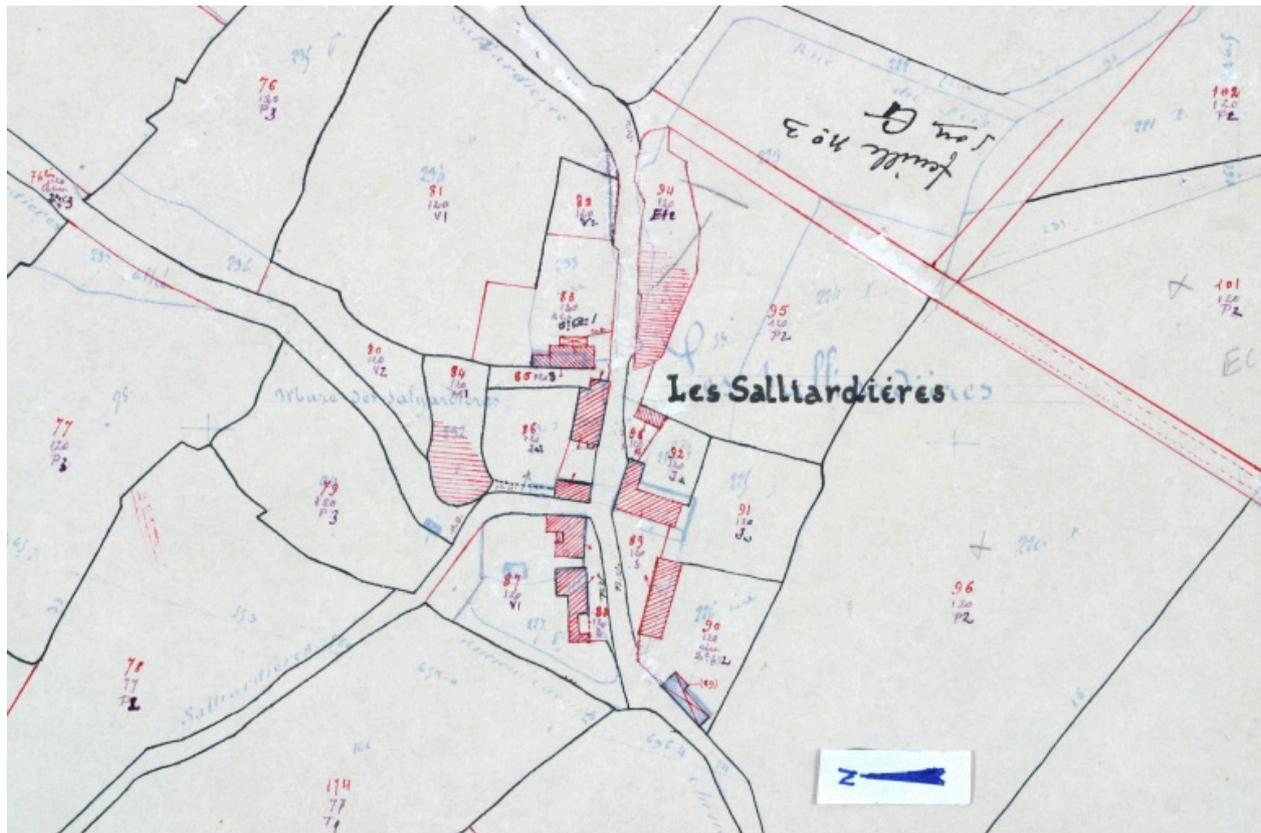
Extrait du plan cadastral
de 1936, section G2.
Repro. François Lasa
IVR52_20045301332NUCA

Extrait du plan cadastral de 1936, section G2.

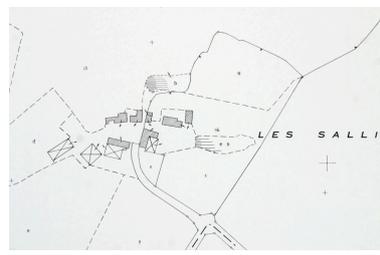
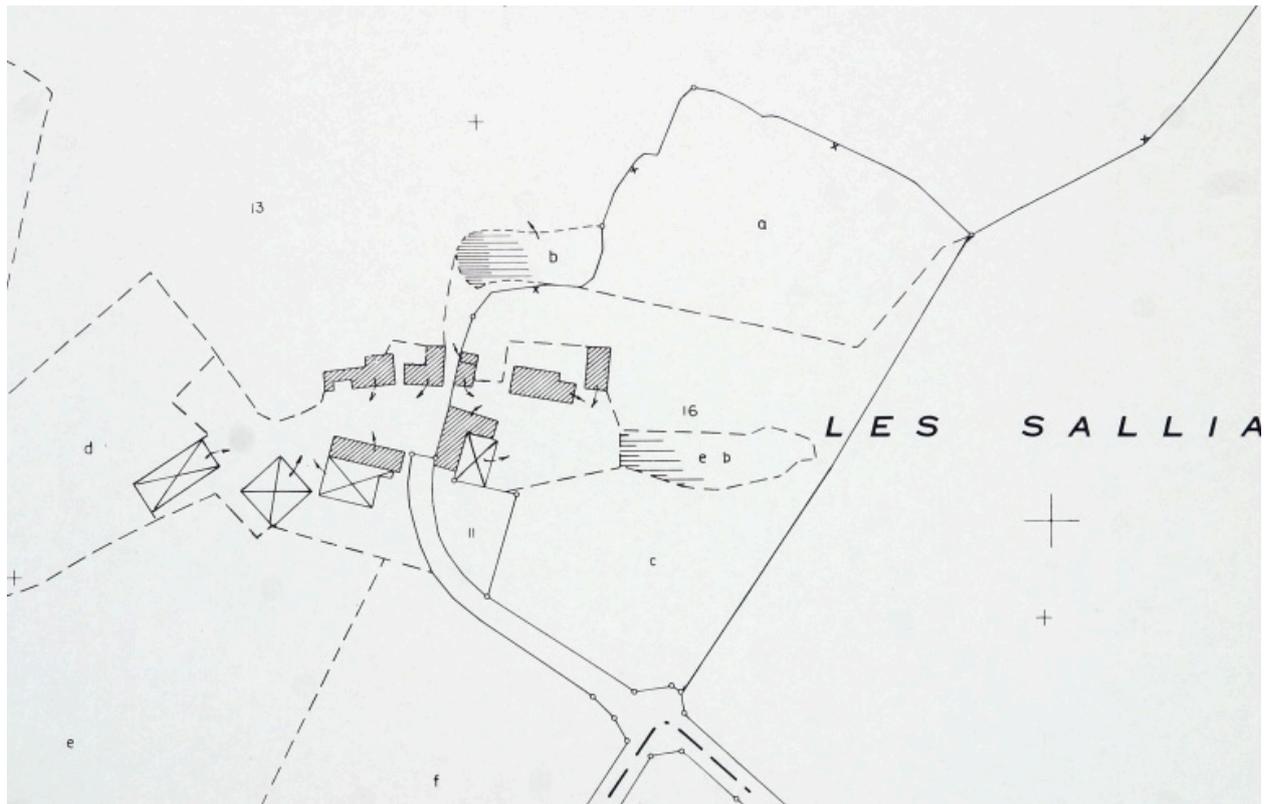
Extrait du plan cadastral renouvelé
en 1982 et régulièrement mis à jour
entre 1982 et 2002, section ZD.
Repro. François Lasa
IVR52_20045302395NUCA

Extrait du plan cadastral renouvelé en 1982 et régulièrement mis à jour entre 1982 et 2002, section ZD.

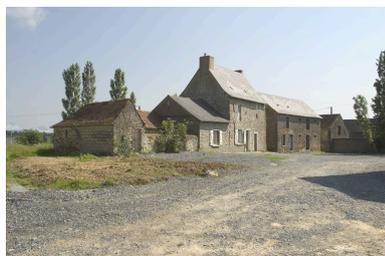
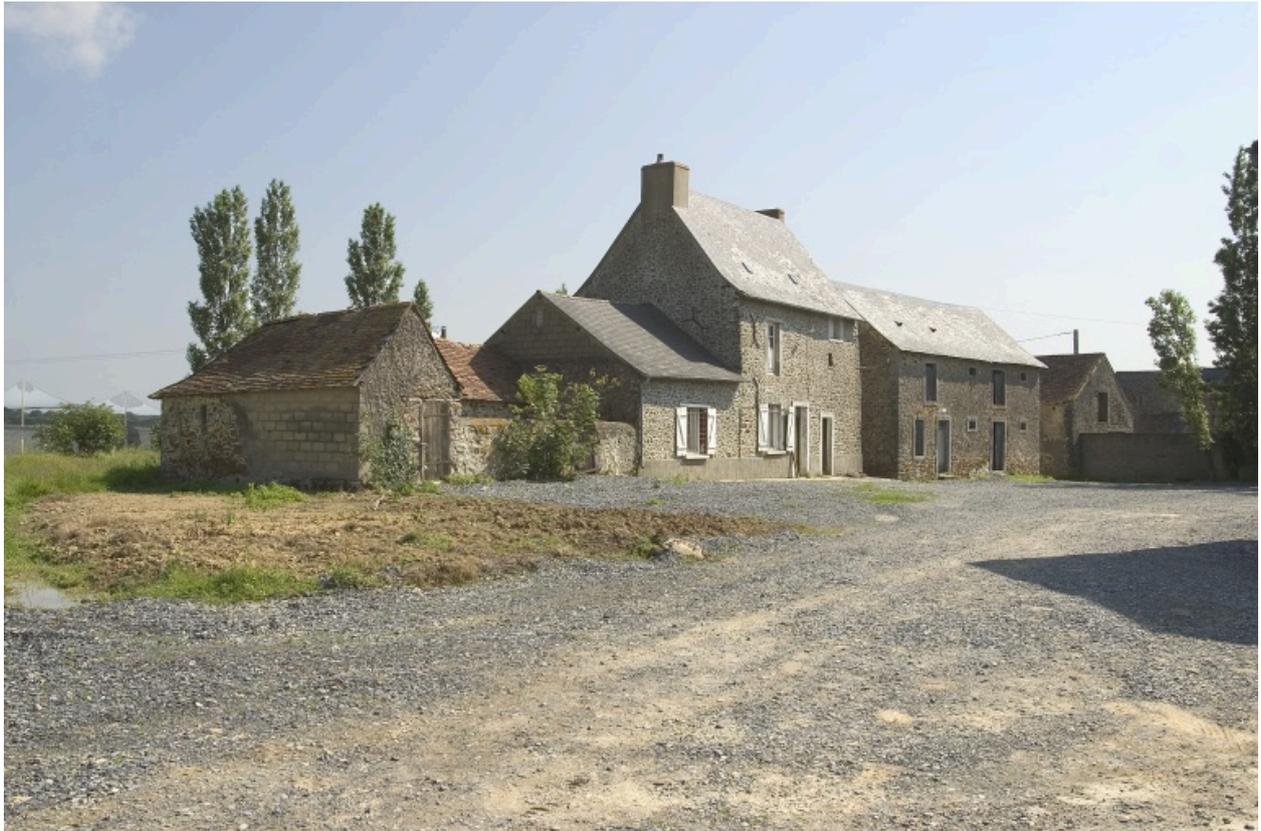
La porcherie, le logis et
l'étable à chevaux-fournil
vus depuis le sud-ouest.
Phot. François Lasa
IVR52_20045301847NUCA

La porcherie, le logis et l'étable à chevaux-fournil vus depuis le sud-ouest.

L'ancien manoir et ses deux bâtiments agricoles occupent la partie ouest de l'écart. Ils sont construits en moellon de grès et majoritairement couverts d'ardoises : la couverture de la porcherie, en tuile plate et celle de la partie arrière du fournil-étable à chevaux, en ardoise en fibrociment, font exception. Le corps principal du logis possède un étage carré. Ses baies sont composites : en tufeau taillé et en ciment au rez-de-chaussée, en calcaire marbrier grossièrement taillé à l'étage. La présence de deux conduits de cheminée dans le comble laisse penser que la division en deux pièces de chaque niveau n'est pas l'effet d'un remaniement. La cheminée conservée dans la pièce est de l'étage est en calcaire. L'escalier en vis est en bois. Il est situé en partie dans l'épaisseur du mur à l'angle sud-est. La charpente est du type à ferme et à panne sous chevron porteur. Le logis comporte une extension en rez-de-chaussée à l'ouest, dont les baies présentent des piédroits en grosse brique et des linteaux et des appuis en ciment. Une seconde extension qui devait servir de cave forme un appentis à l'arrière. La porcherie, précédée d'un enclos, est contigüe au logis à l'ouest. Ses portes sont en moellon et à linteaux de bois. L'étable à chevaux-fournil possède un comble à surcroît. Ses chaînes d'angle sont en gros moellons de calcaire marbrier. Ses ouvertures sont en calcaire marbrier taillé. Le foyer du four à pain qui était adossé à l'arrière du bâtiment a été démoli. L'étable à vaches-grange est située face au logis et à l'étable à chevaux-fournil, au sud de la cour. En son centre se trouve un fond de grange. Ses baies sont en calcaire marbrier taillé. Les Saillardières appartiennent au type I des écarts.

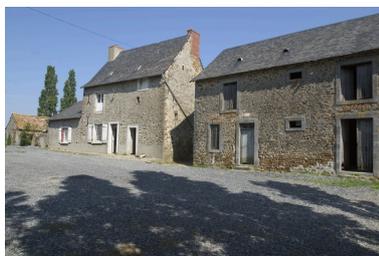
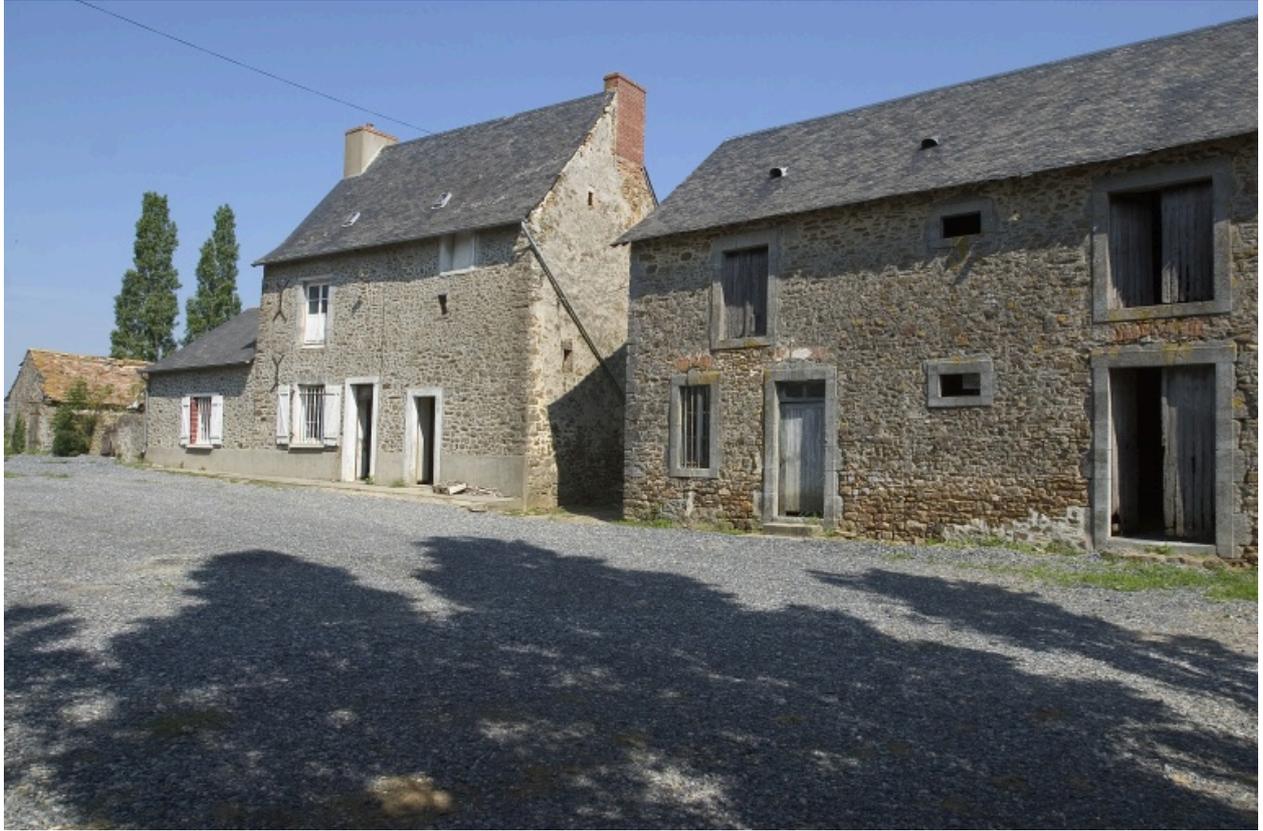
Le logis et l'étable à chevaux-
fournil vus depuis le sud-est.
Phot. François Lasa
IVR52_20045301851NUCA

Le logis et l'étable à chevaux-fournil vus depuis le sud-est.

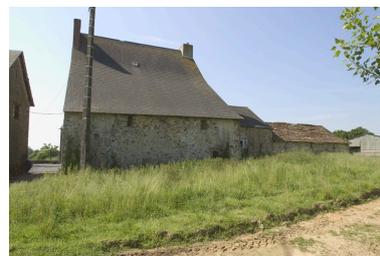
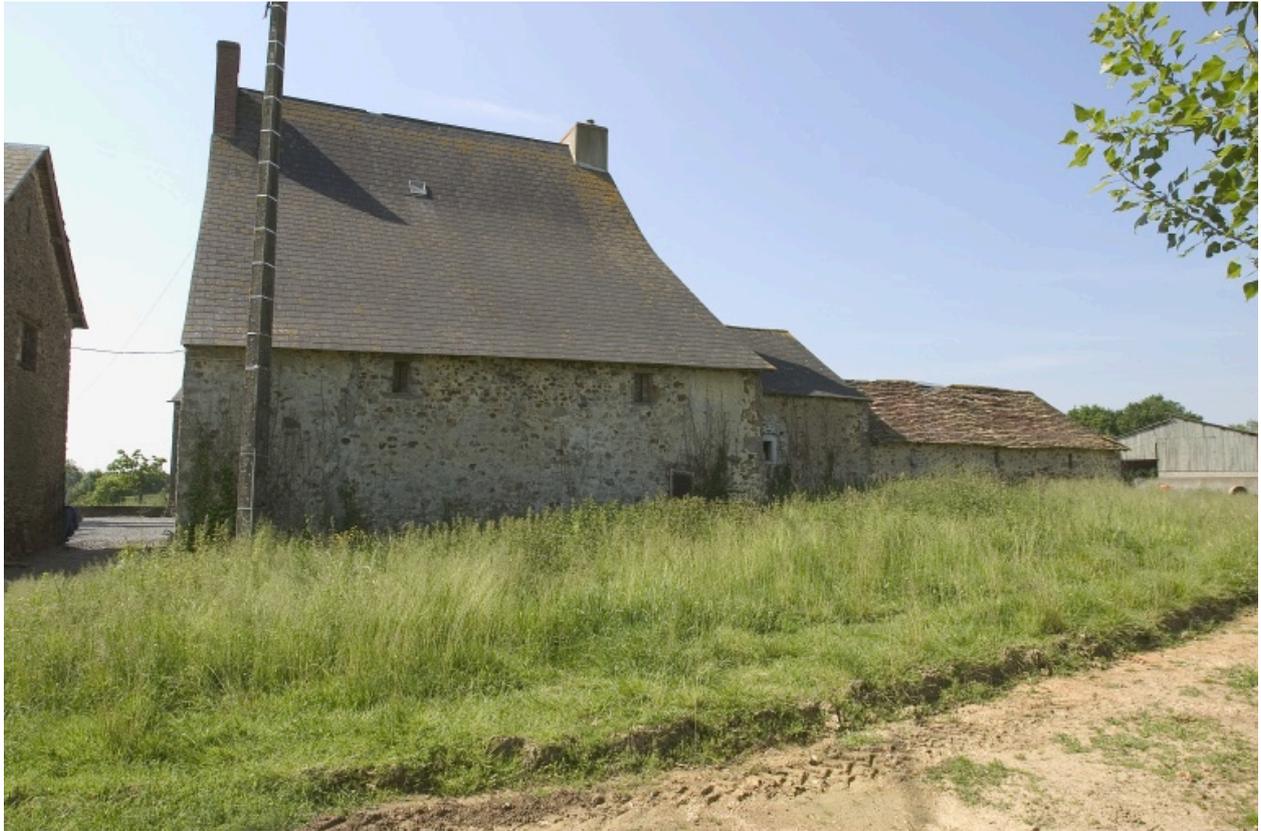
La façade postérieure du
logis vue depuis le nord.
Phot. François Lasa
IVR52_20045301850NUCA

La façade postérieure du logis vue depuis le nord.

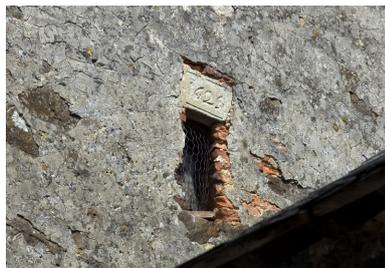
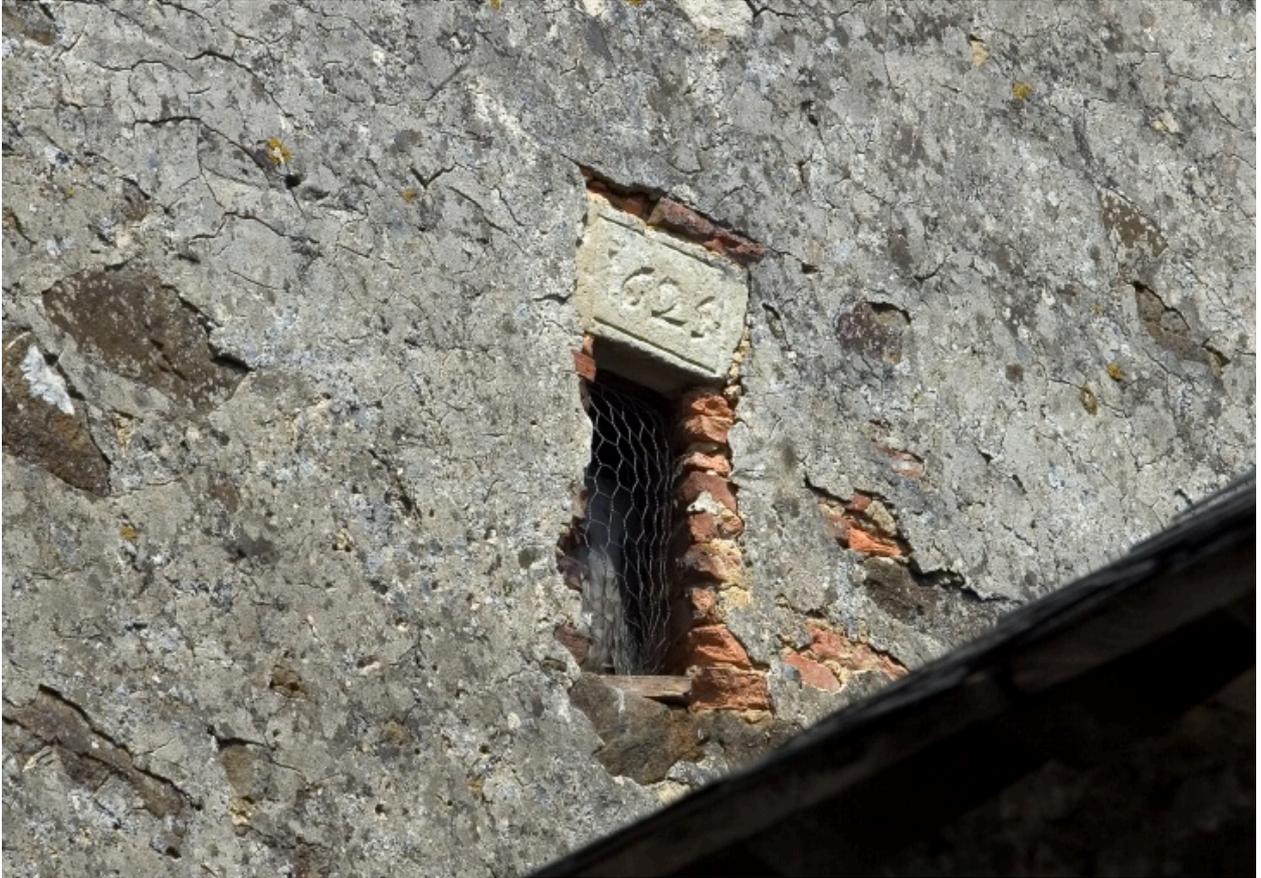
La date portée, sur le pignon est du logis.
Phot. François Lasa
IVR52_20045301852NUCA

La date portée, sur le pignon est du logis.

Période(s) principale(s) : 1ère moitié 17e siècle, 1ère moitié 19e siècle, 2e moitié 19e siècle
Période(s) secondaire(s) : 3e quart 20e siècle
Dates : 1625 (porte la date)

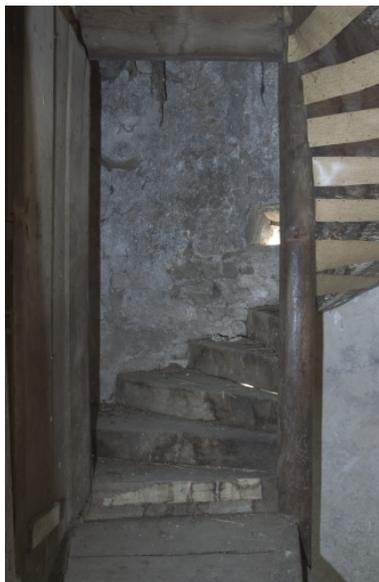
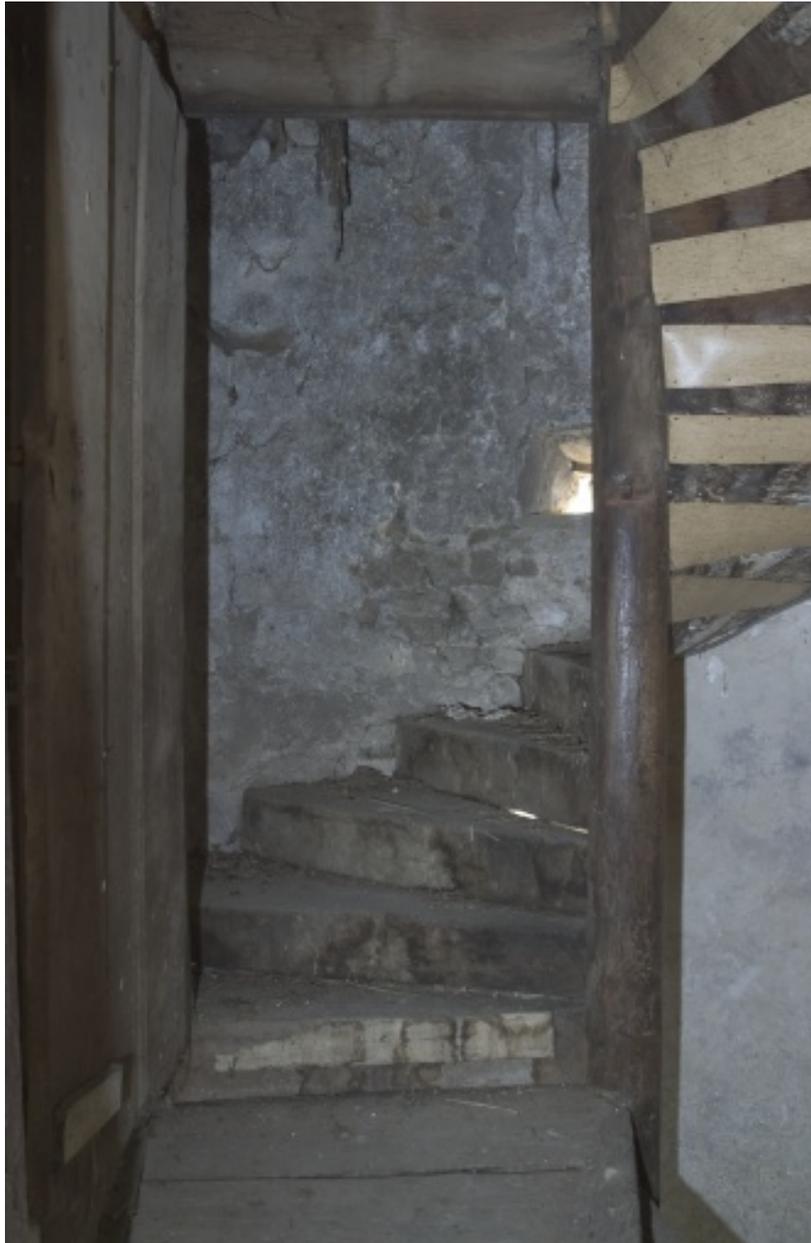
Intérieur du logis. L'escalier vu depuis le premier étage.
Phot. François Lasa
IVR52_20045301854NUCA

Intérieur du logis. L'escalier vu depuis le premier étage.

Escaliers : escalier dans-œuvre : escalier en vis

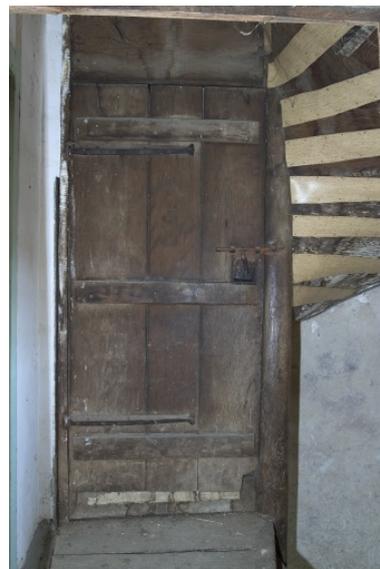
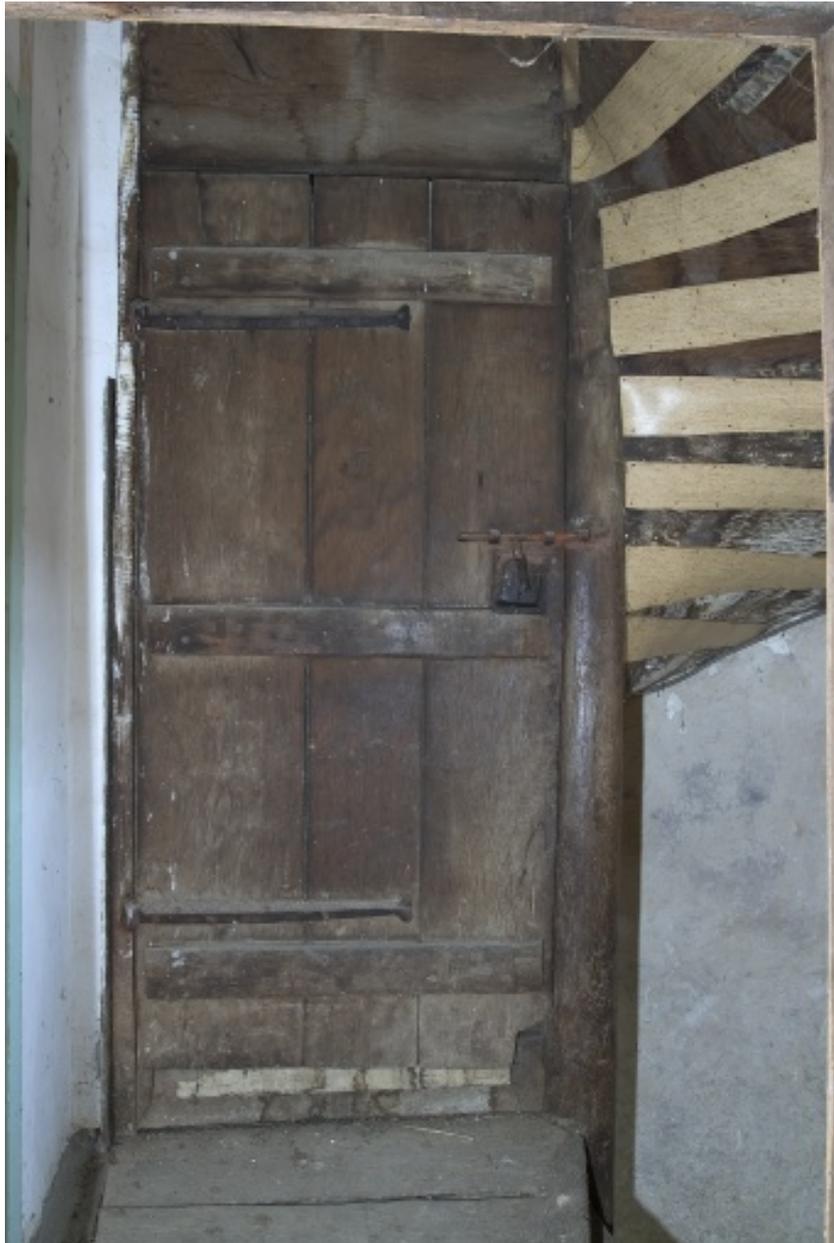
Intérieur du logis, premier étage : la porte d'accès à la partie de l'escalier menant au comble.
Phot. François Lasa
IVR52_20045301855NUCA

Intérieur du logis, premier étage : la porte d'accès à la partie de l'escalier menant au comble.

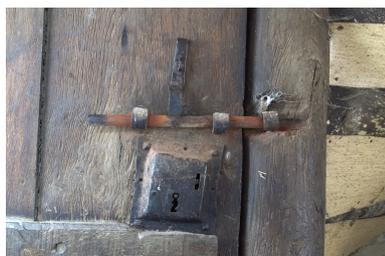
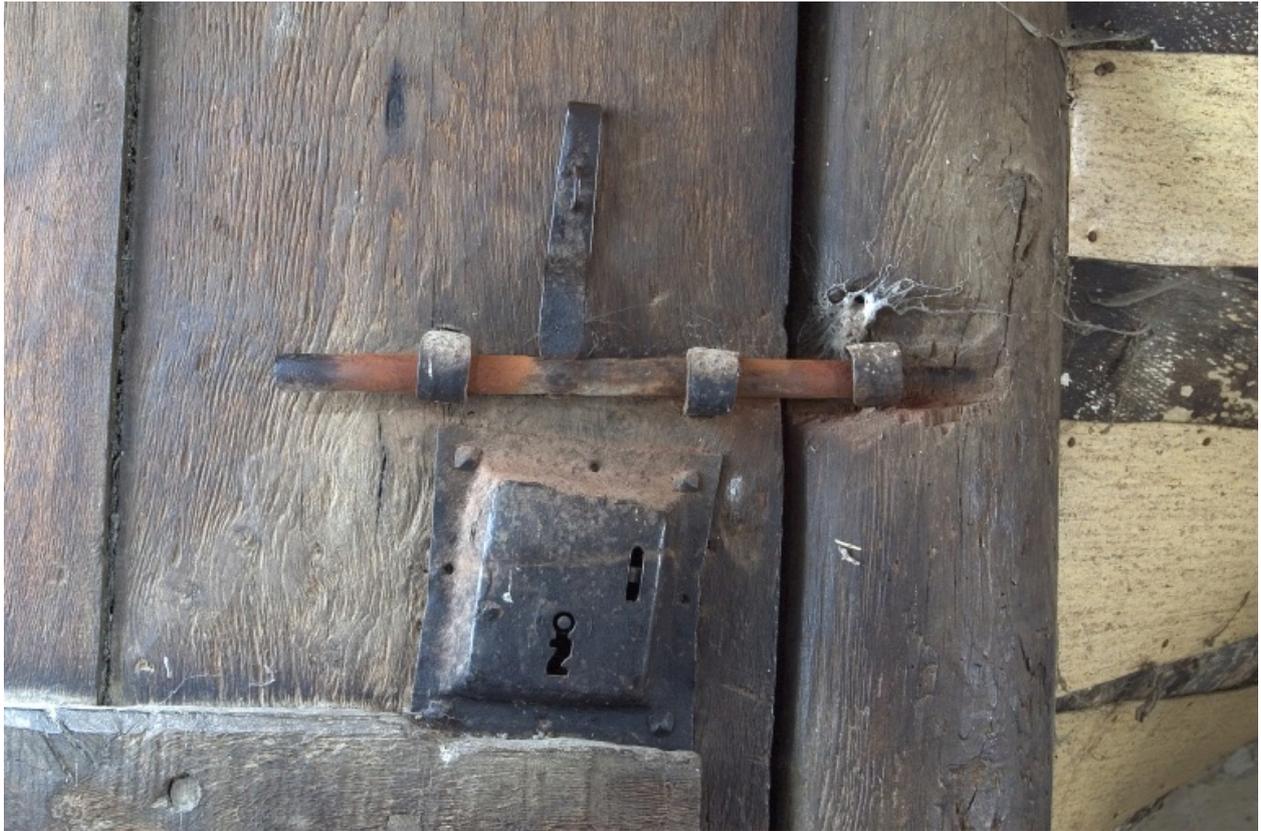
Intérieur du logis. Détail de la porte d'accès à la partie de l'escalier menant au comble : la serrure.
Phot. François Lasa
IVR52_20045301856NUCA

Intérieur du logis. Détail de la porte d'accès à la partie de l'escalier menant au comble : la serrure.

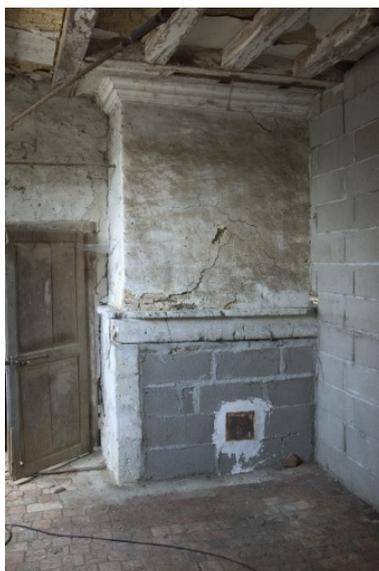
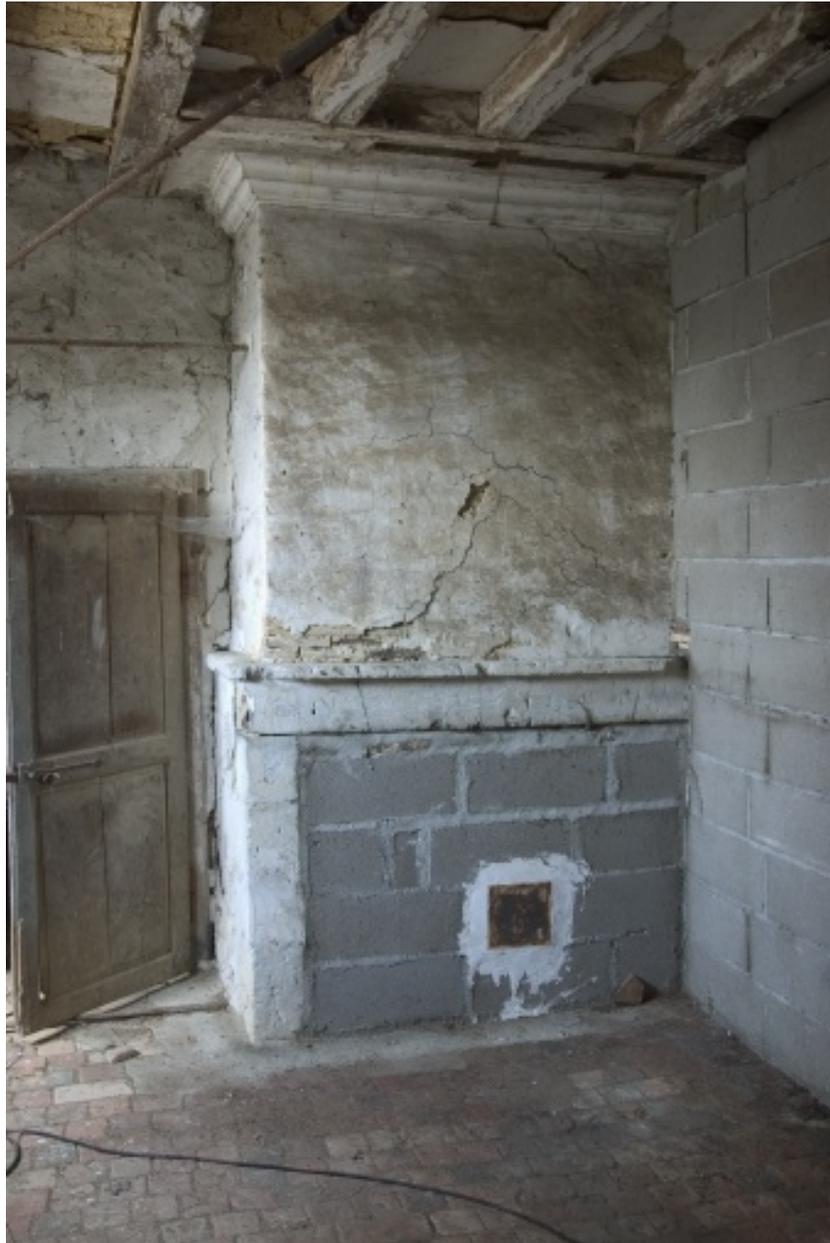
Intérieur du logis, premier étage : la cheminée de la salle est.
Phot. François Lasa
IVR52_20045301853NUCA

Intérieur du logis, premier étage : la cheminée de la salle est.

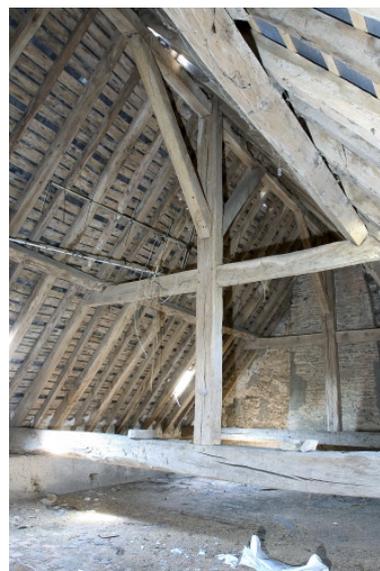
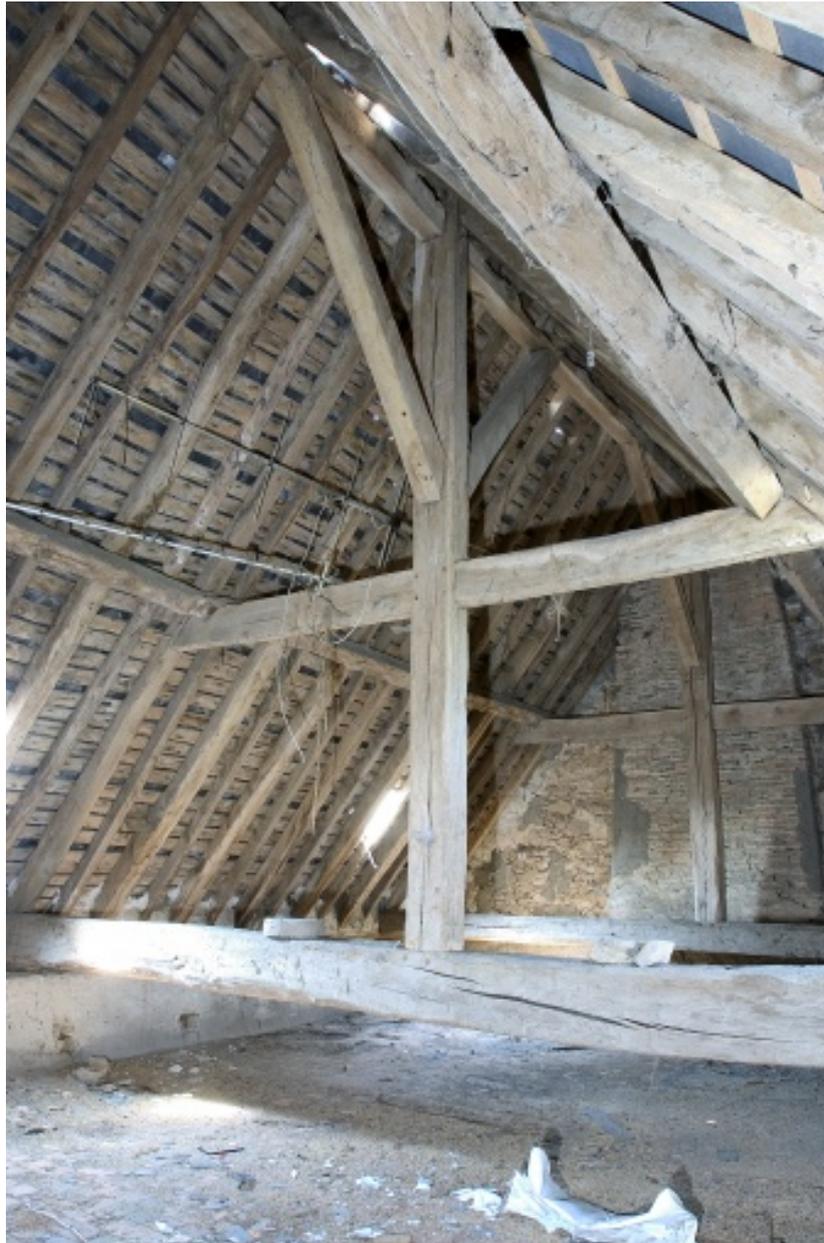
Intérieur du logis. La charpente vue depuis l'est.
Phot. François Lasa
IVR52_20045301857NUCA

Intérieur du logis. La charpente vue depuis l'est.

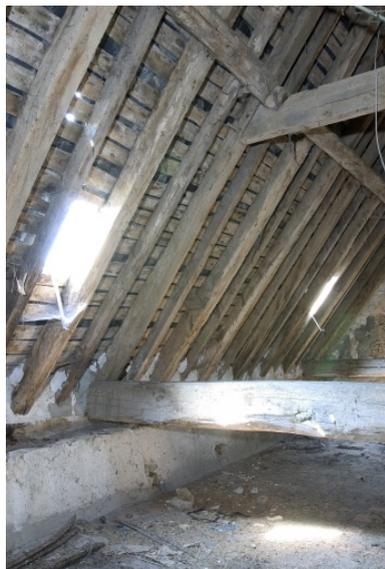
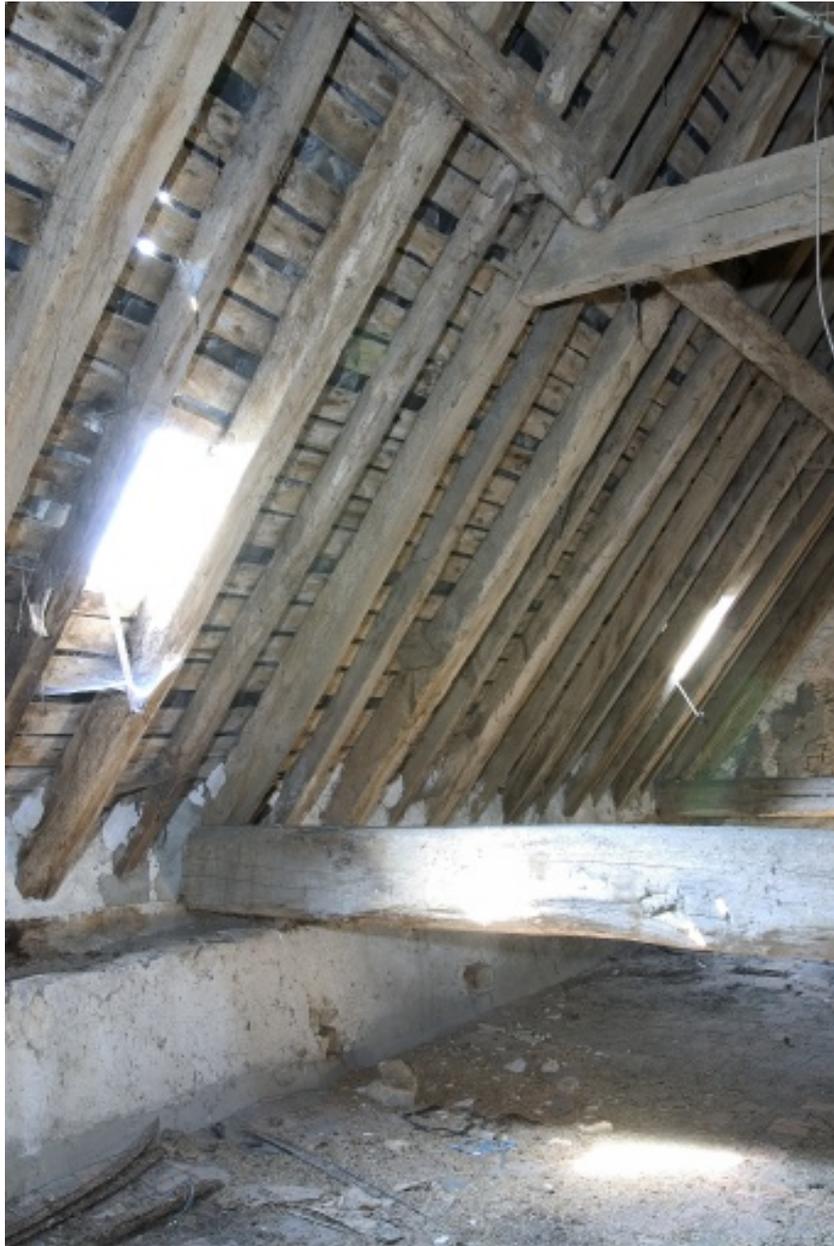
Intérieur du logis.
Détail de la charpente.
Phot. François Lasa
IVR52_20045301858NUCA

Intérieur du logis. Détail de la charpente.

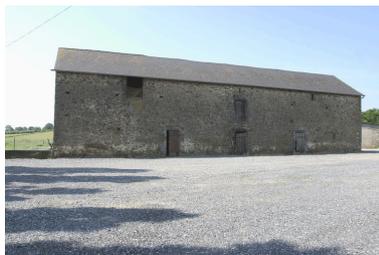
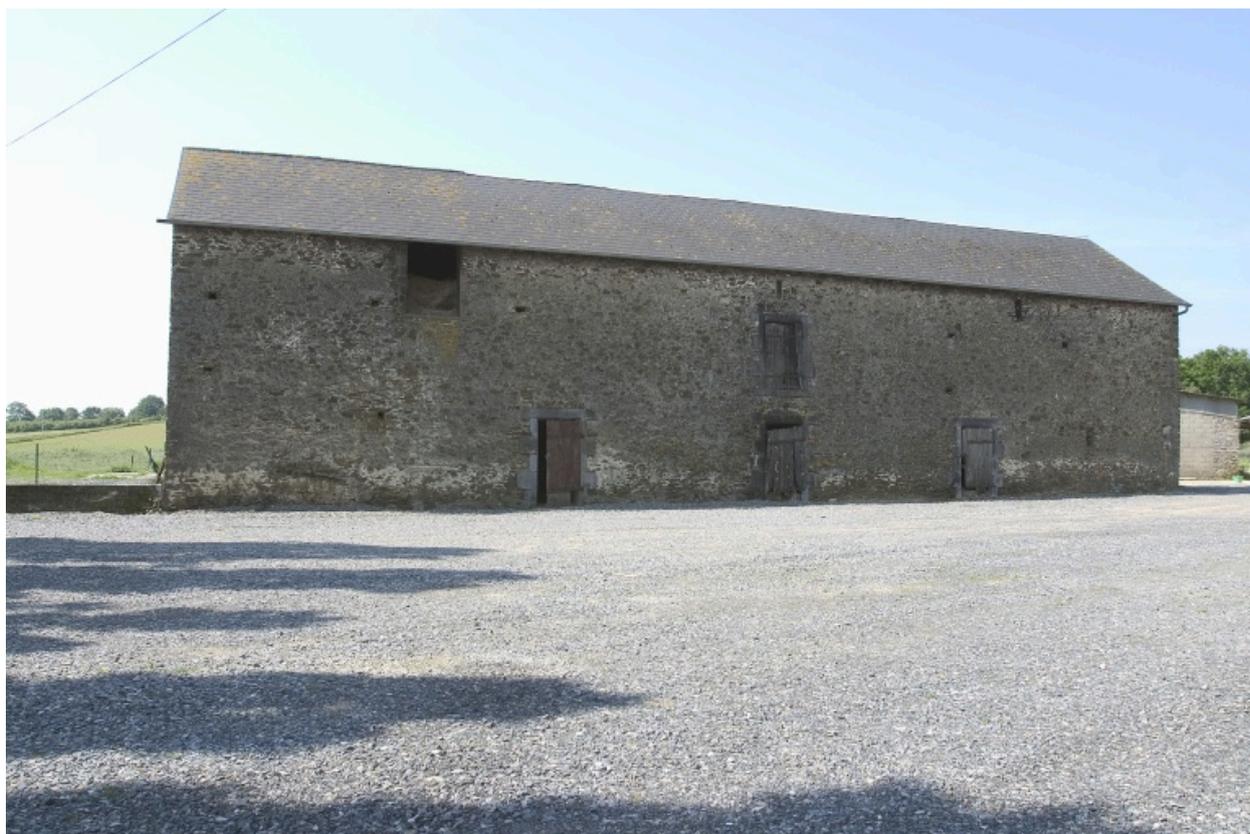
L'étable-grange.
Phot. François Lasa
IVR52_20045301848NUCA

L'étable-grange.

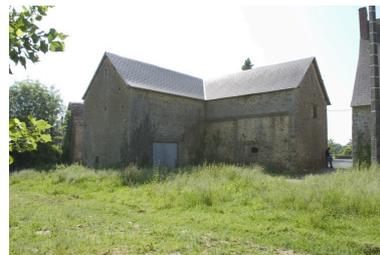
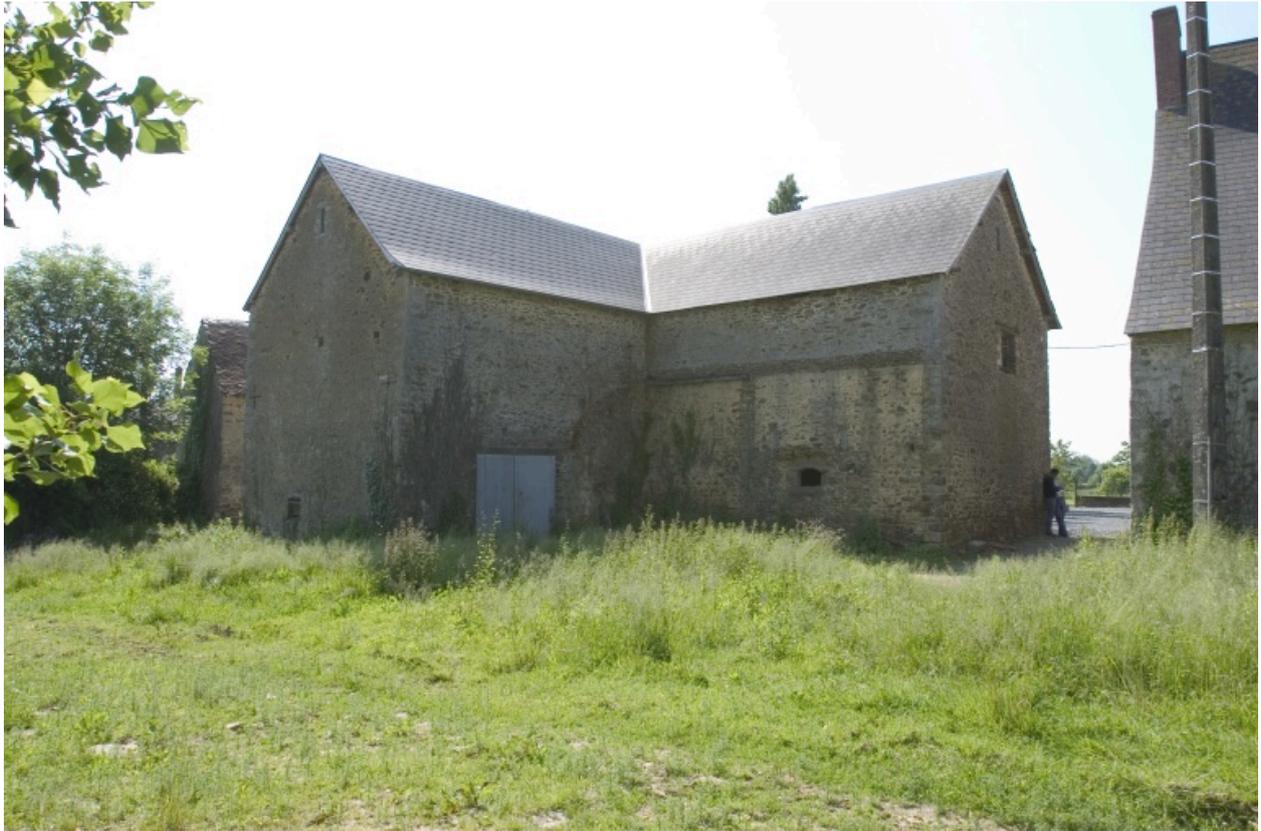
L'étable à chevaux-fournil
vu depuis le nord-ouest.
Phot. François Lasa
IVR52_20045301849NUCA

L'étable à chevaux-fournil vu depuis le nord-ouest.

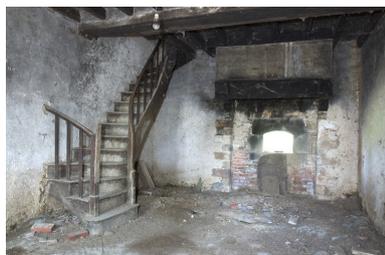
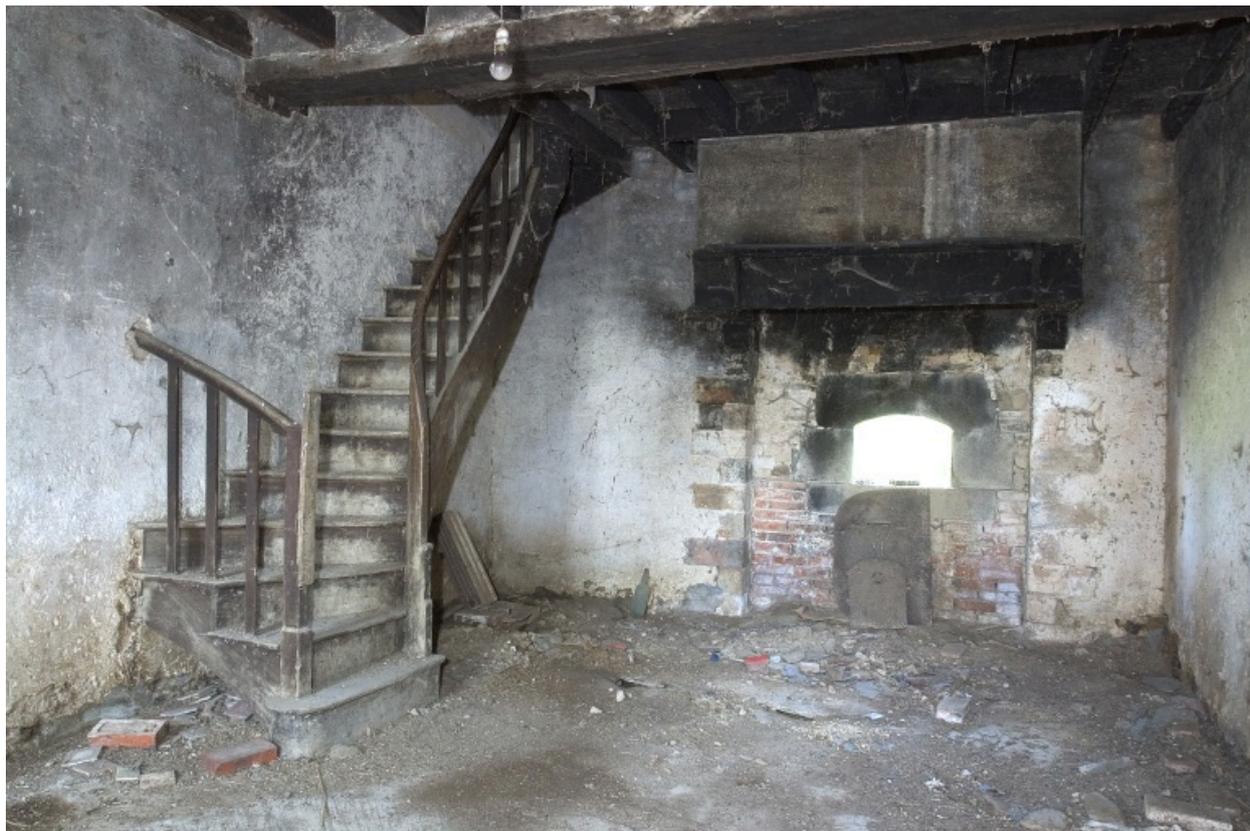
Vue intérieure du fournil.
Phot. François Lasa
IVR52_20045301859NUCA

Vue intérieure du fournil.
