## Manoir de Drézeux

Numéro de dossier : IA44003767  
Date de l'enquête initiale : 2007  
Date(s) de rédaction : 2007  
Cadre de l'étude : inventaire topographique  
Degré d'étude : étudié

Dénomination : manoir  
Appellation : manoir de Drézeux  
Parties constituantes non étudiées : mur de clôture, ferme

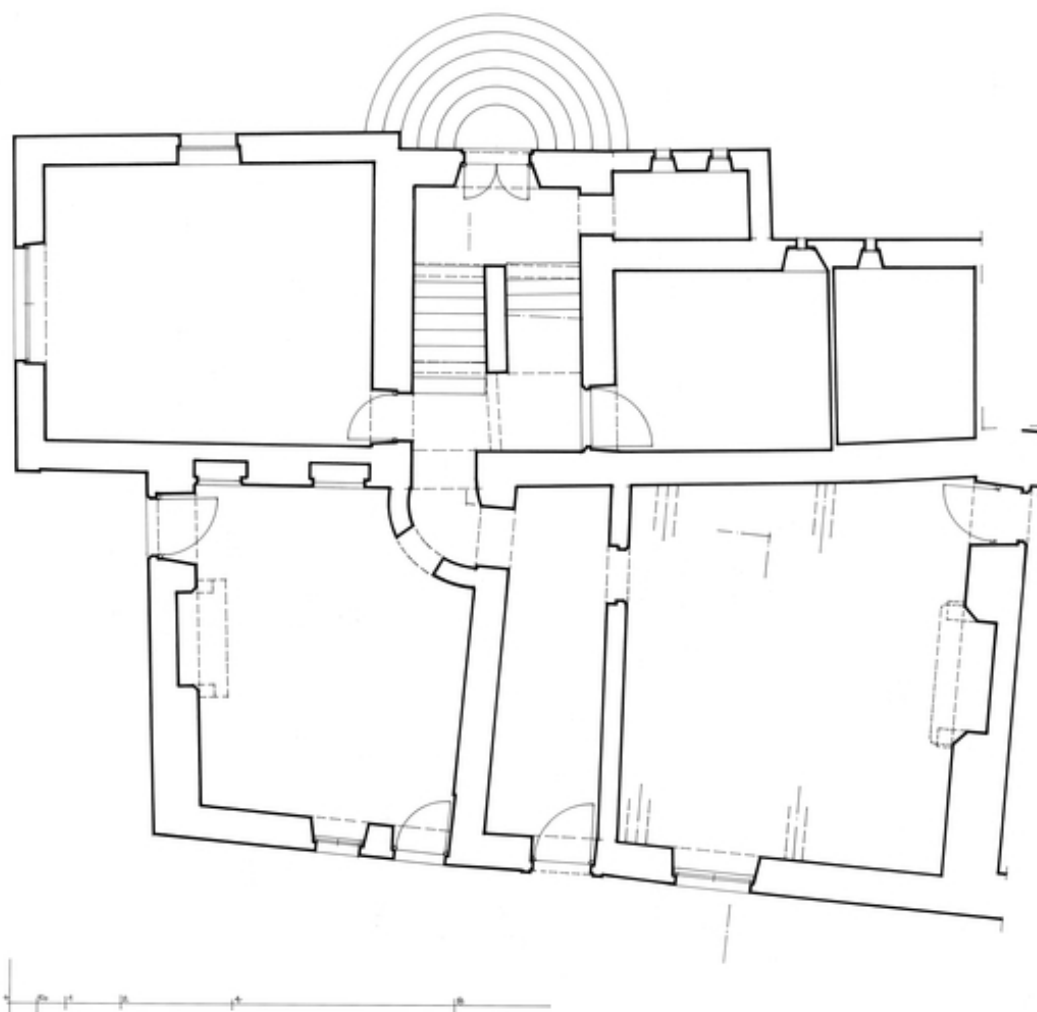
Plan du rez-de-chaussée. Relevé R. Bodier, 2010.

Au rez-de-chaussée, une cheminée, dont le vocabulaire appartient sans doute aux premières décennies du XVI<sup>e</sup> siècle, est conservée sur le pignon nord. Elle chauffait, vraisemblablement une « grande salle » qui fut diminuée, par l'aménagement d'un vestibule d'entrée au XVIII<sup>e</sup> siècle. La salle se prolongeait, côté sud, par une pièce plus petite (cuisine ?), équipée d'une cheminée (remaniée) et d'une niche murale.

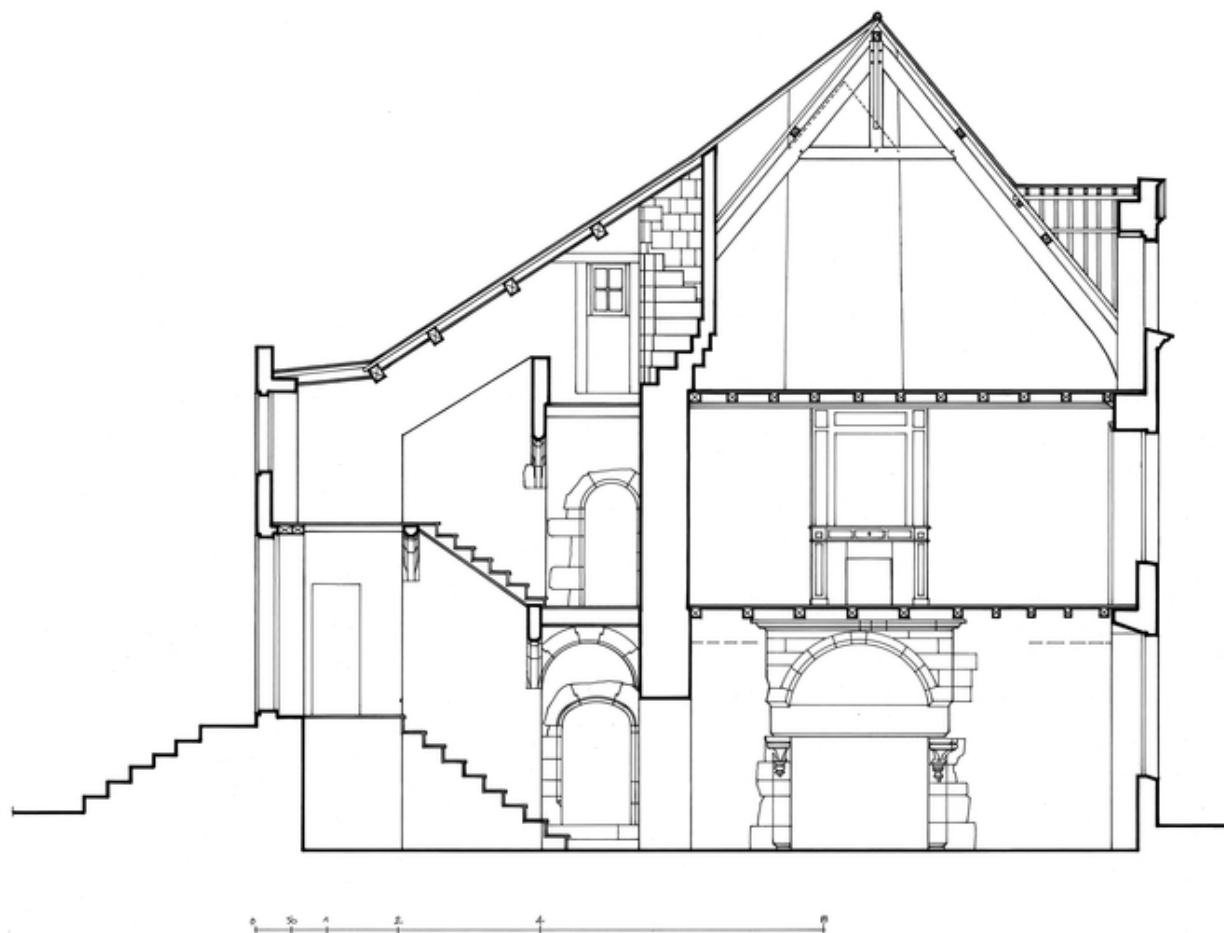
Coupe du logis. Relevé R. Bodier, 2010.

Le manoir bien que très remanié au XVIII<sup>e</sup> siècle (reprise complète des ouvertures, abaissement de la toiture avec modification de la charpente et aménagement de lucarnes) conserve en partie son volume du début de l'époque moderne. Il

se composait visiblement à l'origine d'un corps de logis double en profondeur, dont la partie arrière se situait en appentis, s'élevant sur trois niveaux : un rez-de-chaussée, un étage carré et un étage de comble.

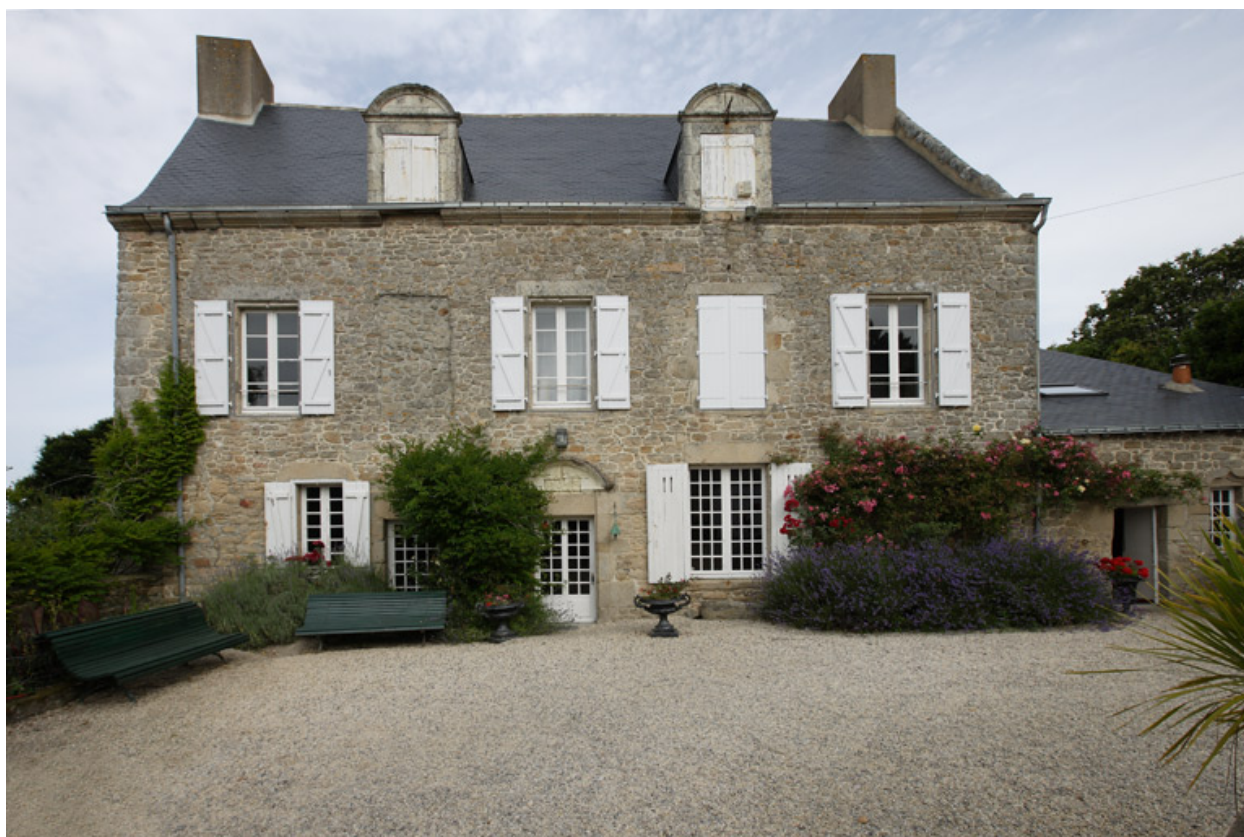
Logis. Vue de la façade antérieure.

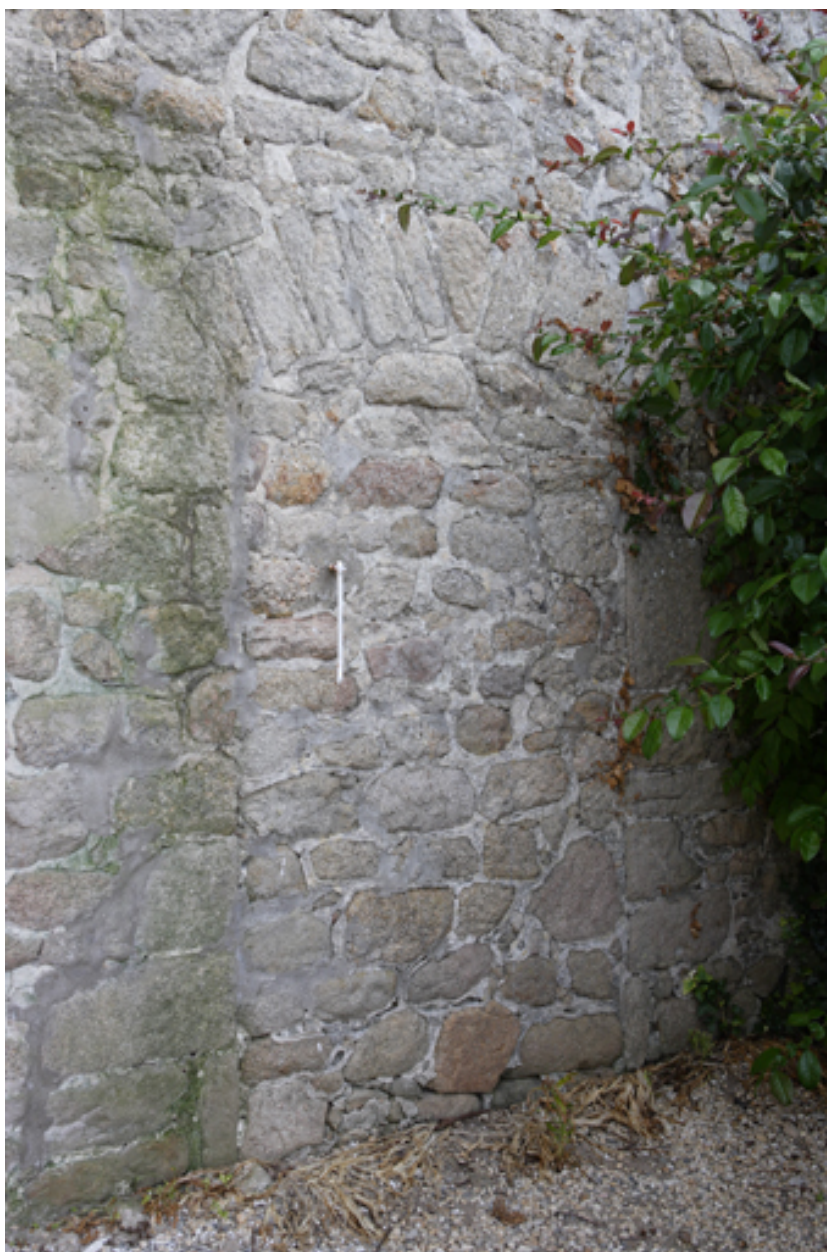
Logis. Pignon sud. Détail d'une ouverture murée (emplacement d'un four à pain ?).

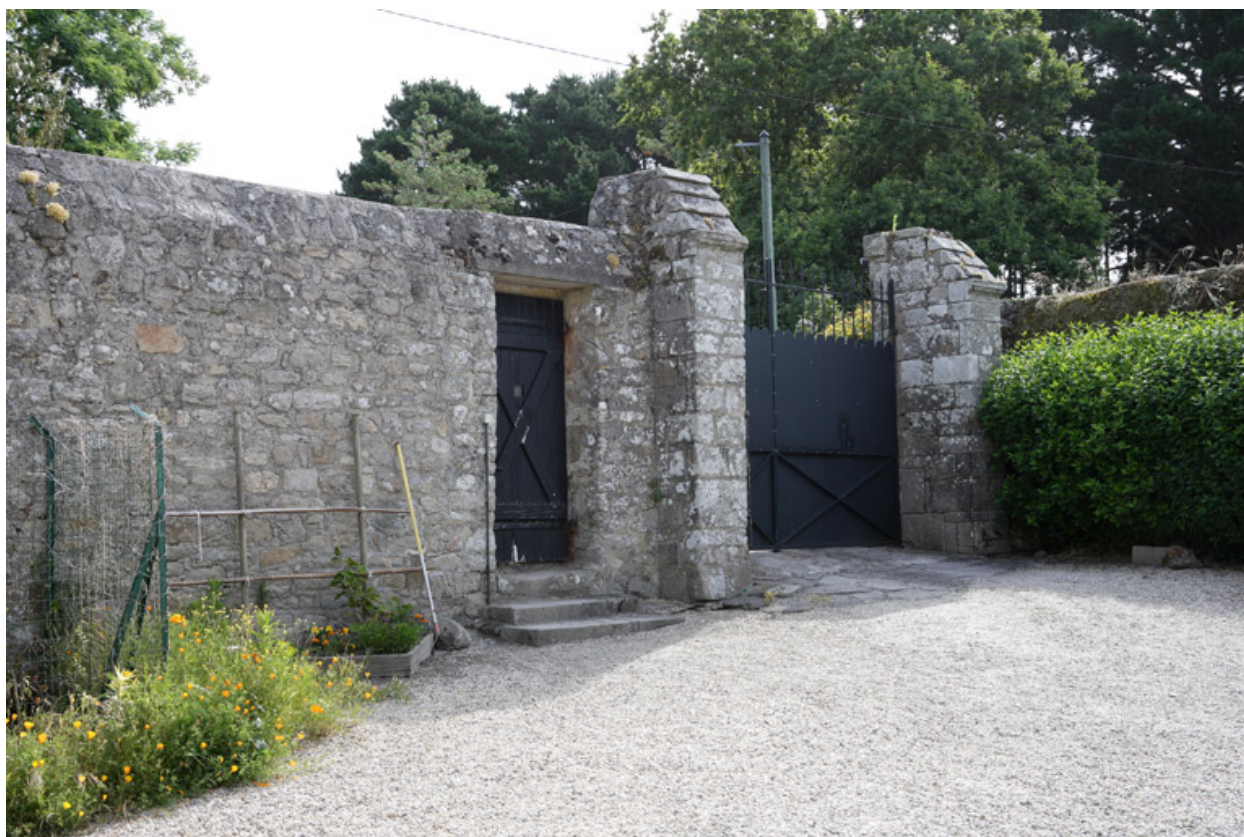
Cour. Détail des portes charretière et piétonnière.

Le logis s'inscrit dans un ensemble ceint de plusieurs murs de clôture délimitant des jardins à l'ouest et au sud et une métairie à l'est. Le mur de clôture extérieur est flanqué dans ses angles sud-est et sud-ouest de petites tours aveugles ouvertes à la gorge. L'accès à la cour se fait, au nord, par un portail charretier et un autre piétonnier.

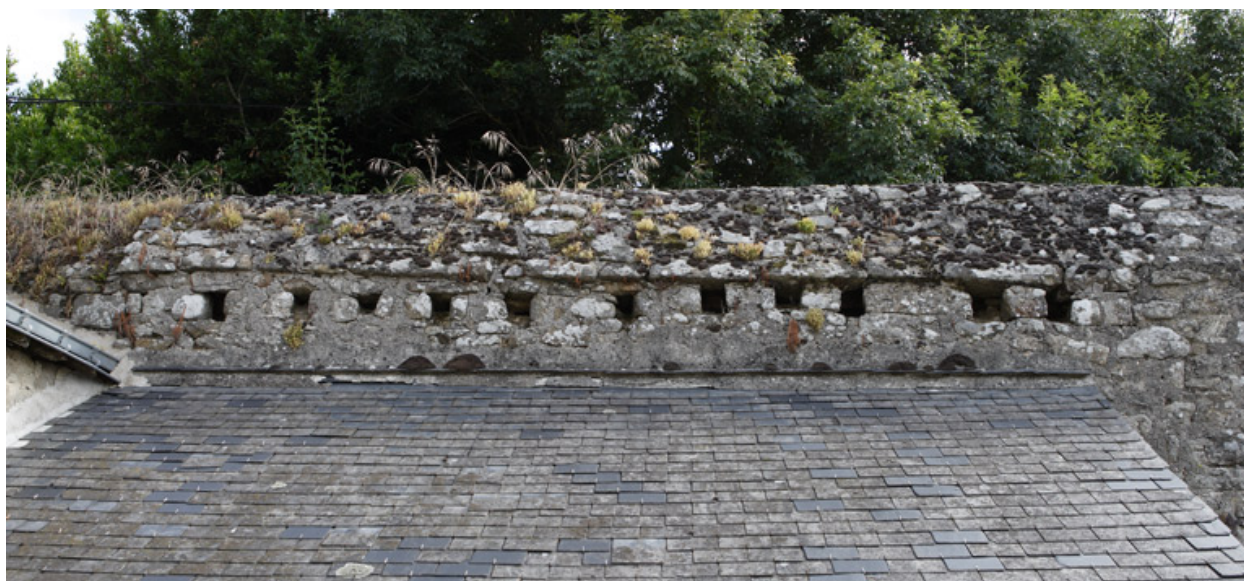
Cour. Trous de boulins au niveau du mur de clôture nord.

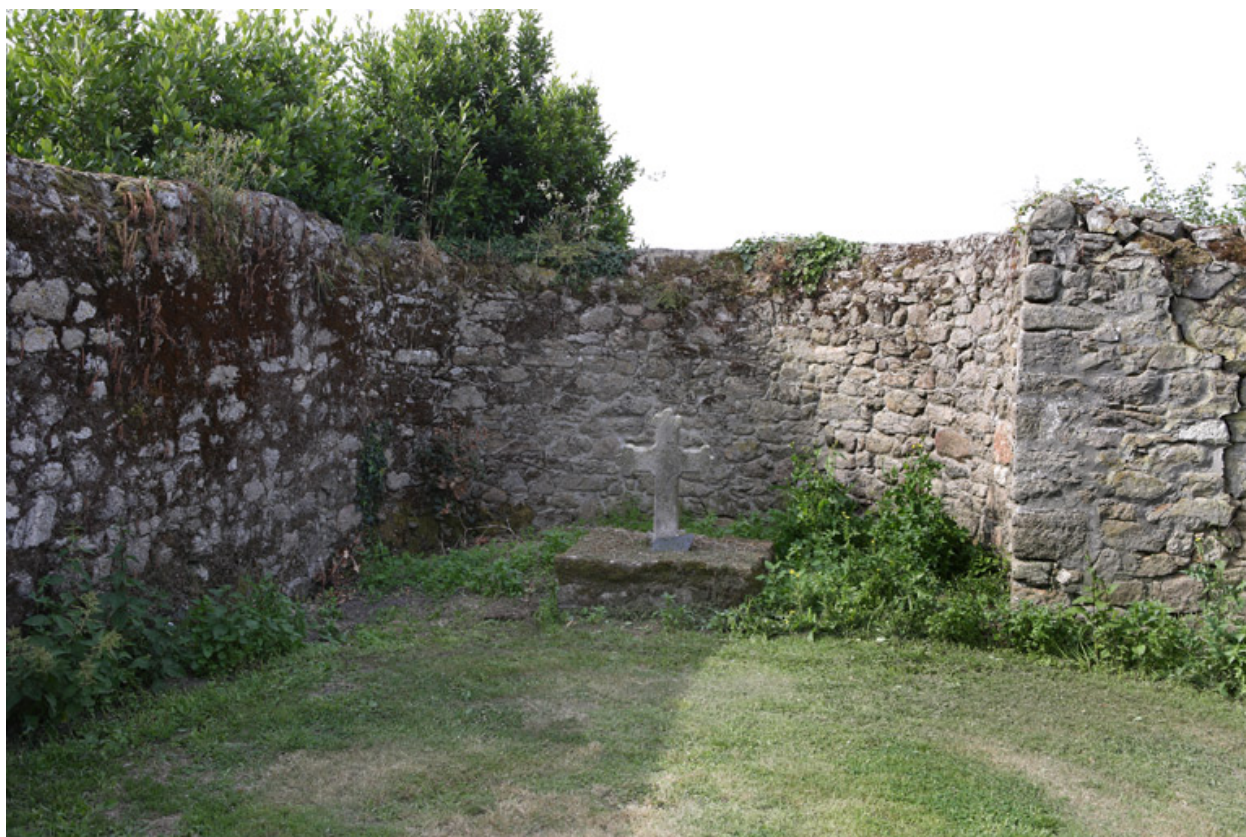
Mur de clôture. Détail de la tourelle dans l'angle sud-est.

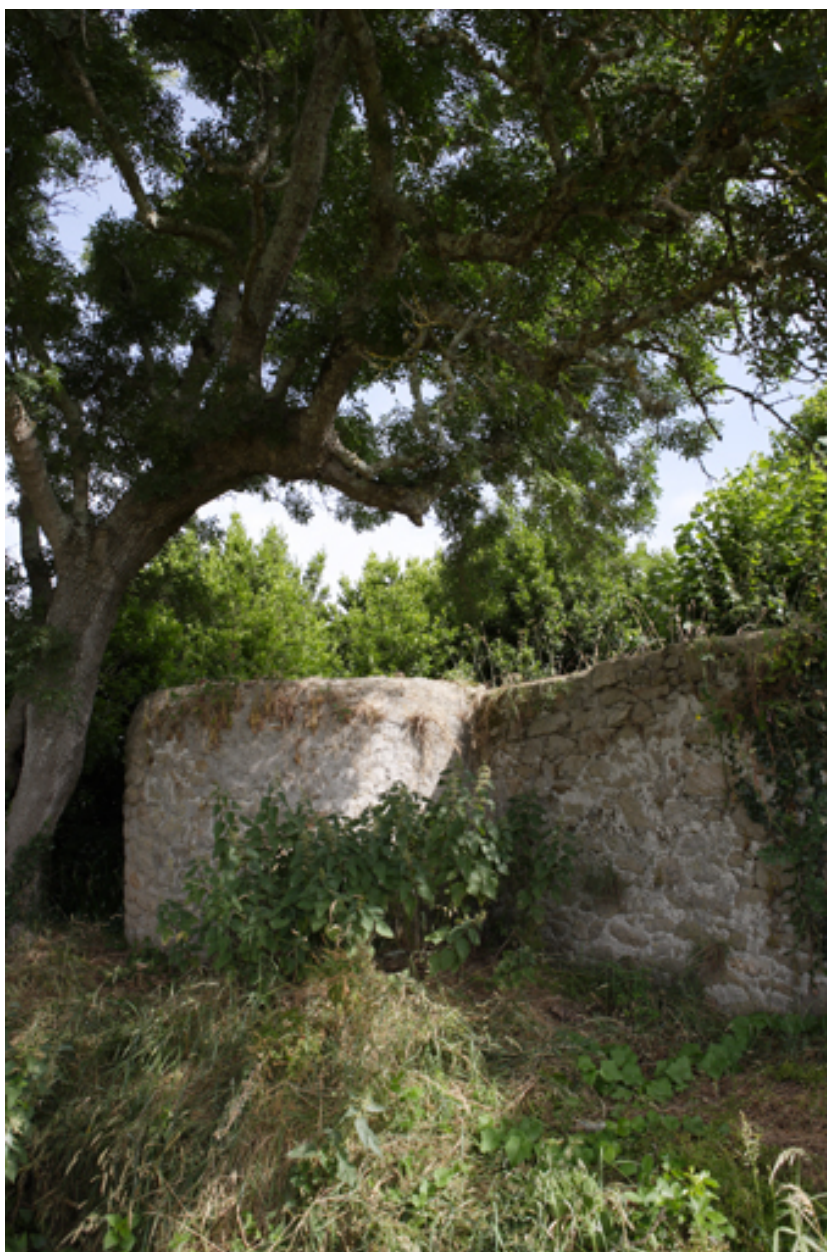
Mur de clôture. Détail de la tourelle dans l'angle sud-ouest.

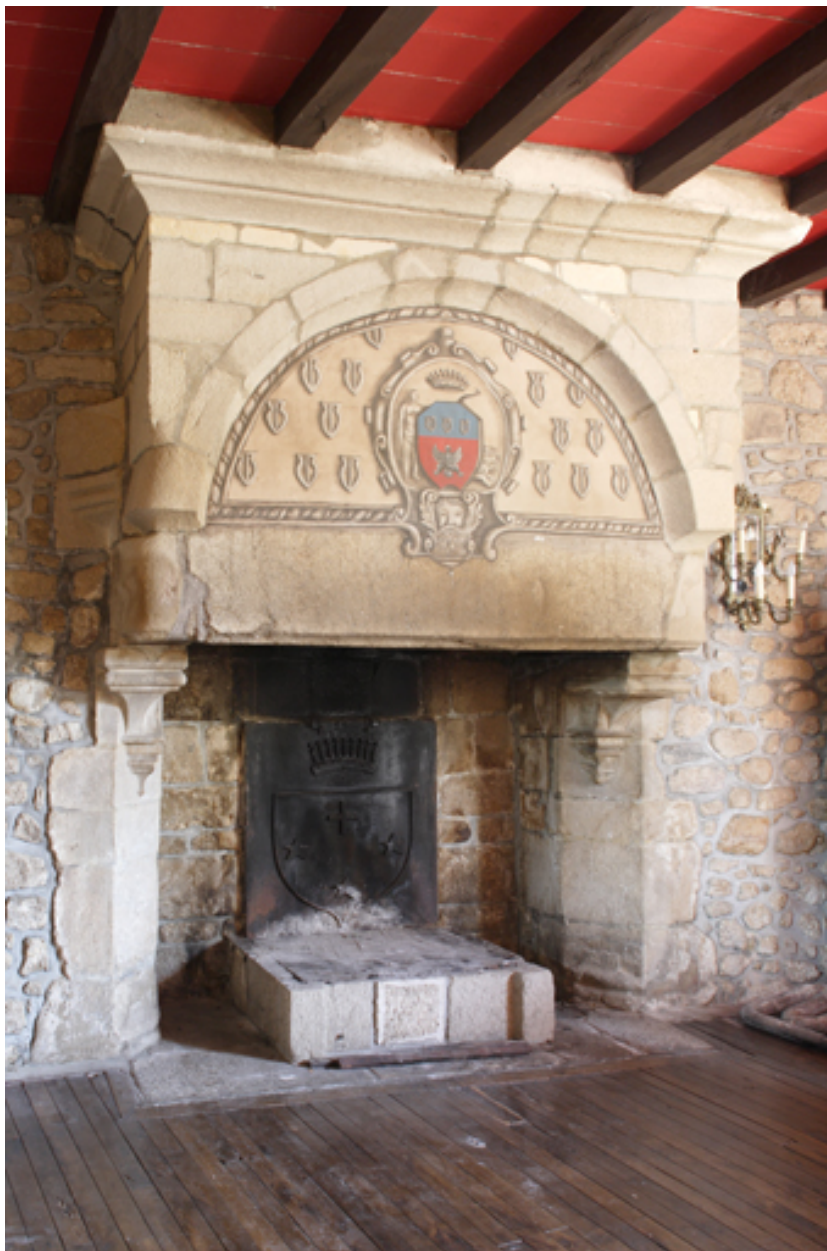
Logis. Rez-de-chaussée. Salle nord. Vue de la cheminée.

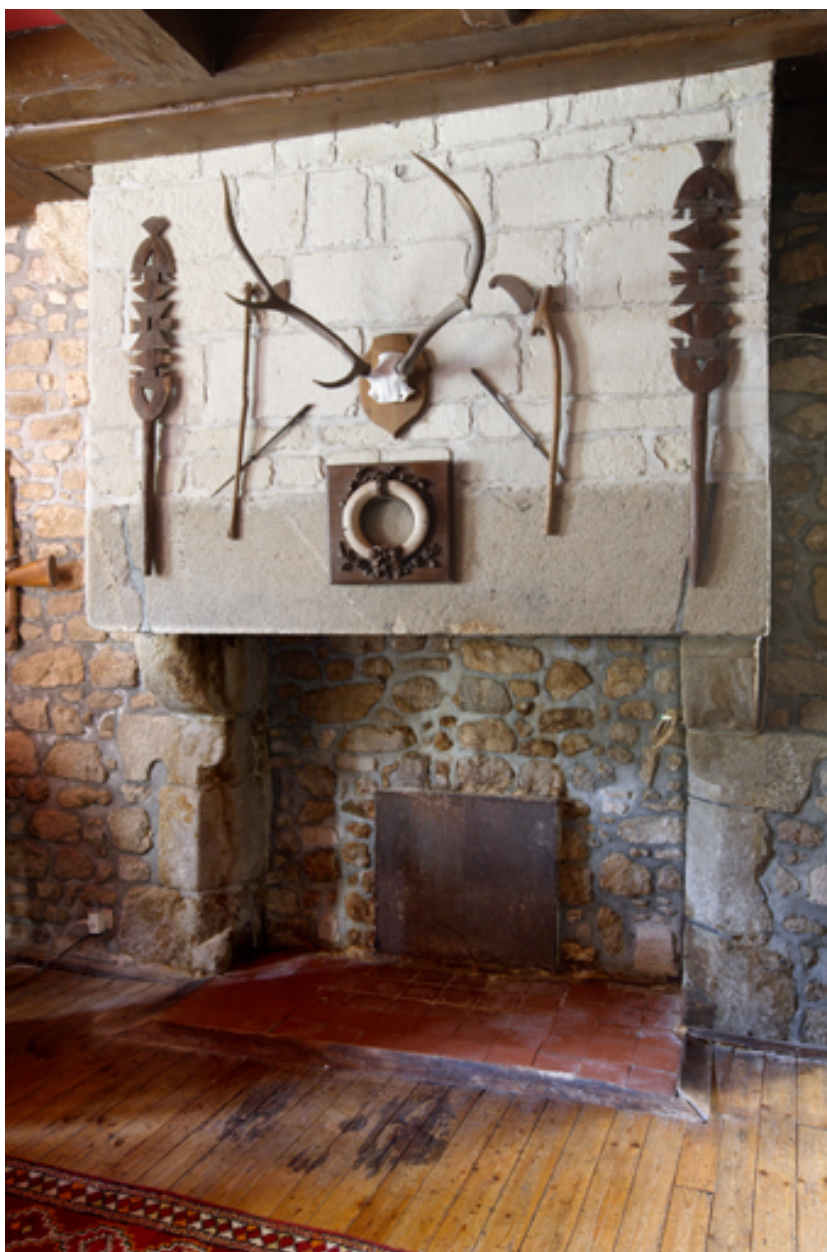
Logis. Rez-de-chaussée. Salle sud. Vue de la cheminée.

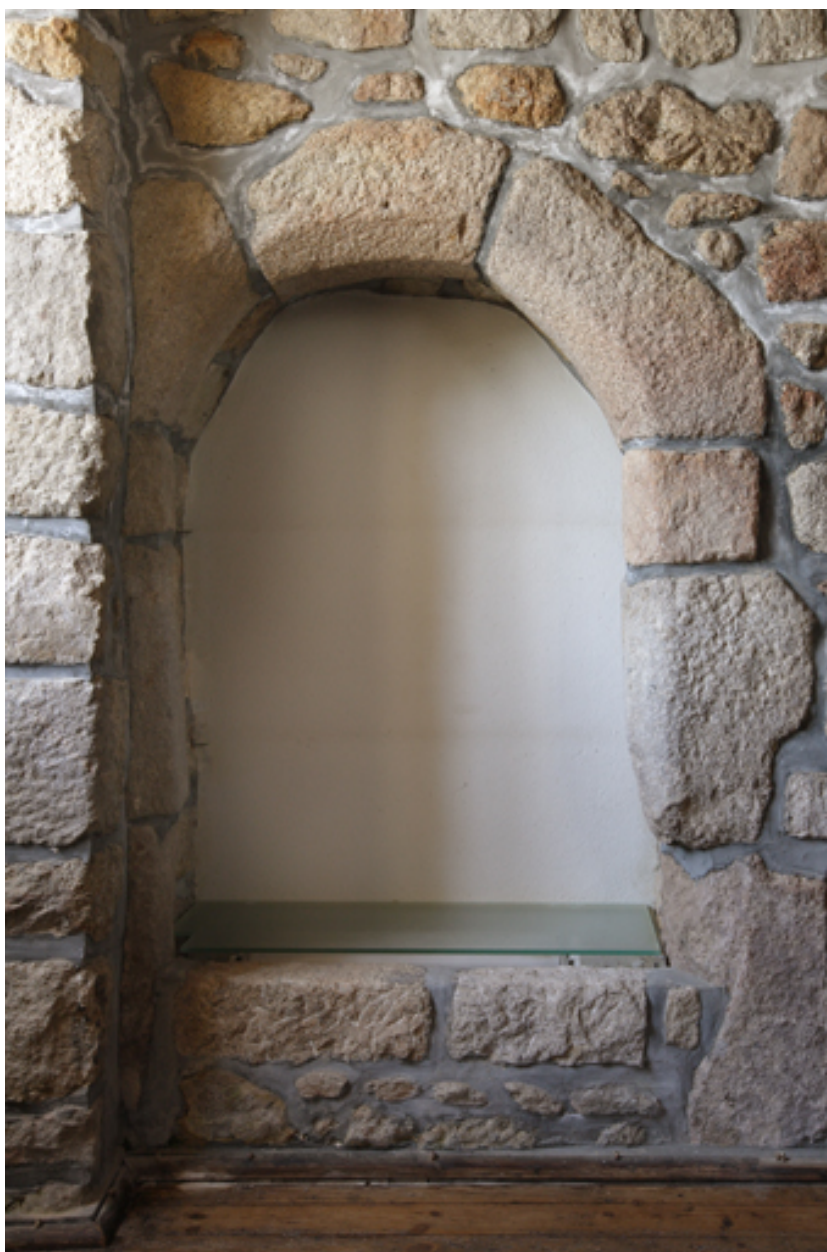
Logis. Rez-de-chaussée. Salle sud. Détail de la niche murale.

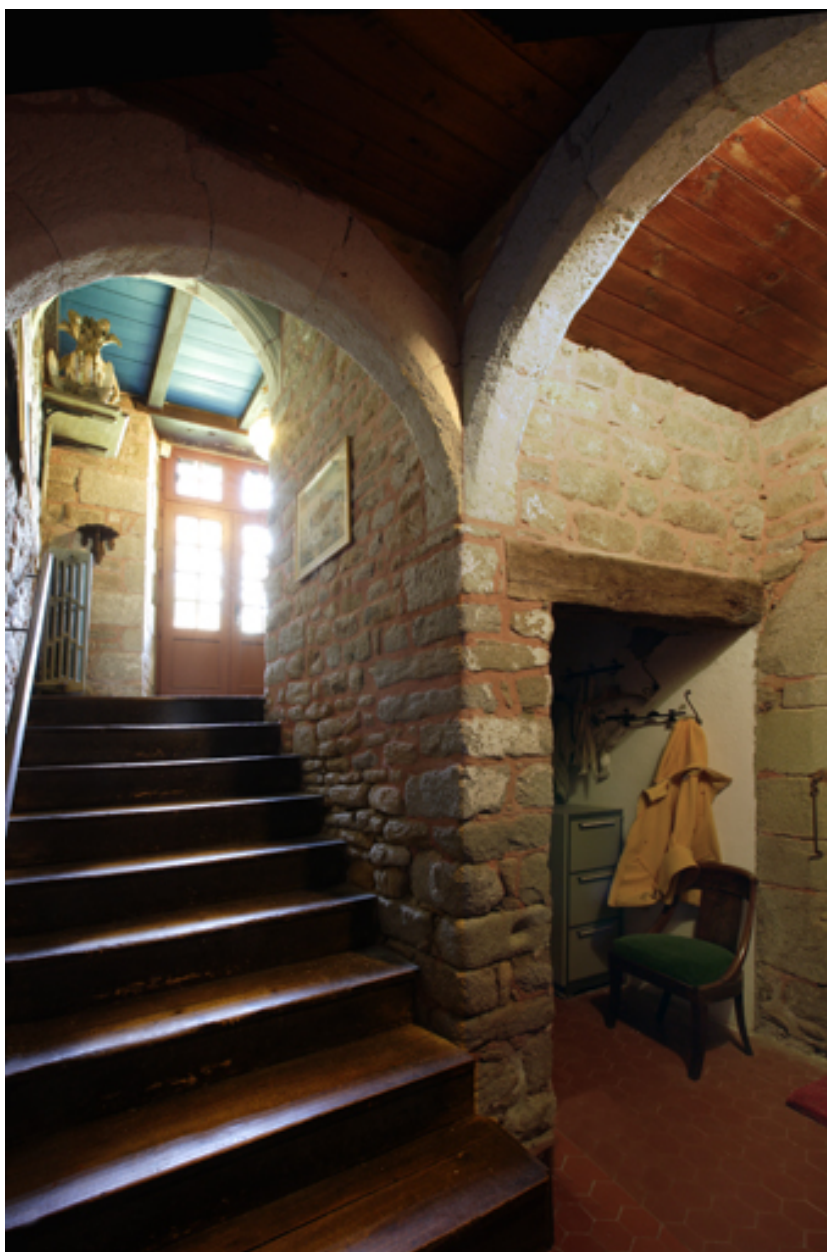
Logis. Rez-de-chaussée. Détail de l'escalier rampe-sur-rampe.

L'accès aux étages se faisait par un escalier rampe-sur-rampe à volée droite intégré dans un corps de bâtiment légèrement saillant à l'arrière du logis. Les paliers de l'escalier ouvraient au rez-de-chaussée, côté nord, sur un cellier, et à l'étage sur une petite pièce ajourée d'une baie couverte en arc brisé (remploi ?). Au sud, le manoir a été flanqué en 1905 d'un pavillon percé de larges baies ouvrant sur les marais salants. Au dernier palier de la tour d'escalier, au niveau du comble, une petite vis permettait la desserte d'une "pièce haute". L'usage du tuffeau pour le couvrement des arcs de l'escalier et de la petite vis au niveau du comble est à signaler. Il suppose en effet un approvisionnement en pierre éloigné du chantier, probablement par la Loire, depuis la région angevine.

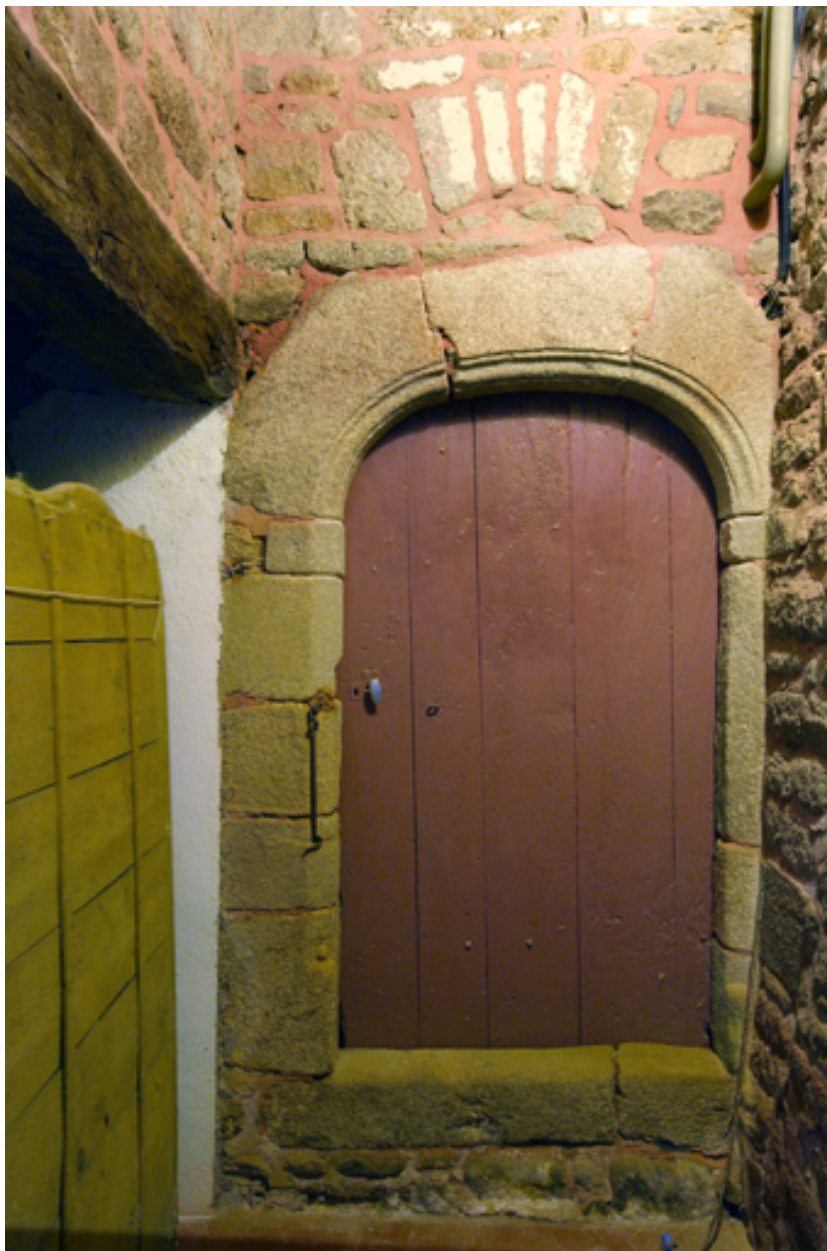
Logis. Rez-de-chaussée. Détail de la porte ouvrant sur le cellier.

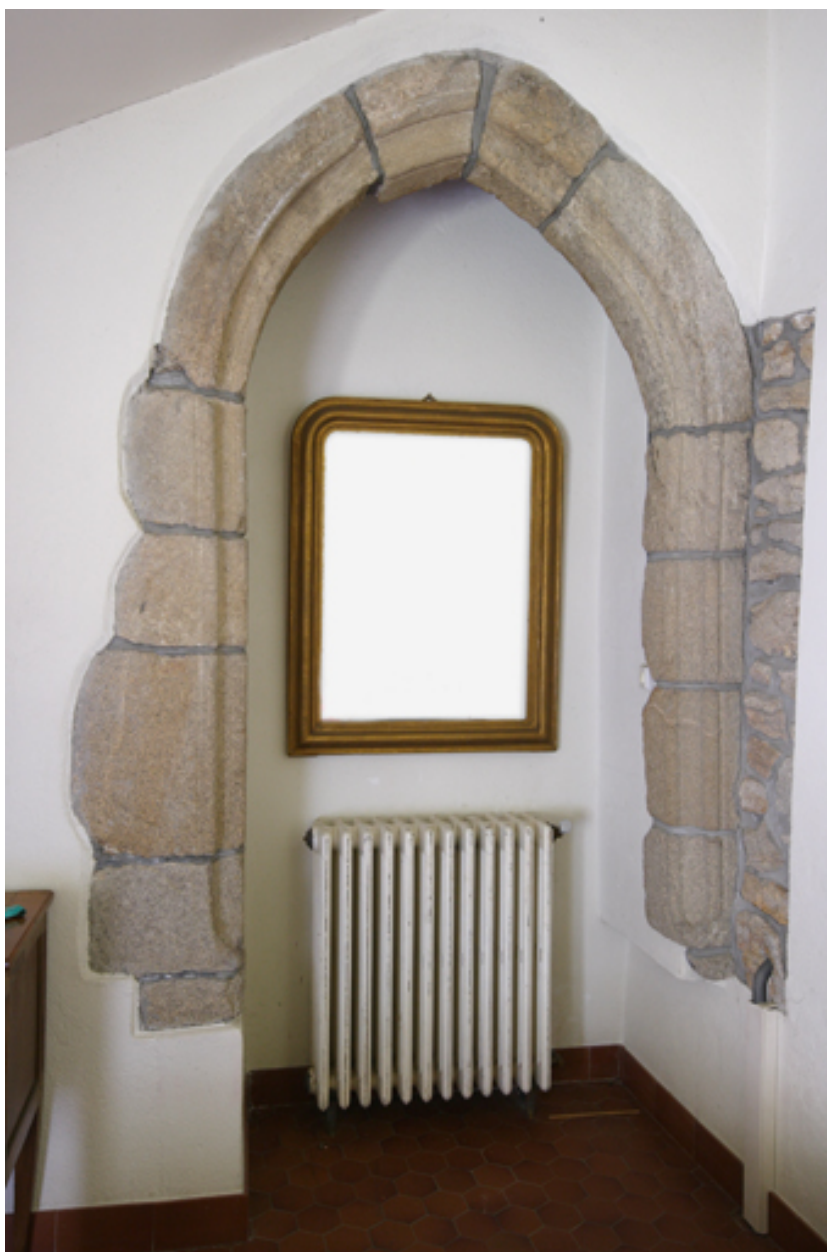
Logis. Premier étage. Détail de la baie en arc brisé sur le mur nord de la chambre nord-ouest.

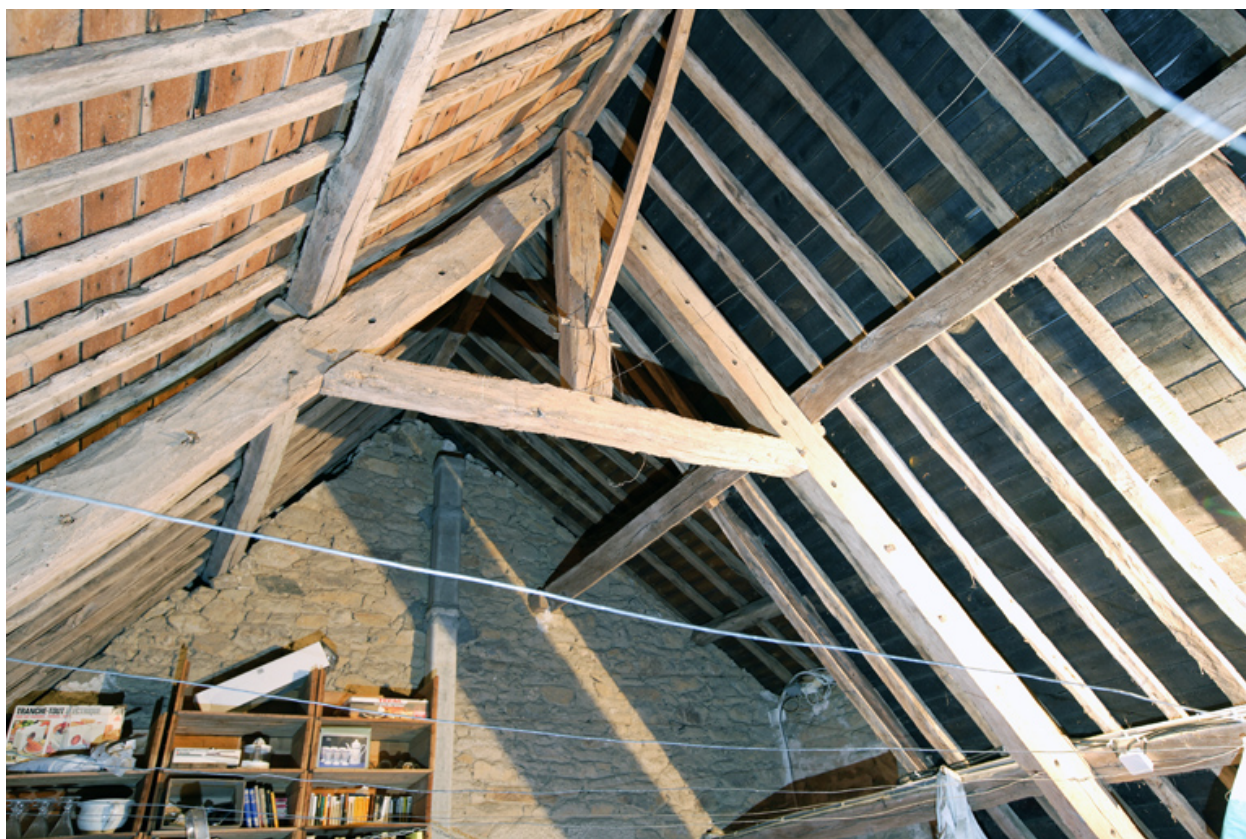
Logis. Comble. Vue de la charpente.

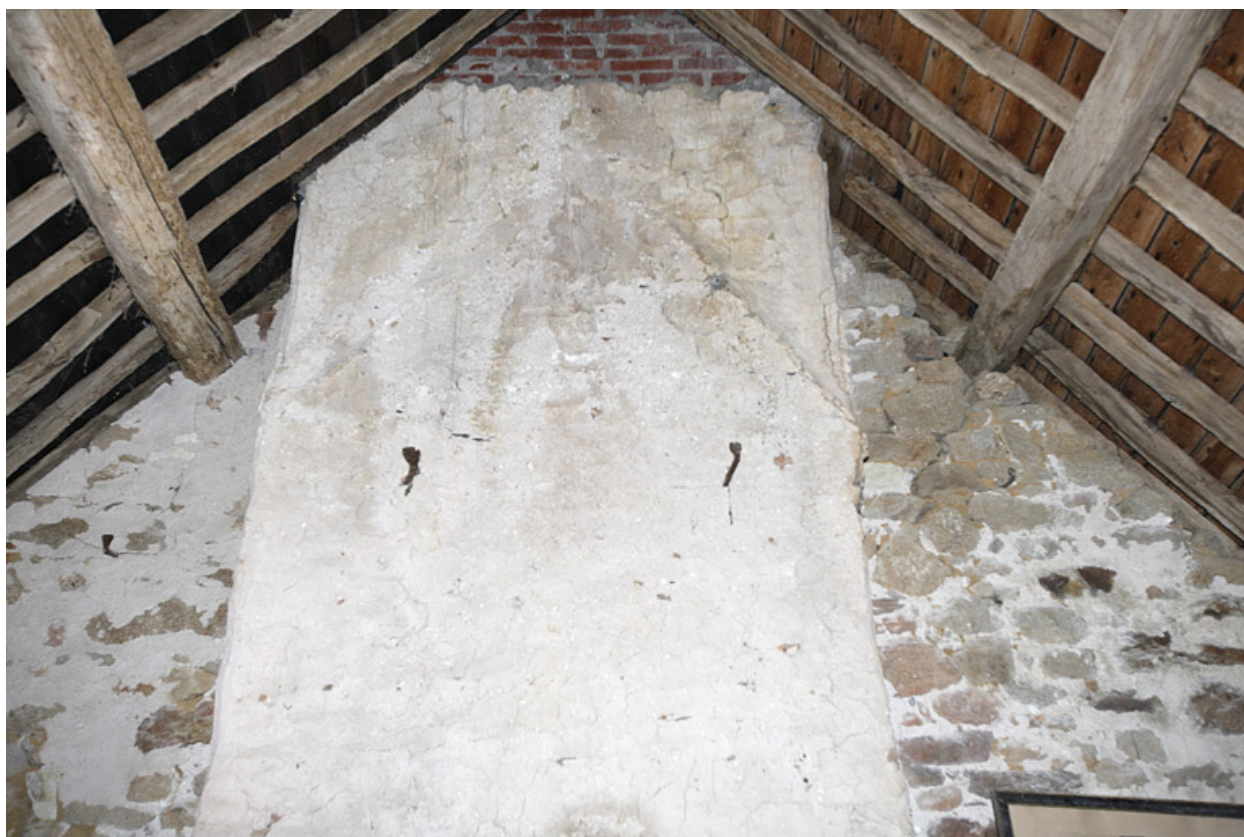
Logis. Comble. Négatif de l'ancienne pente de toit sur la cheminée nord.
