Pays de la Loire, Loire-Atlantique  
Guérande  
Troffigué

## Manoir de Troffigué, puis ferme

Numéro de dossier : IA44003959  
Date de l'enquête initiale : 2008  
Date(s) de rédaction : 2008  
Cadre de l'étude : inventaire topographique  
Degré d'étude : repéré

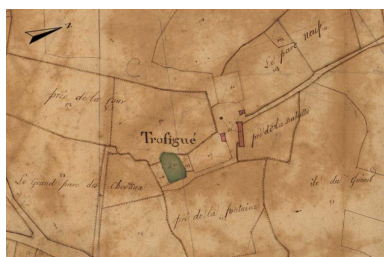
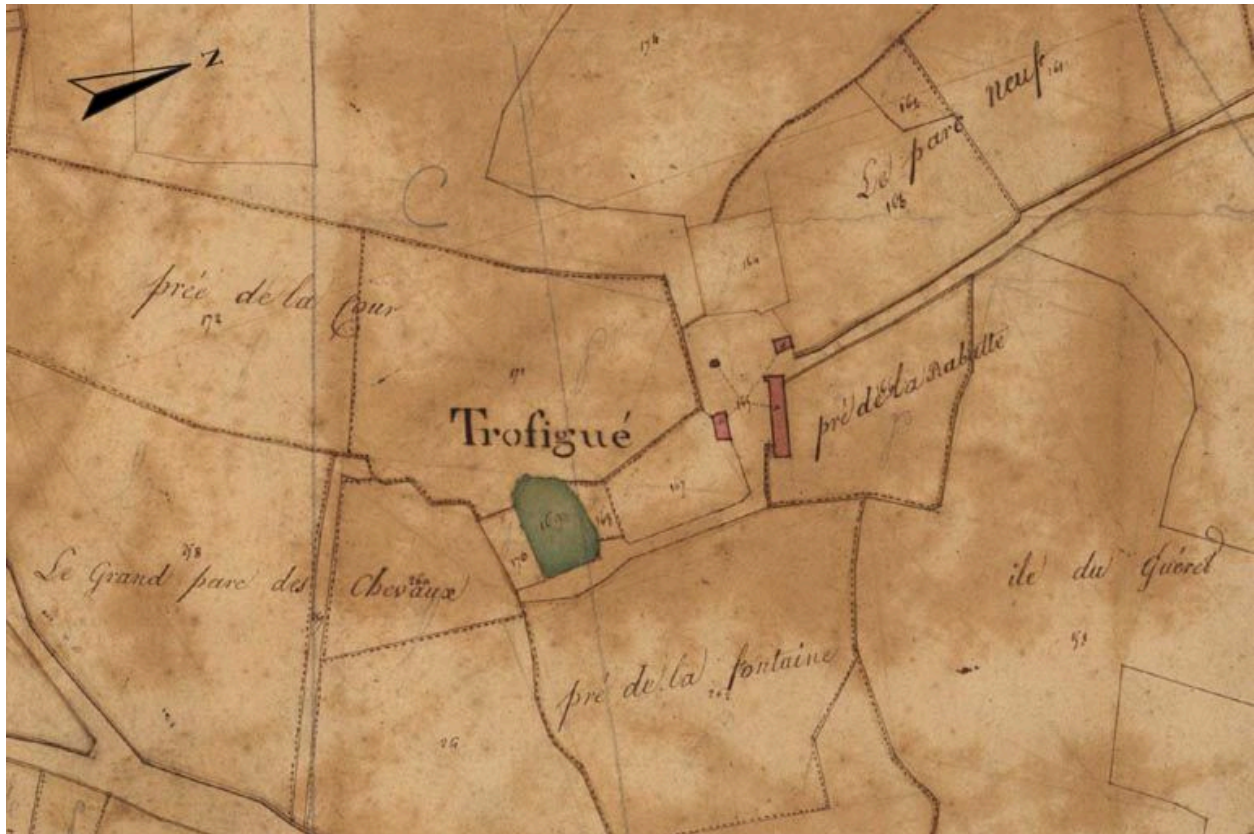
Extrait du plan cadastral de 1819, section B1, parcelle n° 165. IVR52\_20084404170NUCA

Extrait du plan cadastral de 1819, section B1, parcelle n° 165.

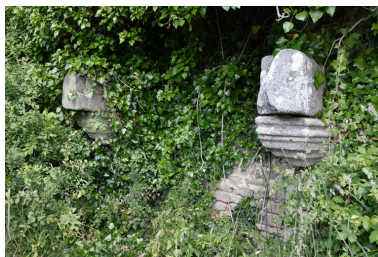
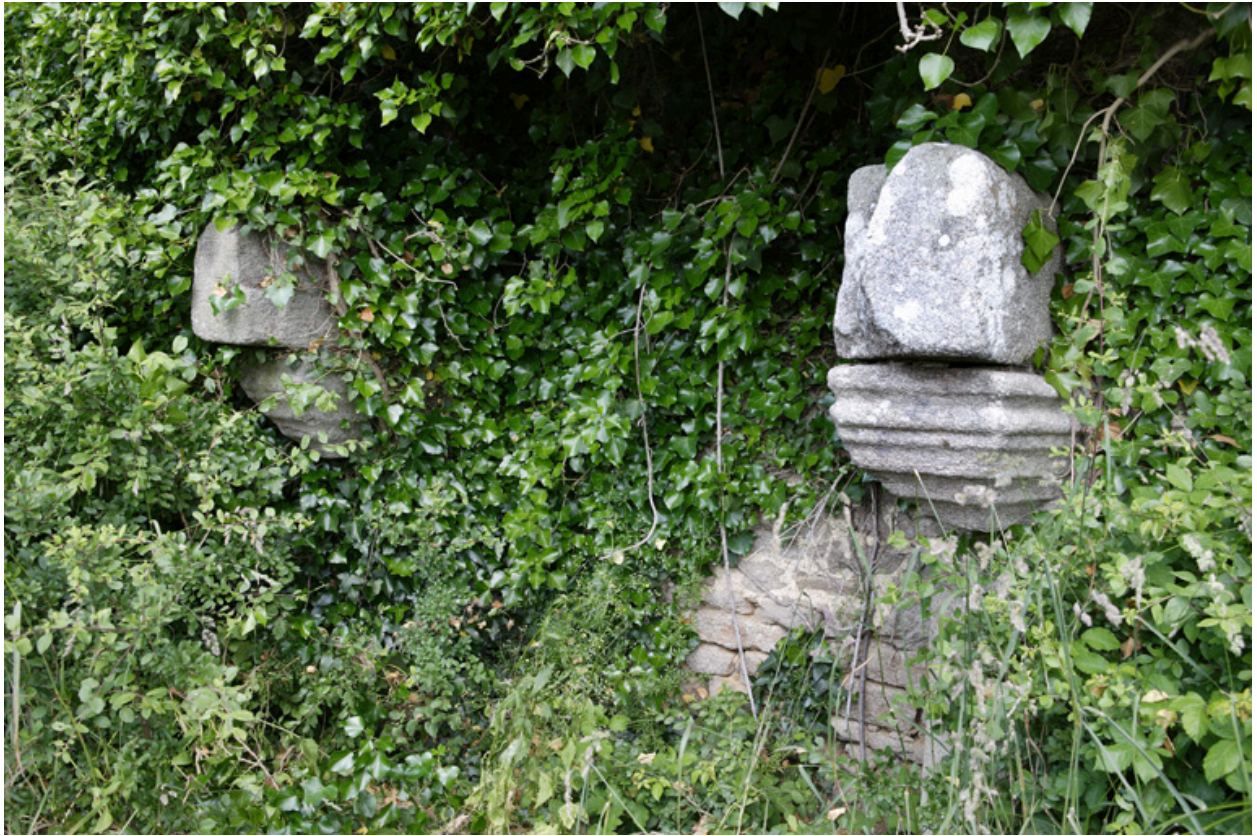
Bâtiment ouest. Logis noble  
(?). Vue de la cheminée  
sur le mur pignon ouest.  
Phot. Denis Pillet  
IVR52\_20084401907NUCA

Bâtiment ouest. Logis noble (?). Vue de la cheminée sur le mur pignon ouest.

Des vestiges du logis noble sont peut-être conservés dans le petit bâtiment nord. Ce dernier conserve sur le mur pignon ouest, les consoles moulurées d'une ancienne cheminée à faux-manteau ainsi qu'une porte en plein-cintre dont le décor pourrait suggérer une datation dans le courant du XVI<sup>e</sup> siècle. Ce logis apparaît déjà comme partiellement ruiné sur le cadastre de 1819. Les vestiges qui subsistent ont visiblement été transformés en toit à porcs couvert en roseau. Le bâtiment est pourrait avoir été l'ancienne métairie signalée dans les textes. Converti en écurie en 1860, il conserve une cheminée sur le mur de refend ouest dont la hotte est portée par des consoles relativement simples en pyramide inversée. La remise, dans le prolongement à l'est, et la partie étable, à l'ouest, sont sans doute antérieures à 1819. Deux logis ont été construits à Troffigué au milieu du XIX<sup>e</sup> siècle, l'un à l'est de la cour, l'autre au sud, à l'emplacement d'un ancien bâtiment signalé sur le cadastre de 1819. La remise au sud-est et la porcherie en appentis datent aussi probablement du XIX<sup>e</sup> siècle.

Les bâtiments s'organisent autour d'une cour au centre de laquelle prend place un puits. Le bâtiment nord, construit en moellons de granite conserve des vestiges d'une cheminée aux consoles moulurées sur le mur pignon ouest ainsi qu'une porte en plein-cintre sur le mur gouttereau sud. La cheminée, à l'ouest, ainsi qu'une porte bouchée sur le mur pignon est suggèrent que le bâtiment se prolongeait à l'origine de ces deux côtés. Il pourrait s'agir de l'ancien logis noble signalé par les textes.

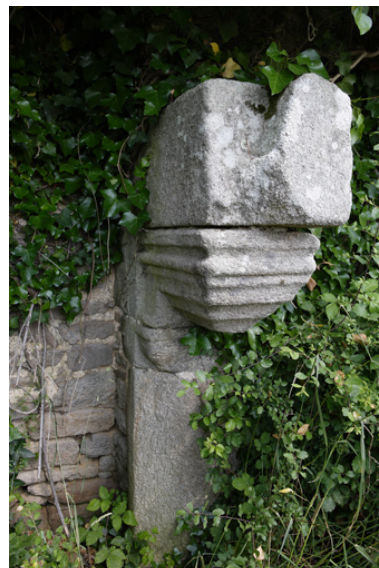
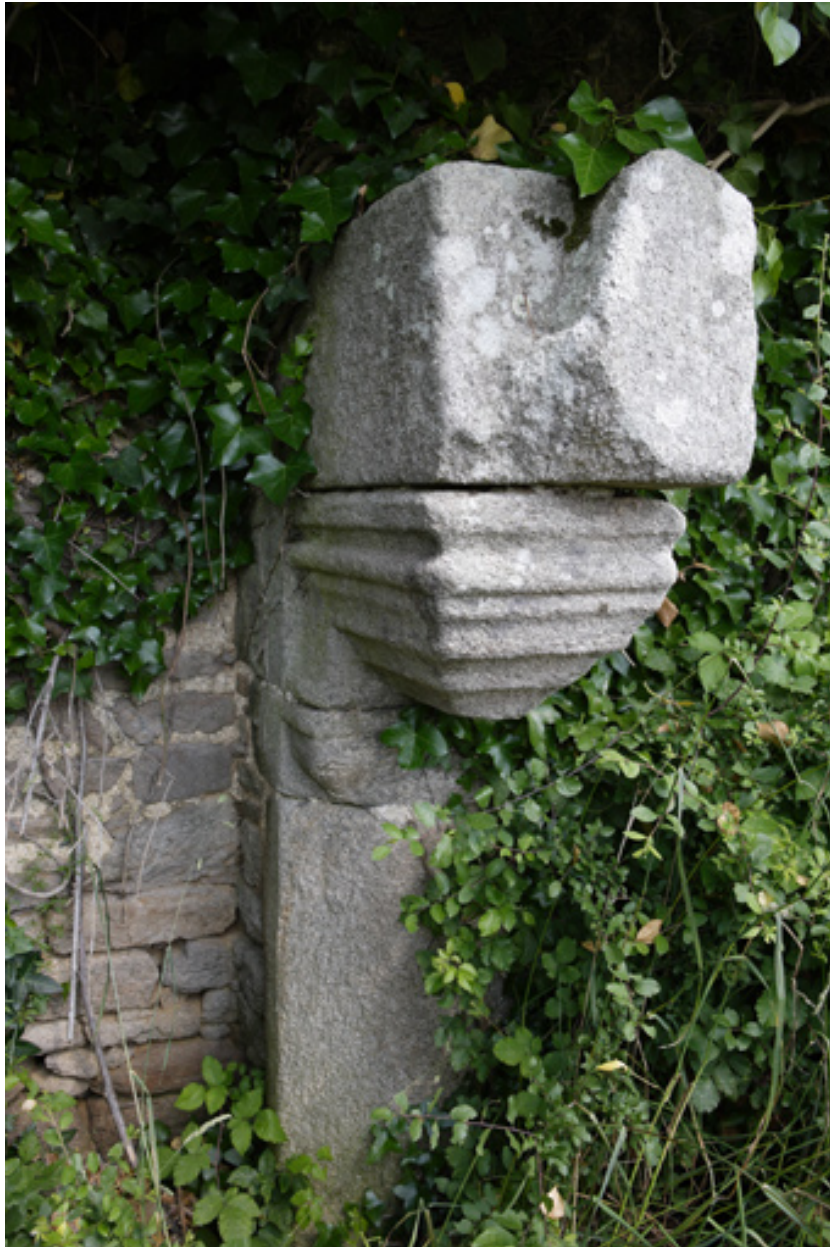
Bâtiment ouest. Logis noble  
(?). Détail de la console  
de droite de la cheminée.  
Phot. Denis Pillet  
IVR52\_20084401906NUCA

Bâtiment ouest. Logis noble (?). Détail de la console de droite de la cheminée.

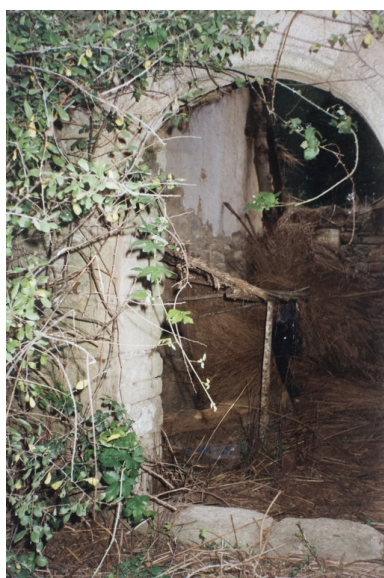
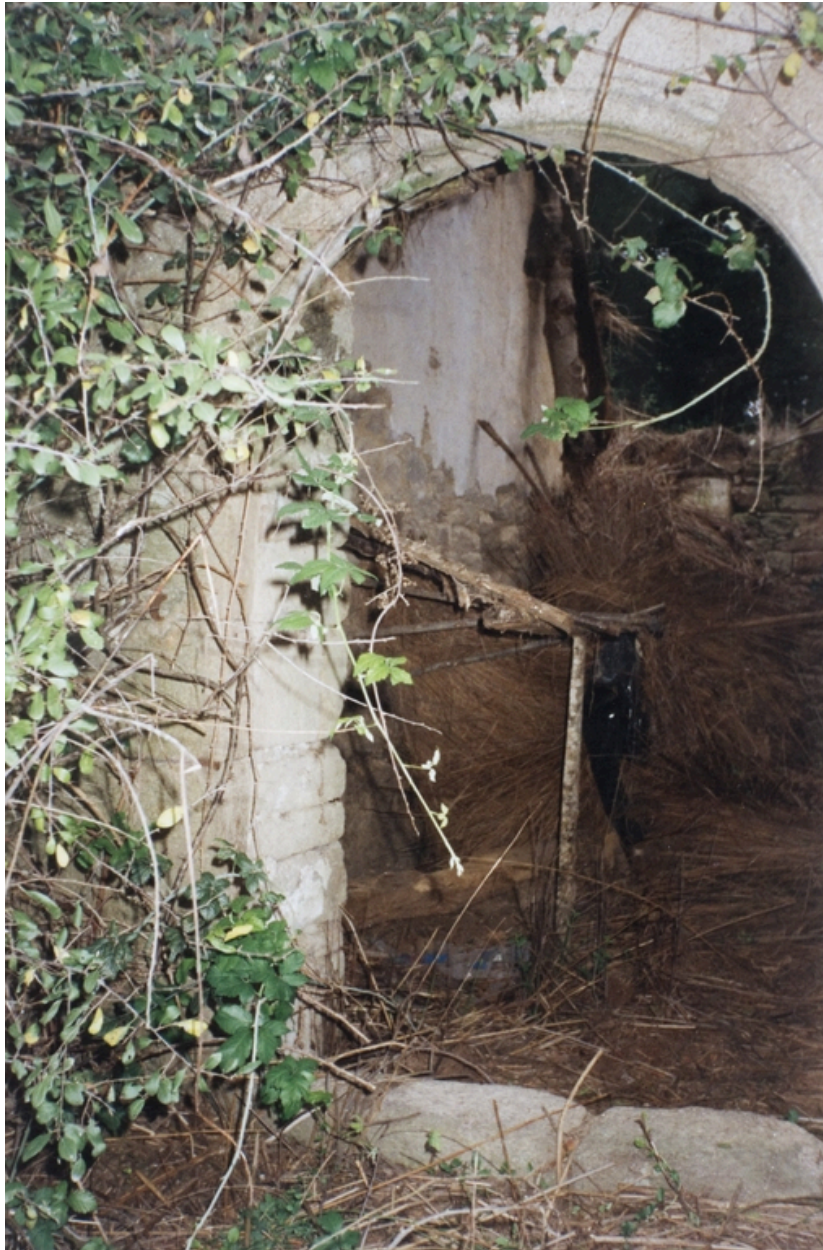
Bâtiment ouest. Logis noble  
(?). Détail de la porte. 1990.  
Phot. Denis (reproduction) Pillet  
IVR52\_20094401425NUCA

Bâtiment ouest. Logis noble (?). Détail de la porte. 1990.

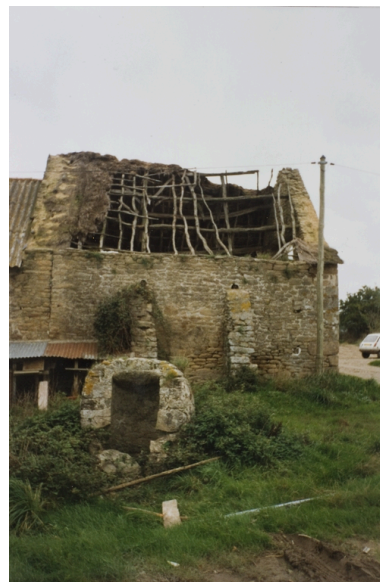
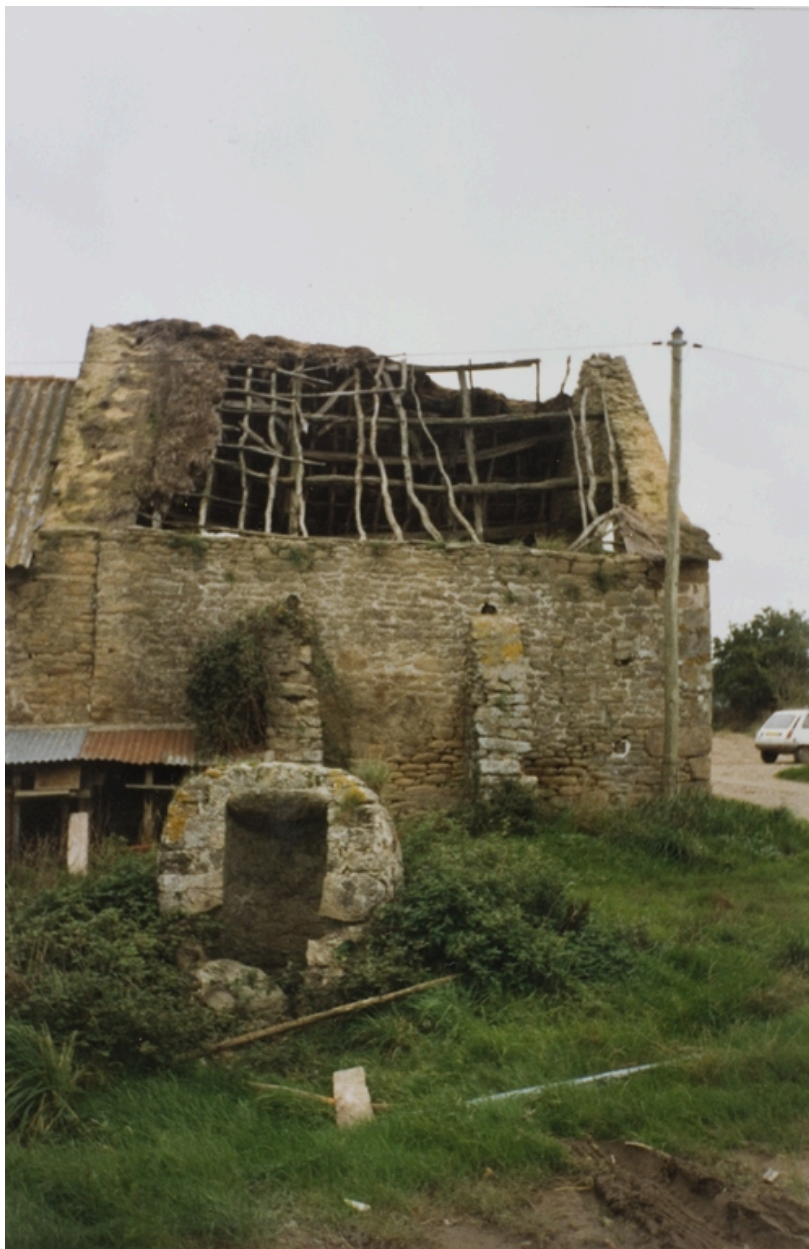
Bâtiment est. Métairie (?). Vue de la remise couverte de chaume. 1990.  
Phot. Denis (reproduction) Pillet  
IVR52\_20094401428NUCA

Bâtiment est. Métairie (?). Vue de la remise couverte de chaume. 1990.

Le bâtiment ouest, partiellement ruiné, était à l'origine couvert de chaume. Construit en moellons de granite, il est flanqué d'une partie étable (?) à l'ouest et d'une remise, à l'est. Les deux logis modernes, au sud et à l'est, s'élèvent sur deux niveaux (rez-de-chaussée et comble à surcroît). Ils sont couverts d'un toit à long pans en ardoise et possèdent chacun un petit bâtiment en appentis sur leur pignon. Le logis sud est équipé d'un four à pain.

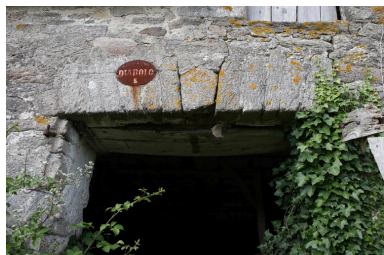
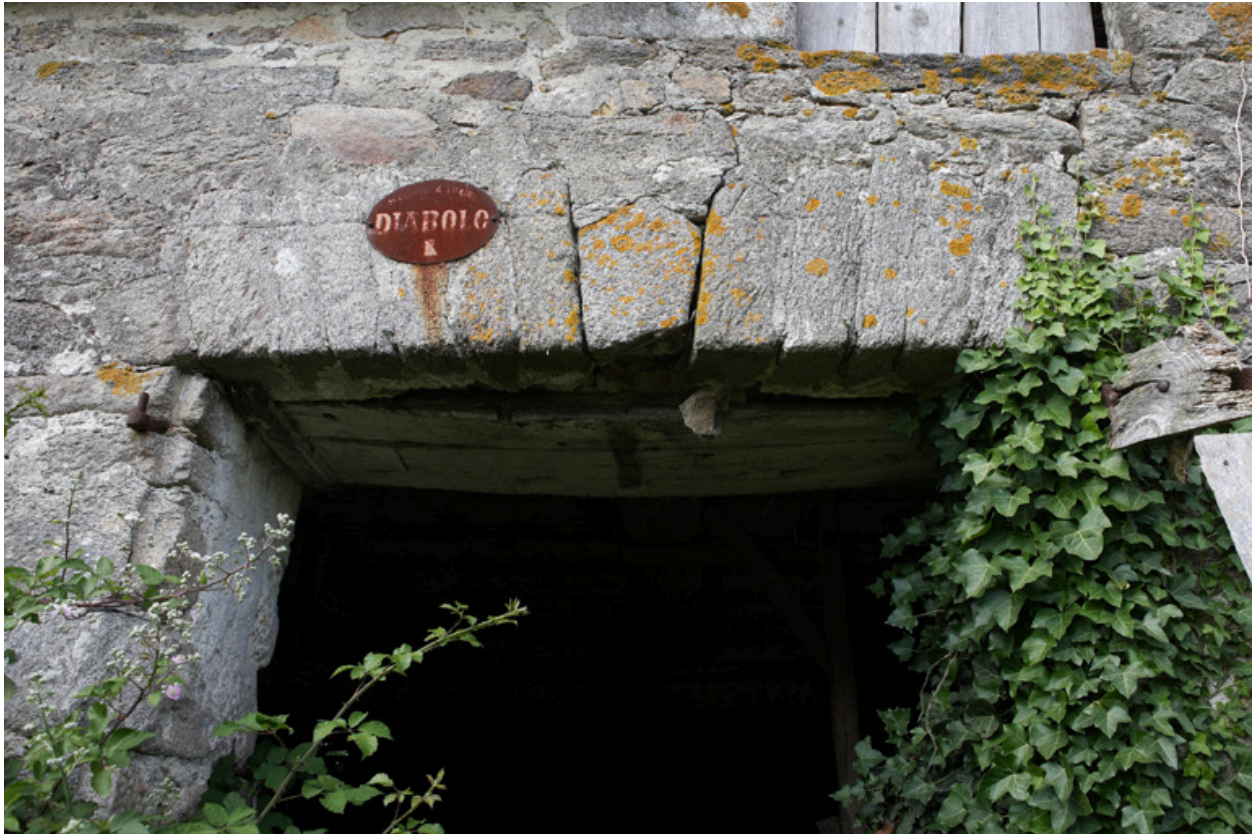
Bâtiment est. Métairie (?).  
Détail du linteau de la porte.  
Phot. Denis Pillet  
IVR52\_20084401903NUCA

Bâtiment est. Métairie (?) Détail du linteau de la porte.

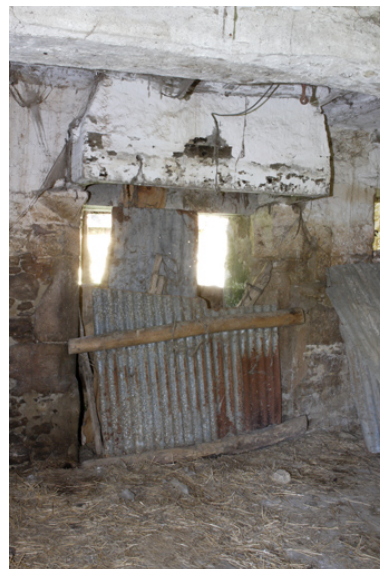
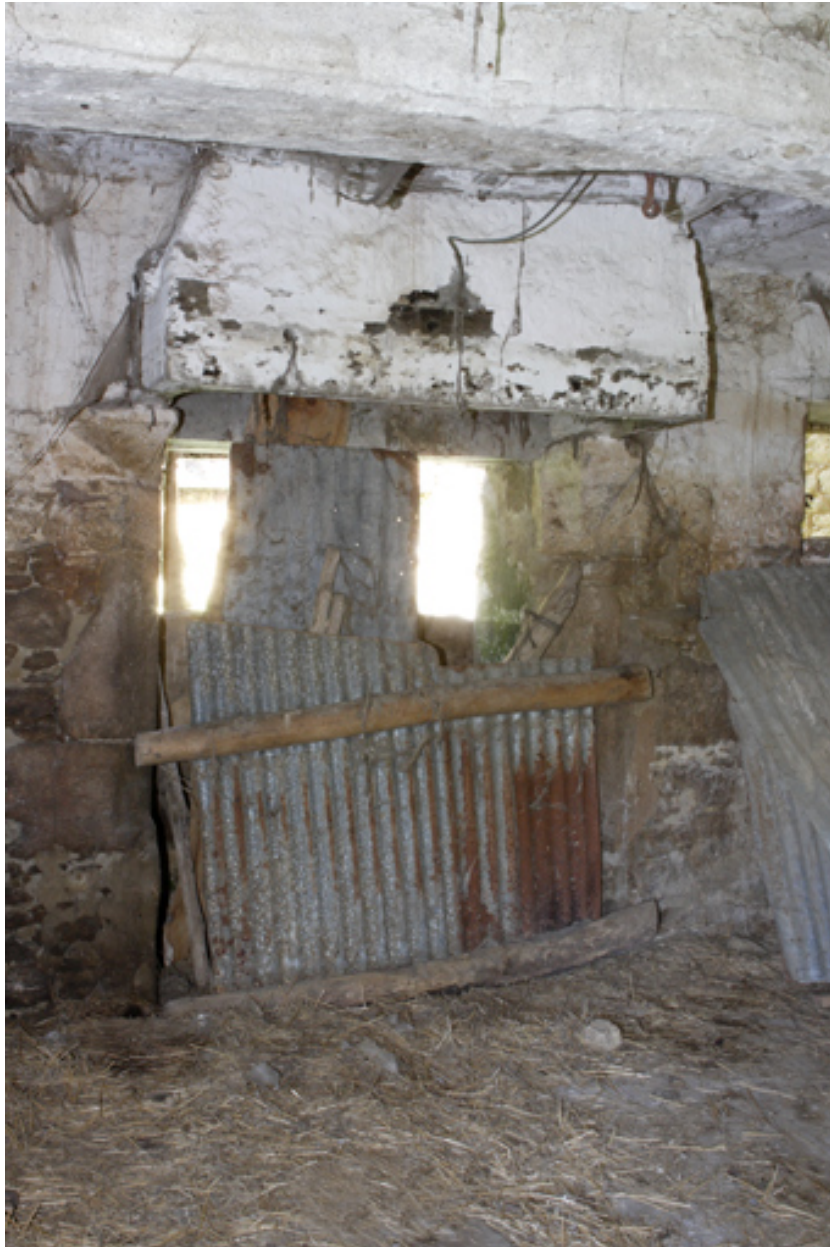
Bâtiment est. Métairie (?).  
Vue de la cheminée.  
Phot. Denis Pillet  
IVR52\_20084402019NUCA

Bâtiment est. Métairie (?). Vue de la cheminée.

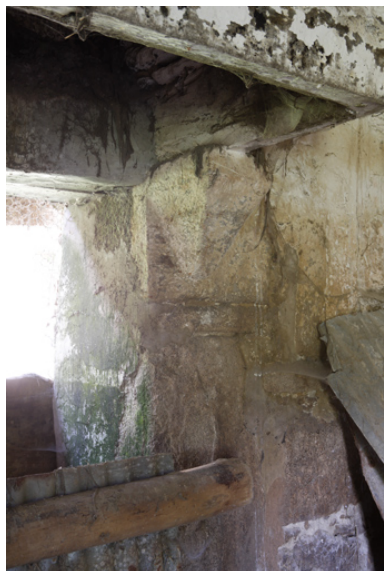
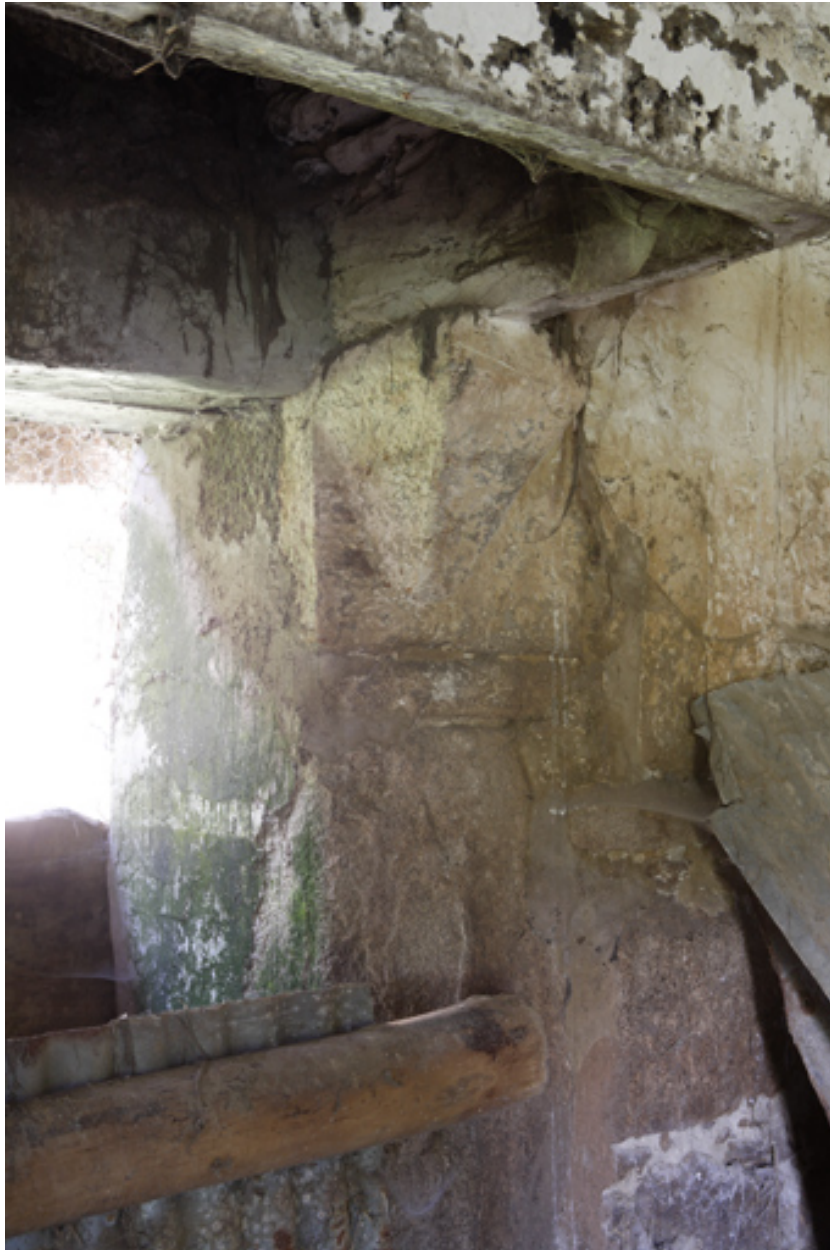
Bâtiment est. Métairie (?). Détail de la hotte de la cheminée.  
Phot. Denis Pillet  
IVR52\_20084402016NUCA

Bâtiment est. Métairie (?). Détail de la hotte de la cheminée.

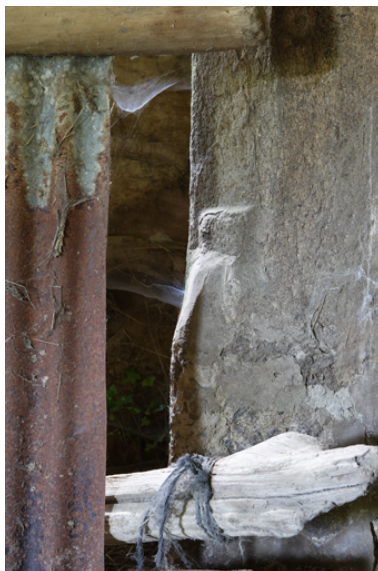
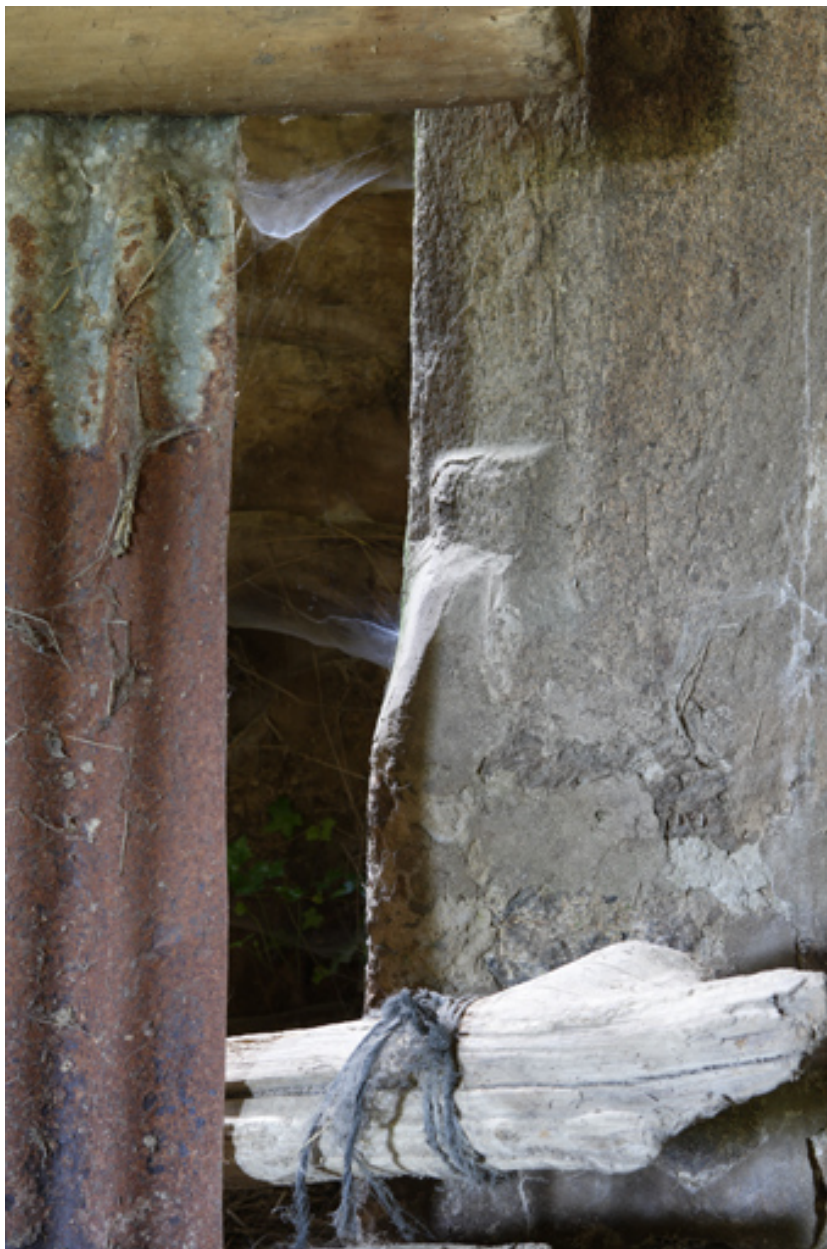
Bâtiment est. Métairie (?). Détail du congé à la base de la cheminée.  
Phot. Denis Pillet  
IVR52\_20084402015NUCA

Bâtiment est. Métairie (?). Détail du congé à la base de la cheminée.

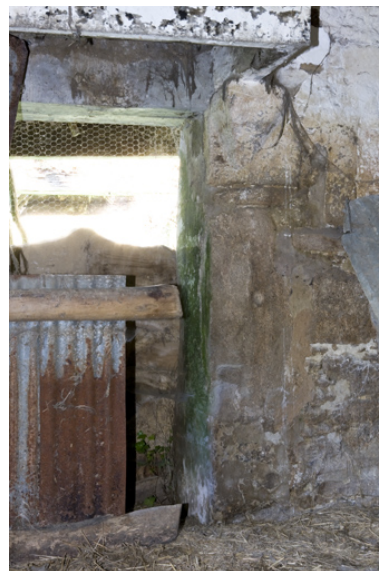
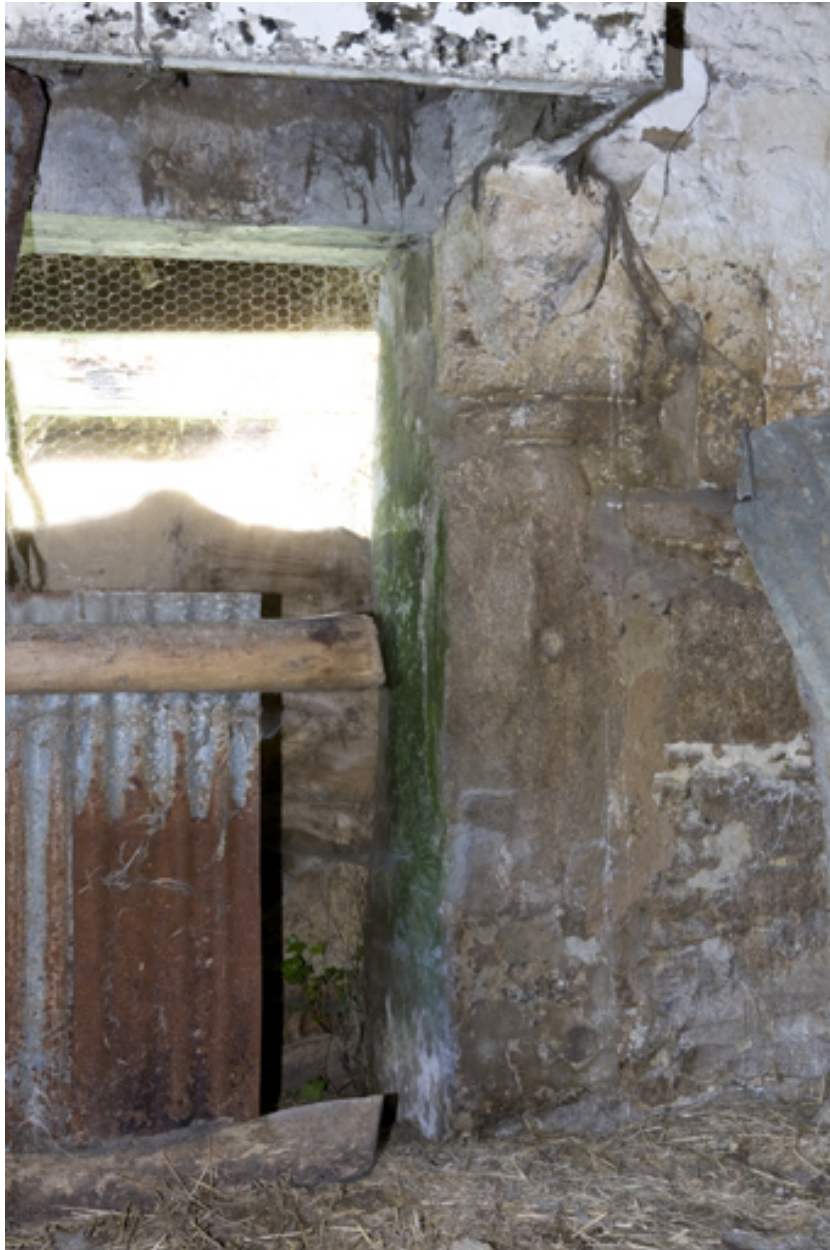
Bâtiment est. Métairie (?). Détail de la console de droite supportant la hotte de la cheminée.  
Phot. Denis Pillet  
IVR52\_20084402017NUCA

Bâtiment est. Métairie (?). Détail de la console de droite supportant la hotte de la cheminée.

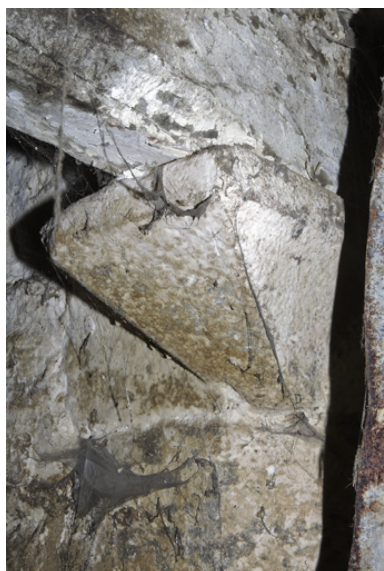
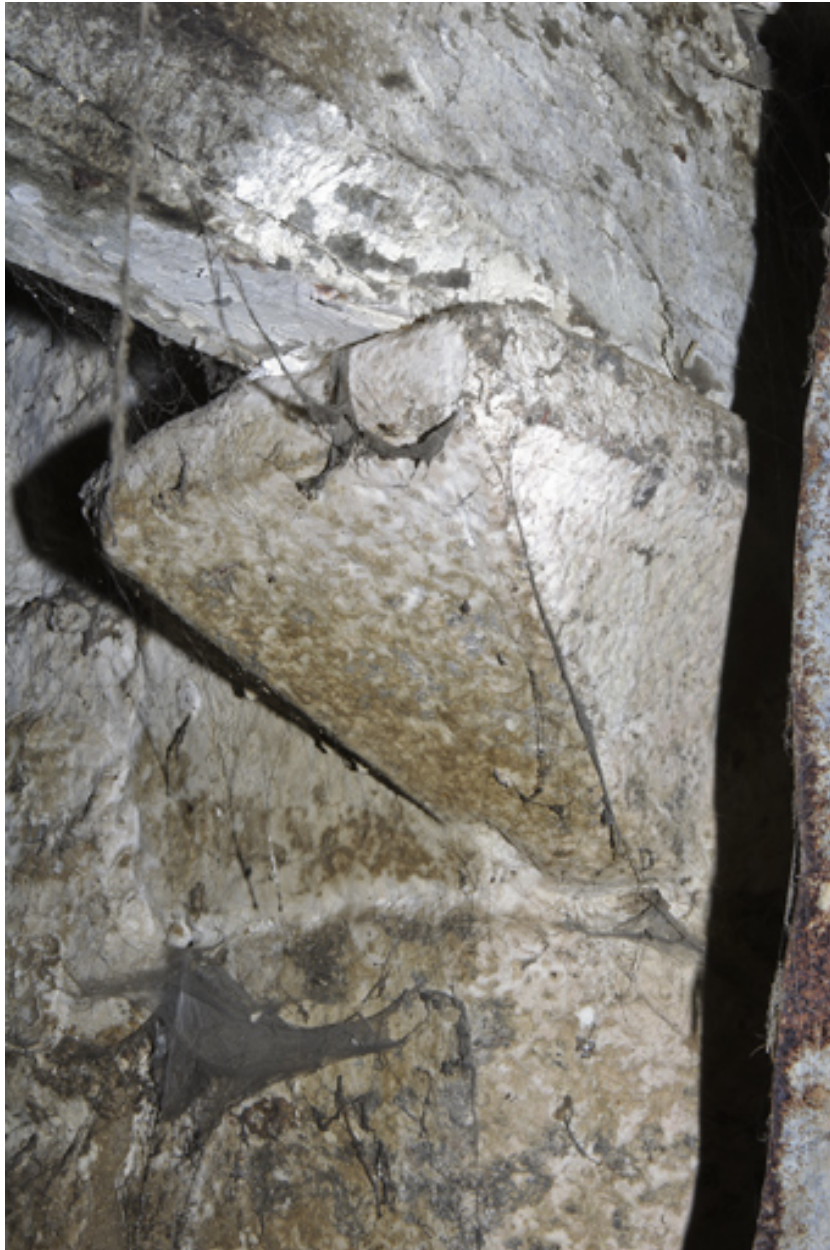
Bâtiment est. Métairie (?). Détail de la console de droite supportant la hotte de la cheminée.  
Phot. Denis Pillet  
IVR52\_20084401932NUCA

Bâtiment est. Métairie (?). Détail de la console de droite supportant la hotte de la cheminée.

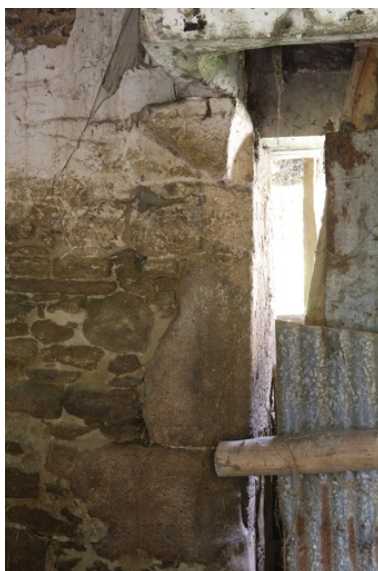
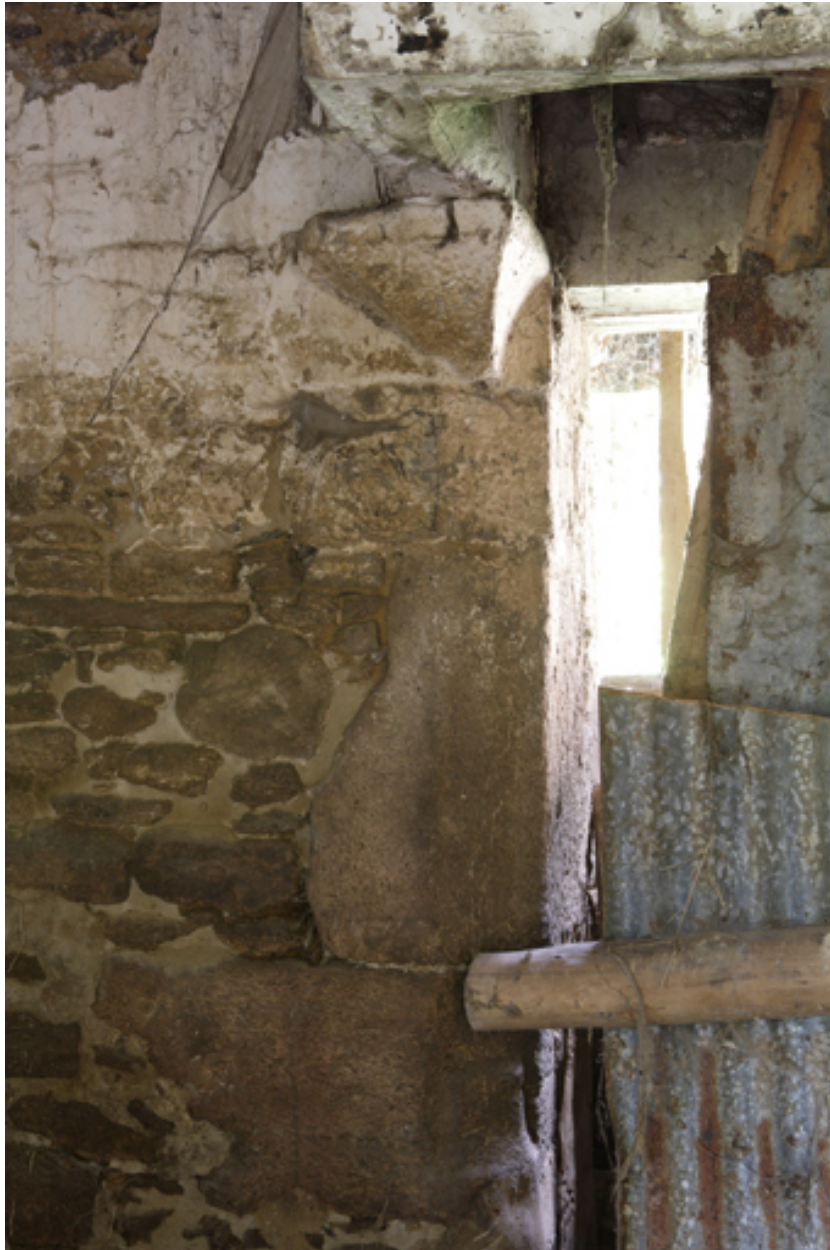
Bâtiment est. Métairie (?). Détail de la console de gauche supportant la hotte de la cheminée.  
Phot. Denis Pillet  
IVR52\_20084402018NUCA

Bâtiment est. Métairie (?). Détail de la console de gauche supportant la hotte de la cheminée.

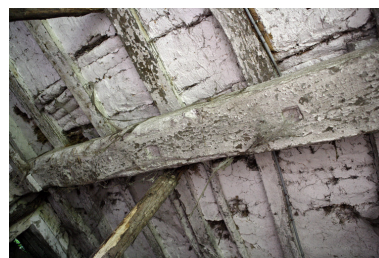
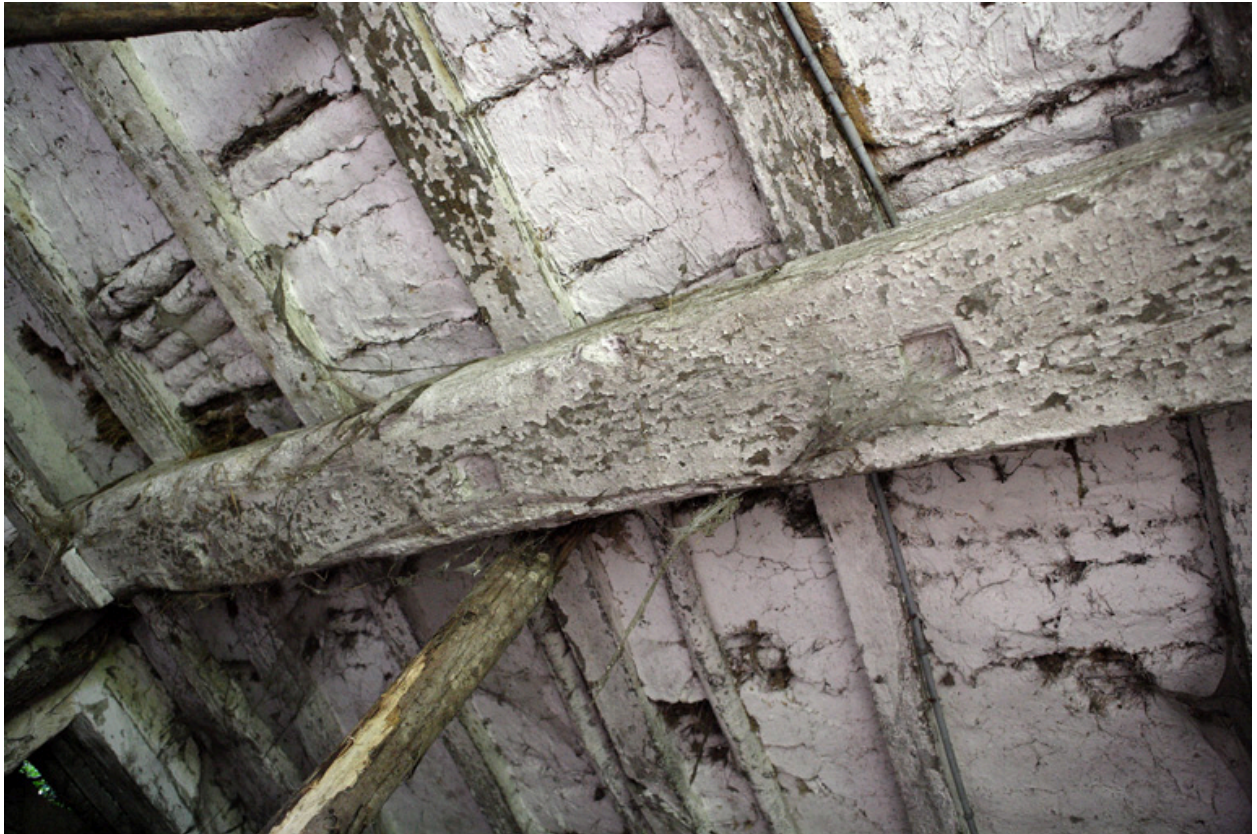
Bâtiment est. Métairie (?). Détail du plancher.  
Phot. Denis Pillet  
IVR52\_20084401902NUCA

Bâtiment est. Métairie (?). Détail du plancher.
