Pays de la Loire, Mayenne
Lassay-les-Châteaux
5 rue Saint-Sauveur

Maison, 5 rue Saint-Sauveur

Numéro de dossier : IA53004570

Cadre de l'étude : inventaire topographique Canton de Lassay-les-Châteaux

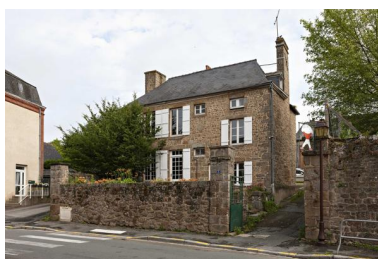
Façade principale du
corps de logis avant.
Phot. Yves Guillotin
IVR52_20195301160NUCA

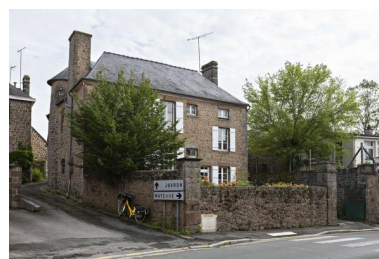
Façade principale du
corps de logis avant.
Phot. Yves Guillotin
IVR52_20195301154NUCA

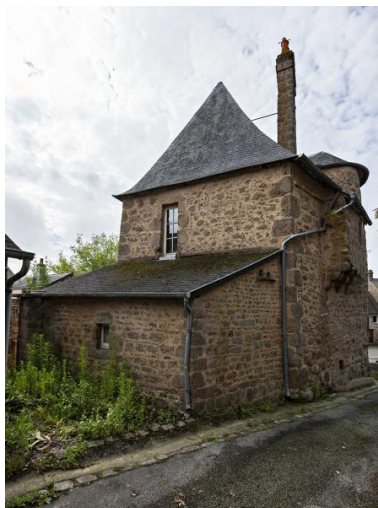
Corps de logis arrière et cuisine
attenante, vus depuis le nord.
Phot. Yves Guillotin
IVR52_20195301156NUCA

Le corps de logis nord, dit corps de logis arrière, est de plan quadrangulaire, s'approchant du carré. Il est composé d'une cave, d'une salle en rez-de-chaussée, communiquant avec une petite cuisine au nord, dotée d'une pierre d'évier, de chambre au premier étage. Chacun de ces niveaux communique avec les pièces occidentales du corps de logis sud, à l'exception du niveau de comble. Ce corps de logis est distribué par un escalier en vis, situé dans une tour hors-œuvre. Un escalier droit bordé d'une épaisse maçonnerie relie la base de la tour à la cave. Une pièce en encorbellement (anciennes latrines ?) se situe au premier niveau, dans l'angle formé par la tour et le corps de logis nord. La charpente en pavillon constitue un unicum parmi les charpentes observées autour de Lassay. Il s'agit d'une charpente dite mixte, dont les pannes sont portées par les faux-entrants.

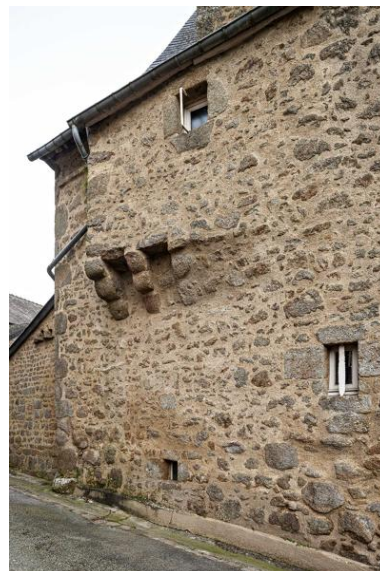
Pièce en encorbellement
du corps de logis arrière.
Phot. Yves Guillotin
IVR52_20225300071NUCA

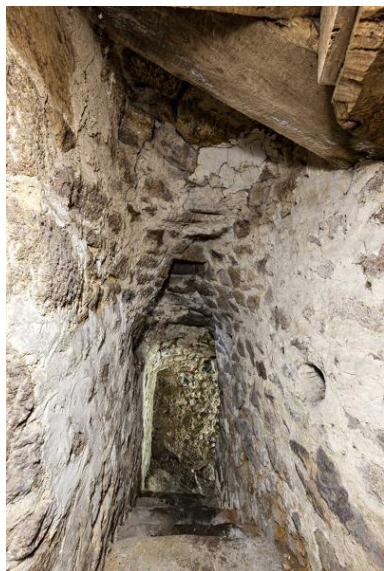
Escalier droit, corps de logis arrière,
entre le rez-de-chaussée et la cave.
Phot. Yves Guillotin
IVR52_20215300568NUCA

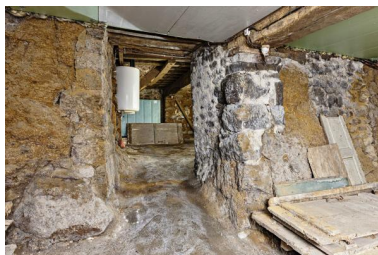
Vue sur la cave du corps
de logis arrière depuis celle
du corps de logis avant.
Phot. Yves Guillotin
IVR52_20215300569NUCA

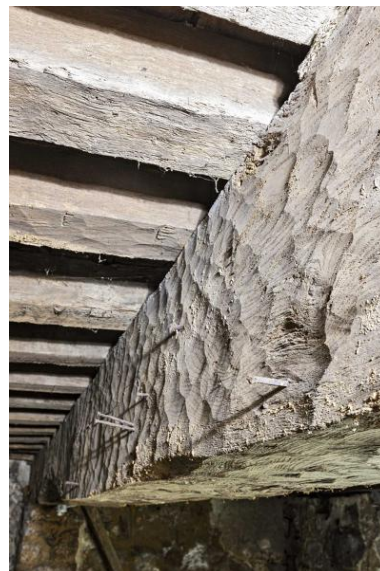
Poutre du plancher de la salle
du corps de logis arrière, dans
le sous-sol. Traces d'herminette.
Phot. Yves Guillotin
IVR52_20215300570NUCA

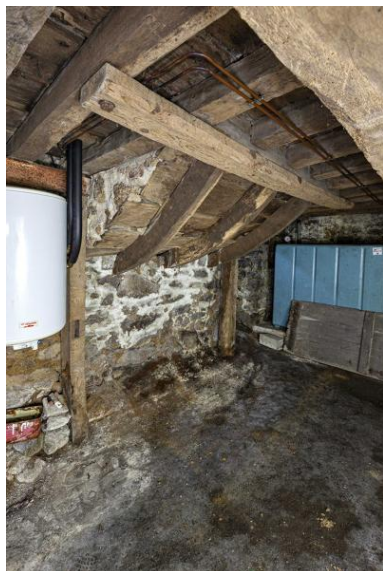
Support de la cheminée de la salle du rez-de-chaussée, corps de logis arrière, sous-sol.
Phot. Yves Guillotin
IVR52_20215300571NUCA

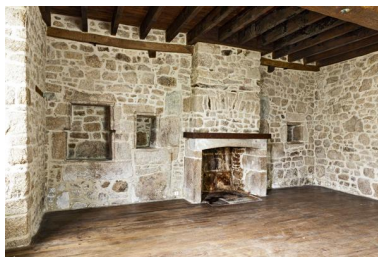
Corps de logis avant, pièce ouest, cheminée du mur-pignon (18e siècle), vestiges de l'ancienne cheminée (corbeaux buchés).
Phot. Yves Guillotin
IVR52_20215300567NUCA

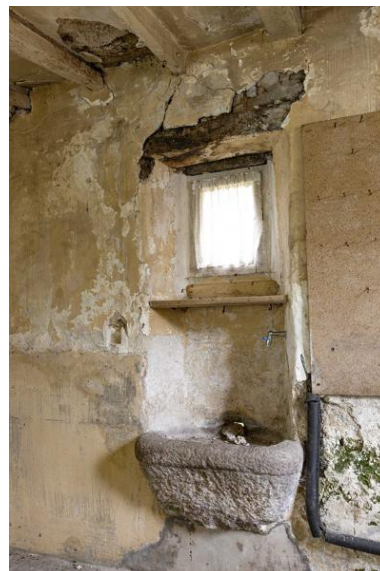
Evier de la cuisine arrière du corps de logis nord.
Phot. Yves Guillotin
IVR52_20215300566NUCA

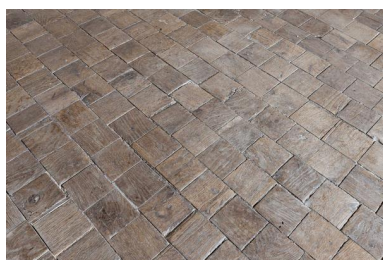
Plancher en carreaux de bois. Chambre du premier étage, corps de logis arrière.
Phot. Yves Guillotin
IVR52_20215300573NUCA

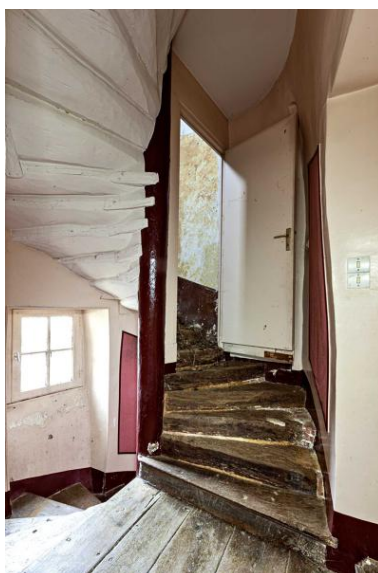
Escalier en vis hors-oeuvre, corps de logis arrière.
Phot. Yves Guillotin
IVR52_20215300572NUCA

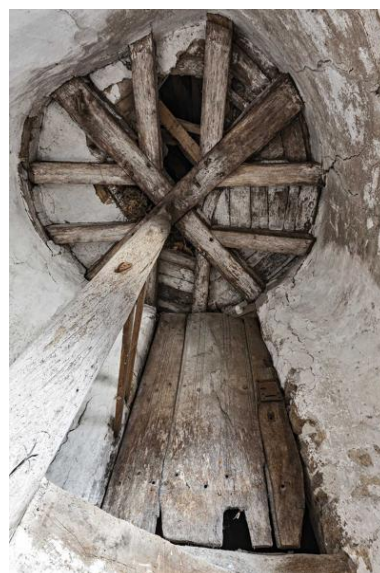
Enrayure basse de la charpente de la tour d'escalier.
Phot. Yves Guillotin
IVR52_20215300575NUCA

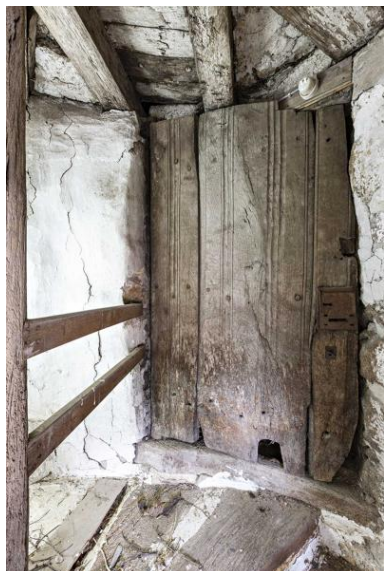
Porte du grenier, corps de logis arrière, vue depuis la tour d'escalier.
Phot. Yves Guillotin
IVR52_20215300574NUCA

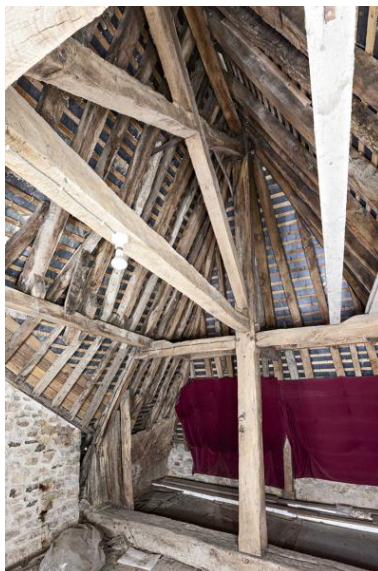
Charpente du corps de logis arrière, ferme nord.
Phot. Yves Guillotin
IVR52_20215300576NUCA

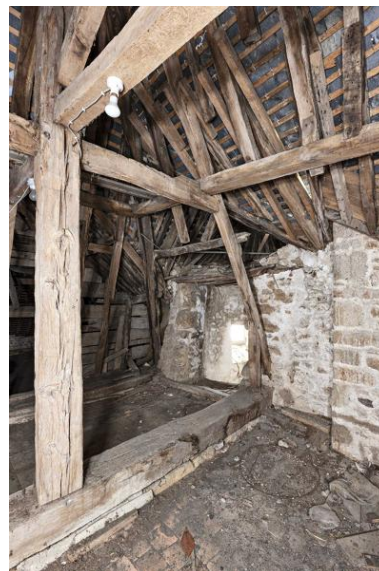
Charpente du corps de logis arrière, ferme sud.
Phot. Yves Guillotin
IVR52_20215300579NUCA

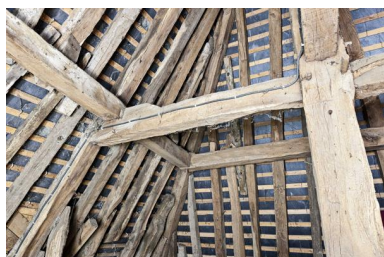
Charpente du corps de logis arrière, détail.
Phot. Yves Guillotin
IVR52_20215300578NUCA
