Pays de la Loire, Sarthe  
Beaumont-Pied-de-Bœuf  
rue de la Tour

## Retable et autel secondaire n° 2 de saint Joseph

Numéro de dossier : IM72002683  
Date de l'enquête initiale : 2012  
Date(s) de rédaction : 2012  
Cadre de l'étude : inventaire topographique Forêt de Bercé  
Degré d'étude : étudié

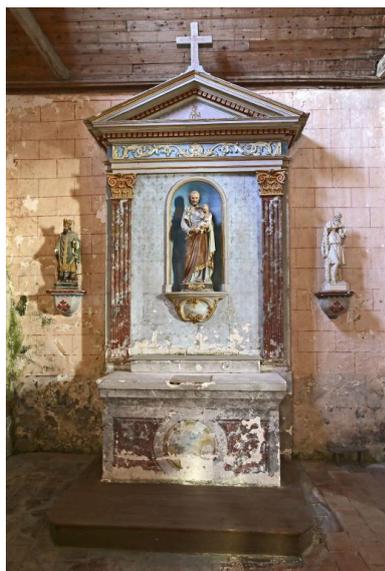
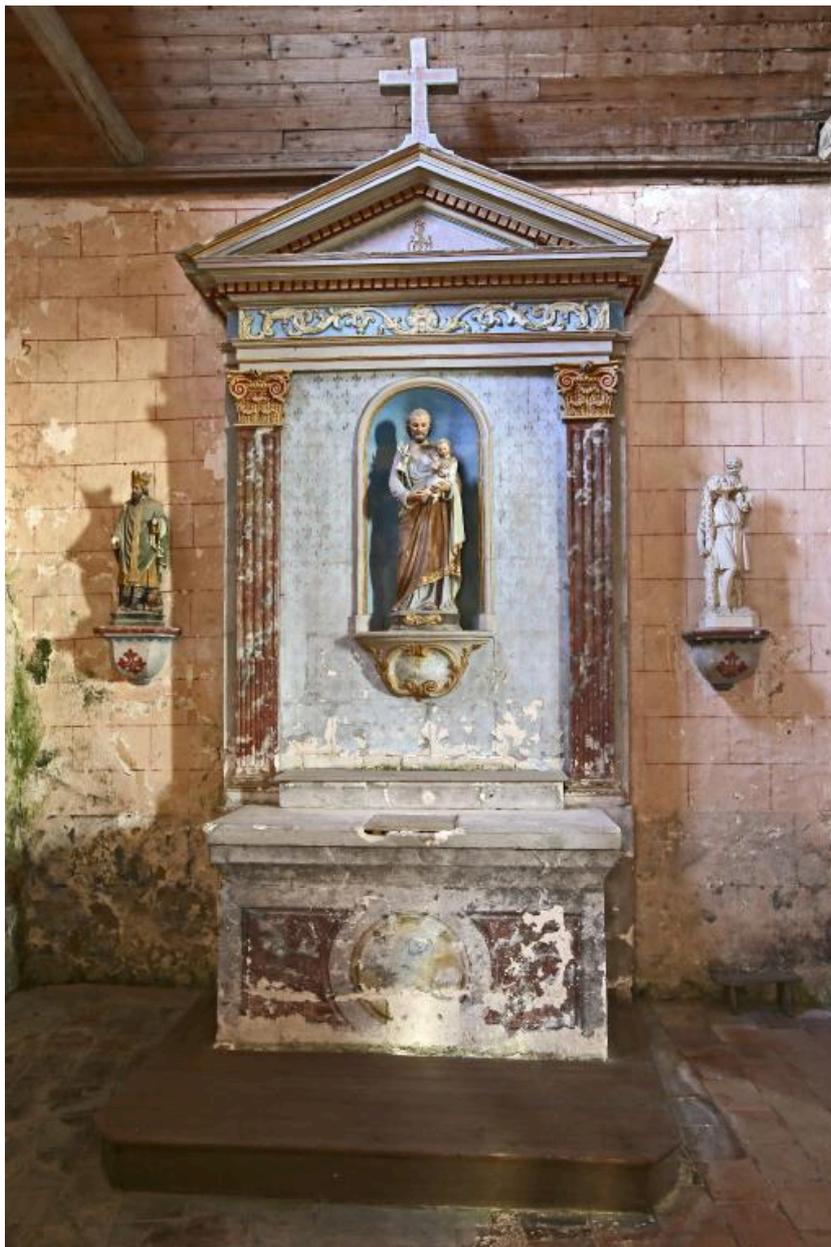
Retable secondaire de Joseph.  
Phot. Pierre-Bernard Fourny  
IVR52\_20137201065NUCA

Retable secondaire de Joseph.

Retable à un seul corps, muni d'une niche centrale flanquée de deux pilastres cannelés surmontés de chapiteaux composites. Il est couronné d'un fronton triangulaire décoré d'une croix sommitale. La frise est ornée de motifs en bas-relief. Le retable et l'autel sont peints polychromés avec quelques éléments dorés.

Retable et autel sont entièrement repeints. La polychromie est très lacunaire. Le motif central de l'autel est difficilement lisible. Le bas de l'autel est couvert de salpêtre.
