Pays de la Loire, Loire-Atlantique  
Guérande  
Drézeux

## Moulin à farine dit Moulin de Drézeux

Numéro de dossier : IA44004163  
Date de l'enquête initiale : 2007  
Date(s) de rédaction : 2007  
Cadre de l'étude : inventaire topographique  
Degré d'étude : étudié

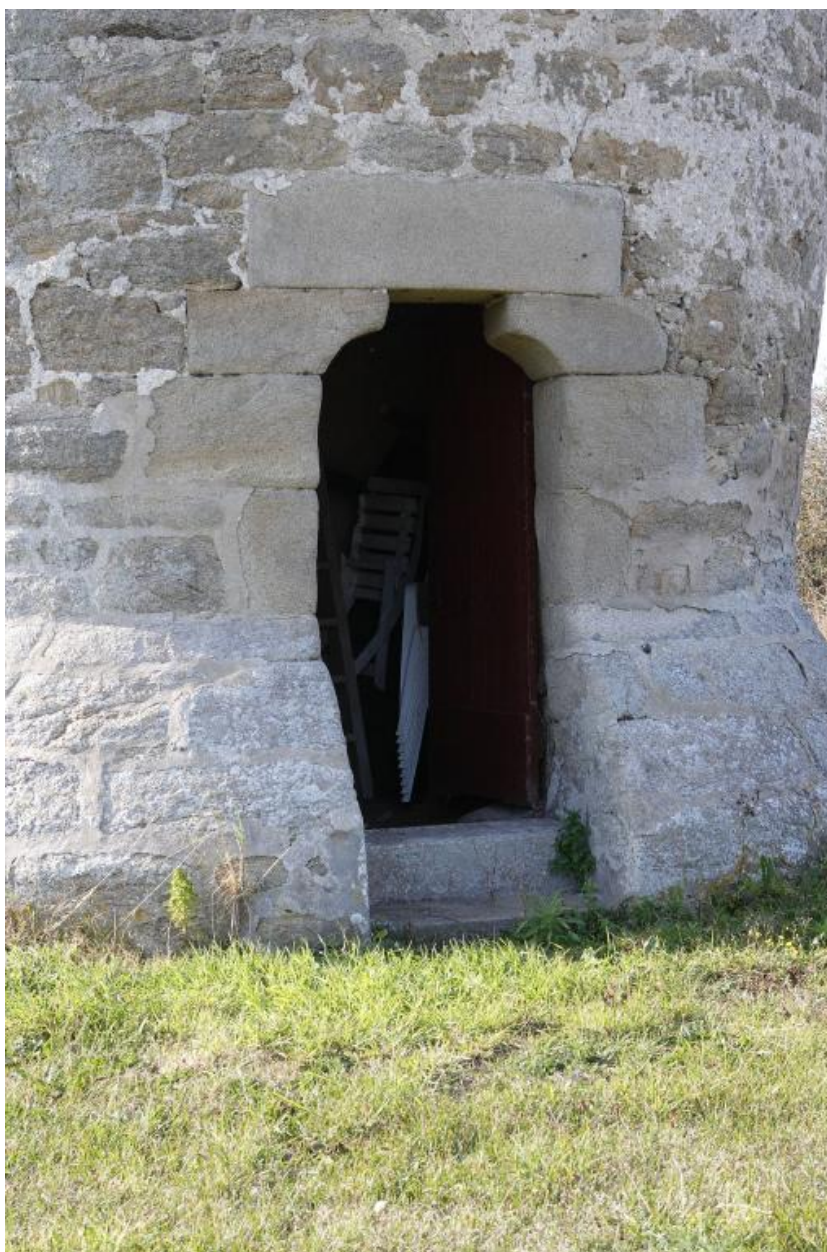
IVR52\_20074401551NUCA

Tourelle, côté est ; détail de la porte basse.

sommiers débordant et amortis en quart de cercle portent un important linteau de granite. L'intérieur de l'édifice est de plan circulaire (3,70 m de diamètre), et conserve une partie de son pavement en dalles de granites. À 2,20 m de hauteur dans l'axe et à l'opposé de la porte, un petit escalier de quatre marches axiales et de deux marches latérales montant vers la gauche, permet d'atteindre l'étage au moyen d'une échelle posée dans le pied. La partie haute du pied passe du plan circulaire au plan carré par l'intermédiaire de pans coupés latéraux ; à cette hauteur, dans l'axe de la porte et du petit escalier se trouve le beffroi d'une trempure composée de deux cadres latéraux (fin XIVE siècle et début XVIe siècle) équipés de poutres mobiles formant support d'un palier (fin XVe siècle) posé en travers de ces deux dernières. Sur la face supérieure du palier (3e levier), une crapaudine métallique (XIXe siècle) à quatre vis horizontales de réglage est en place, qui recevait la pointe du petit-fer. L'une des extrémités de la poutre latérale gauche du cadre nord (2e levier) reposait d'un bout sur un point fixe et était munie à l'autre extrémité d'une tige métallique qui passait à travers le plancher pour pouvoir être manœuvrée depuis l'étage pour régler l'écartement des meules grâce à un anneau qui était relié à 1er levier muni d'un contrepoids. Dans les parois latérales de la partie supérieure du pied, quasiment au même niveau que le palier (2e levier) décrit ci-dessus, existent deux cavités se faisant face, mesurant environ 30 centimètres de côté et profondes de 38 cm ; il s'agit probablement des logements d'un palier de trempure primitive qui pouvait être actionnée par un levier à vis ou à contrepoids. Les deux poutres supérieures du beffroi de la trempure se trouvent au niveau du sol de l'étage, et toutes deux portent, vers sud-est, les traces de l'assemblage d'une poutre horizontale ; leur face supérieure est trop usée côté nord-ouest pour savoir si une poutre parallèle à la première existait antérieurement. Les deux portes hautes de la chambre des meules ne sont pas disposées sur le même diamètre : elle forme un angle de 140 degrés seulement, l'une étant orientée vers sud-est et l'autre vers sud-ouest. Cette disposition laisse supposer que les vents dominants étaient de nord-ouest, et permettait une utilisation plus facile des portes en fonction de la direction la plus fréquente du vent. Les montants en granite de taille de la porte sud-ouest, conservent les encoches qui supportaient autrefois le treuil (*travaouillet*) servant à monter et à descendre les sacs ; l'encoche du montant droit est une simple cavité d'environ 5 centimètres de profondeur. Sur le montant gauche l'encoche forme une cavité verticale allant en s'approfondissant jusqu'à un repos situé à la même hauteur que la cavité du montant droit. Pour mettre en place le treuil, qui devait être un peu plus large que la distance entre les deux montants, il fallait donc engager l'une des extrémités de l'axe dans la cavité de droite puis abaisser l'autre extrémité dans l'encoche du montant gauche jusqu'au blocage sur le repos. La pierre du seuil des deux portes hautes est usée par le passage des sacs.

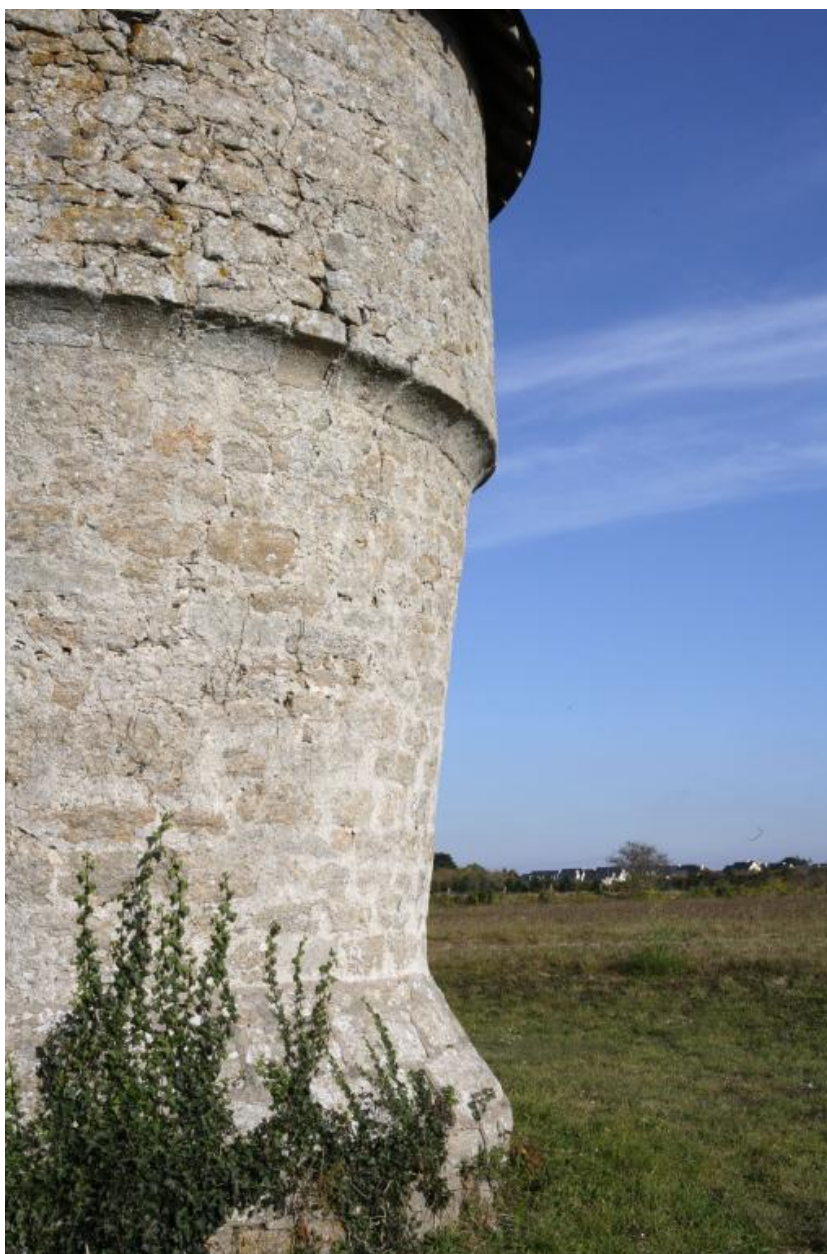
IVR52\_20074401547NUCA

Profil de la tourelle et de l'encorbellement de la cage. Vue prise côté sud de la tourelle.

Le moulin de Drézeux, du type à petit-pied, est construit en moellons équarris de granite : son pied avec empattement présente une forme conique s'évasant vers le haut, portant une chambre des meules cylindrique débordante et raccordée audit pied par un encorbellement concave. La toiture conique actuelle, y compris la charpente, est une rénovation du quatrième quart du XX<sup>e</sup> siècle. La hauteur totale de la tourelle est de 6 m. On pénètre dans le pied par une porte dont les

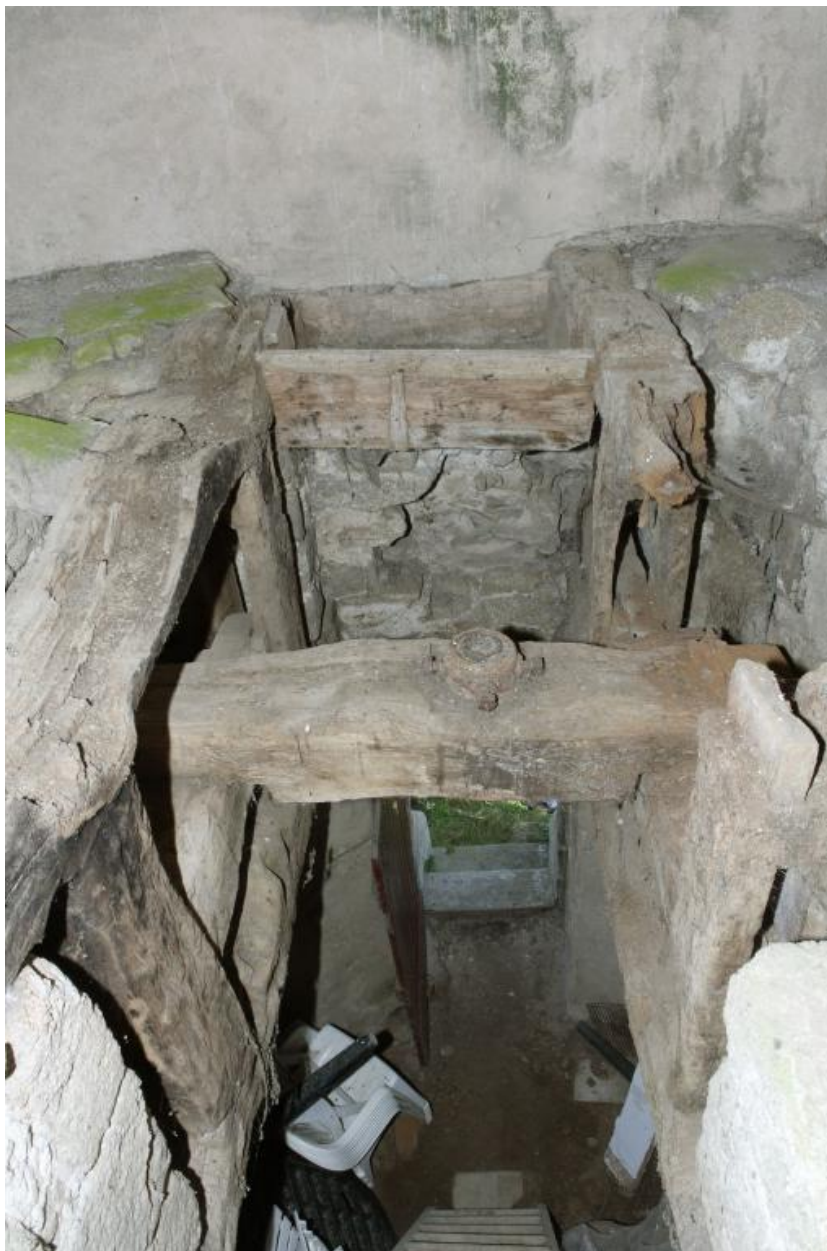
IVR52\_20074401558NUCA

Intérieur de la cage. Vue de la partie supérieure de la trempure, d'ouest en est. À droite, cadre nord, à gauche, cadre sud. Au centre, le palier et sa crapaudine. Au fond, huche de réception de farine.

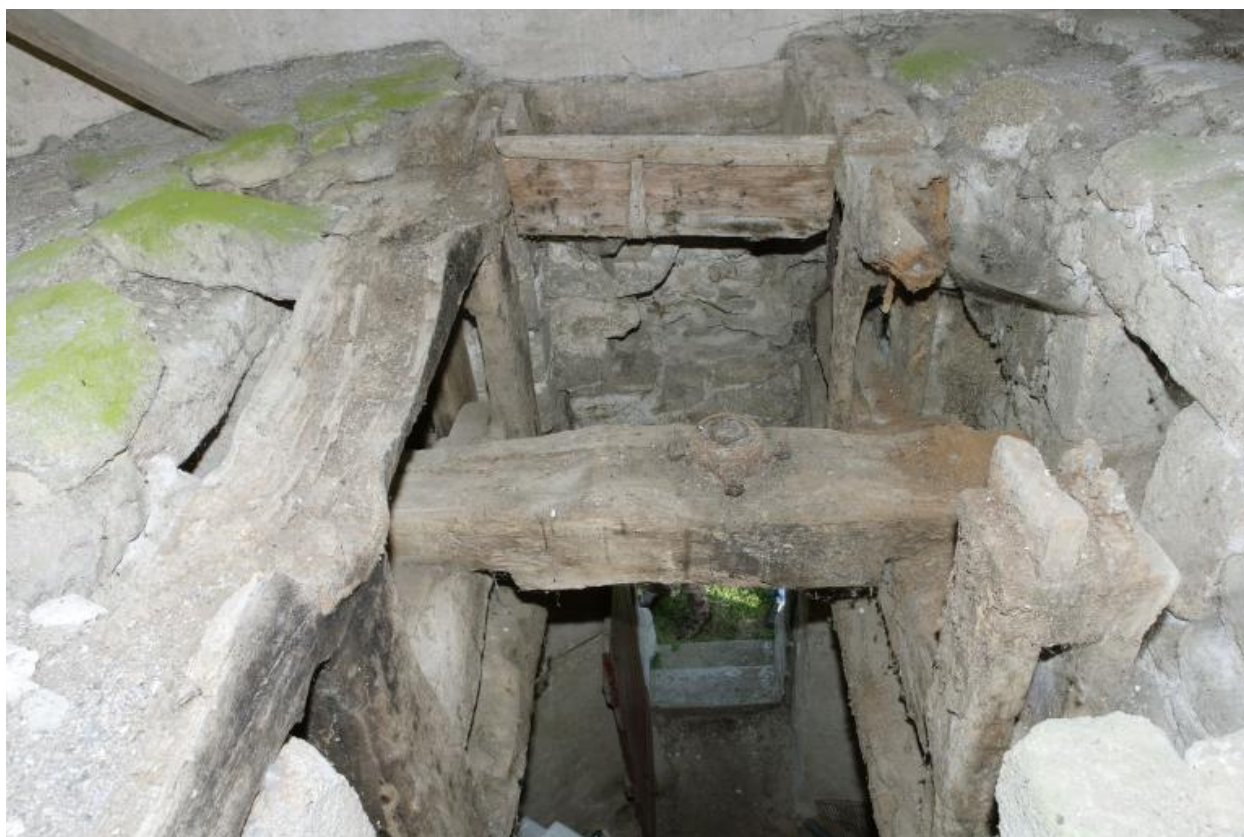
IVR52\_20074401557NUCA

Intérieur de la cage. Vue de la partie supérieure de la trempure, d'ouest en est. À droite, cadre nord, à gauche, cadre sud. Au centre, le palier et sa crapaudine. Au fond, huche de réception de farine.

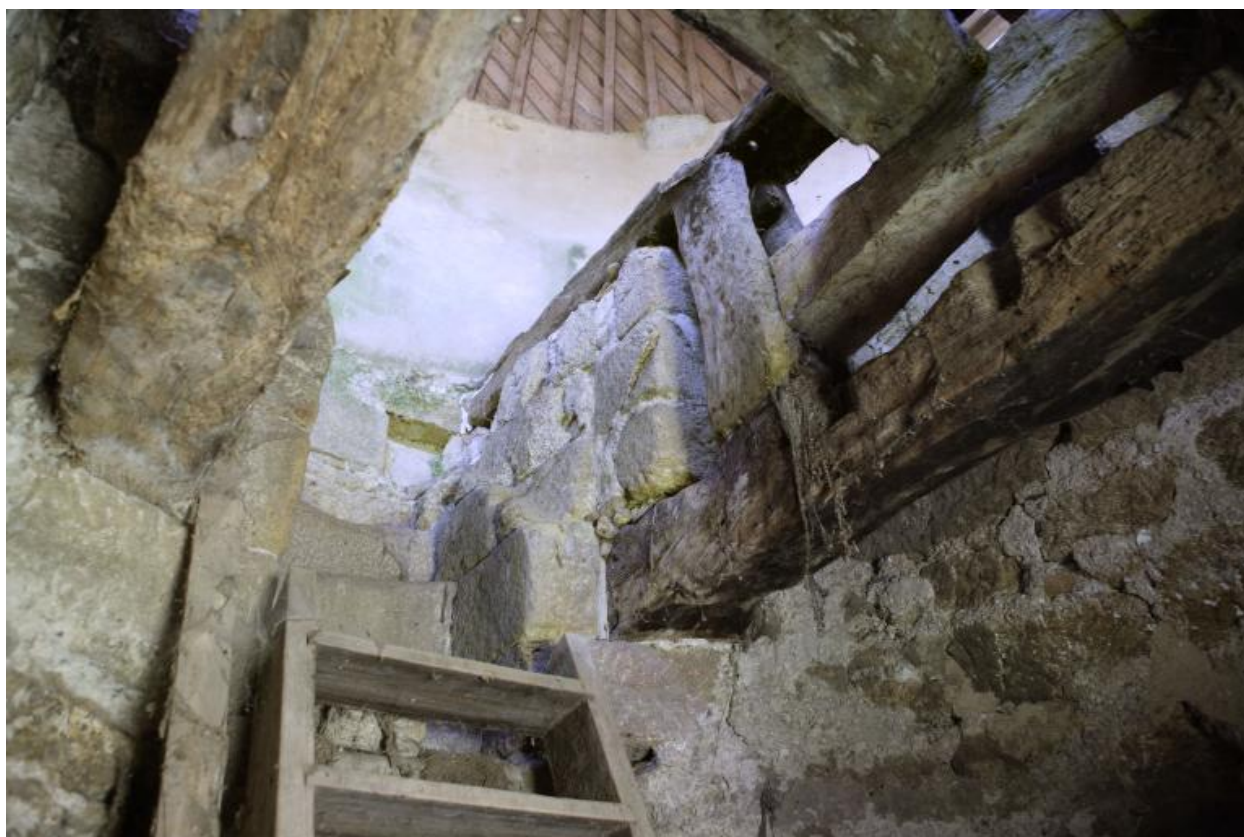
IVR52\_20074401553NUCA

Intérieur. Échelle et escalier d'accès à la cage. À droite, cadre nord de la charpente de la trempure.

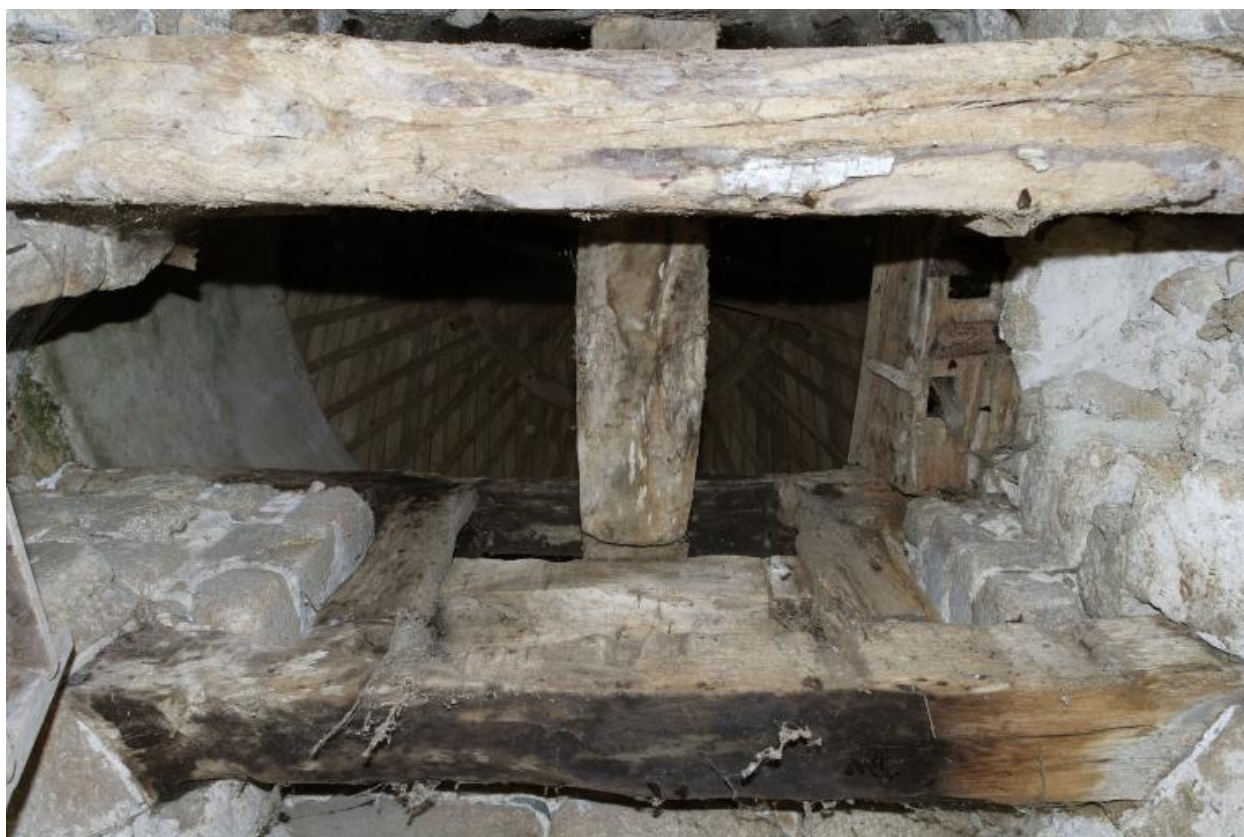
IVR52\_20074401552NUCA

Intérieur. Charpente de la trempure, détail du cadre sud, avec le palier et son levier. Vue de bas en haut.

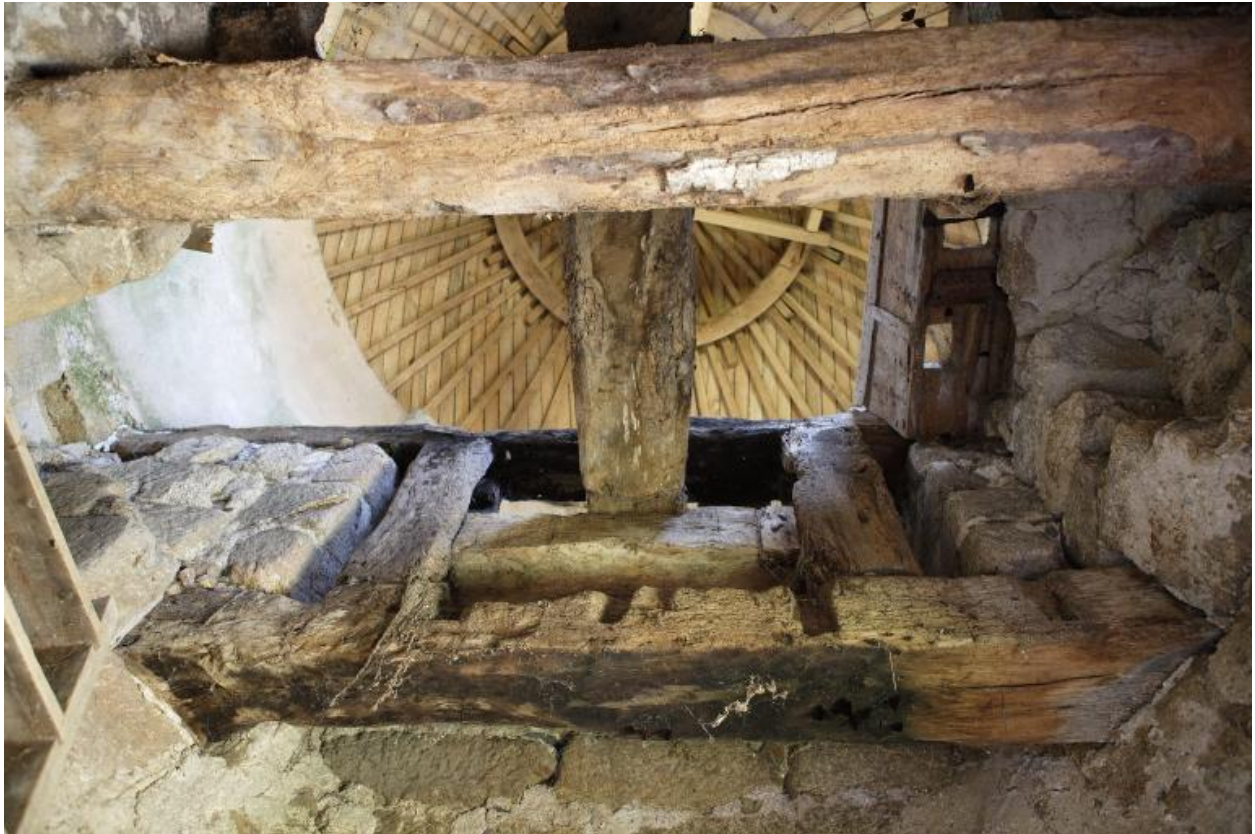
IVR52\_20074401554NUCA

Intérieur. Charpente de la trempure, détail du cadre nord, avec le palier et son point d'appui. Vue de bas en haut. À droite, huche de réception de la farine avec les deux emplacements des goulottes servant à descendre la mouture à l'ensachage.

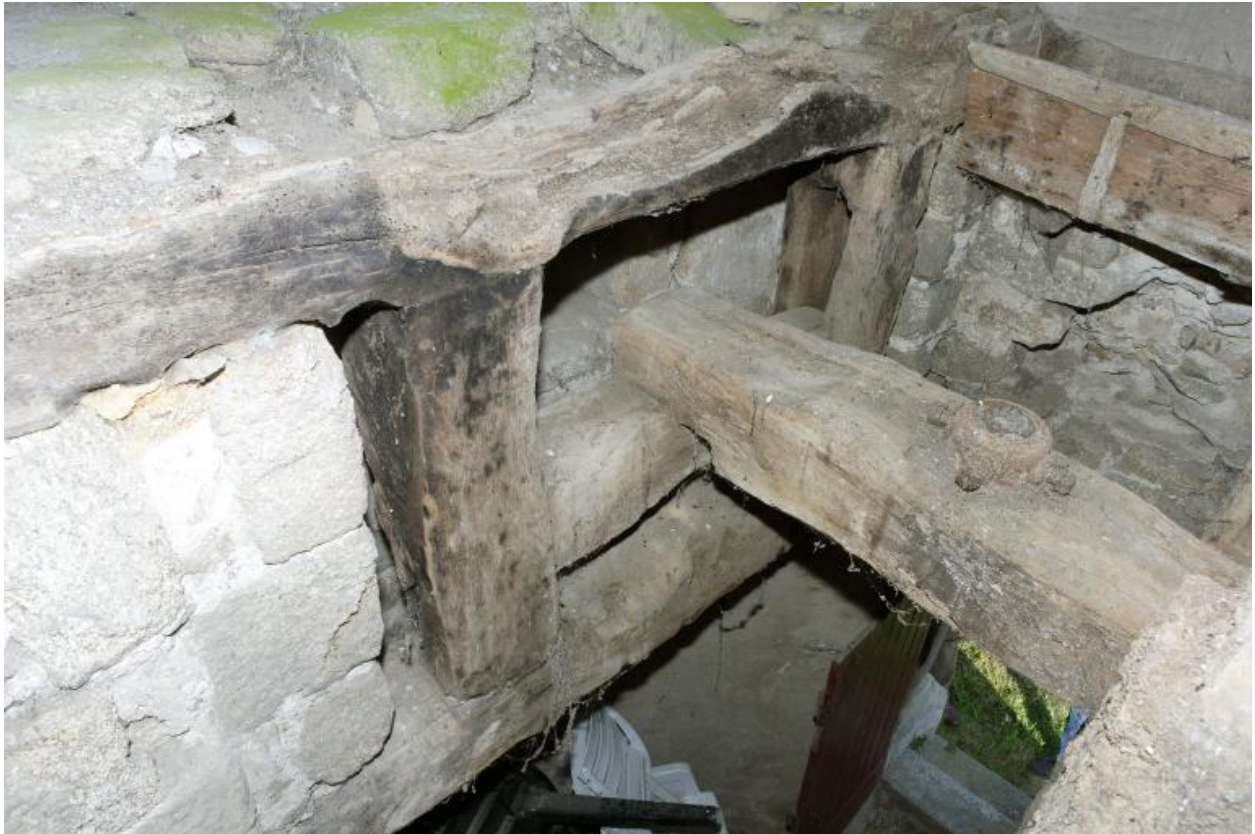
IVR52\_20074401559NUCA

Intérieur de la cage. Charpente de la trempure, détail du cadre nord. L'extrémité du palier repose sur son point d'appui. La crapaudine, sur la face supérieure du palier, recevait la pointe du petit fer dont la position était ajustable grâce à 4 vis.

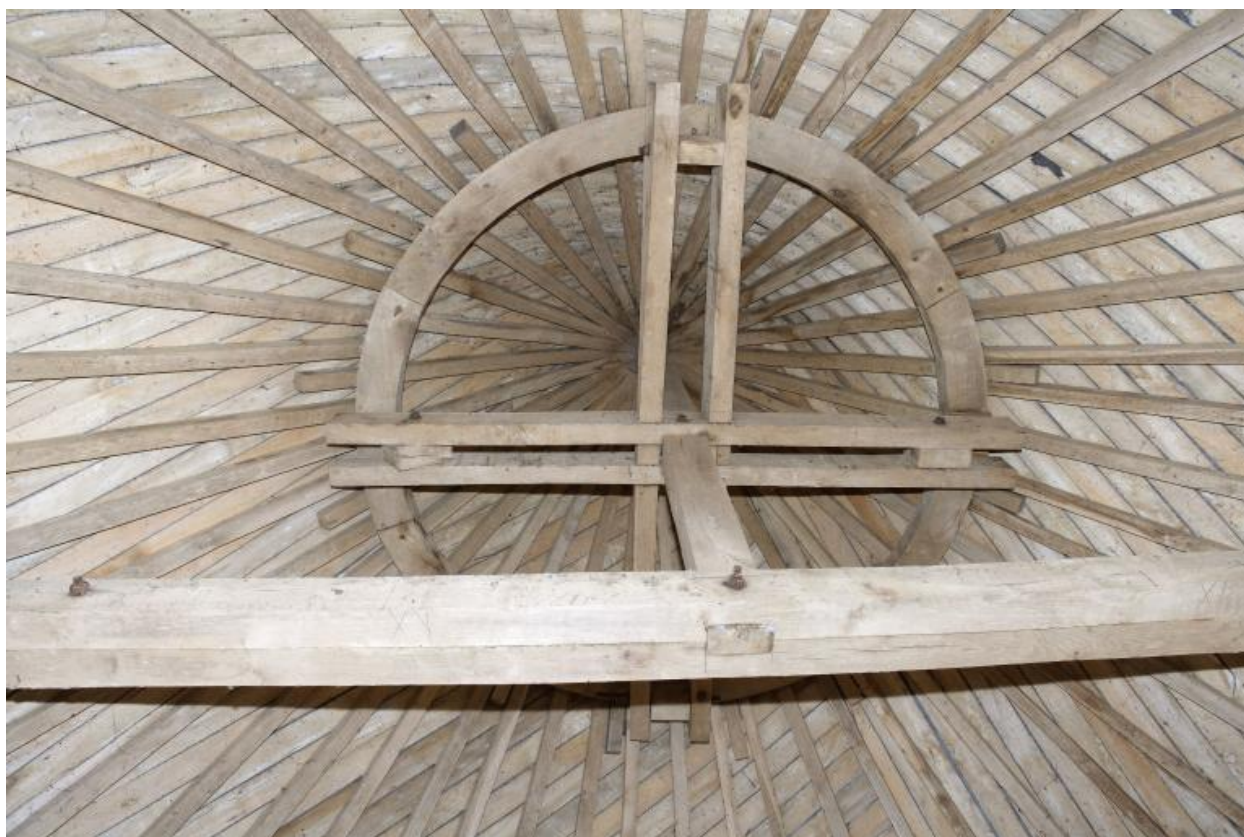
IVR52\_20074401556NUCA

Intérieur de la coiffe restaurée. Détail de l'enrayure et du lattis. Vue de bas en haut.

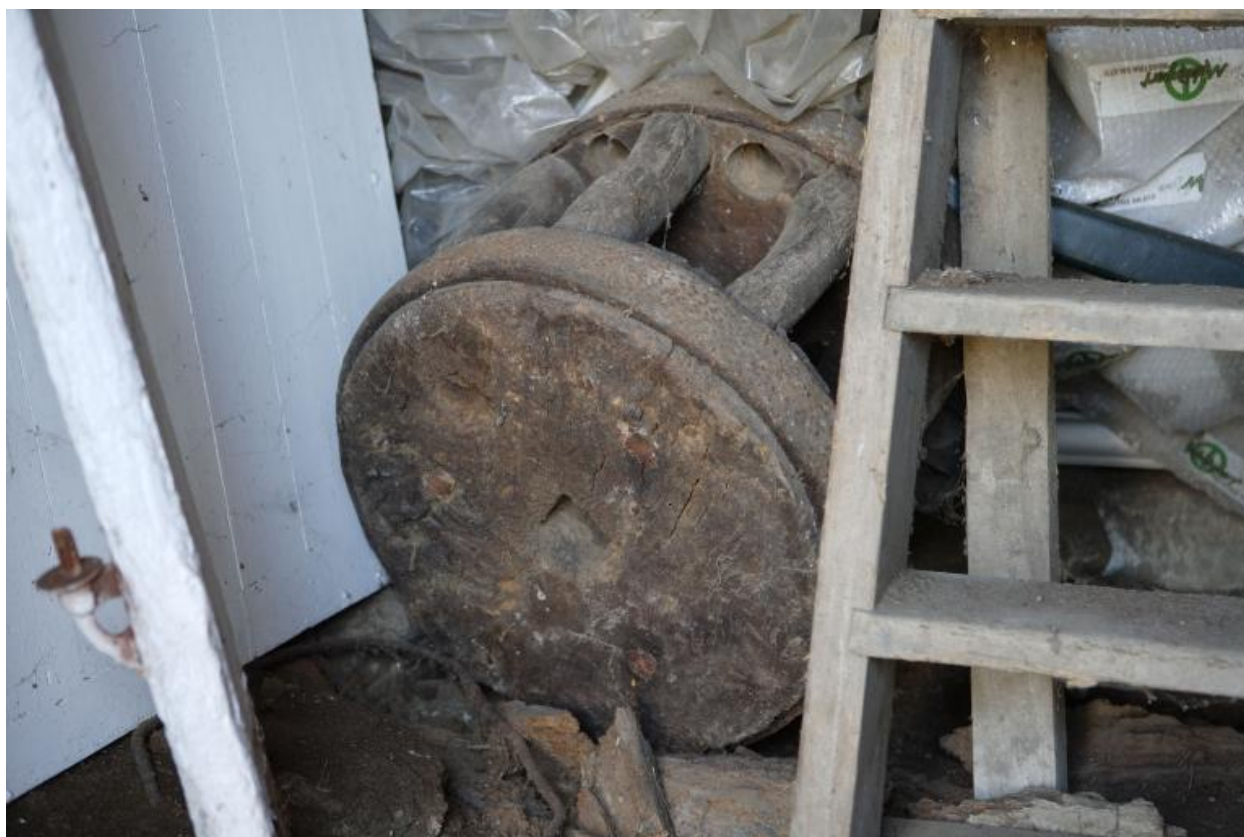
IVR52\_20074401561NUCA

Intérieur de la tourelle. La fusée du gros fer, déposée.
