## Maison, 34 place des Diligences, Montsoreau

Numéro de dossier : IA49009609  
Date de l'enquête initiale : 2010  
Date(s) de rédaction : 2010  
Cadre de l'étude : inventaire topographique  
Degré d'étude : étudié

Dénomination : maison

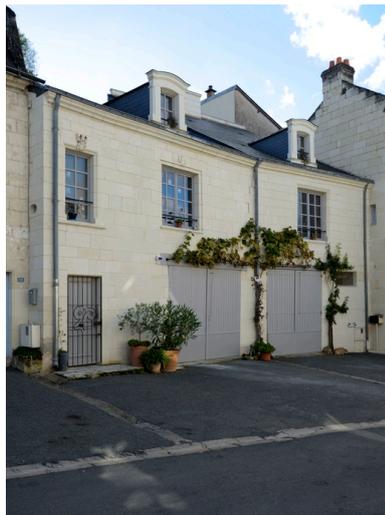
Vue générale.  
Phot. Bruno Rousseau  
IVR52\_20124901916NUCA

*Cette maison, constituée de deux anciens corps unis en un seul édifice sans doute lors de transformations survenues au début du XVIIe siècle conserve des vestiges d'habitations médiévales et présente plusieurs éléments notables (cheminées, escaliers, ornements), dont certains ont été altérés par des restaurations trop interventionnistes (baies).*

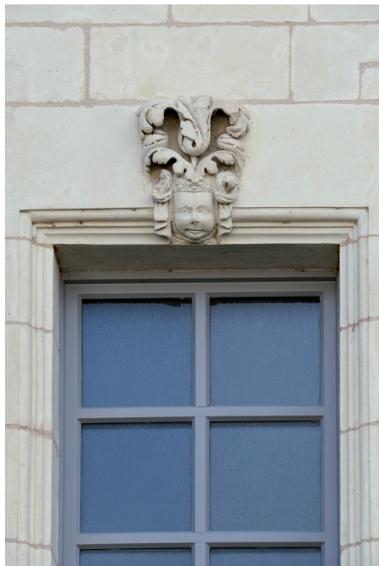
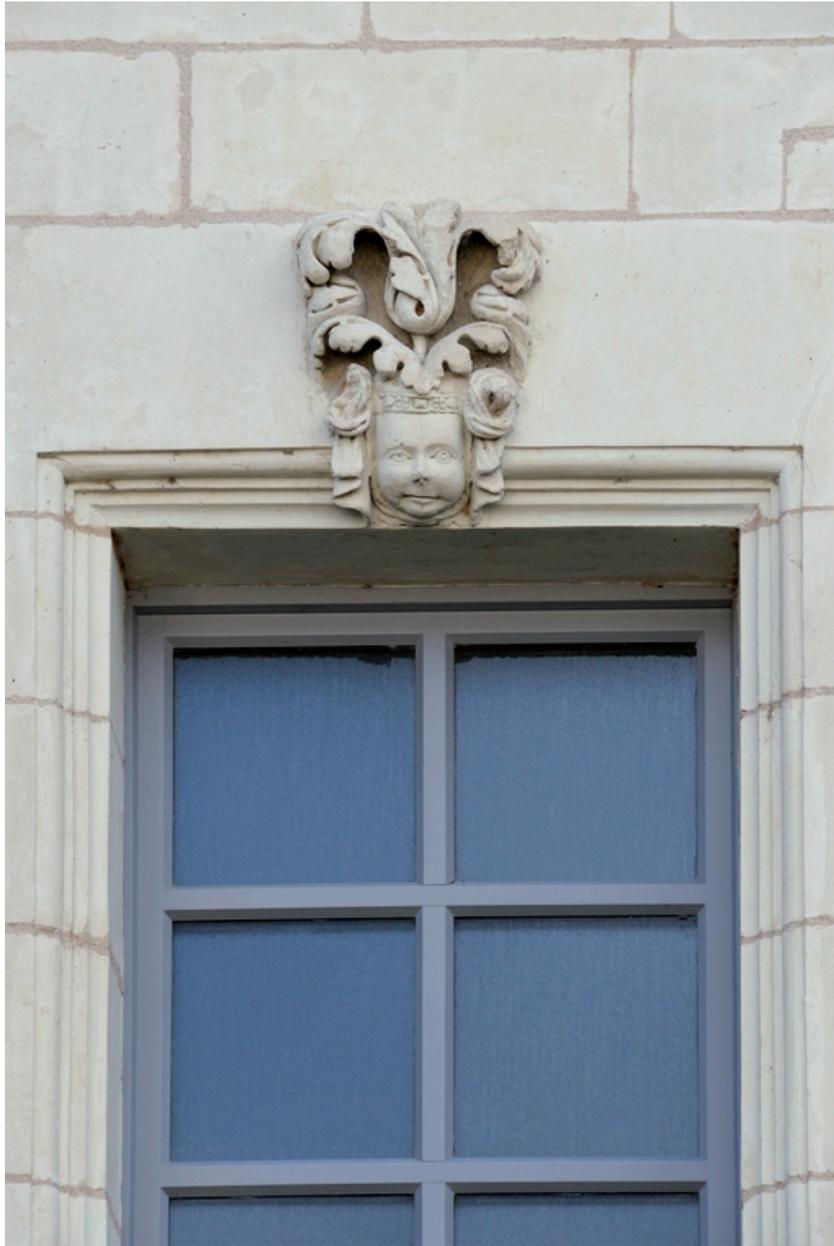
Façade principale, étage,  
baie est : clef figurée.  
Phot. Bruno Rousseau  
IVR52\_20124901918NUCA

Façade principale, étage, baie est : clef figurée.

insérer les clefs ornées en remploi qui interrompaient ces dernières ce qui mettait en évidence leur ajout postérieur (voire photographies de 1969, ci-jointes). Ces clefs, dont on ignore l'origine et qui pourraient d'ailleurs provenir des baies du rez-de-chaussée, toutes reprises au XIXe siècle, sont d'une facture du début du XVIIe siècle. L'une porte la date de 1610 encadrant un cartouche à cuir découpé où figure un fruit (pomme ou prune ?), l'autre (très restaurée) est décorée d'une tête féminine portant un bandeau de pierreries et à coiffe textile, sommée de feuillages.

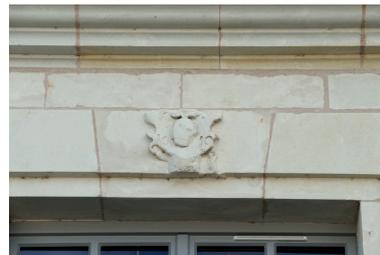
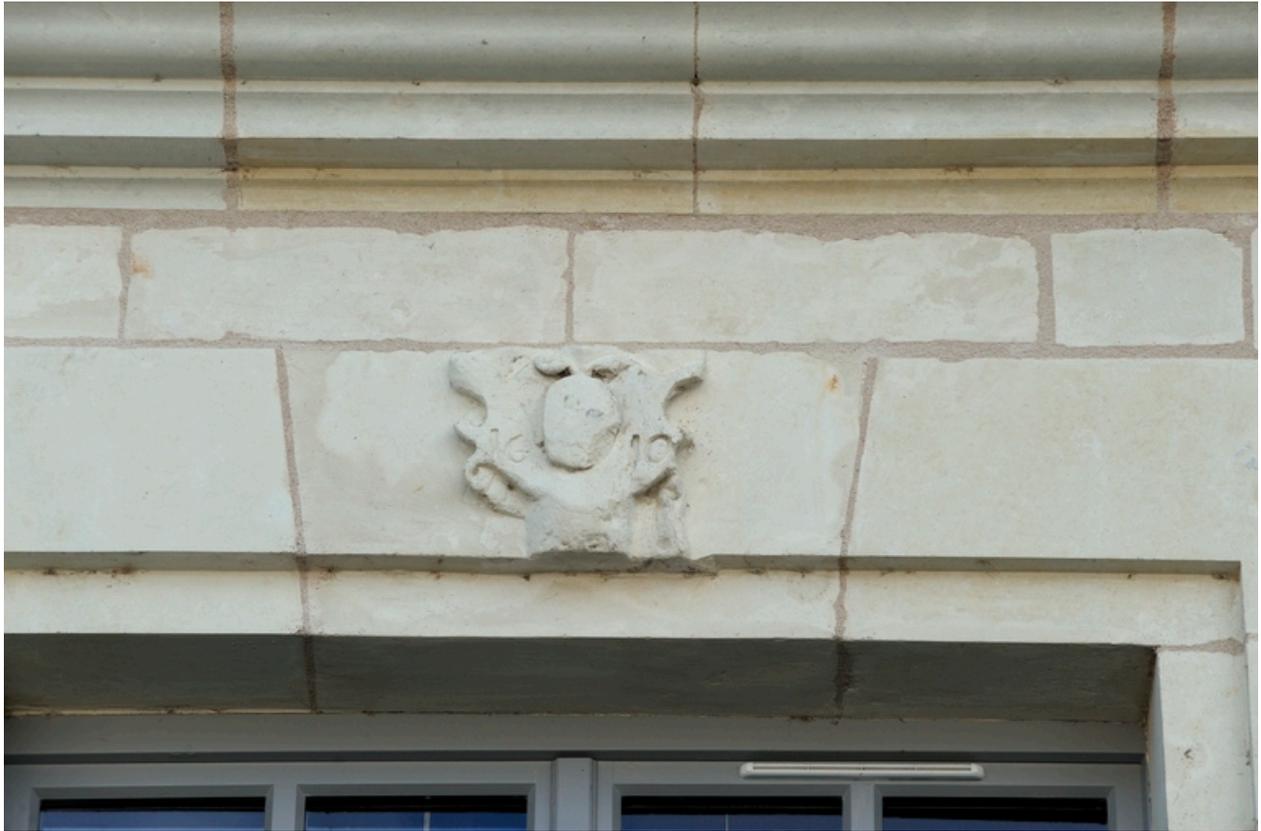
Façade principale, étage, baie  
centrale : clef ornée d'un cartouche  
portant un fruit (prune, pomme),  
peut-être décor héraldique,  
encadré de la date de 1610.  
Phot. Bruno Rousseau  
IVR52\_20124901919NUCA

Façade principale, étage, baie centrale : clef ornée d'un cartouche portant un fruit (prune, pomme), peut-être décor héraldique, encadré de la date de 1610.

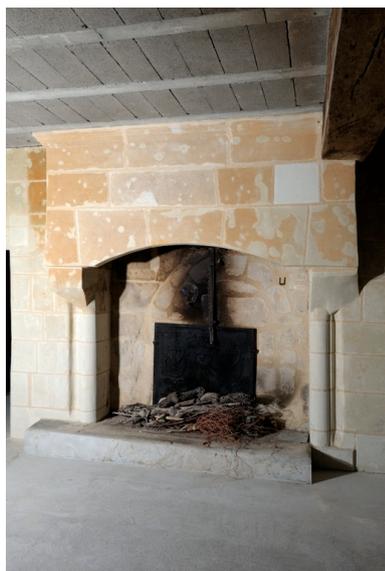
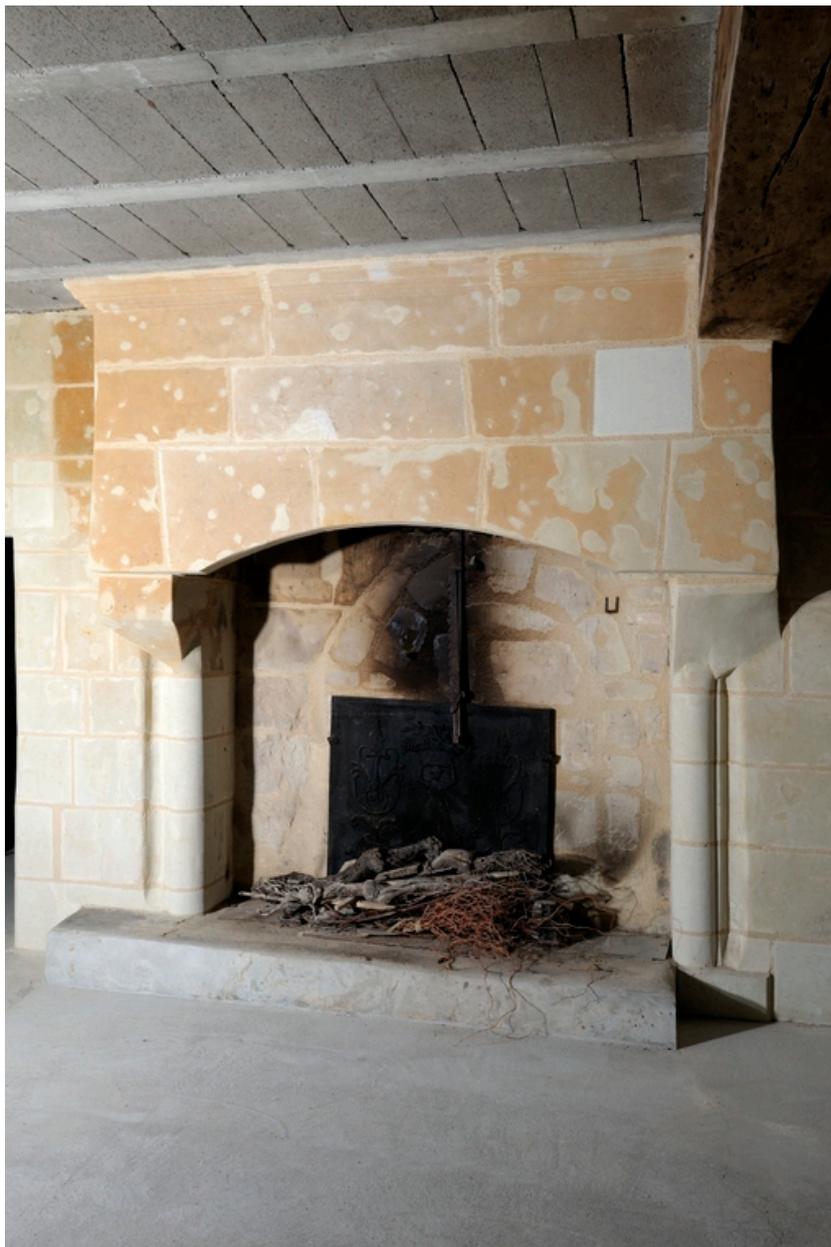
Rez-de-chaussée, salle sur rue :  
cheminée du XVe ou du début  
du XVIe siècle (restaurée),  
avec traces d'un ancien four  
à pain dans le contre-cœur.  
Phot. Bruno Rousseau  
IVR52\_20134900738NUCA

Rez-de-chaussée, salle sur rue : cheminée du XVe ou du début du XVIe siècle (restaurée), avec traces d'un ancien four à pain dans le contre-cœur.

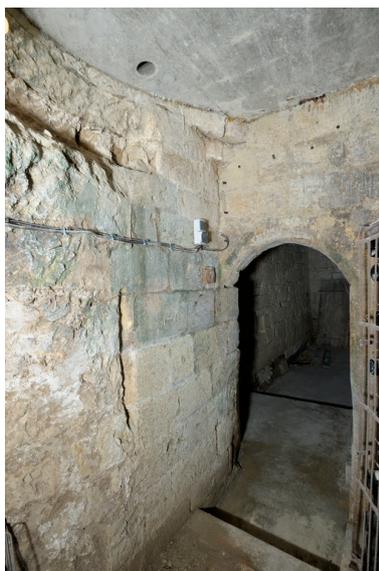
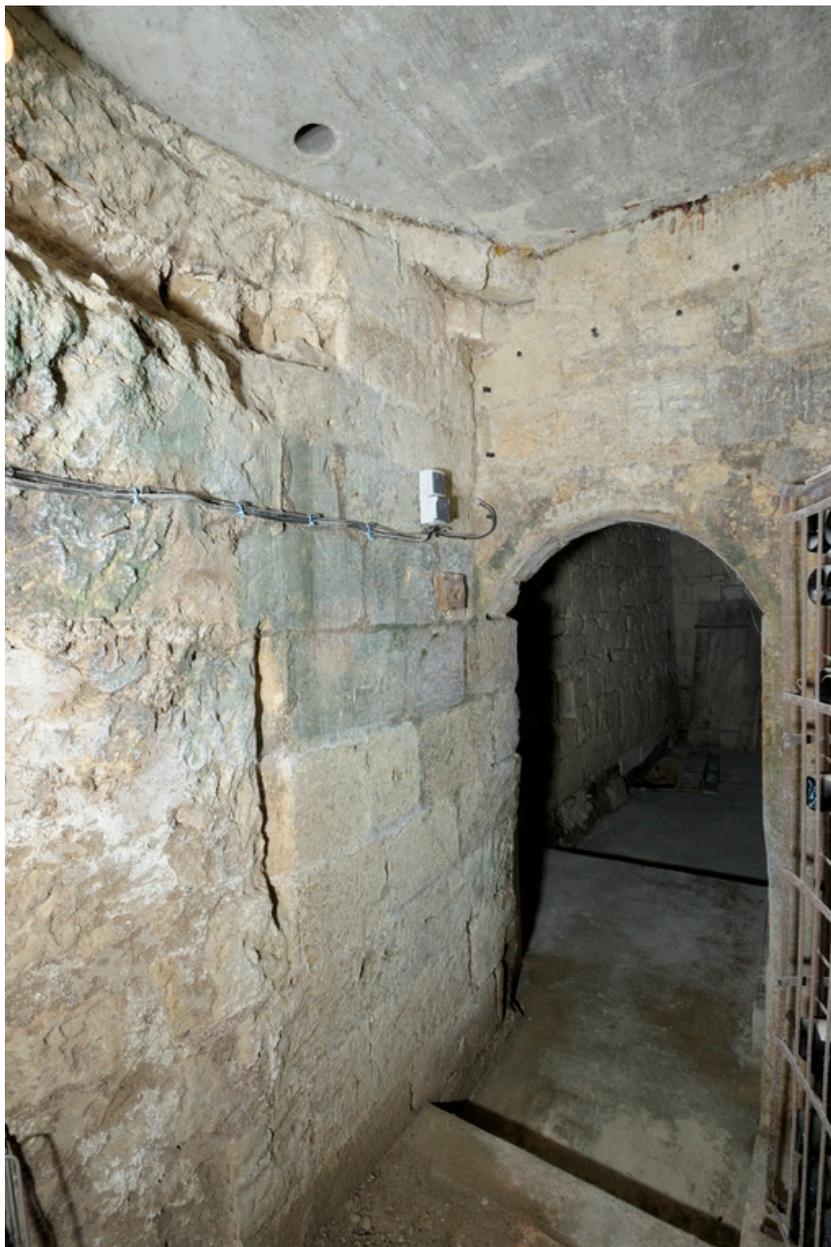
Rez-de-chaussée, arrière-salle (peut-  
être ancienne arrière-cour) : porte  
couverte en arc segmentaire et  
chanfreinée (XIVe ou XVe siècles).  
Phot. Bruno Rousseau  
IVR52\_20134900739NUCA

Rez-de-chaussée, arrière-salle (peut-être ancienne arrière-cour) : porte couverte en arc segmentaire et chanfreinée (XIVe ou XVe siècles).

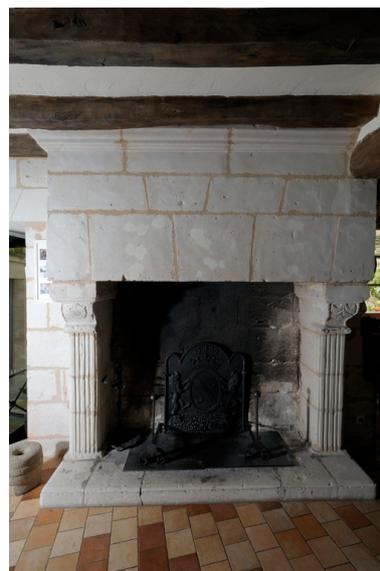
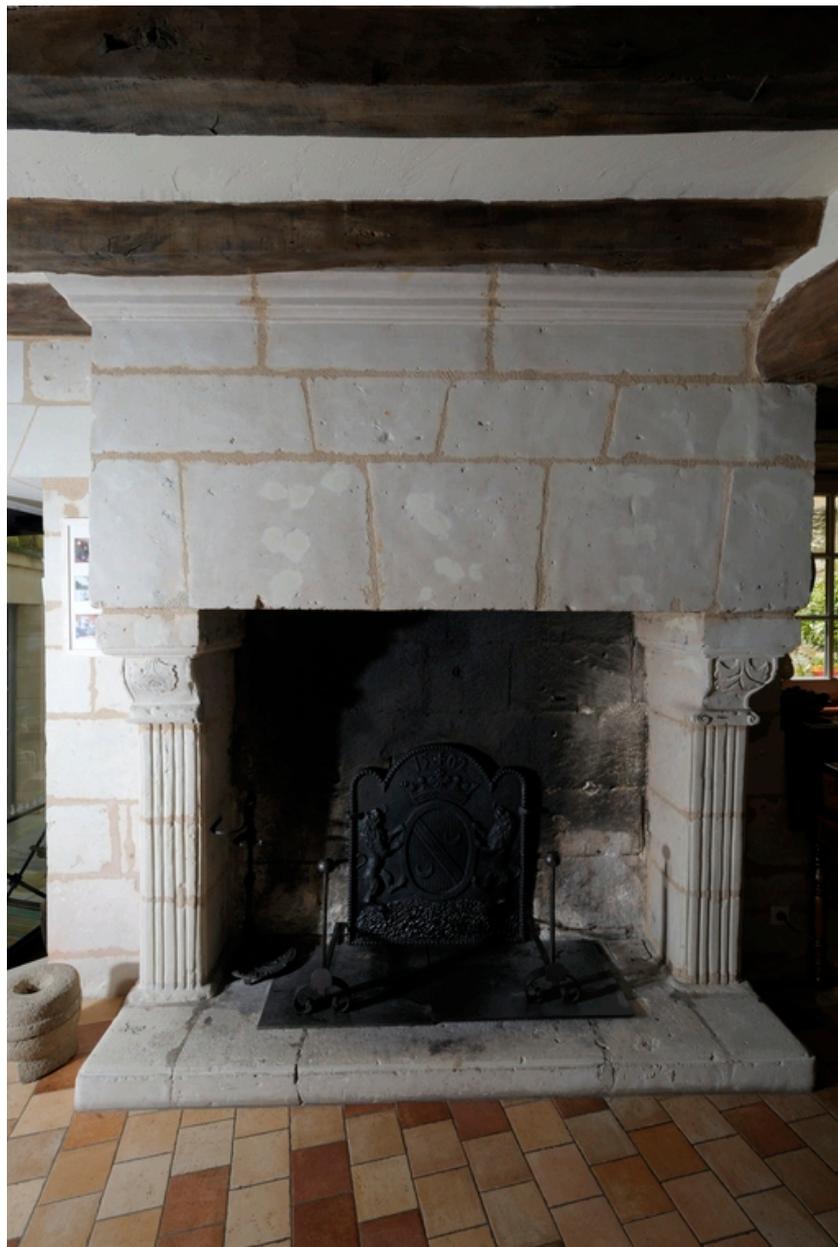
Étage, cheminée du début du  
XVIIe siècle, à hotte droite et  
jambages ornés de pilastres cannelés.  
Phot. Bruno Rousseau  
IVR52\_20134900740NUCA

Étage, cheminée du début du XVII<sup>e</sup> siècle, à hotte droite et jambages ornés de pilastres cannelés.

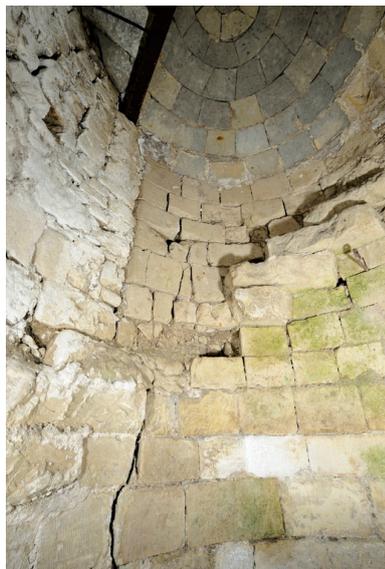
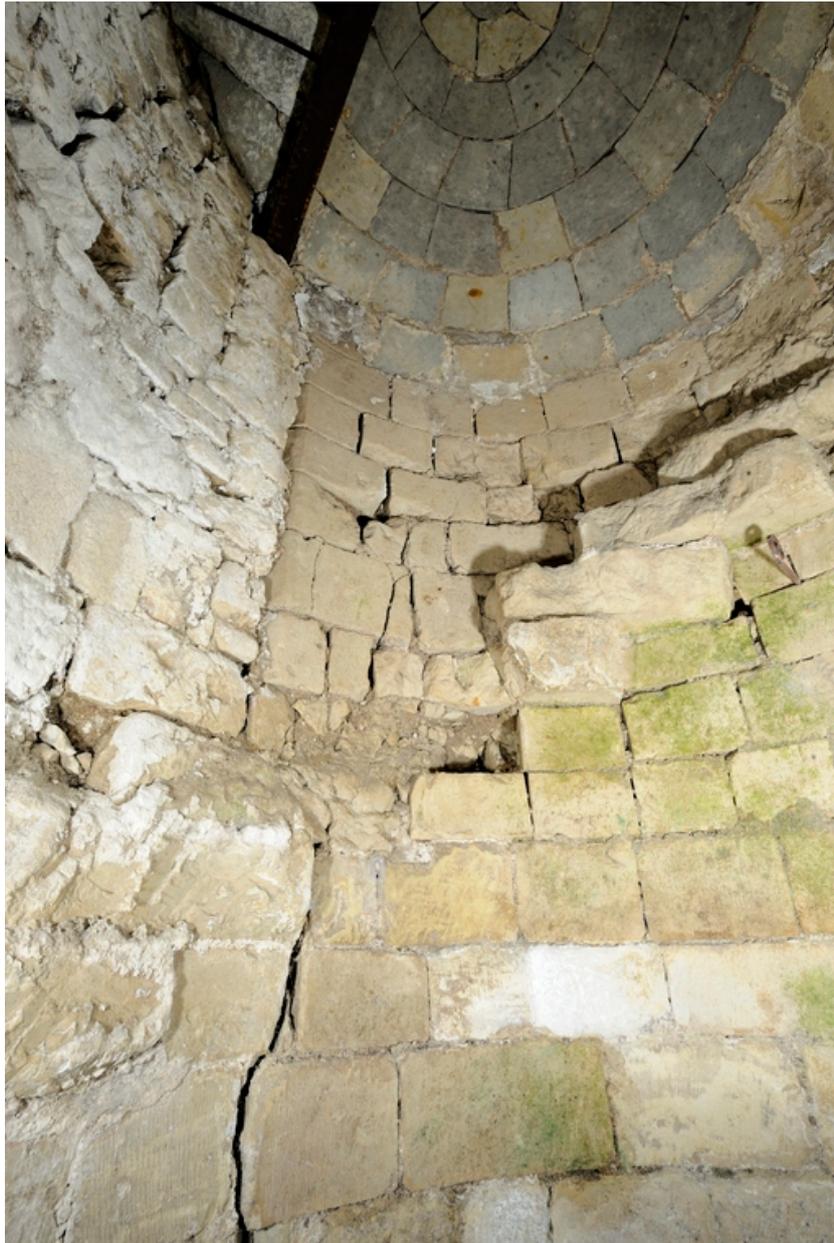
Arrière-cour : vestiges d'un escalier en vis (construit entre le XIV et le XVIe siècle) ménagé dans le coteau, qui devait assurer la distribution verticale d'une demeure antérieure ou mener vers la rue haute.  
Phot. Bruno Rousseau  
IVR52\_20134900741NUCA

Arrière-cour : vestiges d'un escalier en vis (construit entre le XIV et le XVIe siècle) ménagé dans le coteau, qui devait assurer la distribution verticale d'une demeure antérieure ou mener vers la rue haute.

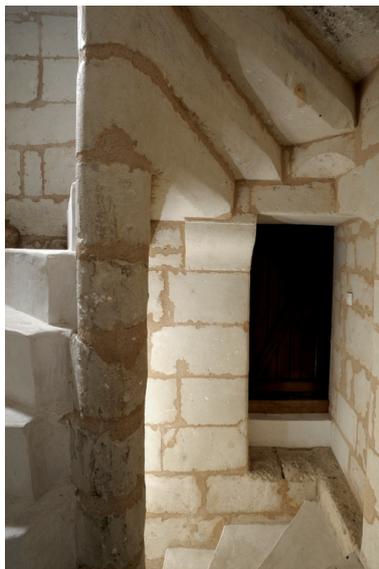
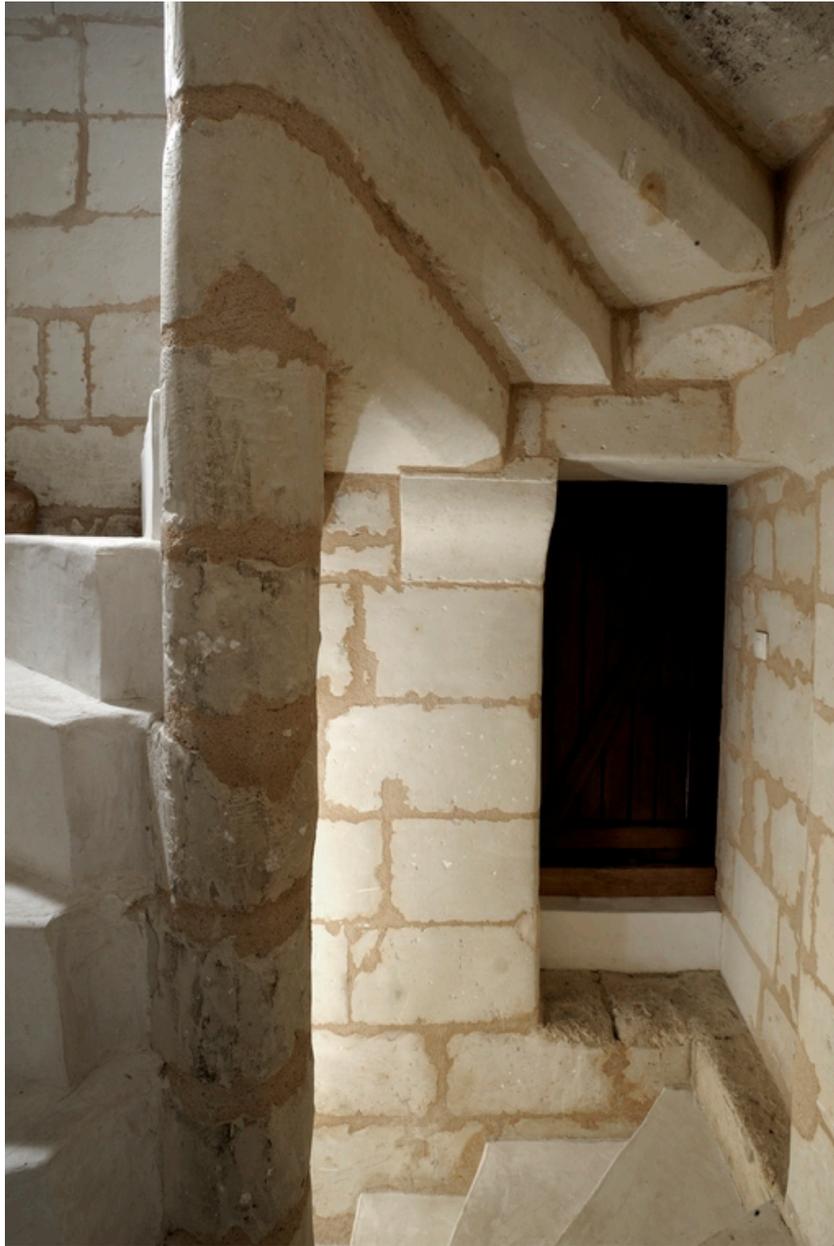
Étage, escalier en vis du début du XVIIIe siècle (date portée : 1613), avec marches reposant sur une trompe d'angle et sur un corbeau à profil en talon droit.  
Phot. Bruno Rousseau  
IVR52\_20134900742NUCA

Etage, escalier en vis du début du XVIIe siècle (date portée : 1613), avec marches reposant sur une trompe d'angle et sur un corbeau à profil en talon droit.

L'actuelle entrée, en travée est de la maison, conduit par un corridor à un escalier dans-œuvre situé en partie postérieure, contre le coteau. Cet escalier en vis est en maçonnerie de tuffeau, avec marches d'angle sur trompe ; la cage, en partie haute porte la date de 1613. Au rez-de-chaussée l'on discerne plusieurs éléments médiévaux, vestiges du bâti qui préexistait à cette maison : dans la salle du corps ouest, une cheminée sans doute de la seconde moitié du XVe siècle ; au sud, au niveau de l'ancienne cour (aujourd'hui couverte), une porte à couverture légèrement brisé et encadrement chanfreiné (XIVe ou XVe siècle ?) ouvre sur une resserre troglodytique et à l'ouest l'on observe les vestiges d'un puits, autrefois commun avec la parcelle voisine et désormais divisé par le mur de séparation des deux propriétés. À l'étage-carré, la salle du corps ouest abrite une cheminée sans doute contemporaine des transformations du début du XVIIe siècle. Cette salle ouvre depuis peu de plain-pied sur la terrasse postérieure qui couvre l'ancienne cour : là, dans le mur de soutènement du coteau on note les vestiges d'un ancien escalier en vis (dont les marches ont été détruites et le haut de la cage obturé) qui donnait peut-être accès au chemin du Coteau. Depuis la nouvelle terrasse de la cour intérieure, un escalier en charpente métallique qui flanque le soutènement permet désormais d'y accéder.

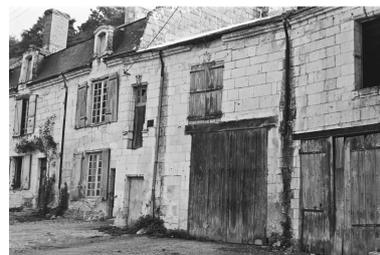
Vue générale, avant restauration (en 1969).  
Phot. Nau  
IVR52\_19694900832Z

Des remaniements plus ponctuels intervinrent au XIXe (transformation des parties basses), au XXe (restaurations au cours des années 1970) et encore au début du XXIe siècle (travaux en façade postérieure, dans la cour intérieure, aménagements intérieurs).

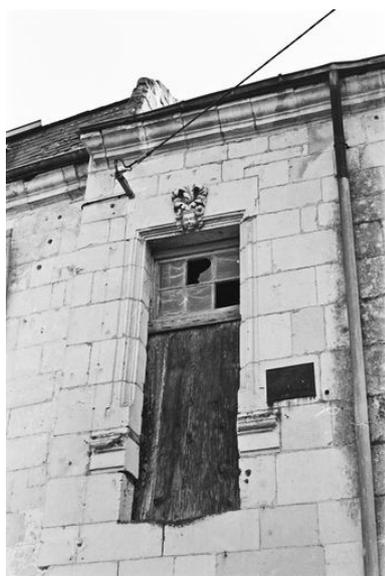
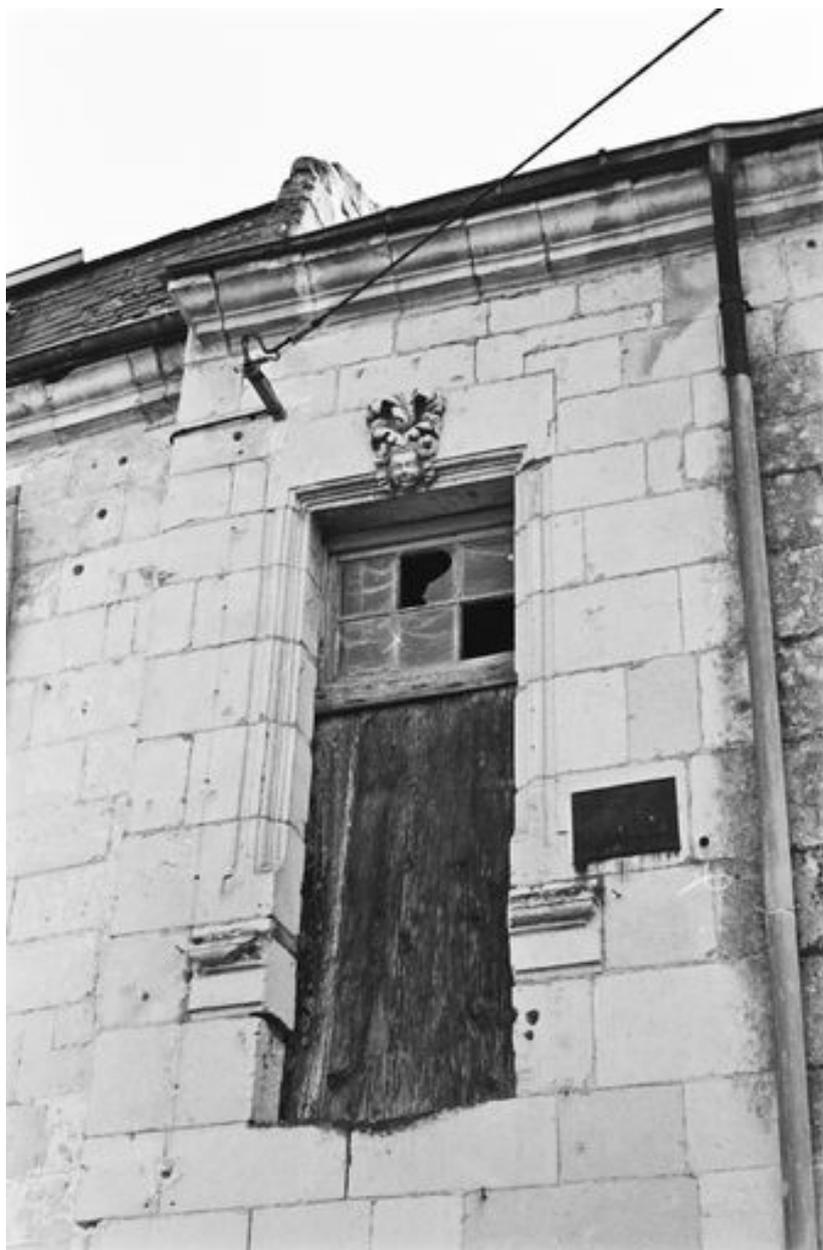
Façade principale, étage, baie centrale, avant restauration (en 1969).  
Phot. Nau  
IVR52\_19694900834Z

Façade principale, étage, baie centrale, avant restauration (en 1969).

Les restaurations des années 1970 ont fait disparaître les encadrements d'origine des baies de l'étage pour leur substituer des corps de moulurations très voisins, supprimant toutefois les moulures en canal cantonnées de carrés des fenêtres du corps est de la maison. Il s'agissait sans doute pour les commanditaires ou les maîtres d'œuvre de ces travaux de mieux

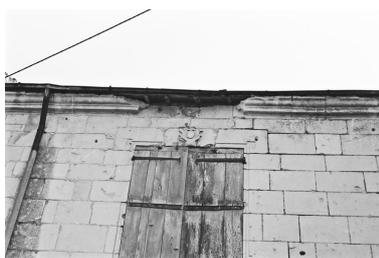
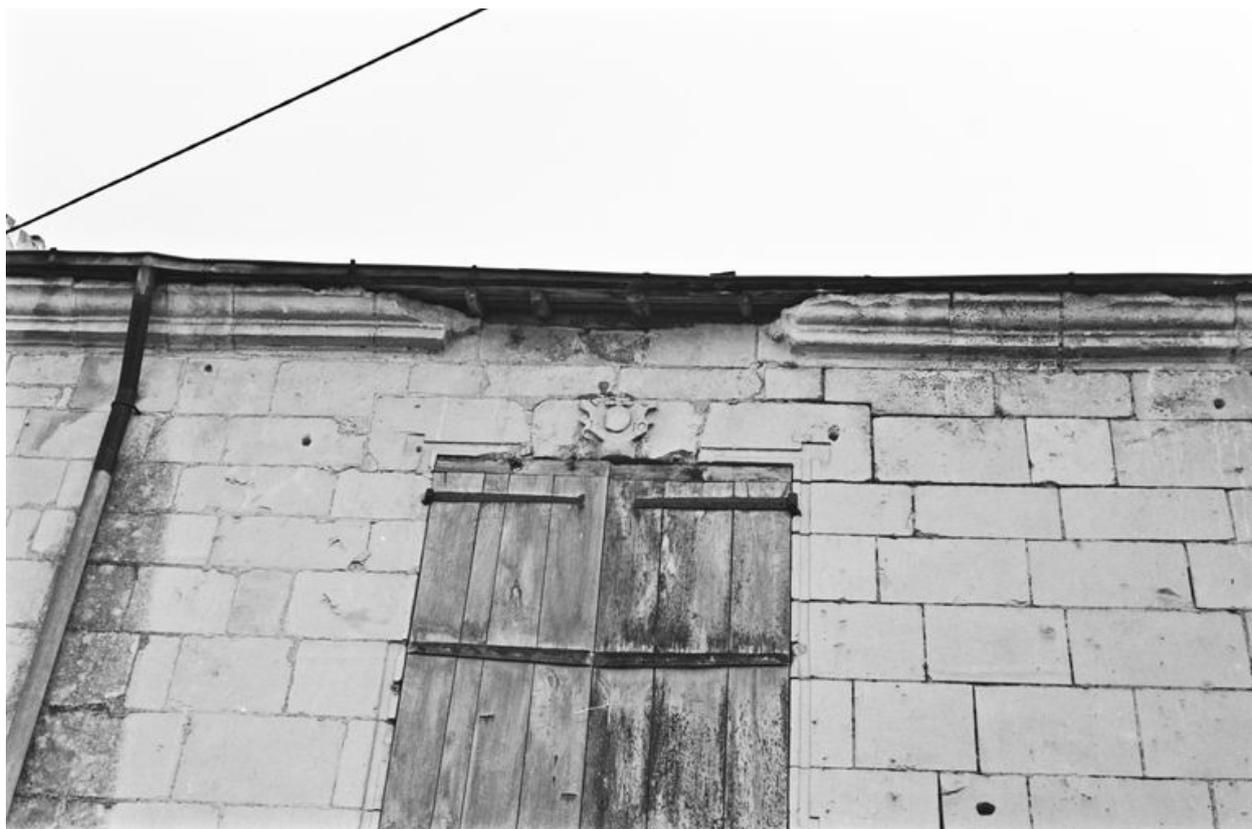
Façade principale, étage, baie est, avant restauration (en 1969).  
Phot. Nau  
IVR52\_19694900833Z

Façade principale, étage, baie est, avant restauration (en 1969).

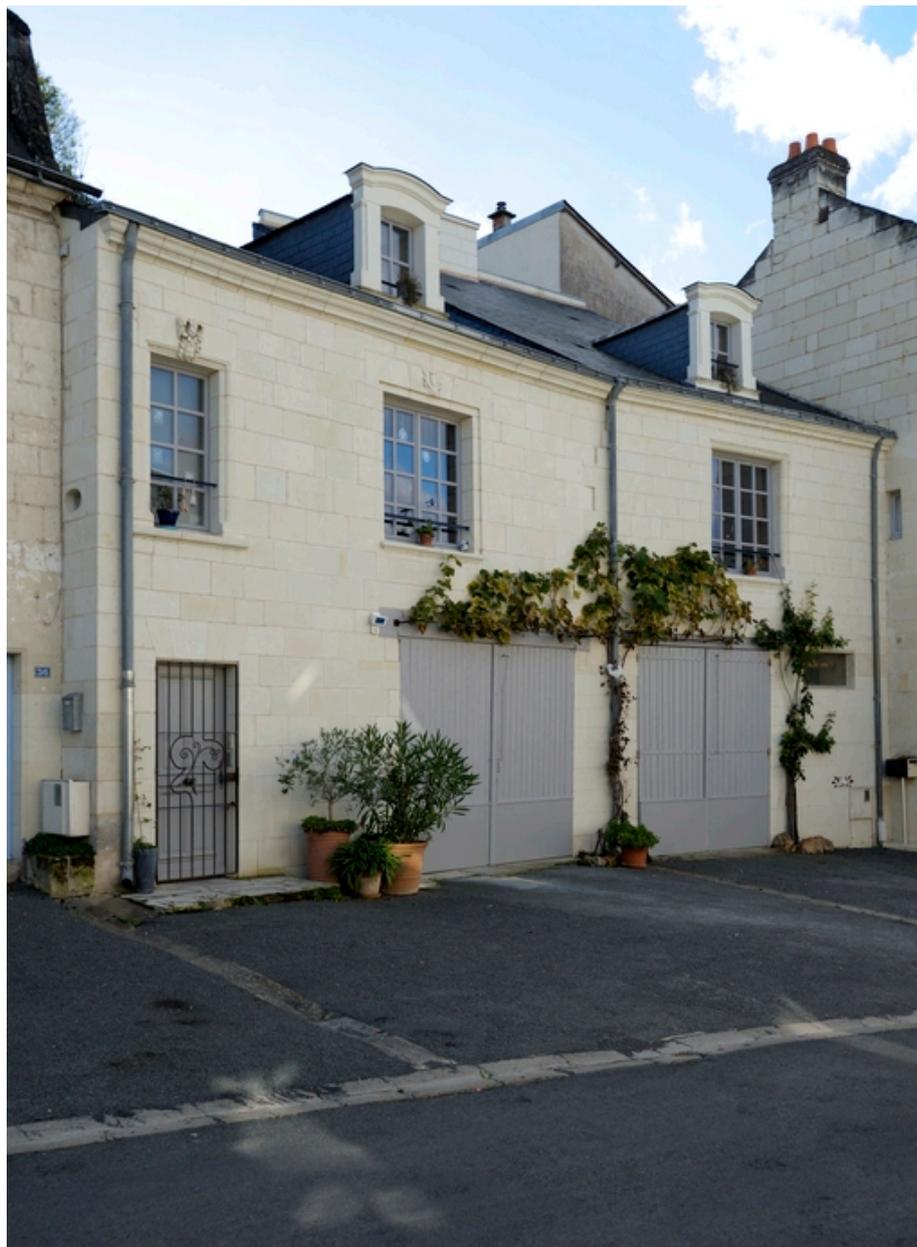
IVR52\_20124901916NUCA

Vue générale.

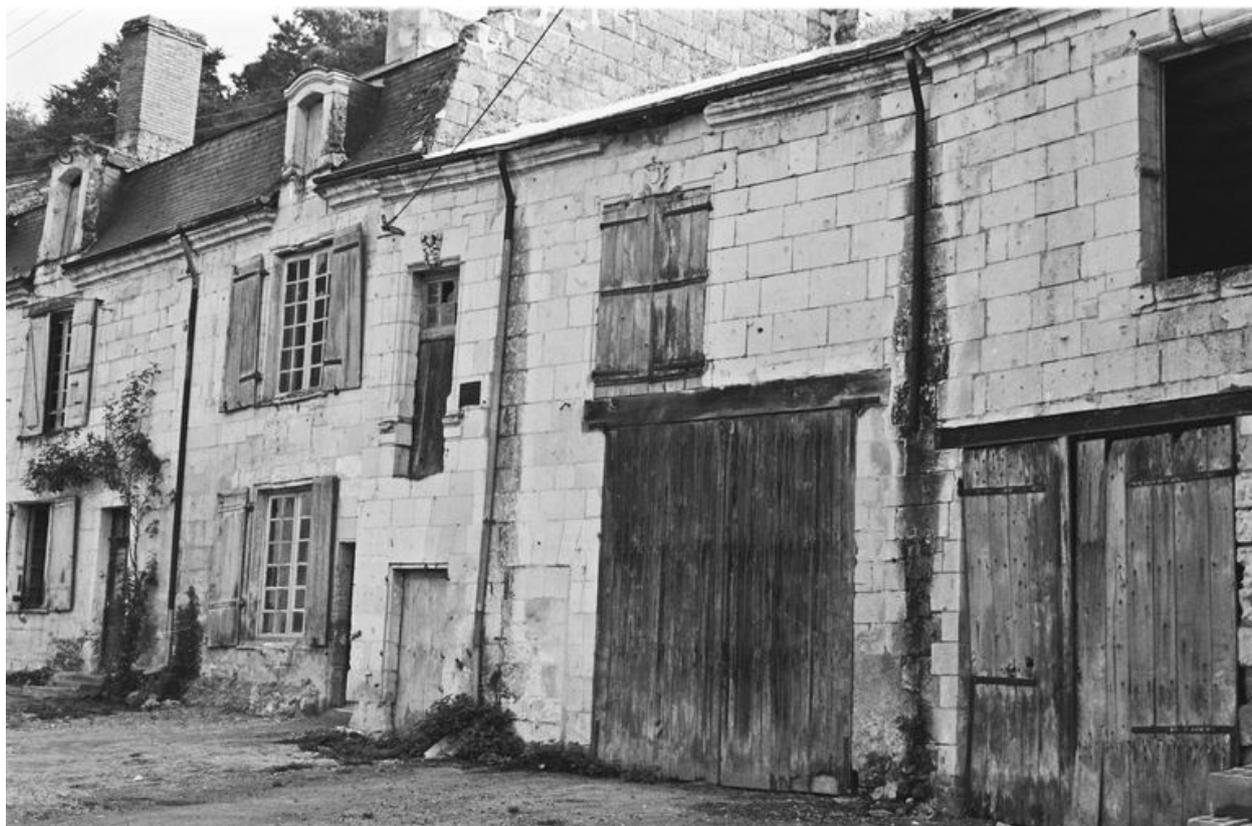
IVR52\_19694900832Z

Vue générale, avant restauration (en 1969).
