Pays de la Loire, Sarthe  
Nogent-le-Bernard  
Le Grand-Chansonnay

## Manoir puis ferme du Grand-Chansonnay

Numéro de dossier : IA72001327  
Date de l'enquête initiale : 2010  
Date(s) de rédaction : 2013  
Cadre de l'étude : inventaire topographique  
Degré d'étude : étudié

Dénomination : manoir, ferme  
Destinations successives : ferme  
Parties constituantes non étudiées : grange, étable, porcherie, fournil, cellier, colombier

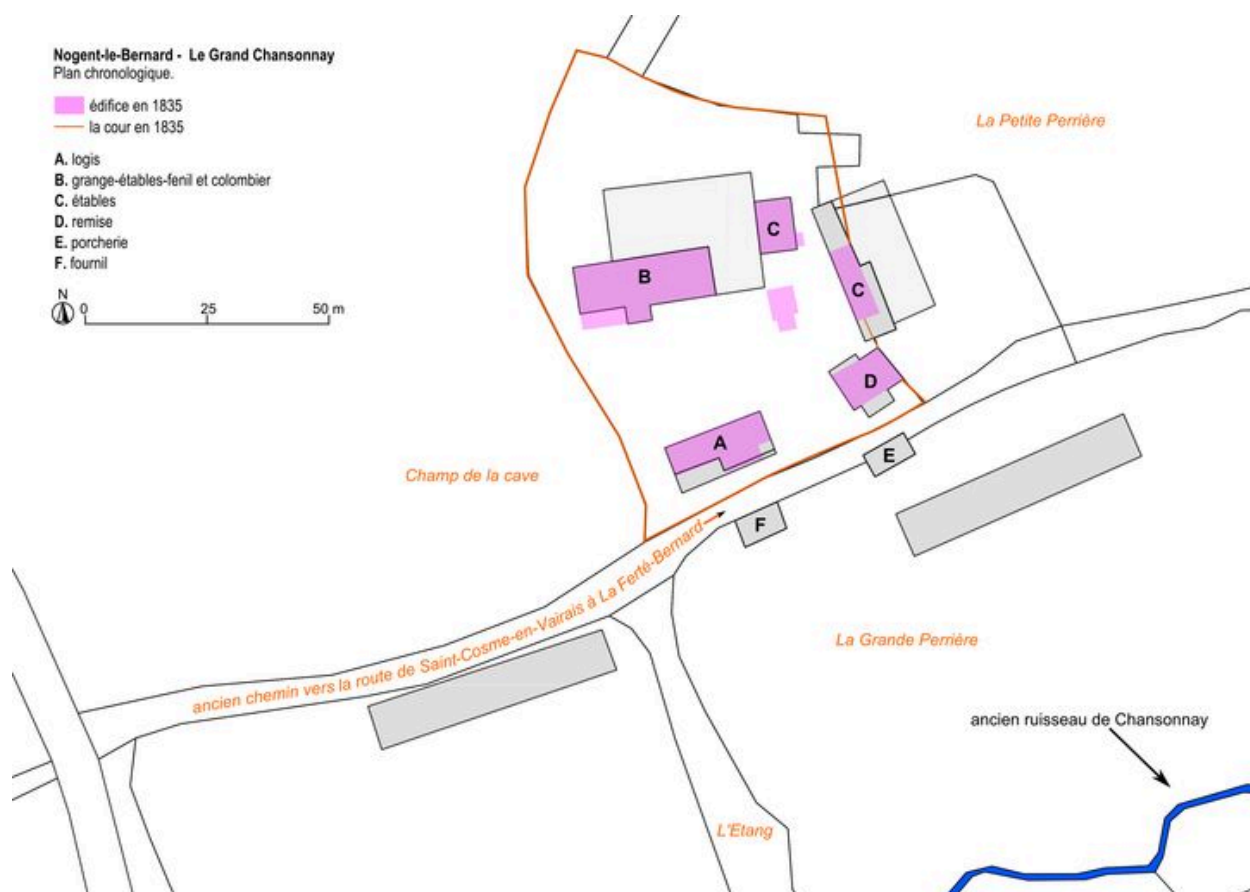
## Plan chronologique

- Fond : Plan cadastral informatisé de la commune de Nogent-le-Bernard, à jour pour 2010. Les informations complémentaires sont issues du plan cadastral de 1835, archives départementales de la Sarthe ; PC 223/12. (Direction générale des impôts - cadastre).

Plan chronologique  
Phot. Julien Hardy  
IVR52\_20137200037NUCAB

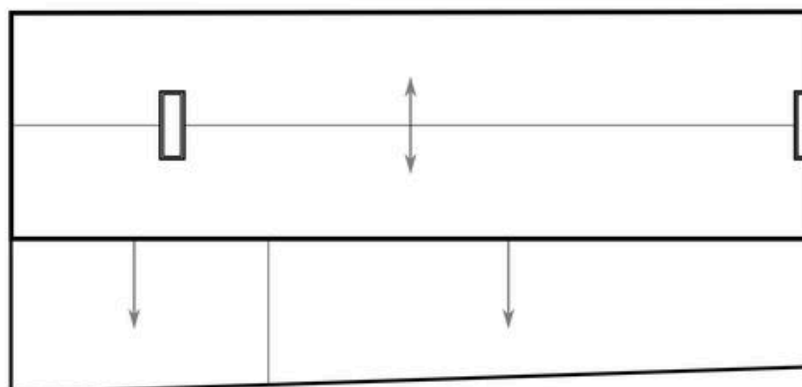
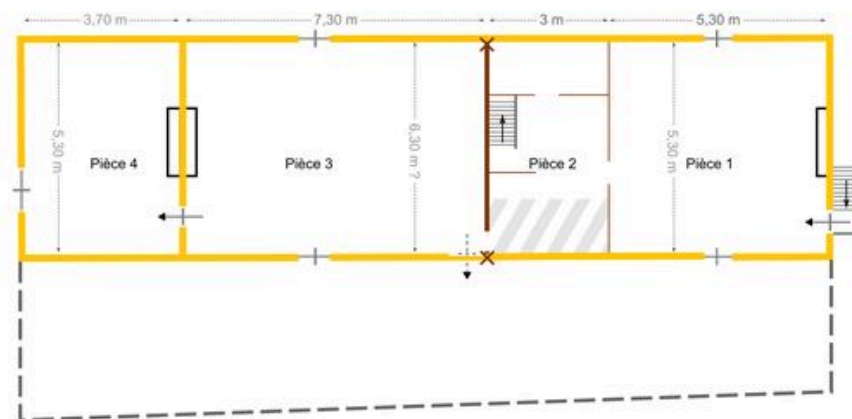
Plan schématique des toitures et de l'étage du logis

Plan schématique des toitures

Plan schématique de l'étage

La distribution du rez-de-chaussée du logis est remaniée. L'étage est distribué en quatre pièces (cf plan), les pièces 1 et 2 séparées par une cloison en bois à panneaux, les pièces 2 et 3 par un mur (ou cloison ?) en pan-de-bois et les pièces 3 et 4 par un épais murs de moellons percé d'une porte couverte en plein cintre. La première pièce comporte une cheminée à consoles pyramidales, la troisième, une cheminée à piedroits et consoles à deux ressauts ornés de larges chanfreins, la quatrième une cheminée à piedroits et consoles chanfreinés. Les première et troisième pièces sont éclairées chacune par deux fenêtres passantes (parties hautes manquantes), la dernière par une ancienne croisée dans le pignon droit, garnie de coussièges. On accède à l'étage par une échelle extérieure contre le pignon gauche, et au comble par une échelle intérieure depuis la deuxième pièce.

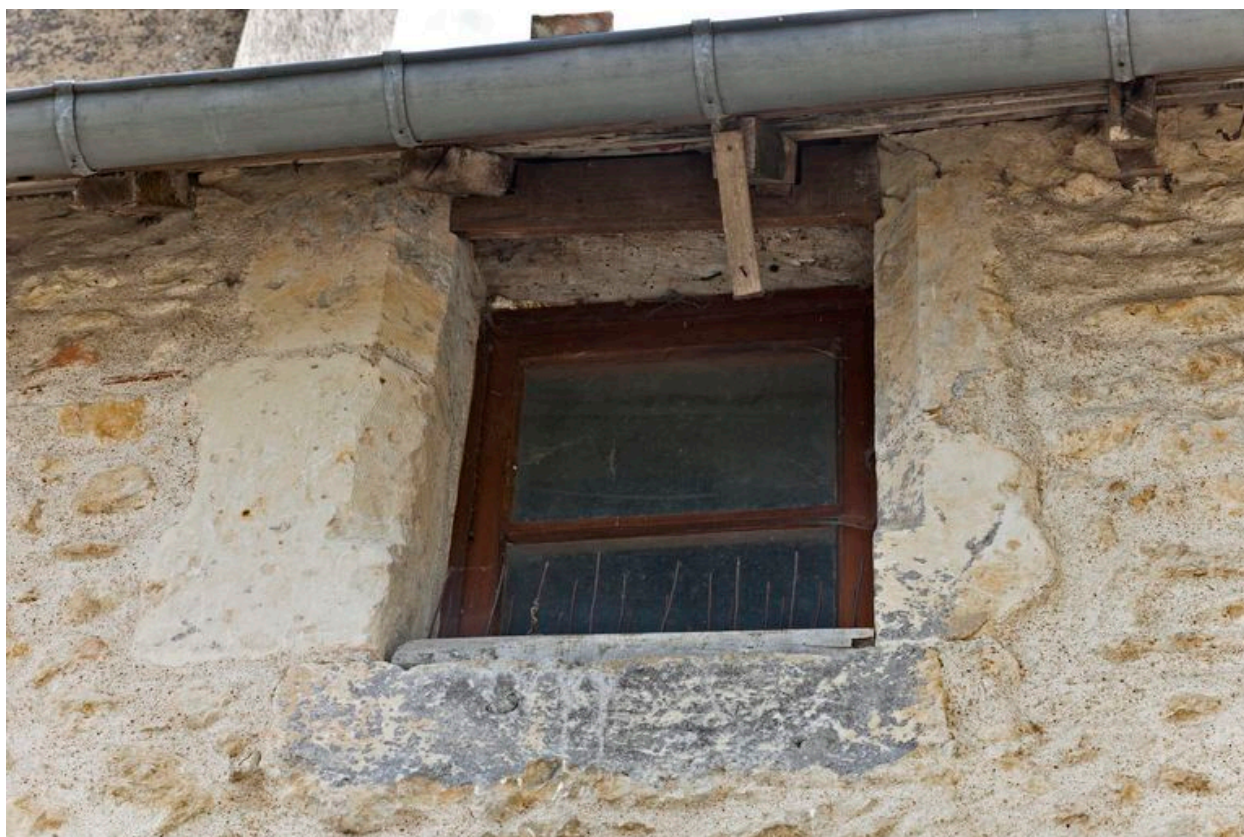
Ancienne fenêtre passante gauche de l'étage du logis

Ancienne fenêtre passante  
gauche de l'étage du logis  
Phot. Yves Guillotin  
IVR52\_20137200525NUCA

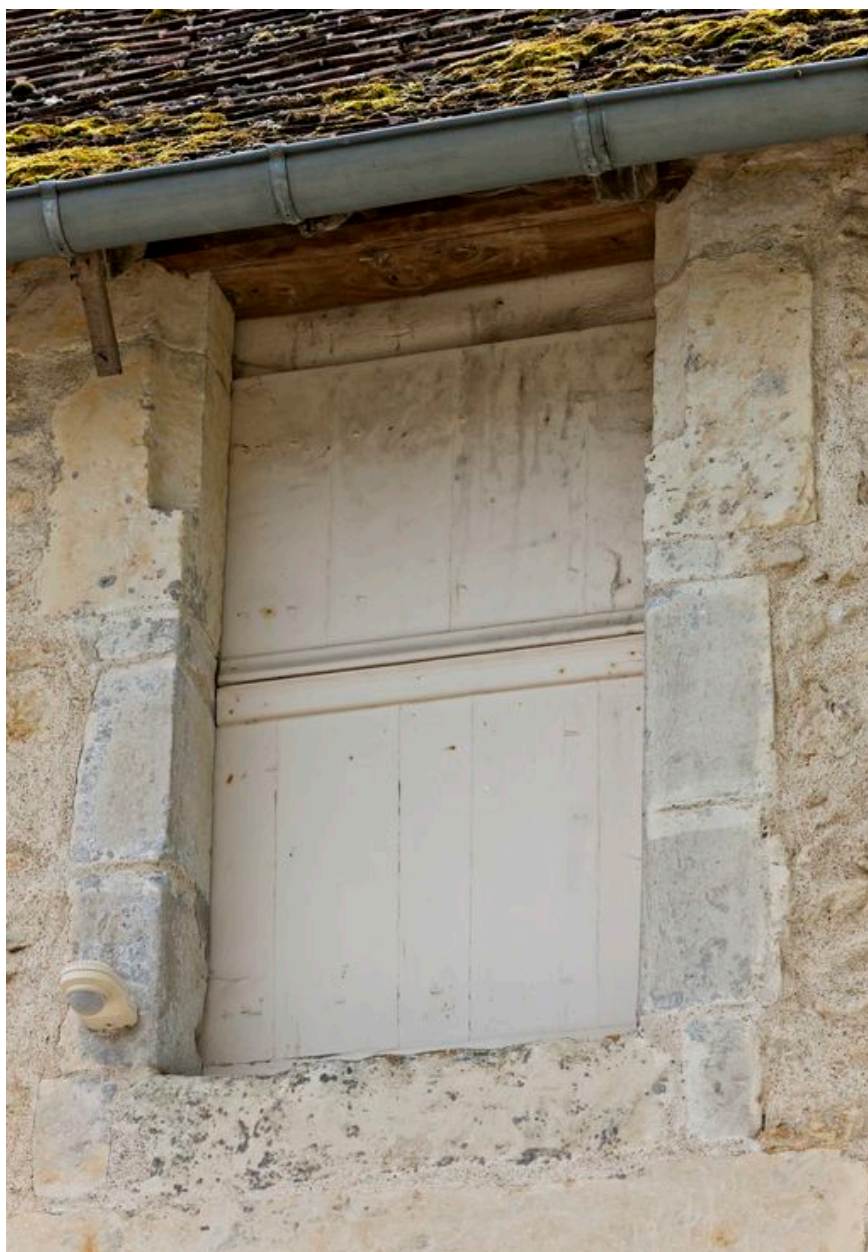
Ancienne fenêtre passante droite de l'étage du logis, abaissée en porte haute.

Ancienne fenêtre passante  
droite de l'étage du logis,  
abaissée en porte haute.

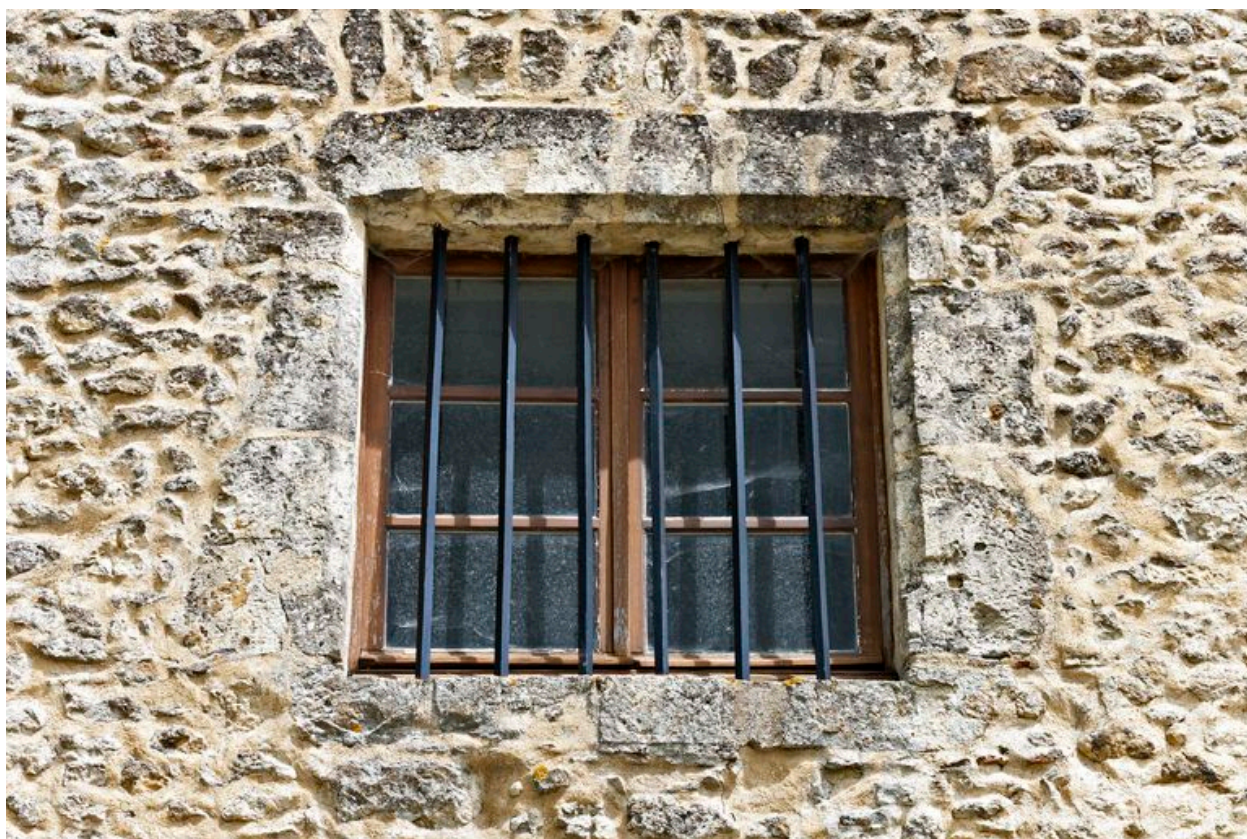
Ancienne croisée (?) de l'étage dans le mur-pignon droit du logis

Ancienne croisée (?) de l'étage  
 dans le mur-pignon droit du logis  
 Phot. Yves Guillotin  
 IVR52\_20137200521NUCA

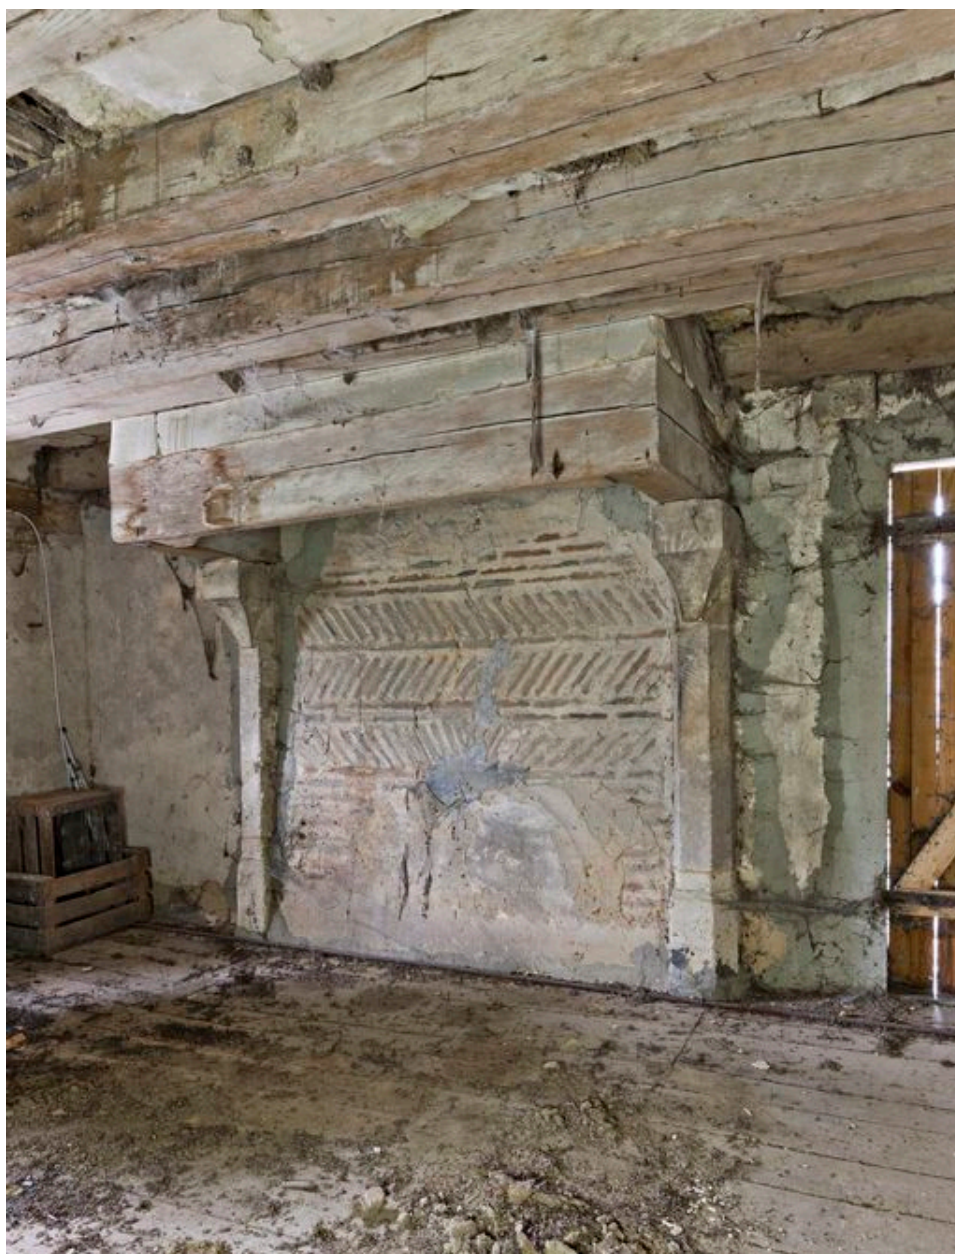
Cheminée de la pièce 1

Cheminée de la pièce 1  
 Phot. Yves Guillotin  
 IVR52\_20137200526NUCA

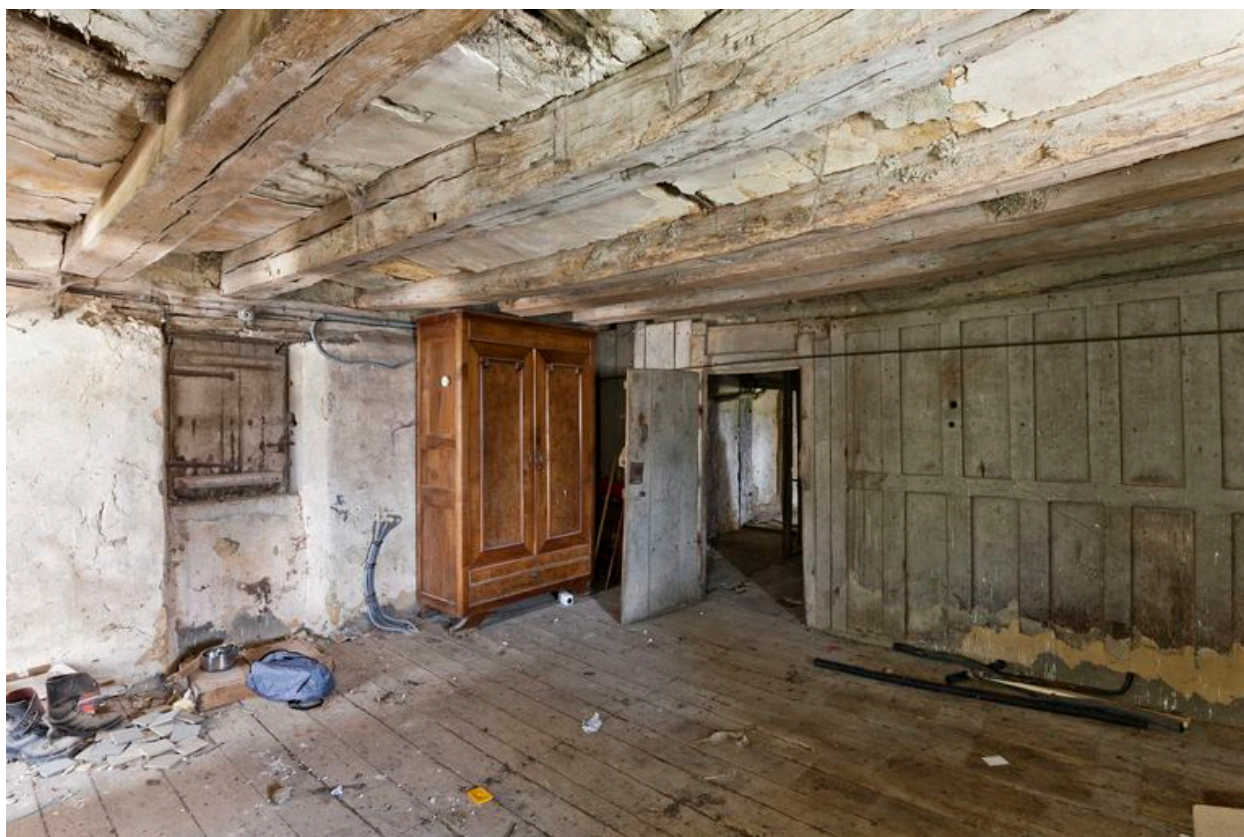
Vue intérieure de la pièce 1 : fenêtre passante dans l'élévation postérieure et porte vers la pièce 2

Vue intérieure de la pièce 1 :  
 fenêtre passante dans l'élévation  
 postérieure et porte vers la pièce 2  
 Phot. Yves Guillotin  
 IVR52\_20137200540NUCA

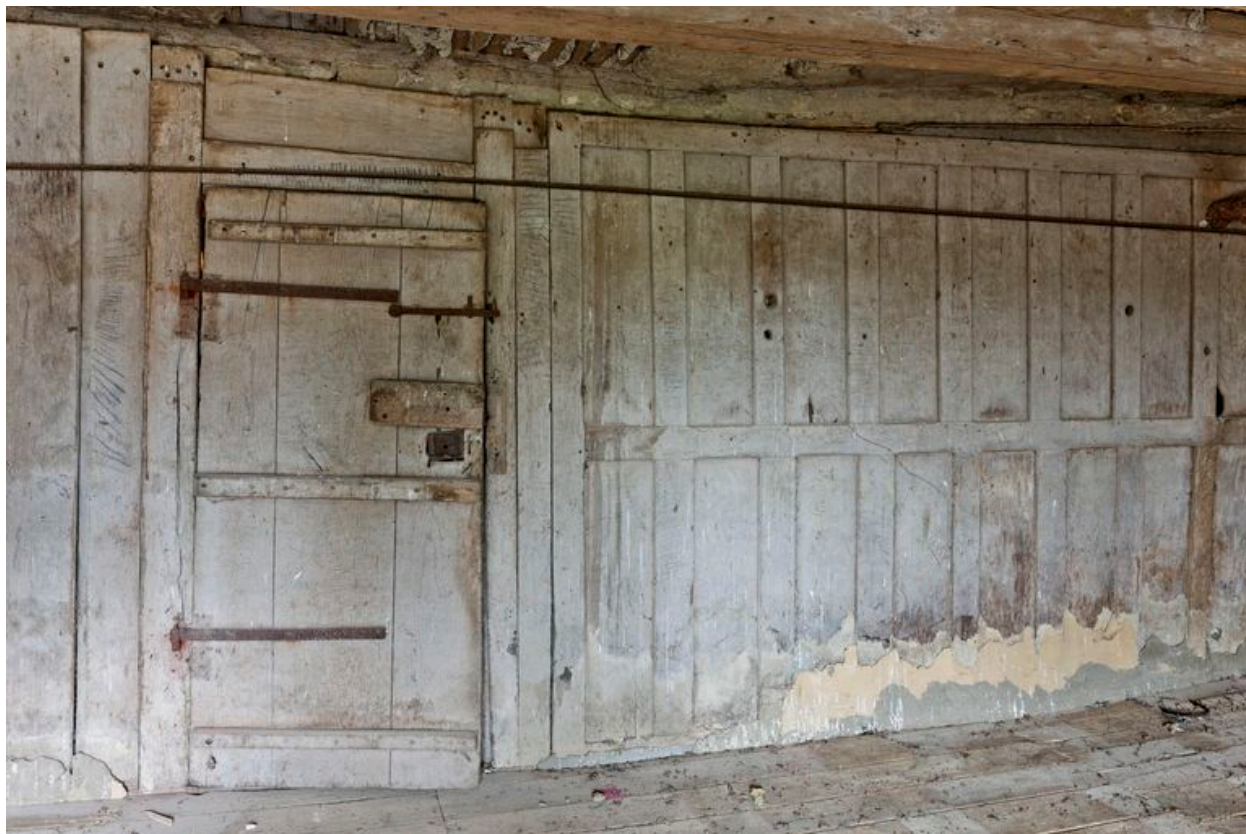
Cloison entre les pièces 1 et 2

Cloison entre les pièces 1 et 2  
 Phot. Yves Guillotin  
 IVR52\_20137200527NUCA

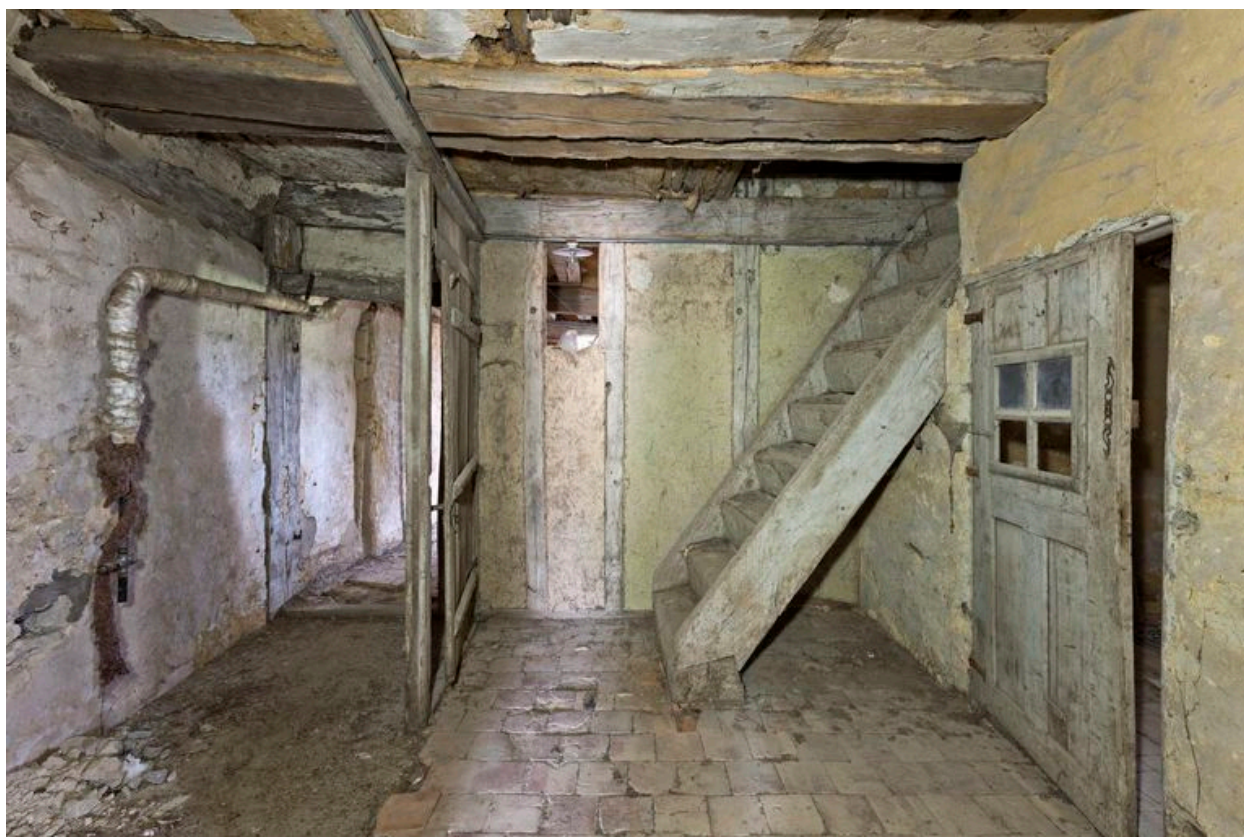
Vue intérieure de la pièce 2 : à droite, palier (?) de l'escalier disparu, échelle d'accès au comble à gauche

Vue intérieure de la pièce 2 : à  
 droite, palier (?) de l'escalier disparu,  
 échelle d'accès au comble à gauche  
 Phot. Yves Guillotin  
 IVR52\_20137200539NUCA

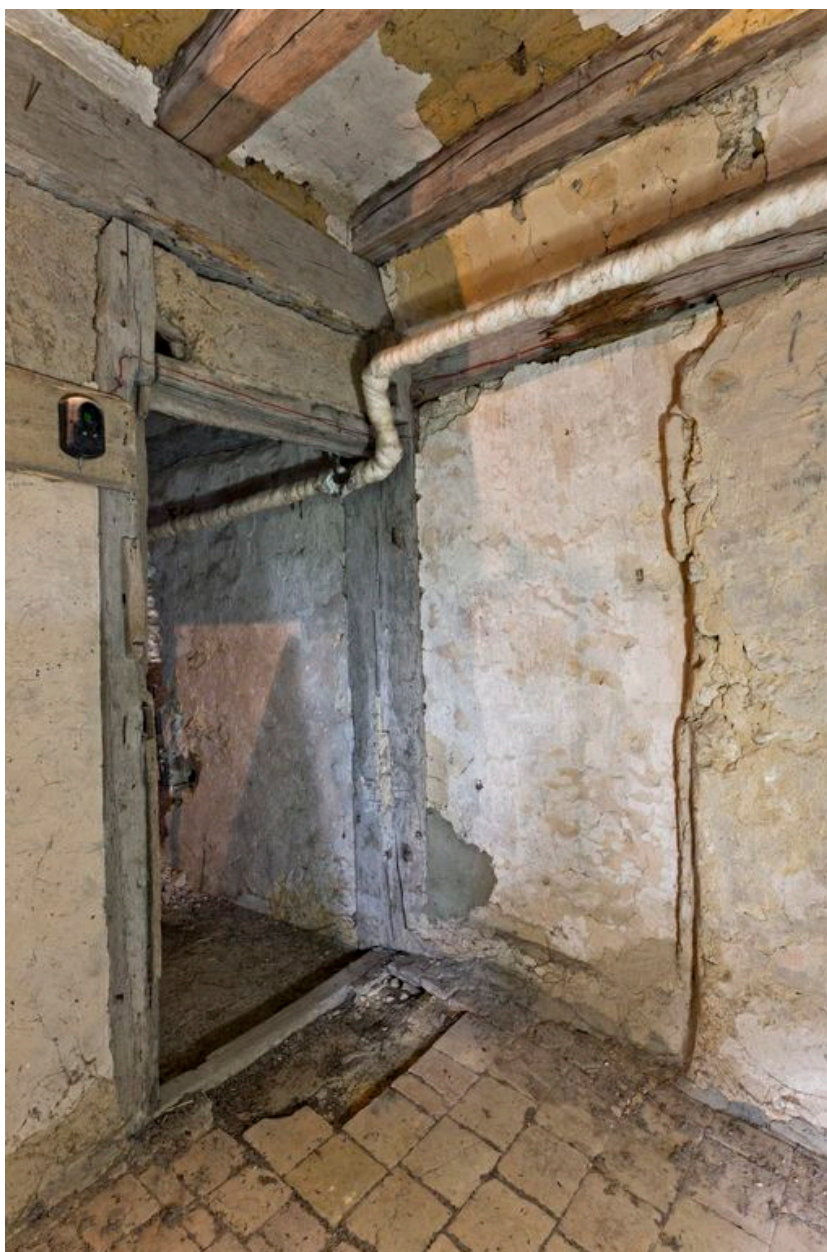
Pièce 3, porte d'accès depuis la pièce 2 et ancienne porte (?) dans l'élévation postérieure

L'édifice est un ancien manoir converti en ferme au plus tard à la fin du XVIIIe siècle. La cour bordait un ancien chemin disparu. L'analyse du logis est rendue difficile du fait du remaniement complet du rez-de-chaussée et de l'impossibilité d'observer l'élévation postérieure, masquée par les corps en appentis. Il pourrait s'agir d'un ancien logis à salle (pièce 1 (?) et 2) et chambre (pièce 3) hautes sous charpente, construit au XIIIe ou XIVe siècle au vu des cheminées des pièces 2 et 3, peut-être en deux étapes (différences des piédroits et consoles de ces mêmes cheminées). La cheminée de la pièce 1 a été installée ou refaite dans la 2e moitié du XVe siècle, et, peut-être dans la même campagne, la charpente refaite (charpente à chevrons porteurs et pannes) et l'étage couvert d'un plafond. L'escalier intérieur disparu donnait dans la pièce 2. Aucune trace d'un accès plus ancien à l'étage n'a été vue, si ce n'est les vestiges d'une éventuelle porte dans le gouttereau postérieur, donnant dans la pièce 3.

Pièce 3, porte d'accès depuis  
 la pièce 2 et ancienne porte  
 (?) dans l'élévation postérieure

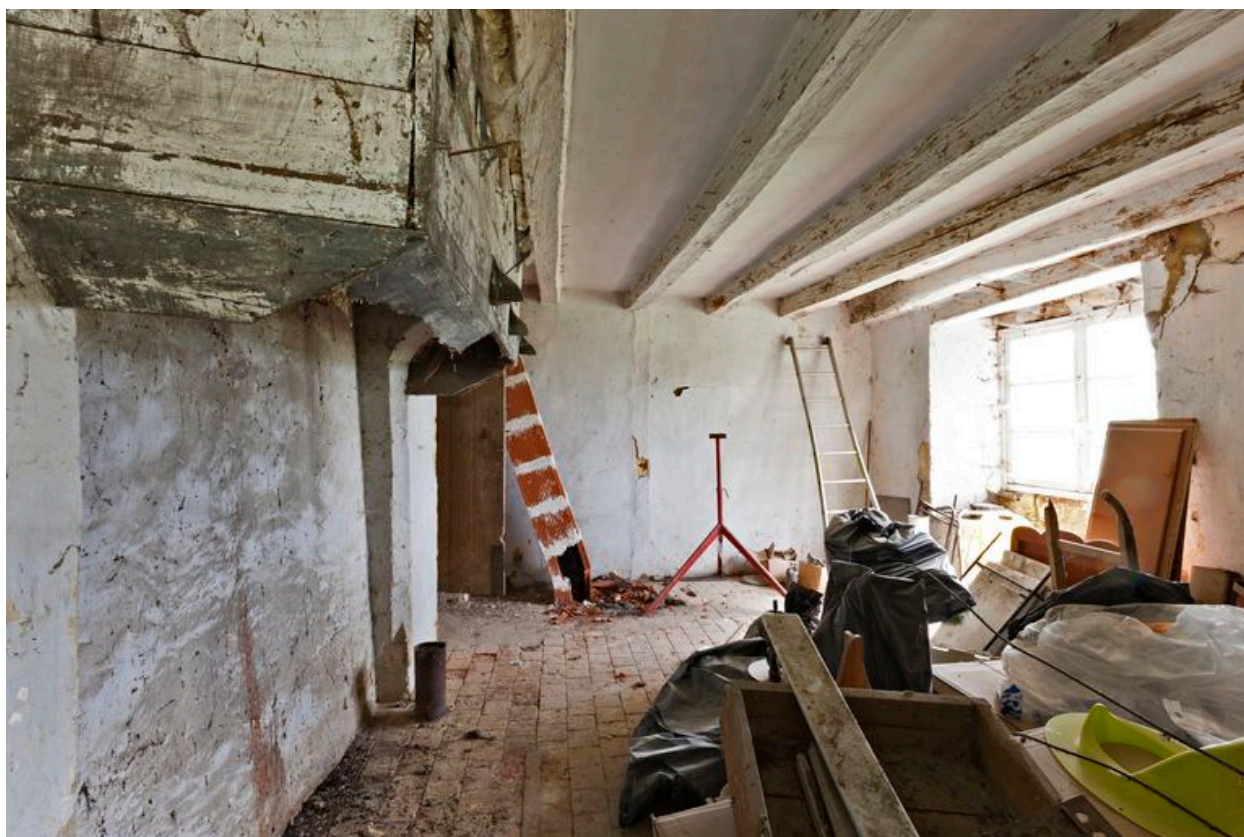
Vue de la pièce 4. La cheminée est à gauche et la fenêtre à coussièges à droite

Vue de la pièce 4. La  
 cheminée est à gauche et la  
 fenêtre à coussièges à droite  
 Phot. Yves Guillotin  
 IVR52\_20137200536NUCA

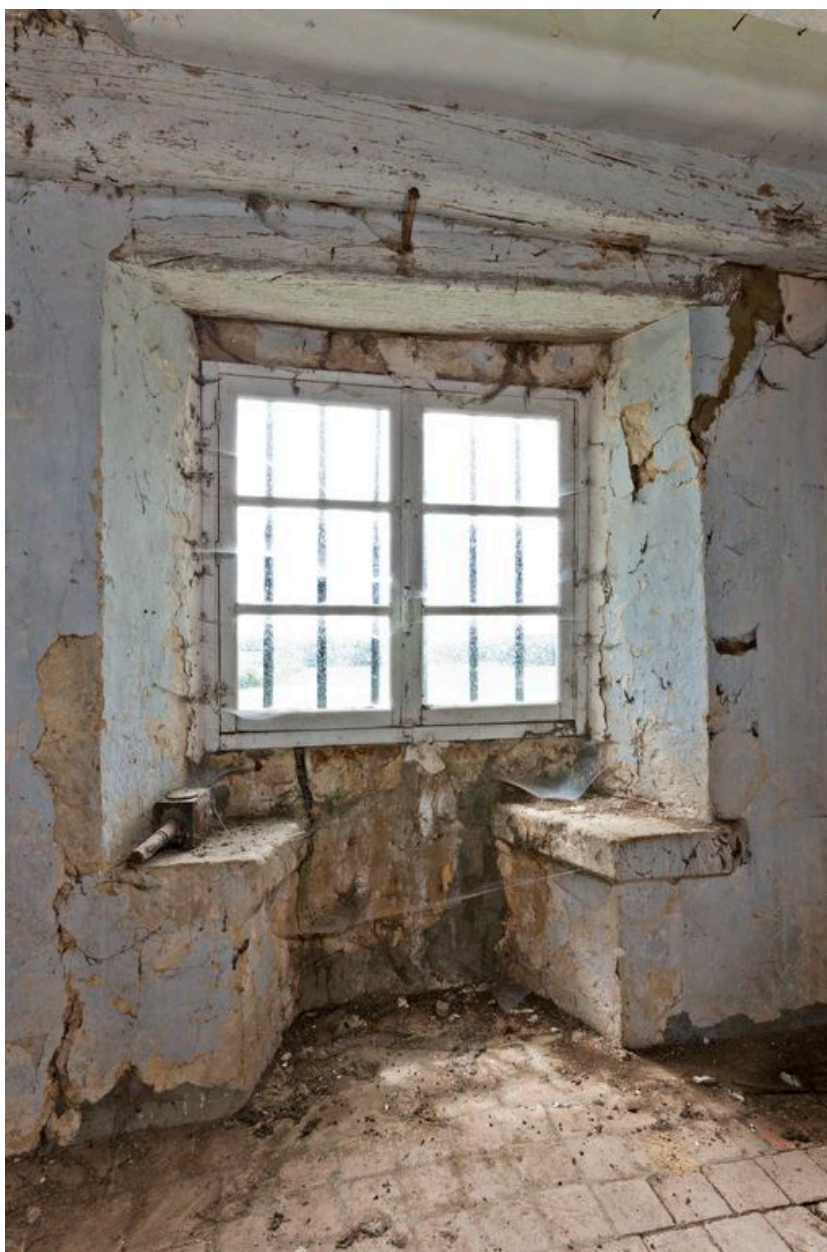
Fenêtre à coussièges de la pièce 4, percée dans le mur pignon droit

Fenêtre à coussièges de la pièce  
 4, percée dans le mur pignon droit  
 Phot. Yves Guillotin  
 IVR52\_20137200528NUCA

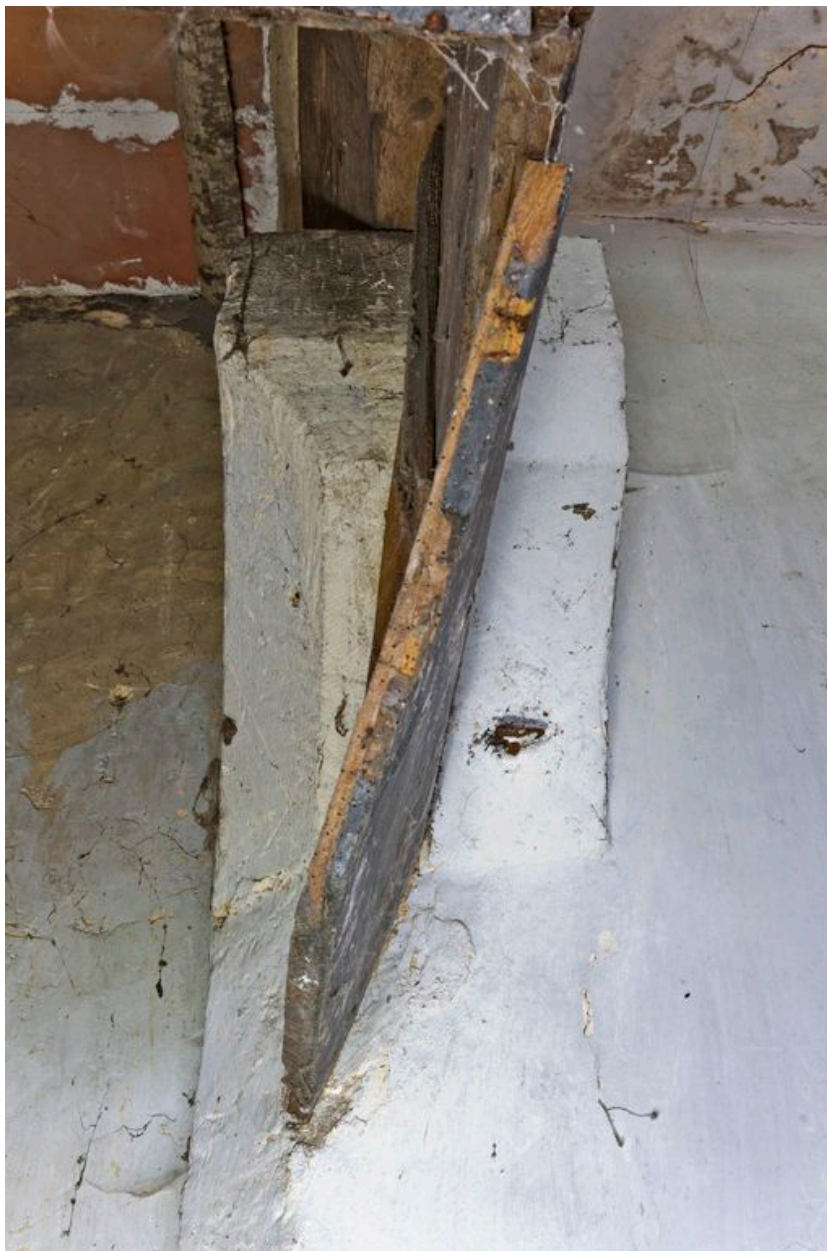
Console droite de la cheminée de la pièce 4, recoupée par la joue en bois de l'abat-fumée

Console droite de la cheminée  
 de la pièce 4, recoupée par la  
 joue en bois de l'abat-fumée  
 Phot. Yves Guillotin  
 IVR52\_20137200533NUCA

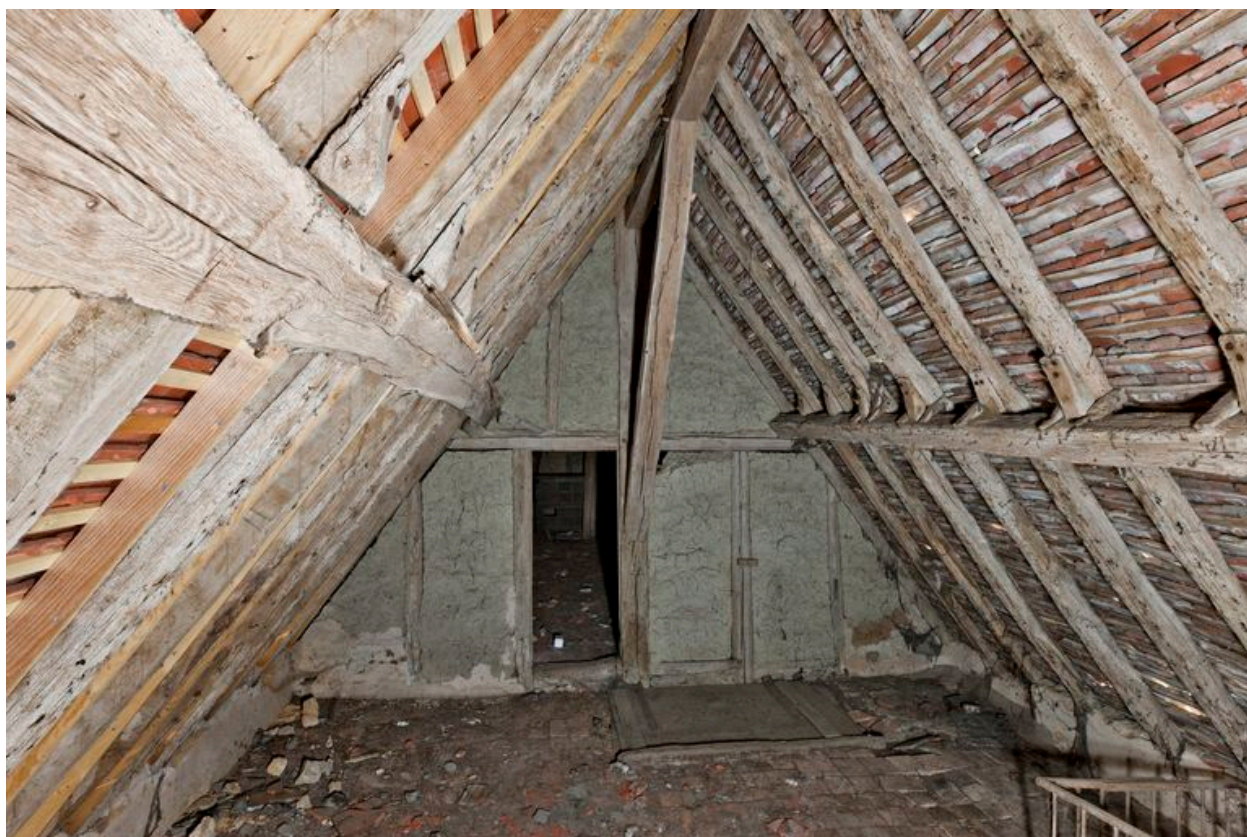
Vue de la charpente de comble du logis

Vue de la charpente  
 de comble du logis  
 Phot. Yves Guillotin  
 IVR52\_20137200541NUCA

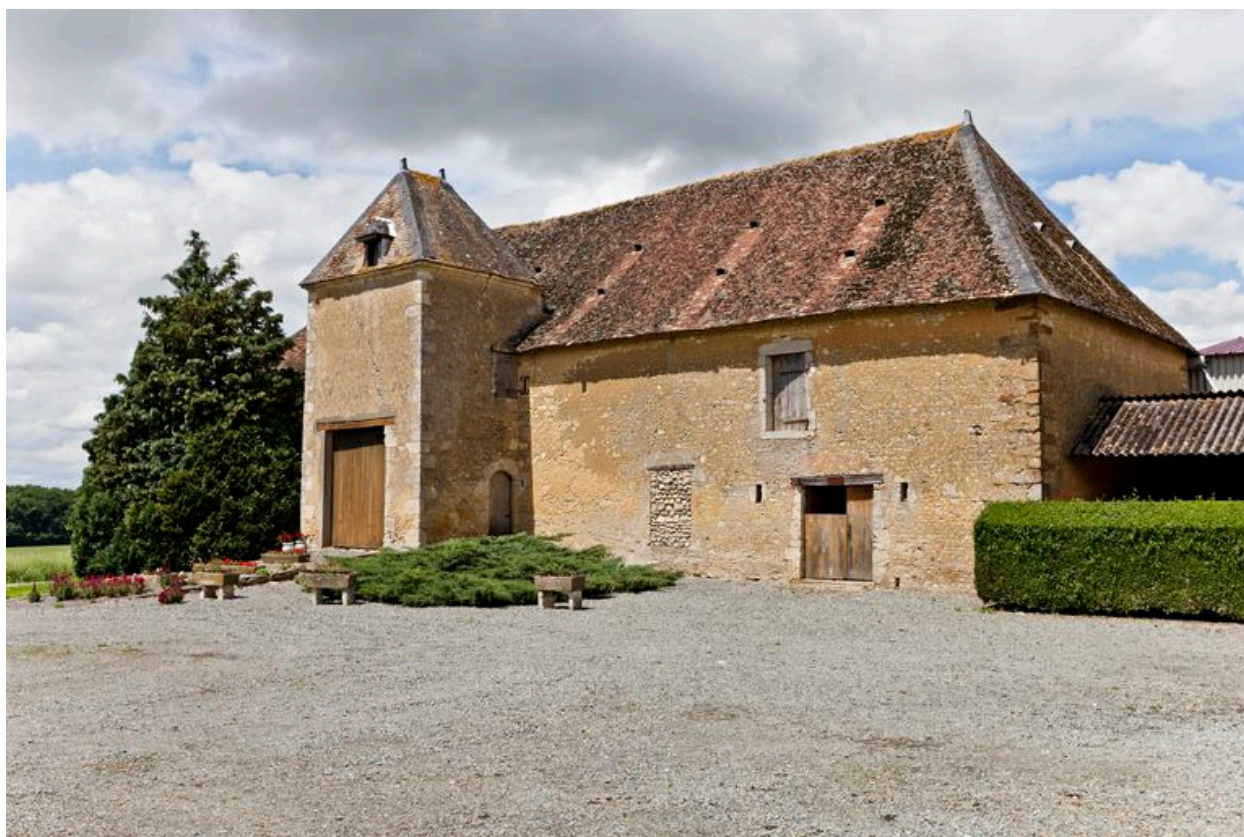
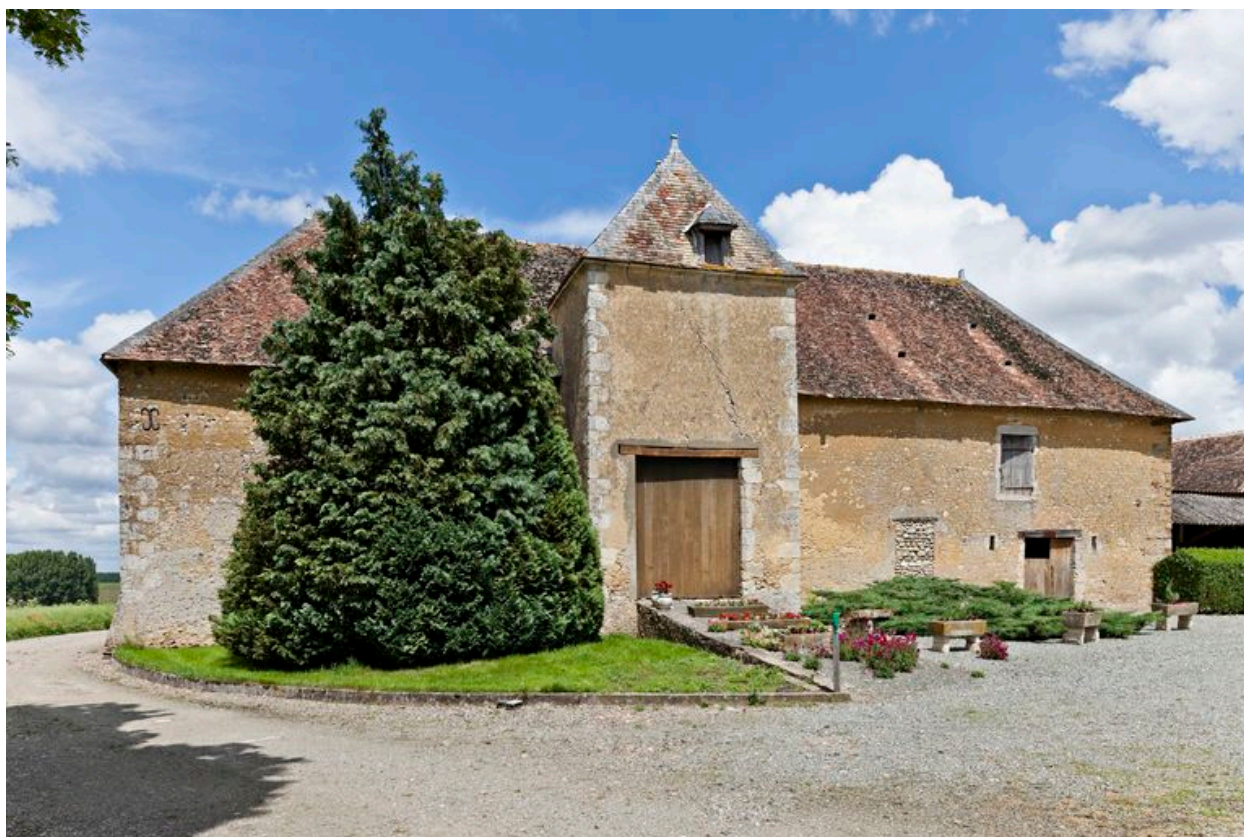
Elevations antérieures du colombier et de la grange-étables-fenil

Elévations antérieures du du colombier et de la grange-étables-fenil

Le porche de la grange et le colombier qui le surmonte datent du milieu du XVIe siècle. La porte charretière était couverte d'un arc (sommier droit en place). La grange-étable, qui a pu également abriter un logement de domestique (fenêtre dans le gouttereau postérieur), a été largement refaite au XVIIIe siècle (surélévation et peut-être agrandissement). Ses dimensions (environ 28 m x 10 m) sont remarquables.

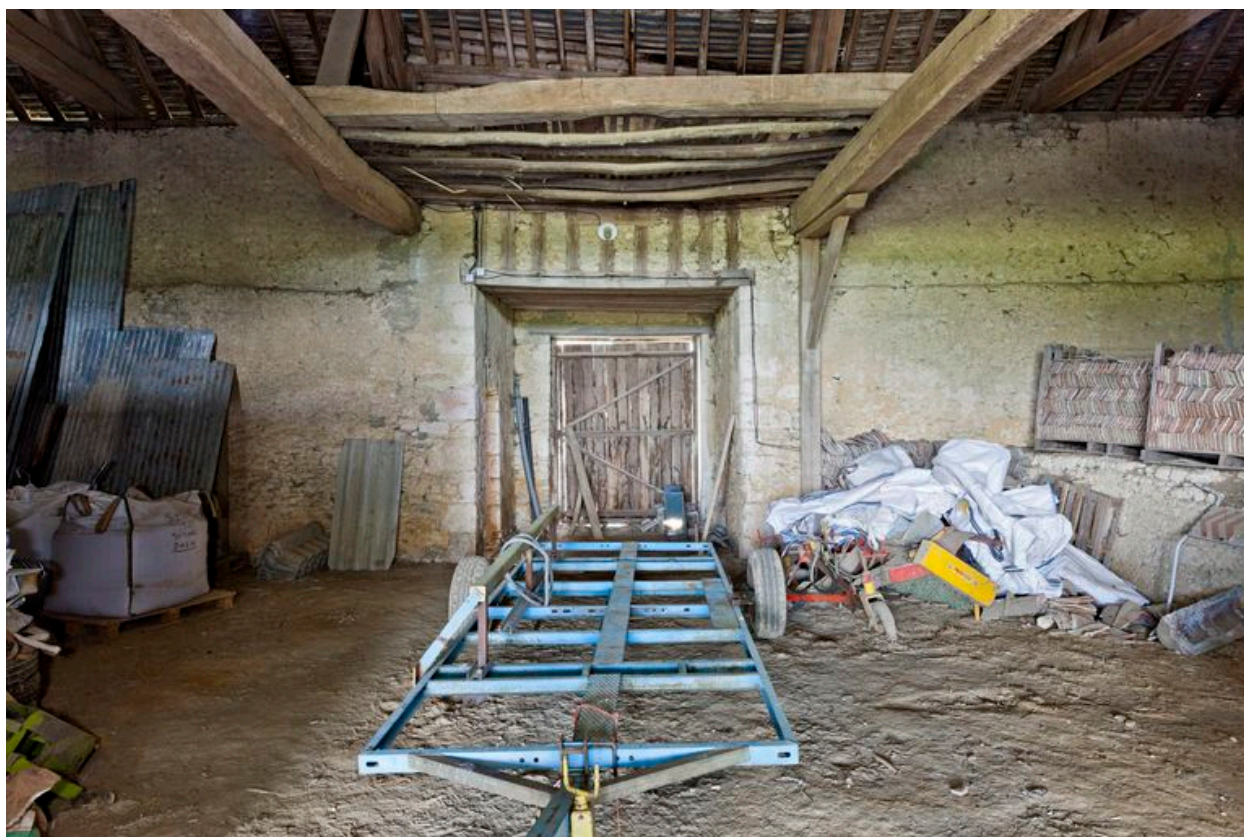
Elevation interieure de la grange-étable-fenil et ancienne élévation postérieure en pan-de-bois du colombier

Elevation interieure de la  
grange-étable-fenil et ancienne  
élévation postérieure en  
pan-de-bois du colombier  
Phot. Yves Guillotin  
IVR52\_20137200513NUCA

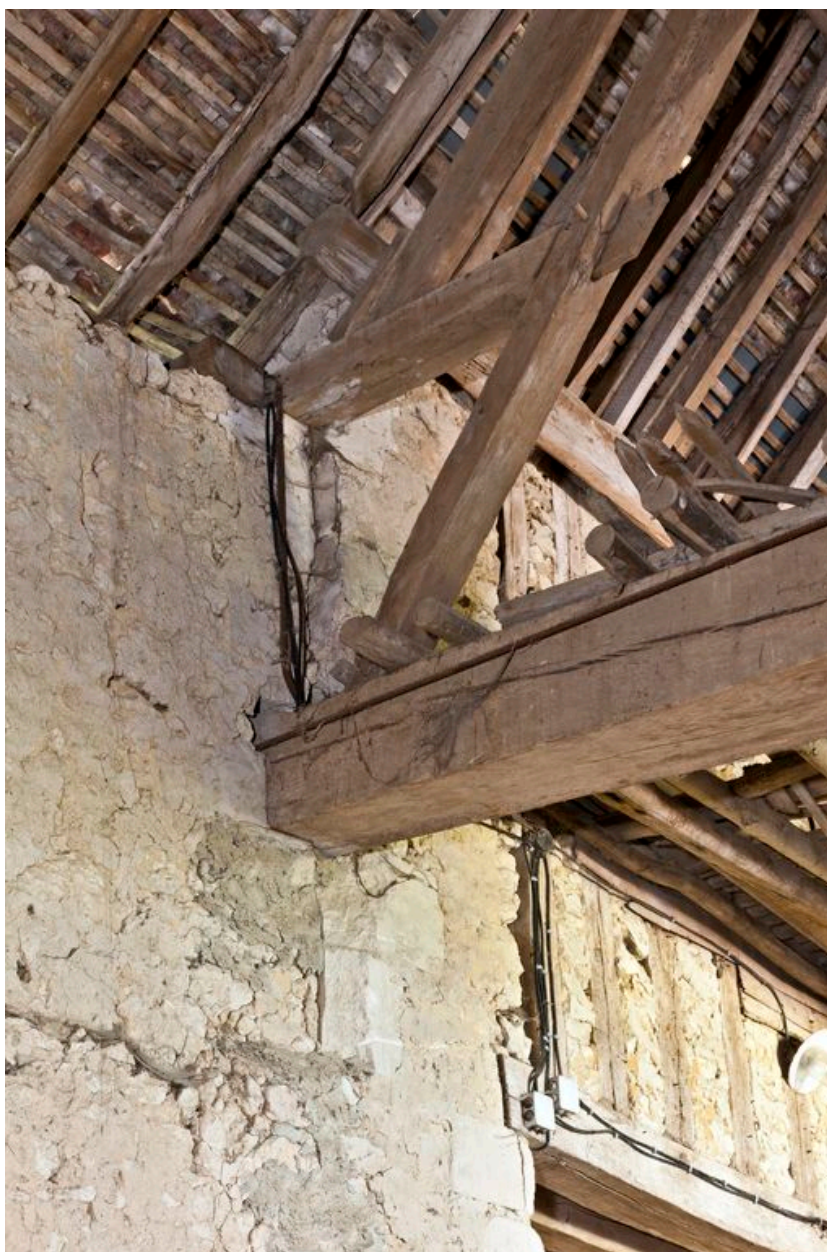
Détail de l'élévation intérieure : chaîne d'angle postérieure gauche du colombier et surélévation de l'élévation antérieure de la grange-étable-fenil

Détail de l'élévation intérieure :  
chaîne d'angle postérieure gauche  
du colombier et surélévation  
de l'élévation antérieure  
de la grange-étable-fenil  
Phot. Yves Guillotin  
IVR52\_20137200516NUCA

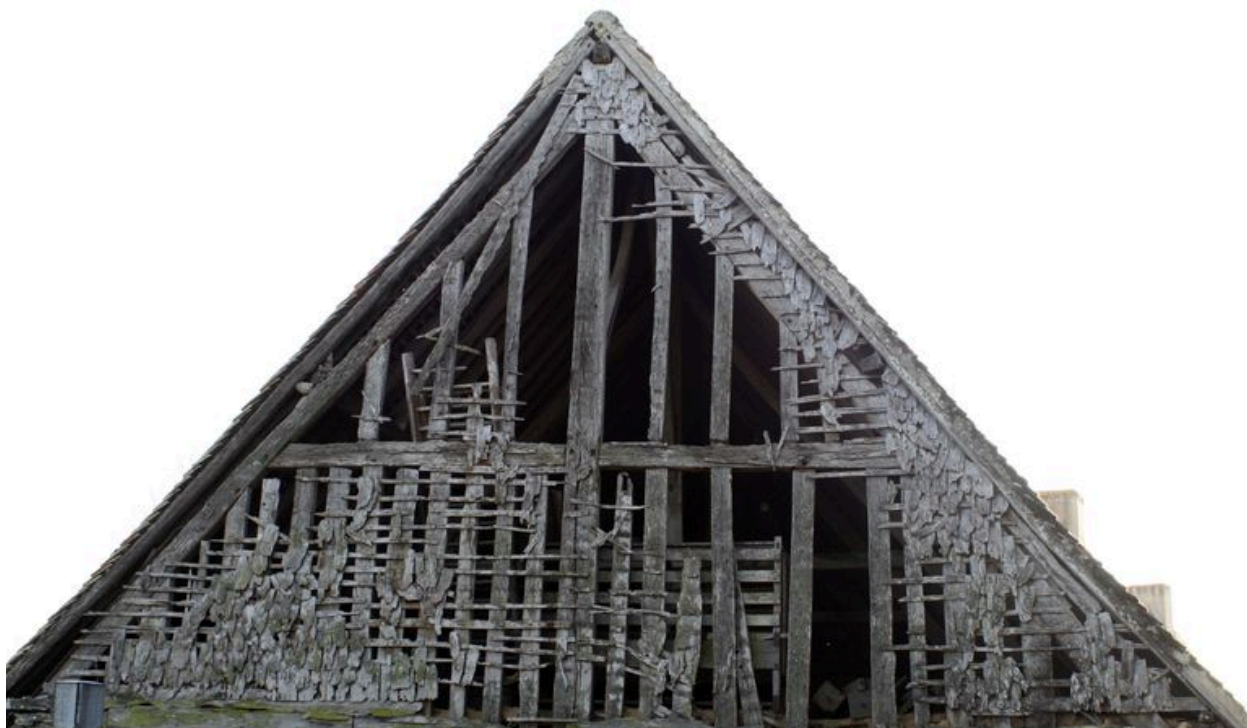
Vestiges de l'essentage du pignon gauche de la remise (état en 2009)

Vestiges de l'essentage du pignon  
gauche de la remise (état en 2009)  
Phot. Julien Hardy

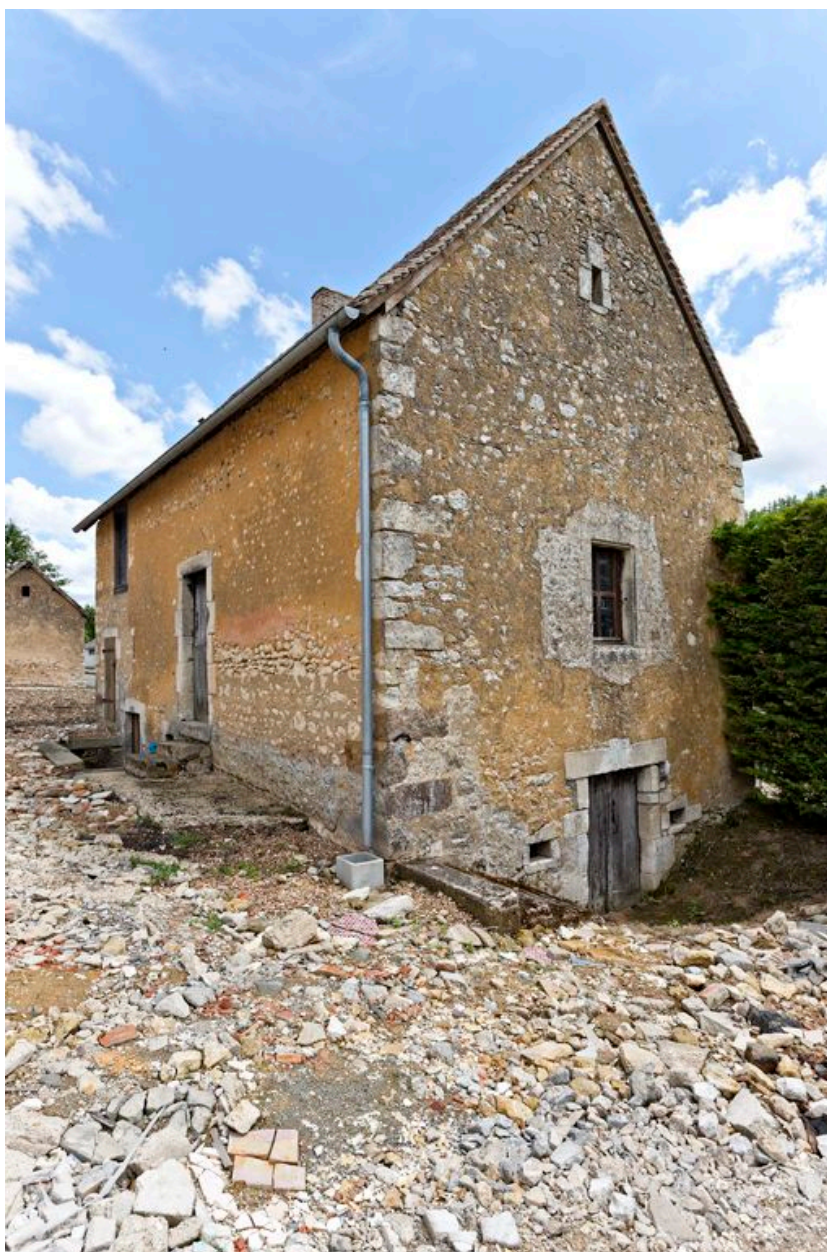
Fournil et cellier

Le fournil est en rez-de-chaussée surélevé sur étage de soubassement à usage de cellier. Le logis, le colombier et l'une des étables ont un étage en surcroît, récent pour cette dernière. La grange-étable, la porcherie et le fournil ont un comble à surcroît.
