Pays de la Loire, Sarthe  
Saint-Vincent-du-Lorouër  
la Sainte Fraise

## Ferme, la Sainte Fraise

Numéro de dossier : IA72001178  
Date de l'enquête initiale : 2010  
Date(s) de rédaction : 2010  
Cadre de l'étude : inventaire topographique  
Degré d'étude : étudié

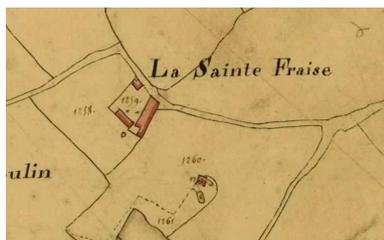
Extrait du plan cadastral de 1834.  
IVR52\_20097201439NUCA

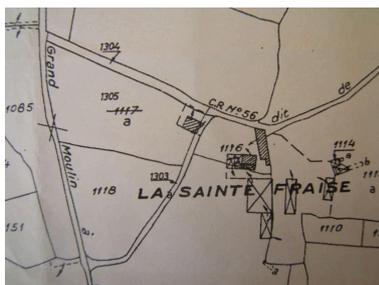
Extrait du plan cadastral de 1987.  
IVR52\_20097202094NUCA

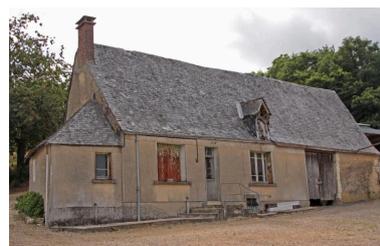
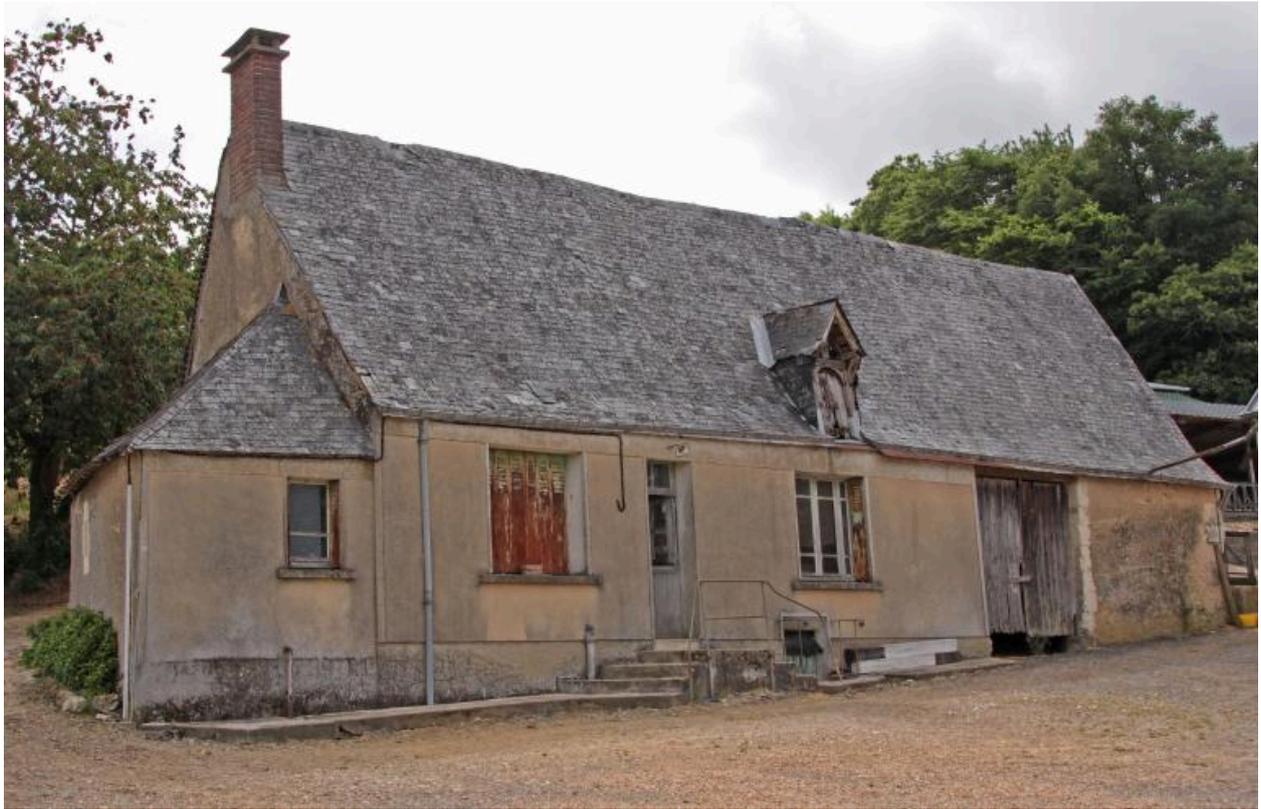
Maison : façade antérieure  
sur cour (ouest).  
Phot. Jean-Baptiste Darrasse  
IVR52\_20107201076NUCA

Maison : façade antérieure sur cour (ouest).

L'ensemble se compose aujourd'hui d'une maison, orientée à l'ouest, prolongée par une grange-remise (à droite), et d'une grange-étable en retour d'équerre non joint. La maison est d'un gabarit bien supérieur à celui des autres maisons de ferme. La grange-remise correspond à la troisième pièce de la maison (ancienne chambre à feu). La charpente, en partie refaite, est à pannes sur encoches.

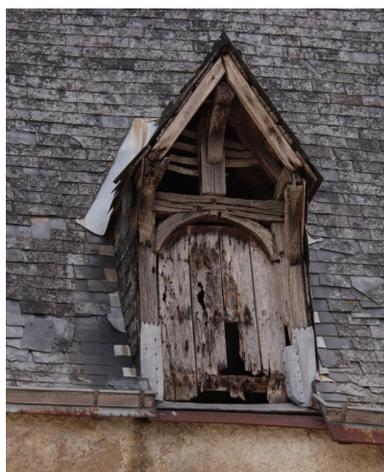
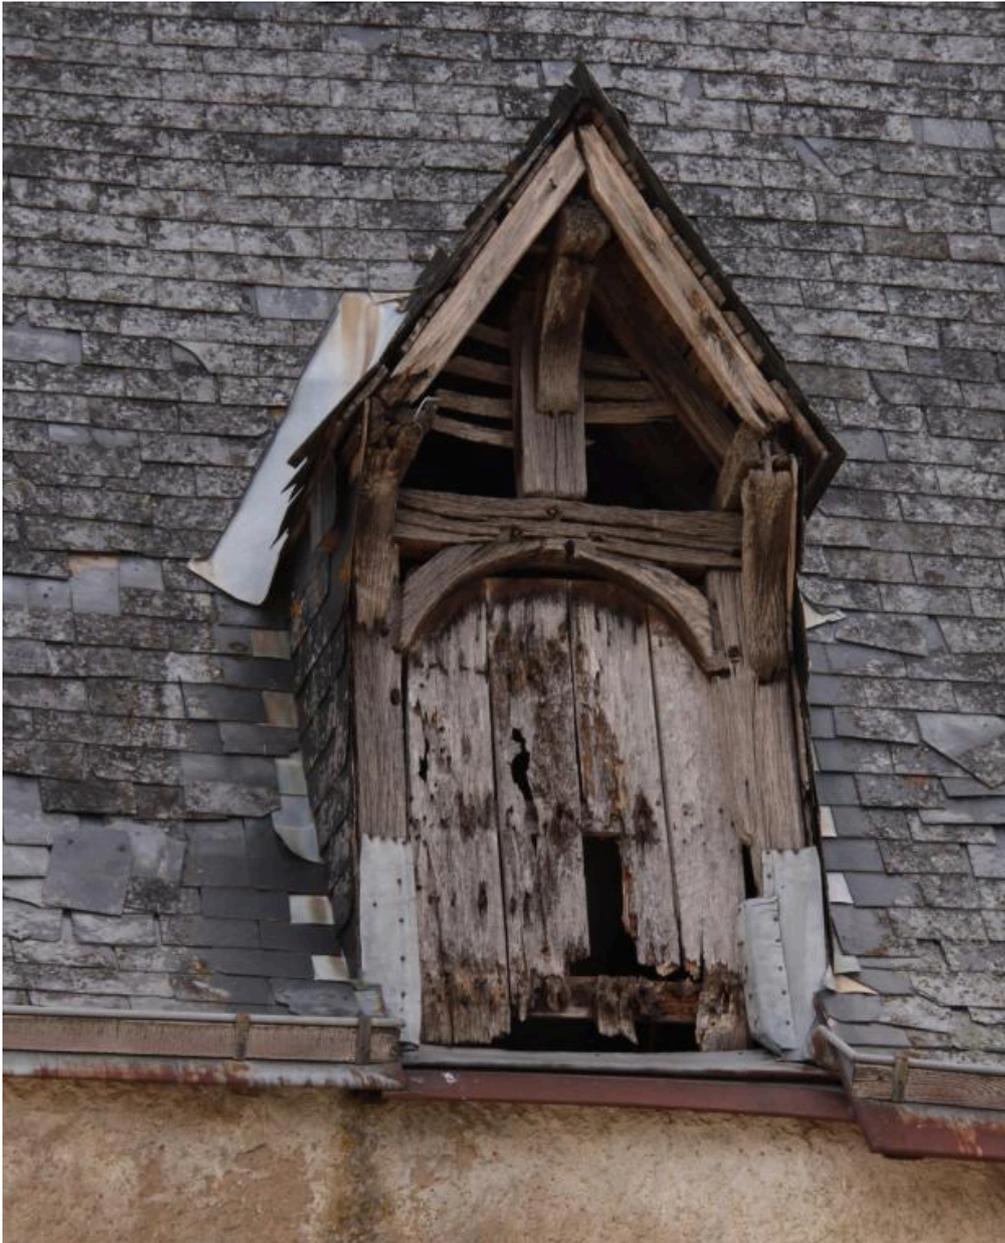
Maison, façade antérieure sur cour :  
détail de la lucarne du comble.  
Phot. Jean-Baptiste Darrasse  
IVR52\_20107201077NUCA

Maison, façade antérieure sur cour : détail de la lucarne du comble.

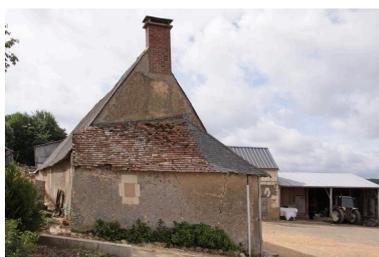
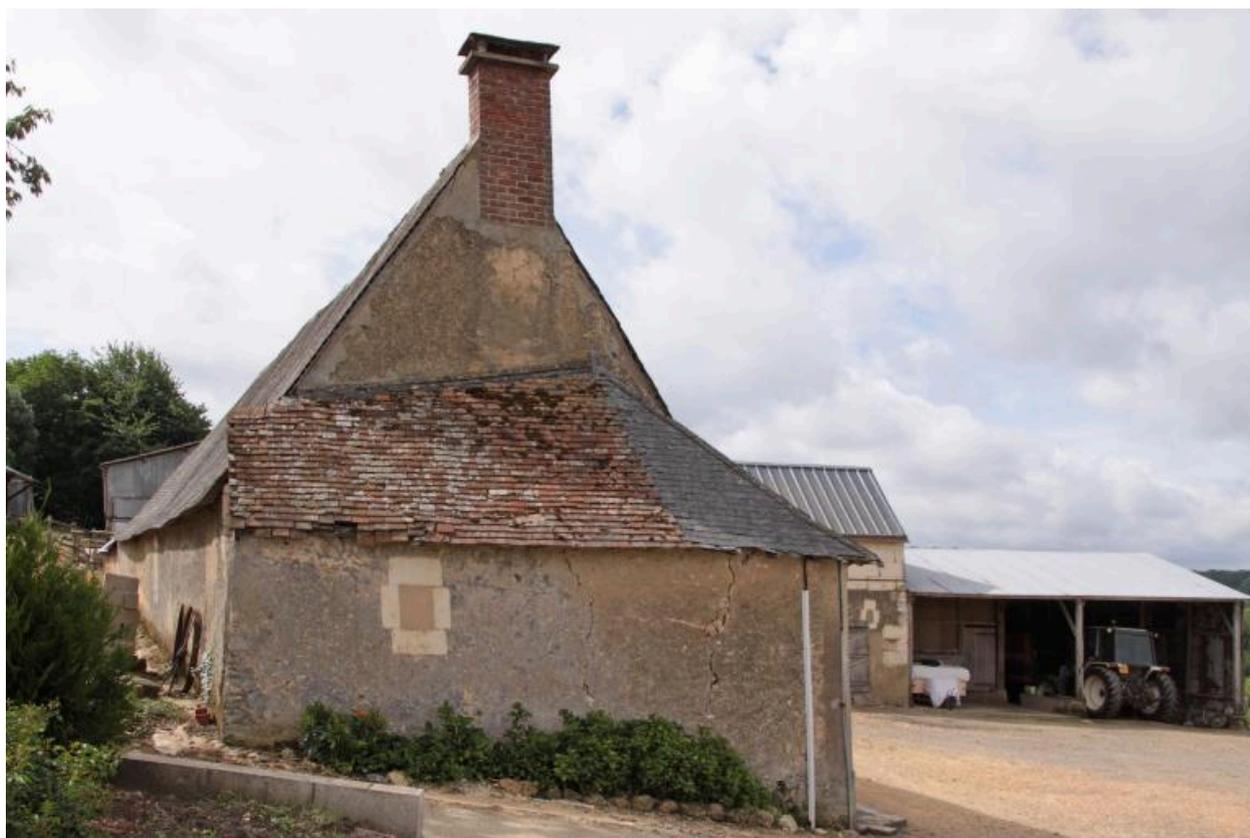
Vue de volume de la maison : mur-  
pignon nord avec boulangerie.  
Phot. Jean-Baptiste Darrasse  
IVR52\_20107201075NUCA

Vue de volume de la maison : mur-pignon nord avec boulangerie.

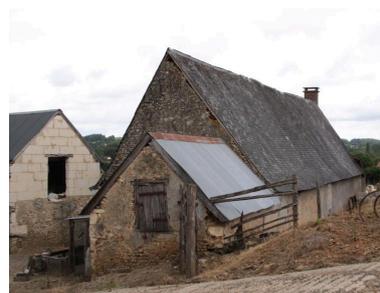
Vue d'ensemble prise  
depuis le sud-est.  
Phot. Jean-Baptiste Darrasse  
IVR52\_20107201082NUCA

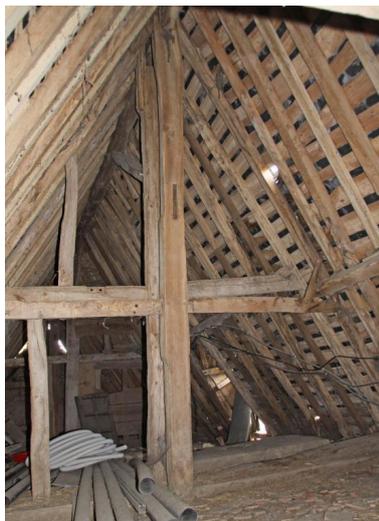
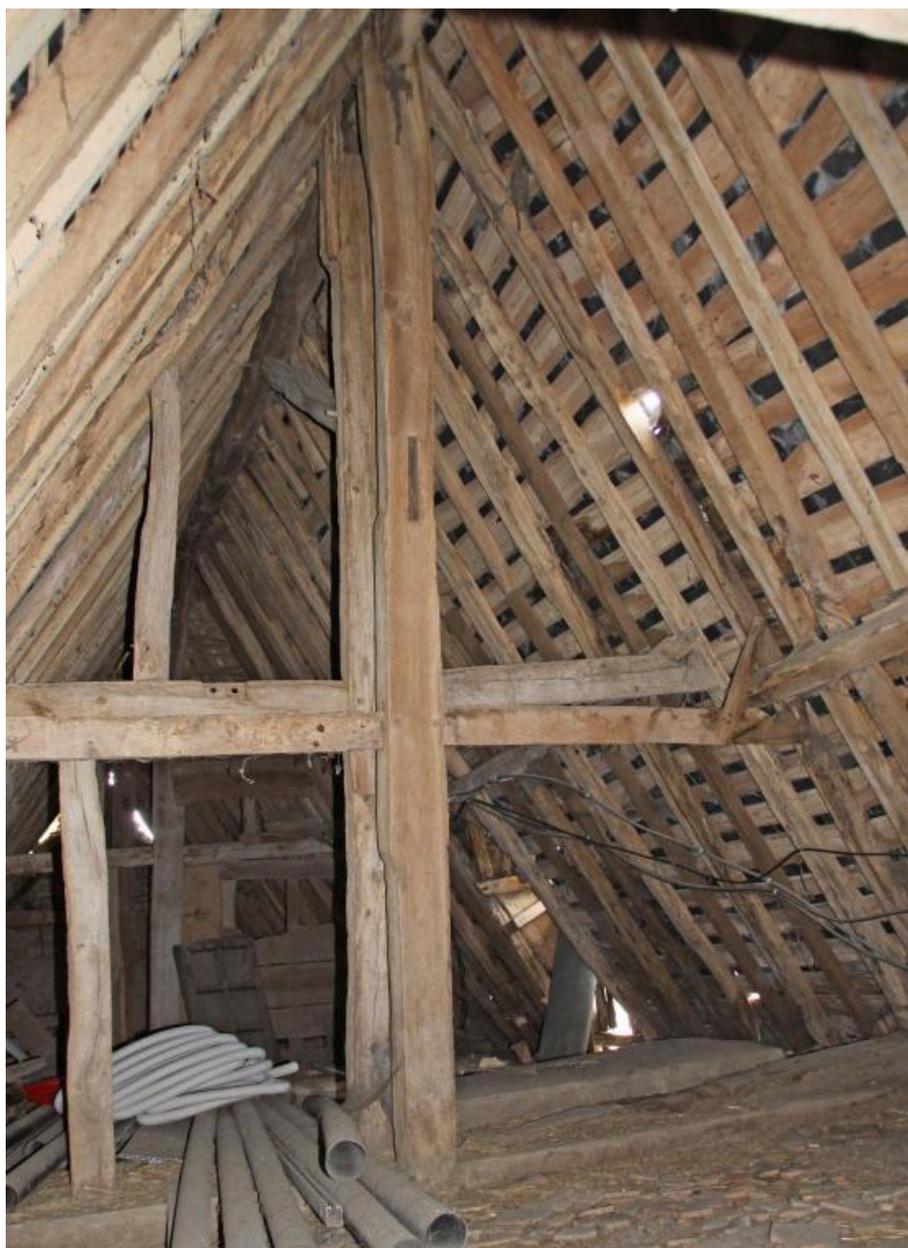
Comble : détail de la charpente  
(côté pignon maison-grange).  
Phot. Jean-Baptiste Darrasse  
IVR52\_20107201079NUCA

Comble : détail de la charpente (côté pignon maison-grange).

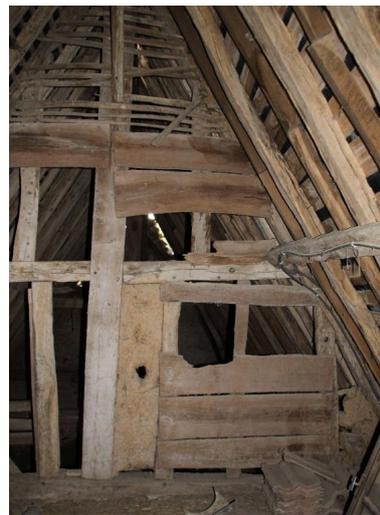
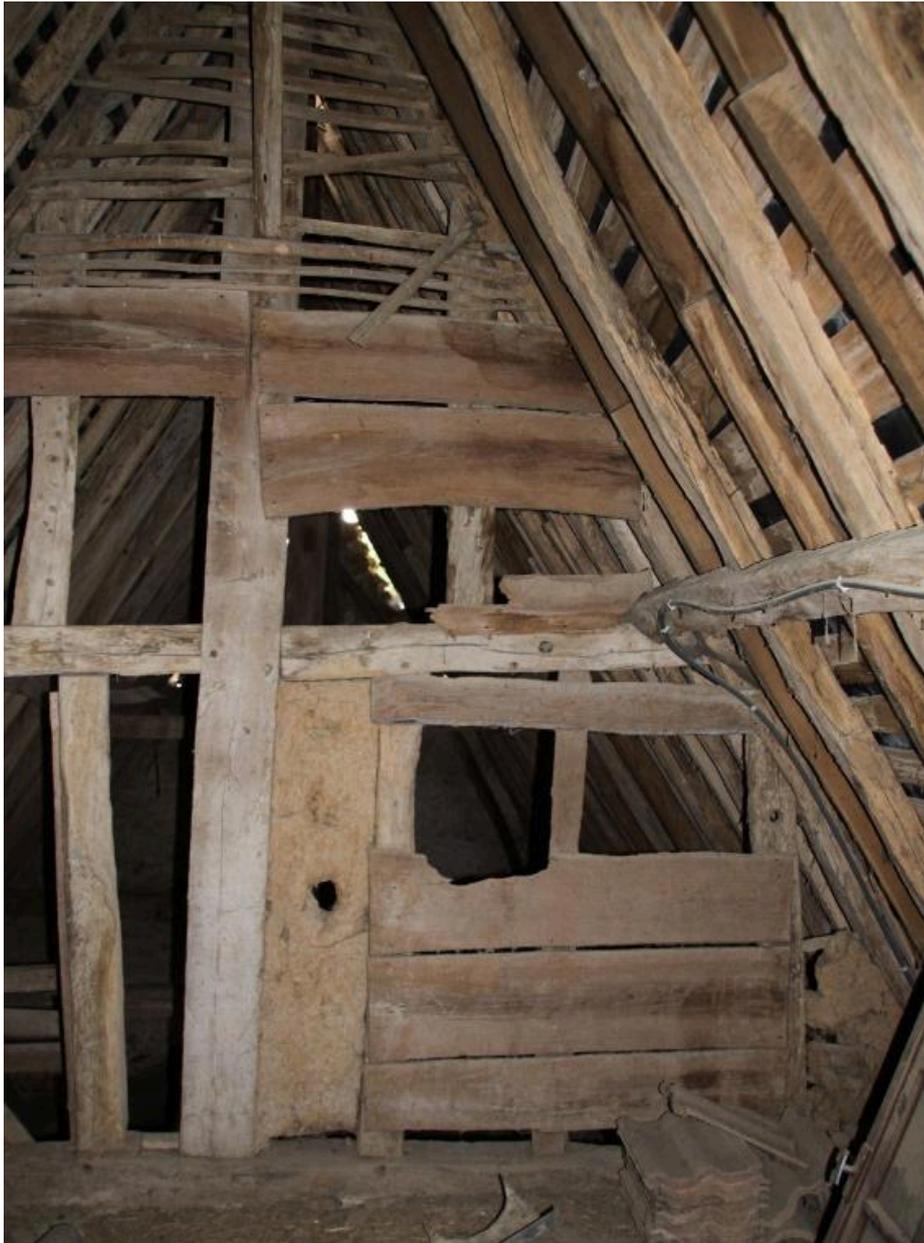
Comble : détail de la cloison à  
pan de bois du pignon entre la  
maison et la grange, côté ouest.  
Phot. Jean-Baptiste Darrasse  
IVR52\_20107201080NUCA

Comble : détail de la cloison à pan de bois du pignon entre la maison et la grange, côté ouest.

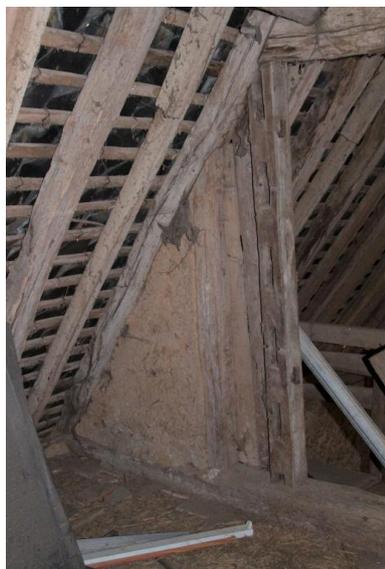
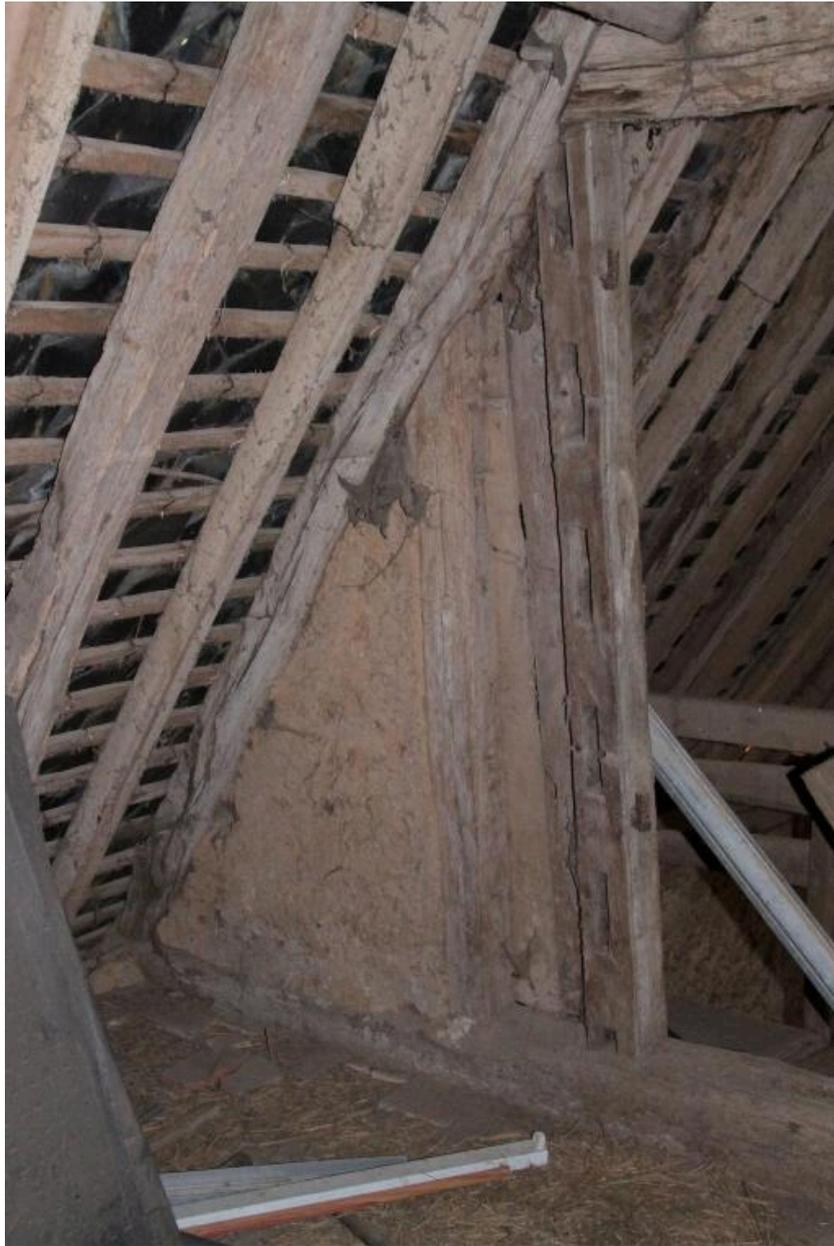
Comble : détail de la cloison et  
du passage dans le pignon entre  
la maison et la grange, côté est.  
Phot. Jean-Baptiste Darrasse  
IVR52\_20107201081NUCA

Comble : détail de la cloison et du passage dans le pignon entre la maison et la grange, côté est.

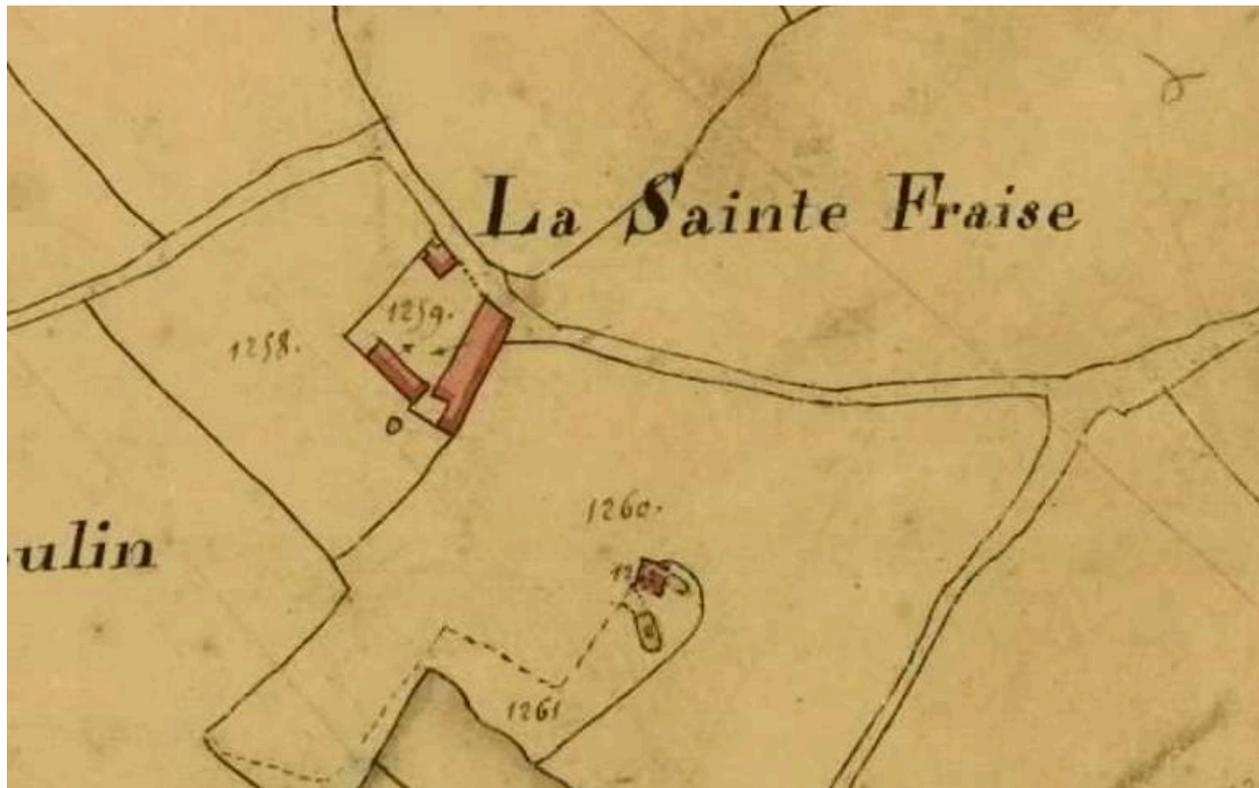
Extrait du plan cadastral de 1834.

- Plan cadastral 1834, B5, extrait, échelle 1/2500e. (Archives départementales de la Sarthe ; PC 327/9).

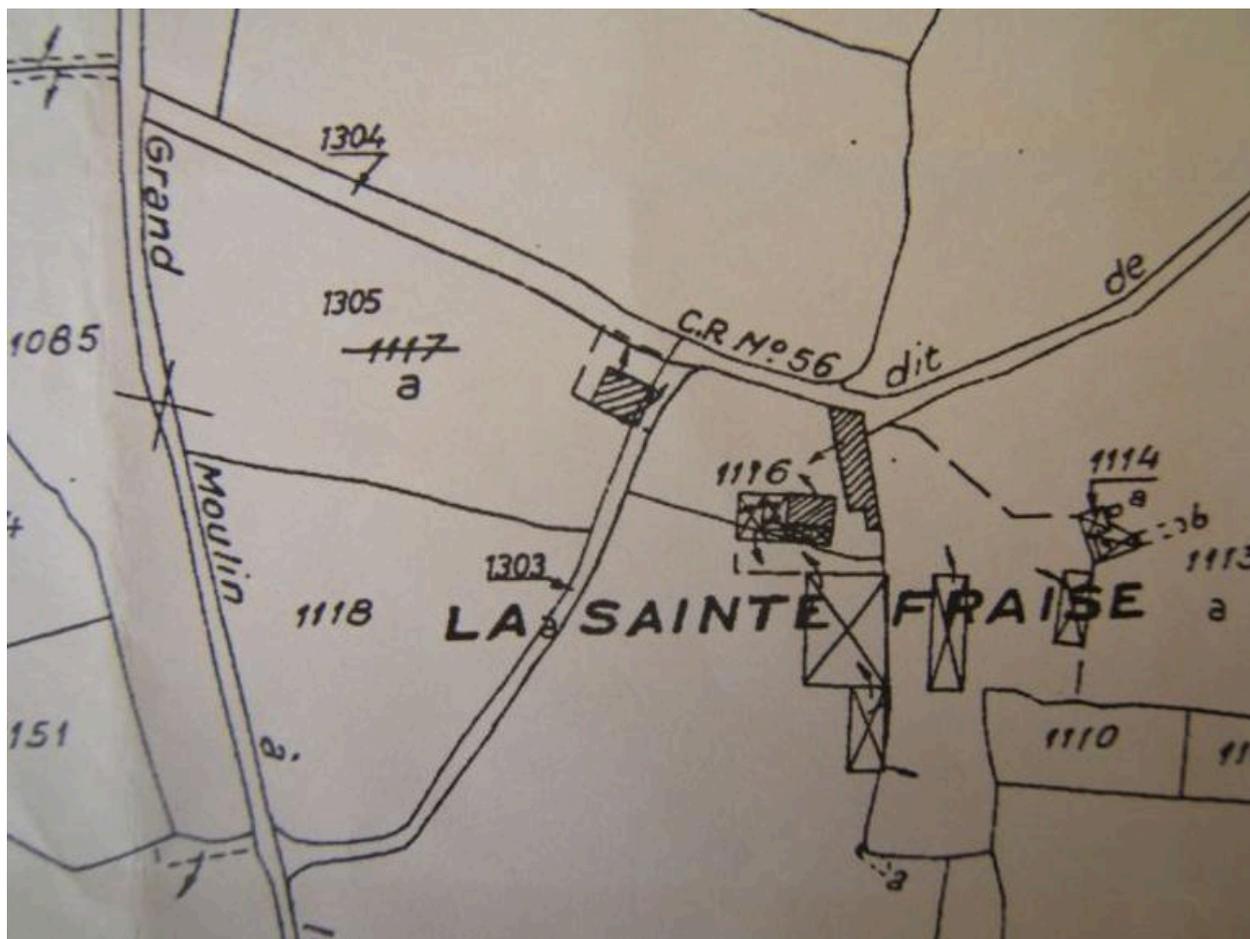
Extrait du plan cadastral de 1987.

- Plan cadastral 1987, B5, extrait, échelle 1/2500e. (Mairie de Saint-Vincent-du-Lorouër).

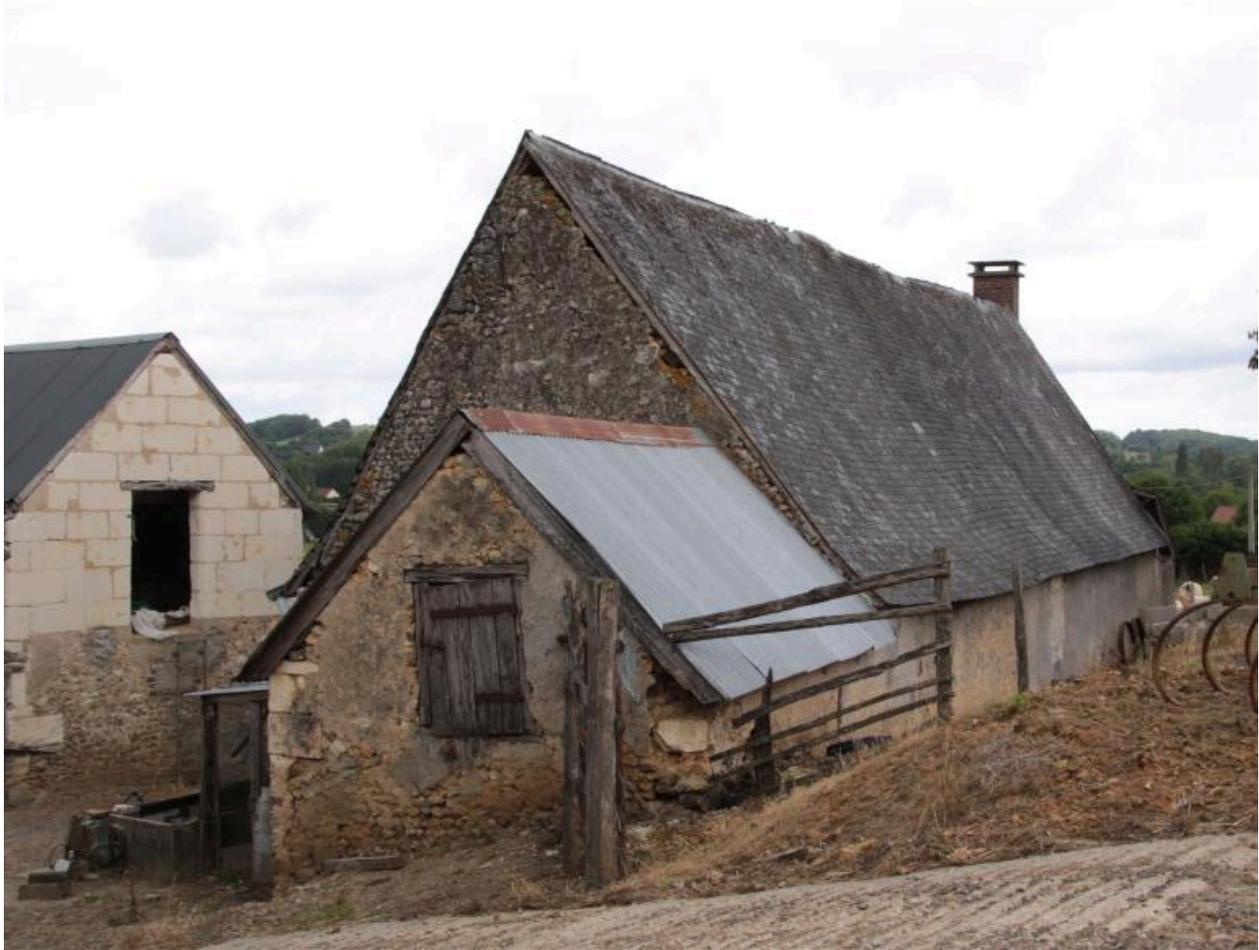
Vue d'ensemble prise depuis le sud-est.
