Pays de la Loire, Sarthe  
Saint-Pierre-du-Lorouër  
le Bas Veau

## Écart, le Bas Veau

Numéro de dossier : IA72001242  
Date de l'enquête initiale : 2009  
Date(s) de rédaction : 2009  
Cadre de l'étude : inventaire topographique  
Degré d'étude : étudié

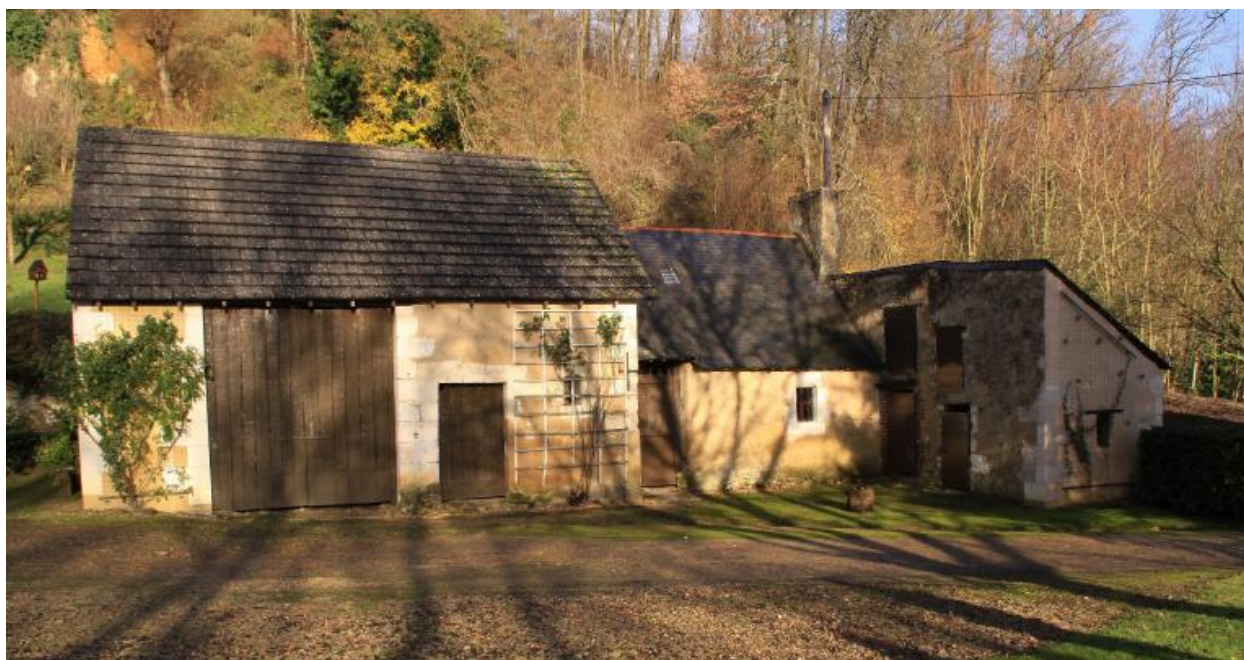
Grange-étable et maison ancienne dans le même prolongement. Toit à porcs en retour d'équerre.

L'ensemble le plus ancien forme un L. Il se compose d'une petite maison, à laquelle a été accolée une grange-étable, dont le volume est beaucoup plus important, et d'une soue en retour d'équerre joint. La maison, que l'on qualifiera d'ancienne pour la distinguer de la suivante, se compose d'une unique chambre à feu éclairée par une fenêtre de très petite dimension, dont le linteau a été délardé. Dans la pièce, la grosse poutre porte la date de 1770, qui peut correspondre à une rénovation. La cheminée est équipée d'un four à pain et encadrée par deux niches murales. La structure de la maison est en bois, comme l'indiquent le poteau cornier et l'encadrement de la porte. La maçonnerie s'ajoute en surépaisseur. Le mur-pignon entre la grange-étable et la maison est en pierre de taille. Le second ensemble comprend une maison qui est presque adossée au coteau, et une grange-étable en retour d'équerre non joint. La maison, que nous qualifions de nouvelle, a été reconstruite sur un modèle traditionnel. La grange-étable, haute et longue, est en partie en pierre de taille de grand appareil. Des dépendances troglodytes ont été aménagées dans le coteau. Elles conservent un pressoir portant la date de 1832.

Grange-étable et maison ancienne  
dans le même prolongement.  
Toit à porcs en retour d'équerre.  
Phot. Jean-Baptiste Darrasse  
IVR52\_20097201777NUCA

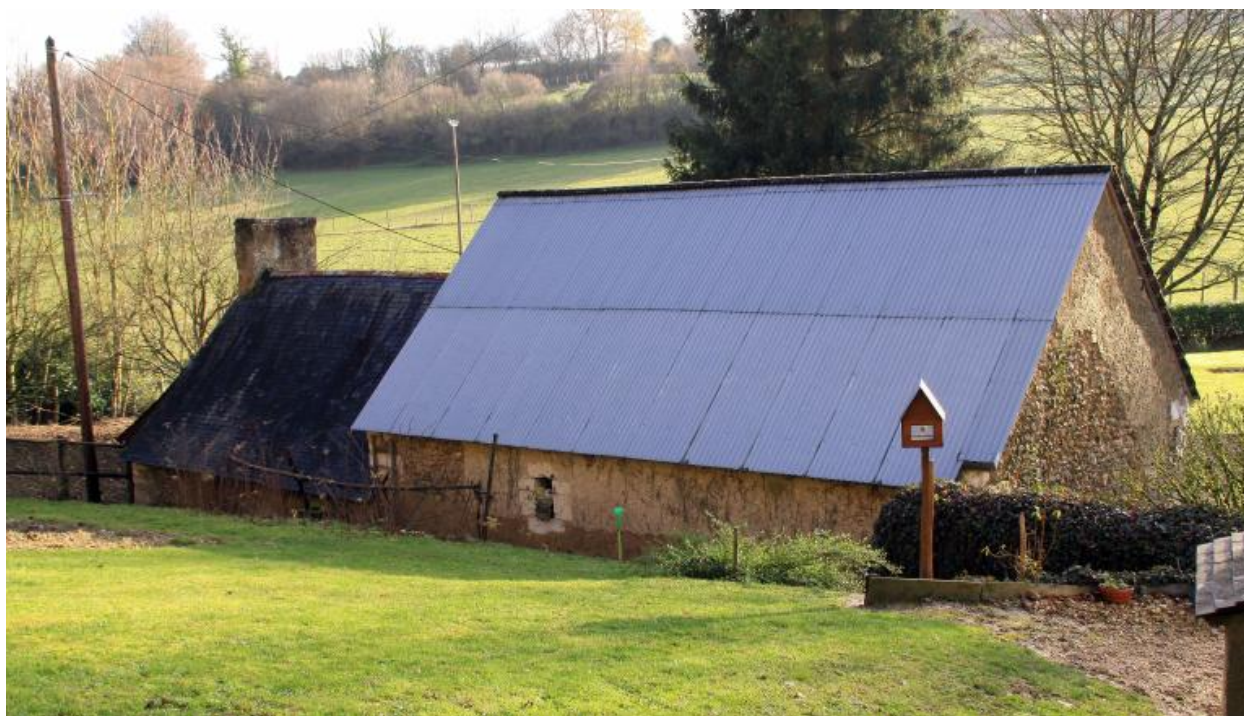
Grange-étable et maison ancienne : façade postérieure semi-enterrée.

Grange-étable et maison ancienne :  
façade postérieure semi-enterrée.  
Phot. Jean-Baptiste Darrasse  
IVR52\_20097201774NUCA

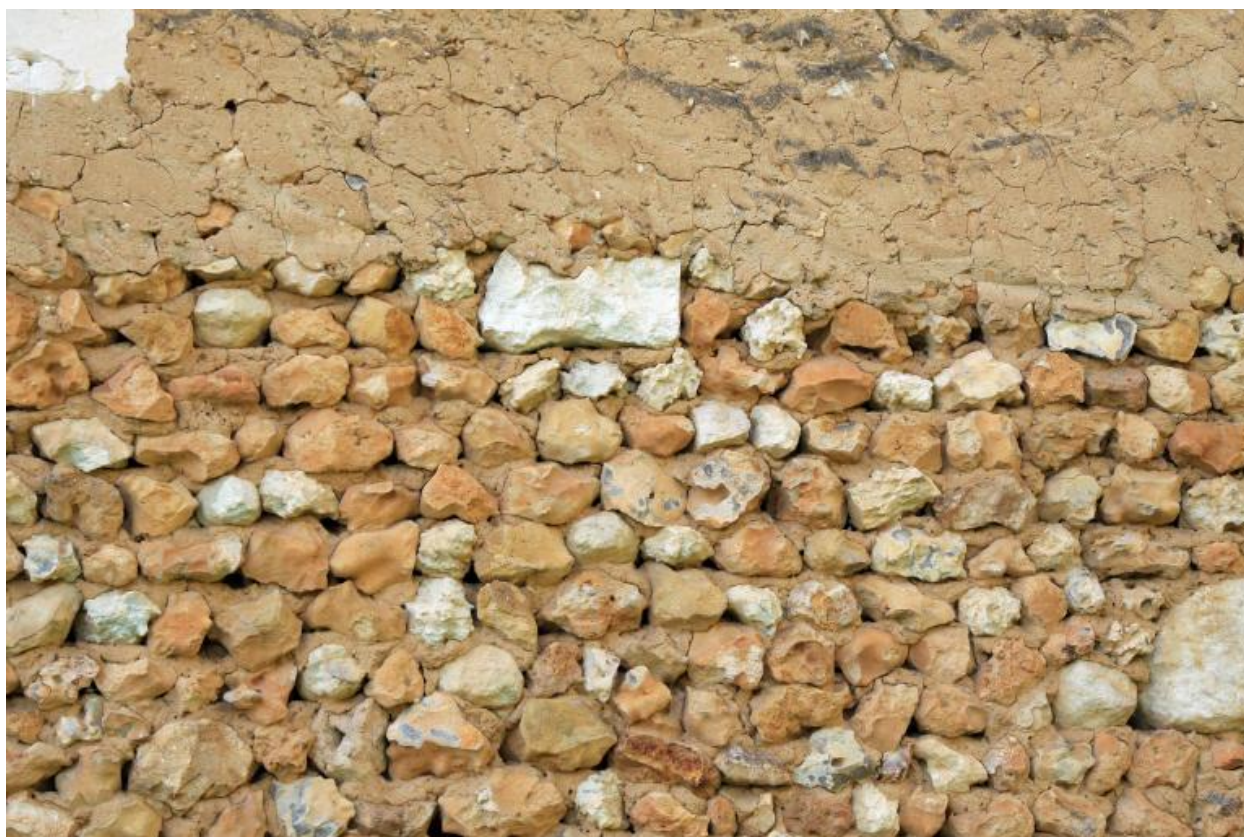
Détail du mur : moellons de silex, enduit en terre et chaux.

Détail du mur : moellons de  
silex, enduit en terre et chaux.  
Phot. Jean-Baptiste Darrasse  
IVR52\_20097201776NUCA

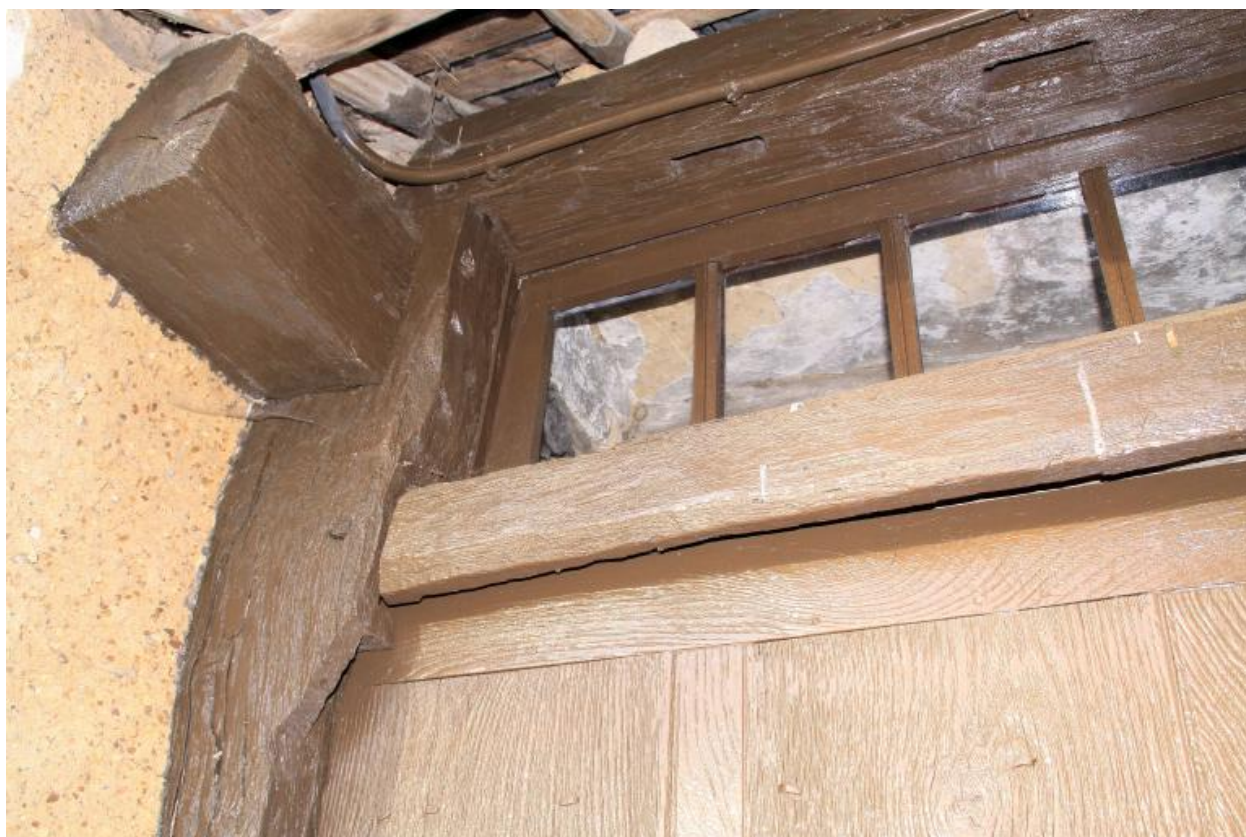
Maison ancienne, façade antérieure sur cour, détail du poteau cornier.

Maison ancienne, façade antérieure  
sur cour, détail du poteau cornier.  
Phot. Jean-Baptiste Darrasse  
IVR52\_20097201783NUCA

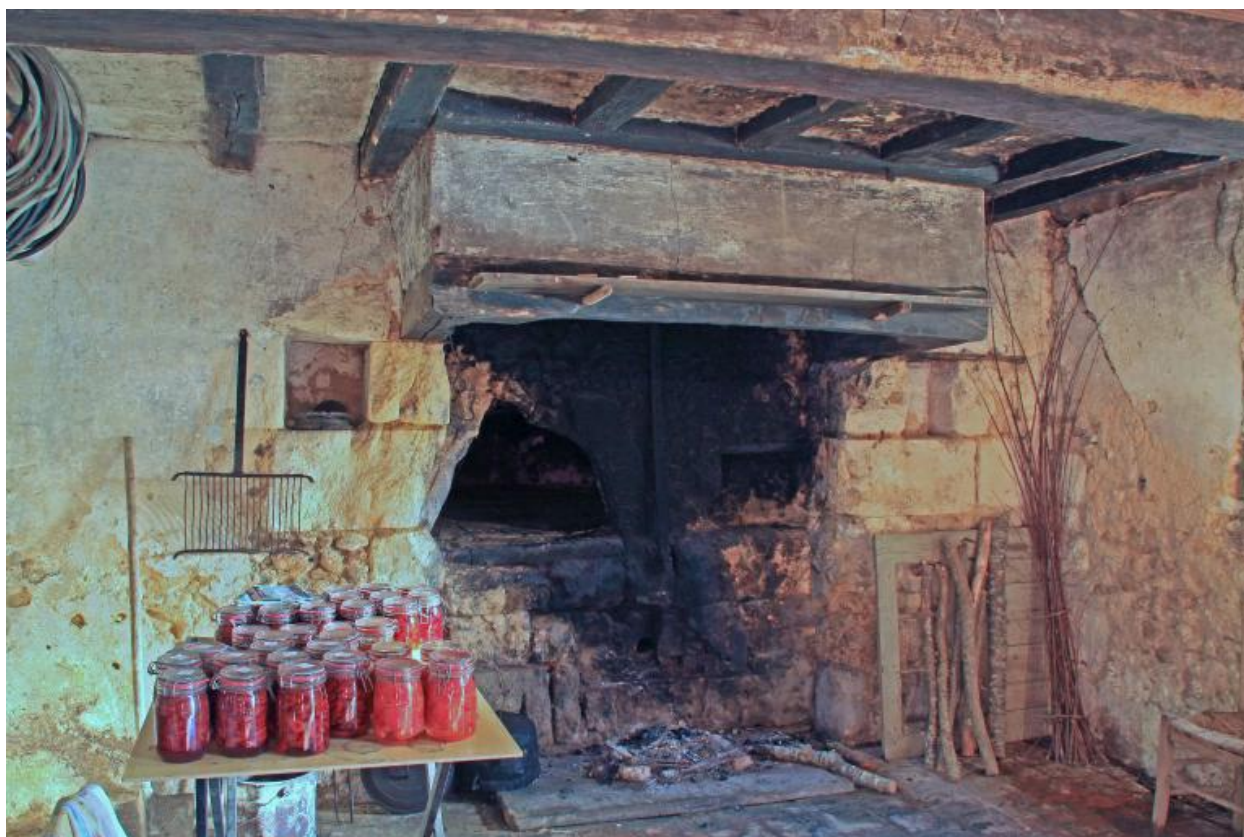
Maison ancienne : cheminée sans piédroits, flanquée de deux niches murales.

Maison ancienne : cheminée  
sans piédroits, flanquée  
de deux niches murales.  
Phot. Jean-Baptiste Darrasse  
IVR52\_20097201779NUCA

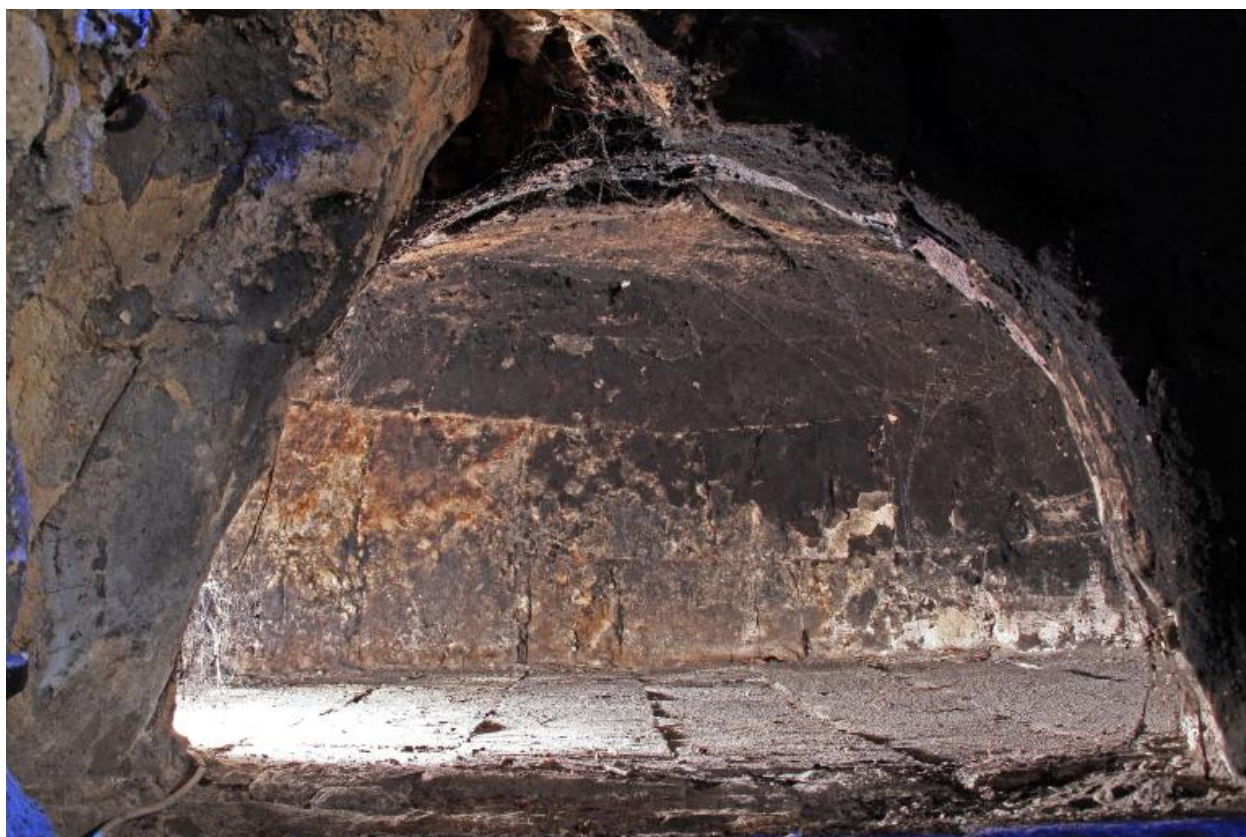
Maison ancienne : four en pierre de taille sur sol de brique.

Maison ancienne : four en  
pierre de taille sur sol de brique.  
Phot. Jean-Baptiste Darrasse  
IVR52\_20097201782NUCA

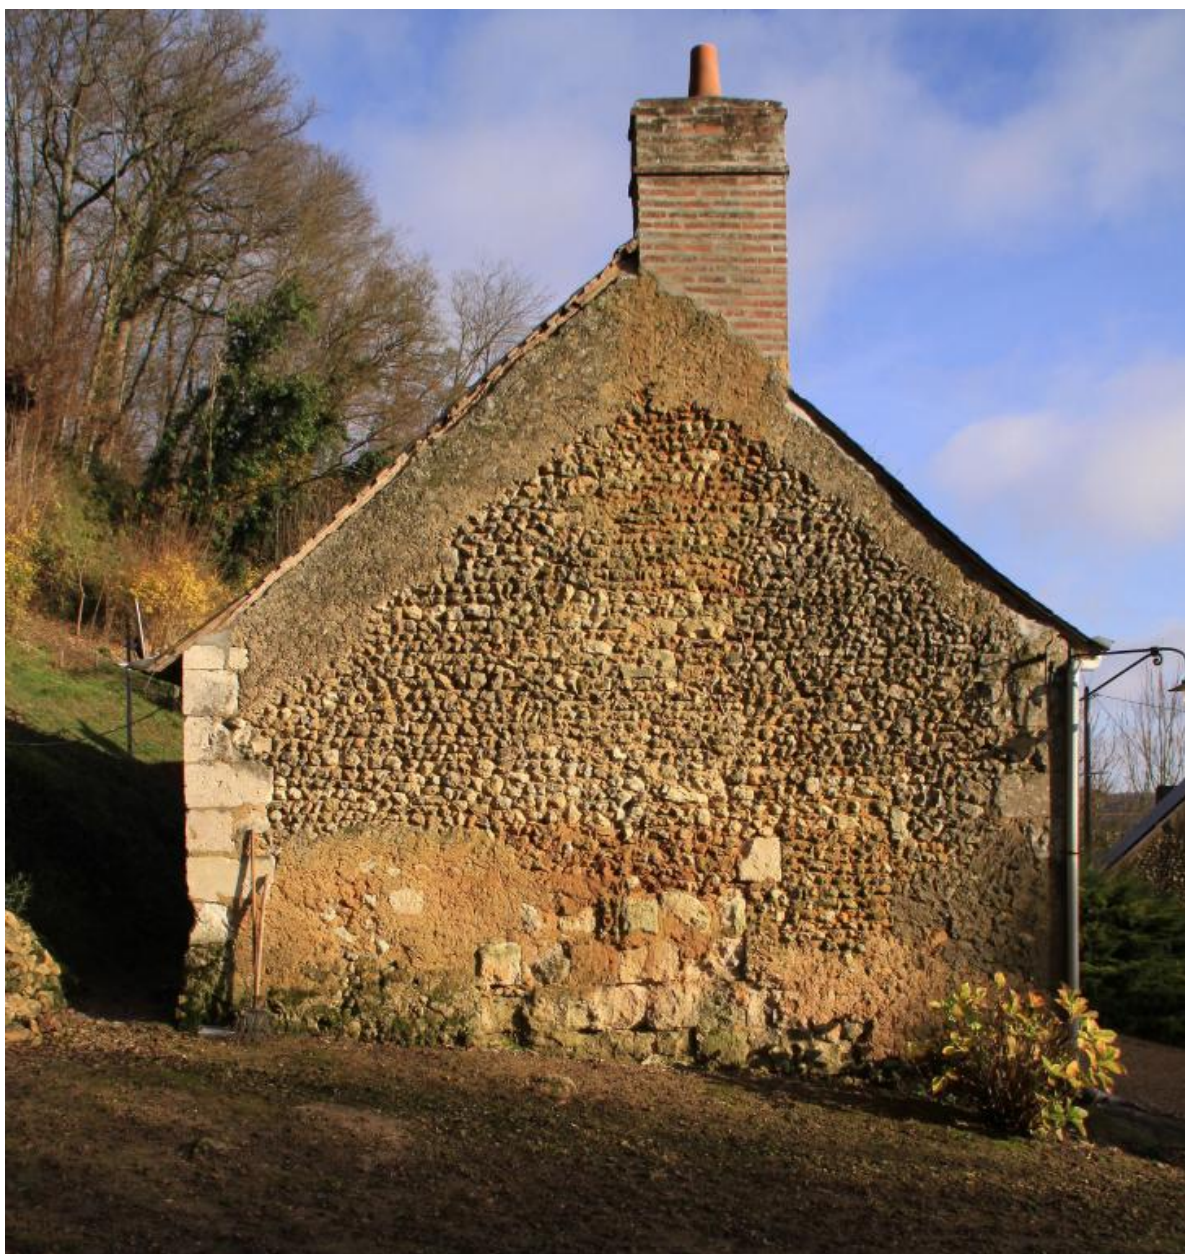
Nouvelle maison : mur-pignon ouest.

Nouvelle maison : mur-pignon ouest.  
Phot. Jean-Baptiste Darrasse  
IVR52\_20097201772NUCA

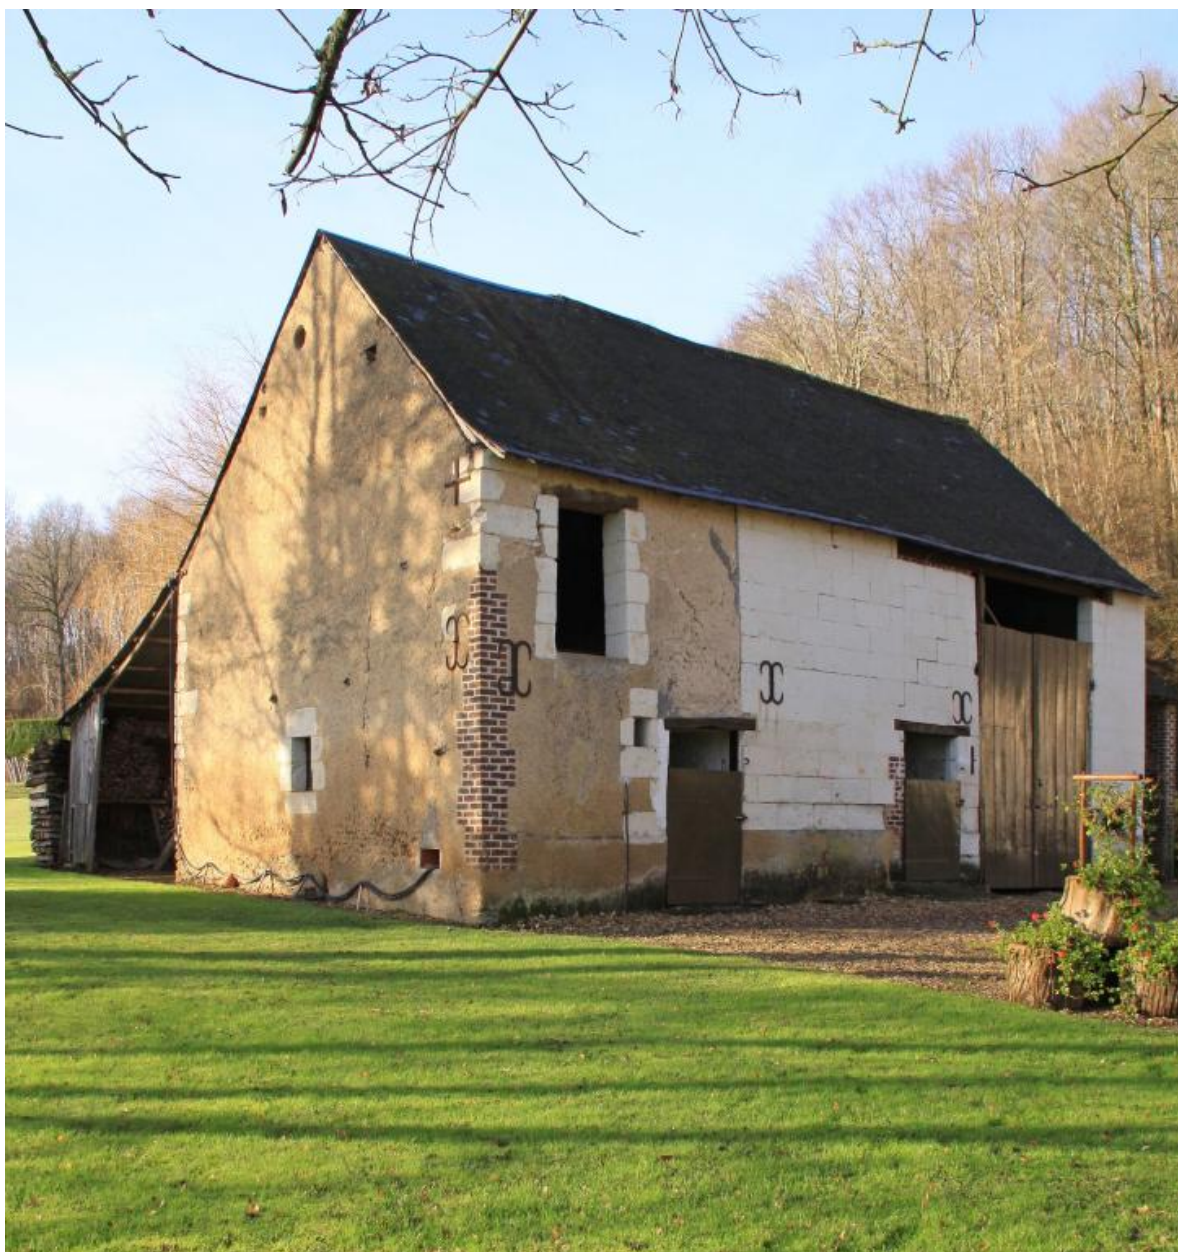
Grange-étable de la seconde moitié du XIXe siècle. Matériaux composites.

Grange-étable de la seconde moitié du  
XIXe siècle. Matériaux composites.  
Phot. Jean-Baptiste Darrasse  
IVR52\_20097201778NUCA
