Pays de la Loire, Mayenne
Fromentières
le Moulin-de-la-Roche

Moulin à farine puis minoterie du Moulin-de-la-Roche

Numéro de dossier : IA53000550
Date de l'enquête initiale : 2001
Date(s) de rédaction : 2002
Cadre de l'étude : enquête thématique départementale rivière Mayenne
Degré d'étude : étudié

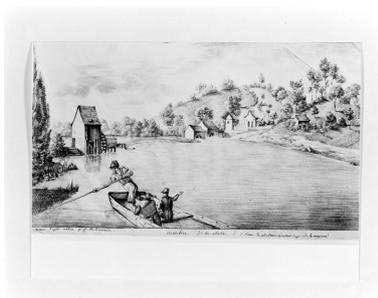
Vue d'ensemble du site depuis la rive droite, en aval. A droite, le moulin et ses dépendances. A gauche, le moulin de la rive droite, la porte marinière et le barrage.
Autr. Charles-Etienne Domaine,
Repro. François Lasa
IVR52_20025300255X

Vue d'ensemble du site depuis la rive droite, en aval. A droite, le moulin et ses dépendances. A gauche, le moulin de la rive droite, la porte marinière et le barrage.

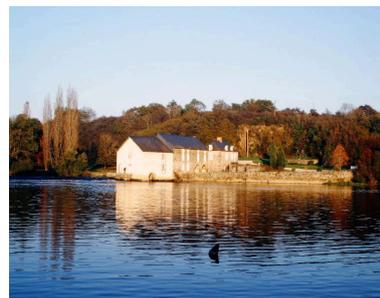
Vue d'ensemble depuis la rive droite en aval.
Phot. François Lasa
IVR52_20015300664XA

Vue d'ensemble depuis la rive droite en aval.

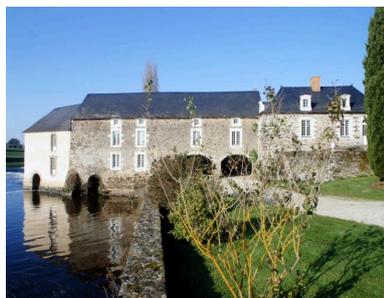
Façade sud du moulin et du logement de meunier.
Phot. François Lasa
IVR52_20015300649XA

Façade sud du moulin et du logement de meunier.

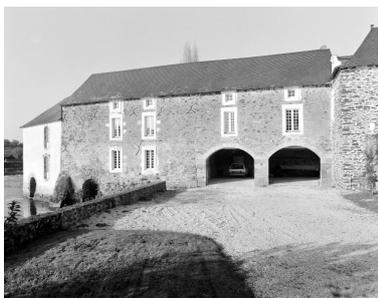
Façade sud du moulin.
Phot. François Lasa
IVR52_20015300650X

Façade sud du moulin.

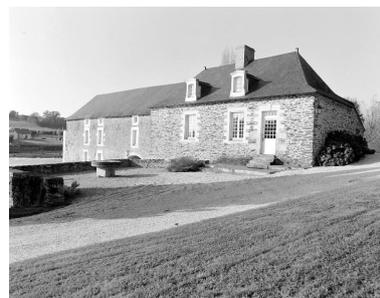
Vue du sud-est : moulin, logement de meunier.
Phot. François Lasa
IVR52_20015300651X

Vue du sud-est : moulin, logement du meunier.

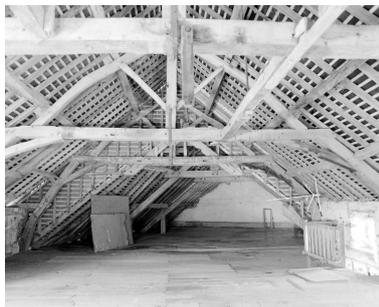
Le comble du moulin vu de l'est. Au
premier plan, la charpente de la partie
édifiée en 1850 ; au second plan celle
de la partie reconstruite en 1879.

Le comble du moulin vu de l'est. Au premier plan, la charpente de la partie édifée en 1850 ; au second plan celle de la partie reconstruite en 1879.

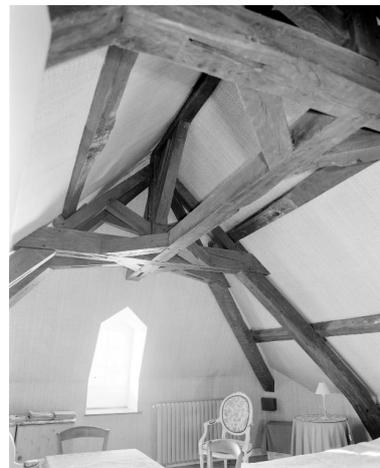
Charpente du logement du meunier.
Pièce ouest de l'étage de comble.

Charpente du logement du meunier. Pièce ouest de l'étage de comble.

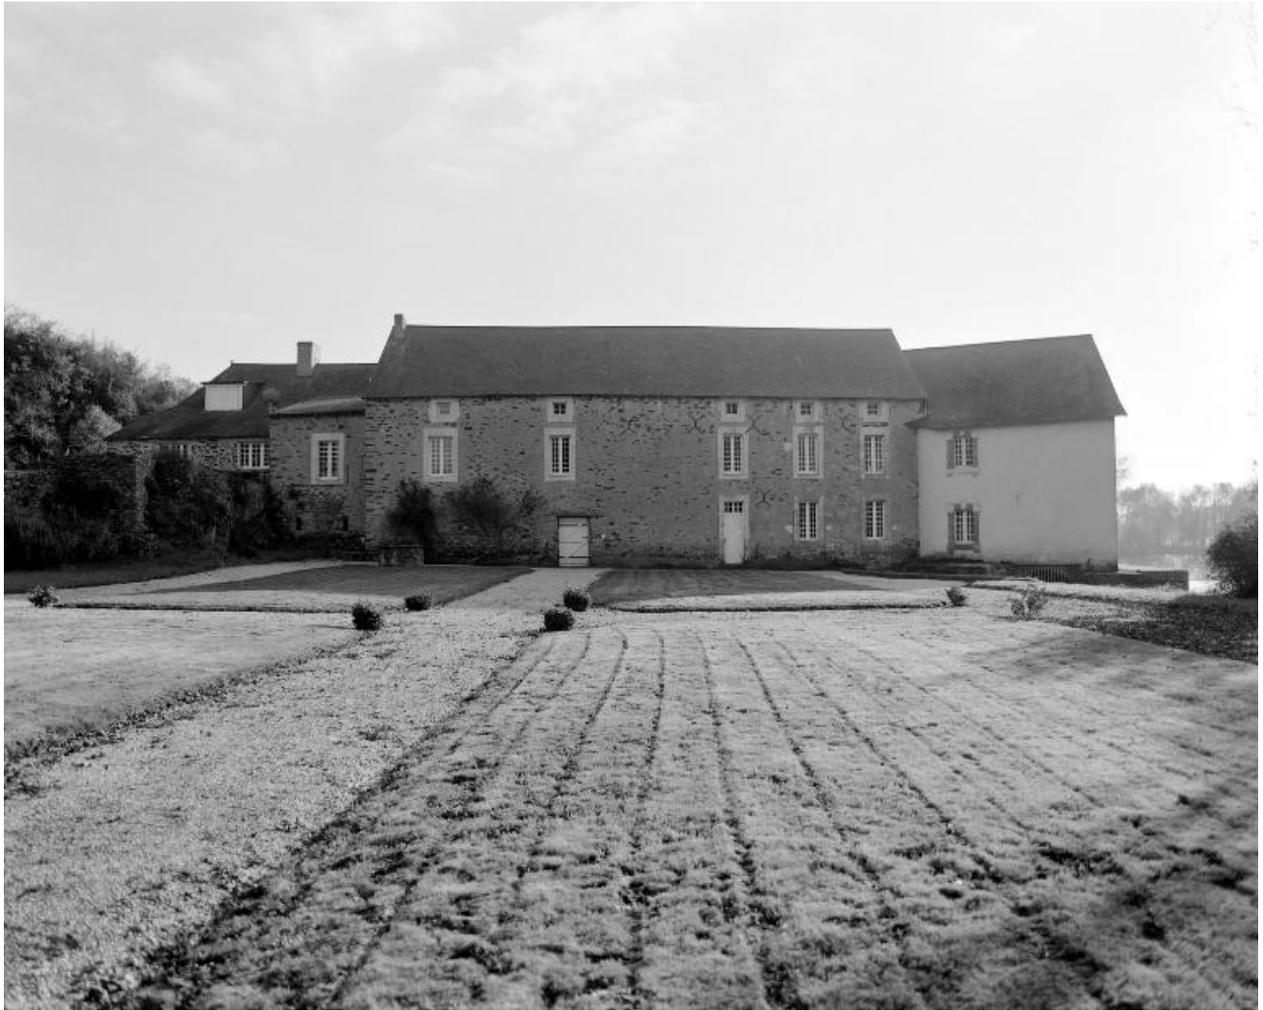
IVR52_20015300655X

façade nord du logement du meunier et du moulin.

façade nord du logement
du meunier et du moulin.

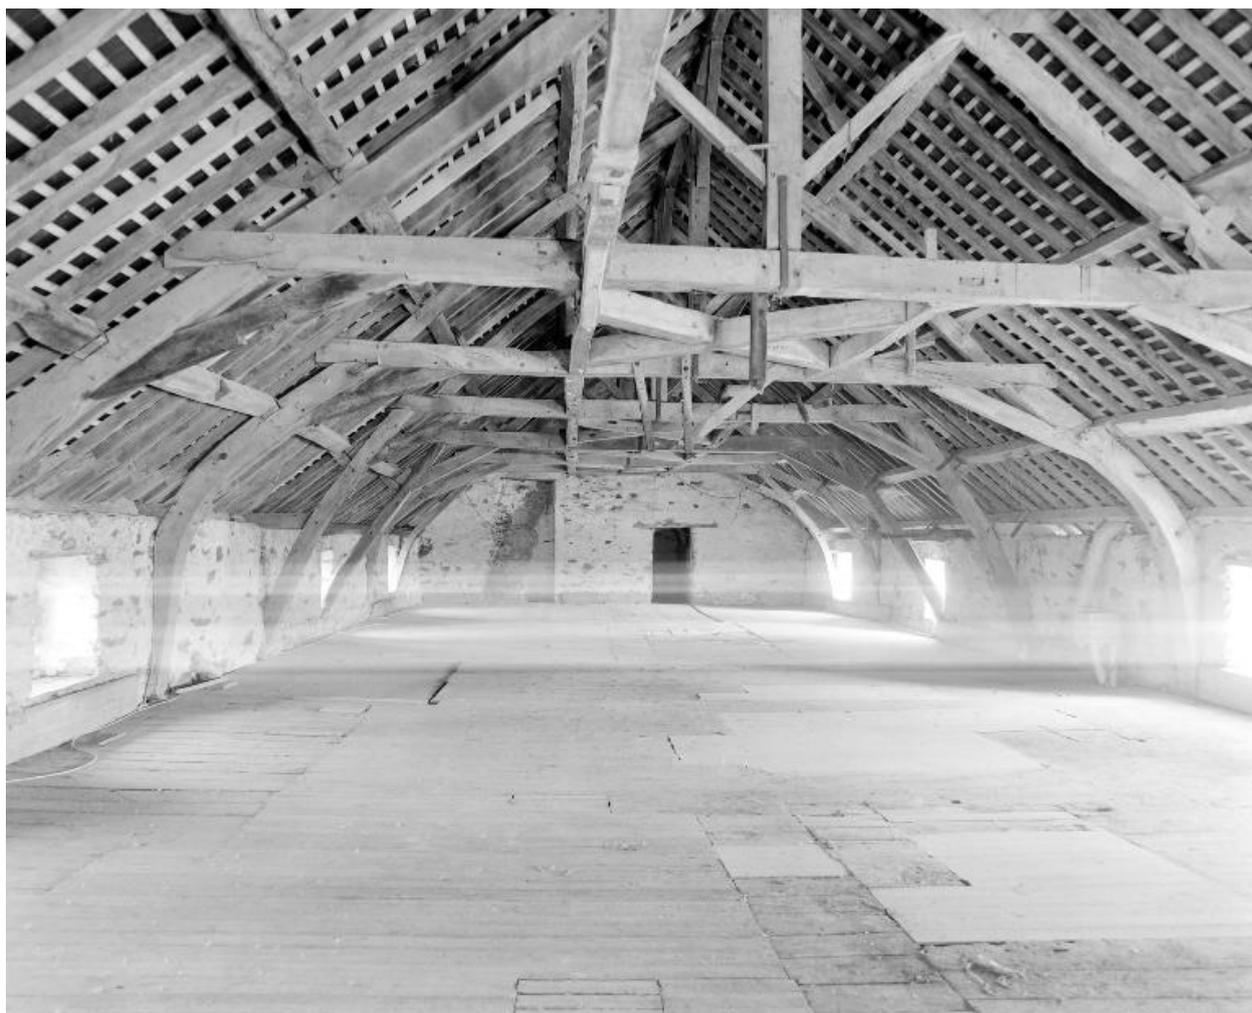
Le comble du moulin vu de l'ouest.

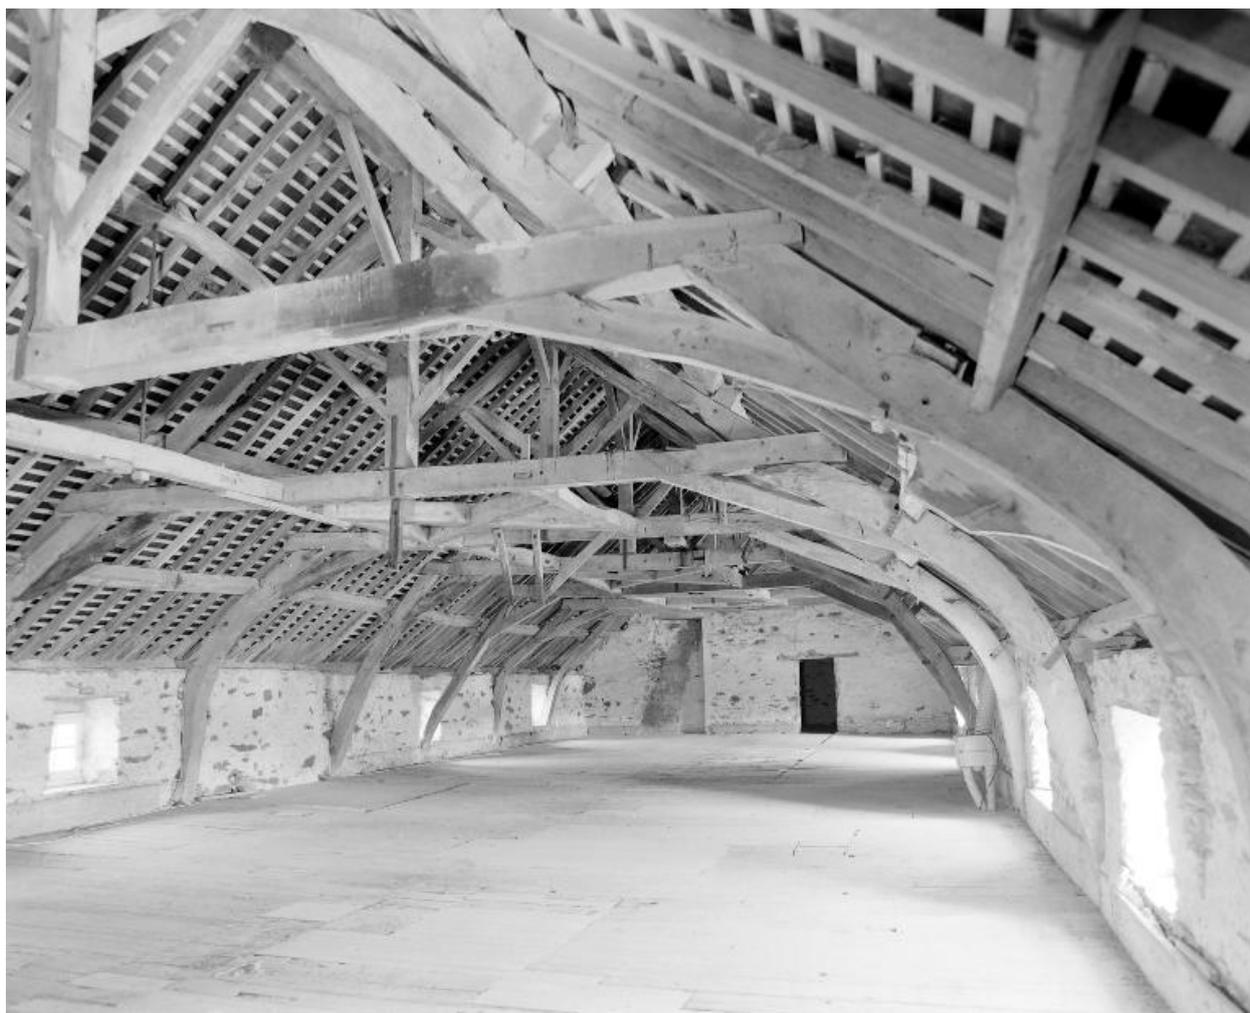
Le comble du moulin vu de l'ouest.
