Pays de la Loire, Loire-Atlantique
Guérande
Bouzaire
16 chemin Bouzaire, Yoré

Rangée de maisons, 16 chemin Bouzaire

Numéro de dossier : IA44004053
Date de l'enquête initiale : 2008
Date(s) de rédaction : 2008
Cadre de l'étude : inventaire topographique
Degré d'étude : étudié

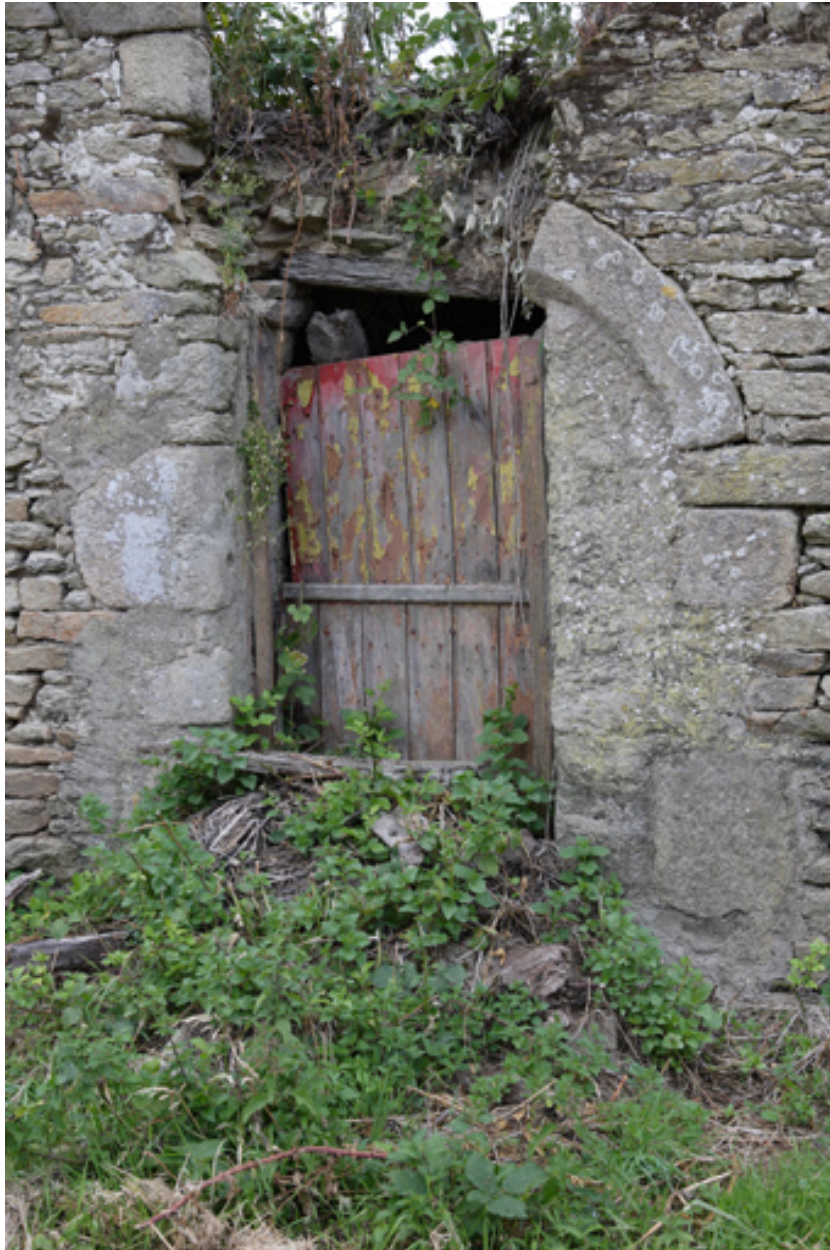
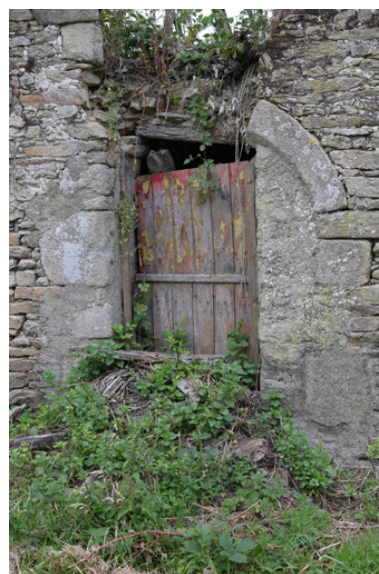
Détail de la porte sud de la façade ouest.

La partie sud, datant peut-être des XVII^e ou XVIII^e siècles, est la plus ancienne. Il s'agissait sans doute à l'origine d'un logis-étable où cohabitaient hommes et animaux sous le même toit. Ils empruntaient une même porte - couverte en plein cintre - pour accéder au logis. Dans le courant du XIX^e siècle, un mur de refend fut aménagé pour isoler la partie étable du logis. C'est aussi à cette époque que fut probablement remaniée la partie nord du logis signalée comme ruinée sur le cadastre de 1818.

Détail de la porte sud
de la façade ouest.
Phot. Denis Pillet
IVR52_20084401963NUCA

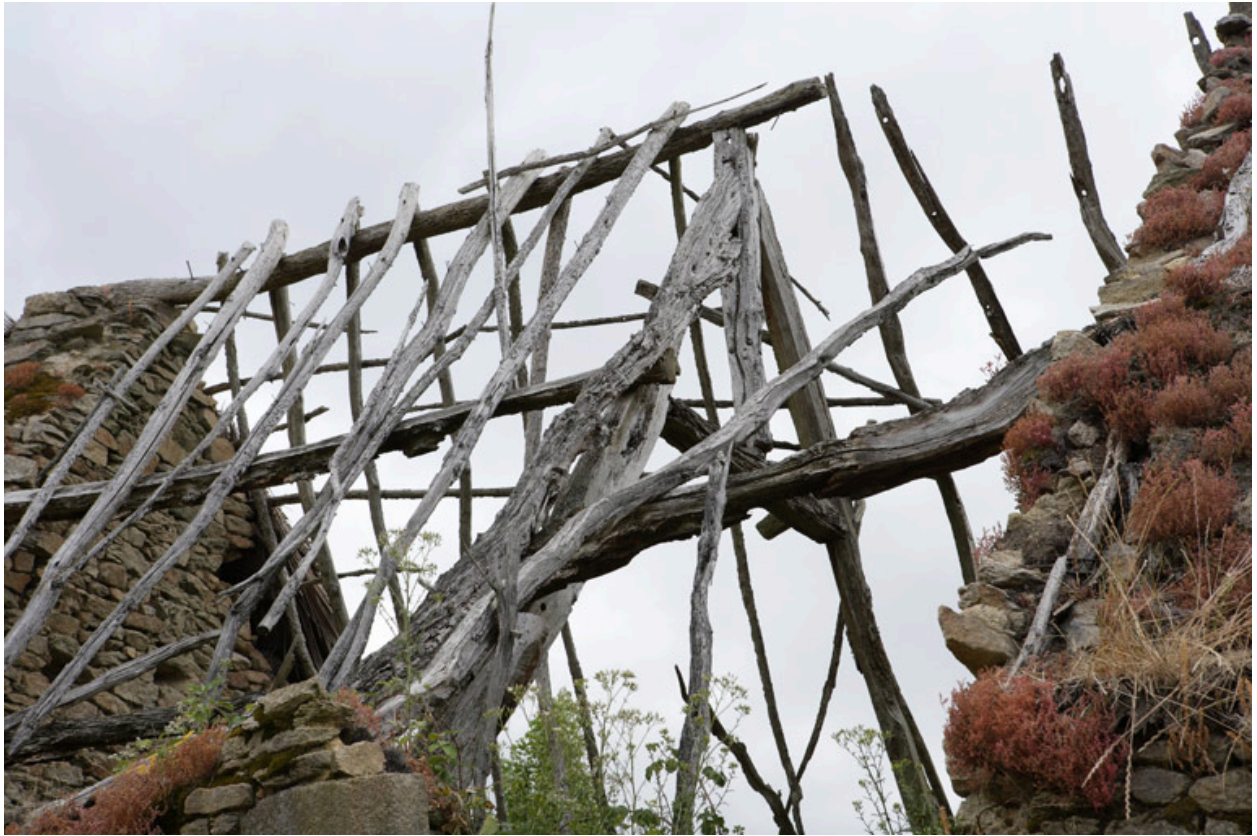
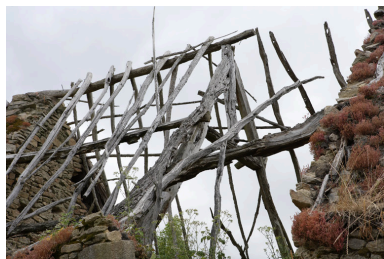
Détail de la charpente.

Détail de la charpente.
Phot. Denis Pillet
IVR52_20084401965NUCA

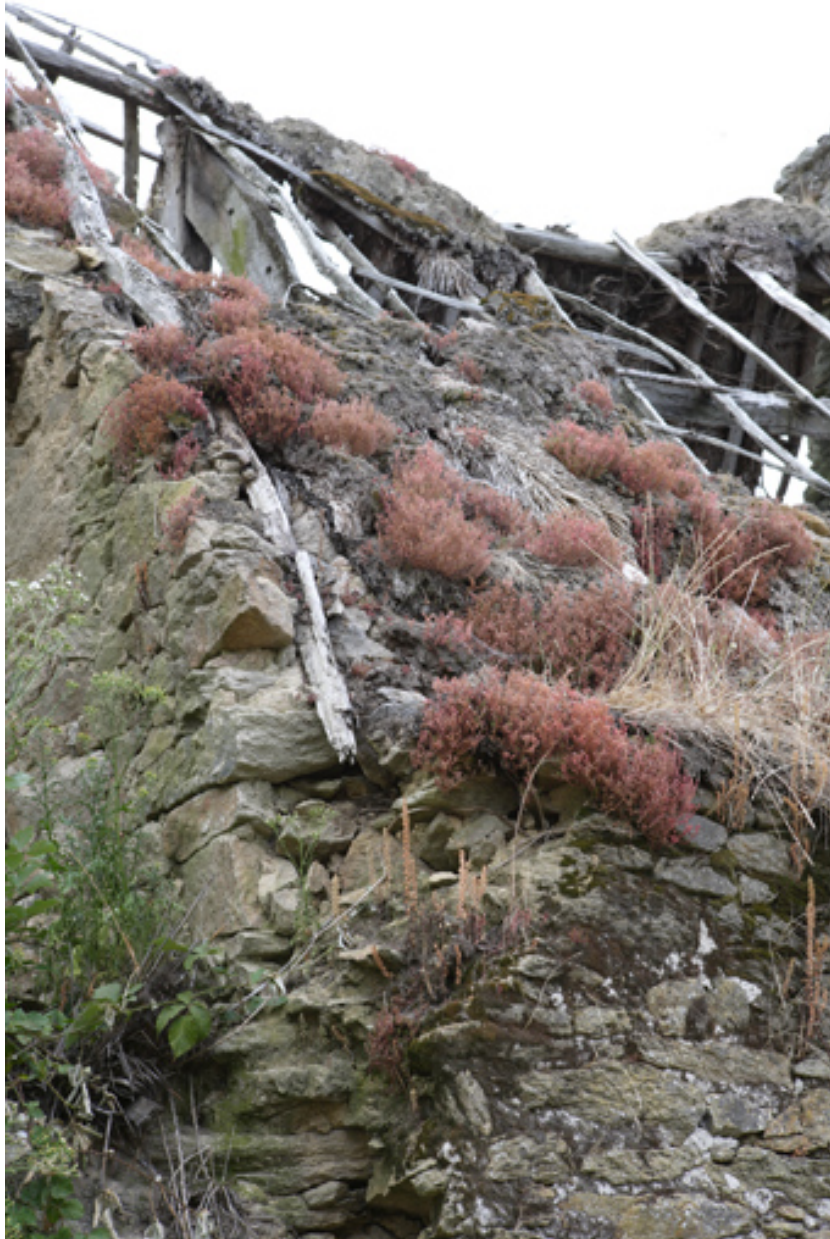
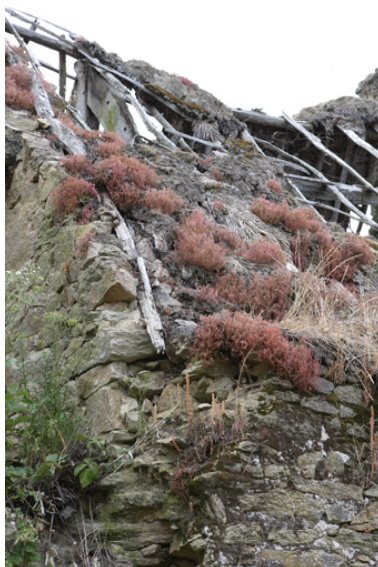
Détail de l'angle du nord-ouest du pignon nord.

Détail de l'angle du nord-ouest du pignon nord.
Phot. Denis Pillet
IVR52_20084401966NUCA
