Pays de la Loire, Loire-Atlantique  
Guérande  
la Métairie-du-Cosquer

## Manoir (?) puis ferme dite métairie du Cosquer

Numéro de dossier : IA44003983  
Date de l'enquête initiale : 2008  
Date(s) de rédaction : 2008  
Cadre de l'étude : inventaire topographique  
Degré d'étude : repéré

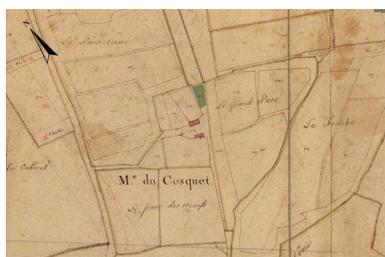
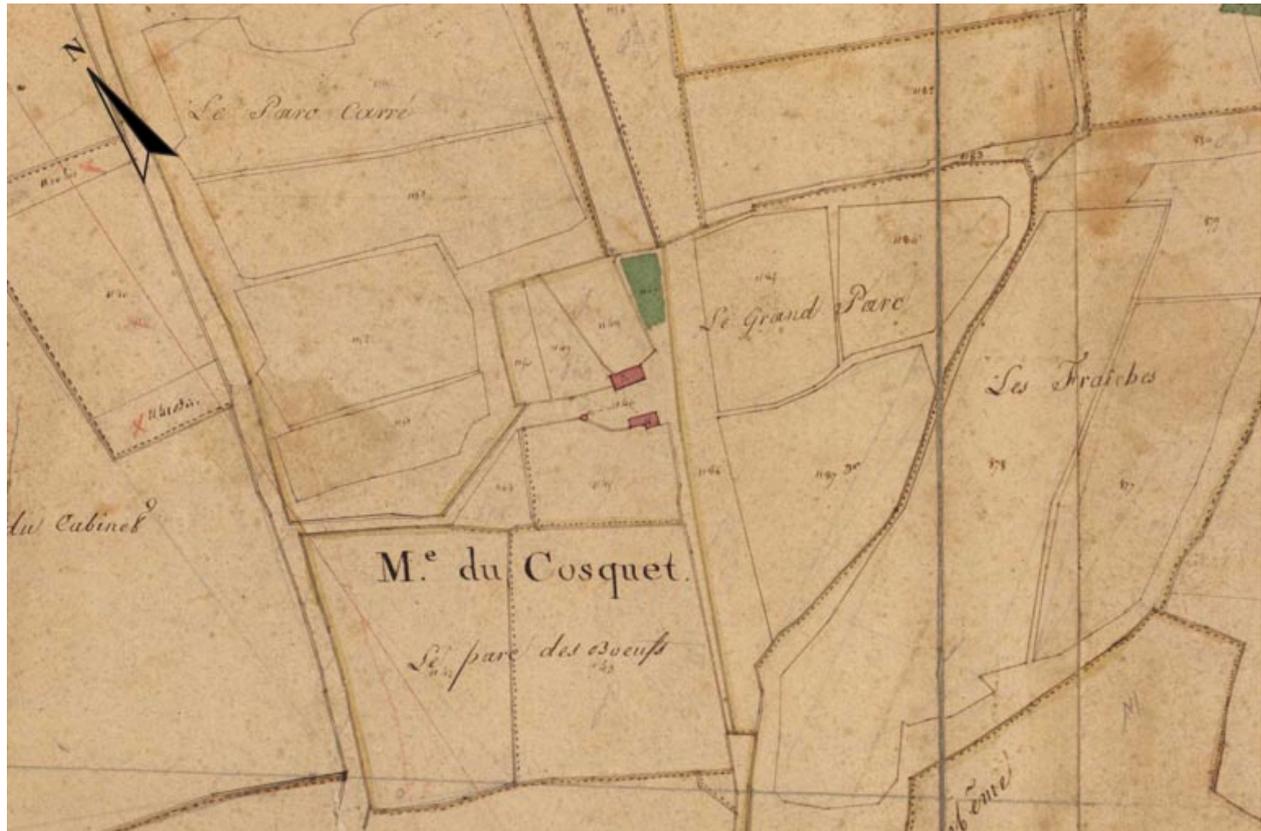
Extrait du plan cadastral de 1819,  
section B2, parcelle n° 1146.  
IVR52\_20104400314NUCA

Extrait du plan cadastral de 1819, section B2, parcelle n° 1146.

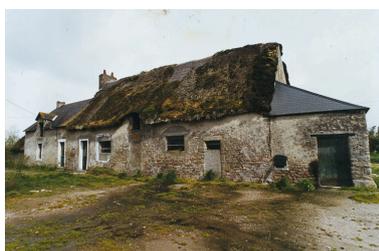
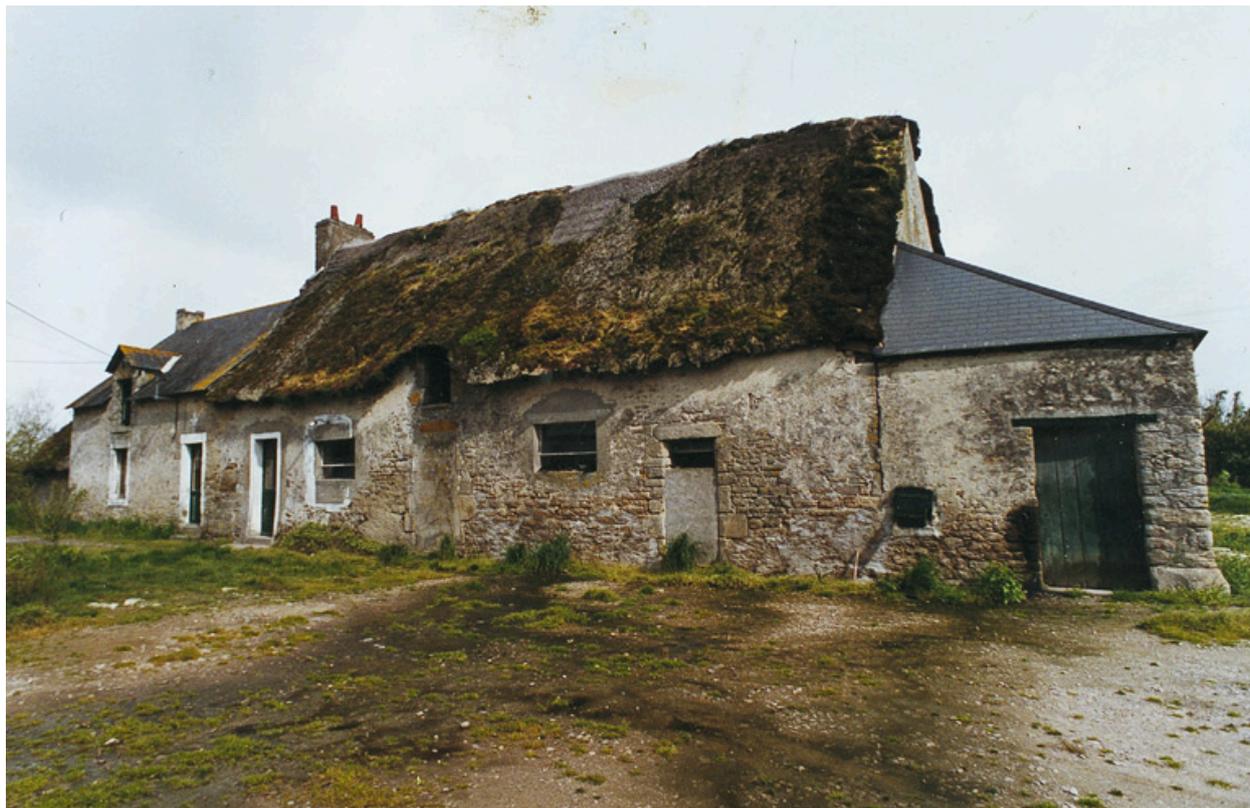
La métairie avant  
remaniement. Façade sud.  
Phot. Denis (reproduction) Pillet  
IVR52\_20084402237NUCA

La métairie avant remaniement. Façade sud.

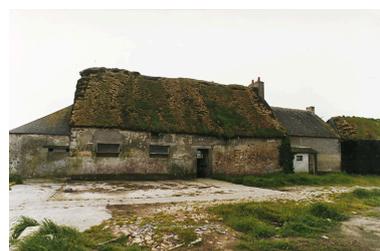
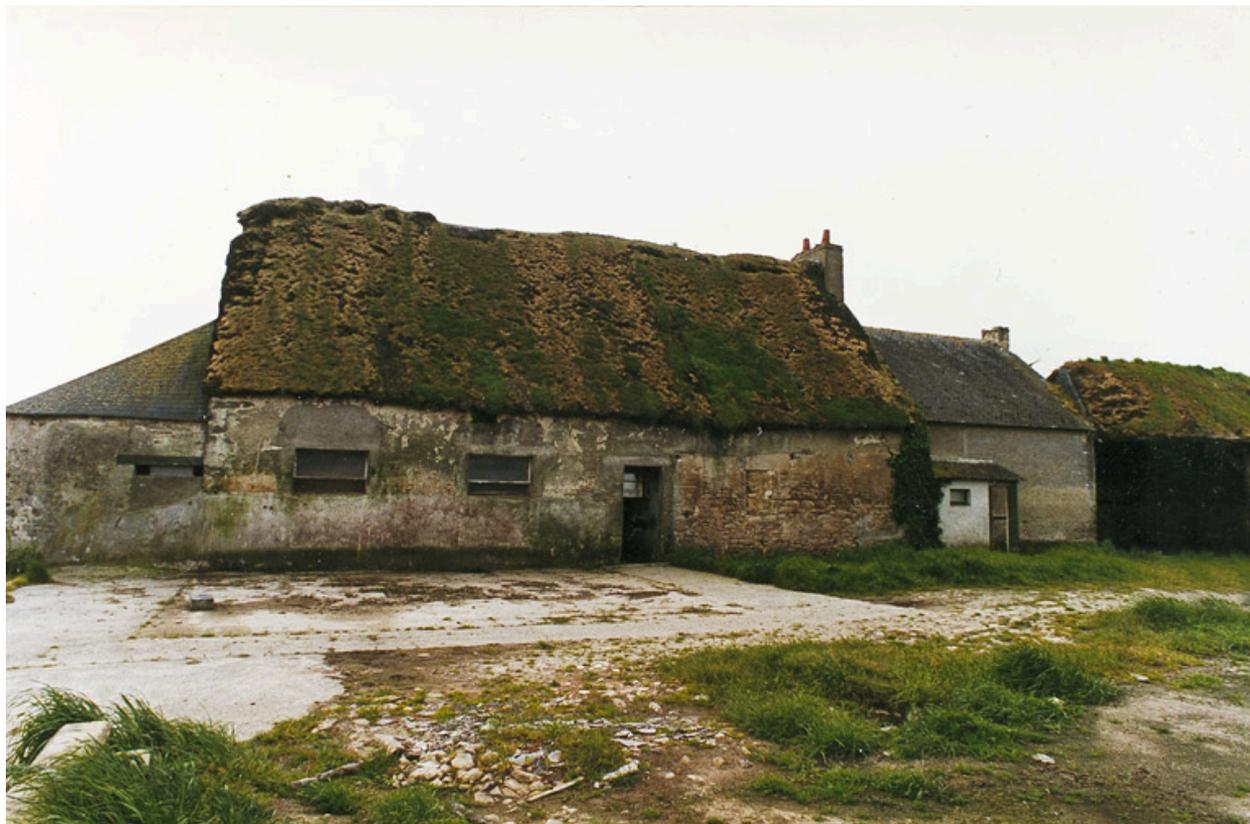
La métairie avant  
remaniement. Façade nord.  
Phot. Denis (reproduction) Pillet  
IVR52\_20084402238NUCA

La métairie avant remaniement. Façade nord.

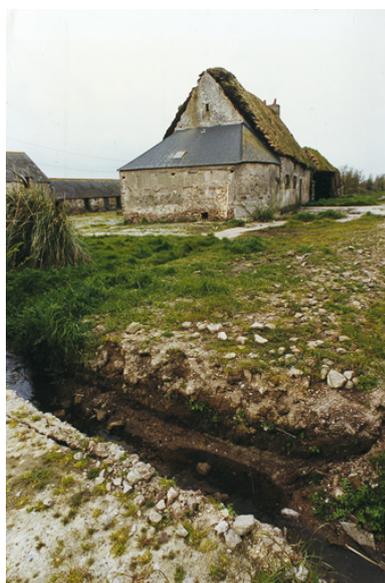
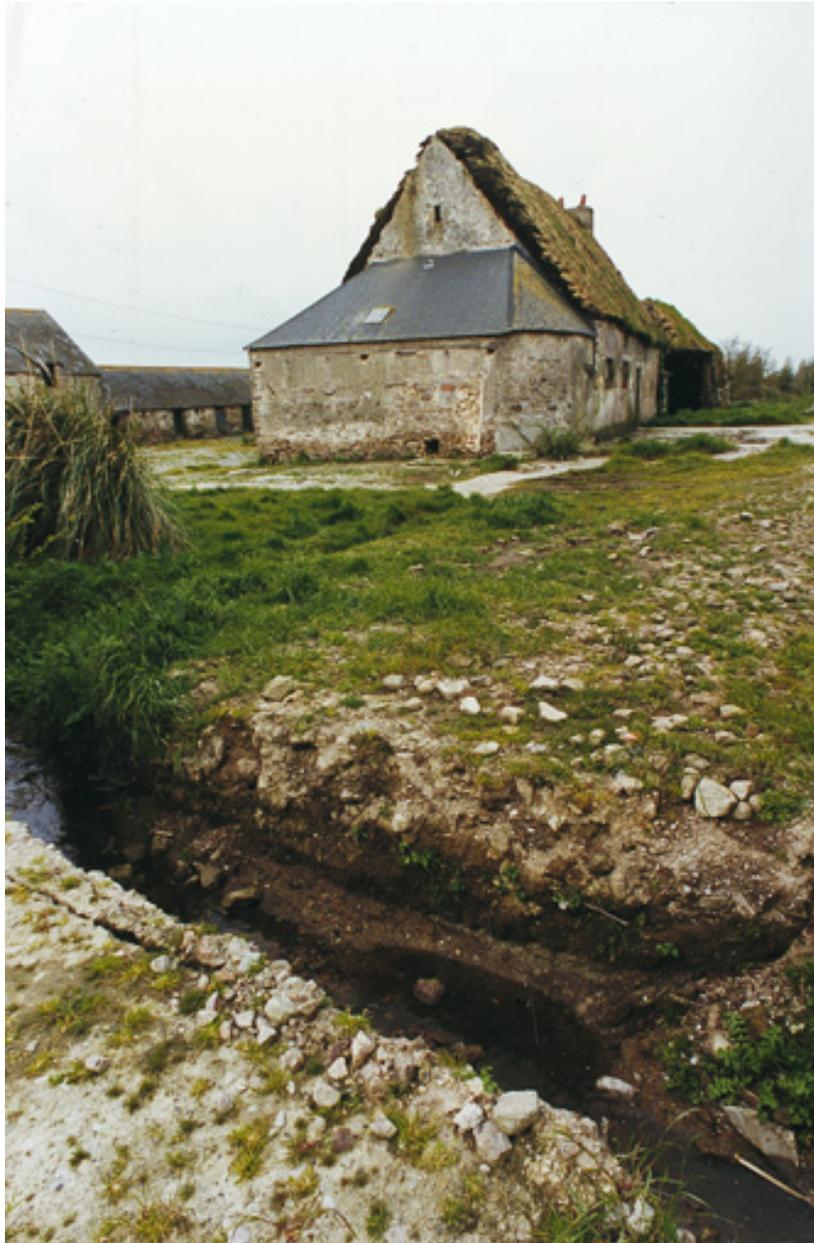
La métairie avant  
remaniement. Pignon est.  
Phot. Denis (reproduction) Pillet  
IVR52\_20084402236NUCA

La métairie avant remaniement. Pignon est.

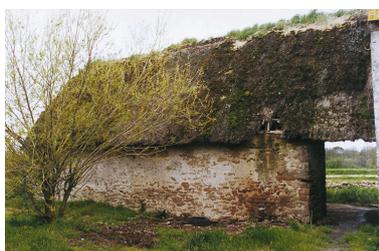
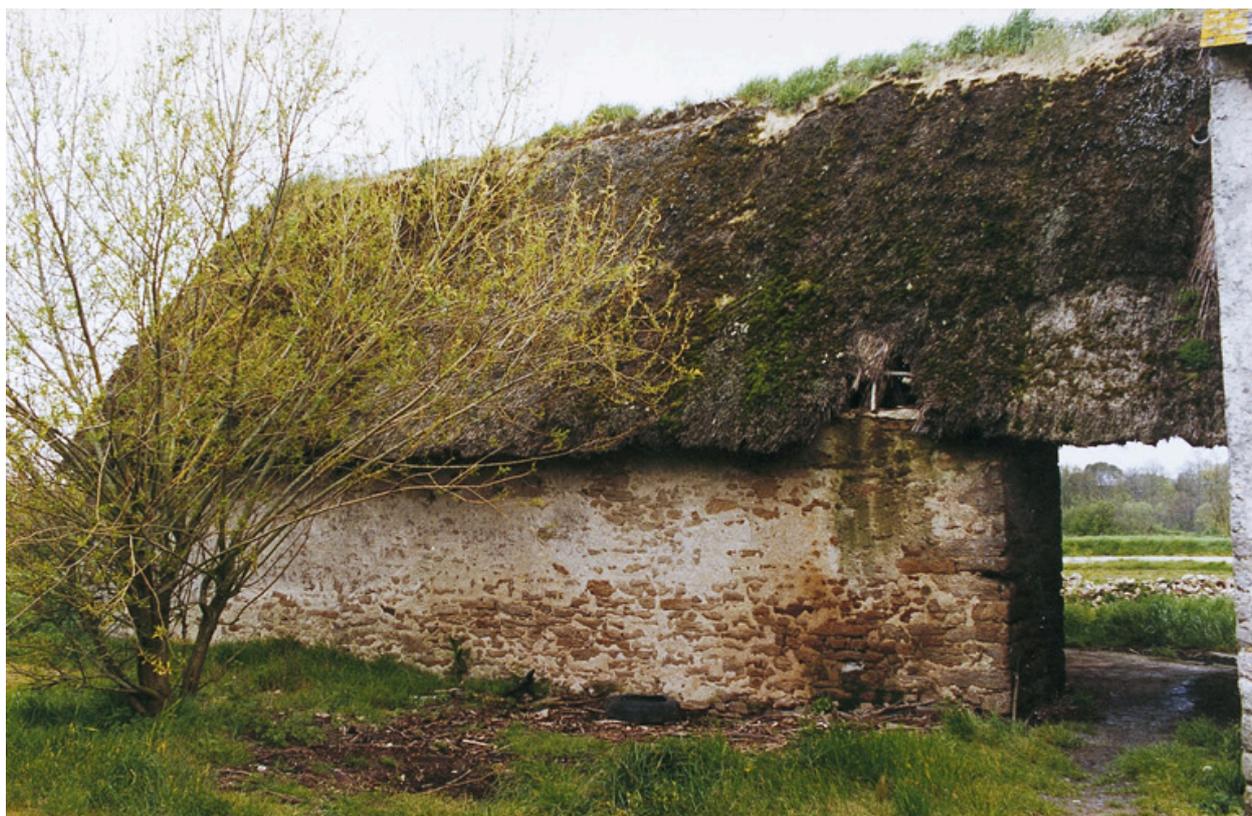
La métairie avant  
remaniement. Remise dans  
le prolongement du logis.  
Phot. Denis (reproduction) Pillet  
IVR52\_20084402239NUCA

La métairie avant remaniement. Remise dans le prolongement du logis.

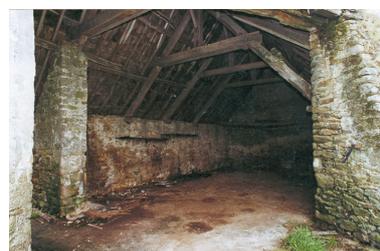
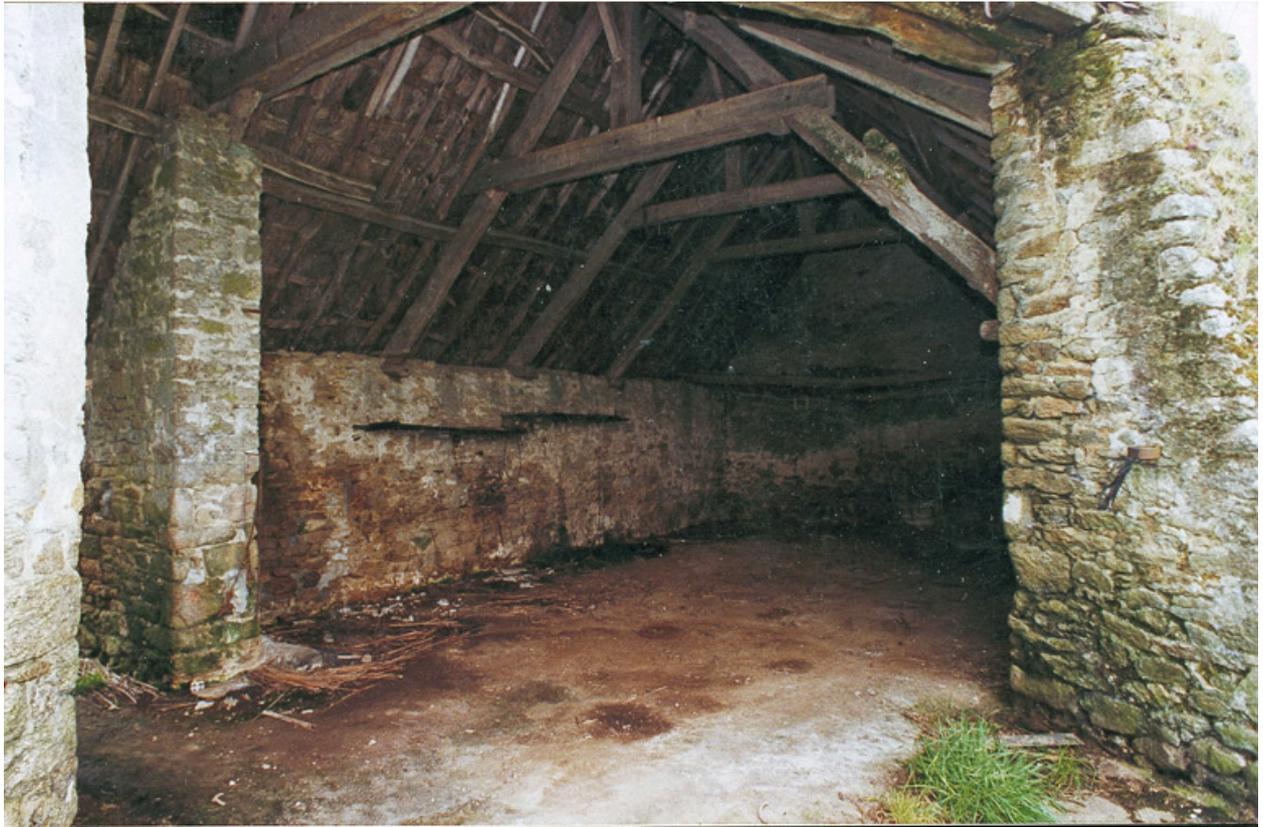
La métairie avant remaniement.  
Remise. Intérieur.  
Phot. Denis (reproduction) Pillet  
IVR52\_20084402235NUCA

La métairie avant remaniement. Remise. Intérieur.

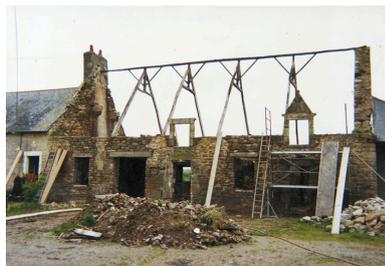
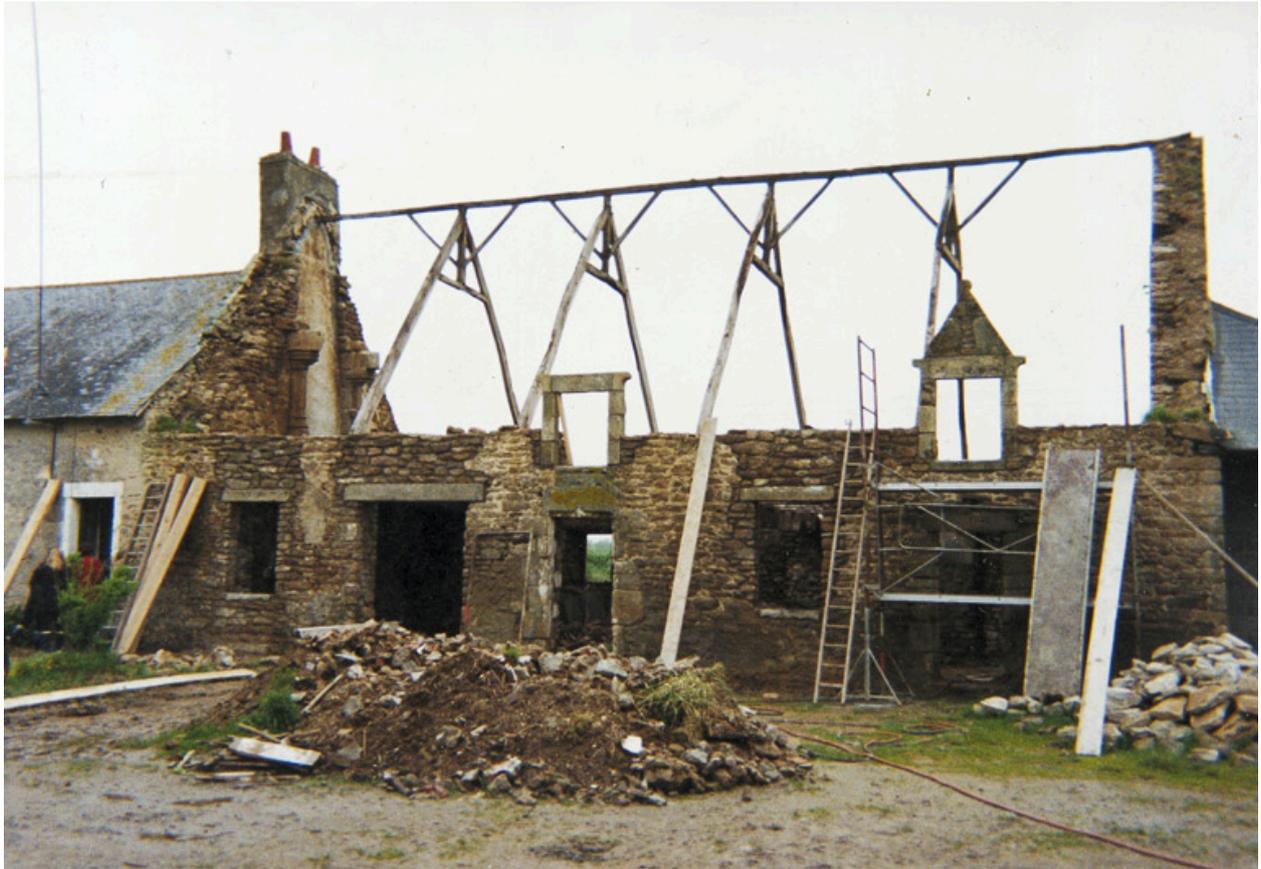
La métairie pendant le remaniement. Logis. Charpente.  
Phot. Denis (reproduction) Pillet  
IVR52\_20084402233NUCA

La métairie pendant le remaniement. Logis. Charpente.

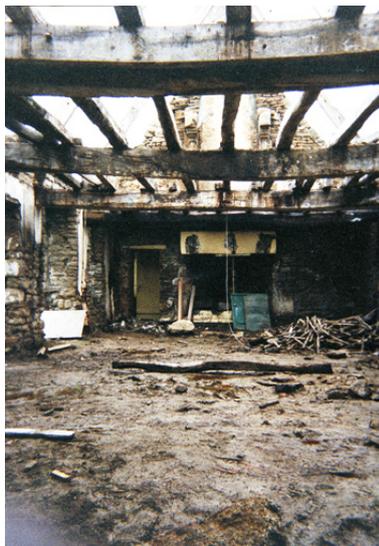
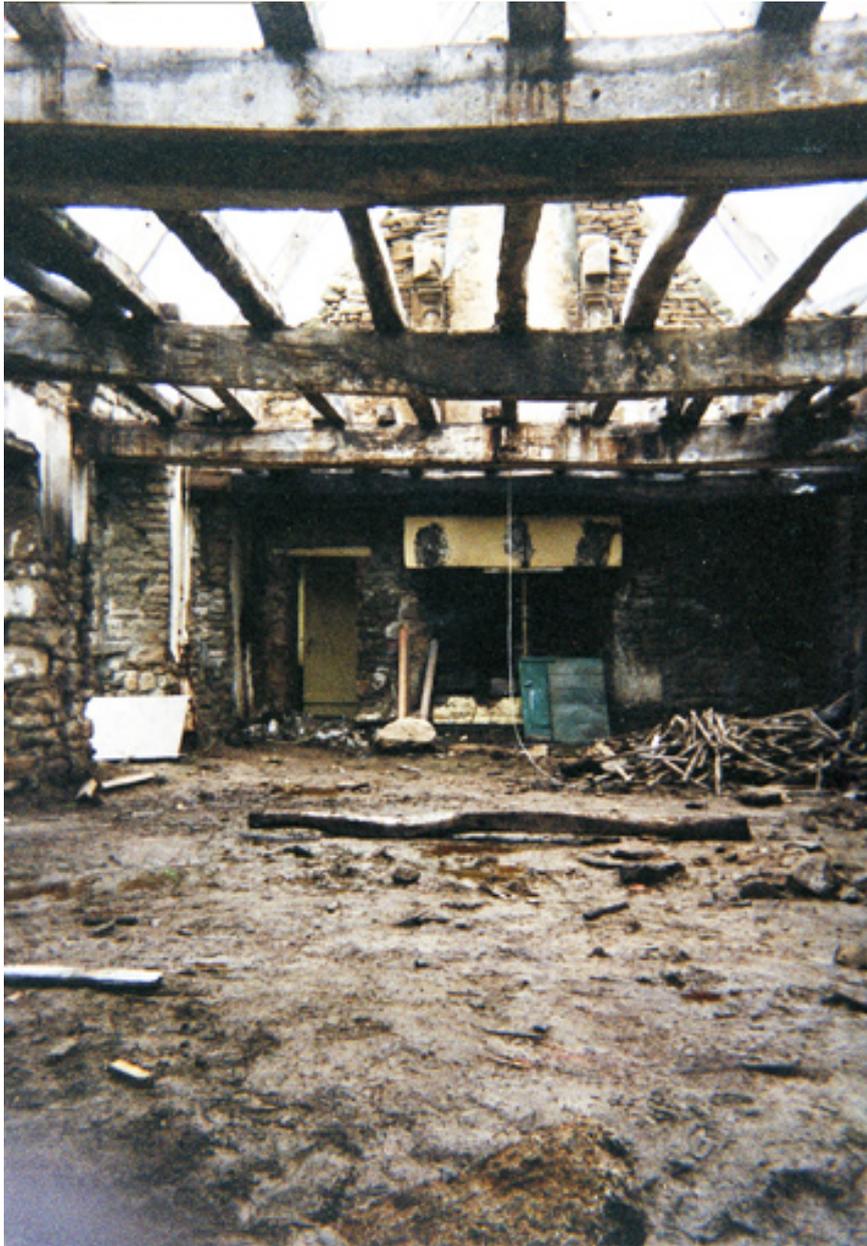
La métairie pendant le remaniement.  
Logis. Rez-de-chaussée.  
Phot. Denis (reproduction) Pillet  
IVR52\_20084402232NUCA

La métairie pendant le remaniement. Logis. Rez-de-chaussée.

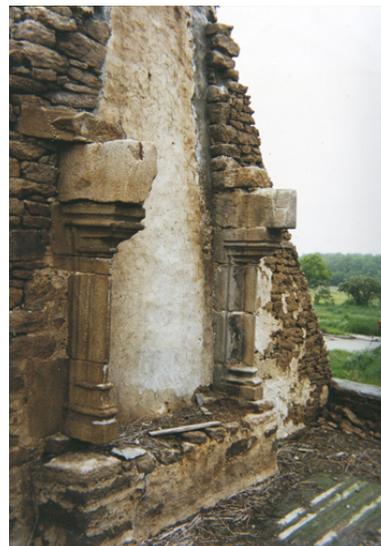
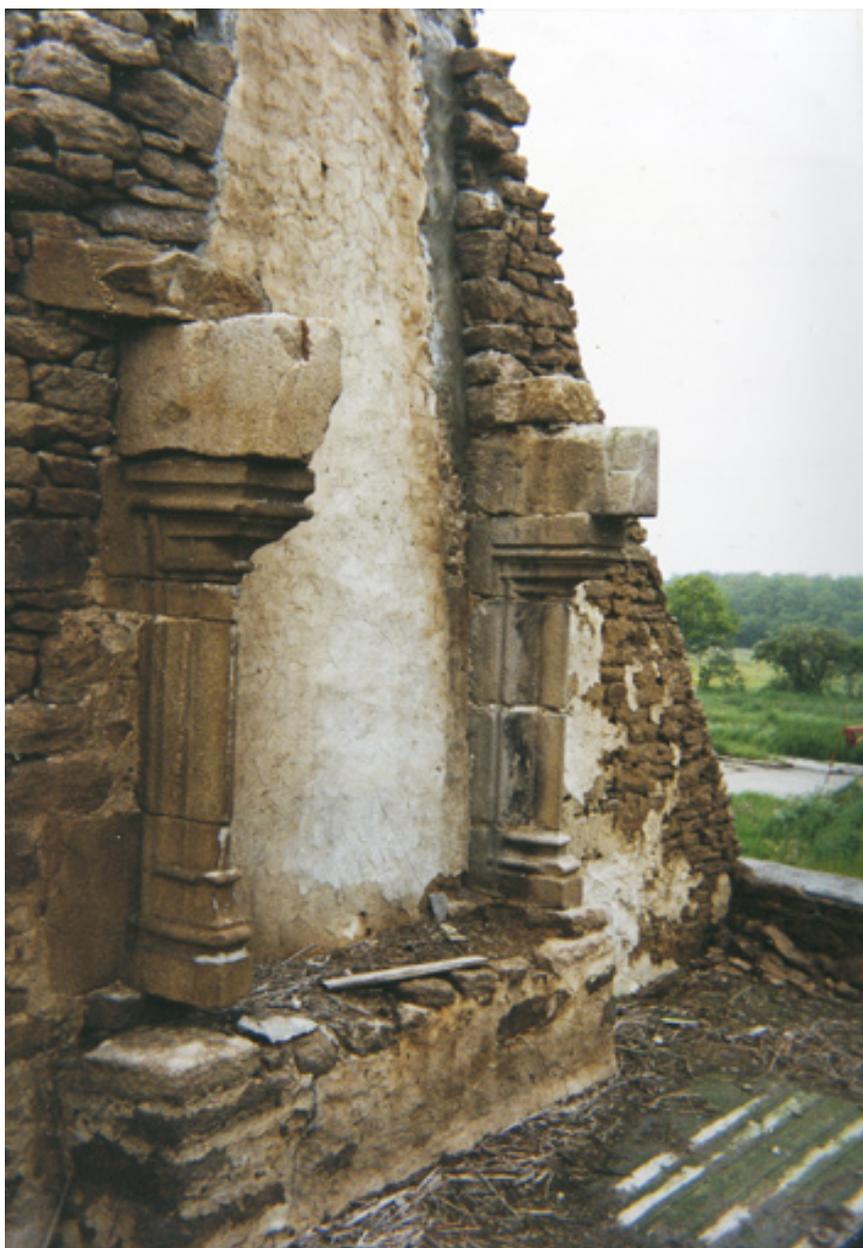
La mention de bois « anciens et de revenu » associés à la métairie dans l'aveu de 1600, mais aussi la présence d'un étage carré avec une cheminée monumentale dans le logis laisse penser que le bâtiment était sans doute à l'origine un logis noble. Il aurait, en effet, pu s'agir de l'ancien manoir de la famille Kerraix ou Karrais, signalée au Cosquer avant celle de Sécillon. Le logis aurait pu être déclassé en ferme dans le courant du XVI<sup>e</sup> siècle.

La métairie pendant le remaniement.  
Logis. Cheminée de l'étage.  
Phot. Denis (reproduction) Pillet  
IVR52\_20084402234NUCA

La métairie pendant le remaniement. Logis. Cheminée de l'étage.

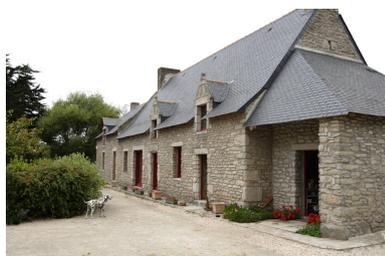
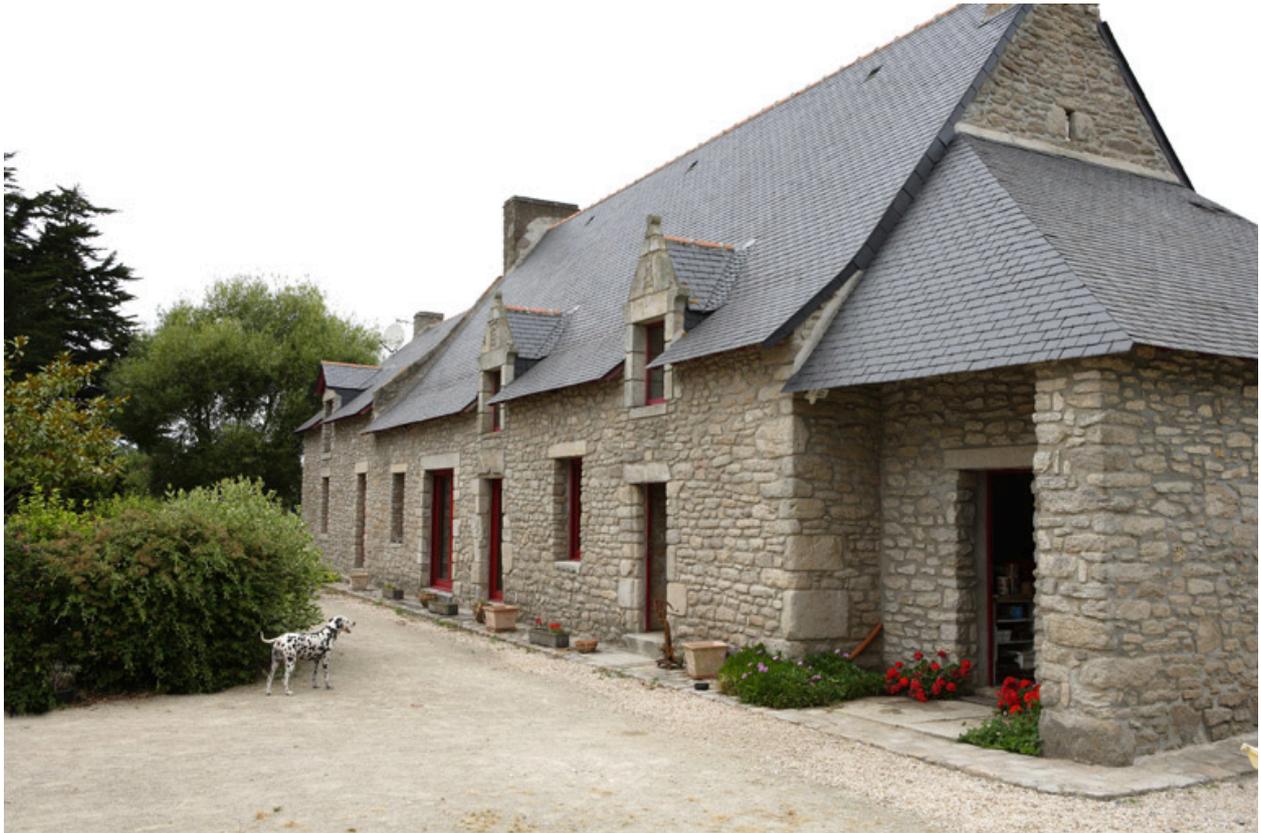
Logis. Vue de la  
façade sud, depuis l'est.  
Phot. Denis Pillet  
IVR52\_20084402213NUCA

Logis. Vue de la façade sud, depuis l'est.

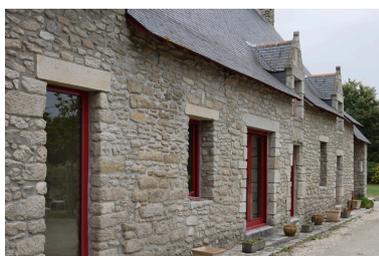
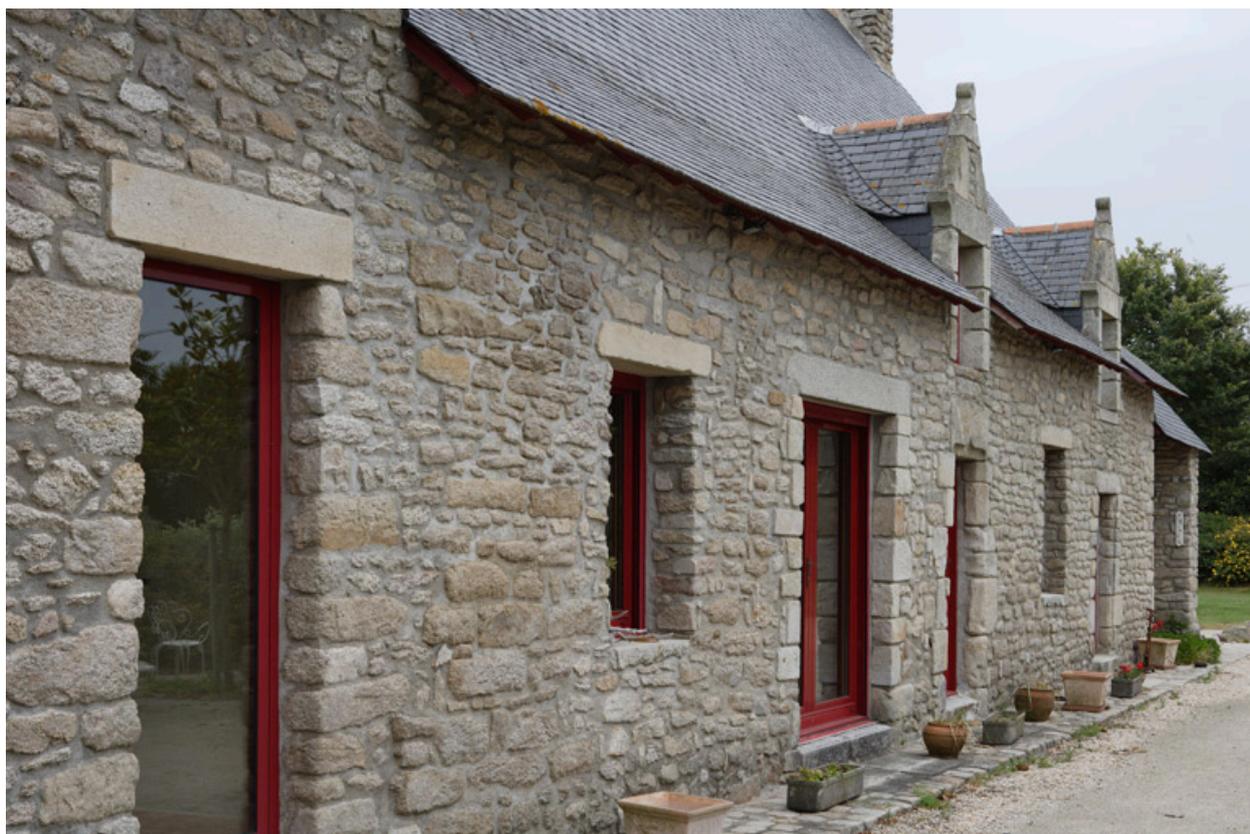
Logis. Vue de la façade  
sud, depuis l'ouest.  
Phot. Denis Pillet  
IVR52\_20084402215NUCA

Logis. Vue de la façade sud, depuis l'ouest.

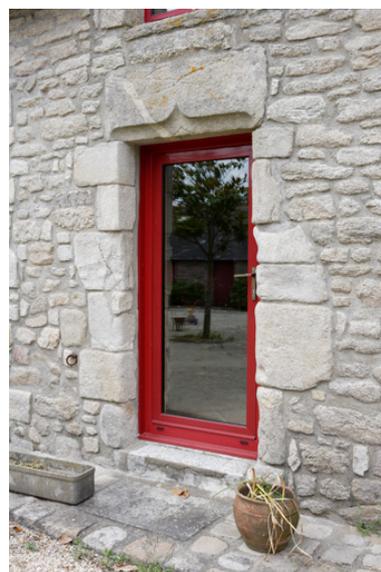
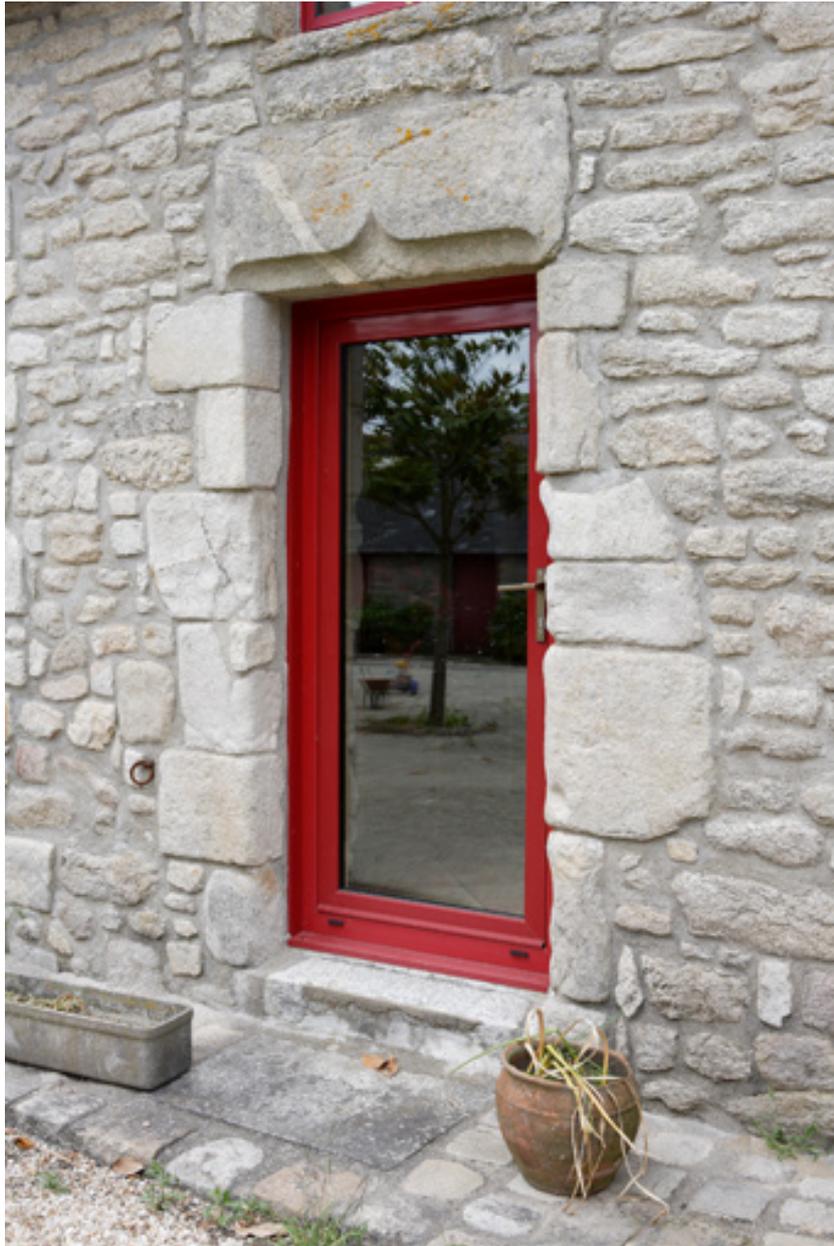
Logis. Façade sud. Porte remployée  
avec linteau sculpté d'une accolade.  
Phot. Denis Pillet  
IVR52\_20084402214NUCA

Logis. Façade sud. Porte remployée avec linteau sculpté d'une accolade.

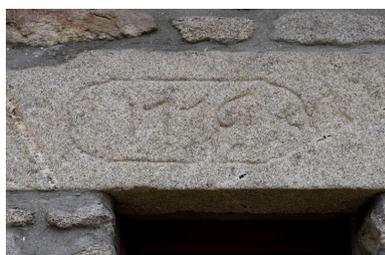
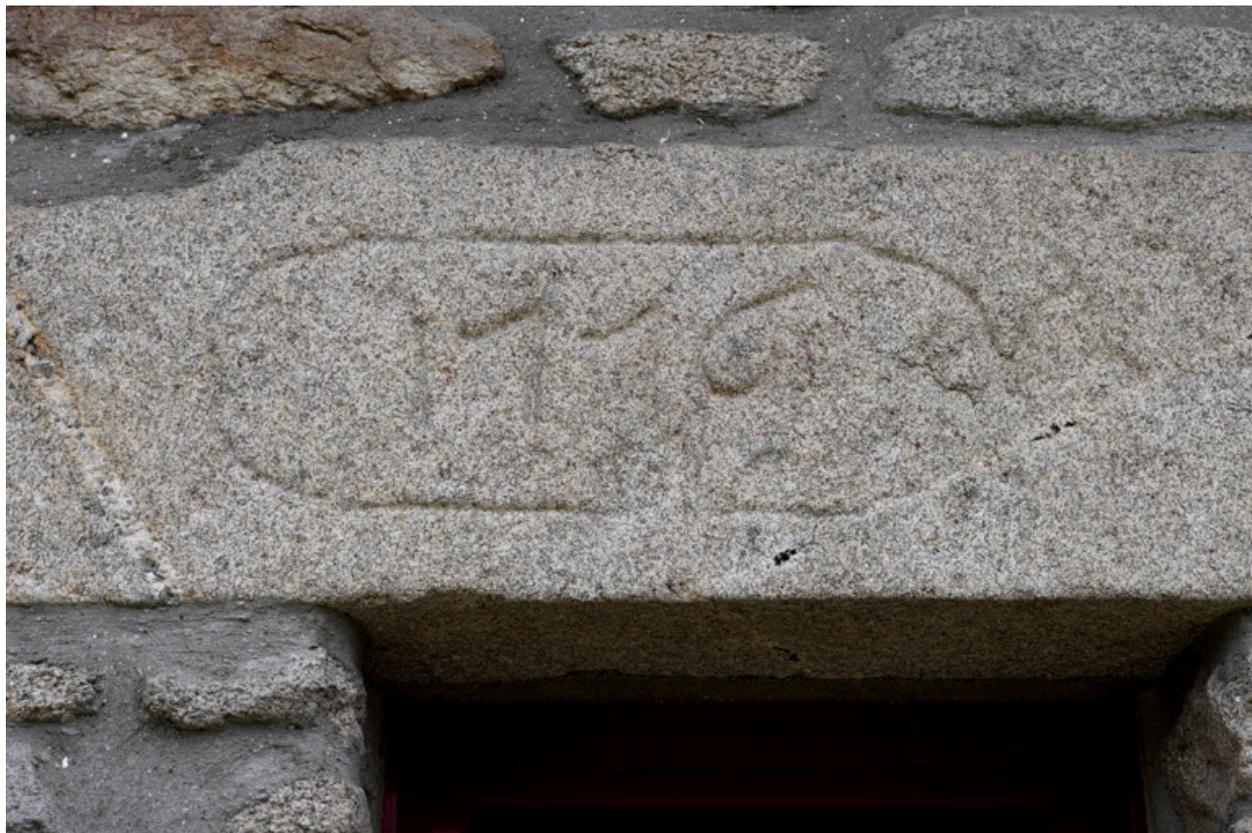
Les deux cheminées superposées sur le pignon ouest suggèrent une première campagne de construction dans la deuxième moitié du XV<sup>e</sup> siècle. Des travaux ont probablement lieu à la fin du XVII<sup>e</sup> siècle puis dans le dernier quart du XVIII<sup>e</sup> siècle, comme en témoigne la date gravée 1776 sur l'une des portes. Le logis a par la suite été entièrement remanié à la fin du XX<sup>e</sup> siècle.

Logis. Façade sud. Linteau daté 1776.  
Phot. Denis Pillet  
IVR52\_20084402218NUCA

Logis. Façade sud. Linteau daté 1776.

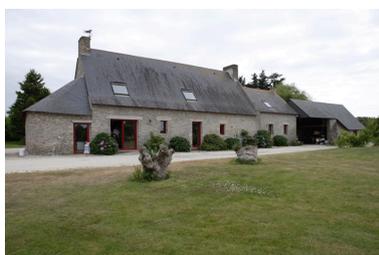
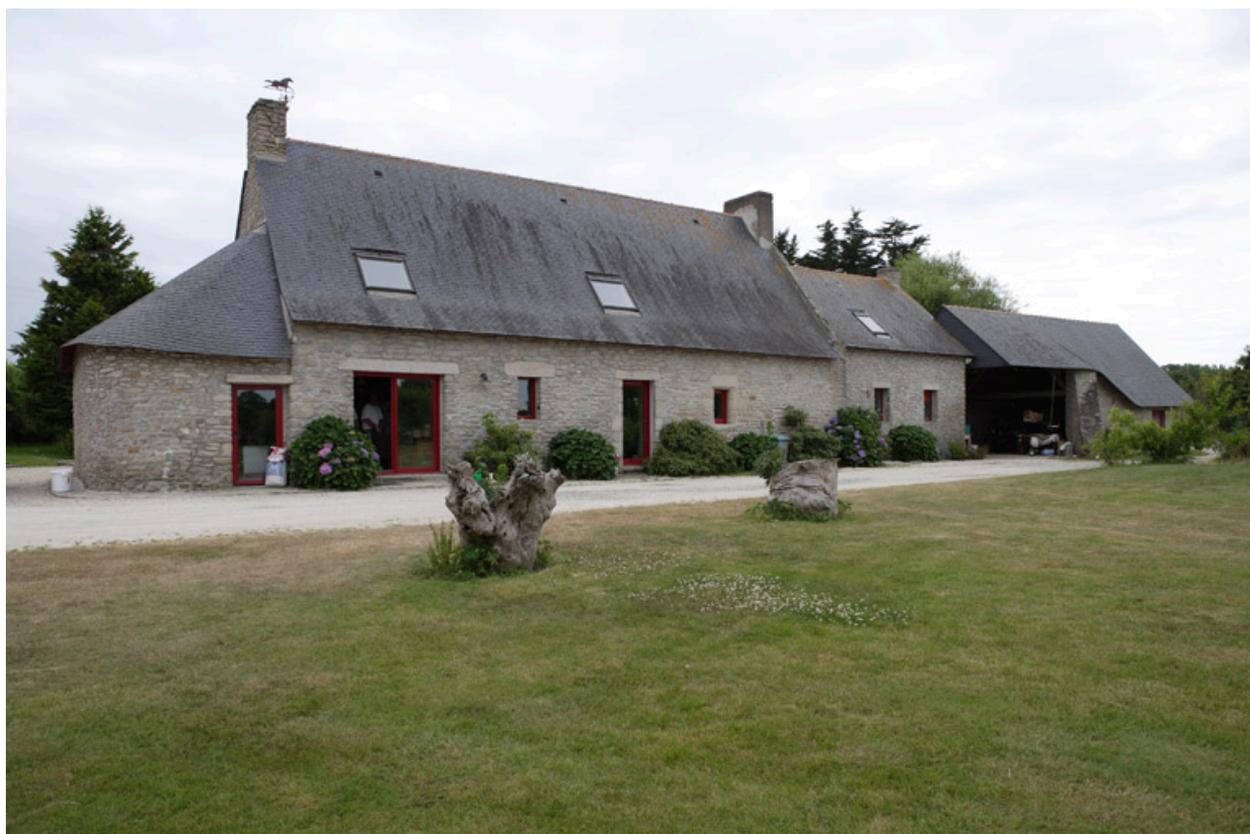
Logis. Façade nord.  
Phot. Denis Pillet  
IVR52\_20084402217NUCA

Logis. Façade nord.

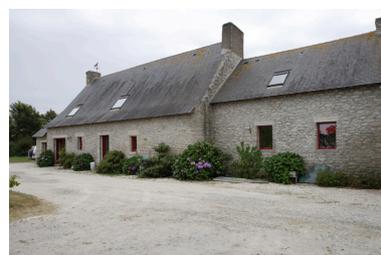
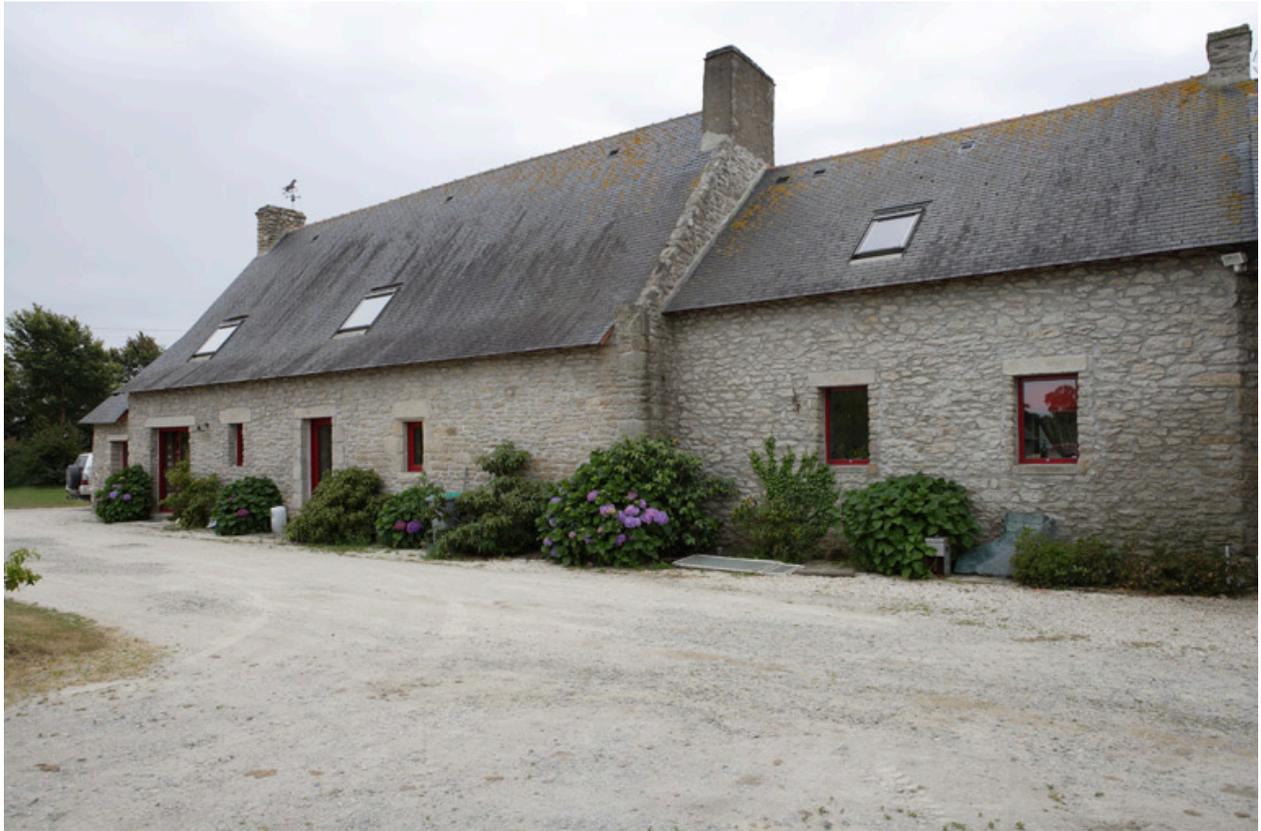
Logis. Façade nord, depuis l'ouest.  
Phot. Denis Pillet  
IVR52\_20084402216NUCA

Logis. Façade nord, depuis l'ouest.

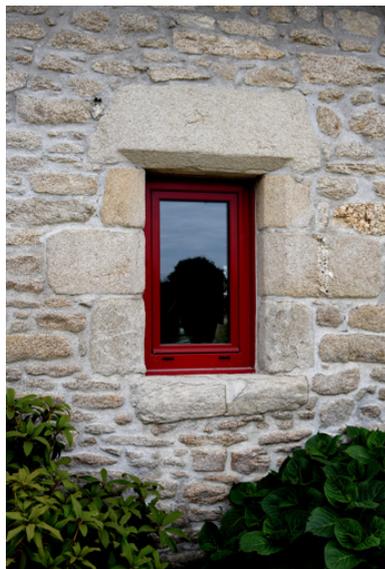
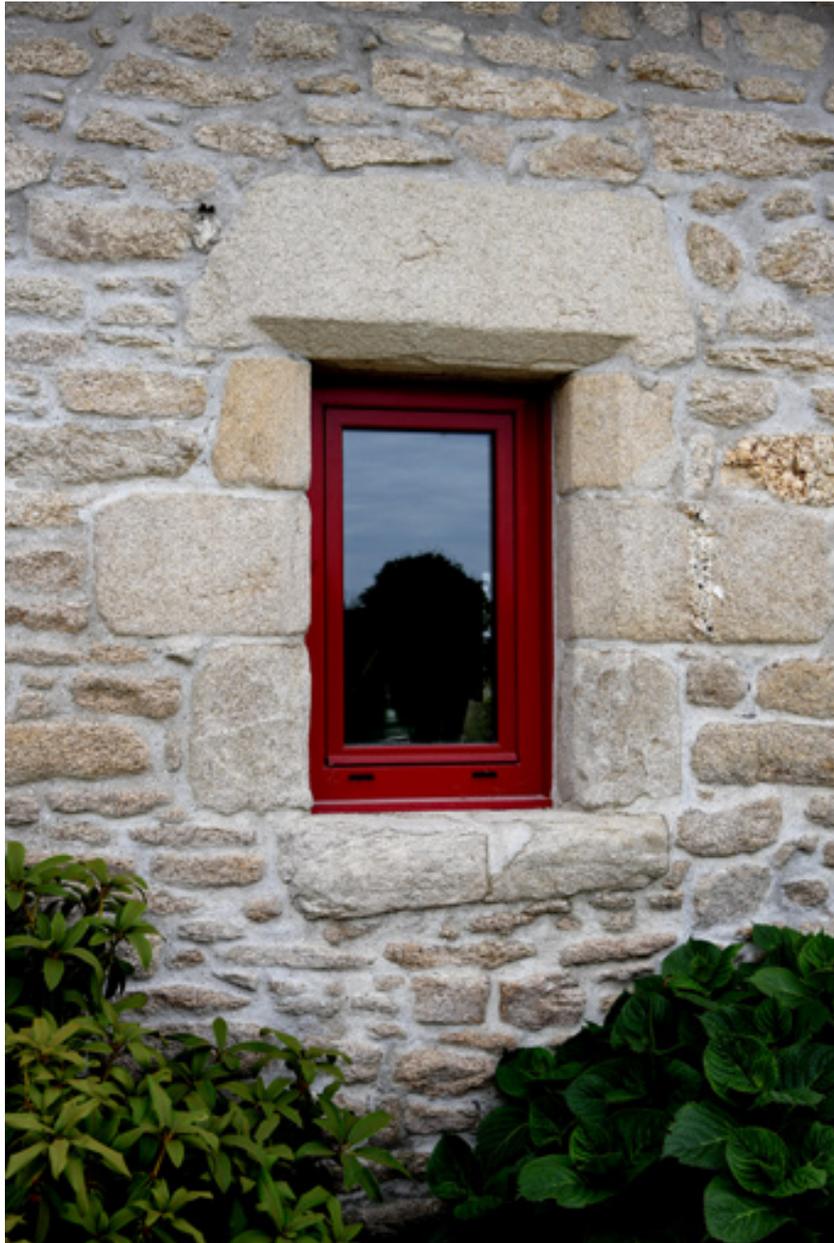
Logis. Façade nord. Détail d'une baie.  
Phot. Denis Pillet  
IVR52\_20084402219NUCA

Logis. Façade nord. Détail d'une baie.

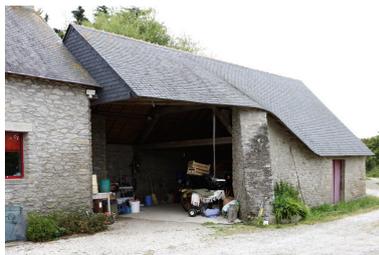
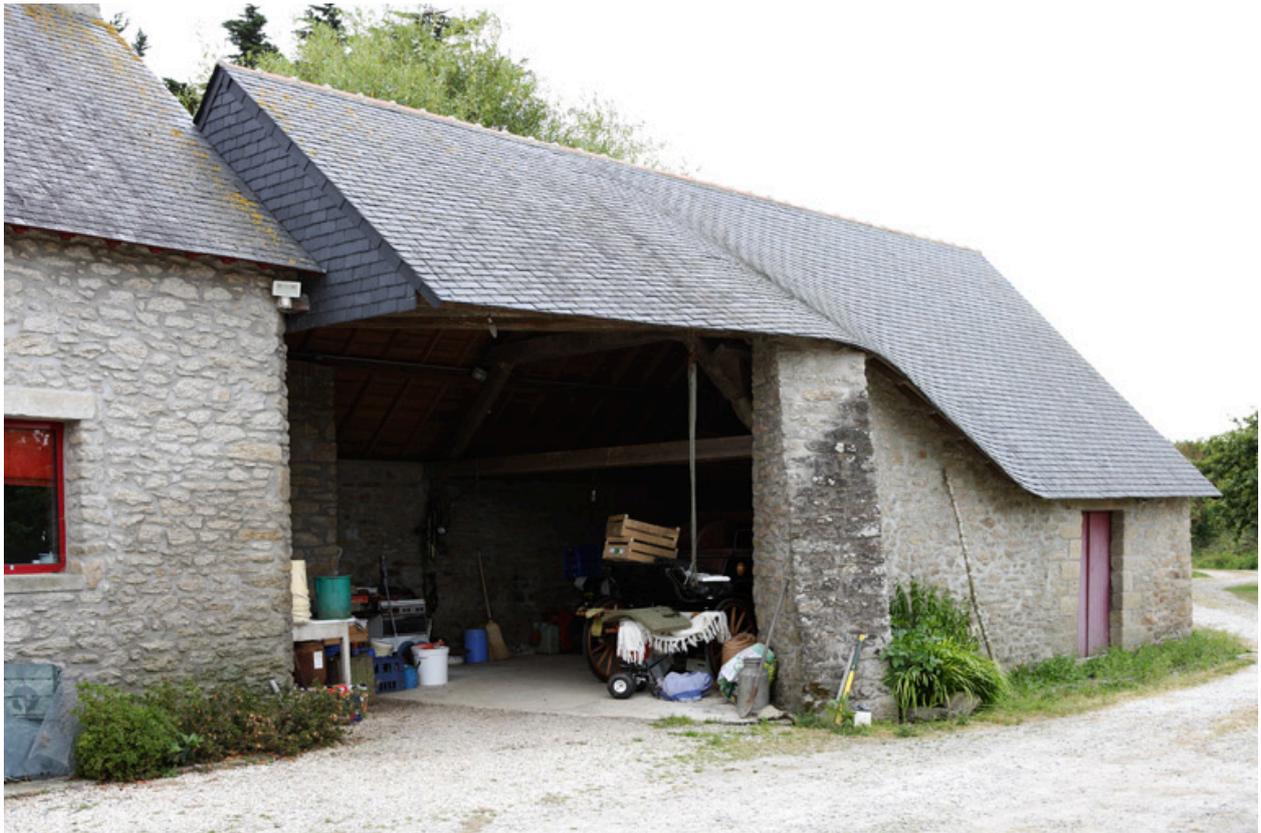
Logis. Remise dans le  
prologement du logis.  
Phot. Denis Pillet  
IVR52\_20084402220NUCA

Logis. Remise dans le prologement du logis.

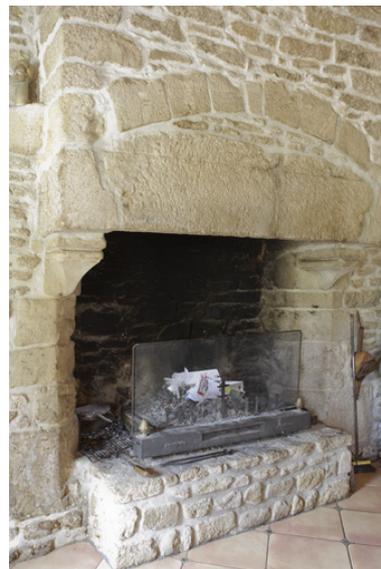
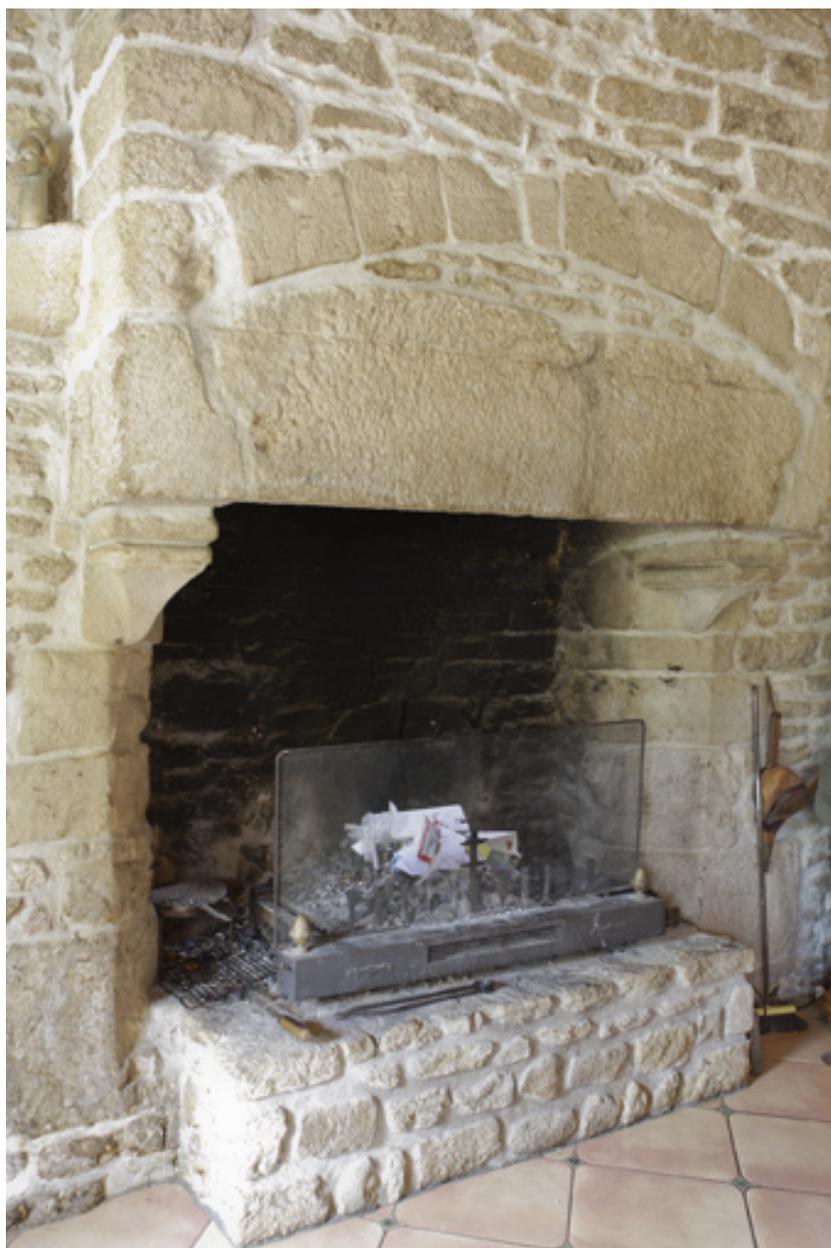
Logis. Vue de la cheminée  
du rez-de-chaussée.  
Phot. Denis Pillet  
IVR52\_20084402221NUCA

Logis. Vue de la cheminée du rez-de-chaussée.
