Pays de la Loire, Loire-Atlantique  
Guérande  
la Métairie-du-Cosquer

## Manoir (?) puis ferme dite métairie du Cosquer

Numéro de dossier : IA44003983  
Date de l'enquête initiale : 2008  
Date(s) de rédaction : 2008  
Cadre de l'étude : inventaire topographique  
Degré d'étude : repéré

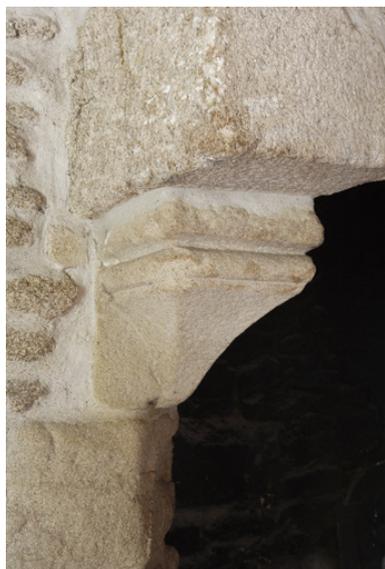
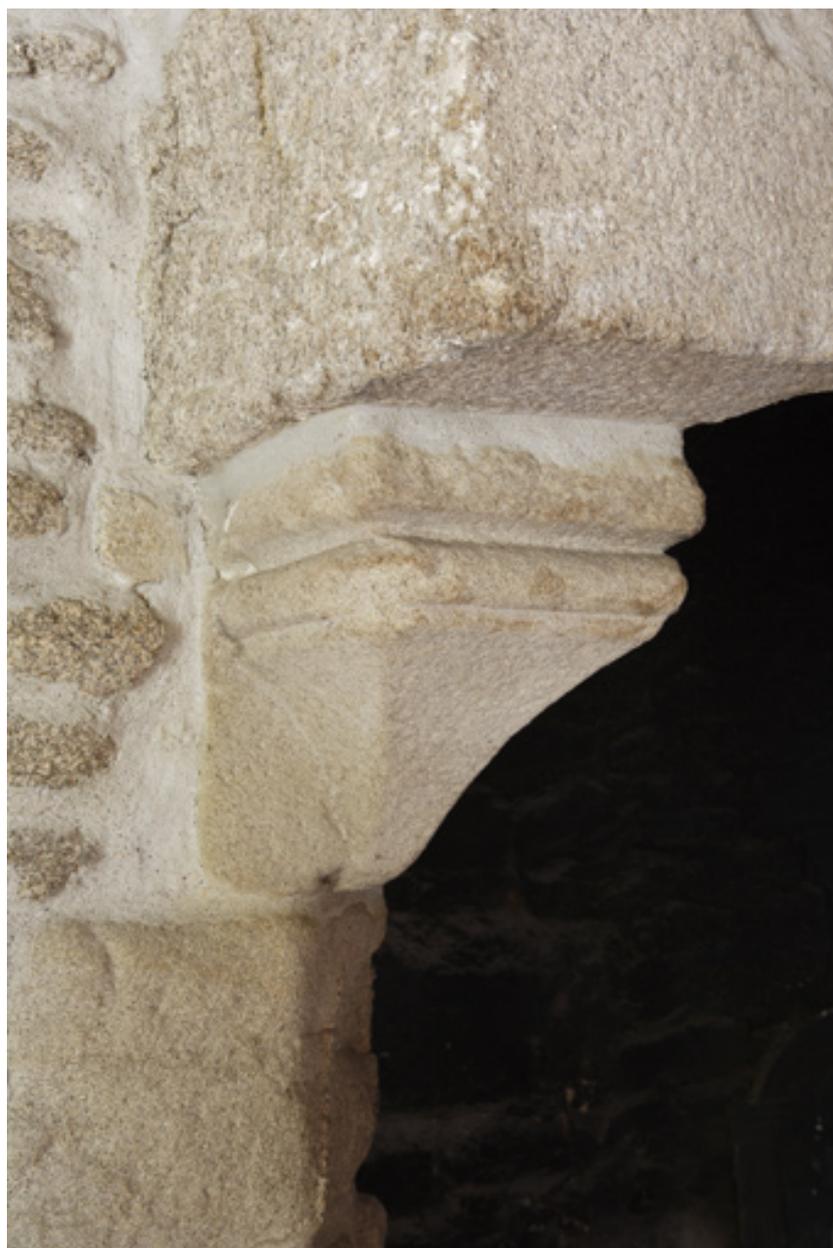
Logis. Cheminée du rez-de-chaussée.  
Détail de la console de gauche.  
Phot. Denis Pillet  
IVR52\_20084402222NUCA

Logis. Cheminée du rez-de-chaussée. Détail de la console de gauche.

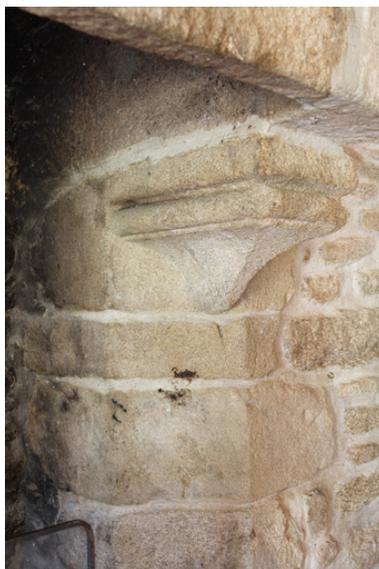
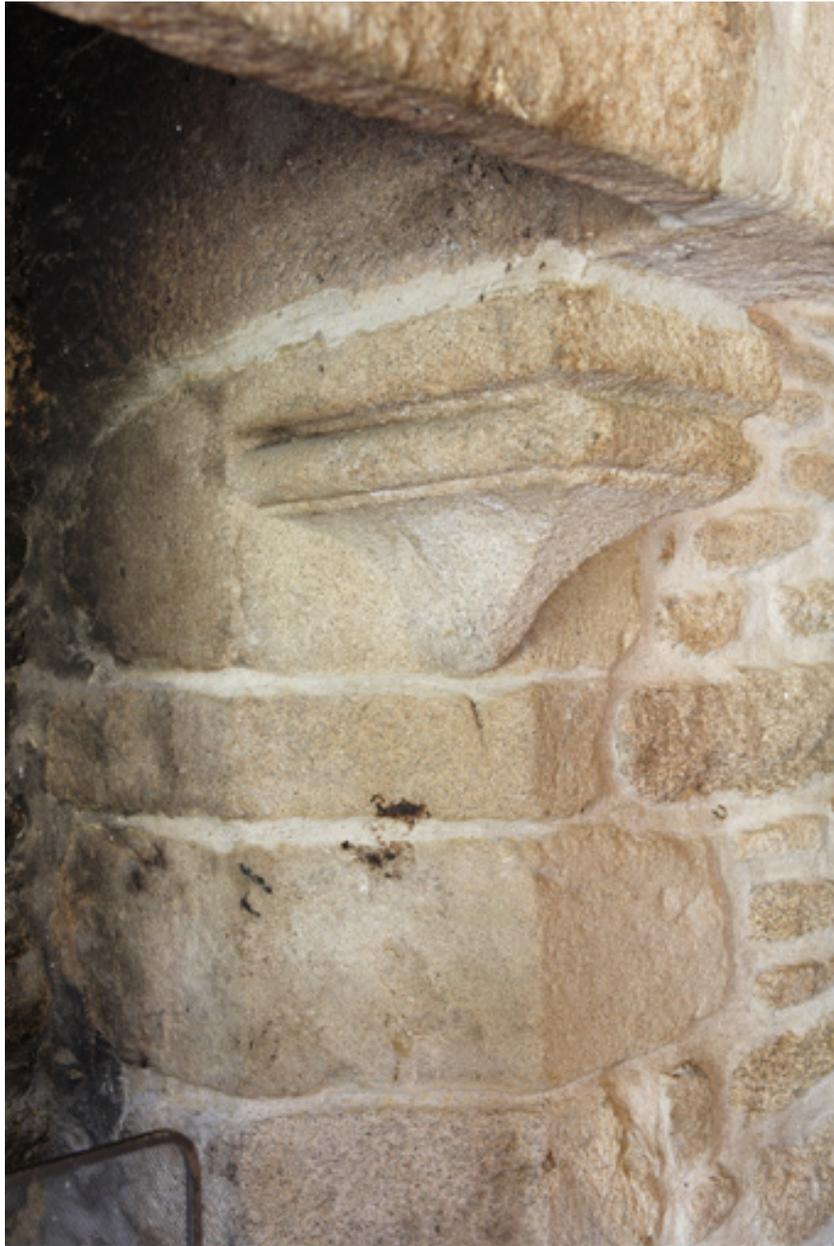
Logis. Cheminée du rez-de-chaussée.  
Détail de la console de droite.  
Phot. Denis Pillet  
IVR52\_20084402223NUCA

Logis. Cheminée du rez-de-chaussée. Détail de la console de droite.

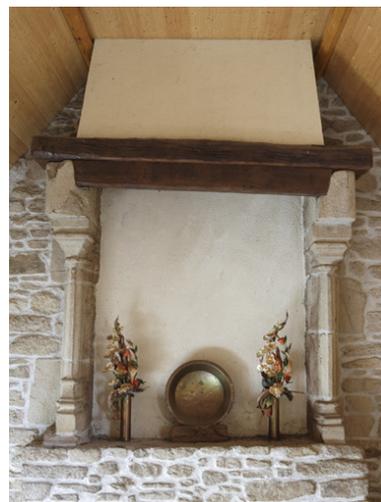
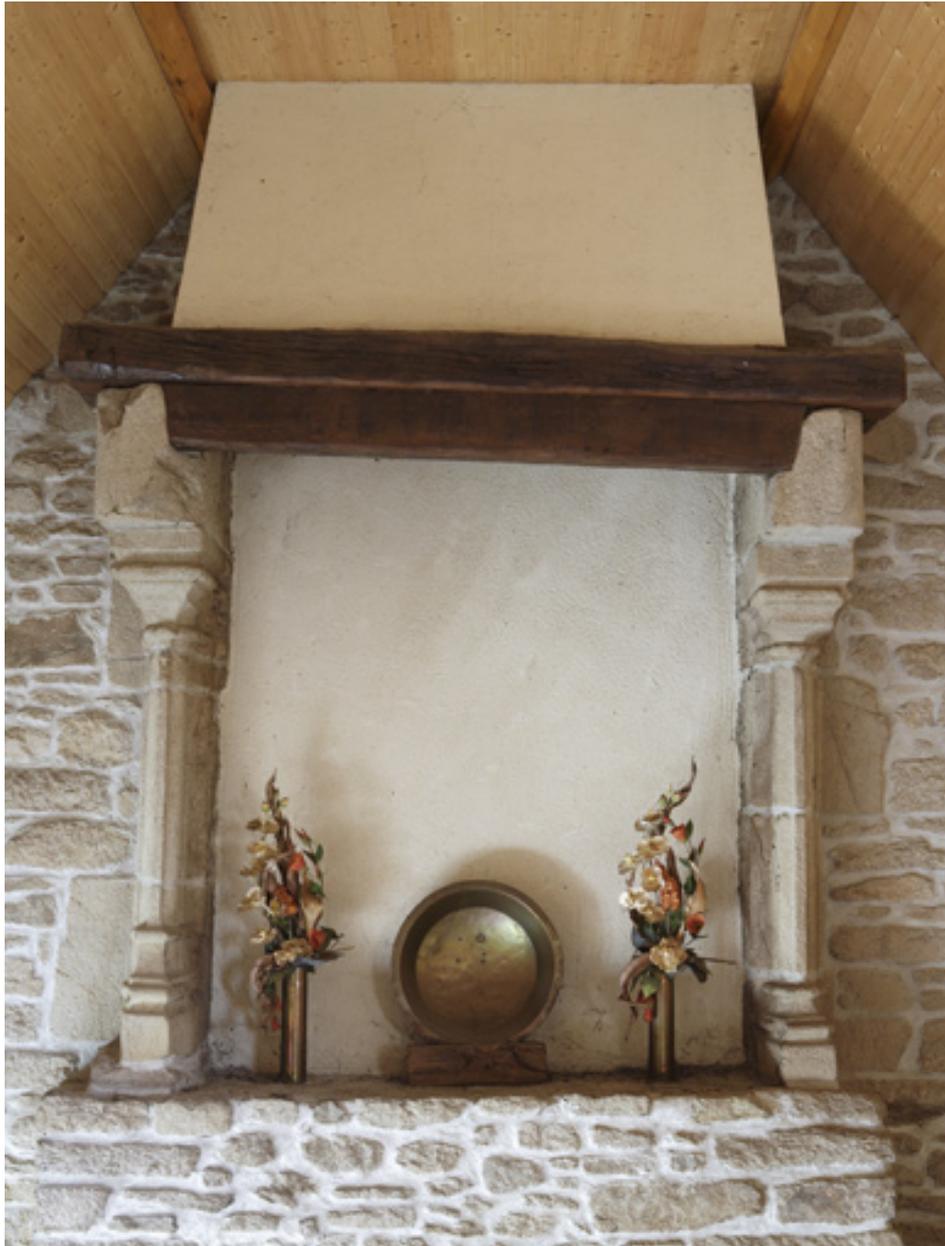
La mention de bois « anciens et de revenu » associés à la métairie dans l'aveu de 1600, mais aussi la présence d'un étage carré avec une cheminée monumentale dans le logis laisse penser que le bâtiment était sans doute à l'origine un logis noble. Il aurait, en effet, pu s'agir de l'ancien manoir de la famille Kerraix ou Karrais, signalée au Cosquer avant celle de Sécillon. Le logis aurait pu être déclassé en ferme dans le courant du XVI<sup>e</sup> siècle.

Logis. Vue de la cheminée de l'étage.  
Phot. Denis Pillet  
IVR52\_20084402224NUCA

Logis. Vue de la cheminée de l'étage.

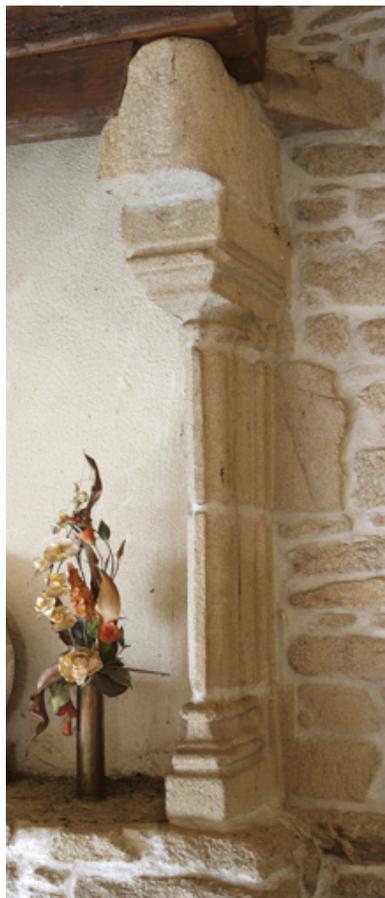
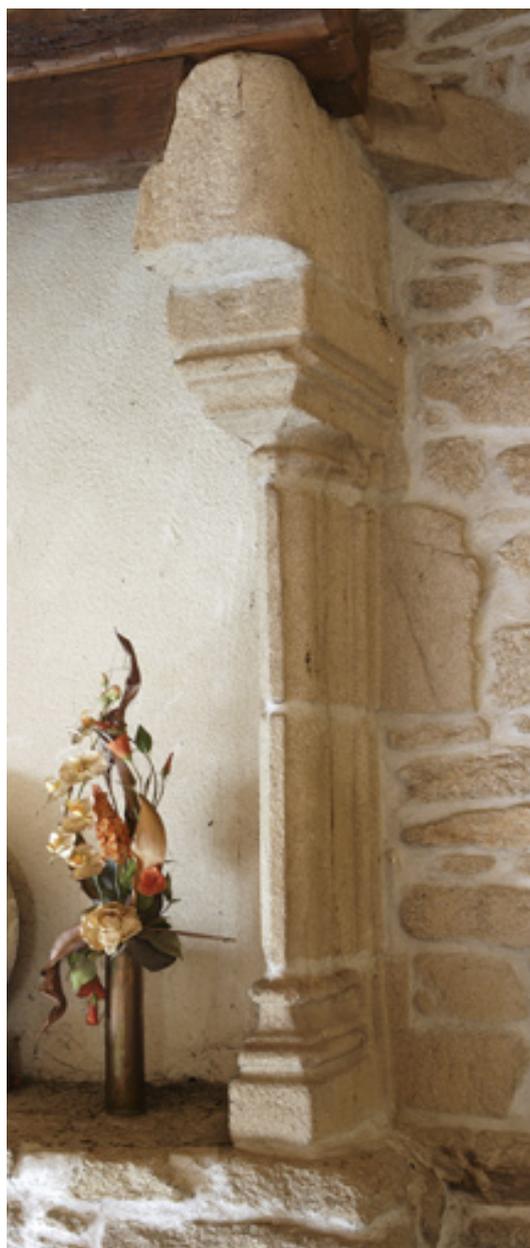
Logis. Cheminée de l'étage.  
Détail du piédroit de droite.  
Phot. Denis Pillet  
IVR52\_20084402225NUCA

Logis. Cheminée de l'étage. Détail du piédroit de droite.

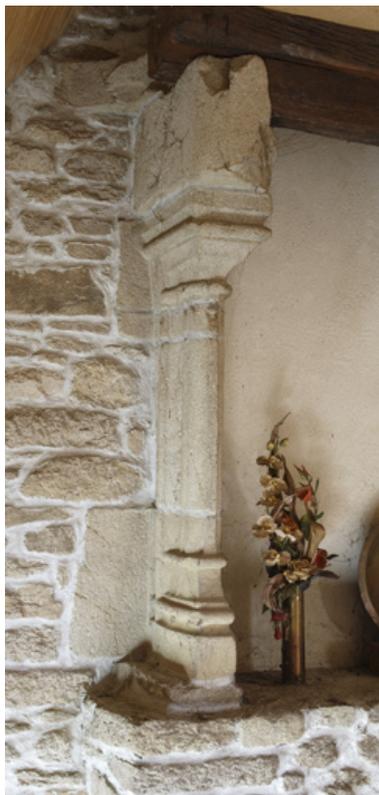
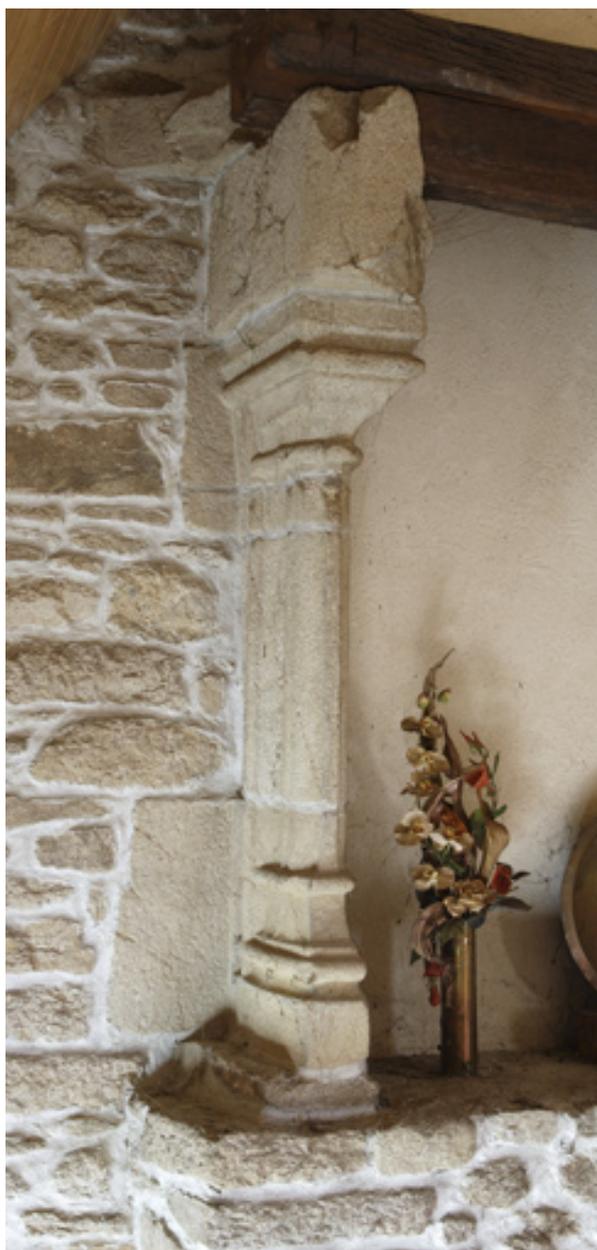
Logis. Cheminée de l'étage.  
Détail du piédroit de gauche.  
Phot. Denis Pillet  
IVR52\_20084402226NUCA

Logis. Cheminée de l'étage. Détail du piedroit de gauche.

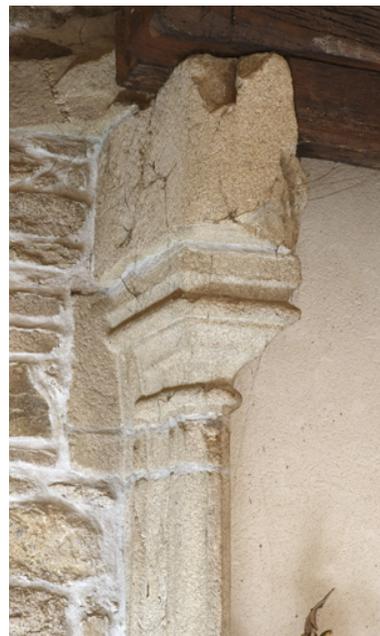
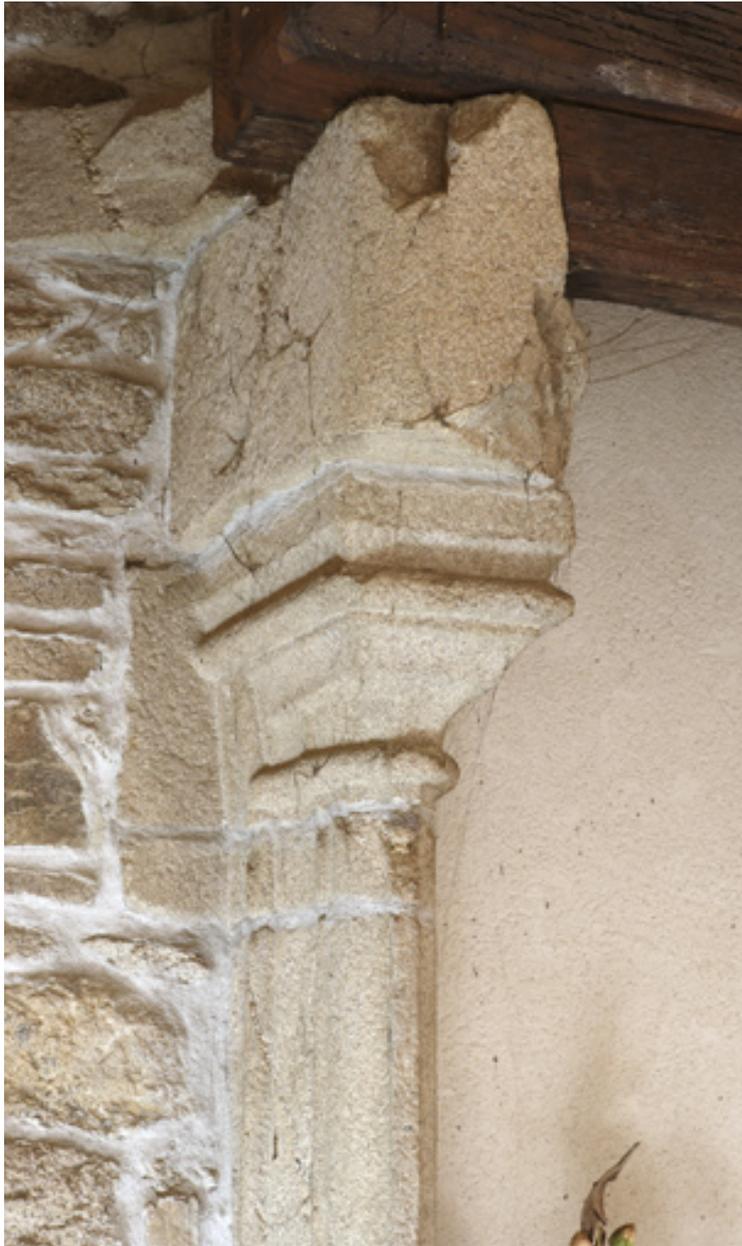
Logis. Cheminée de l'étage.  
Détail de la console de gauche.  
Phot. Denis Pillet  
IVR52\_20084402227NUCA

Logis. Cheminée de l'étage. Détail de la console de gauche.

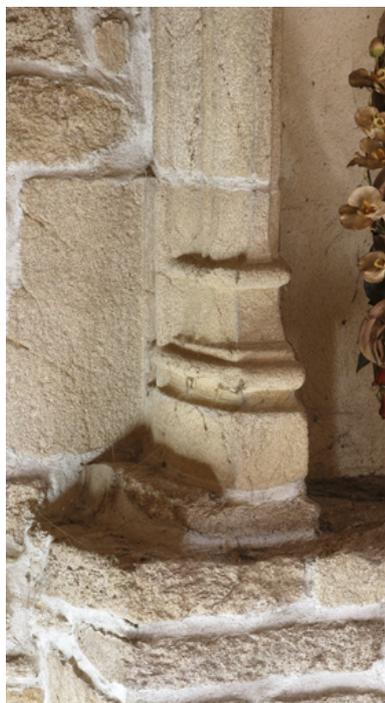
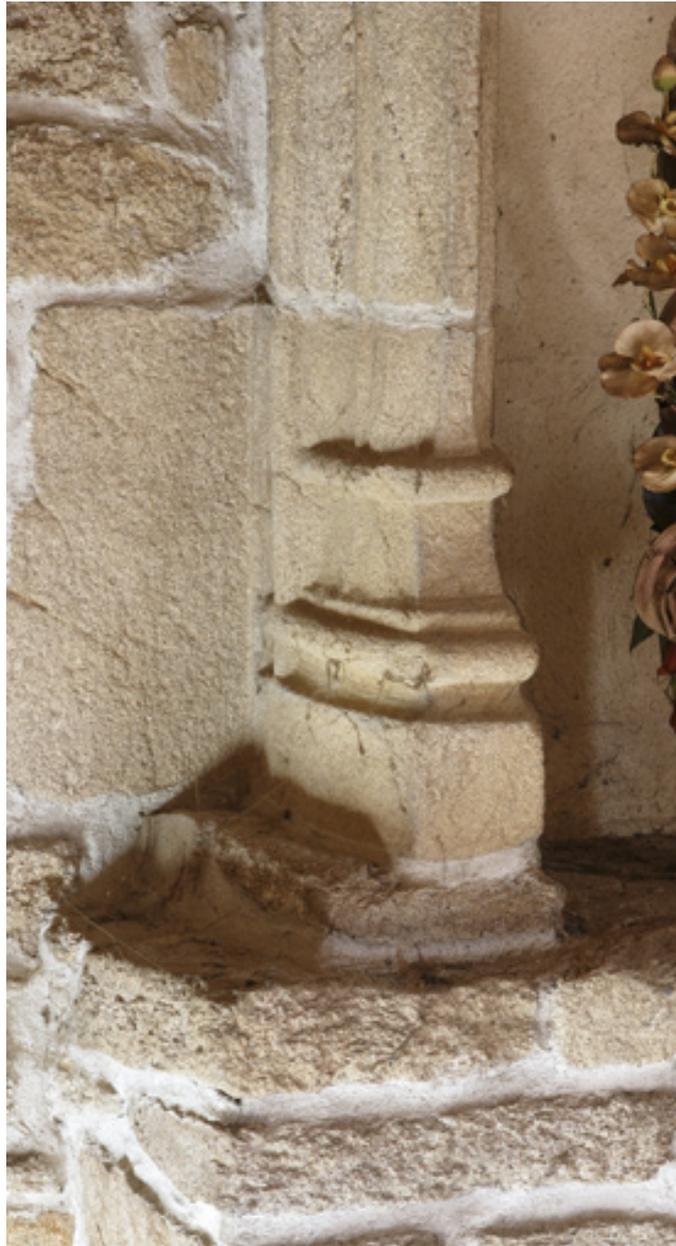
Logis. Cheminée de l'étage. Détail  
de la base du piédroit de gauche.  
Phot. Denis Pillet  
IVR52\_20084402228NUCA

Logis. Cheminée de l'étage. Détail de la base du piédroit de gauche.

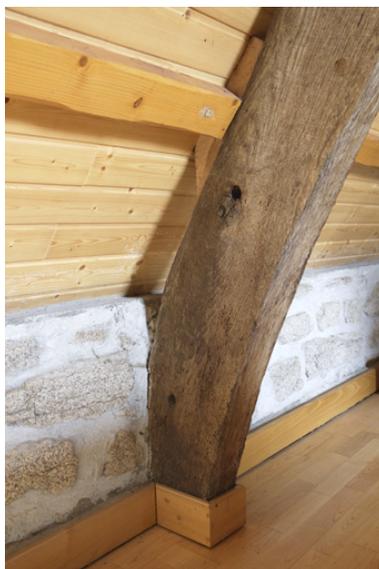
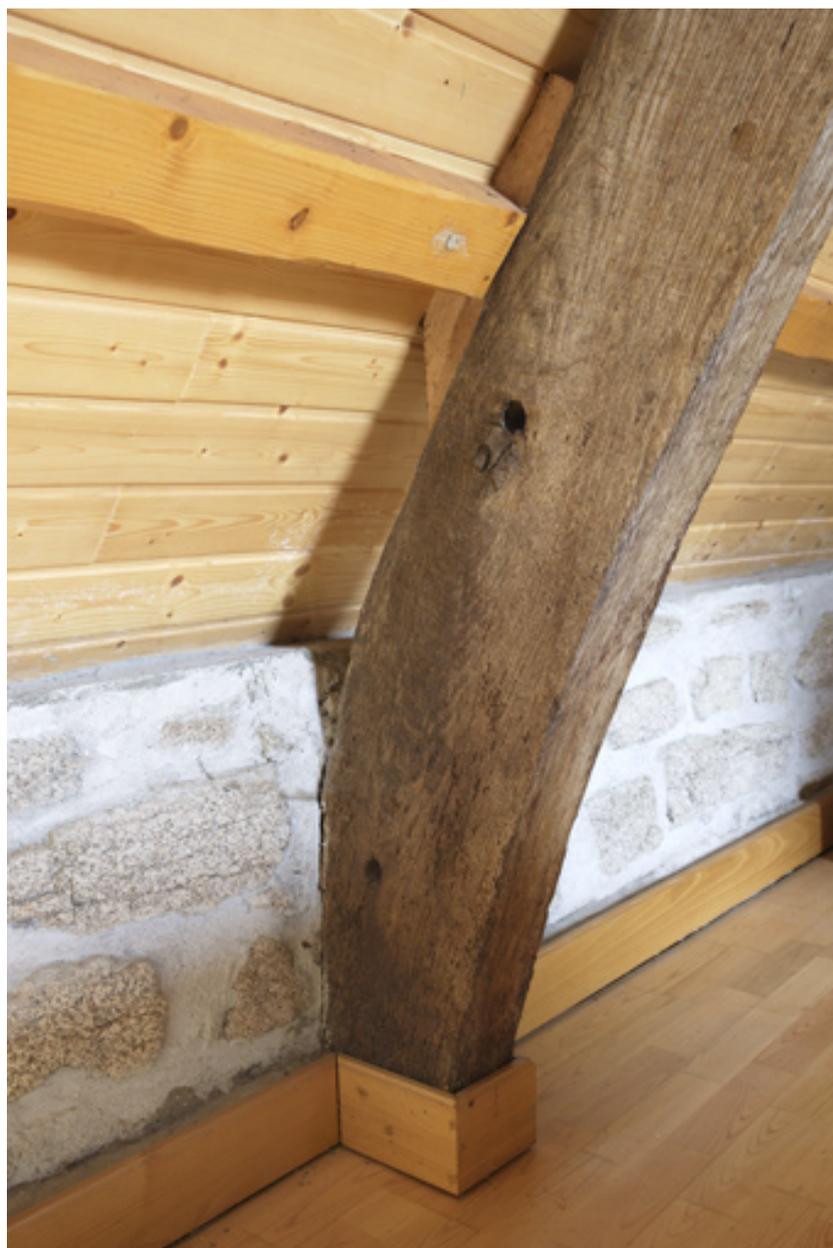
Logis. Charpente. Détail de l'insertion  
de l'arbalétrier dans la maçonnerie.  
Phot. Denis Pillet  
IVR52\_20084402229NUCA

Logis. Charpente. Détail de l'insertion de l'arbalétrier dans la maçonnerie.

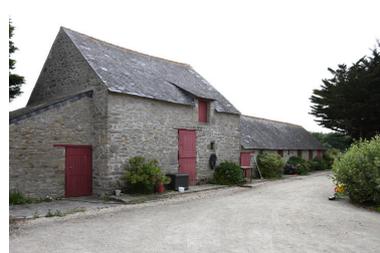
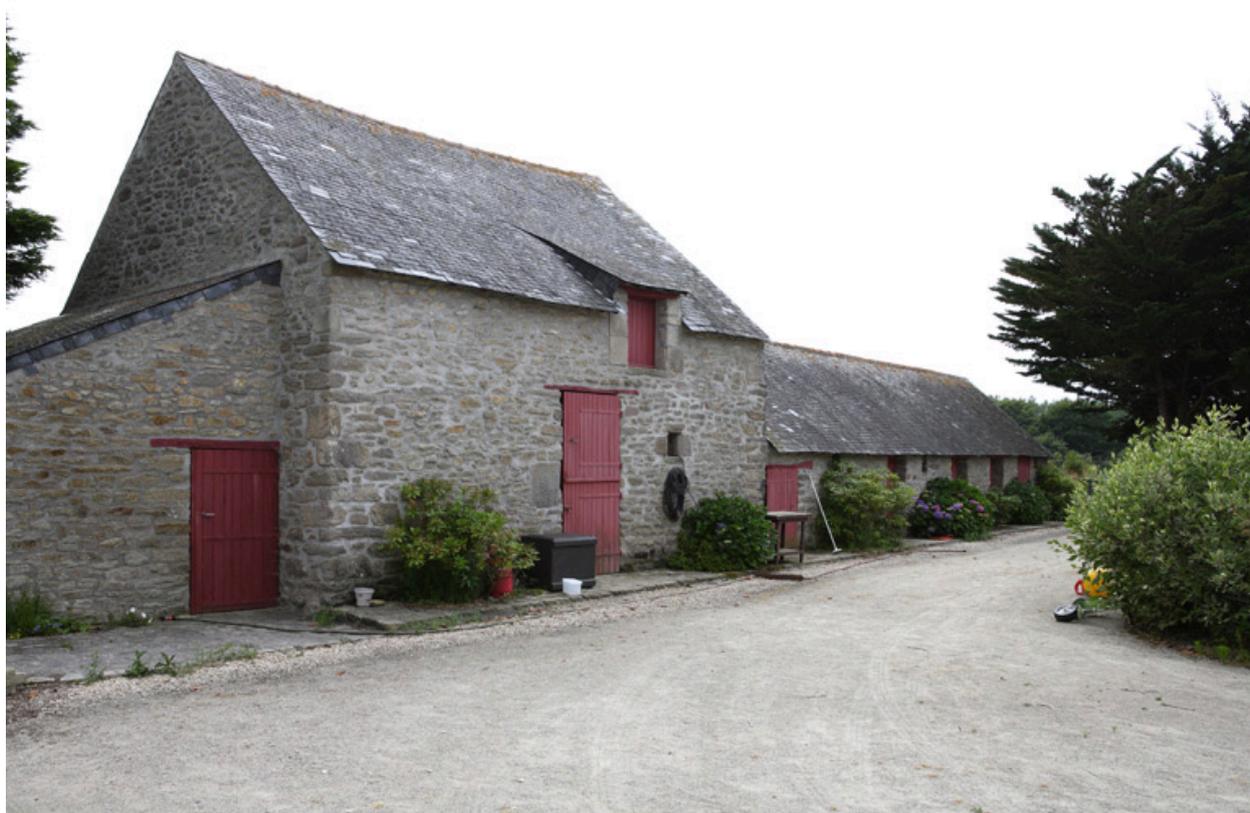
Écurie et porcherie. Façade nord.  
Phot. Denis Pillet  
IVR52\_20084402230NUCA

Écurie et porcherie. Façade nord.

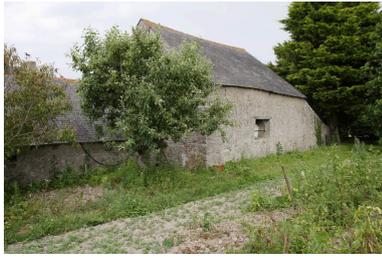
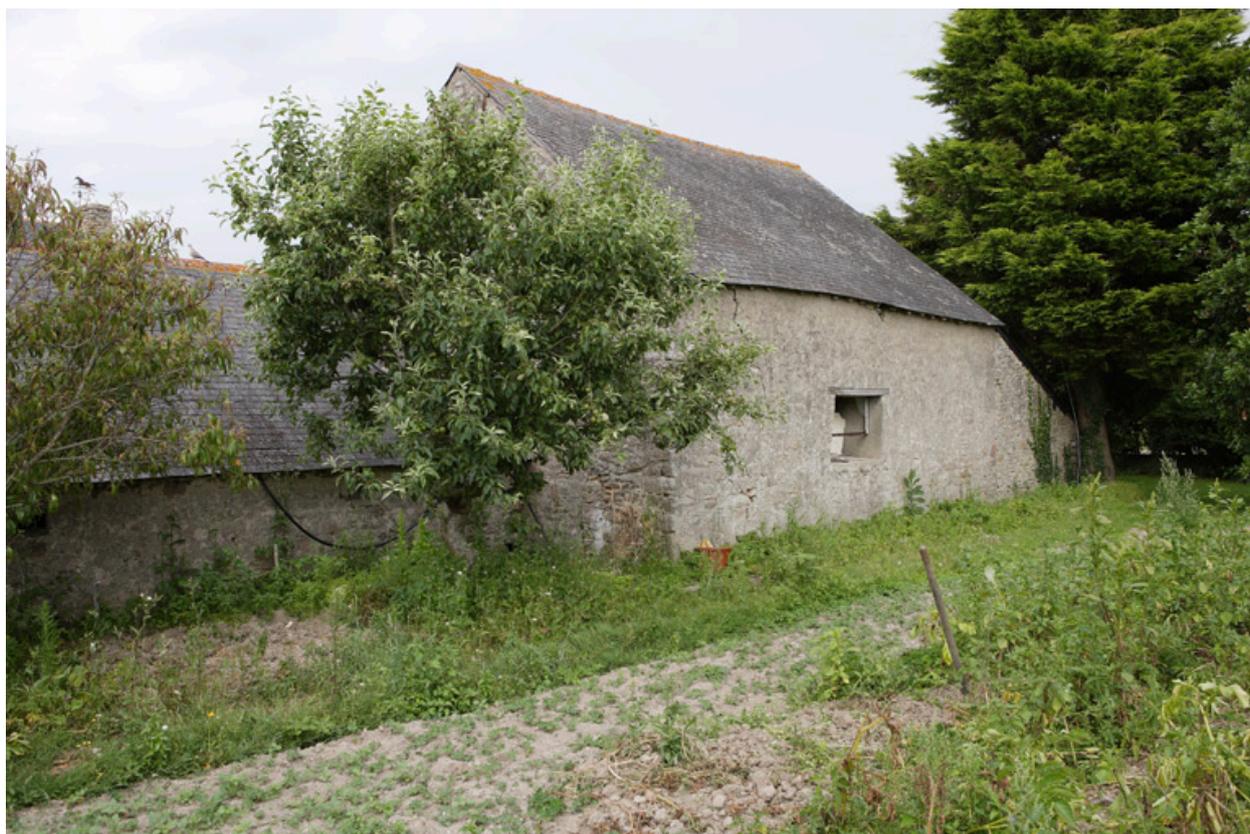
Écurie. Façade sud.  
Phot. Denis Pillet  
IVR52\_20084402231NUCA

Écurie. Façade sud.
