Pays de la Loire, Loire-Atlantique  
Boussay  
Rousselin

## Ecart dit Rousselin

Numéro de dossier : IA44005639  
Date de l'enquête initiale : 2015  
Date(s) de rédaction : 2015  
Cadre de l'étude : enquête thématique régionale Villages à communs  
Degré d'étude : étudié

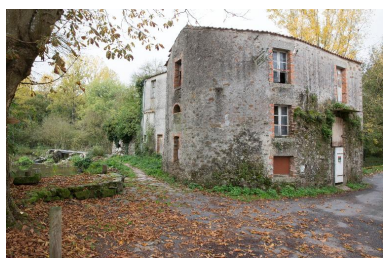
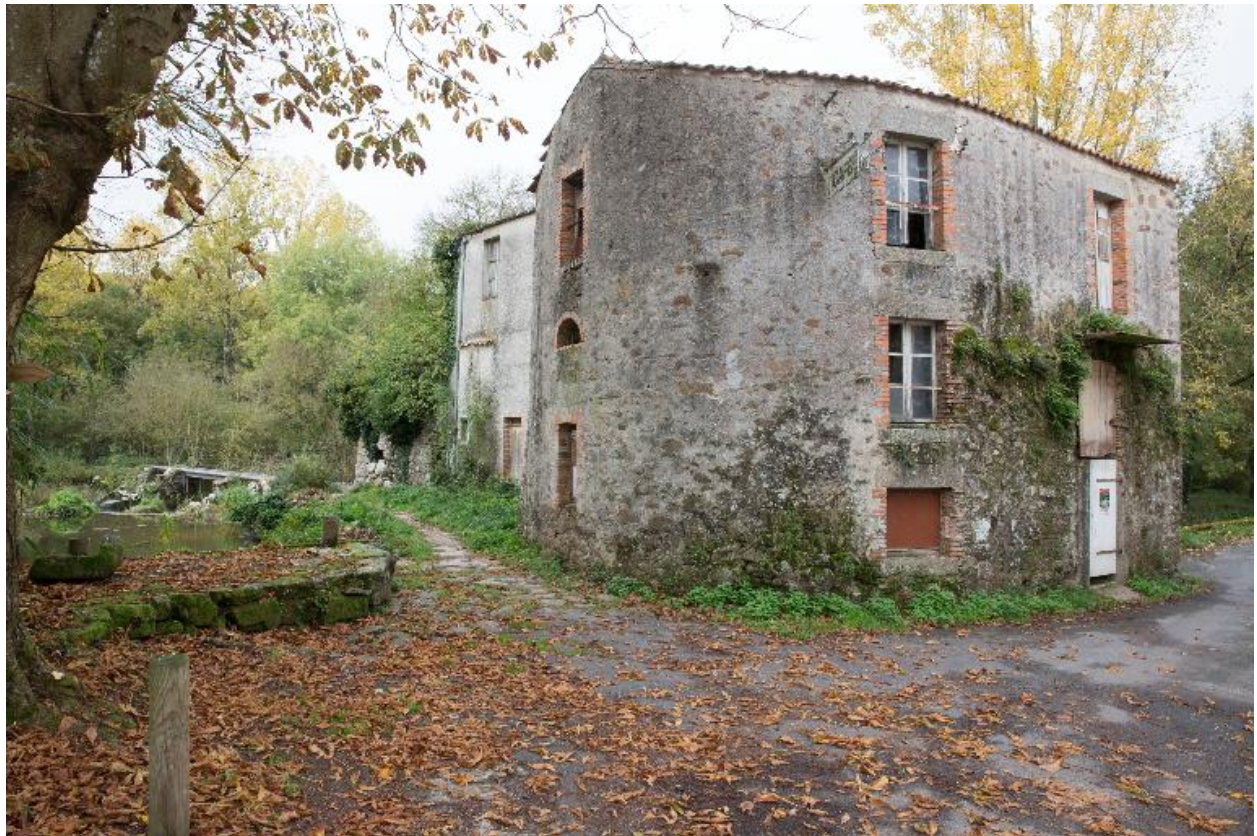
Les deux moulins en bord de Sèvre,  
ZW01-104, 224, 225, cadastre 2018.

Les deux moulins en bord de Sèvre, ZW01-104, 224, 225, cadastre 2018.

Les maisons d'habitation sont quasiment toutes remaniées au XIXe siècle (2015, ZW 216, 214, 126, 125), tout comme les trois moulins (2015, ZW 104, 225, 224). Ces remaniements introduisent la brique dont l'usage est facilité par l'industrialisation du XIXe siècle, dans ses encadrements de portes et fenêtre qui sont parfois en forme de demi-lune ou en arc segmentaire. Ces éléments décoratifs font écho à l'architecture de style rustique à l'italienne qui se diffuse sur le territoire tout au long du siècle.

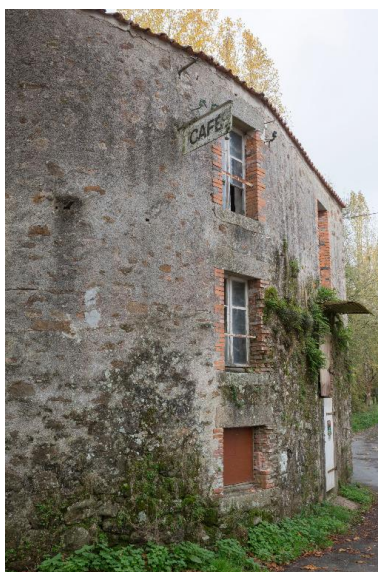
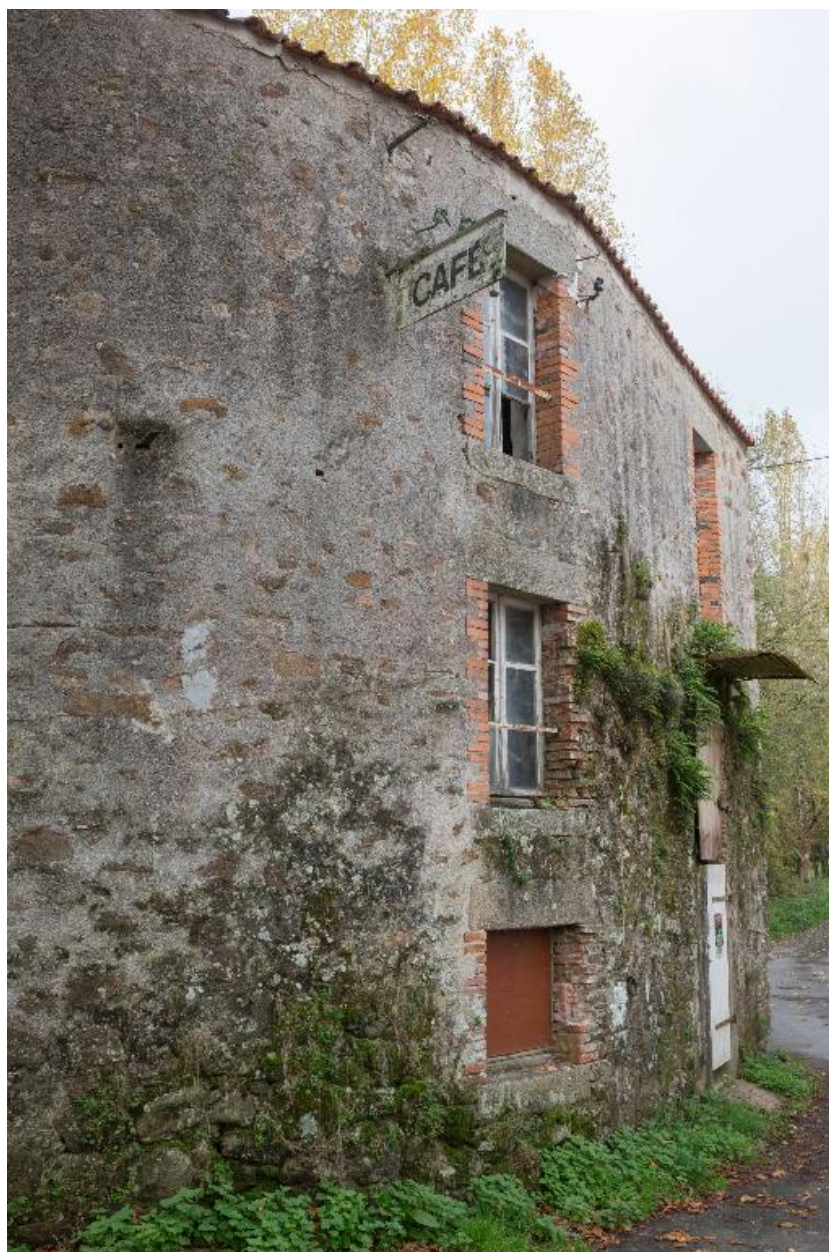
Façade du moulin,  
ZW01-104, cadastre 2018.  
Phot. Denis Pillet  
IVR52\_20154400693NUCA

Façade du moulin, ZW01-104, cadastre 2018.

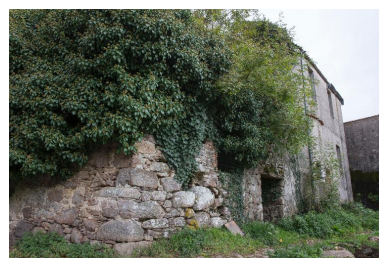
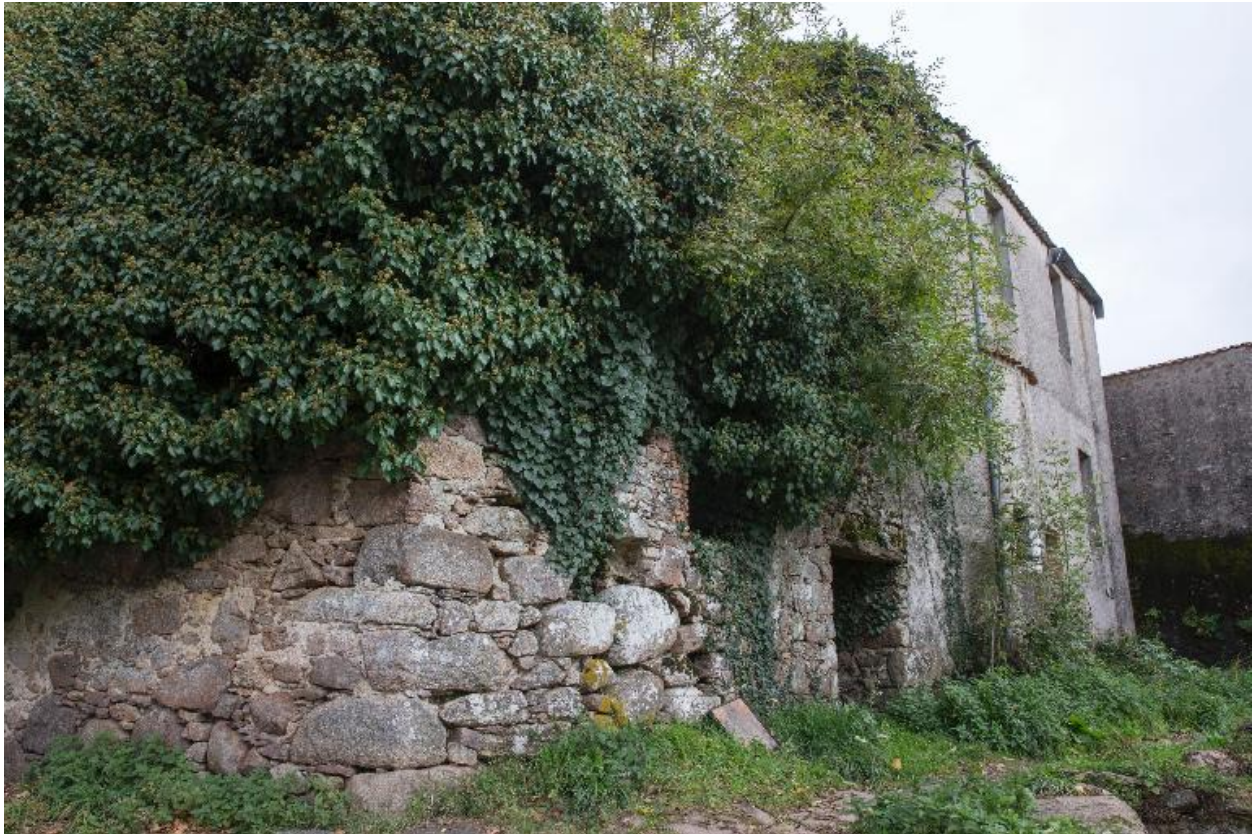
Façade des moulins, vue  
depuis la Sèvre, Zw01-224  
et 225, cadastre 2018.

Façade des moulins, vue depuis la Sèvre, Zw01-224 et 225, cadastre 2018.

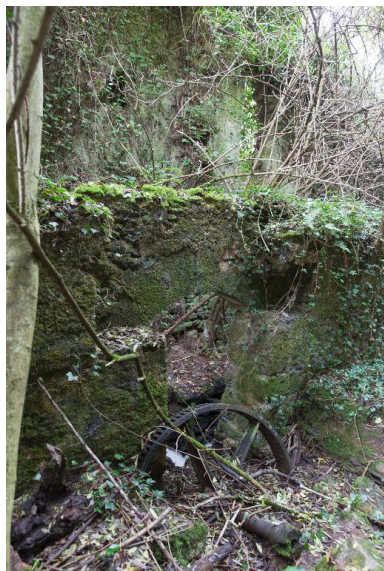
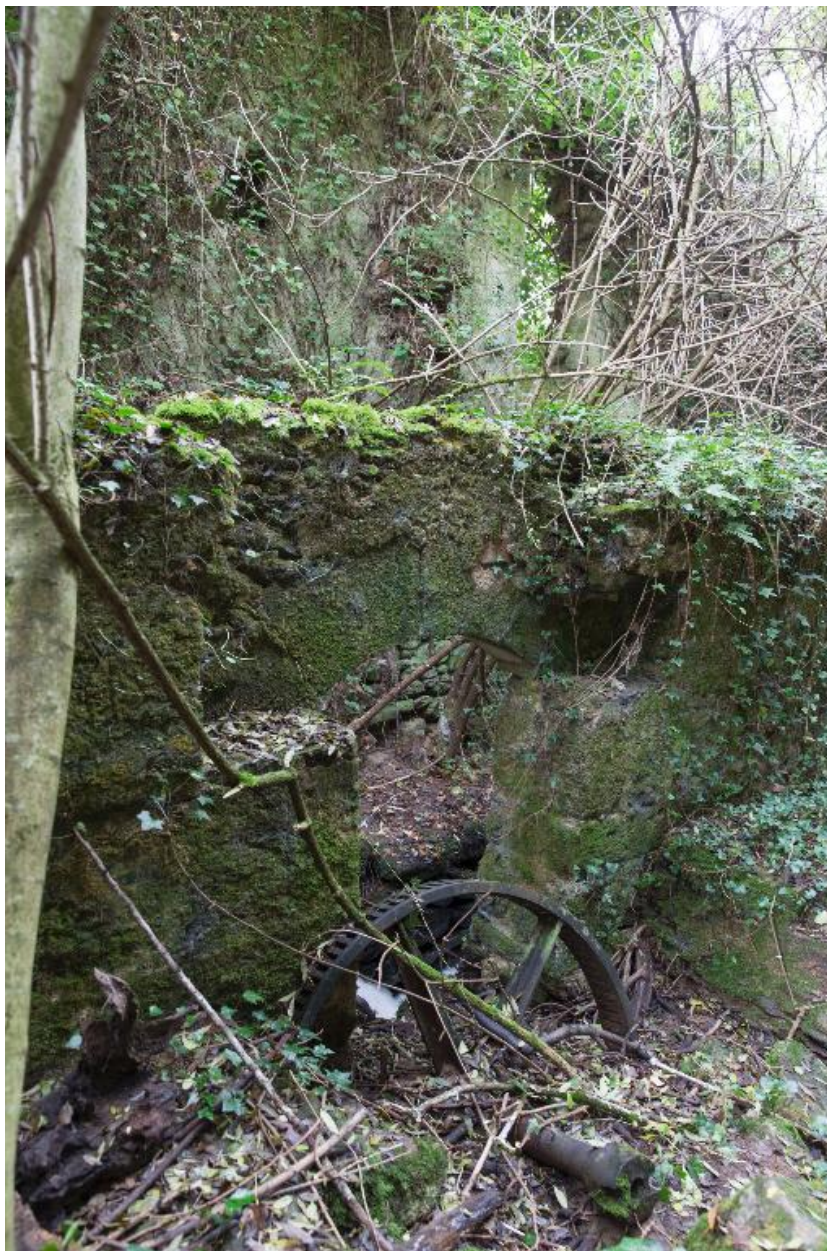
Vestiges du mécanisme du moulin, ZW01-224, cadastre 2018.  
Phot. Denis Pillet  
IVR52\_20154400695NUCA

Vestiges du mécanisme du moulin, ZW01-224, cadastre 2018.

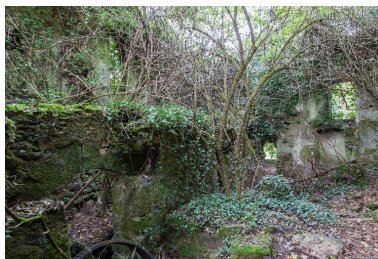
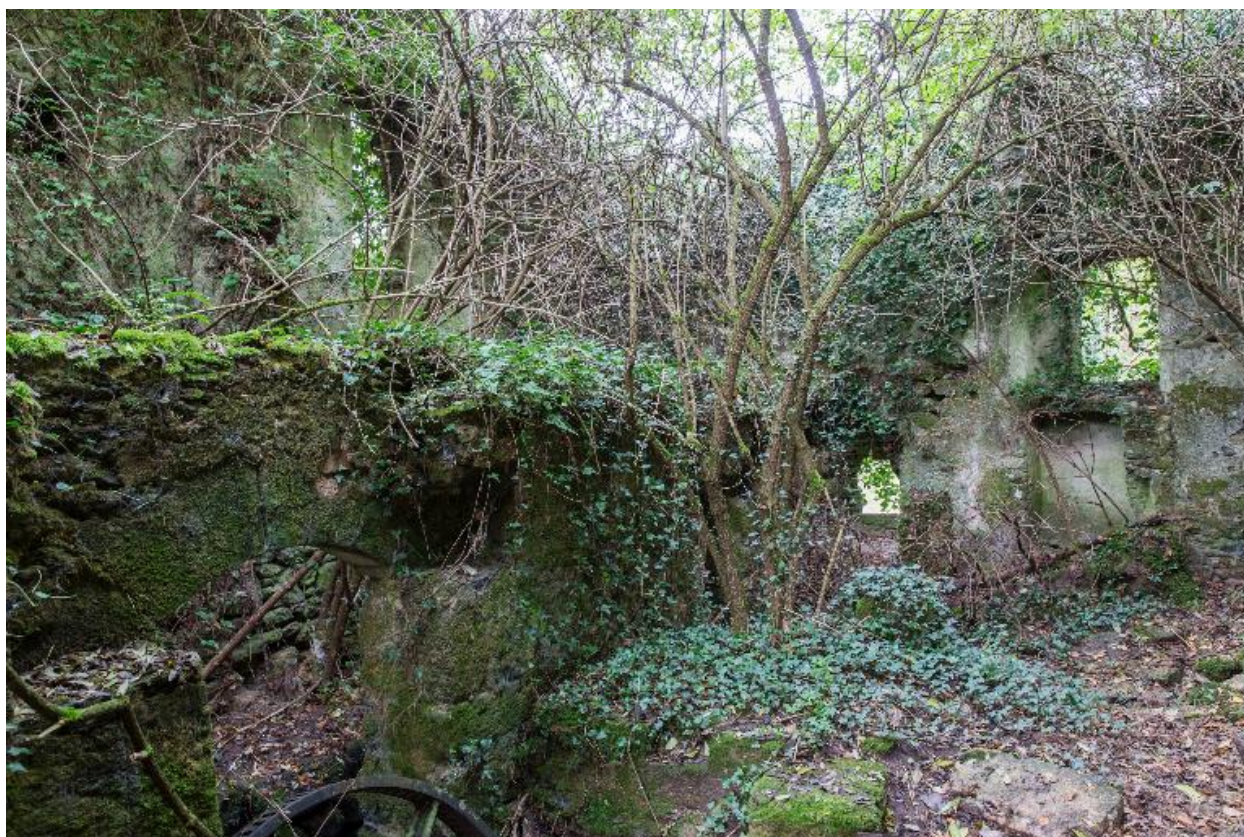
Vestiges du mécanisme du moulin, ZW01-224, cadastre 2018.  
Phot. Denis Pillet  
IVR52\_20154400696NUCA

Vestiges du mécanisme du moulin, ZW01-224, cadastre 2018.

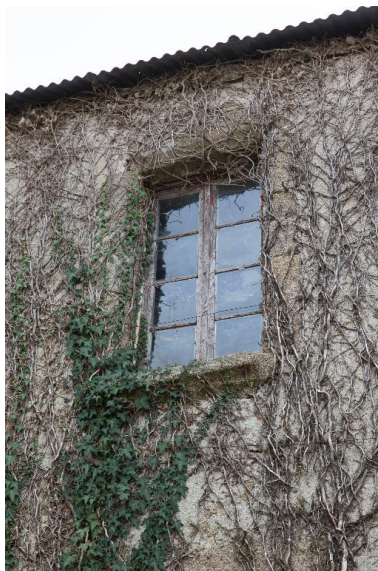
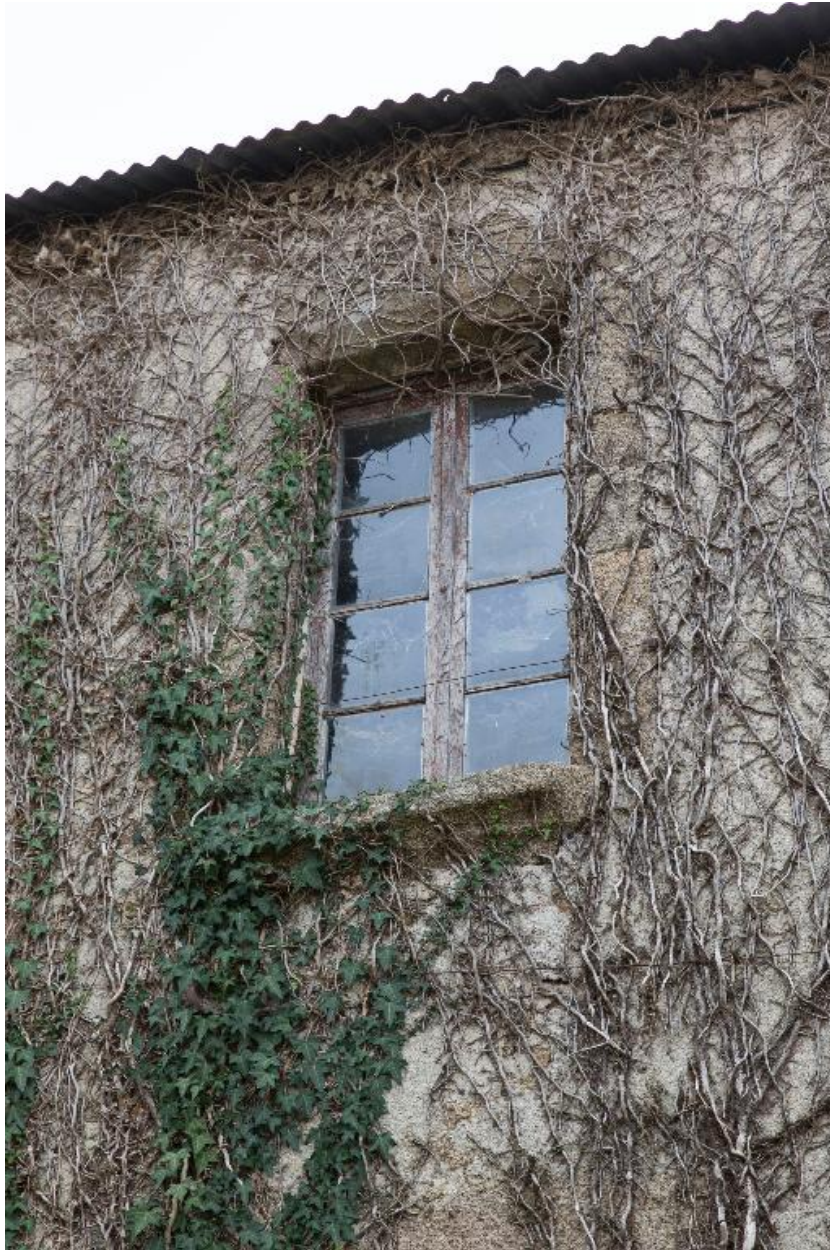
Baie à chanfrein et pierre d'appui, ZW-01-125, cadastre 2018.  
Phot. Denis Pillet  
IVR52\_20154400699NUCA

Baie à chanfrein et pierre d'appui, ZW-01-125, cadastre 2018.

Une maison qui pourrait dater du XVe siècle a été repérée par Christine Toulhier lors de l'opération d'inventaire du canton de Clisson (2015, ZW 125 et 126). Cette maison de volume imposant est à deux niveaux et combles à surcroît. Ses murs sont en granit et la toiture à deux pans est recouverte de tuiles creuses. Elle est pourvue d'un escalier de distribution extérieure en pignon. Les encadrements initiaux des baies sont en moellons de granit et à chanfrein. La maison est remaniée au XIXe siècle : des fenêtres et portes en arcs surbaissées sont encadrées de briques minces.

Les maisons d'habitation ont toutes une structure similaire : elles sont à deux niveaux avec une toiture à deux pans couverte de tuiles creuses ; leurs élévations et les encadrements des portes et baies sont en moellons de granite. Les fenêtres sont parfois à chanfrein. Le second niveau est généralement utilisé comme pièce de stockage.

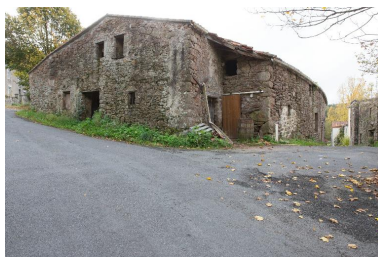
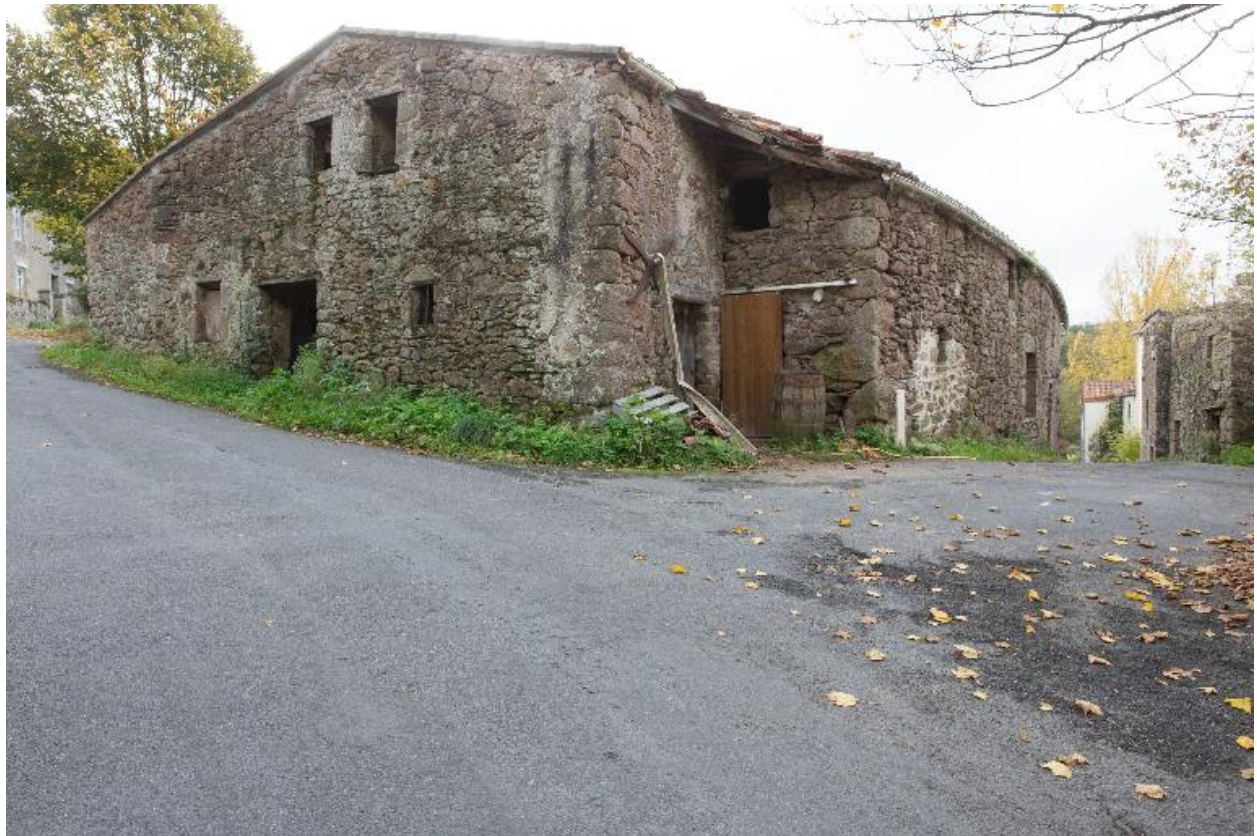
Îlot bâti à l'entrée de l'écart, ZW01-216-217, cadastre 2018.  
Phot. Denis Pillet  
IVR52\_20154400702NUCA

Îlot bâti à l'entrée de l'écart, ZW01-216-217, cadastre 2018.

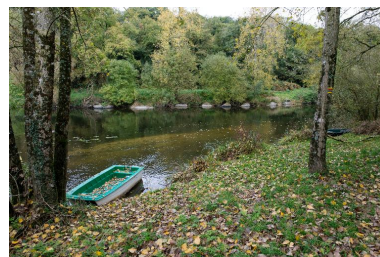
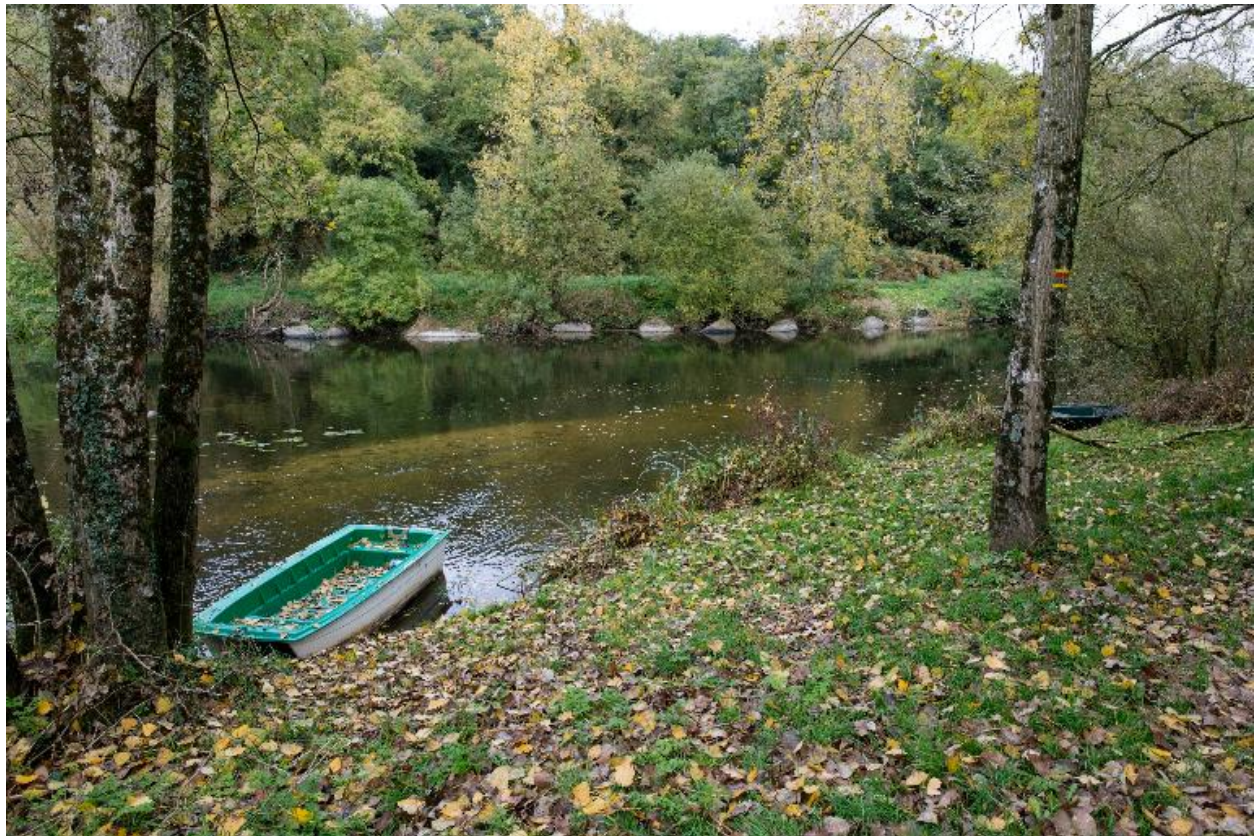
Commun aux habitants du Rousselin, ZW01-105, cadastre 2018.  
Phot. Denis Pillet  
IVR52\_20154400703NUCA

Commun aux habitants du Rousselin, ZW01-105, cadastre 2018.

Il existe actuellement un espace commun aux habitants du hameau. Il s'agit d'une ancienne terre au substrat rocheux qui borde la rive de la Sèvre. Ancienne zone inondable impropre à la culture, cet espace est probablement devenu commun car ne faisait aucunement l'objet de convoitises pour devenir propriété privée. Cet espace qui s'inscrit dans le prolongement des pâtures qui bordent la Sèvre a probablement servi de lieu de pacage pour les bestiaux des habitants de l'écart. C'était également le lieu où les « trous à chaux » étaient creusés. Ces « trous à chaux » étaient utilisés pour éteindre la chaux vive à l'aide d'une grande quantité d'eau (prélevée de la Sèvre). Cette chaux était ensuite mélangée à du sable également récupéré en bord de Sèvre pour réaliser le mortier qui permet sceller les pierres des élévations des bâtiments du lieu-dit, et blanchir l'intérieur des murs des habitations. Les techniques de maçonnerie s'étant modernisées au XXe siècle, cet usage disparaît. Le commun est aujourd'hui un lieu de passage régulier puisqu'il fait partie d'un chemin de randonnée sur lequel sont implantés plusieurs panneaux d'interprétation du paysage et de l'architecture. L'extrémité nord du commun sert d'embarcadère pour des bateaux pédaliers à une entreprise de location implantée à la fin du XXe siècle. Les bâtiments implantés en bordure du commun s'étagent au long d'un chemin en pente forte ; seuls les bâtiments implantés en bas de la pente donnent accès directement sur le commun.

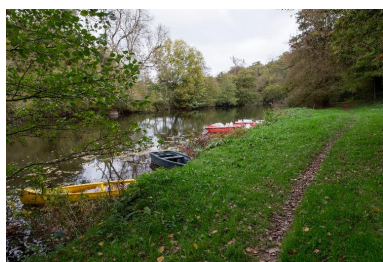
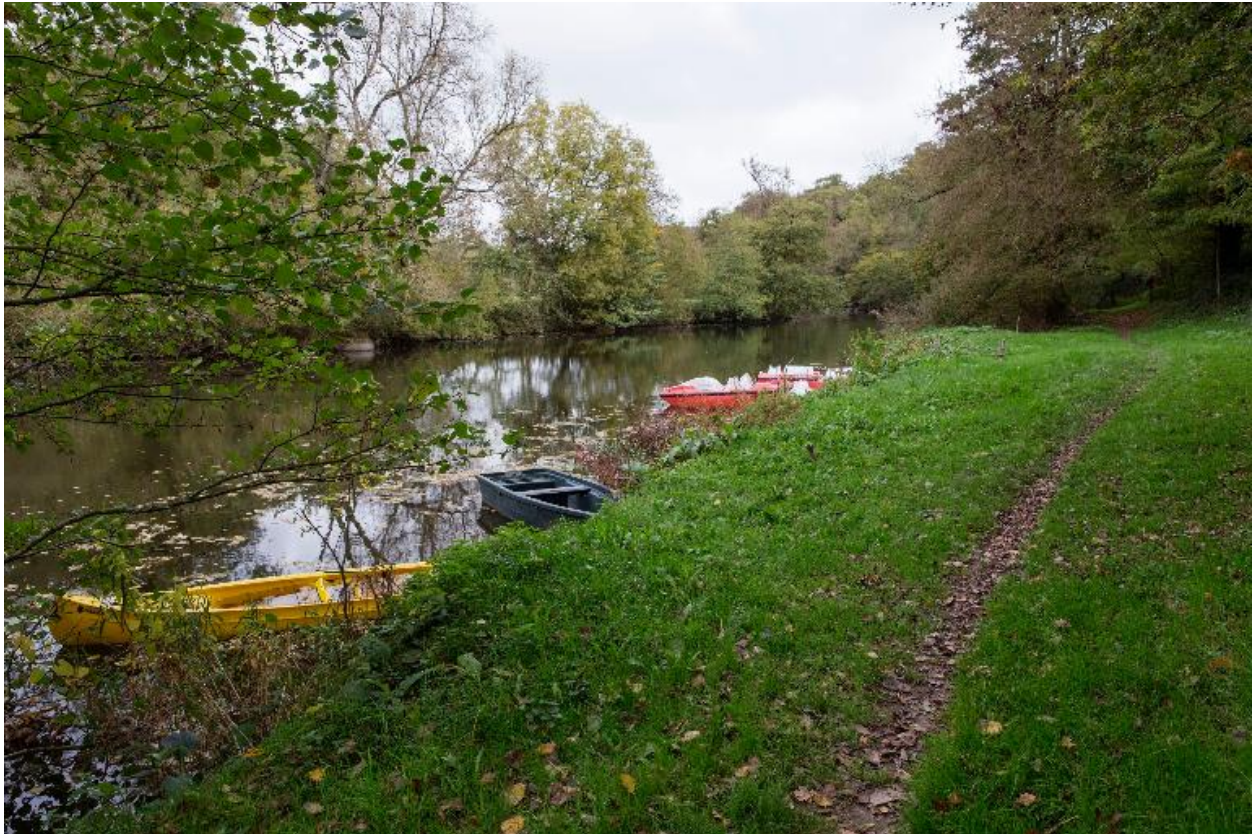
Commun aux habitants du Rousselin,  
ZW01-105, cadastre 2018.  
Phot. Denis Pillet  
IVR52\_20154400704NUCA

Commun aux habitants du Rousselin, ZW01-105, cadastre 2018.

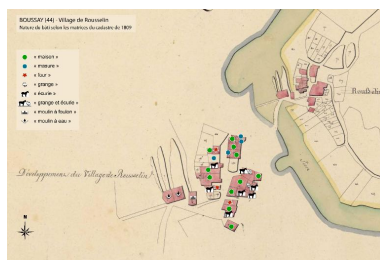
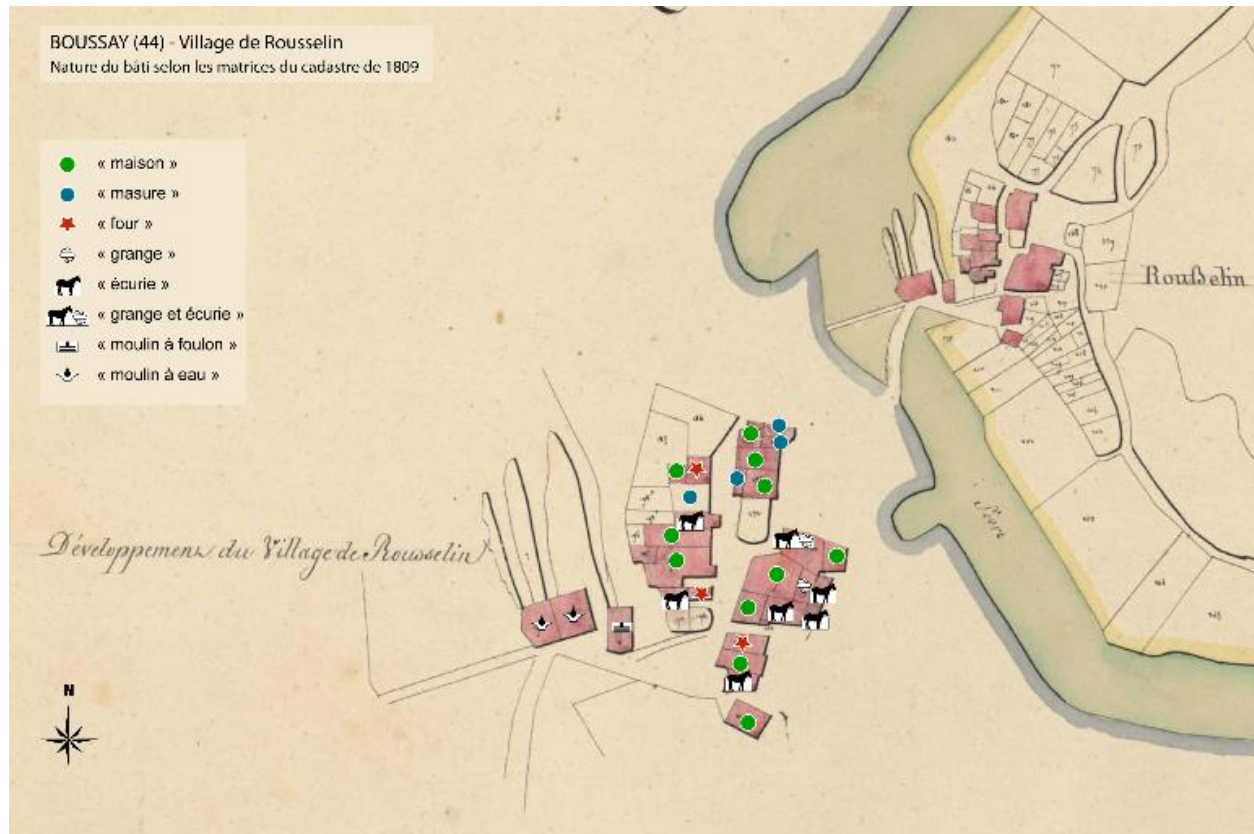
Nature du bâti selon les  
données du cadastre de 1809  
Dess. Virginie Desvigne  
IVR52\_20154400739NUDA

Nature du bâti selon les données du cadastre de 1809

Les matrices du cadastre de 1809 recensent 10 propriétaires dans l'écart pour 11 maisons, 4 mesures, 3 moulins et 12 dépendances (6 écuries, 3 fours, 2 granges, 1 toit à porcs).

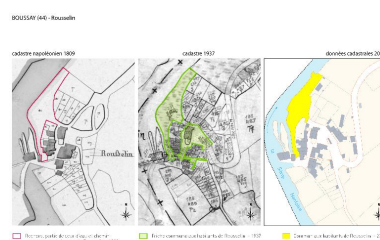
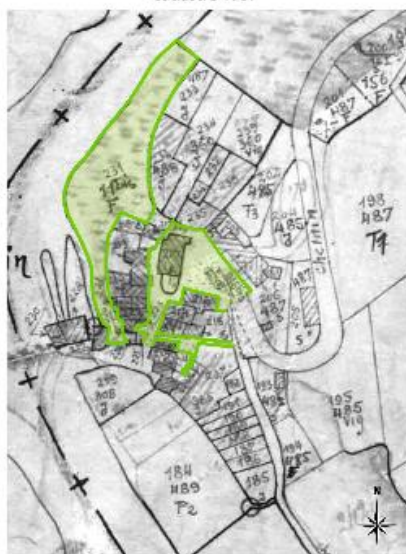
Evolution des communes du Rousselin  
selon les données cadastrales  
Dess. Virginie Desvigne  
IVR52\_20164400085NUDA

□ Rechers. partie de bourg ou d'ou et chemin  
communs aux habitants de Rousselin - 1809

□ Friche commune aux habitants de Rousselin - 1937

□ Commune aux habitants de Rousselin - 2015

## Evolution des communes du Rousselin selon les données cadastrales

Les états de section du cadastre napoléonien (1809) recensent un espace commun aux habitants du Rousselin désigné sous le terme de « rocher-pâturage » (1809, O 183). Lors d'une première révision du cadastre en 1937, ce même espace est à nouveau recensé comme bien commun sous la mention de « friche » (1937, O 231). Une seconde révision du cadastre en 1962 désigne toujours la même friche comme bien commun aux habitants du Rousselin (1962, O 317). Cette parcelle correspond strictement à l'espace encore commun aujourd'hui d'après le cadastre actuel (2015, ZW 105). Il s'agit d'une parcelle d'une superficie de 2356 m<sup>2</sup> en bordure de la Sèvre qui comprend à la fois la berge végétalisée et le chemin goudronné permettant d'accéder aux moulins en contrebas. Selon un accord passé avec la commune, les habitants entretiennent annuellement la parcelle végétalisée et la collectivité se charge de l'entretien de la route.

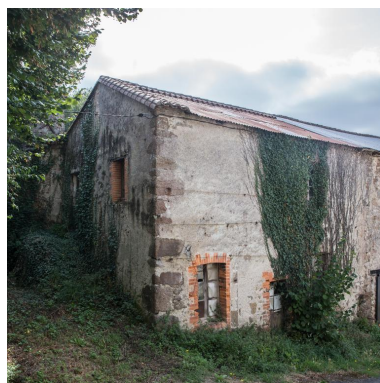
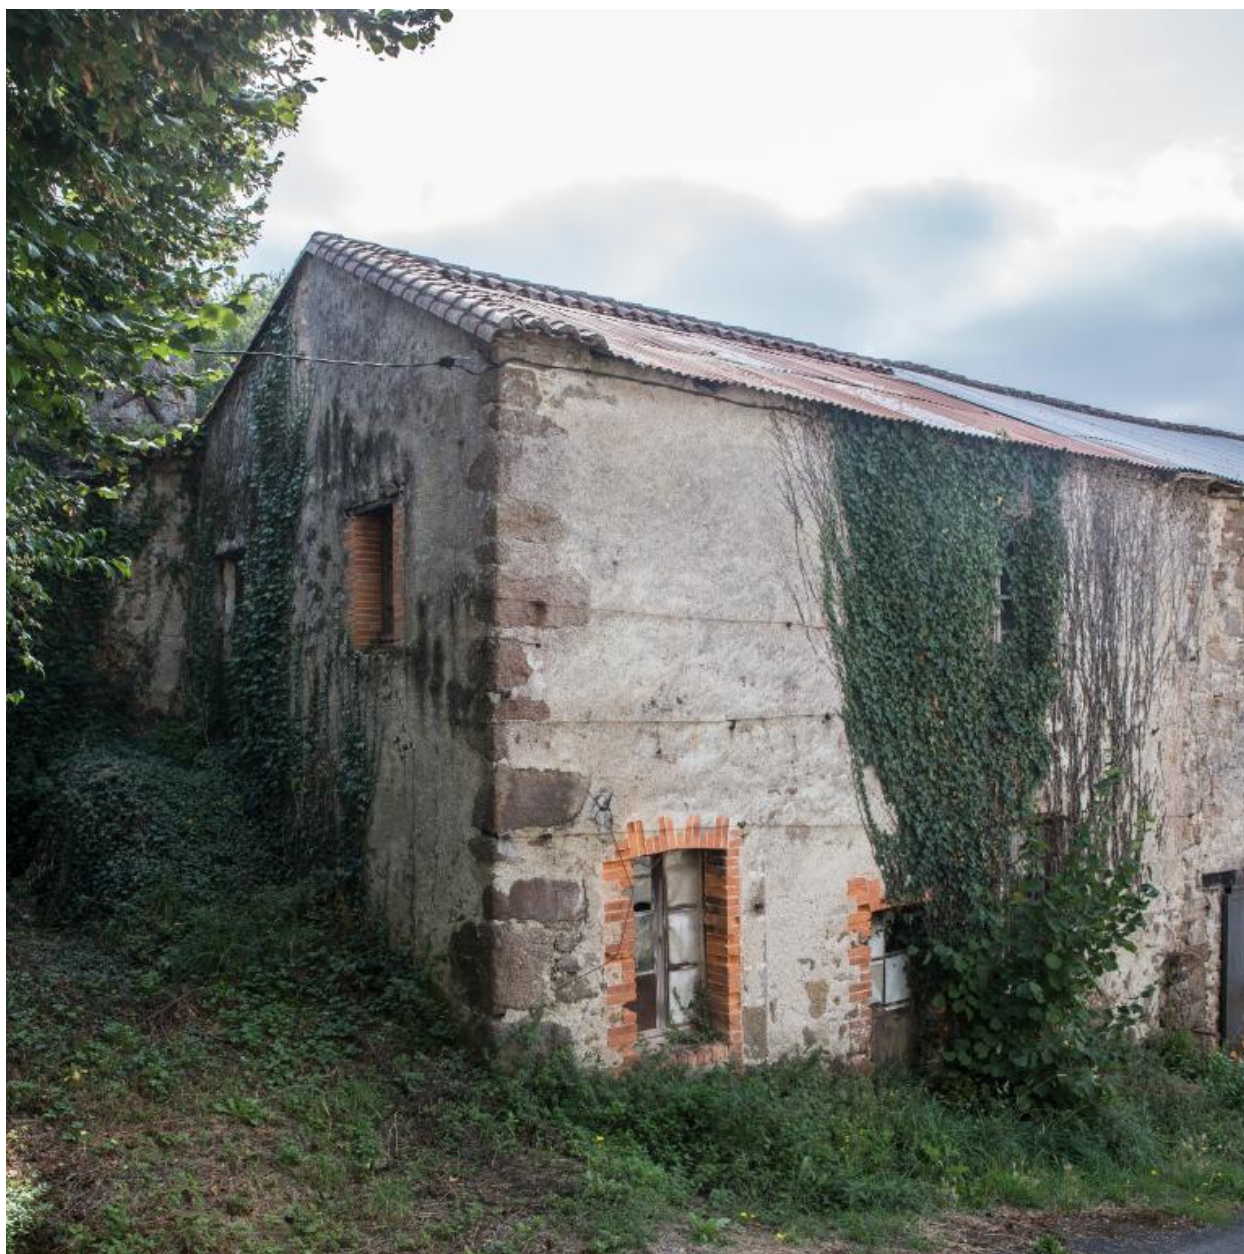
Habitation avec étage de stockage  
en surcroît. Rousselin, Boussay,  
cadastre 2018, 000 ZW 01-126.  
Phot. Pierre-Bernard Fourny  
IVR52\_20184400263NUCA

Habitation avec étage de stockage en surcroît. Rousselin, Boussay, cadastre 2018, 000 ZW 01-126.

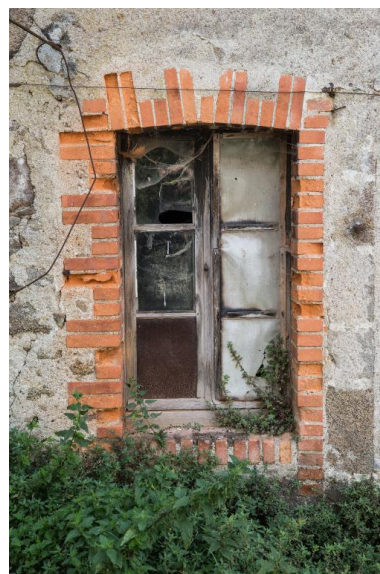
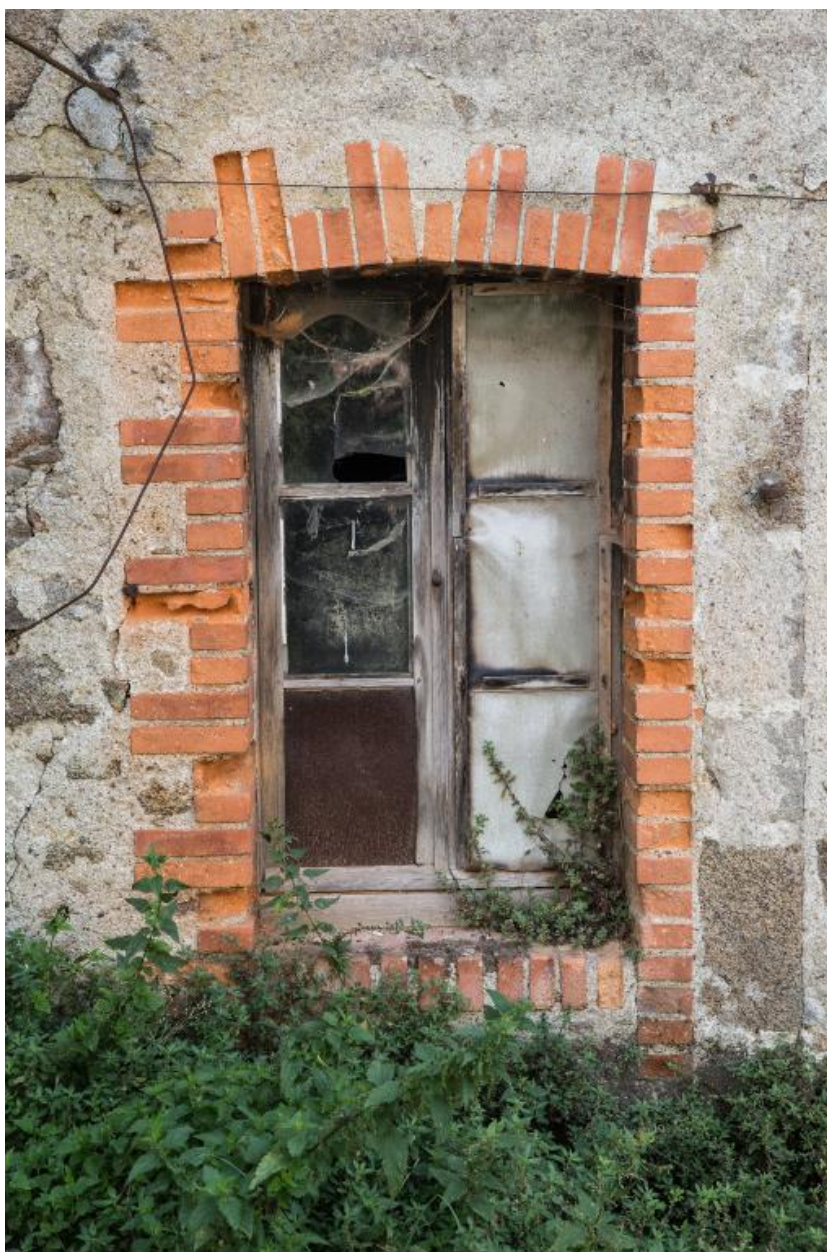
Habitation avec étage de  
stockage en surcroît. Détail de  
la baie avec encadrement en  
briques. Rousselin, Boussay,  
cadastre 2018, 000 ZW 01-126.  
Phot. Pierre-Bernard Fourny  
IVR52\_20184400264NUCA

Habitation avec étage de stockage en surcroît. Détail de la baie avec encadrement en briques. Rousselin, Boussay, cadastre 2018, 000 ZW 01-126.

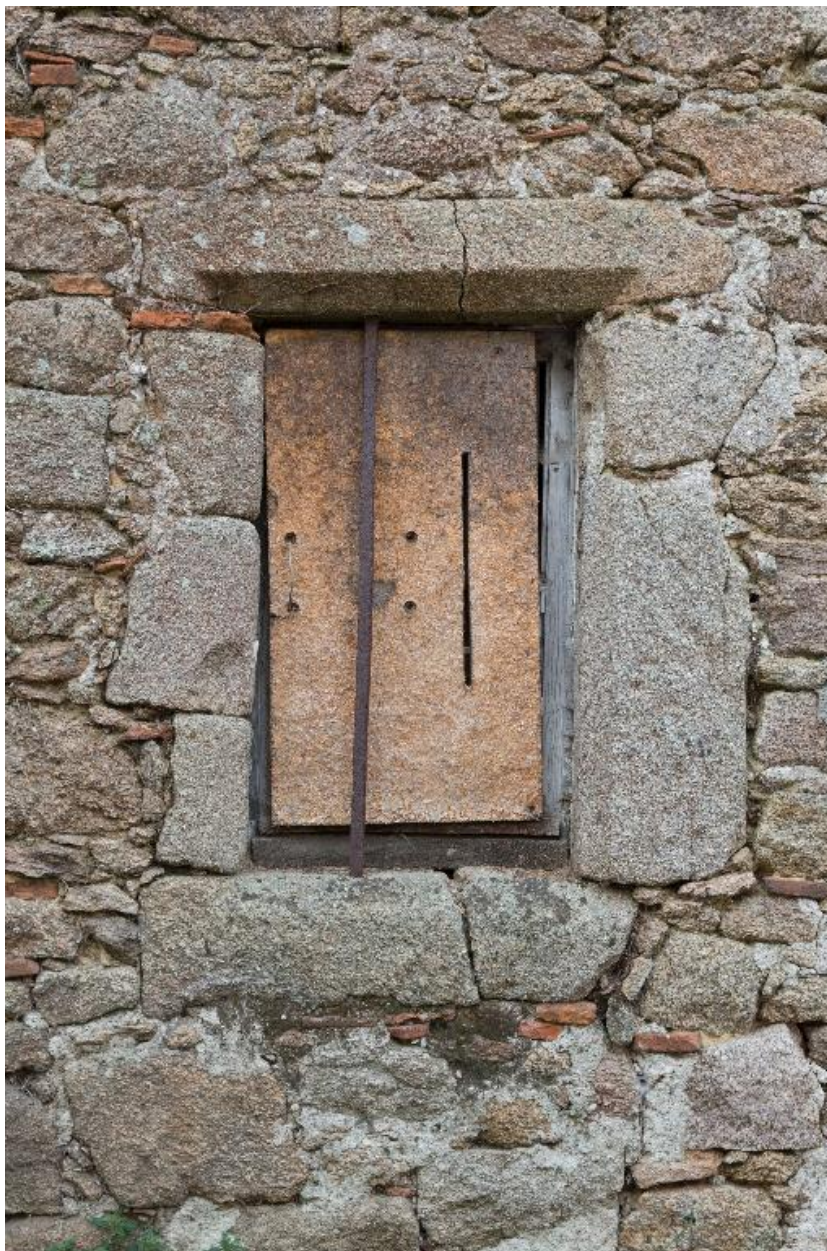
Baie à chanfrein, ZW-01-125, cadastre 2018.  
Phot. Denis Pillet  
IVR52\_20154400698NUCA

Baie à chanfrein, ZW-01-125, cadastre 2018.
