Pays de la Loire, Loire-Atlantique Boussay Rousselin

# **Ecart dit Rousselin**

Numéro de dossier : IA44005639 Date de l'enquête initiale : 2015 Date(s) de rédaction : 2015

Cadre de l'étude : enquête thématique régionale Villages à communs

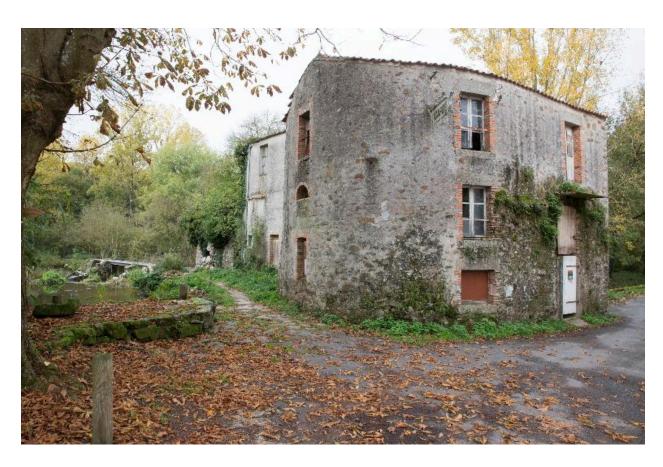
Les deux moulins en bord de Sèvre, ZW01-104, 224, 225, cadastre 2018.

Les maisons d'habitation sont quasiment toute remaniées au XIXe siècle (2015, ZW 216, 214, 126, 125), tout comme les trois moulins (2015, ZW 104, 225, 224). Ces remaniements introduisent la brique dont l'usage est facilité par l'industrialisation du XIXe siècle, dans ses encadrements de portes et fenêtre qui sont parfois en forme de demi-lune ou en arc segmentaire. Ces éléments décoratifs font écho a l architecture de style rustique à l'italienne qui se diffuse sur le territoire tout au long du siècle.

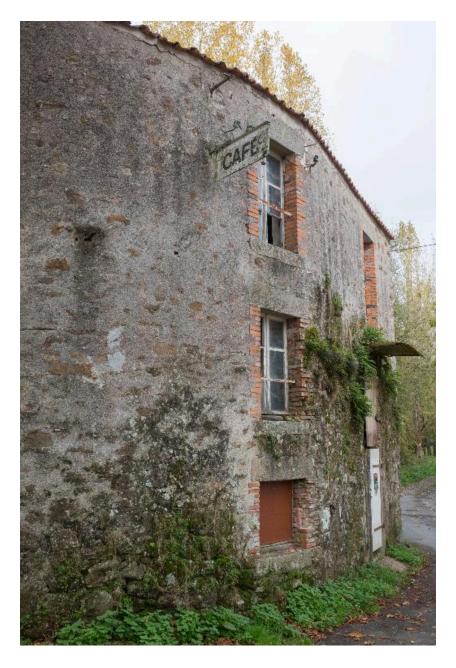
Façade du moulin, ZW01-104, cadastre 2018.

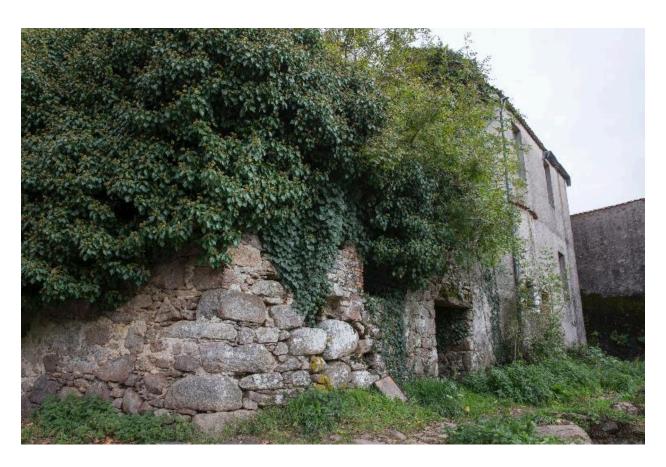
Façade des moulins, vue depuis la Sèvre, Zw01-224 et 225, cadastre 2018.

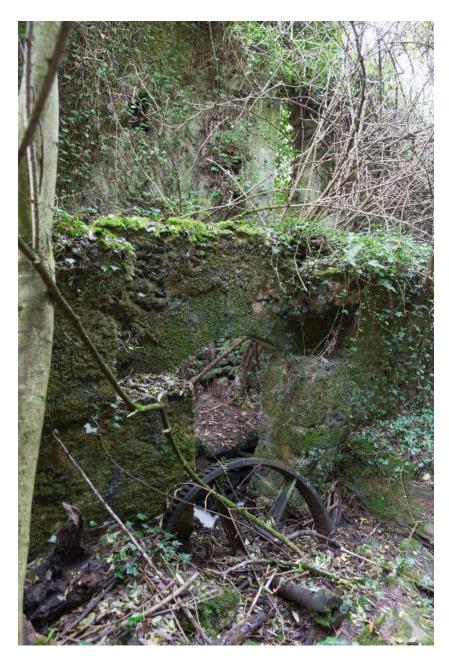
Vestiges du mécanisme du moulin, ZW01-224, cadastre 2018.

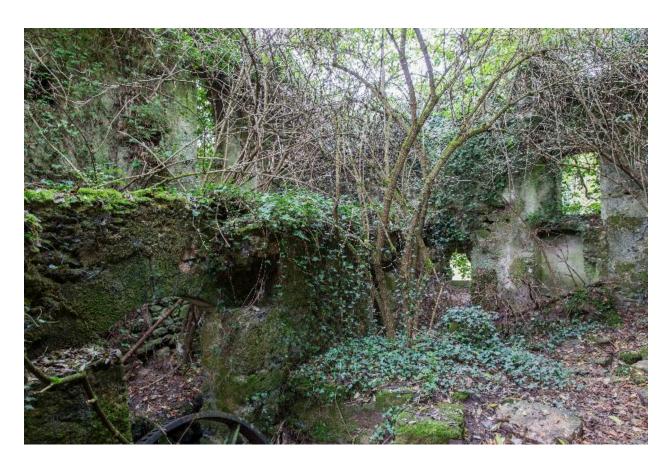
Vestiges du mécanisme du moulin, ZW01-224, cadastre 2018.

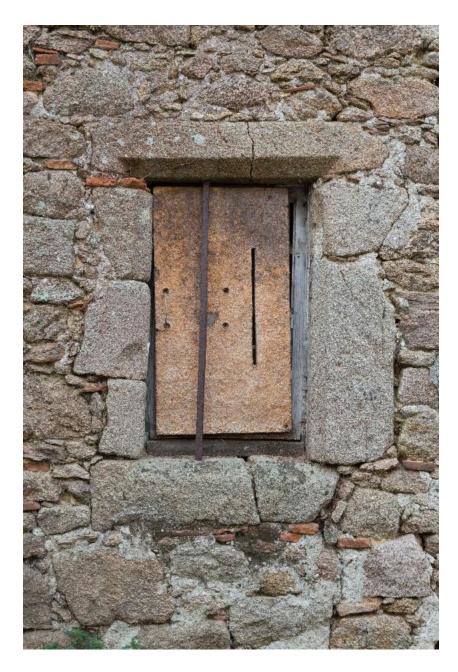
Baie à chanfrein, ZW-01-125, cadastre 2018.

Une maison qui pourrait dater du XVe siècle a été repérée par Christine Toulier lors de l'opération d'inventaire du canton de Clisson (2015, ZW 125 et 126). Cette maison de volume imposant est à deux niveaux et combles à surcroît. Ses murs sont en granit et la toiture à deux pans est recouverte de tuiles creuses. Elle est pourvue d'un escalier de distribution extérieure en pignon. Les encadrements initiaux des baies sont en moellons de granit et à chanfrein. La maison est remaniée au XIXe siècle : des fenêtres et portes en arcs surbaissées sont encadrées de briques minces.

Les maisons d'habitation ont toutes une structure similaire : elles sont à deux niveaux avec une toiture à deux pans couverte de tuiles creuses ; leurs élévations et les encadrements des portes et baies sont en moellons de granite. Les fenêtres sont parfois à chanfrein. Le second niveau est généralement utilisé comme pièce de stockage.

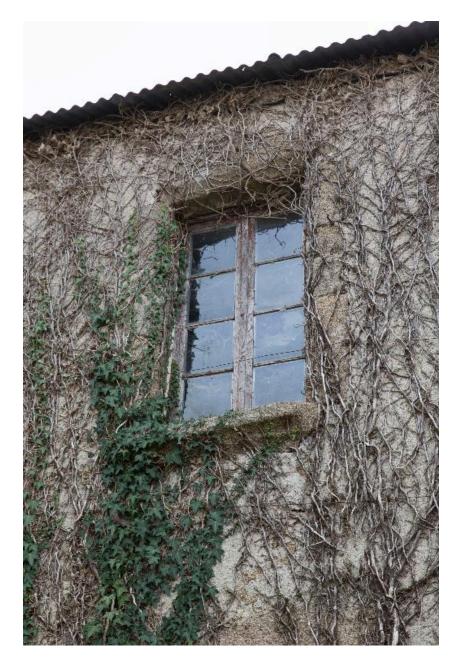
Baie à chanfrein et pierre d'appui, ZW-01-125, cadastre 2018.

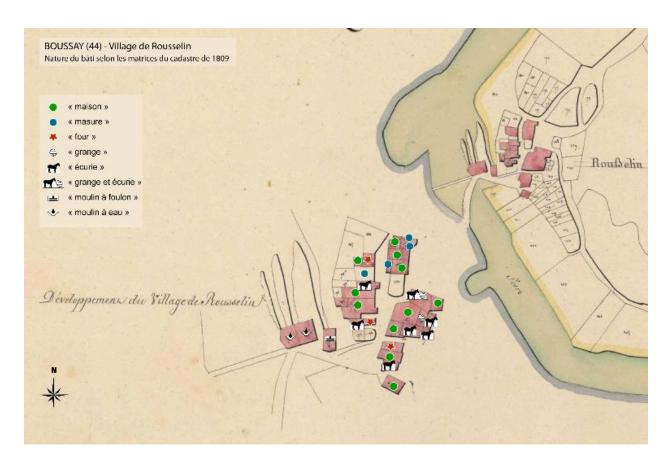
Nature du bâti selon les données du cadastre de 1809

Les matrices du cadastre de 1809 recensent 10 propriétaires dans l'écart pour 11 maisons, 4 masures, 3 moulins et 12 dépendances (6 écuries, 3 fours, 2 granges, 1 toit à porcs).

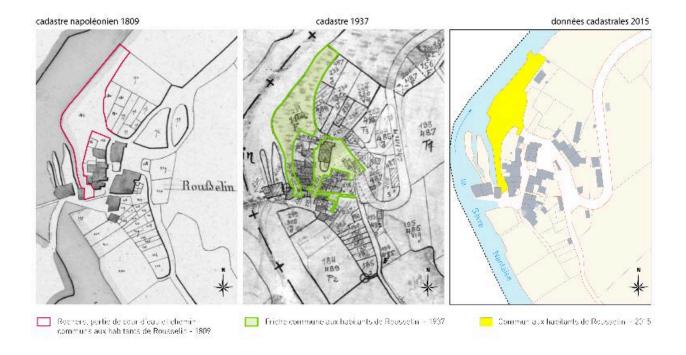
Evolution des communs du Rousselin selon les données cadastrales

Les états de section du cadastre napoléonien (1809) recensent un espace commun aux habitants du Rousselin désigné sous le terme de « rocher-pâture » (1809, O 183). Lors d'une première révision du cadastre en 1937, ce même espace est à nouveau recensé comme bien commun sous la mention de « friche » (1937, O 231). Une seconde révision du cadastre en 1962 désigne toujours la même friche comme bien commun aux habitants du Rousselin (1962, O 317). Cette parcelle correspond strictement à l'espace encore commun aujourd'hui d'après le cadastre actuel (2015, ZW 105). Il s'agit d'une parcelle d'une superficie de 2356 m² en bordure de la Sèvre qui comprend à la fois la berge végétalisée et le chemin goudronné permettant d'accéder aux moulins en contrebas. Selon un accord passé avec la commune, les habitants entretiennent annuellement la parcelle végétalisée et la collectivité se charge de l'entretien de la route.

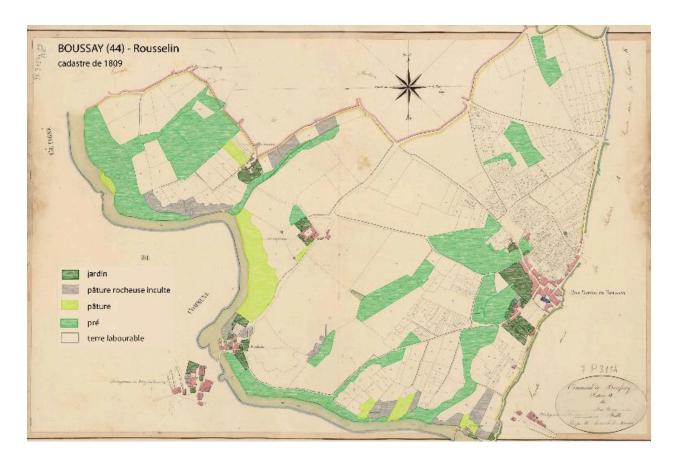
Nature du parcellaire selon les données du cadastre de 1809

Le parcellaire environnant, lisible sur le plan cadastral de 1809, est constitué d'une grande majorité de terres labourables dédiées à la culture céréalière, des prés et quelques pâtures en bordure de la Sèvre et à l'ouest du bourg de Boussay.

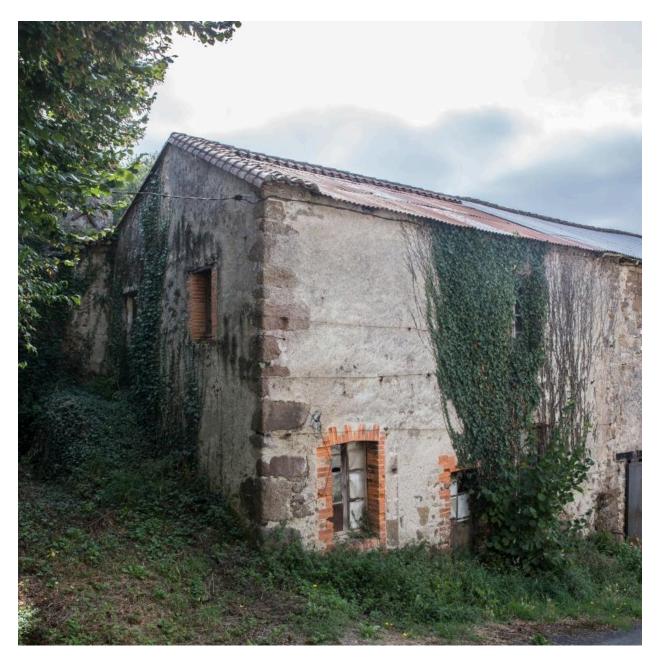
Habitation avec étage de stockage en surcroît. Rousselin, Boussay, cadastre 2018, 000 ZW 01-126.

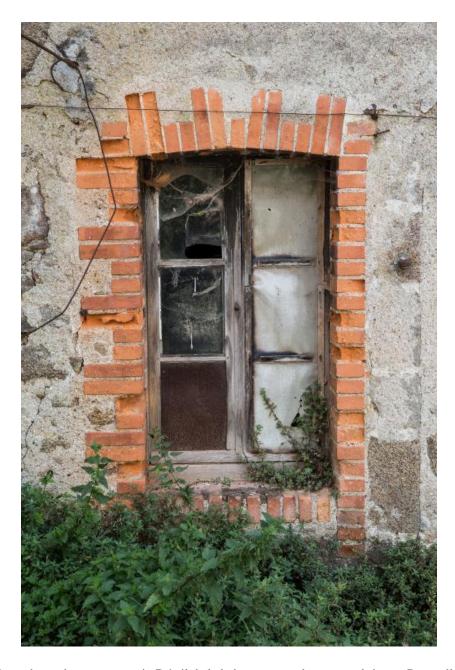
Habitation avec étage de stockage en surcroît. Détail de la baie avec encadrement en briques. Rousselin, Boussay, cadastre 2018, 000 ZW 01-126.
