Pays de la Loire, Loire-Atlantique
Guérande
1 rue du Vieux-Marché-aux-Grains

Maison, 1 rue du Vieux-Marché-aux-Grains

Numéro de dossier : IA44004317
Date de l'enquête initiale : 2005
Date(s) de rédaction : 2007
Cadre de l'étude : inventaire topographique
Degré d'étude : étudié

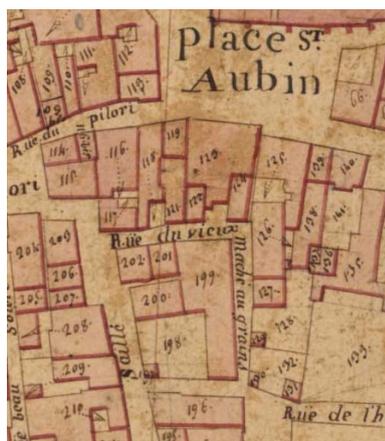
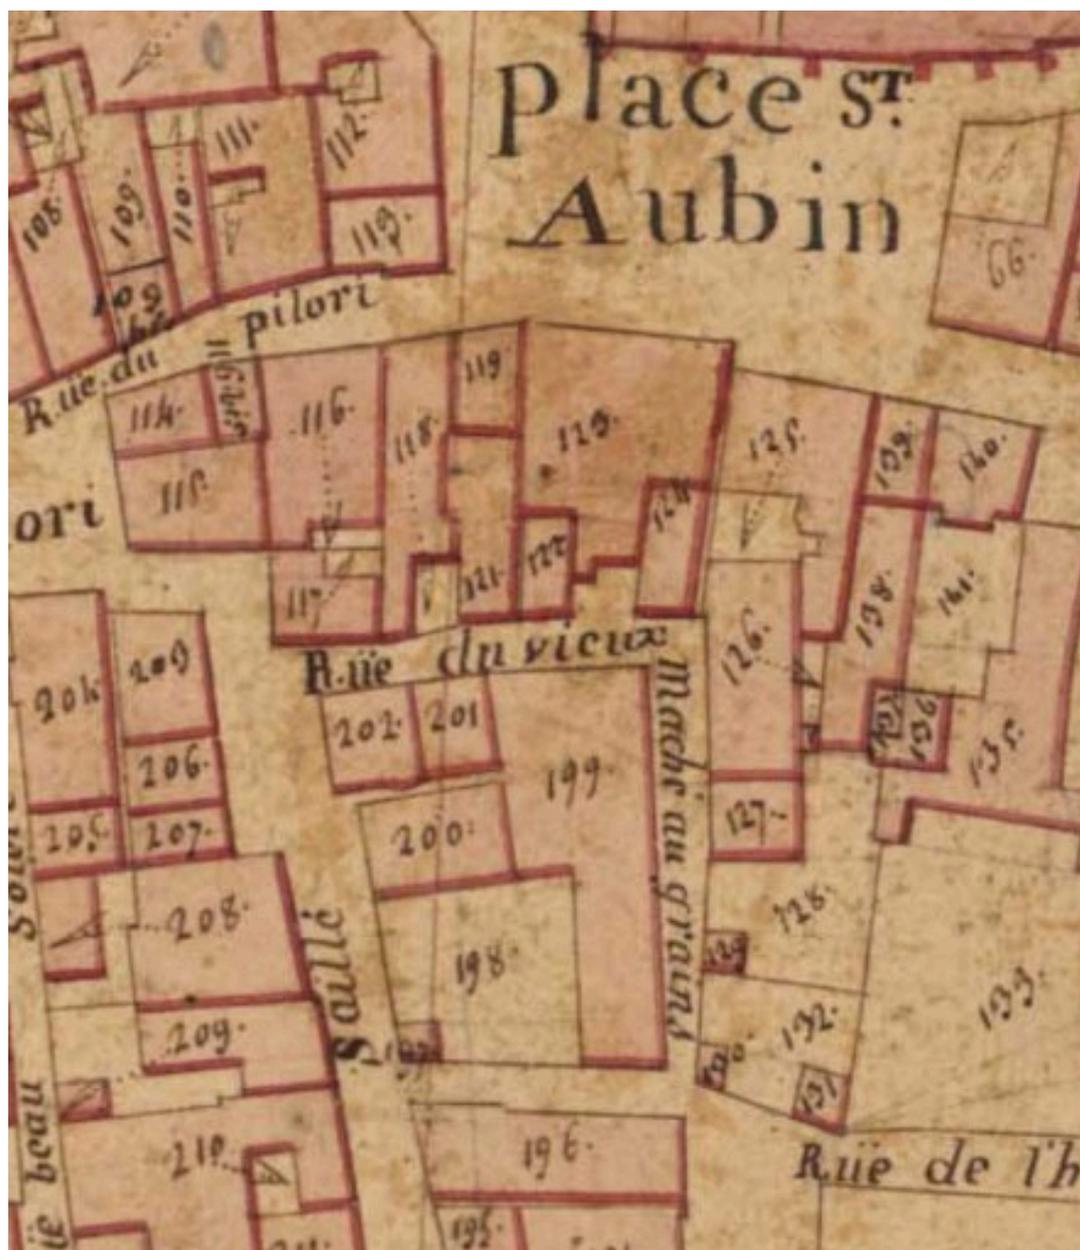
Extrait du plan cadastral
de 1819, section Z 199.
IVR52_20074405114NUCA

Extrait du plan cadastral de 1819, section Z 199.

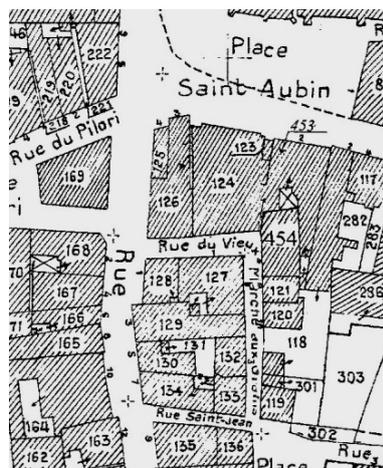
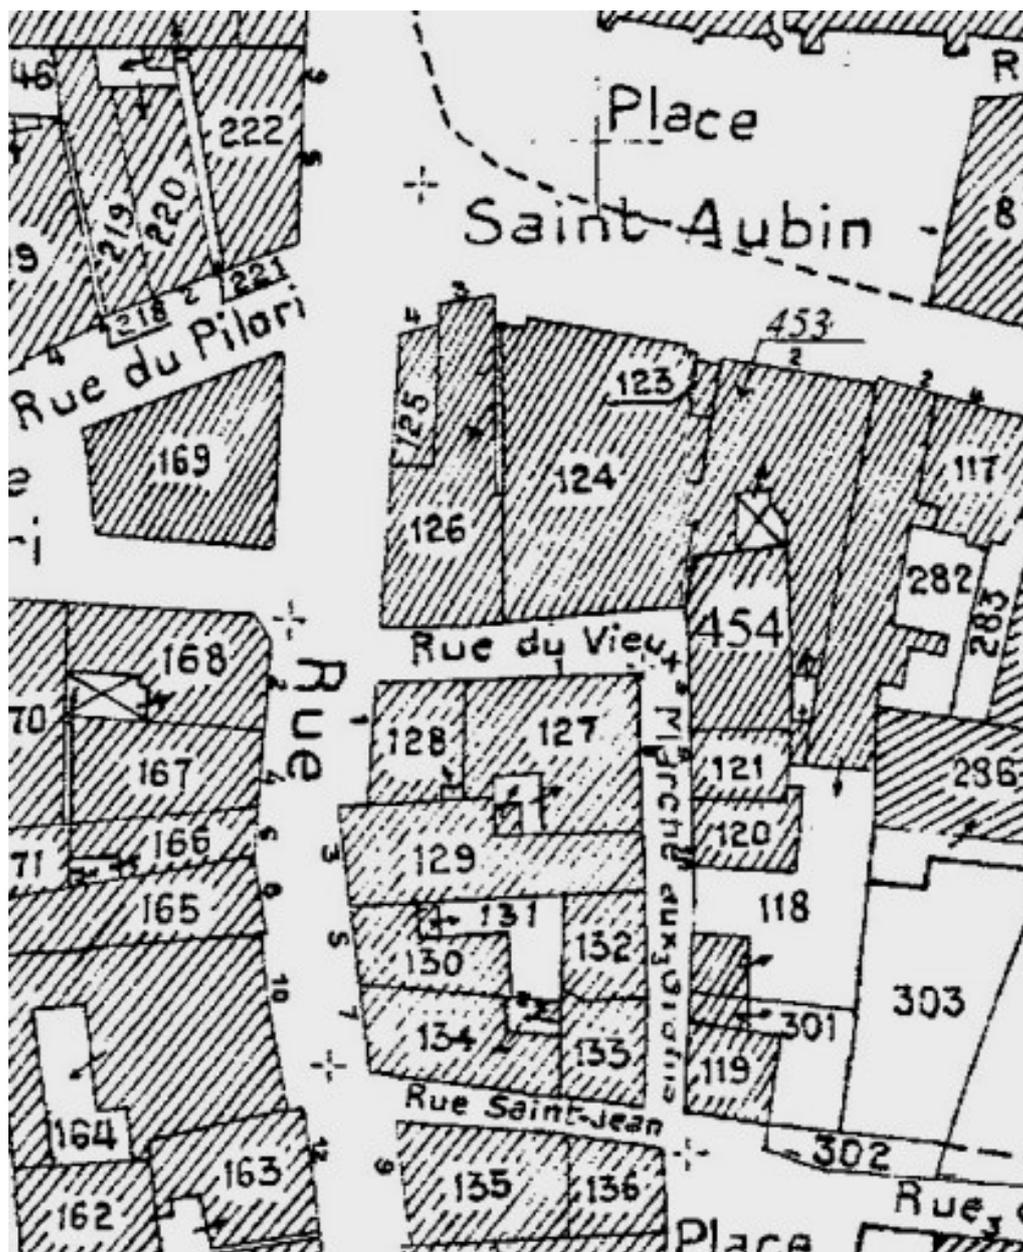
Extrait du plan cadastral
de 1989, section AK 127.
Phot. Frédéric
(reproduction) Dufrière
IVR52_20074405115NUCA

Extrait du plan cadastral de 1989, section AK 127.

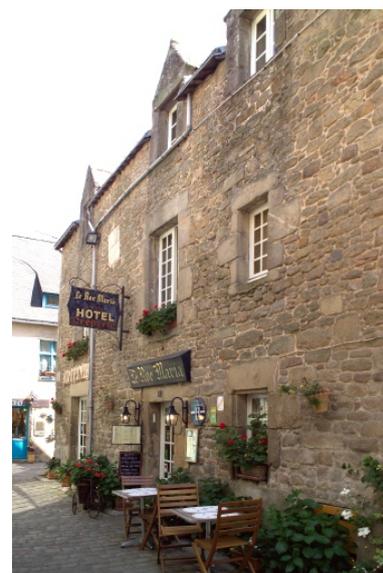
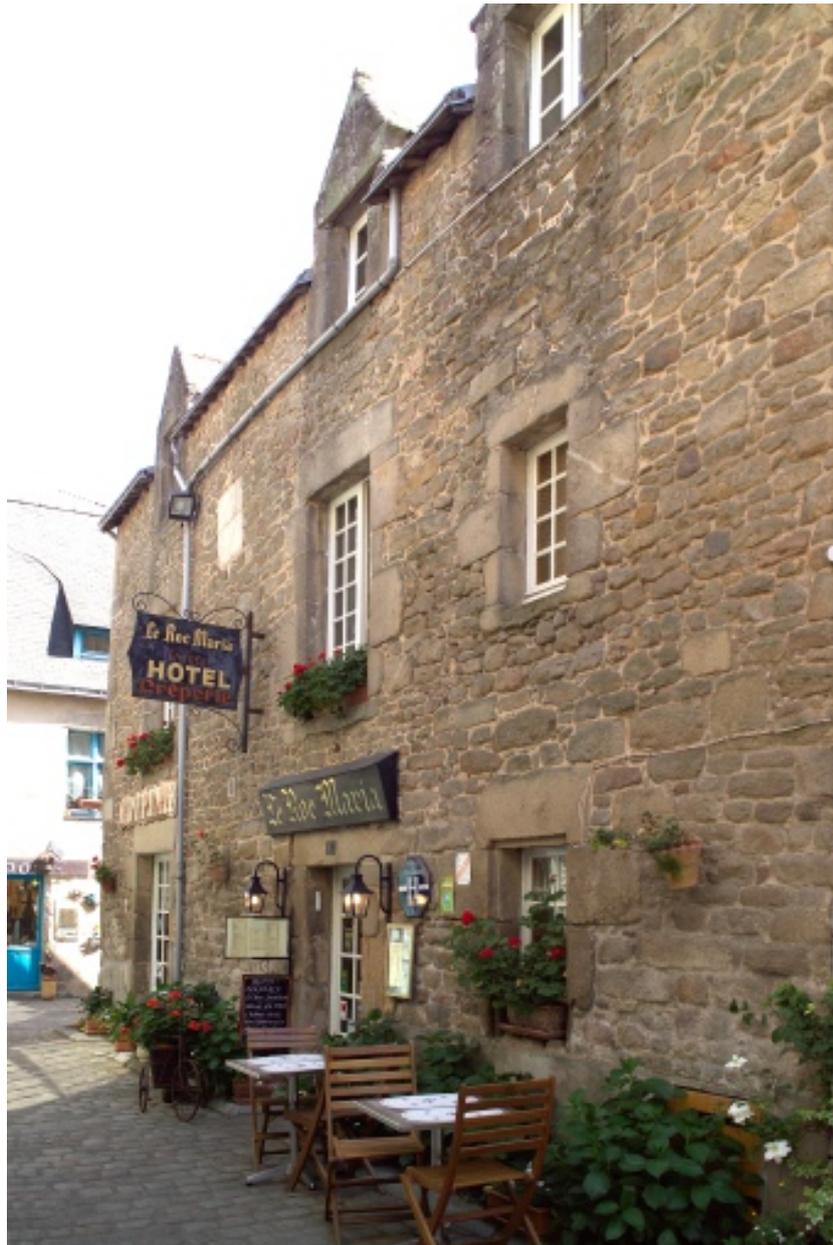
Façade principale vue vers l'Est.
Phot. Denis Pillet
IVR52_20074400752NUCA

Façade principale vue vers l'Est.

Située dans la rue du Vieux Marché aux Grains, cette maison se compose de deux bâtiments : l'un formant l'angle de la rue, l'autre accolé au Sud. Il en résulte un ensemble affectant un plan en L avec une petite cour rectangulaire en cœur d'îlot. Le bâtiment à trois niveaux (rez-de-chaussée, étage carré, étage de comble) est construit en moellon de granite sous couverture d'ardoise. Le mur gouttereau nord est percé de trois travées terminées par des lucarnes sous fronton triangulaire. Le traitement des ouvertures atteste des remaniements successifs. La partie formant l'angle de la rue possède au rez-de-chaussée deux salles séparées par un mur de refend. Chacune possédait une cheminée monumentale détruite. À l'Ouest, le foyer et les jambages sont toujours visibles. À l'Est, la seconde salle possède un placard de style breton et un pavage en carreaux de ciment. Le motif est une alternance de fleurs de lys et de queues d'hermines.

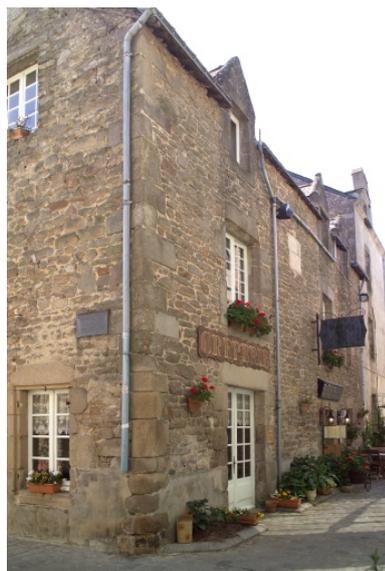
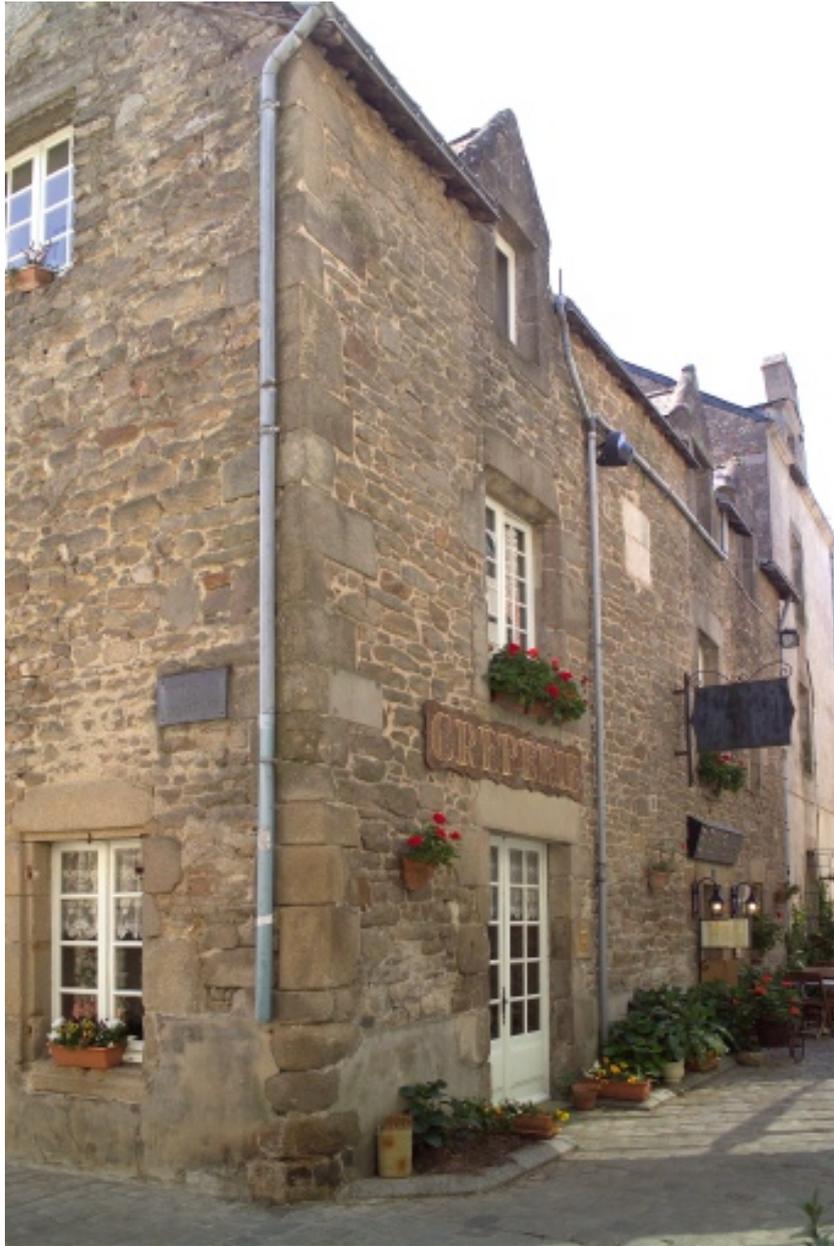
Façade principale vue vers l'Ouest.
Phot. Denis Pillet
IVR52_20074400751NUCA

Façade principale vue vers l'Ouest.

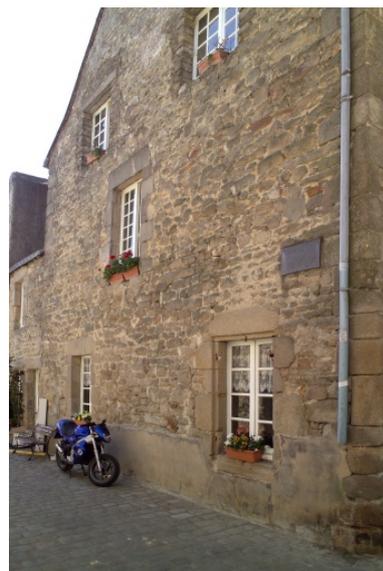
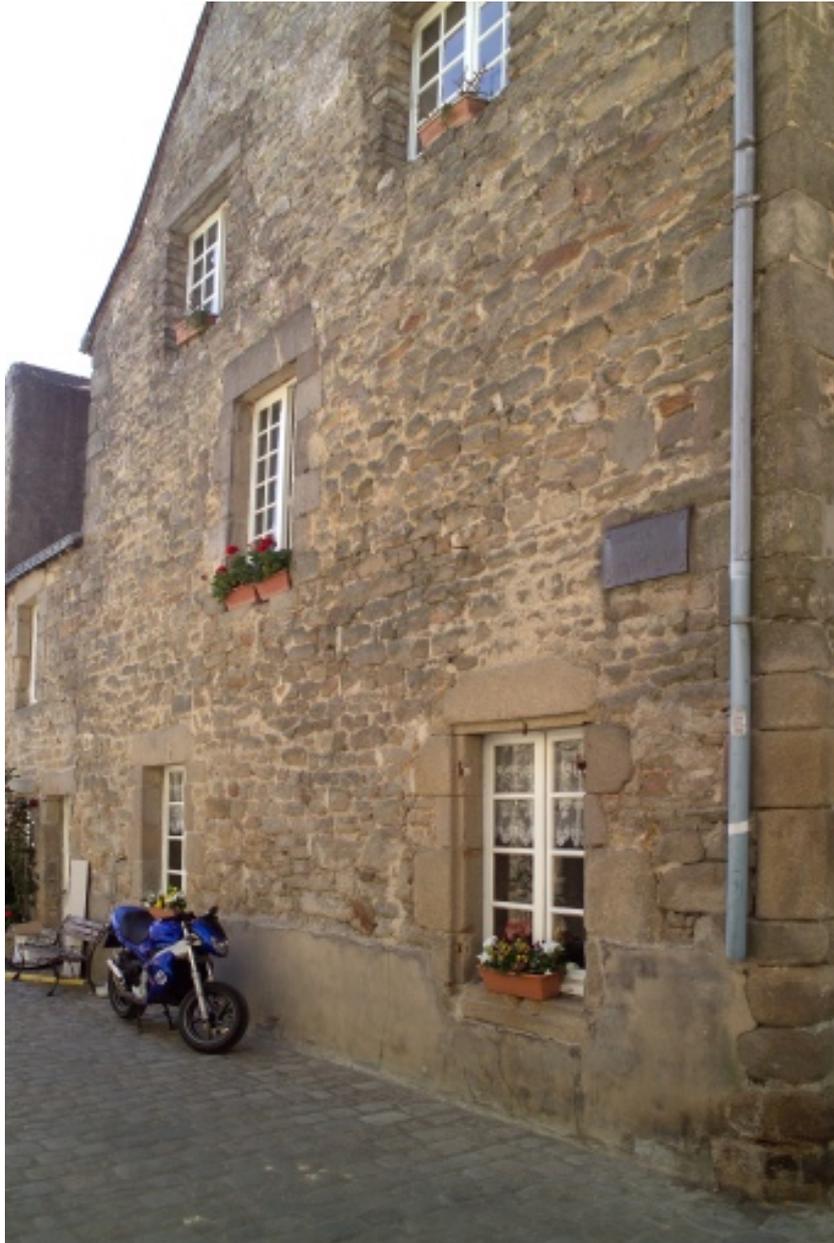
Vue du pignon.
Phot. Denis Pillet
IVR52_20074400750NUCA

Vue du pignon.

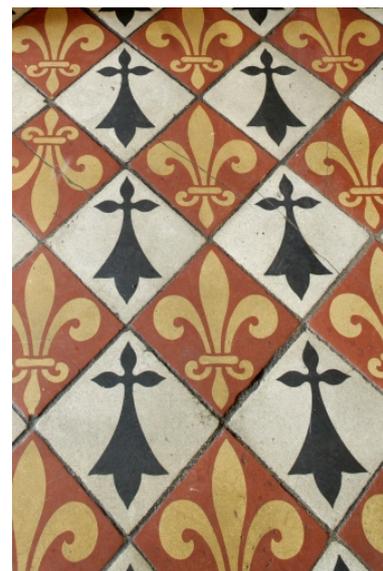
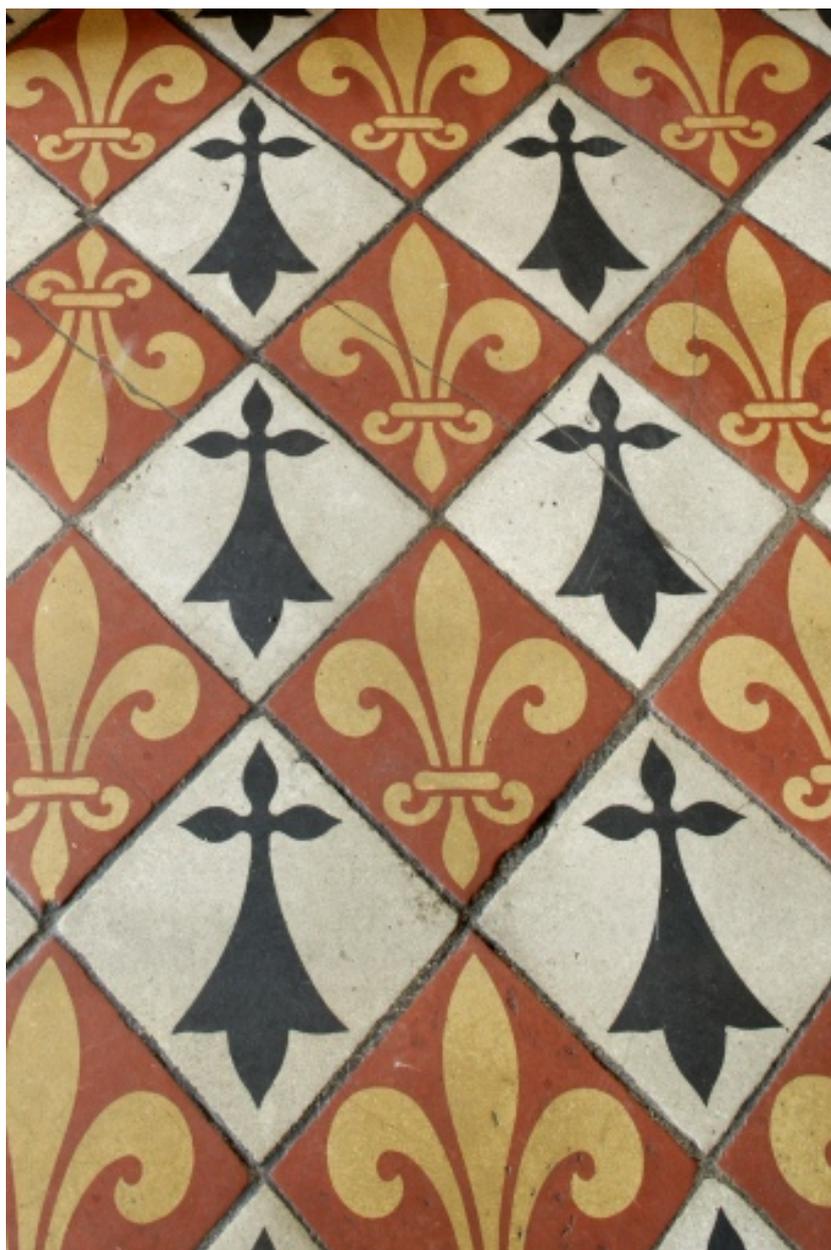
Sol en carreaux de ciment
au rez-de-chaussée.
Phot. Denis Pillet
IVR52_20074401032NUCA

Sol en carreaux de ciment au rez-de-chaussée.

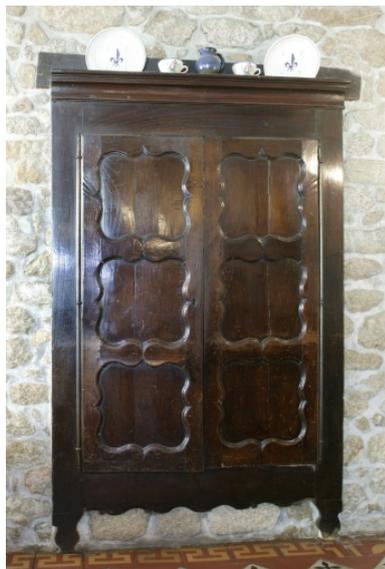
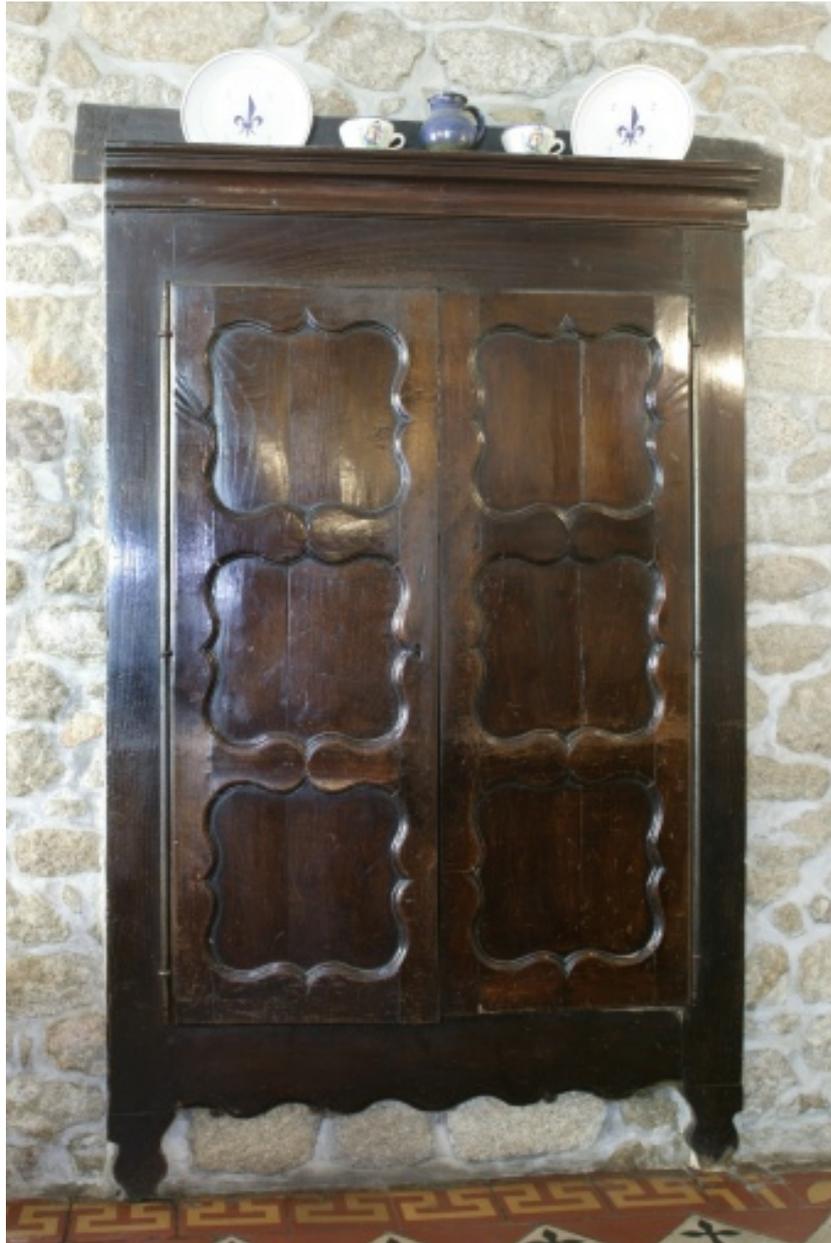
Placard au rez-de-chaussée.
Phot. Denis Pillet
IVR52_20074401033NUCA

Placard au rez-de-chaussée.

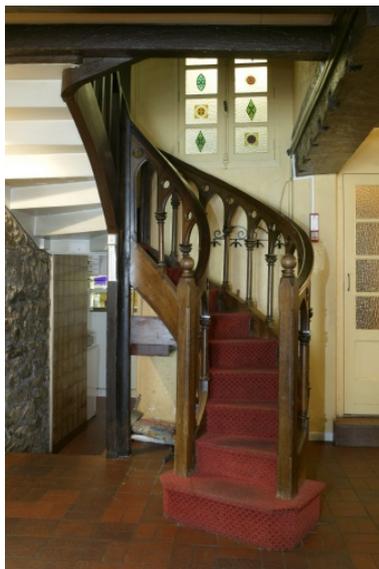
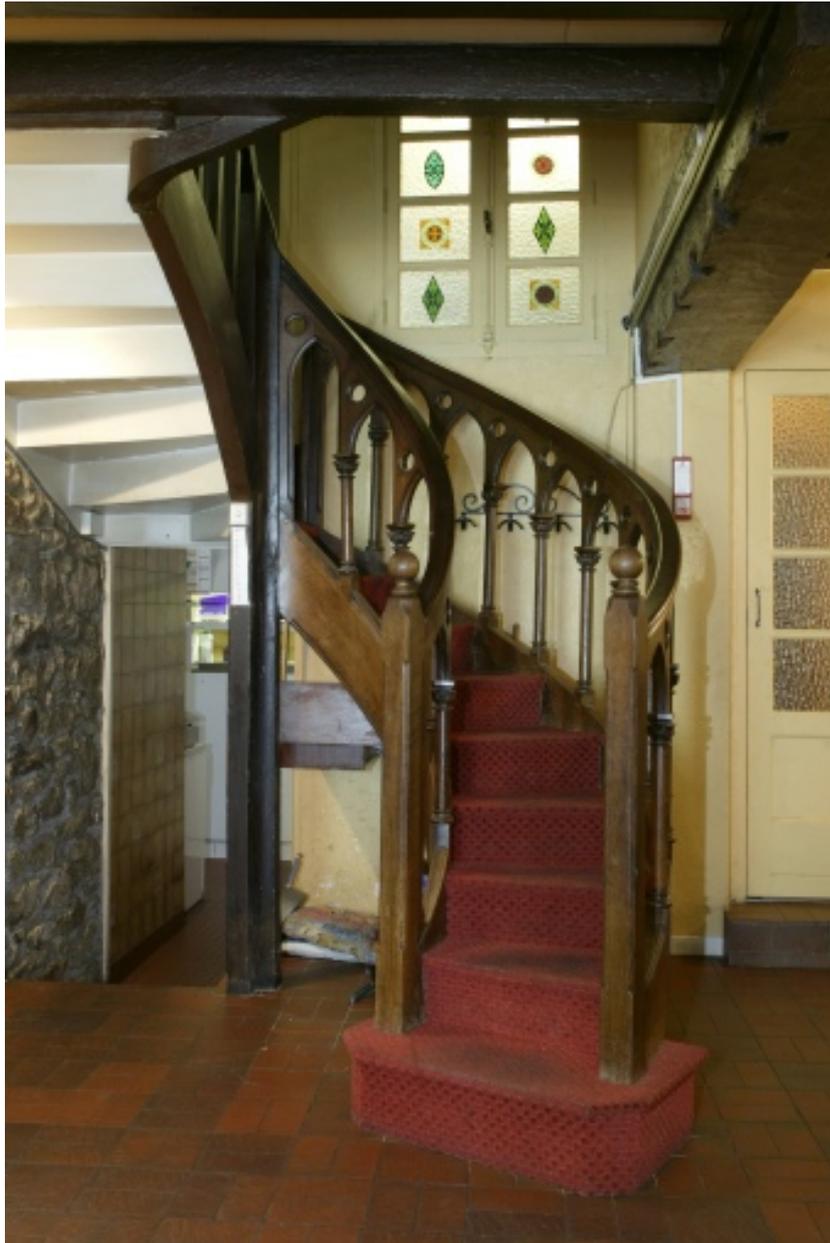
Chaire en remploi.
Phot. Denis Pillet
IVR52_20074401034NUCA

Chaire en remploi.

La partie inférieure de l'escalier est un remploi de chaire d'église. Le reste de l'escalier date du XIX^e siècle. Le premier étage et le comble n'ont pas conservé d'éléments d'architecture notable.
