Pays de la Loire, Loire-Atlantique  
Guérande  
7 place du Piloni

## Maison, 7 place du Piloni

Numéro de dossier : IA44004448  
Date de l'enquête initiale : 2006  
Date(s) de rédaction : 2006  
Cadre de l'étude : inventaire topographique  
Degré d'étude : étudié

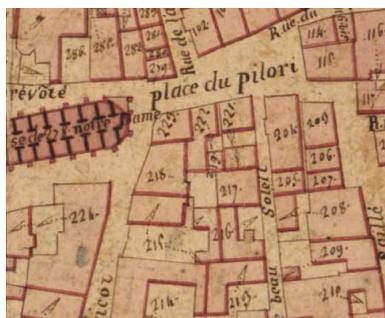
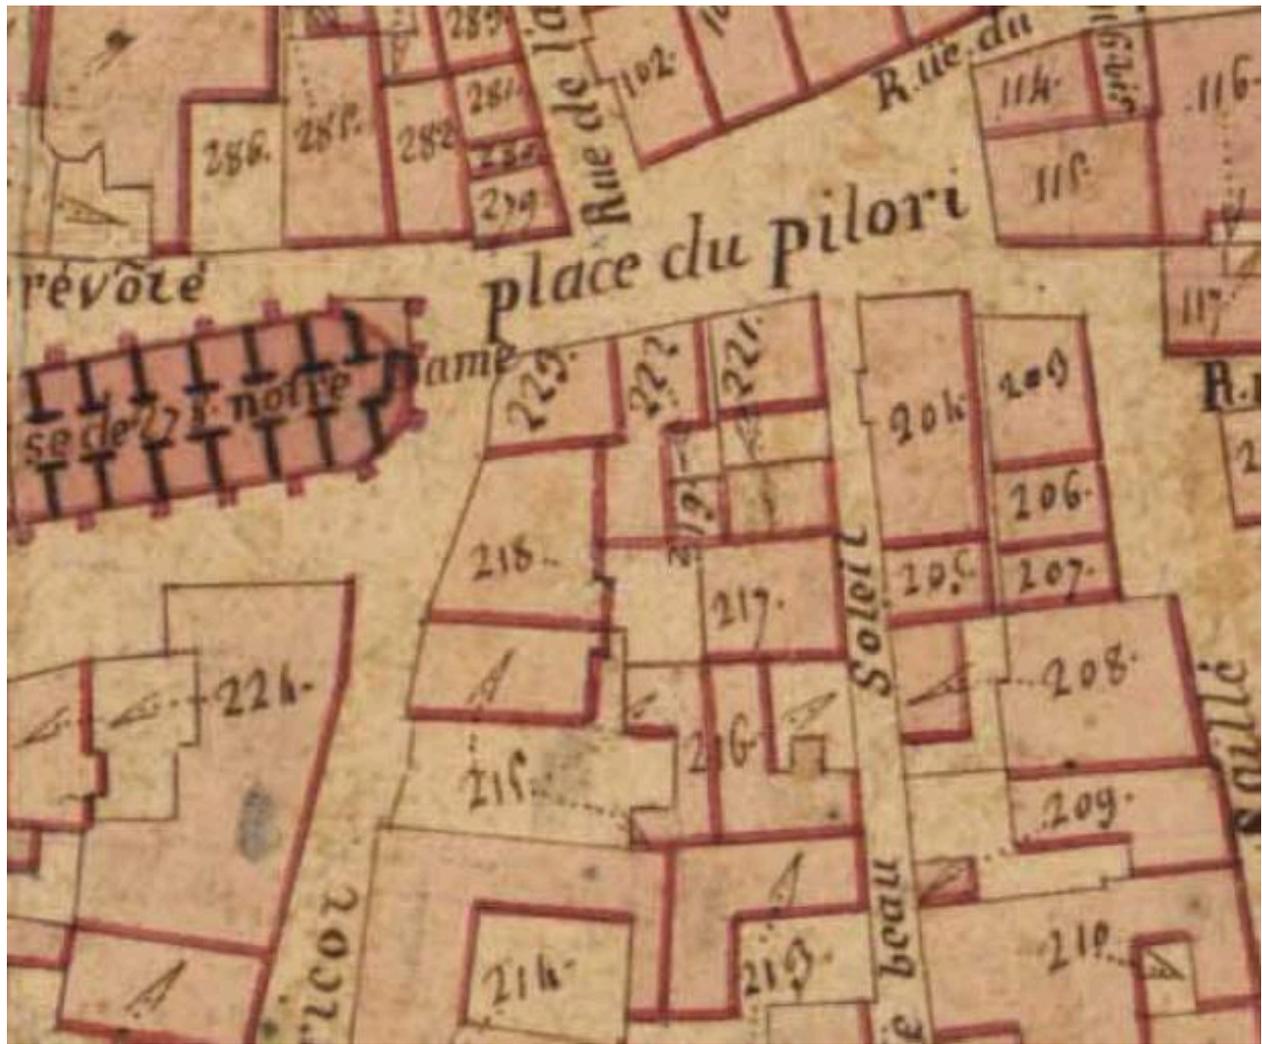
Extrait du plan cadastral de 1819, section Z, parcelle 229.  
IVR52\_20074405094NUCA

Extrait du plan cadastral de 1819, section Z, parcelle 229.

Milieu d'implantation : en ville  
Références cadastrales : 1819, Z, 229 ; 1989, AK, 174

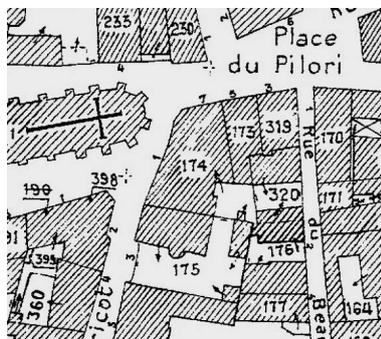
Extrait du plan cadastral de 1819, section AK, parcelle 174.  
Phot. Frédéric  
(reproduction) Dufrière  
IVR52\_20074405095NUCA

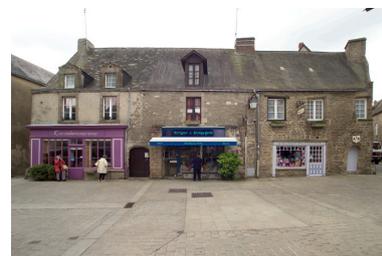
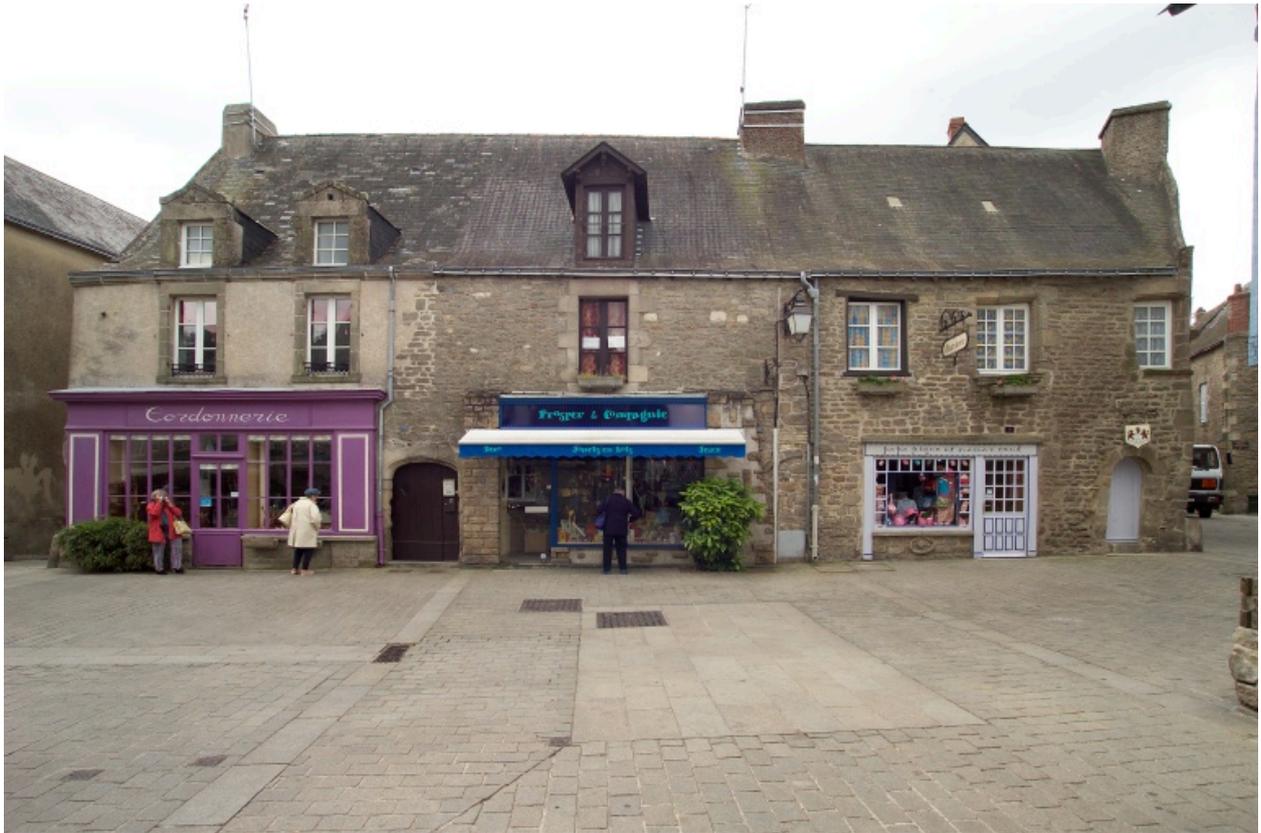
Vue générale de la façade nord.  
Phot. Denis Pillet  
IVR52\_20064402516NUCA

Vue générale de la façade nord.

La moitié nord, qui correspond au bâtiment d'origine, présentait anciennement sur son mur est une cheminée disparue dont il ne subsiste que la trace de l'ancrage dans le sol. Immédiatement au Sud, une porte, actuellement condamnée, traversait le mur oriental. Parmi les trois ouvertures de la façade nord, la plus à l'Est a été entièrement reprise en bois. Celles du Centre et de l'Ouest conservent une même suite de moulures douces sur le linteau et les montants. La double baie ouest s'organise autour d'un pilier central sur l'angle de la maison.

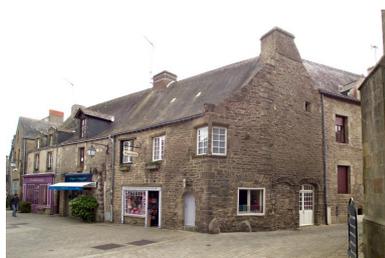
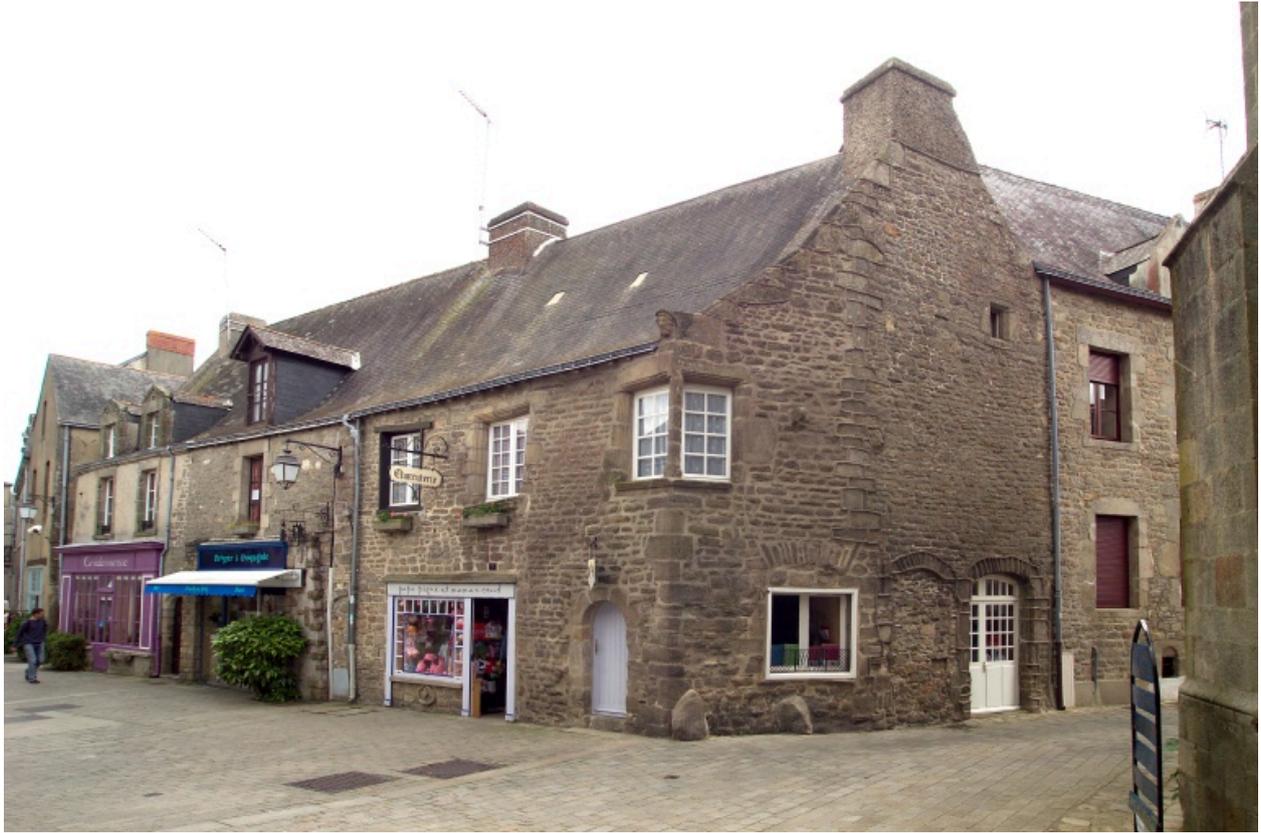
Vue de trois quarts depuis le nord-ouest.  
Phot. Denis Pillet  
IVR52\_20064402522NUCA

Vue de trois quarts depuis le nord-ouest.

Le pignon occidental accueille à son extrémité nord une figure humaine, appelée le « Bonhomme Guérande ». Le rampant saillant adopte un profil brisé.

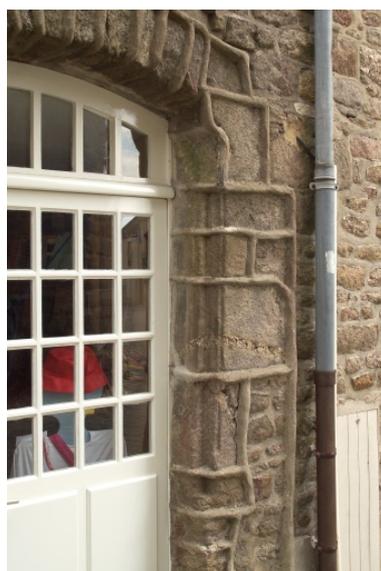
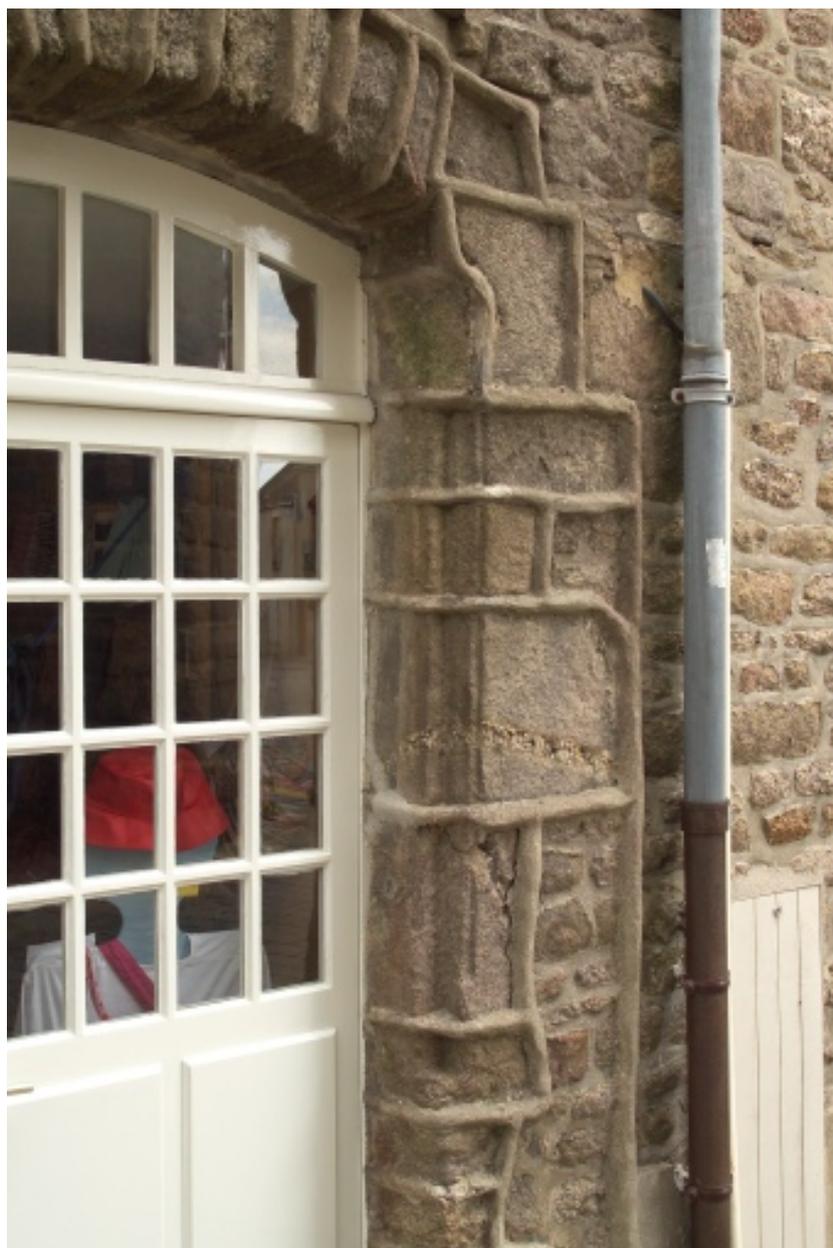
Détail du montant sud de la baie sud-ouest du pignon ouest.  
Phot. Denis Pillet  
IVR52\_20064402523NUCA

Détail du montant sud de la baie sud-ouest du pignon ouest.

Le rez-de-chaussée du pignon sur rue a conservé, sur son extrémité sud, deux montants moulurés, ainsi que deux baies plus au Nord, dont une bouchée, toutes couvertes d'un arc de décharge. La façade, perturbée par la devanture de la boutique tout comme les murs intérieurs entièrement dissimulés par la décoration, comporte à son extrémité orientale une section d'arc segmentaire présentant un important cavet, surmontée d'une petite fenêtre carrée bouchée. La porte extérieure nord-ouest, couverte d'un arc en plein cintre, résulte d'un remaniement, comme en témoignent les reprises de maçonnerie environnantes. Elle ouvre sur une vis à noyau de bois qui dessert l'étage et le grenier.

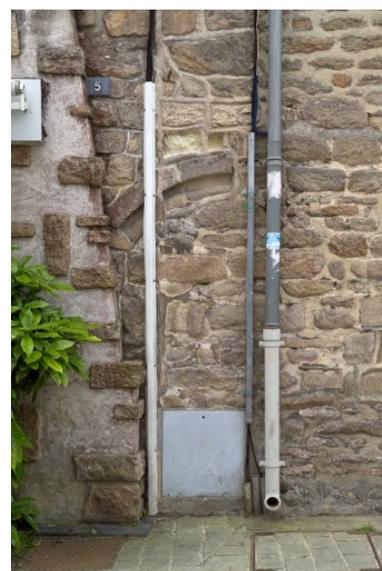
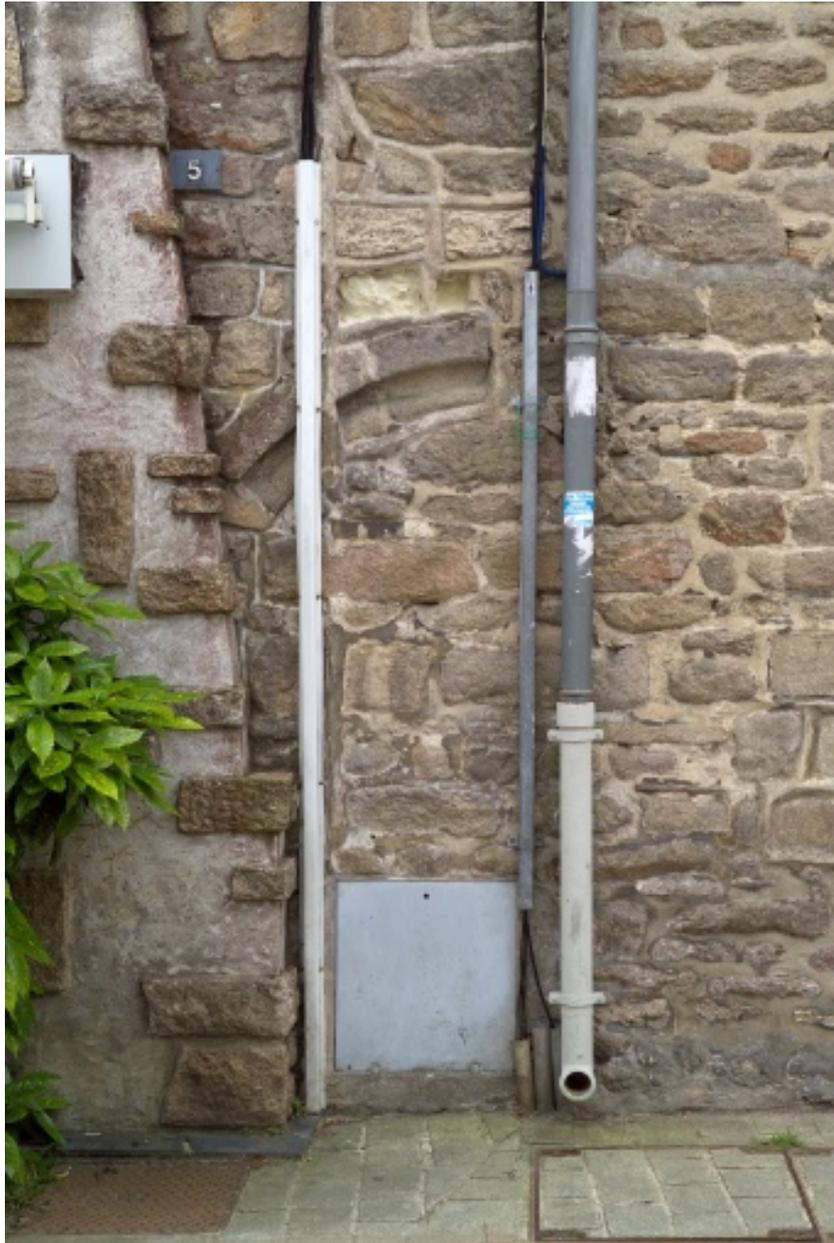
Détail de l'arcade de l'extrémité est de la façade nord.  
Phot. Denis Pillet  
IVR52\_20064402517NUCA

Détail de l'arcade de l'extrémité est de la façade nord.

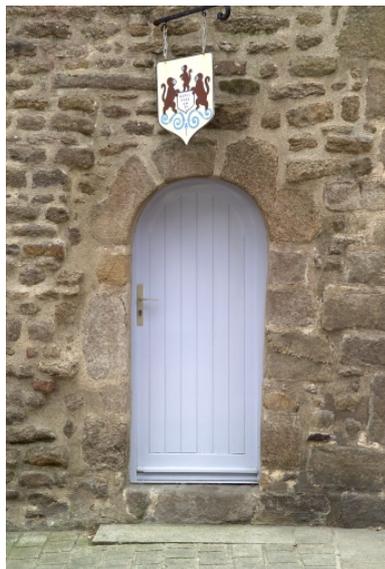
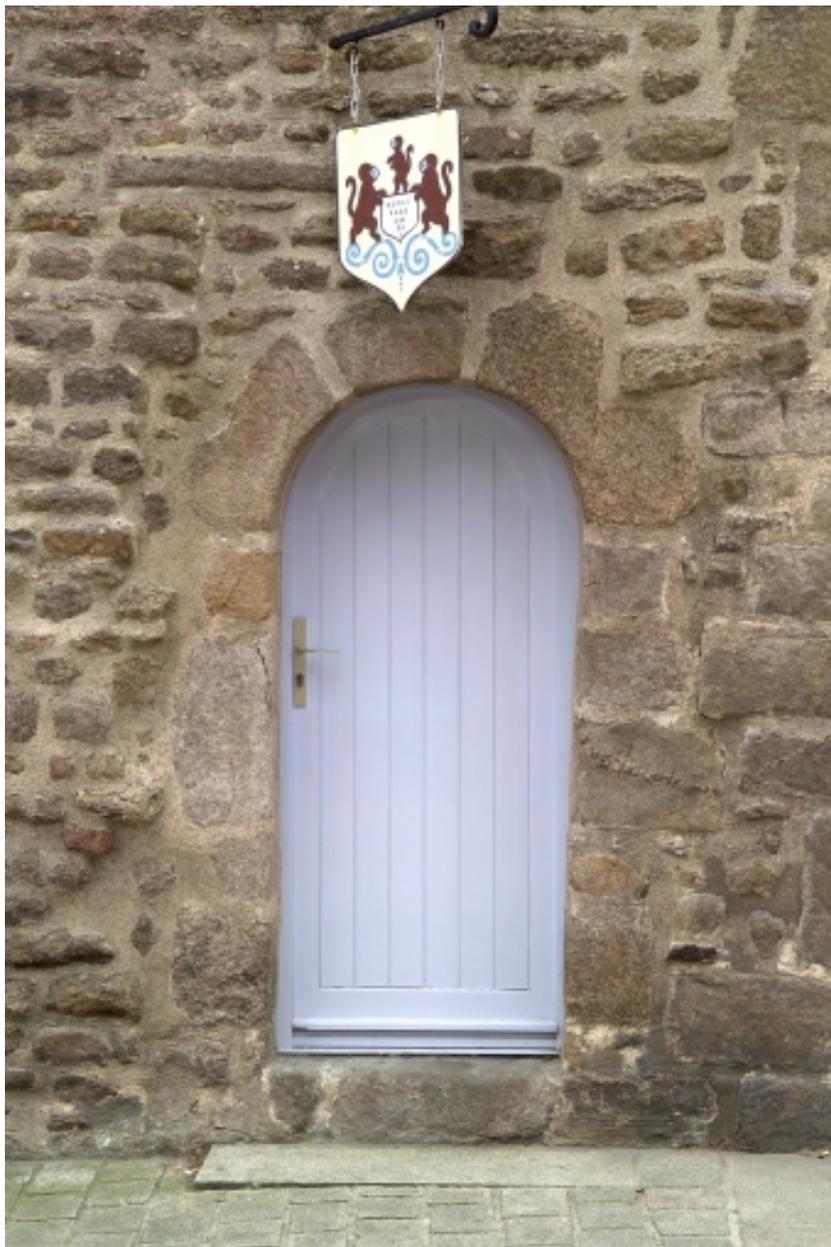
Détail de la porte d'entrée  
de la vis nord-ouest.  
Phot. Denis Pillet  
IVR52\_20064402520NUCA

Détail de la porte d'entrée de la vis nord-ouest.

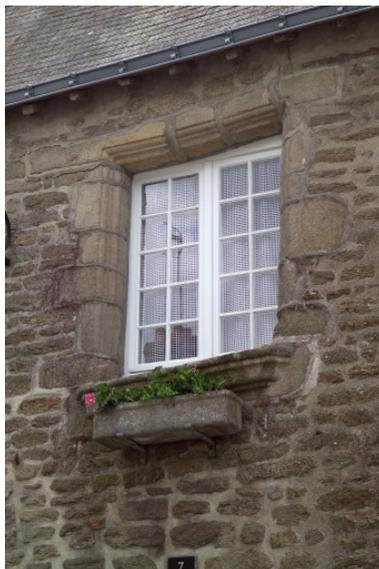
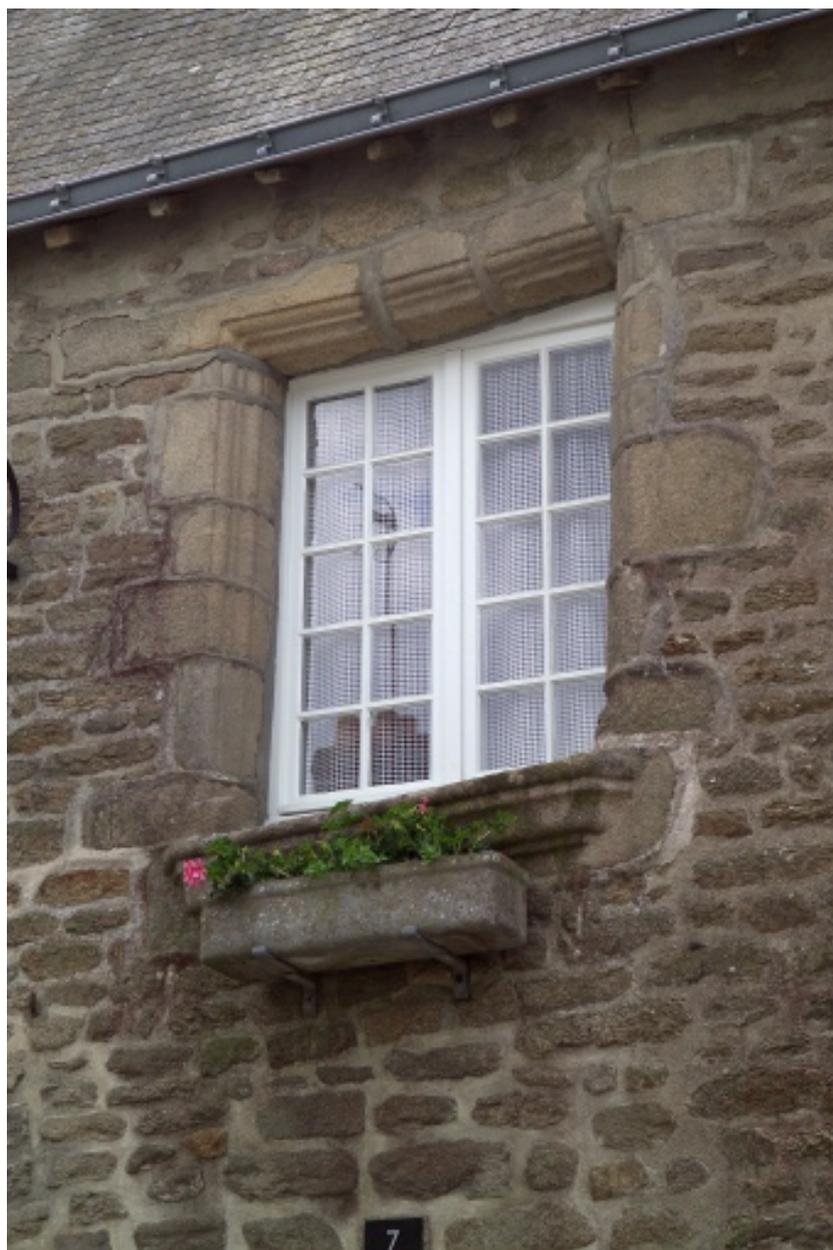
Détail de la baie centrale  
de la façade nord.  
Phot. Denis Pillet  
IVR52\_20064402519NUCA

Détail de la baie centrale de la façade nord.

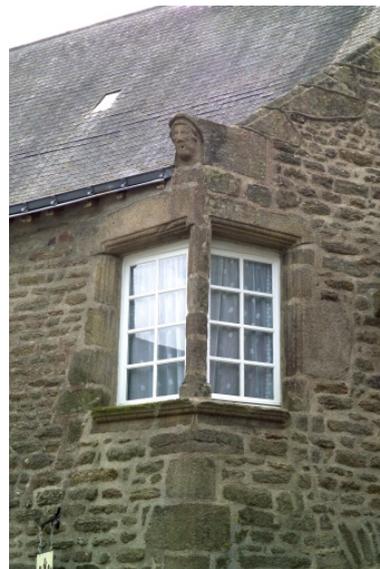
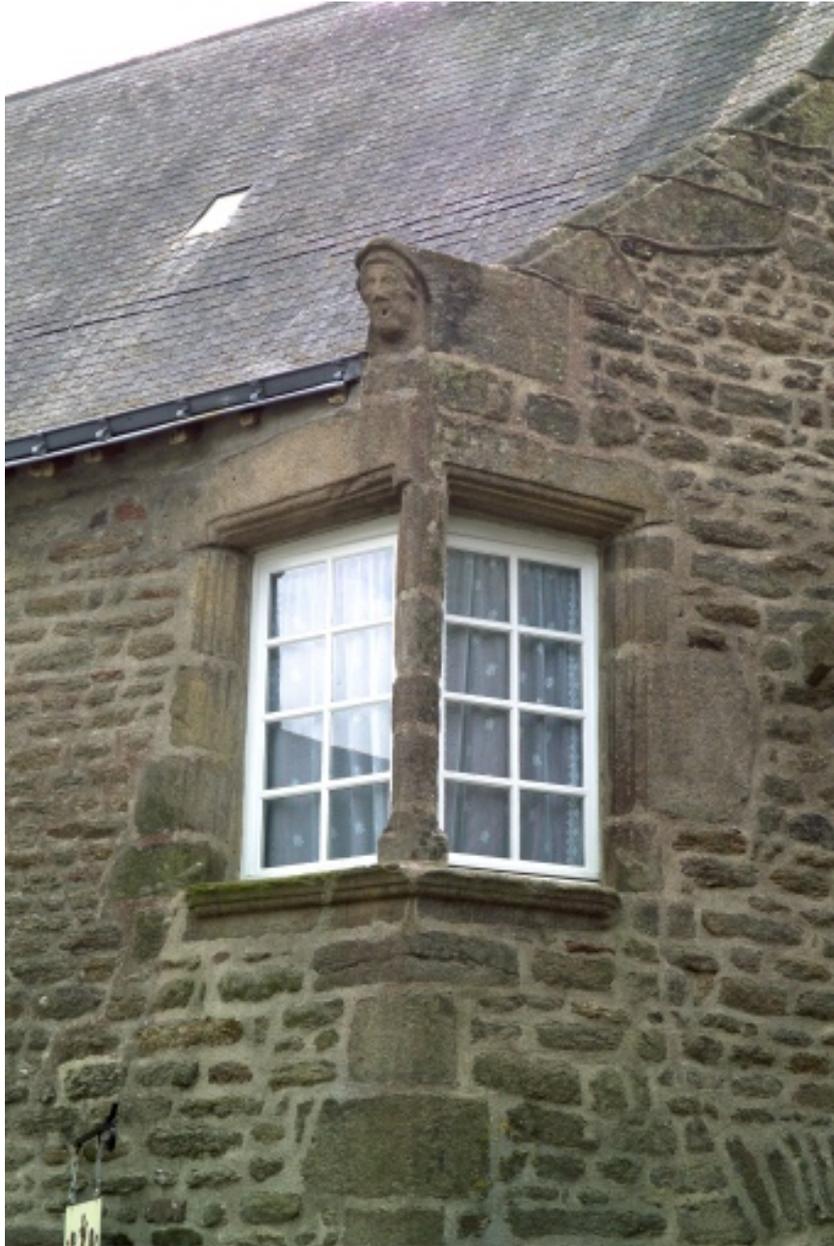
Détail de la fenêtre d'angle de l'étage.  
Phot. Denis Pillet  
IVR52\_20064402521NUCA

Détail de la fenêtre d'angle de l'étage.

Les éléments les plus anciens de cette maison sont placés autour du 15-16èmes siècles pour l'extrémité de pignon, dit Bonhomme Guérande, et autour de la mi 16ème siècle pour le trumeau d'angle entre les deux baies. Il apparaît que cette maison, étendue po
