Pays de la Loire, Mayenne
Le Housseau-Brétignolles
la Thibeudière

Hameau de la Thibeudière

Numéro de dossier : IA53004342

Cadre de l'étude : inventaire topographique Canton de Lassay-les-Châteaux

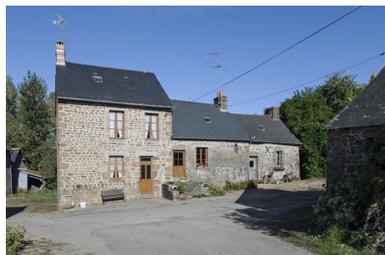
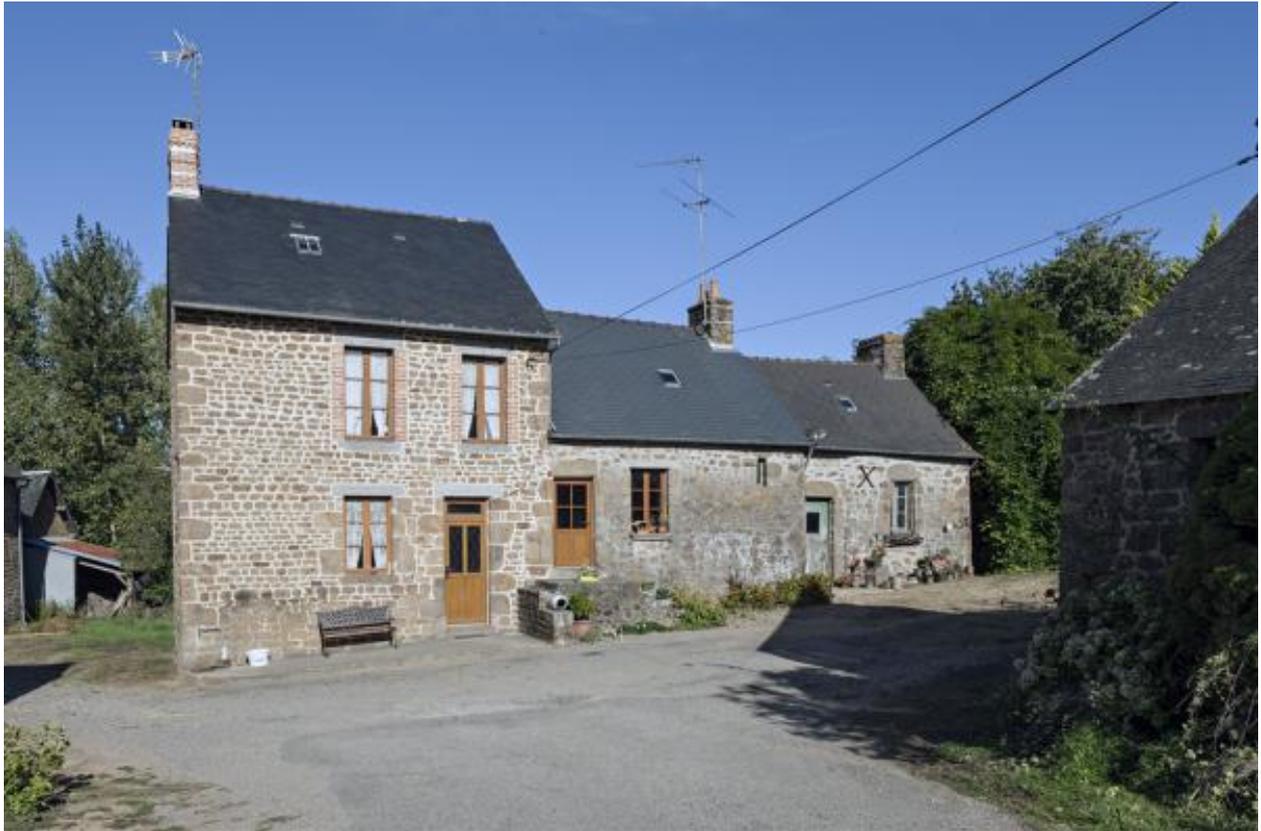
Alignement de maisons.
Phot. Yves Guillotin
IVR52_20185300374NUCA

Alignement de maisons.

L'édifice servant aujourd'hui de maison se divise en trois ensembles. Les deux parties sud, si ce n'est le tout, datent du XVIIe siècle. Le linteau de la porte du milieu, en place, porte la date 1606. La maçonnerie de petit moellon non équarri composant cette partie de l'alignement corrobore cette datation. La partie sud, moins profonde, possède également les caractéristiques de l'architecture du XVIIe siècle : ses linteaux de porte et de fenêtre se composent d'un bloc monolithe

Une seule maison est encore habitée dans le village. Elle se trouve au sein d'un alignement de logis, dont les parties non habitées servent de cellier. Un alignement de deux maisons est en ruines. Les fonctions agricoles sont séparées des fonctions d'habitation. Un fournil se trouve à l'ouest de l'écart ; la base de son massif est fait de pierres carrées, la voûte est en brique.

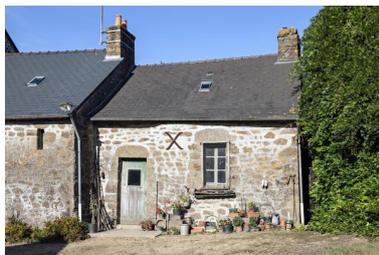
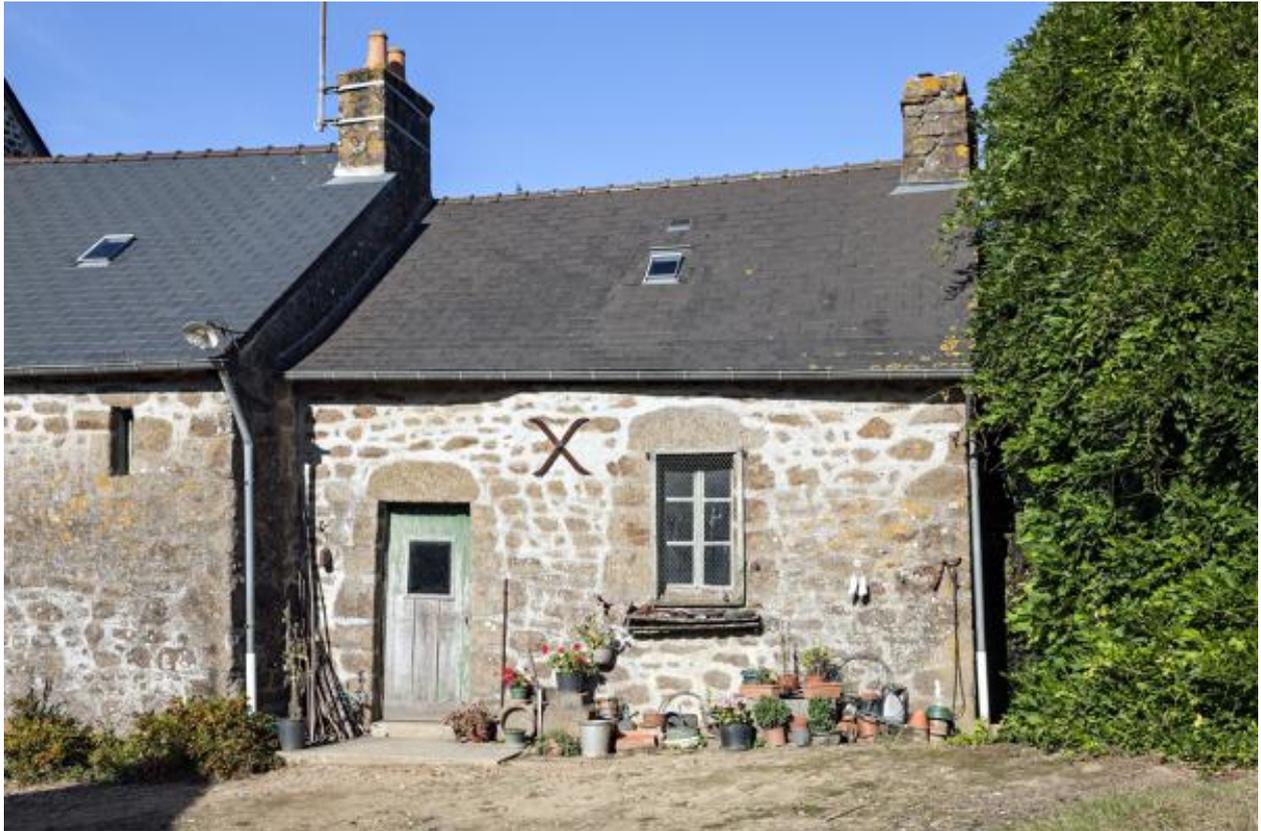
Alignement de maisons, logis sud.
Phot. Yves Guillotin
IVR52_20185300373NUCA

Alignement de maisons, logis sud.

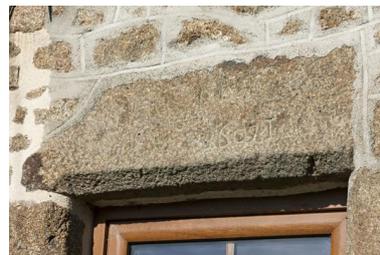
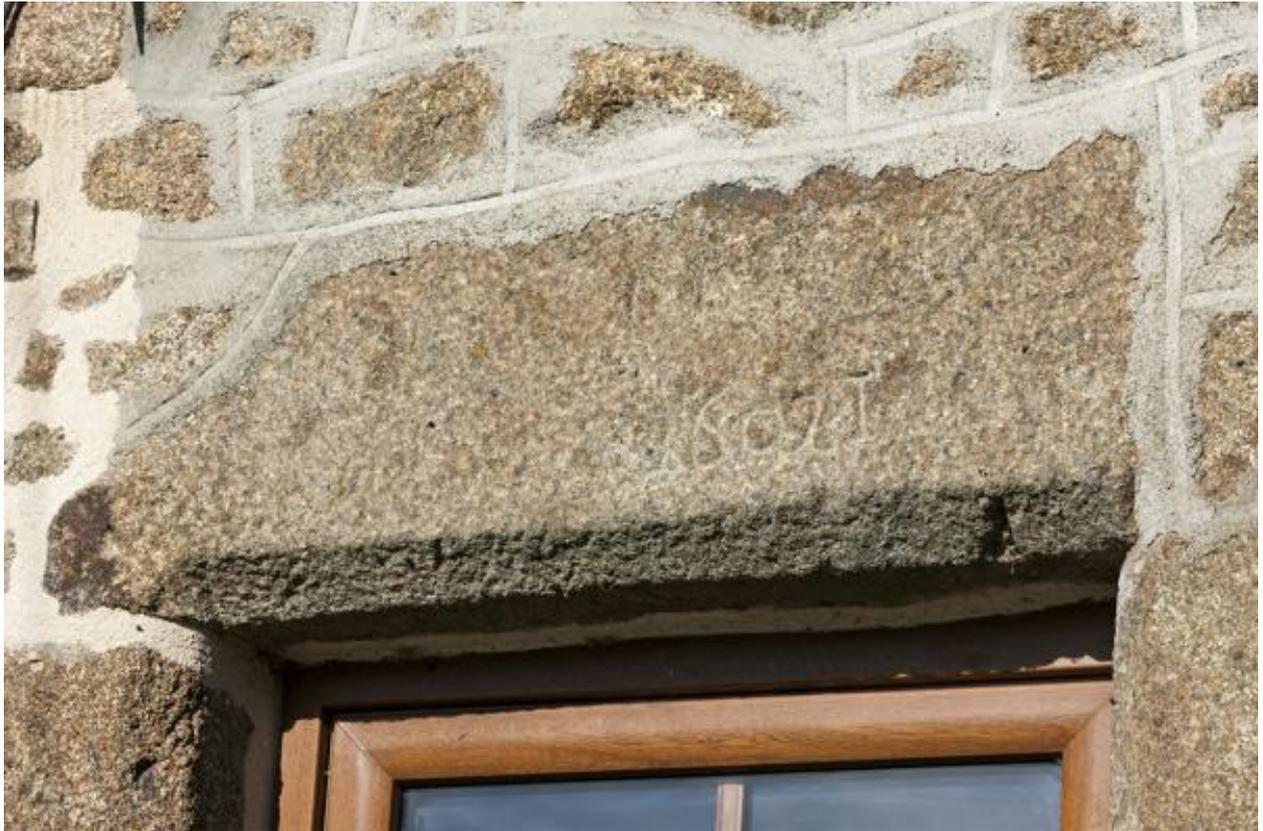
Alignement de maisons,
linteau de la porte du logis
central, date portée 1606.
Phot. Yves Guillotin
IVR52_20185300375NUCA

Alignement de maisons, linteau de la porte du logis central, date portée 1606.

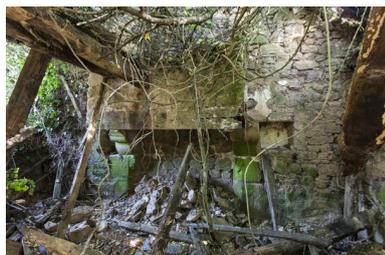
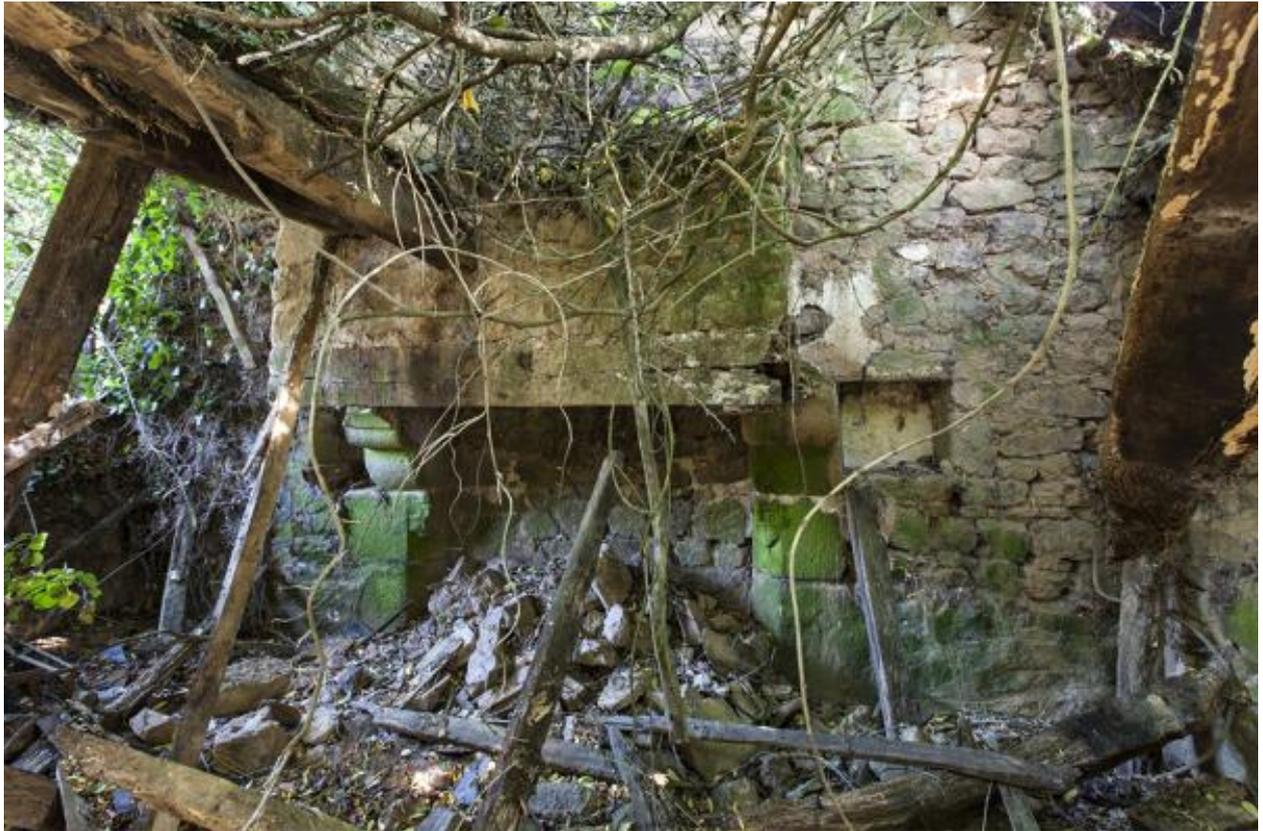
Cheminée sud de
l'alignement sud, en ruines
Phot. Yves Guillotin
IVR52_20185300376NUCA

Cheminée sud de l'alignement sud, en ruines

Sur le pignon méridional de la maison la plus au sud de l'écart, aujourd'hui en ruines, est conservée une imposante cheminée : le profond chanfrein de ses piédroits, les corbeaux à deux ressauts, les congés sculptés de deux visages aux traits marqués et caricaturaux sont autant d'indices d'une datation du XVe ou XVIe siècle. La cheminée implantée dans le mur-pignon nord semble moins ancienne et a pu être installée postérieurement, au moment d'une division de l'édifice en deux pièces. L'état de conservation du reste de l'ensemble ne permet néanmoins pas d'être trop affirmatif sur ce dernier point.

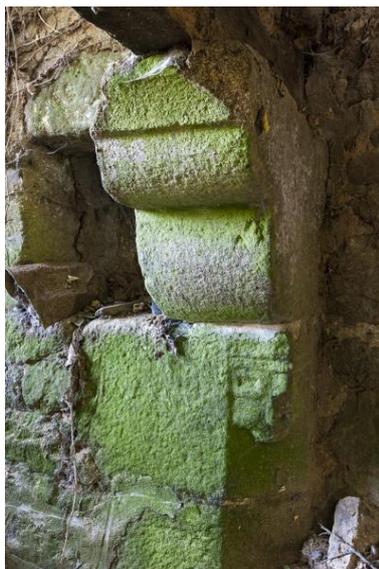
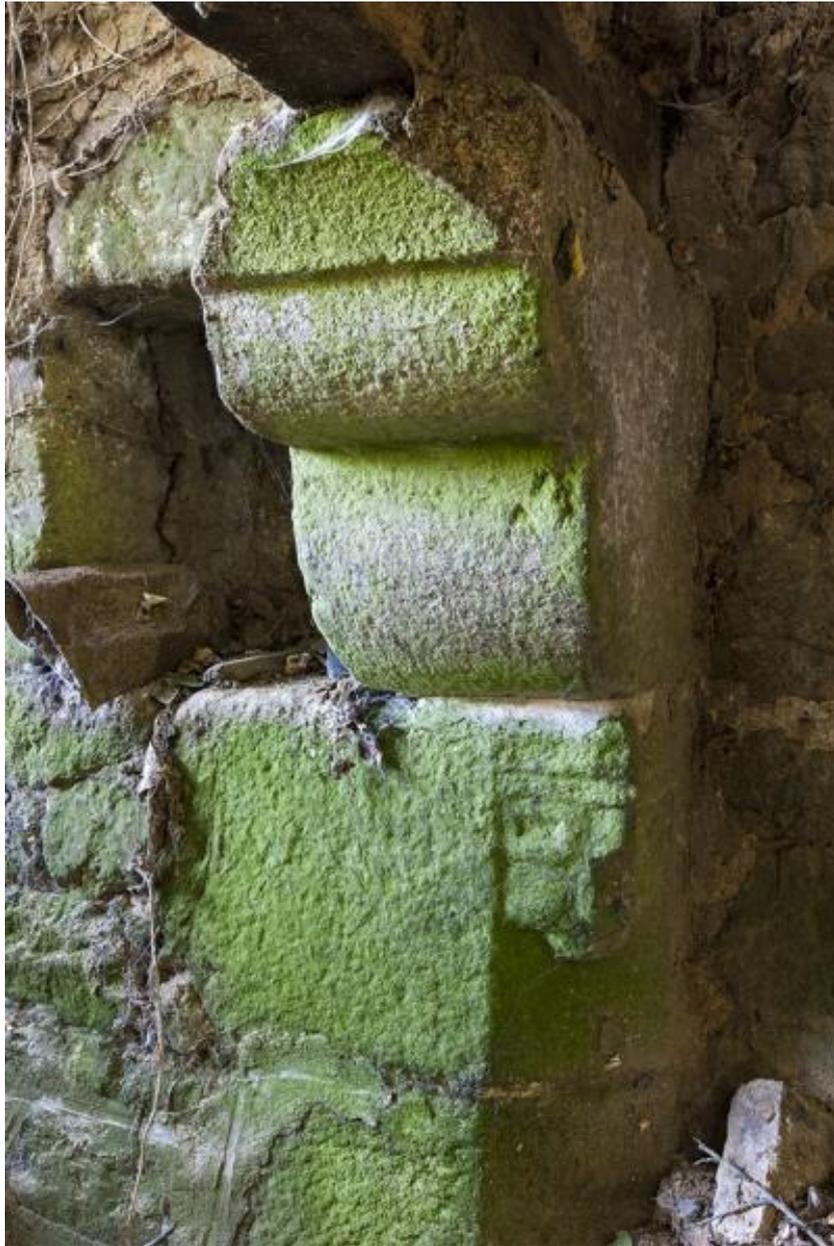
Cheminée sud de l'alignement sud,
en ruines, détail du piédroit gauche.
Phot. Yves Guillotin
IVR52_20185300378NUCA

Cheminée sud de l'alignement sud, en ruines, détail du piédroit gauche.

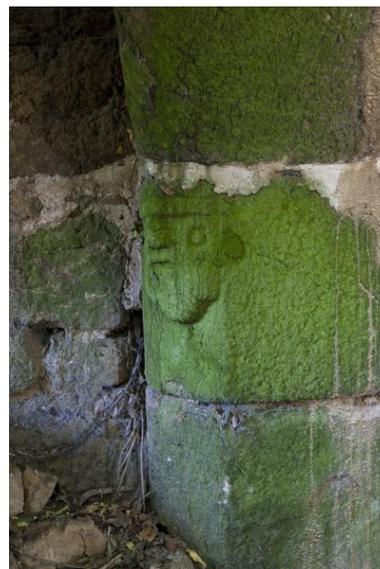
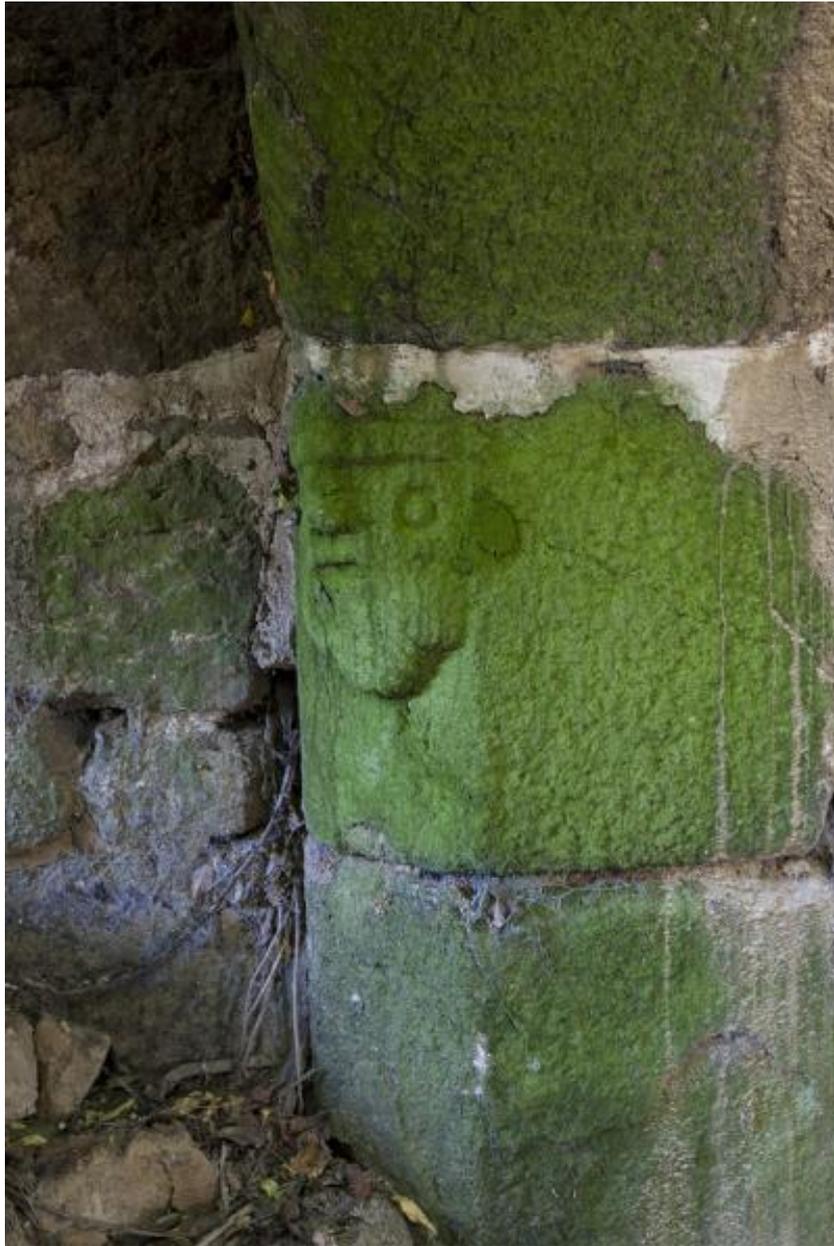
Cheminée sud de l'alignement sud,
en ruines, détail du piédroit droit.
Phot. Yves Guillotin
IVR52_20185300377NUCA

Cheminée sud de l'alignement sud, en ruines, détail du piédroit droit.

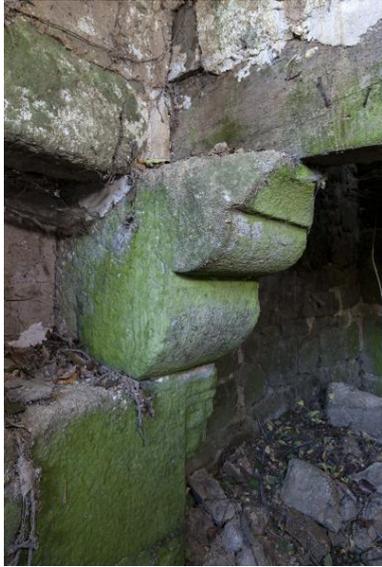
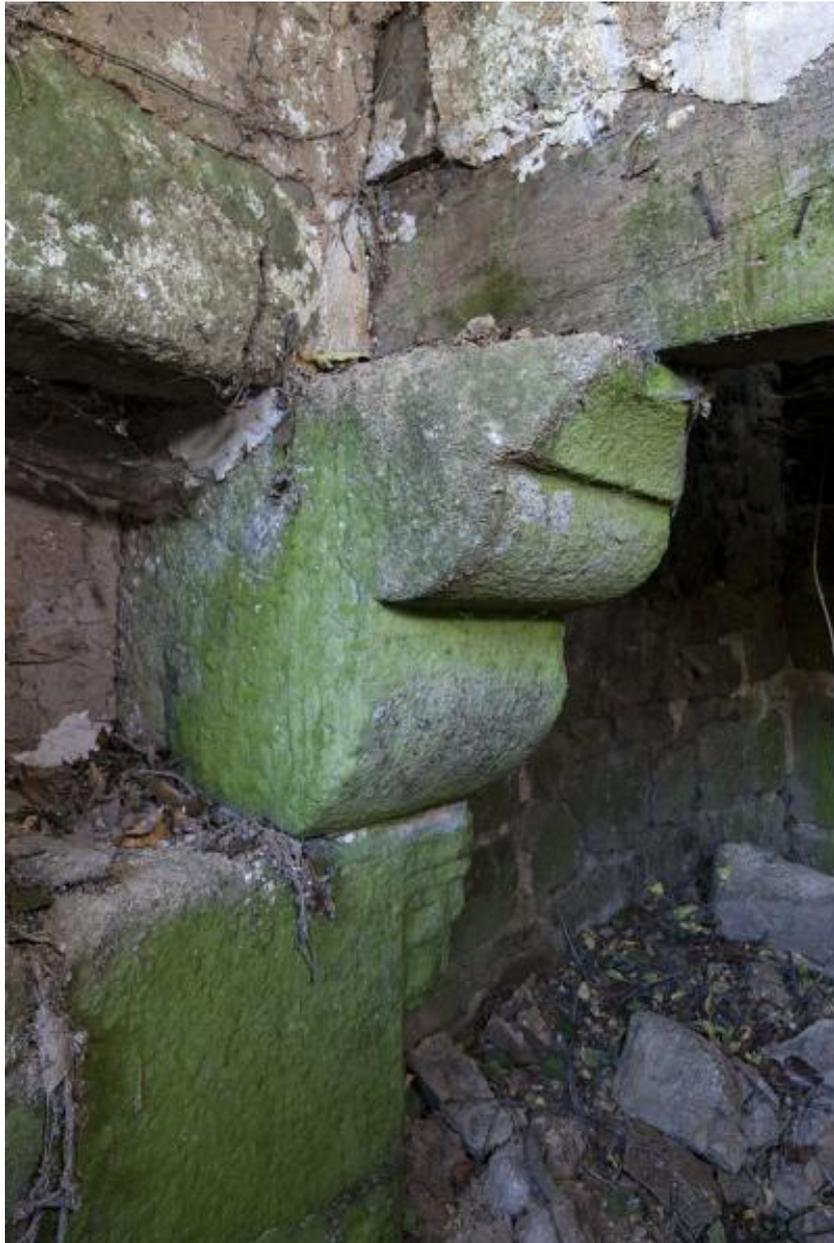
Cheminée sud de l'alignement sud, en ruines, détail du piédroit gauche.

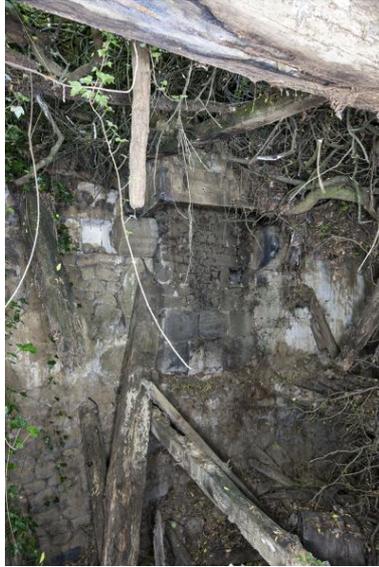
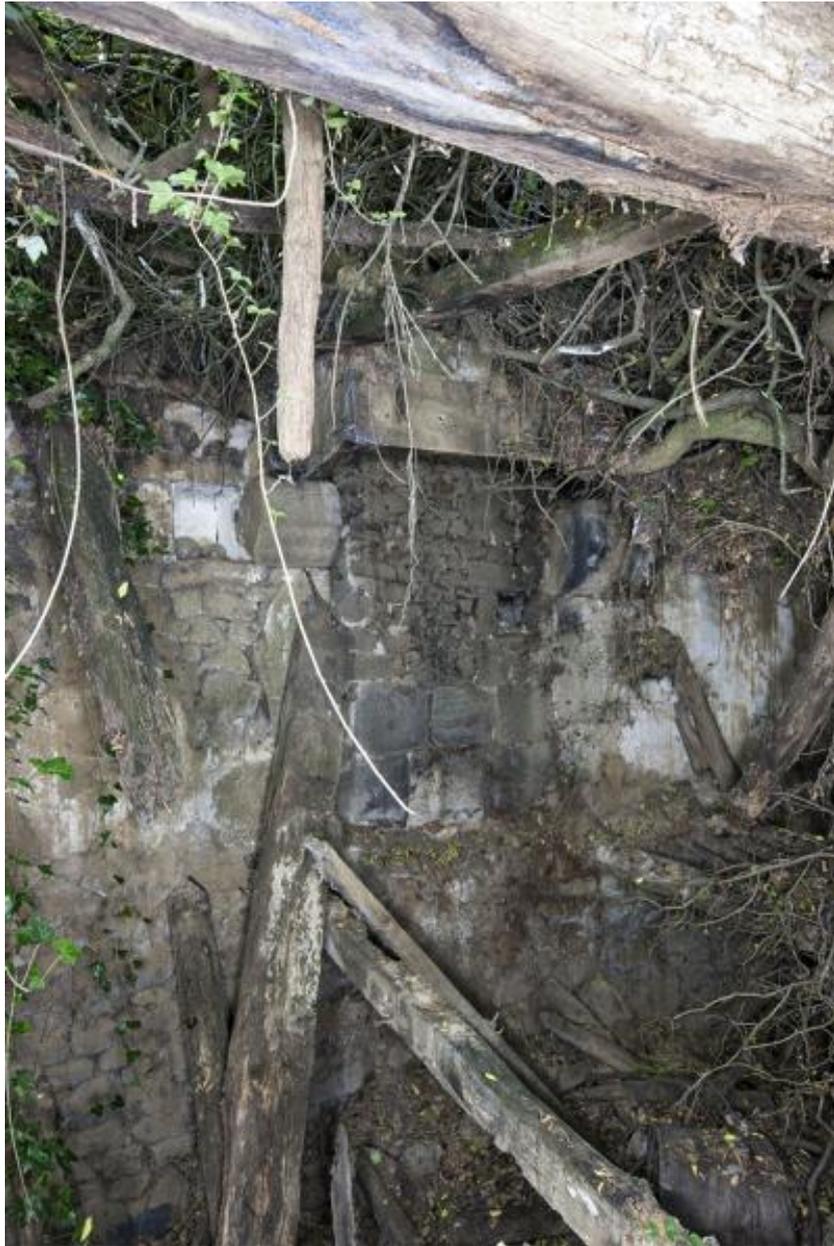
Alignement sud, en ruines, cheminée nord.
