Pays de la Loire, Mayenne
Saint-Sulpice
le Moulin-de-Neuville

Moulin à farine, puis minoterie, actuellement maison et restaurant

Numéro de dossier : IA53000546
Date de l'enquête initiale : 2001
Date(s) de rédaction : 2002
Cadre de l'étude : enquête thématique départementale rivière Mayenne
Degré d'étude : étudié

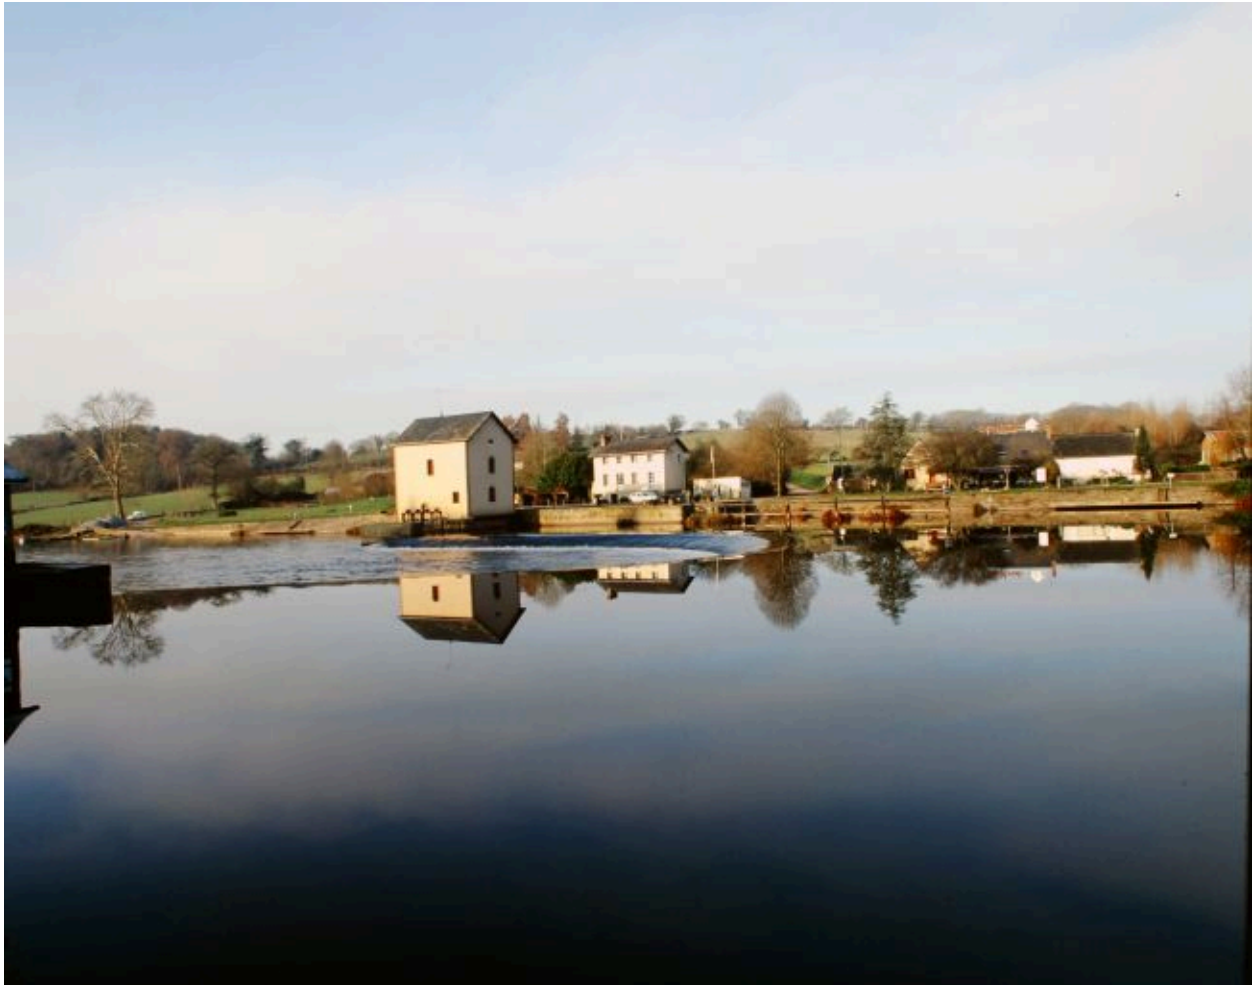
Vue d'ensemble du site du moulin depuis la rive gauche, en amont : barrage, pertuis, moulin, maison éclusière. A droite, les anciennes dépendances, transformées en gîte et en restaurant.

l'exception du fournil et des deux appentis, bordant un enclos, qui servaient de porcherie. L'un d'entre eux est adossé à l'ancienne étable, transformée en gîte. Le bâtiment nord abritait le logis du meunier et à l'arrière, en appentis, le poulailler et la buanderie. Il a été agrandi à l'avant d'une véranda après sa transformation en restaurant.

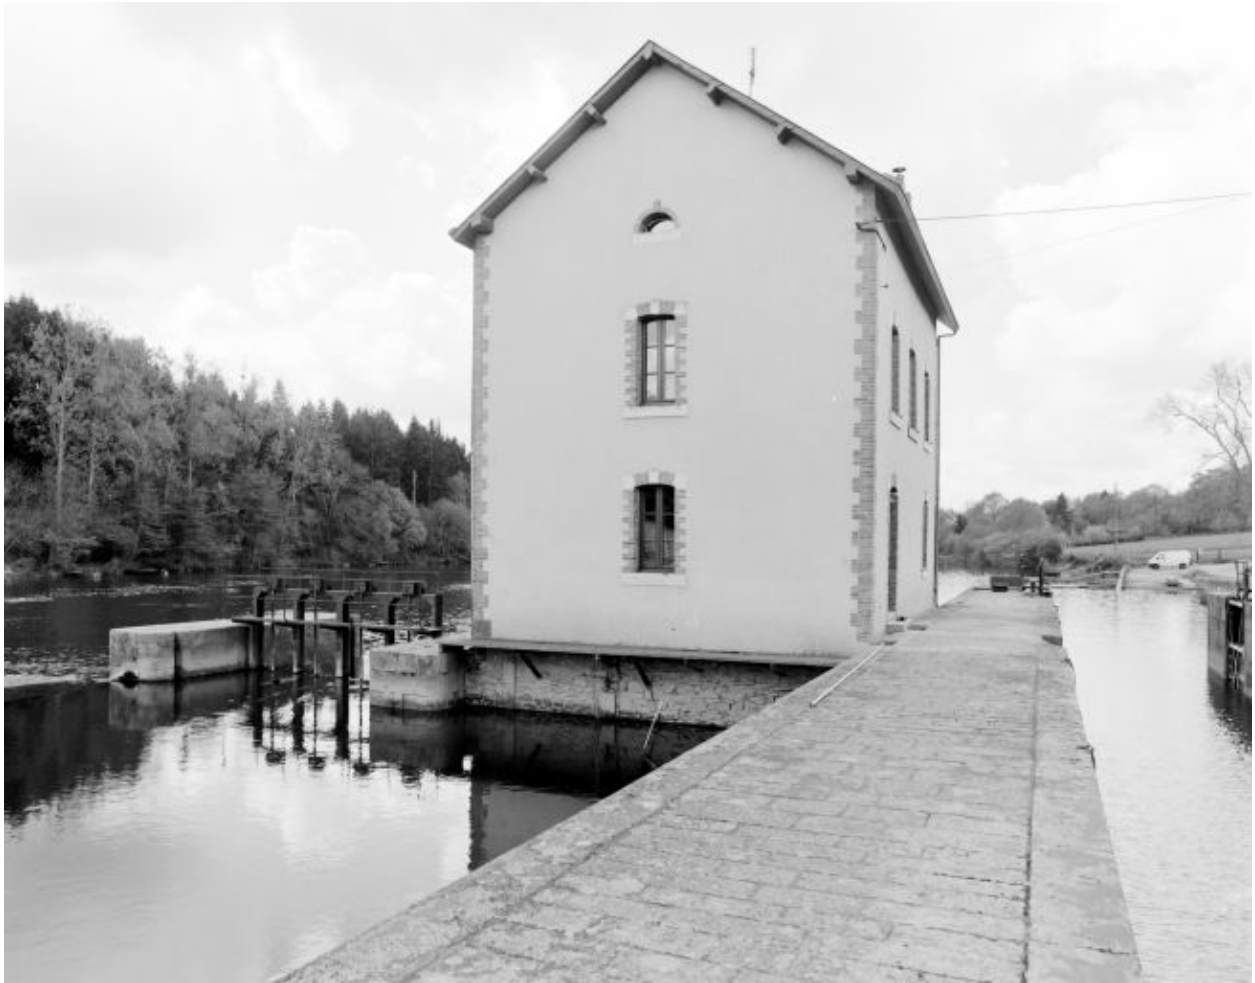
La façade nord-est, en amont. A gauche, le pertuis. A droite, l'écluse.

Le moulin, situé entre l'écluse et le pertuis, était accessible par un pont tournant, conservé. De plan rectangulaire, il dispose d'un étage carré et d'un comble légèrement en surcroît. Les chaînes d'angle harpées sont en briques et les encadrements des ouvertures en calcaire et en briques. Ils ont été partiellement repris après la transformation en maison : sur la façade nord-ouest, où se trouvait la porte principale, la porte haute a été rétrécie et transformée en fenêtre et une nouvelle fenêtre a été percée au centre du premier étage ; sur la façade latérale sud-ouest, une porte-fenêtre a été aménagée pour donner accès à une terrasse construite en 1989. L'ensemble du mécanisme et des machines a été supprimé, notamment la roue hydraulique, qui se trouvait à l'intérieur du bâtiment. Le coursier unique a été bouché, mais l'arc cintré en granite de son entrée, en amont, se distingue bien sur le soubassement de l'élévation latérale nord-est. Les anciennes dépendances, en rez-de-chaussée, sont situées au nord du moulin, parallèlement à la rivière. Elles ont été profondément transformées à

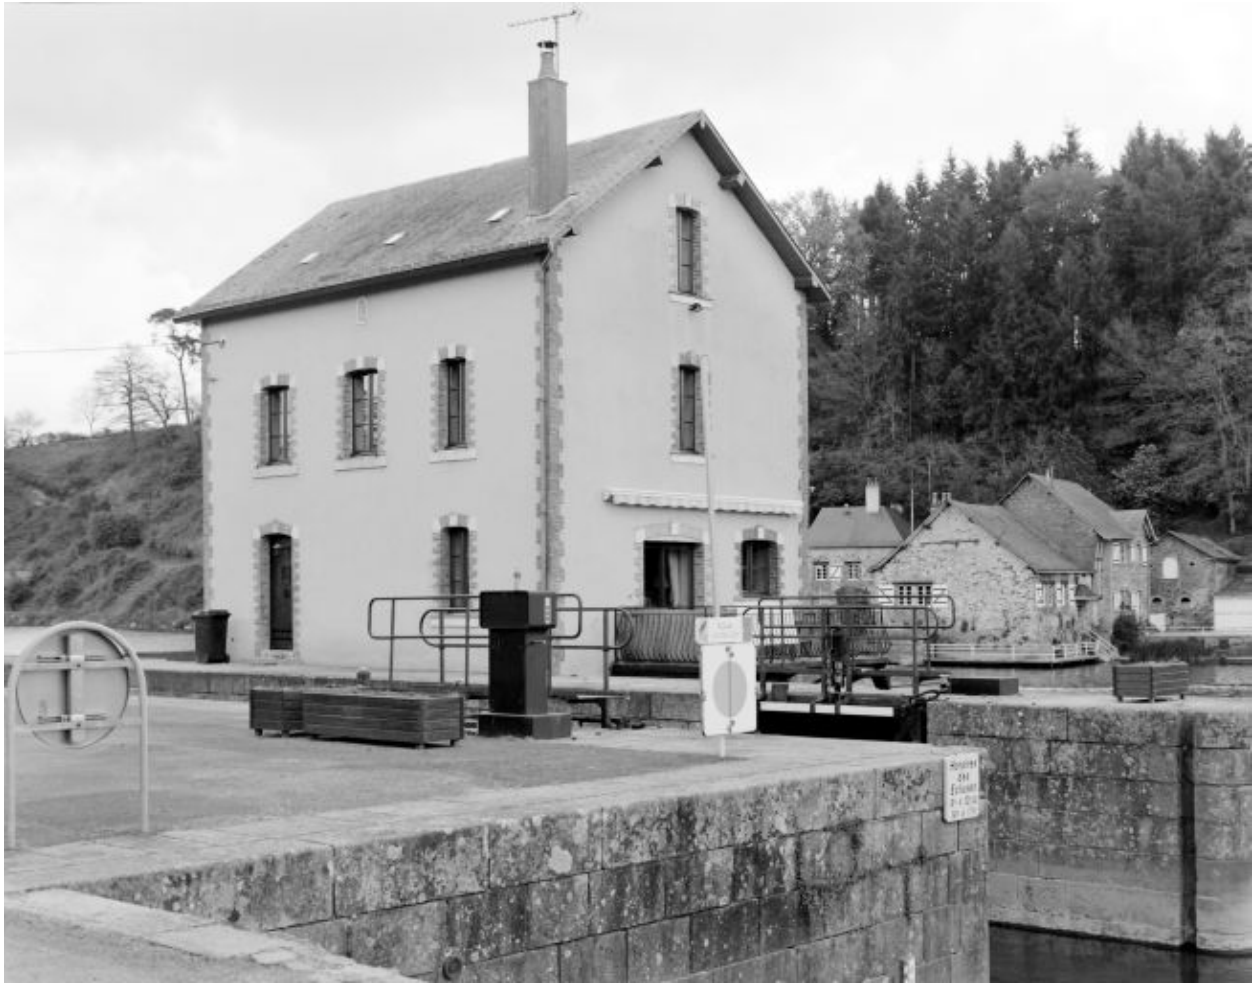
Les façades nord-ouest et sud-ouest (en aval).

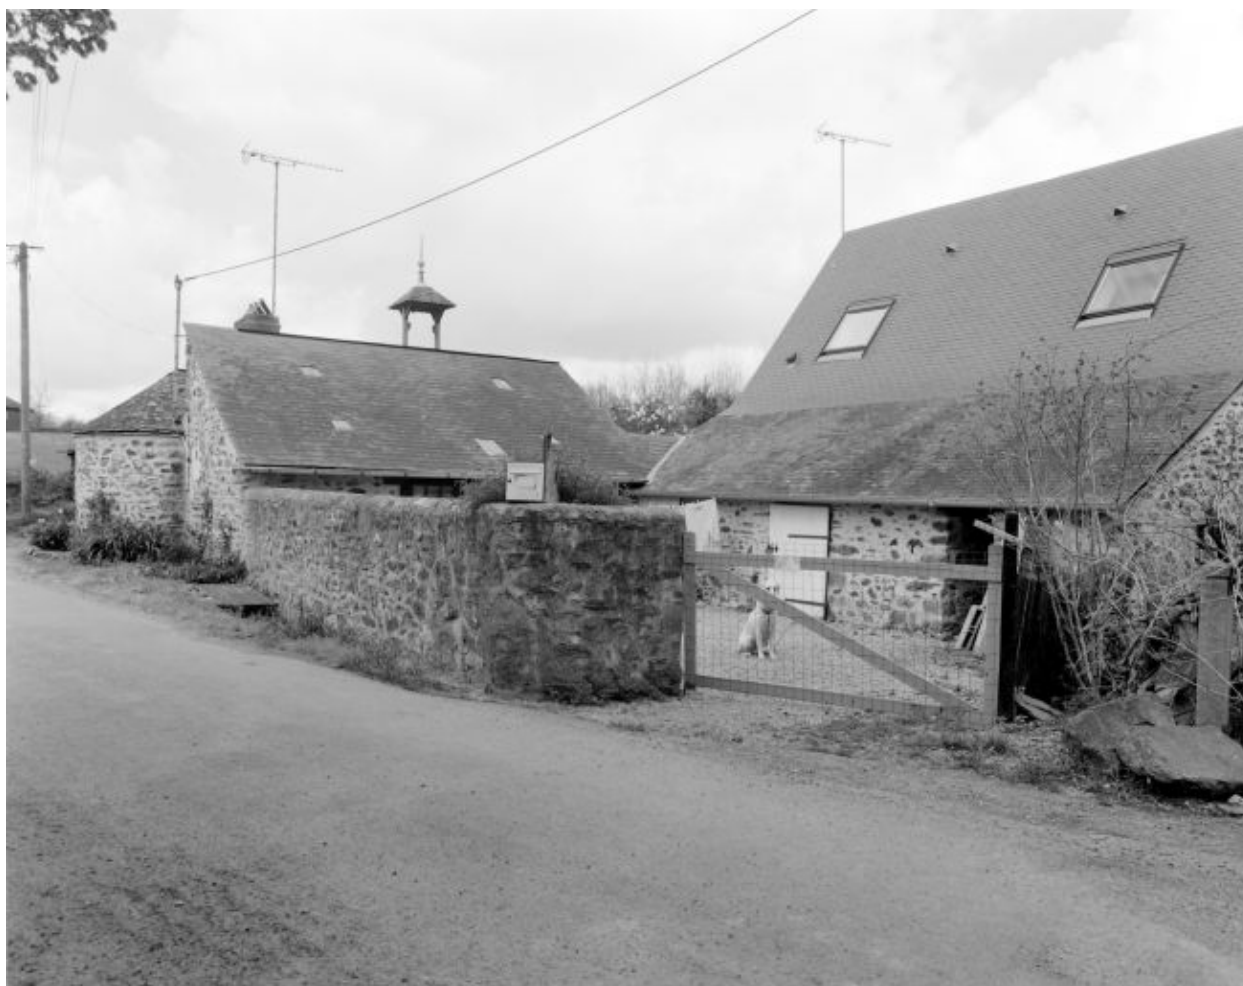
Les anciennes dépendances. Parties sud-ouest : le fournil et la porcherie.
