Pays de la Loire, Mayenne
Saint-Sulpice
le Moulin-de-Neuville

Moulin à farine, puis minoterie, actuellement maison et restaurant

Numéro de dossier : IA53000546
Date de l'enquête initiale : 2001
Date(s) de rédaction : 2002
Cadre de l'étude : enquête thématique départementale rivière Mayenne
Degré d'étude : étudié

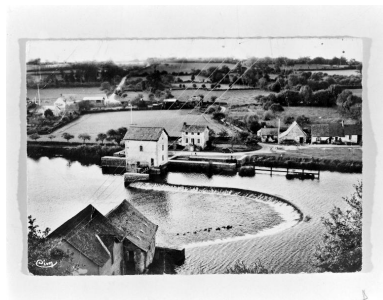
Vue d'ensemble du site du moulin depuis la rive gauche : moulin, écluse, maison éclusière, dépendances du moulin (four à pain, porcherie, étable, maison du meunier).

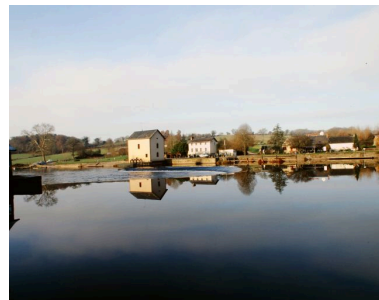
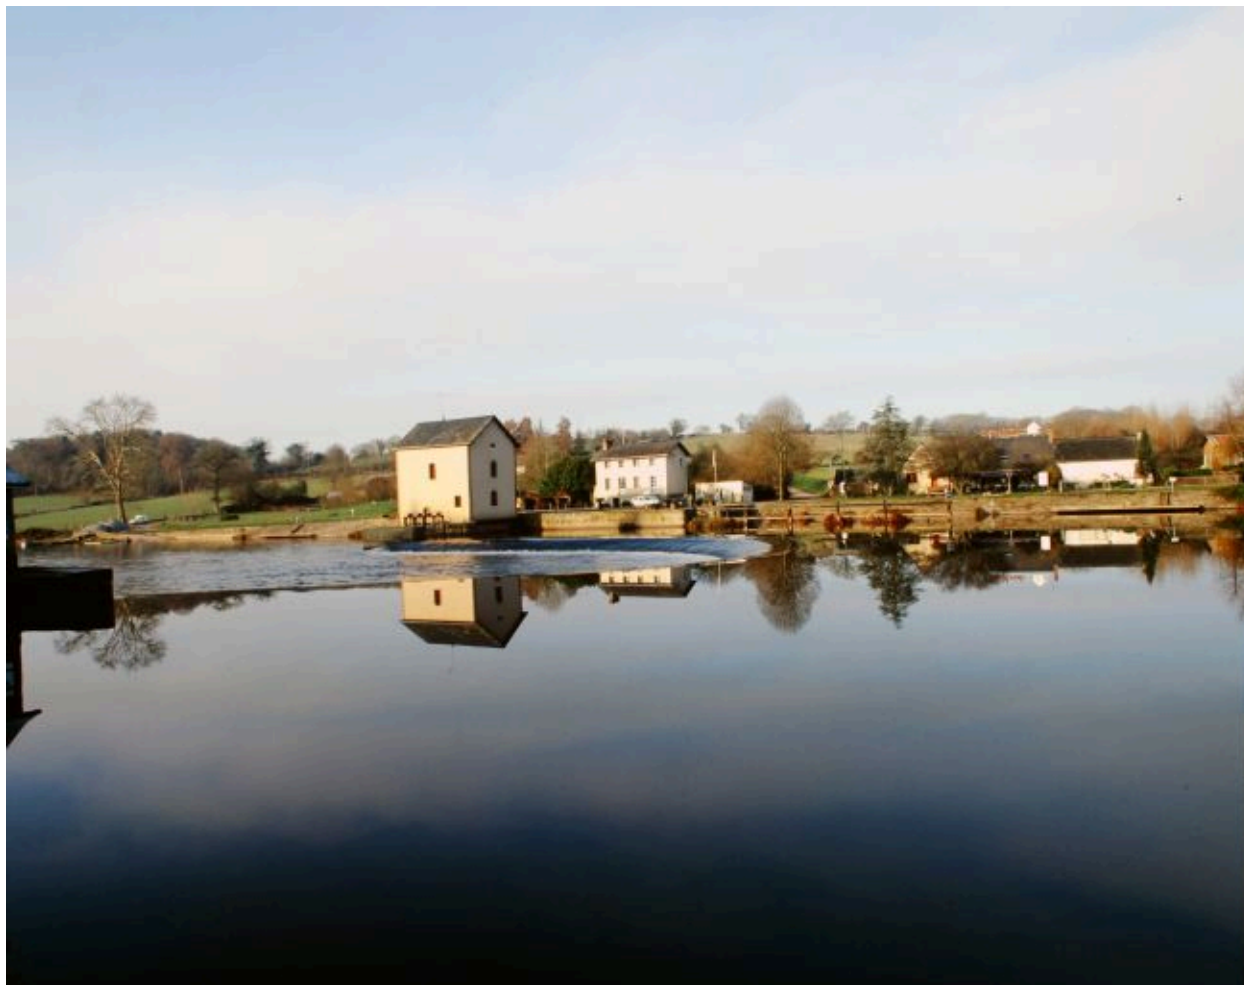
Vue d'ensemble du site du moulin depuis la rive gauche, en amont : barrage, pertuis, moulin, maison éclusière. A droite, les anciennes dépendances, transformées en gîte et en restaurant.

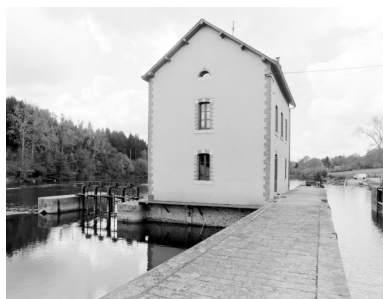
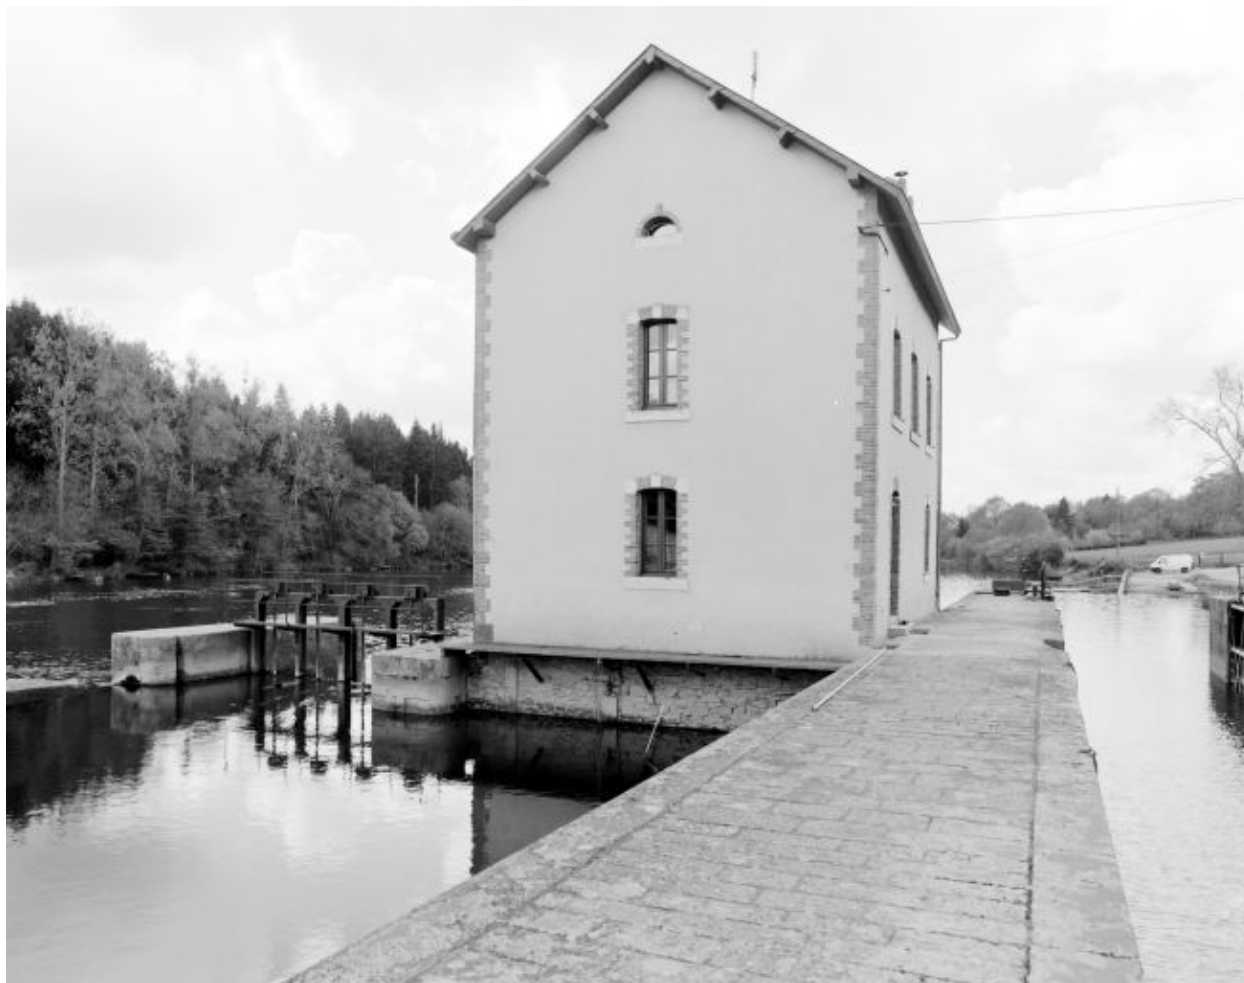
La façade nord-est, en amont. A gauche, le pertuis. A droite, l'écluse.

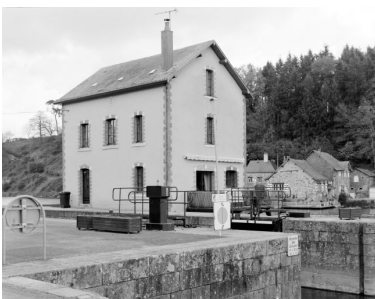
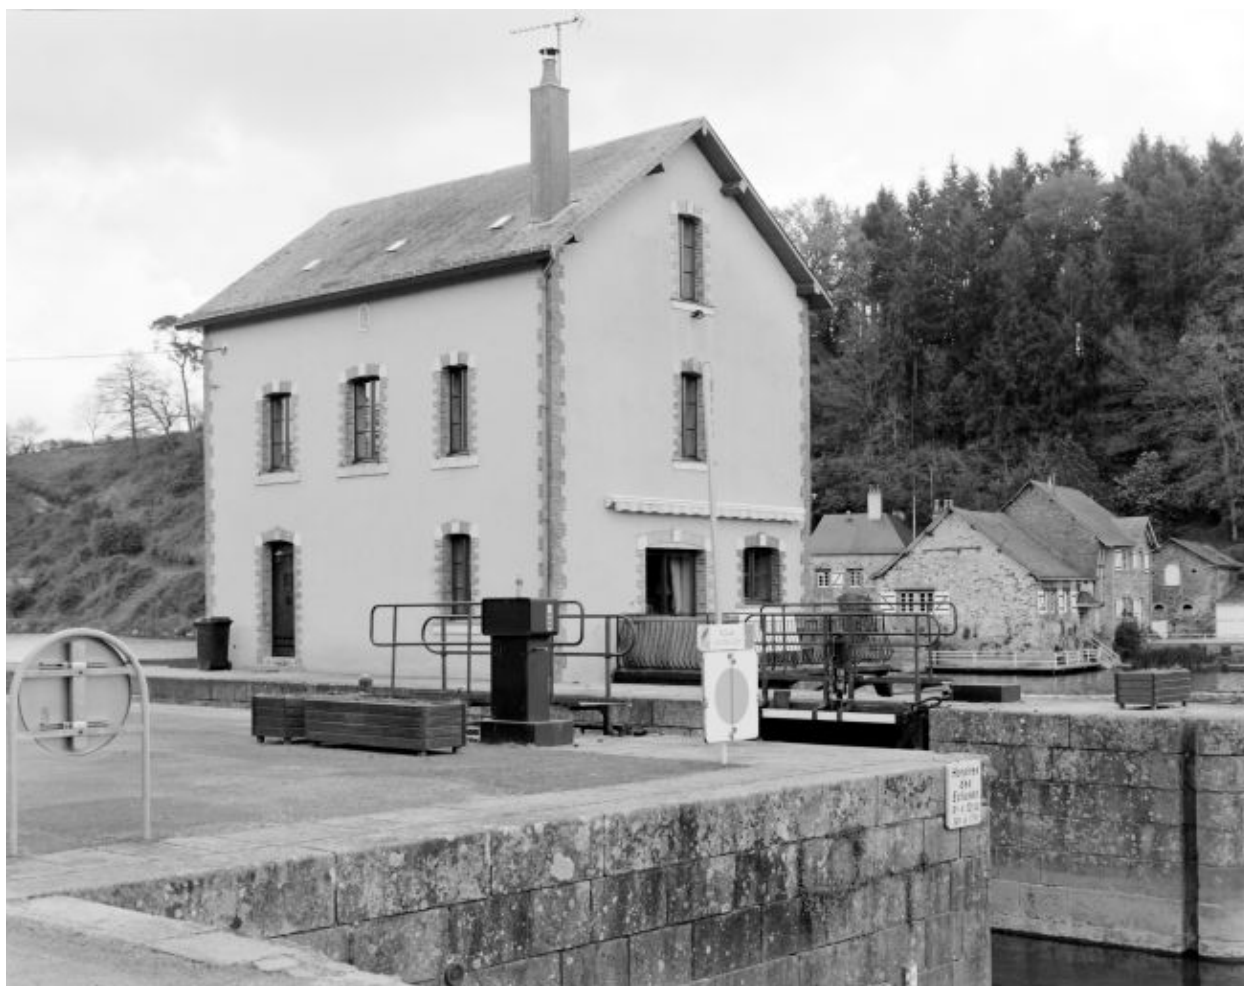
Les façades nord-ouest et sud-ouest (en aval).

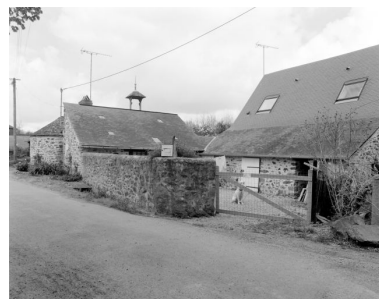
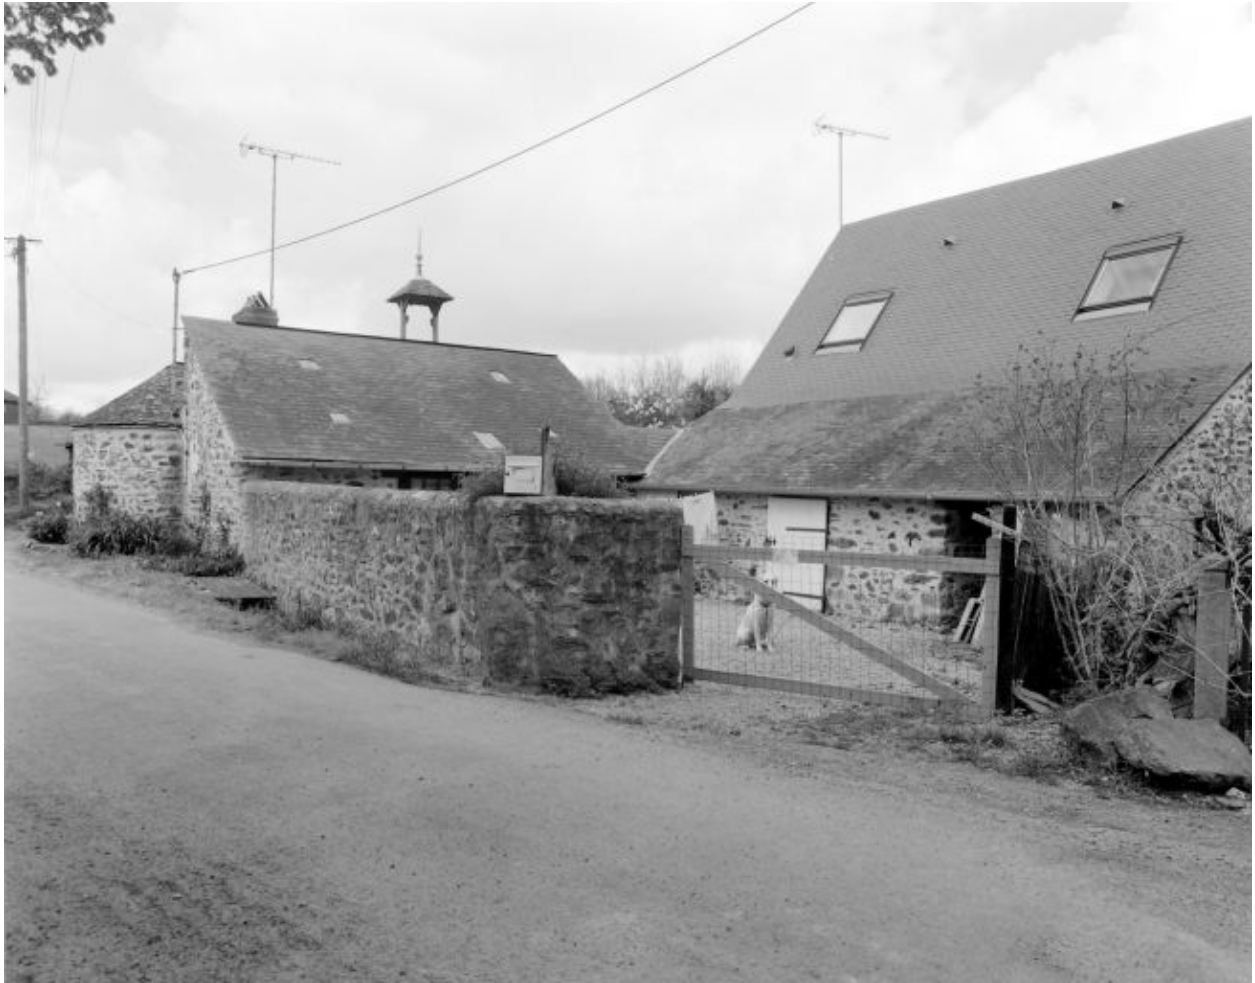
l'exception du fournil et des deux appentis, bordant un enclos, qui servaient de porcherie. L'un d'entre eux est adossé à l'ancienne étable, transformée en gîte. Le bâtiment nord abritait le logis du meunier et à l'arrière, en appentis, le poulailler et la buanderie. Il a été agrandi à l'avant d'une véranda après sa transformation en restaurant.

Les anciennes dépendances. Parties sud-ouest : le fournil et la porcherie.

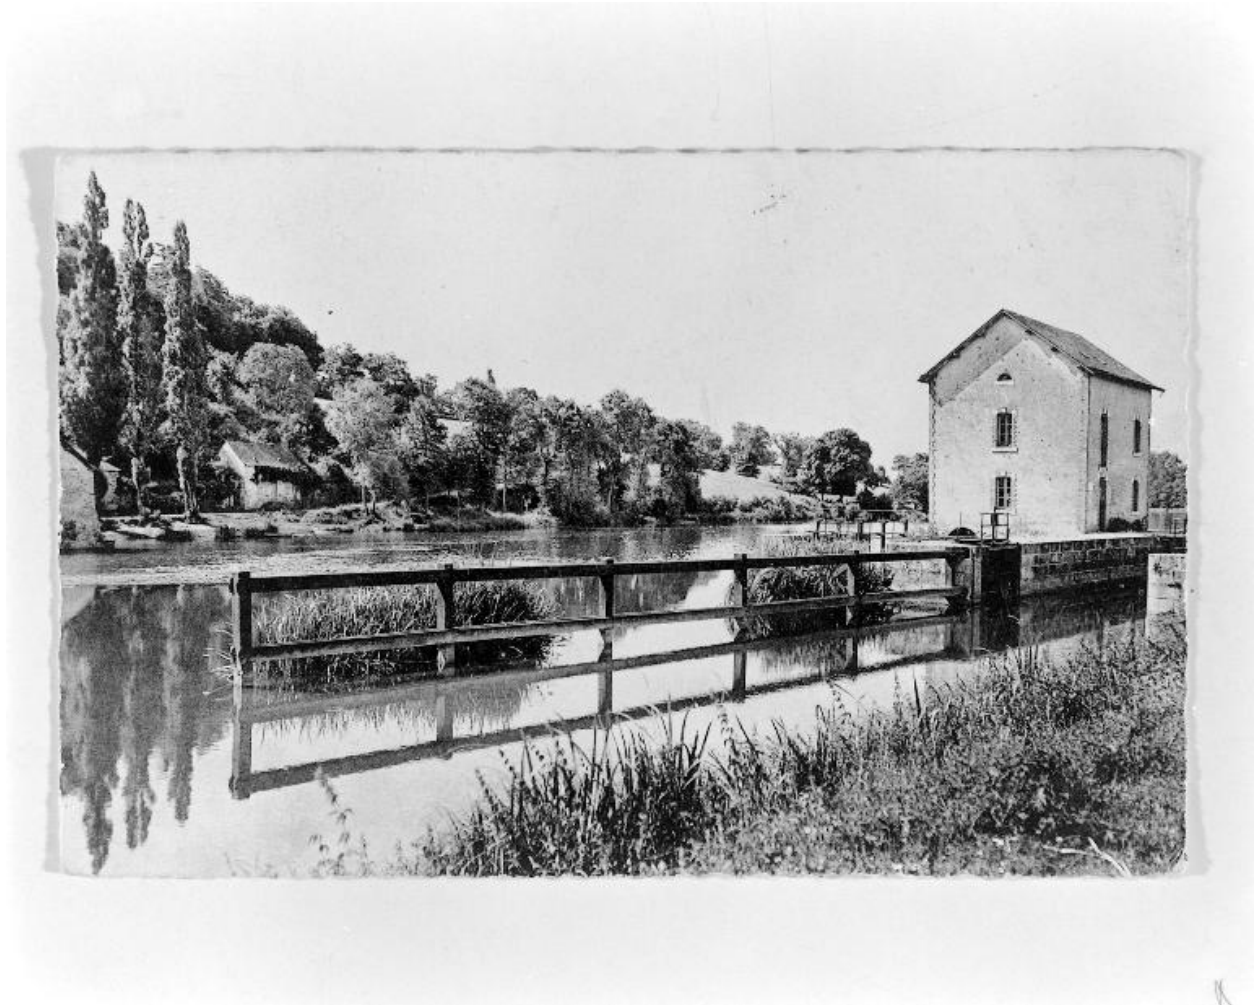
Vue depuis le chemin de halage, rive droite, en amont : façade nord-est.
