Pays de la Loire, Loire-Atlantique Guérande 19-21 chemin du Guesny

Maison, 19-21 chemin du Guesny

Numéro de dossier : IA44004384 Date de l'enquête initiale : 2005 Date(s) de rédaction : 2007

Cadre de l'étude : inventaire topographique

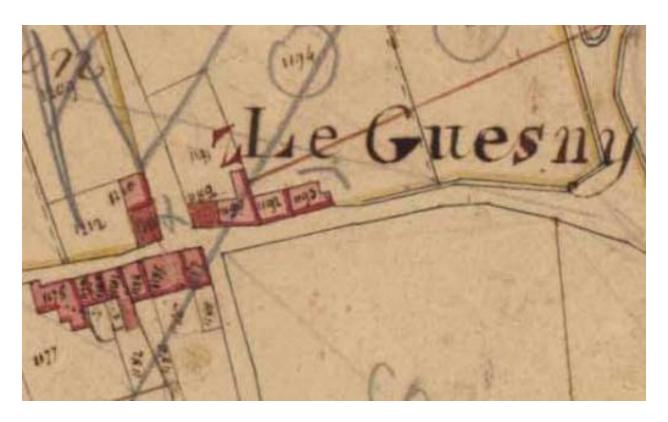
IVR52_20074405007NUCA (c) Conseil départemental de la Loire-Atlantique reproduction soumise à autorisation du titulaire des droits d'exploitation

Extrait du cadastre de 1819, section G, parcelles 1192, 1193.

Les maisons n° 19 et 21 semblent constituer un même ensemble aujourd'hui partagé. Cette division figurée sur le cadastre de 1819 est confirmée en 1862 sur les plans d'alignement.

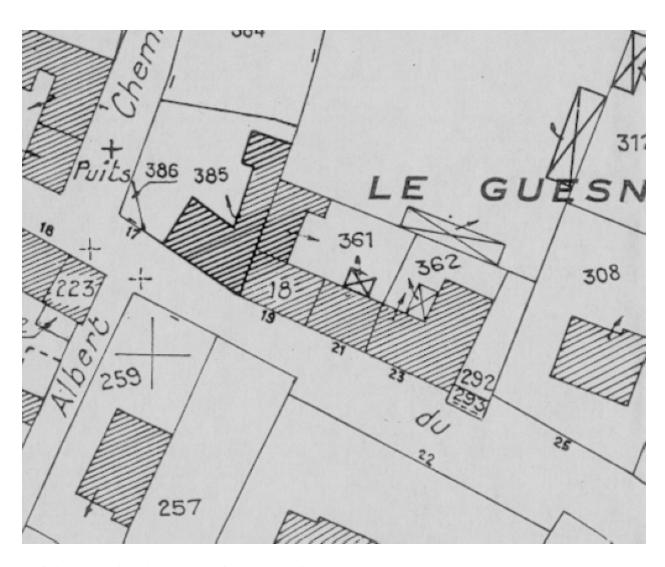
IVR52_20074405225NUCA

Extrait du plann cadastral de 1989, section AD, parcelles 18, 361.

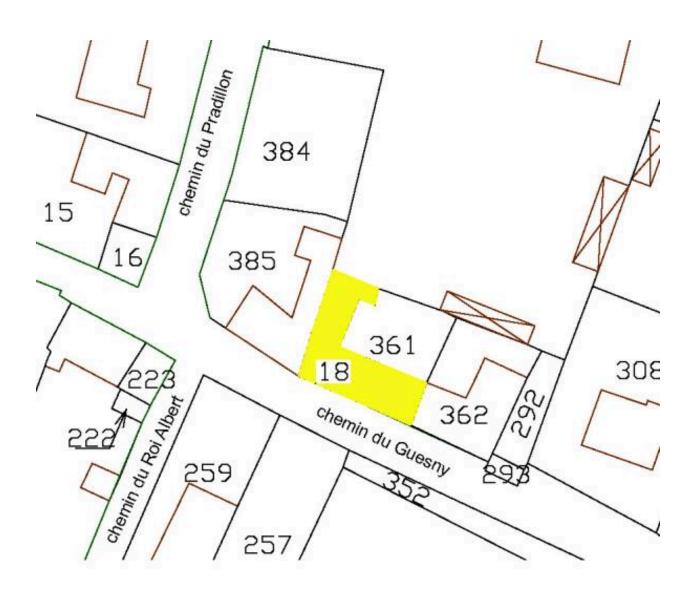
IVR52_20074405008NUCA

Extrait du cadastre de 1989, section AD, parcelles 18, 361.

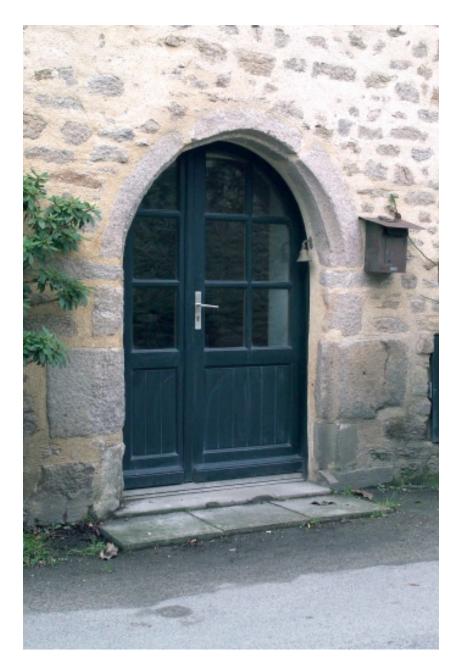
IVR52_20074400236NUCA Auteur de l'illustration : Denis Pillet (c) Région Pays de la Loire - Inventaire général reproduction soumise à autorisation du titulaire des droits d'exploitation

Porte en arc brisé du n°19.

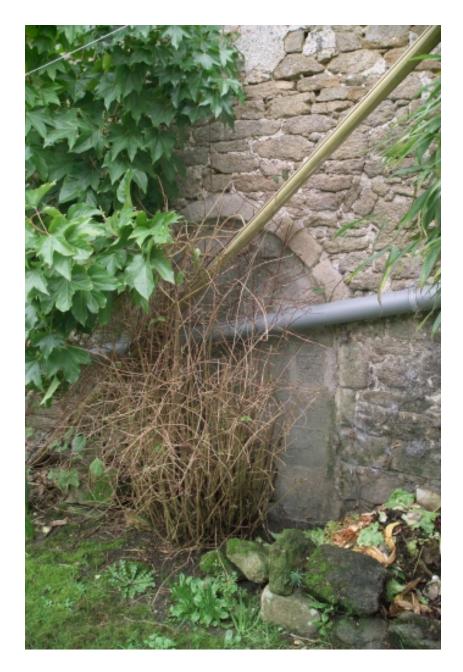
IVR52_20074400231NUCA Auteur de l'illustration : Denis Pillet (c) Région Pays de la Loire - Inventaire général reproduction soumise à autorisation du titulaire des droits d'exploitation

Façade postérieure, détail d'une porte condamnée.

Cet ensemble adopte un plan rectangulaire séparé par un mur de refend médian. Une porte aujourd'hui condamnée permettait la communication entre les deux parties. La construction est en moellon de granite avec encadrements et chaînages d'angles en pierre taillée. La couverture d'ardoise à deux pans sur pignons découverts est soulignée d'un faîtage de tuile ronde. Le rez-de-chaussée est surmonté d'un étage de comble en surcroît éclairé par deux lucarnes (l'une pendante et l'autre sur le versant). Le manque d'homogénéité de la façade (ouvertures et encadrements) s'explique par des remaniements successifs. La charpente du n°21 présente des arbalétriers régulièrement percés de trous circulaires pour recevoir un chevillage. Au rez-de-chaussée, le pignon est conserve une cheminée engagée avec corbeaux en quart de rond et linteau de bois. Dans le jardin, une écurie et un appentis constituent les anciennes dépendances construites après 1819.

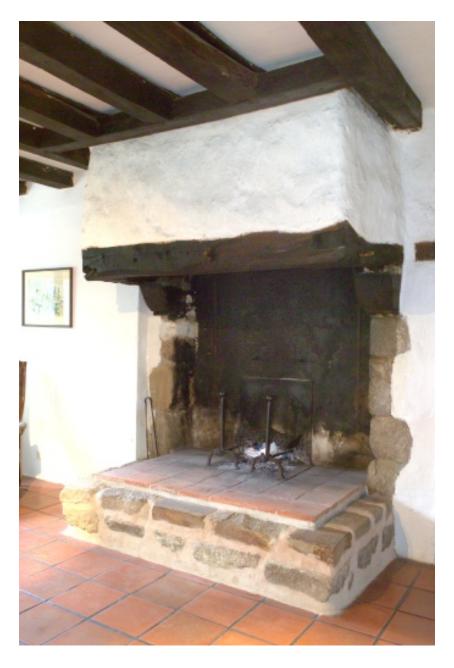
IVR52_20074400229NUCA Auteur de l'illustration : Denis Pillet (c) Région Pays de la Loire - Inventaire général

Cheminée sur le pignonn est.

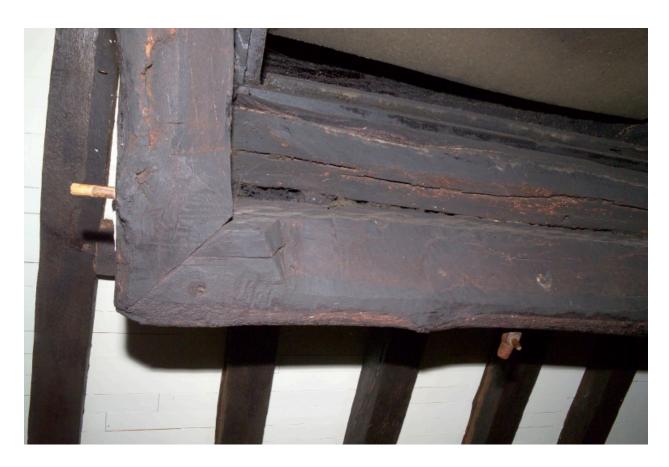
IVR52_20074400230NUCA Auteur de l'illustration : Denis Pillet

Cheminée du pignon est, détail du chanfrein sur le linteau.

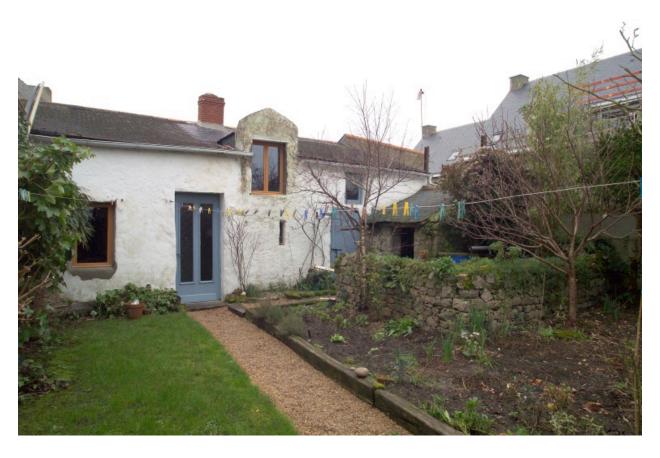
IVR52_20074400233NUCA Auteur de l'illustration : Denis Pillet

Dépendances dans le jardin.
