## Manoir de Saint-Nom

Numéro de dossier : IA44003765  
Date de l'enquête initiale : 2007  
Date(s) de rédaction : 2007  
Cadre de l'étude : inventaire topographique  
Degré d'étude : étudié

Dénomination : manoir  
Appellation : manoir de Saint-Nom  
Parties constituantes non étudiées : étable, logis, four à pain, pigeonnier

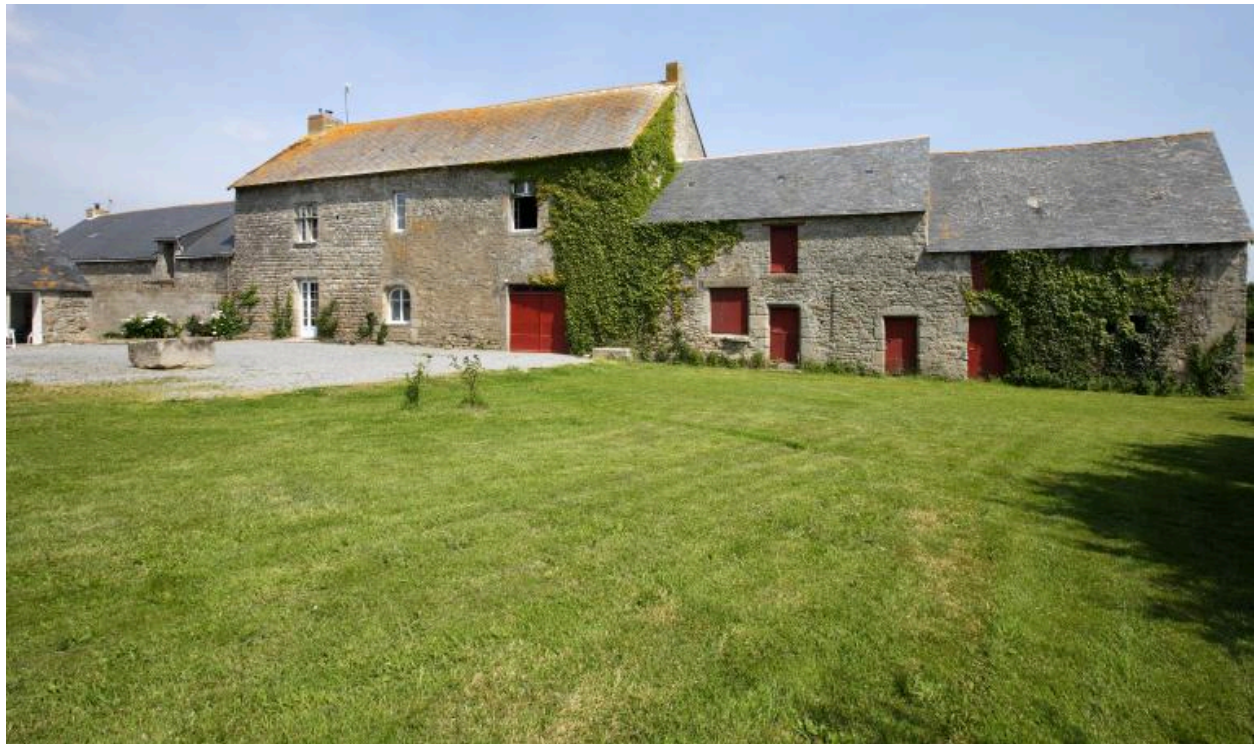
Vue d'ensemble du manoir depuis le sud.

Le logis principal est construit en moellons de granite. Un traitement particulier semble avoir été réservé à la façade principale, à travées, élevée avec des blocs relativement bien équarris.

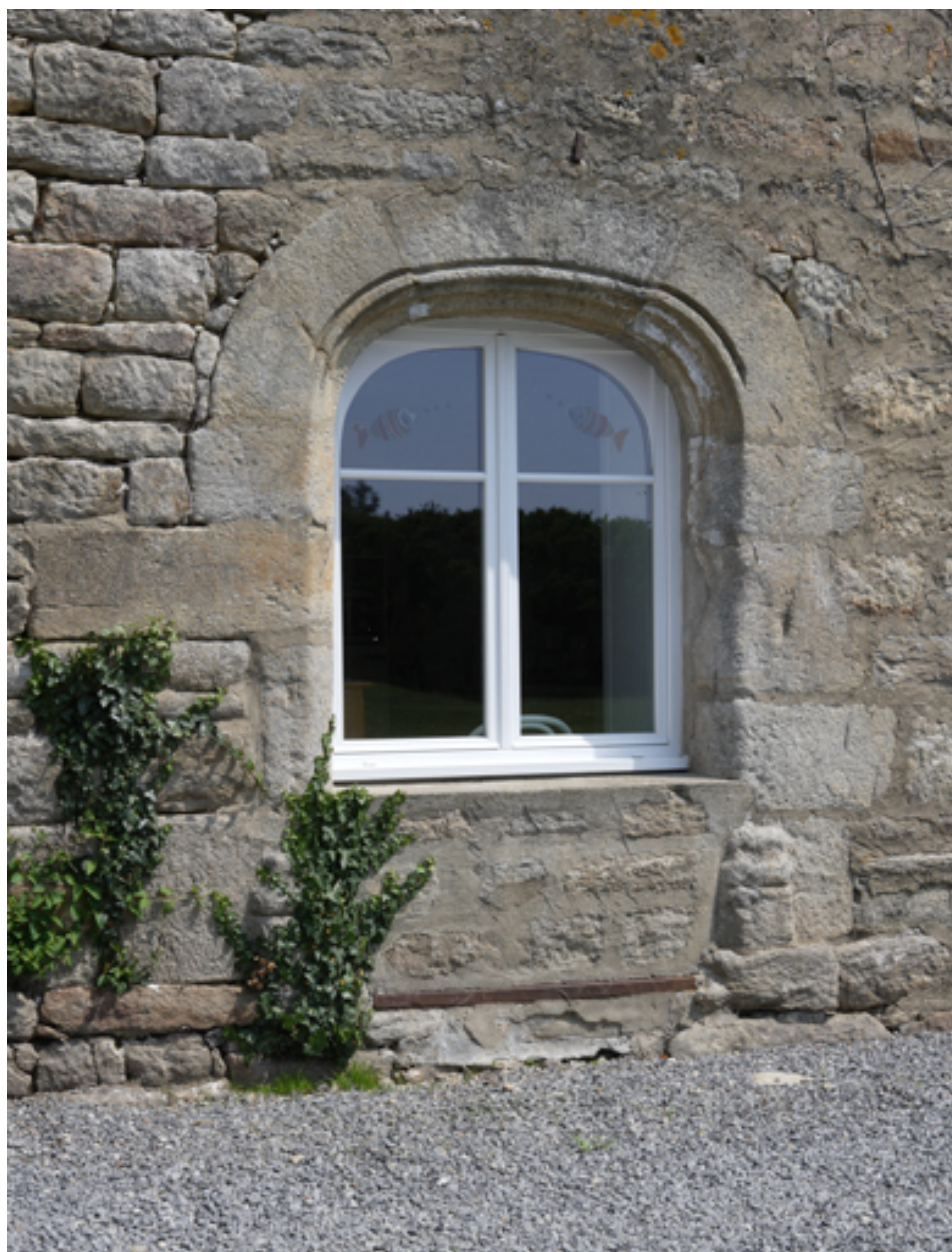
Logis. Façade sud. Ancienne porte d'entrée du manoir au 1er niveau de la 2e travée.

Au rez-de-chaussée, il se composait, à l'ouest, d'une petite salle ayant sans doute vocation de cuisine et d'une grande salle, à l'est. L'accès principal se faisait directement dans la grande salle par une porte couverte en anse-de-panier située au centre de la façade sud. La grande salle était ajourée au nord et au sud par deux croisées et chauffée par une cheminée à faux manteau dont les vestiges sont encore observables sur le mur pignon est. L'accès à la cuisine se faisait soit depuis la grande salle par la tour d'escalier, soit par une porte secondaire percée dans le mur pignon est à gauche de la cheminée. La tour d'escalier assurait la distribution des parties privatives à l'étage et du comble. Elle pourrait, en outre, avoir desservi une tour de latrines comme le suggère la présence de portes ouvrant sur le vide à l'est. Elle était, enfin, surmontée par un dôme en pierre abritant un pigeonnier.

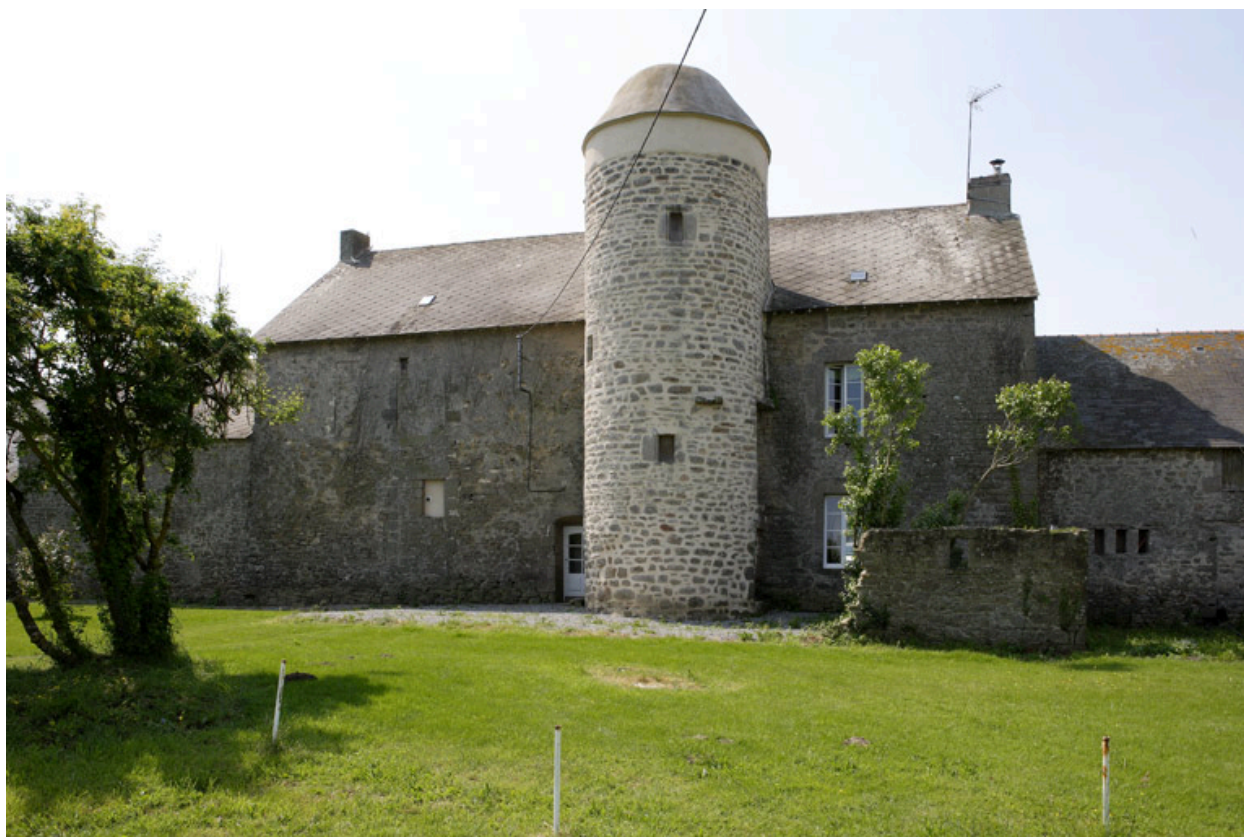
Logis. Vue de la façade nord.

De plan rectangulaire régulier, le logis s'élevait sur trois niveaux (rez-de-chaussée, étage carré et niveau de comble) desservis par une tour d'escalier de plan circulaire abritant une vis en pierre sur la façade nord.

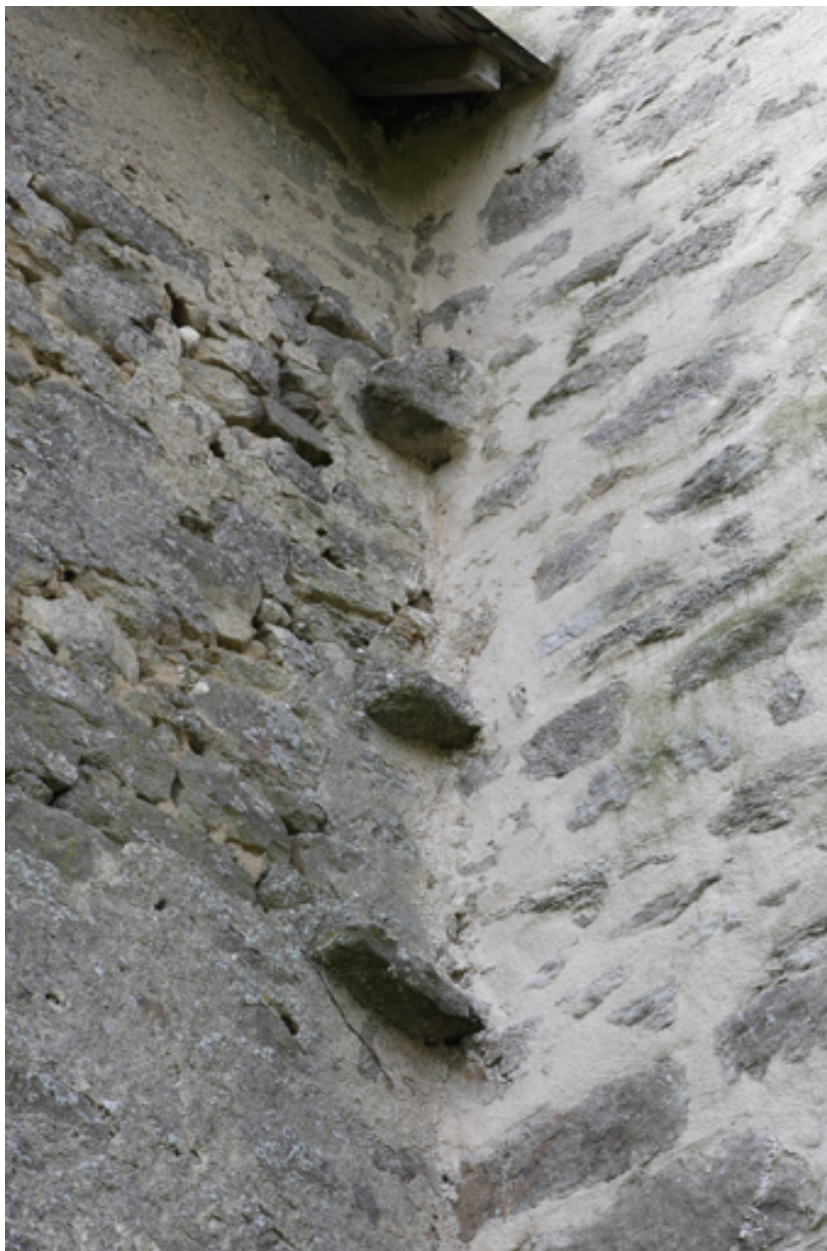
Logis. Façade nord. Détail des pierres d'attente à l'angle du mur gouttereau et de la tour d'escalier.

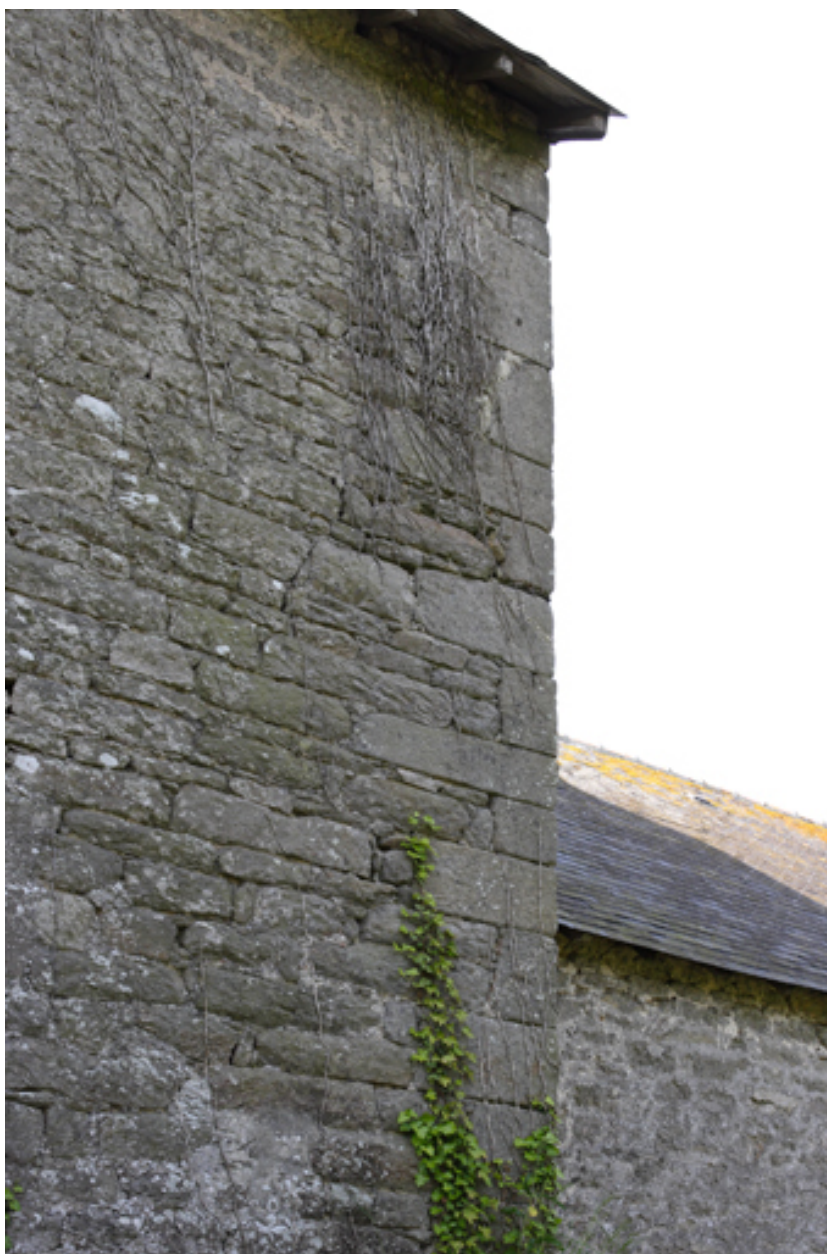
Logis. Façade nord. Détail du chaînage d'angle nord-ouest.

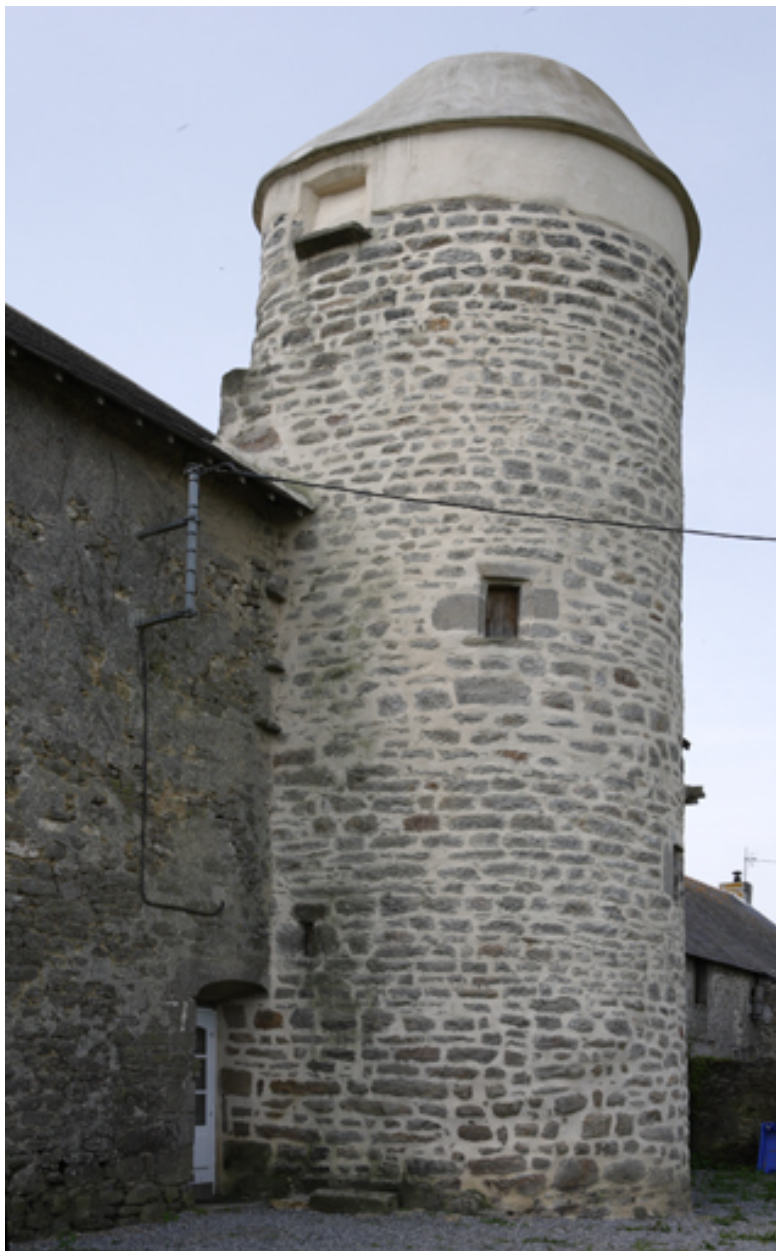
Logis. Détail de la tour d'escalier.

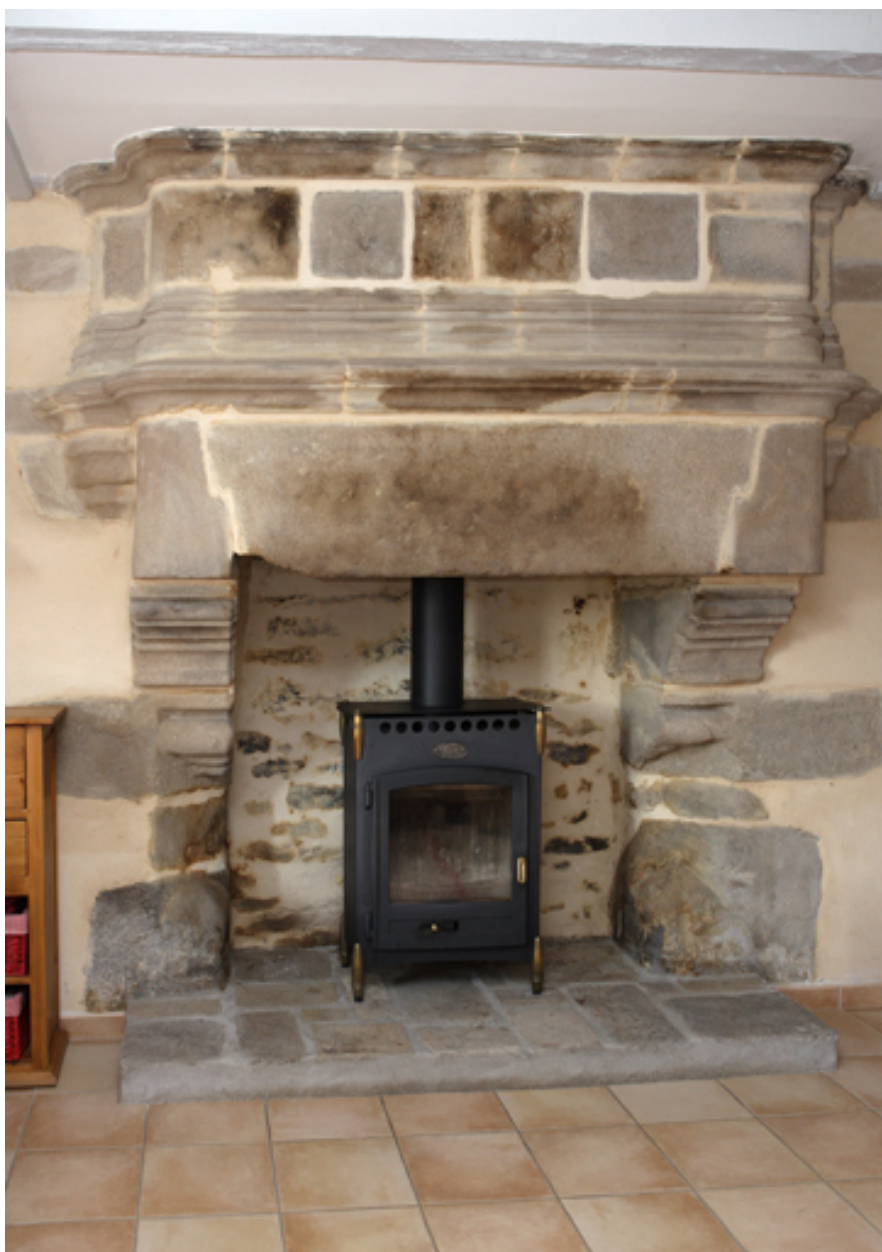
Logis. 1er niveau. Salle ouest. Vue de la cheminée sur le mur pignon ouest.

Le logis pourrait dater du tout début du XVI<sup>e</sup> siècle, comme semble le suggérer la facture de la cheminée : hotte droite à angles adoucis, opérant des retours latéraux en contre-courbe, divisée par un large cordon mouluré et surmontée d'une corniche. L'appui saillant de la croisée sur la façade principale et le couvrement de la porte d'entrée tendent à conforter cette datation. Dans le courant du XVIII<sup>e</sup> siècle, des modifications furent visiblement apportées au logis principal : remaniement des cheminées de l'étage, des ouvertures sur la façade nord. La toiture a visiblement été rabaissée comme le suggère les reprises aux niveaux des pignons et la présence d'une baie bouchée (vestige de lucarne ?) au-dessus de la croisée de la première travée de la façade sud. La partie est de cette façade semble aussi avoir fait l'objet d'une reprise comme en témoigne le changement d'appareil et l'enduit couvrant. Sur le cadastre de 1819, le logis effectuait à l'ouest un retour d'angle aujourd'hui détruit. La partie est pourrait avoir été bâtie dans le courant du XVIII<sup>e</sup> siècle. Les parties agricoles à l'est et à l'ouest ont été construites après 1819.

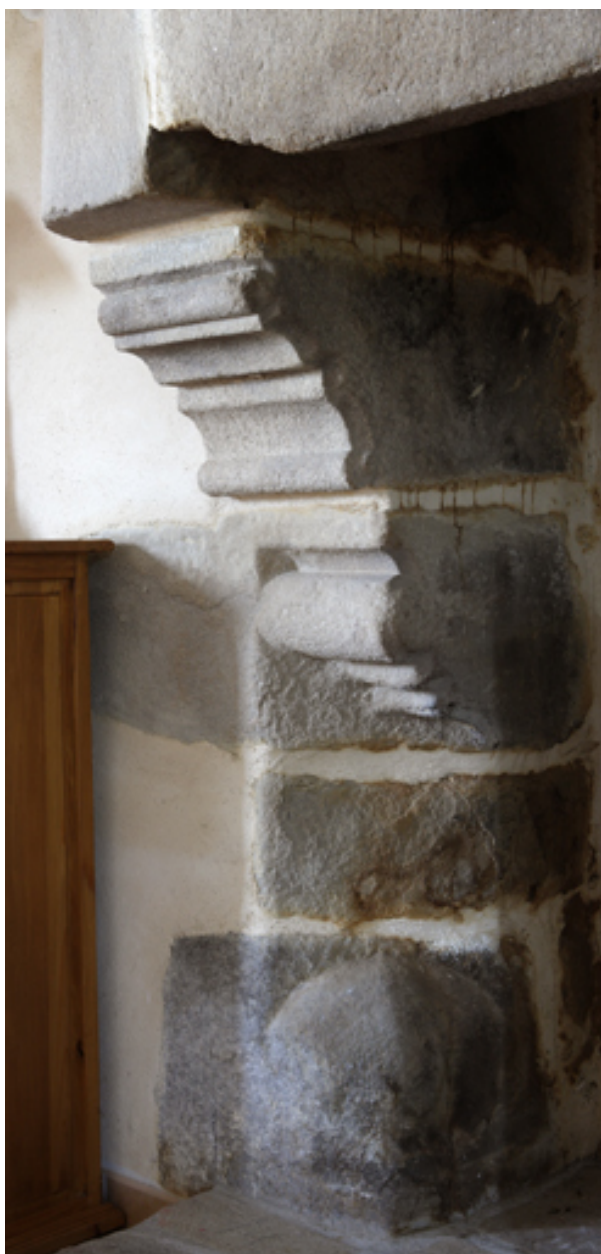
Logis. 1er niveau. Salle ouest. Détail du piédroit de la cheminée.

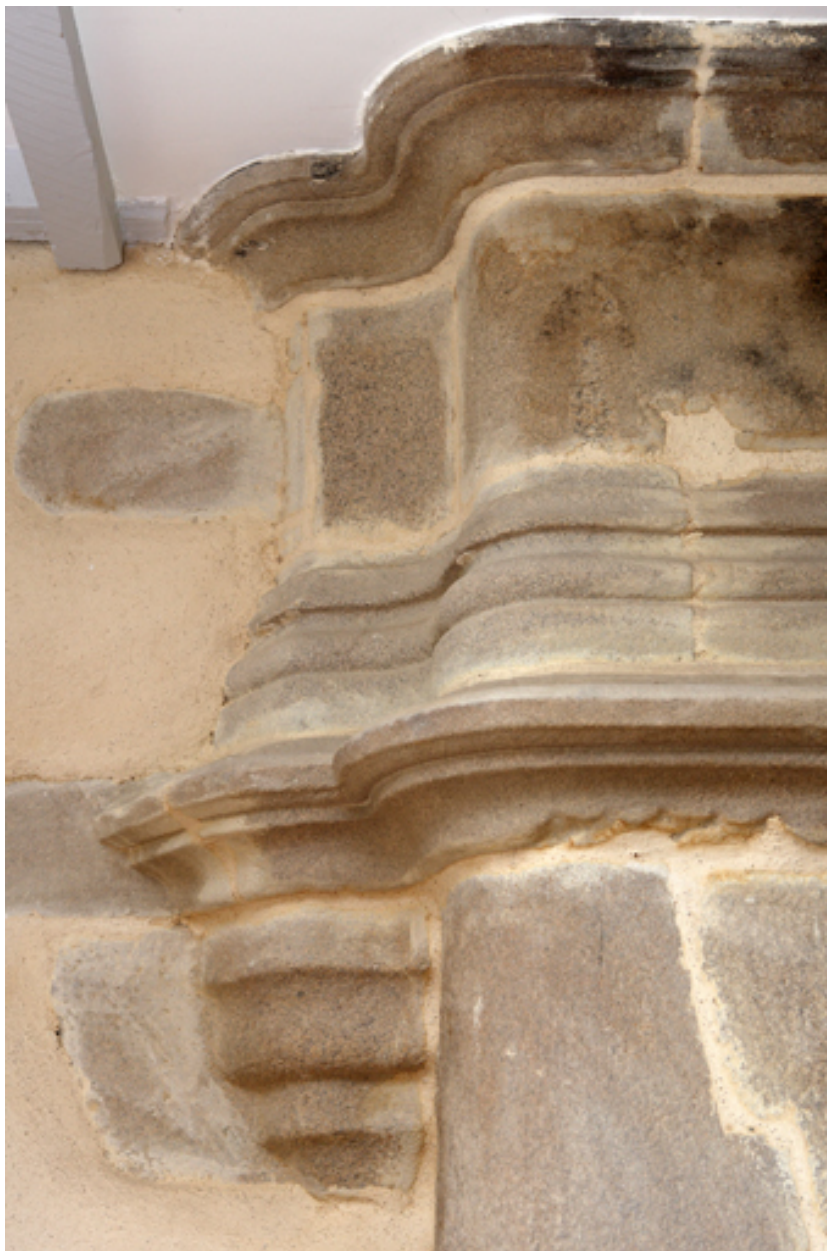
Logis. 1er niveau. Salle ouest. Détail du corps de moulures à gauche de la hotte.

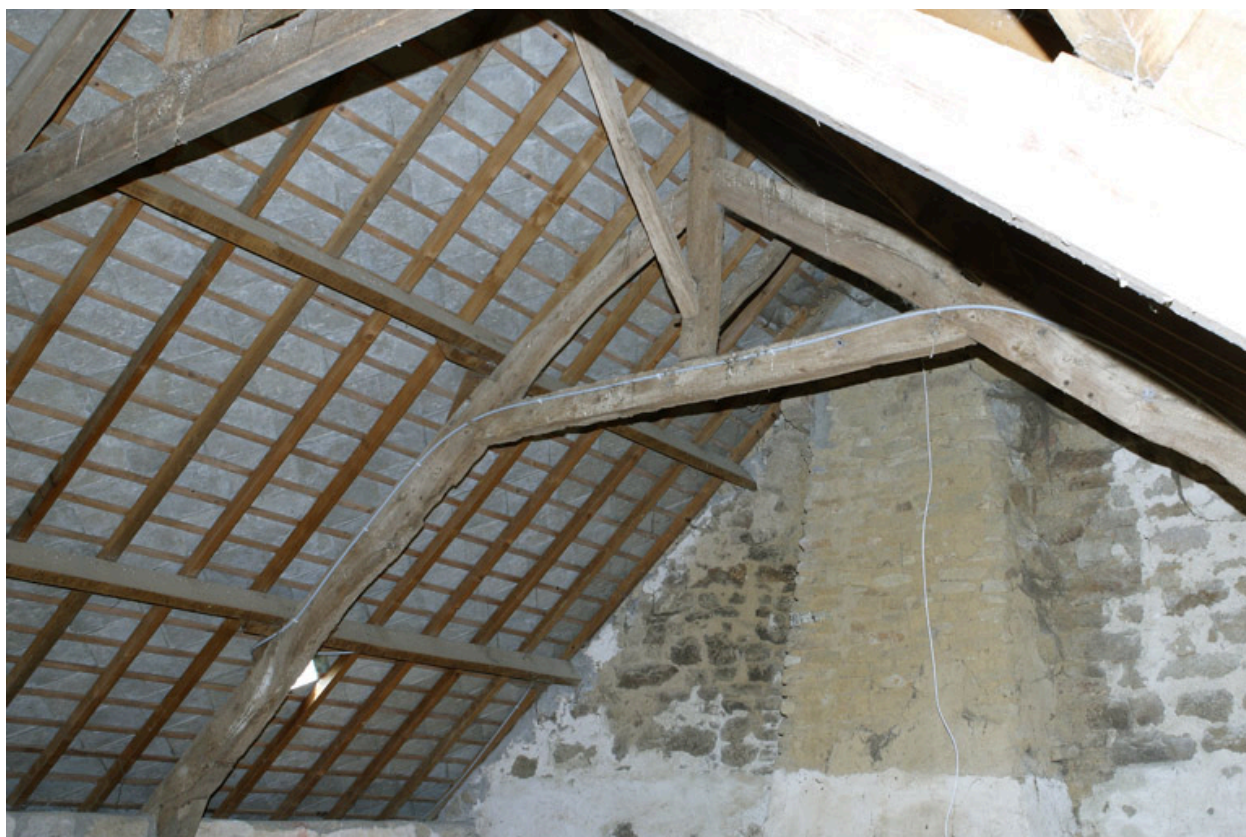
Logis. 3e niveau. Salle ouest. Détail de la charpente.

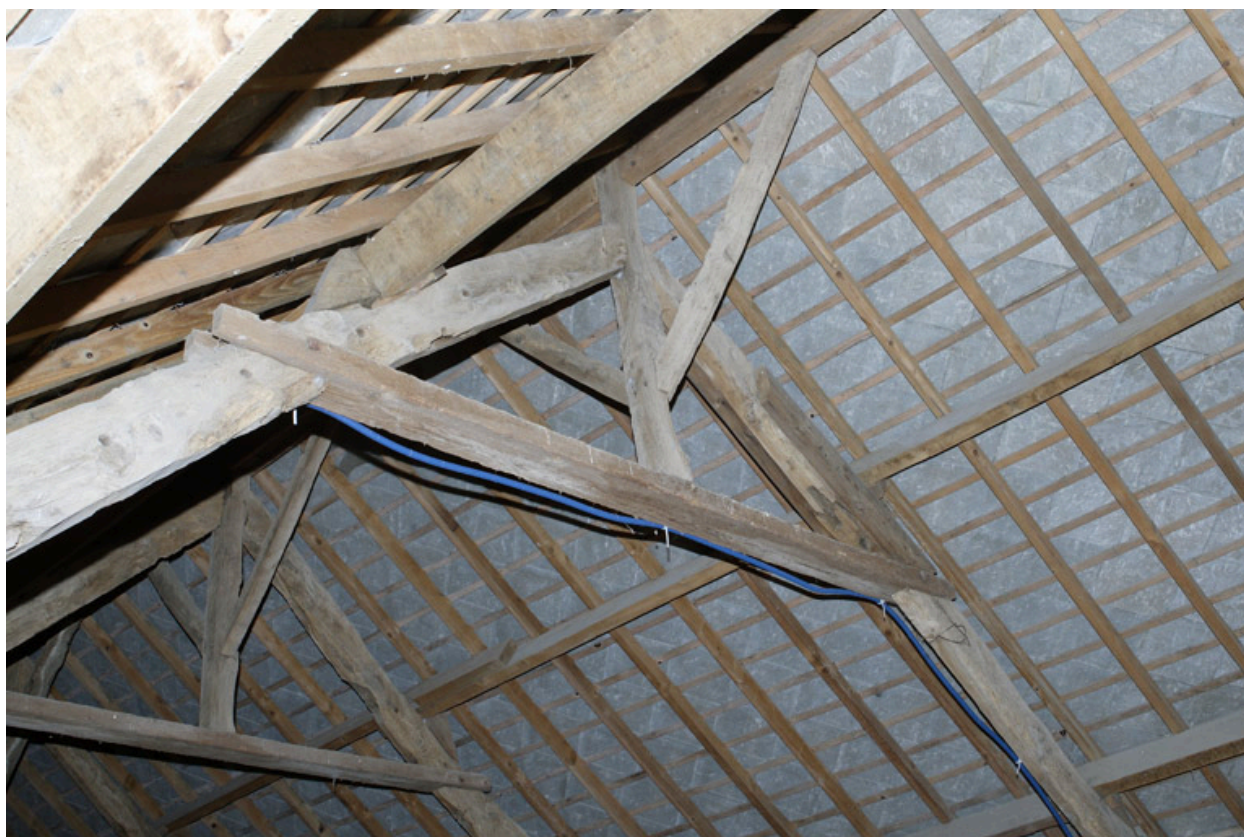
Logis. 3e niveau. Salle est. Détail de la charpente.

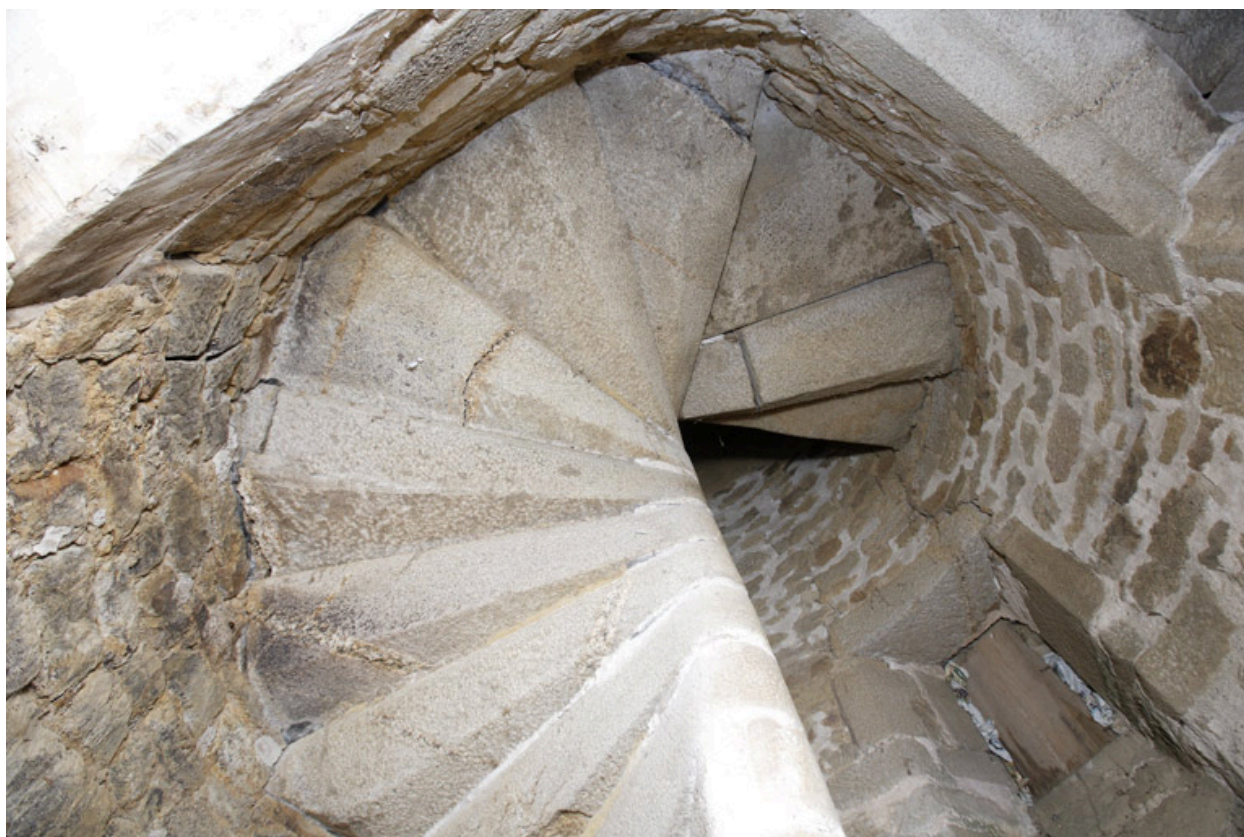
Logis. Tour d'escalier. Vue de l'escalier en vis.

Escaliers : escalier hors-œuvre : escalier en vis, en maçonnerie

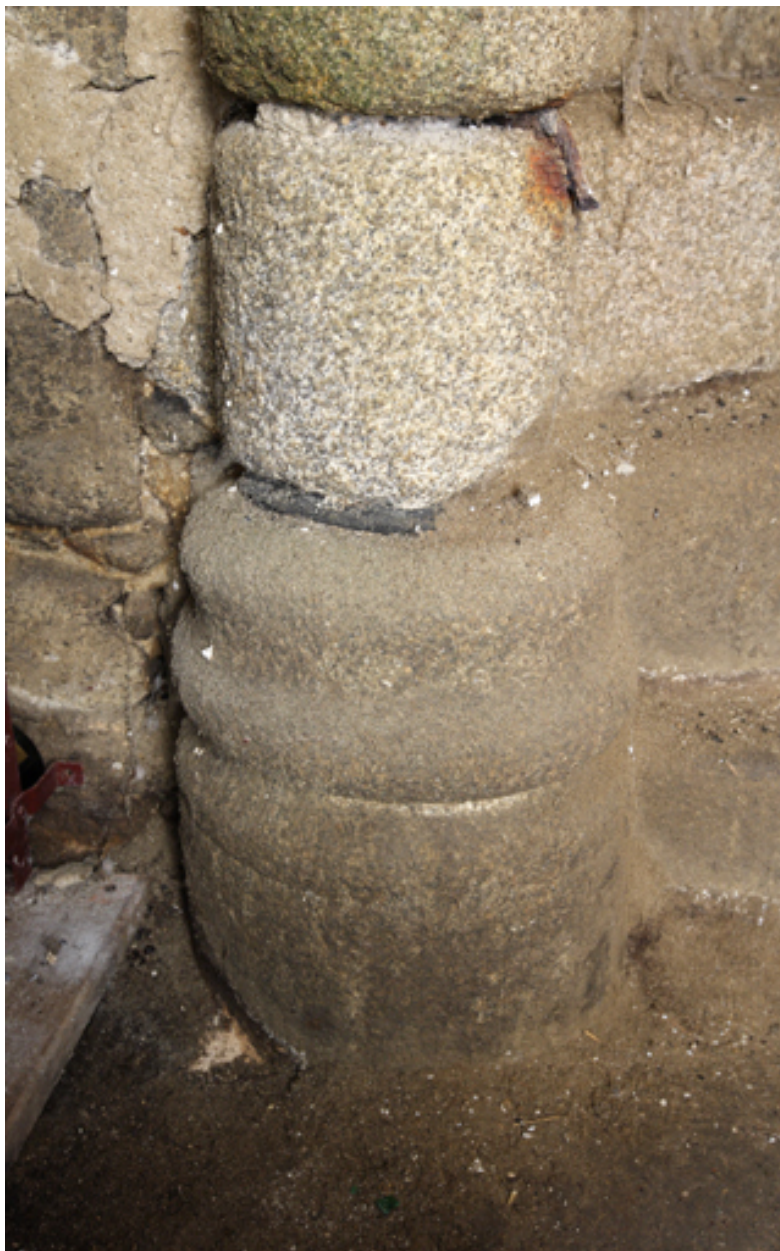
Logis. Tour d'escalier. 1er niveau. Détail de la base du noyau de l'escalier.

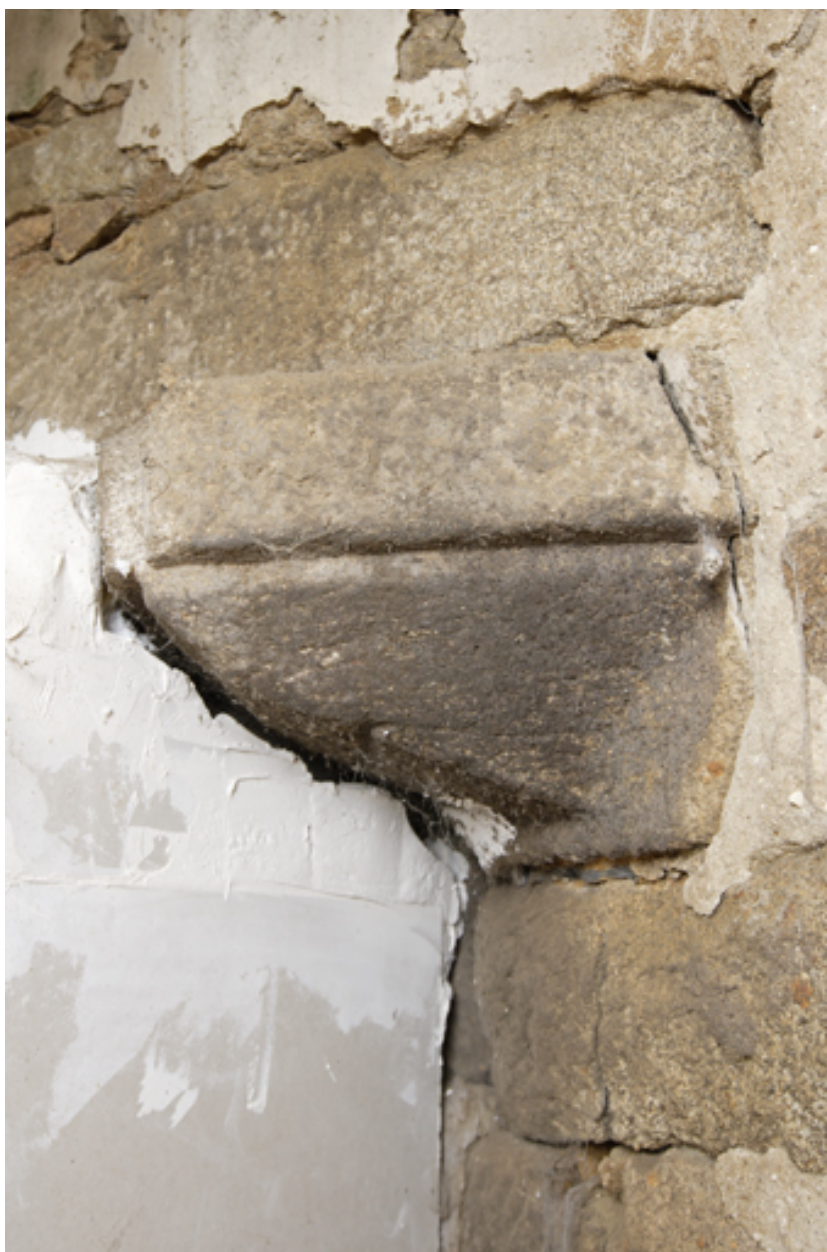
Logis. Tour d'escalier. 1er niveau. Détail du coussinet portant le linteau de la porte d'accès à la salle est.

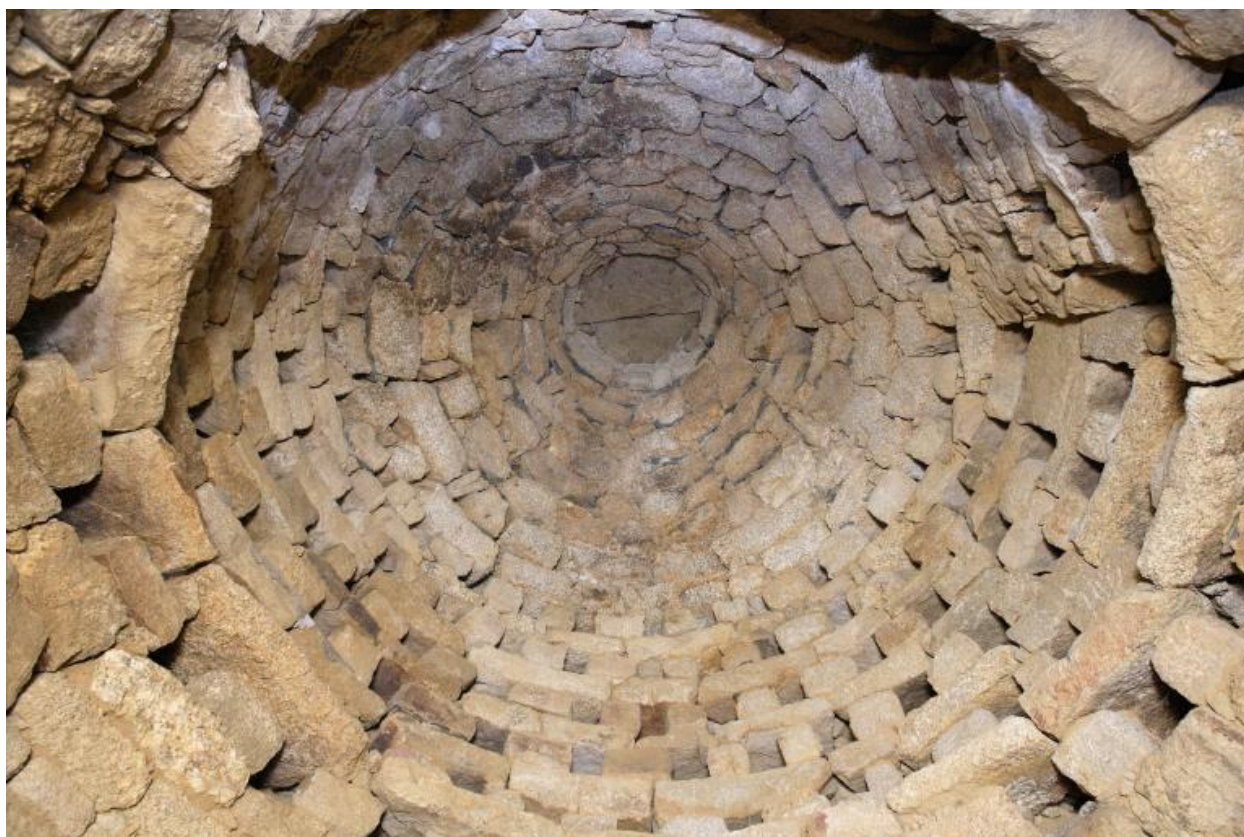
Logis. Tour d'escalier. Pigeonnier.

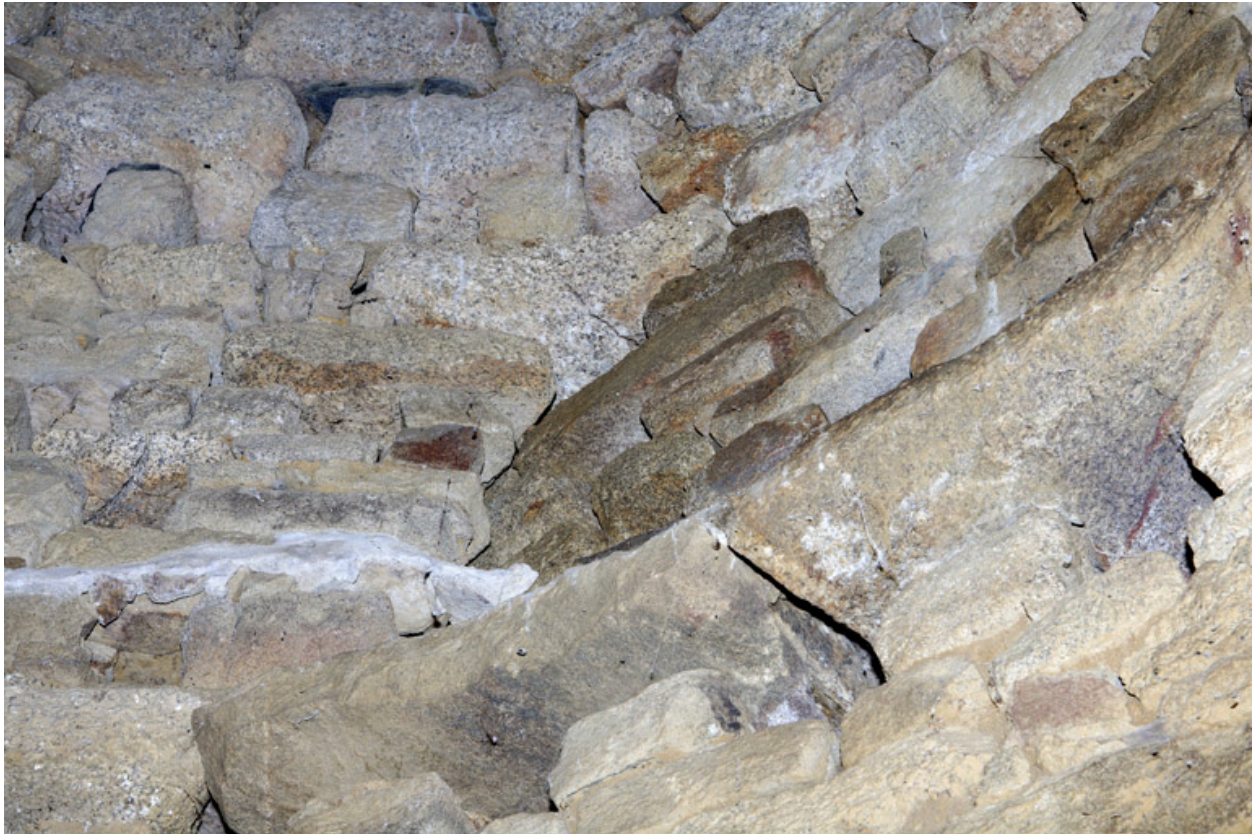
Logis. Tour d'escalier. Détail de l'entrée bouchée pour les pigeons.
