## **Demeure dite le Port du Noyer ; le Bourbia, 26 rue du Bourbia**

Numéro de dossier : IA85002171  
Date de l'enquête initiale : 2019  
Date(s) de rédaction : 2019  
Cadre de l'étude : inventaire topographique Vallée de la Sèvre Niortaise, Marais poitevin  
Degré d'étude : étudié

Dénomination : demeure  
Parties constituantes non étudiées : jardin, hangar agricole, dépendance, puits

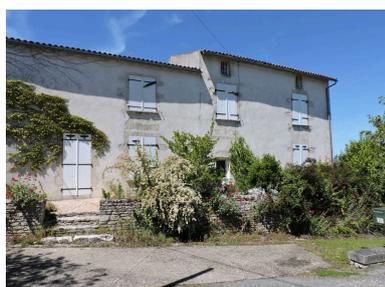
La demeure vue depuis le sud. Le corps de bâtiment ouest, à gauche a perdu le niveau de comble que le corps de bâtiment est, à droite, a conservé.  
Phot. Yannis Suire  
IVR52\_20198501441NUCA

La demeure vue depuis le sud. Le corps de bâtiment ouest, à gauche a perdu le niveau de comble que le corps de bâtiment est, à droite, a conservé.

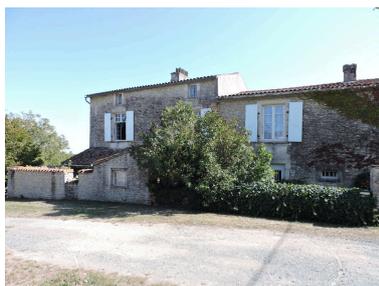
La demeure vue depuis le nord-ouest. Le corps de bâtiment ouest, à droite a perdu le niveau de comble que le corps de bâtiment est, à gauche, a conservé.

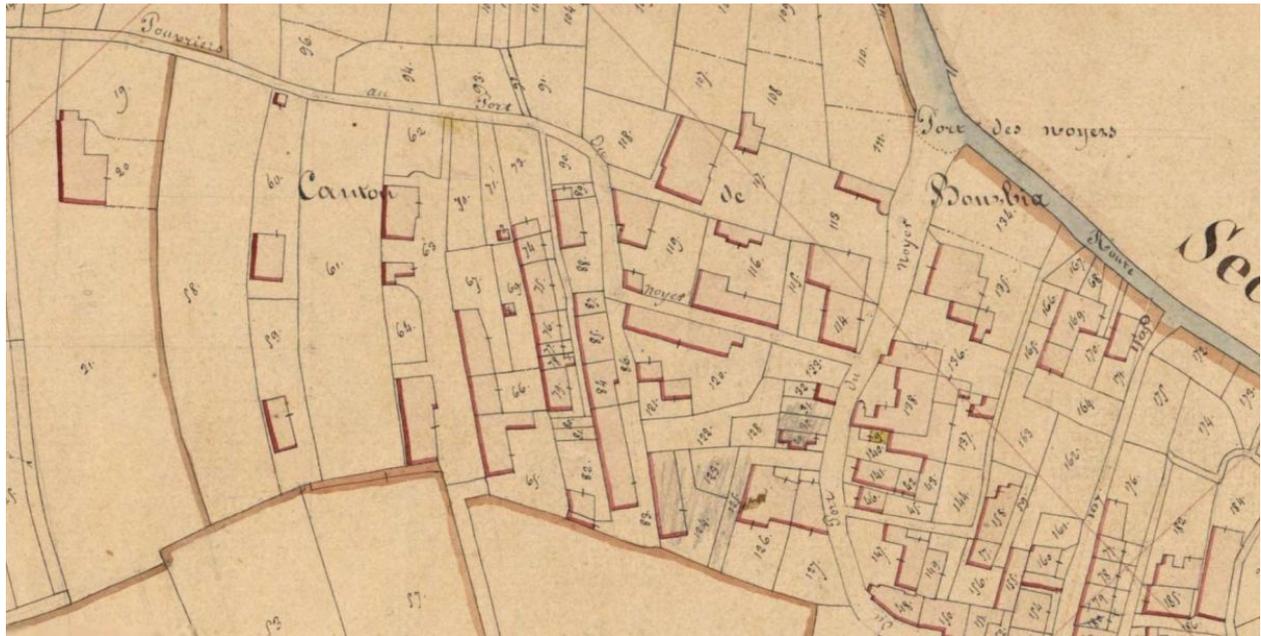
Les parcelles 113 et 114, près du port du Noyer, à droite, sur le plan cadastral de 1836.

La demeure apparaît ensuite sur le plan cadastral de 1836, avec aussi, dans la petite cour à l'est, une autre habitation perpendiculaire au port du Noyer et flanquée d'une partie de plan circulaire (four ? tour ?) ; il reste aujourd'hui de cette habitation le mur de soubassement qui surplombe le jardin. Ces bâtiments ainsi que tous ceux situés au nord et à l'ouest, de ce côté-ci de la rue du Bourbia, appartiennent alors à différents membres de la famille Brouard, tous descendants de Pierre Brouard (1721-1773) et Jeanne Lièvre (1726-1808). Parmi ces bâtiments, la demeure du Port du Noyer est divisée en deux logements. Sa partie est appartient, comme l'habitation voisine surplombant le jardin, à Luc Biraud fils (1802-1873) et à son épouse, Jeanne Girard (dont le frère, Pierre Girard puis ses descendants détiennent la ferme voisine, au nord, 28 rue du Bourbia) ; la partie ouest de la demeure est détenue par son cousin germain, Pierre Brouard (1801-1876) époux de Catherine Bonnet (1801-1873) (l'oncle de Pierre, René Brouard époux Cardin possède la ferme située dans le virage à l'ouest, 30 rue du Bourbia). Après Pierre Brouard, la partie ouest de la demeure passe à son fils, Armand Brouard, époux de Marie Moinard.

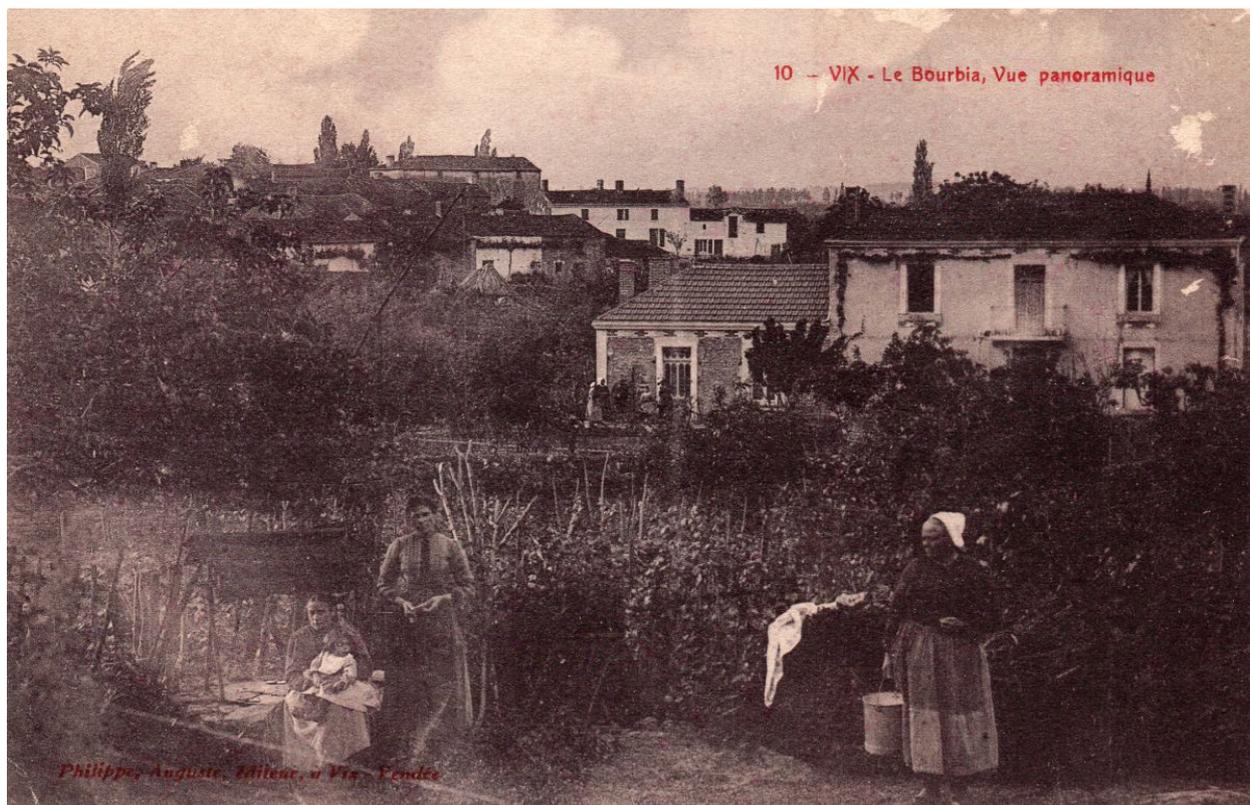
Carte postale vers 1900 avec, à l'arrière-plan à gauche, la demeure du Port du Noyer dont la partie ouest est encore pourvue de son grenier et de son toit à croupe.

Dans les années 1960-1970, la demeure appartient à M. Dumas qui surélève d'un étage la cuisine à l'extrémité ouest. Le niveau de comble et le toit à croupe au-dessus du corps de bâtiment ouest a pu disparaître à la même époque (il est encore visible sur une carte postale au début du 20e siècle). La propriété passe ensuite à la famille Even.

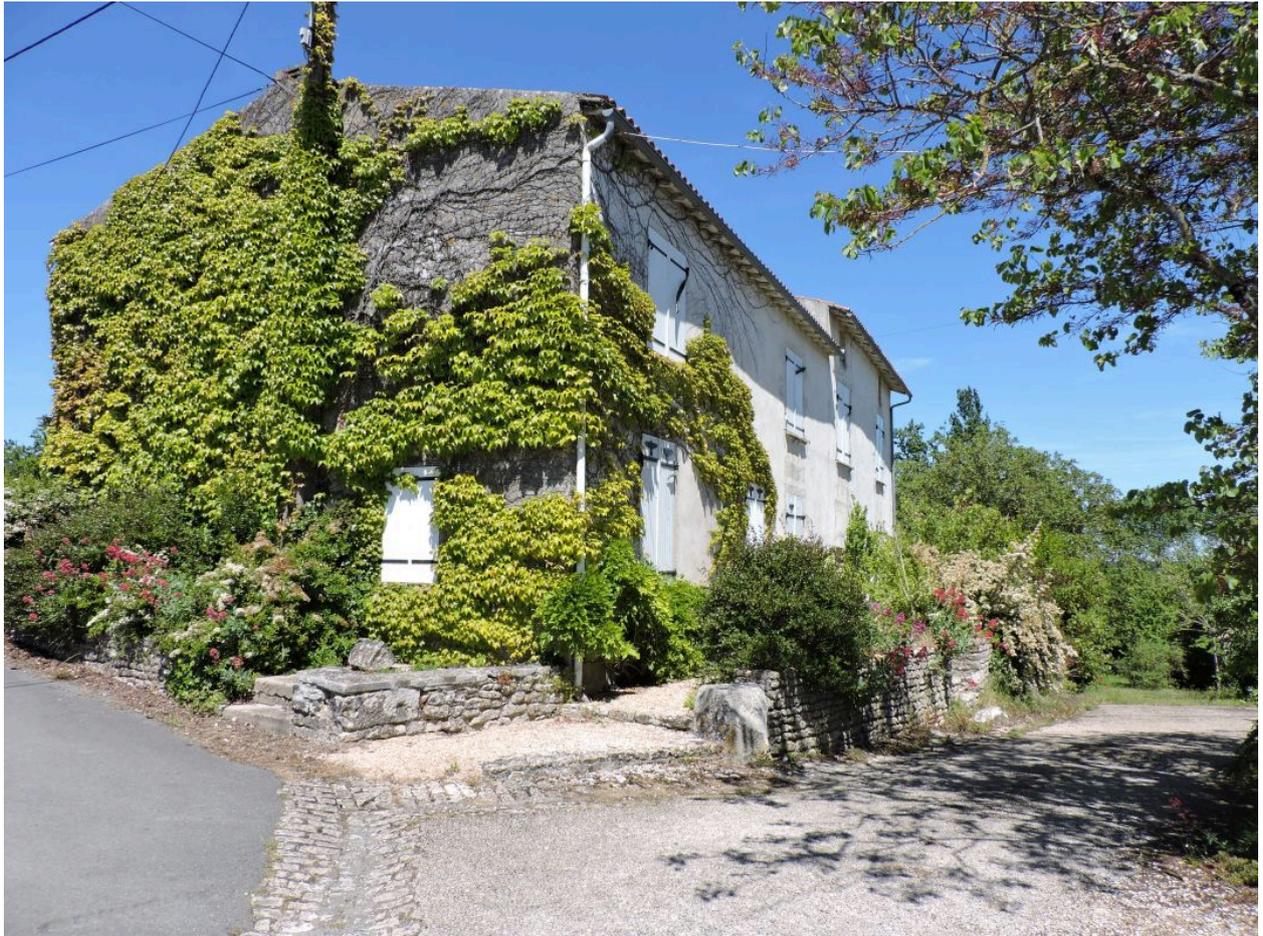
La maison et, à droite, la descente vers le port du Noyer, vues depuis l'ouest.

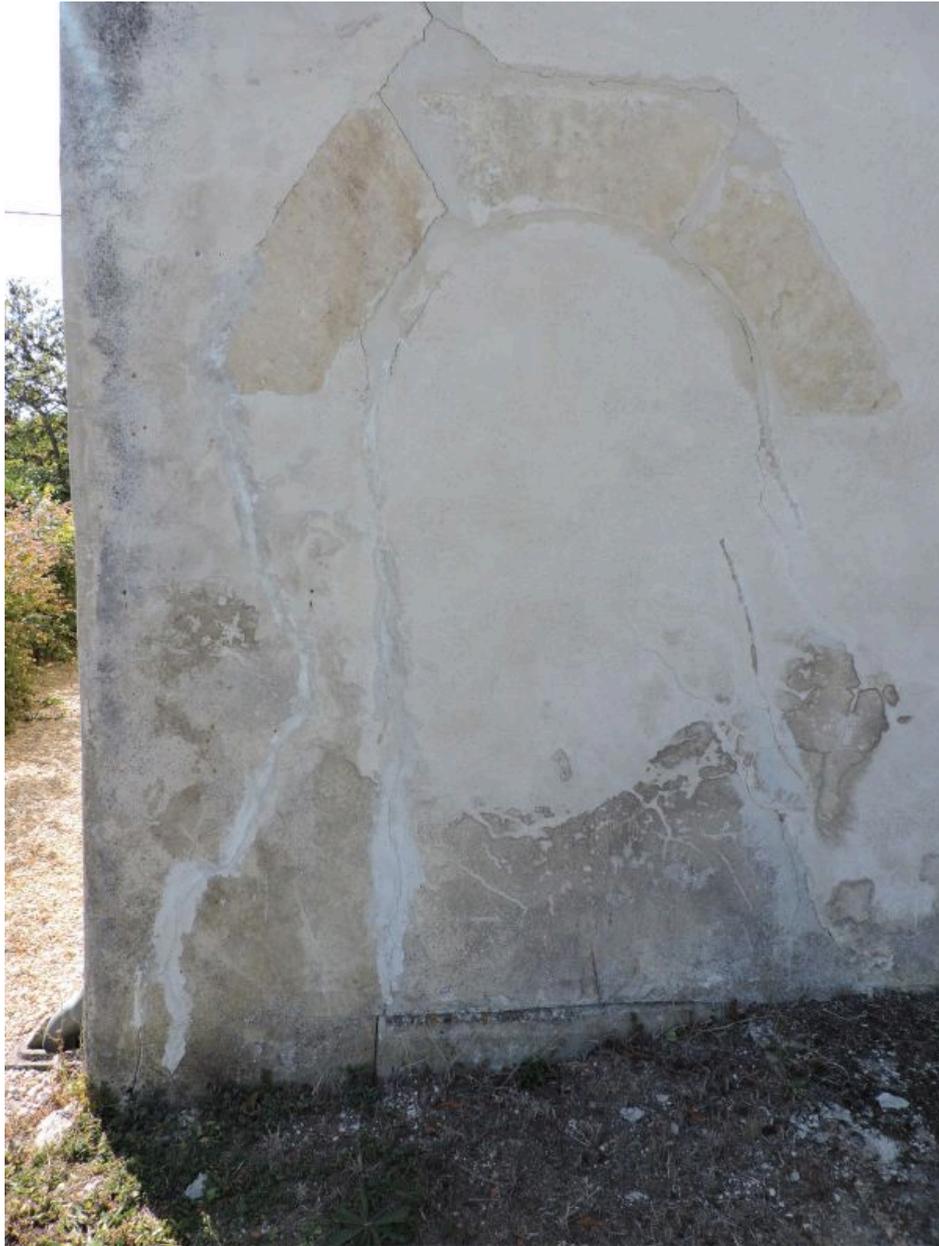
Ancienne porte murée sur le mur pignon est de la maison, donnant sur la terrasse où se trouvait un bâtiment.

La maison elle-même est composée de deux corps de bâtiments : l'un, à l'est, avec un étage et un comble à surcroît ; l'autre, à l'ouest, à un étage, qui a perdu au cours du 20e siècle son comble à surcroît et son toit à croupe, et que prolonge une cuisine surélevée d'un étage à la fin du 20e siècle. Au total, sur la façade sud formée par ces deux corps de bâtiments, et en faisant abstraction de la surélévation effectuée à l'ouest, on compte trois travées d'ouvertures et cinq baies au rez-de-chaussée. Les trois travées, avec pleins de travées appareillés, s'organisent autour d'une porte centrale qui a été réduite. Les appuis des baies de l'étage sont saillants, voire moulurés. L'organisation en trois travées et les mêmes éléments de décor se retrouvent sur la façade nord. Sur le mur pignon est de la maison, on observe une ancienne porte, murée, avec linteau en arc segmentaire. Elle donnait sur la terrasse et sur le bâtiment qui s'y trouvait.

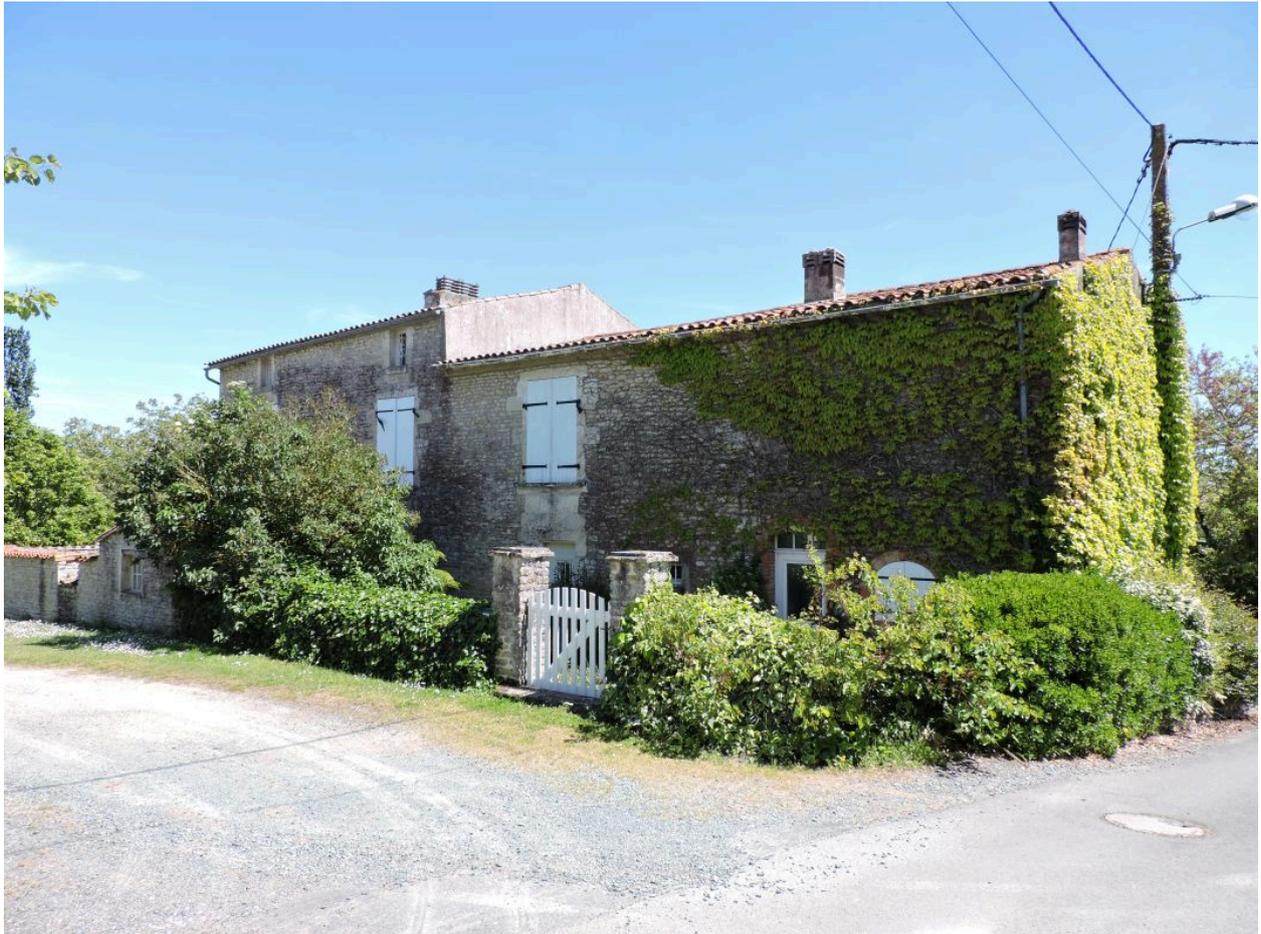
La maison vue depuis le nord-ouest. A droite, la cuisine surélevée d'un étage à la fin du 20e siècle.

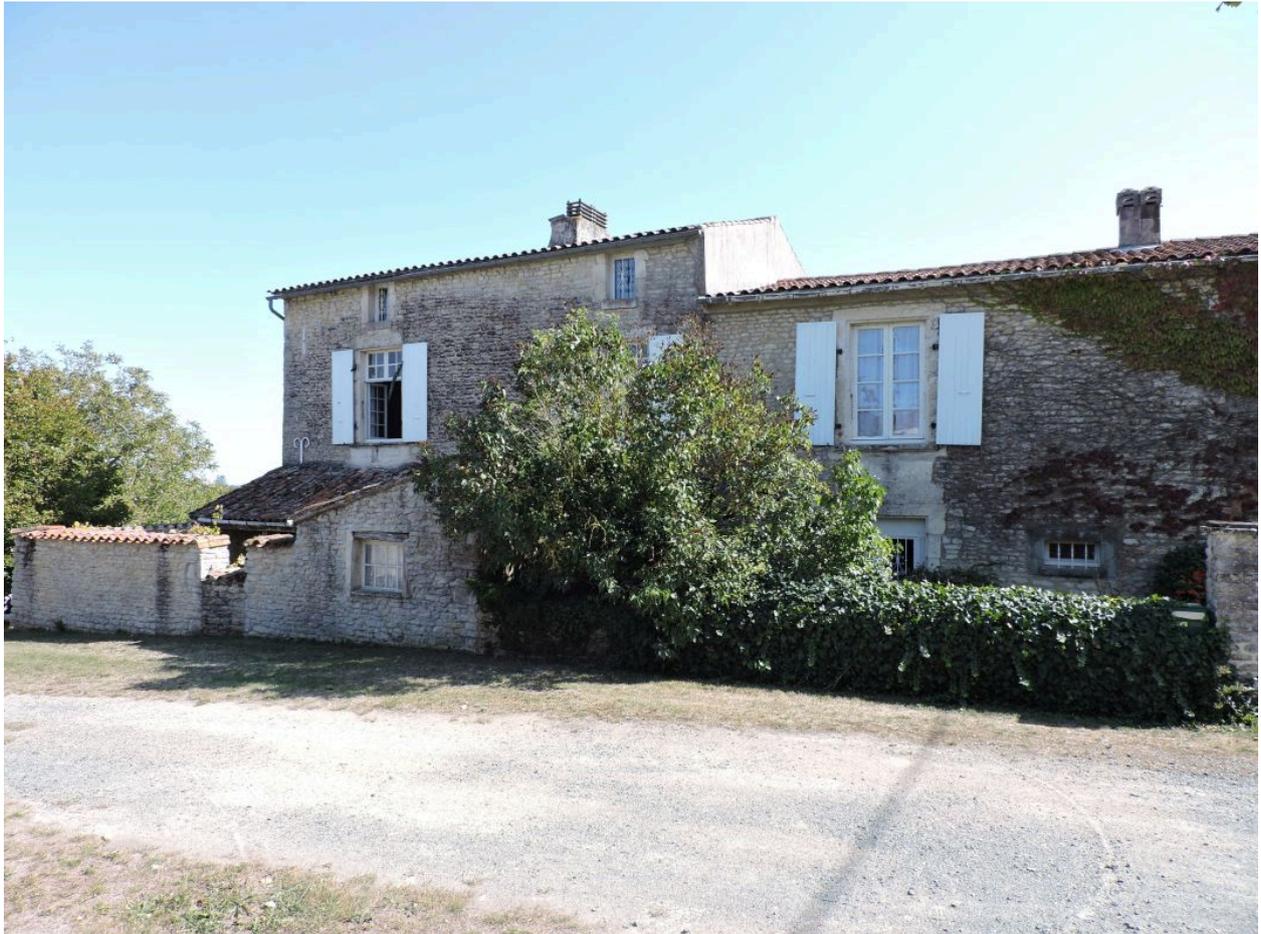
La demeure vue depuis le nord-ouest. Le corps de bâtiment ouest, à droite a perdu le niveau de comble que le corps de bâtiment est, à gauche, a conservé.
