Pays de la Loire, Sarthe  
Saint-Georges-du-Rosay  
Pendloup

## **Pendloup, manoir puis ferme, actuellement maison.**

Numéro de dossier : IA72001586  
Date de l'enquête initiale : 2013  
Date(s) de rédaction : 2014  
Cadre de l'étude : inventaire topographique  
Degré d'étude : étudié

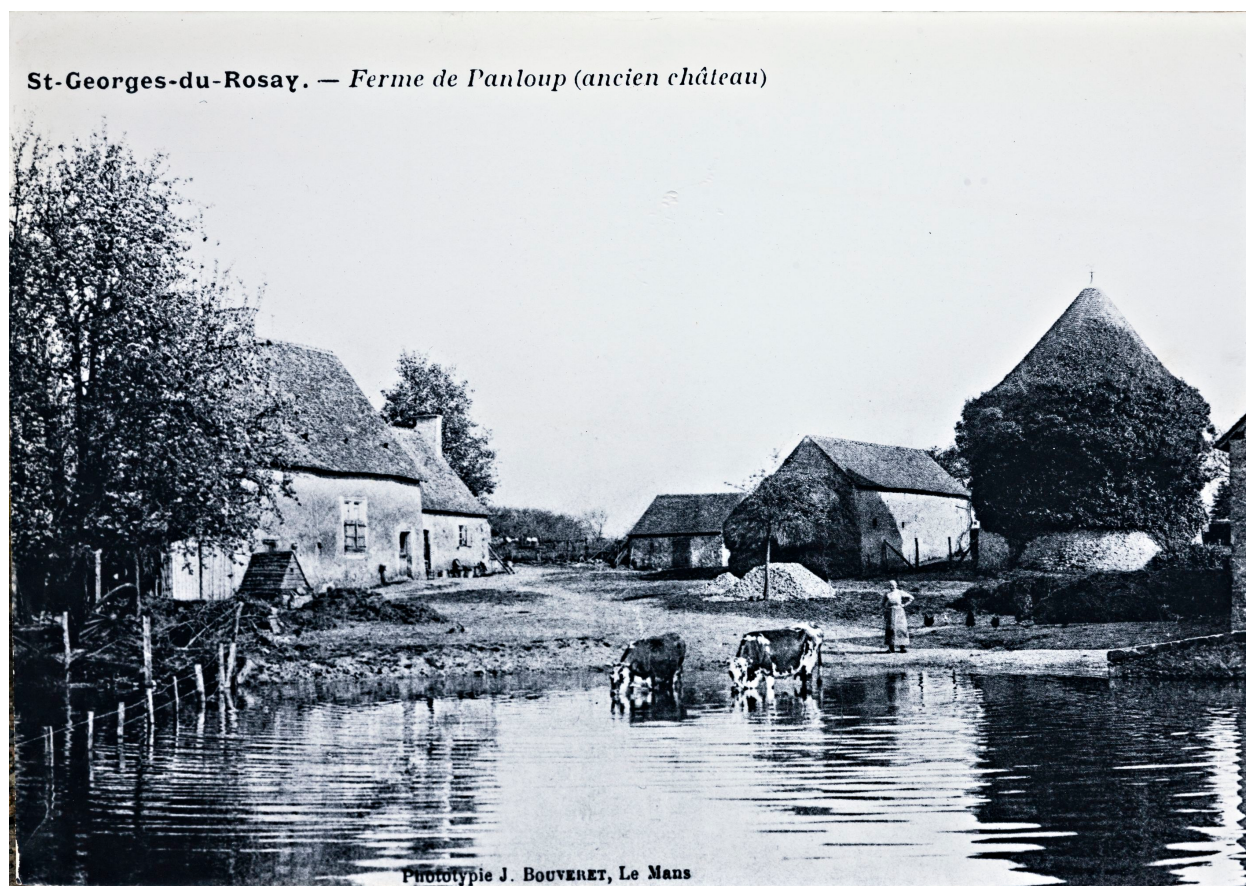
Vue générale dans la 1<sup>ère</sup> moitié du XX<sup>e</sup> siècle. A noter l'état ancien de la fenêtre du logis.

La croisée a été transformée en porte en 1952 (selon la tradition orale) et son appui réemployée comme seuil de l'ancienne porte du logis.

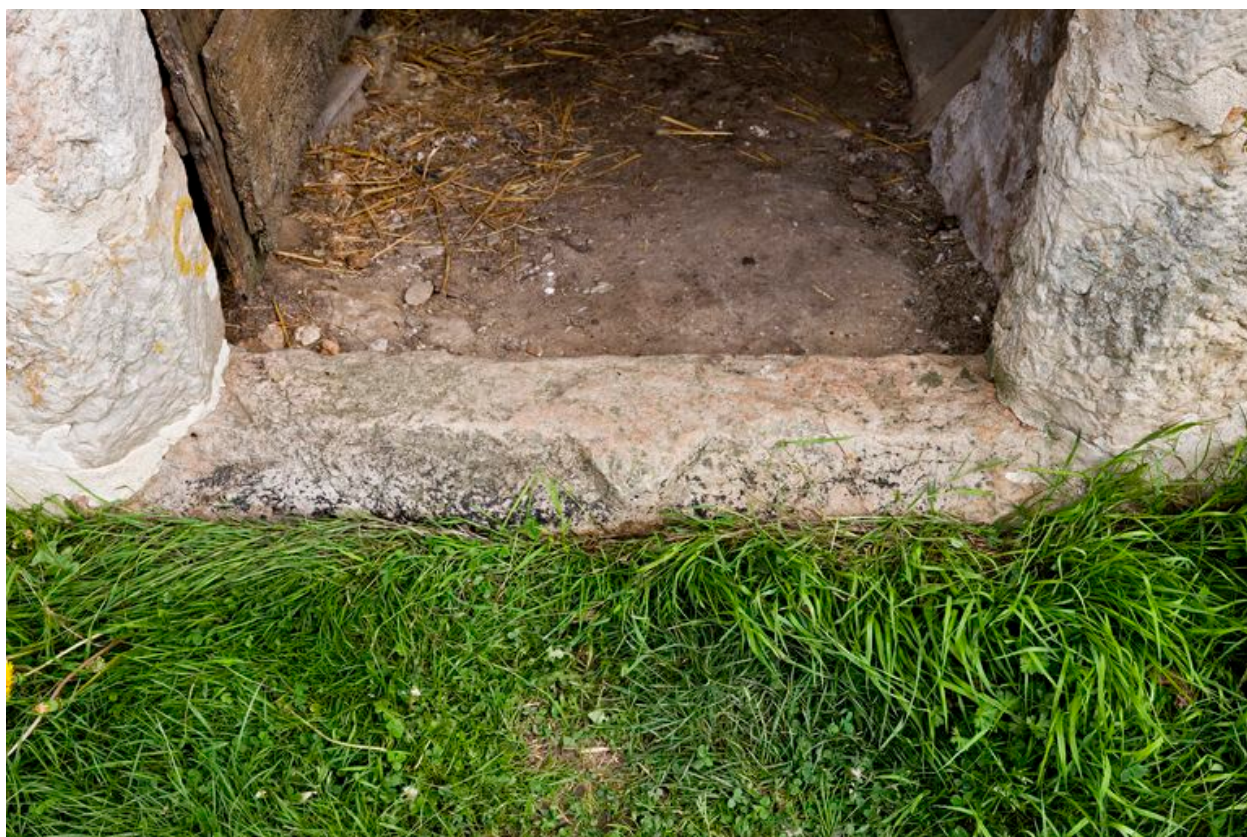
Détail de la porte : élément de baie à traverse réemployé au seuil.

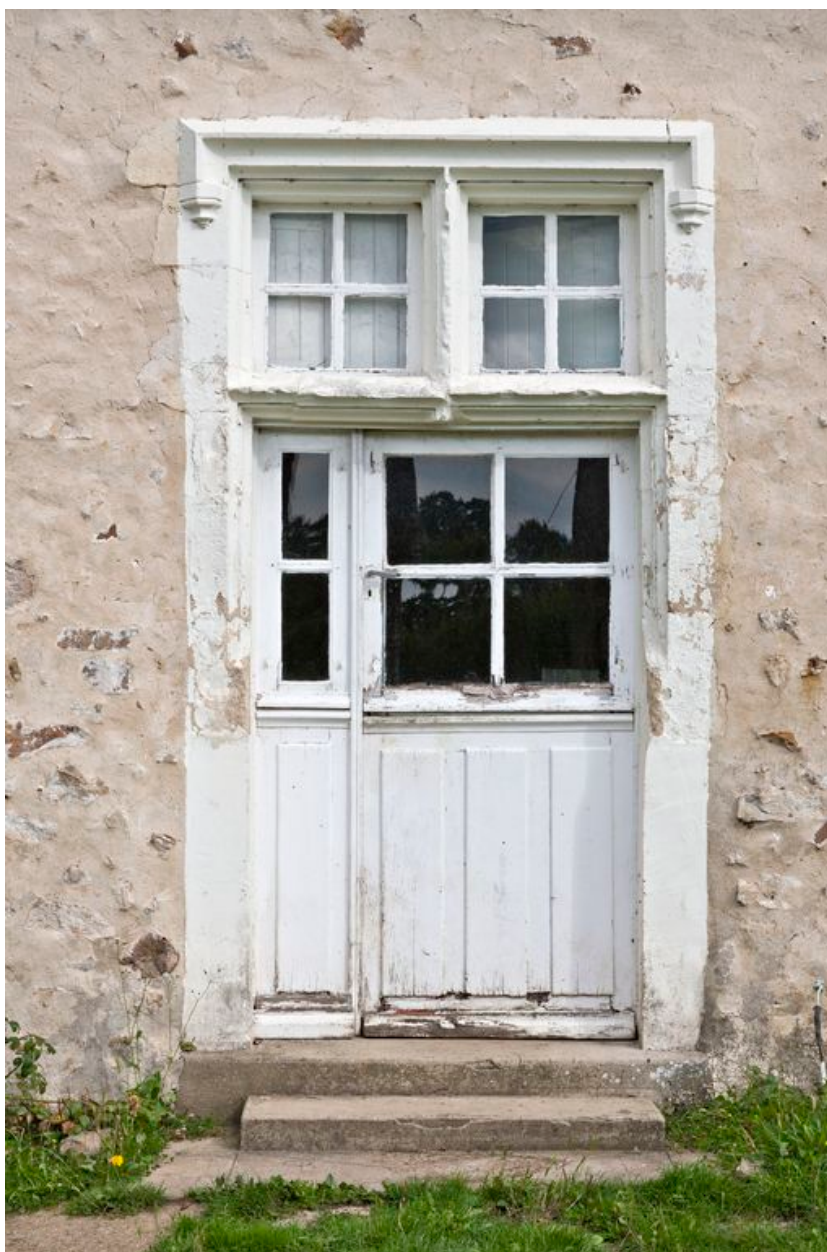
Ancienne croisée sur cour du logis, 2e moitié du XVe siècle.

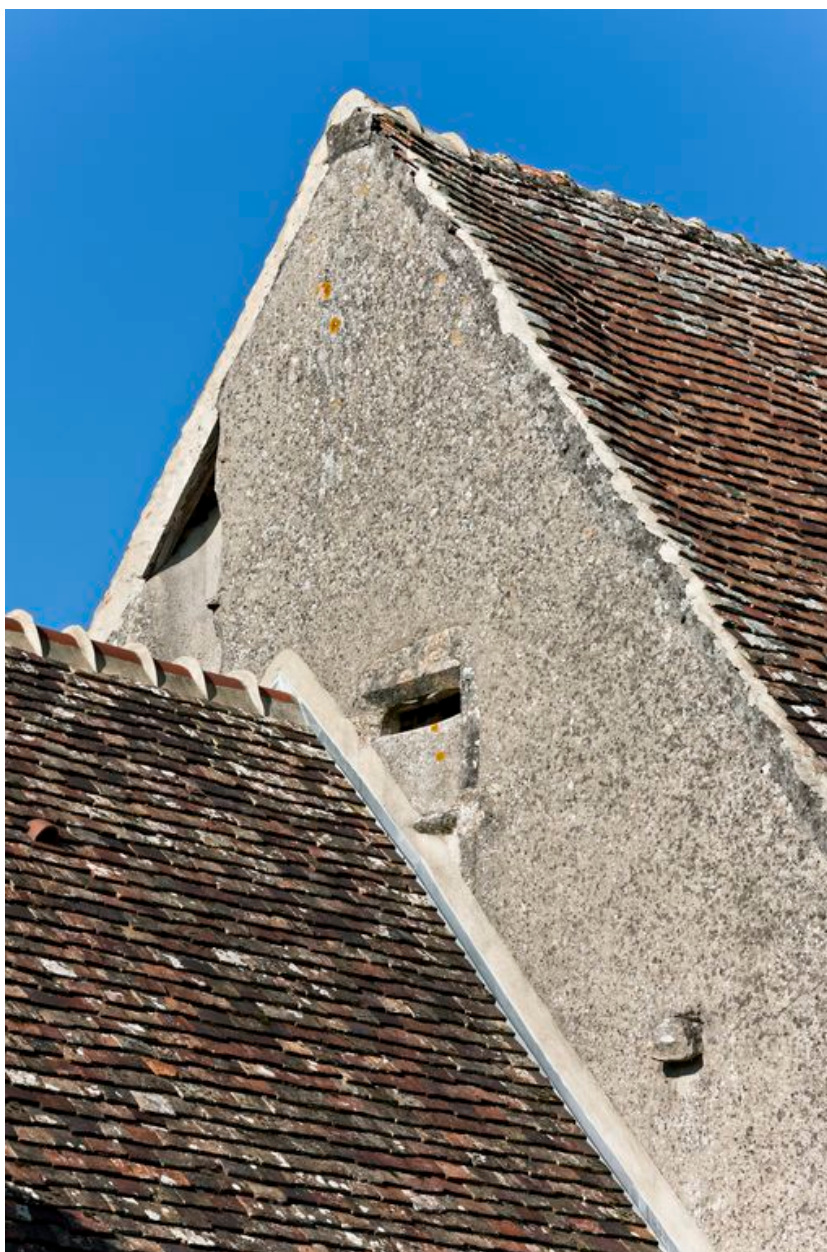
Pignon droit du corps principal du logis : demie-croisée et vestige du conduit de cheminée cylindrique, limite des XIVe et XVe siècles.

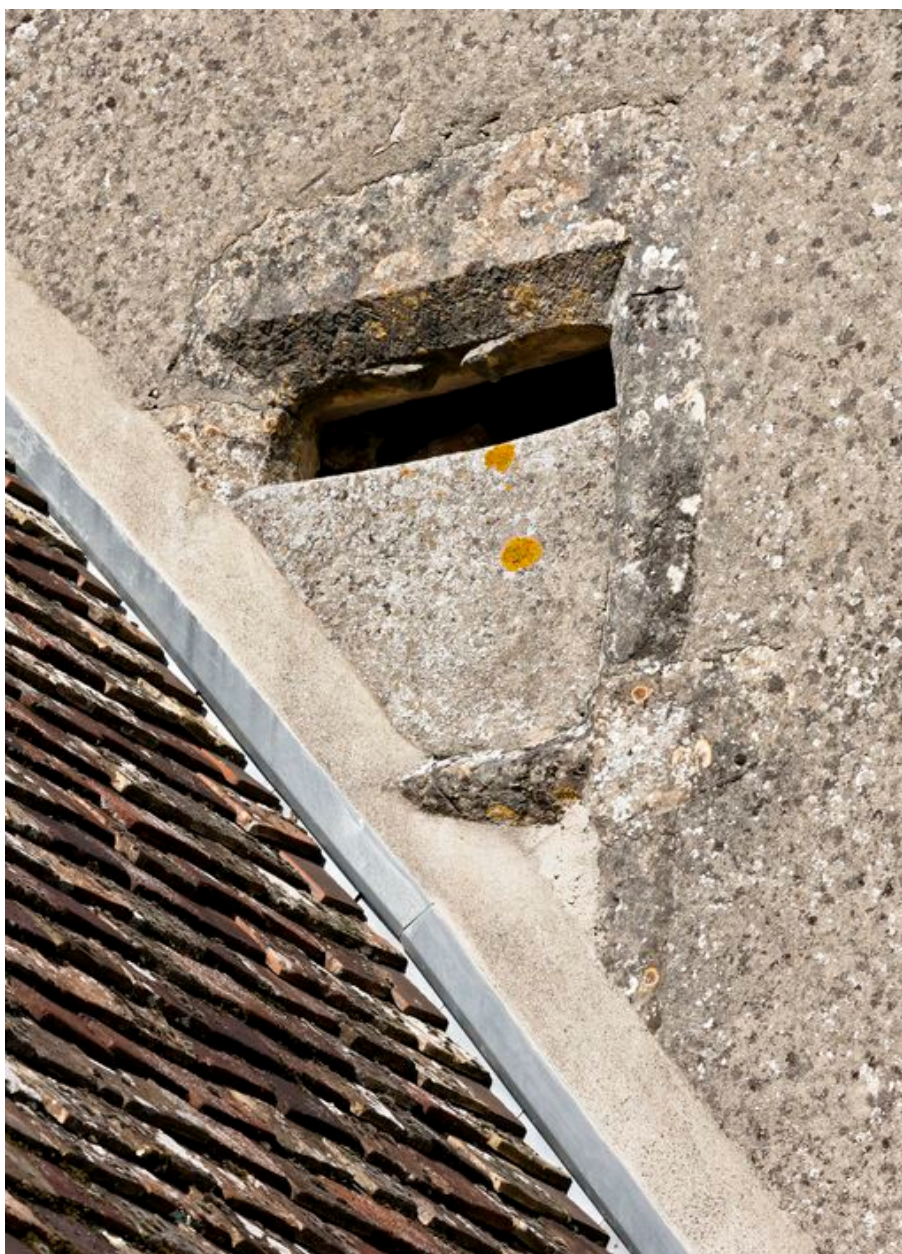
Détail de la demie-croisée.

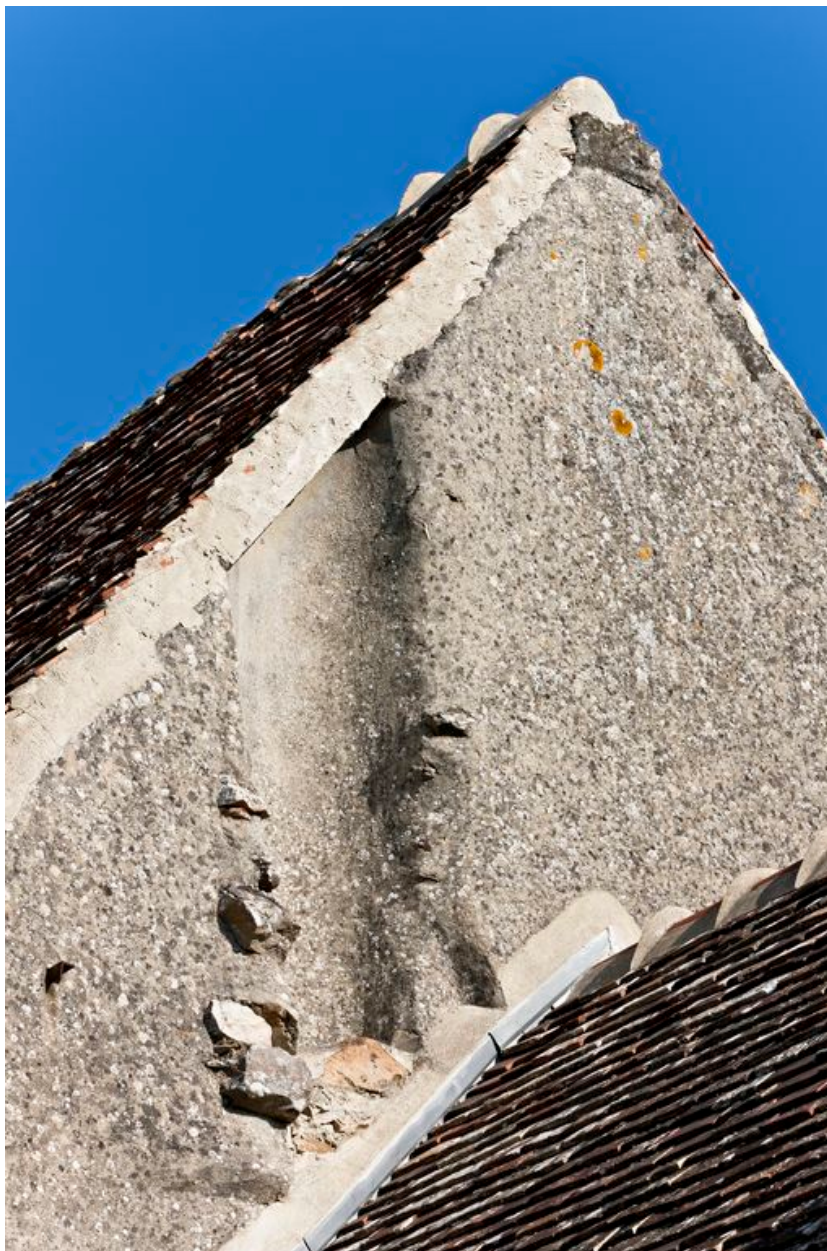
Détail du vestige d'un conduit de cheminée cylindrique.

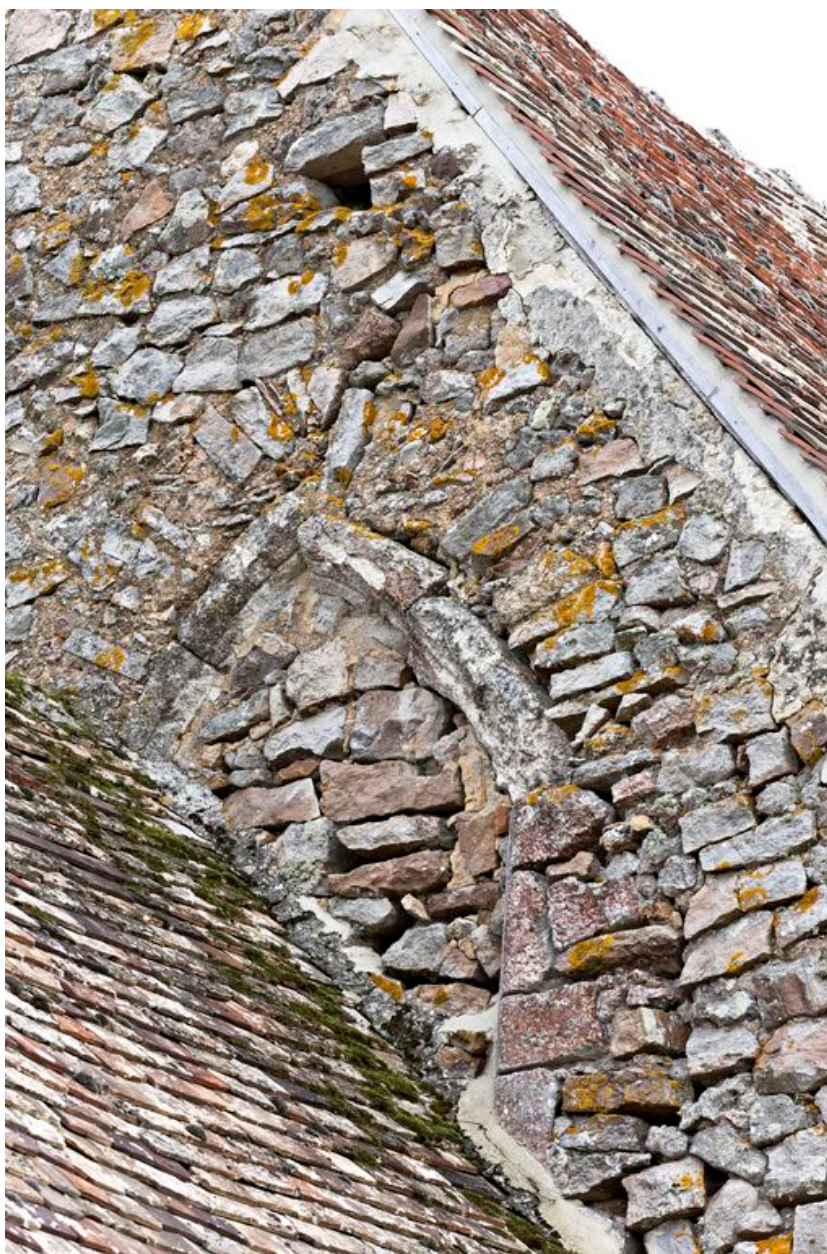
Détail de la fenêtre bouchée du pignon gauche du logis, limite des XIVe et XVe siècles.

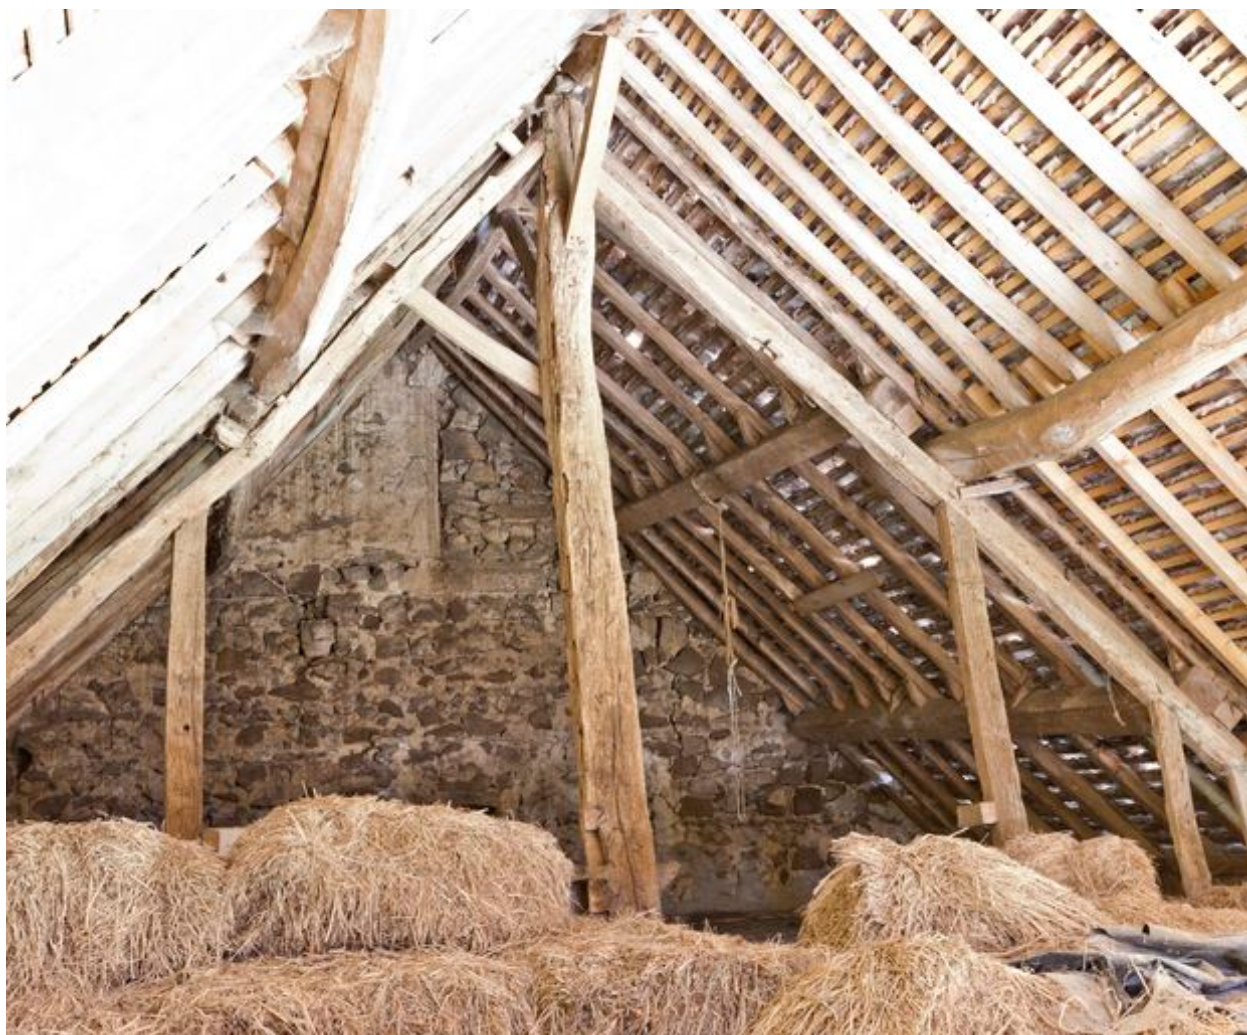
Partie basse de la fenêtre bouchée, vue depuis le comble de la remise.

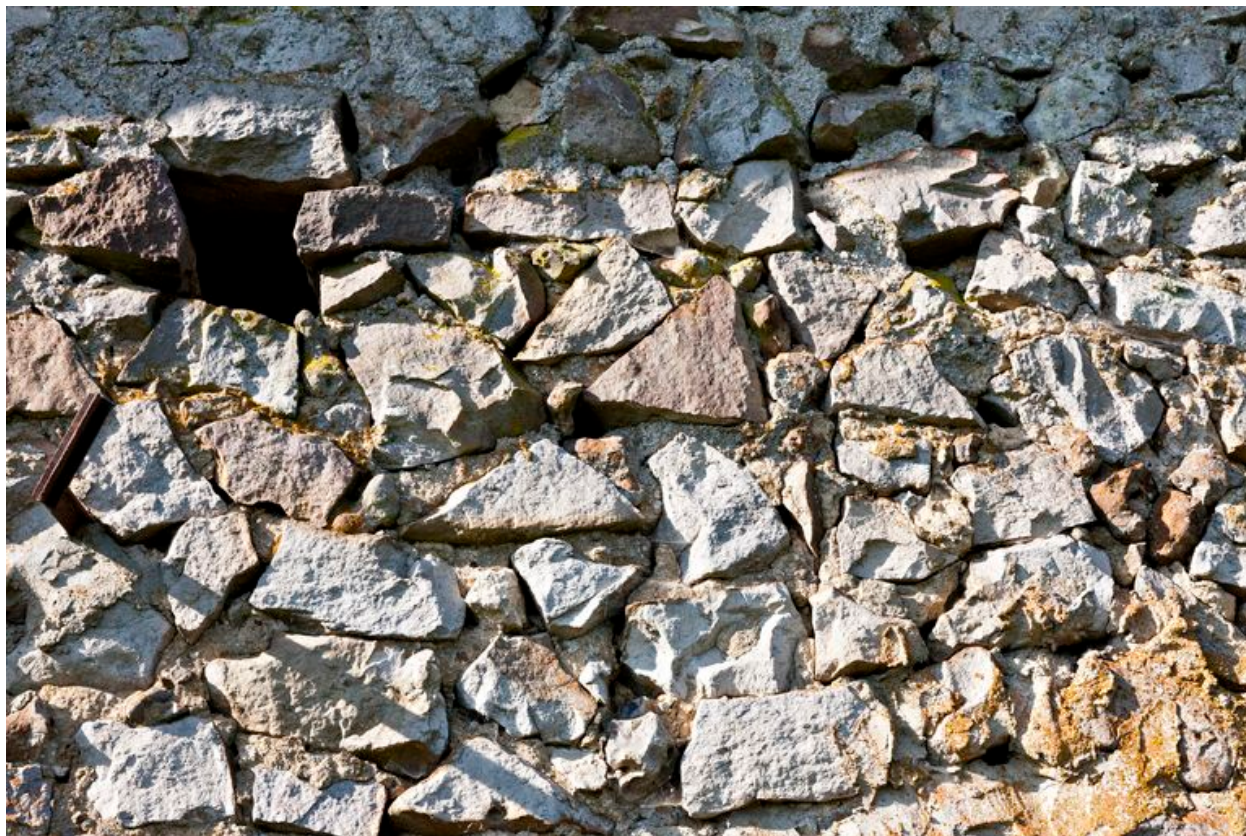
Détail de la maçonnerie en moellons de grès de l'élévation postérieure du corps principal du logis.

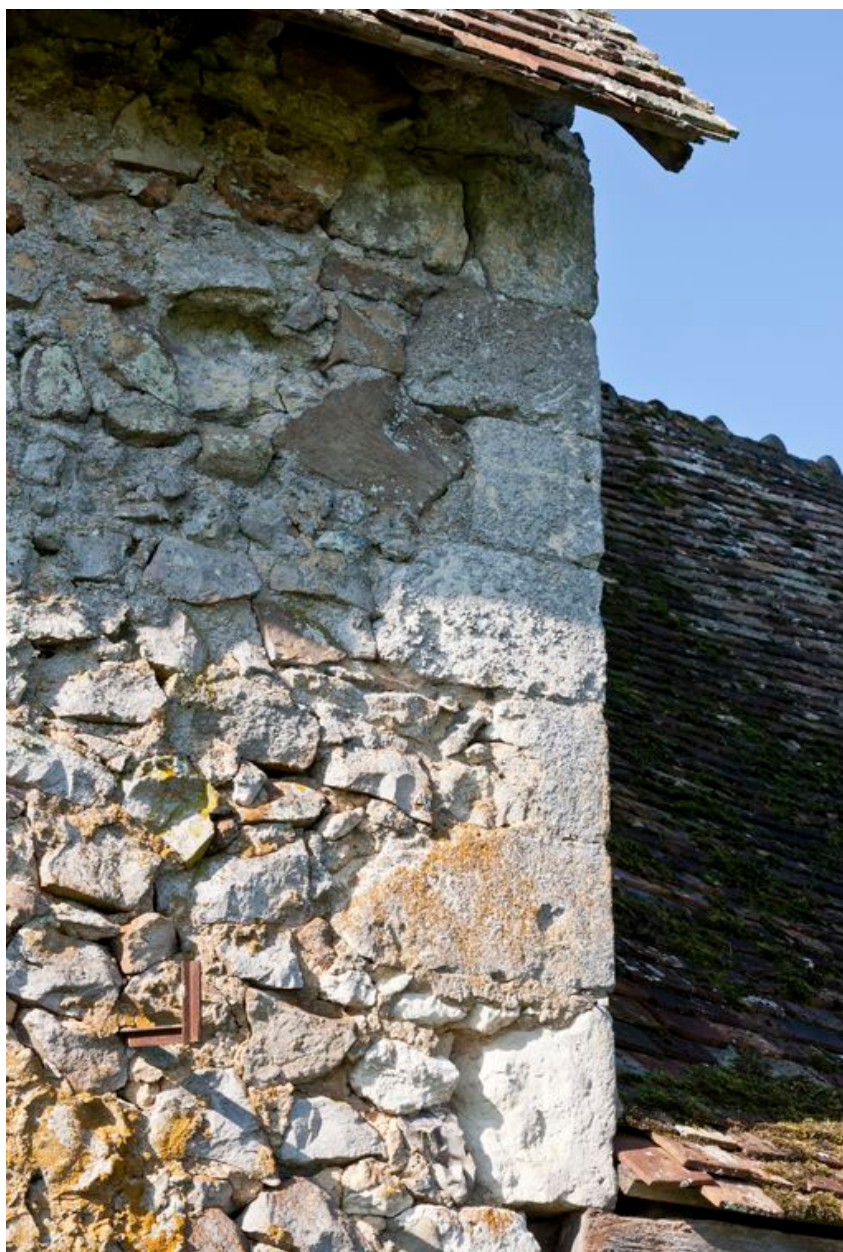
Détail de la chaîne d'angle droite en calcaire de l'élévation postérieure du corps principal du logis.

Dans la 2<sup>e</sup> moitié du XV<sup>e</sup> siècle, le corps principal du logis, peut-être endommagé (reprise en calcaire de la chaîne d'angle postérieure gauche) fut réparé et remanié : la salle basse sous charpente fut alors divisée par un mur de refend et couverte d'un plafond pour créer une salle plus petite, percée côté cour d'une grande croisée et d'une nouvelle porte à droite (?) et chauffée par la cheminée à consoles pyramidales inversées sur piédroits, adossée au refend. Les portes intérieures menant à droite vers le second corps et au fond de la pièce vers le troisième corps de bâtiment ou vers l'extérieur furent également refaites (portes à chambranles à chanfreins et congés et porte bouchée dans l'élévation postérieure), de même

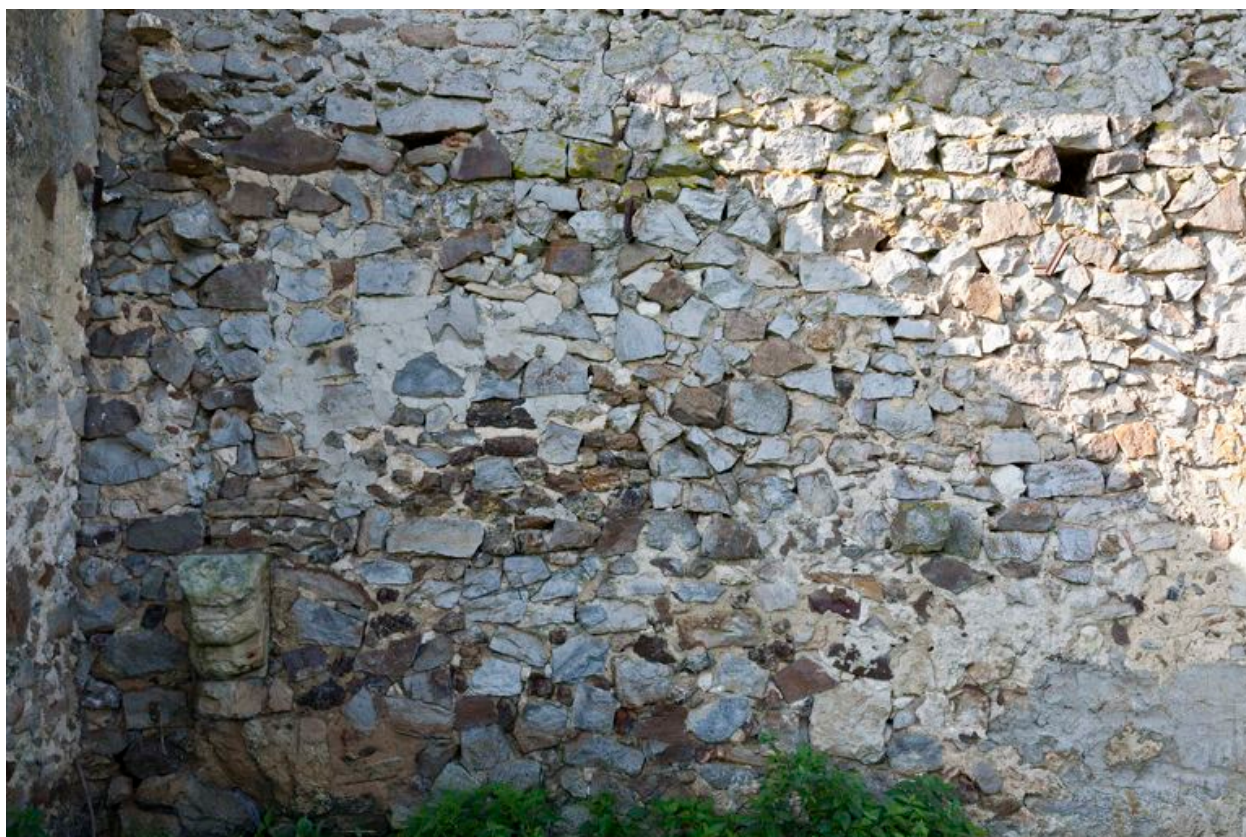
Vestige du corps de bâtiment disparu adossé à l'élévation postérieure du corps principal du logis : vestige de la cheminée (à gauche) et du plafond ou du toit (assise horizontale et boulin).

Le logis était constitué d'au moins trois corps de logis dont ne subsiste que le principal, construit en gros moellons de grès. Ce dernier était vraisemblablement distribué en salle basse sous charpente, peut-être accessible depuis la cour par la porte à chambranles de grès, éclairée par les deux baies percées dans les pignons et probablement chauffée par une cheminée adossée au mur gouttereau postérieur (vestige dans le comble). Le second corps de bâtiment était probablement accoté au pignon droit du premier, il en subsiste le vestige du conduit circulaire de la cheminée. Le troisième, adossé ou accoté à l'élévation postérieure du premier, était chauffé par une cheminée sans doute adossée à celle du mur gouttereau de la salle : il en subsiste l'arrachement de la hotte et la console à trois ressauts. Enfin, les deux corbeaux fixés dans l'élévation antérieure du corps principal soutenaient peut-être la charpente d'un quatrième corps.

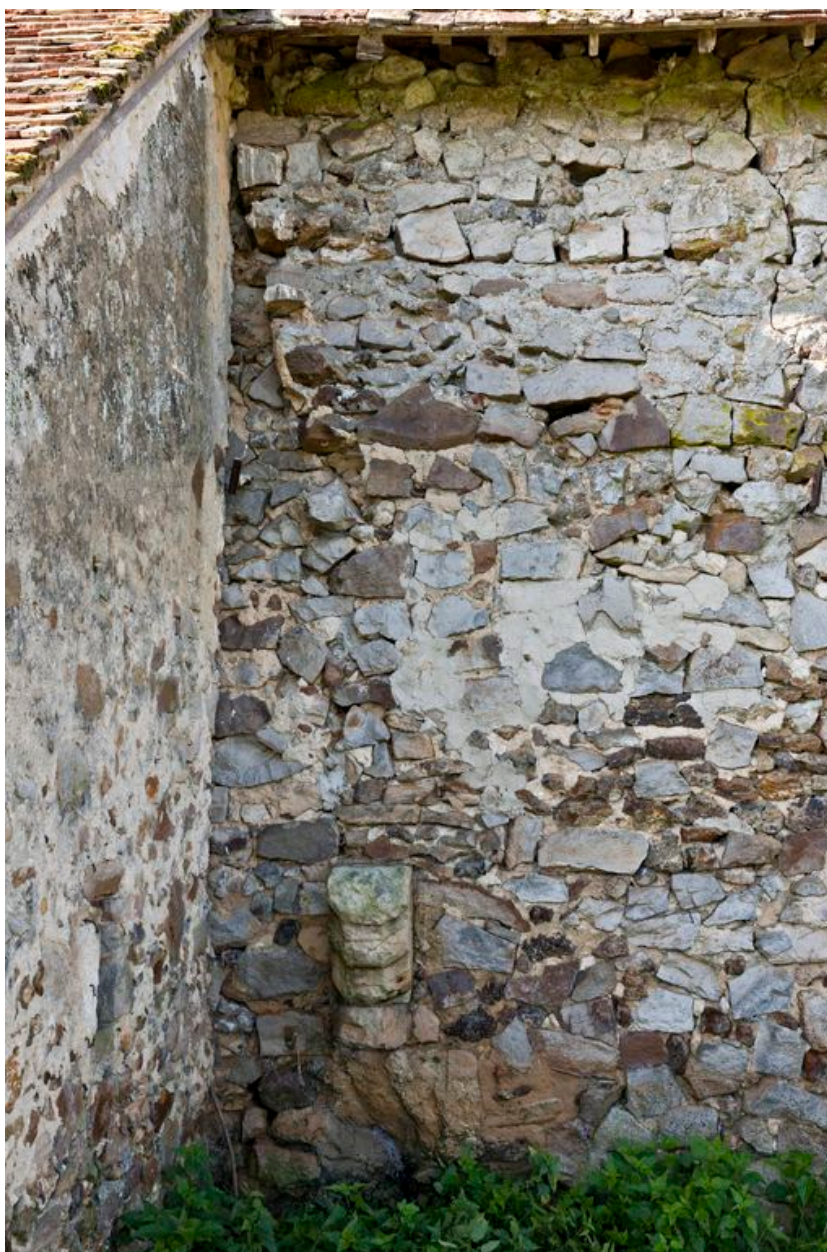
Vestige de la cheminée du corps disparu, recoupée par le mur de la laiterie. Limite des XIVe et XVe siècles.

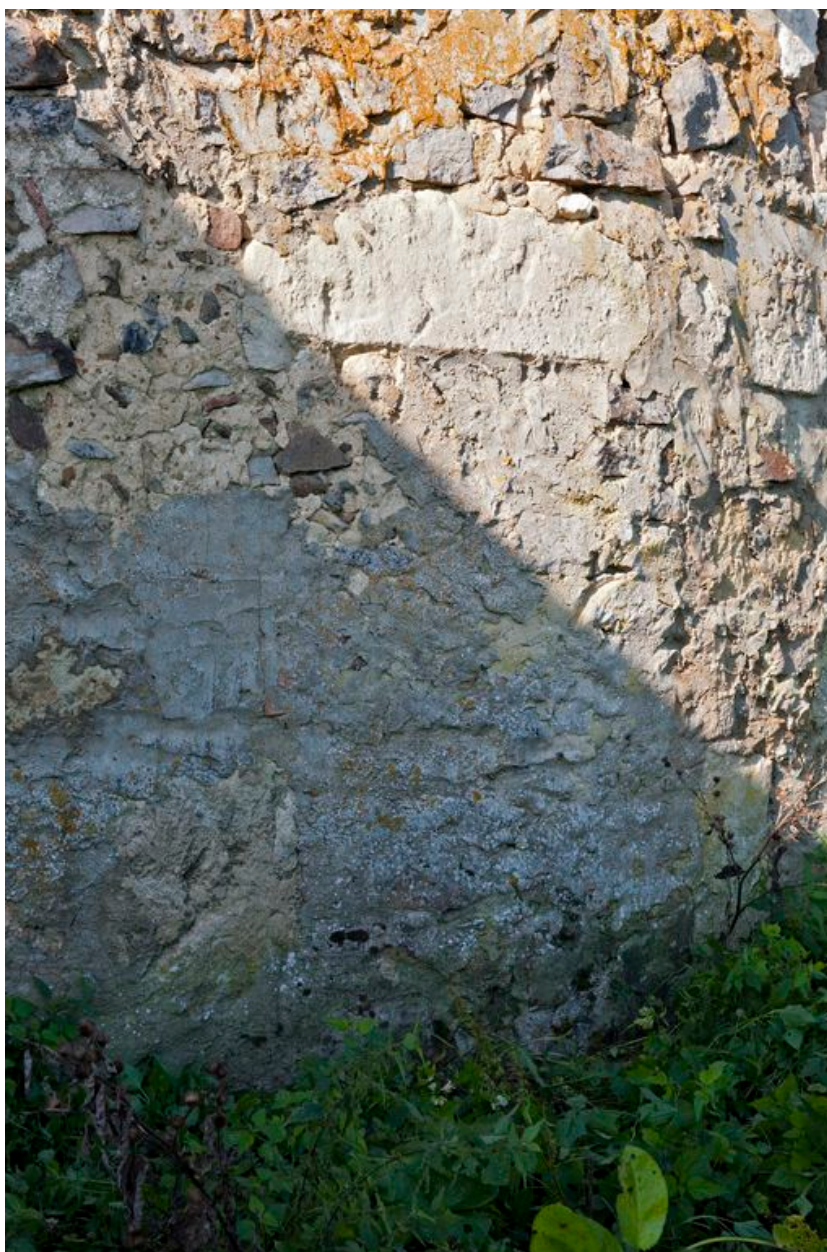
Détail de l'élévation postérieure du corps principal, ancienne porte de communication vers le corps de bâtiment disparu ?

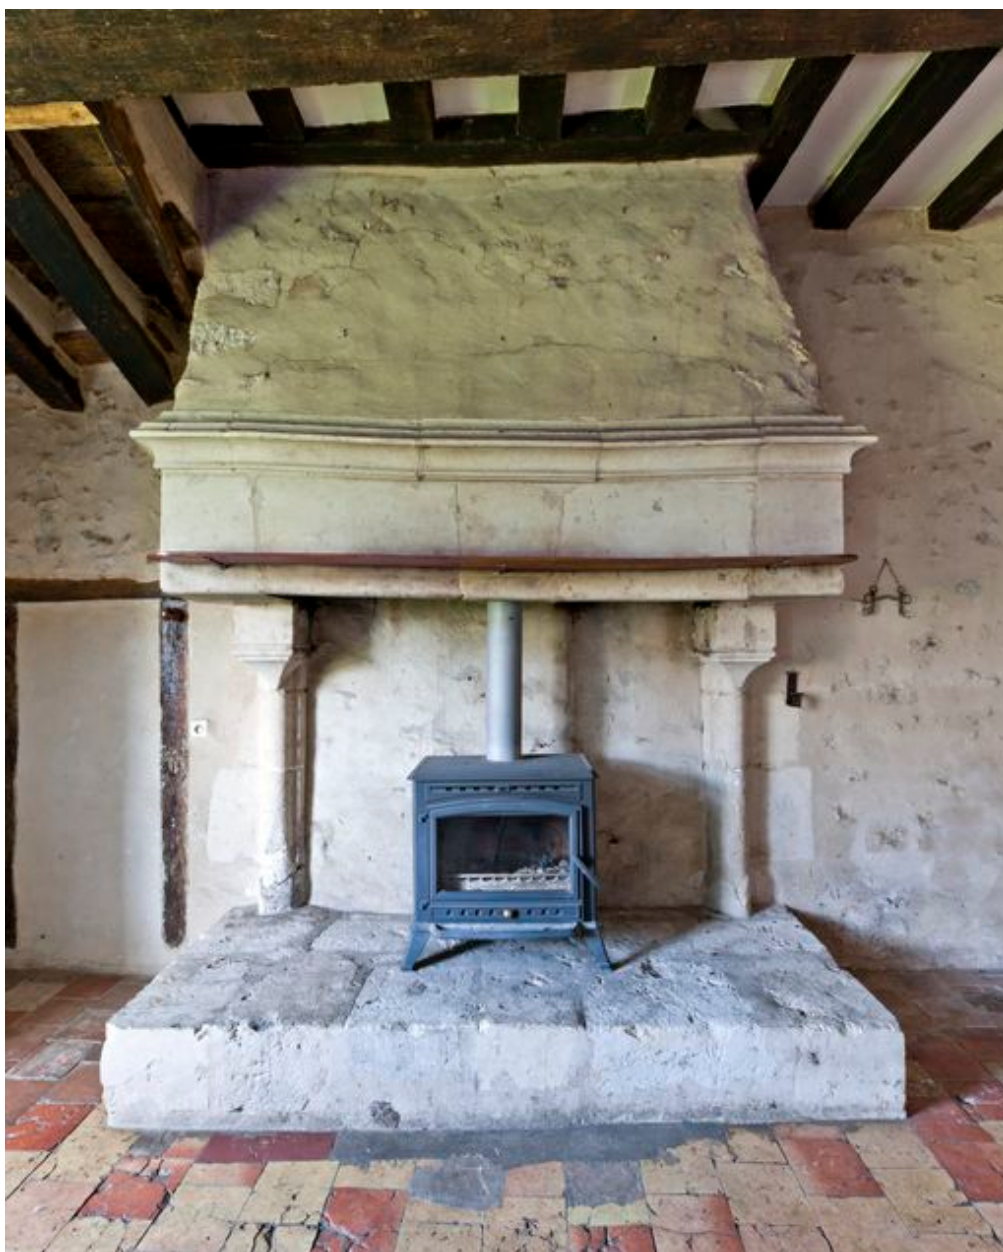
Cheminée du corps principal du logis, 2e moitié du XVe siècle.

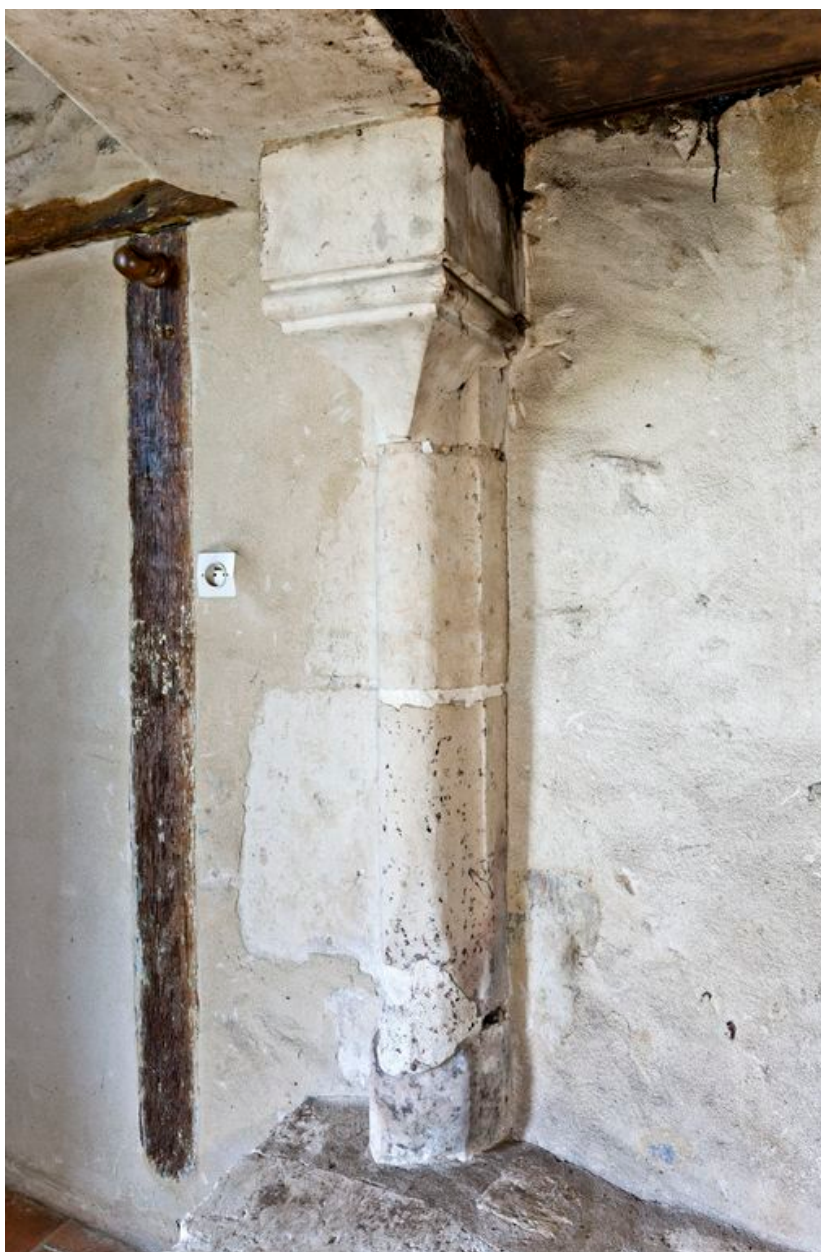
Piédroit gauche de la cheminée.

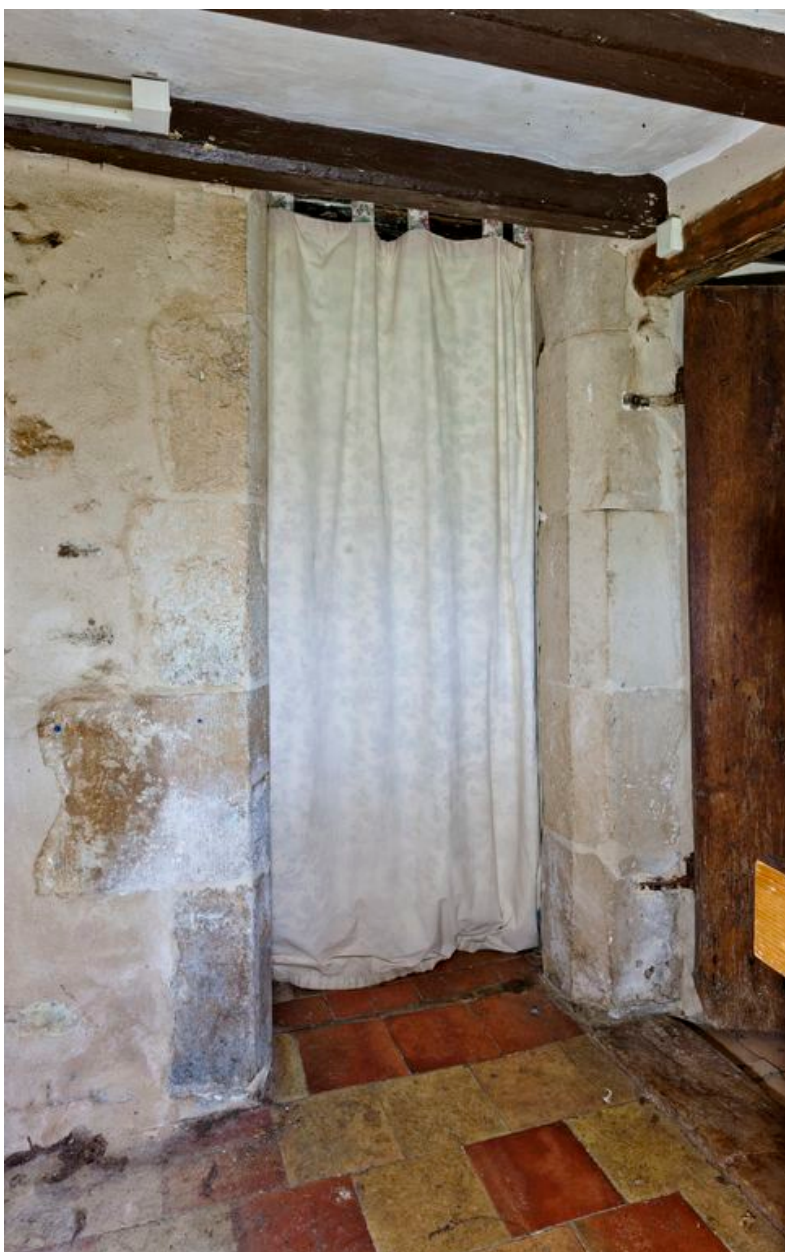
Ancienne porte de communication vers le corps adossé à l'élévation postérieure, donnant actuellement dans l'ancienne laiterie.

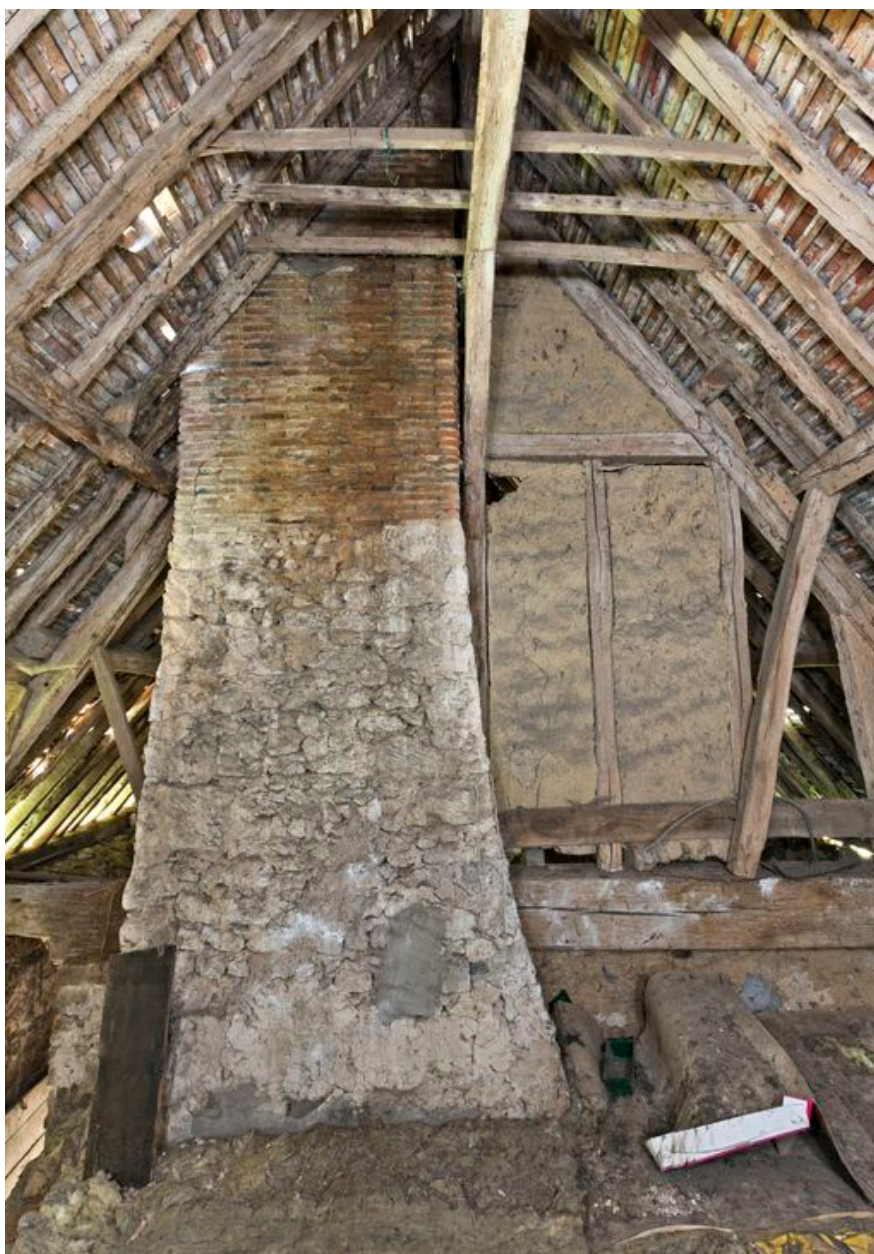
Conduit de la cheminée adossée au refend du corps principal du logis

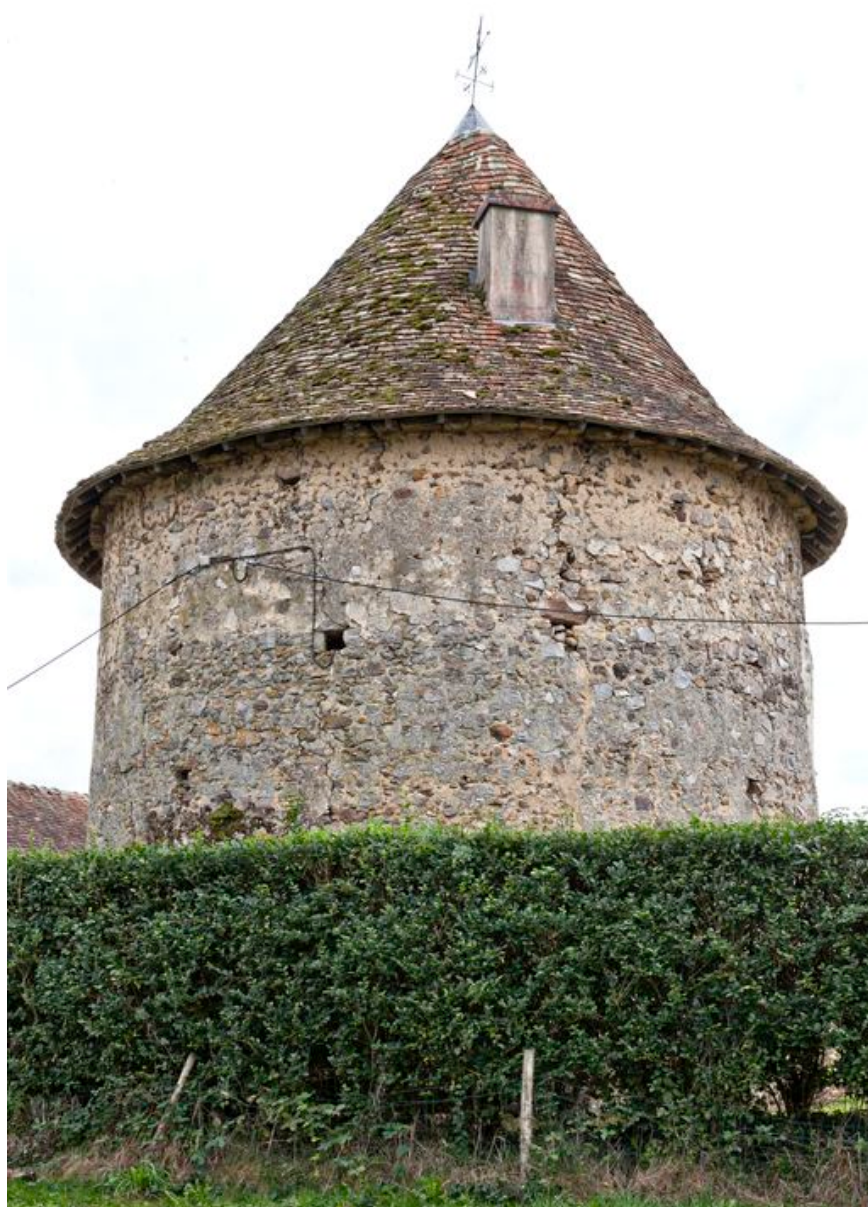
Le colombier vu depuis la cour.

Le colombier, trapu et caractérisé par un fruit à la base, est sans doute de peu postérieur à la construction du logis. Il compterait environ 500 boulins.

Vers 1990, le colombier transformé en relais de chasse fut doté de deux niveaux de fenêtres et d'une cheminée.
