# Rangée de maisons, 1, 2, 3 place de la Croix

Numéro de dossier : IA44003736 Date de l'enquête initiale : 2007 Date(s) de rédaction : 2007

Cadre de l'étude : inventaire topographique

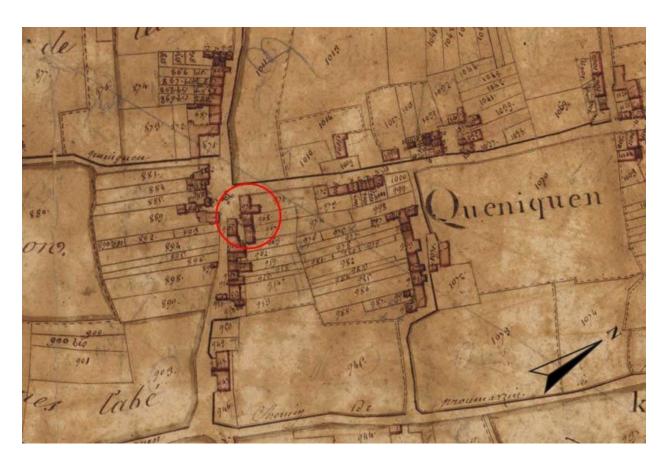
Extrait du plan cadastral de 1819, section Q2, parcelles n° 966 à 971.

Références cadastrales: 1819. Q2 966 à 971; 2000. AY 61, 62, 103, 104

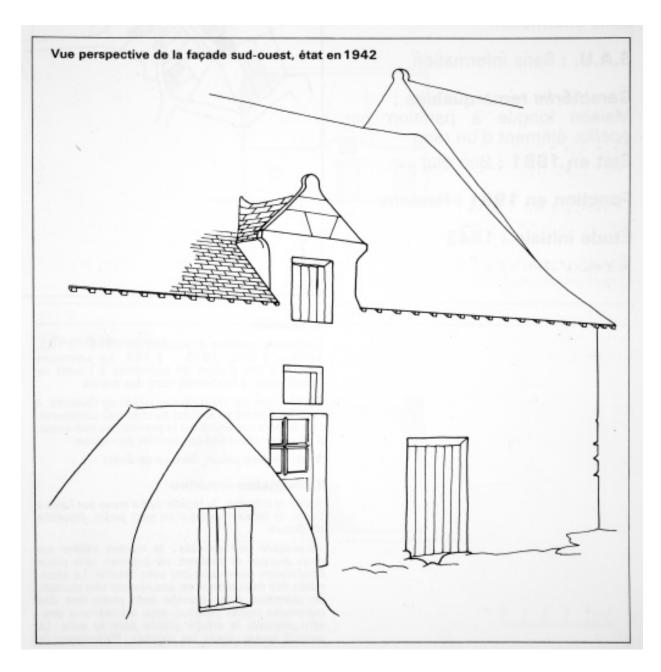
Vue perspective de la façade sud-ouest du 3 rue de la Croix (état en 1942).

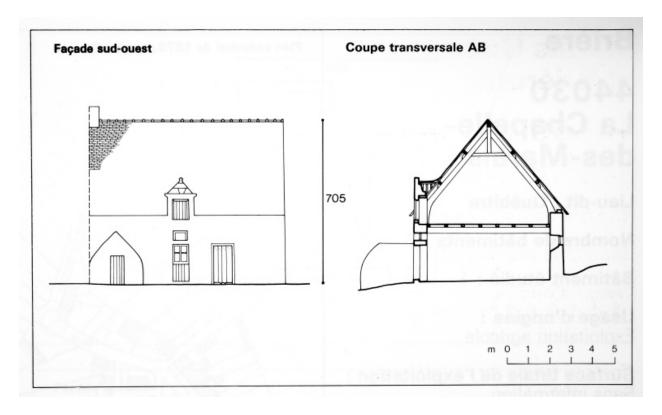
Elévation et coupe du 3 rue de la Croix.

Le bâtiment principal s'élève sur deux niveaux. En 1942, le premier était occupé par la pièce d'habitation, à l'ouest, séparée de l'étable, à l'est, par une cloison en planches de bois. Cette dernière s'ouvrait au nord et au sud. Le second niveau (comble), accessible par une échelle placée dans l'étable, servait au stockage des pommes de terre et des oignons. L'accès à la pièce d'habitation se fait par une porte surmontée d'une petite fenêtre oblongue. En 1942, la pièce était chauffée par une cheminée située sur le pignon nord-ouest, à hotte et conduit en pierre dont l'âtre était enfermé dans un placard (aujourd'hui reconstruite). À cette époque, le sol du rez-de-chaussée était encore de terre battue et en parquet au niveau du comble. Ce dernier est ajouré d'une lucarne pendante, à pignon découvert. Le bâtiment est couvert d'un toit à longs pans en ardoise, de 50° de pente, portés par des fermes de comble à surcroît ; arbalétriers courbes dans la partie inférieure. Accolée et

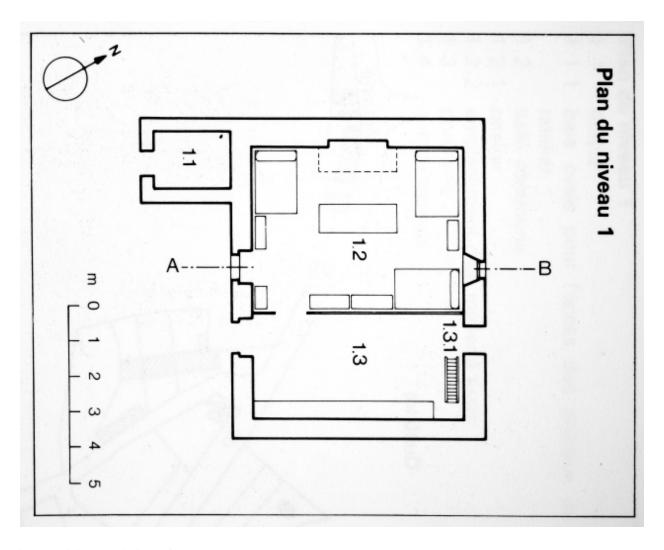
Plan au sol du 3 rue de la Croix.

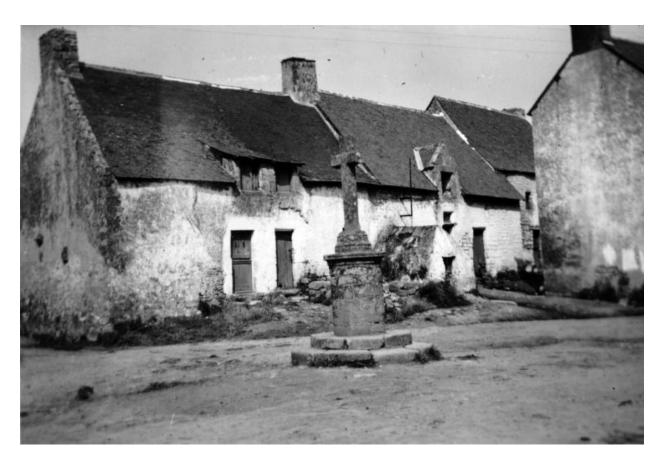
Vue des  $n^{\circ}$  1 à 3 place de la Croix au milieu du XXe siècle.

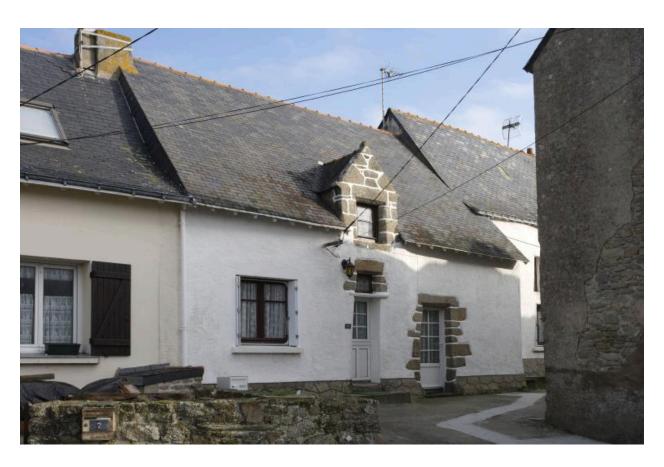
Vue du 2e logis (2 rue de la Croix).

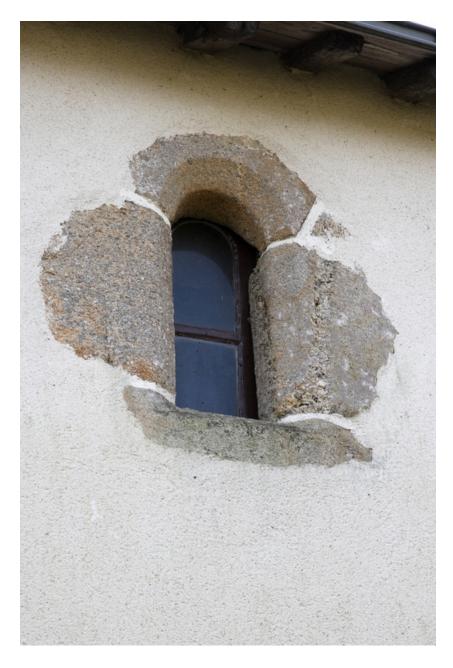
Détail du jour du 1er étage du 3e logis (3 rue de la Croix).

Aà la différence des deux autres unités d'habitation, le troisième logis possède un étage carré éclairé au nord par un jour couvert d'un linteau sculpté en plein cintre aux piédroits chanfreinés. Largement remanié, cet ancien logis est actuellement aménagé en chambre. Il est flanqué d'un appentis sur le mur pignon est.

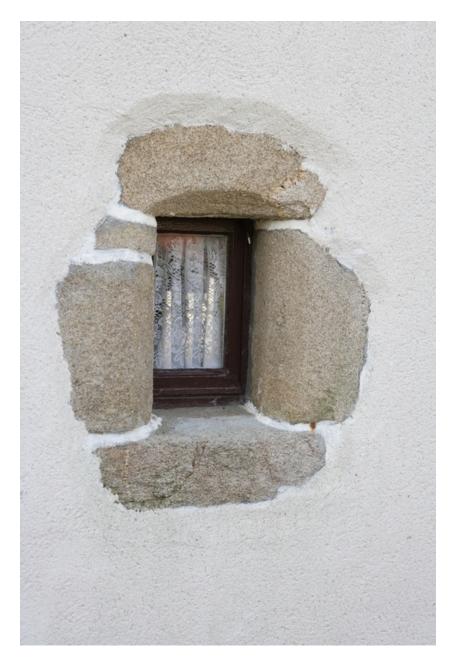
Détail du jour du rez-de-chaussée du 2e logis (2 rue de la Croix).
