Pays de la Loire, Loire-Atlantique
Guérande
Quéniquen
1, 2, 3 place de la Croix

Rangée de maisons, 1, 2, 3 place de la Croix

Numéro de dossier : IA44003736
Date de l'enquête initiale : 2007
Date(s) de rédaction : 2007
Cadre de l'étude : inventaire topographique
Degré d'étude : étudié

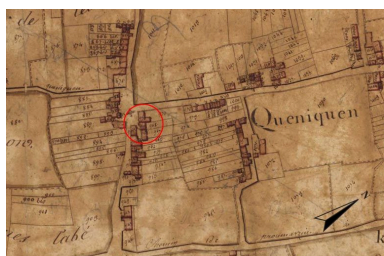
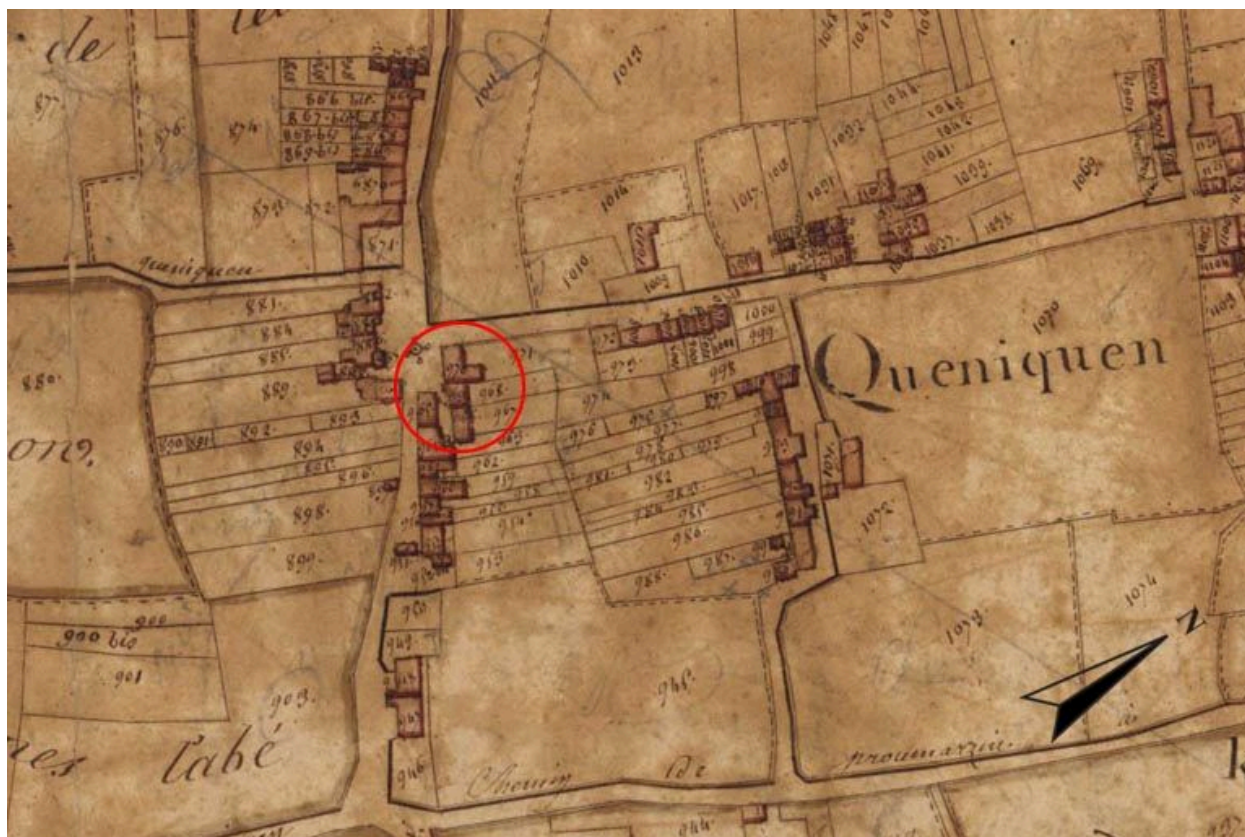
Extrait du plan cadastral de 1819, section Q2, parcelles n° 966 à 971.
IVR52_20074403060NUCA

Extrait du plan cadastral de 1819, section Q2, parcelles n° 966 à 971.

Milieu d'implantation : en écart
Références cadastrales : 1819. Q2 966 à 971 ; 2000. AY 61, 62, 103, 104

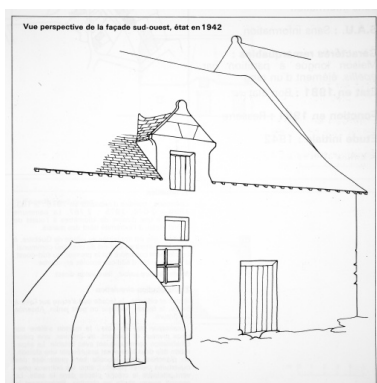
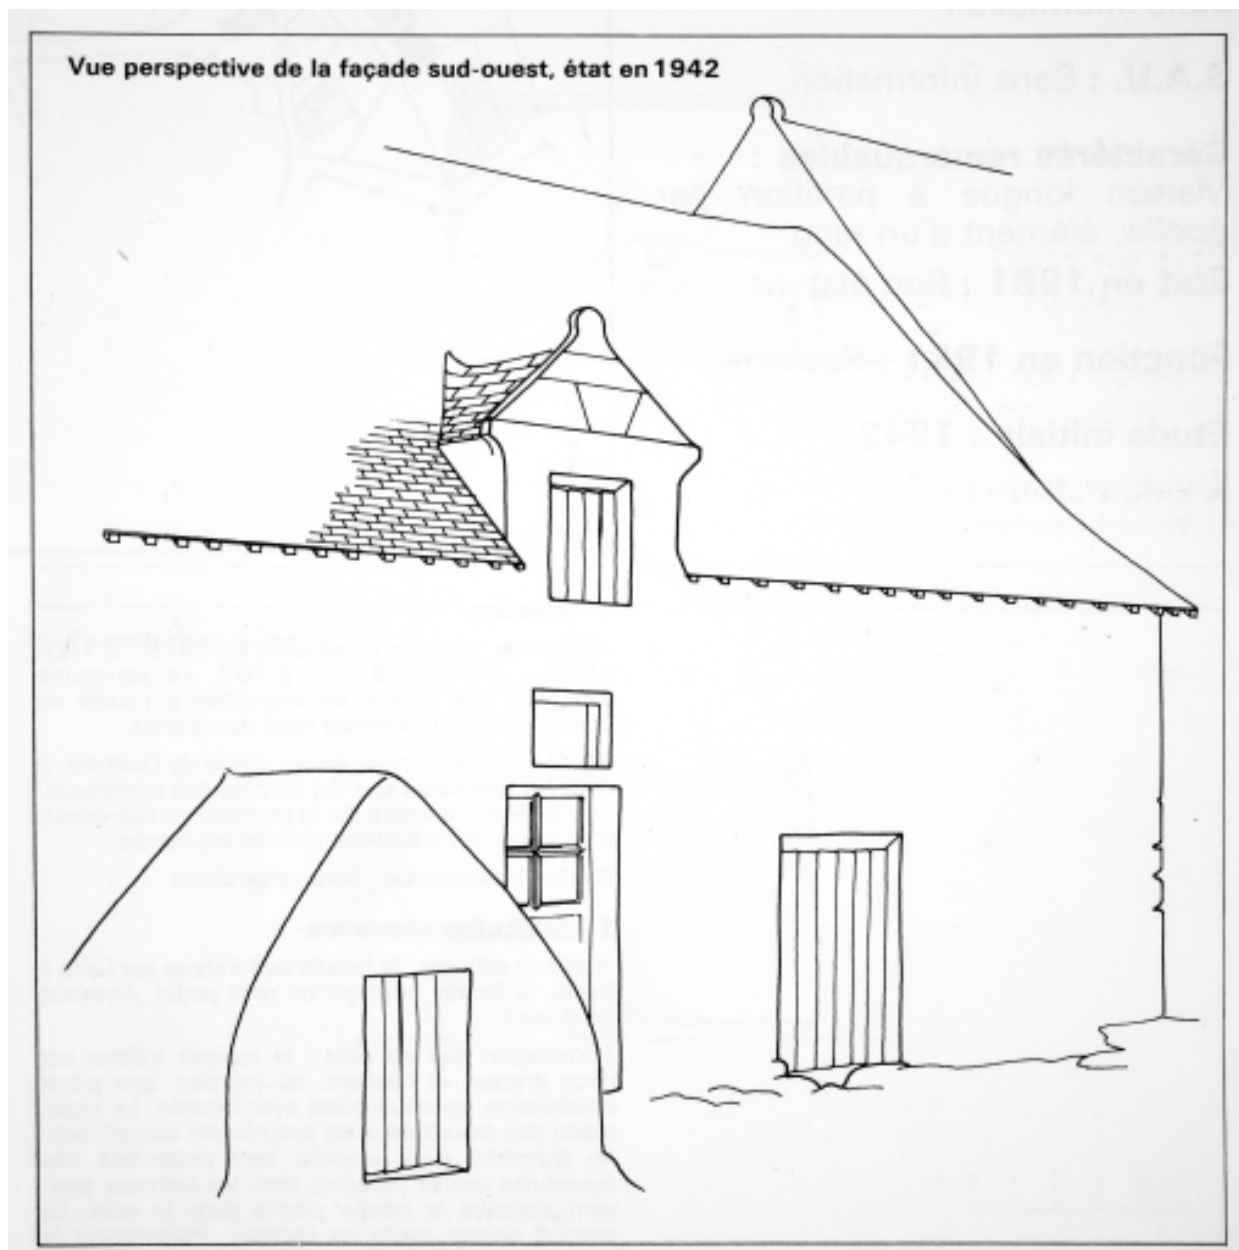
Vue perspective de la
façade sud-ouest du 3 rue
de la Croix (état en 1942).

Vue perspective de la façade sud-ouest du 3 rue de la Croix (état en 1942).

À la différence des deux autres unités d'habitation, le troisième logis possède un étage carré éclairé au nord par un jour couvert d'un linteau sculpté en plein cintre aux piédroits chanfreinés. Largement remanié, cet ancien logis est actuellement aménagé en chambre. Il est flanqué d'un appentis sur le mur pignon est.

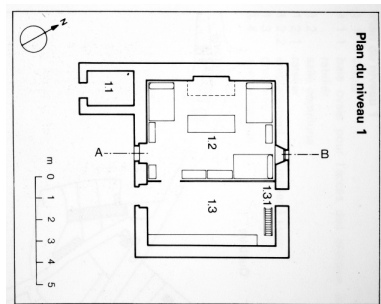
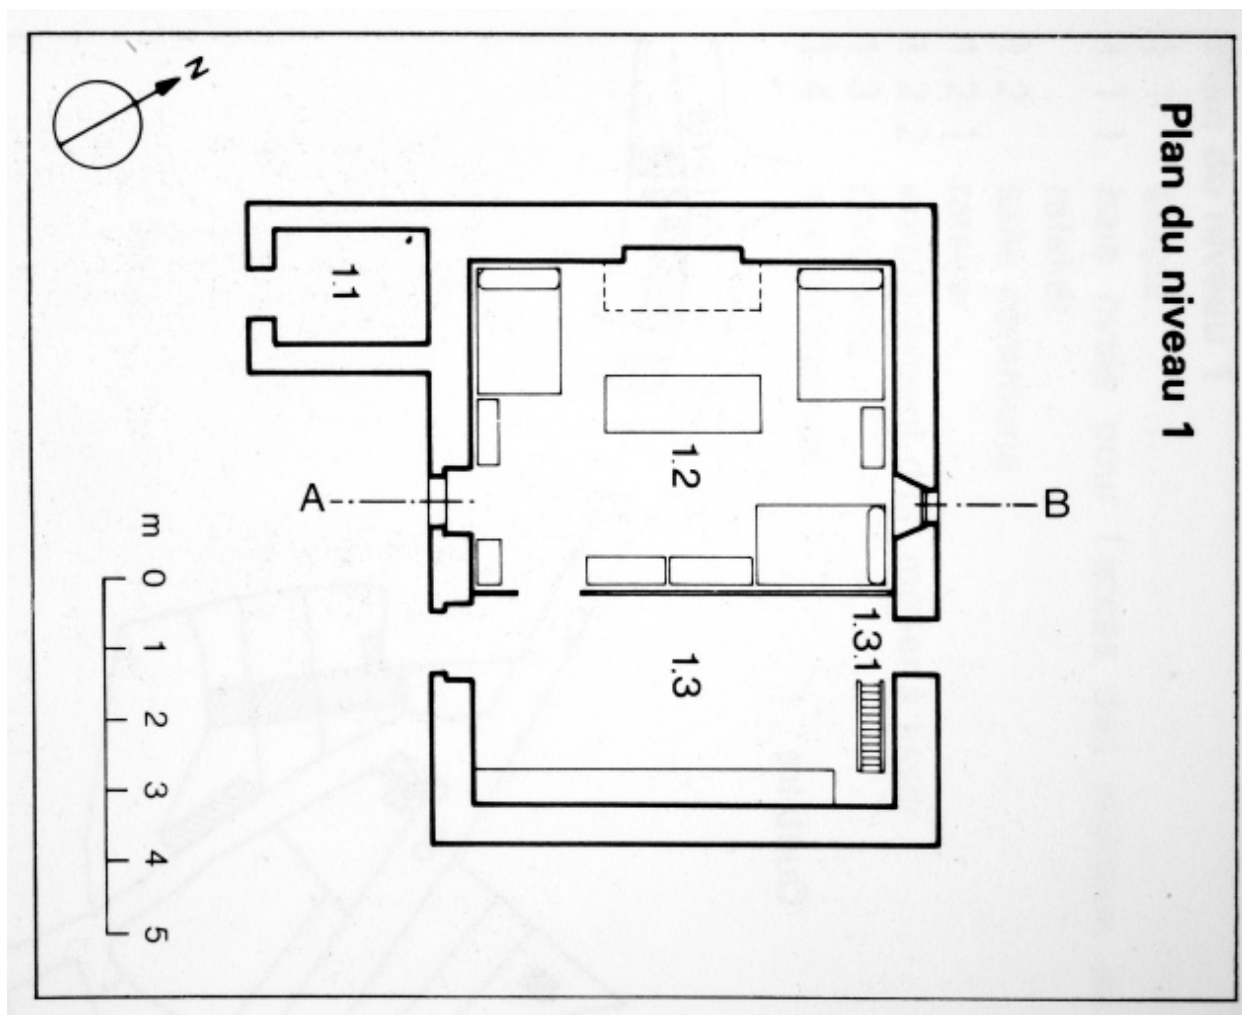
Plan au sol du 3 rue de la Croix.
Phot. Denis (reproduction) Pillet
IVR52_20074401840NUCA

Plan au sol du 3 rue de la Croix.

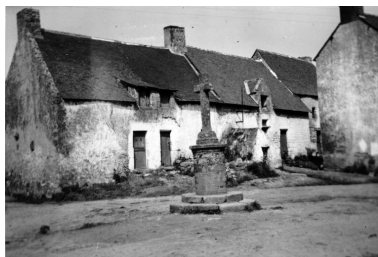
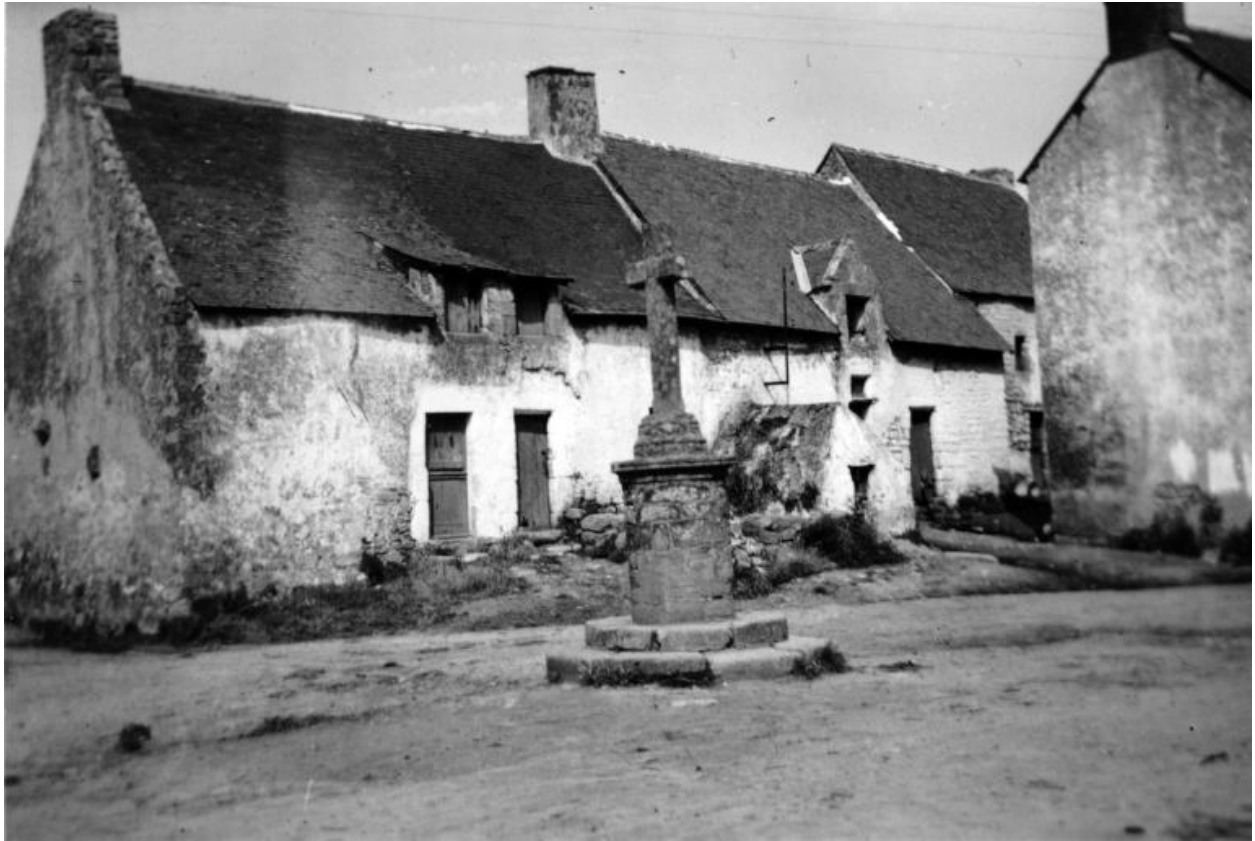
Vue des n° 1 à 3 place de la
Croix au milieu du XXe siècle.
Autr. Joseph Stany-Gauthier,
Phot. Denis (reproduction) Pillet
IVR52_20104400137NUCA

Vue des n° 1 à 3 place de la Croix au milieu du XXe siècle.

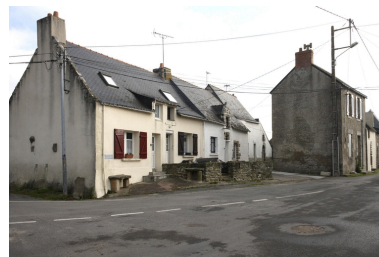
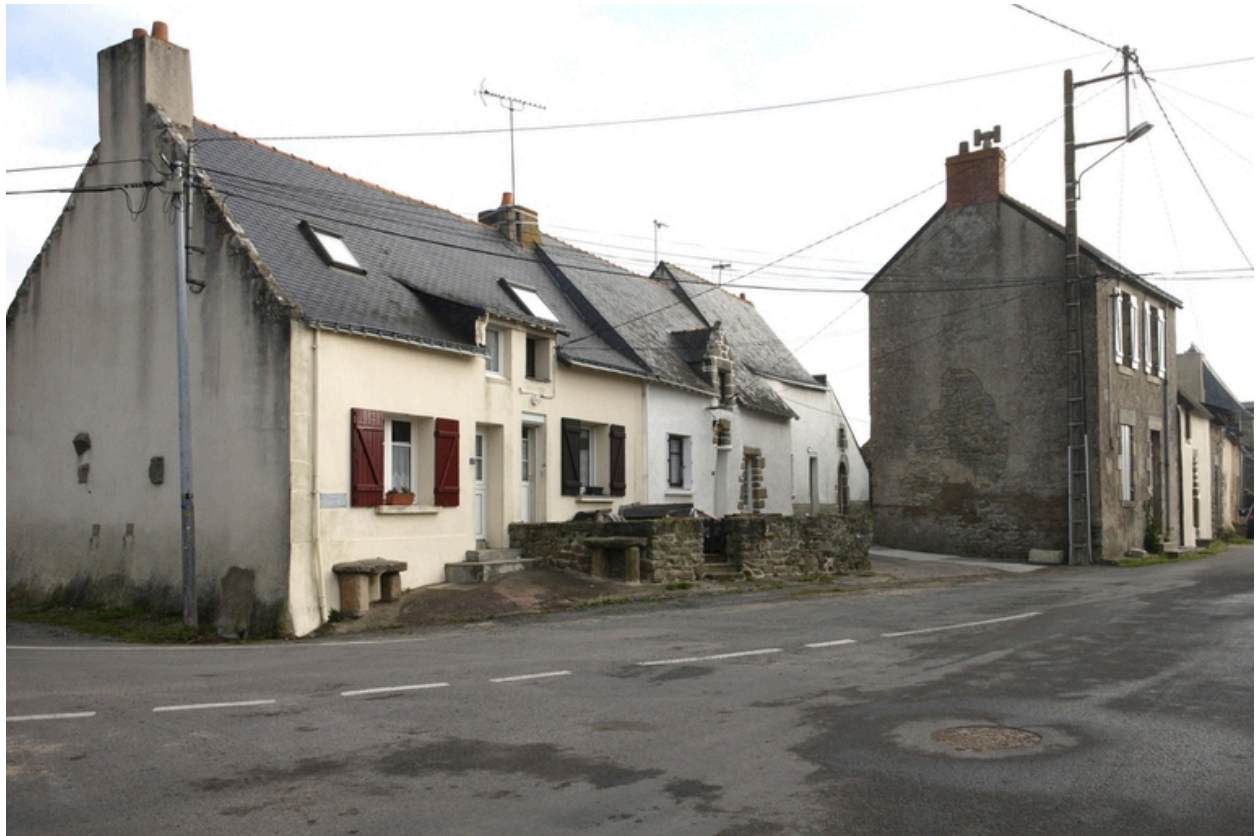
Vue d'ensemble de la
rangée depuis le sud-ouest.
Phot. Denis Pillet
IVR52_20084400051NUCA

Vue d'ensemble de la rangée depuis le sud-ouest.

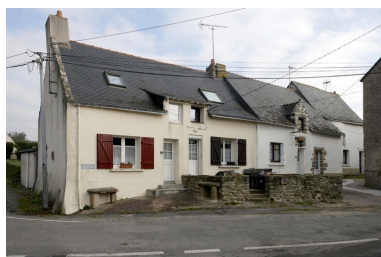
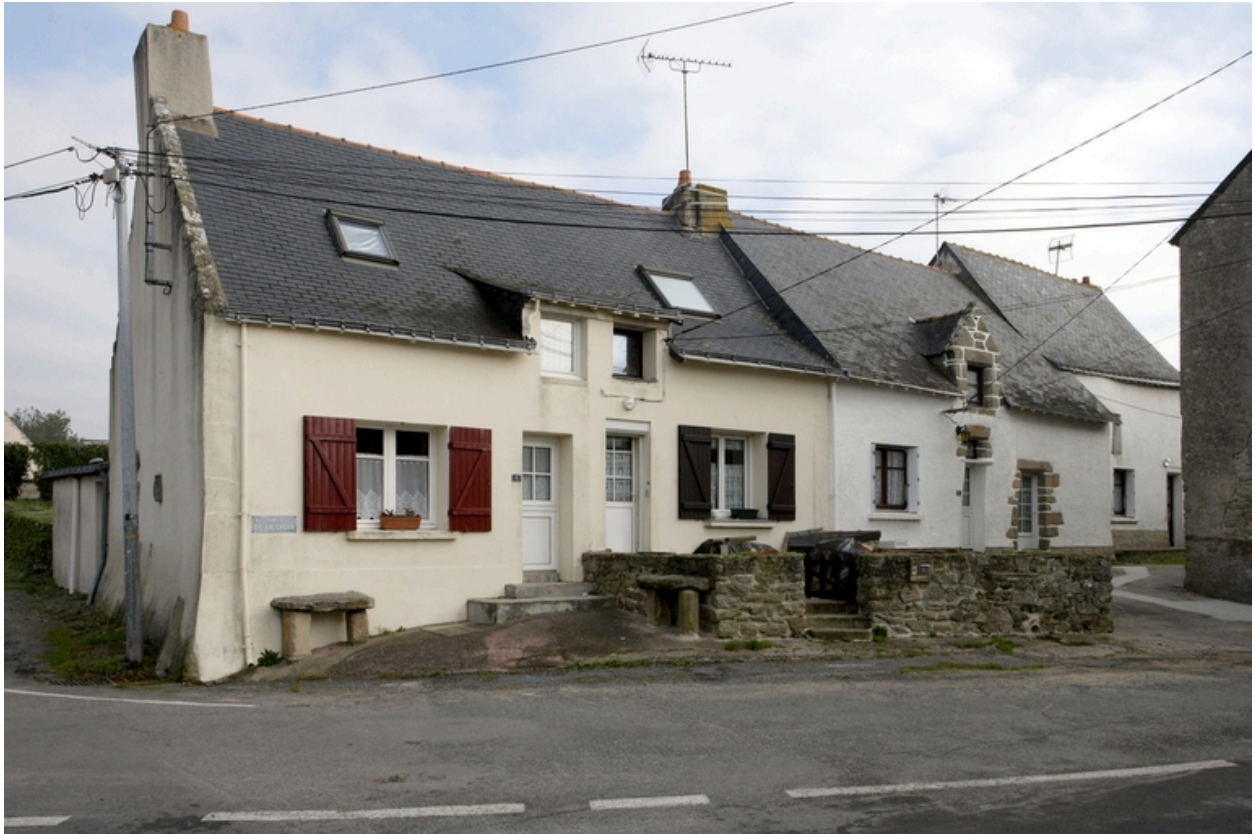
Vue d'ensemble depuis le sud.
Phot. Denis Pillet
IVR52_20084400052NUCA

Vue d'ensemble depuis le sud.

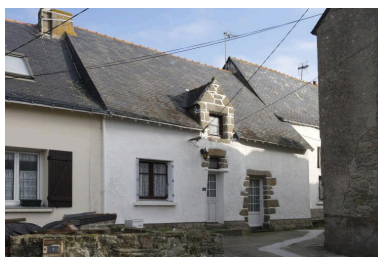
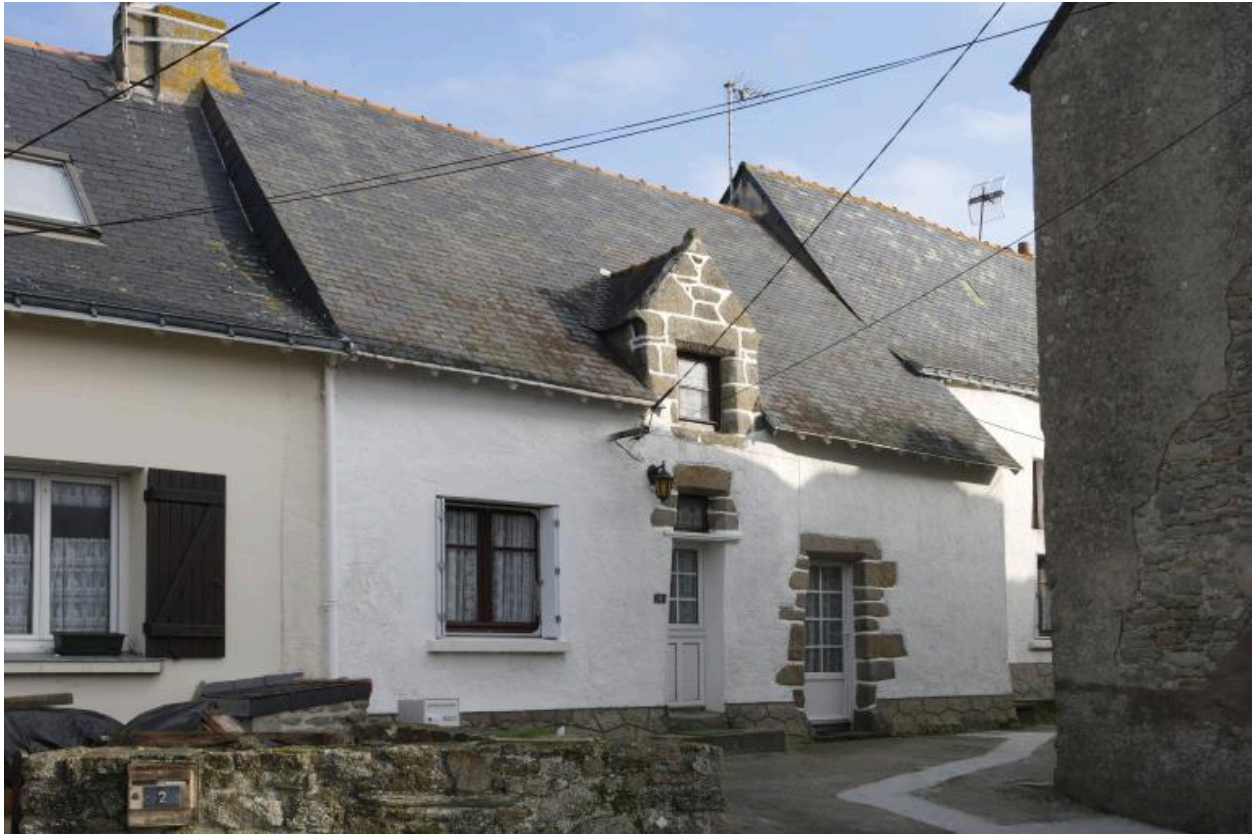
Vue du 2e logis (2 rue de la Croix).
Phot. Denis Pillet
IVR52_20084400054NUCA

Vue du 2e logis (2 rue de la Croix).

Le bâtiment principal s'élève sur deux niveaux. En 1942, le premier était occupé par la pièce d'habitation, à l'ouest, séparée de l'étable, à l'est, par une cloison en planches de bois. Cette dernière s'ouvrait au nord et au sud. Le second niveau (comble), accessible par une échelle placée dans l'étable, servait au stockage des pommes de terre et des oignons. L'accès à la pièce d'habitation se fait par une porte surmontée d'une petite fenêtre oblongue. En 1942, la pièce était chauffée par une cheminée située sur le pignon nord-ouest, à hotte et conduit en pierre dont l'âtre était enfermé dans un placard (aujourd'hui reconstruite). À cette époque, le sol du rez-de-chaussée était encore de terre battue et en parquet au niveau du comble. Ce dernier est ajouré d'une lucarne pendante, à pignon découvert. Le bâtiment est couvert d'un toit à longs pans en ardoise, de 50° de pente, portés par des fermes de comble à surcroît ; arbalétriers courbes dans la partie inférieure. Accolée et

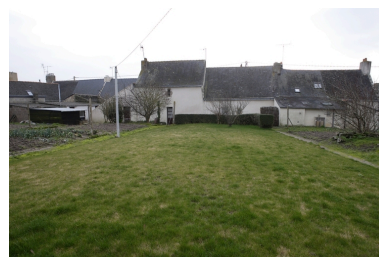
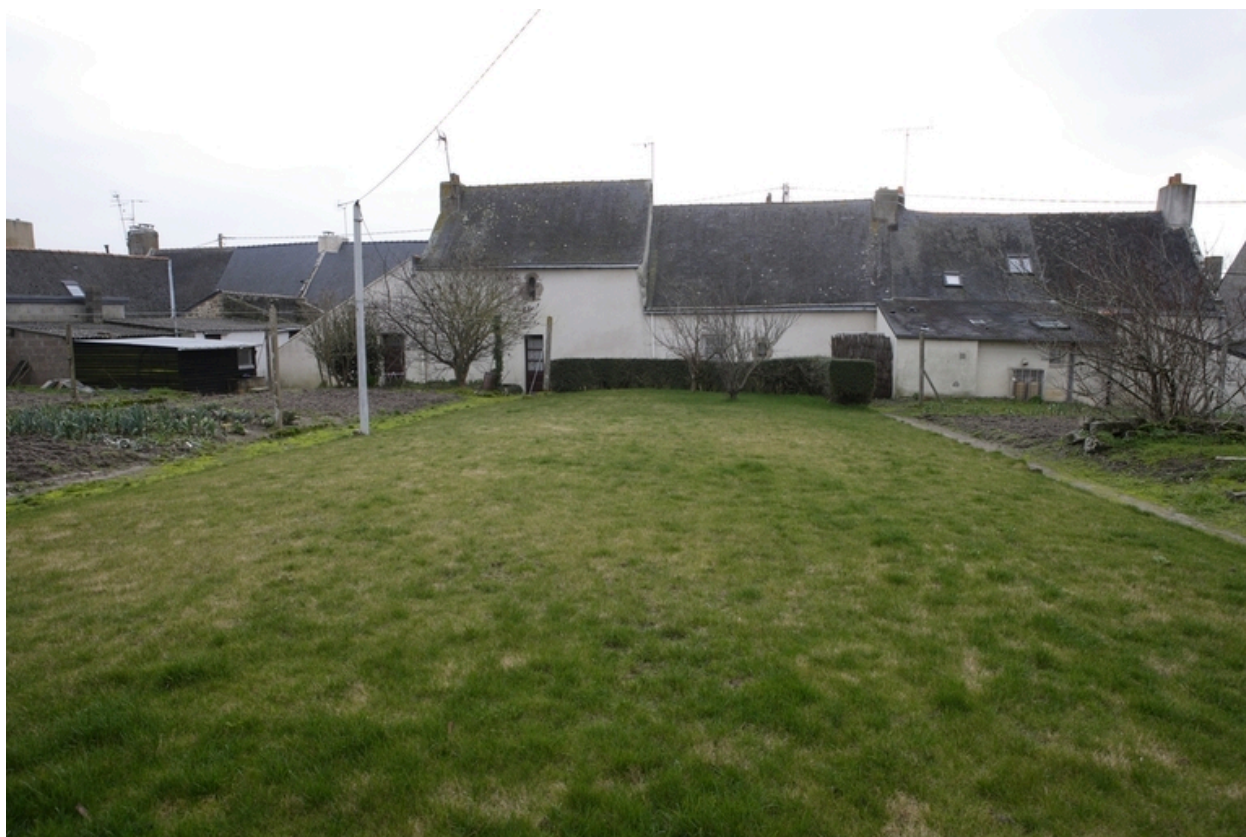
Vue de la rangée depuis le nord.
Phot. Denis Pillet
IVR52_20084400121NUCA

Vue de la rangée depuis le nord.

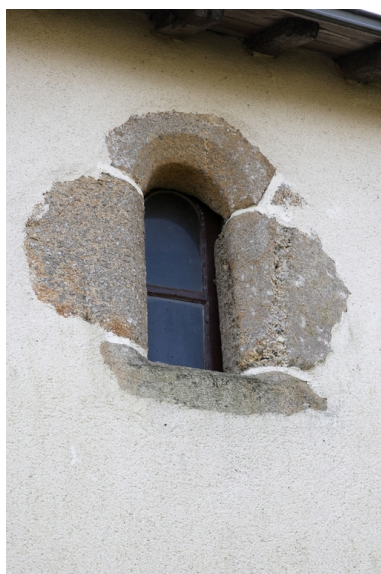
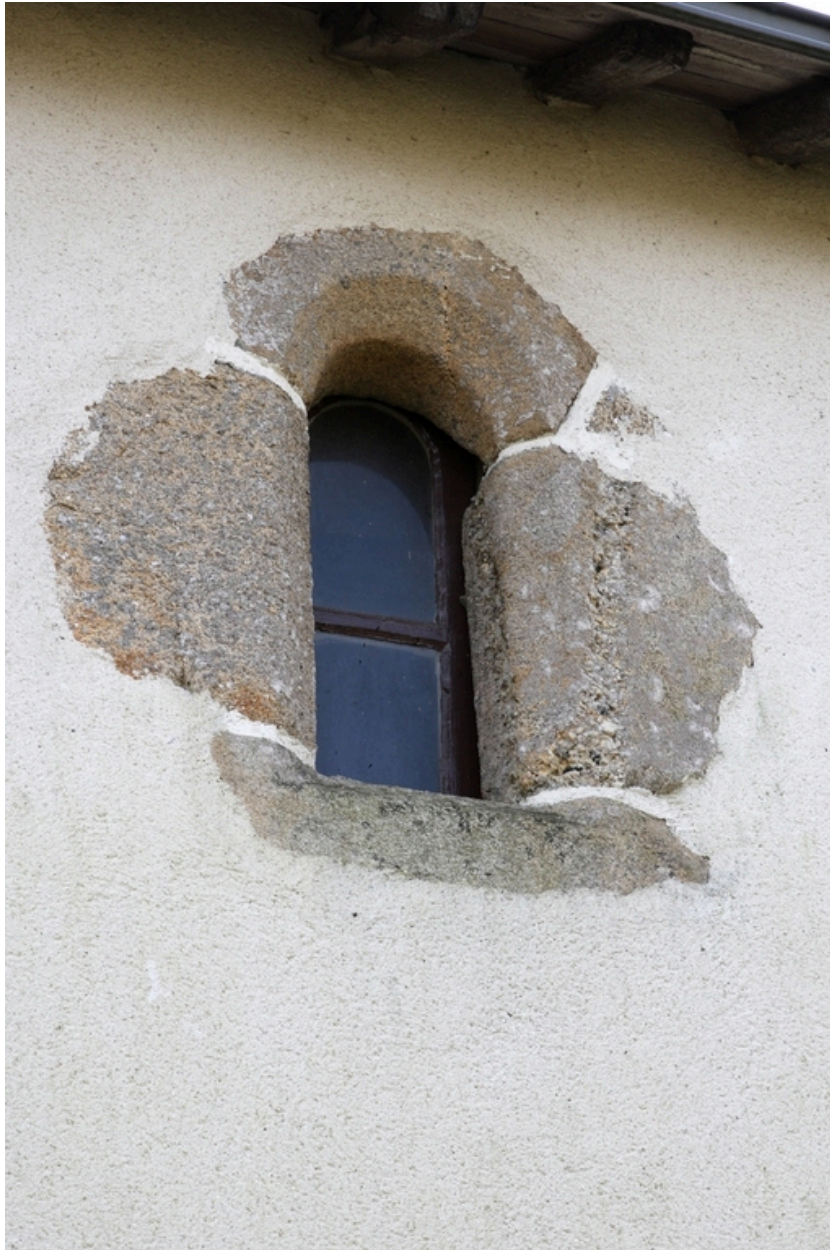
Détail du jour du 1er étage du
3e logis (3 rue de la Croix).
Phot. Denis Pillet
IVR52_20084400055NUCA

Détail du jour du 1er étage du 3e logis (3 rue de la Croix).

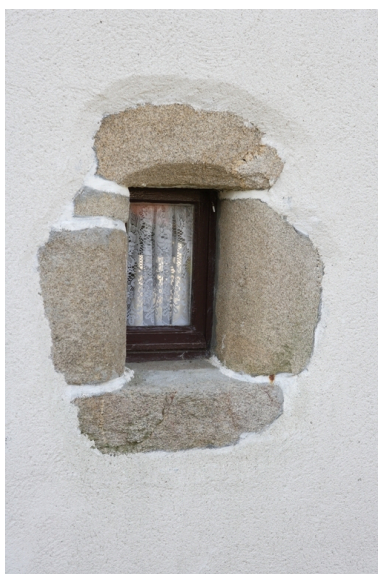
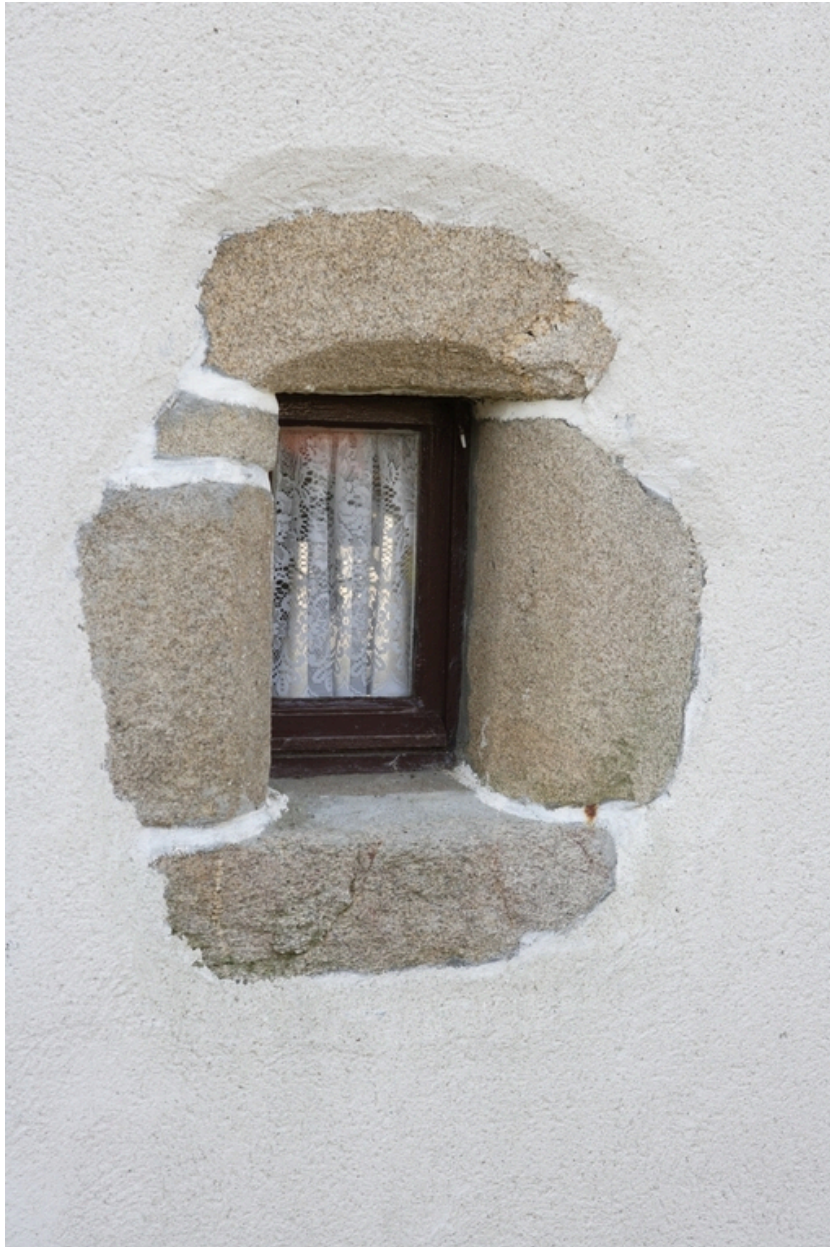
Détail du jour du rez-de-chaussée
du 2e logis (2 rue de la Croix).
Phot. Denis Pillet
IVR52_20084400056NUCA

Détail du jour du rez-de-chaussée du 2e logis (2 rue de la Croix).

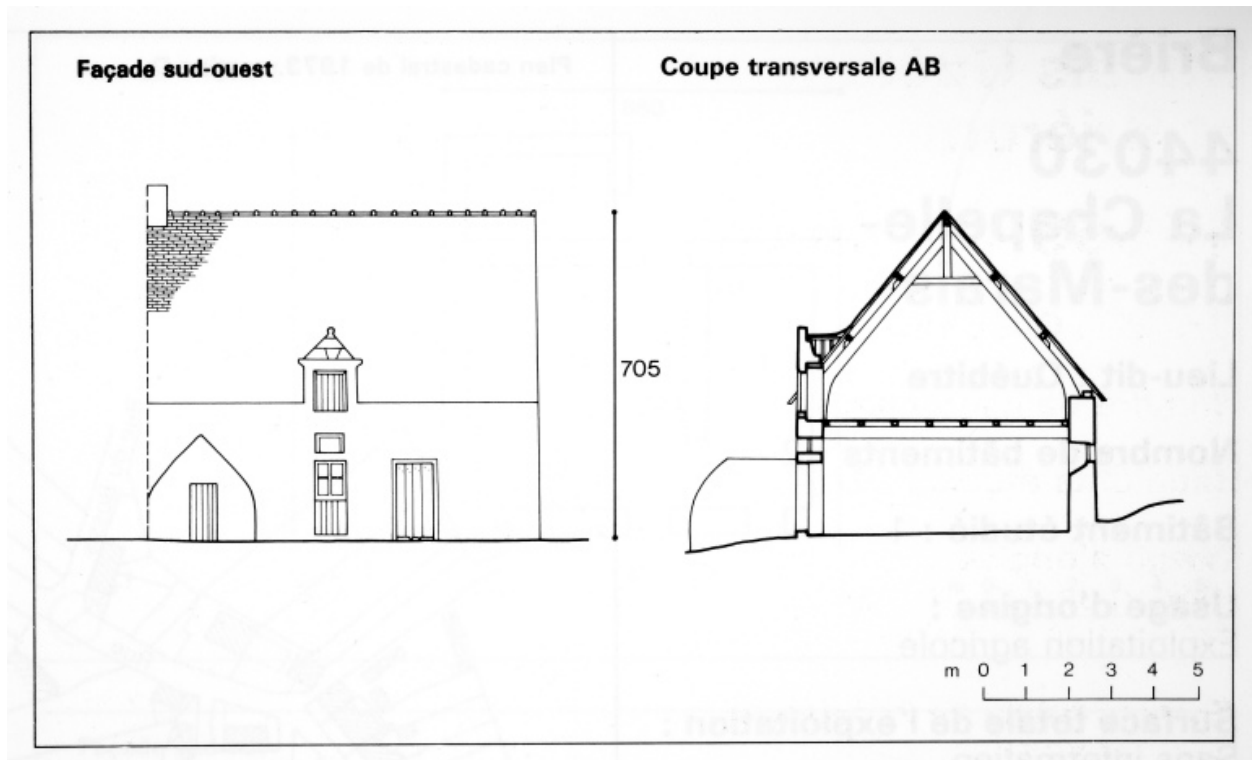
Élévation et coupe
du 3 rue de la Croix.
Phot. Denis (reproduction) Pillet
IVR52_20074401839NUCA

Élévation et coupe du 3 rue de la Croix.
