Pays de la Loire, Mayenne Changé les Cerisiers 68 rue Berthe-Marcou

Maison de villégiature dite Plaisance, 68 rue Berthe-Marcou

Numéro de dossier : IA53004431 Date de l'enquête initiale : 2021 Date(s) de rédaction : 2021

Cadre de l'étude : enquête thématique départementale rivière Mayenne

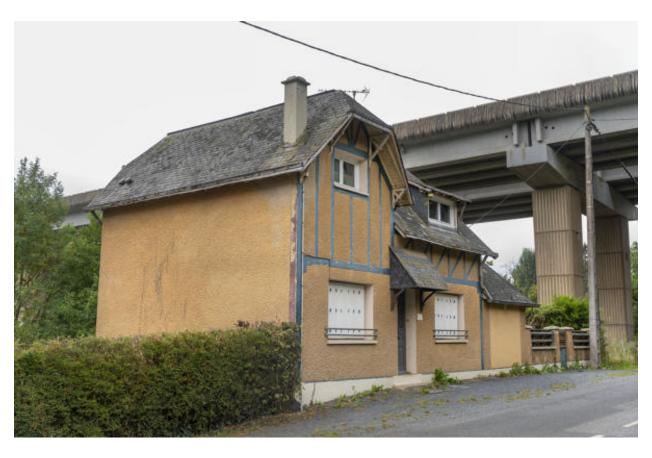
IVR52_20215301143NUCA

La maison.

La maison, orientée au nord-ouest et au sud-est, est construite en bord de Mayenne sur la route reliant les bourgs de Changé et de Saint-Jean-sur-Mayenne. Reprenant les codes de l'architecture de villégiature régionaliste, elle présente trois volumes de taille décroissante juxtaposés, un décor de faux pan-de-bois à l'étage côté route, des toits débordants à longs pans et à demi-croupes, ainsi que des aisseliers en bois. La porte présente des ferronneries Art déco représentant des bouquets de roses dans deux vases. La façade donnant sur la Mayenne présente une loggia fermée par une baie vitrée.

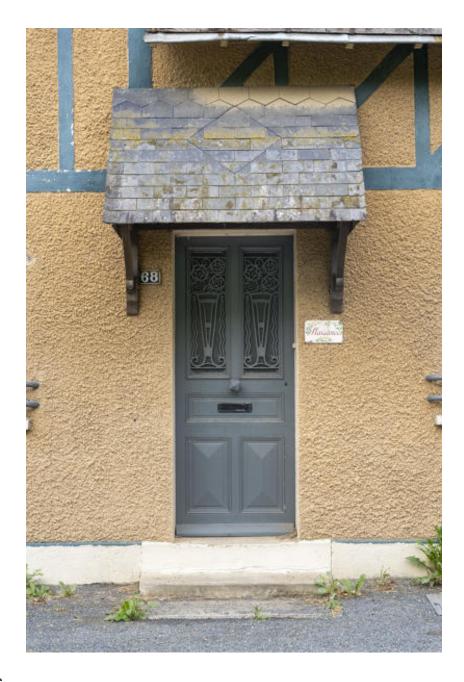
IVR52_20215301144NUCA

La porte d'entrée.

Ferronneries de la porte en forme de bouquets de roses dans des vases.
