Pays de la Loire, Maine-et-Loire
Fontevraud-l'Abbaye
5, 7 rue des Masques

Maison et abri troglodytique, 5-7 rue des Masques, Fontevraud-l'Abbaye

Numéro de dossier : IA49010684
Date de l'enquête initiale : 2010
Date(s) de rédaction : 2010
Cadre de l'étude : inventaire topographique
Degré d'étude : étudié

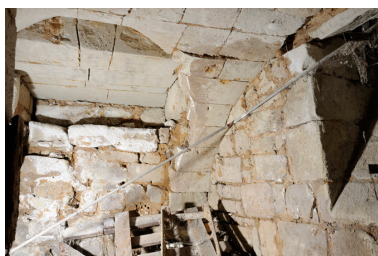
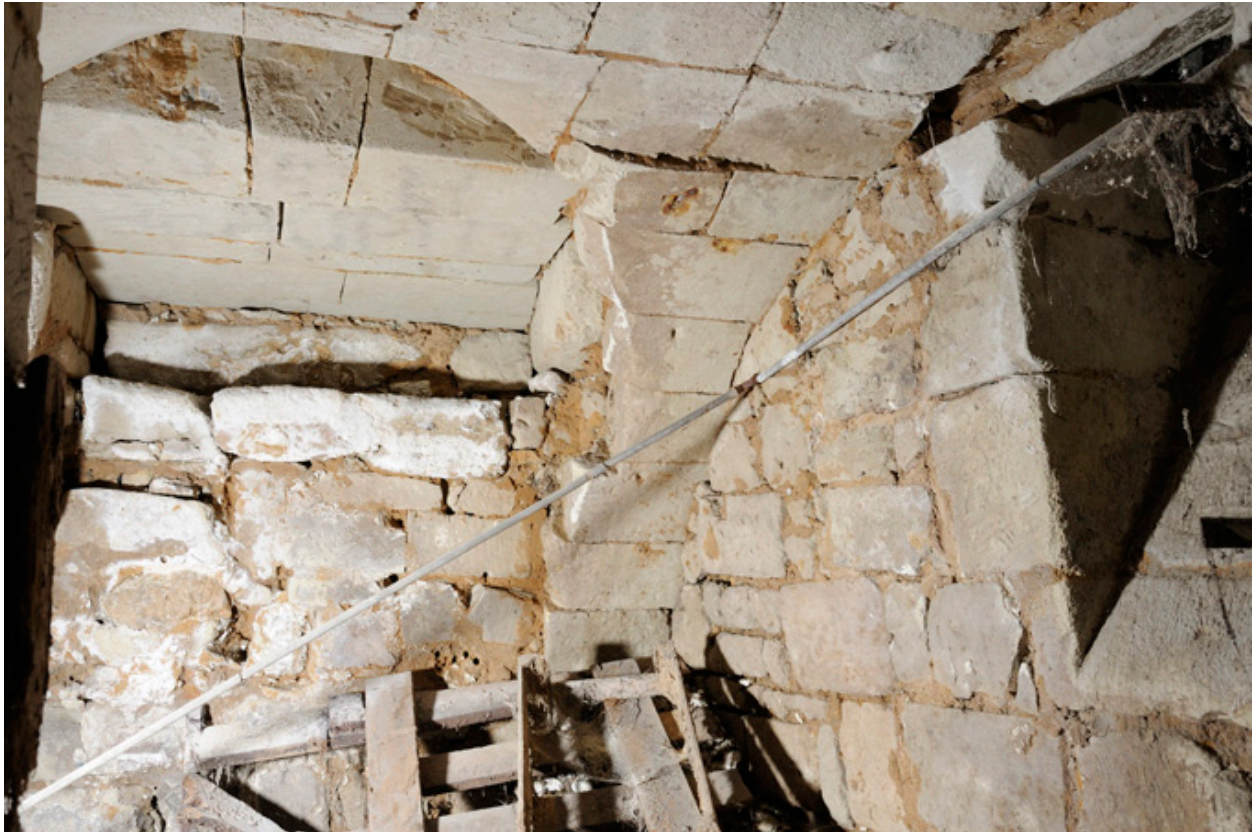
Premier sous-sol : ancien accès depuis la rue des Masques (à gauche, obturé), soupirail ouvrant sur la rue Robert d'Arbrissel (à droite).
Phot. Bruno Rousseau,
Phot. Youenn Communeau
IVR52_20114902221NUCA

Premier sous-sol : ancien accès depuis la rue des Masques (à gauche, obturé), soupirail ouvrant sur la rue Robert d'Arbrissel (à droite).

La descente qui mène à ce 2e étage de sous-sol a été remaniée : dans son état actuel, non datable, elle se compose d'une volée d'une trentaine de marches étroites et parallèlement, d'une rampe, plus tardive et assez raide, où l'on note des traces d'usure sans doute laissées par la traction d'éléments pesants, stockés là. Le couvrement de cet escalier est composite, ce qui correspond à une rupture nette dans le développement de la volée. En partie basse où l'escalier est plus large la partie la plus ancienne, liée à la voûte du palier, est formée d'une voûte inclinée, confortée par d'étroits doubleaux chanfreinés ; en partie haute où l'escalier est plus étroit, le couvrement en berceau plein-cintre et une part des murs latéraux sont bien plus tardifs et ont vraisemblablement été repris lors de la construction de la maison et de l'établissement des caves hautes. Ce 1er étage de sous-sol semble avoir amputé l'escalier médiéval de sa partie haute, qui devait se prolonger jusqu'à la surface. Ce niveau supérieur de caves est constitué d'étroits boyaux couverts de voûtes segmentaires qui contournent l'ancienne descente et distribuent de part et d'autre deux caves principales en berceau plein-cintre. L'une, d'elles, relève de l'habitation voisine à l'ouest ; l'autre à l'est, à l'angle des deux rues, prend le jour par des soupiraux et un degré en permettait l'accès depuis la rue des Masques.

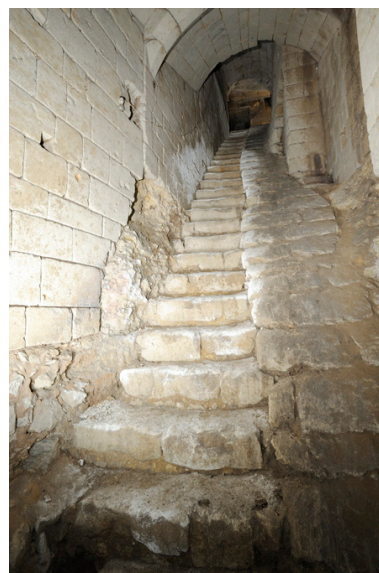
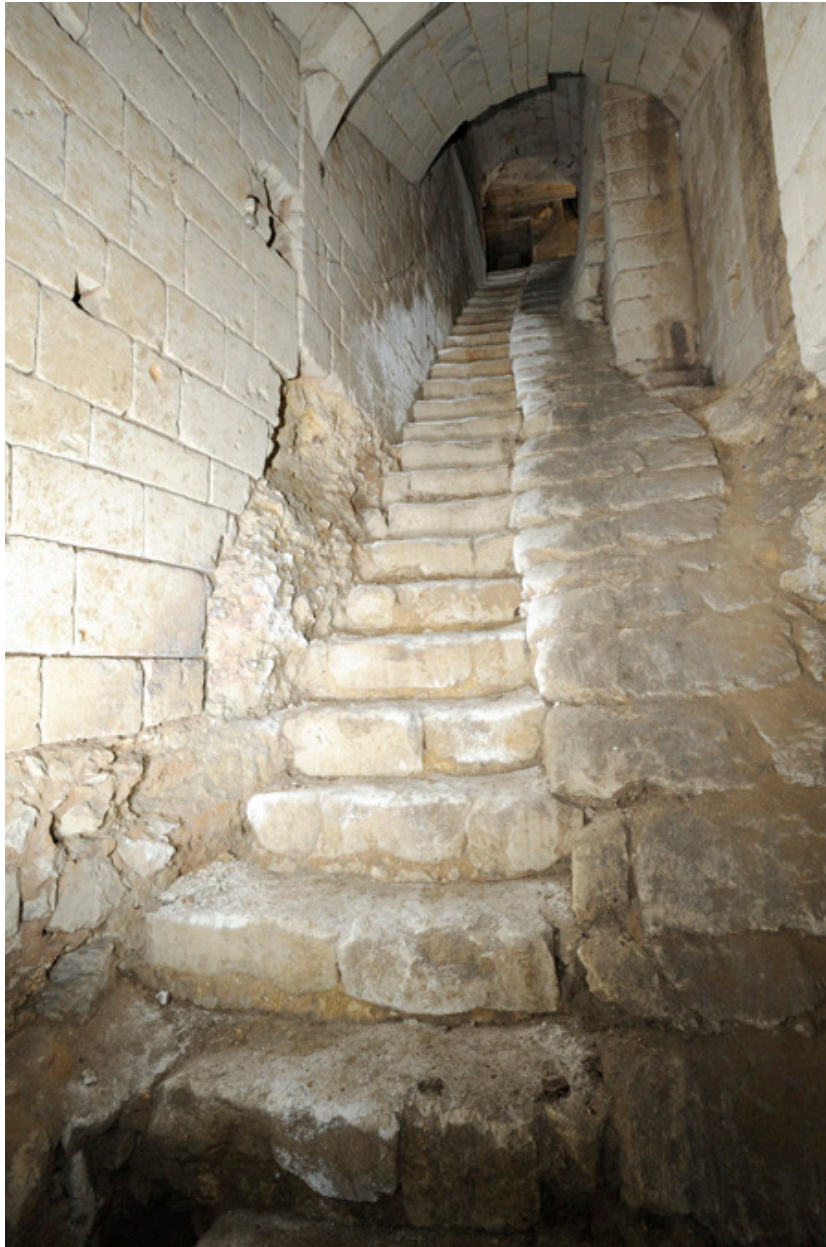
Descente du premier au second sous-sol : escalier droit et rampe.
Phot. Bruno Rousseau,
Phot. Youenn Communeau
IVR52_20114902191NUCA

Descente du premier au second sous-sol : escalier droit et rampe.

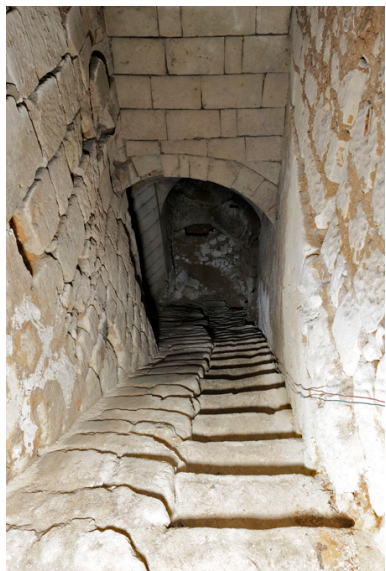
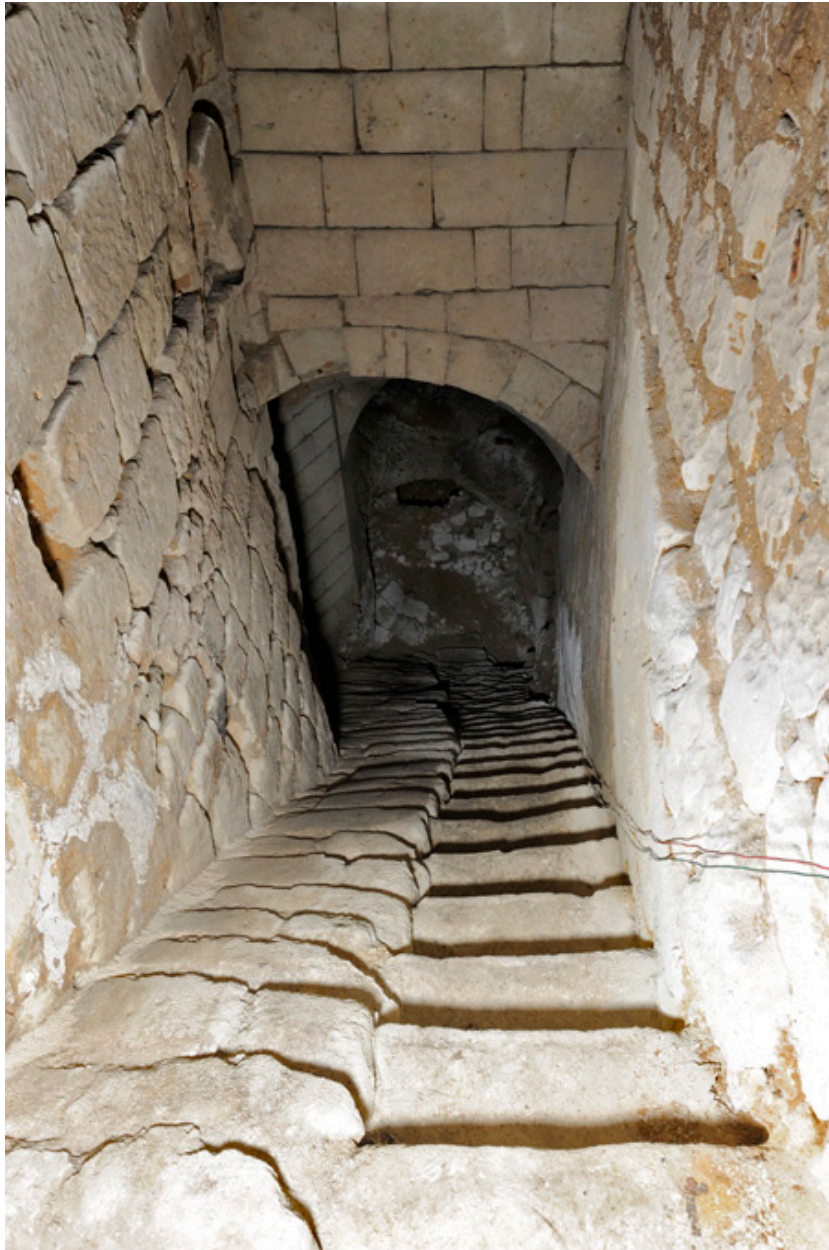
Descente du premier au second sous-sol : partie haute.
Phot. Bruno Rousseau,
Phot. Youenn Communeau
IVR52_20114902220NUCA

Descente du premier au second sous-sol : partie haute.

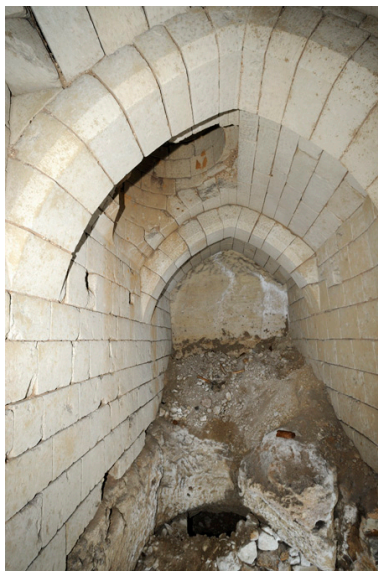
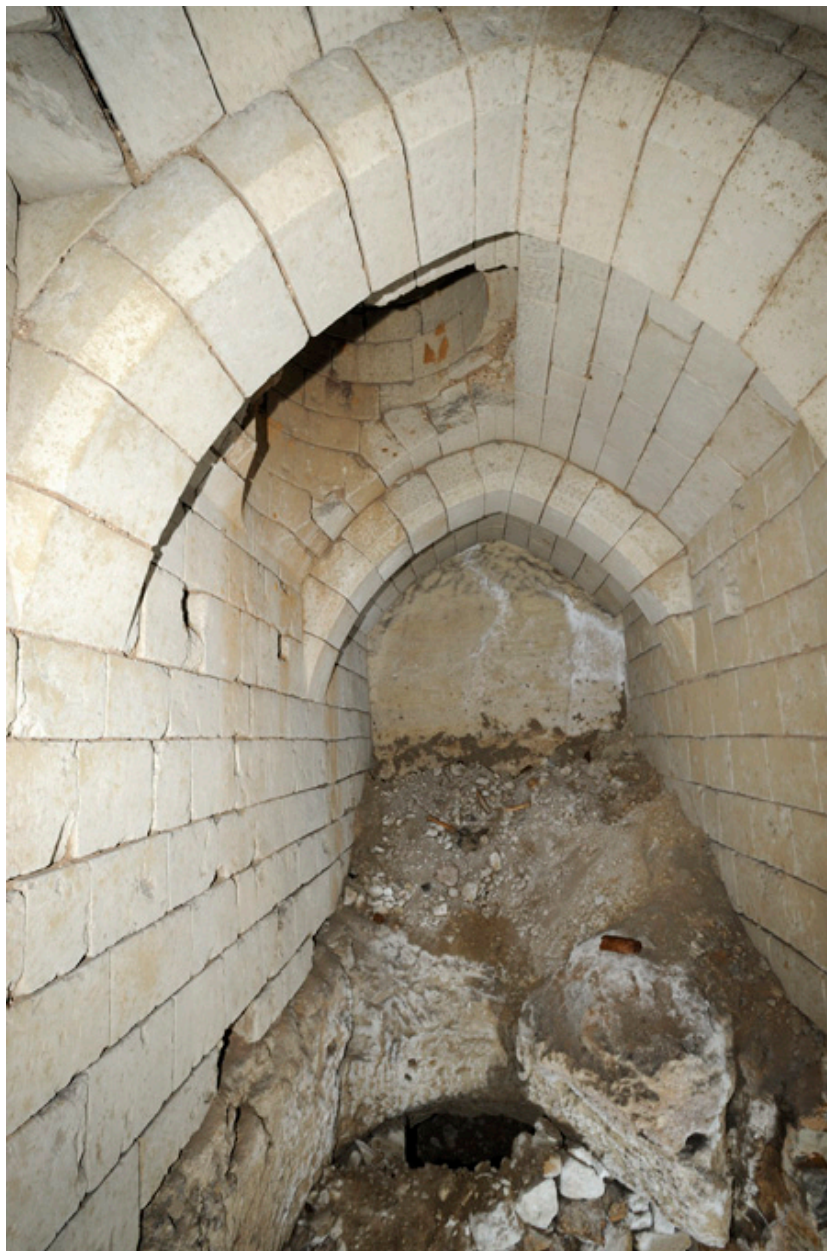
Voûte du palier du second sous-sol : voûte en berceau brisé et doubleaux chanfreinés à clef.
Phot. Bruno Rousseau,
Phot. Youenn Communeau
IVR52_20114902192NUCA

Voûte du palier du second sous-sol : voûte en berceau brisé et doubleaux chanfreinés à clef.

En partie remblayé lui aussi, le 2e étage de sous-sol est le plus notable. Accessible par une longue descente en volée droite, il s'agit d'une cave médiévale composée d'un palier assez profond (qui se poursuivait par la volée d'accès au sous-sol inférieur), desservant par une porte latérale un ensemble de caves. Le couvrement de ces caves latérales est en roche, mais conforté d'arcs : demi-doubleaux plein-cintre pour la cave principale, arcs brisés pour les entrées d'embranchements. Il est possible que ces cavités aient été percées en deux temps, et l'arc de l'embranchement nord n'est pas chanfreiné au contraire des autres arcs médiévaux ; des doubleaux supplémentaires ont été construits, sans doute au XVIIe ou XVIIIe siècle pour mieux étayer le couvrement rocheux de la cave principale. Ces arcs s'appuient sur des parements maçonnés, en moyen appareil de tuffeau, qui habillent soit les parois latérales des caves, soit les angles formés par l'interpénétration de deux caves. Le fond des ces caves est constitué de parois rocheuses. Le palier présente un volume beaucoup plus haut et relève d'un traitement plus abouti encore : le mur de fond est formé de la roche nue, les murs latéraux sont entièrement maçonnés en moyen appareil de tuffeau à mise en œuvre standardisée, avec pierres de taille portant un numéro correspondant à la hauteur de l'assise (on trouve 4 hauteurs différentes, numérotées par ordre croissant : I, II, III et IIII). Fondés directement sur une strate de roche dure, ces murs latéraux portent une voûte en berceau brisé confortée de deux épais doubleaux, eux aussi chanfreinés. La surface des pierres de taille médiévales mises en œuvre dans cette cave a reçu un traitement de surface de fines hachures ; ces blocs sont à joints assez fins et semblent lier la terre. Ces maçonneries relèvent ainsi de techniques caractéristiques d'une période qui s'étend de la fin du XIIIe au milieu du XVe siècle. La voûte est percée d'un trou assez large qui devait servir à l'aération ou bien à l'usage d'un système de levage permettant de charger ou décharger la cave ; tardivement rebouché en coupole, ce trou témoigne, même si l'on n'en connaît pas l'usage initial, de ce qu'à l'origine la cave n'était pas située sous une habitation. Par ailleurs, la disposition de cette cave comme les éléments qui la composent impliquent qu'il peut s'agir d'une cave habitée, mais bien plutôt d'un site de stockage.

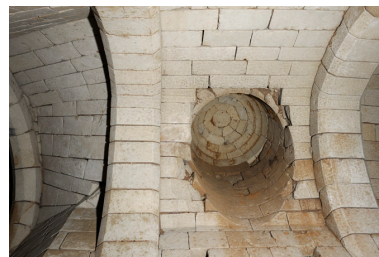
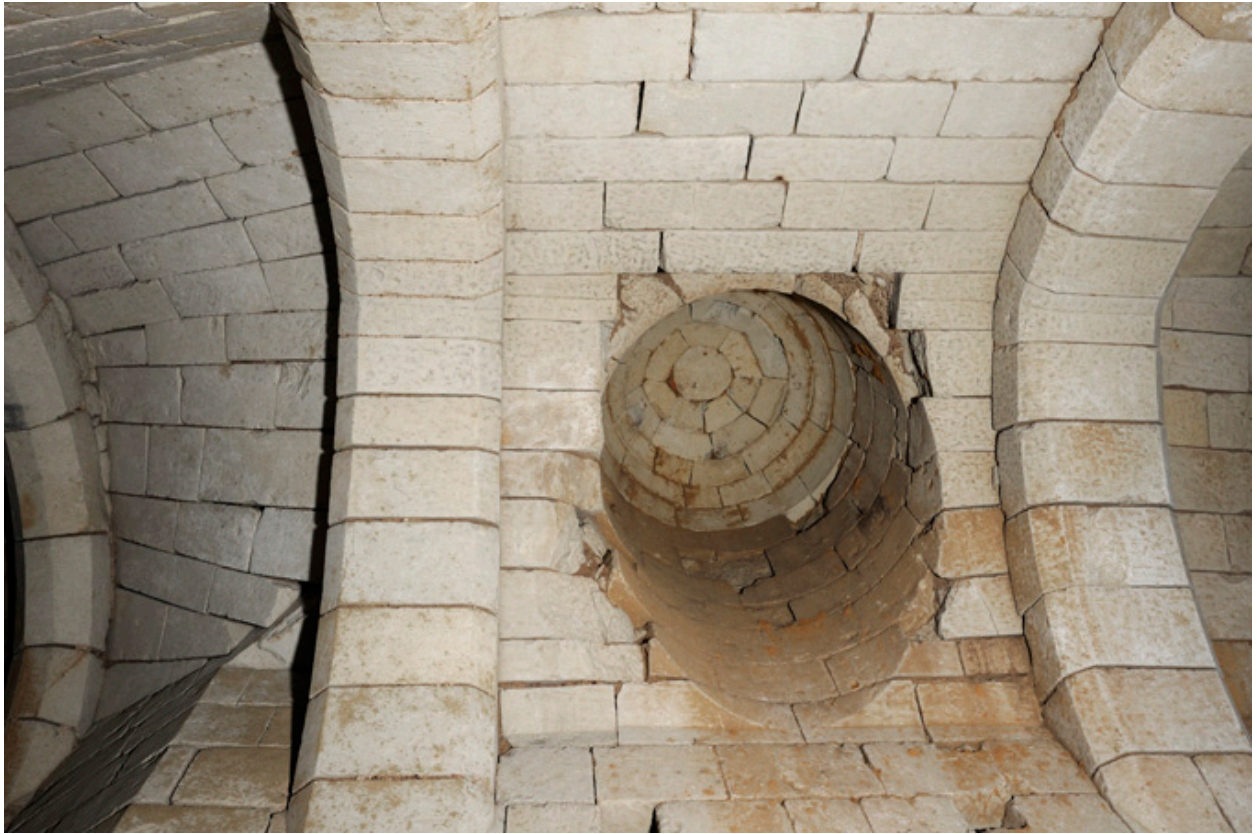
Voûte du palier du second sous-sol : détail du conduit circulaire, obturé.
Phot. Bruno Rousseau,
Phot. Youenn Communeau
IVR52_20114902212NUCA

Voûte du palier du second sous-sol : détail du conduit circulaire, obturé.

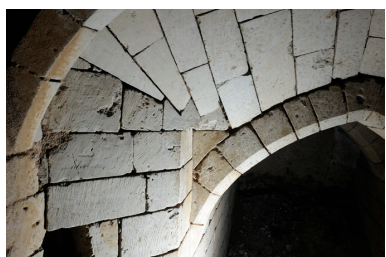
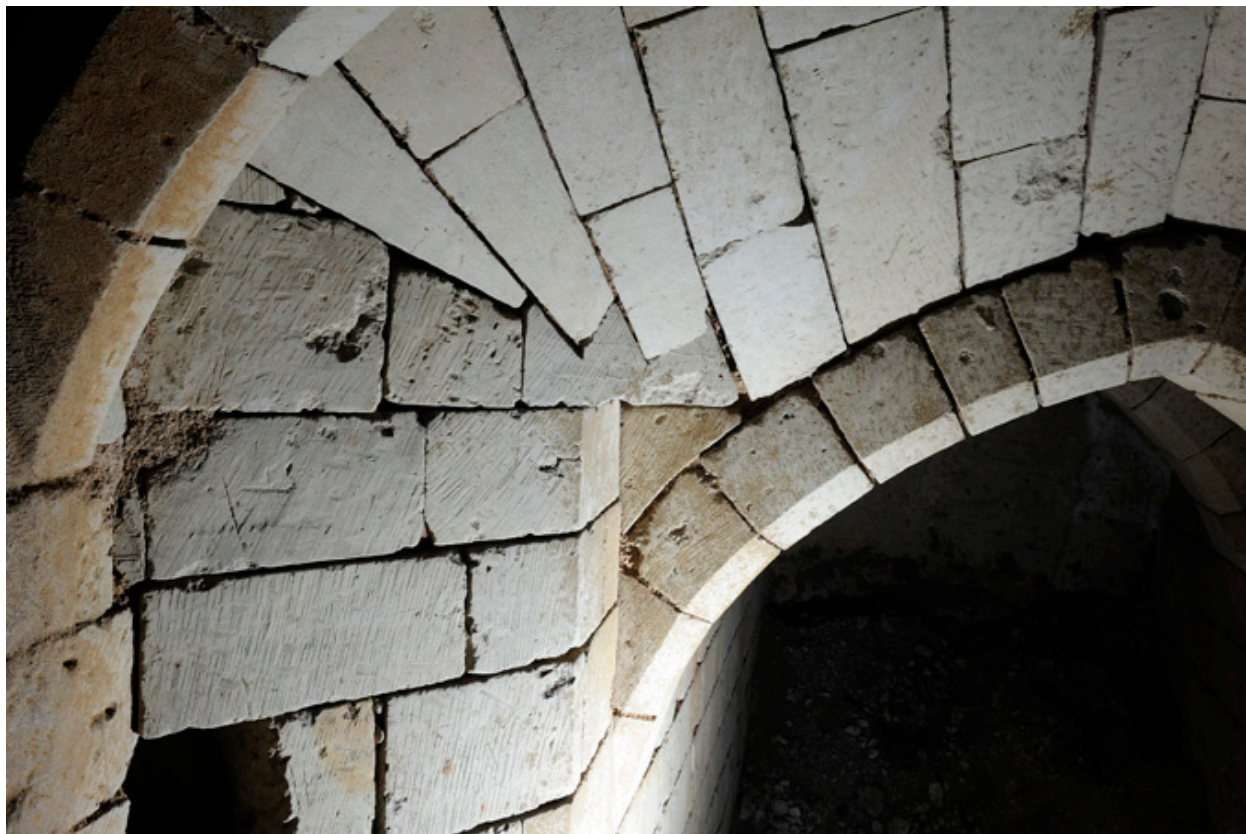
Articulation entre les voûtes de la descente et du palier du second sous-sol.
Phot. Bruno Rousseau,
Phot. Youenn Communeau
IVR52_20114902215NUCA

Articulation entre les voûtes de la descente et du palier du second sous-sol.

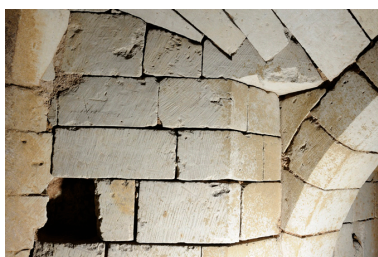
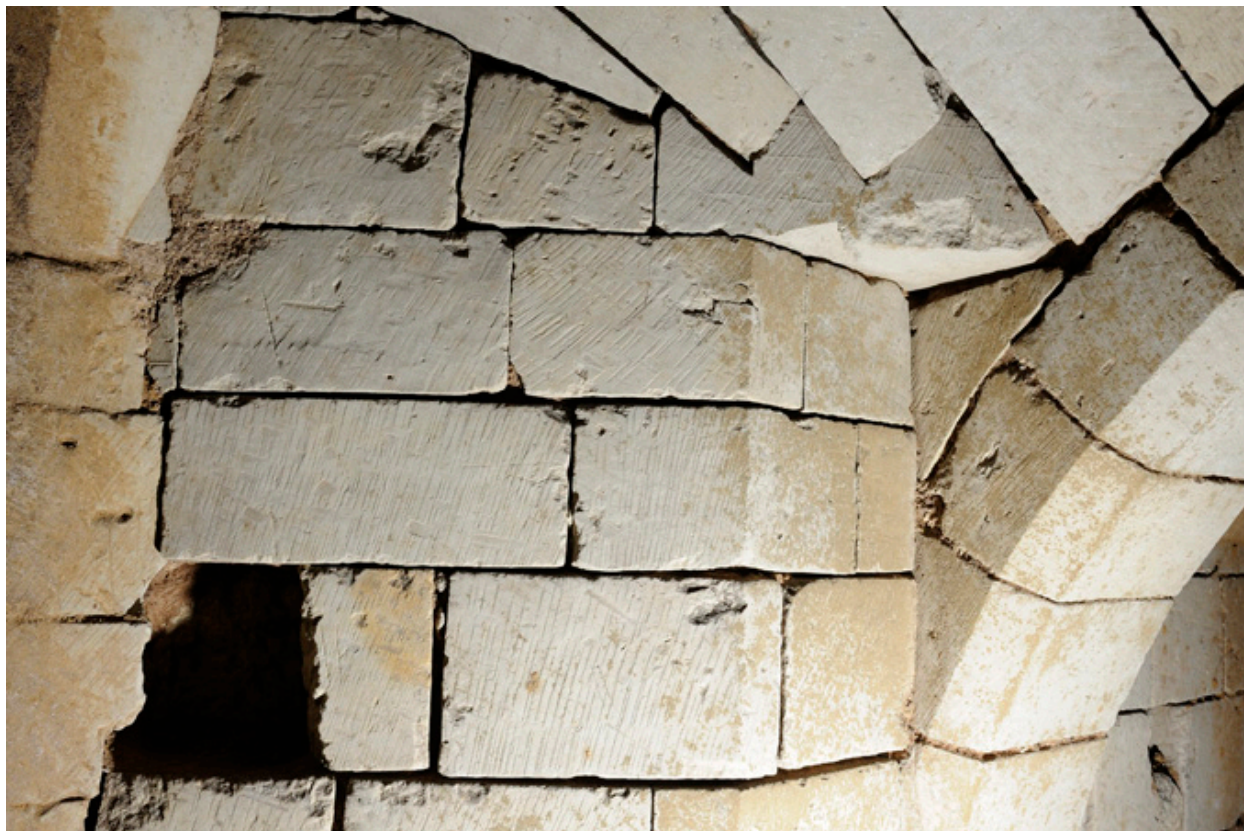
Articulation entre les voûtes de la descente et du palier du second sous-sol : détail de la stéréotomie et du layage.
Phot. Bruno Rousseau,
Phot. Youenn Communeau
IVR52_20114902214NUCA

Articulation entre les voûtes de la descente et du palier du second sous-sol : détail de la stéréotomie et du layage.

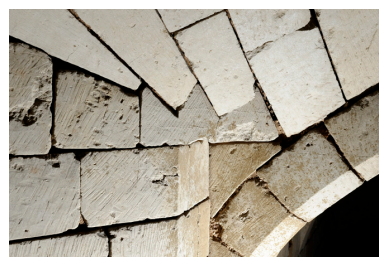
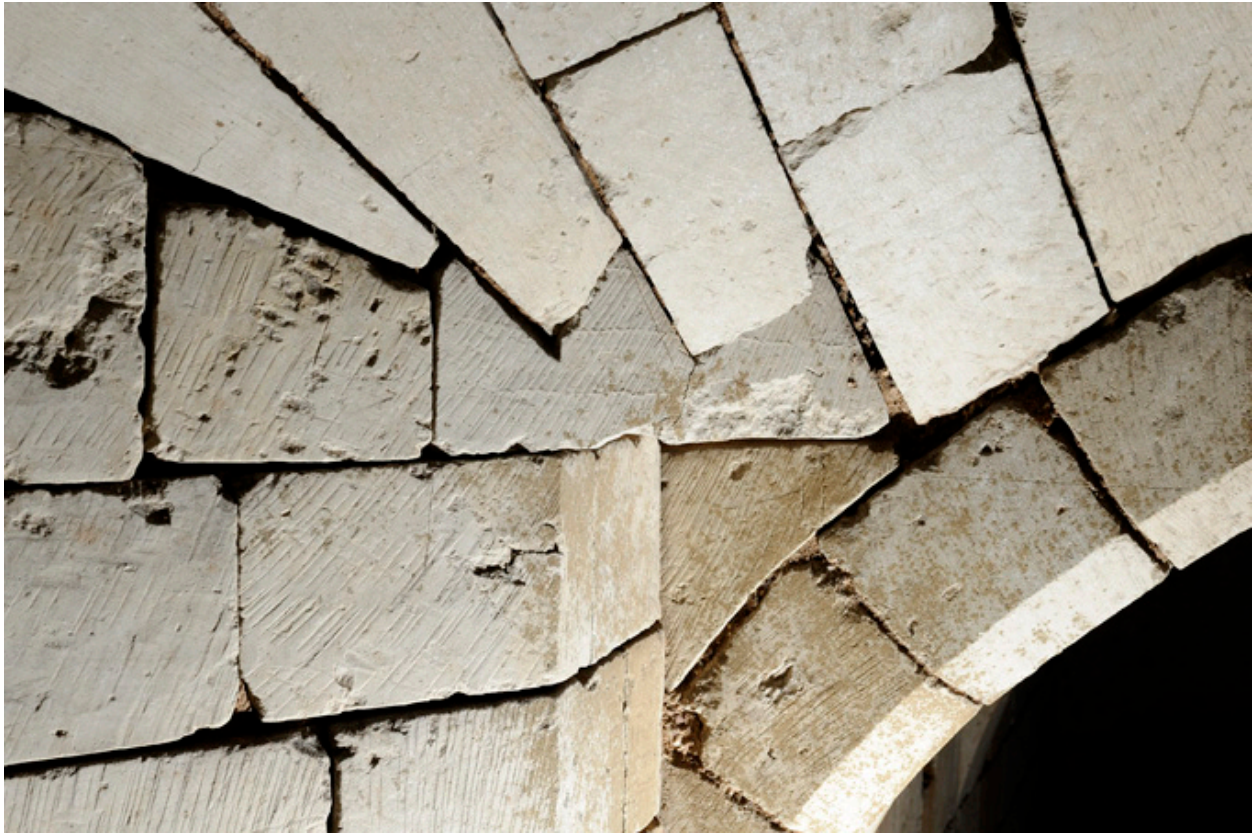
Articulation entre les voûtes de la descente et du palier du second sous-sol : détail (2).
Phot. Bruno Rousseau,
Phot. Youenn Communeau
IVR52_20114902216NUCA

Articulation entre les voûtes de la descente et du palier du second sous-sol : détail (2).

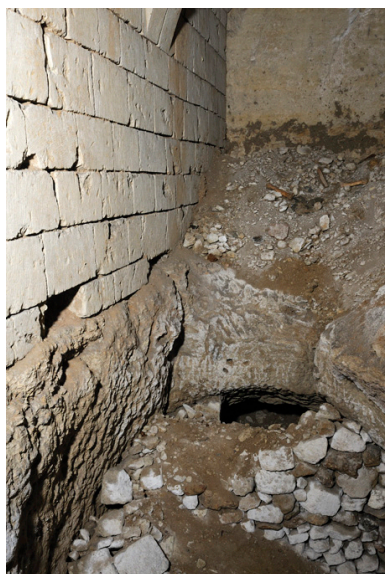
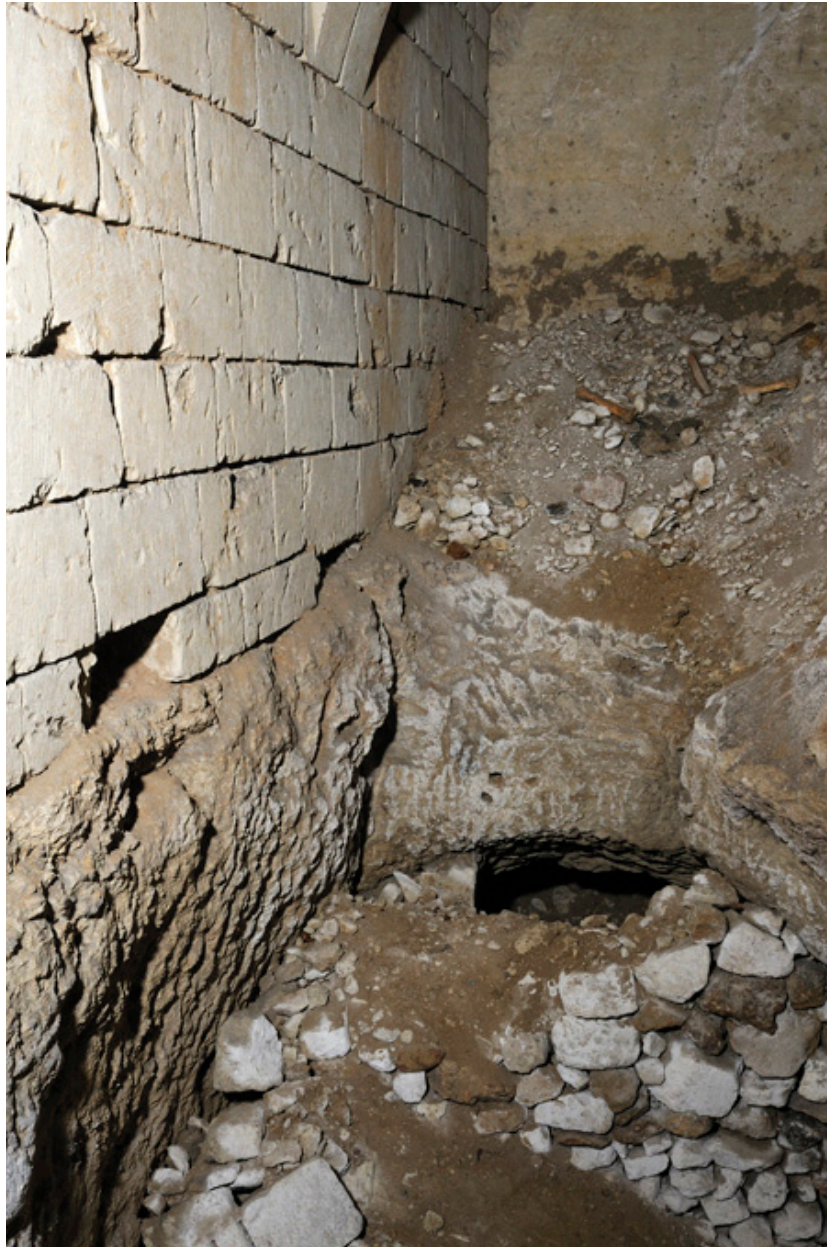
Palier du second sous-sol :
paroi maçonnée fondée sur le
tuffeau (à l'ouest), paroi de sable
glauconneux (au nord), accès au
troisième sous-sol creusé dans
le tuffeau (en bas, remblayé).

Palier du second sous-sol : paroi maçonnée fondée sur le tuffeau (à l'ouest), paroi de sable glauconnieux (au nord), accès au troisième sous-sol creusé dans le tuffeau (en bas, remblayé).

Ce 3e étage de sous-sol n'est aujourd'hui qu'à peine discernable, ayant été presque totalement remblayé et l'on n'en distingue que le parement d'un mur et de l'encadrement de la porte qui en barrait l'accès. Ces remblais, que l'on trouve aussi au 2e étage de sous-sol, ne proviennent d'aucun effondrement et correspondent probablement aux matériaux évacués pour réaliser les caves modernes de l'étage supérieur des sous-sols. Il se peut que cette cave ait aussi, après un temps d'abandon, servi de dépotoir et l'on a retrouvé dans ces remblais des fragments osseux et des tessons de céramique commune ou vernissée, qui pourraient relever d'une production locale de la fin du Moyen Âge.

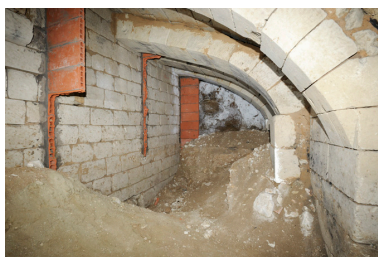
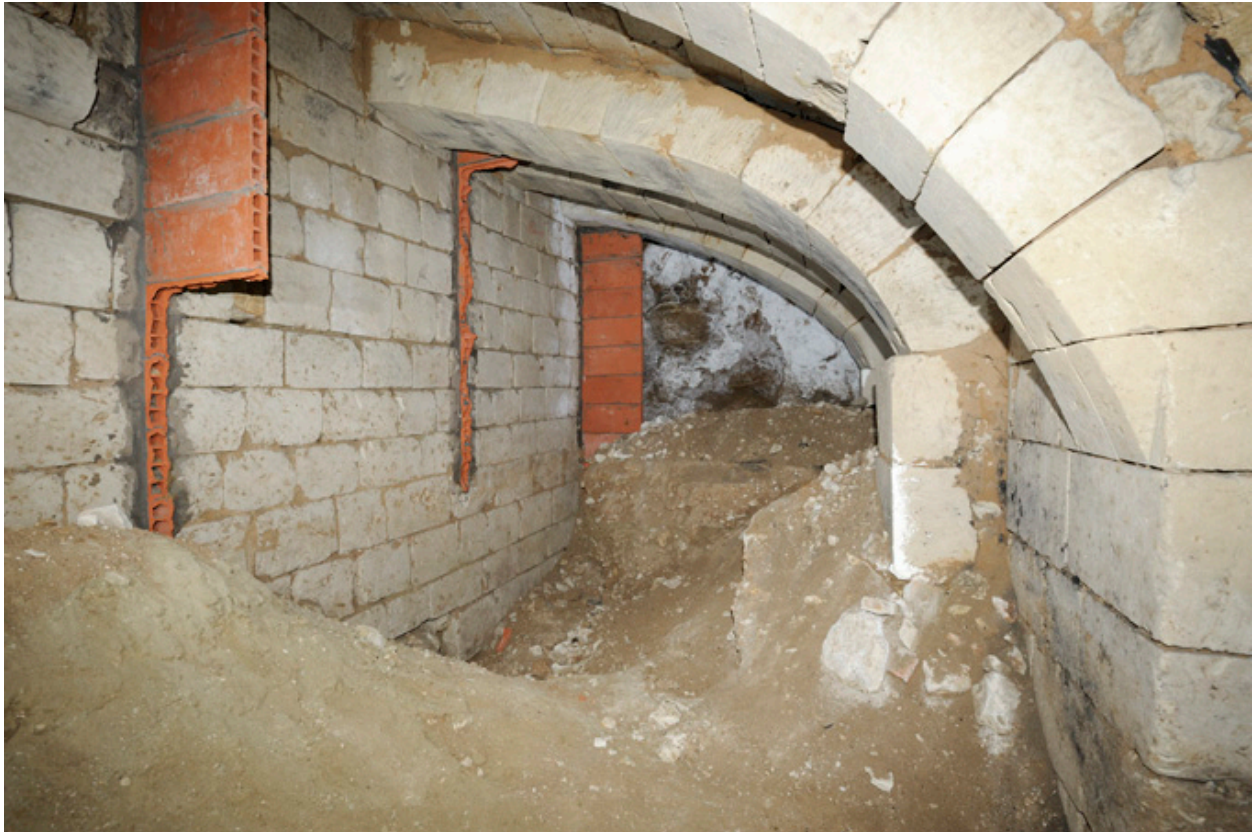
Second sous-sol, cave latérale est : voûte en demi-berceau en anse de panier à doubleaux chanfreinés (consolidée par des doubleaux XIXe siècle en alternance).
Phot. Bruno Rousseau,
Phot. Youenn Communeau
IVR52_20114902189NUCA

Second sous-sol, cave latérale est : voûte en demi-berceau en anse de panier à doubleaux chanfreinés (consolidée par des doubleaux XIXe siècle en alternance).

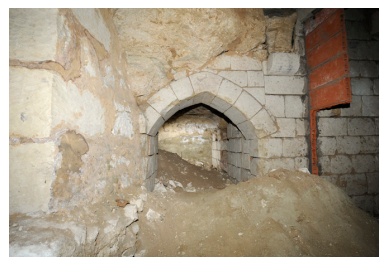
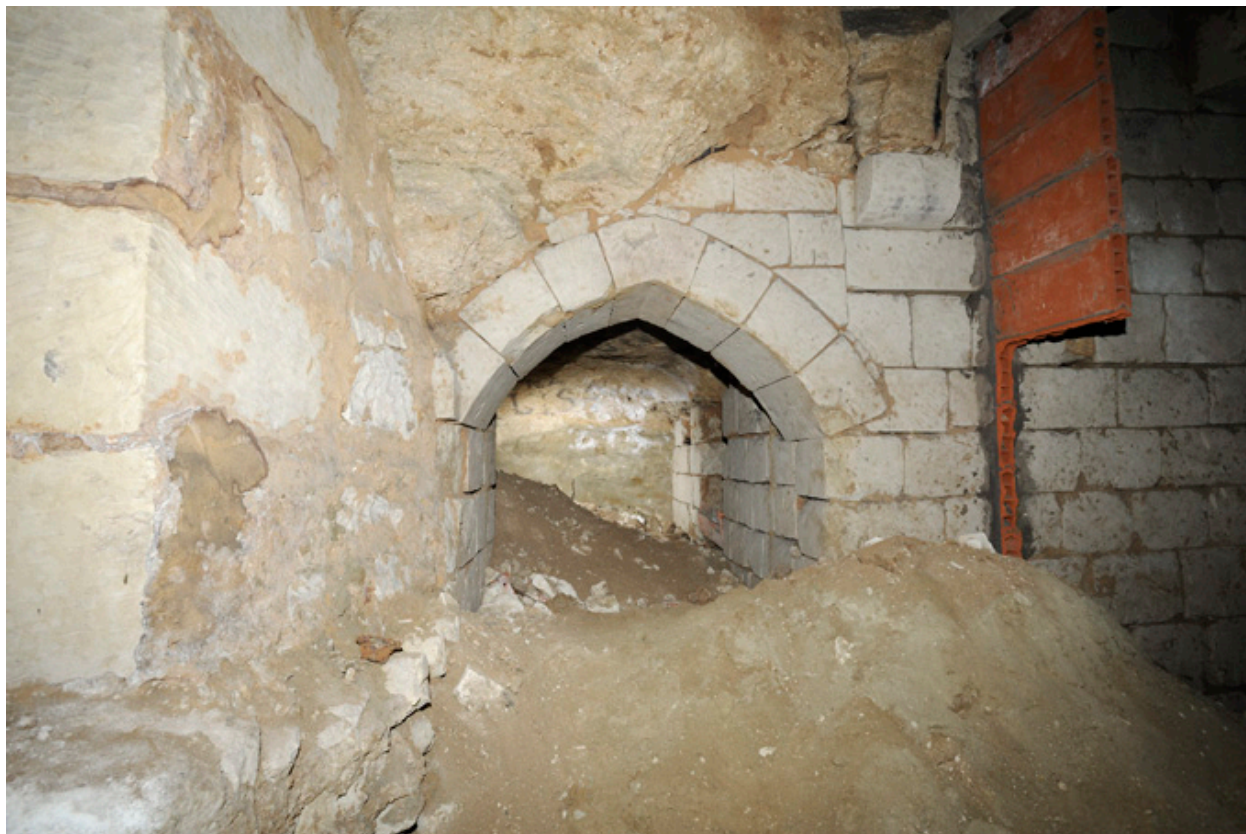
Second sous-sol, entrée de la cave latérale nord : arc brisé à clef, non chanfreiné.
Phot. Bruno Rousseau,
Phot. Youenn Communeau
IVR52_20114902188NUCA

Second sous-sol, entrée de la cave latérale nord : arc brisé à clef, non chanfreiné.

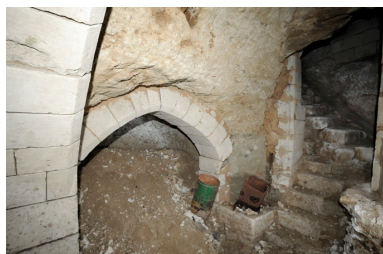
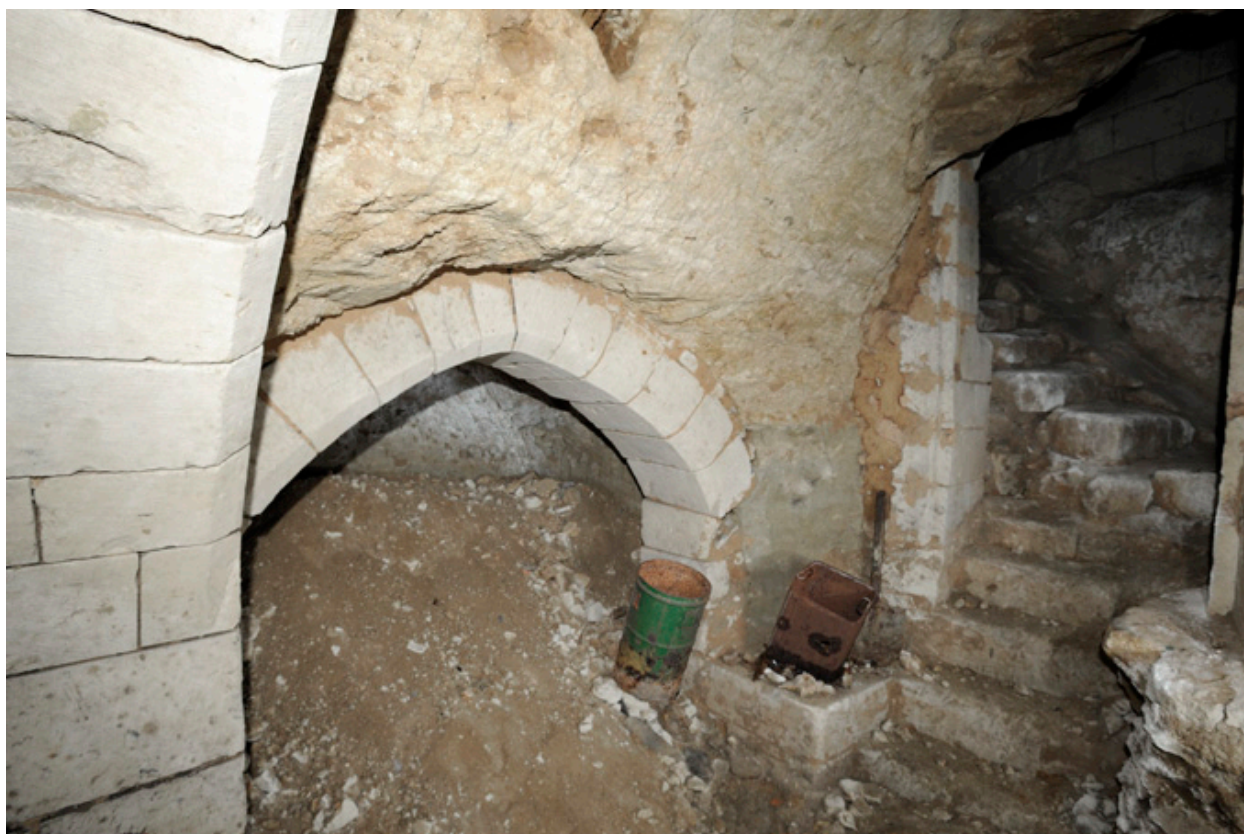
Second sous-sol, entrée
de la cave latérale sud (à
gauche) : arc brisé chanfreiné.

Second sous-sol, entrée de la cave latérale sud (à gauche) : arc brisé chanfreiné.

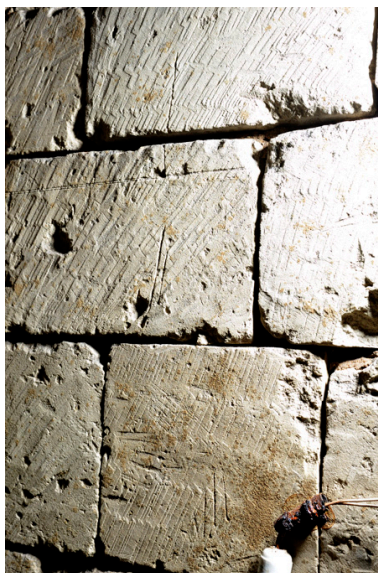
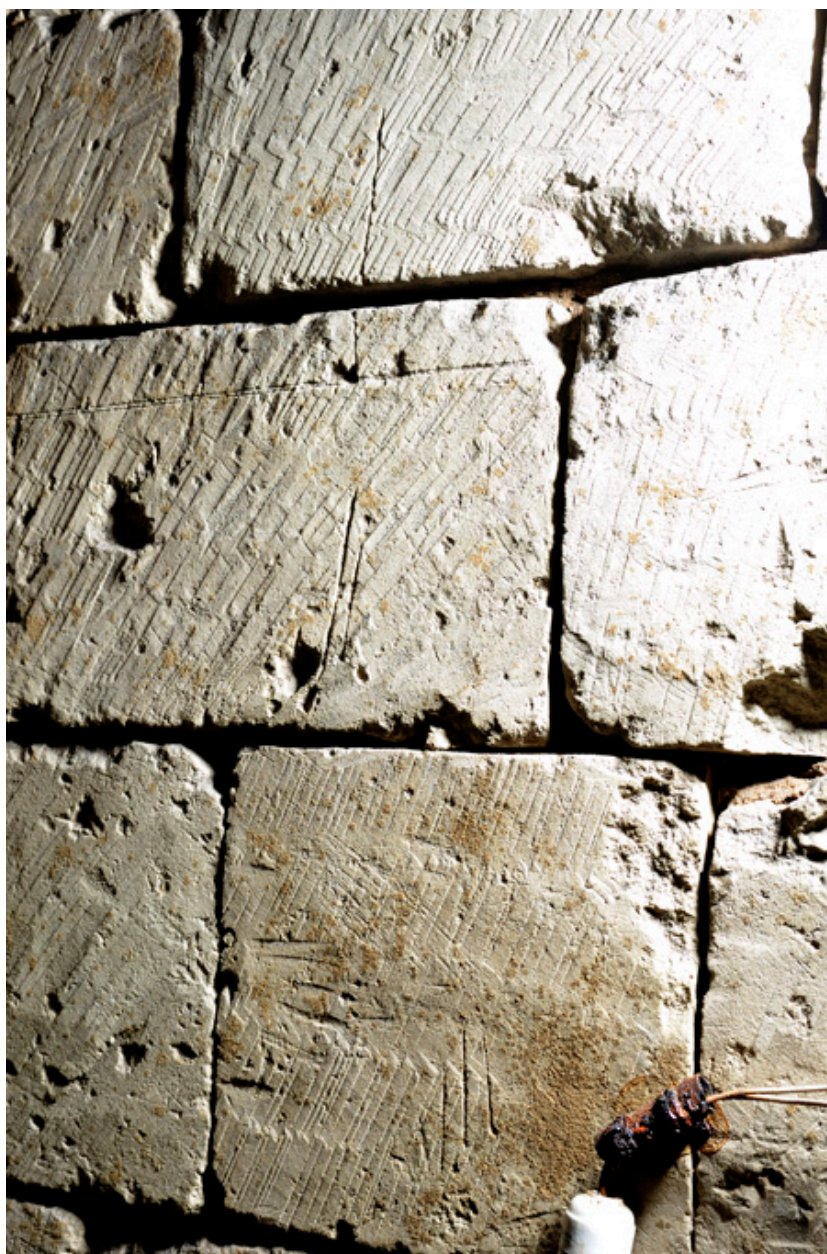
Détail de la paroi de la descente
au second sous-sol : marques
de gabarit des pierres (I, II, III).

Détail de la paroi de la descente au second sous-sol : marques de gabarit des pierres (I, II, III).

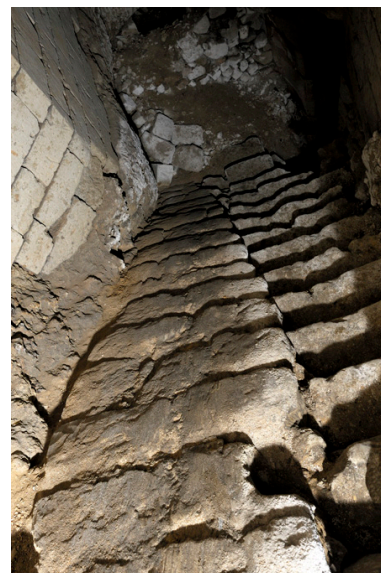
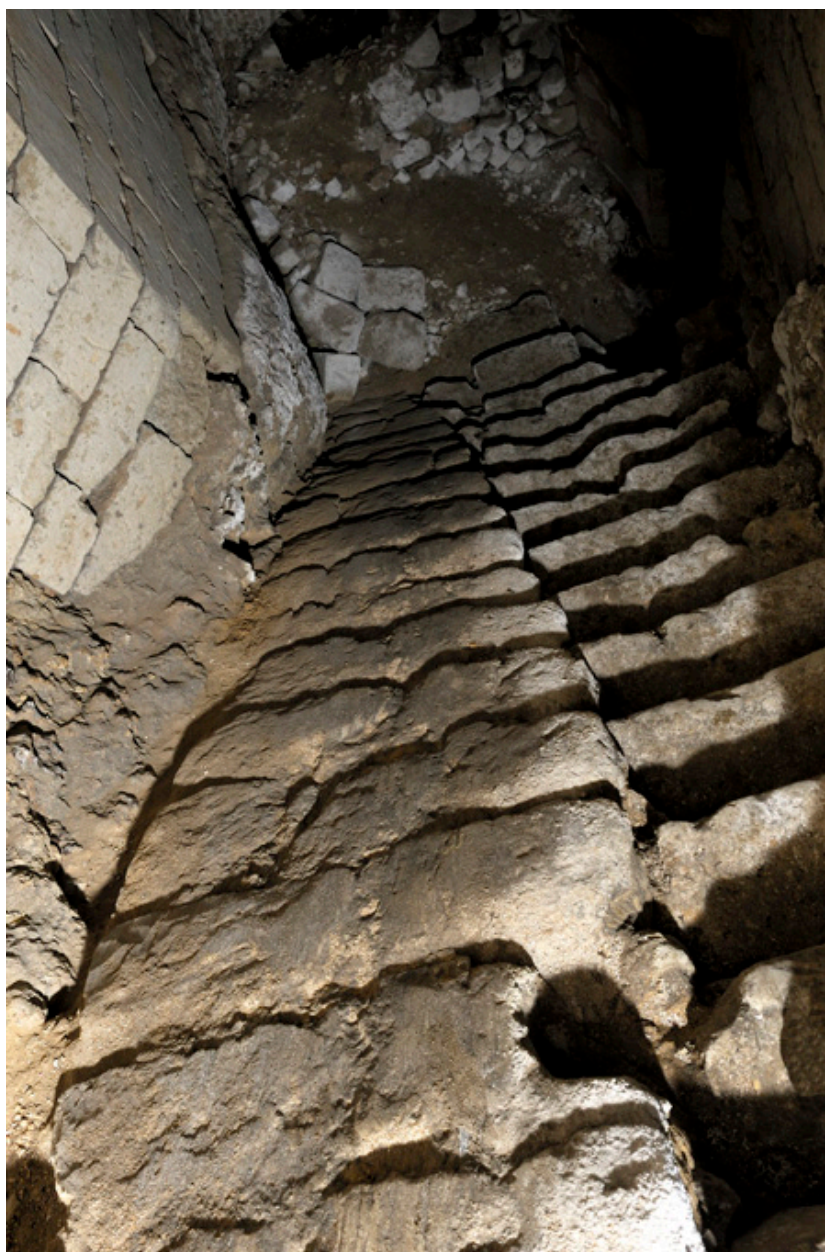
Détail de la rampe descendant
au second sous-sol : traces
d'usure par frottement.

Détail de la rampe descendant au second sous-sol : traces d'usure par frottement.

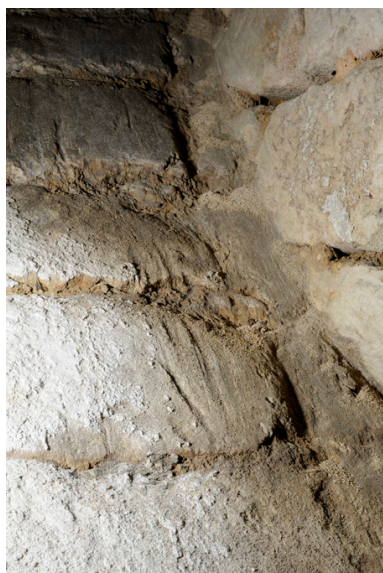
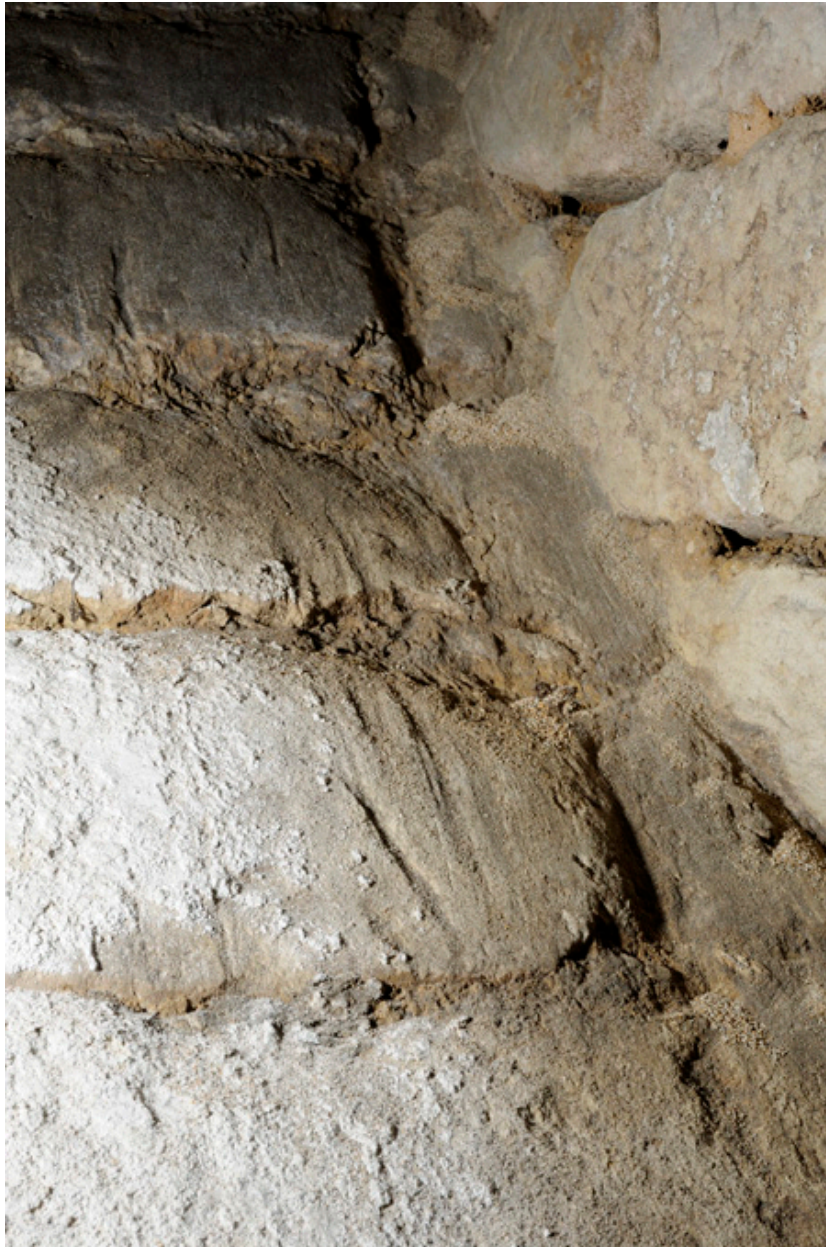
Détail de la rampe descendant
au second sous-sol : traces
d'usure par frottement (2).

Détail de la rampe descendant au second sous-sol : traces d'usure par frottement (2).
