Pays de la Loire, Maine-et-Loire
Fontevraud-l'Abbaye
5, 7 rue des Masques

Maison et abri troglodytique, 5-7 rue des Masques, Fontevraud-l'Abbaye

Numéro de dossier : IA49010684
Date de l'enquête initiale : 2010
Date(s) de rédaction : 2010
Cadre de l'étude : inventaire topographique
Degré d'étude : étudié

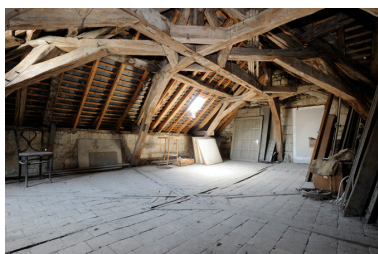
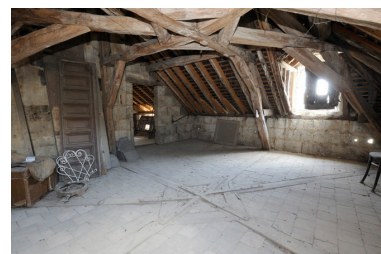
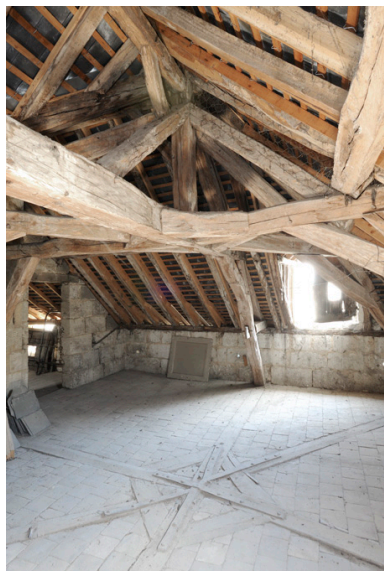
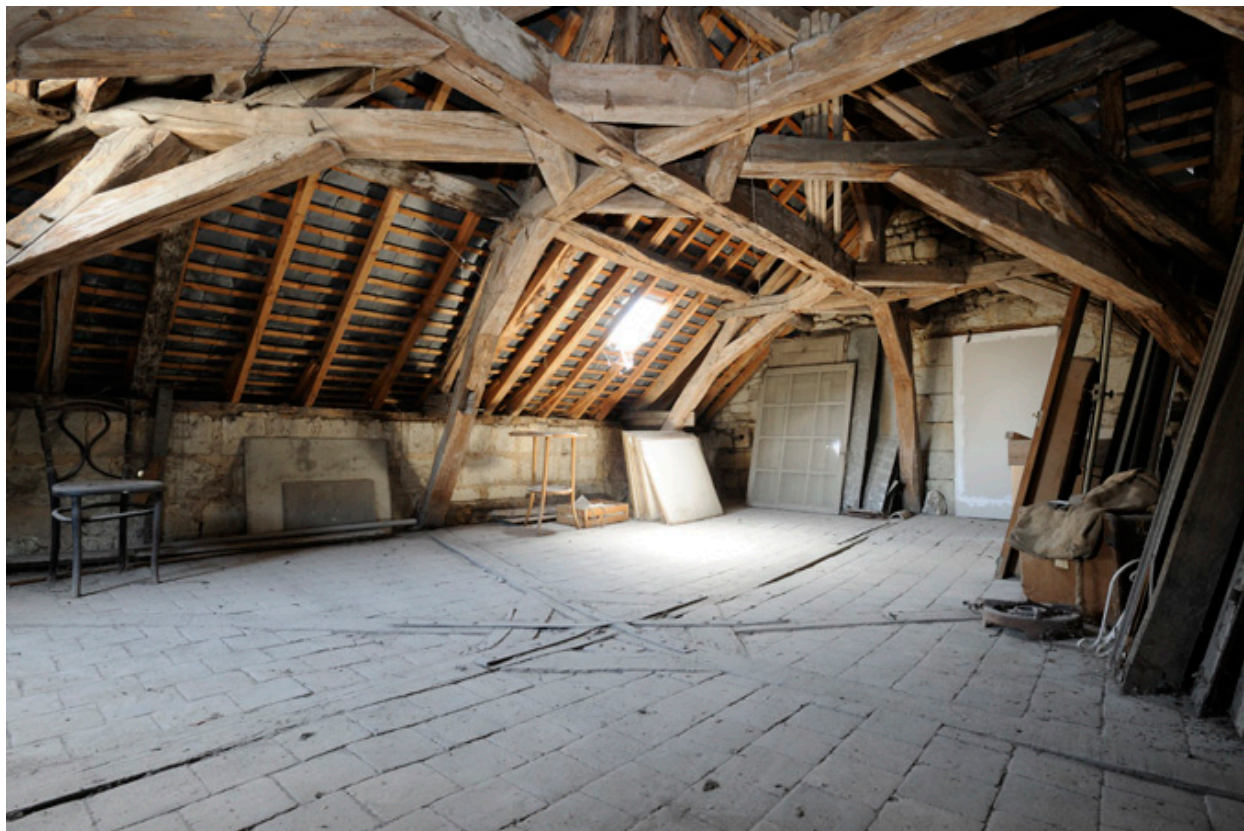
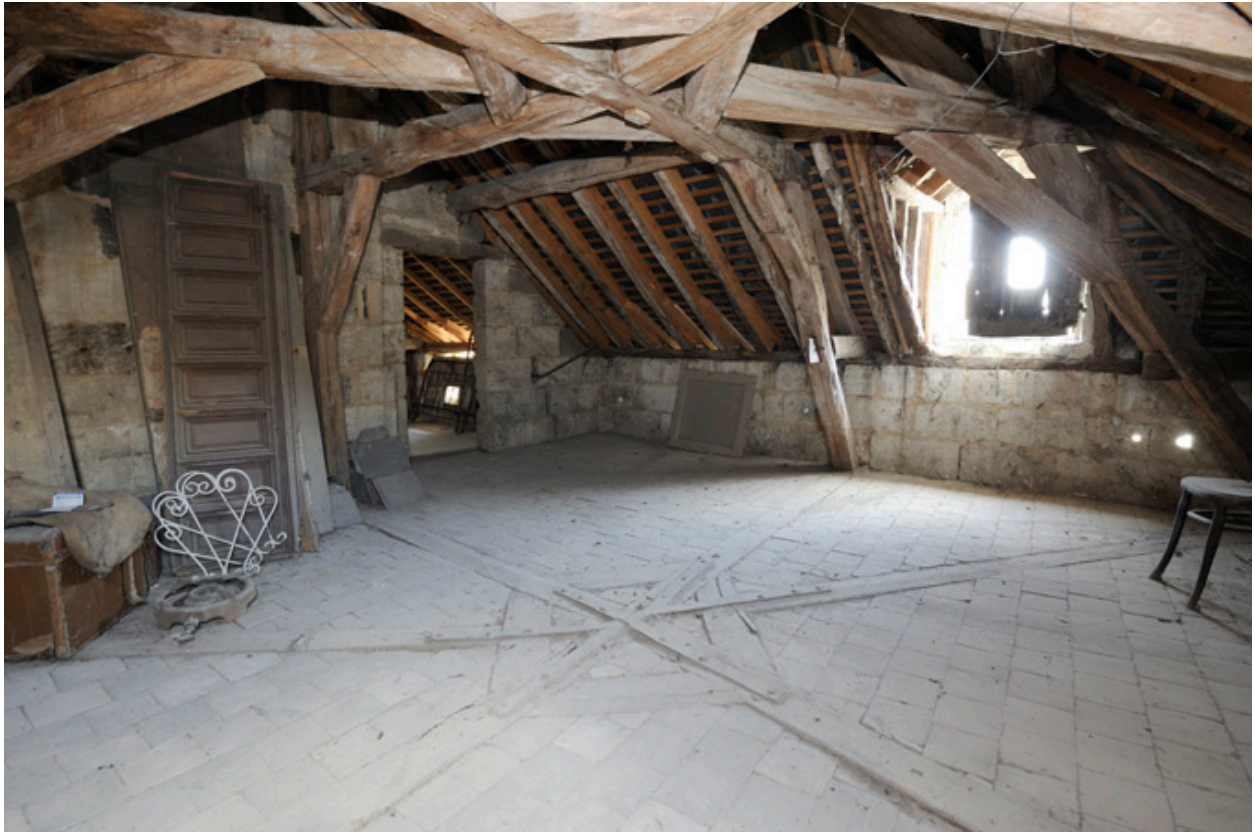
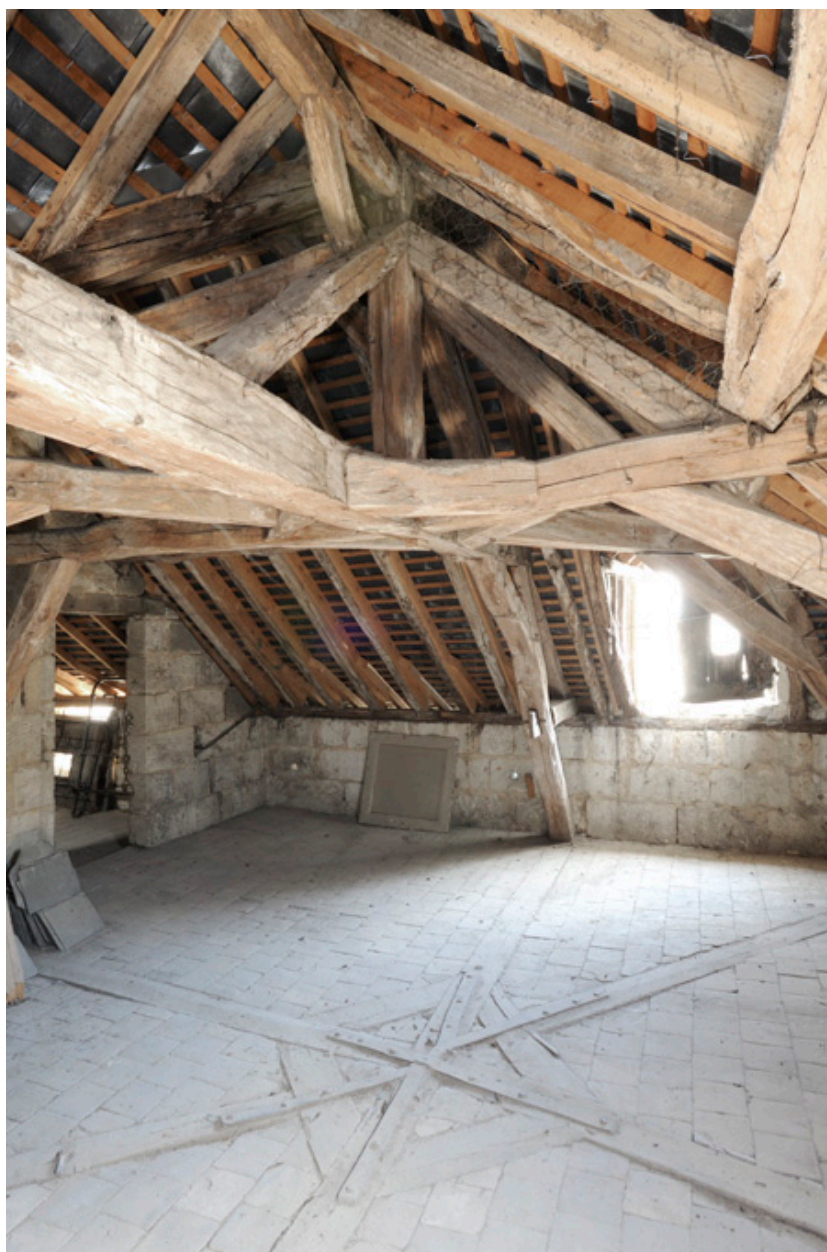
Charpente et comble du corps à
l'angle des rues des Masques et
Robert d'Arbrissel : enrayures des
entraits et faux-entraits, en regard.

Charpente et comble du corps à l'angle des rues des Masques et Robert d'Arbrissel : enrayures des entrails et faux-entrails, en regard.
Phot. Bruno Rousseau,
Phot. Youenn Communeau
IVR52_20114902195NUCA

Charpente et comble du corps à l'angle des rues des Masques et Robert d'Arbrissel : enrayures des entrails et faux-entrails, en regard.

Il semblerait que le comble à surcroît ait été aménagé dans la seconde moitié du XVIIIe siècle, pour les deux corps de bâtiments, afin de les homogénéiser en partie haute. En façade sur rue, un décor court au haut des élévations, constitué d'un bandeau de niveau, d'une frise nue et d'une corniche, qui correspond à un surcroît permettant d'utiliser le volume du comble, avec une charpente à fermes et pannes, à entrails retroussés. La présence de l'angle sur rue et l'interpénétration des toitures des deux ailes nécessitent l'emploi d'enrayures, peu courantes dans un secteur où pour l'habitat ordinaire prévaut le pignon découvert et où, hors de l'abbaye, la croupe demeure rarissime au XVIIIe siècle. On observe par ailleurs la présence, dans la travée d'angle, d'une seconde enrayure au sol, reliant entrails et poutres, pièces de bois par ailleurs maintenues entre elles par des bandes de fer. Ce système complexe s'explique très certainement par la volonté de stabiliser l'élévation du bâtiment d'angle qui venait ainsi d'être remanié.

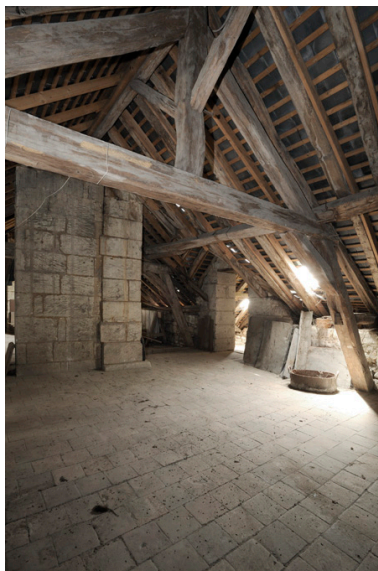
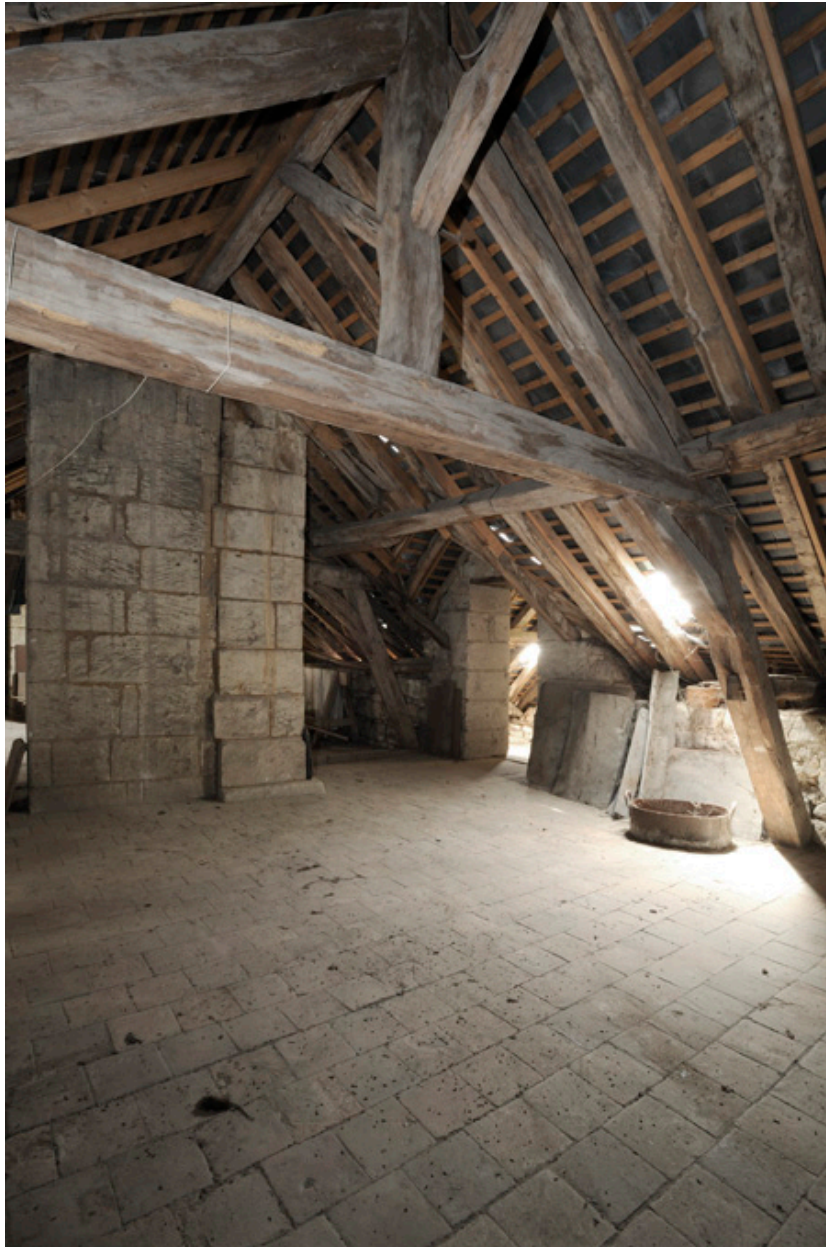
Charpente et comble du corps sur la rue des Masques.
Phot. Bruno Rousseau,
Phot. Youenn Communeau
IVR52_20114902196NUCA

Charpente et comble du corps sur la rue des Masques.

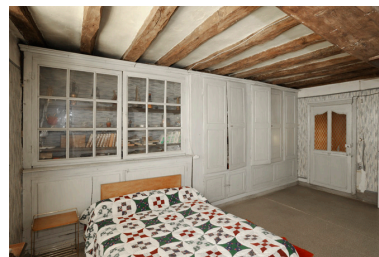
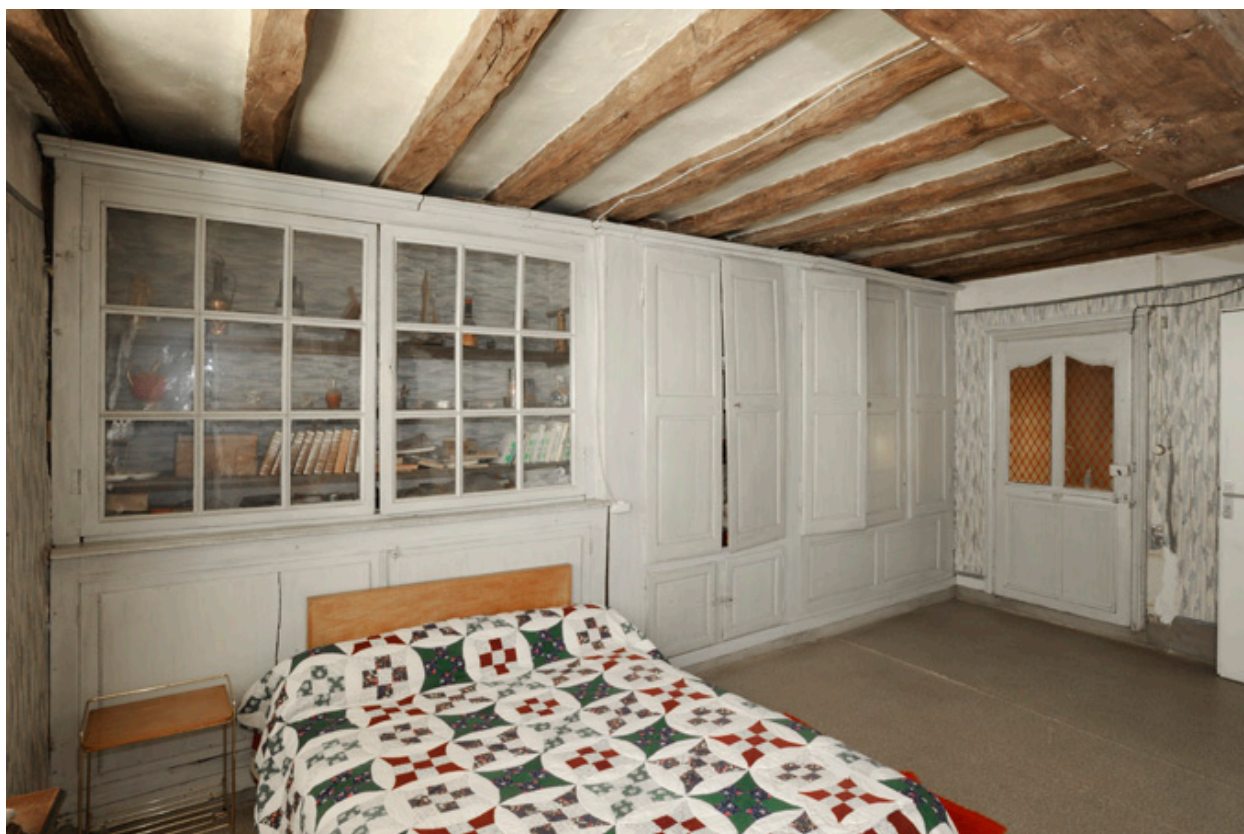
Chambre de l'étage du corps de la rue des masques : boiseries et placards muraux.
Phot. Bruno Rousseau,
Phot. Youenn Communeau
IVR52_20114902197NUCA

Chambre de l'étage du corps de la rue des masques : boiseries et placards muraux.

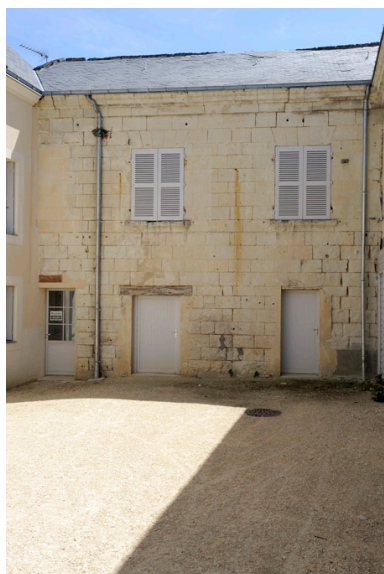
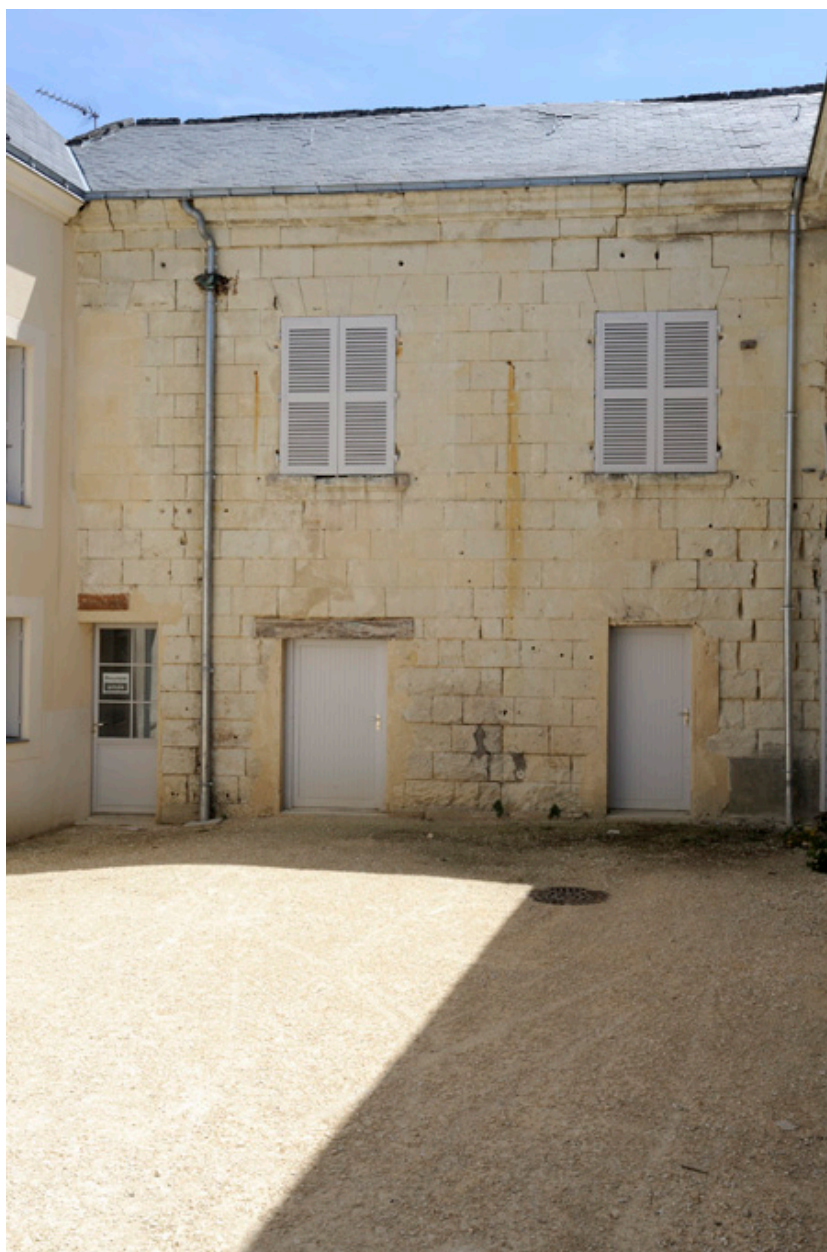
Cour intérieure : ailes postérieures, construites vers 1850.
Phot. Bruno Rousseau,
Phot. Youenn Communeau
IVR52_20114902199NUCA

Cour intérieure : ailes postérieures, construites vers 1850.

Le corridor du 7, rue des Masques et l'escalier qui s'y trouve distribuent aussi des extensions postérieures, établies sans doute au milieu du XIXe siècle autour de la cour intérieure et constituées de logements secondaires, de chambres et de dépendances de l'auberge, comptant un rez-de-chaussée et un étage-carré. À l'ouest et au sud de la cour, où ils flanquent des bâtiments ou des murs plus anciens ces extensions sont en appentis ; au nord-est où elles prolongeaient les bâtiments précédents, l'aile (détruite) était entièrement élevée selon une même volumétrie. Couronnées d'une corniche simple, les élévations sont ici très sobres, en moyen appareil de tuffeau, avec baies de l'étage dotées d'appuis saillants moulurés ; un ancien oculus a été remanié. Les espaces du rez-de-chaussée semblent avoir été destinés à des dépendances. Au nord-est, ces bâtiments viennent s'appuyer sur une écurie, sans doute des premières décennies du XIXe siècle, avec baies couvertes de claveaux à crossettes et grande porte en arc en anse de panier à crossettes en escalier ; dans les dernières décennies, ce bâtiment fut en partie amputé du haut de son élévation, du côté nord. La partie nord-est de ces dépendances, aujourd'hui démolie, comprenait d'autres logements ou chambres de l'auberge. Un petit immeuble (aujourd'hui 9, rue des Masques) a été substitué à ce dernier ensemble au début du XXe siècle ; en façade sur la rue des Masques, il reprend la volumétrie et des éléments de l'entablement de l'immeuble voisin du XVIIIe siècle pour s'insérer dans la continuité du bâti.

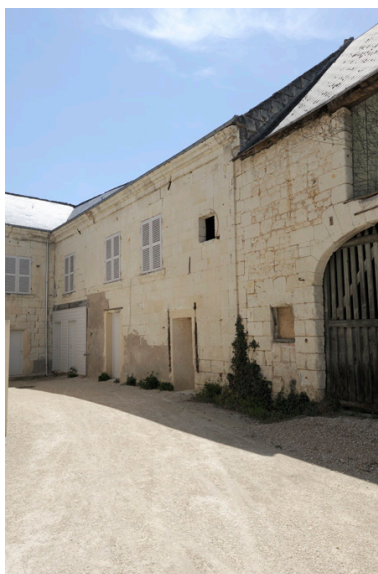
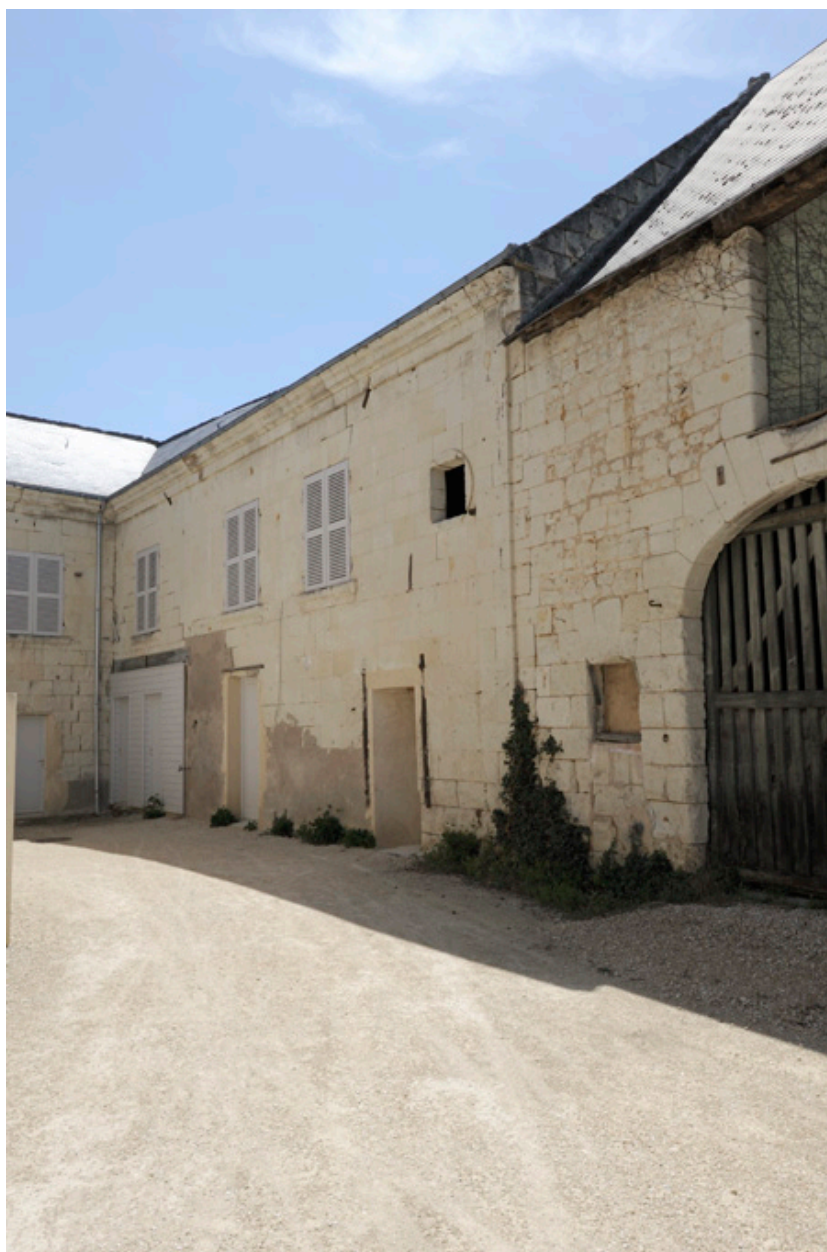
Cour intérieure : ailes postérieures (XIXe) et grange (XVIIe-XVIIIe).
Phot. Bruno Rousseau,
Phot. Youenn Communeau
IVR52_20114902200NUCA

Cour intérieure : ailes postérieures (XIXe) et grange (XVIIe-XVIIIe).

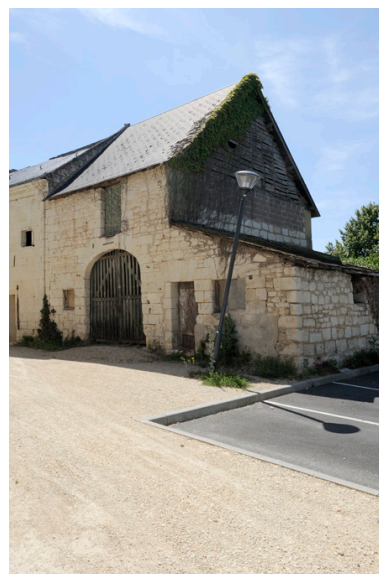
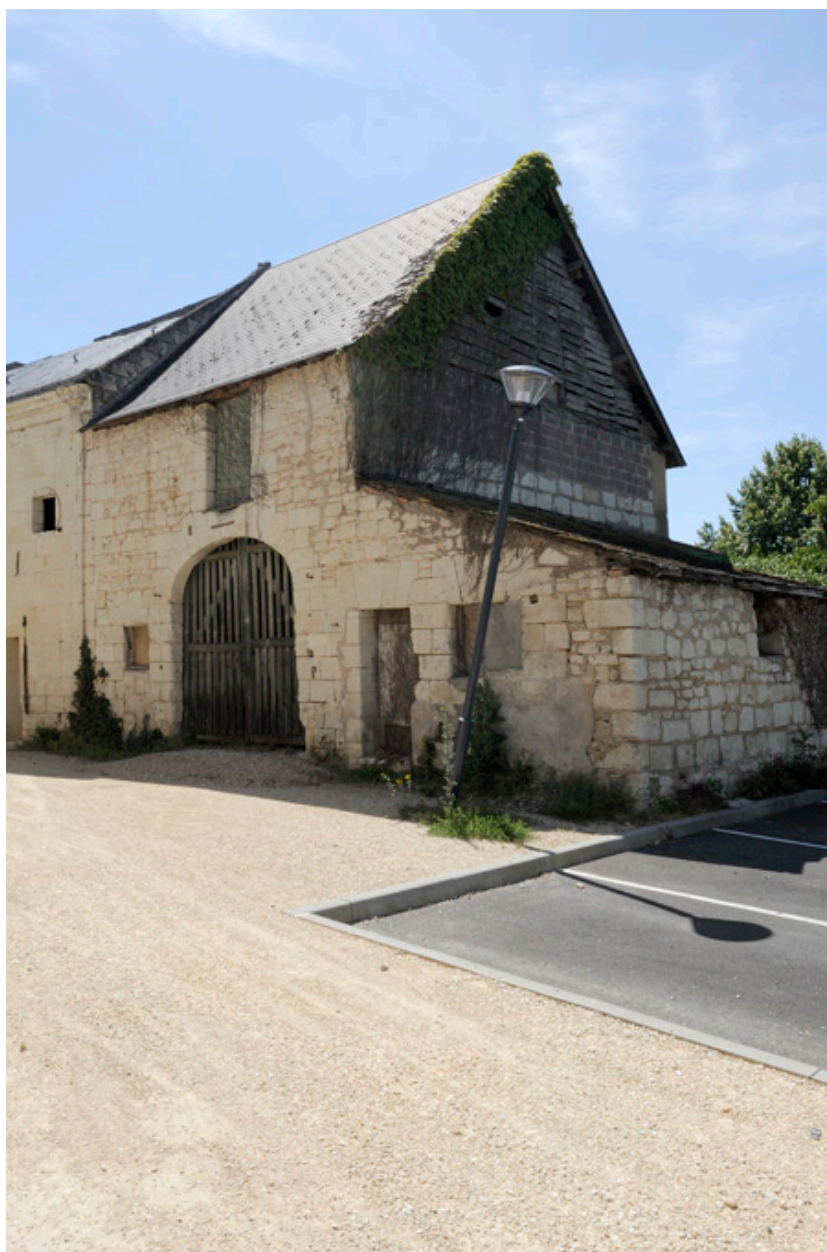
Cour intérieure : grange (XVIIe ou XVIIIe siècle).
Phot. Bruno Rousseau,
Phot. Youenn Communeau
IVR52_20114902201NUCA

Cour intérieure : grange (XVIIe ou XVIIIe siècle).
