Pays de la Loire, Loire-Atlantique
Guérande
2 bis, 4 rue des Capucins

Maison, 2 bis, 4 rue des Capucins

Numéro de dossier : IA44004301
Date de l'enquête initiale : 2010
Date(s) de rédaction : 2010
Cadre de l'étude : inventaire topographique
Degré d'étude : étudié

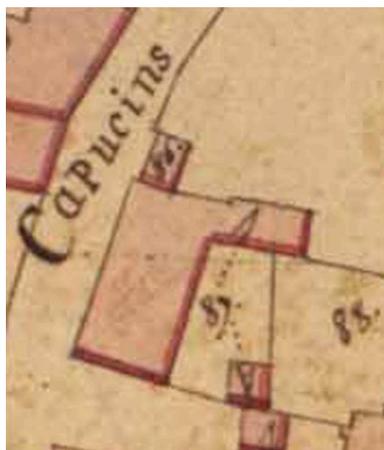
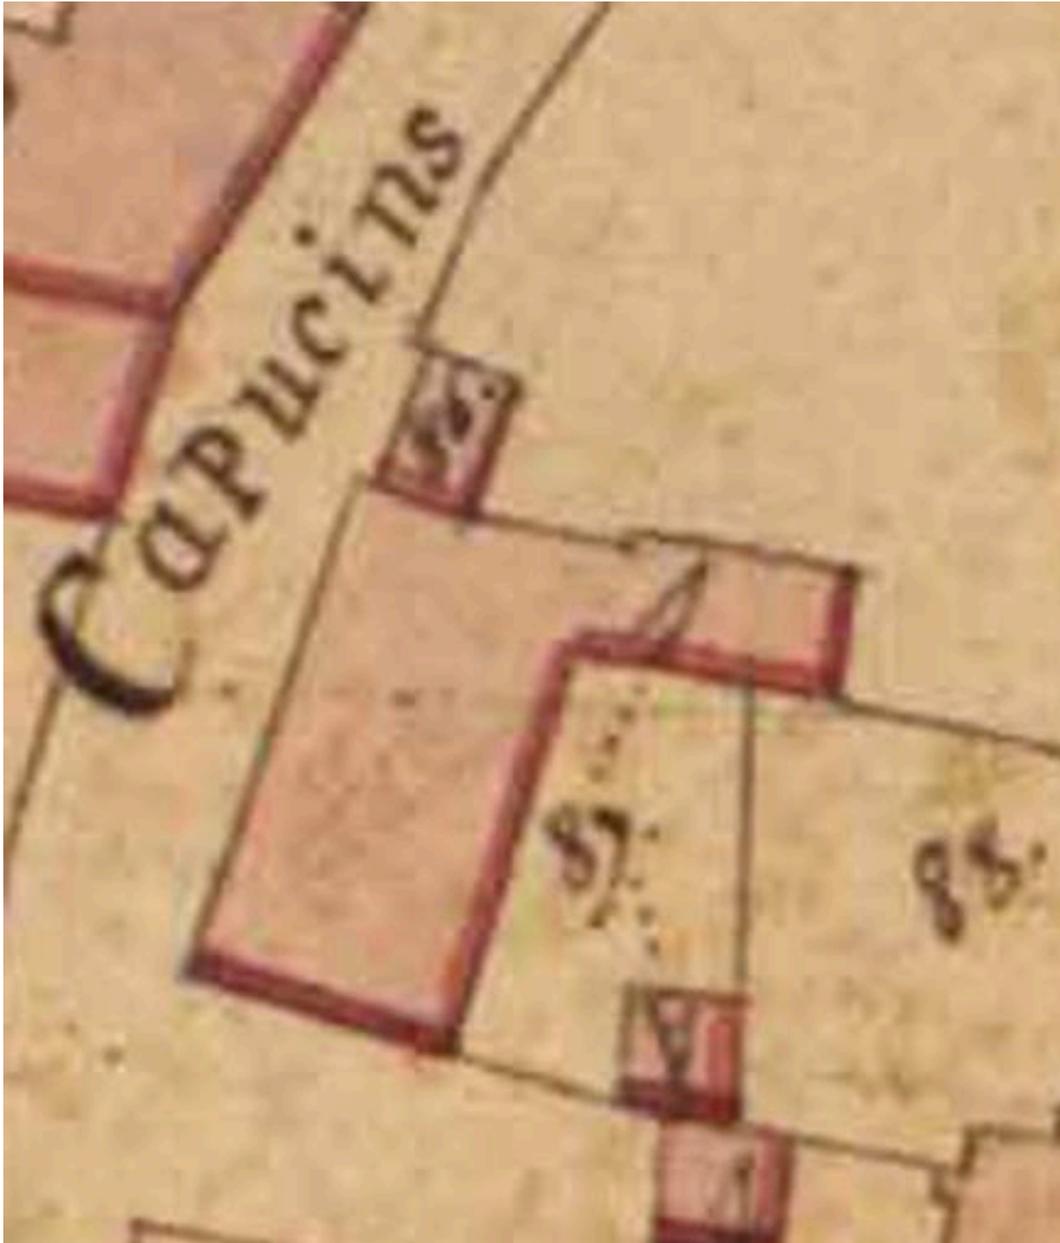
Extrait du cadastre de
1819, parcelle Z 87.
IVR52_20074405019NUCA

Extrait du cadastre de 1819, parcelle Z 87.

L'étude des cadastres indique l'évolution du plan masse depuis 1819. À cette date, la maison affecte un plan en L. Aujourd'hui elle adopte un plan rectangulaire parallèle à la rue.

La façade sur rue reprise au XX^e siècle ne présente plus d'intérêt architectural. Sur le pignon nord, une porte murée ouvrait autrefois dans une petite construction figurée sur le cadastre napoléonien de 1819. La façade sur jardin est percée au centre d'une large porte en plein cintre, flanquée de deux jours rectangulaires superposés éclairant l'escalier. Au Sud, la fenêtre du premier étage est couverte d'un linteau à meneau scié.

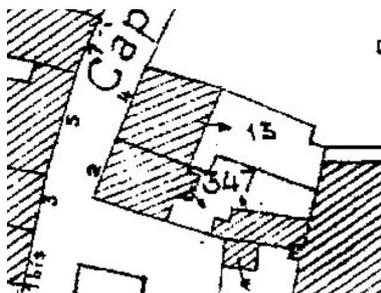
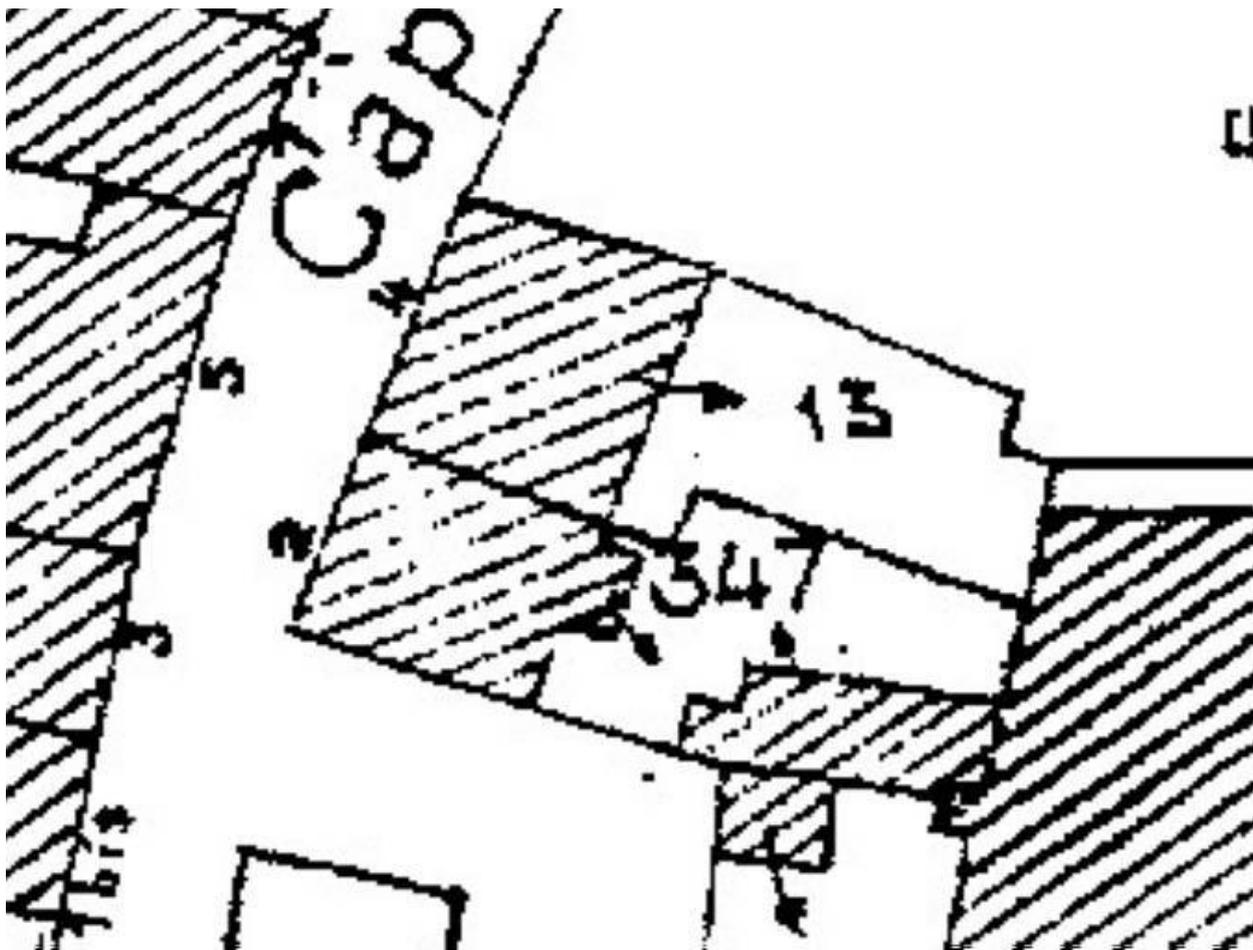
Extrait du cadastre de
1989, parcelle AK 13, 347.
Phot. Frédéric
(reproduction) Dufrêche
IVR52_20074405018NUCA

Extrait du cadastre de 1989, parcelle AK 13, 347.

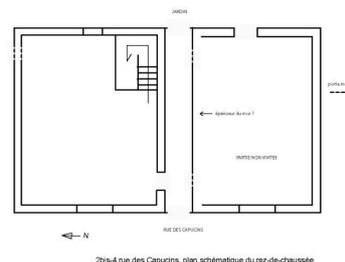
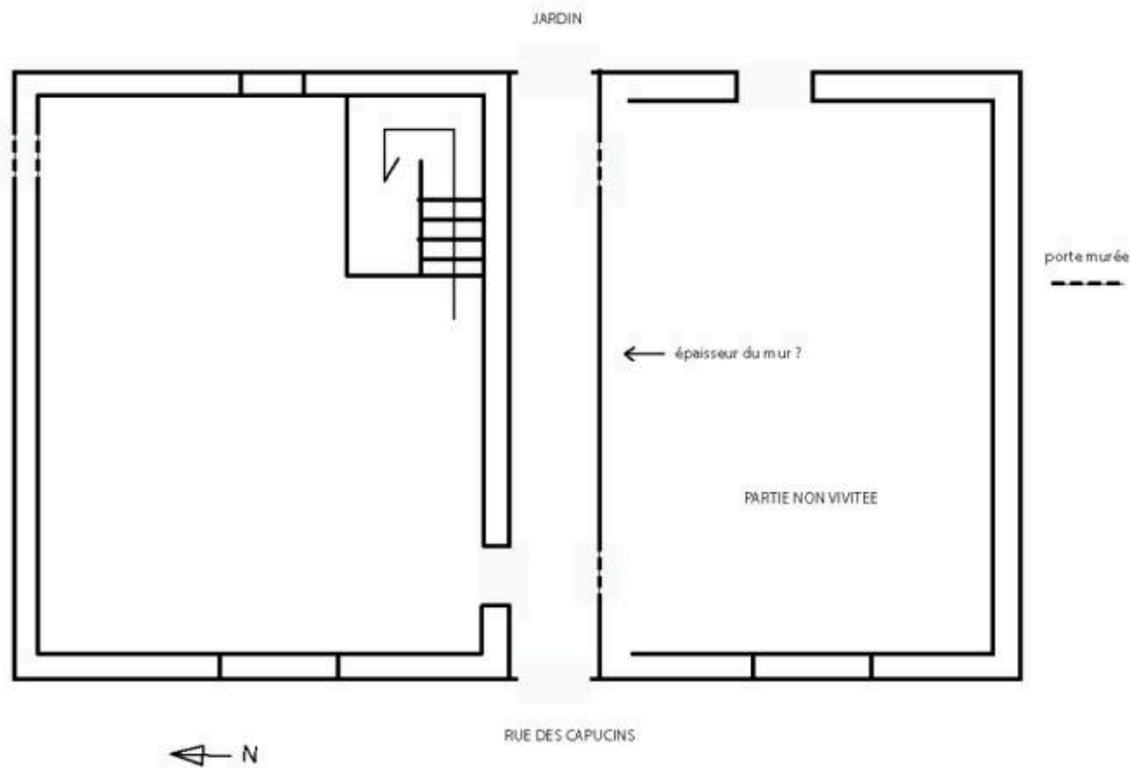
2bis-4 rue des Capucins, plan schématique du rez-de-chaussée

Plan schématique du rez-de-chaussée.
Phot. Frédéric Dufrêche
IVR52_20074405020NUCA

Plan schématique du rez-de-chaussée.

À l'intérieur, un couloir traversant divise le rez-de-chaussée. La partie haute de l'escalier tournant en bois est datable du XVII^e ou du XVIII^e siècle. Au premier étage, la volée masque une porte murée, en arc brisé avec arêtes abattues.

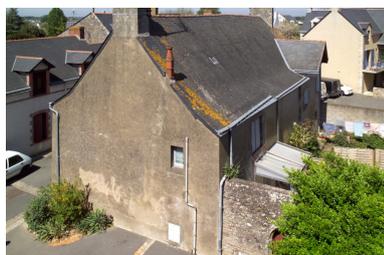
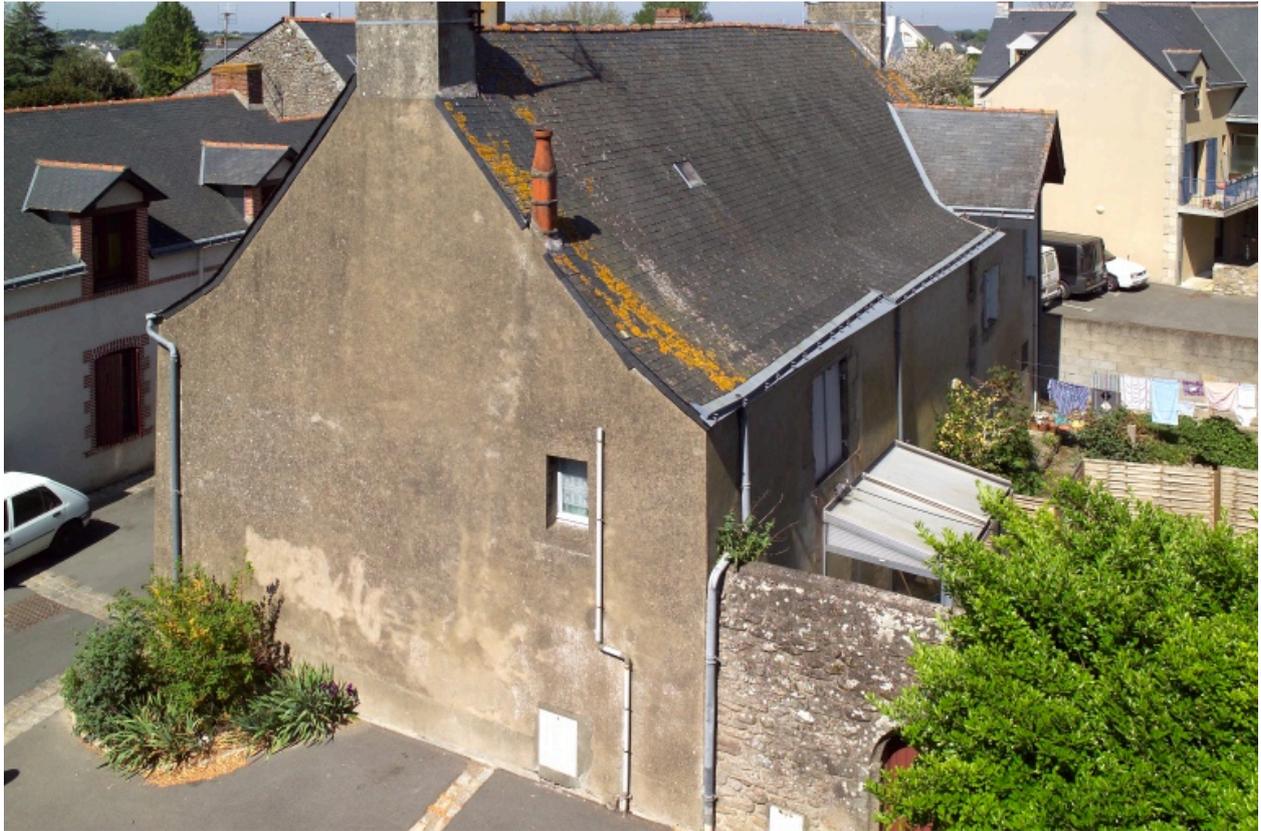
Vue générale.
Phot. Denis Pillet
IVR52_20074400737NUCA

Vue générale.

Cette maison à trois niveaux (rez-de-chaussée, étage carré, comble) est construite en moellon de granite enduit avec chaînages d'angles et encadrements en pierre taillée. La fenêtre de lucarne est un ajout du XX^e siècle. La toiture d'ardoise à deux pans présente un profil traditionnel à coyau.

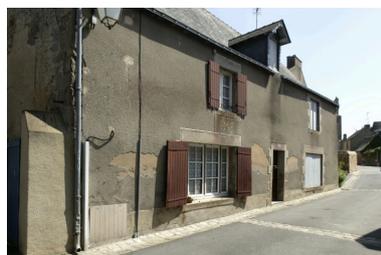
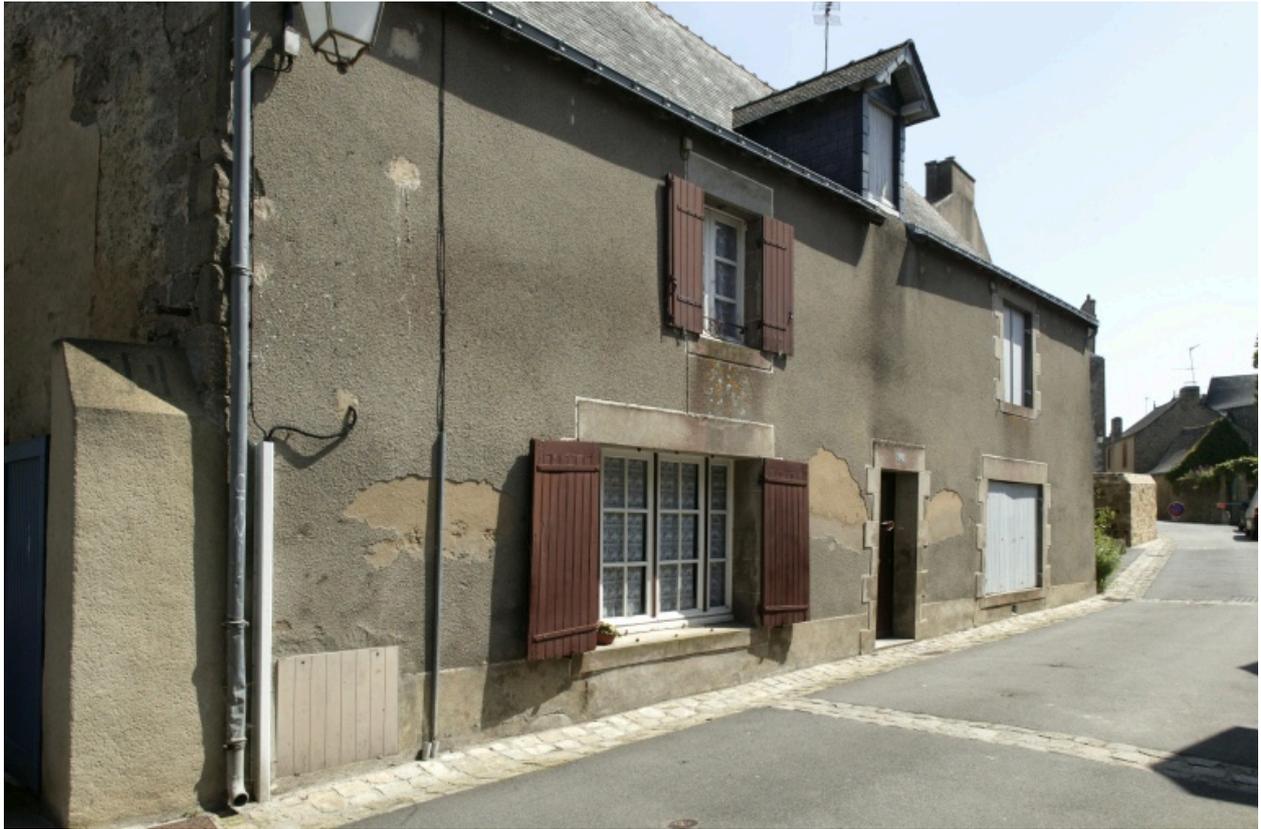
Vue de la façade sur rue vers le Sud.
Phot. Denis Pillet
IVR52_20074400932NUCA

Vue de la façade sur rue vers le Sud.

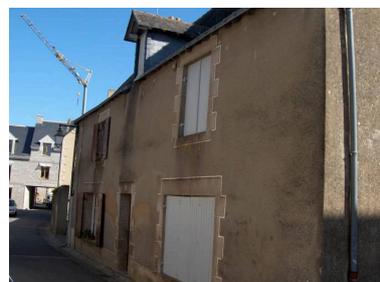
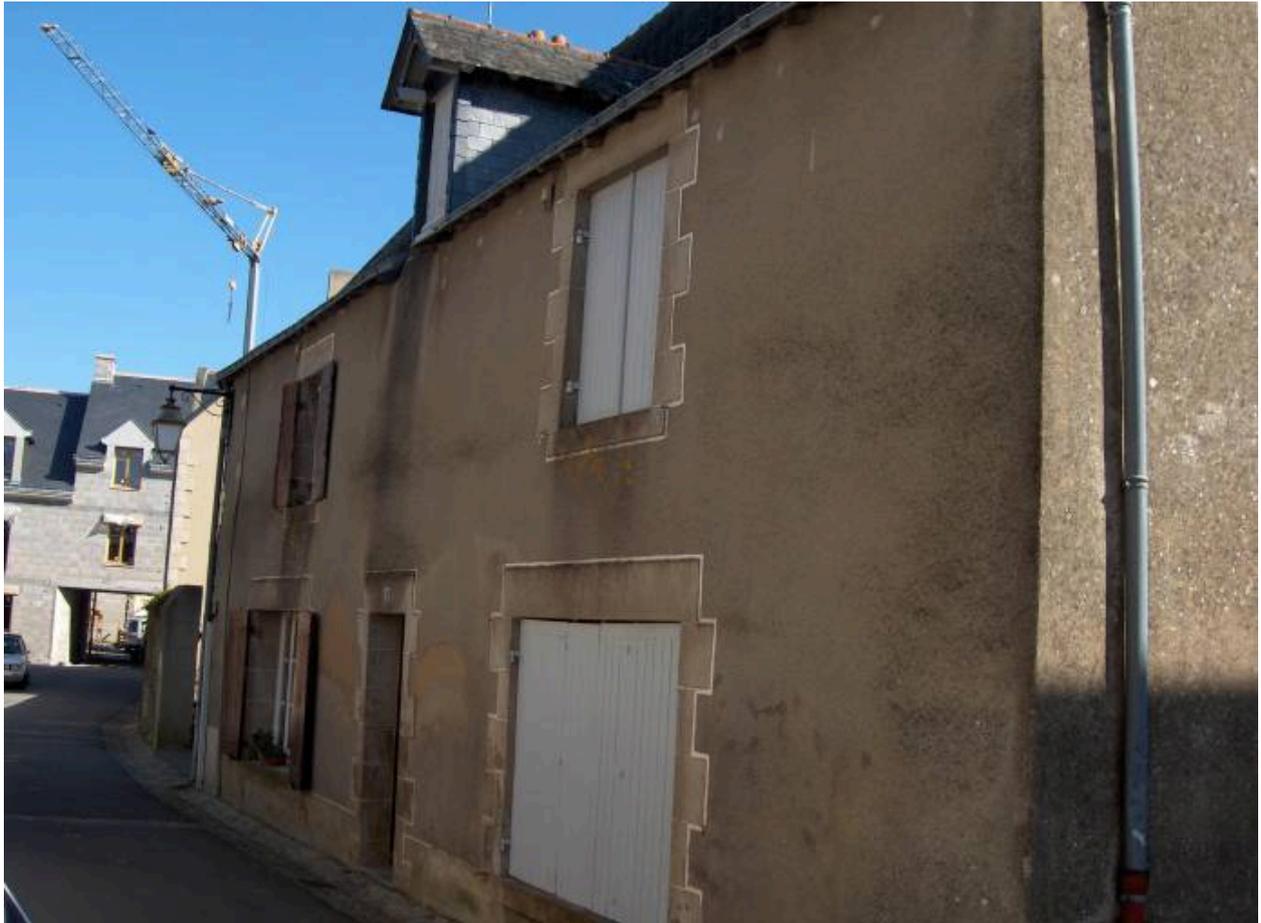
Vue de la façade sur rue vers le Nord.
Phot. Frédéric Dufrêche
IVR52_20074405016NUCA

Vue de la façade sur rue vers le Nord.

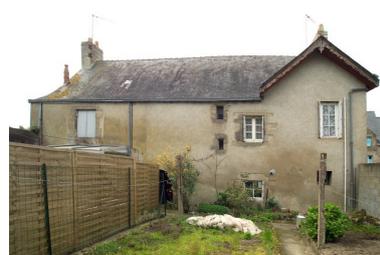
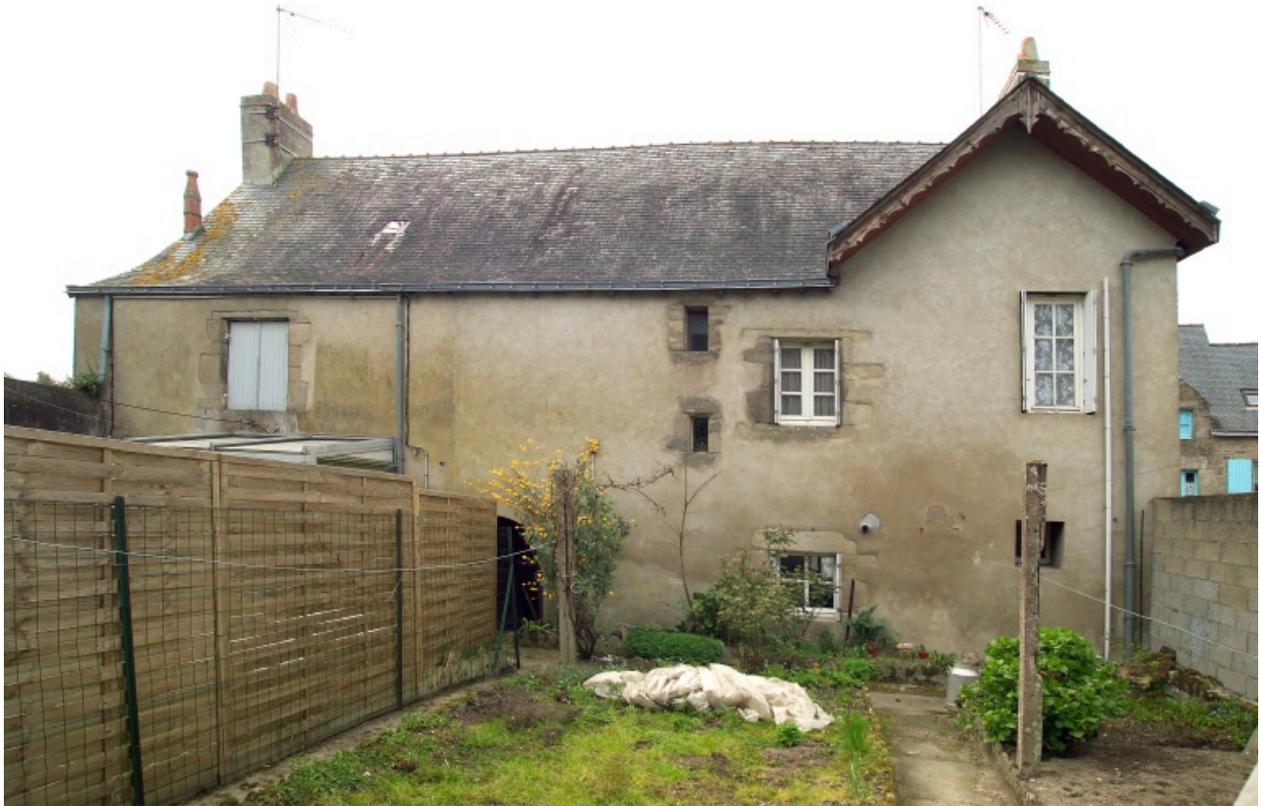
Vue de la façade postérieure.
Phot. Denis Pillet
IVR52_20074400473NUCA

Vue de la façade postérieure.

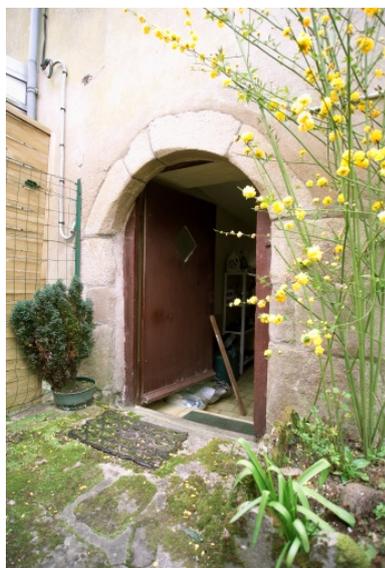
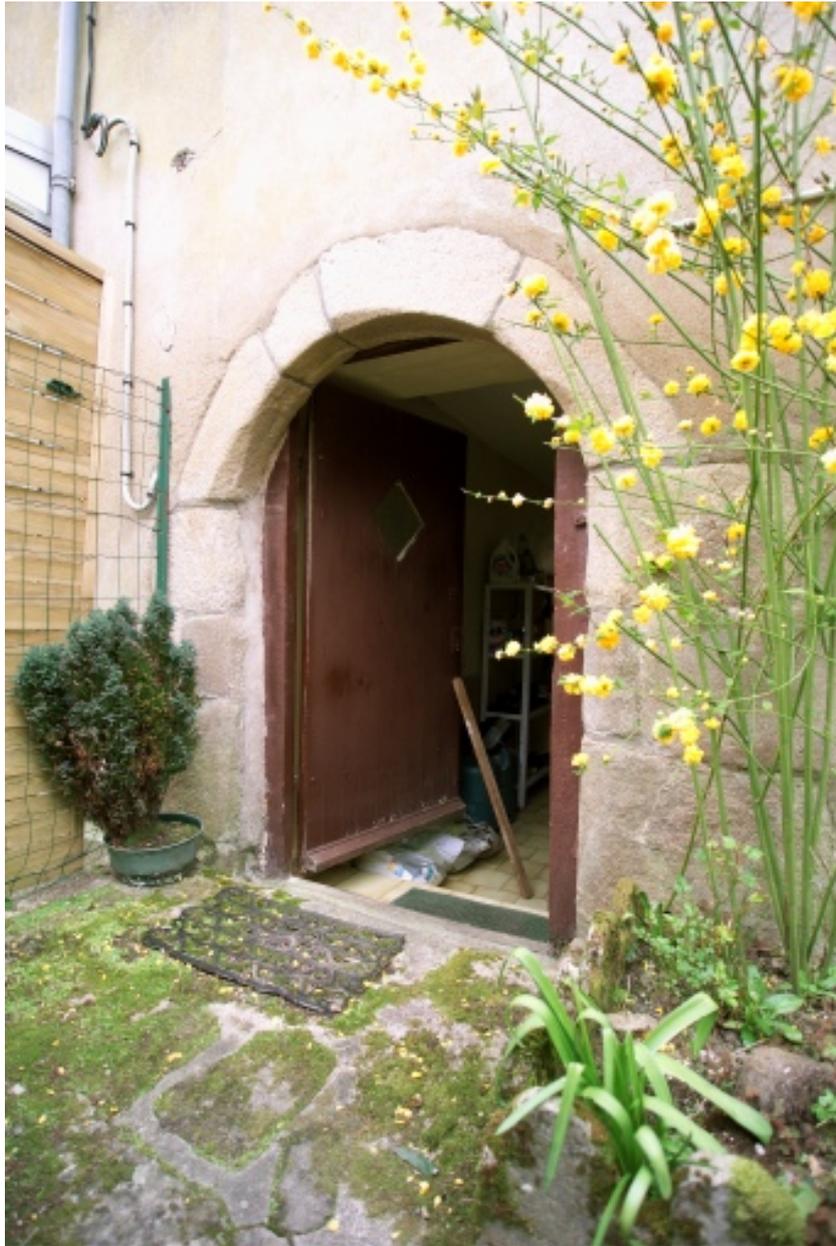
Porte en plein cintre sur
la façade postérieure.
Phot. Denis Pillet
IVR52_20074400472NUCA

Porte en plein cintre sur la façade postérieure.

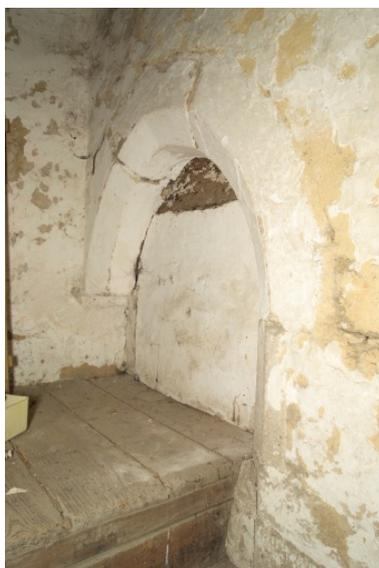
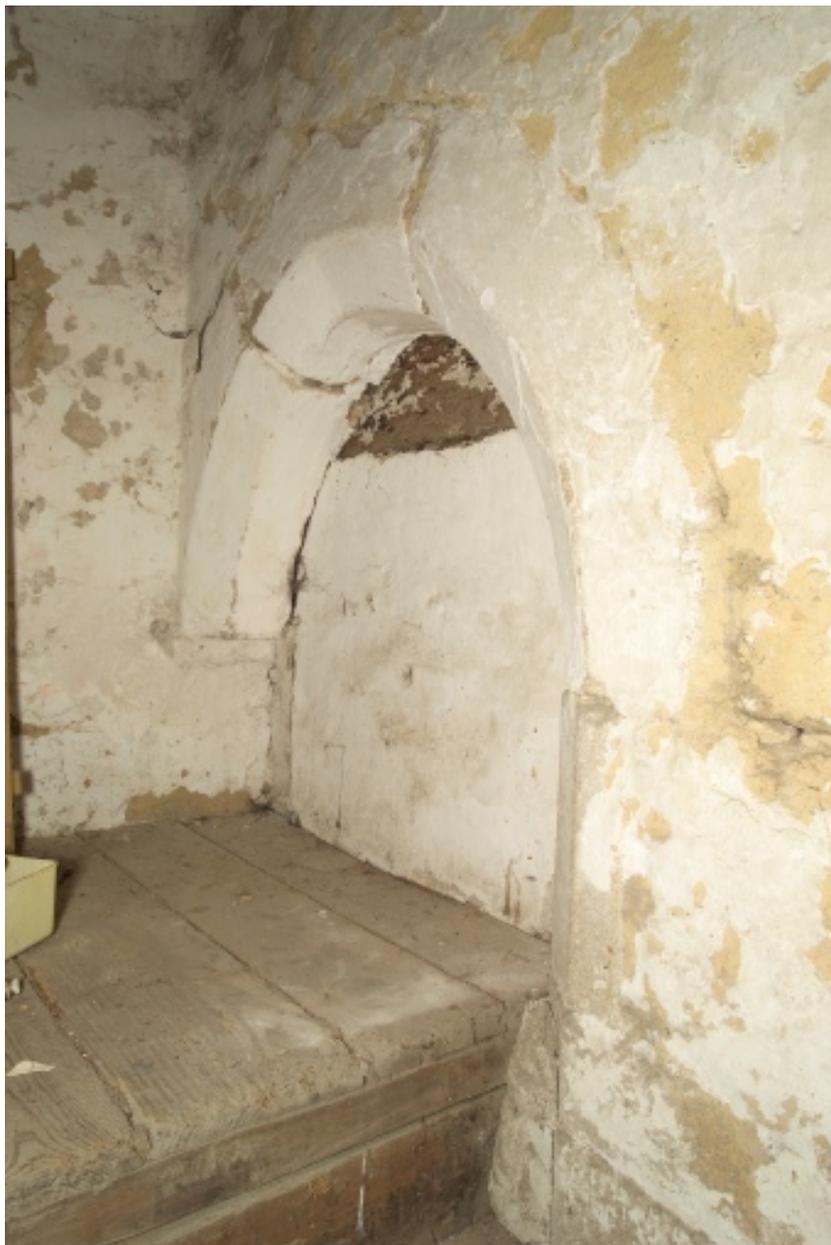
Porte murée dans la cage d'escalier.
Phot. Denis Pillet
IVR52_20074400471NUCA

Porte murée dans la cage d'escalier.

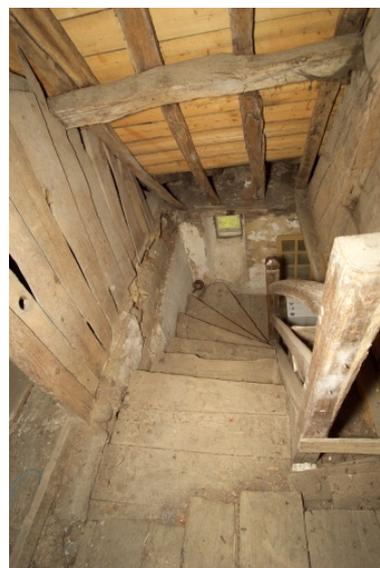
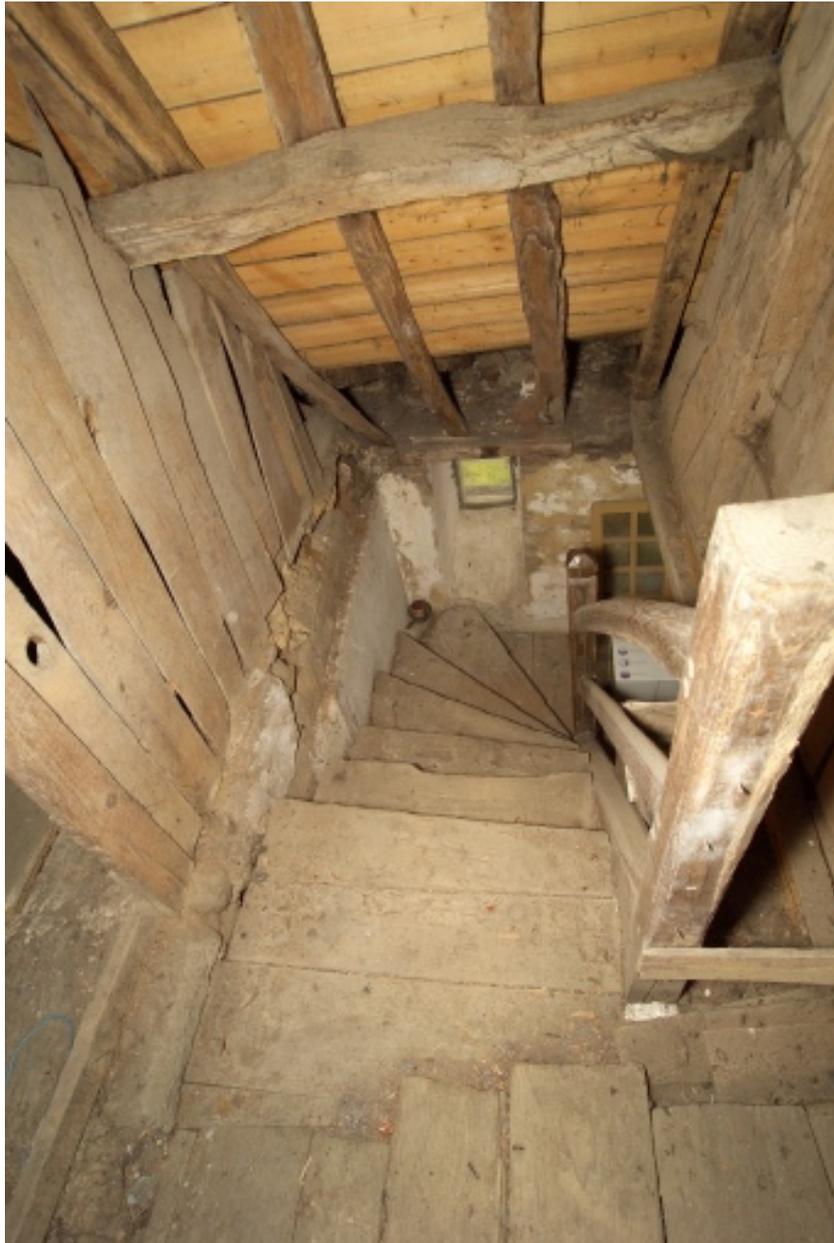
Vue de l'escalier depuis le comble.
Phot. Denis Pillet
IVR52_20074400467NUCA

Vue de l'escalier depuis le comble.

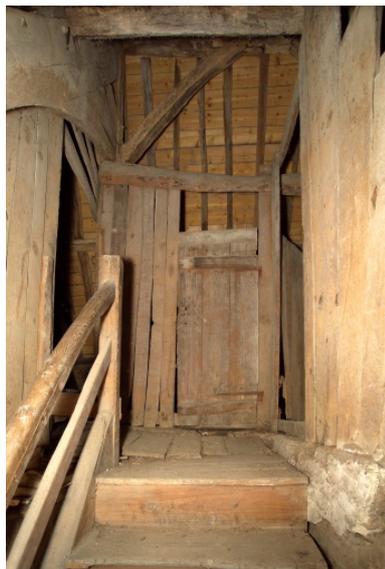
Vue du dégagement de l'escalier dans le comble.
Phot. Denis Pillet
IVR52_20074400468NUCA

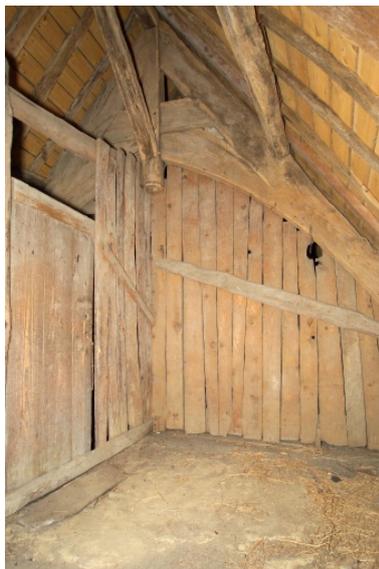
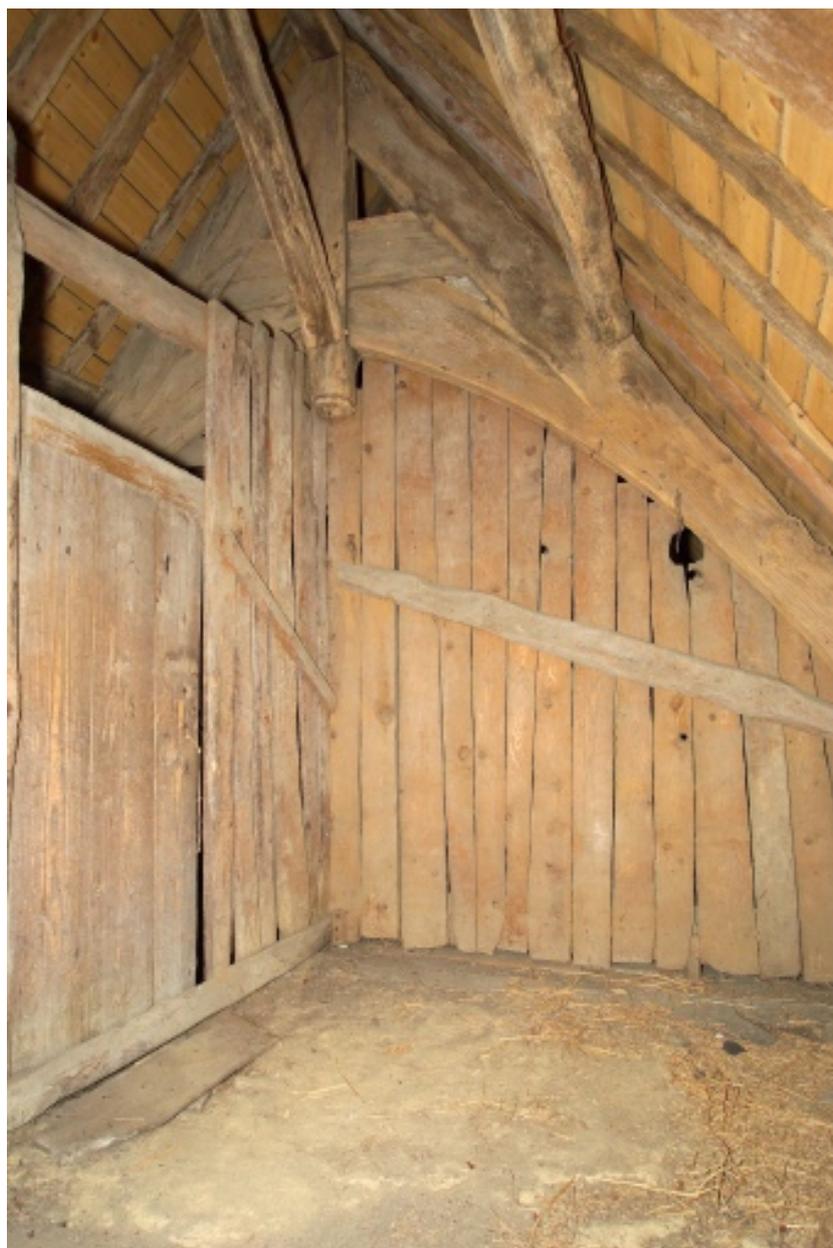
Vue du comble.
Phot. Denis Pillet
IVR52_20074400466NUCA

Vue du comble.

Maison construite probablement à la fin du XIV^e siècle ou au tout début du XV^e siècle, plus précisément entre 1397 et 1413, comme l'atteste une analyse dendrochronologique de la charpente effectuée en 2010. L'ensemble a visiblement été remanié au XVII^e et au XX^e siècles.

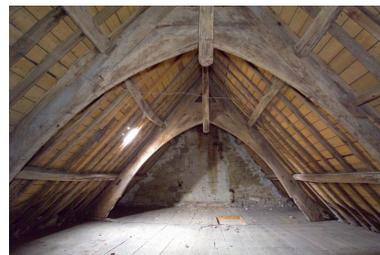
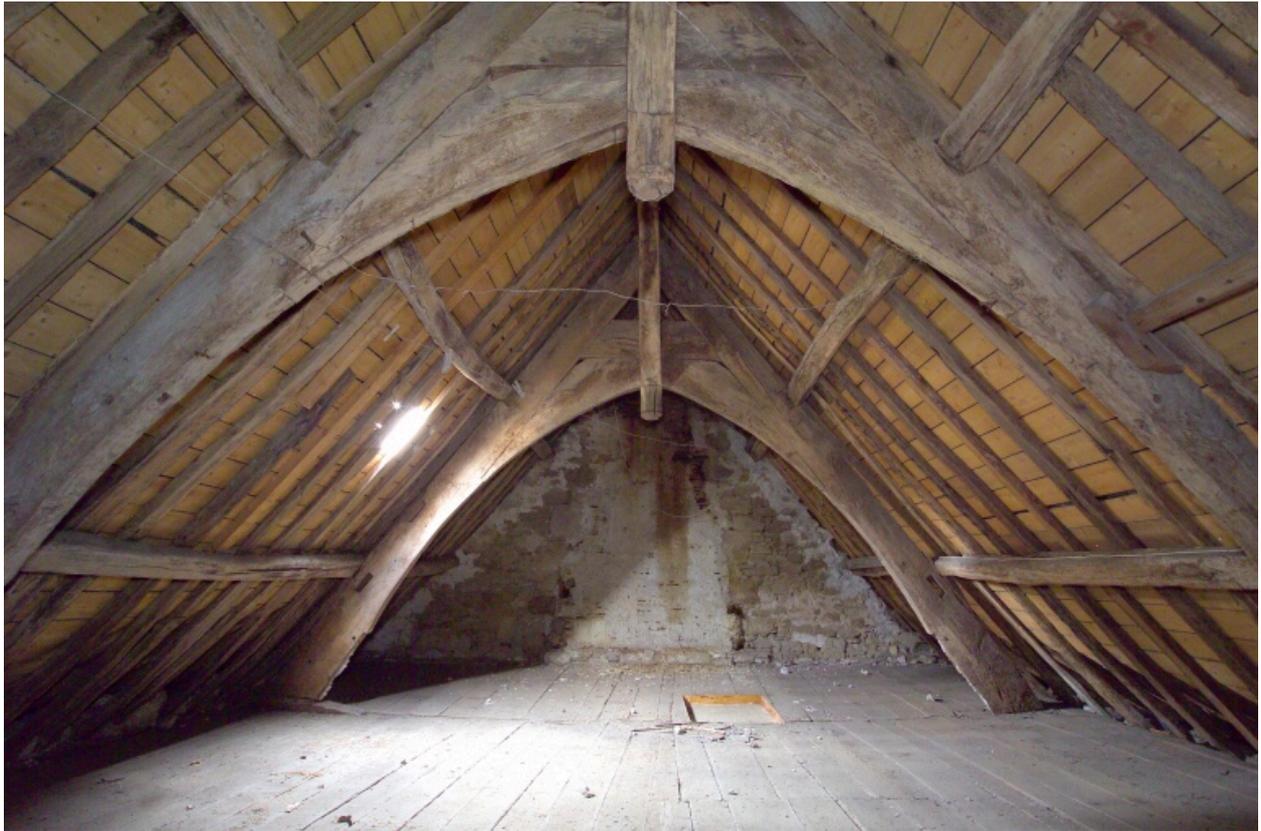
Charpente vue vers le sud.
Phot. Denis Pillet
IVR52_20074400463NUCA

Charpente vue vers le sud.

Dans le comble, des panneaux de planches clouées isolent deux espaces indépendants. Au Nord, le plancher à larges lames de bois est couvert d'un mélange de terre et de paille isolant. La charpente apparente présente quatre fermes à aisseliers courbes. Les poinçons pendants avec une petite modénature en boudin ont tous été sciés.

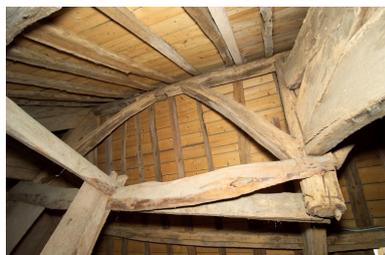
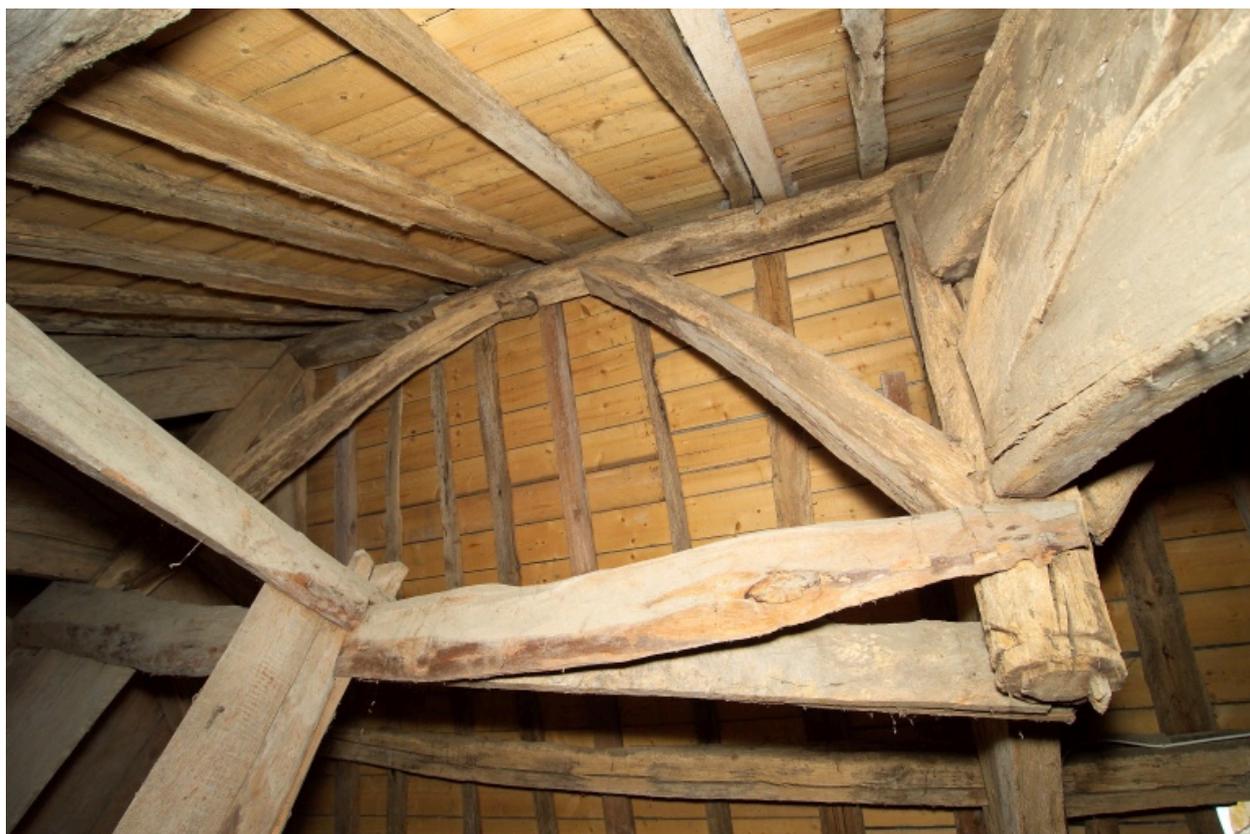
détail de la charpente, poinçon scié.
Phot. Denis Pillet
IVR52_20074400469NUCA

détail de la charpente, poinçon scié.

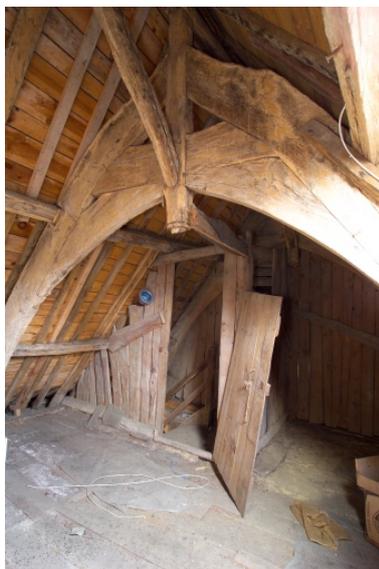
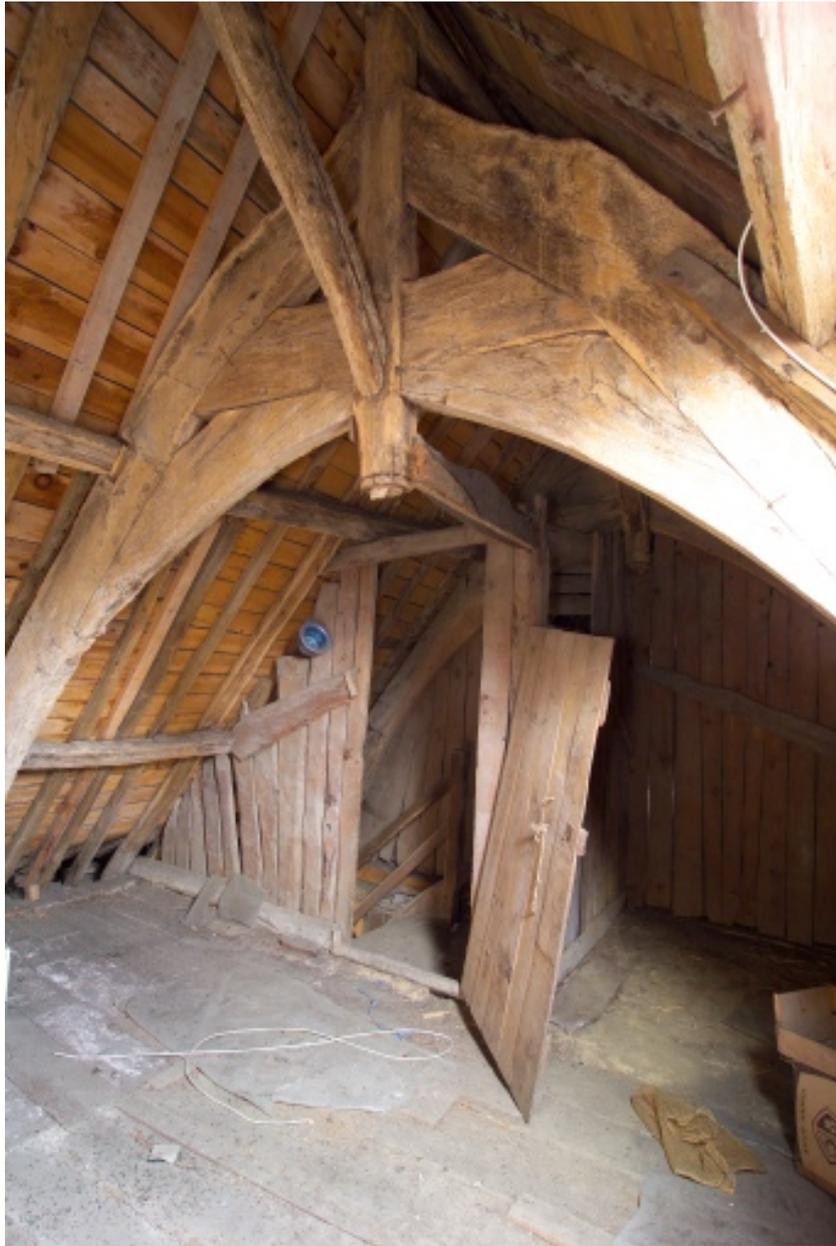
Ferme de charpente et cloison légère du comble.
Phot. Denis Pillet
IVR52_20074400462NUCA

Ferme de charpente et cloison légère du comble.

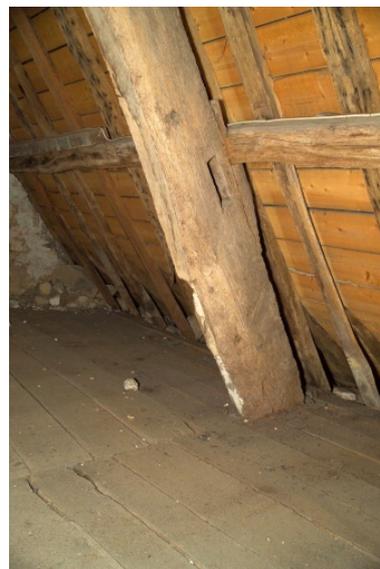
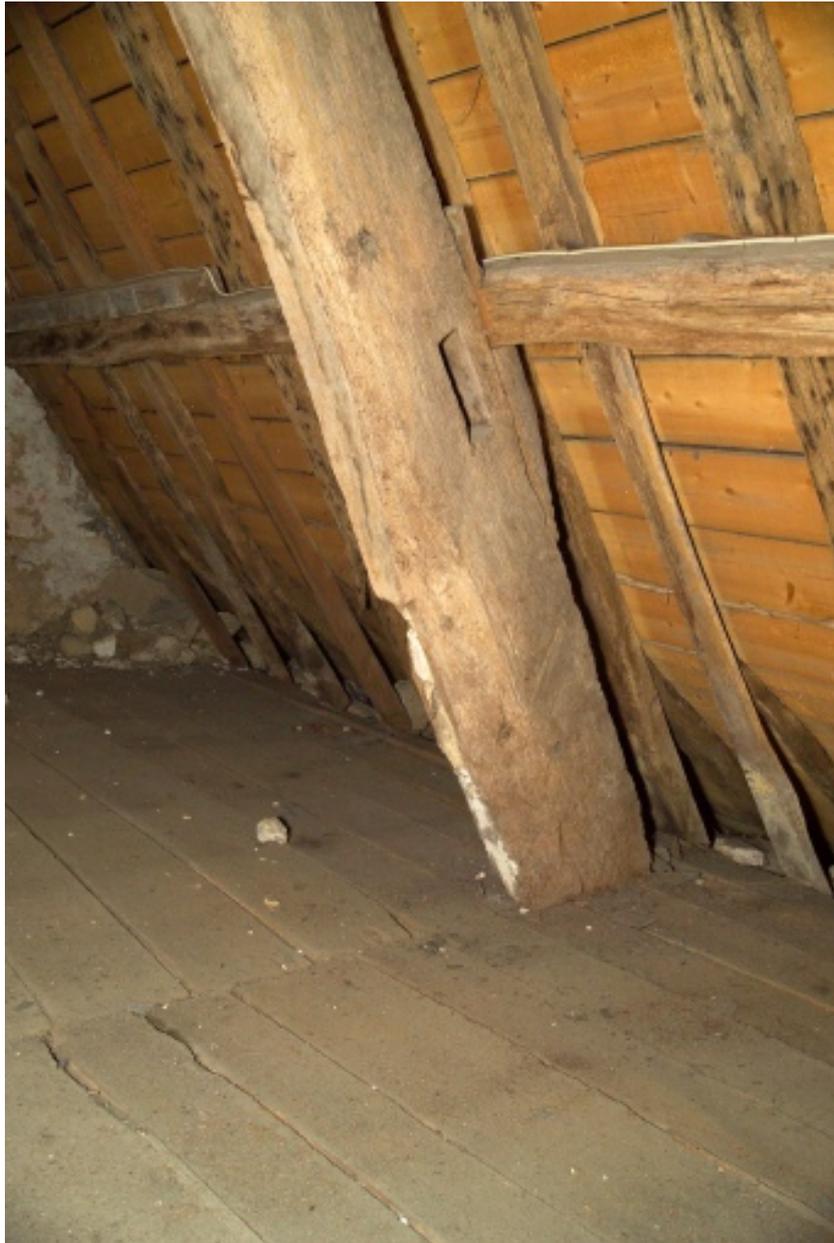
détail d'un arbalétrier de charpente, mortaise de jambette.
Phot. Denis Pillet
IVR52_20074400464NUCA

détail d'un arbalétrier de charpente, mortaise de jambette.

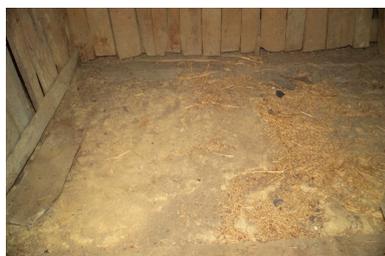
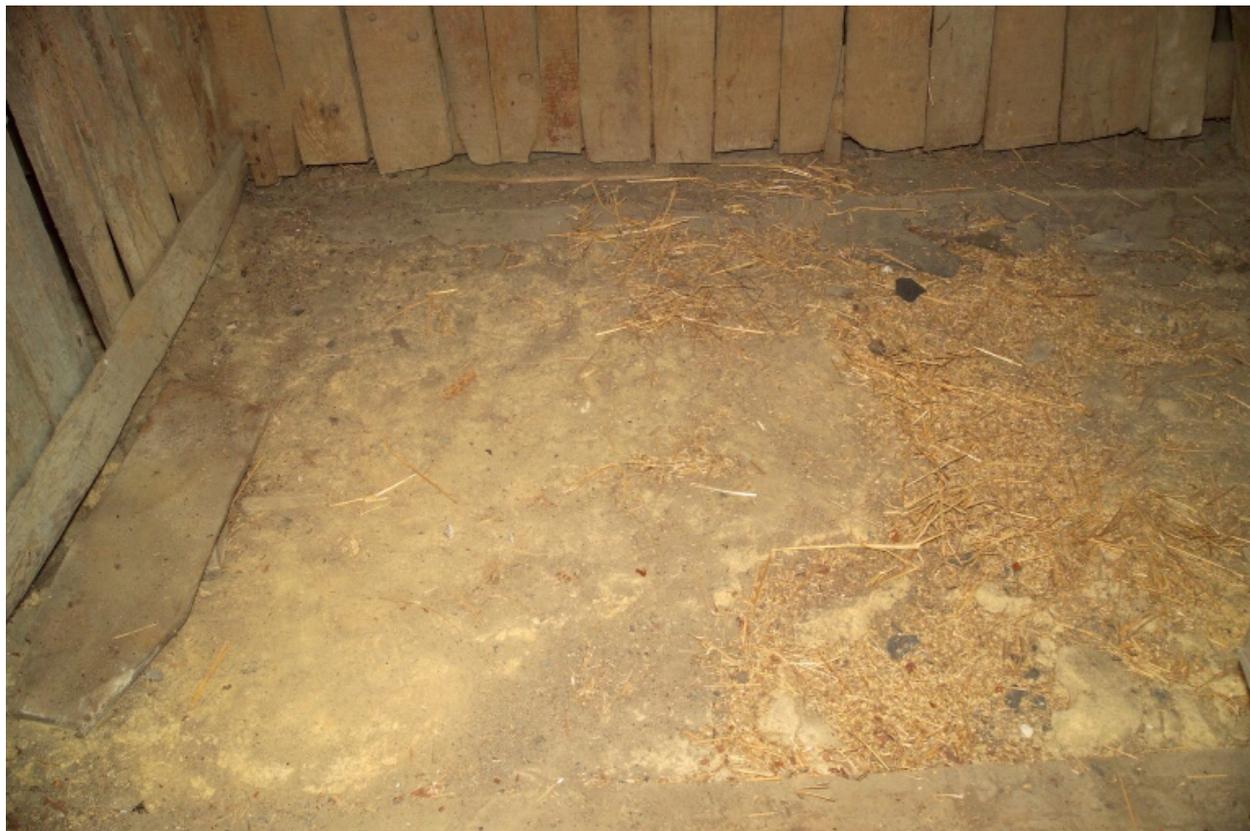
Plancher du comble couvert d'un mélange de terre et de paille.
Phot. Denis Pillet
IVR52_20074400465NUCA

Plancher du comble couvert d'un mélange de terre et de paille.

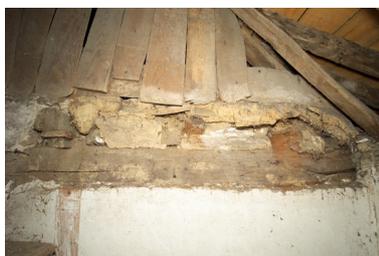
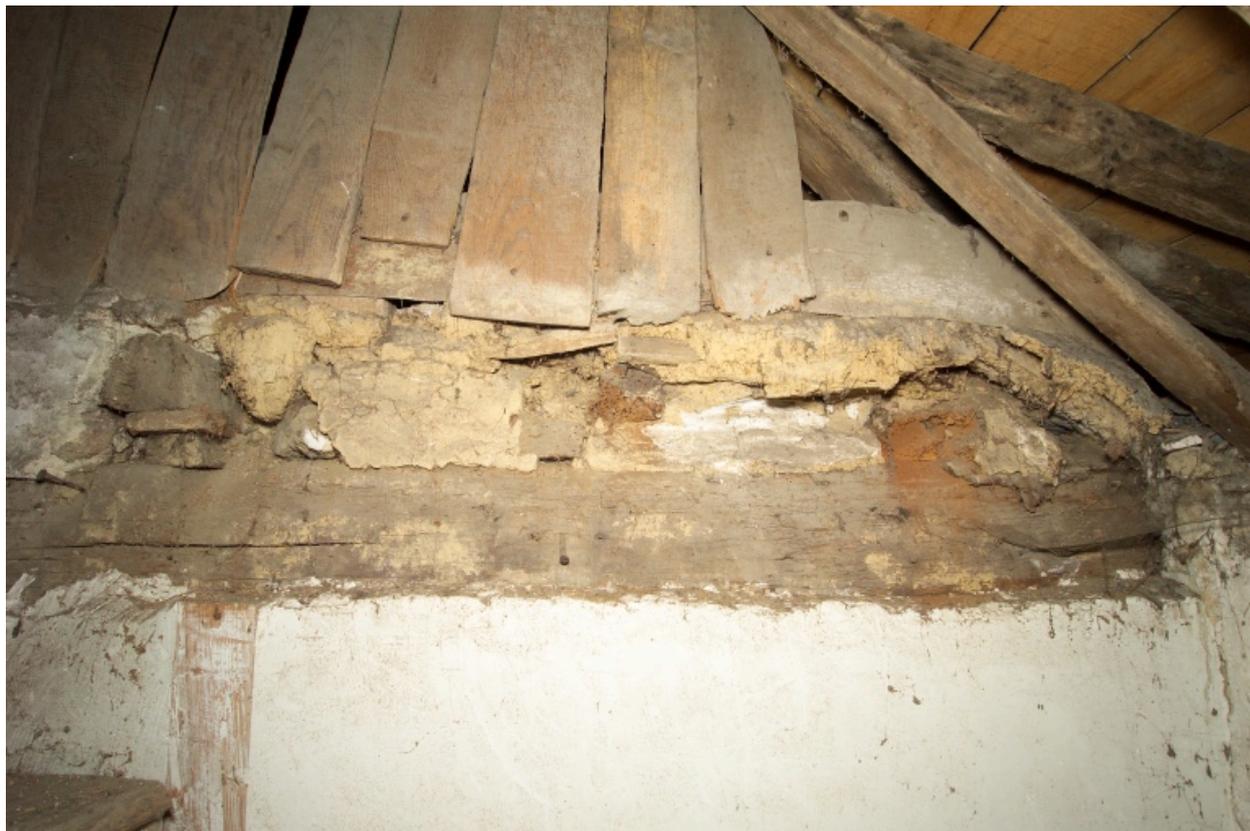
Plancher du comble et cloison de bois vus depuis la cage d'escalier.
Phot. Denis Pillet
IVR52_20074400470NUCA

Plancher du comble et cloison de bois vus depuis la cage d'escalier.
