Pays de la Loire, Loire-Atlantique  
Guérande  
4e ensemble Kermarais  
impasse de Kermarais

## Rangée de maisons, Kermarais, 4e ensemble

Numéro de dossier : IA44003866  
Date de l'enquête initiale : 2008  
Date(s) de rédaction : 2008  
Cadre de l'étude : inventaire topographique  
Degré d'étude : étudié

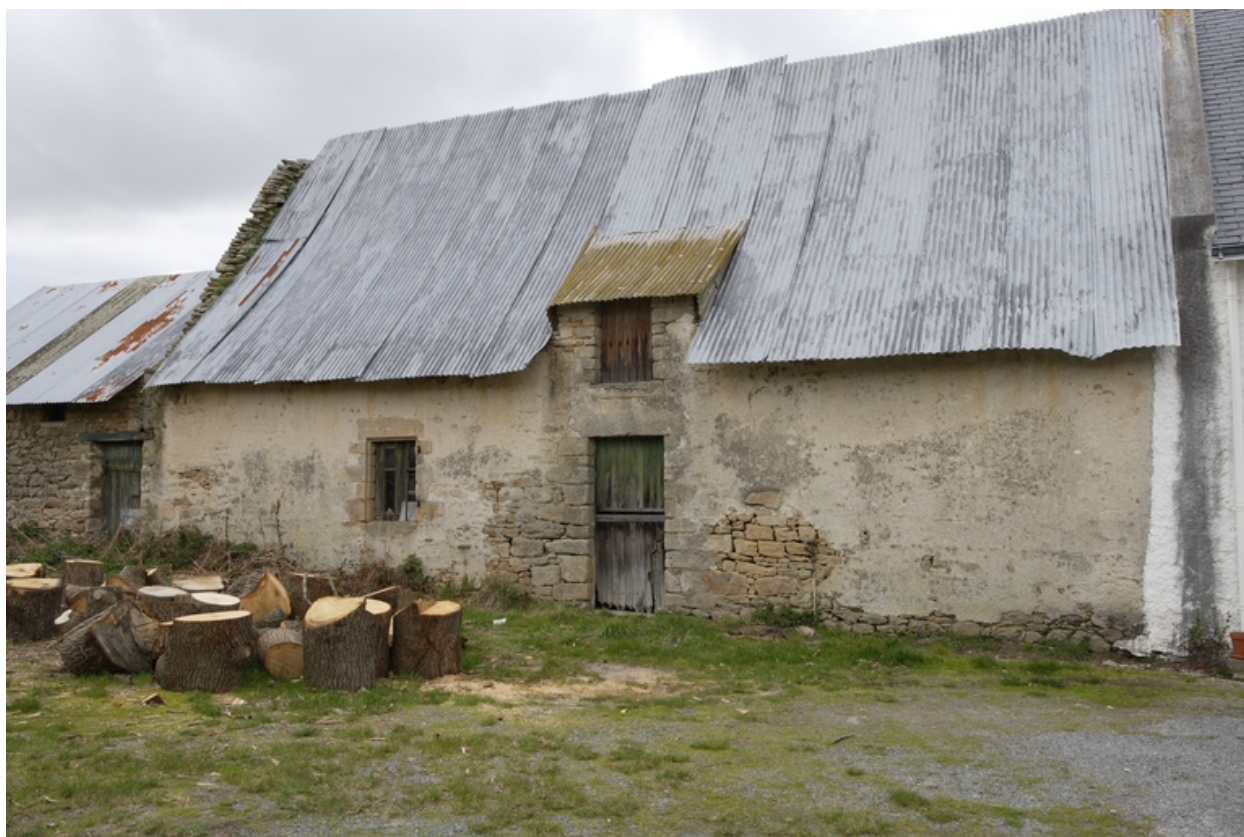
Vue de la façade principale du 1er logis.

Vue de la façade  
principale du 1er logis.  
Phot. Denis Pillet  
IVR52\_20084400612NUCA

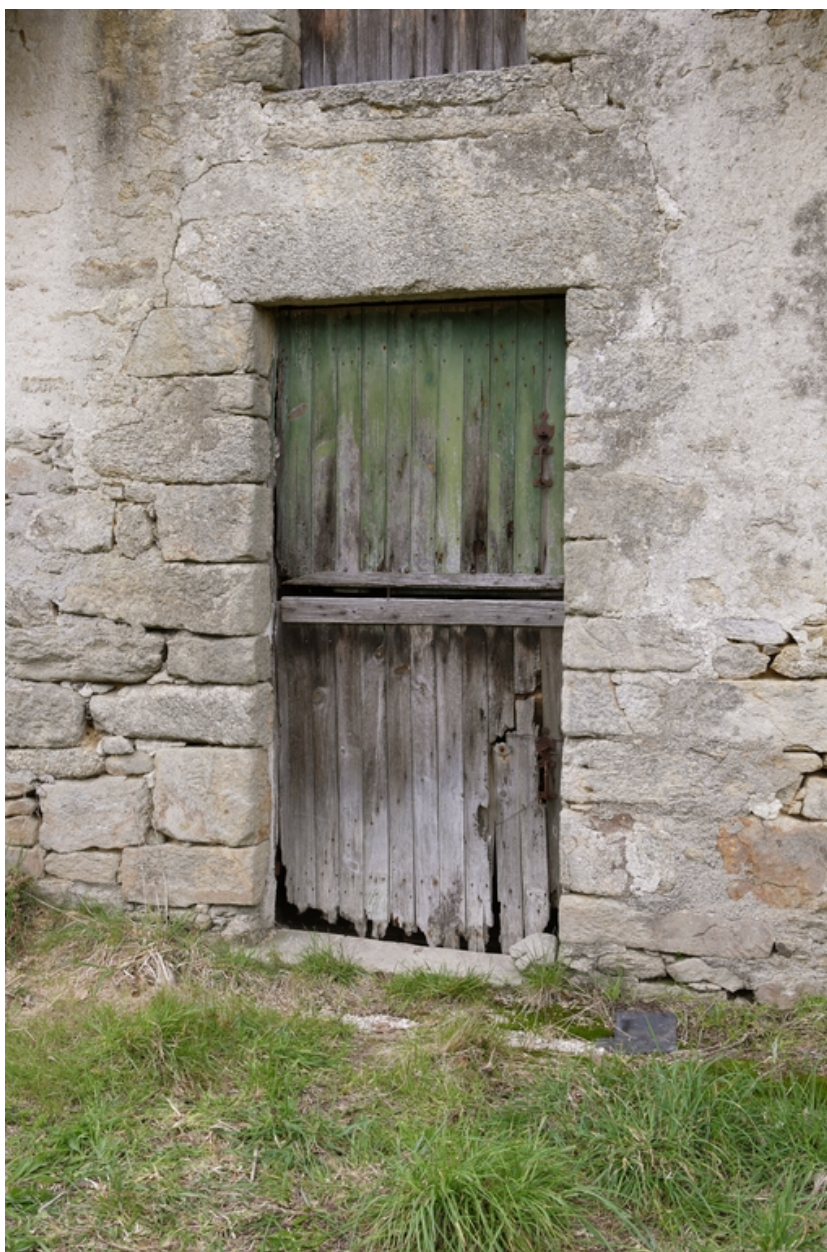
Détail de la porte du 1er logis.

Détail de la porte du 1er logis.  
Phot. Denis Pillet  
IVR52\_20084400611NUCA

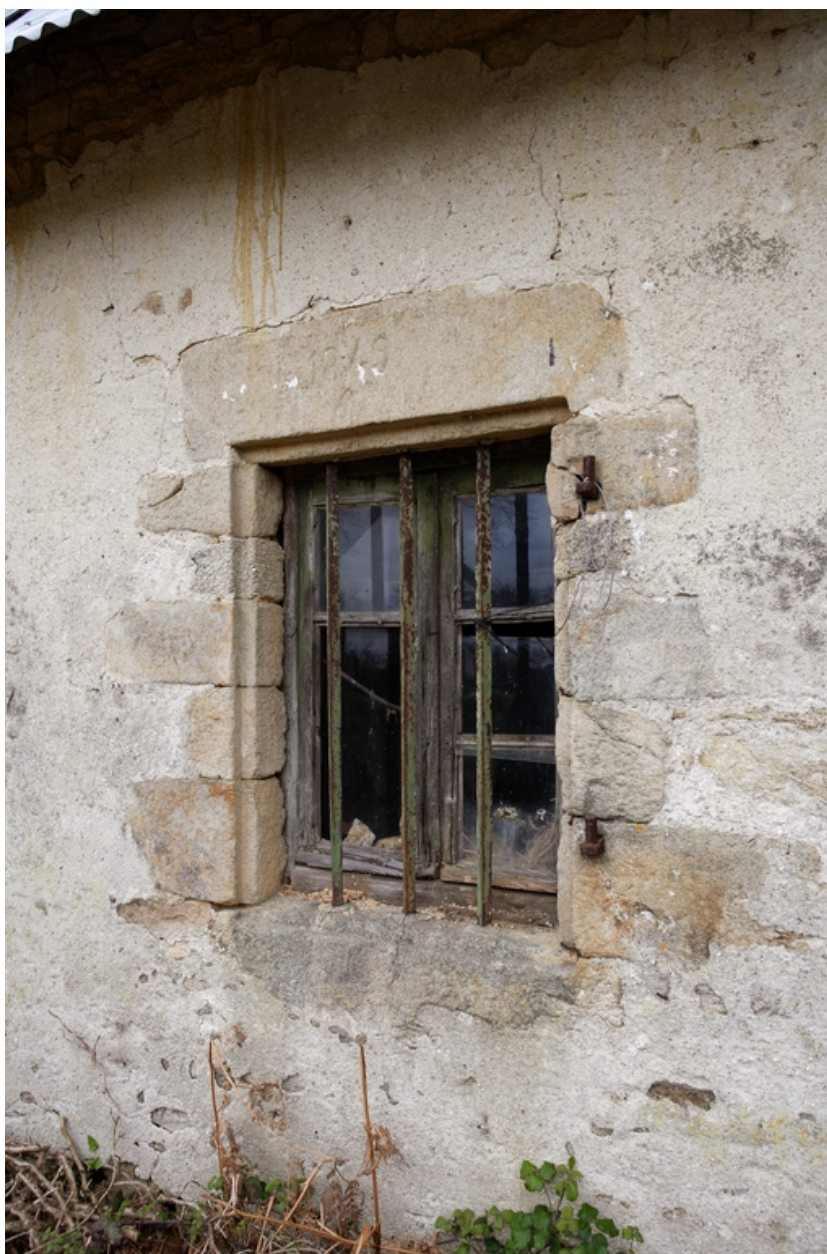
Détail de la fenêtre de la façade principale du 1er logis datée 1849.

Rangée de 3 logis. Le premier logis a été construit en 1849 (date portée sur le linteau de la fenêtre), par Pierre Robert, fermier, sur un terrain acquis en 1847 à Jean Marie Louis Mutterse de Guérande. Les matrices cadastrales indiquent un achèvement de la construction en 1853. Le second logis a été reconstruit dans les années 1970. Le dernier logis, comportant un étage carré date probablement de la fin du XIXe siècle.

Détail de la fenêtre de la façade principale du 1er logis datée 1849.  
Phot. Denis Pillet  
IVR52\_20084400610NUCA

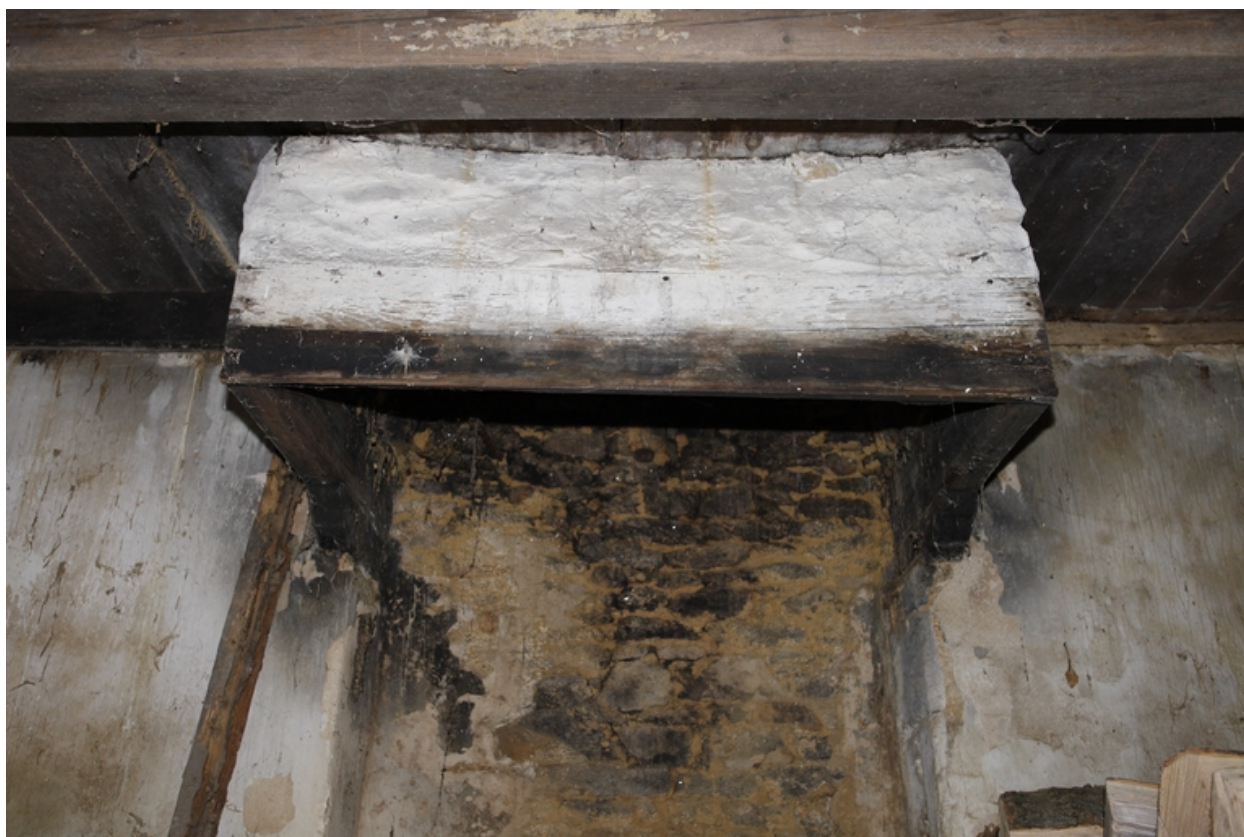
Détail de la cheminée du 1er logis.

Détail de la cheminée du 1er logis.  
Phot. Denis Pillet  
IVR52\_20084400604NUCA

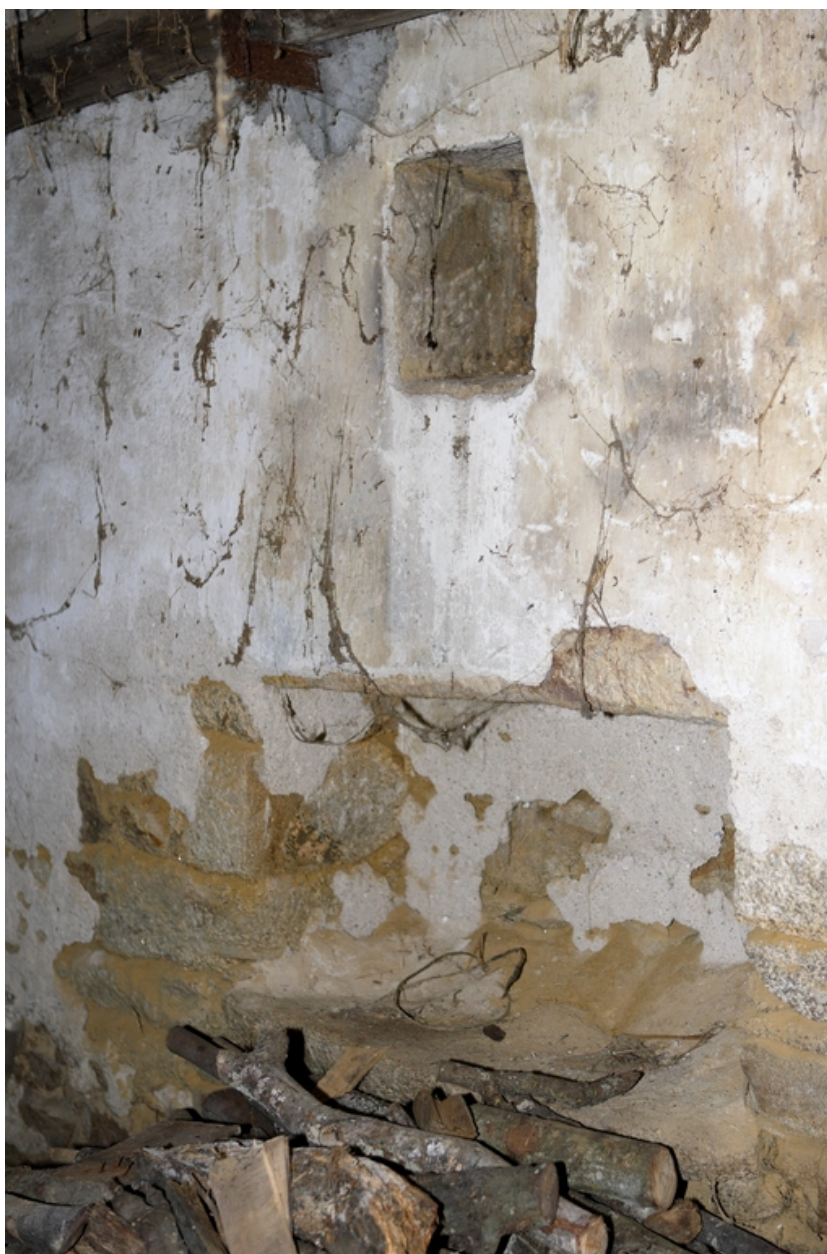
Pierre d'évier (?) et niche murale.

Pierre d'évier (?) et niche murale.  
Phot. Denis Pillet  
IVR52\_20084400608NUCA

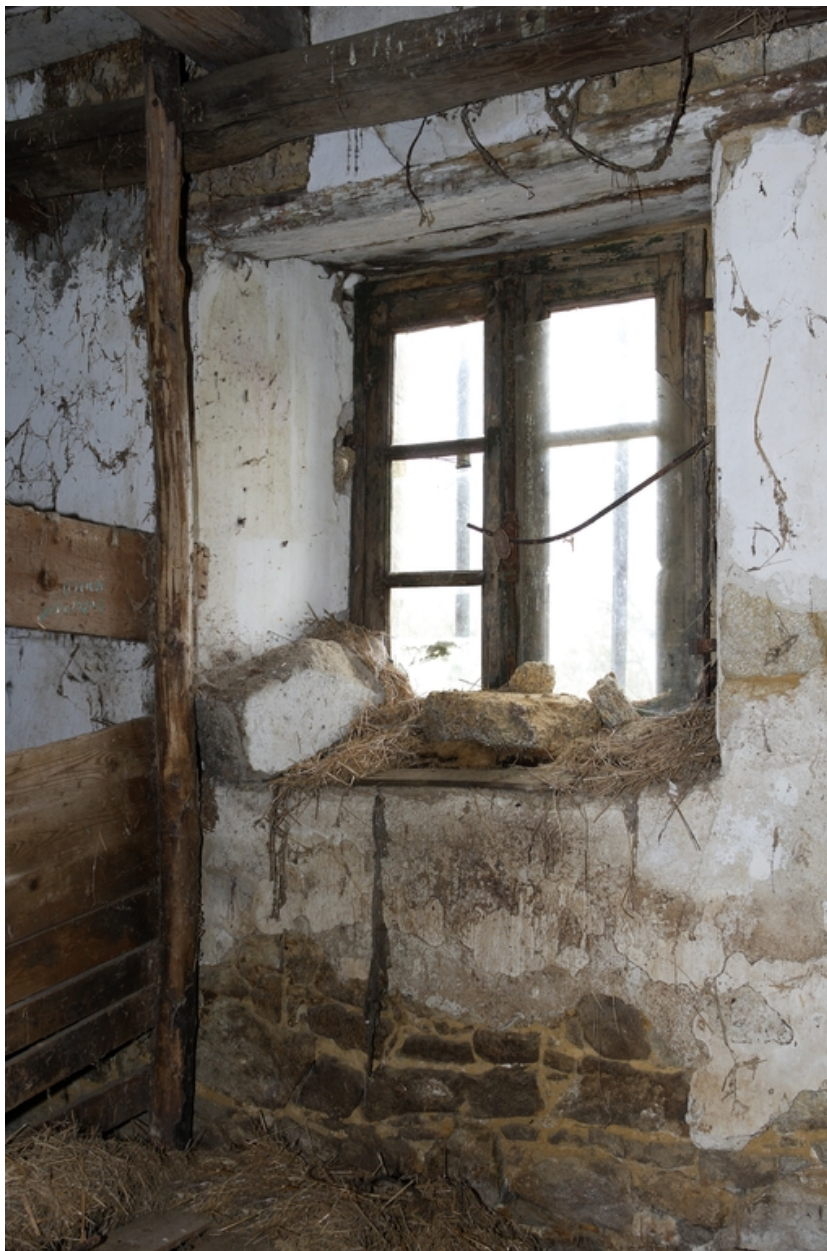
Détail de l'intérieur de la fenêtre du 1er logis.

Détail de l'intérieur de la fenêtre du 1er logis.  
Phot. Denis Pillet  
IVR52\_20084400605NUCA

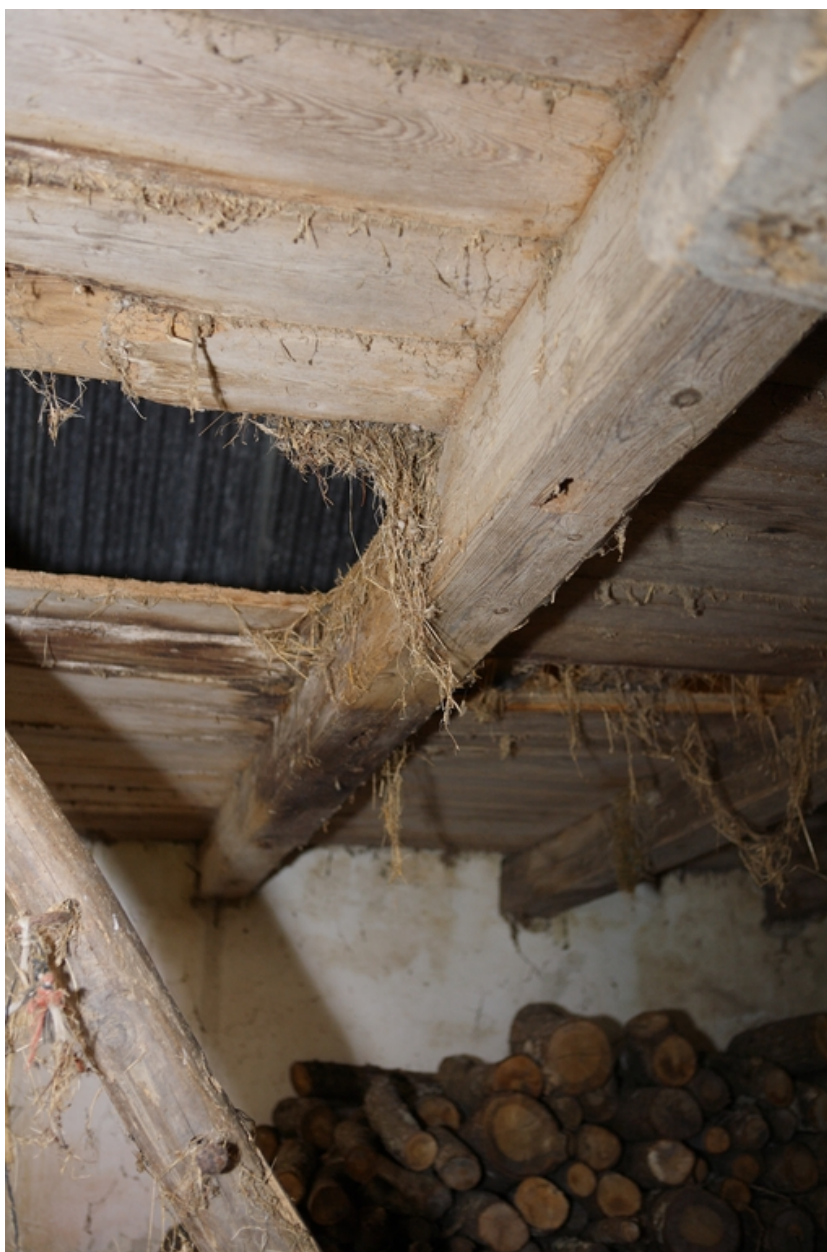
Détail des trous de mortaises dans une solive attestant de la présence d'une cloison en pan-de-bois.

Le premier logis construit en moellons de granite est flanqué à l'ouest d'une étable. À l'origine couvert de roseau, il s'élève sur deux niveaux : un rez-de-chaussée et un comble à surcroît. À l'intérieur, il ne comportait qu'une pièce unique ajourée d'une fenêtre, portant la date 1849 inscrite sur son linteau, et percée de deux portes l'une sur la façade sud, l'autre au nord. La pièce était chauffée par une cheminée à faux-manteau située sur le mur pignon ouest. Une pierre d'évier, surmontée d'une niche murale, constituait le seul élément de confort. Des trous de mortaises, observés sur l'une des solives du plafond, laissent supposer la présence d'une cloison en planches. Cette dernière faisait peut-être office de séparation avec une partie étable.

Détail des trous de mortaises dans une solive attestant de la présence d'une cloison en pan-de-bois.

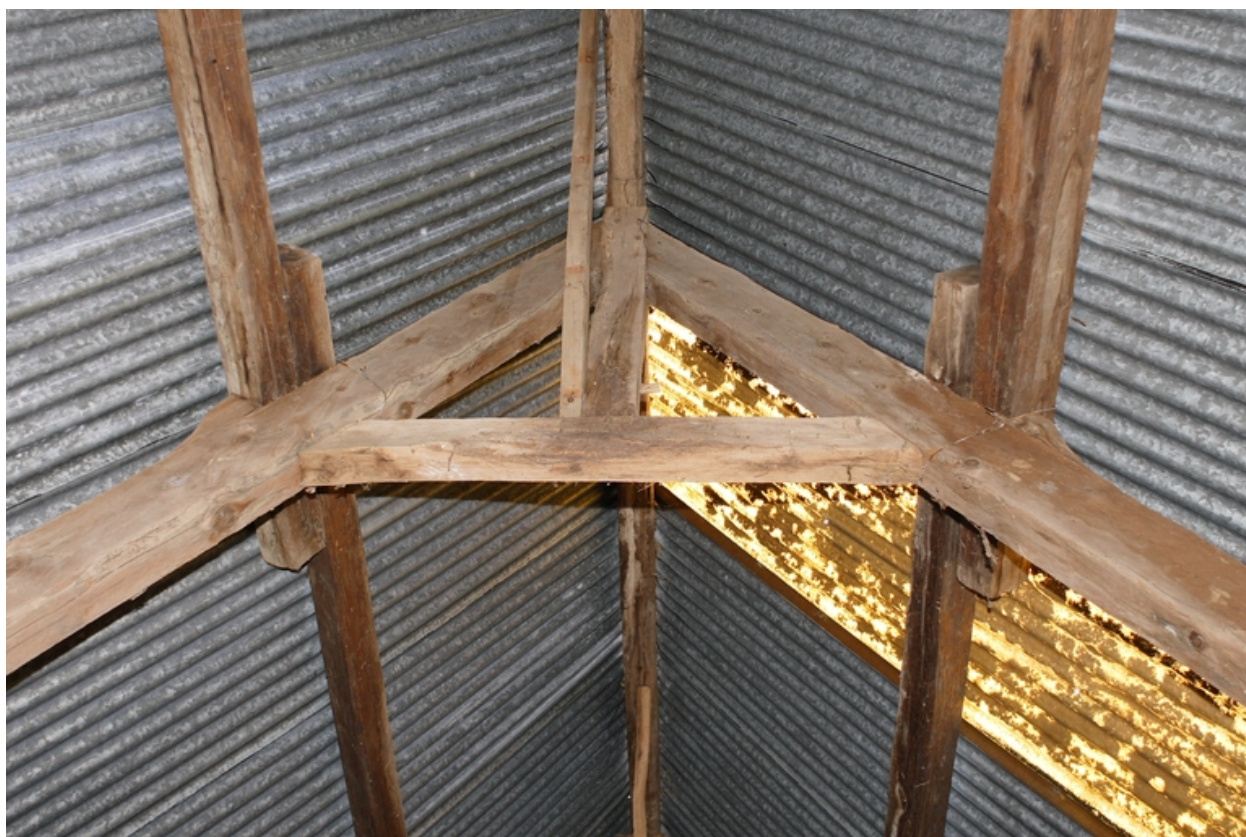
Détail de l'une des fermes de la charpente.

Détail de l'une des fermes de la charpente.  
Phot. Denis Pillet  
IVR52\_20084400609NUCA
