Pays de la Loire, Loire-Atlantique Guérande 6 rue de la Prévôté

Manoir de la Prévôté, 6 rue de la Prévôté

Numéro de dossier : IA44004408 Date de l'enquête initiale : 2005 Date(s) de rédaction : 2007

Cadre de l'étude : inventaire topographique

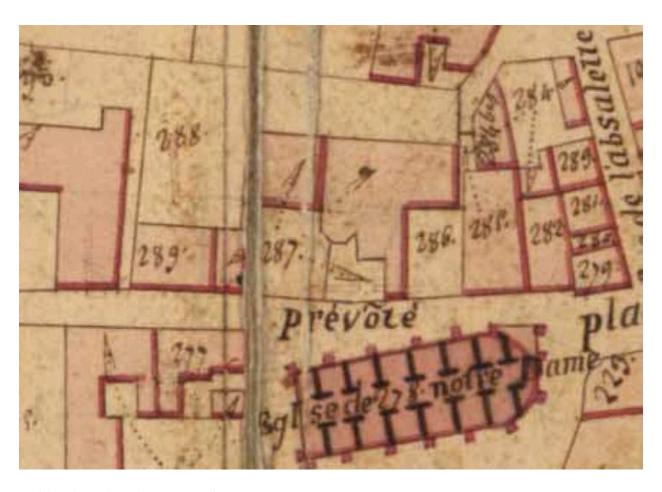
IVR52_20074405033NUCA

Extrait du plan cadastral de 1819, section Z 287, 289.

L'étude du cadastre napoléonien atteste de l'évolution du plan masse. En 1819, le bâtiment adopte un plan rectangulaire flanqué au centre d'une tour d'escalier hors œuvre. À l'Est, il est accosté de constructions joignant l'impasse de la prévôté. Un petit logement indépendant constitué de deux parcelles (Z 289, 287) borde la rue. Aujourd'hui, seul ce bâtiment et la partie ouest du logis avec la tour d'escalier sont conservés.

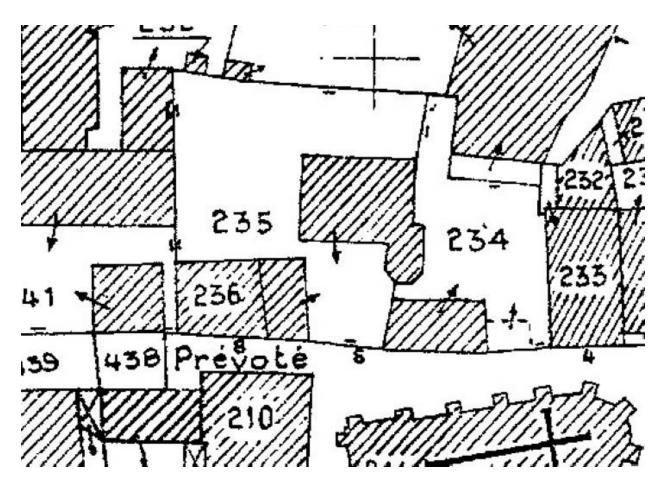
IVR52_20074405034NUCA

Extrait du plan cadastral de 1989, section AK 235, 236.

L'habitation donnant sur la rue (AK 236, cadastre de 1989) adopte un plan rectangulaire à deux niveaux (rez-de-chaussée, étage de comble). Un mur de refend en pierre partage le bâtiment en deux. Une cheminée ruinée confirme la vocation résidentielle de ce bâtiment. Les jambages taillés en biais se terminent par une modénature comparable à celle de la cheminée du rez-de-chaussée du corps de logis. Les corbeaux sont bûchés. La matrice cadastrale indique qu'en 1870, ce bâtiment à usage d'écurie est transformé en habitation.

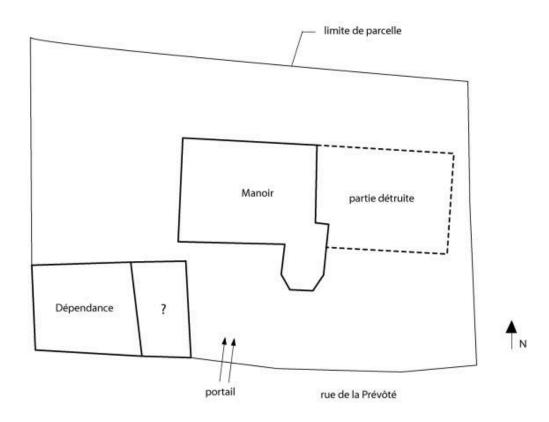
IVR52_20074403078NUD

Plan masse au début du XVIe siècle.

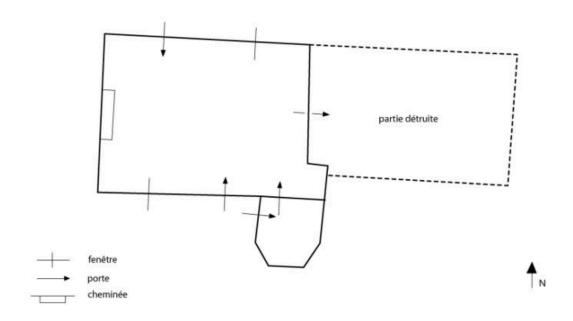
IVR52_20074403079NUD

Plan shématique du rez-de-chaussée.

Le rez-de-chaussée est constitué d'une pièce unique chauffée par une cheminée monumentale dont les piédroits taillés en biais supportent une paire de consoles en pyramide renversée. Le linteau monolithe est surmonté d'un arc de décharge portant la hotte en moyen appareil de granite. Le plafond à solives apparentes est porté par trois grosses poutres. Une porte condamnée dans le mur est ouvrait autrefois au rez-de-chaussée de la partie détruite. Une autre porte communique avec la cage d'escalier recevant l'escalier en vis en pierre. Il monte jusqu'au comble. Dans la cage d'escalier, des portes

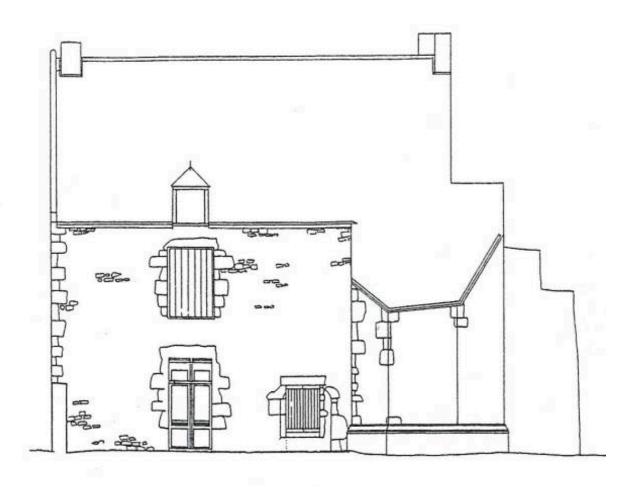
IVR52_20074405038NUCA

Dessin de la façade sud avant restauration.

L'analyse architecturale permet de dater le manoir de la prévôté du premier quart du XVIe siècle. Ruiné à l'époque contemporaine il a été entièrement restauré en 1996. La plupart des ouvertures ont alors été restituées et la tour d'escalier remontée.

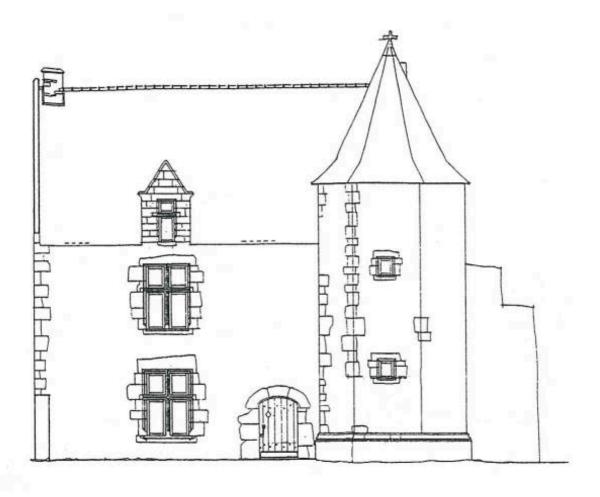
IVR52_20074405037NUCA

Dessin de la façade sud après restauration.

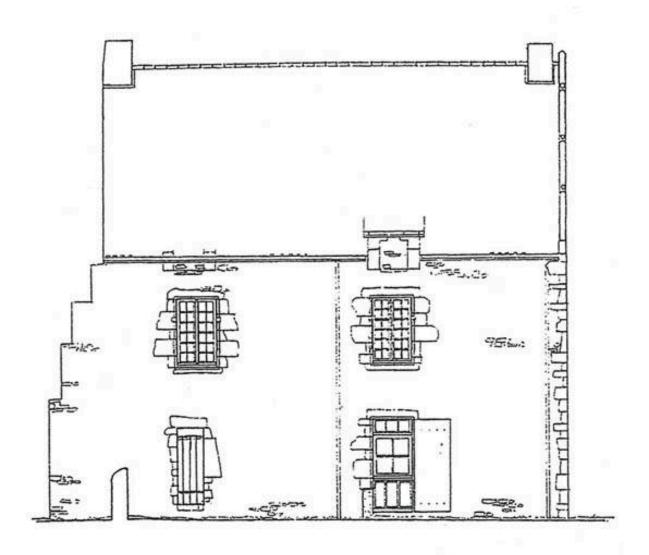
IVR52_20074405035NUCA

Dessin de la façade nord avant restauration.

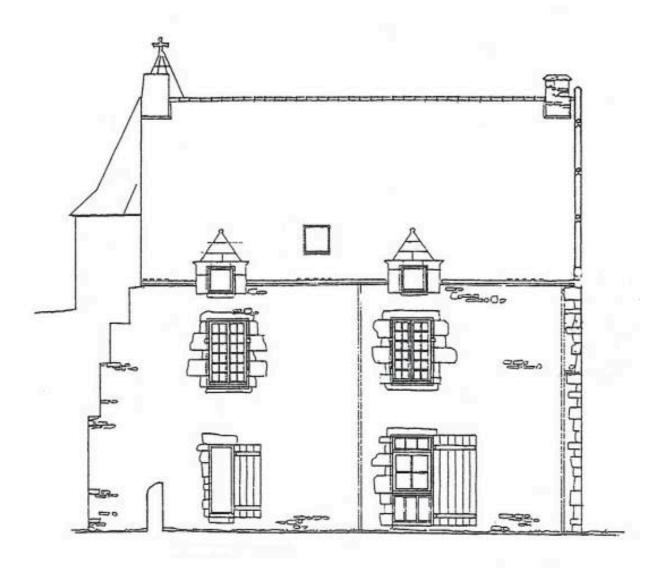
IVR52_20074405036NUCA

Dessin de la façade nord après restauration.

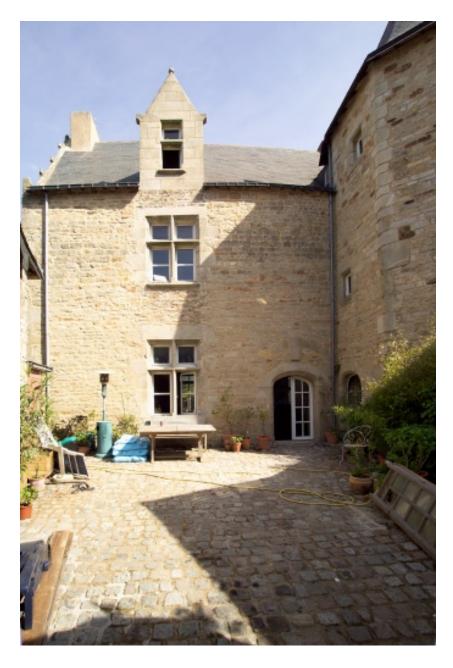
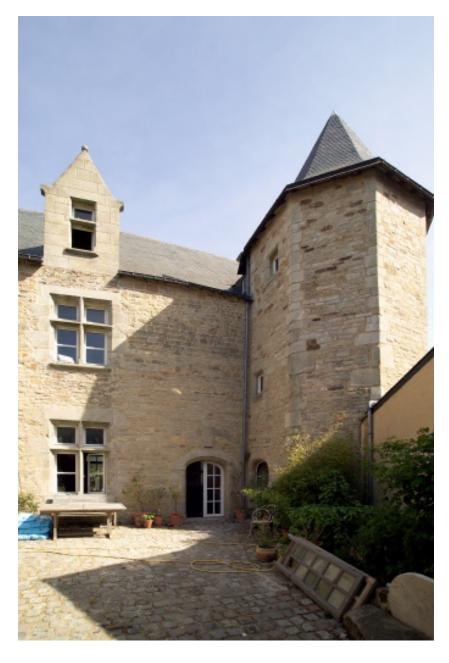
Vue de la façade sud.

En retrait de l'impasse de la Prévôté, la propriété est isolée de la rue par un haut mur de clôture percé d'un portail. Le manoir adopte actuellement un plan rectangulaire flanqué d'une tour d'escalier polygonale hors œuvre. Il comporte trois niveaux (rez-de-chaussée, étage carré, étage de comble) sous toiture d'ardoise à deux pans. La tour d'escalier est coiffée d'une couverture d'ardoise polygonale. À l'Ouest, le pignon découvert est hérissé de crochets. La façade sud est éclairé d'une travée d'ouvertures entièrement restituées en 1996 : fenêtre à meneau et traverse au rez-de-chaussée, demi croisée au premier étage, lucarne à demi croisée dans le comble. Une porte cintrée en anse de panier également restituée ouvre sur le rez-de-chaussée. La façade nord est éclairée de deux travées d'ouvertures. Au XVIIe siècle, les meneaux et traverses des fenêtres du premier étage ont été sciés pour adapter des menuiseries à petit bois. Les lucarnes ont entièrement été remontées en 1996.

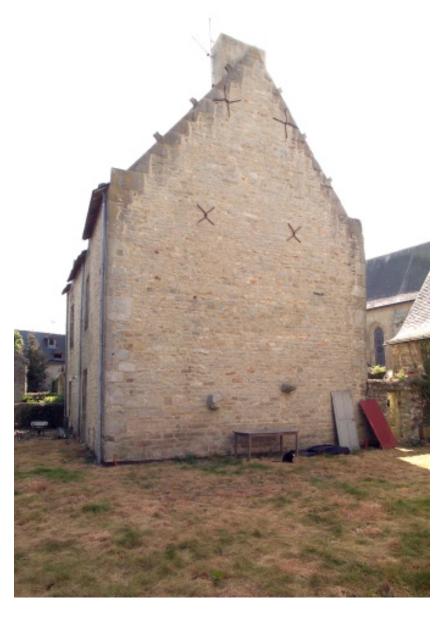
IVR52_20074400711NUCA Auteur de l'illustration : Denis Pillet (c) Région Pays de la Loire - Inventaire général reproduction soumise à autorisation du titulaire des droits d'exploitation

Vue du pignon ouest.

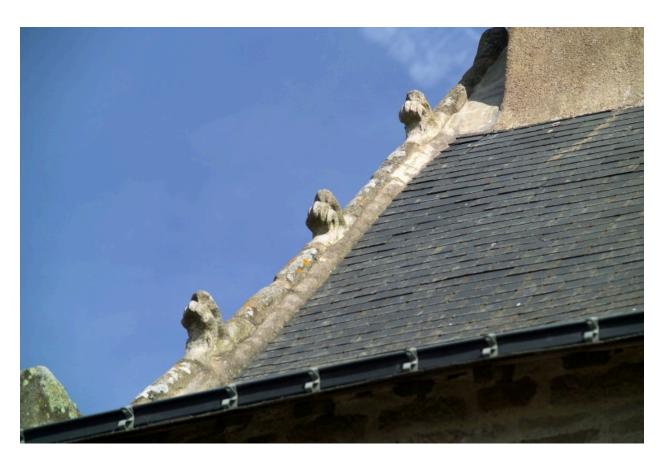
IVR52_20074400714NUCA Auteur de l'illustration : Denis Pillet

Détail des crochets sculpté sur le pignon découvert ouest.

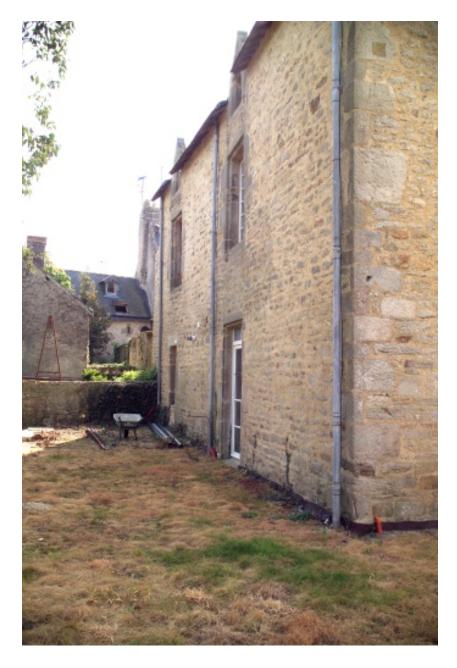
IVR52_20074400712NUCA Auteur de l'illustration : Denis Pillet (c) Région Pays de la Loire - Inventaire général reproduction soumise à autorisation du titulaire des droits d'exploitation

Vue de la façade nord.

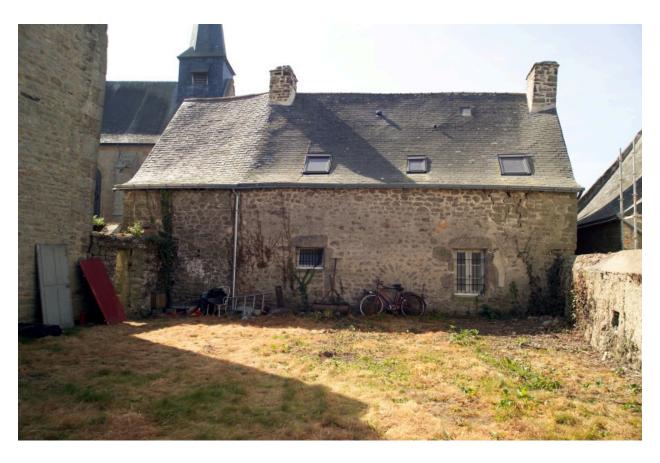
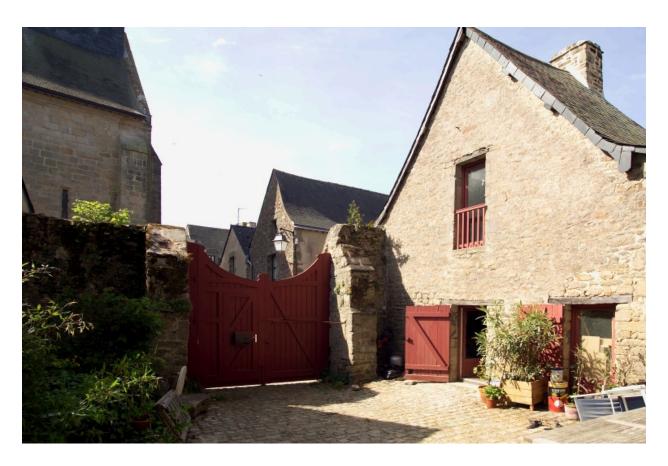
Vue de la façade postéreure de la dépendance donnant sur la rue.

Vue du portail et de la dépendance depuis la cour.

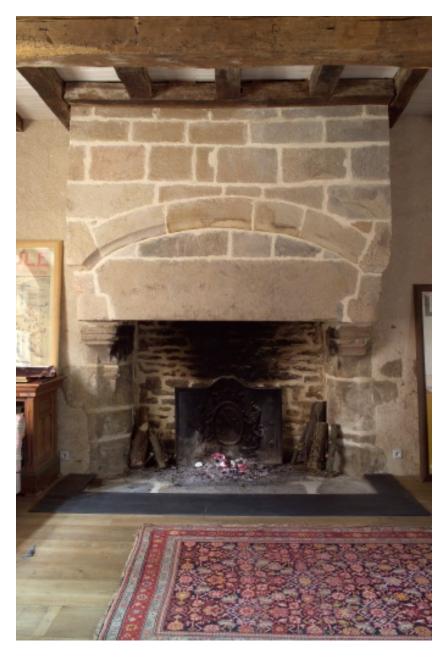
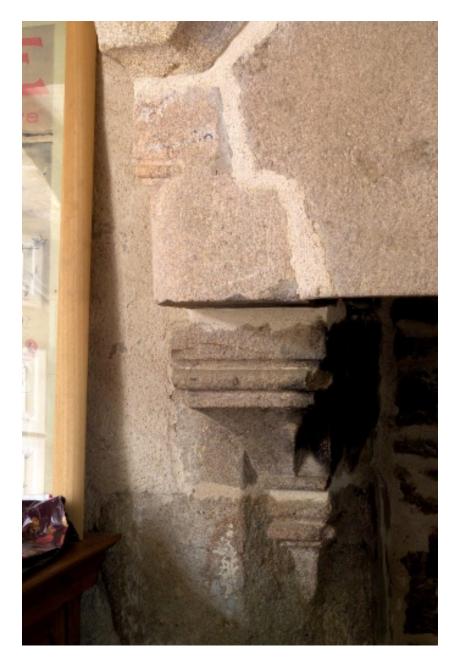
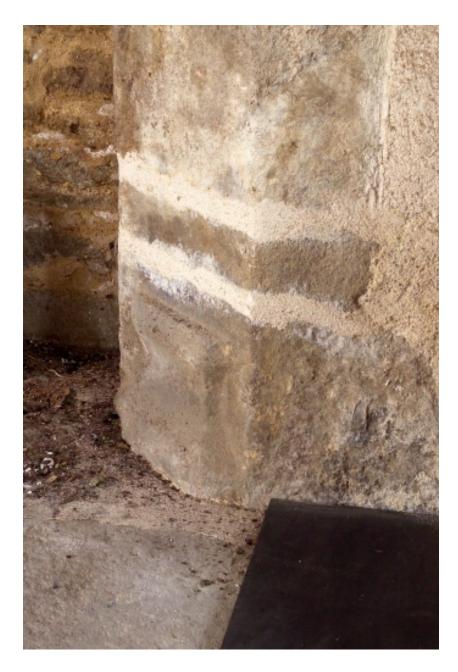
Vue de la cheminée du rez-de-chaussée.

Détail du piédroit de la cheminée du rez-de-chaussée.

Détail de la base droite de la cheminée du rez-de-chaussée.

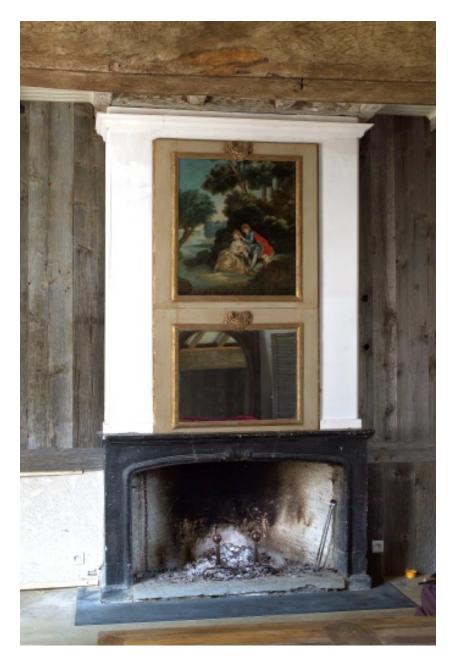
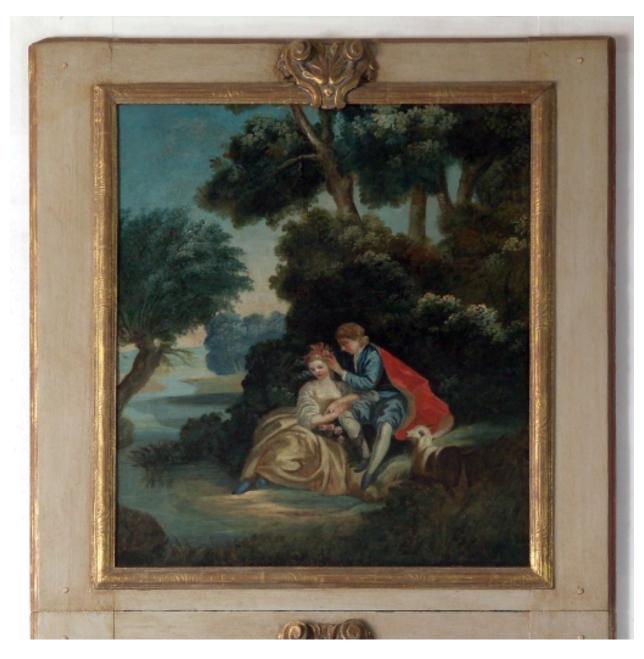
Cheminée du premier étage.

Détail de la peinture sur le trumeau de la cheminée du premier étage.

condamnées communiquaient avec la partie détruite du corps de logis. Le premier étage est divisé par des cloisons récentes. Trois grosses poutres dont deux chanfreinées portent les solives délardées d'un congé. À l'Ouest une cheminée en pierre à manteau cintré remplace une cheminée monumentale. La hotte est ornée d'un trumeau décoré d'une toile peinte d'une scène galante. On observe quelques traces résiduelles de peinture : ocre rouge près d'une fenêtre de la grande salle au premier étage, ocre rouge et ocre jaune dans la cage d'escalier.

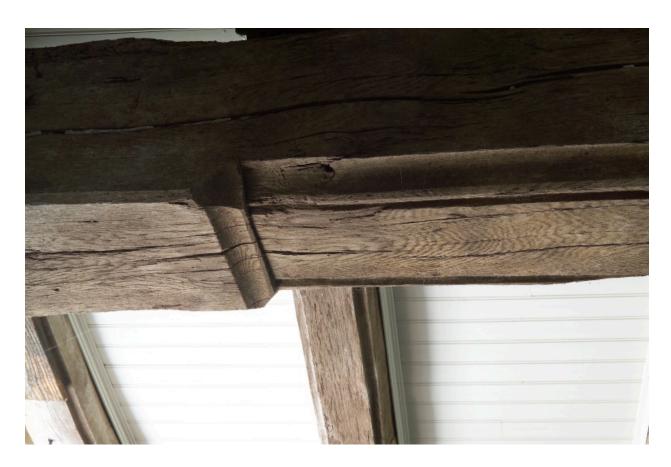
IVR52_20074400720NUCA Auteur de l'illustration : Denis Pillet (c) Région Pays de la Loire - Inventaire général reproduction soumise à autorisation du titulaire des droits d'exploitation

Détail d'une poutre au premier étage.

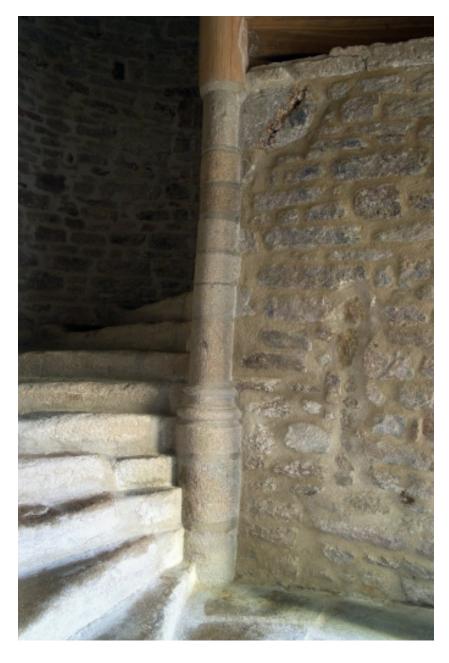
IVR52_20074400721NUCA Auteur de l'illustration : Denis Pillet (c) Région Pays de la Loire - Inventaire général reproduction soumise à autorisation du titulaire des droits d'exploitation

Départ de l'escalier en vis.
