Pays de la Loire, Sarthe
Nogent-le-Bernard
Landormière

Ferme de landormière

Numéro de dossier : IA72001687
Date de l'enquête initiale : 2010
Date(s) de rédaction : 2014
Cadre de l'étude : inventaire topographique
Degré d'étude : étudié

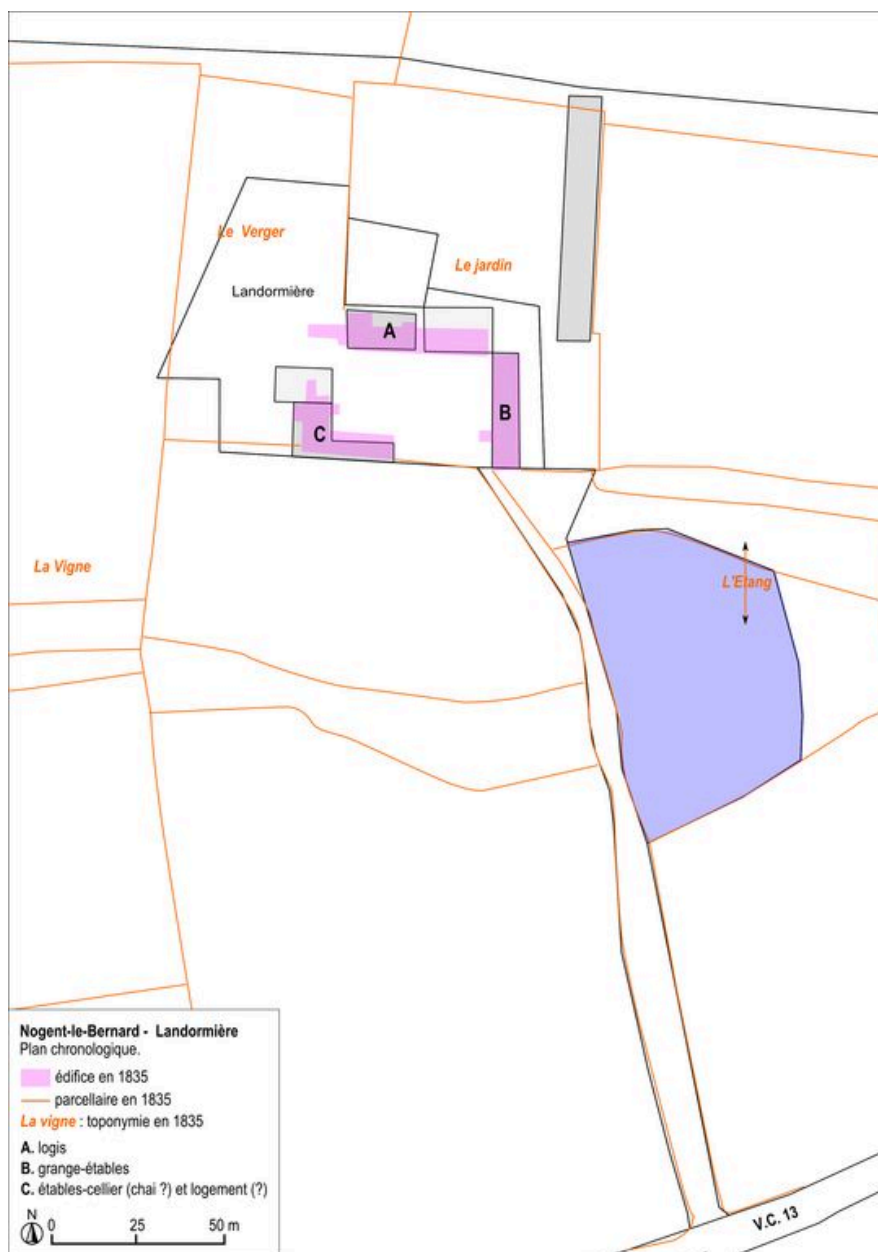
IVR52_20147200023NUDA

Plan chronologique.

La ferme est composée de trois bâtiments autour d'une cour rectangulaire : au nord le logis, de type long (deux anciens logis courts réunis), à l'est un bâtiment en deux corps sur le même alignement, le premier à usage de grange (?)-étable-fenil, le second d'étables-fenil, au sud un bâtiment de plan en L dont le corps principal est un logement (?) avec cellier en sous-sol et le corps en retour sert d'étables.

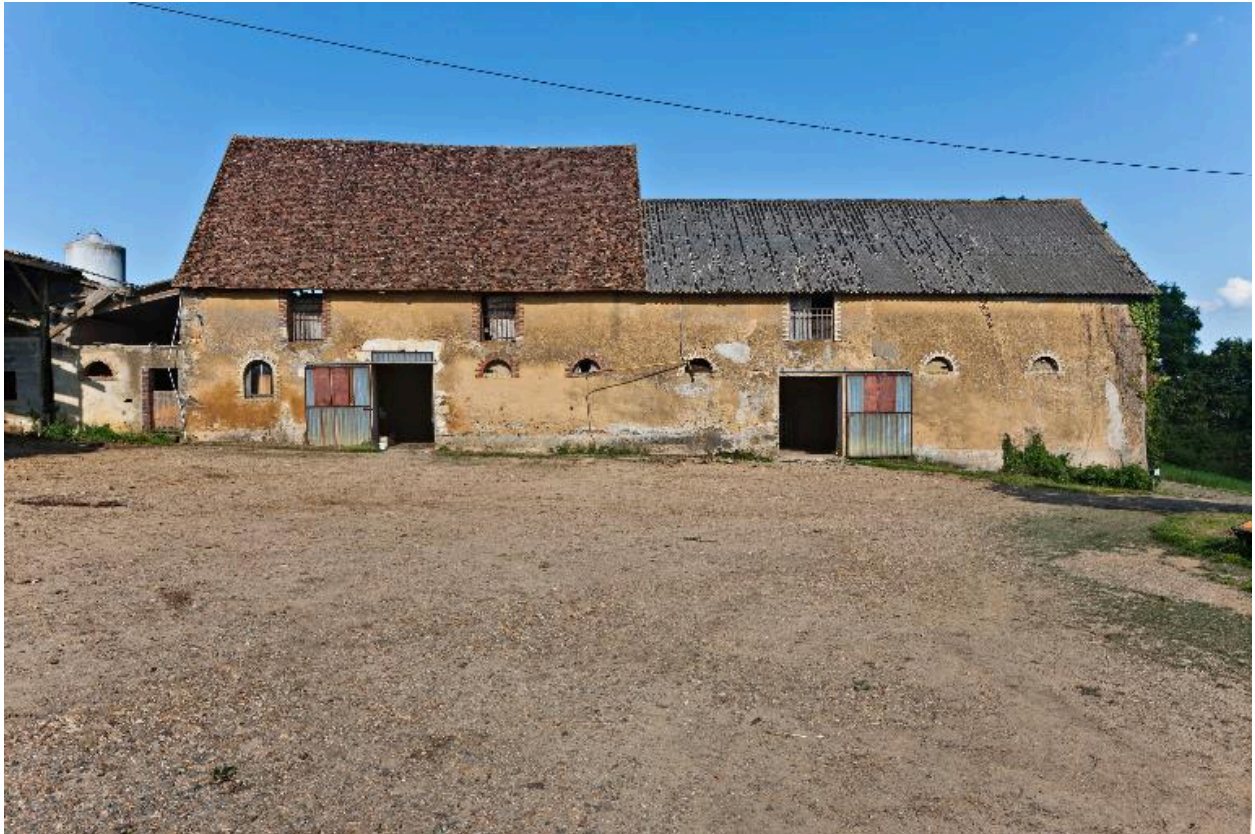
IVR52_20147201903NUCA

Elévations antérieures de la grange-étable et des étables.

Landormière est l'une des rares fermes à cour régulière de l'aire d'étude. La grange-étable en moellons à chaines en grès, remarquable par sa hauteur et son toit à forte pente, date sans doute de l'Epoque Moderne, mais ses remaniements successifs vers 1811 (portes à chambranles en pierre de taille calcaire), au milieu du XIXe siècle (fenêtres à chambranles de briques et au XXe siècle (charpentes moisées et boulonnées) rendent sa datation difficile.

Le cellier, le logement, les étables au droit de la grange-étable et le logis sont en maçonnerie enduite, avec fausses chaînes d'angle pour le logis. La grange-étable est en maçonnerie mixte de moellons de silex, grès et calcaire enduits, avec chaînes d'angle en grès. Les étables du bâtiment en L sont en moellons sans chaînes en pierre de taille (élévation postérieure et en parpaings (élévation antérieure)).

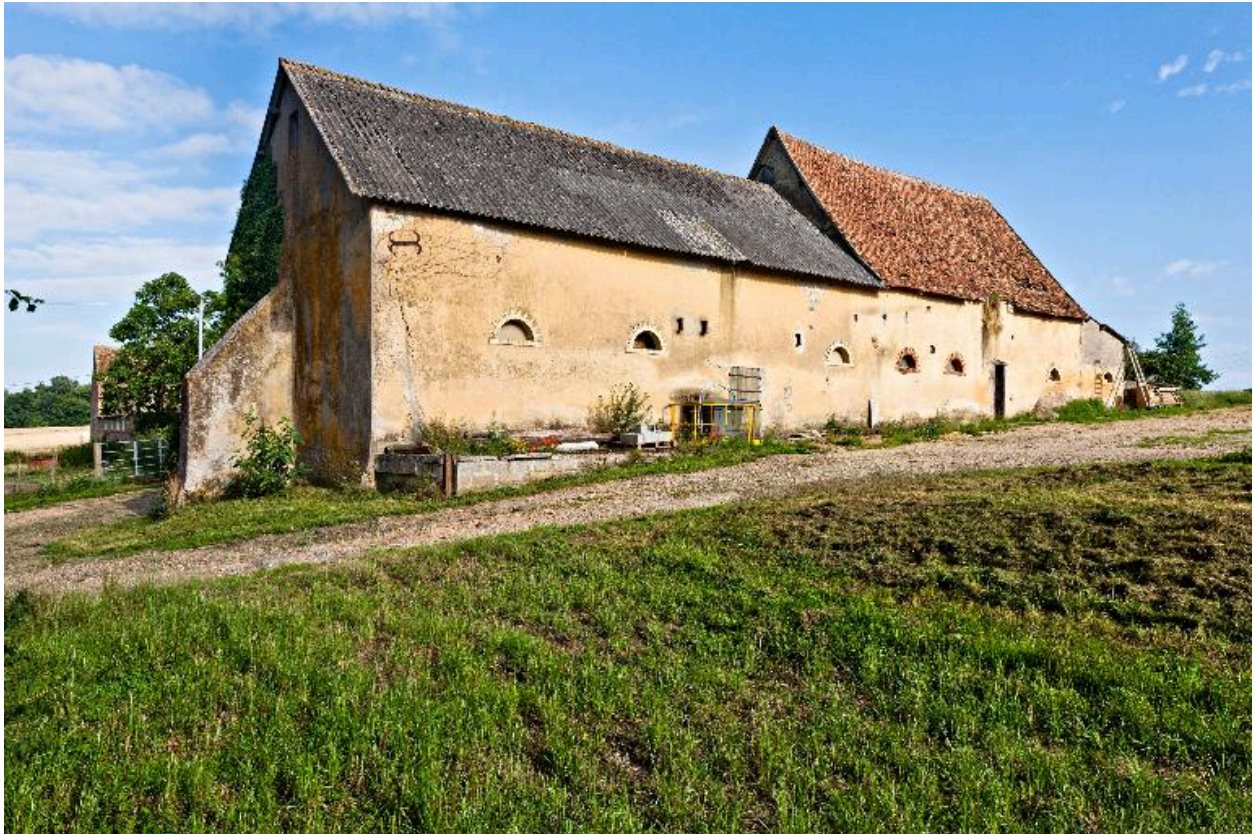
IVR52_20147201822NUCA

Elévations postérieures de la grange-étable et des étables.
