Pays de la Loire, Sarthe  
Nogent-le-Bernard  
Landormière

## Ferme de landormière

Numéro de dossier : IA72001687  
Date de l'enquête initiale : 2010  
Date(s) de rédaction : 2014  
Cadre de l'étude : inventaire topographique  
Degré d'étude : étudié

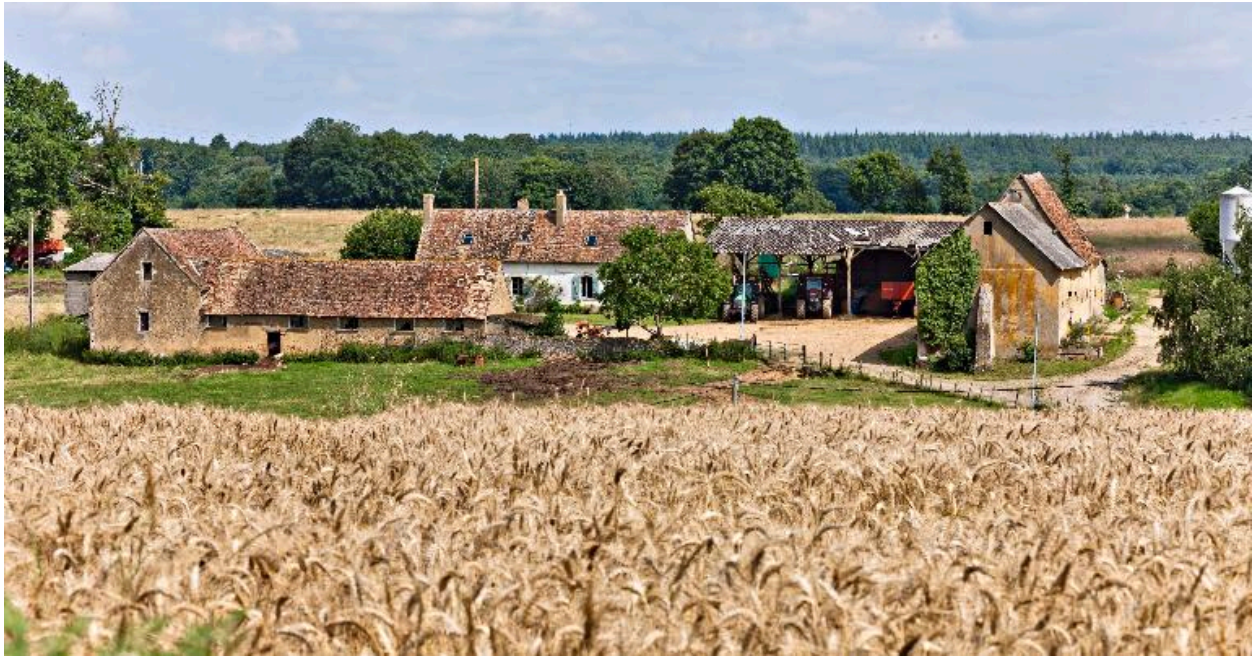
IVR52\_20147201847NUCA

Vue générale de la ferme depuis le sud.

La ferme est composée de trois bâtiments autour d'une cour rectangulaire : au nord le logis, de type long (deux anciens logis courts réunis), à l'est un bâtiment en deux corps sur le même alignement, le premier à usage de grange (?)-étable-fenil, le second d'étables-fenil, au sud un bâtiment de plan en L dont le corps principal est un logement (?) avec cellier en sous-sol et le corps en retour sert d'étables.

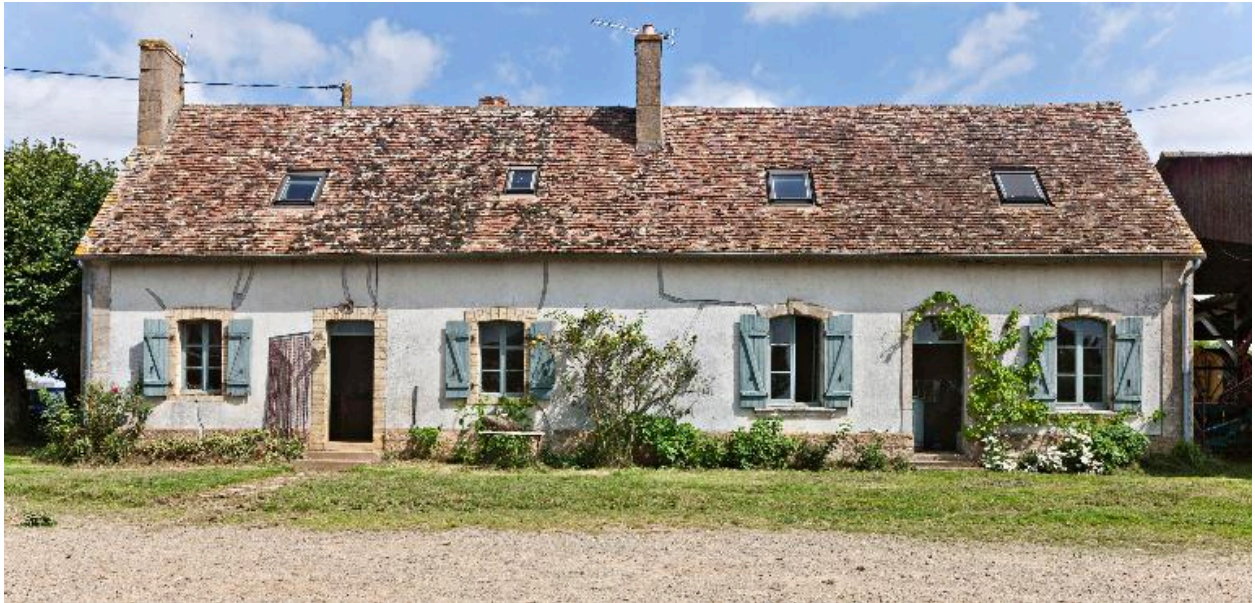
IVR52\_20147201848NUCA

Elévation antérieure du logis.

Le logis, composé de deux logis simples, a été reconstruit à la limite des XIXe et XXe siècles : le logis de droite, à baies à chambranles en pierre de taille, était peut-être destiné au propriétaire tandis que celui de gauche, à chambranles de briques, pouvait abriter le fermier.

Les chambranles des baies de la partie droite du logis sont en pierre de taille calcaire, ceux de gauche en briques. La grange-étable était accessible par deux portes à chambranles en pierre de taille couvertes d'une plate-bande dont l'une porte la date 1811, une autre porte semblable donne accès au cellier en sous-sol. Les fenêtres du rez-de-chaussée et les portes hautes du fenil de la grange-étable et des étables la prolongeant sont en briques, les fenêtres sont couvertes en plein-cintre. Tous les toits sont à longs-pans, celui de la grange-étable est remarquable par sa forte pente, et sont couverts de tuiles plates, sauf les étables au droit de la grange-étable, couvertes de ciment amianté.

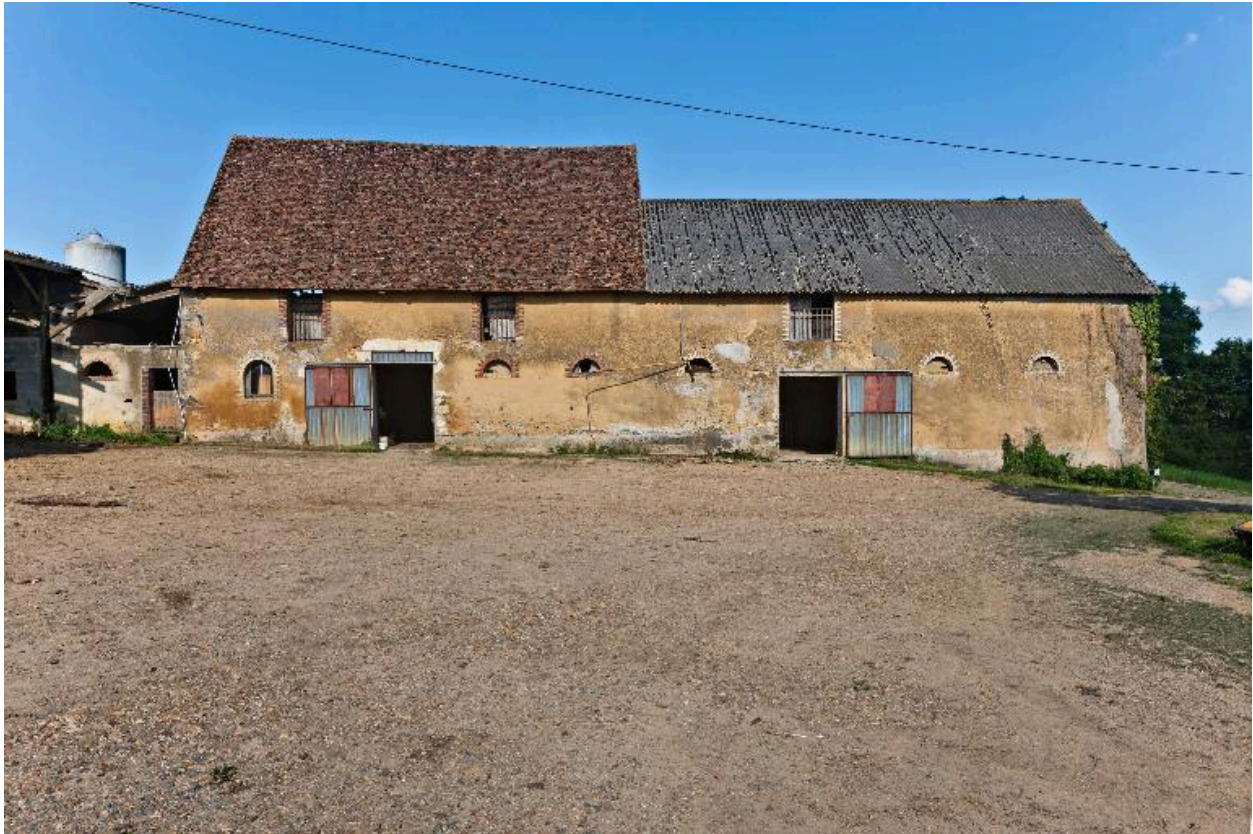
IVR52\_20147201903NUCA

Elévations antérieures de la grange-étable et des étables.

Landormière est l'une des rares fermes à cour régulière de l'aire d'étude. La grange-étable en moellons à chaines en grès, remarquable par sa hauteur et son toit à forte pente, date sans doute de l'Epoque Moderne, mais ses remaniements successifs vers 1811 (portes à chambranles en pierre de taille calcaire), au milieu du XIXe siècle (fenêtres à chambranles de briques et au XXe siècle (charpentes moisées et boulonnées) rendent sa datation difficile.

Le cellier, le logement, les étables au droit de la grange-étable et le logis sont en maçonnerie enduite, avec fausses chaînes d'angle pour le logis. La grange-étable est en maçonnerie mixte de moellons de silex, grès et calcaire enduits, avec chaînes d'angle en grès. Les étables du bâtiment en L sont en moellons sans chaînes en pierre de taille (élévation postérieure et en parpaings (élévation antérieure)).

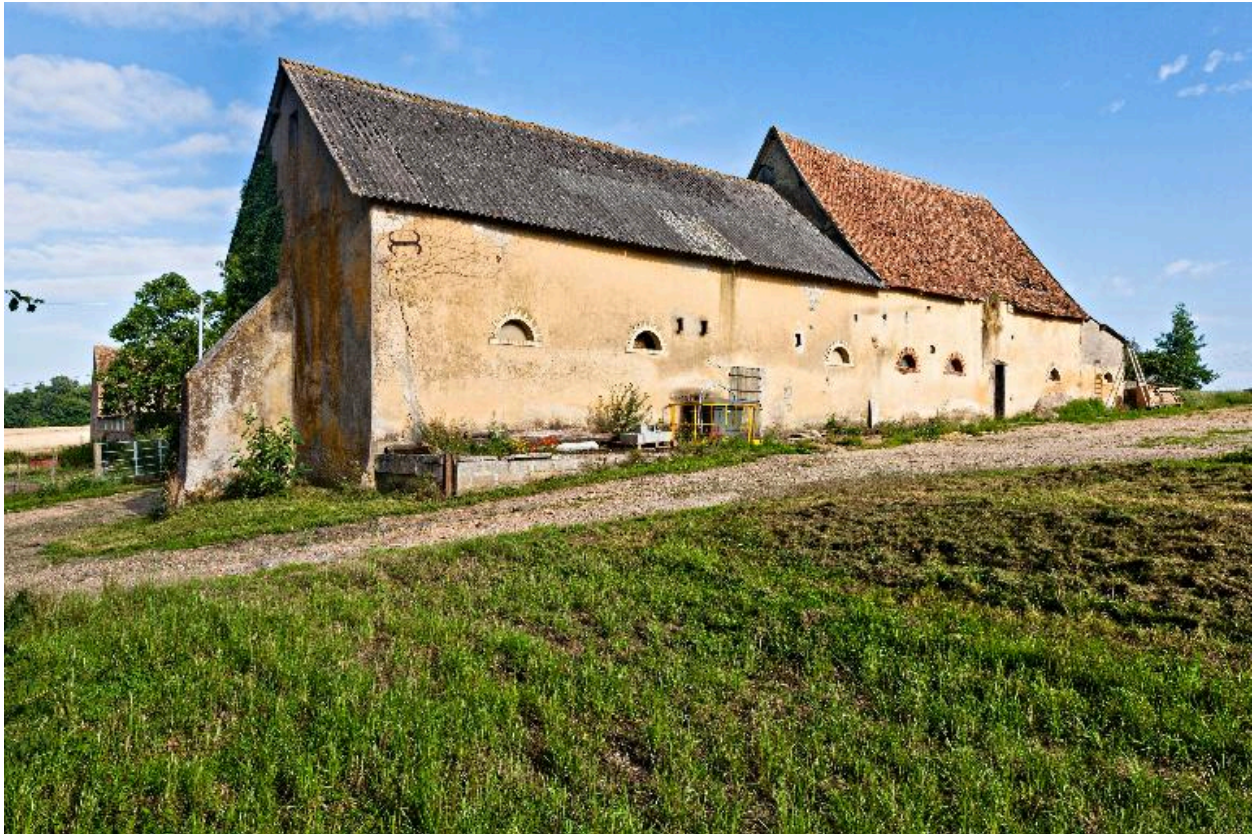
IVR52\_20147201822NUCA

Elévations postérieures de la grange-étable et des étables.

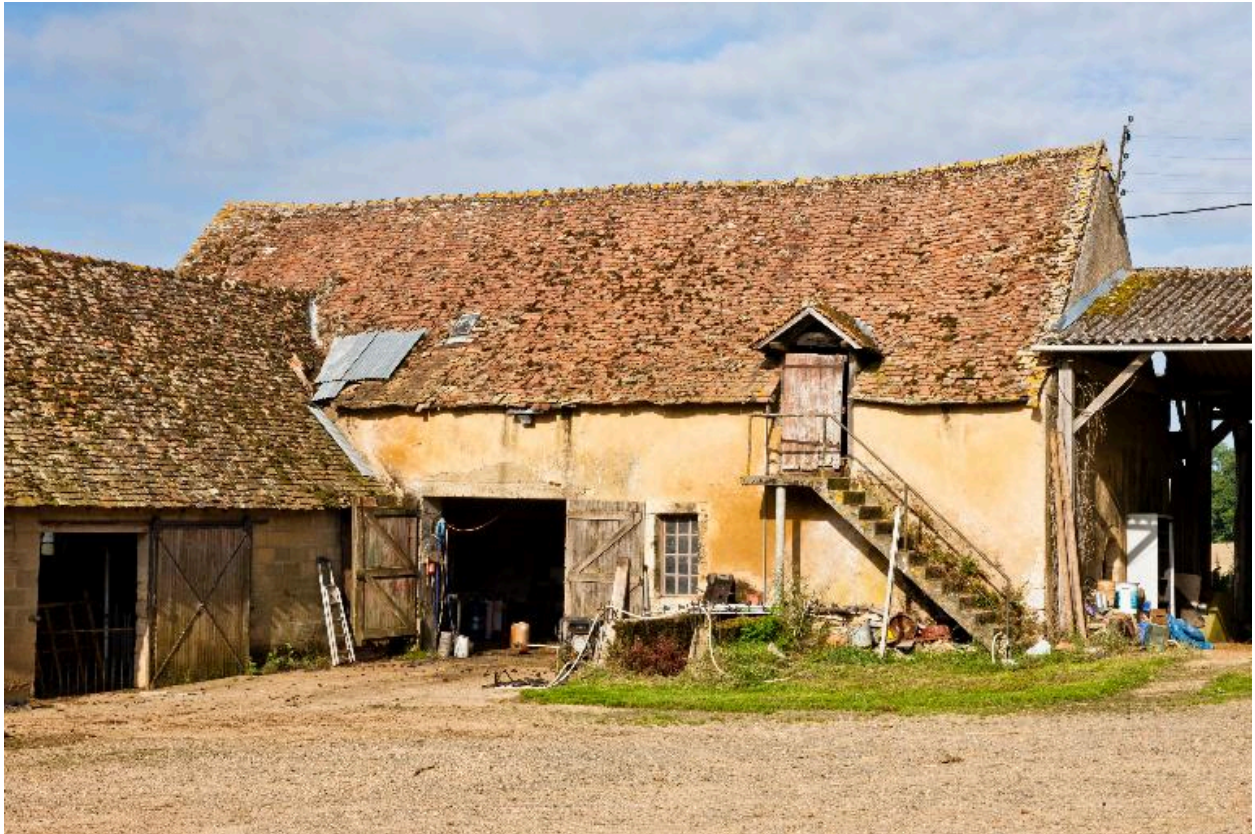
IVR52\_20147201821NUCA

Elévation antérieure du cellier et du logement (?)

Le cellier en sous-sol, voûté, unique exemple repéré dans la commune voire dans l'aire d'étude, date d'avant 1835, ainsi que le logement qui le surmonte et les étables en retour d'équerre. Ce cellier était peut-être un chai, ainsi que le laisse supposer la présence de vignes sur le terroir de la ferme avant 1835.

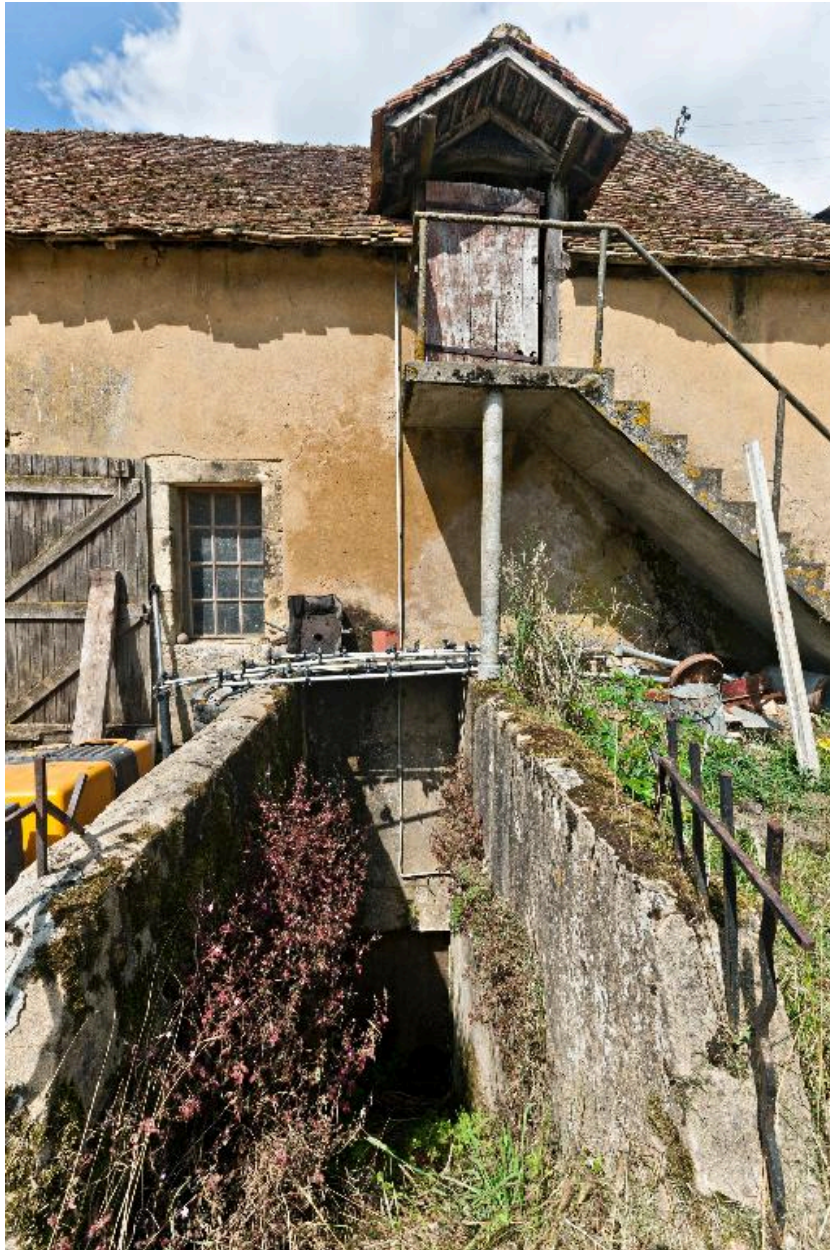
IVR52\_20147201849NUCA

Escalier du cellier.

Le cellier est couvert d'une voûte en berceau plein cintre en blocage. Il est accessible depuis la cour par un escalier droit et un escalier extérieur en ciment donne accès au comble. Un escalier similaire à ce dernier donne accès au comble du logement.
