Pays de la Loire, Sarthe  
Chenu  
le Theil

## Ferme du Theil

Numéro de dossier : IA72000539  
Date de l'enquête initiale : 2008  
Date(s) de rédaction : 2008  
Cadre de l'étude : inventaire topographique  
Degré d'étude : étudié

Dénomination : ferme  
Parties constituantes non étudiées : grange, étable, hangar agricole, toit à porcs, cellier

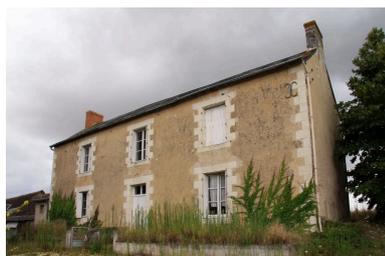
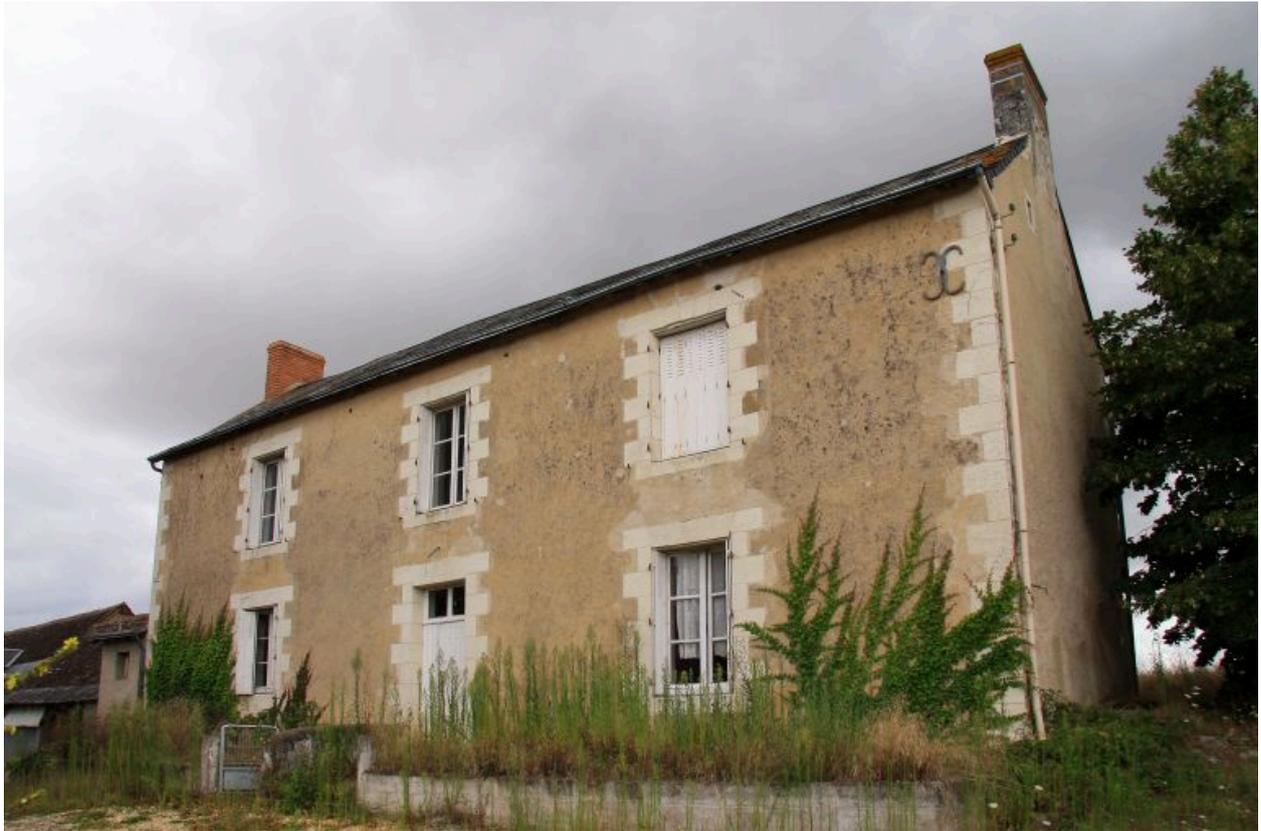
La maison : noter la  
présence d'un étage.  
Phot. Jean-Baptiste Darrasse  
IVR52\_20087201827NUCA

La maison : noter la présence d'un étage.

Les plans-masse de la maison et de la grange existent déjà en 1812. Les étables placées entre la maison et la grange sont construites entre 1812 et 1845. Les toits à porcs situés à l'est sont construits postérieurement. La maison est originale par la présence d'un étage habité.

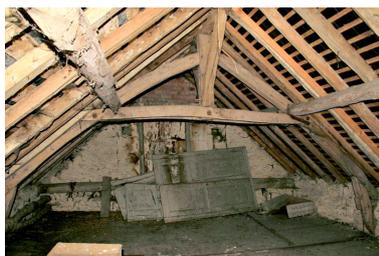
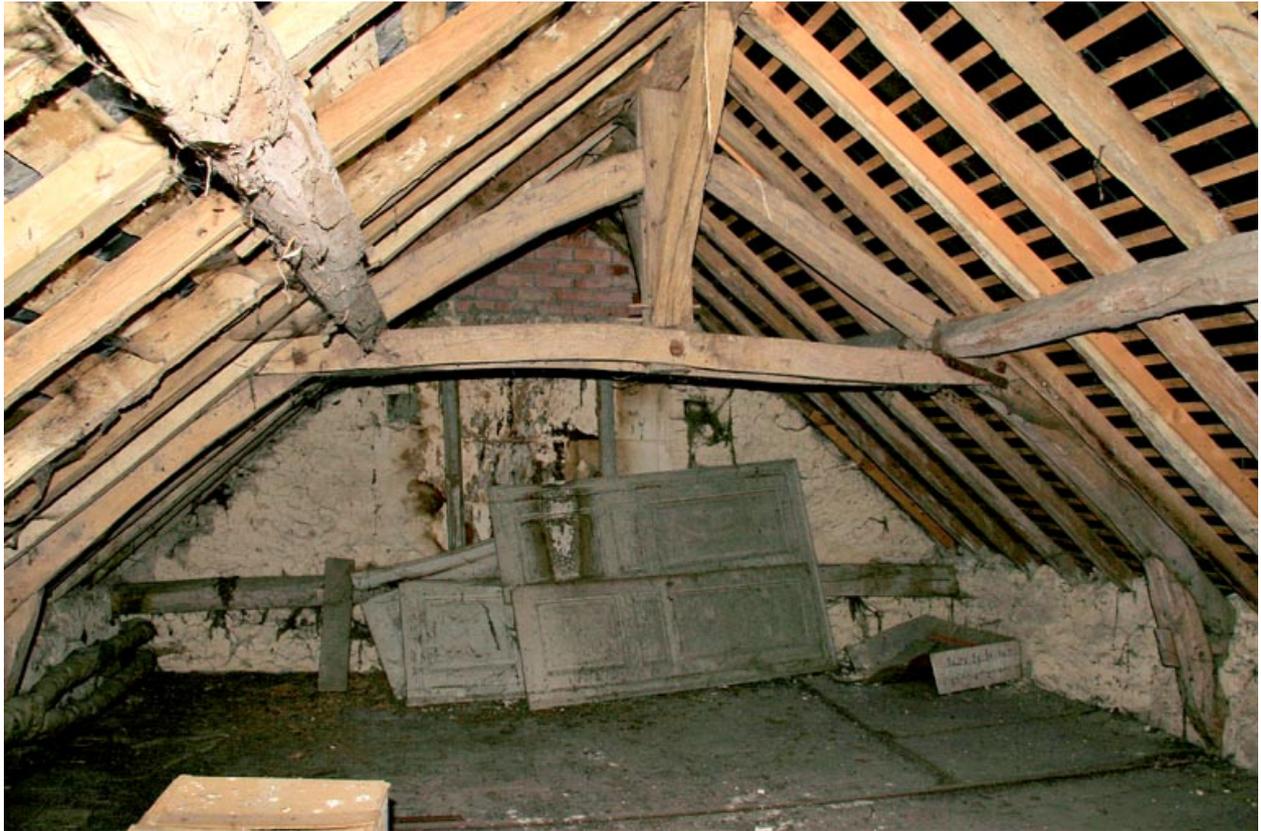
La maison : charpente à pannes.  
Phot. Jean-Baptiste Darrasse  
IVR52\_20087201829NUCA

La maison : charpente à pannes.

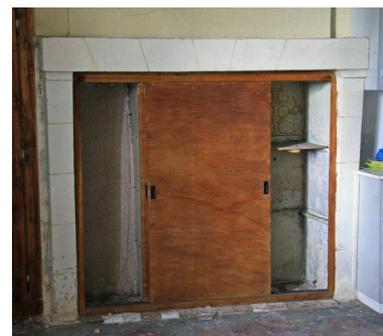
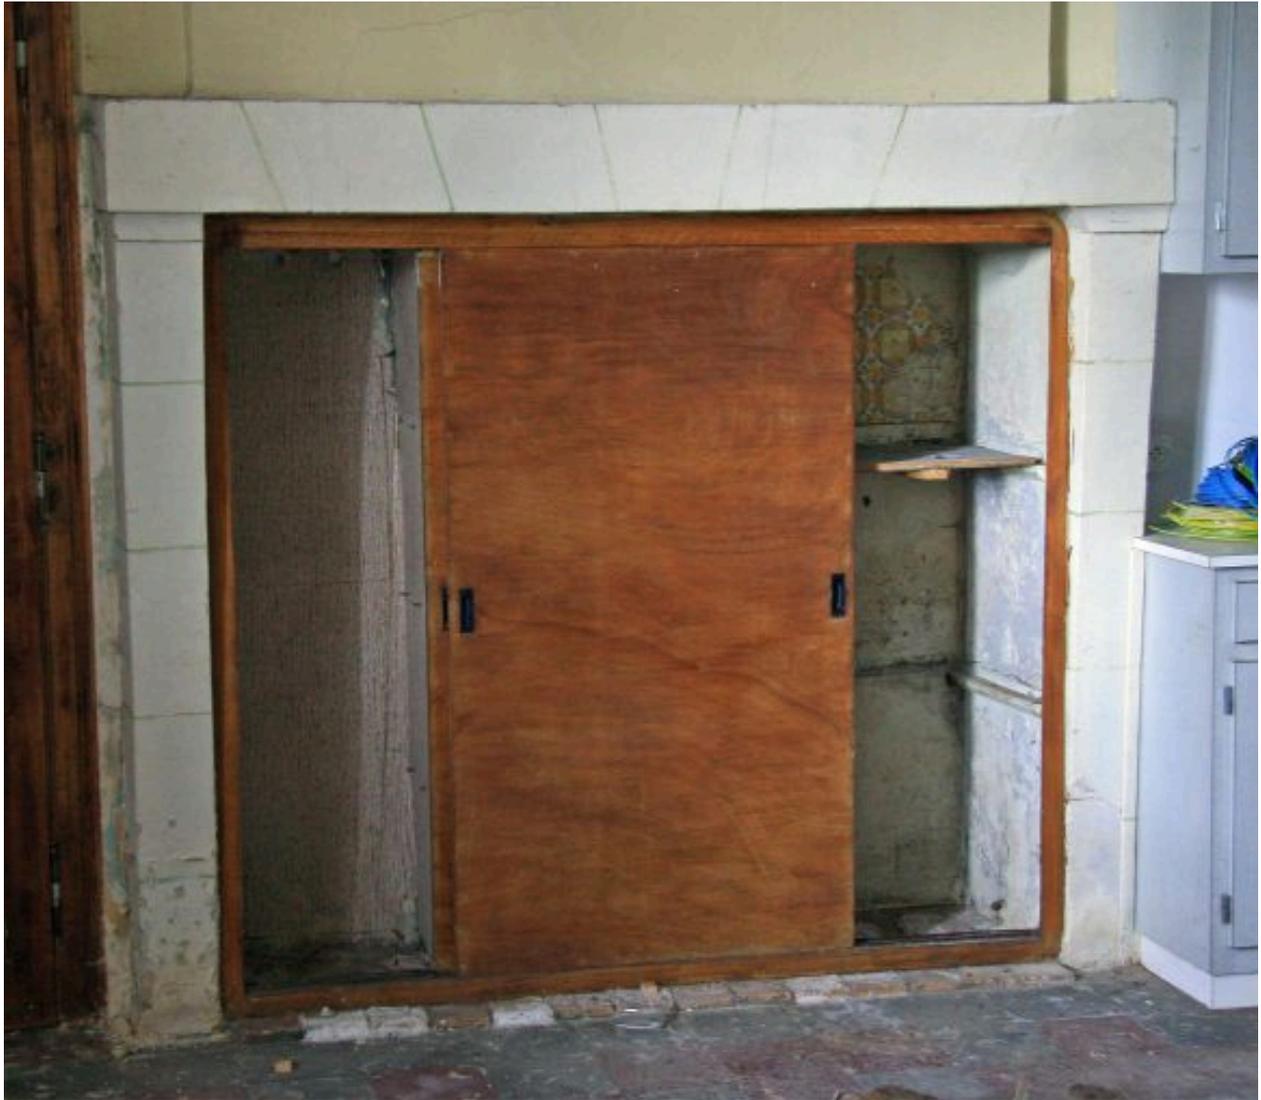
La maison : cheminée de la cuisine.  
Phot. Jean-Baptiste Darrasse  
IVR52\_20087201830NUCA

La maison : cheminée de la cuisine.

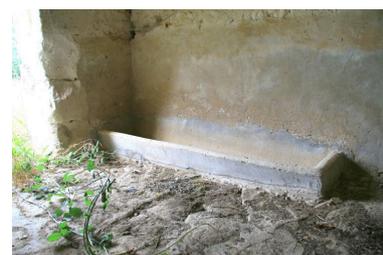
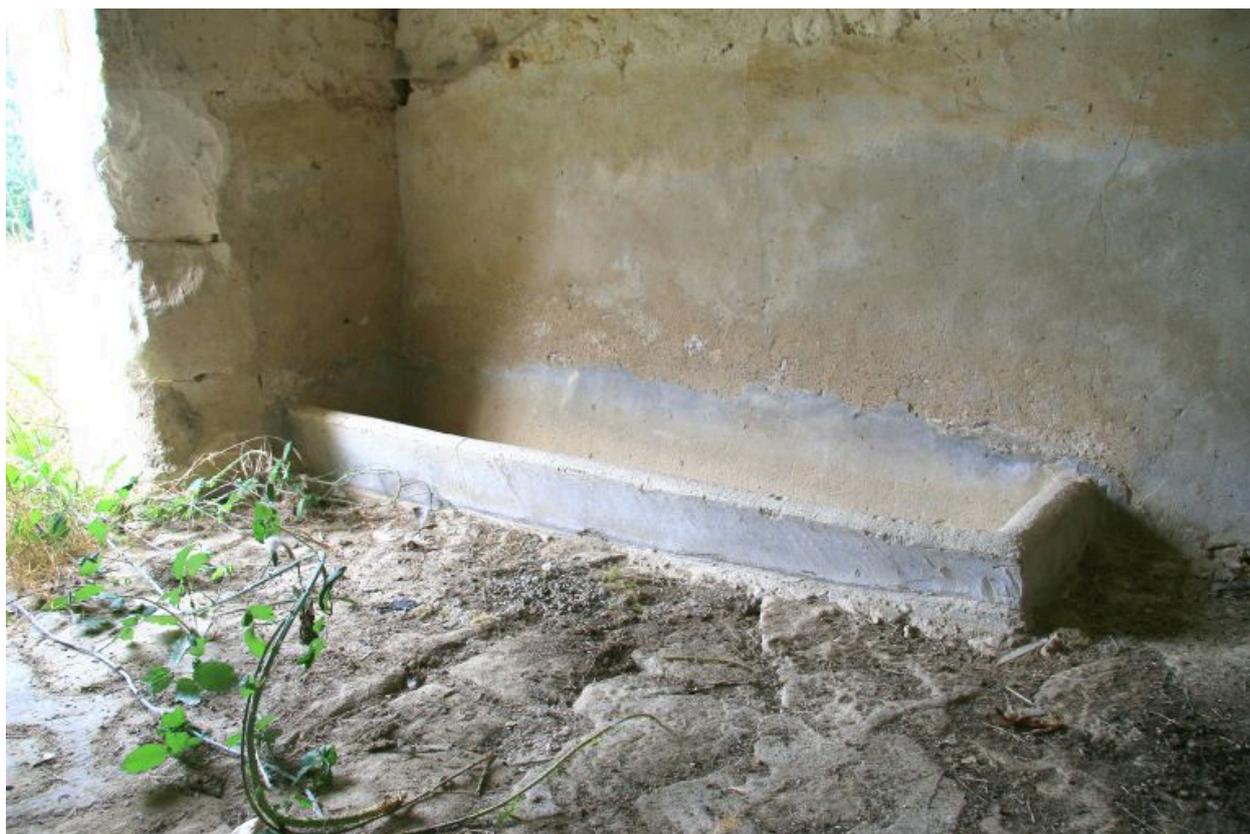
Les toits à porcs, détail  
d'une soue : auge.  
Phot. Jean-Baptiste Darrasse  
IVR52\_20087201823NUCA

Le toits à porcs, détail d'une soue : auge.

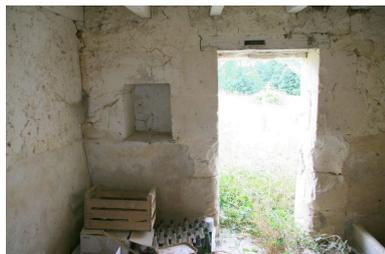
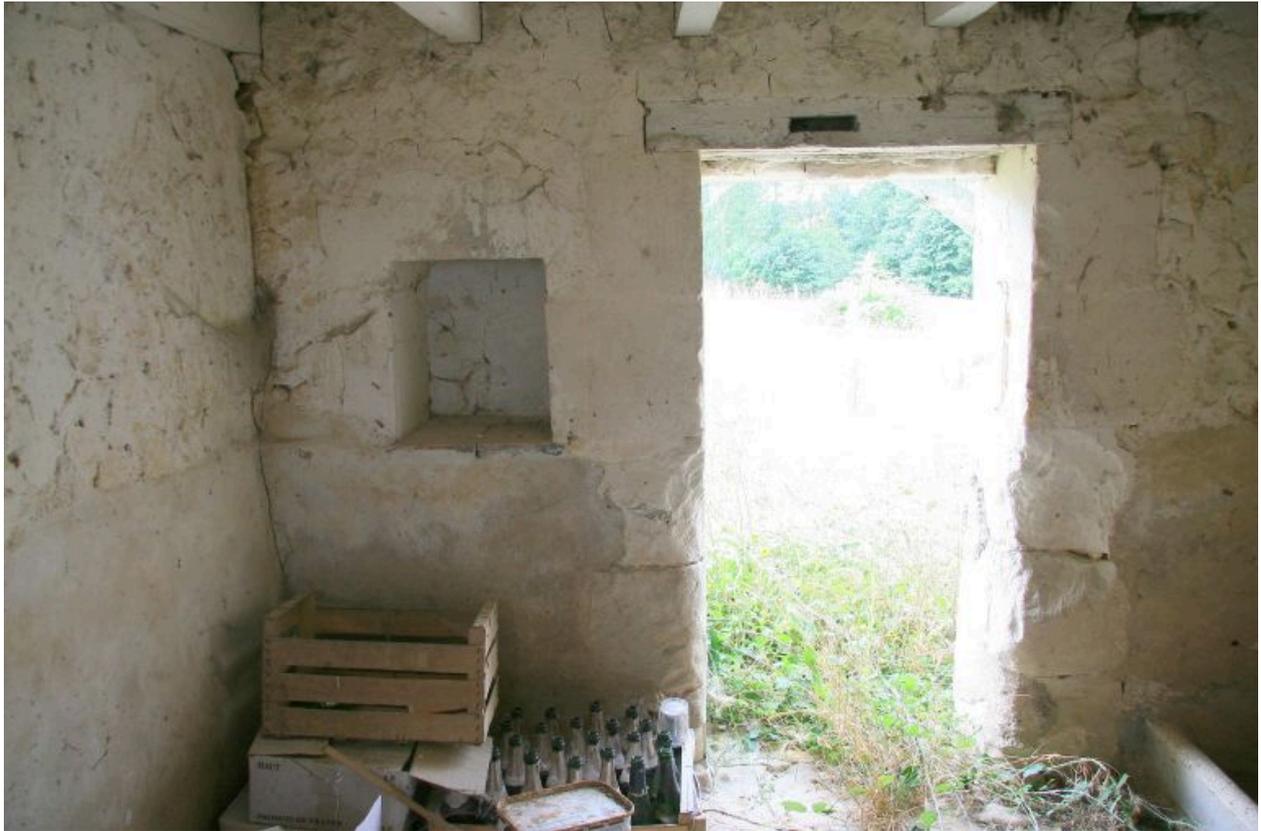
Les toits à porcs, détail  
d'une soue : porte d'entrée.  
Phot. Jean-Baptiste Darrasse  
IVR52\_20087201824NUCA

Les toits à porcs, détail d'une soue : porte d'entrée.

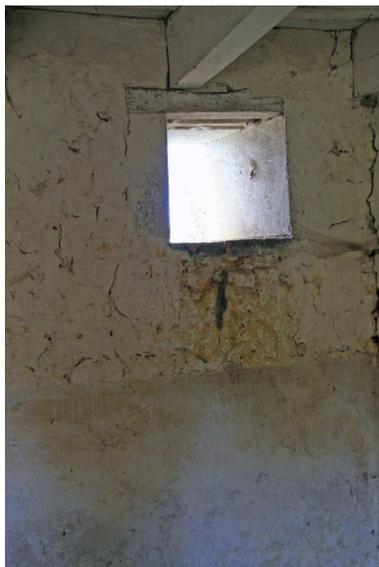
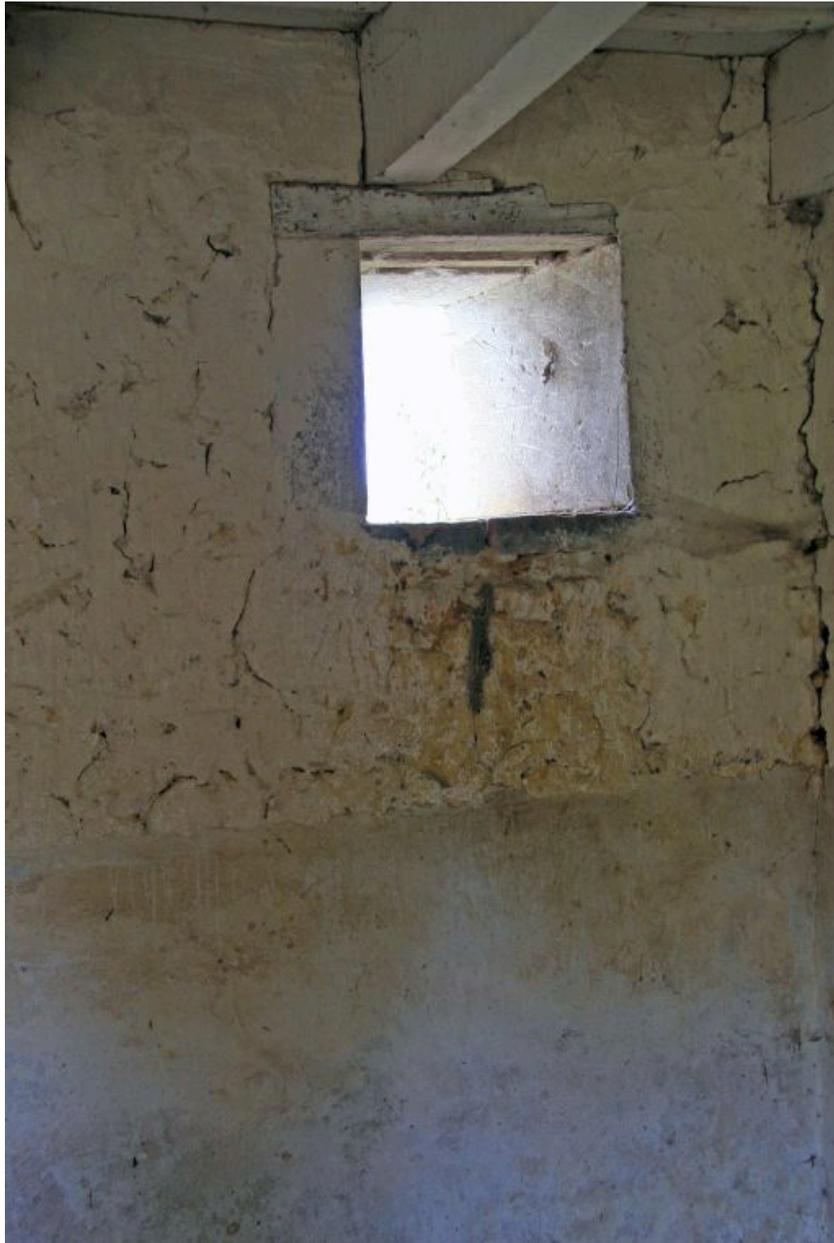
Les toits à porcs, détail  
d'une soue : baie.  
Phot. Jean-Baptiste Darrasse  
IVR52\_20087201825NUCA

Les toits à porcs, détail d'une soue : baie.

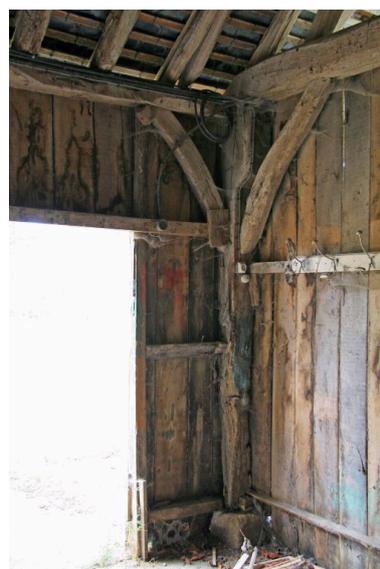
Le hangar sur poteaux de bois.  
Phot. Jean-Baptiste Darrasse  
IVR52\_20087201831NUCA

Le hangar sur poteaux de bois.

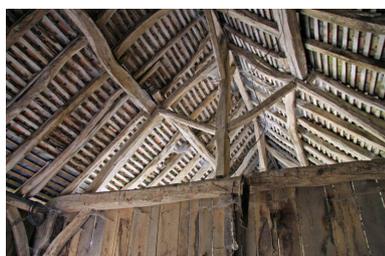
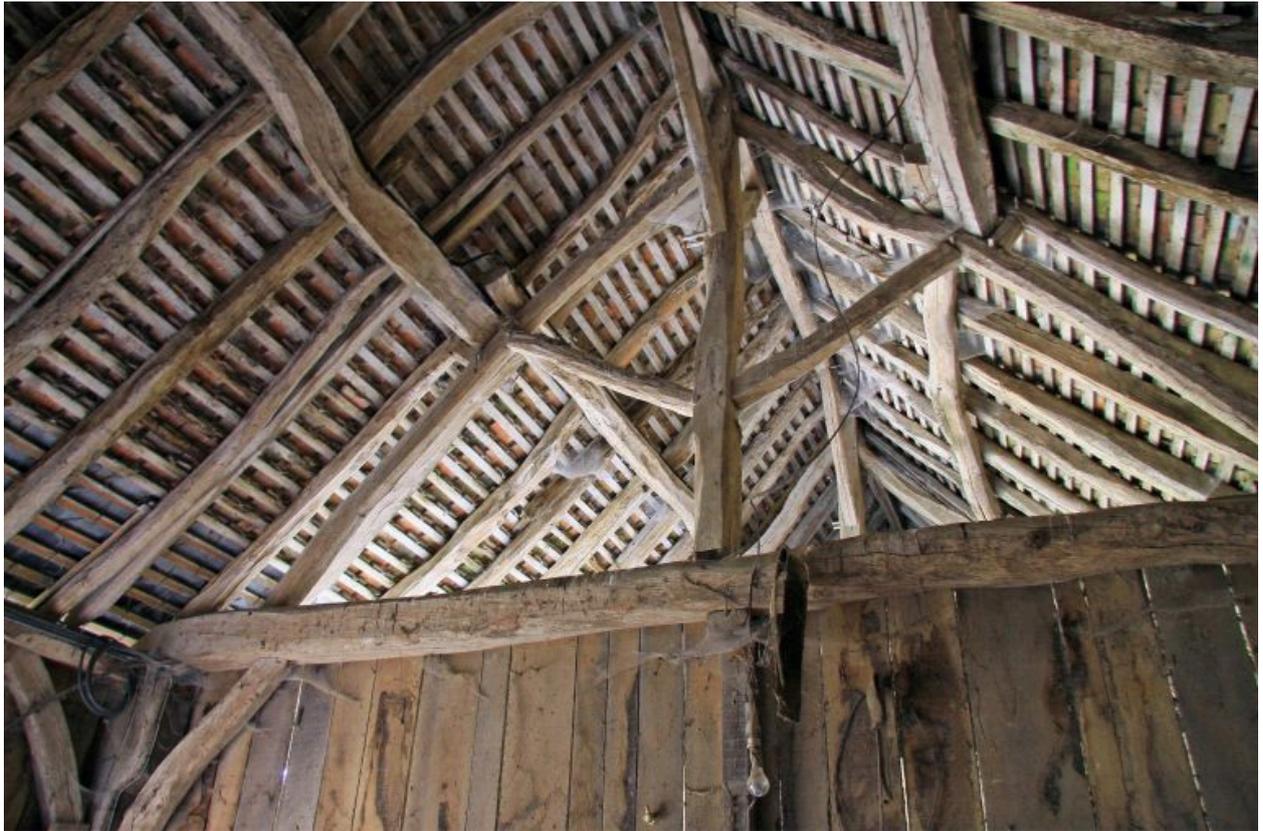
Le hangar : charpente à pannes.  
Phot. Jean-Baptiste Darrasse  
IVR52\_20087201832NUCA

Le hangar : charpente à pannes.

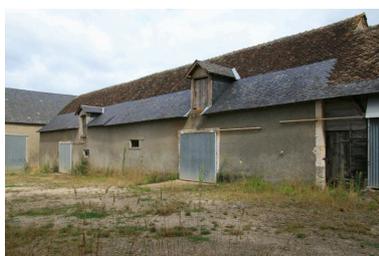
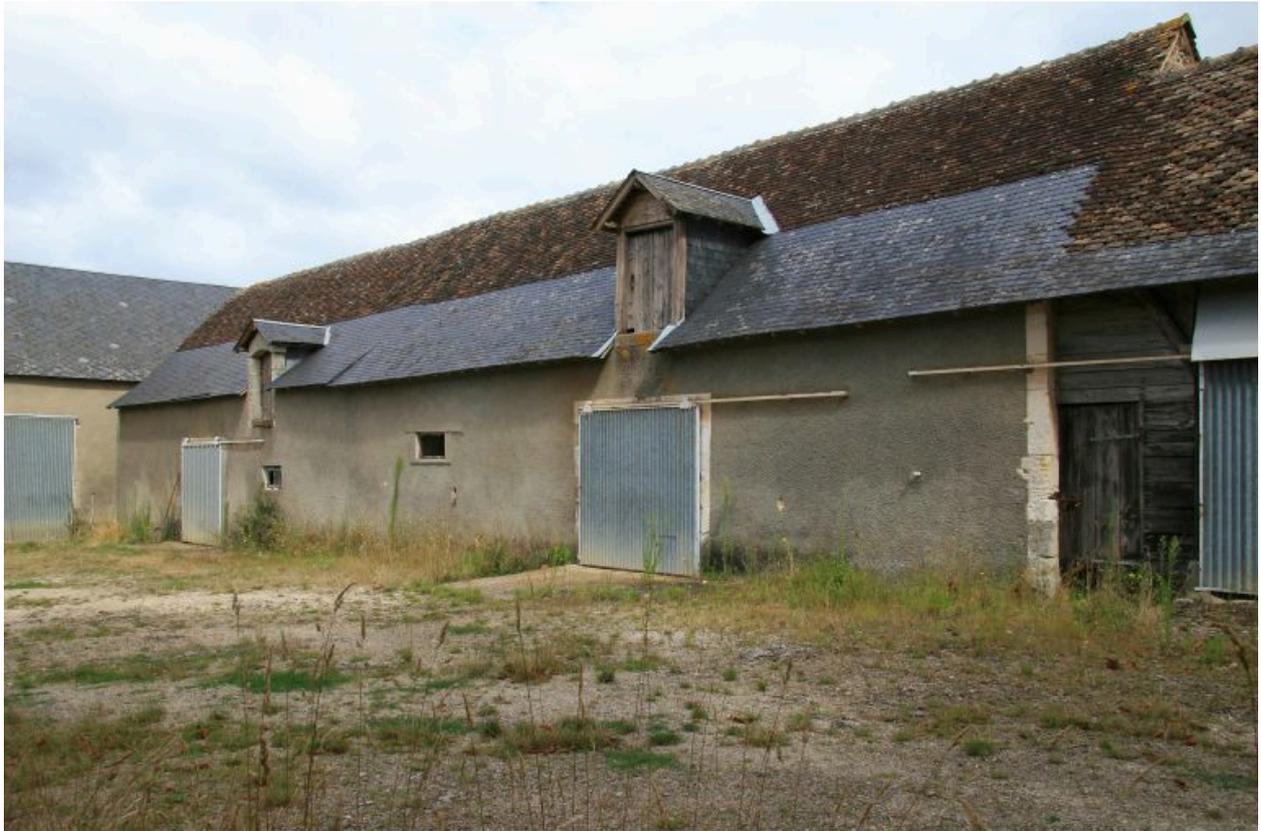
Les étables construites  
entre 1812 et 1845.  
Phot. Jean-Baptiste Darrasse  
IVR52\_20087201834NUCA

Les étables construites entre 1812 et 1845.

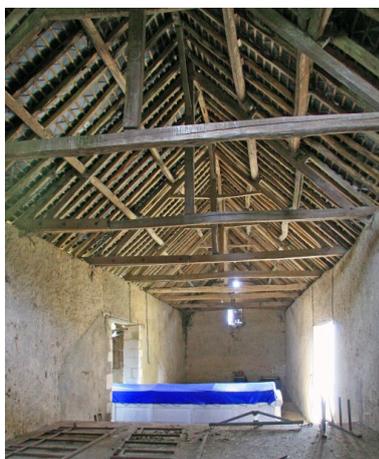
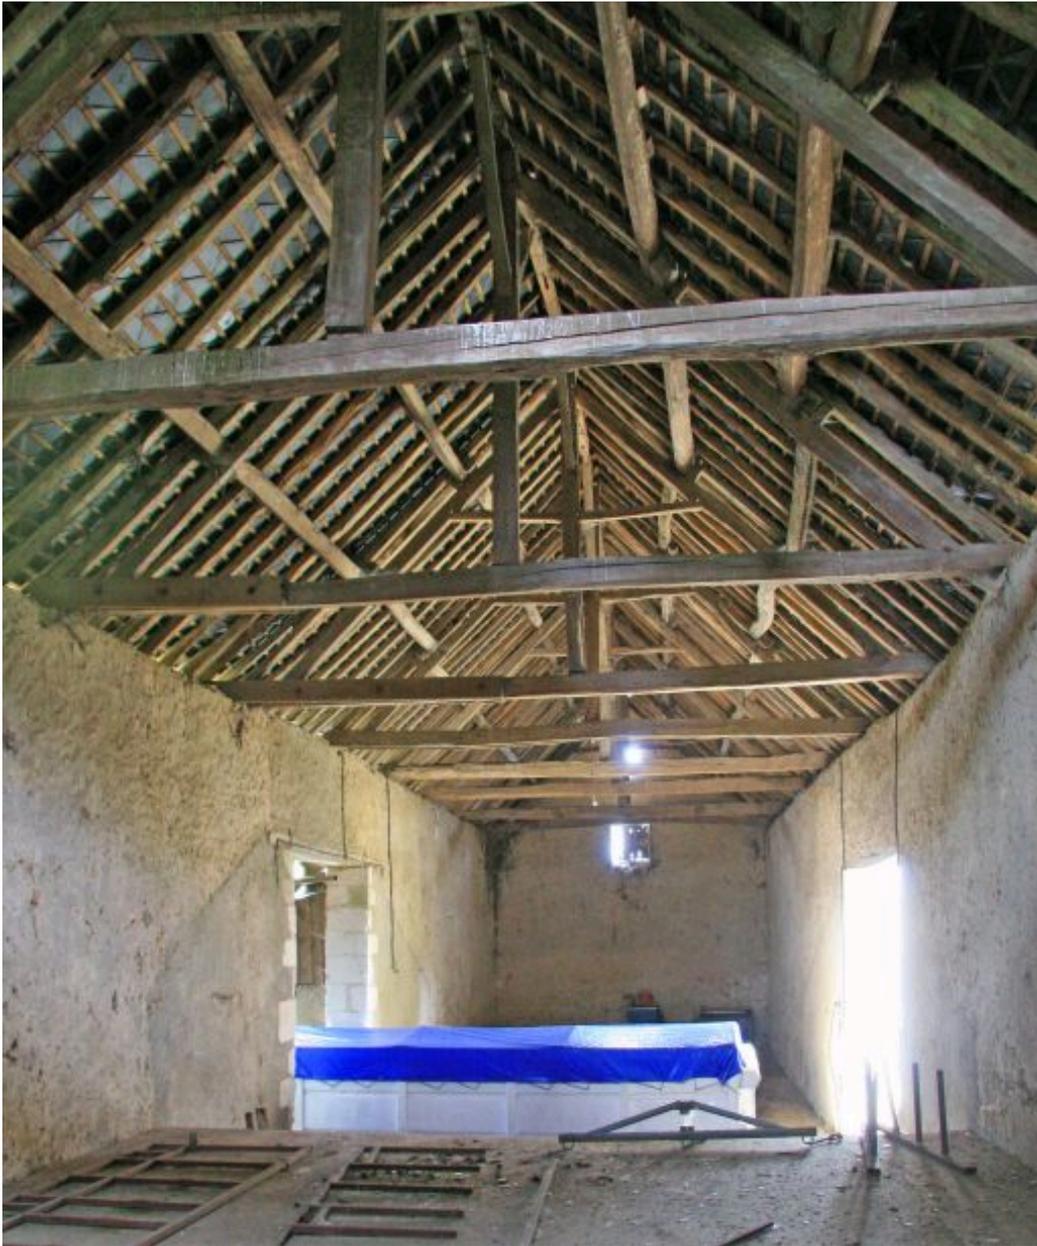
La grange, intérieur : grande nef couverte d'une charpente à pannes.  
Phot. Jean-Baptiste Darrasse  
IVR52\_20087201838NUCA

La grange, intérieur : grande nef couverte d'une charpente à pannes.

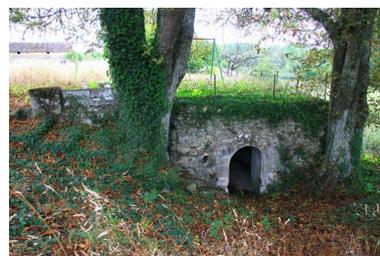
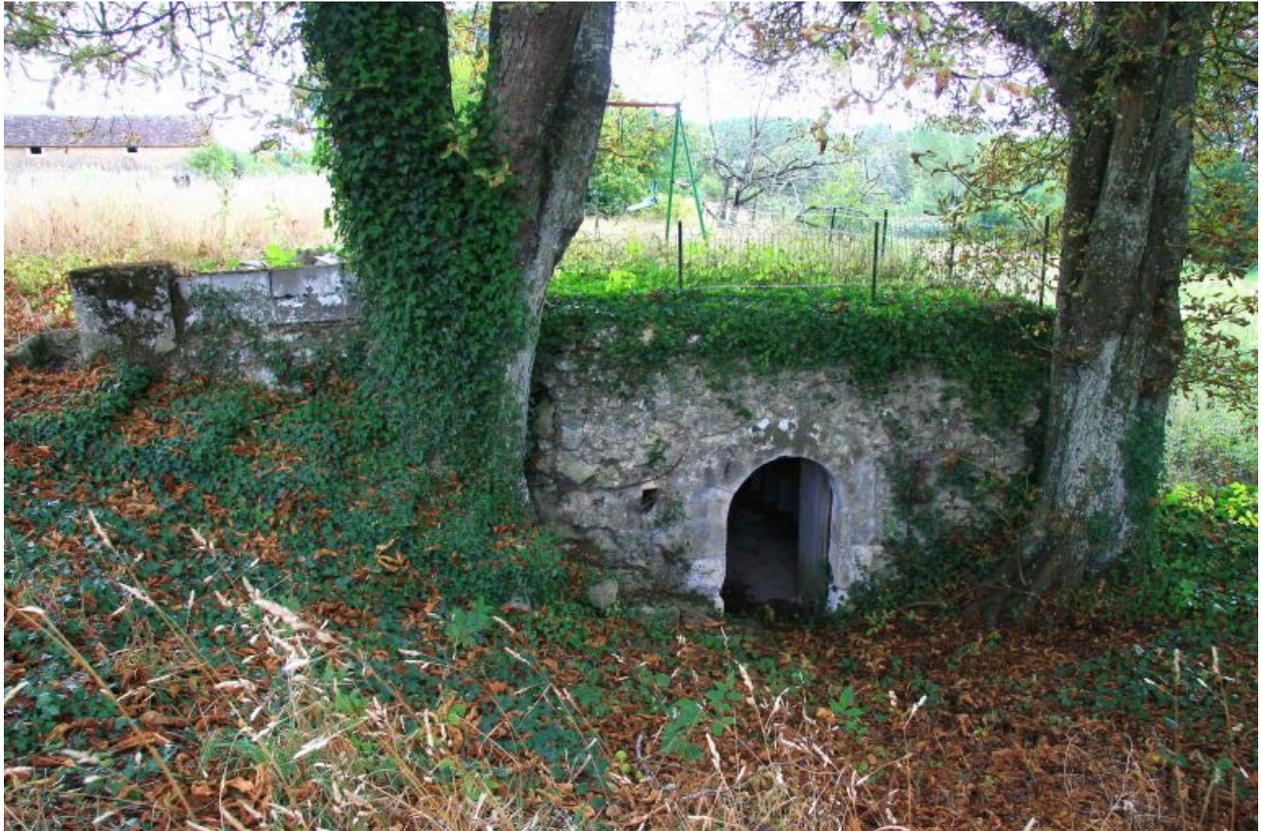
Cave semi-enterrée : noter la présence des deux arbres à l'entrée.  
Phot. Jean-Baptiste Darrasse  
IVR52\_20087201842NUCA

Cave semi-enterrée : noter la présence des deux arbres à l'entrée.

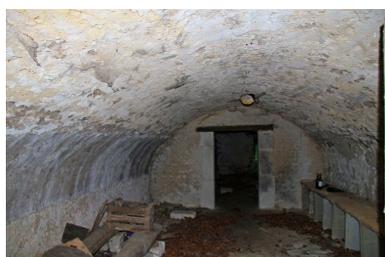
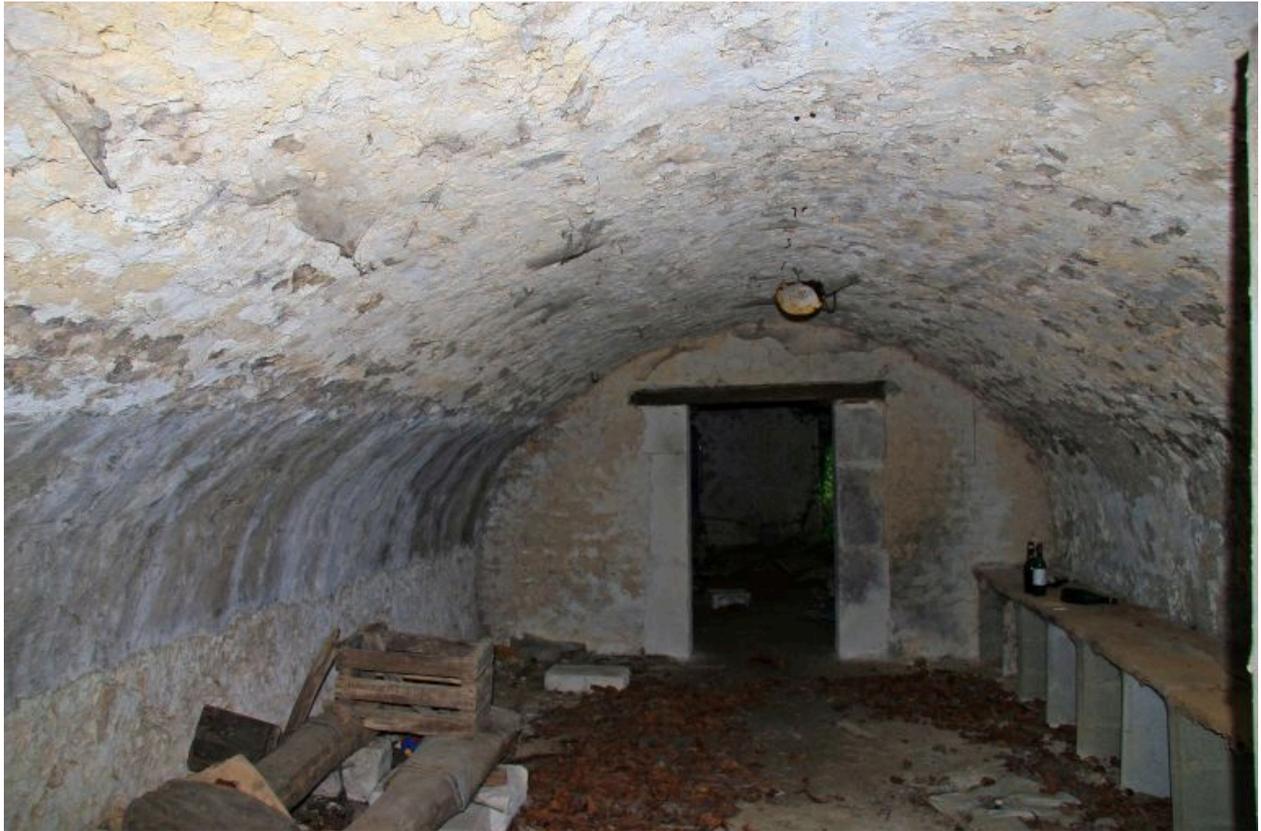
Cave : voûte en plein cintre.  
Phot. Jean-Baptiste Darrasse  
IVR52\_20087201843NUCA

Cave : voûte en plein cintre.

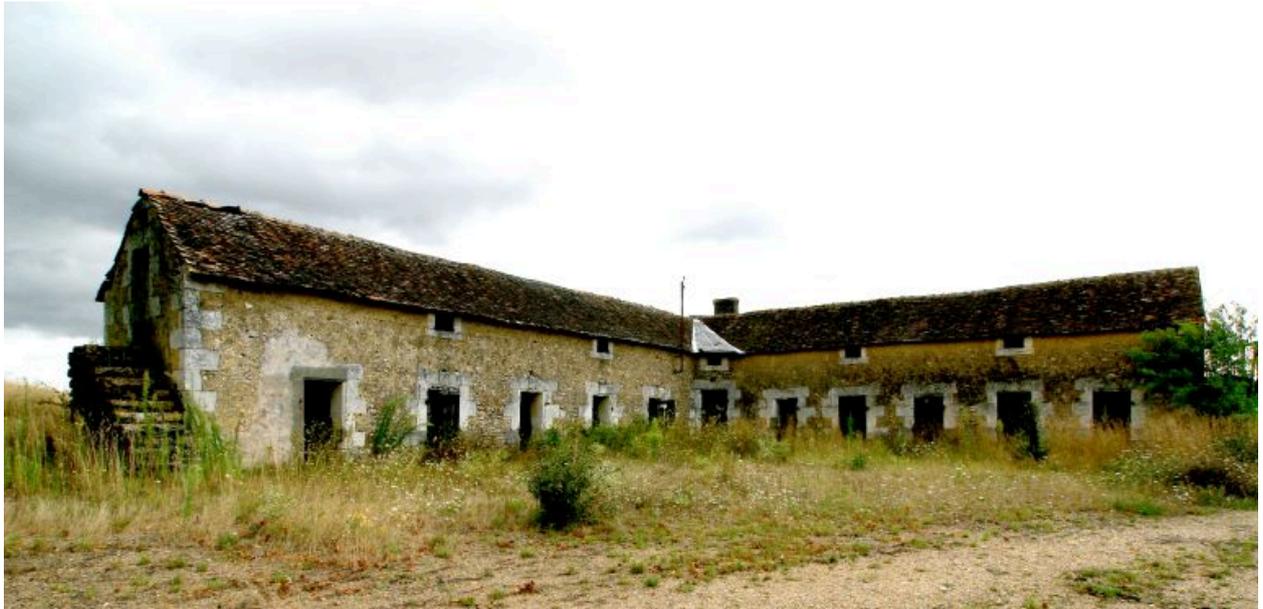
Les toits à porcs construits après  
1845 : remarquer les greniers ventilés.  
Phot. Jean-Baptiste Darrasse  
IVR52\_20087201821NUCA

Les toits à porcs construits après 1845 : remarquer les greniers ventilés.

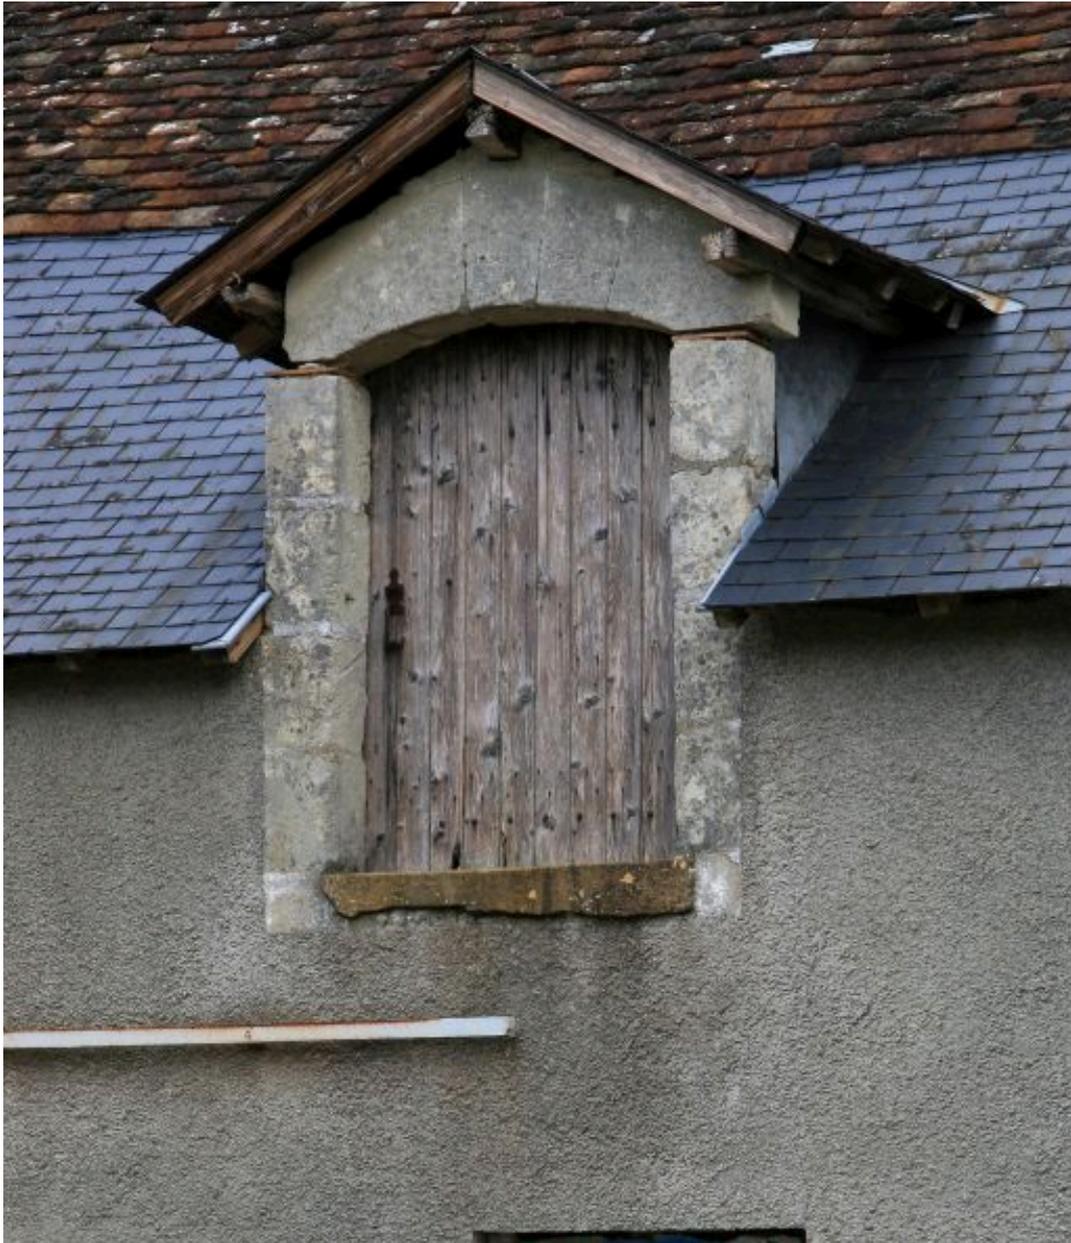
Les étables, détail : lucarne passante.  
Phot. Jean-Baptiste Darrasse  
IVR52\_20087201837NUCA

Les étables, détail : lucarne passante.
