Pays de la Loire, Vendée  
Sainte-Radégonde-des-Noyers  
Bourg  
20 rue du Moulin Neuf, 8 rue de la Procession

## Moulin dit le Moulin Neuf, maison

Numéro de dossier : IA85001984  
Date de l'enquête initiale : 2017  
Date(s) de rédaction : 2018  
Cadre de l'étude : inventaire topographique Vallée de la Sèvre Niortaise, Marais poitevin  
Degré d'étude : étudié

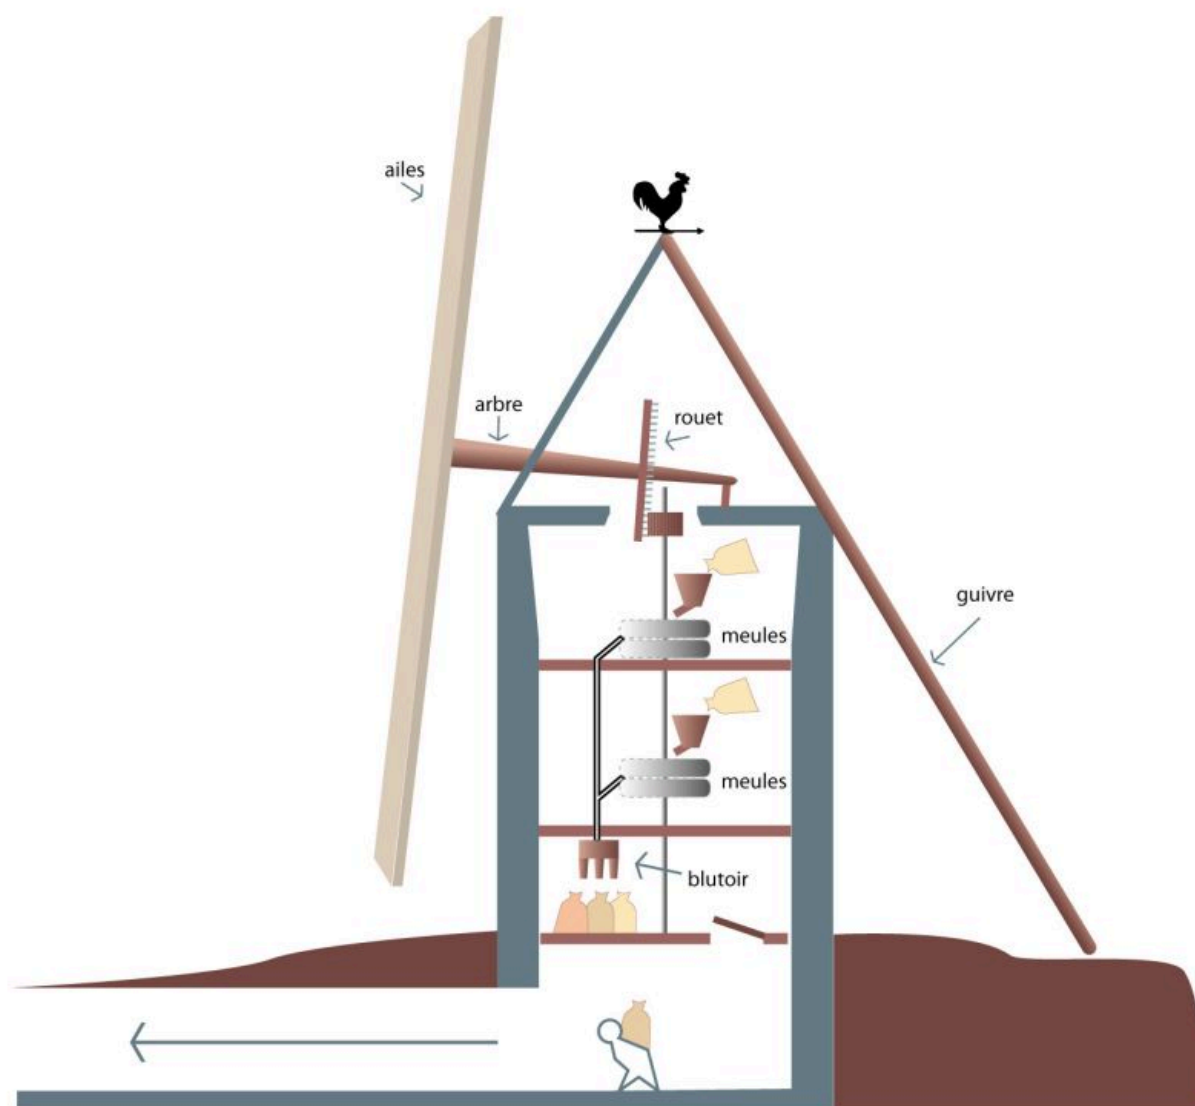
Fonctionnement type d'un moulin à vent

Les ailes du moulin sont de type Berton, un système inventé dans les années 1840 par Pierre Berton. Chaque aile est composée de planches en sapin, donc fragiles mais imputrescibles. Ces planches, superposées, coulisent de manière à ce que l'aile s'ouvre plus ou moins en fonction de la surface d'aile que l'on veut donner pour que la prise au vent soit optimale. Cette ouverture est actionnée par un système de broches extérieures, fixées à la base des ailes, et actionnées depuis l'intérieur. Les ailes peuvent être orientées, en fonction de la direction du vent, à l'aide d'un long morceau de bois, le "guivre", qui relie le toit du moulin au sol. Equipé de commandes et de freins, il permet de faire tourner le toit, celui-ci étant posé sur un système circulaire, à rail, la "sablière".

Le mouvement entraîné par le vent est transmis à l'axe des ailes, ou "arbre". Il est possible de contraindre ce mouvement par un système de freinage à main (les ailes fermées, on fait descendre la meule supérieure sur la meule inférieure pour accroître le frottement et ainsi ralentir le mouvement). A l'arbre est fixée une roue, le "rouet", munie de dents, les "alluchons", en bois très dur (du cormier, alors que le reste du mécanisme est en chêne), de manière à entraîner au-dessous une pièce cylindrique, la "lanterne". Cette dernière est fixée à un axe qui passe à travers les deux meules superposées. La meule supérieure, appelée "meule tournante", tourne alors sur la meule inférieure, fixe, la "meule gisante" ou "dormante", en silex.

Au-dessus des meules, les grains sont déversés dans un entonnoir ou "trémie". De là, ils glissent dans un récipient en bois, "l'augette", qui les fait tomber dans le trou central de la meule tournante, "l'oeillard". Fixés à l'axe, entre les deux meules, de petits balais en jonc régulent cet approvisionnement. Les meules sont "habillées", c'est-à-dire creusées de sillons qui, au fur et à mesure de l'opération, par la force centrifuge, amènent la mouture vers l'extérieur de la meule où elle est collectée. L'écart entre les deux meules ainsi que la vitesse d'approvisionnement par l'augette se règlent automatiquement, en fonction de la vitesse du vent, par l'intermédiaire d'un régulateur Watt. Cet appareil est constitué de sphères métalliques qui s'élèvent dès que les ailes tournent trop vite sous l'action du vent. Suivant le réglage fixé par le meunier en fonction de la vitesse du vent, donc de la vitesse de rotation des meules, une corde incline alors l'augette (afin qu'elle apporte davantage de grains) et augmente légèrement l'écartement entre les meules. Ce réglage permet d'éviter un échauffement de la mouture, source d'incendie.

Ainsi obtenue, la mouture passe dans un tamis rotatif, le "blutoir", pour être affinée. La farine, de différentes grosseurs et qualités, tombe alors dans des sacs, au rez-de-chaussée, et peut ainsi être évacuée.

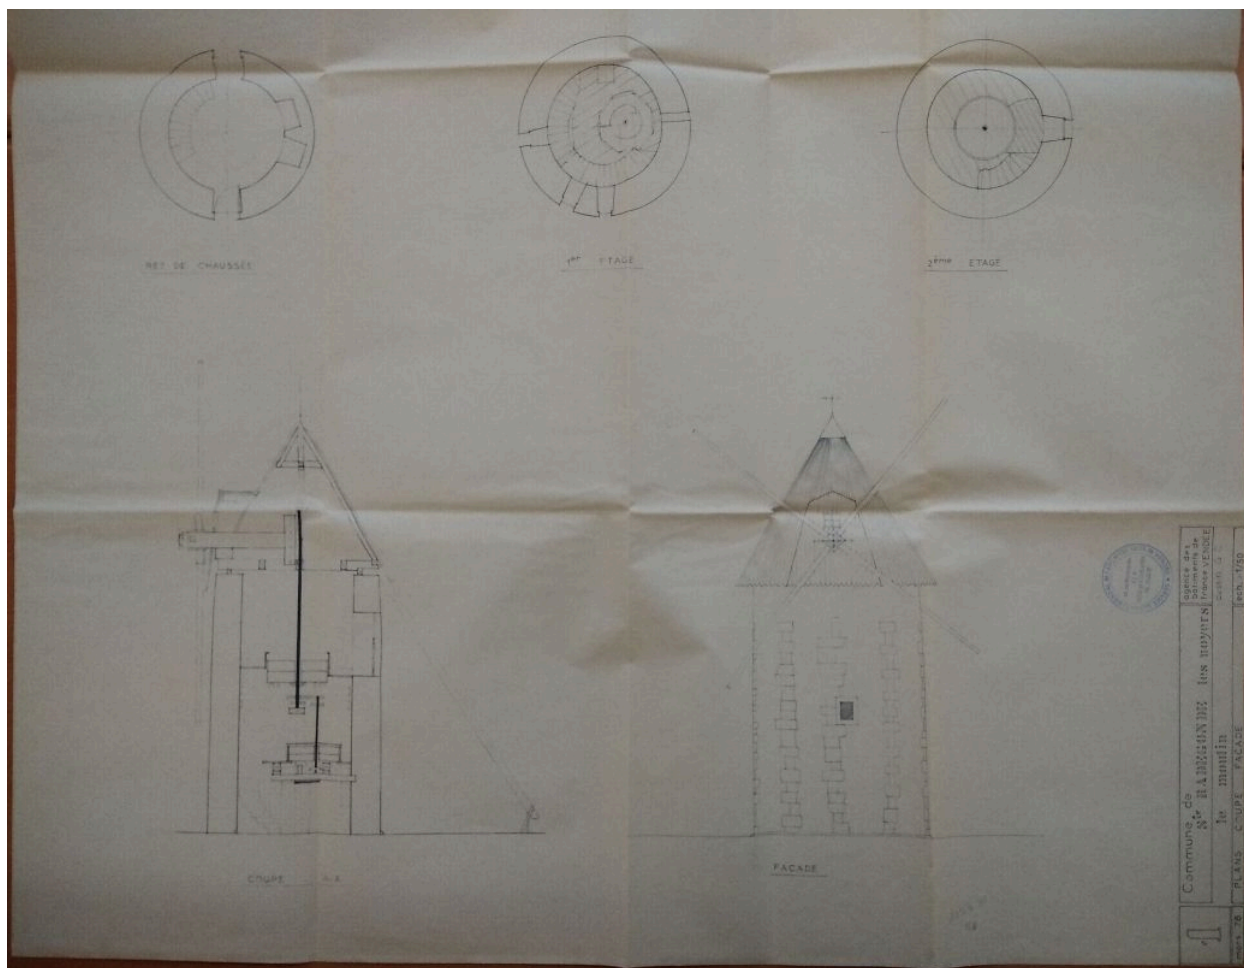
Plan, façade et coupe du moulin en 1978.

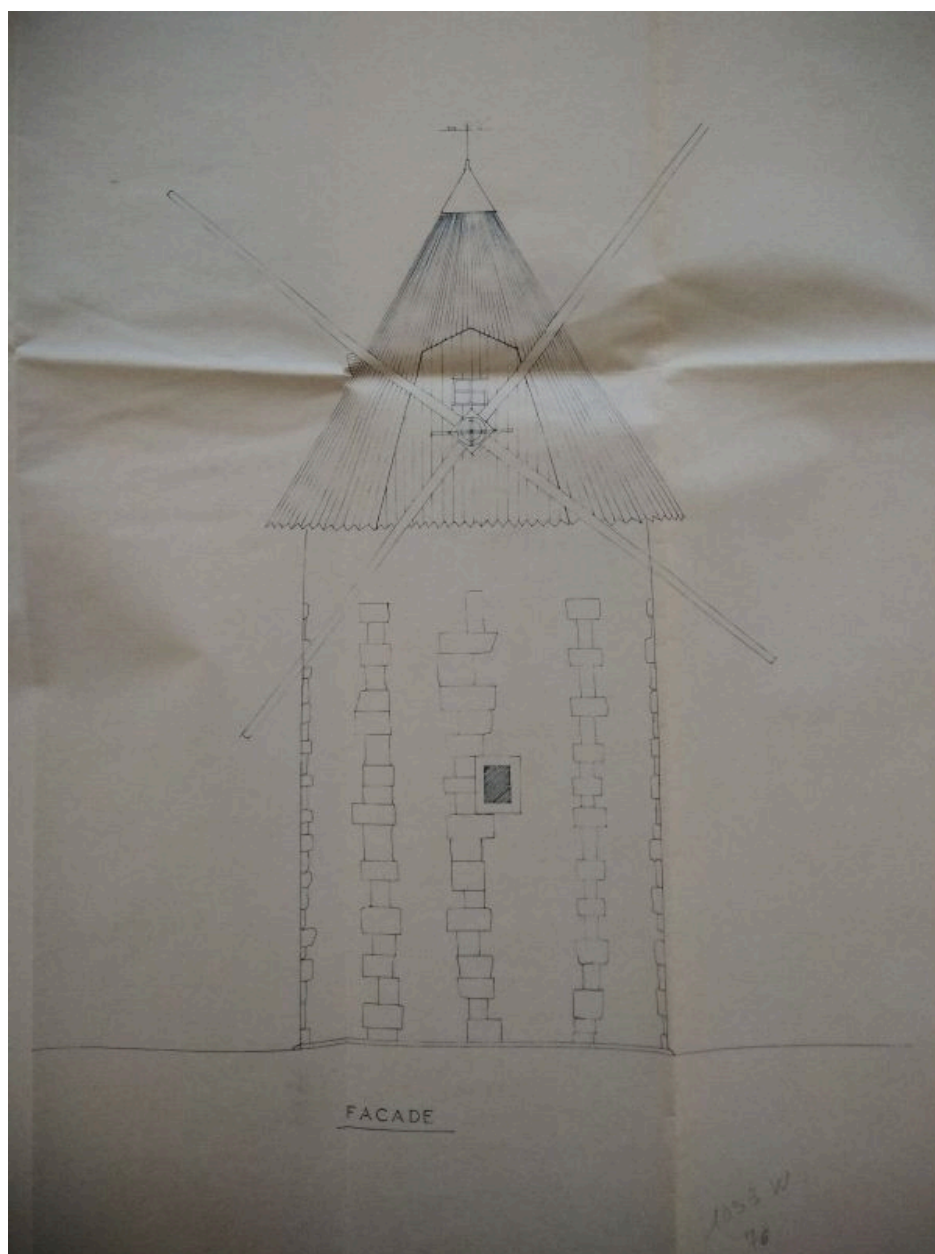
Plan, façade et coupe du moulin en 1978 : élévation.

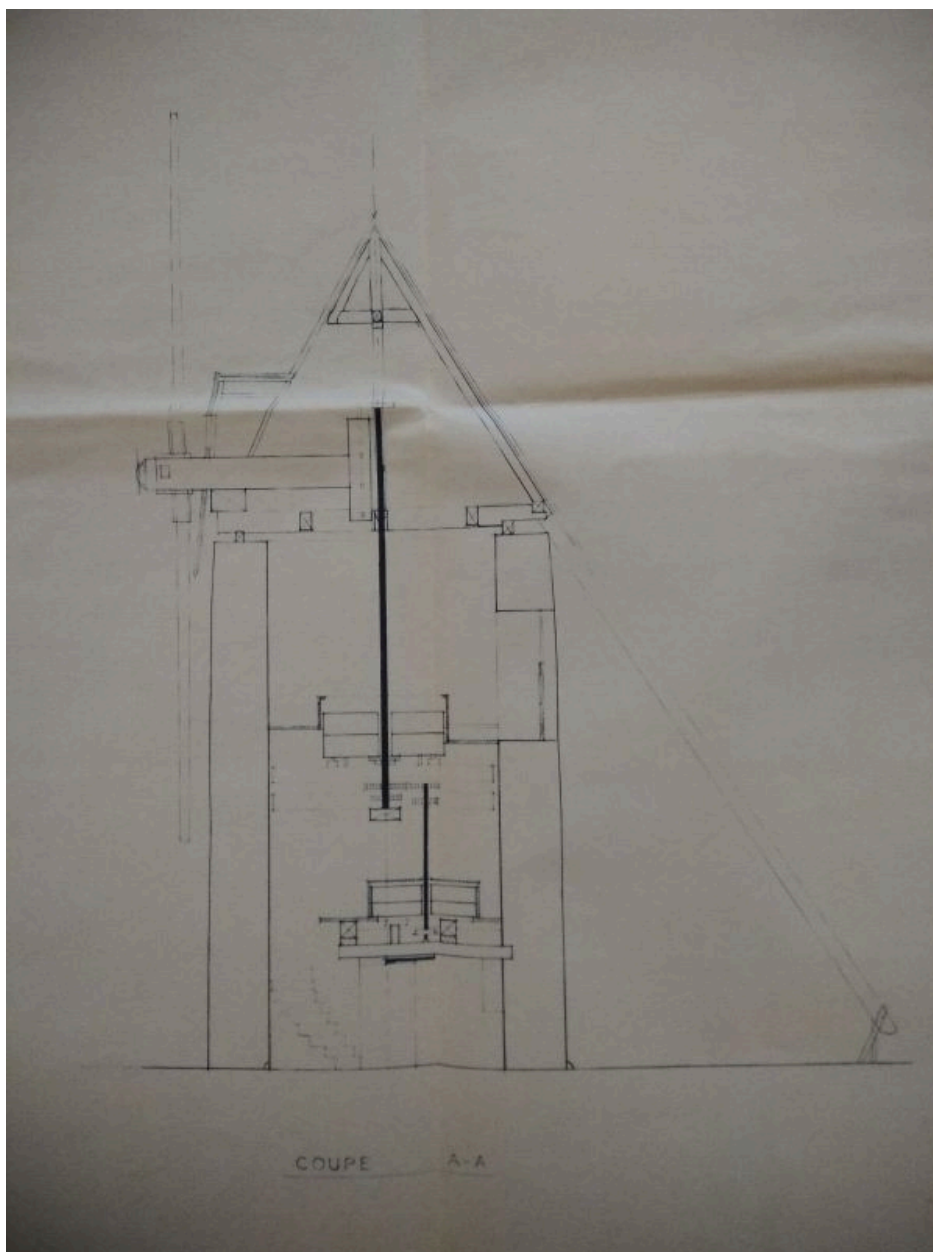
Plan, façade et coupe du moulin en 1978 : coupe.

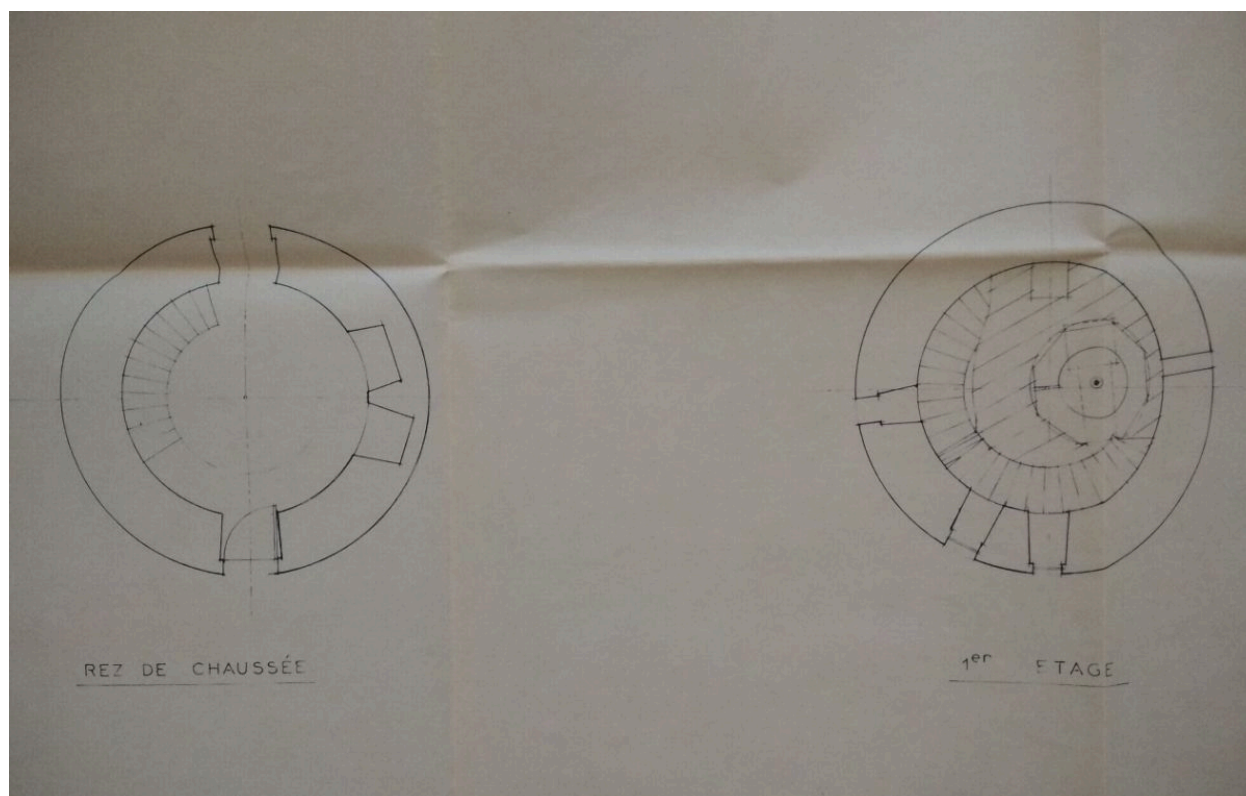
Plan, façade et coupe du moulin en 1978 : plans du rez-de-chaussée et du premier étage.

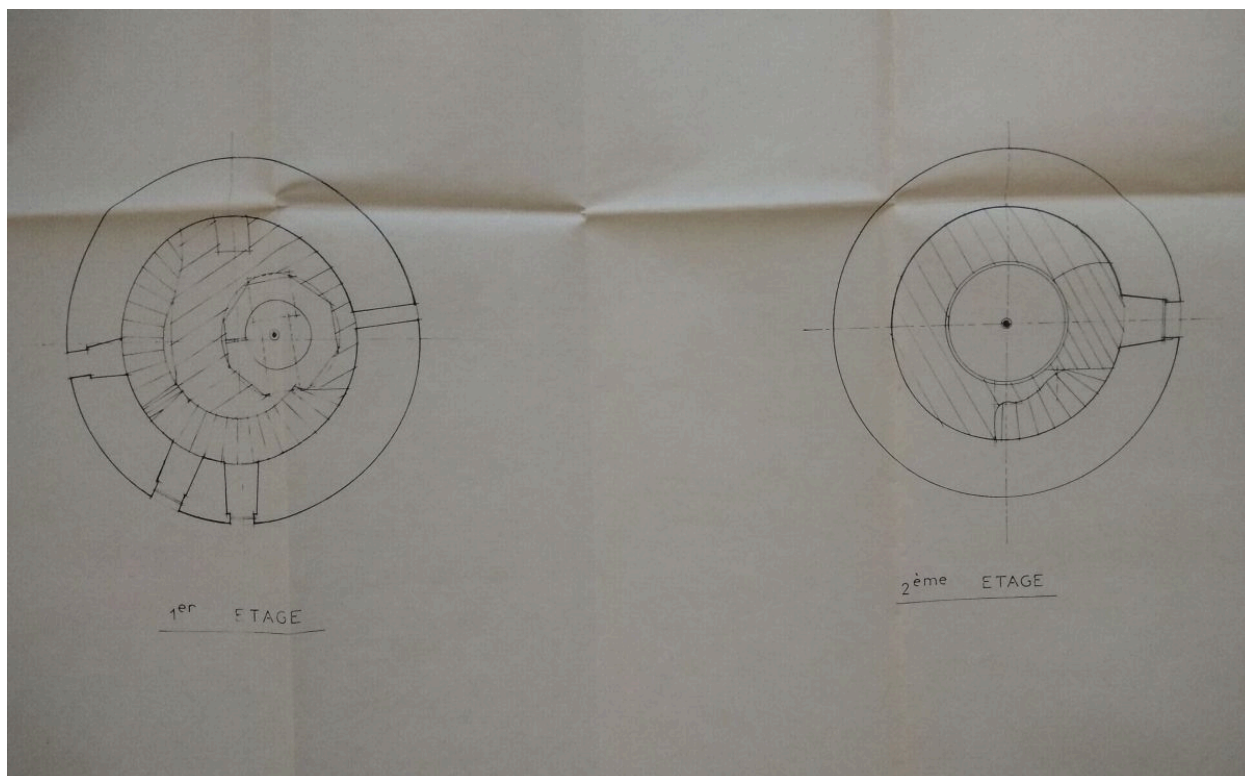
Plan, façade et coupe du moulin en 1978 : plans des premier et second étages.

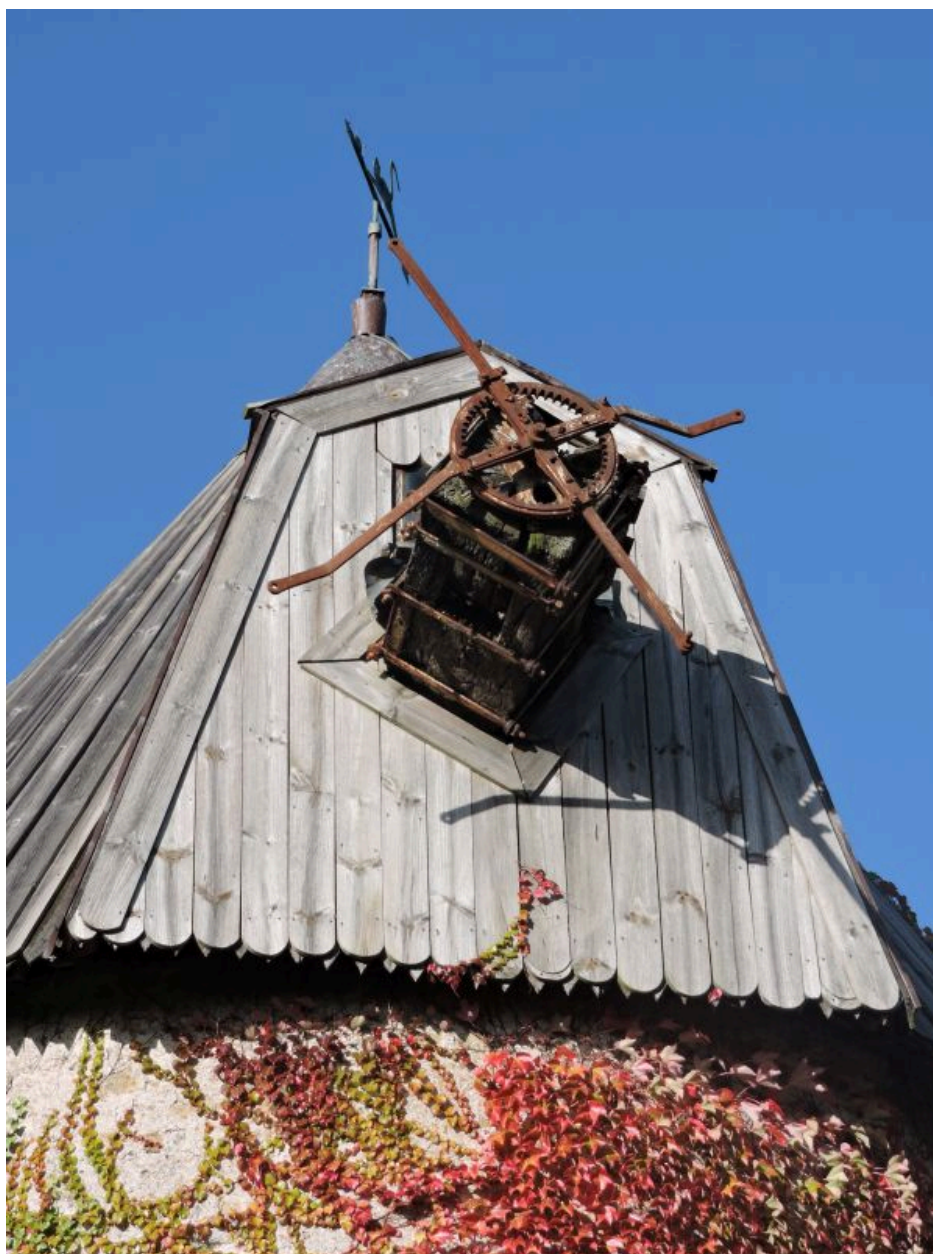
L'extrémité de l'arbre avec des vestiges d'ailes de type Berton.

bois, prolongé au sol par la longue pièce de bois ou "guivre" qui permettait de le faire pivoter selon l'orientation du vent. L'extrémité de son arbre porte des pièces métalliques, vestiges de ses anciennes ailes de type Berton. A l'intérieur, le moulin se compose de trois niveaux. Les étages sont accessibles par un escalier tournant en pierre. Une paire de meules (pour produire la farine panifiable) se situe au premier étage, une autre (meules plus grandes, pour la farine non panifiable) au second étage. Chacune a conservé son mécanisme composé de différentes pièces en bois et en métal, destinées à distribuer la force motrice depuis les ailes. Parmi ces éléments de transmission et de régulation de la force et du mouvement, au premier étage, se trouve un régulateur Watt ou régulateur à boules (voir en annexe).

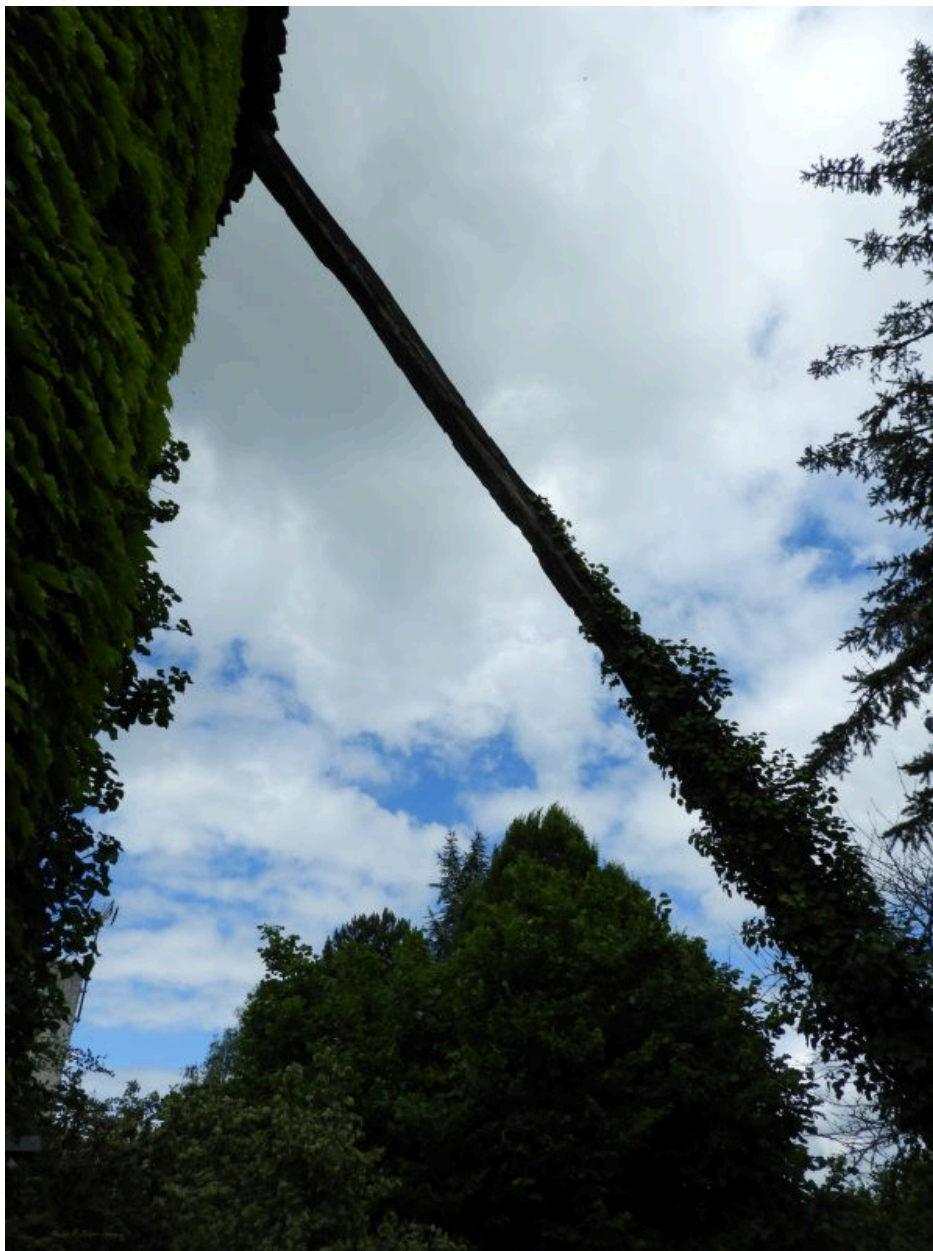
Le guivre.

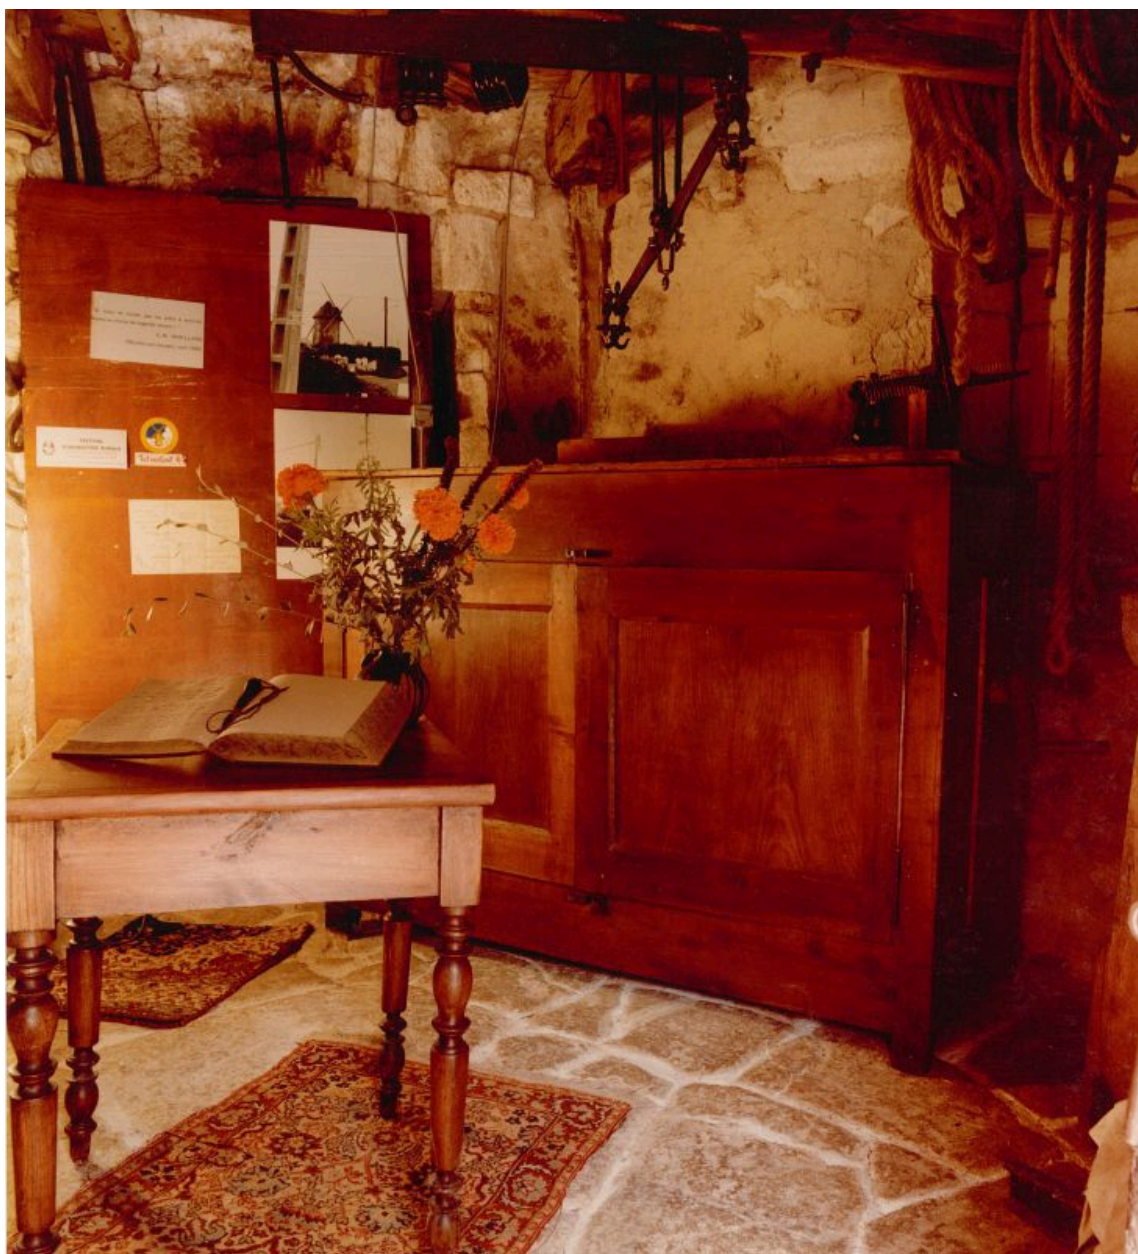
La bluterie au rez-de-chaussée, vers 1985.

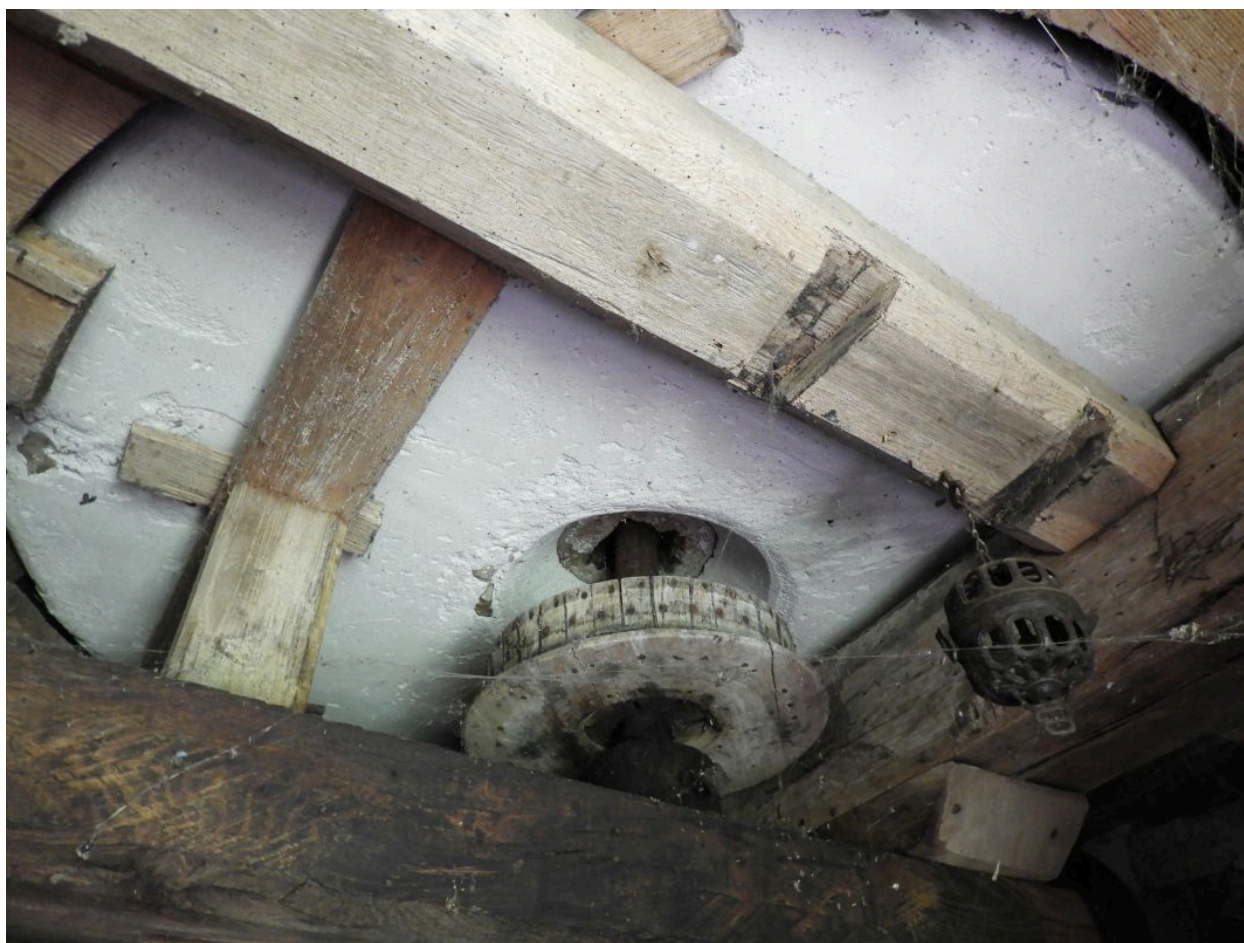
Le dessous de la meule gisante du premier étage.

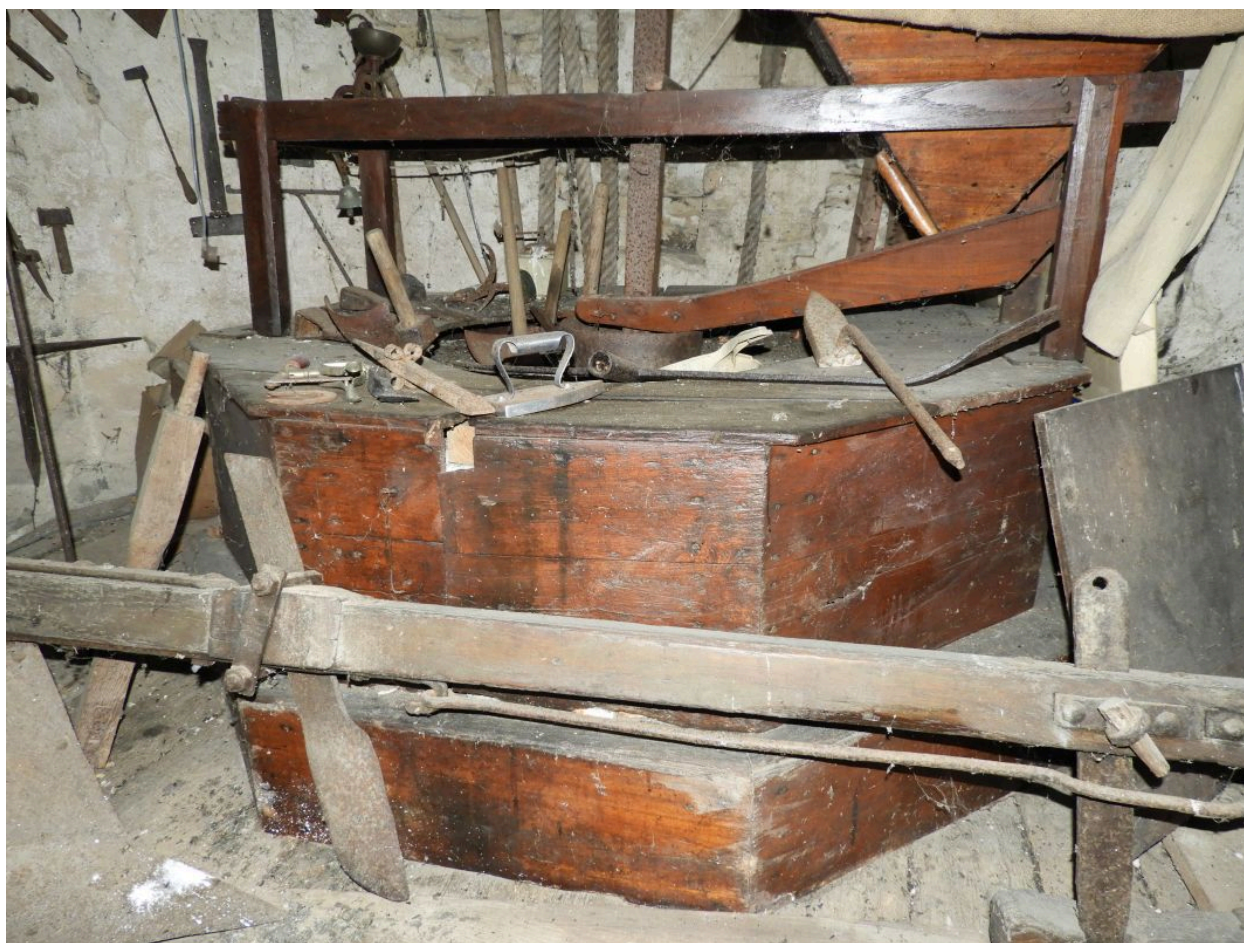
La paire de meules du premier étage, dans son coffre en bois.

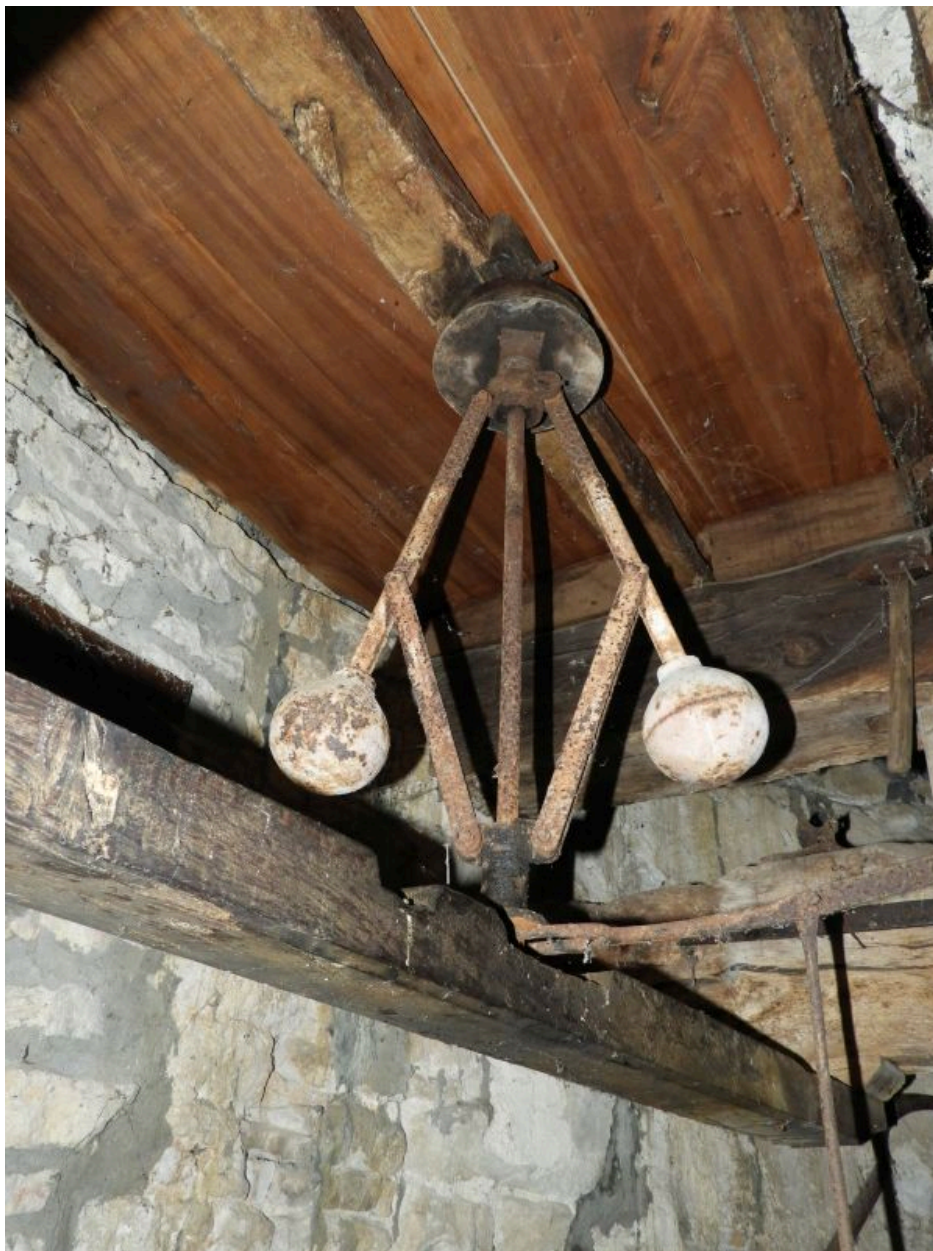
Le régulateur Watt, au premier étage.

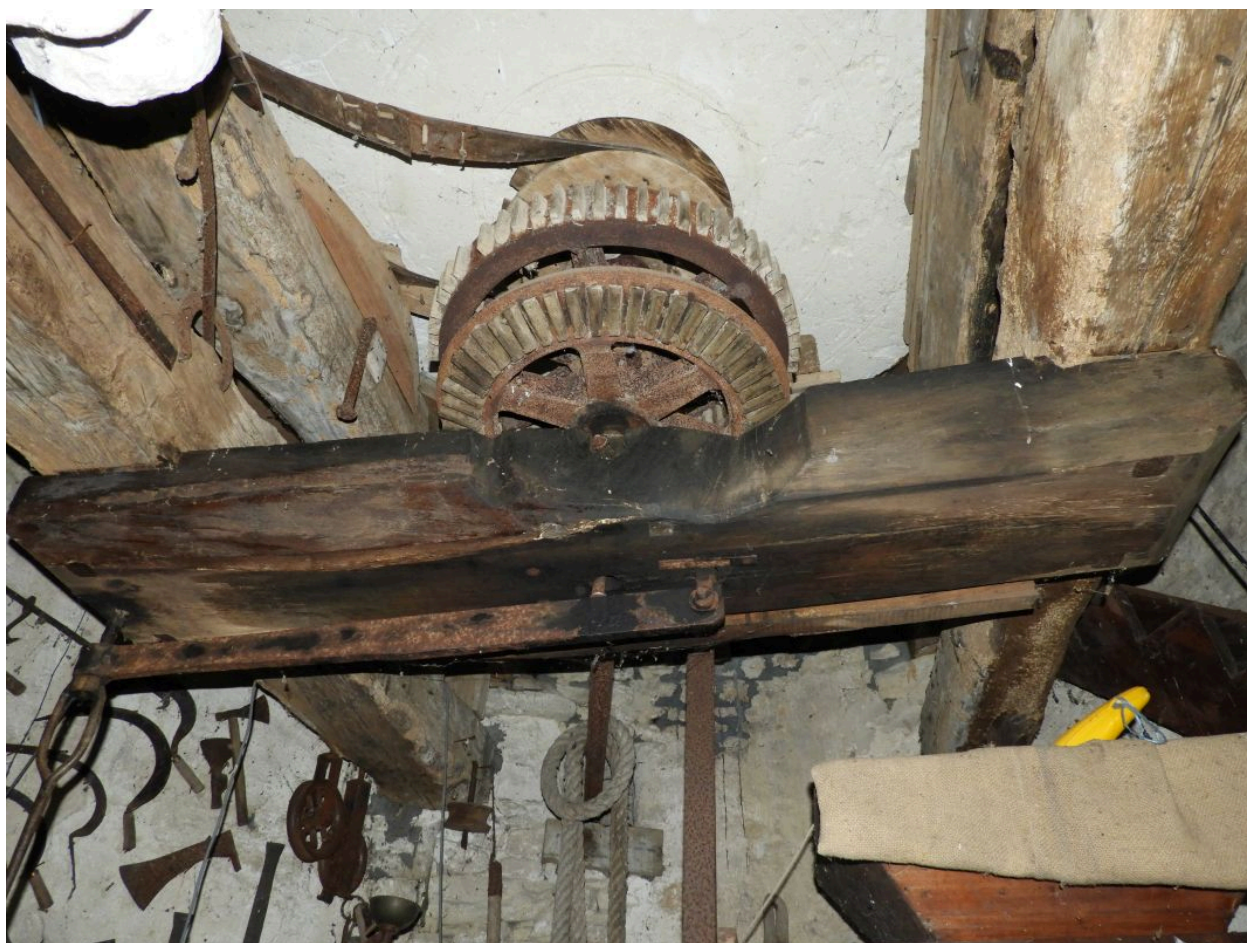
Le mécanisme sous la paire de meules du second étage.

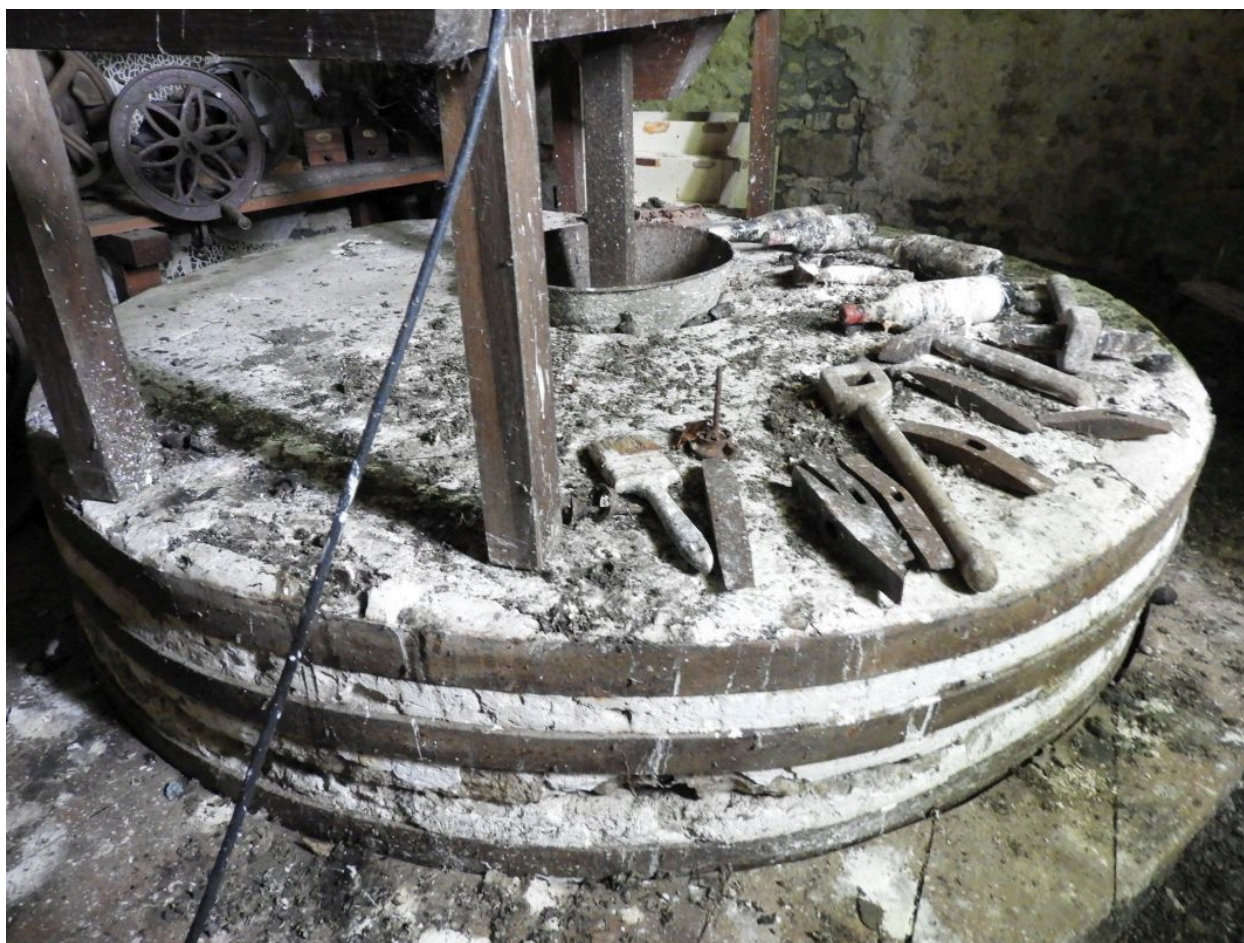
La paire de meules du second étage.

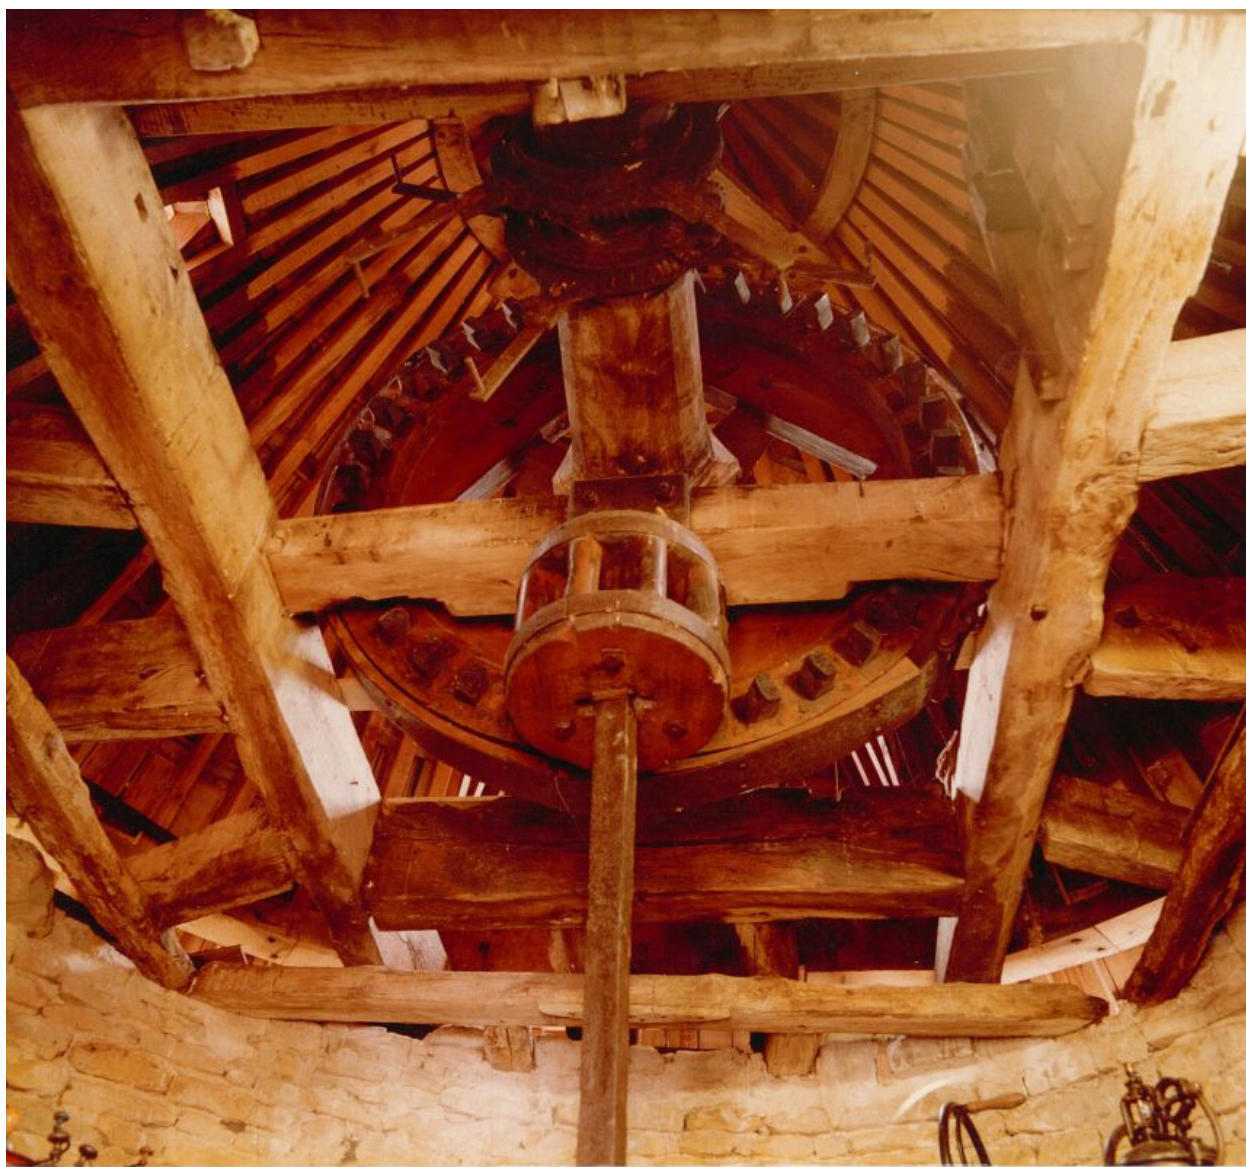
Le mécanisme sous le toit, vers 1980 : rouet, lanterne et arbre.

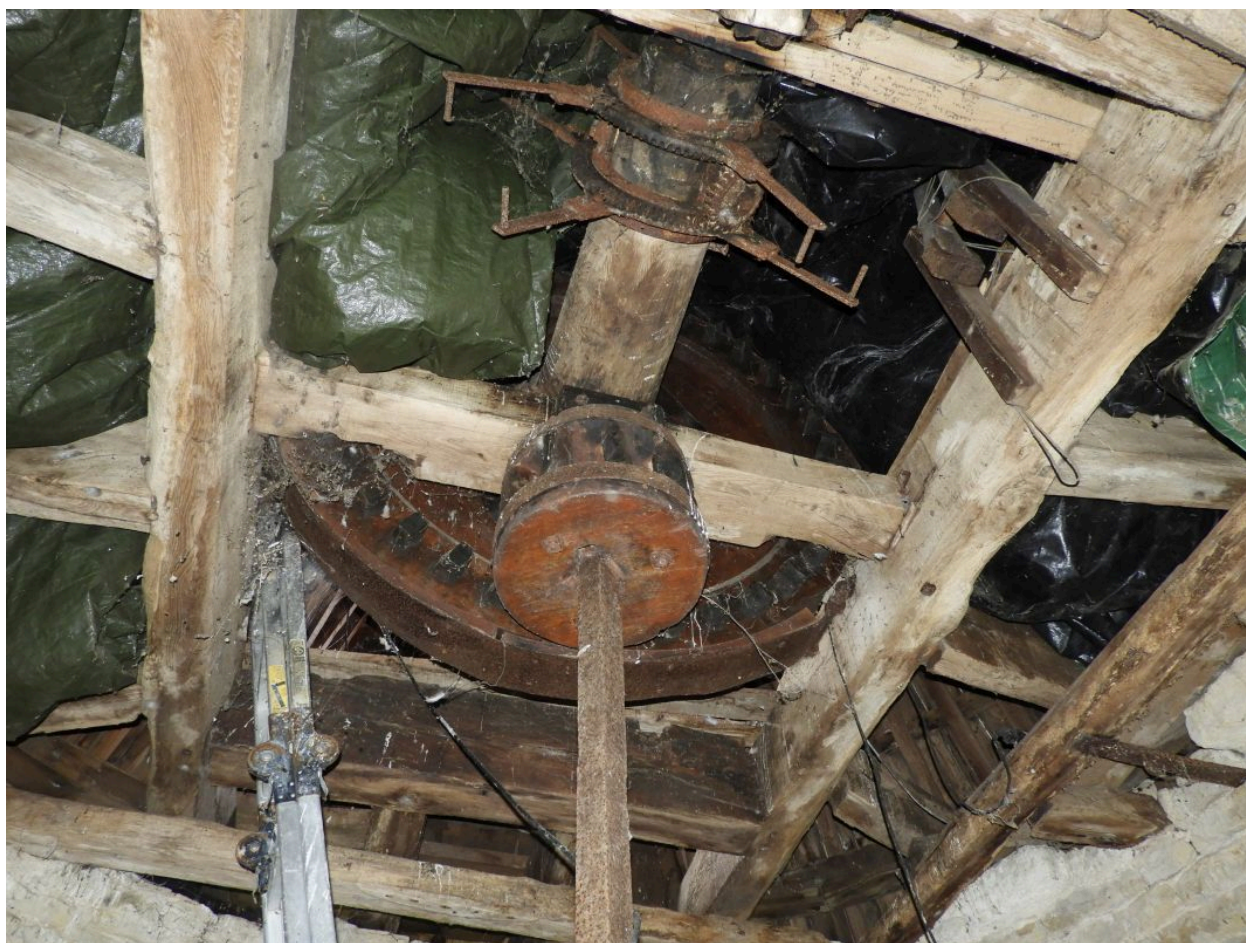
Détail du mécanisme sous le toit : la lanterne, le rouet et l'arbre.
