## Maison, 12-14 place des Diligences, Montsoreau

Numéro de dossier : IA49009610  
Date de l'enquête initiale : 2010  
Date(s) de rédaction : 2010  
Cadre de l'étude : inventaire topographique  
Degré d'étude : étudié

Dénomination : maison

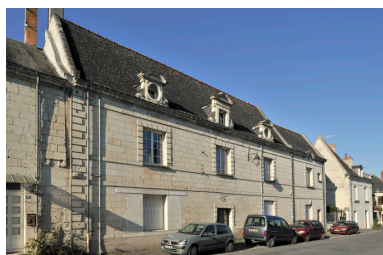
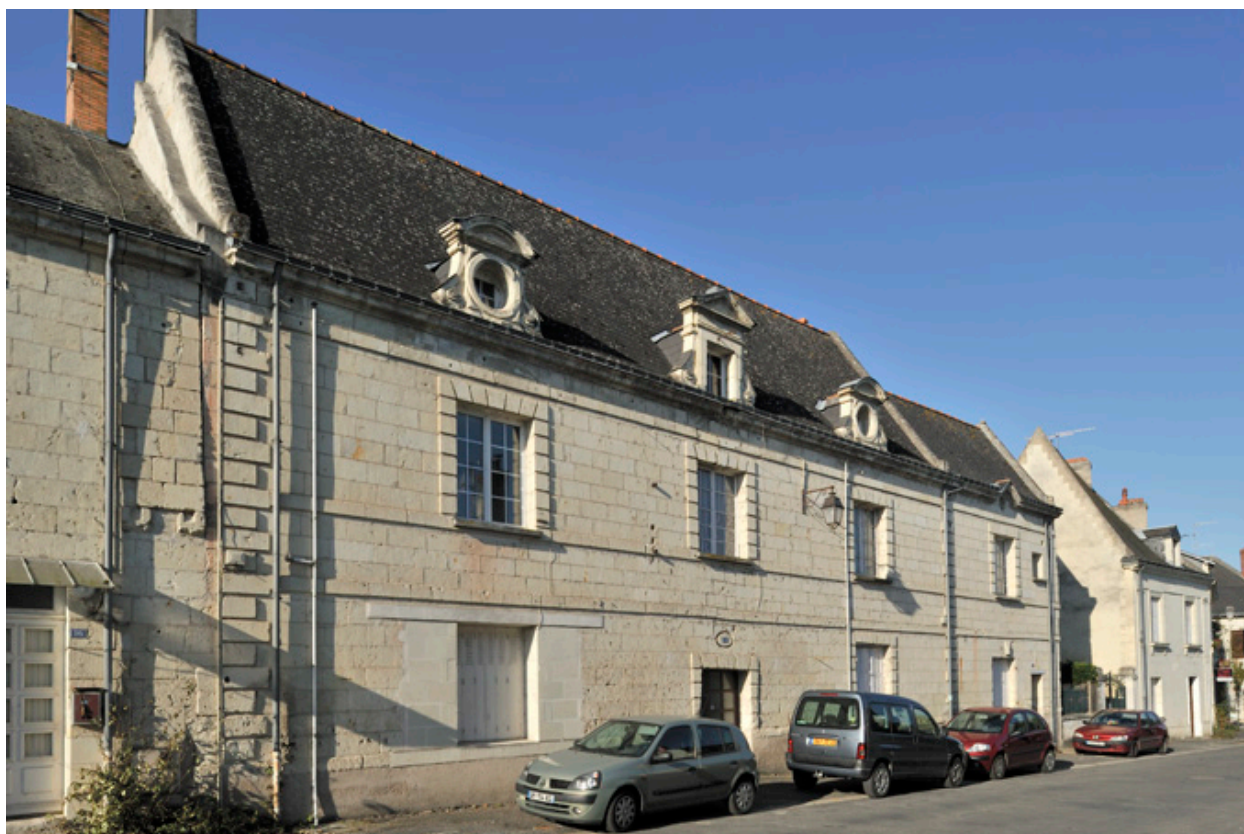
Vue générale.  
Phot. Bruno Rousseau,  
Phot. Youenn Communeau  
IVR52\_20114902625NUCA

Vue générale.

Le traitement de la façade principale de l'édifice est notable et reprend des formules en vogue au XVII<sup>e</sup> siècle. Malgré la continuité qu'ils présentent, les deux corps sont traités de manière distincte.

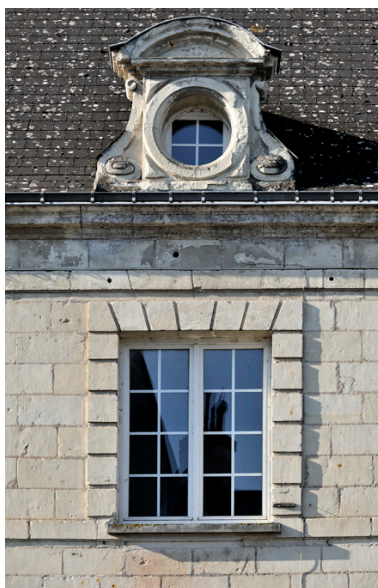
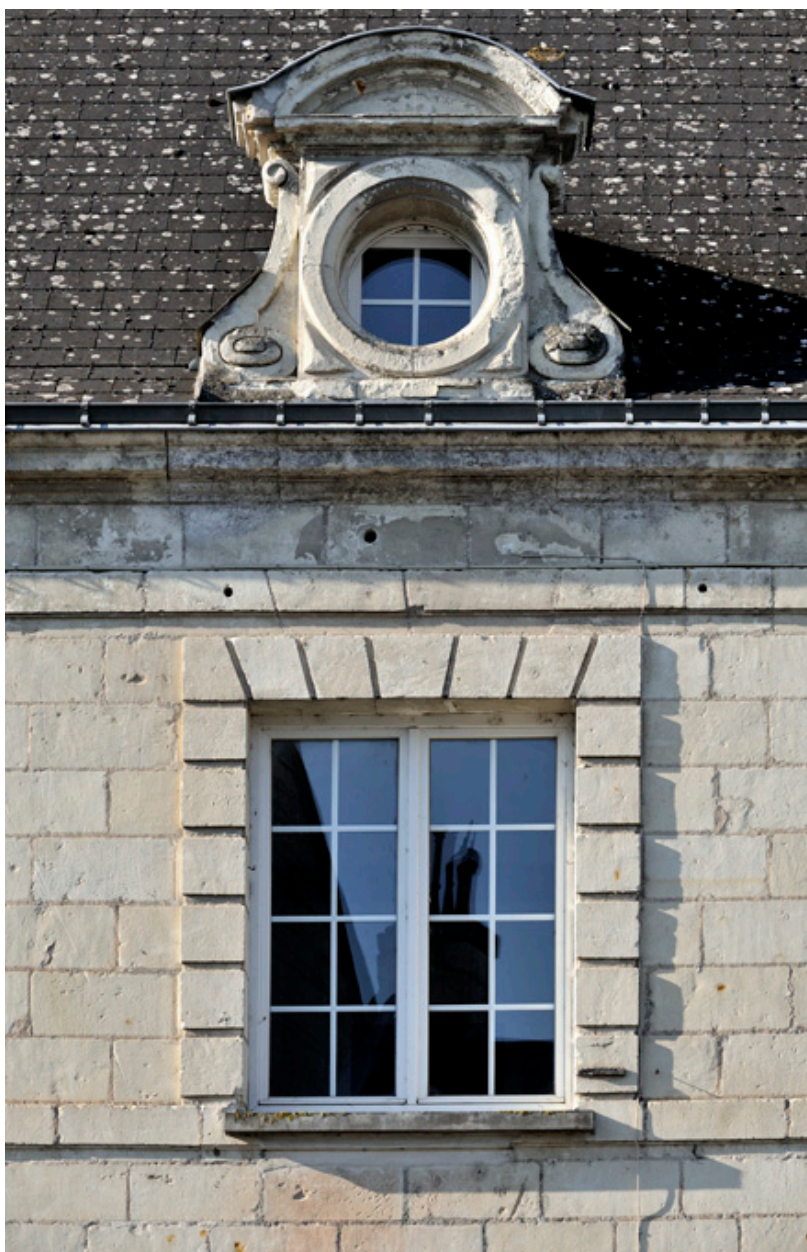
Baies de la travée est :  
fenêtre de l'étage et lucarne.  
Phot. Bruno Rousseau,  
Phot. Youenn Communeau  
IVR52\_20114902627NUCA

Baies de la travée est : fenêtre de l'étage et lucarne.

et fronton curviligne. Les lucarnes sont par ailleurs très ornées, avec ailerons à volutes, chambranle, voire écoinçons chanfreinés autour de chaque œil-de-bœuf et denticules pour la corniche du fronton triangulaire. La lucarne centrale porte, d'ailleurs plusieurs inscriptions : la date de 1653, qui doit correspondre à l'édification du bâtiment, mais aussi des initiales qui l'encadrent en haut (L M) et en bas (P ? B), qui sont probablement celles des noms des commanditaires. Les encadrements des baies et les chaînes qui encadrent la façade sont traitées en bossage en table. La façade est, par ailleurs, scandée horizontalement par des bandeaux, deux qui marquent les ruptures de niveau et deux qui soulignent les allèges, et couronnée d'une corniche.

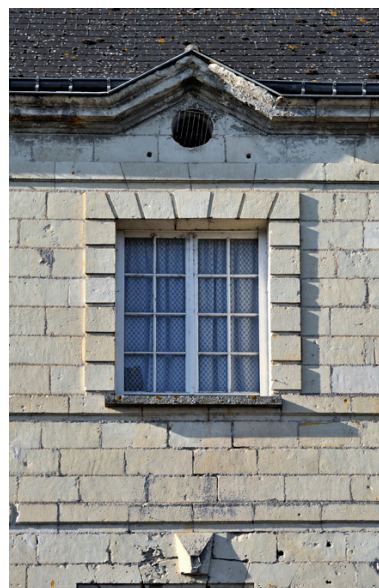
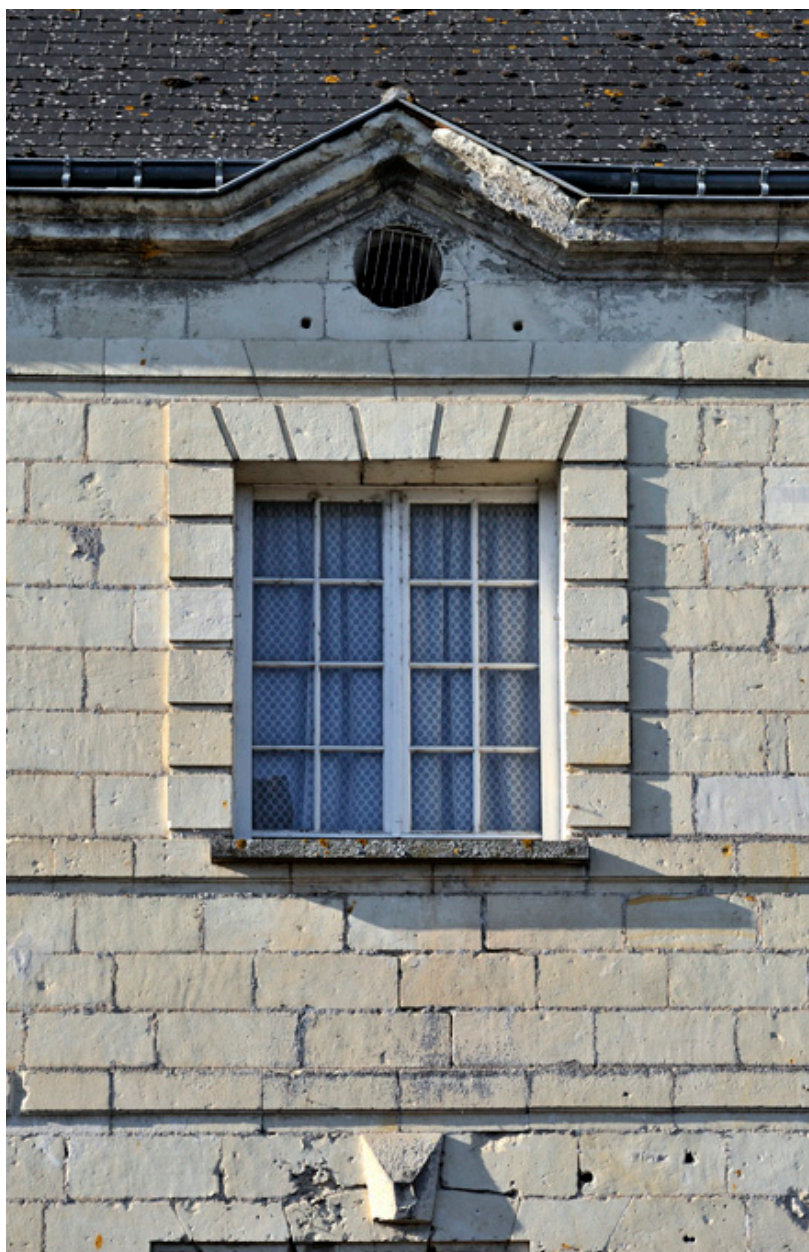
Bais de la travée de l'aile  
ouest : fenêtre de l'étage  
et oculus du surcroît.  
Phot. Bruno Rousseau,  
Phot. Youenn Communeau  
IVR52\_20114902628NUCA

Bais de la travée de l'aile ouest : fenêtre de l'étage et oculus du surcroît.

L'extension ouest reprend l'essentiel de ce traitement, à l'échelle d'une seule travée, où là encore, l'axe est souligné, par une originale brisure triangulaire de la corniche qui encadre un petit oculus qui perce le surcroît et l'agrafe à bossage en diamant de la baie (ancienne porte cintrée ?) du rez-de-chaussée. Si son ornementation l'inscrit ainsi dans la continuité du grand logis, son volume plus réduit et l'absence de lucarne en fait un élément expressément minoré au regard du corps principal. En façade postérieure, les éléments majeurs de ce traitement ornemental sont repris, comme la scansion horizontale des bandeaux et de la corniche ou le bossage en table des encadrements et chaînes, mais qui, en moyen appareil de tuffeau, se distinguent seuls sur un mur de moellons qui devait être enduits. En partie postérieure, au sud-est, a été construite dans le troisième quart du XXe siècle une extension en rez-de-chaussée couverte d'une terrasse en béton accessible de plain-pied par une fenêtre de l'étage-carré remaniée en porte.

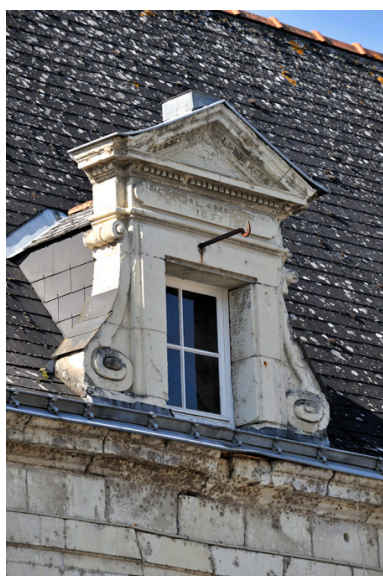
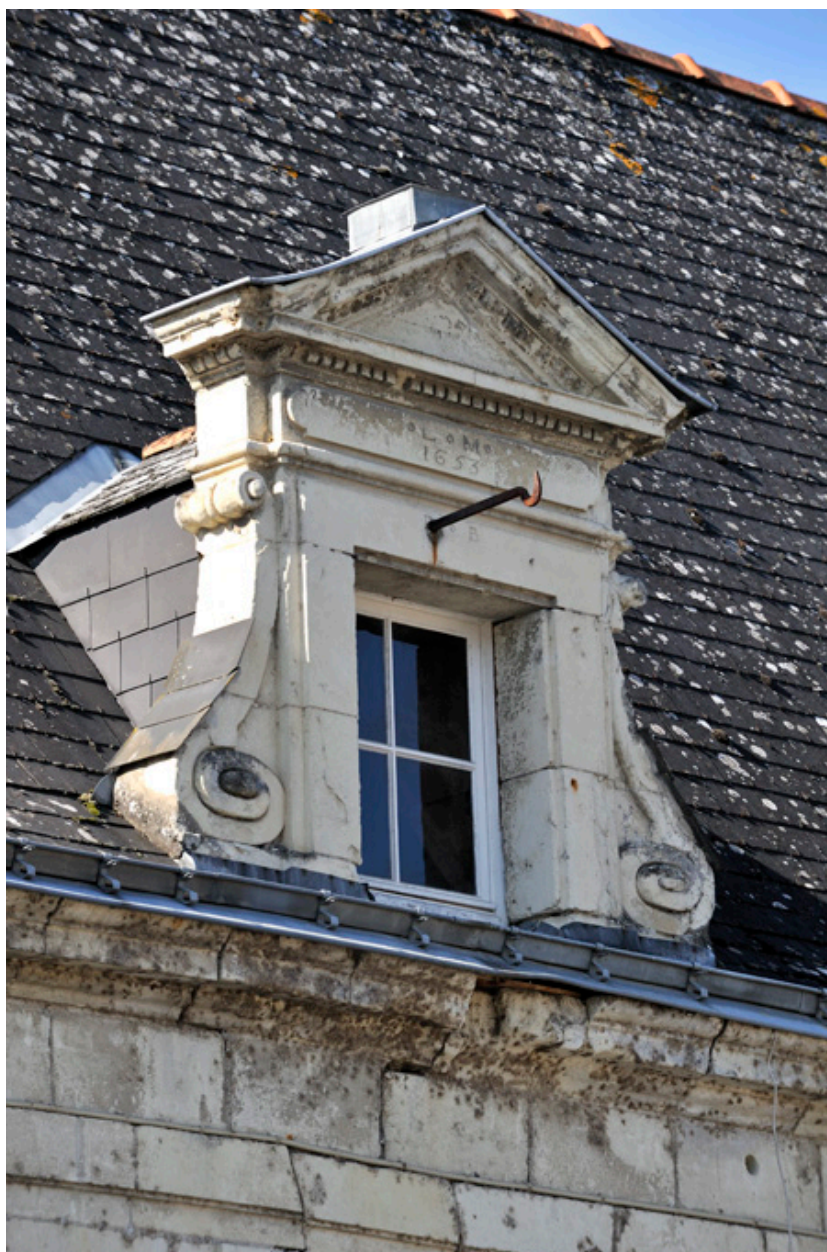
Lucarne axiale de l'aile principale,  
portant la date de 1653.  
Phot. Bruno Rousseau,  
Phot. Youenn Communeau  
IVR52\_20114902729NUCA

Lucarne axiale de l'aile principale, portant la date de 1653.

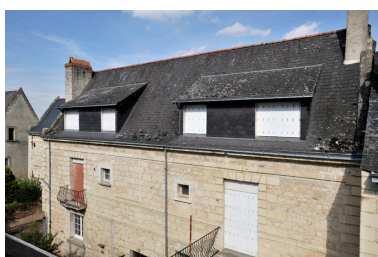
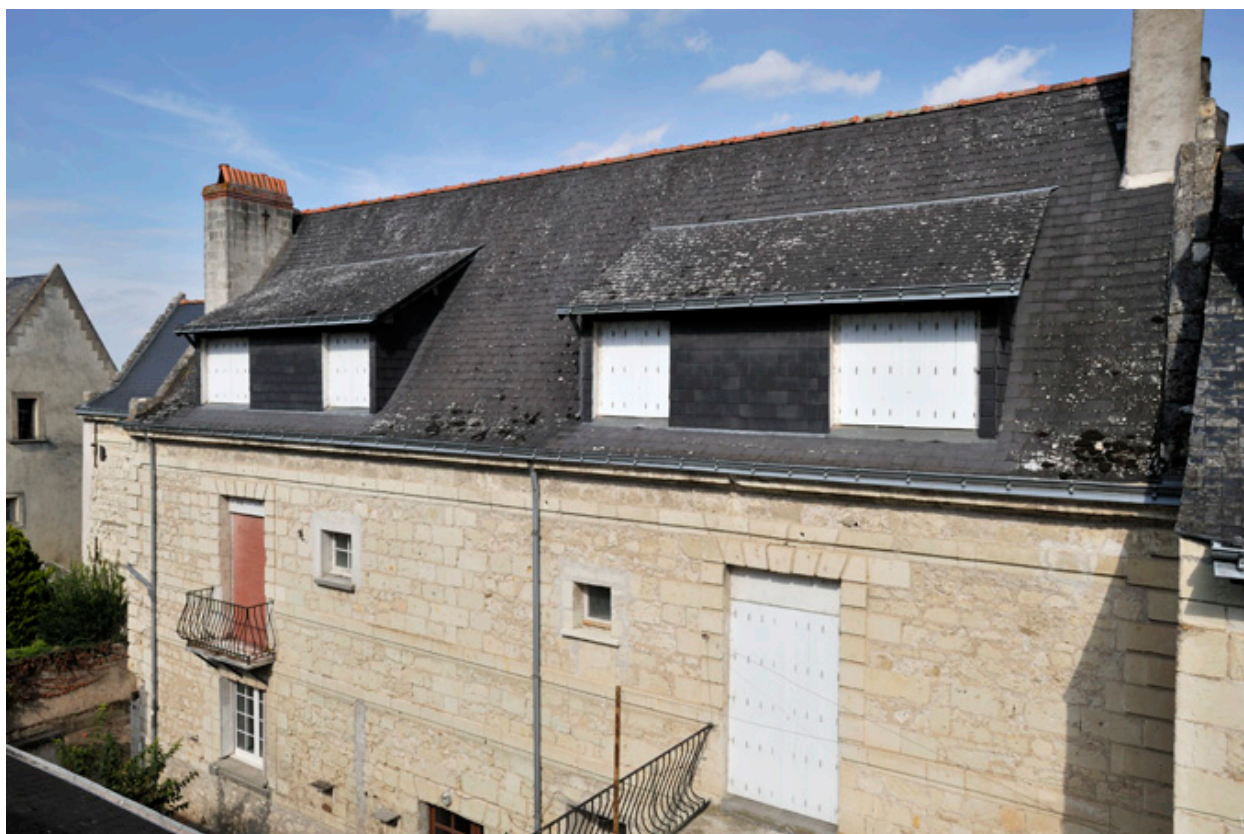
Façade postérieure.  
Phot. Bruno Rousseau,  
Phot. Youenn Communeau  
IVR52\_20114902587NUCA

Façade postérieure.

Le comble à surcroît du corps principal fut totalement remanié au XXe siècle, avec installation de lucarnes rampantes en façade postérieure ; la charpente n'est pratiquement plus visible et n'a pas pu être caractérisée. Dans l'extension, bien que reprise, la charpente conserve des éléments d'origine, qui attestent d'une structure de type vernaculaire, à fermes et à pannes maintenues par des encoches sur le faux-entrait.

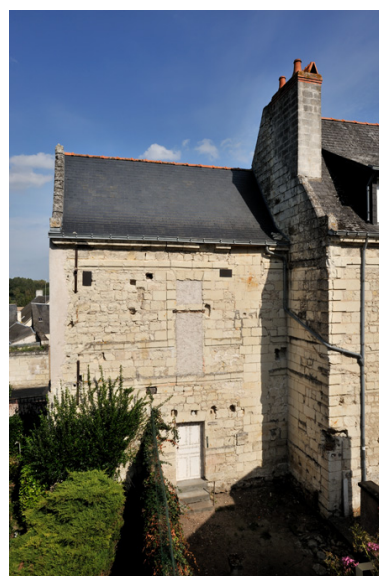
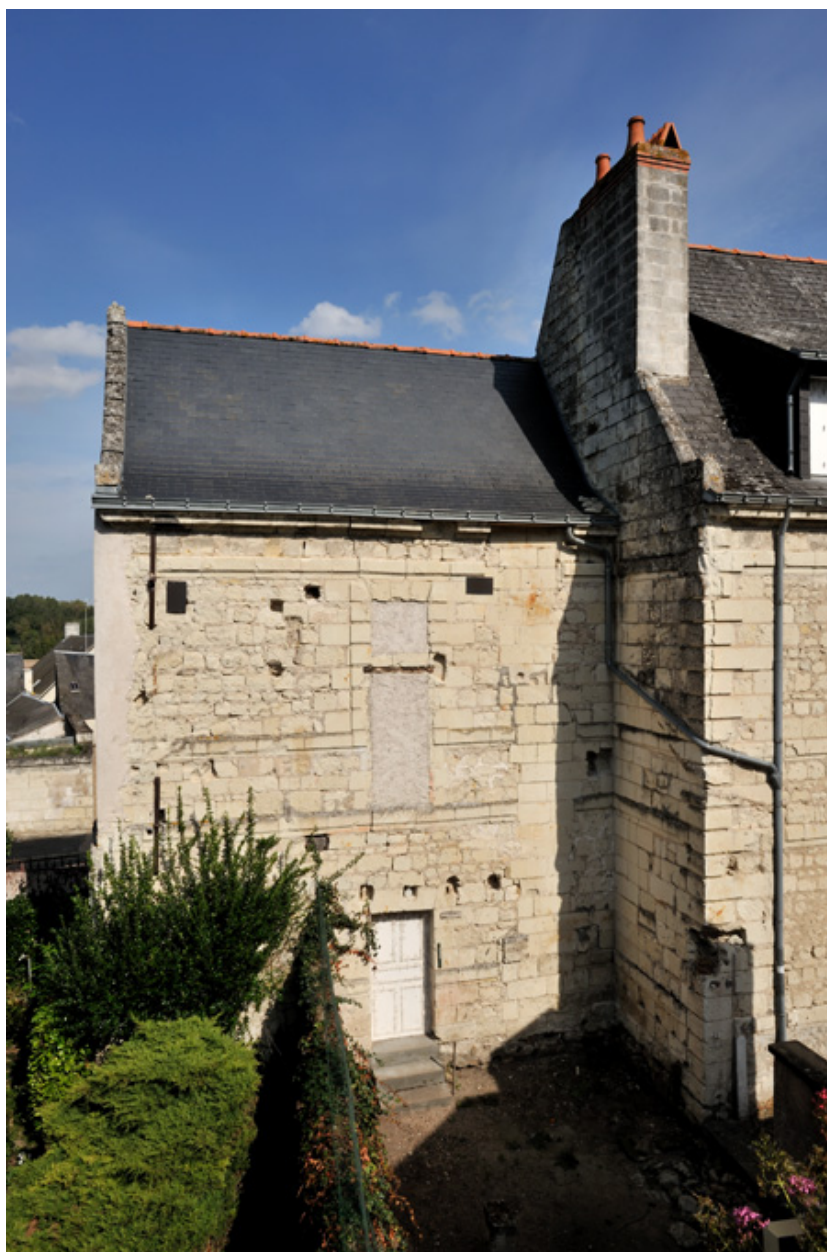
Façade postérieure de la travée ouest.  
Phot. Bruno Rousseau,  
Phot. Youenn Communeau  
IVR52\_20114902588NUCA

Façade postérieure de la travée ouest.

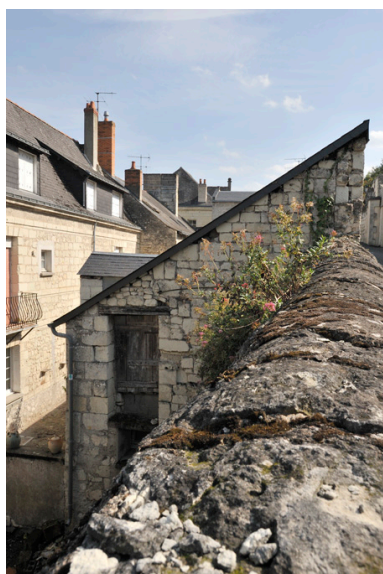
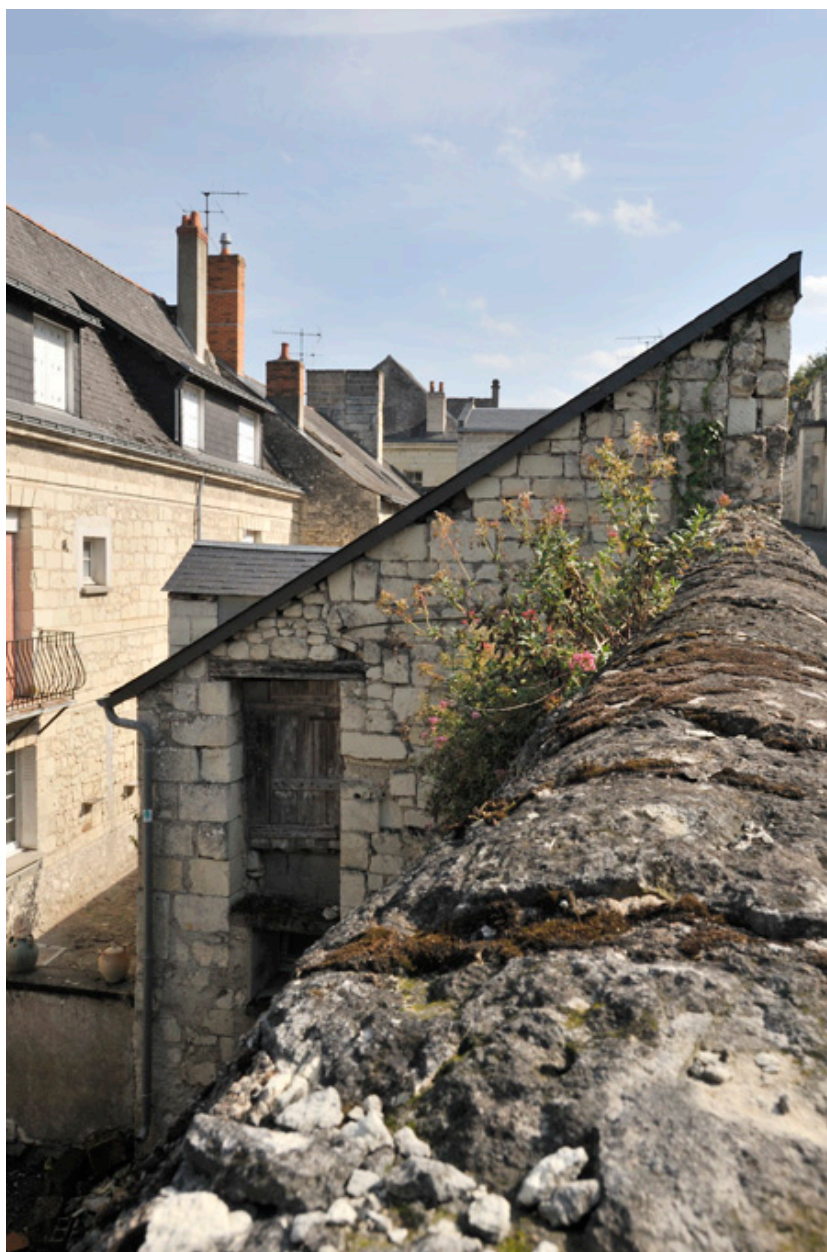
Escalier extérieur couvert, en fond de parcelle, avec accès à la rue haute (rue Françoise de Maridor).

Cet édifice est bâti sur la place des Diligences, en un secteur à mi-pente. Au cœur du bourg ancien de Montsoreau et face à l'ensemble castral, ce site était à l'origine parmi les plus en vue du village. La façade principale de cet édifice consiste en un long mur gouttereau à l'alignement sur la place. En partie postérieure, une cour intérieure le sépare du mur de soutènement qui conforte le coteau. Cette cour est bordée au sud de dépendances en appentis qui flanquent ce soutènement et un escalier isolé, en maçonnerie et en pan de bois essence couvert d'ardoises, autrefois accessible directement depuis la maison, permet d'accéder à la rue Françoise-de-Maridor qui coiffe le coteau.

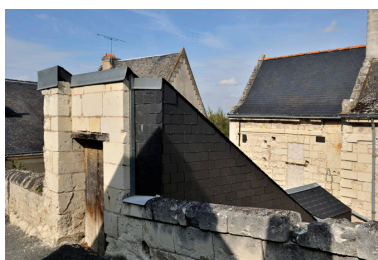
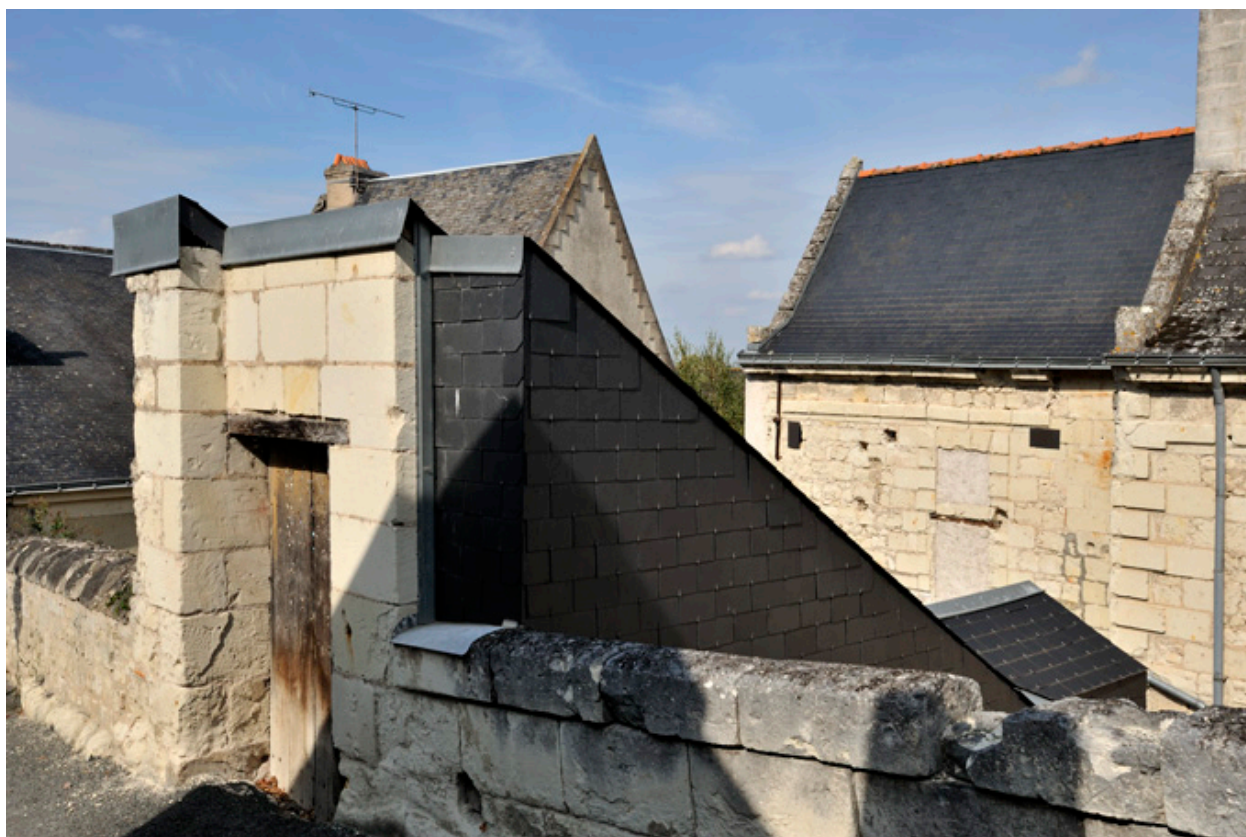
Porte de l'escalier extérieur couvert, rue Françoise de Maridor.

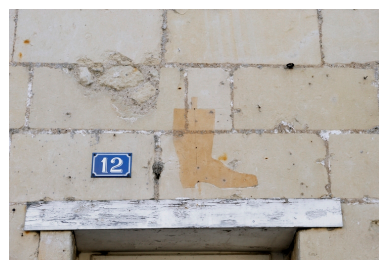
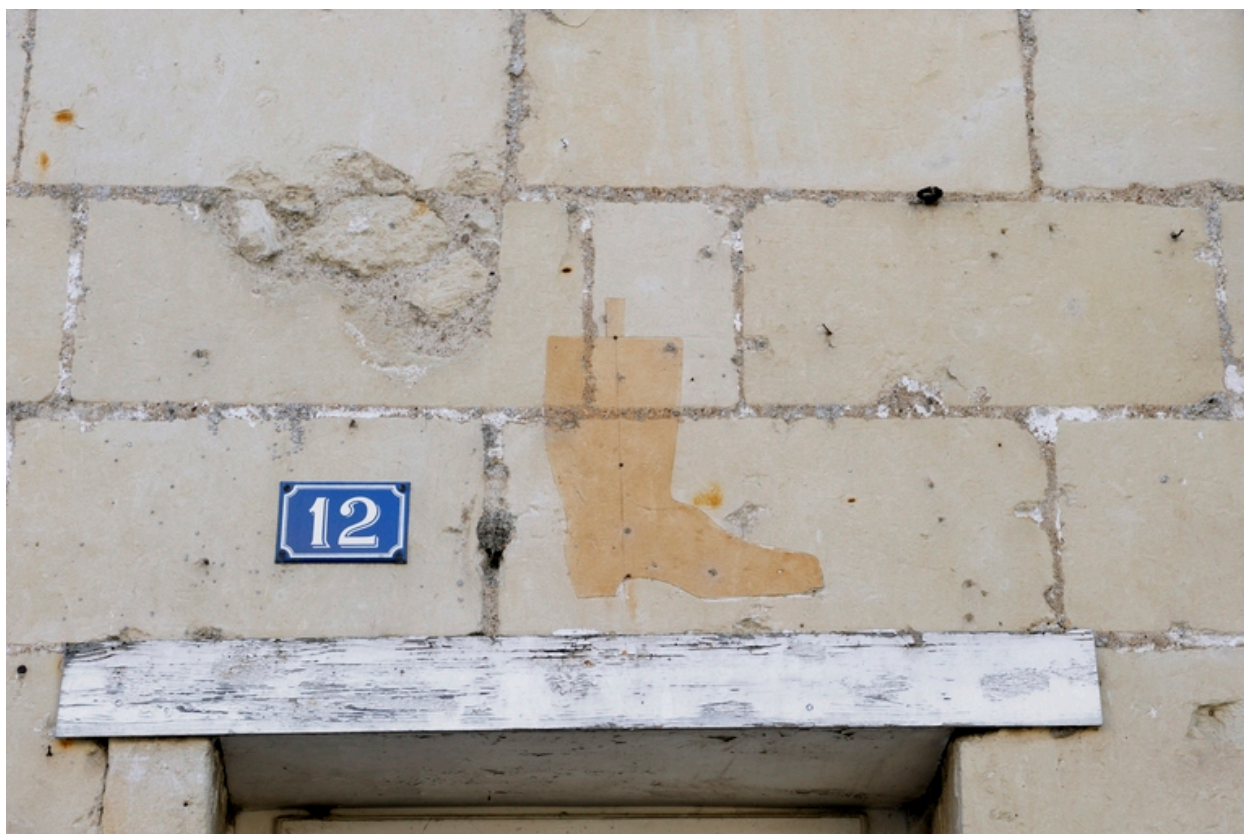
Façade, rez-de-chaussée, travée ouest : enseigne d'un bottier (XXe siècle), figurée au-dessus de l'entrée.

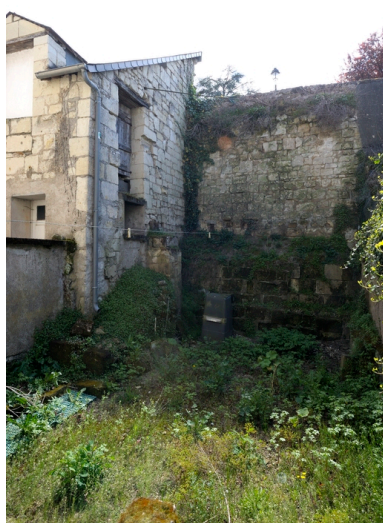
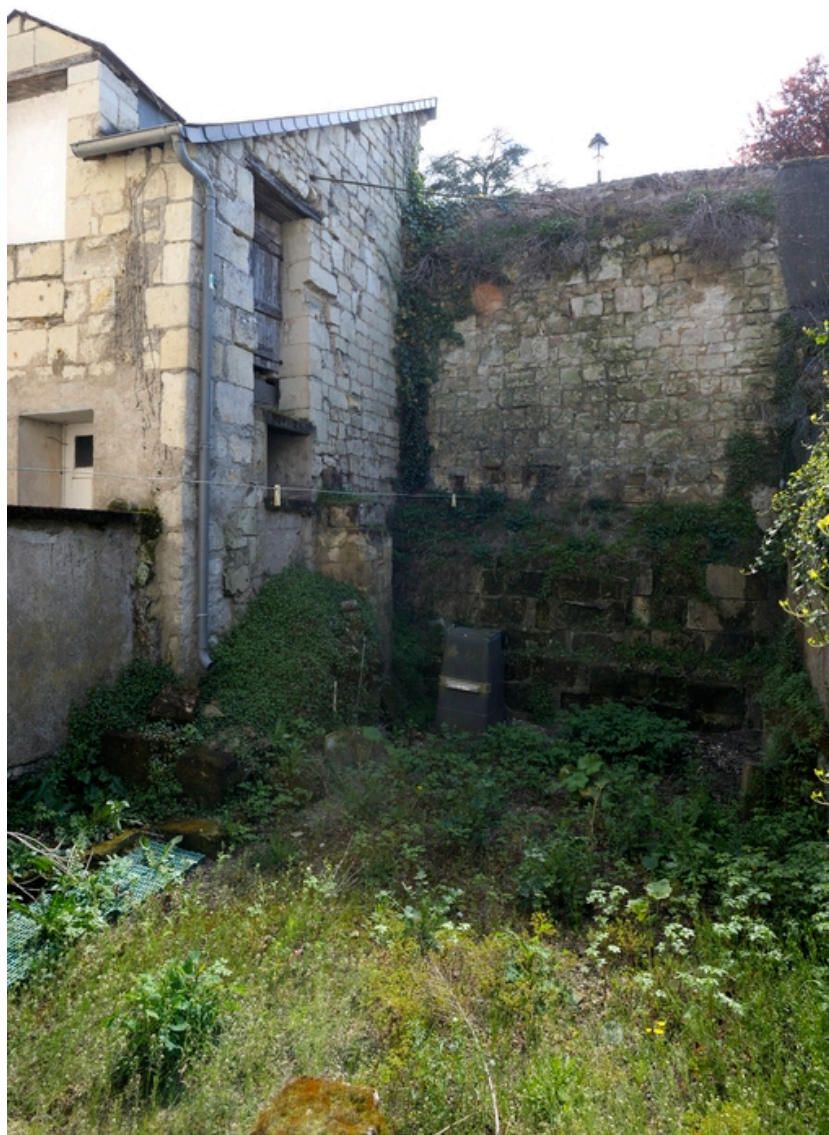
Arrière-cour, avec mur de soutènement et dépendances en appentis avec escalier de communication vers la rue haute.

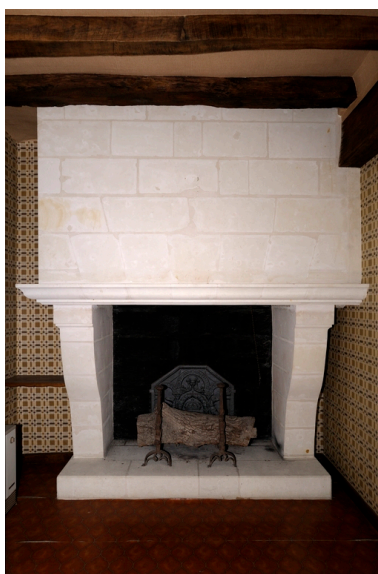
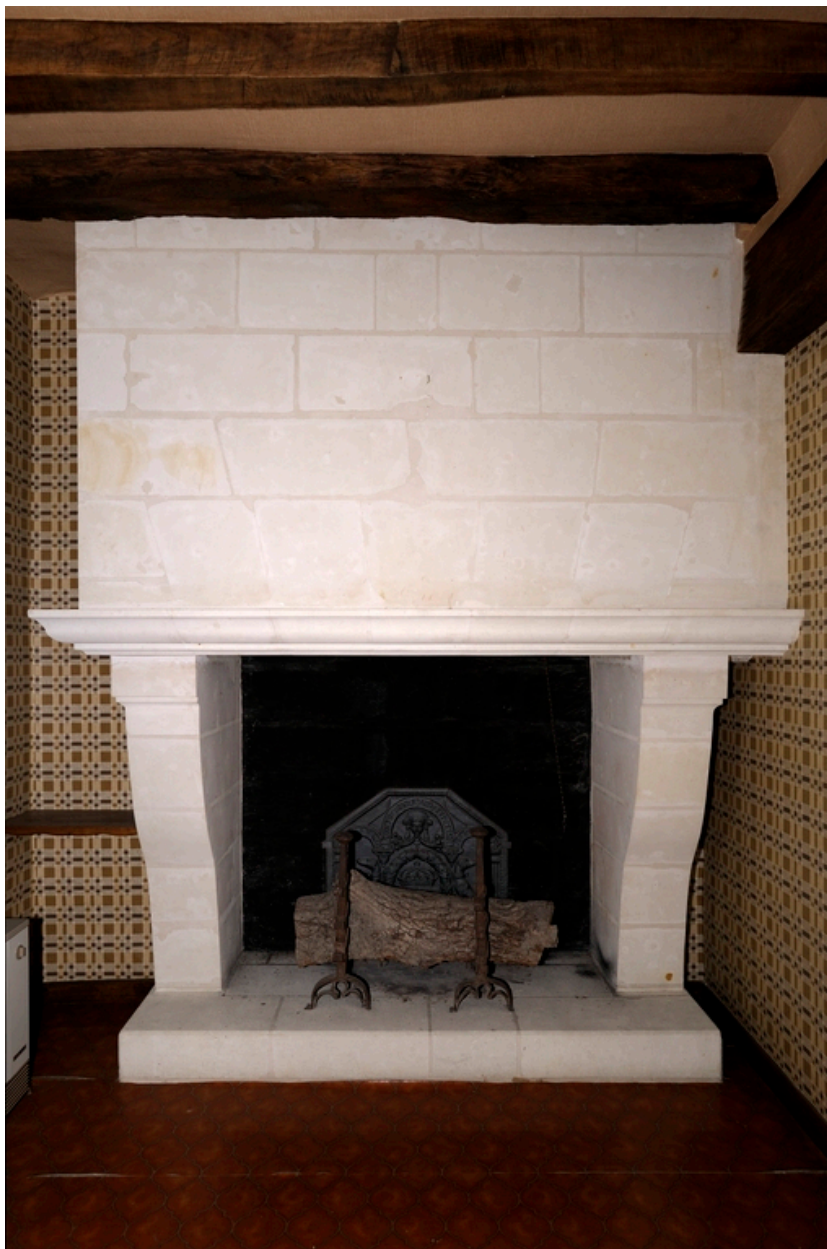
Étage, salle ouest. Cheminée du XVIIe siècle (restaurée).

Étage, salle ouest. Cheminée du XVII<sup>e</sup> siècle (restaurée).

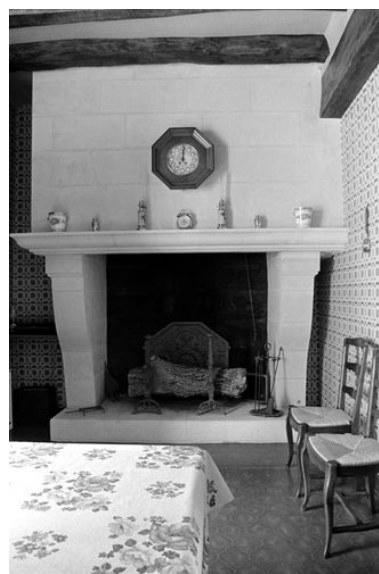
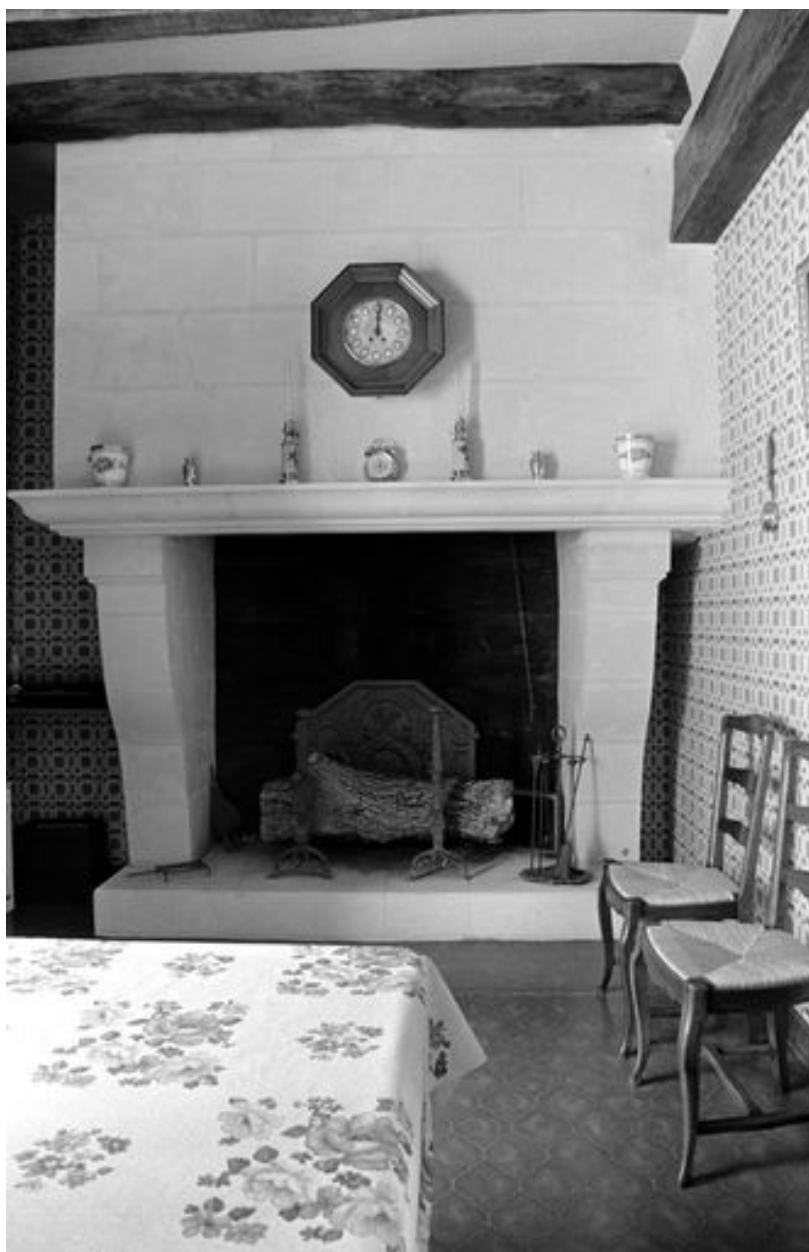
Étage, salle ouest. Cheminée du milieu du XVIIe siècle (en 1979).

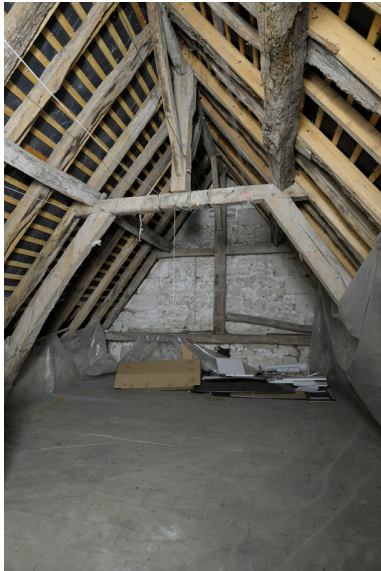
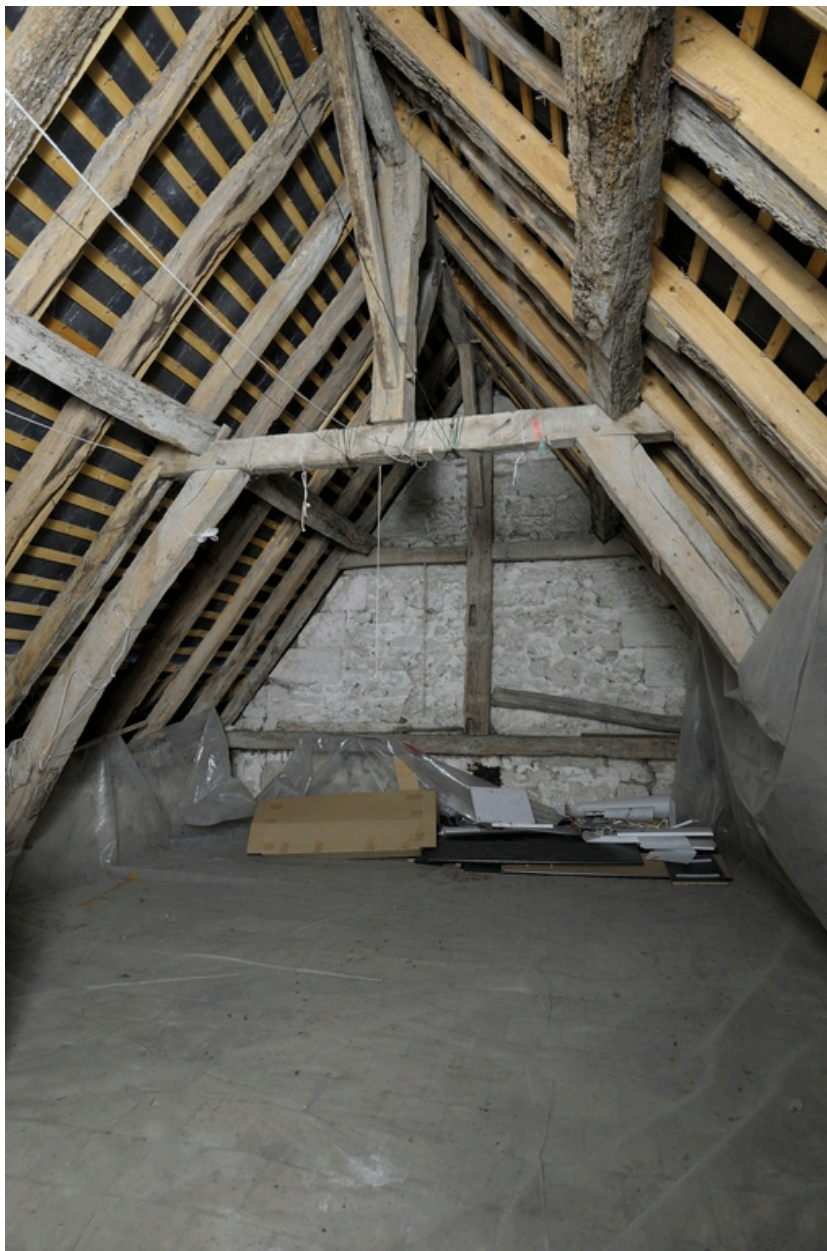
Flanquement ouest, comble.  
Charpente (seconde  
moitié XVIIe siècle).  
Phot. Bruno Rousseau  
IVR52\_20134900555NUCA

Flanquement ouest, comble. Charpente (seconde moitié XVIIe siècle).
