Pays de la Loire, Mayenne
Martigné-sur-Mayenne
Boussard

Moulin à farine, puis ferme

Numéro de dossier : IA53000484
Date de l'enquête initiale : 2001
Date(s) de rédaction : 2001
Cadre de l'étude : enquête thématique départementale rivière Mayenne
Degré d'étude : étudié

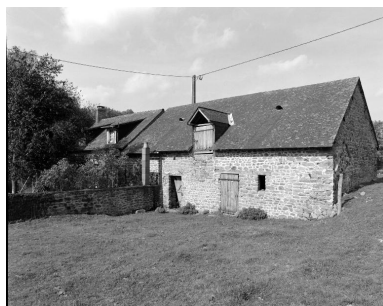
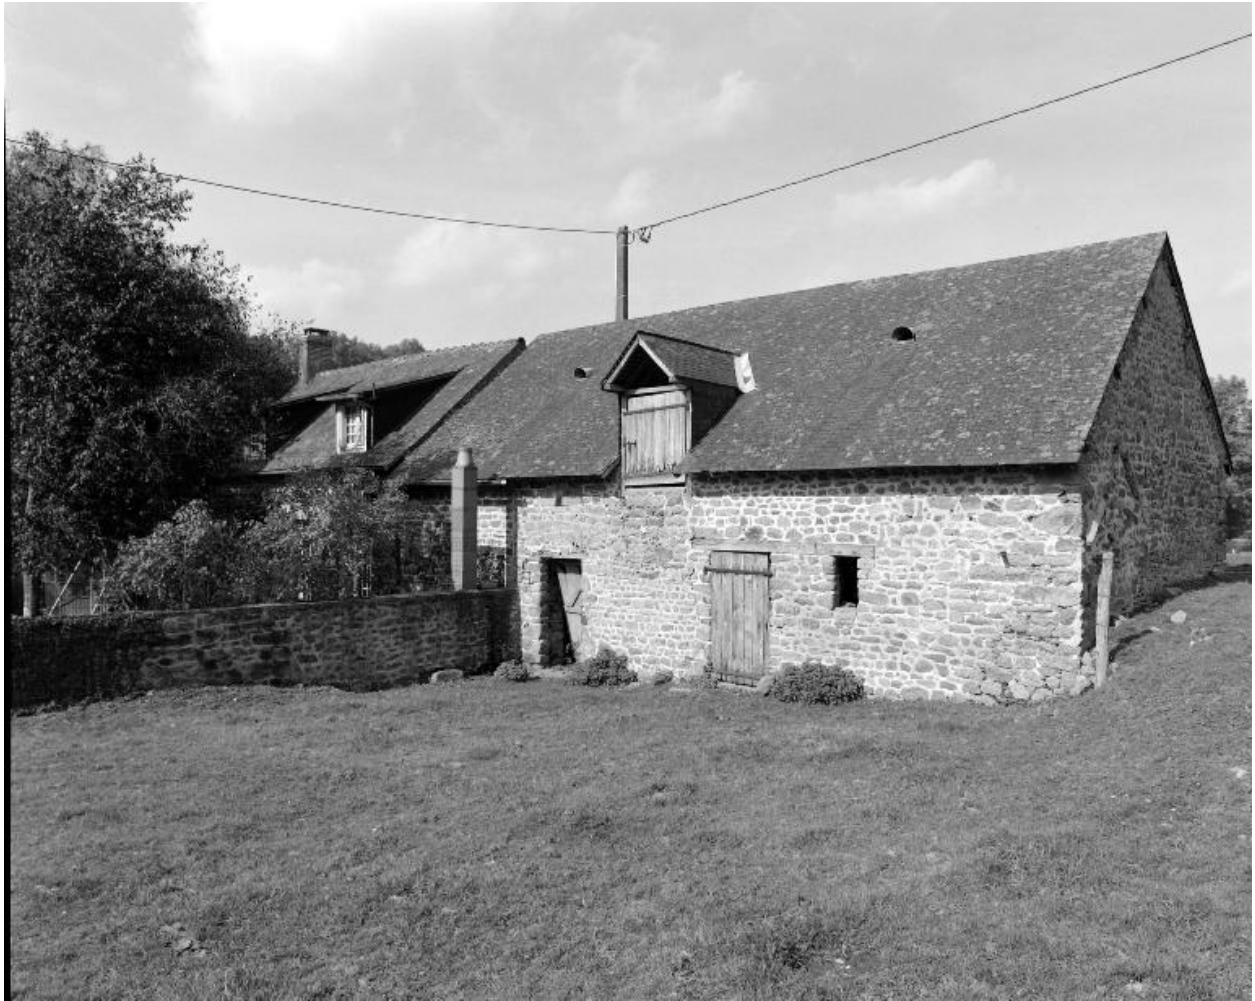
IVR52_20015300461X

Ancien logis du moulin (?), actuellement grange (partie droite), étable à vaches (partie gauche) et fenil (comble).

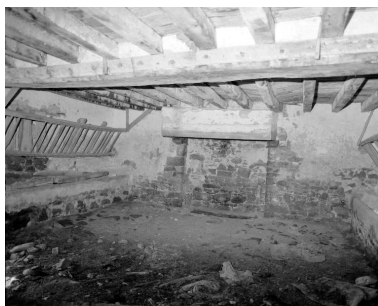
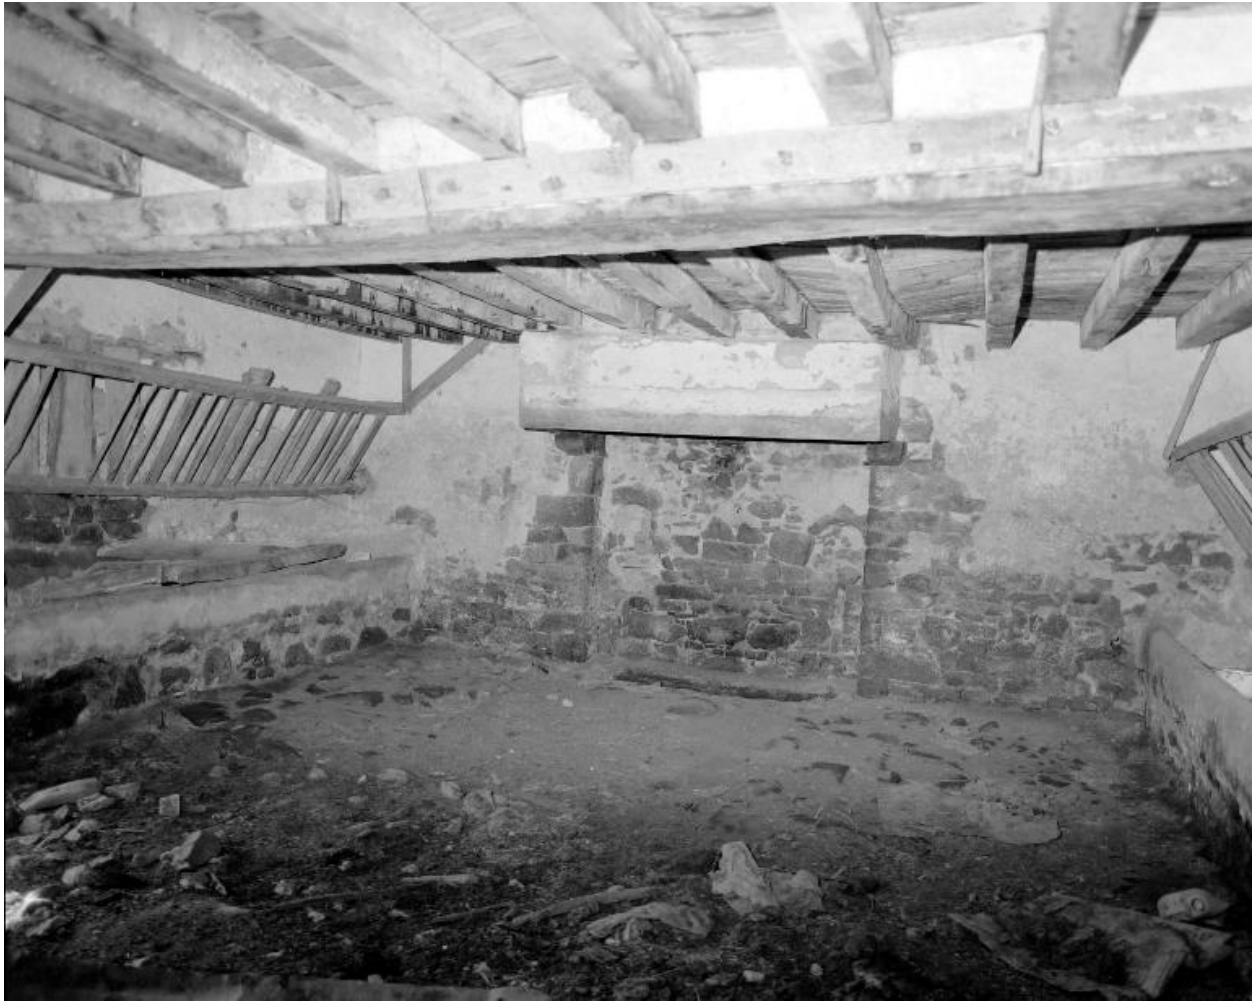
IVR52_20015300462X

Vue intérieure de l'ancienne pièce d'habitation du moulin (?), actuelle étable à vaches.

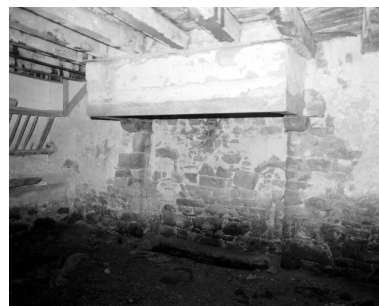
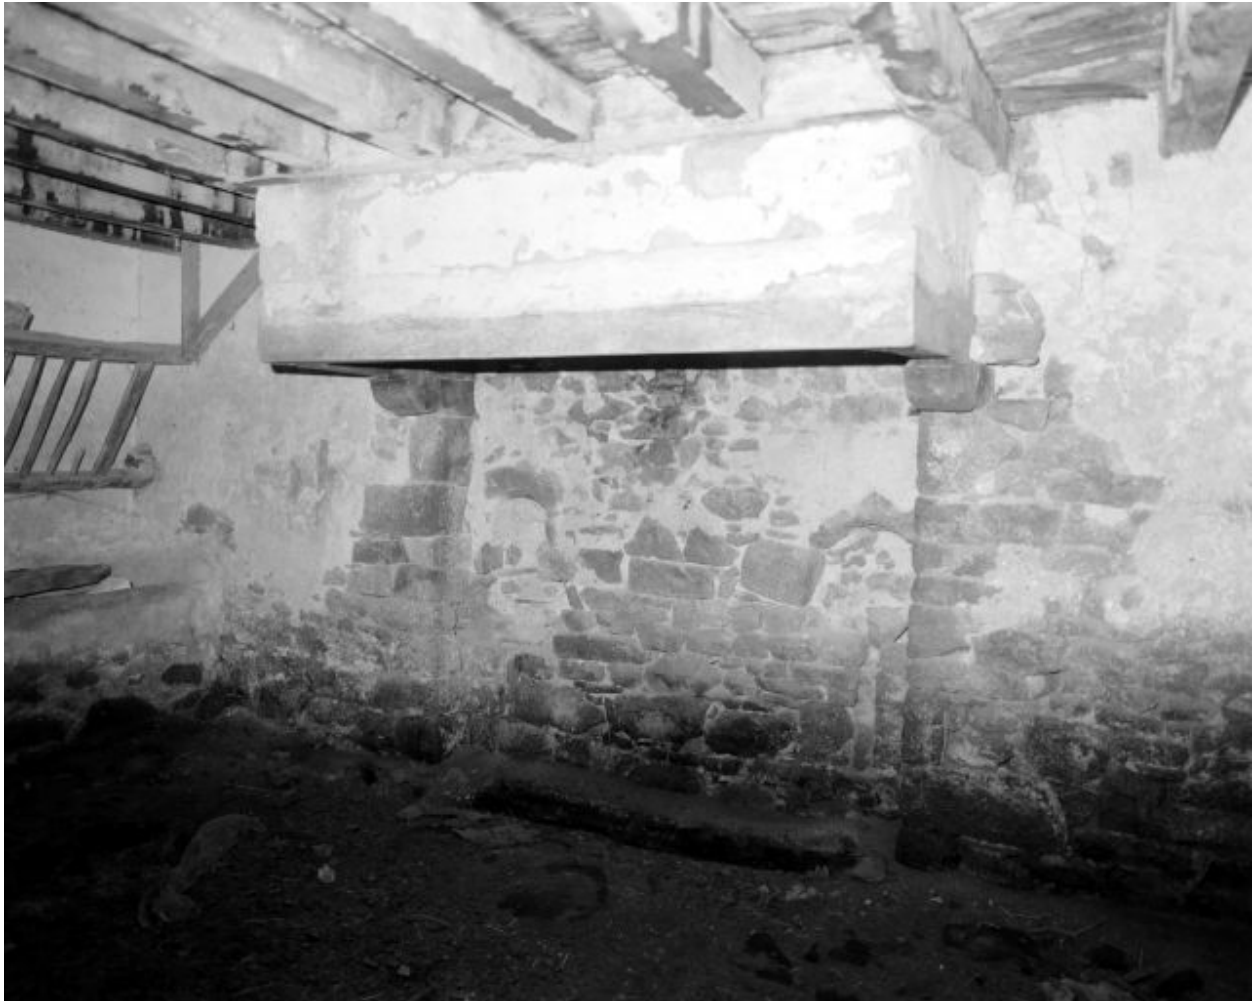
IVR52_20015300792X

A l'époque du moulin, la dépendance subsistante bordait le chemin d'accès, aujourd'hui condamné. La partie ouest est devenue une maison. Elle a été transformée par l'adjonction de lucarnes et le percement de nouvelles ouvertures. Devant, sa cour est séparée des parcelles voisines par un muret. Aussi l'accès à la partie est se fait-elle à travers champs. Celle-ci présente une façade postérieure partiellement enterrée et aveugle. Son côté est a été dégagé par la destruction d'un petit corps de bâtiment dont on voit encore les arrachements. Sa façade antérieure est percée de deux portes et d'une petite fenêtre. La pièce située à l'est s'élève de fond en comble ; elle devait avoir fonction de grange. Elle communique à l'ouest avec deux niveaux : le comble à surcroît, servant de grenier ou de fenil, également accessible de l'extérieur par une gerbière ; le rez-de-chaussée, utilisé comme étable, qui présente sur chaque long côté, au nord et au sud, une rangée de mangeoirs surmontée d'abat-foin. Au fond de cette pièce se trouve une cheminée. Sonâtre, creusée de deux petites niches, forme retrait sur le mur ouest. Sa hotte courte et débordante, à rebord en bois, est soutenue par deux corbeaux également en bois.

Cheminée de l'ancienne pièce d'habitation du moulin (?), actuelle étable à vaches.
