Pays de la Loire, Loire-Atlantique  
Gorges  
La Paudière

## Maison

Numéro de dossier : IA44006750  
Date de l'enquête initiale : 2018  
Date(s) de rédaction : 2018  
Cadre de l'étude : enquête thématique régionale Villages à communs  
Degré d'étude : étudié

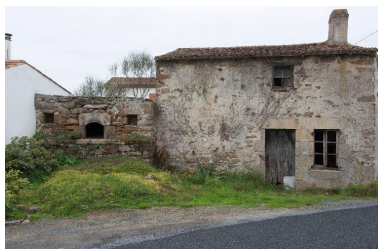
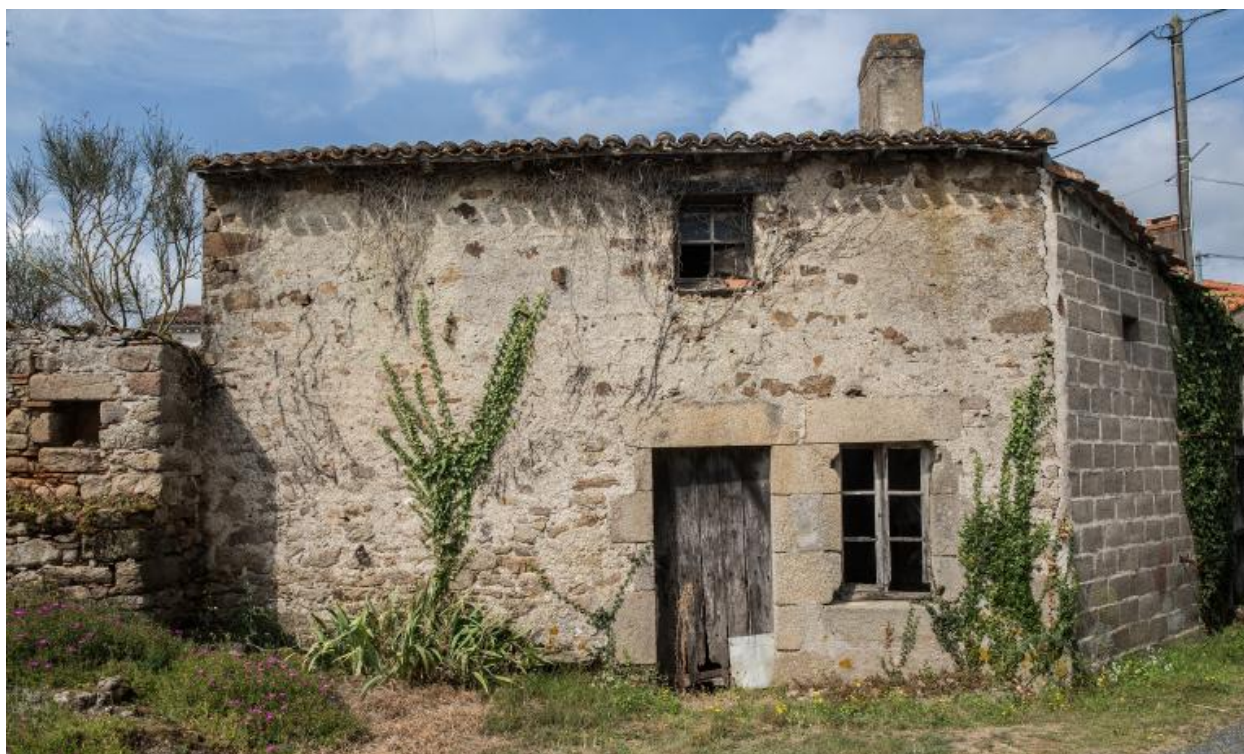
Façade principale rythmée par les 3 percements porte et fenêtres. Les percements sont décentrés en façade, l'escalier tournant à l'intérieur occupant une place importante derrière la façade. Phot. Pierre-Bernard Fourny IVR52\_20184400276NUCA

Façade principale rythmée par les 3 percements porte et fenêtres. Les percements sont décentrés en façade, l'escalier tournant à l'intérieur occupant une place importante derrière la façade.

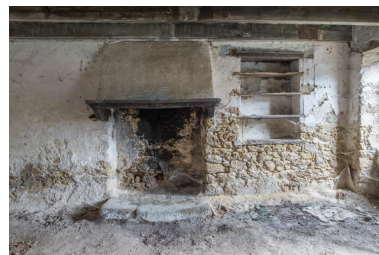
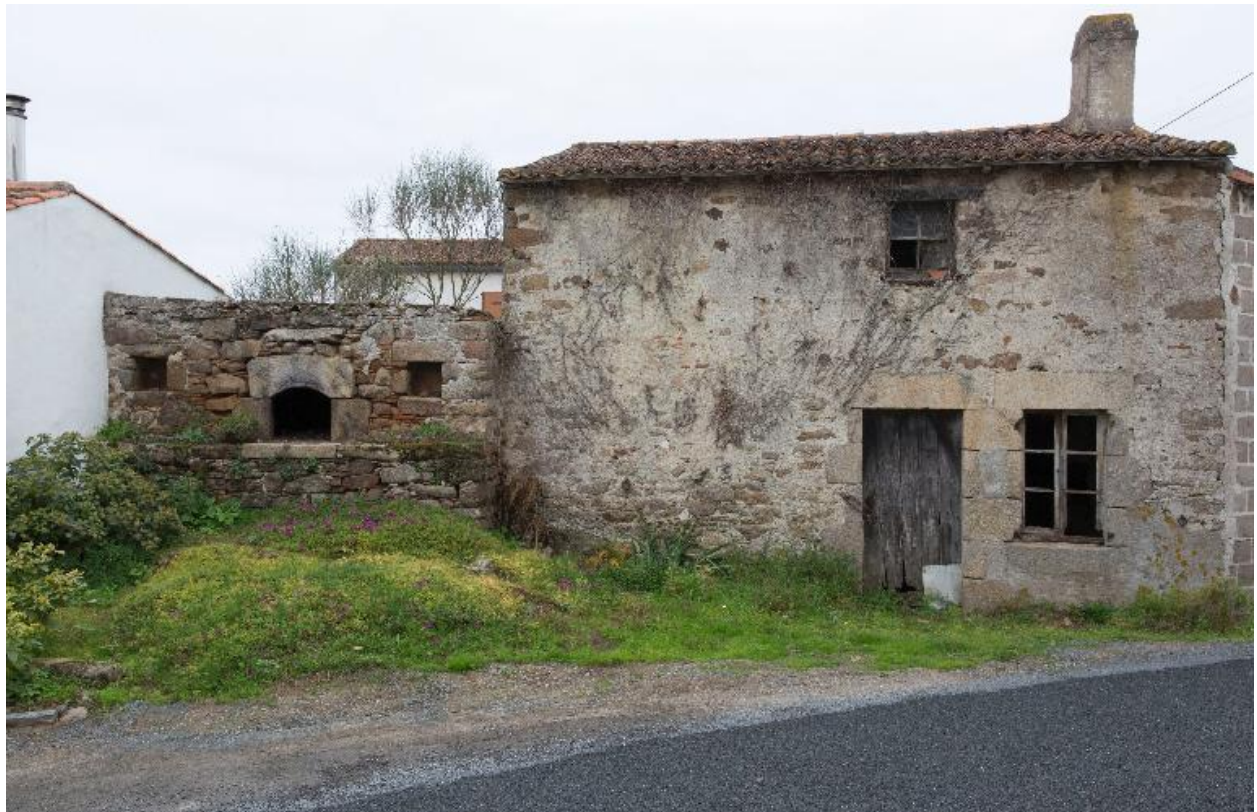
L'habitation est venue s'implanter en mitoyenneté du four commun aux habitants de la Paudière. Phot. Denis Pillet IVR52\_20154400631NUCA

L'habitation est venue s'implanter en mitoyenneté du four commun aux habitants de la Paudière.

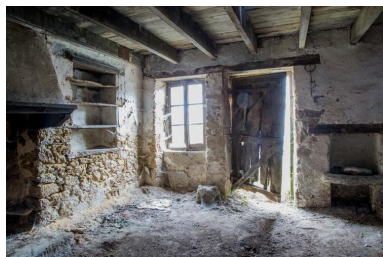
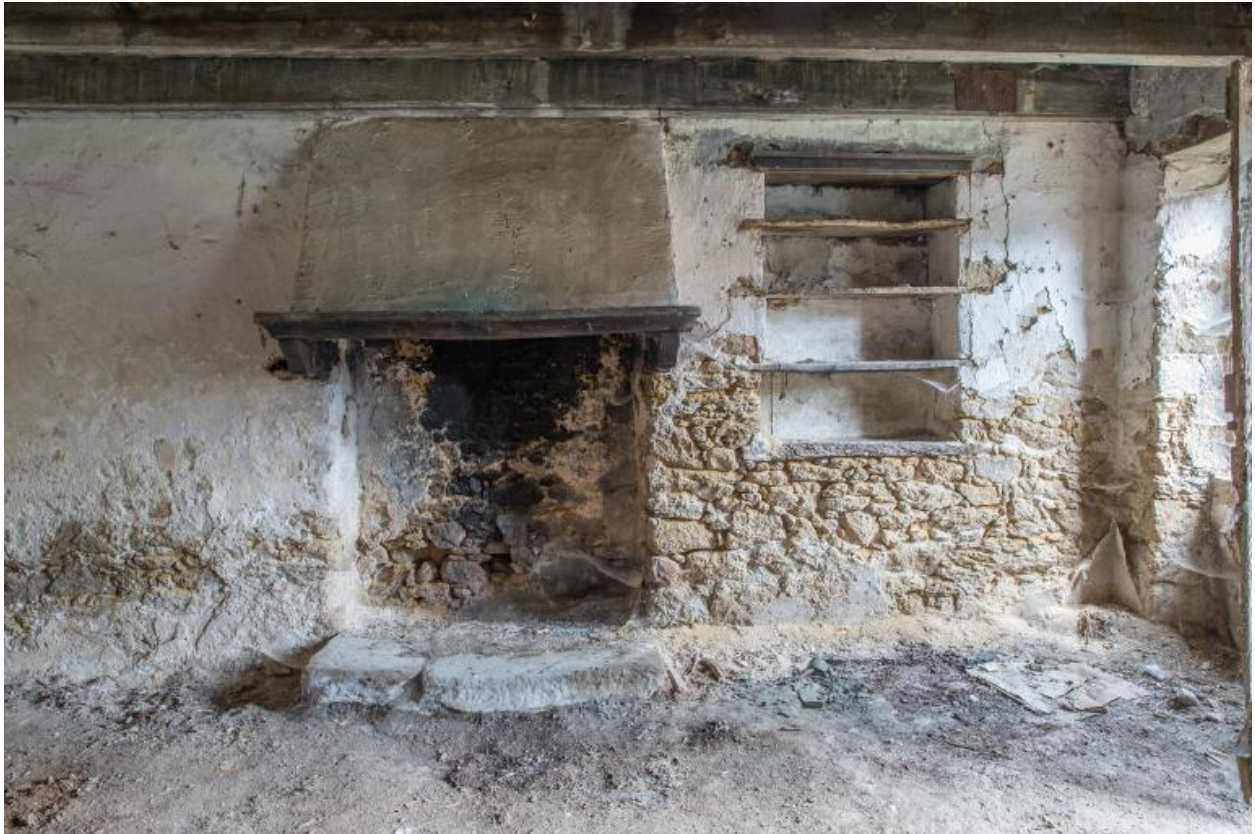
Dans la pièce au rez-de-chaussée se trouve une cheminée située contre le mur pignon nord. Son conduit est en partie aménagé en faible ressaut dans le mur pignon et complété par une hotte inclinée en brique recouverte d'un enduit à la chaux qui repose sur un manteau de bois, lui-même porté par de petits corbeaux en bois sculpté. A gauche de la cheminée une cavité dans le mur est formée par deux tuiles. Régulièrement observée dans les habitations rurales du territoire, cette cavité permettait d'entreposer le suif.

Sur le mur pignon, entre la cheminée et la fenêtre se trouve une niche formant un placard pourvu de trois tablettes.

Cheminée et placard. Sur une lambourde, une plaque de compagnie d'assurance "L'UNION". Phot. Pierre-Bernard Fourny IVR52\_20184400277NUCA

Cheminée et placard. Sur une lambourde, une plaque de compagnie d'assurance "L'UNION".

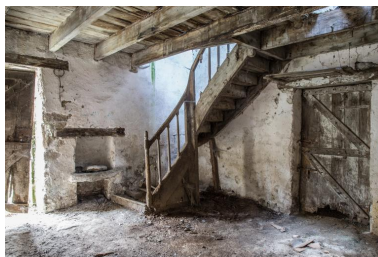
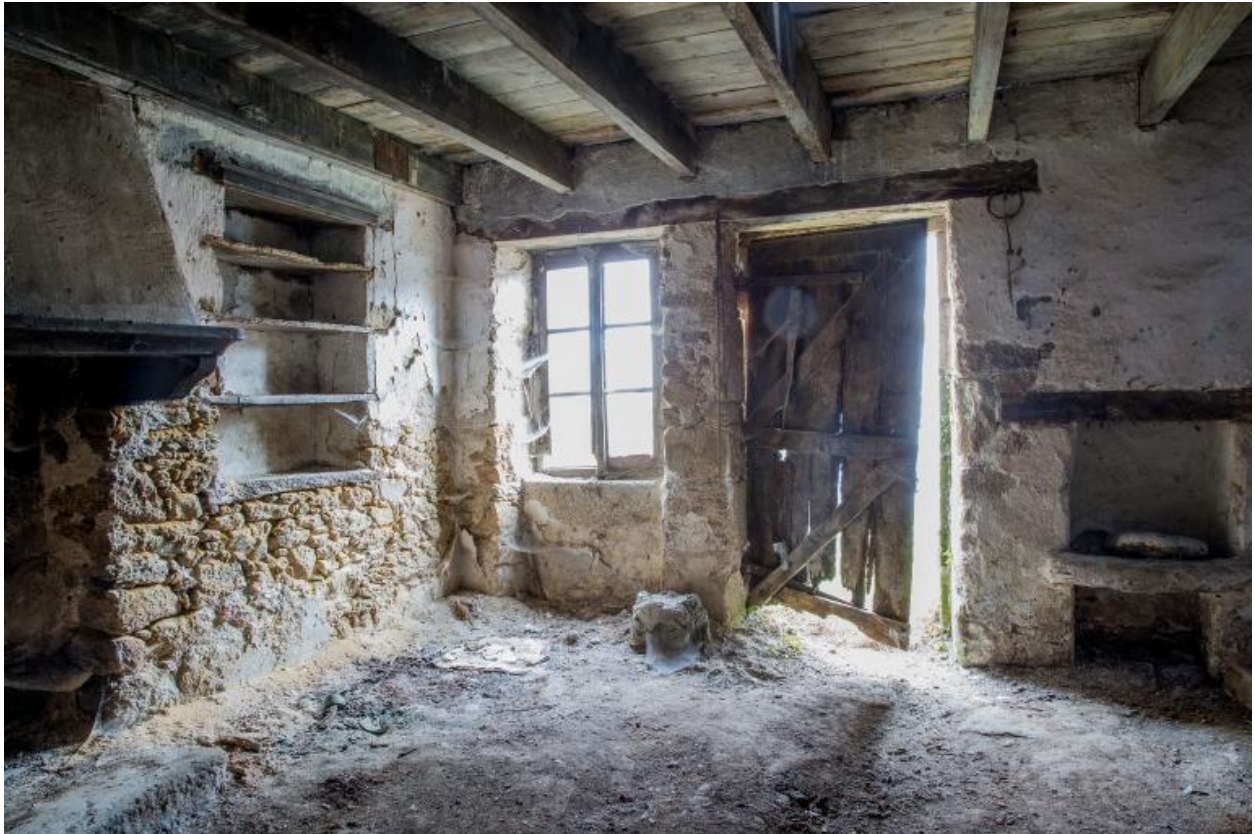
Vue intérieure de la maison. L'organisation des éléments de la maison est typique de l'architecture vernaculaire observée en Pays du Vignoble Nantais. Phot. Pierre-Bernard Fourny IVR52\_20184400278NUCA

Vue intérieure de la maison. L'organisation des éléments de la maison est typique de l'architecture vernaculaire observée en Pays du Vignoble Nantais.

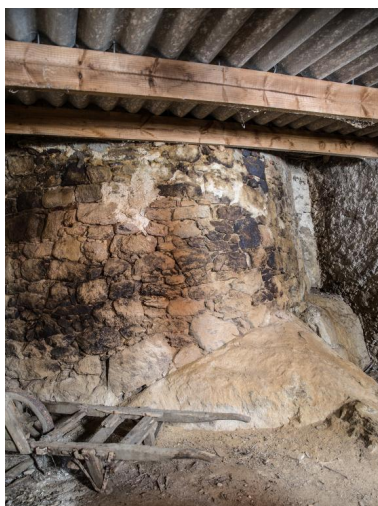
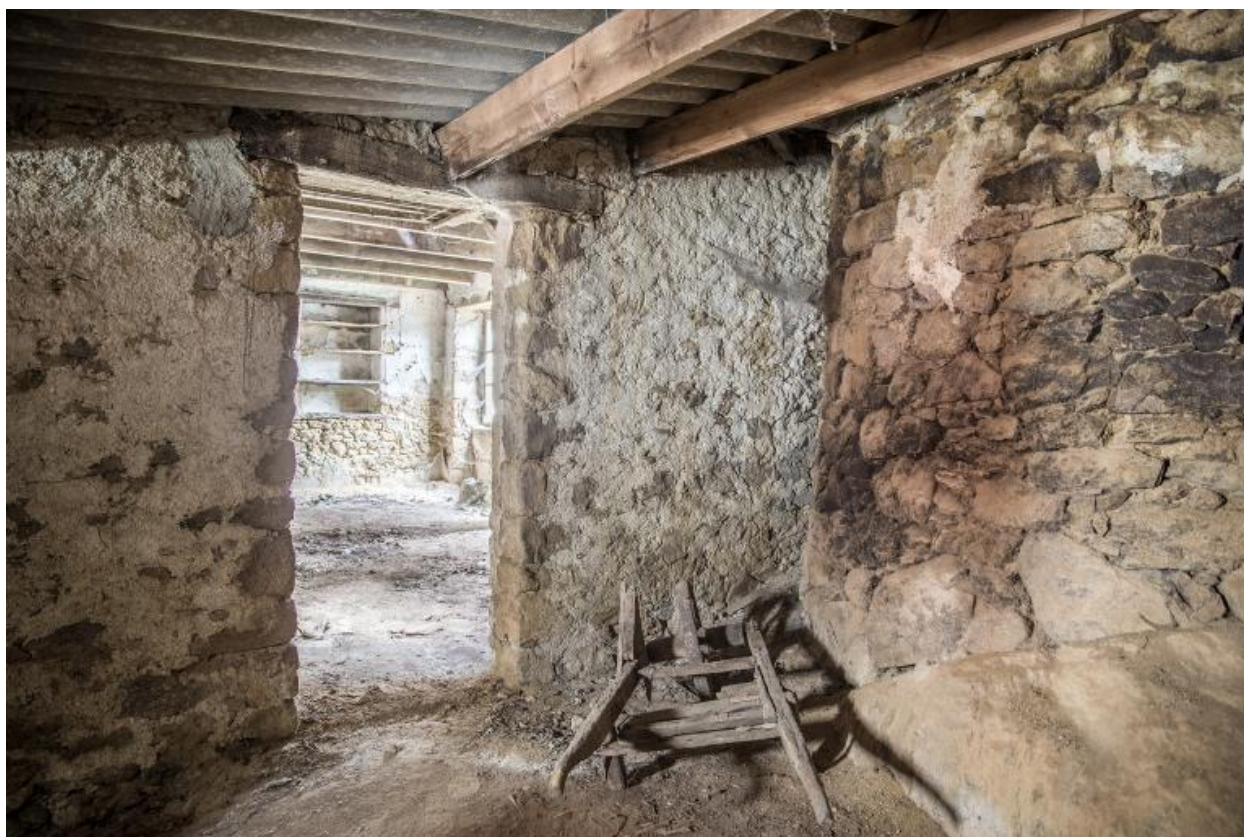
Vue depuis la dépendance mitoyenne à la maison et au four commun. Phot. Pierre-Bernard Fourny IVR52\_20184400282NUCA

Vue depuis la dépendance mitoyenne à la maison et au four commun.

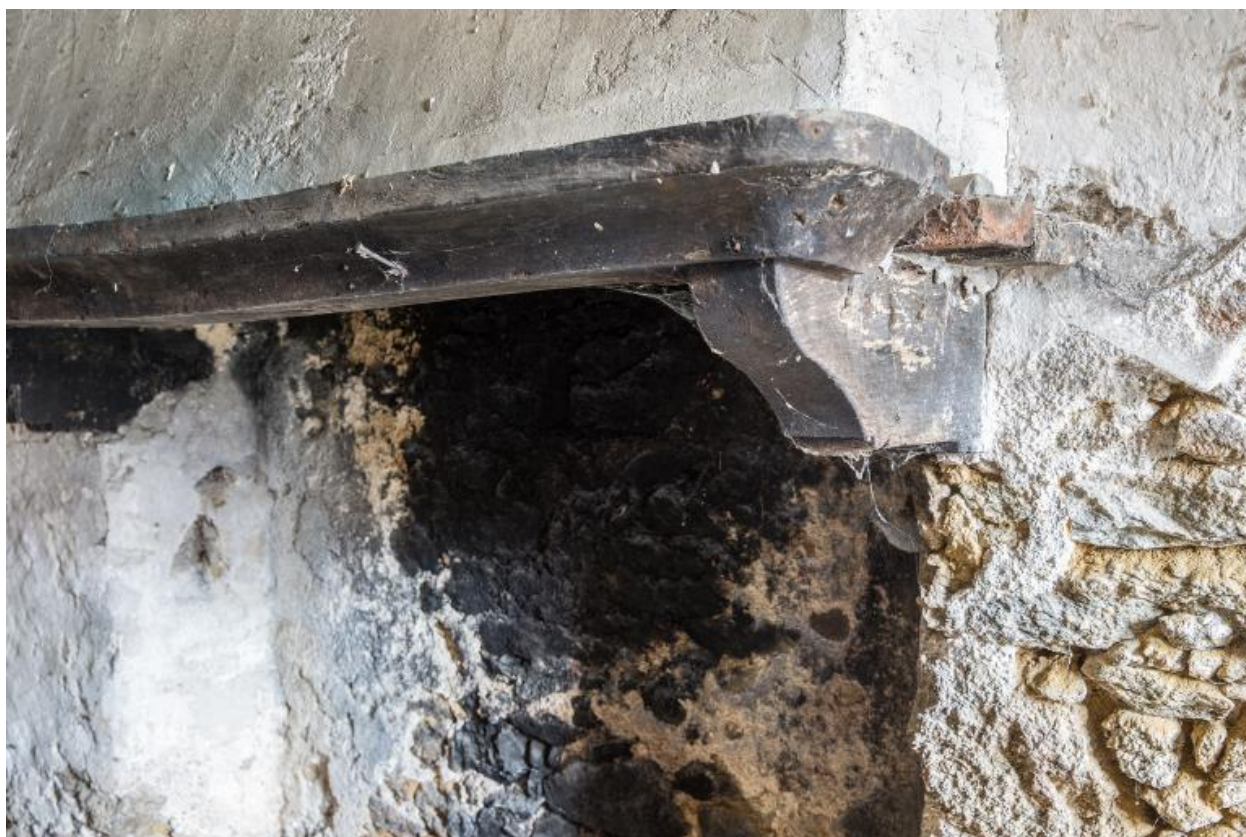
Corbeau et manteau de la cheminée. Phot. Pierre-Bernard Fourny IVR52\_20184400280NUCA

Corbeau et manteau de la cheminée.

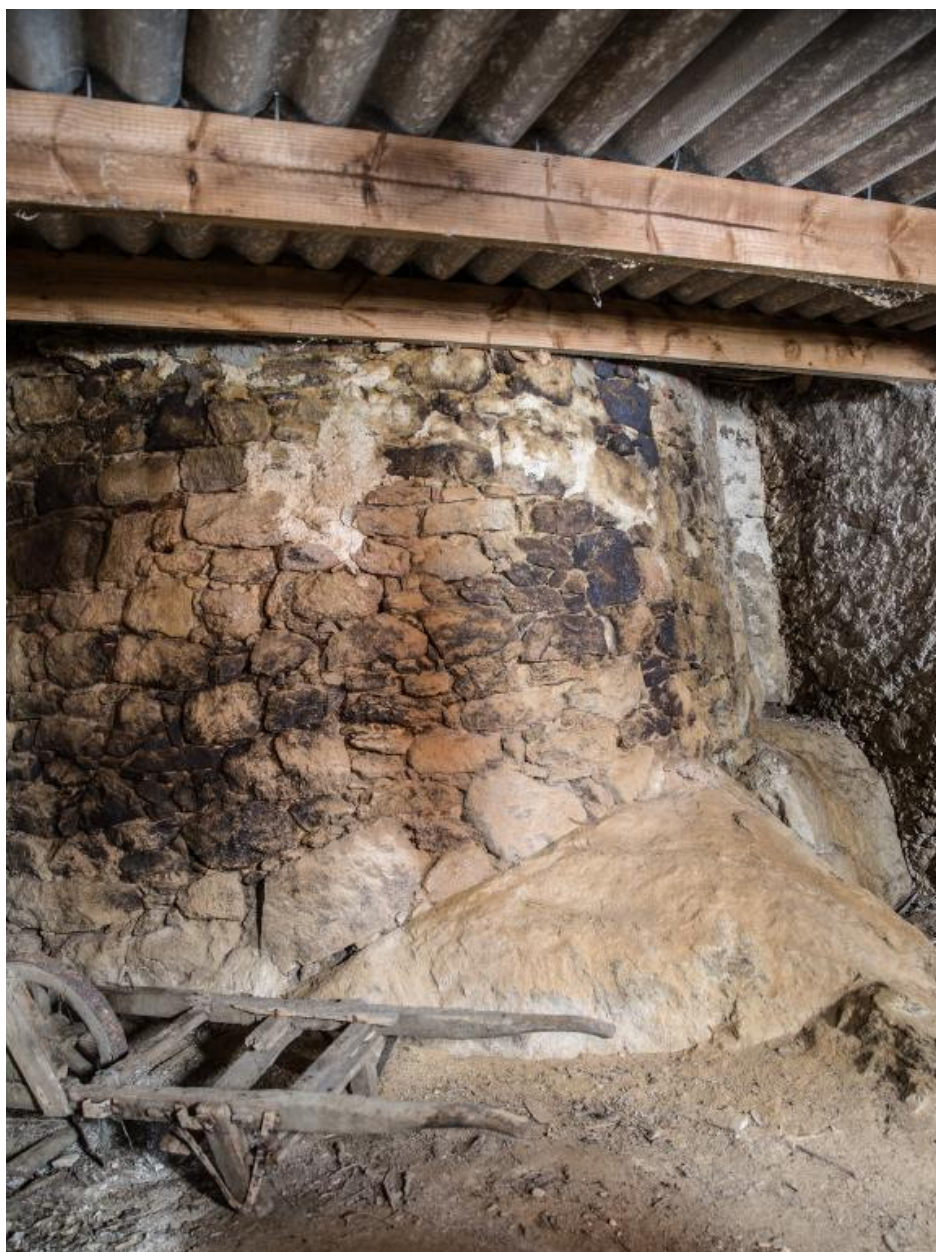
Vue arrière du four commun de  
plan semi-circulaire. La dépendance  
prend appui sur la toiture du four.  
Phot. Pierre-Bernard Fourny  
IVR52\_20184400281NUCA

Vue arrière du four commun de plan semi-circulaire. La dépendance prend appui sur la toiture du four.

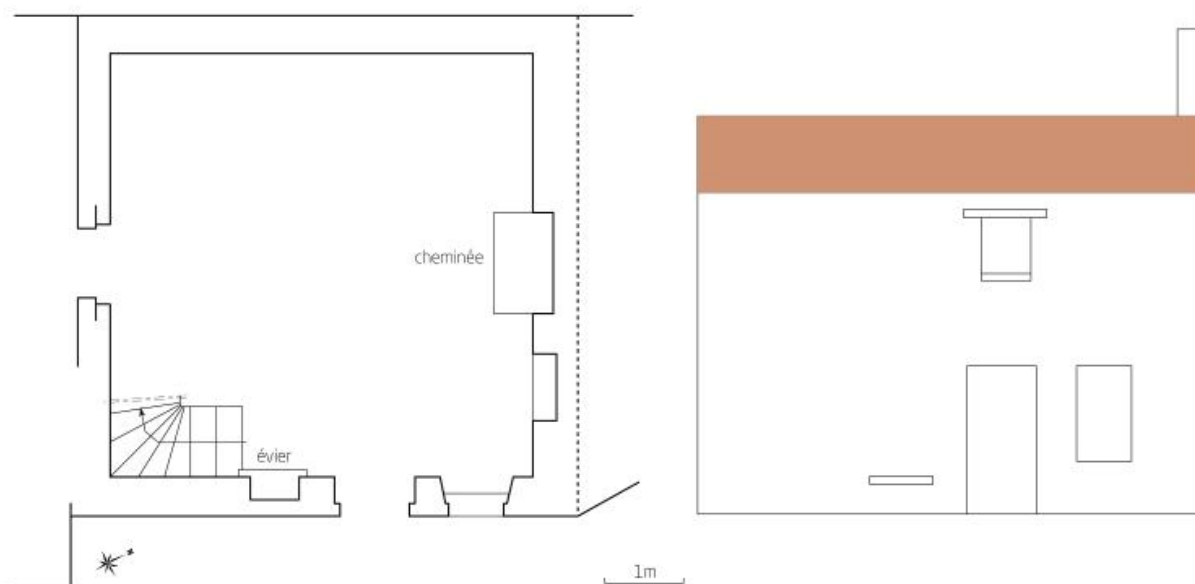
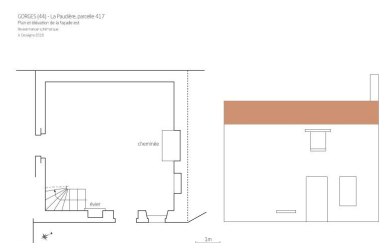
IVR52\_20184400692NUDA

Plan et élévation de la façade est. Dess. Virginie Desvigne IVR52\_20184400692NUCA

GORGES (44) - La Paudière, parcelle 417  
Plan et élévation de la façade est  
Relevé manuel schématique  
V. Desvigne 2018

Plan et élévation de la façade est.
