Pays de la Loire, Loire-Atlantique Gorges La Paudière

#### Maison

Numéro de dossier : IA44006750 Date de l'enquête initiale : 2018 Date(s) de rédaction : 2018

Cadre de l'étude : enquête thématique régionale Villages à communs

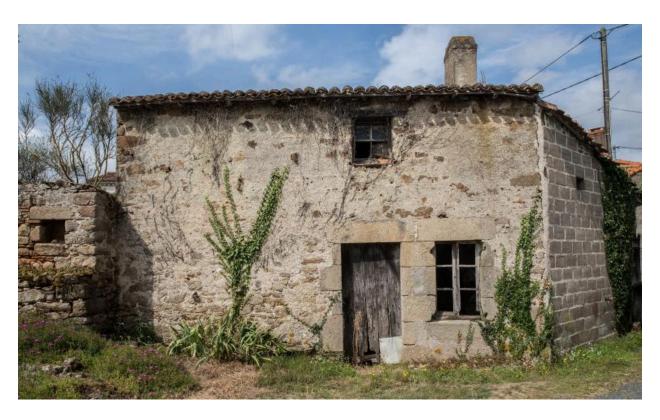
IVR52\_20184400276NUCA

Façade principale rythmée par les 3 percements porte et fenêtres. Les percements sont décentrés en façade, l'escalier tournant à l'intérieur occupant une place importante derrière la façade.

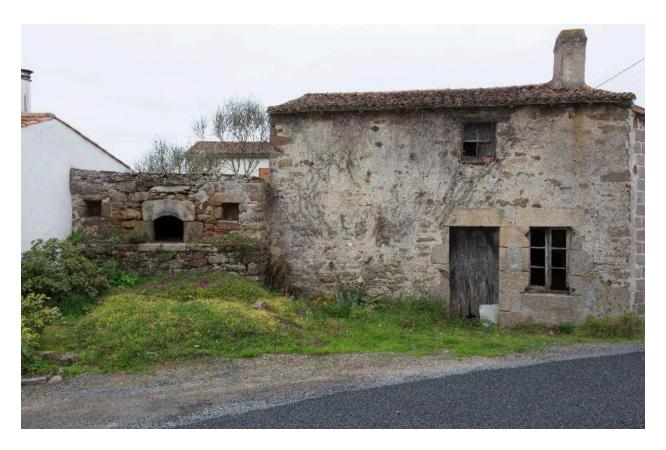
IVR52\_20154400631NUCA Auteur de l'illustration : Denis Pillet

L'habitation est venue s'implanter en mitoyenneté du four commun aux habitants de la Paudière.

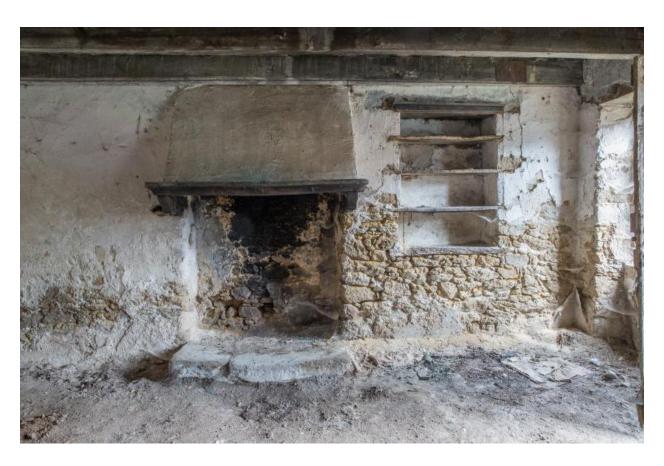
IVR52\_20184400277NUCA

Cheminée et placard. Sur une lambourde, une plaque de compagnie d'assurance "L'UNION".

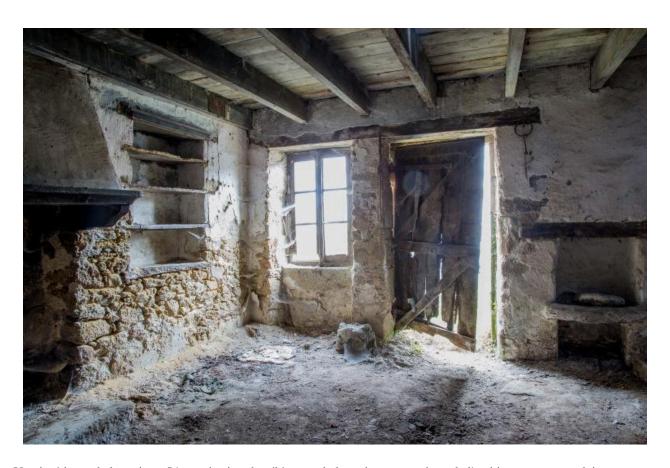
IVR52\_20184400278NUCA

Vue intérieure de la maison. L'organisation des éléments de la maison est typique de l'architecture vernaculaire observée en Pays du Vignoble Nantais.

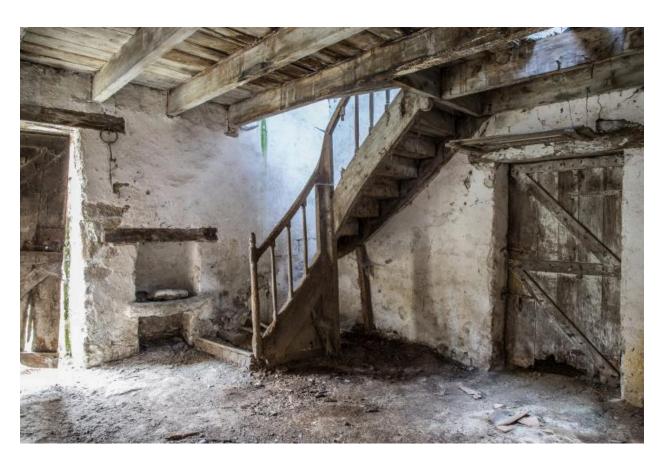
IVR52\_20184400279NUCA

Escalier tournant dans oeuvre. La porte intérieure donne accès à une petite dépendance mitoyenne à la maison et au four commun.

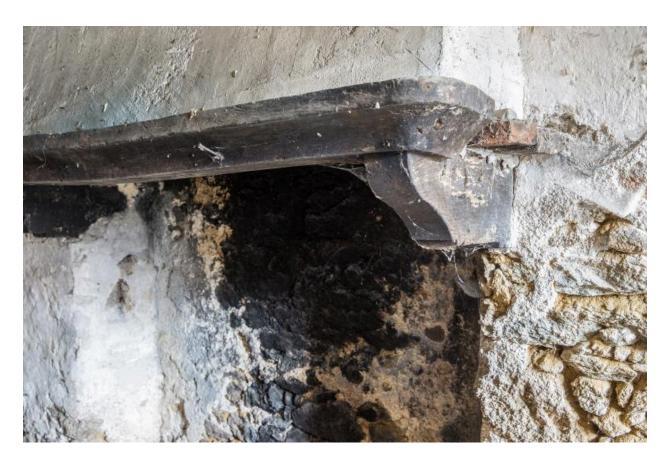
IVR52\_20184400280NUCA

Corbeau et manteau de la cheminée.

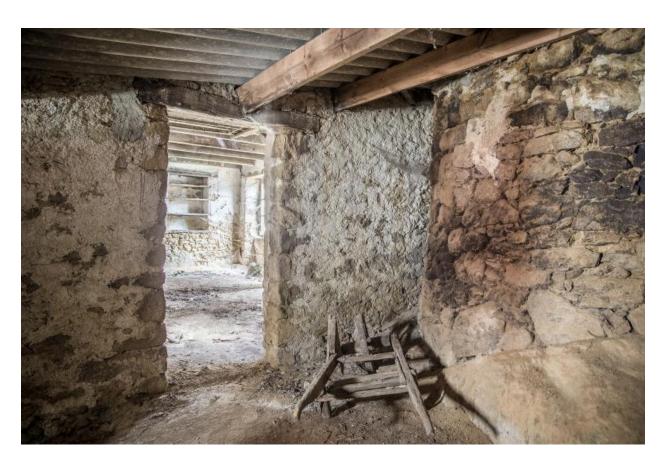
IVR52\_20184400282NUCA

Vue depuis la dépendance mitoyenne à la maison et au four commun.

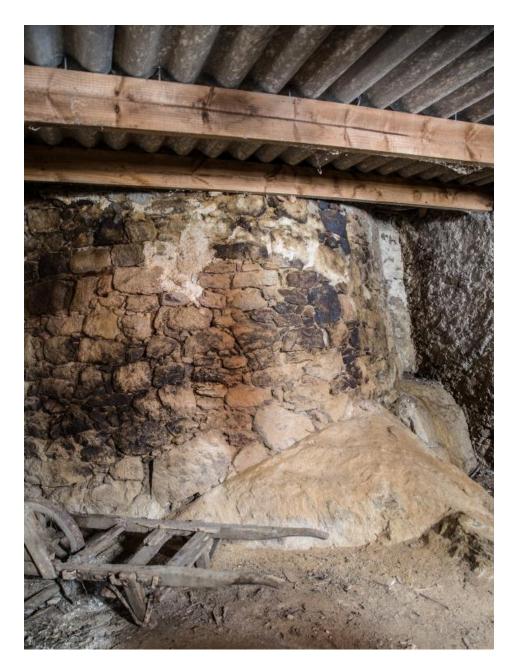
IVR52\_20184400281NUCA

Vue arrière du four commun de plan semi-circulaire. La dépendance prend appui sur la toiture du four.

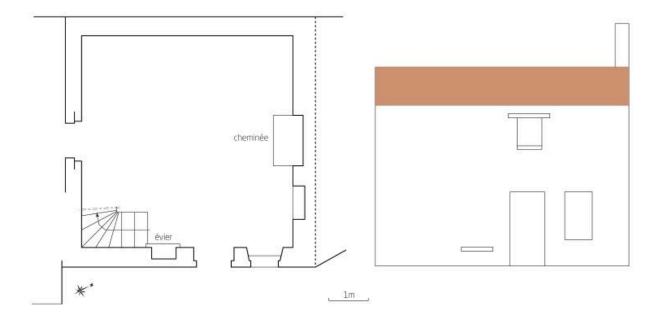
# IVR52\_20184400692NUDA

GORGES (44) - La Paudière, parcelle 417 Plan et élévation de la façade est Recelémenue schémacque V Dessigne 2018

Plan et élévation de la façade est.
