Pays de la Loire, Sarthe  
Nogent-le-Bernard  
Maulaville

## Ferme de Maulaville

Numéro de dossier : IA72001362  
Date de l'enquête initiale : 2010  
Date(s) de rédaction : 2013  
Cadre de l'étude : inventaire topographique  
Degré d'étude : étudié

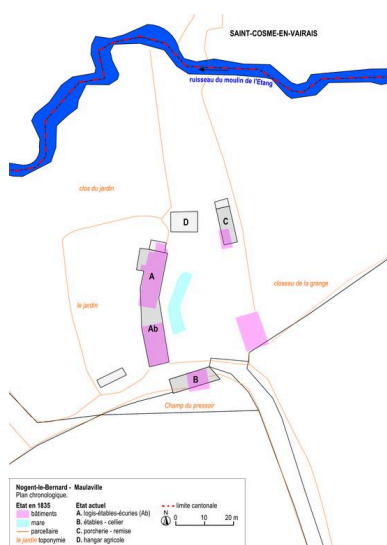
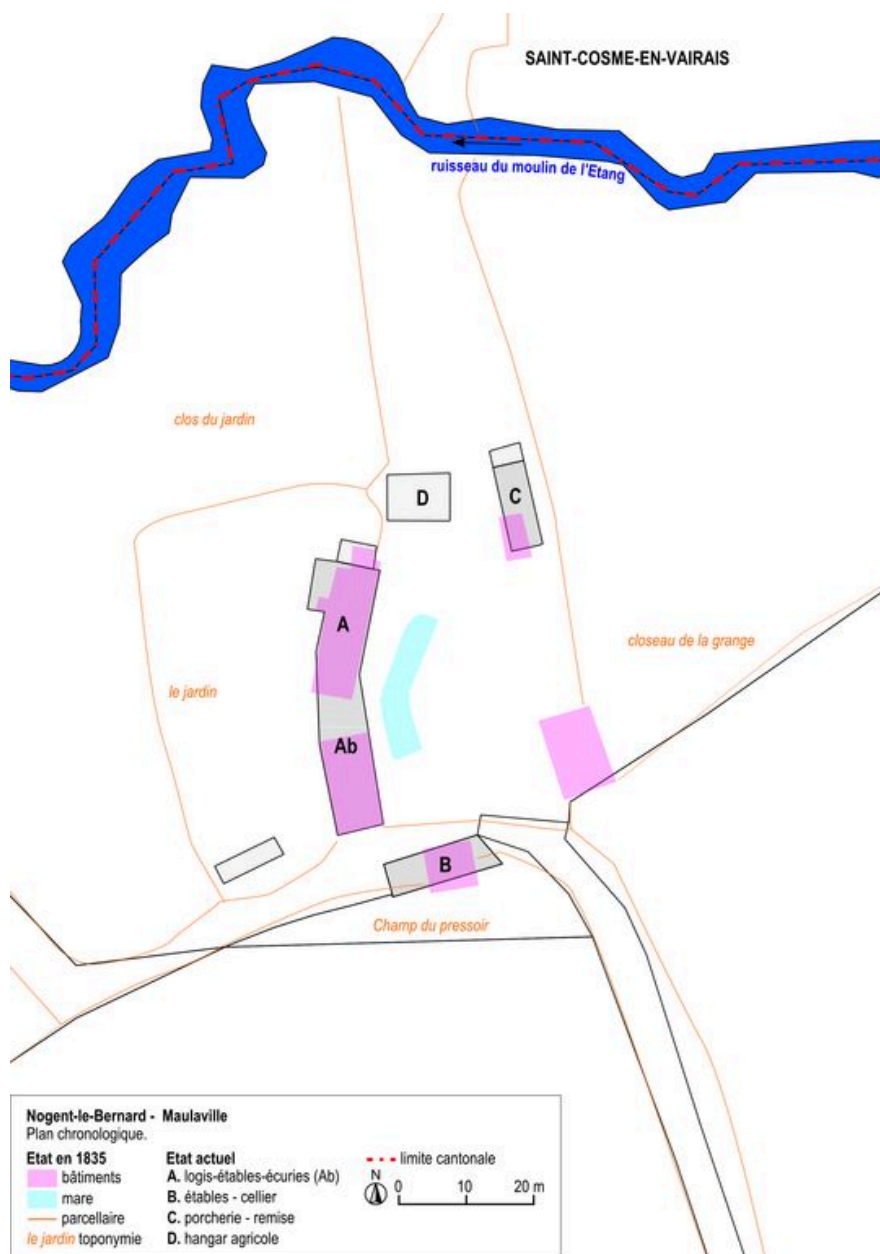
Plan chronologique.  
Dess. Julien Hardy  
IVR52\_20147200021NUDAB

Plan chronologique.

En 1835, la ferme, située aux confins nord-ouest de la commune, sur un chemin franchissant le ruisseau de l'Etang, comprenait cinq bâtiments, dont probablement une grange et un pressoir de part et d'autre du chemin d'accès. Cinq domestiques y étaient alors employés. Après cette date, la grange et le pressoir ont été détruit, deux bâtiments réunis et deux autres construits au nord et à l'est.

La ferme fut augmentée en plusieurs campagnes successives dans le milieu et la seconde moitié du 19<sup>e</sup> siècle. D'une part, la construction d'une étable supplémentaire en maçonnerie de moellons a réuni sous un même faîte les étables et le logis. Ce dernier fut complété d'une grande laiterie (partie gauche ancienne), ainsi que d'un fournil à cheminée à consoles à talons

sous l'appentis abritant l'ancien four à pain. D'autre part, de nouvelles parties agricoles ont été construites dans la cour : étables-cellier à l'emplacement du pressoir, et porcheries-remise en réutilisant peut-être une partie agricole antérieure à 1835 (porte à chambranles en pierre de taille à droite). Dans la première moitié du XXe siècle (?), la partie gauche des étables a été remaniée en écurie (porte à chambranles en briques). Au milieu du XXe siècle (après 1949) la grange fut détruite et la remise isolée construite.

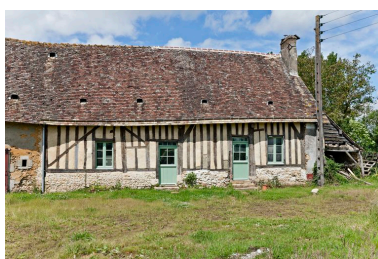
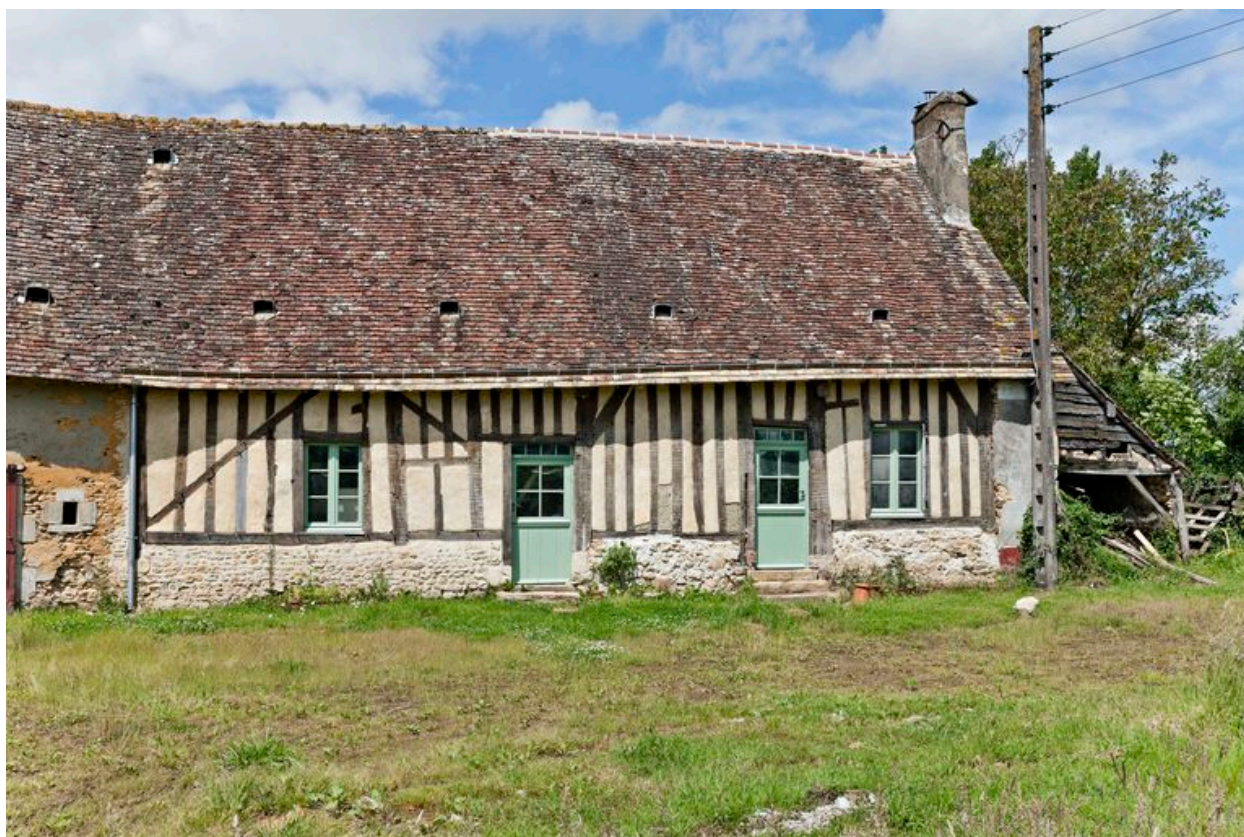
Élévation antérieure du logis.  
Phot. Yves Guillotin  
IVR52\_20137200493NUCA

Elévation antérieure du logis.

La partie droite du logis est une construction homogène comptant deux travées de pans-de-bois à décharges courtes appuyées sur le mur-pignon en maçonnerie de moellons portant la cheminée à consoles pyramidales, couverte d'une charpente à pannes sur embrèvement et distribuée en une seule pièce à feu. Elle fut édifiée peu après 1516 (date d'abattage des bois de construction automne-hiver 1515-1516). Les mortaises percées dans les poteaux de part et d'autre de la porte du mur gouttereau postérieur permettent de supposer l'existence d'un petit corps de bâtiment en pan-de-bois, peut-être une laiterie. Le désaxement de la trémie de la cheminée est vraisemblablement dû à une reprise ultérieure du solivage du plafond.

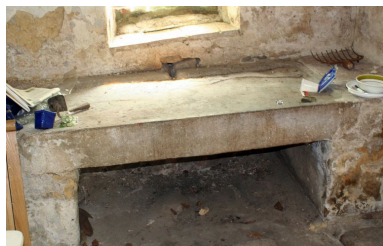
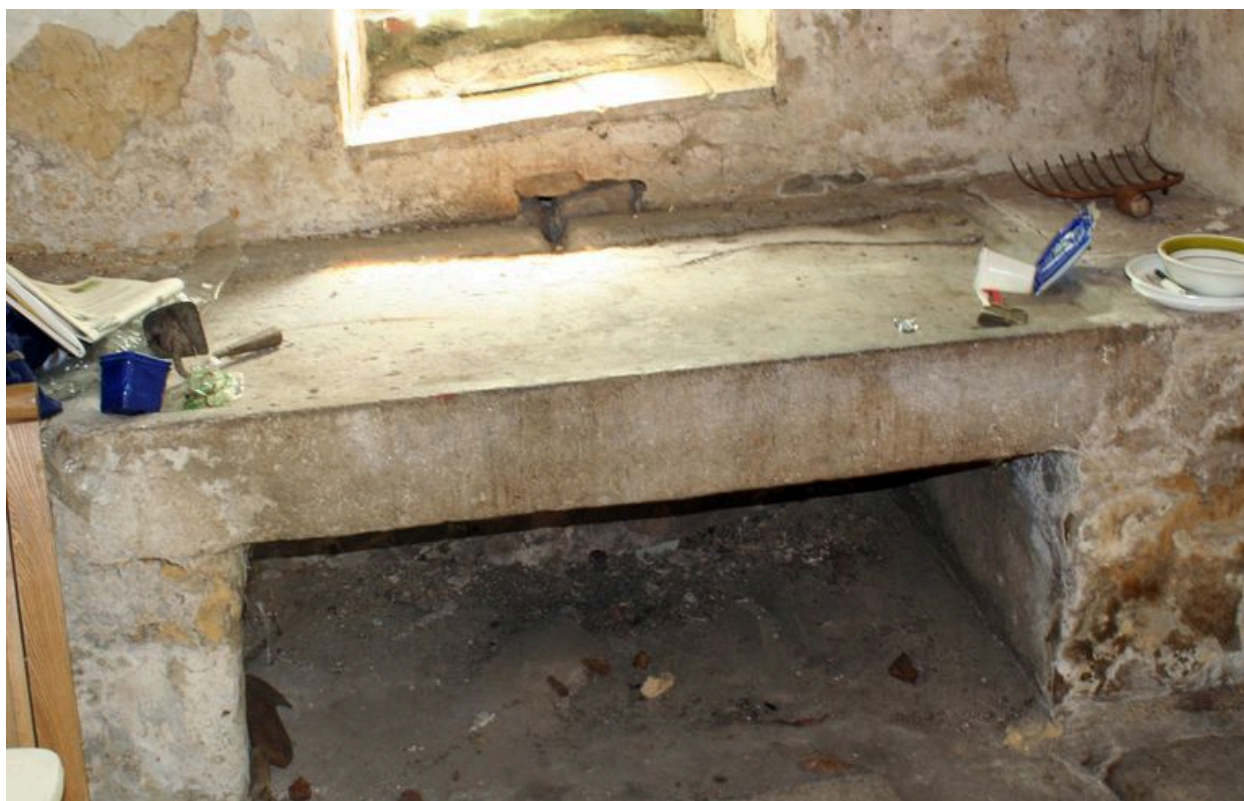
Vue intérieure de la laiterie :  
évier, état en 2008 (détruit).  
Phot. Julien Hardy  
IVR52\_20147200022NUCA

Vue intérieure de la laiterie : évier, état en 2008 (détruit).

La pièce droite du logis est chauffée par une cheminée à hotte droite sur consoles en pyramide inversée, un couloir contenant l'échelle d'accès au comble sépare cette pièce d'une seconde pièce à feu. De la pièce droite on accède à la laiterie dont l'évier était encore en place en 2008. Le fournil, avec cheminée à consoles en talon, est accessible depuis l'extérieur.

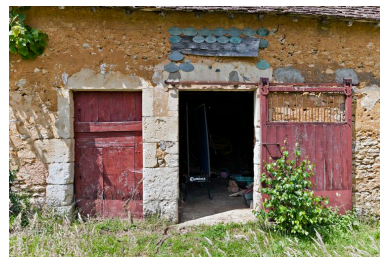
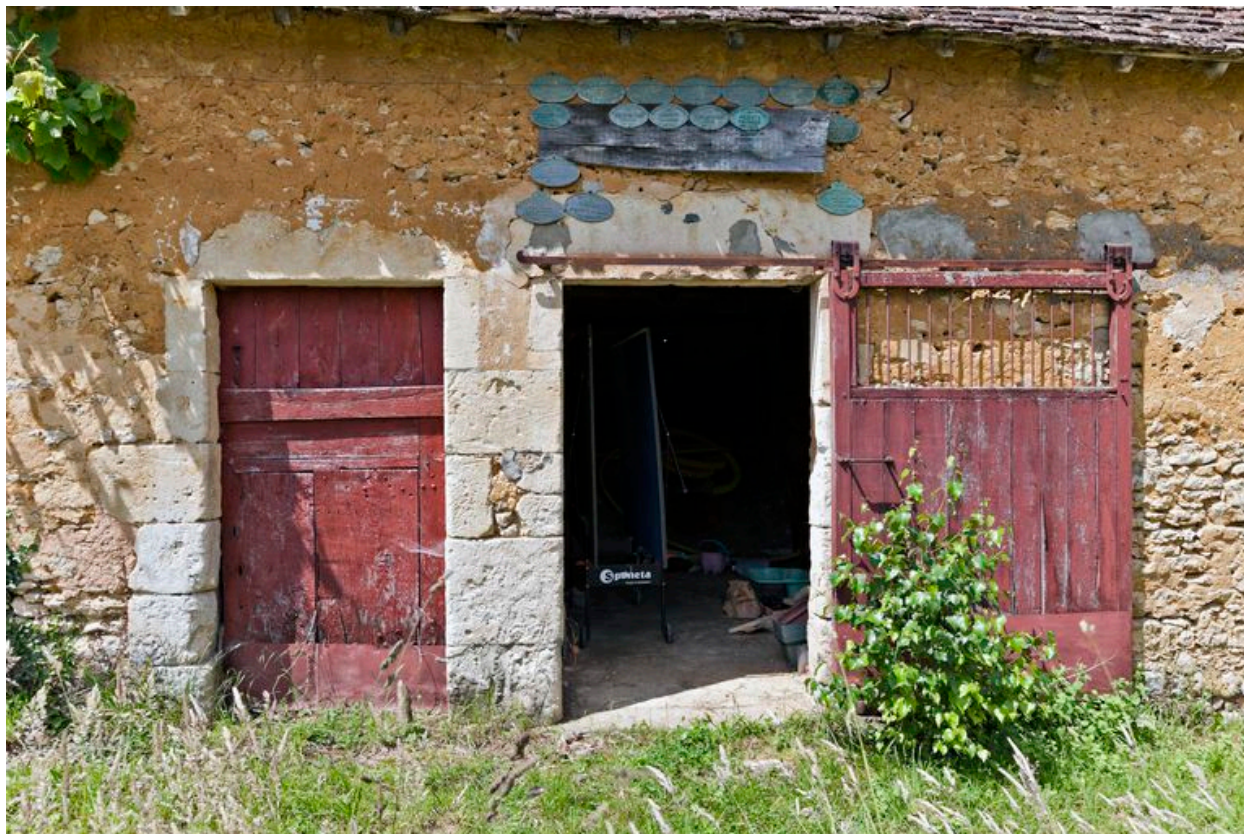
Phot. Yves Guillotin  
IVR52\_20137200499NUCA  
portes jumelées droite des étables.  
Phot. Yves Guillotin  
IVR52\_20137200497NUCA

portes jumelées droite des étables.

Les étables en pan-de-bois, non datées, furent remaniées côté cour en maçonnerie de moellons, avec portes jumelées à chambranles en pierre de taille, au XVIII<sup>e</sup> ou dans le premier quart du XIX<sup>e</sup> siècle (avant 1835).

Les chambranles des baies sont en bois (logis), en briques (écuries, porcheries, couverture de la porte des étables) ou en pierre de taille calcaire (étables, porcheries, cellier), les étables au droit du logis ont des portes jumelées, le cellier est desservi par une porte haute à hauteur de remorque.

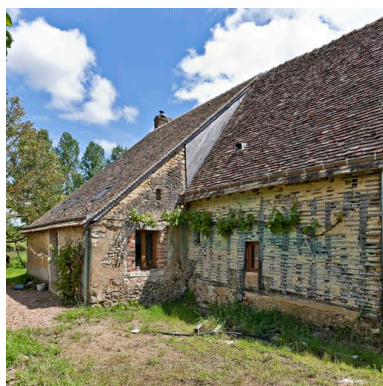
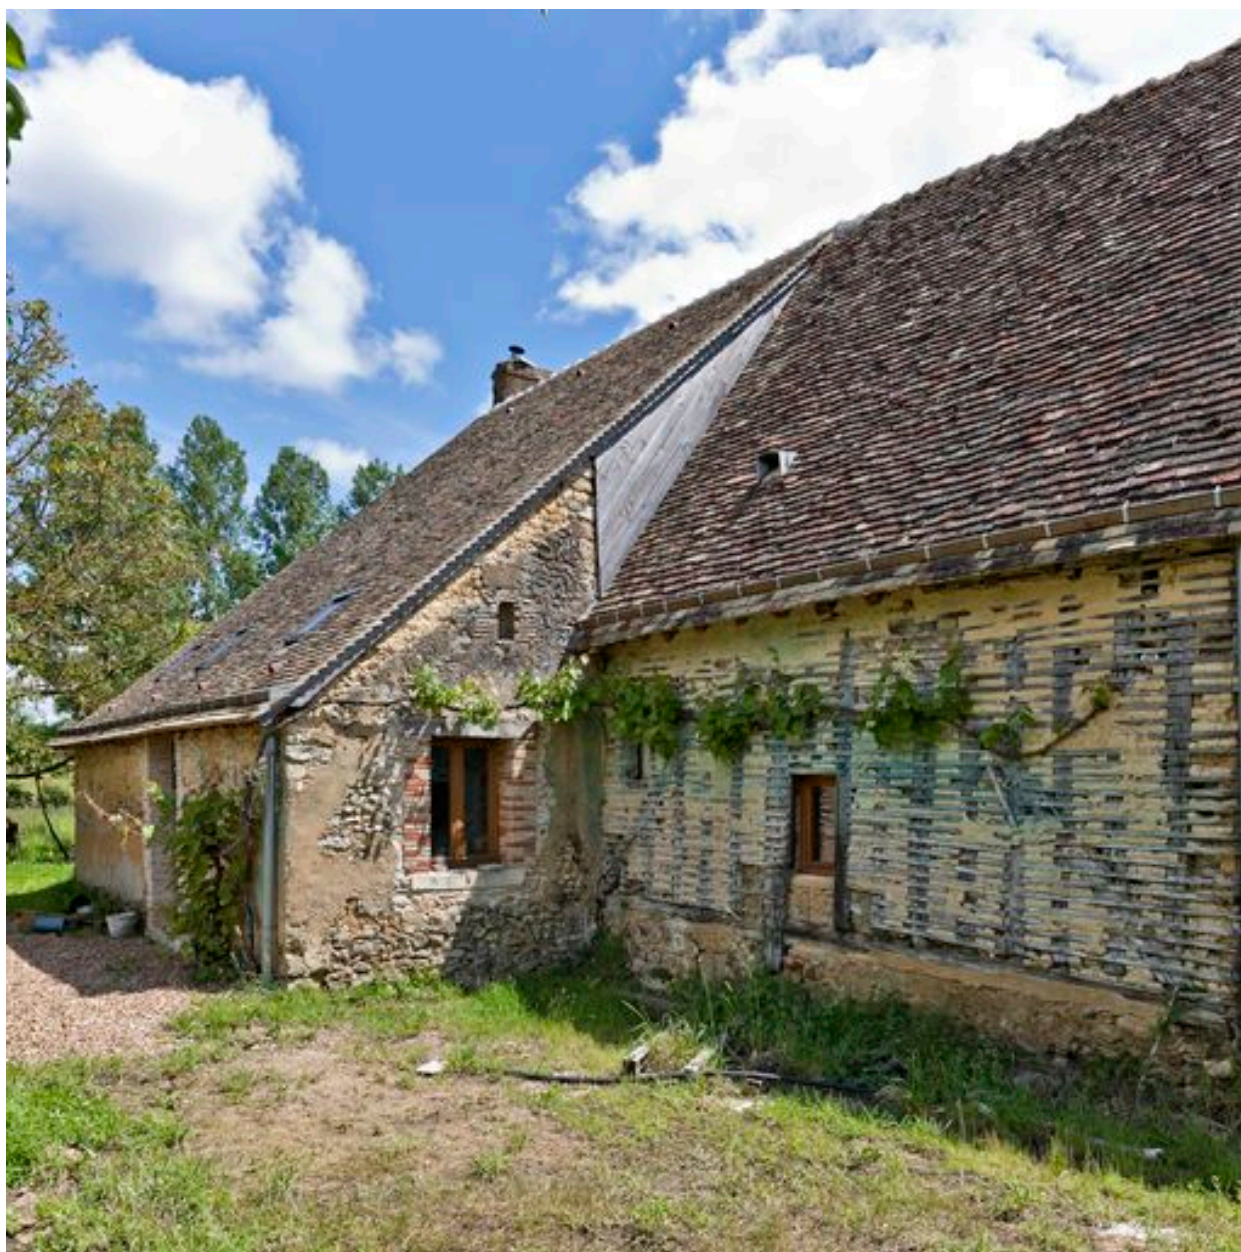
Elévations postérieures du  
logis (laiterie) et des étables.  
Phot. Yves Guillotin  
IVR52\_20137200496NUCA

Elévations postérieures du logis (laiterie) et des étables.

Le gros oeuvre est en pans-de-bois hourdé de torchis (logis, élévations postérieures des étables et écuries), en moellons de calcaire sans chaînes en pierre de taille et partiellement enduits (étables-cellier, porcherie, élévations antérieures des étables et écuries et élévation postérieure de ces dernières) ou sur poteaux de bois (remises) pour partie essentés de tôles. Les pignons sont essentés de planches ou de tôles.

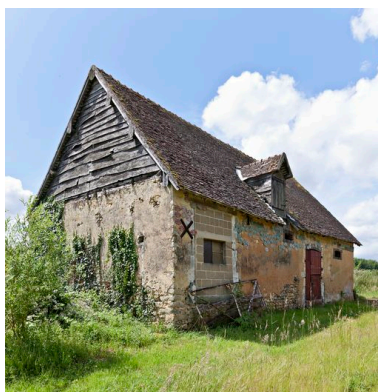
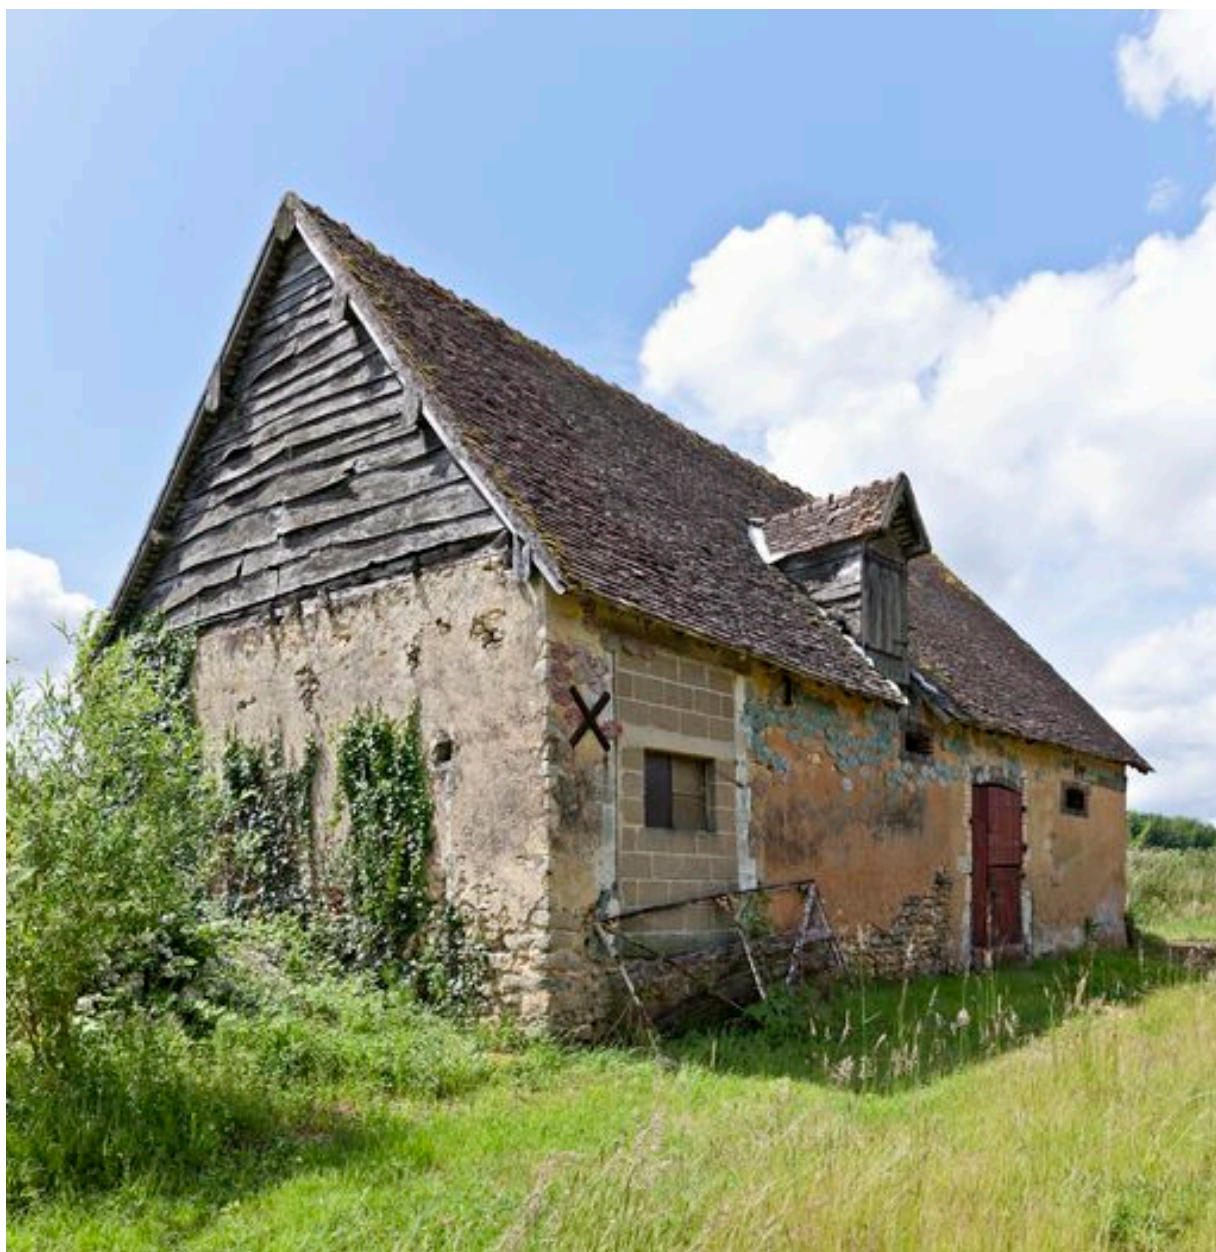
Etables-celler.  
Phot. Yves Guillotin  
IVR52\_20137200492NUCA

Etables-cellier.

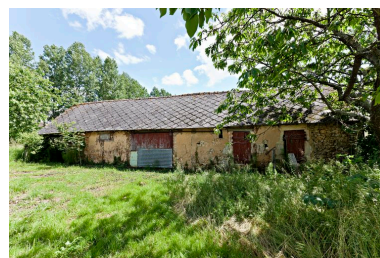
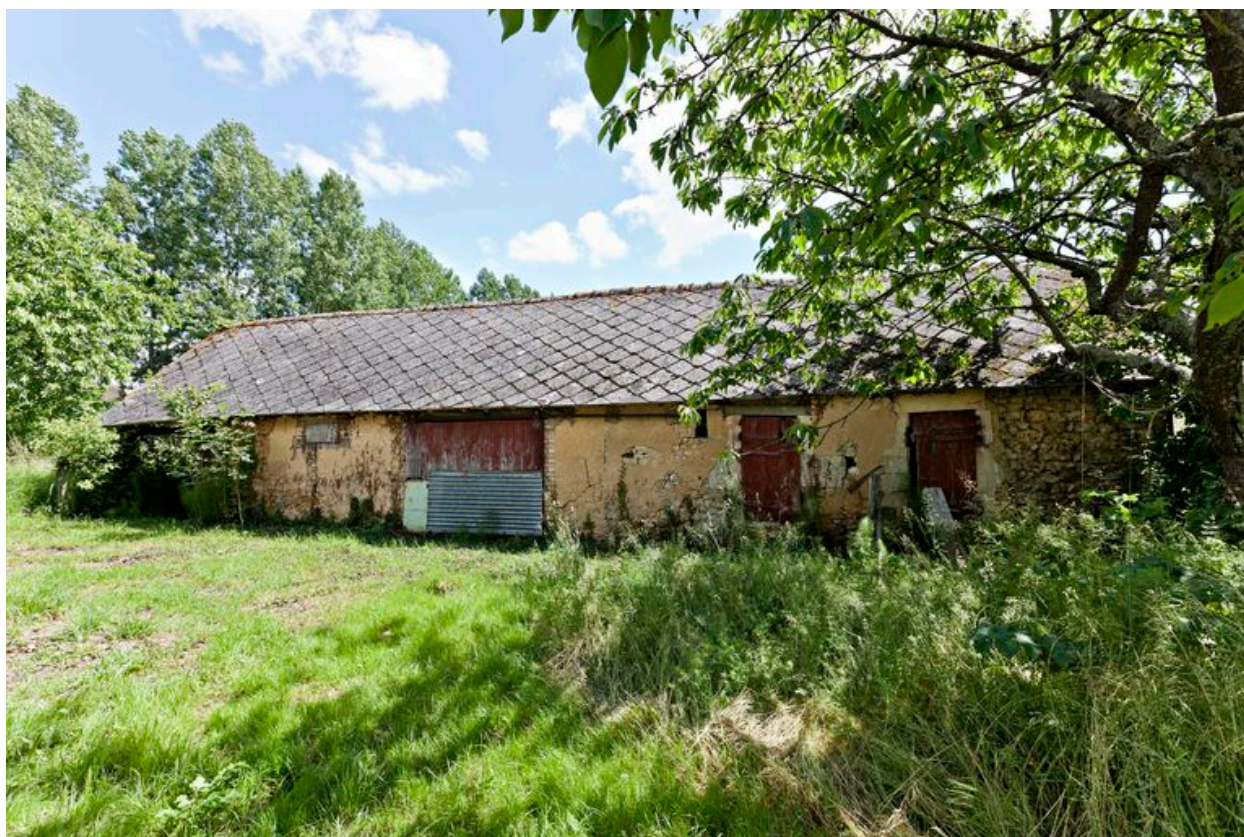
Porcherie et remise.  
Phot. Yves Guillotin  
IVR52\_20137200494NUCA

Porcherie et remise.

Les toits sont à longs-pans, sauf la laiterie et le fournil, couverts d'un appentis, et couvrent les pignons. Les porcheries-remise sont couverts d'un matériau synthétique, la remise isolée de métal, les autres bâtiments de tuiles plates.
